**UNIVERSIDAD DE SAN CARLOS DE GUATEMALA
FACULTAD DE ARQUITECTURA**

**CONSERVACIÓN DE LA ARQUITECTURA VERNÁCULA RURAL
Caso específico aldea Guaranjá, Gualán, Zacapa.**

Guatemala, septiembre de 2001

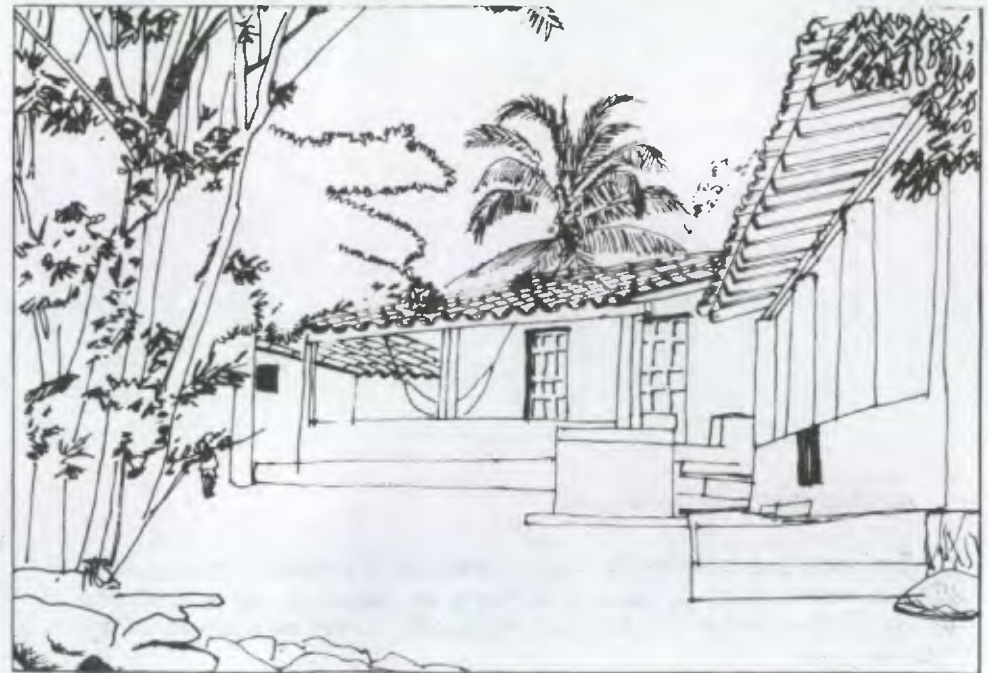
No. 9. Estado actual

Vivienda con características vernáculas, obsérvese las ventanas que dan iluminación y ventilación a la cocina y al dormitorio, el corredor se localiza hacia el interior. Se puede ver en la parte inferior de las paredes, el estado del muro protector de piedra (chaflán) y el deterioro sufrido de algunos adobes en la esquina (véase elevación en Pág. 181, derecha).

Se puede ver también el pavimento de concreto del callejón y el bordillo que lo protege.

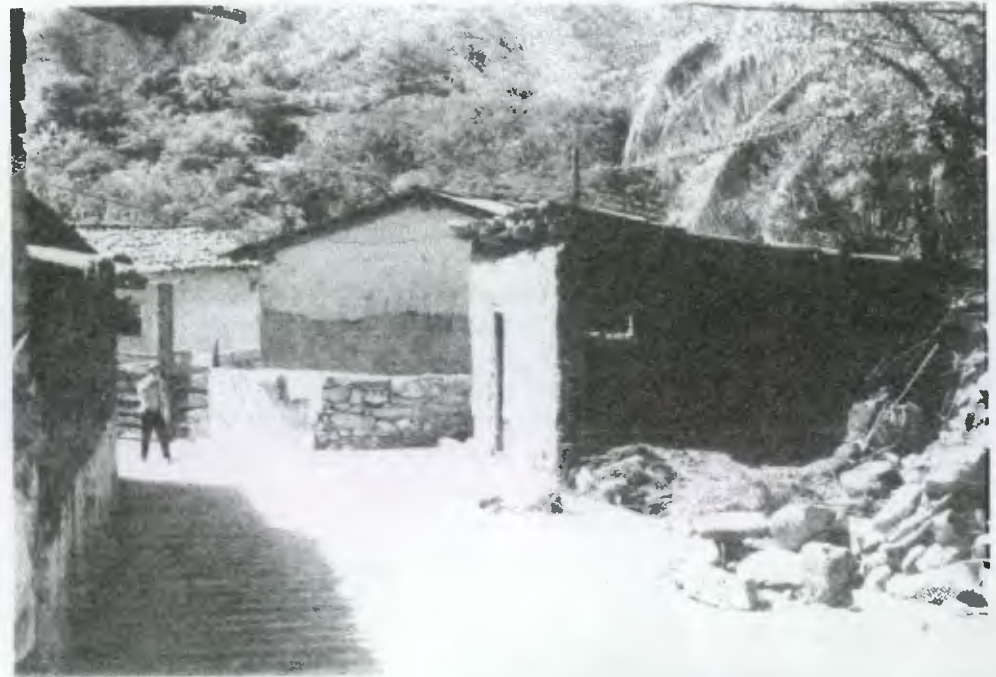
Fotografía No. 51

Se puede ver al fondo una vivienda con características vernáculas, la cual esta al otro lado de la calle. Al centro se ve otra vivienda, con las paredes repelladas de distinto material, la parte baja con cemento y arena y la parte superior con cal y arena, el techo es a dos aguas, la parte que da hacia la calle es de teja, mientras que la otra, tiene lámina de zinc en algunas partes. El corredor está hacia el interior. Está delimitada por una cerca de piedra y un pequeño tapial de block, el ingreso se puede hacer por el frente o bien por la puesta de madera que se observa al fondo (véase elevación en Pág. 182, No. 3 de izquierda a derecha y en Pág. 184 al centro).

Al lado izquierdo se ve un tapial de adobe cubierto con teja, tiene repello en la parte inferior y adobe visto el resto (véase elevación de Pág. 183, extremo derecho). En el lado derecho se puede observar una construcción de bajareque a una sola agua, con una de las paredes destruida, su estado de conservación es malo y actualmente está abandonada, la pared del frente está a la orilla de la calle y no existe posibilidad de ampliarla. Siempre del lado derecho, sólo que más cerca se ve una cuchilla de terreno libre, con cierta cantidad de piedra apilada (véase elevación de estado actual en Pág. 184, No. 3 de izquierda a derecha).

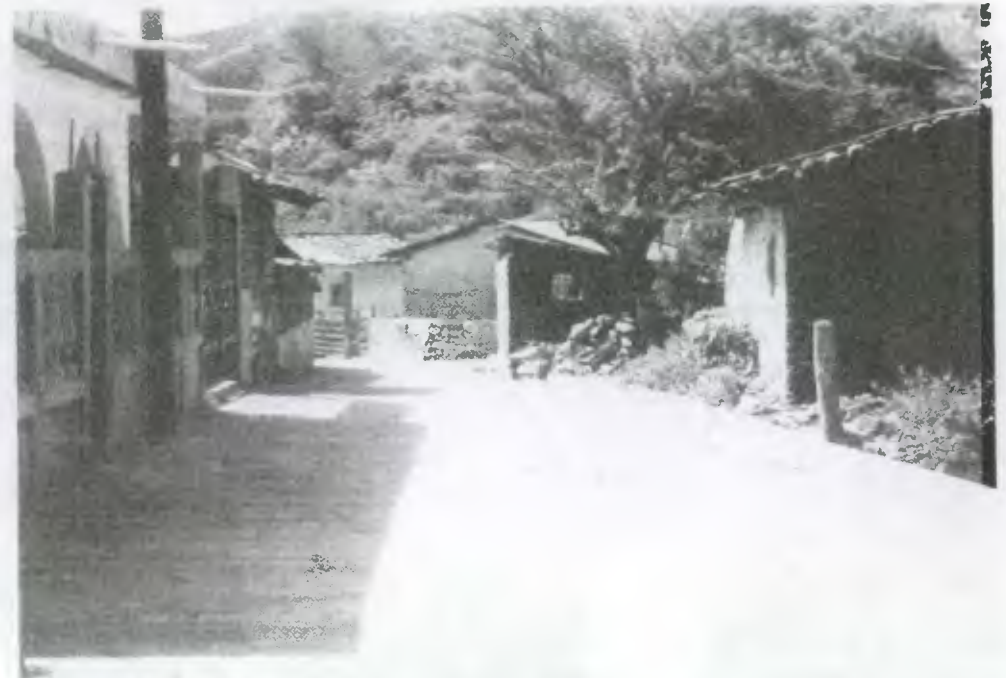
Fotografía no. 52

Al fondo, se cambia la lámina de zinc por teja (norma 30 y 32), véase elevación de Pág. 184. Del lado izquierdo, se repella con cal y arena el tapial y la casa de adobe (norma 25); el alero de la casa que está en primer plano y la estructura que cubre la entrada al garaje se pinta de color blanco cal y se cubren con tejas para integrarlos al conjunto (norma 30 y 31), los tubos de PVC utilizados para drenar el agua de la terraza se eliminan y se hacen bajadas de aguas por los laterales. La verja igualmente se pinta de blanco (norma 25). Véase elevación de Pág. 183.

Del lado derecho, se integra la cocina a la vivienda tipo 8 y se restaura el resto de la vivienda (norma 23 y 24), incluyendo el chaflán y el empedrado perimetral (véase elevación en Pág. 185, extremo izquierdo).

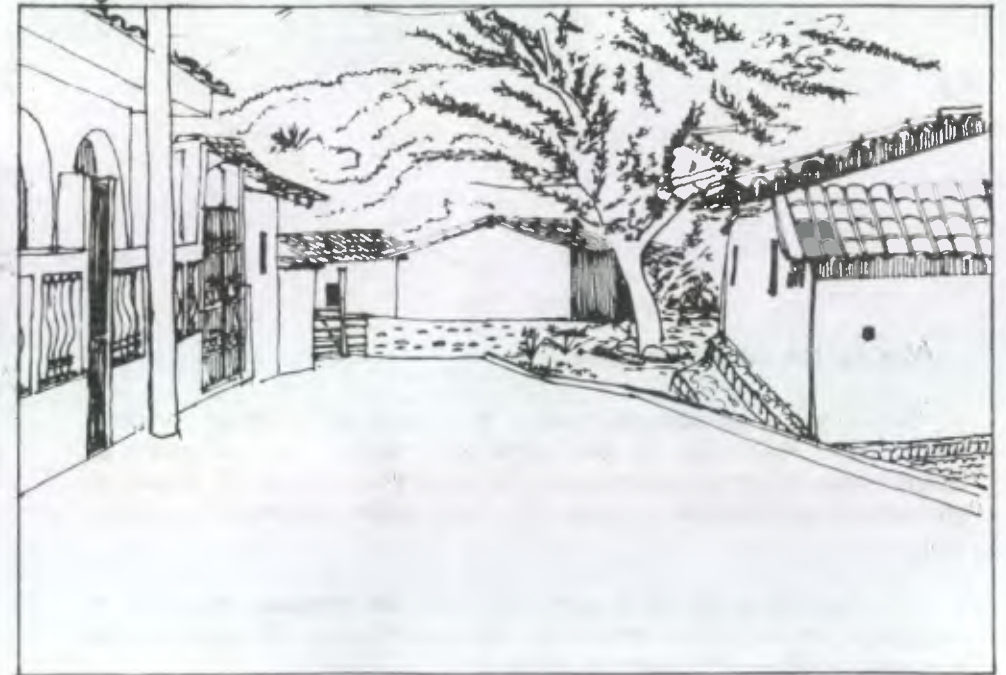
No. 13. Estado actual

Se ve con más detalle la vivienda del lado izquierdo y como influye en la perspectiva de la calle. Se puede ver claramente como la lámina de zinc es uno de los elementos que más distorsionan la imagen del conjunto.

Se ve también en primer plano del lado izquierdo, como una de las viviendas ha sido cercada con malla. Se ve además parte de la pared de adobe del área de lavado y el servicio sanitario (véase elevación en Pág. 183). Del lado derecho parcialmente la vivienda tipo 8 (véase elevación en Pág. 185, extremo izquierdo).

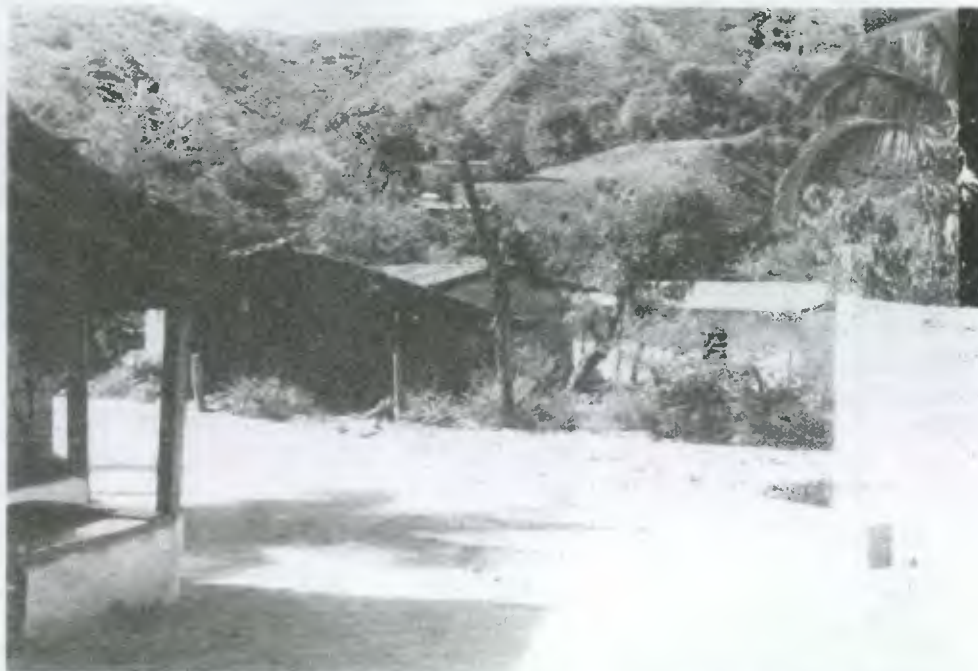
Fotografía No. 54

A la vivienda que se ve al fondo, se le cambia la lámina de zinc por teja (norma 30 y 32), ver elevación de Pág. 180, extremo izquierdo. A la tipo 8 se le integra la cocina (norma 22, 23 y 24). El tapial de block se deja a una altura de 1.00 m y se le coloca fachaleta de piedra, lo mismo se hace con la banca-bordillo, sólo que ésta mantiene la altura actual (norma 12). Se limpia la maleza del terreno y se elimina el tronco de árbol (ver elevación de Pág. 185).

El corredor de la casa que se ve del lado izquierdo, únicamente se le aplica una nueva capa de repello de cal y arena en el pretil y las columnas (norma 22 y 23), ver elevación de Pág. 183, extremo izquierdo.

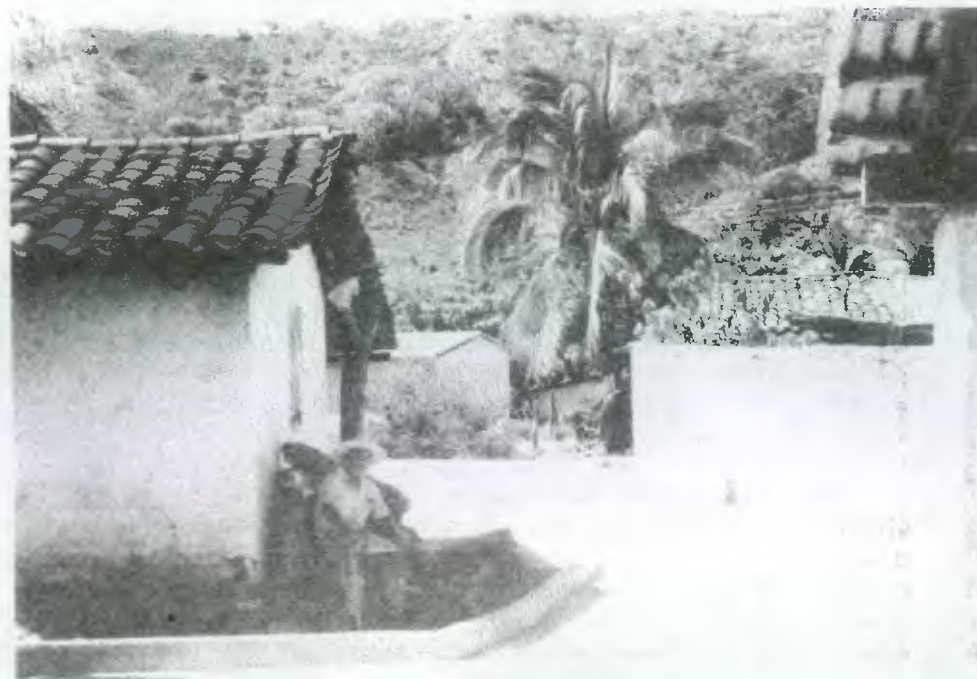
Fotografía No. 55

En el fondo aparece nuevamente la vivienda con cubierta de lámina de zinc (ver fotografías No. 6, 8 y 14), se ve también el área de terreno libre y un cocal. Contrasta con todo el entorno, el block visto del tapial y el servicio sanitario, sobre el cual se ve parte de la cubierta de una cocina con techo de teja y de la casa que se utilizará como farmacia, a la cual se le hará una prolongación para el salón (véase elevación en Pág. 185).

Se ve más en detalle la vivienda del lado izquierdo con algunos daños en el acabado, especialmente en la parte inferior, hacia un costado se puede ver un poco de leña, que por cierto le quita visibilidad (véase elevación en Pág. 184, extremo izquierdo). También se puede ver la banca-bordillo y los bordillos que delimitan y protegen la calle (véase elevación de Pág. 185).

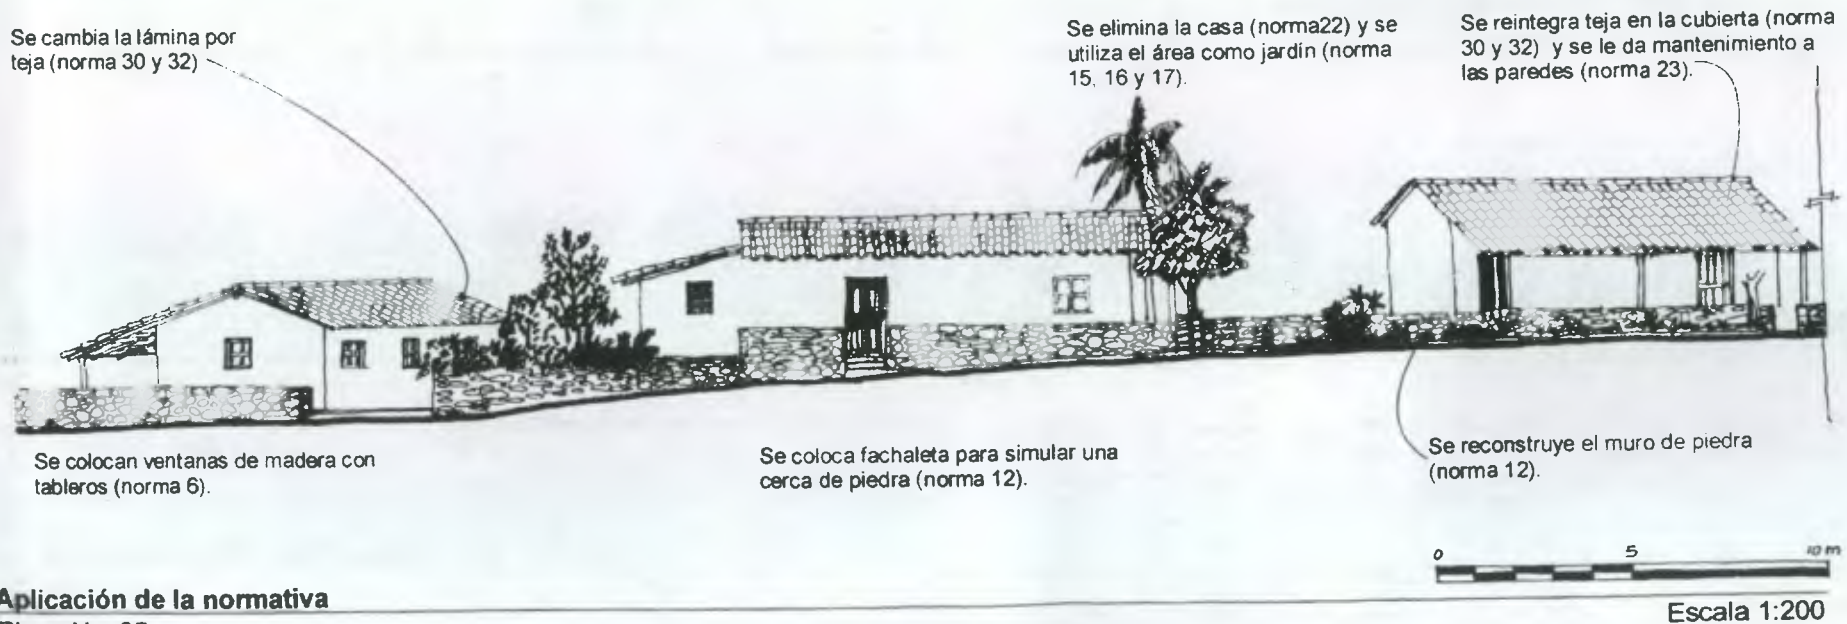
Vivienda vernácula, paredes de bajareque deterioradas y cubierta de teja.

La cocina de esta vivienda se desplomó, ocupaba este sitio (véase levantamiento y fotografías según su estado original en páginas 95, 96 y 123)

Cubierta de lámina de zinc.

Cerramiento lateral del corredor

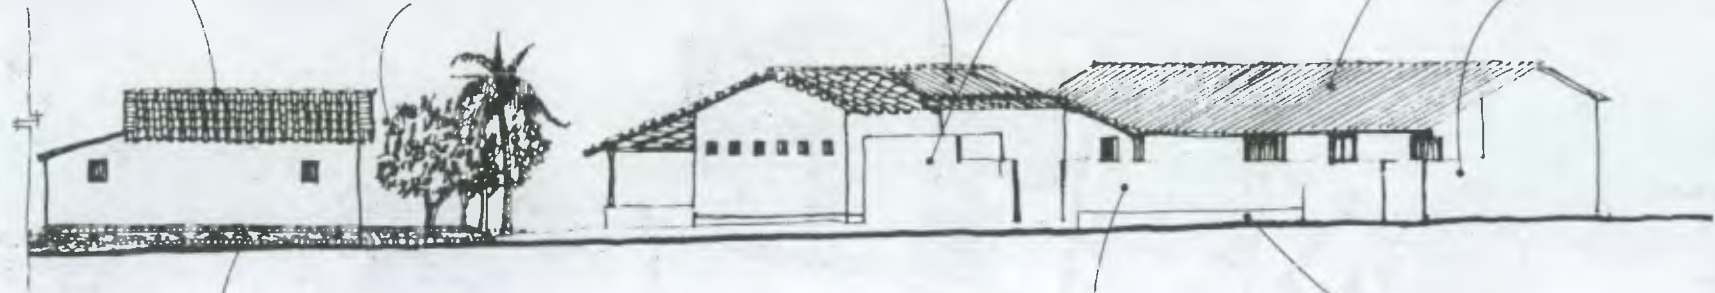
El empedrado perimetral y el muro protector en la base de los muros (chaflán) están muy deteriorados.

Tapial de bloc con repello, no se integra al entorno.

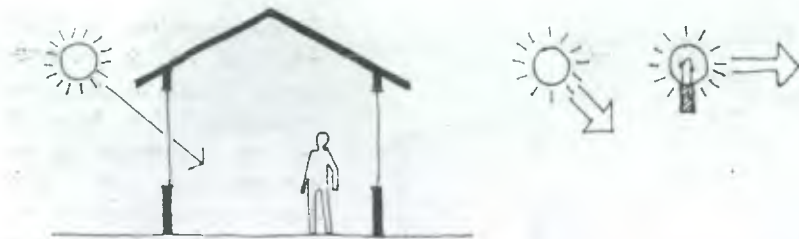
Radiación: Consiste en la incidencia directa e indirecta de partículas luminosas.

Se recibe por exposición directa o reflejada de la fuente de calor.

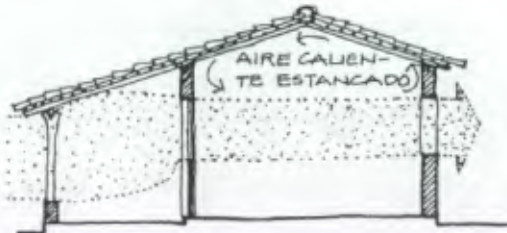
La no utilización de cielo falso hace que en la parte superior se acumule aire caliente por el calor que se transmite por conducción a este espacio, aunque la teja permite liberar parte del aire, no es suficiente para dar confort al ambiente.

El sistema de ventilación se puede mejorar permitiendo la circulación de aire en la parte superior, esto se puede lograr dejando libre el espacio que se forma entre el tendal y la solera superior. Asimismo, es recomendable que las varas de caña brava que sostienen el tejado queden bastante unidas para que sirva de aislante térmico y evitar la transmisión de calor al interior de la edificación. El pretil es también un elemento que ayuda considerablemente a evitar la penetración de calor al corredor.

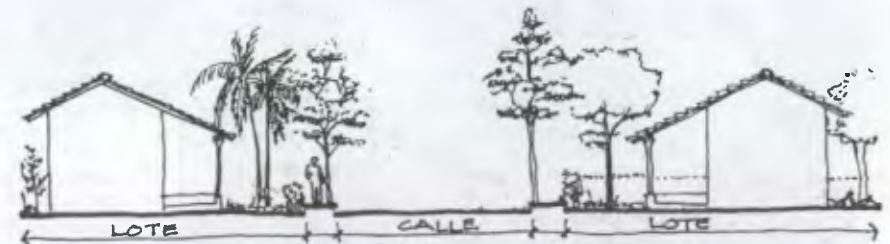
- ◆ Las construcciones deberán estar separadas para evitar grandes superficies ocupadas por pavimentos y construcciones, ya que estos materiales son refractarios y absorben gran cantidad de calor, por lo que es recomendable baja densidad de construcción. Se deben proyectar lotes grandes con bajo porcentaje de ocupación.
- ◆ Todos los lotes deben tener la posibilidad de aprovechar los vientos dominantes.
- ◆ En las regiones del clima tropical los vientos regularmente soplan en una dirección durante el día, y en la opuesta durante la noche; por esta razón el eje longitudinal de la calle debe ser perpendicular a la dirección de los vientos dominantes.

- ◆ Puesto que la vegetación en los climas tropicales es muy abundante y exuberante, se debe elegir árboles de sombra con follaje alto para que no obstaculizar el viento con; con adecuada jardinería se puede conducir la brisa de tal forma que refresque las construcciones.

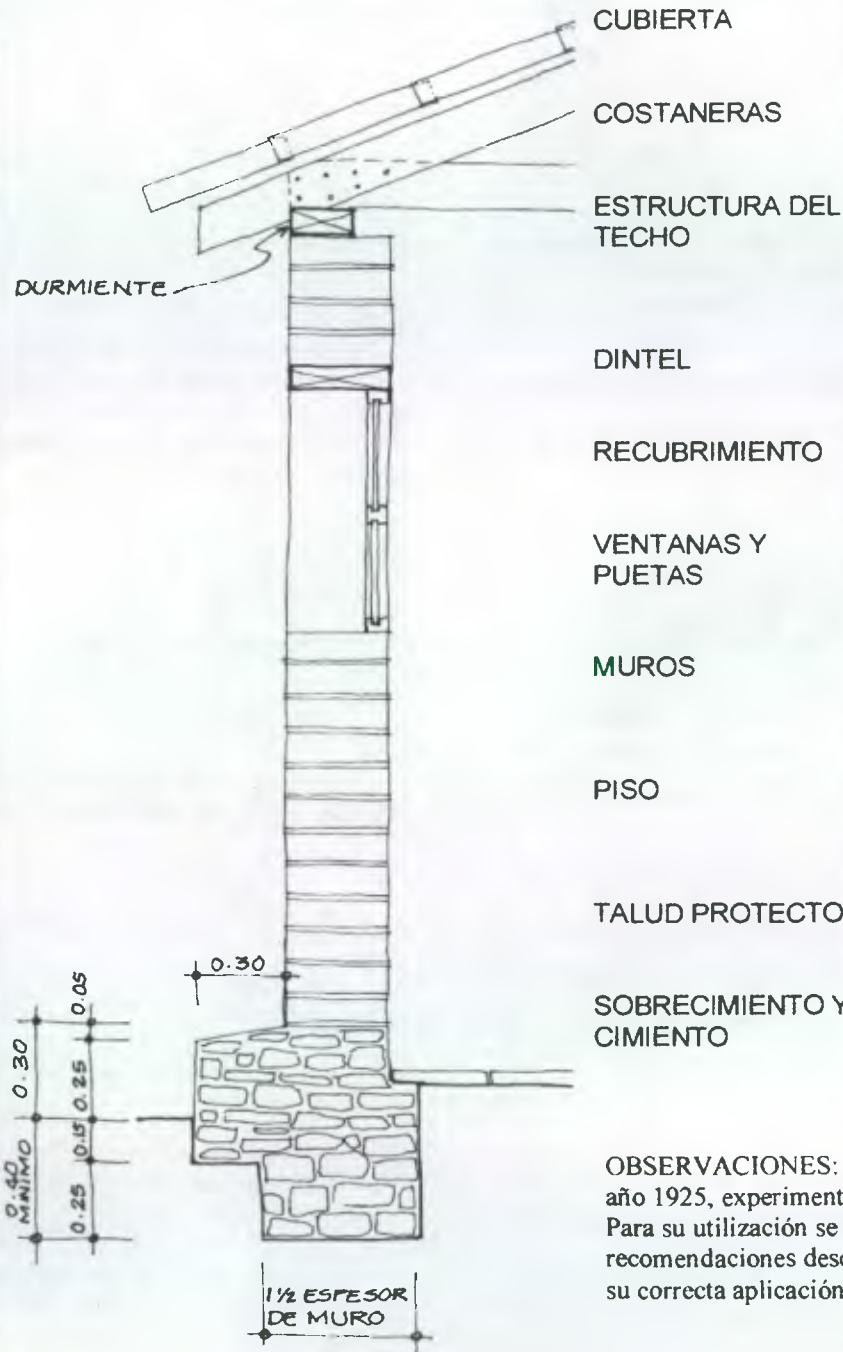
En la parte superior del muro se debe colocar un durmiente de madera, el cual funciona como solera de corona y soporte para la estructura del techo. Con este elemento se logra una mejor distribución de las cargas que las vigas transmiten a las paredes, además de darle mayor amarre horizontal a todos los muros.

CUBIERTA	Teja de barro cocido
COSTANERAS	Envarillado de caña brava
ESTRUCTURA DEL TECHO	Tijeras de madera apoyadas sobre un durmiente o solera también de madera.
DINTEL	De madera, sobre puertas y ventanas, con un traslape mínimo de 0.50 m a cada lado.
RECUBRIMIENTO	Repello de cal y arena.
VENTANAS Y PUETAS	De madera con tableros.
MUROS	Adobe con amarre horizontal o collarín según se indica en el detalle adjunto.
PISO	Baldosa de barro cocido de 0.30 x 0.30 m.
TALUD PROTECTOR	De piedra y mortero de cemento, arena v piedrín.
SOBRECIMIENTO Y CIMIENTO	De piedra y mortero de cemento, arena v piedrín.

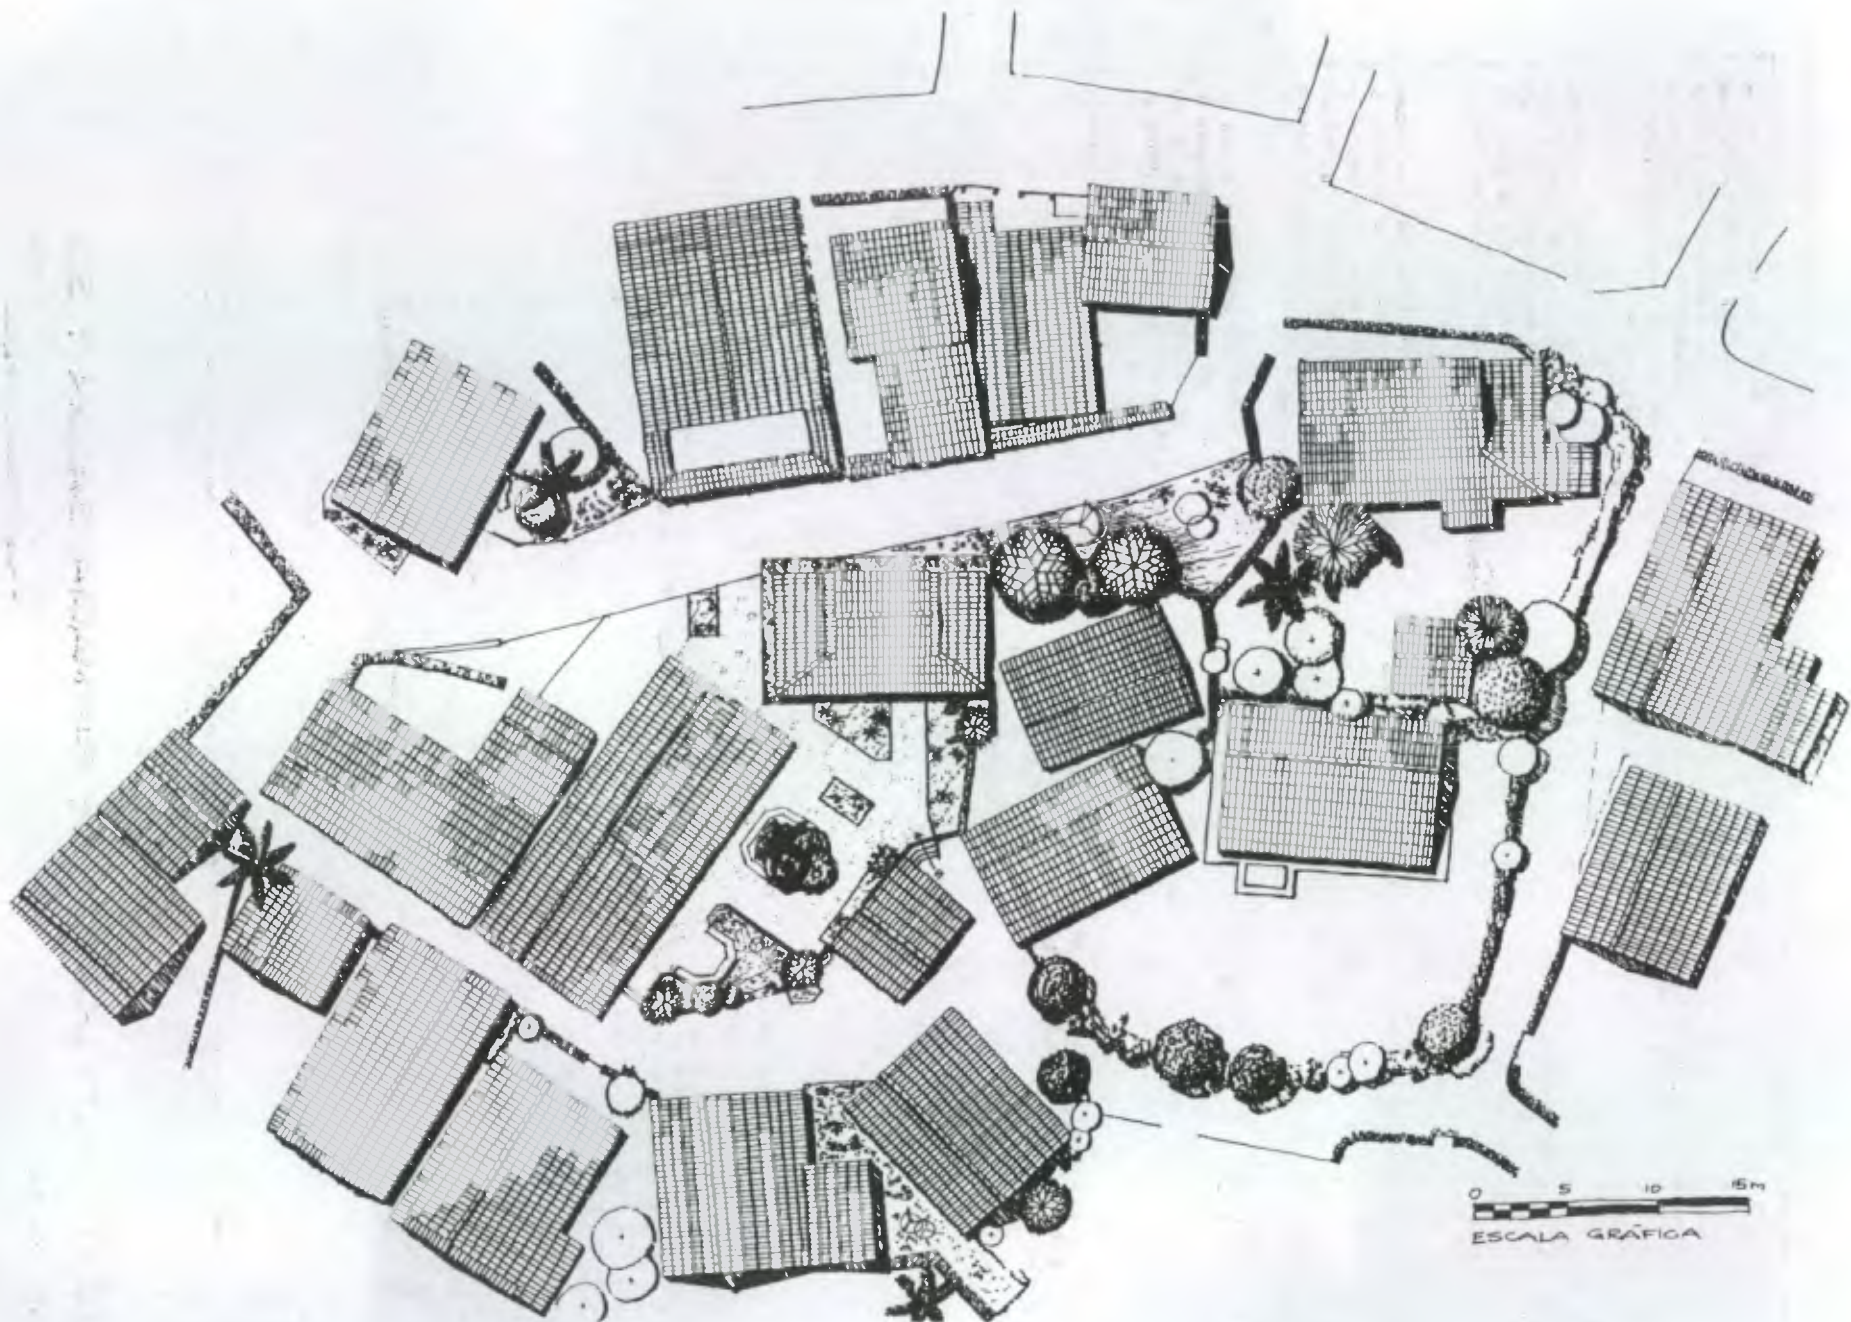
INTEGRACION DE EQUIPAMIENTO AL CONJUNTO
PLANO No. 41

PLANTA
