UNIVERSIDAD DE SAN CARLOS DE GUATEMALA
FACULTAD DE ARQUITECTURA

**PROPUESTA DE MEJORAMIENTO DE
VIVIENDA PARA COMUNIDADES DE
POBLACIÓN DESARRAIGADA EN
GUATEMALA**

ARQUITECTO

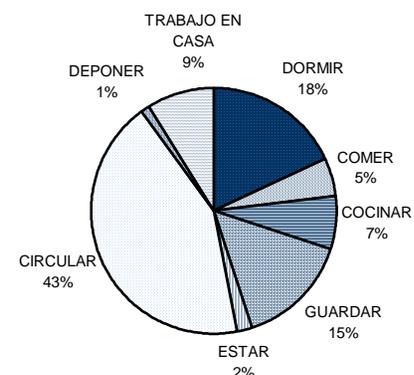
PORCENTAJE DE AREA UTILIZADA DE ACUERDO A LA ACTIVIDAD REALIZADA DENTRO DE LA VIVIENDA

De acuerdo con la gráfica anterior y los cuadros de áreas y rendimientos, se logran las conclusiones siguientes:

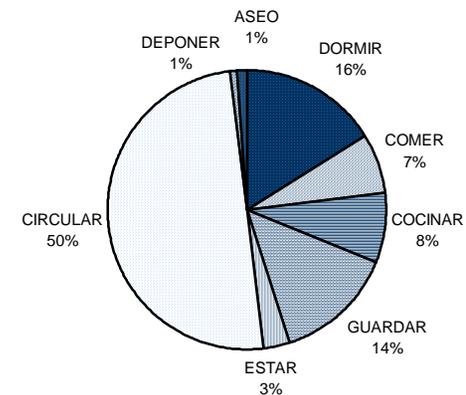
PORCENTAJE DE AREA UTILIZADA DE ACUERDO A LA ACTIVIDAD REALIZADA DENTRO DE LA VIVIENDA

- Se puede observar que la mayor cantidad de área es utilizada para circulación y áreas indefinidas, esto significa que no existe optimización del área de construcción y un mal uso del espacio. En segundo lugar está el área utilizada para dormir.
- Utilizan un área interior de 14% para guardar granos básicos, pues de esta manera tienen control de animales o humedad que pueda afectarlos.
- El ambiente que posee, en promedio, el mayor tiempo de uso son el área de dormir y de comer, pues en estos participan todos los miembros de la familia.
- Existe tendencia a utilizar un área de cocina y comedor integrado, dividen el área a través de un tabique.
- Se emplea el 17% del lote para el cultivo y el 7.60% de área esta construida.

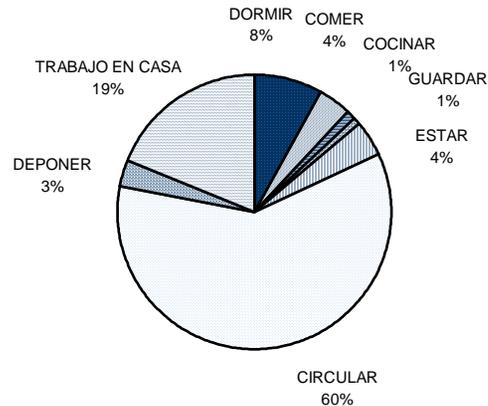
PORCENTAJE DE AREA UTILIZADA DE ACUERDO A LA ACTIVIDAD REALIZADA DENTRO DE LA VIVIENDA

- Se puede observar que la mayor cantidad de área es utilizada para circulación y áreas indefinidas, esto significa que no existe optimización del área de construcción.
- En segundo lugar está el área utilizada para trabajo en casa y dormir.
- Utilizan un área mínima para guardar granos básicos en el interior de la vivienda, pues de esta manera tienen control de animales o humedad que pueda afectarlos.
- Los ambientes que poseen, en promedio, el mayor tiempo de uso son las áreas de dormir y comer, pues en estos participan todos los miembros de la familia.
- Existe tendencia a utilizar el área de cocina separada del resto de la vivienda, pues esta área era la vivienda anterior que utilizaban, ahora se emplea para comedor, guardar y cocina.

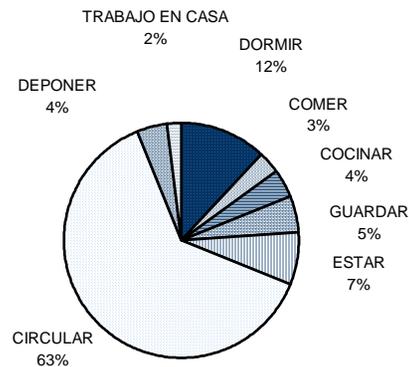
PORCENTAJE DE AREA UTILIZADA DE ACUERDO A LA ACTIVIDAD REALIZADA DENTRO DE LA VIVIENDA

- Se puede observar que la mayor cantidad de área es utilizada para circulación y áreas indefinidas, esto significa que no existe optimización del área de construcción.
- En segundo lugar está el área utilizada para dormir y estar.
- Utilizan un área mínima para guardar granos básicos en el interior de la vivienda, pues de esta manera tienen control de animales o humedad que pueda afectarlos.
- El ambiente que posee menor porcentaje de área interior es la de desarrollar algún tipo de trabajo en casa.

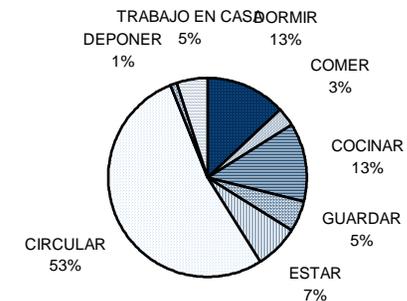
PORCENTAJE DE AREA UTILIZADA DE ACUERDO A LA ACTIVIDAD REALIZADA DENTRO DE LA VIVIENDA

- Se puede observar que la mayor cantidad de área es utilizada para circulación y áreas indefinidas, esto significa que no existe optimización del área de construcción.
- En segundo lugar está el área utilizada para dormir donde permanecen la mayor cantidad de tiempo todos los miembros de la familia.
- El área que posee la menor área de construcción es el comedor aún cuando la utilizan todos los miembros de la familia y permanecen más tiempo.
- Utilizan un área para guardar granos básicos en el interior de la vivienda o próximo a ella, pues de esta manera tienen control de animales o humedad que pueda afectarlos.
- Existe tendencia a utilizar el área de cocina y comedor separada del área de dormir en la mayor parte de los casos.

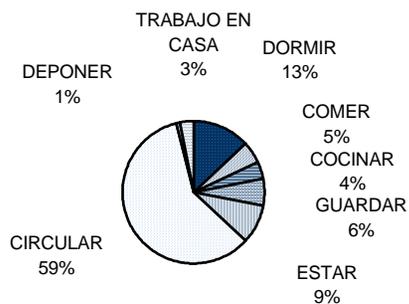
PORCENTAJE DE AREA UTILIZADA DE ACUERDO A LA ACTIVIDAD REALIZADA DENTRO DE LA VIVIENDA

- Se puede observar que el mayor porcentaje de área es utilizado para circulación y espacios indefinidos, esto significa que no existe optimización del área de construcción, ni buen uso del espacio.
- En segundo lugar está el área utilizada para dormir pues en esta participan todos los miembros de la familia simultáneamente.

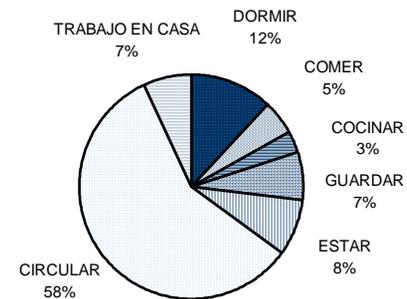
PORCENTAJE DE AREA UTILIZADA DE ACUERDO A LA ACTIVIDAD REALIZADA DENTRO DE LA VIVIENDA

- Que la mayor cantidad de área son espacios indefinidos o utilizados para circulación lo que hace que no haya optimización del área de construcción.
- Utilizan espacios para guardar granos básicos dentro de la vivienda, pues de esta manera tienen control de animales o humedad que pueda afectarlos.
- El aseo realiza fuera de la vivienda.
- El ambiente que posee, en promedio, el mayor tiempo de uso son el área de dormir y de comer, pues en estos participan todos los miembros de la familia.

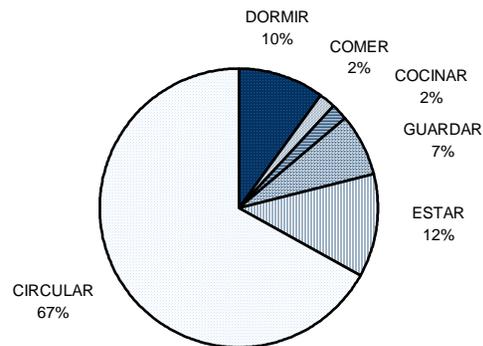
PORCENTAJE DE AREA UTILIZADA DE ACUERDO A LA ACTIVIDAD REALIZADA DENTRO DE LA VIVIENDA

- Que la mayor cantidad de área son espacios indefinidos o utilizados para circulación lo que hace que no haya optimización del área de construcción.
- Utilizan espacios para guardar granos básicos dentro de la vivienda, pues de esta manera tienen control de animales o humedad que pueda afectarlos.
- El aseo se realiza fuera de la vivienda.
- El ambiente que posee, en promedio, el mayor tiempo de uso son el área de dormir y de comer, pues en estos participan todos los miembros de la familia.
- El área de comedor a pesar de ser uno de los ambientes que poseen mayor tiempo tiene un porcentaje bajo de construcción.

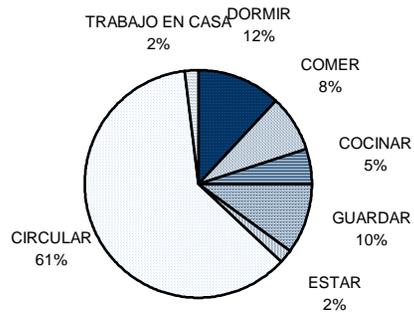
PORCENTAJE DE AREA UTILIZADA DE ACUERDO A LA ACTIVIDAD REALIZADA DENTRO DE LA VIVIENDA

- Que la mayor cantidad de área son espacios indefinidos o utilizados para circulación lo que hace que no haya optimización del área de construcción.
- Utilizan espacios para guardar granos básicos dentro de la vivienda, pues de esta manera tienen control de animales o humedad que pueda afectarlos.
- El aseo personal, se realiza fuera de la vivienda.
- Los ambientes que poseen, en promedio, el mayor tiempo de uso son el área de dormir y de comer, pues en estos participan todos los miembros de la familia.
- El 5% del área del lote esta construida y el resto no tiene ningún uso.

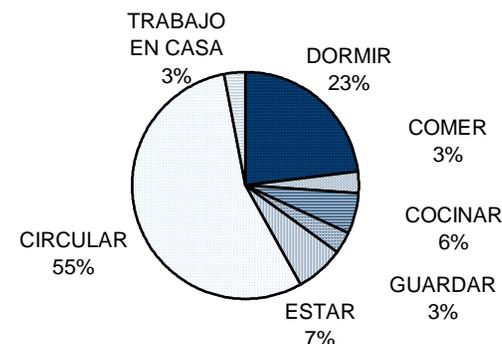
PORCENTAJE DE AREA UTILIZADA DE ACUERDO A LA ACTIVIDAD REALIZADA DENTRO DE LA VIVIENDA

- Que la mayor cantidad de área son espacios indefinidos o utilizados para circulación lo que hace que no haya optimización del área de construcción.
- Utilizan espacios para guardar granos básicos dentro de la vivienda, pues de esta manera tienen control de animales o humedad que pueda afectarlos.
- El aseo personal se realiza fuera de la vivienda.
- Los ambientes que poseen, en promedio, el mayor tiempo de uso son el área de dormir y estar, pues en estos participan todos los miembros de la familia.
- El 3% de área del lote esta construida y el 10% posee cultivo para autoconsumo, el resto no esta utilizado.

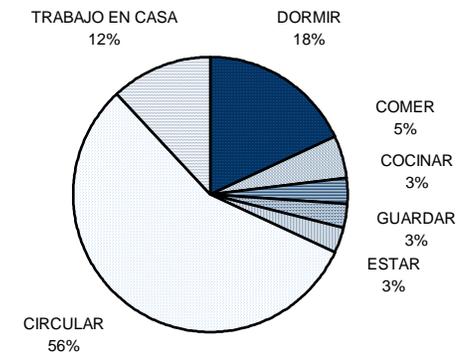
PORCENTAJE DE AREA UTILIZADA DE ACUERDO A LA ACTIVIDAD REALIZADA DENTRO DE LA VIVIENDA

- La mayor cantidad de área son espacios indefinidos o utilizados para circulación lo que hace que no haya optimización del área de construcción.
- Utilizan espacios para guardar granos básicos dentro de la vivienda, pues de esta manera tienen control de animales o humedad que pueda afectarlos.
- El aseo personal, es una actividad realizada fuera de la vivienda.
- El ambiente que posee, en promedio, el mayor tiempo de uso son el área de dormir pues en este participan todos los miembros de la familia y realizar algún tipo de trabajo en casa.
- El 6.66% del área del lote es utilizada para el cultivo y 6.26% esta construida, el resto no tiene ningún uso.

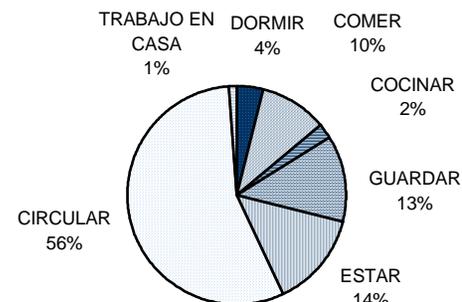
PORCENTAJE DE AREA UTILIZADA DE ACUERDO A LA ACTIVIDAD REALIZADA DENTRO DE LA VIVIENDA

- La mayor cantidad de área, son espacios indefinidos o utilizados para circulación lo que hace que no haya optimización del área de construcción.
- Utilizan un alto porcentaje de área dentro de la vivienda para guardar granos, pues de esta manera tienen control de animales o humedad que pueda afectarlos.

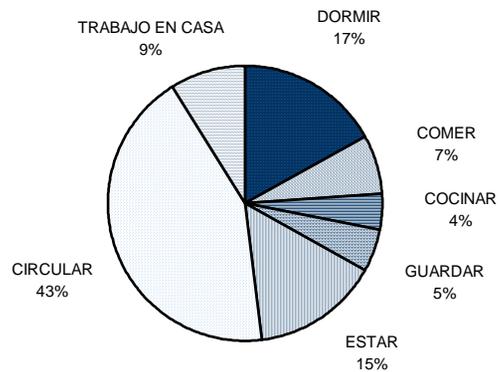
PORCENTAJE DE AREA UTILIZADA DE ACUERDO A LA ACTIVIDAD REALIZADA DENTRO DE LA VIVIENDA

- La mayor cantidad de área, es espacio indefinido o utilizado para circulación lo que hace que no haya optimización del área de construcción.
- Los ambientes donde se desarrollan las actividades de dormir y estar poseen porcentajes altos de área dentro de la vivienda, pues en estas áreas participan todos los miembros de la familia en forma simultánea.
- Utilizan espacios para guardar granos básicos dentro de la vivienda, pues de esta manera tienen control de animales o humedad que pueda afectarlos.

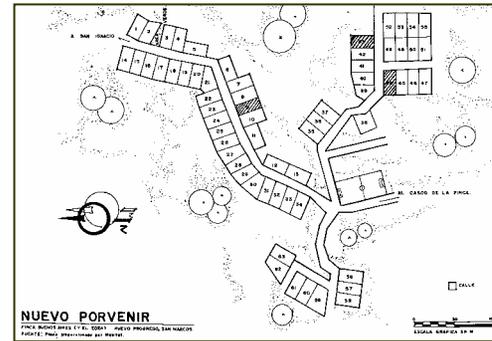
TRAZA IRREGULAR, DISEÑO BASADO EN LA TOPOGRAFÍA DE LA FINCA

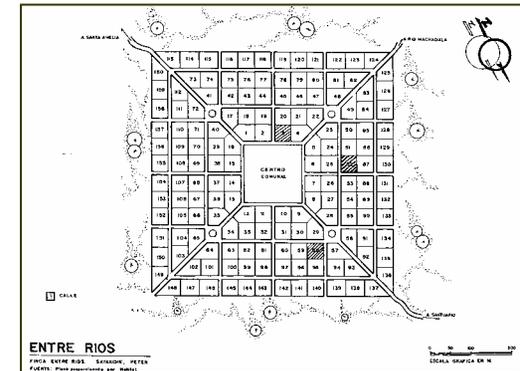
TRAZA CUADRANGULAR REGULAR, CONCENTRADA

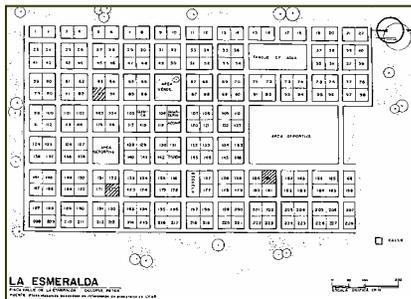
TRAZA ORTOGONAL REGULAR, CONCENTRADA

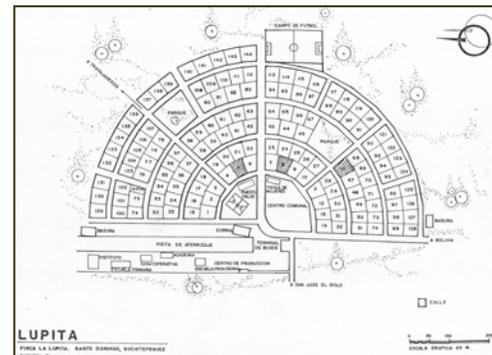
TRAZA RADIAL, CONCENTRADA

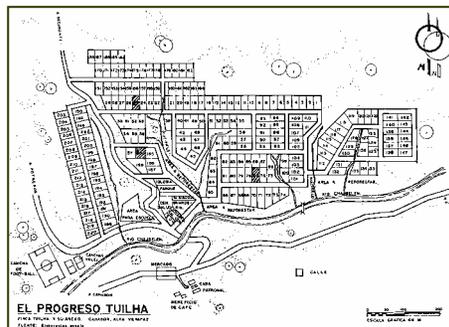
TRAZA ORTOGONAL IRREGULAR, CONCENTRADA

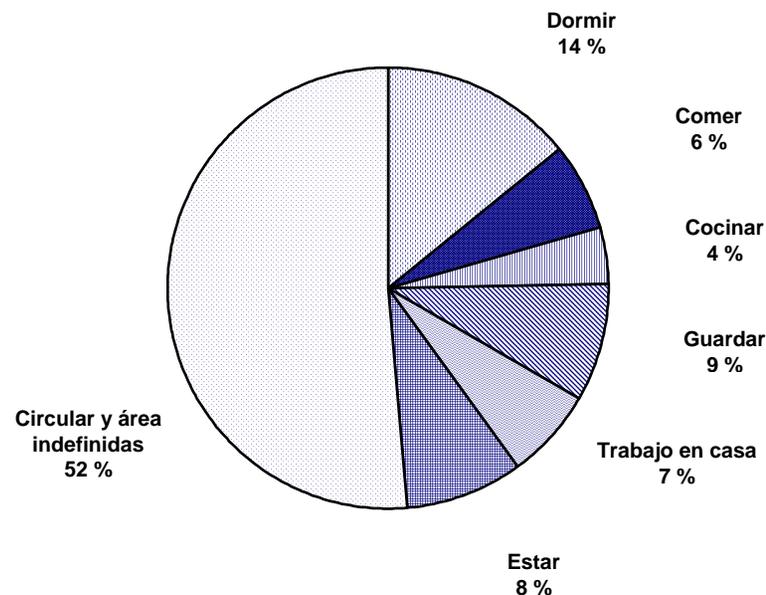
PORCENTAJE DE ÁREA UTILIZADA DE ACUERDO A LA ACTIVIDAD REALIZADA DENTRO DE LA VIVIENDA

Se ha establecido que existe una alta preferencia por utilizar el área de dormir sin separaciones, en muy pocos casos se observa algún tipo de separación con tabiques informales.

En general todas las viviendas presentan un mobiliario rústico y deteriorado. Las actividades se desarrollan en las esquinas o pegadas a las paredes por ello se da desperdicio de áreas. Los porcentajes de utilización del espacio por cada actividad se resumen en la gráfica siguiente:

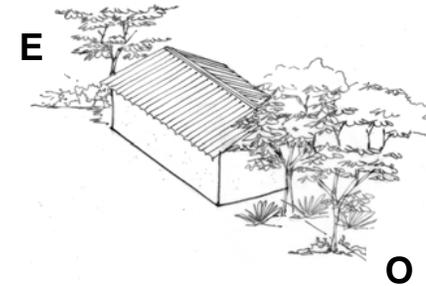
Los ambientes como bodega de almacenamiento de granos y servicios por poseer un tiempo de permanencia bajo pueden ser utilizados como barreras térmicas hacia el este y oeste de la vivienda, de forma que sean los que absorban la mayor radiación solar.

Así también se puede hacer uso de árboles contiguos a estos muros este y oeste para proteger de los rayos directos del sol.

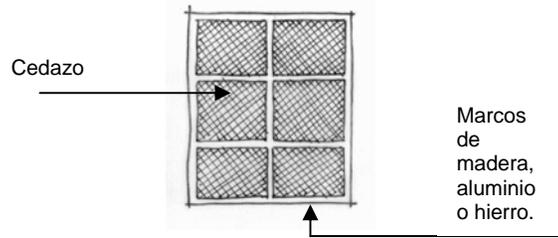
Las ventanas deben dirigir el viento a través de la habitación a nivel del cuerpo, para lograr una velocidad óptima del aire, la abertura de salida deberá ser ligeramente mayor que la de entrada. La vista debe ser dirigida hacia vegetación y hacia el terreno.

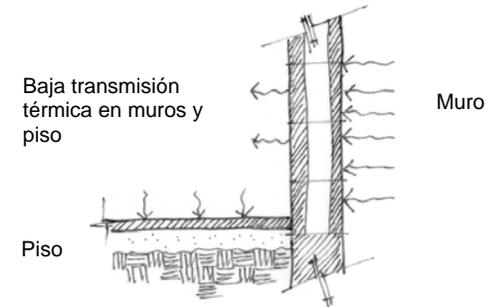
Los pisos deberán ser ligeros con baja capacidad calorífica pues reciben el calor de los muros por transmisión, por lo tanto deberán ser construidos con materiales que absorban el calor y lo transporten al suelo. Materiales como torta de cemento alisada, cemento líquido o suelo cemento.

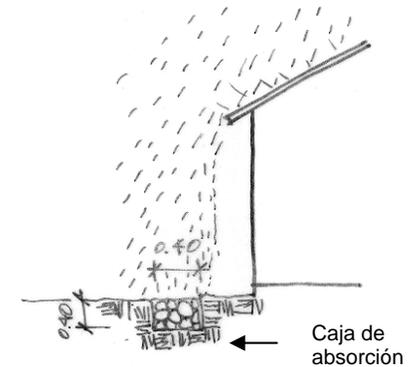
Hay que poner énfasis especial al drenaje de agua pluvial en el que se puede utilizar una caja de absorción de esta agua, en la que se llena de pedrín y funciona como filtro para que el suelo la absorba naturalmente.

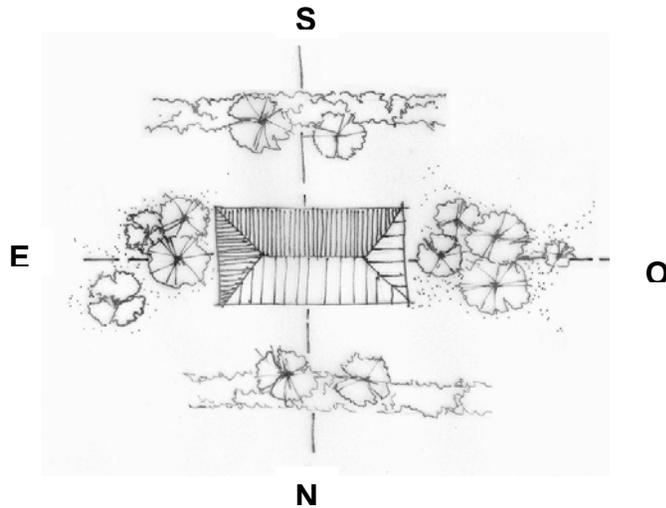
El uso de árboles altos contiguos los muros este y oeste para proteger de los rayos directos del sol son elementos que se emplean para brindar sombra y confort interior a la vivienda.

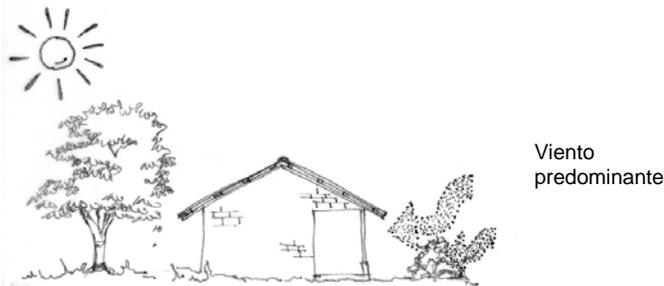
Es necesario emplear barreras térmicas hacia el este y oeste de la vivienda, de forma que sean los que absorban la mayor radiación solar.

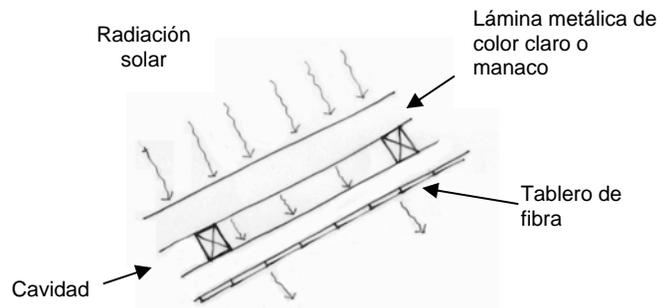
La cubierta debe pesar poco y estar bien aislada. El material empleado puede ser lámina metálica de color claro, y una cavidad que contenga un material aislante como tablero de fibra.
