**PROPUESTA DE RESTAURACIÓN Y RECICLAJE DE "LA CASA GOICOLEA" Y
SU ENTONO INMEDIATO. CENTRO HISTÓRICO. CIUDAD DE
GUATEMALA.**

Guatemala, octubre del 2002

LEVANTAMIENTO FOTOGRÁFICO DE ALTERACIONES Y DETERIOROS EN EL MONUMENTO

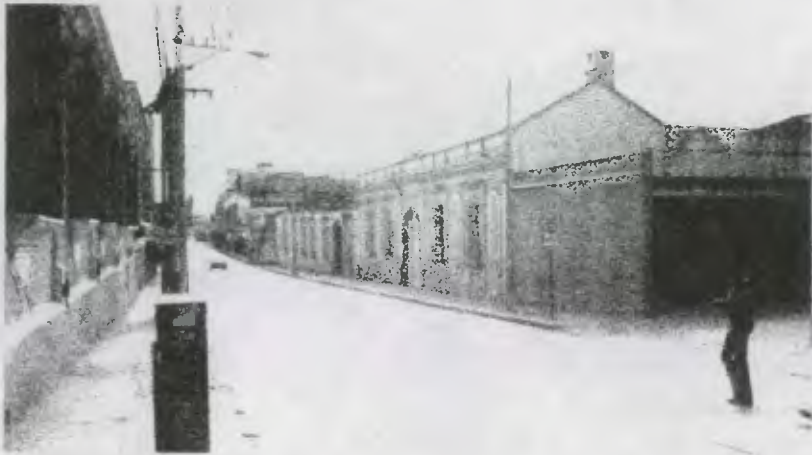
FOTO 1.
Vista sobre la 13 calle, se observa la demolición de edificios y del uso el lote para Parqueo..

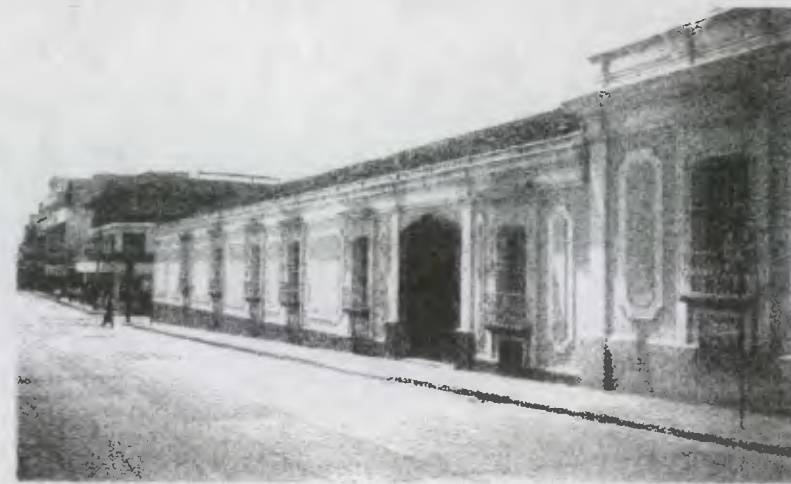
FOTO 2.
Vista de la fachada sobre la 13 calle, de nuestro objeto de estudio, donde se aprecia manchas sobre la parte inferior de las paredes, así como los letreros, puestos a media banqueta

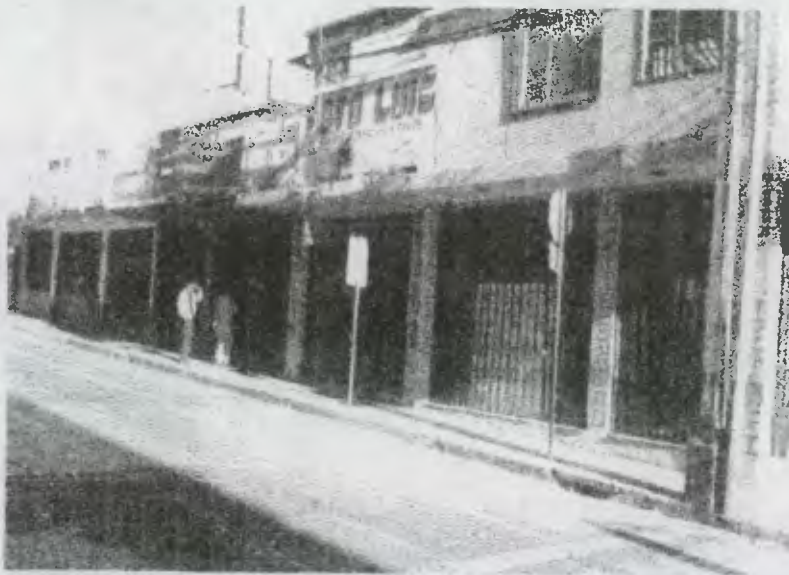
FOTO 3.
Vista sobre la 13 calle, se observa el fraccionamiento de lotes para comercios en su mayoría, se aprecia la falta de unidad y la excesiva contaminación visual que producen los rótulos de los comercios.

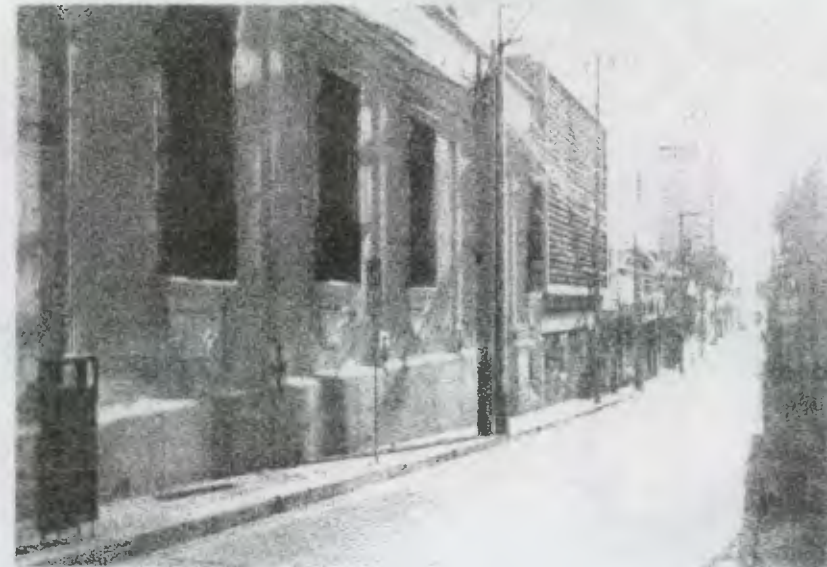
FOTO 4.
Vista sobre la 13 calle, se observa el fuerte contraste de las edificaciones, así como la falta de unidad horizontal. De igual manera se aprecia el nuevo tendido del cableado de electricidad.

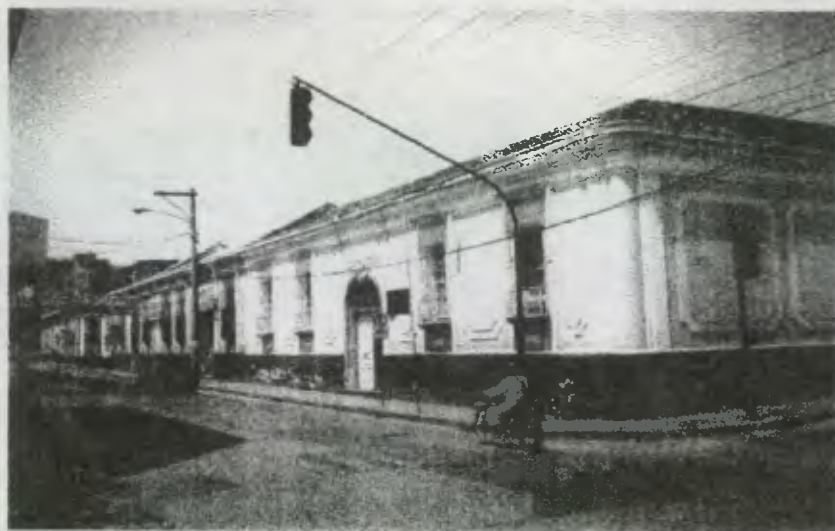
FOTO 5.

Vista sobre la 13 calle y 8ª avenida esquina, se observa la parte de abajo de las paredes de nuestro objeto de estudio manchadas y desgastadas. También se aprecia el nuevo sistema de semáforos.

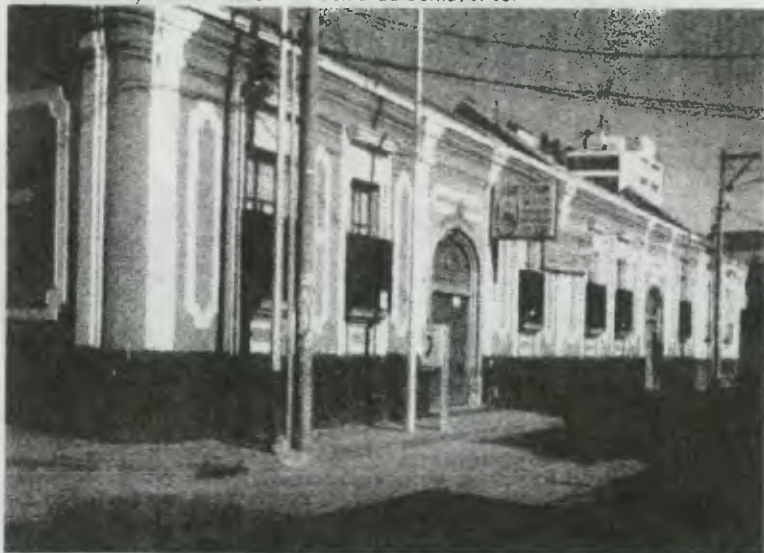
FOTO 7.

Visual sobre la 8ª avenida, se aprecia el deterioro de las paredes del objeto de estudio, así como el contraste del nuevo sistema de semáforos.

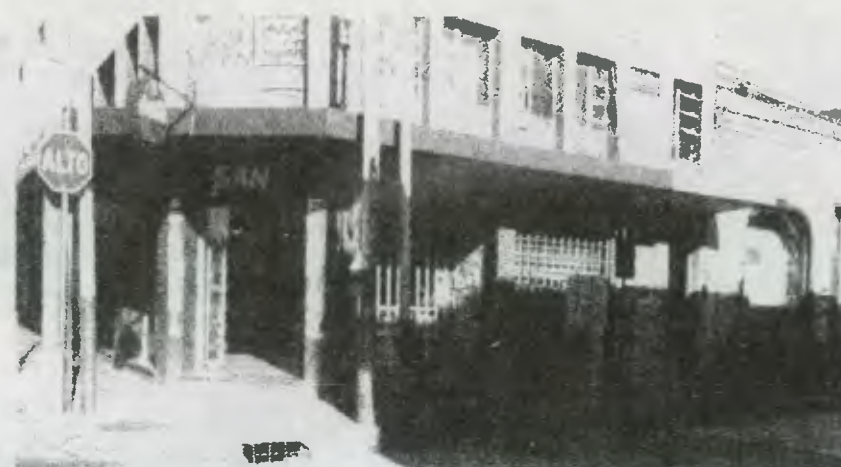
FOTO 8.

Vista sobre la 8ª avenida y 14 calle esquina, se observa el contraste de estilos en la arquitectura que rompen con la unidad y con el objeto de estudio.

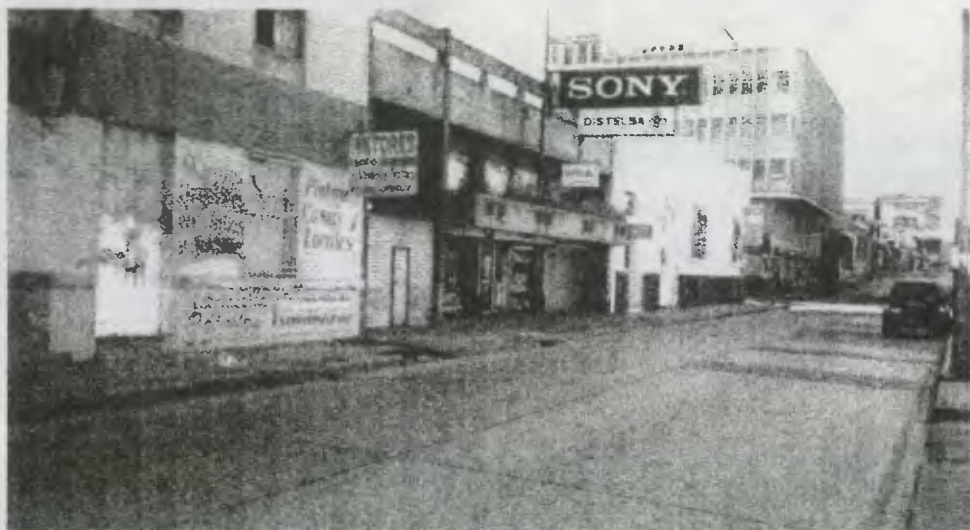
FOTO 9.

Vista sobre la 8ª avenida, se observan las edificaciones nuevas, que rompen con el estilo de nuestro objeto de estudio. Se observan de igual forma las paredes manchadas.

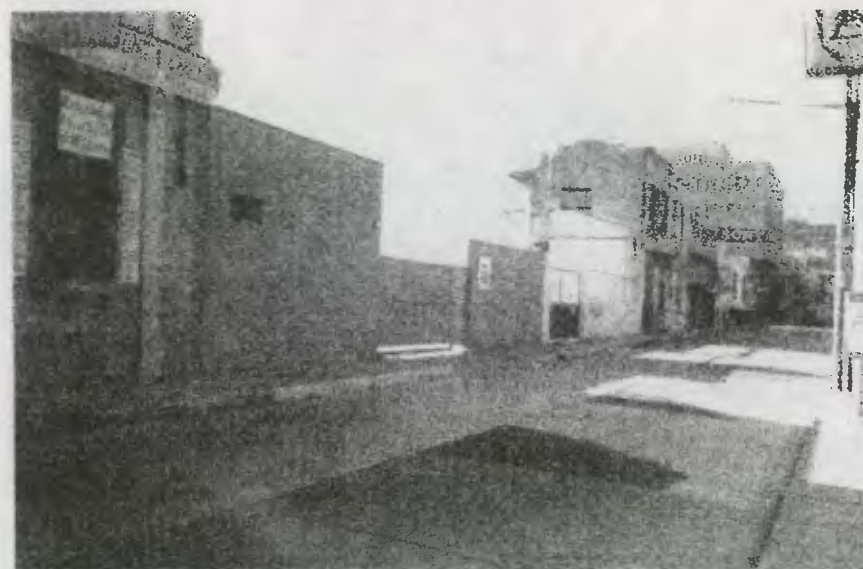
FOTO 10.

Vista sobre la 8ª avenida, donde se aprecia claramente el rompimiento de la unidad horizontal, y la demolición de edificios para hacer parquesos.

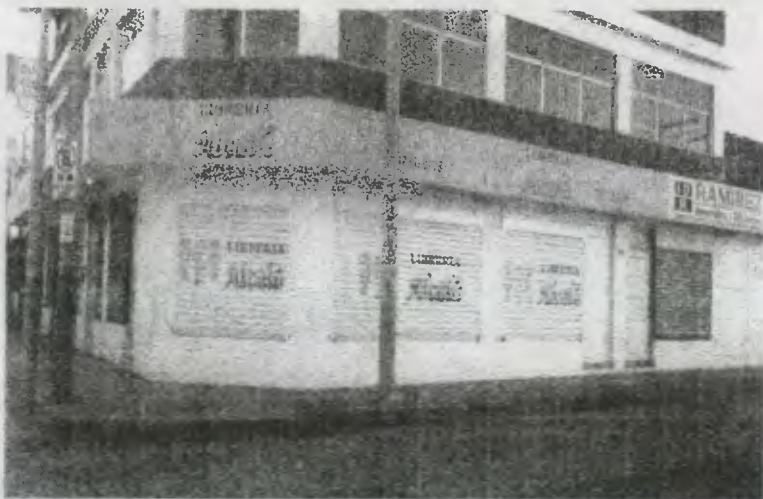
FOTO 11.

Vista sobre la 8ª avenida, se observa una saturación, el fraccionamiento de lotes, que en su mayoría son utilizados para comercio, se observa de igual forma el contraste de colores en la pintura en las fachadas de las edificaciones.

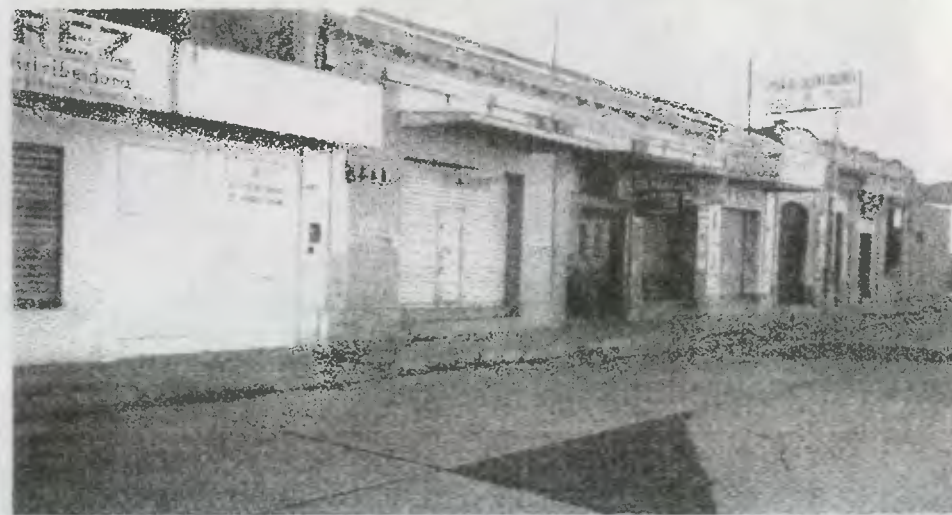
FOTO 12.

Vista de la esquina de la 8ª avenida y 13 calle, donde se ve que el estilo arquitectónico de la edificación es totalmente diferente del de él objeto de estudio

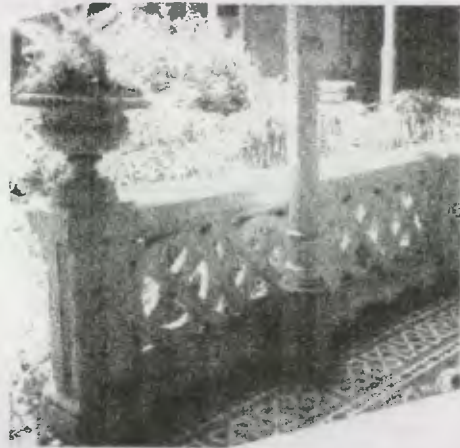
detalle del balaustrado que rodea el patio.

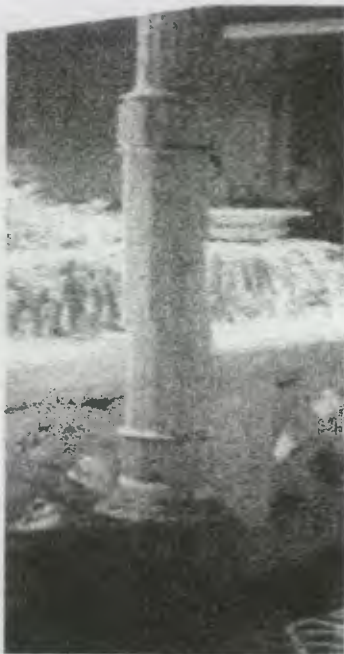
- **Columnas:** las columnas que rodean el patio, tienen una planta y sección octogonal, su base es de piedra, de 0.30cm, luego sube la columna un poco más delgada de acero, estas columnas tienen una altura de 3.55 m. Y rematan con un capitel de estilo compuesto de madera tallada.

se muestra la base de piedra de la columna, de planta octogonal.

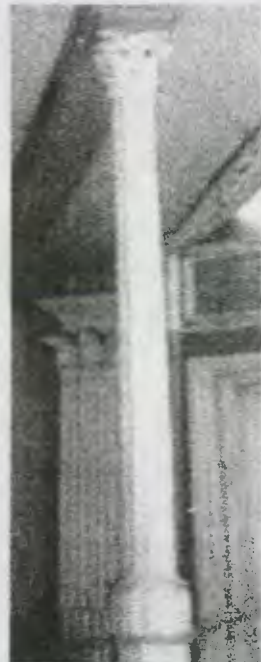
Se observa el remate del capitel, estilo compuesto.

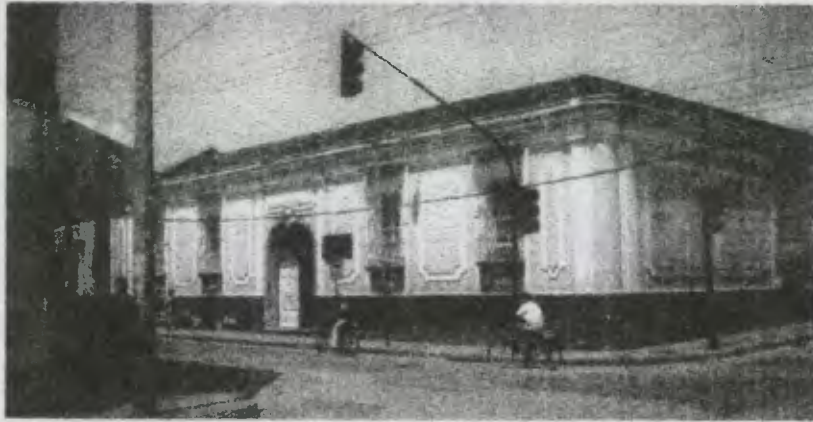
FOTO 1 Se muestra la fachada del juzgado, se aprecia que la parte baja de las paredes aunque está de un color más oscuro está manchada, se aprecia el nuevo sistema de semáforos en el sector.

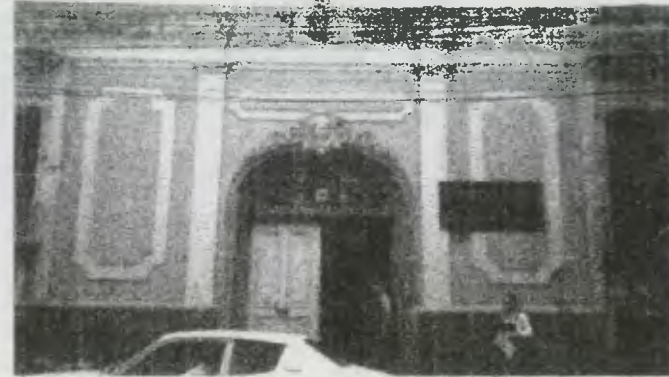
FOTO 2 Se muestra el mascarón sobre la puerta, los cables sueltos de electricidad y el rótulo que identifica al edificio como juzgado.

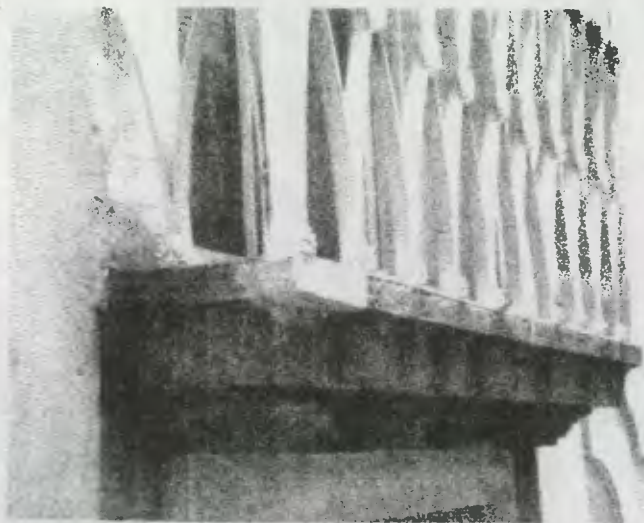
FOTO 3 se observa como ha sido mutilado parte de la base del balcón y como la han reparado.

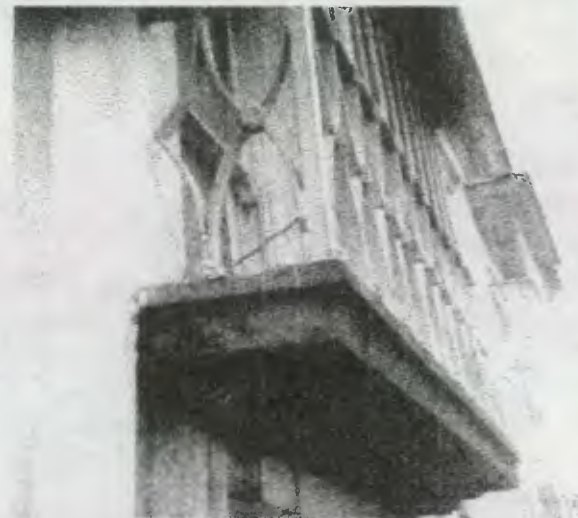
FOTO 4 otro balcón que ha sufrido daños y el cual también ha sido reparado, se observa que en algunos casos el hierro está despintado.

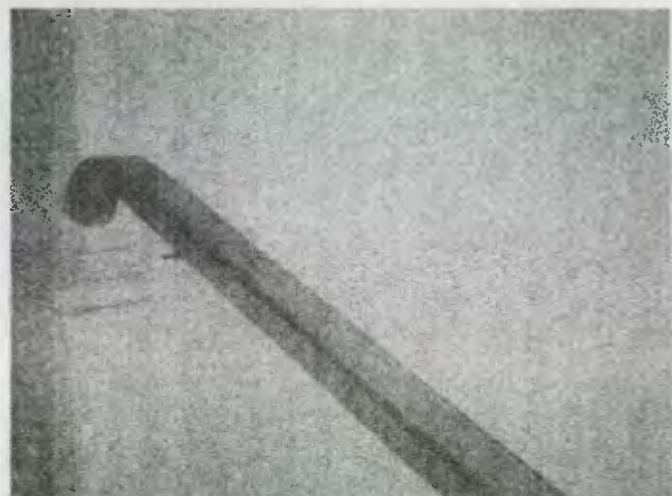
FOTO 6 se observa en el abandono en que está este pasamanos ubicado al ingreso, casi desprendido de la pared y la madera con rayones y desgastada.

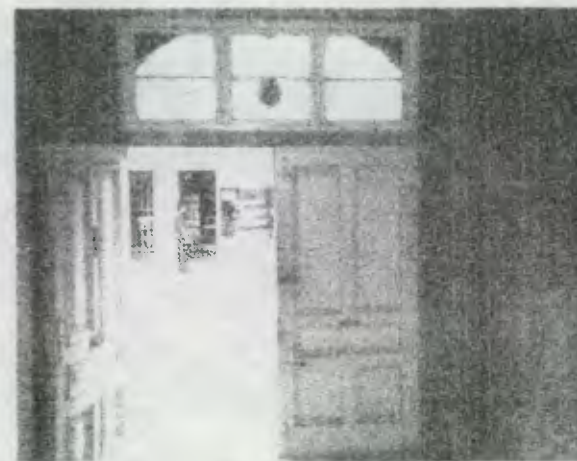
FOTO 7 vista interior del ingreso, se observa que las paredes muestran desprendimientos sobre todo en la parte baja de las mismas.

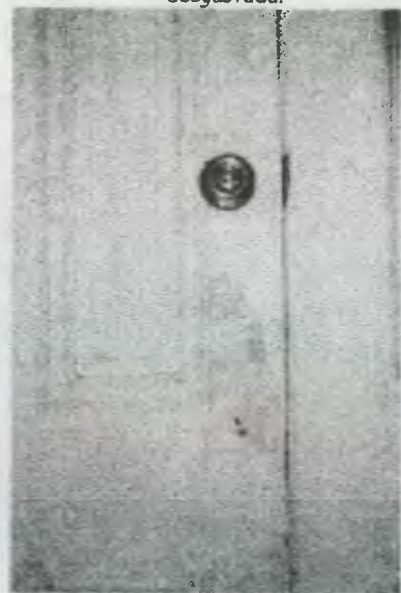
FOTO 8 9 se muestra el evidente deterioro y abandono que sufren algunas de las puertas interiores del edificio, en cuanto a presencia de microflora y desprendimiento de la pintura.

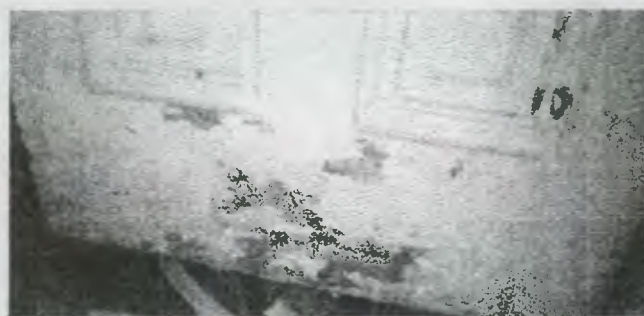
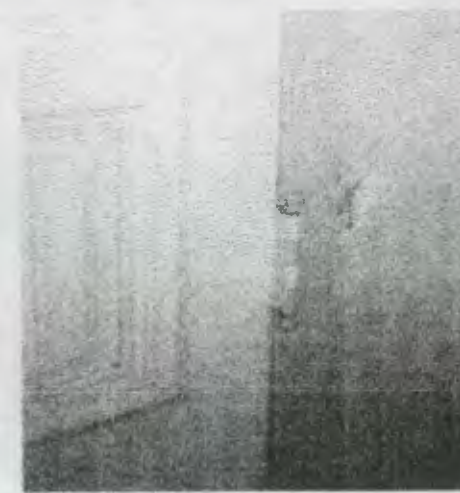
FOTO 10 se evidencia el desgaste y desprendimiento en muros, sobre todo.

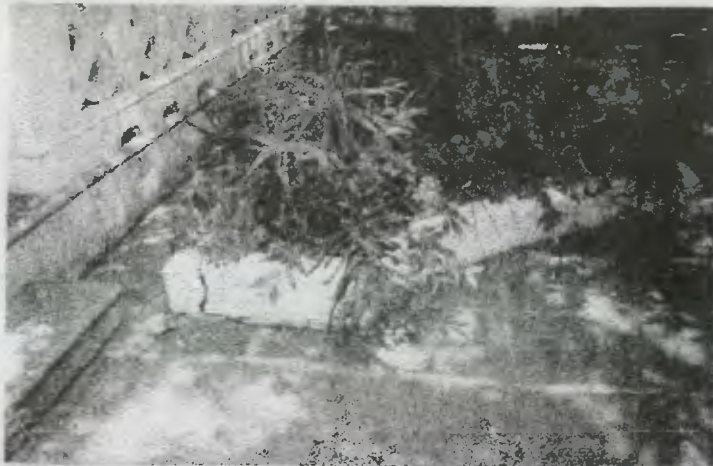
FOTO 13 vista del jardín interior que muestra aparición de vegetación, fisuras y grietas tanto en las jardineras como en el piso de cemento que además presenta microflora debido a la humedad.

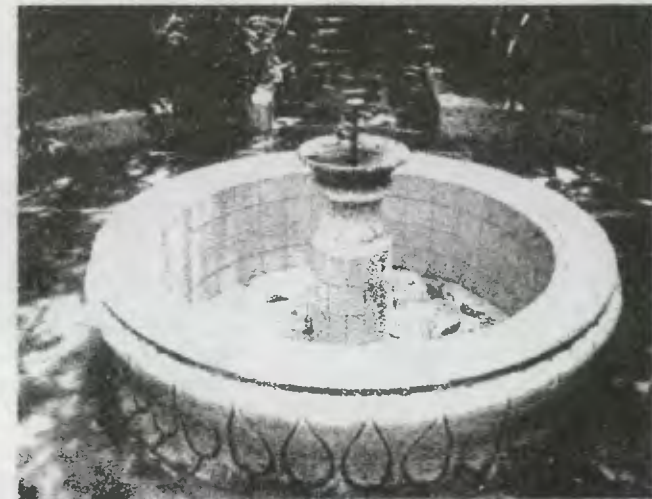
FOTO 14 vista de la fuente, la cual se encuentra en completo abandono, está sucia y con microflora y algunos de sus azulejos tienen grietas.

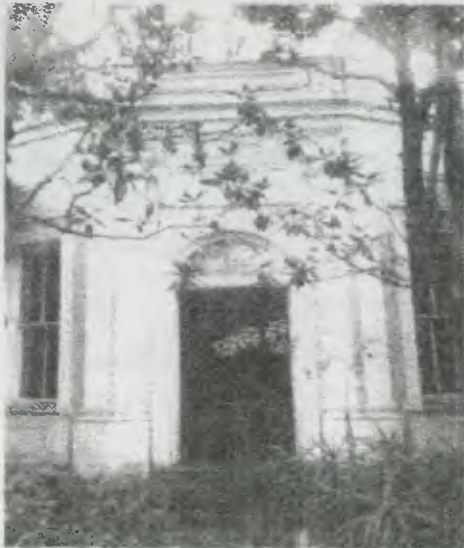
FOTO 15 vista del interior del edificio desde el patio, donde se aprecia el estilo arquitectónico y se evidencia la presencia de vegetación que ha sido descuidada al igual que el edificio.

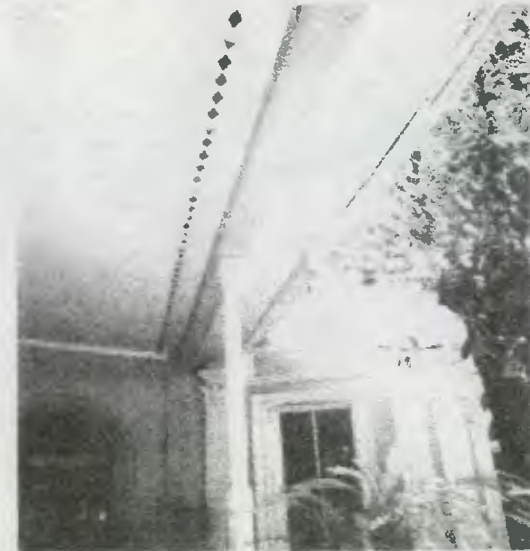
FOTO 16 se visualiza el corredor cuyo techo es de terraza española con cielo falso de madera, y se aprecia que la canal está descuida y oxidada y con desprendimiento de pintura en algunas partes.

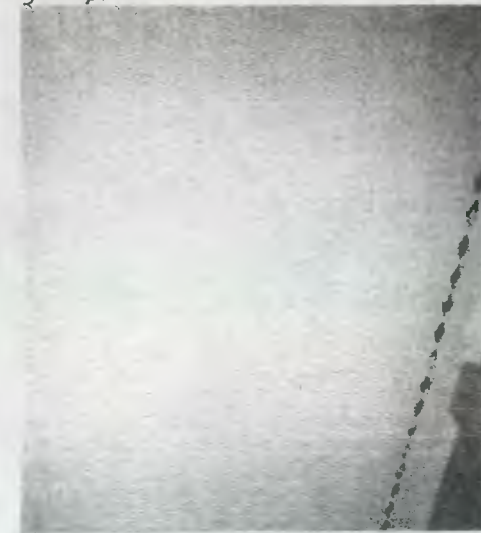
FOTO 18 en algunas partes del techo del corredor se observan manchas causadas por de las filtraciones del agua lo que causa presencia de hongos.

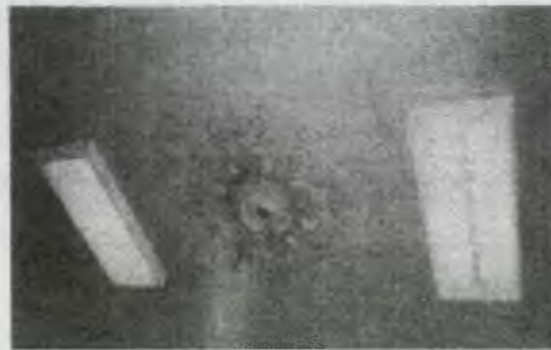
FOTOS 19 20 21 Se observa que en el techo de los diferentes ambientes del edificio, se trabajo de manera individual cada una de los diseños que conforman los labrados en madera que se encuentran al centro y los otros que rodean en forma de molduras la totalidad de la habitación, algunos de estos presentan partes faltantes y se observa que su color original se ha degradado por el tiempo y la falta de mantenimiento.

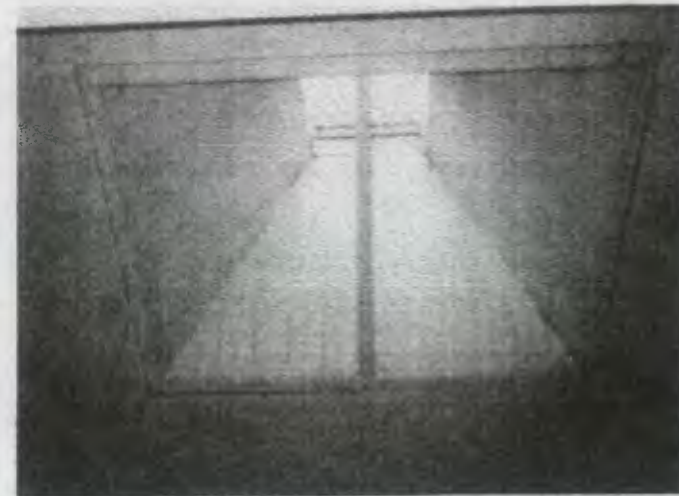
FOTO 23 vista de una entrada de luz, se observa cómo se ha alterado su función al haber introducido cables de electricidad a través de ella.

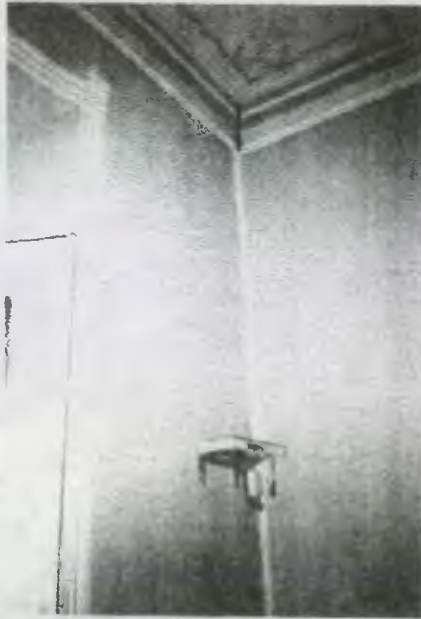
FOTO 24 se observan manchas de agua en la pared debido a las filtraciones, también se aprecia como se han instalado en varias paredes sistemas de electricidad vistos para computadoras

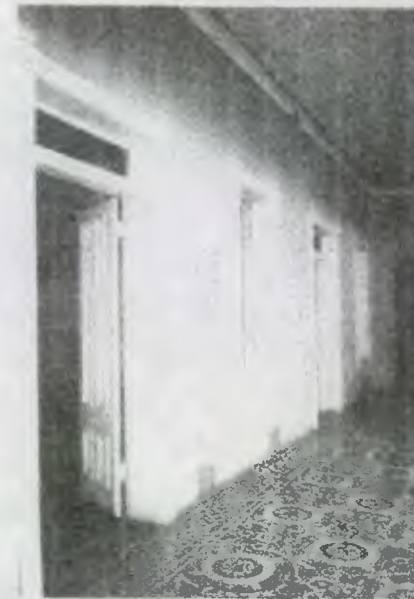
FOTO 25 vista de uno de los corredores se observan manchas y desprendimientos en la parte inferior de las paredes. Al igual que se observan rótulos identificadores para las oficinas.

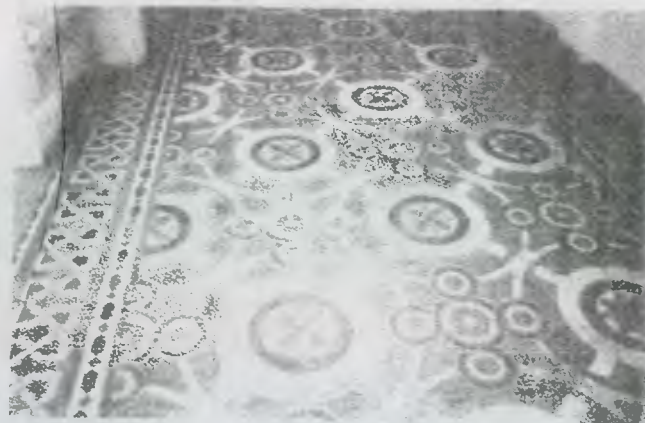
FOTO 26 vista del piso de los corredores, entrada y vestíbulo, se observa el agrietamiento y la abrasión que presenta debido al uso y la falta de mantenimiento.

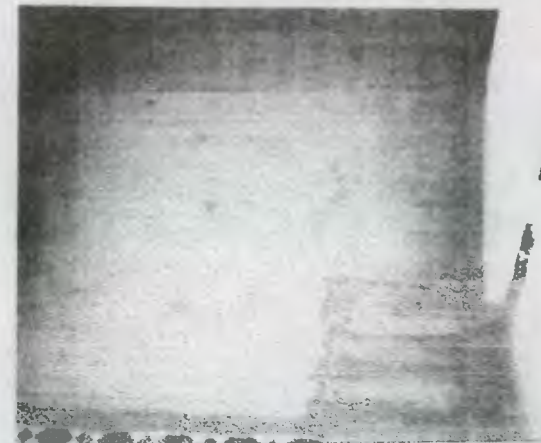
FOTO 27 visual del piso de madera que se encuentra en las habitaciones que sirven como oficinas, de igual manera está desgastado y en algunas partes hay presencia de hongos también se aprecia la decoloración en la madera su color.

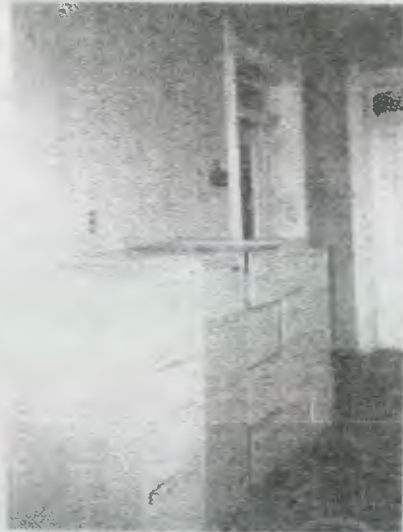
FOTO 30 se observa como los corredores han sido alterados al haber puesto los archivos en ellos.

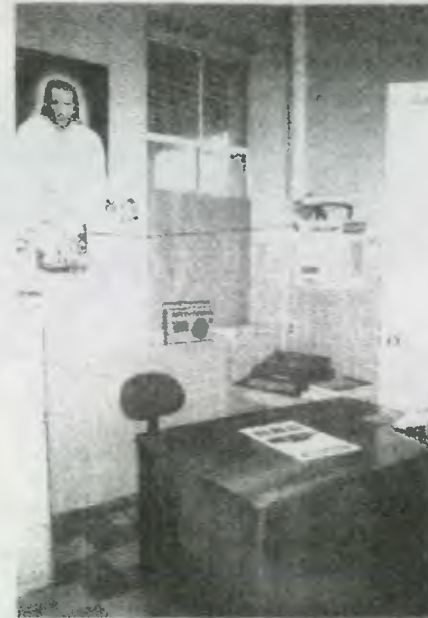
FOTO 29 se observa cómo este ambiente ha sufrido alteraciones espaciales en cuanto a su uso original

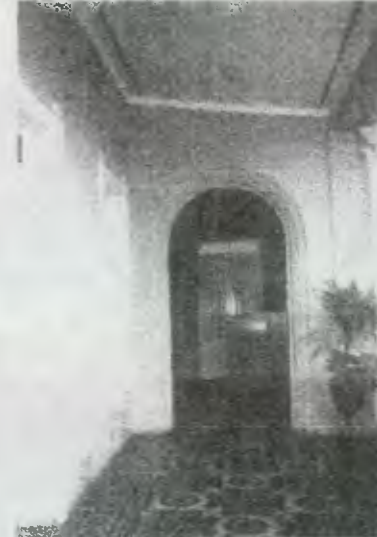
FOTO 31 vista del final del corredor y área que comunica a la parte social con la parte privada del edificio. se observa como se ha tapiado ese vano.

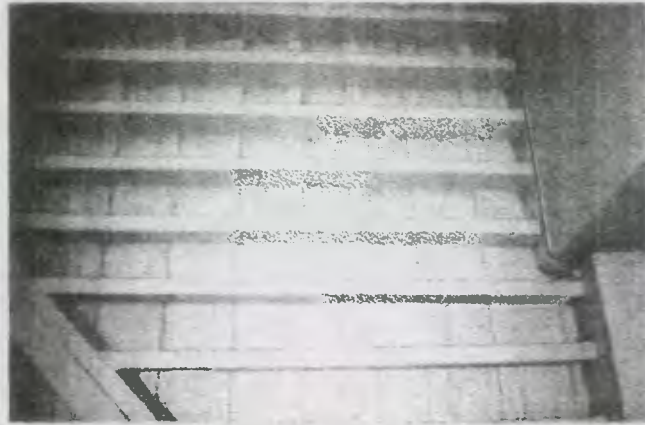
FOTO 32 vista del techo plano que cubre los corredores que dan al patio de servicio la madera en su mayoría se encuentra dañada y con presencia de microflora

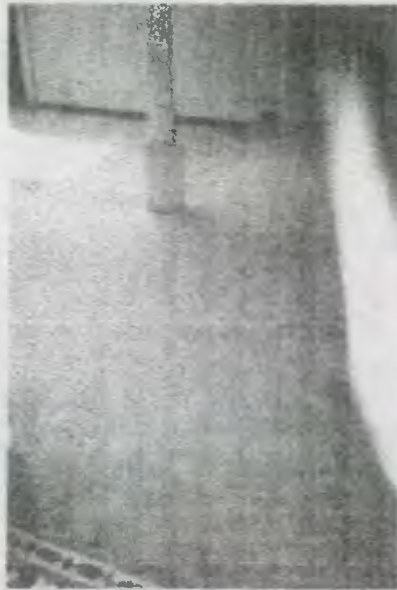
FOTO 34 se observa que el piso de cemento muestra grietas y manchas

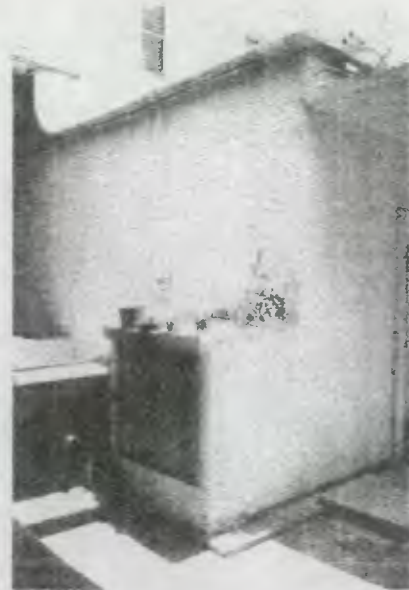
FOTO 35 se observa cómo se ha agregado la casa que guarda la cisterna.

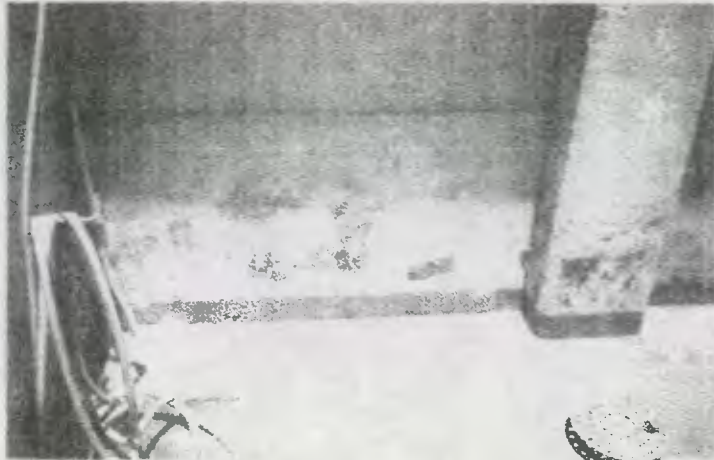
FOTO 37 se observa cómo la microflora y las sales han afectado y deteriorado la parte baja de esta pared, al mismo tiempo sufre de desprendimiento del material de repello y pintura.

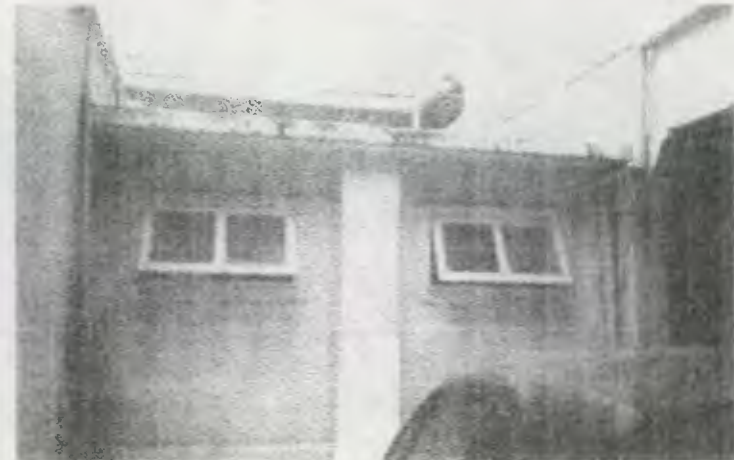
FOTO 38 se observan las tuberías de agua vistas, que bajan de un depósito que se encuentra en el techo del baño.

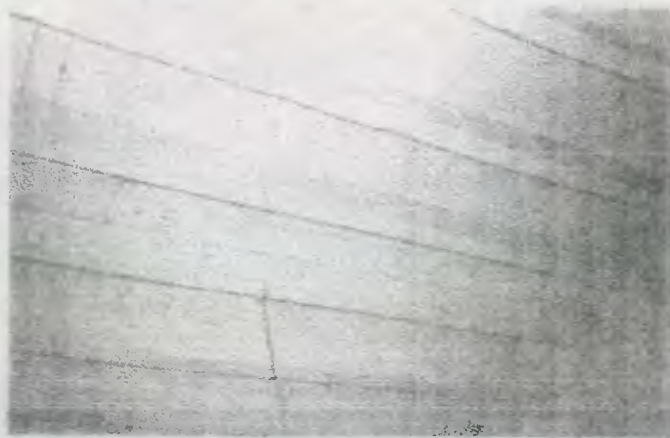
FOTO 39 vista del techo que cubre el segundo patio, se puede apreciar como la madera esta deteriorada sobre todo en las costaneras.

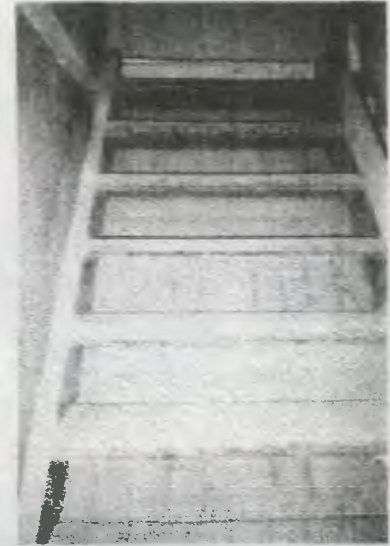
FOTO 40 41 se observa el módulo de escaleras, que en su primer tramo son fundidas de concreto con huellas forradas de granito y en el segundo tramo se aprecia que se cambian por unas de madera más empinadas y se observa que la madera de éstas, se encuentra deteriorada y con presencia de microflora y hongos

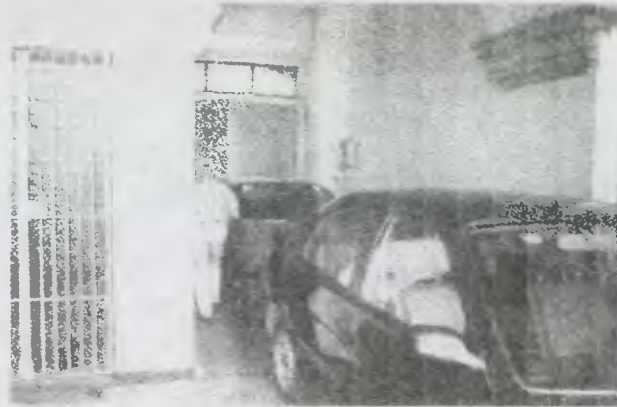
FOTO 42 se observa que el segundo patio se utiliza como área de parqueo y se ha cerrado a particulares la entrada lateral (sobre la calle) del edificio.

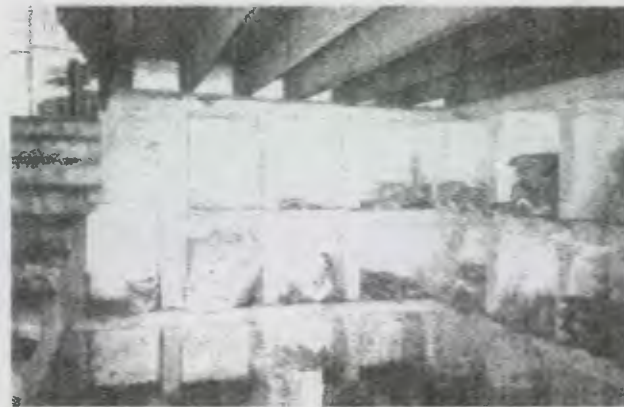
FOTOS 43 44 son dos vistas de un pequeño sótano que en algún tiempo sirvió de alacena y cava de vinos y que actualmente se encuentra con presencia de basura, restos de bolsas de cemento y algunas tejas. Se observa que sus paredes están afectadas por la humedad, microflora y sales y las vigas de madera se encuentran deterioradas, ya que sufren de filtraciones de agua y falta de mantenimiento.

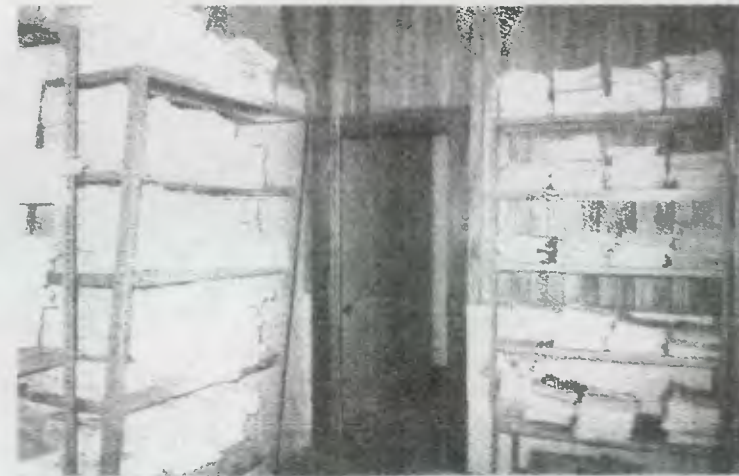
FOTO 46 vista de la oficina del segundo nivel, que ha sido agregada y la cual es utilizada como archivo.

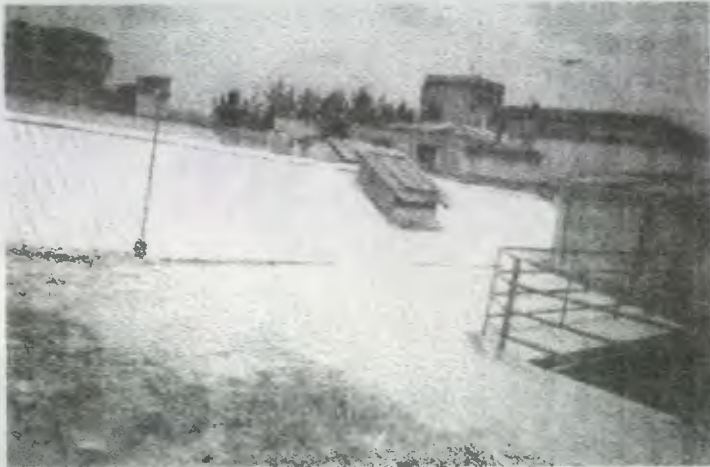
FOTO 47 vista de la terraza y el techo a dos aguas que originalmente era de teja y que actualmente es de lámina y que rompe con el estilo arquitectónico.

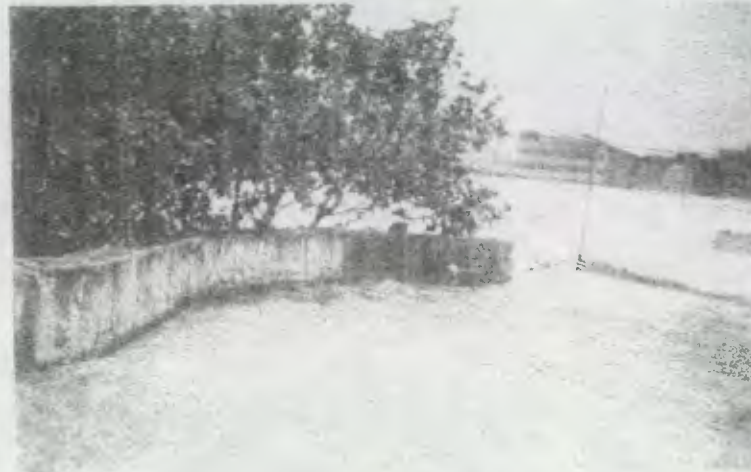
FOTO 48 se observa que la losa presenta grietas y fisuras lo que causa humedad y presencia de hongos debido a la falta de mantenimiento

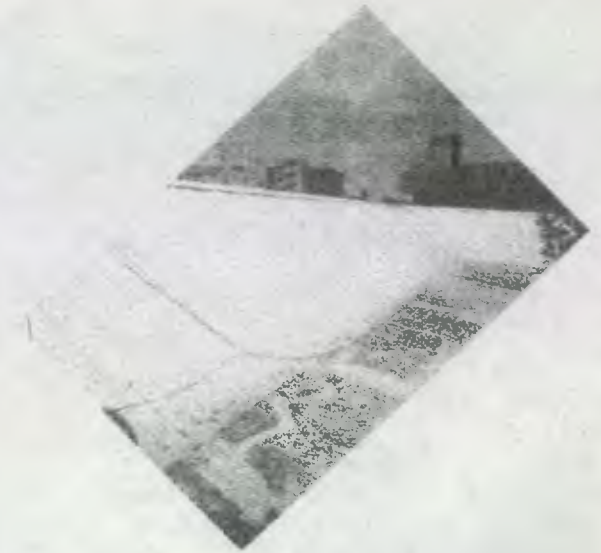
FOTO 49 se observa que los cables eléctricos están regados por todo el techo.

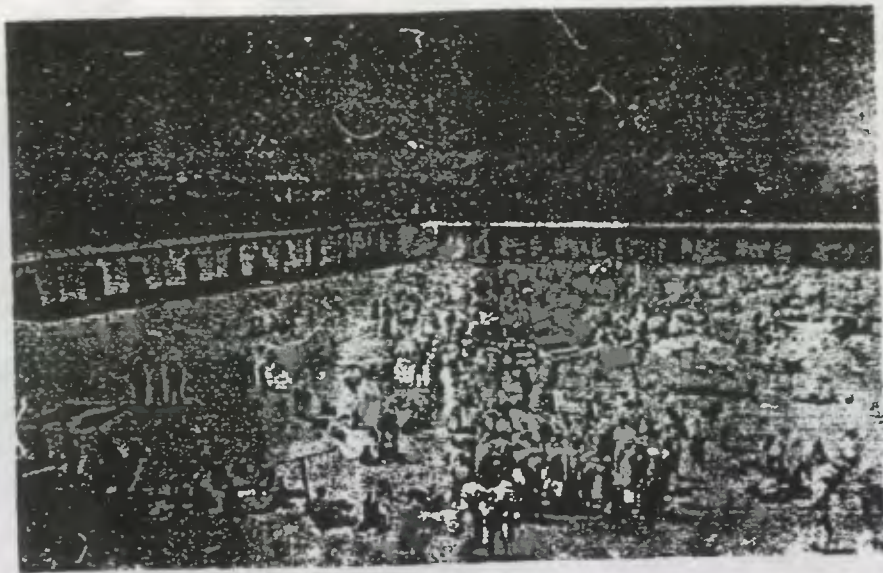
13. Plaza de Quetzaltenango circa 1880 (AF)
 A la izquierda el Portal de Sánchez, ocupado ahora por el Banco de Occidente. A la derecha el Portal de Anguiano donde ahora están el edificio Rivera y el Palacio Municipal.

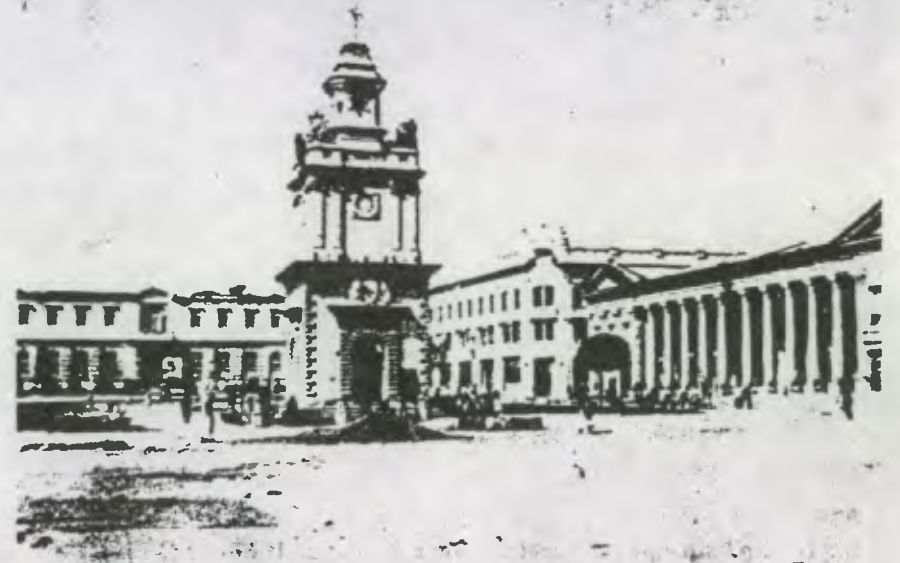
15. Plaza de Quetzaltenango circa 1930. (AF)
 Al fondo el edificio del Banco de Occidente. A la derecha Edificio Rivera y Palacio Municipal. Al centro la Torre Centro América. La Municipalidad de Quetzaltenango había encargado desde 1881 a Domingo Goicolea las obras del ayuntamiento.

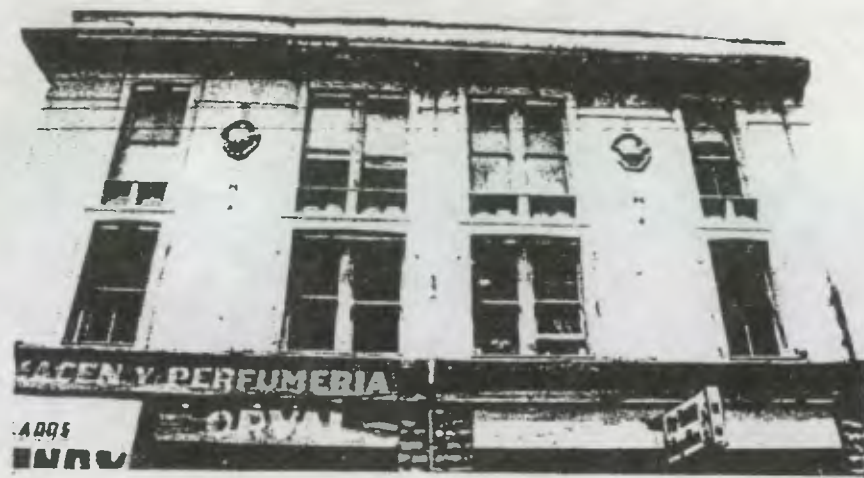
23. Edificio de Apartamentos San Marcos. (Foto 1986)
Primer edificio de ese género en la ciudad, y también el primero en tener tres pisos. Ya estaba en uso en 1891.

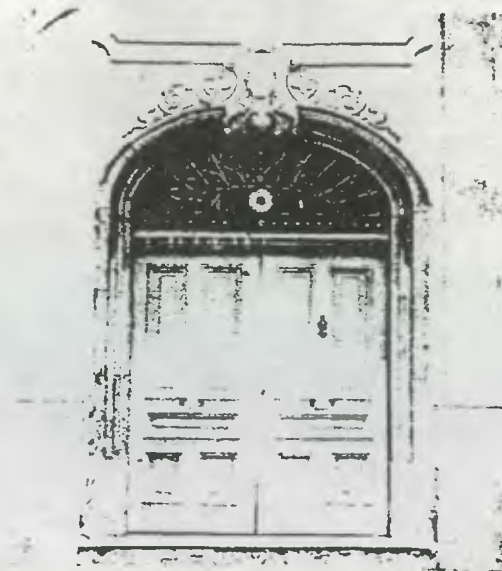
25. Puerta de calle de la casa que habitó Domingo Goicolea en la ciudad de Guatemala. Arriba del dintel, un mascarón. El trabajo de hierro labrado sugiere Art Nouveau. Ya en uso en 1890. (Foto de 1986).

- *Se liberará de humedad y sales el mascarón ubicado en la parte superior de la puerta principal*
- *Se liberará de humedades, microflora y pintura de hule el balaustrado que rodea el patio principal.*
- *Se integrará pintura a base de cal en el balaustrado.*
- *Se consolidará el balaustrado inyectándole cuarteaduras, grietas y fisuras utilizando mortero de proporción 1:2:8 .*
- *Se liberará la fuente de humedades, macro y microflora y basura.*
- *Se liberará la fuente de azulejos rotos y agrietados.*
- *Se integrará a la fuente azulejos nuevos donde sea necesario.*
- *Se liberaran las jardineras que se ubican en el patio de la excesiva vegetación y basura.*
- *Se integrará en la jardineras, material nuevo donde haga falta.*
