Propuesta de Restauración para el
Templo de Nuestra Señora de la Asunción de Jocotenango y
Capilla de la Virgen
e Integración de su Entorno Inmediato

Inoky Cameros Ruiz ----- María Teresa Escamilla Bran

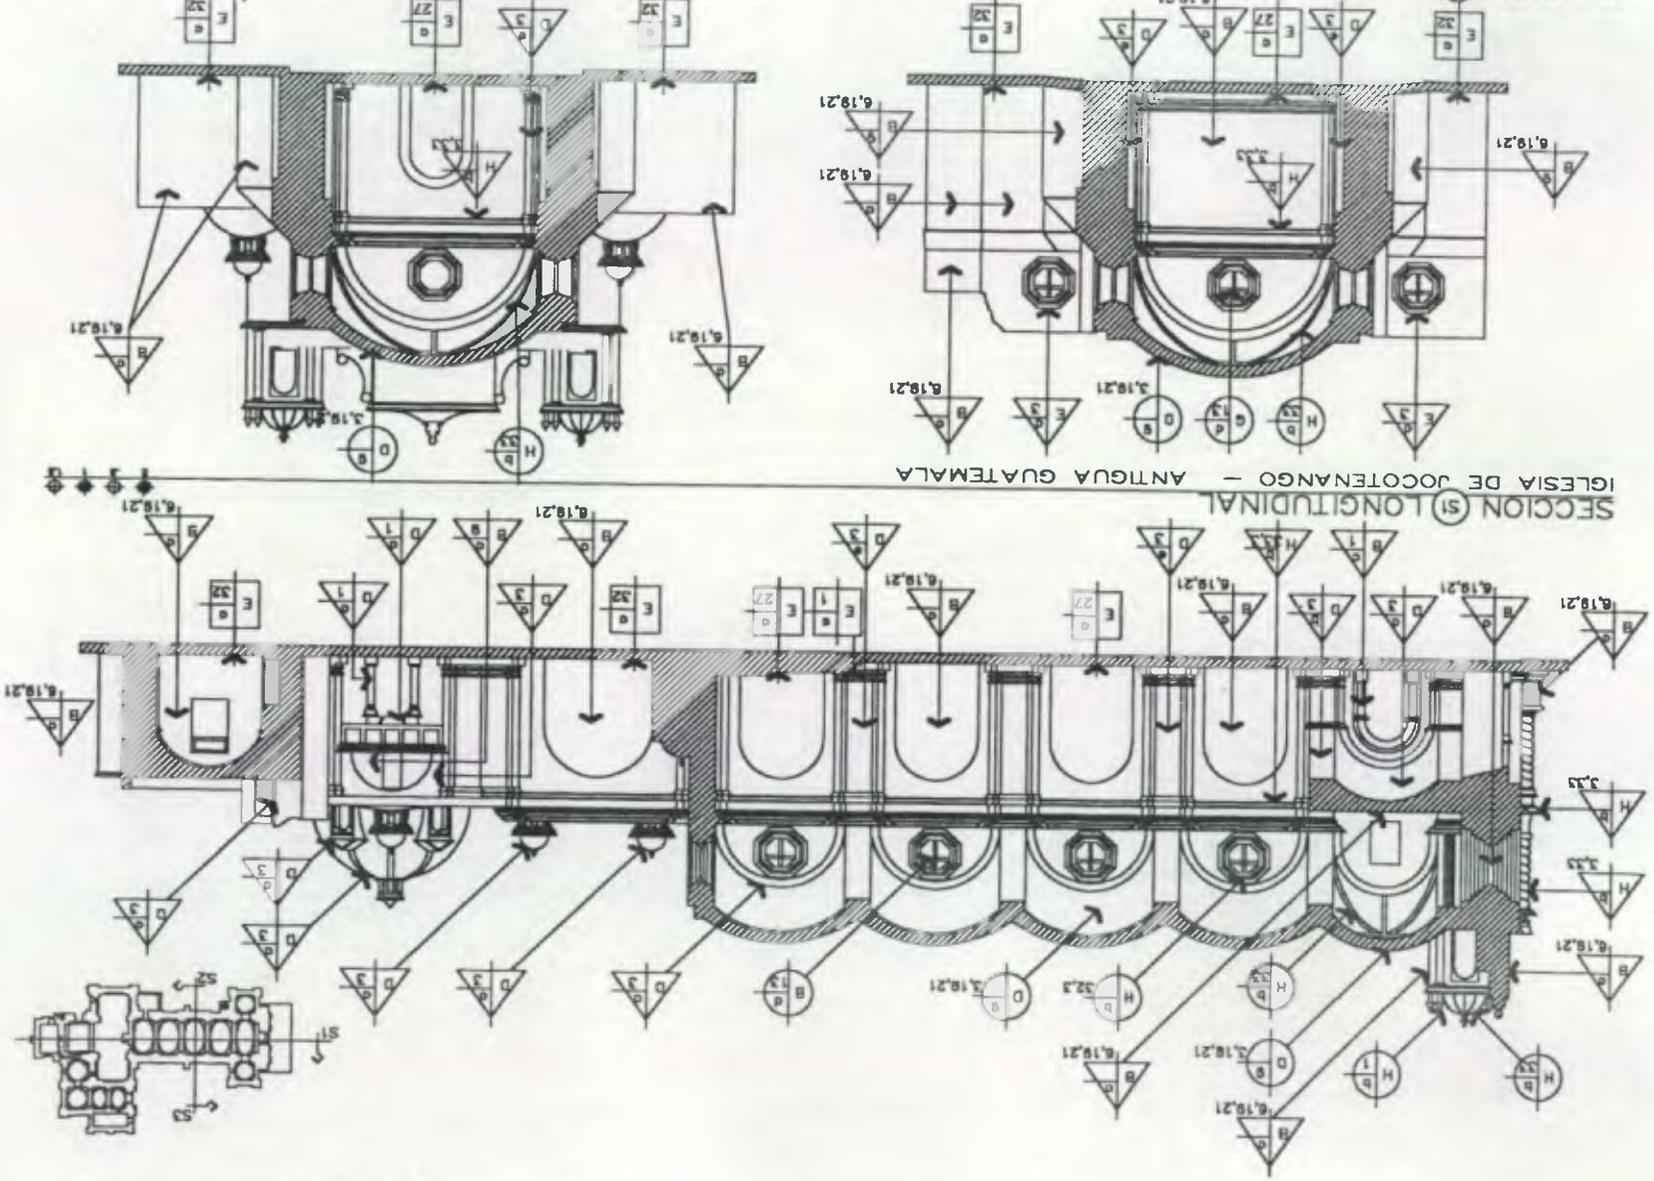
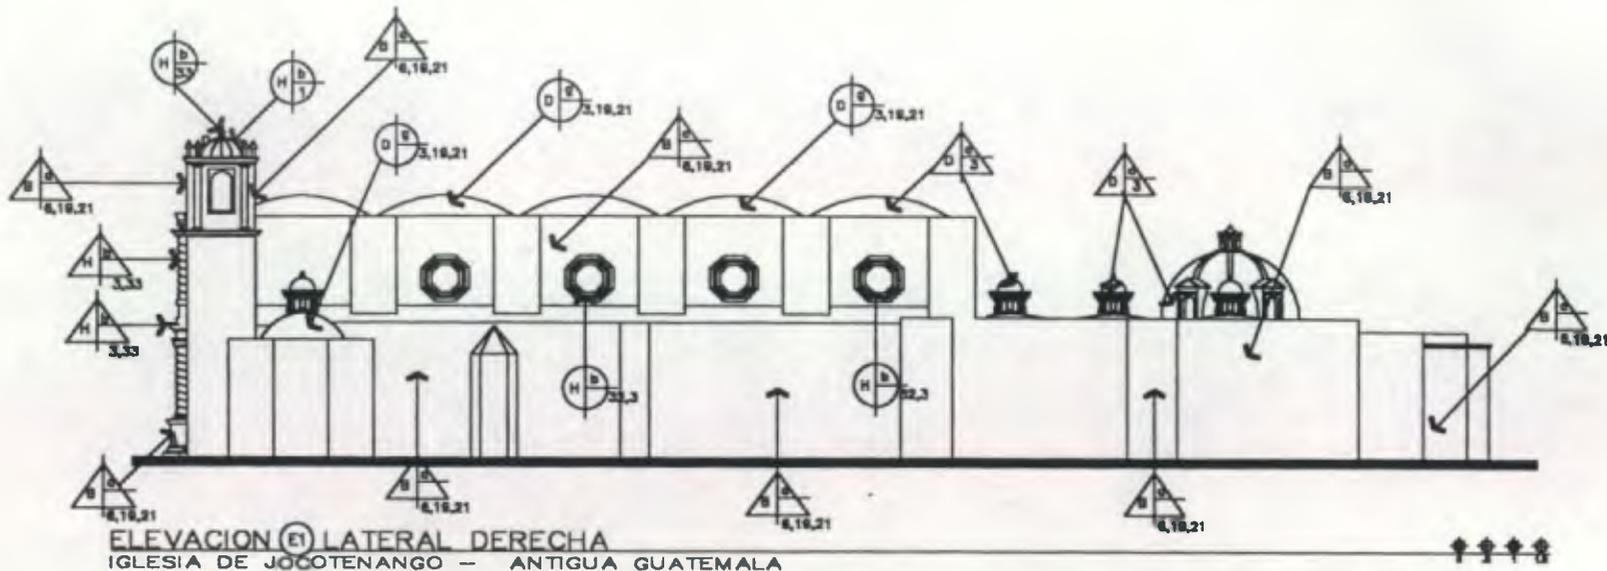
SECCION (S1) LONGITUDINAL - ANTIGUA GUATEMALA
SECCION (S2) TRANSVERSAL 01 - ANTIGUA GUATEMALA
SECCION (S3) TRANSVERSAL 02 - ANTIGUA GUATEMALA

Sistemas y Materiales de
Cosntrucción

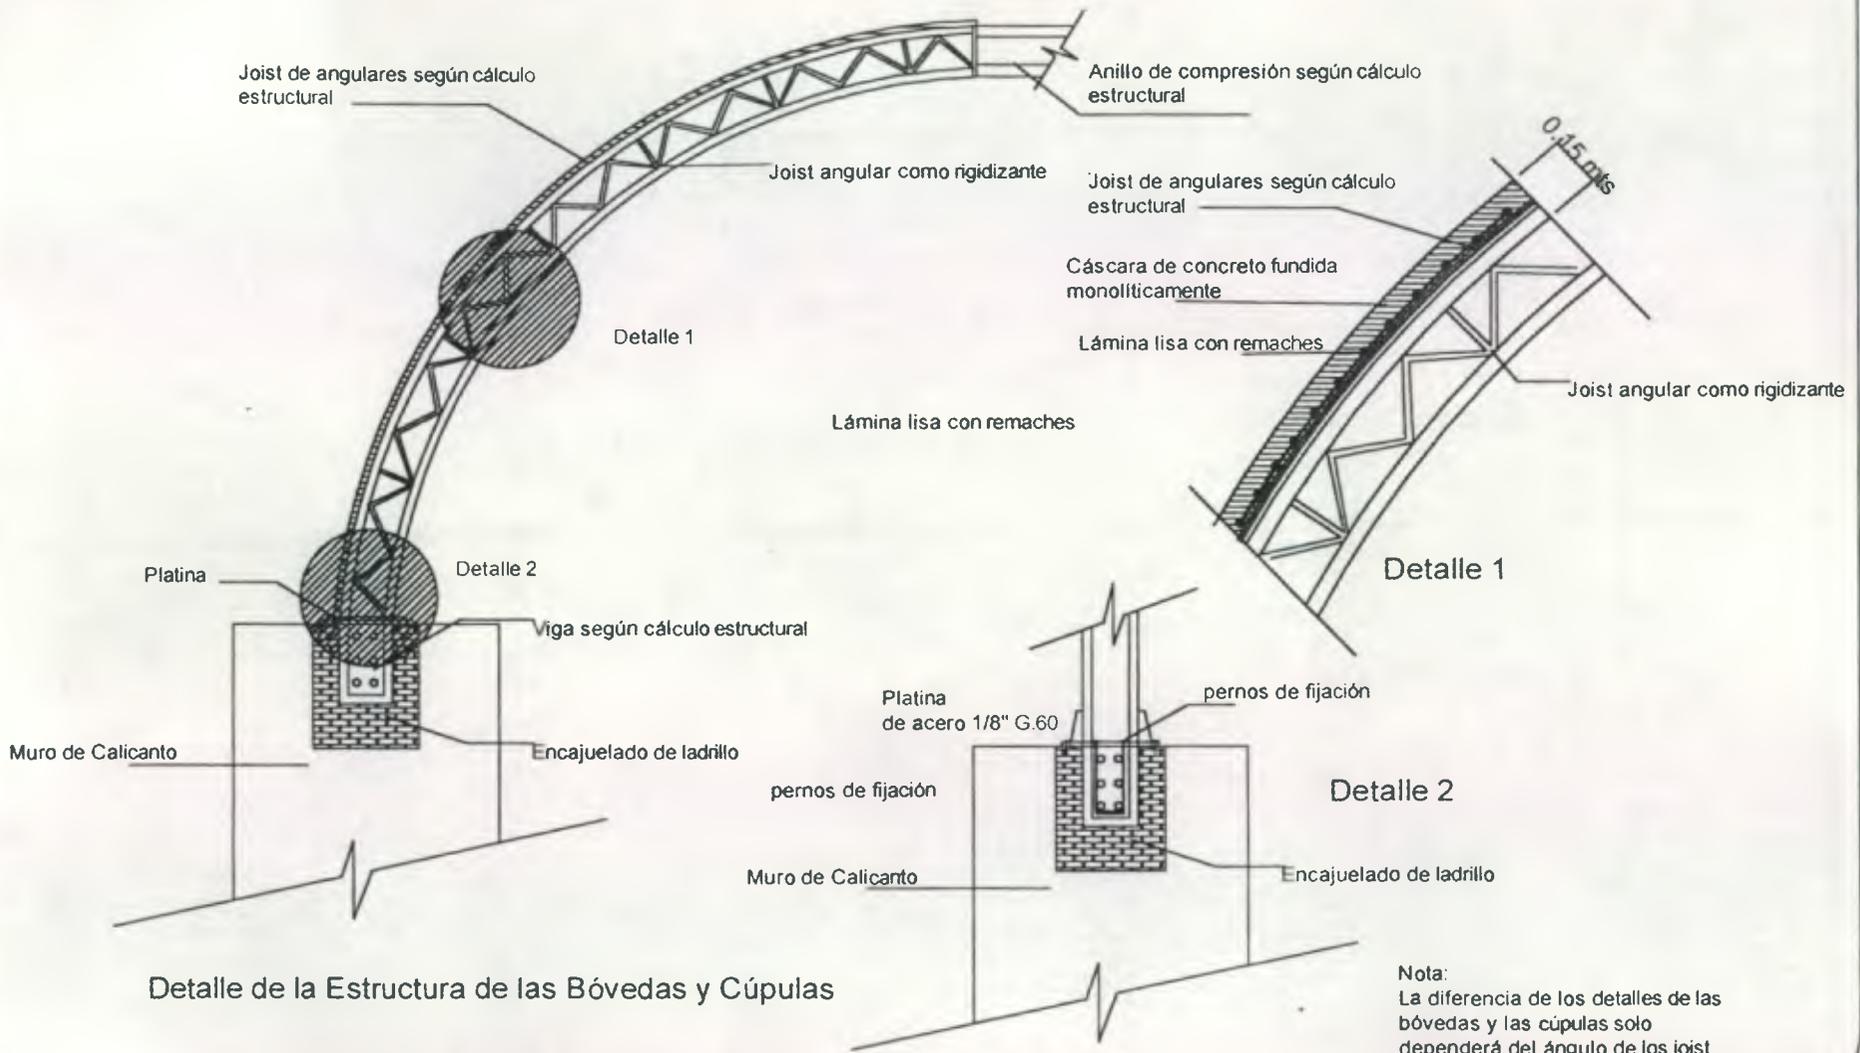
Nota:
La diferencia de los detalles de las bóvedas y las cúpulas solo dependerá del ángulo de los joist angulares.

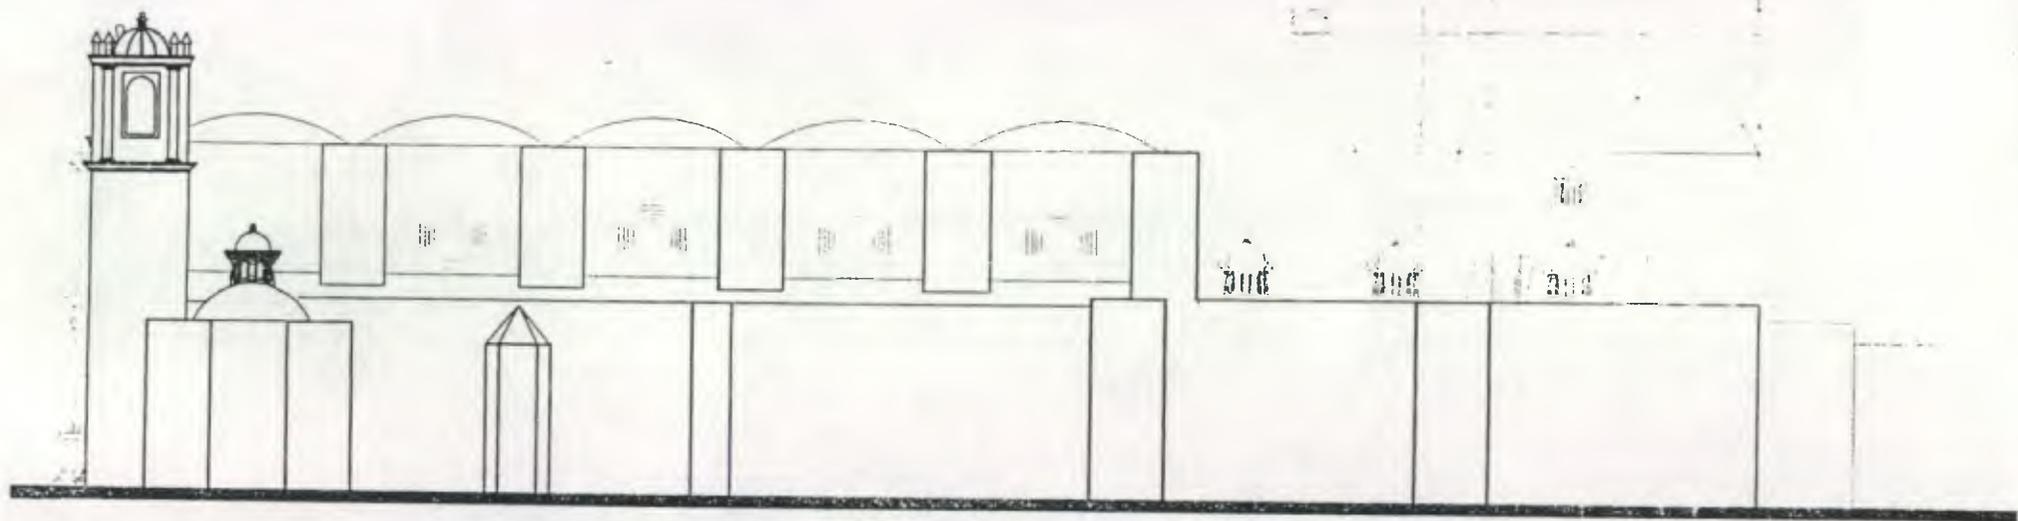
ELEVACION (E1) **LATERAL DERECHA**
IGLESIA DE JOCOTENANGO - ANTIGUA GUATEMALA

ANÁLISIS DE PROPORCIONES ARMÓNICAS
PARA DE TERMINAR ALTURAS DE LAS
CUPULAS.

La altura de las cúpulas se determinó por medio del análisis de las proporciones de los templos. Estas medidas fueron corroboradas en campo.

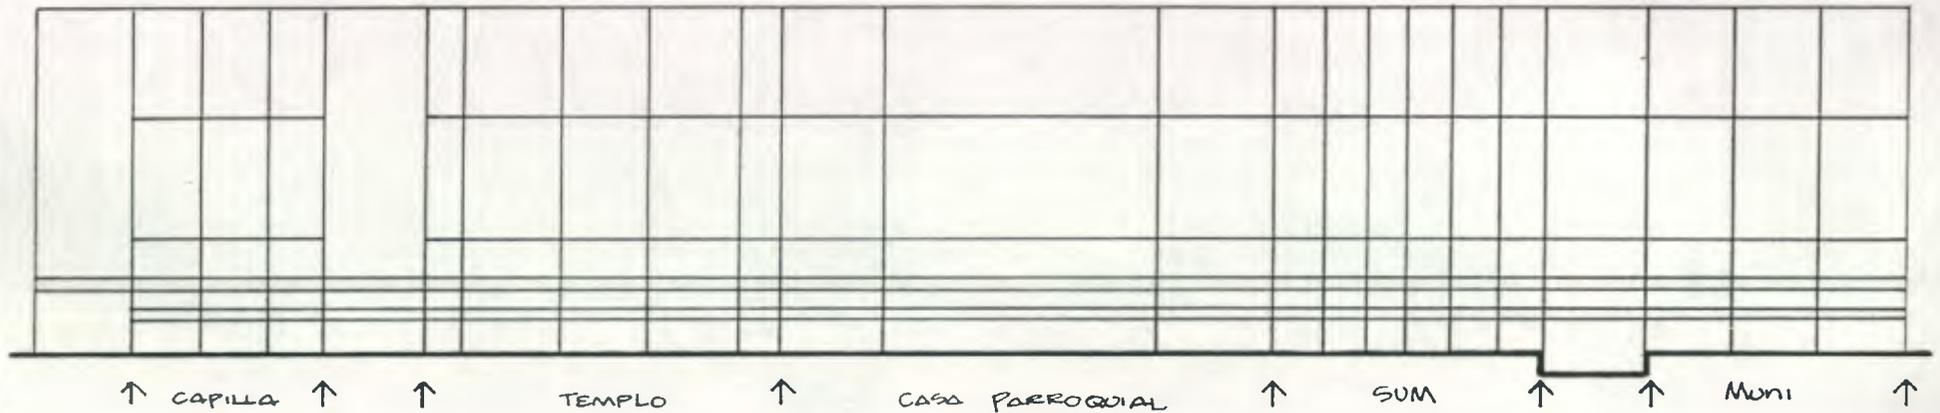
ESTE ANÁLISIS DE PROPORCIONES ARMÓNICAS LO UTILIZAMOS PARA SACAR ALTURAS DEL SUM Y DE LA MUNICIPALIDAD.
