Universidad de San Carlos de Guatemala
Facultad de Arquitectura

PROPUESTA DE RESTAURACIÓN Y REHABILITACIÓN
DEL EDIFICIO DE LA CASA DEL NIÑO No. 1

Tesis presentada a la Junta Directiva de la Facultad de Arquitectura por
Renata Dihanett De León Recinos - Ana Isabel Díaz Zepeda
Al conferírseles el título de Arquitectas en el Grado Académico de Licenciadas

Guatemala, febrero 2002.

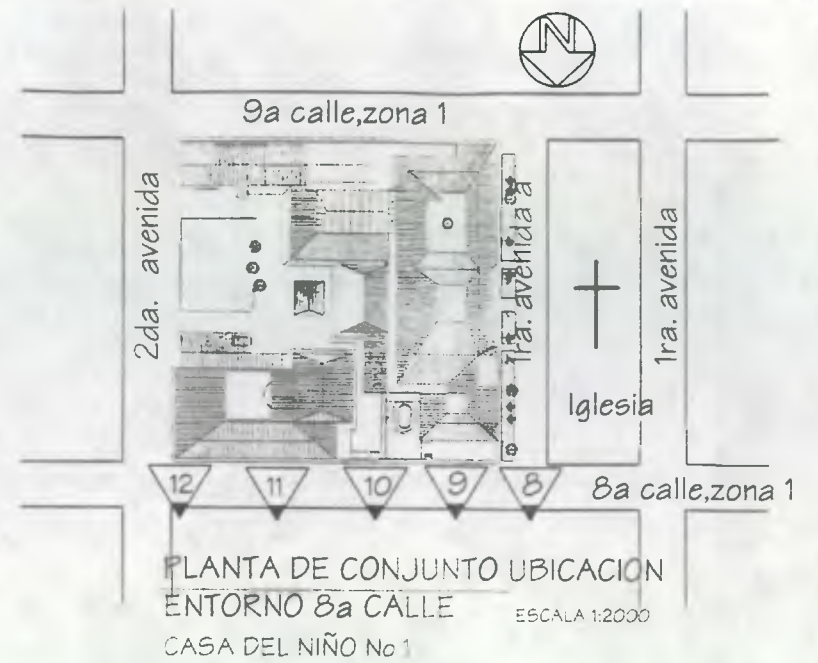
FUENTE: ELABORACIÓN PROPIA. ENTORNO 8va. Calle. CASA DEL NIÑO No. 1. SITUACIÓN ACTUAL. AÑO 2001.

En el entorno de la 8va. Calle, se observan viviendas, viviendas – comercios, el Hospital San Pablo, el comercio de Comidas Presto.

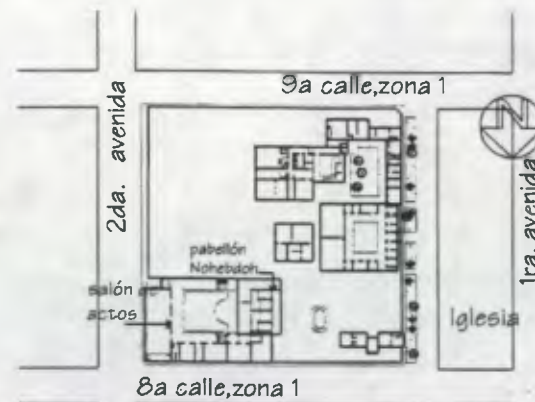
PLANTA EVOLUCION HISTORICA 1937-1939
CASA DEL NIÑO No1

1937-1939
Se inauguró el Pabellón de Nohebohn, salón de actos y construcción de piscina.

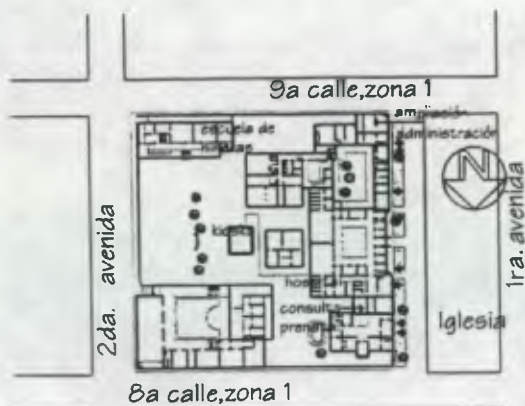
PLANTA EVOLUCION HISTORICA 1939-1975
CASA DEL NIÑO No1 ESCALA 1:2500

1939-1975
Se construyó la Consulta Prenatal, el Hospital Infantil, la construcción de la Antigua Escuela de Niñeras con dos niveles y sótano, el kiosco para comedor infantil, ampliaciones en area administrativa.

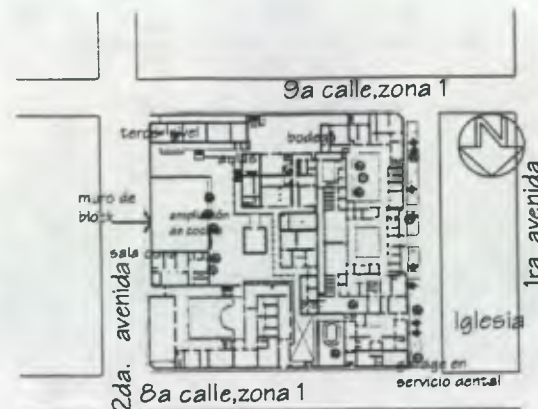
PLANTA EVOLUCION HISTORICA 1975-actualidad
CASA DEL NIÑO No1 ESCALA 1:2500

1975 a la actualidad
Ampliaciones de la antigua Escuela de Niñeras, se construye el tercer nivel, se lleva a cabo la inauguración de la actual sala cuna, s.s. Se amplian nuevas aulas y ampliación de cocina y garage en servicio Dental y Bodega.

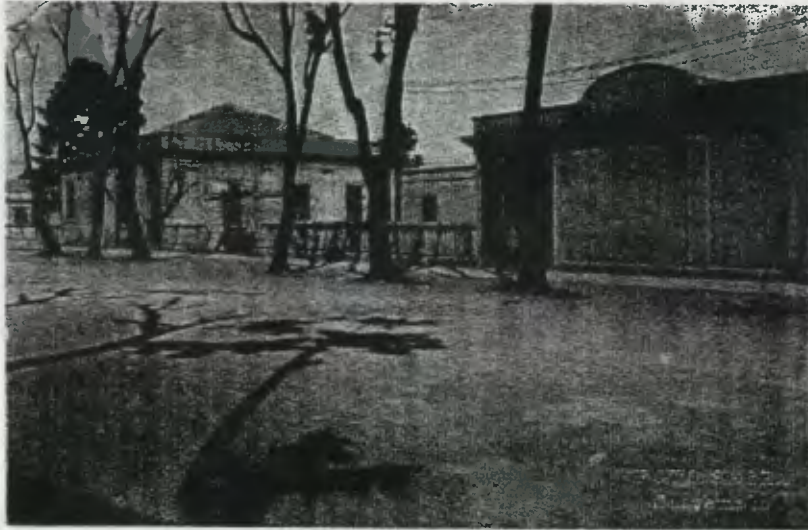
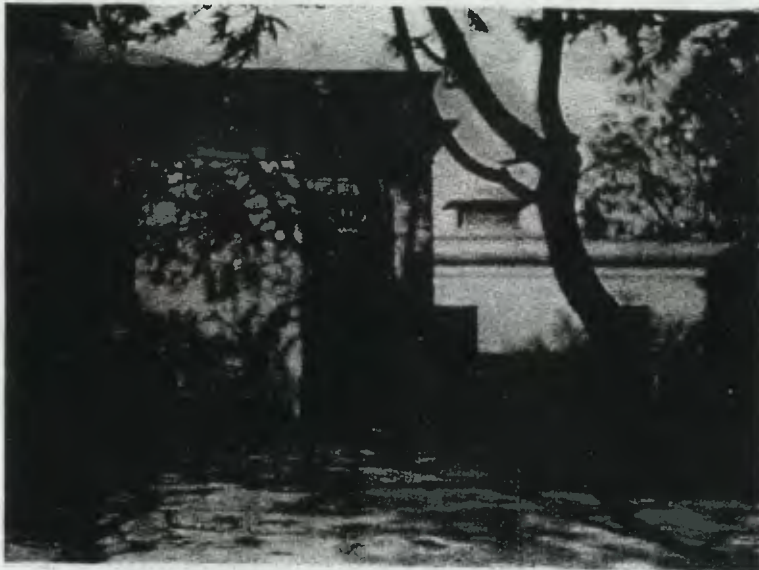
1918 Ambas fotografías muestran las Instalaciones del Primer Hospital Infantil y Clínicas Médicas de Consulta Externa, sobre la 1ª avenida "A".

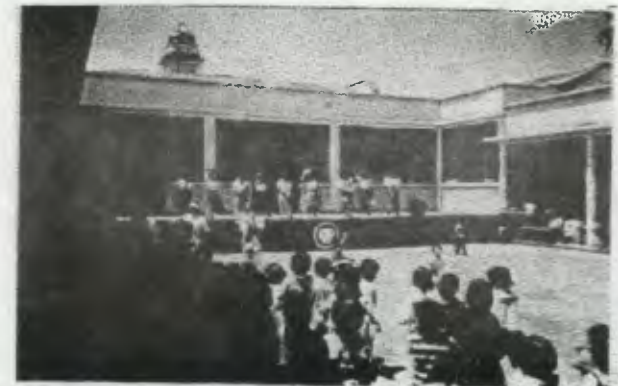
1975 En ésta se muestra la parte frontal del Pabellón Nottebohn, en la cual se puede apreciar la sustitución del área verde por concreto.

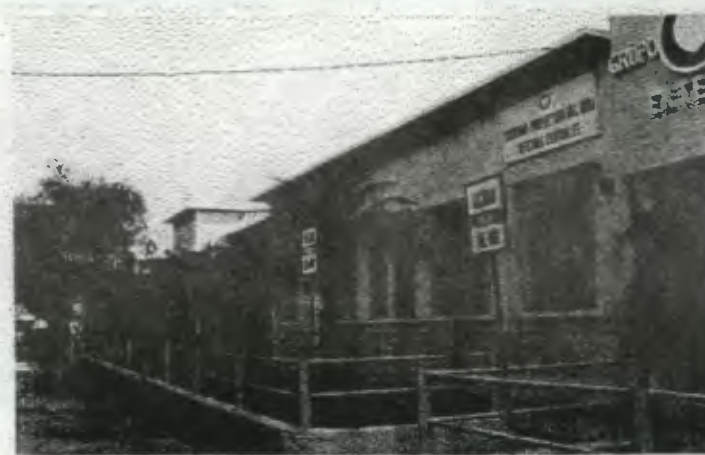
1988 En la misma fachada, se puede apreciar que se agregó protección a las jardineras, con tubo de metal y un muro de dos hiladas de block, los mismos pintados de amarillo con pintura de aceite.

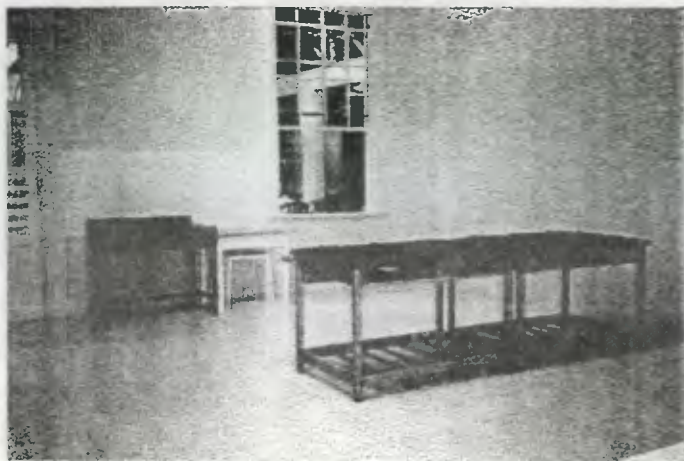
1997 Se muestra la eliminación del piso original, el cual fue cambiado por piso de granito blanco.

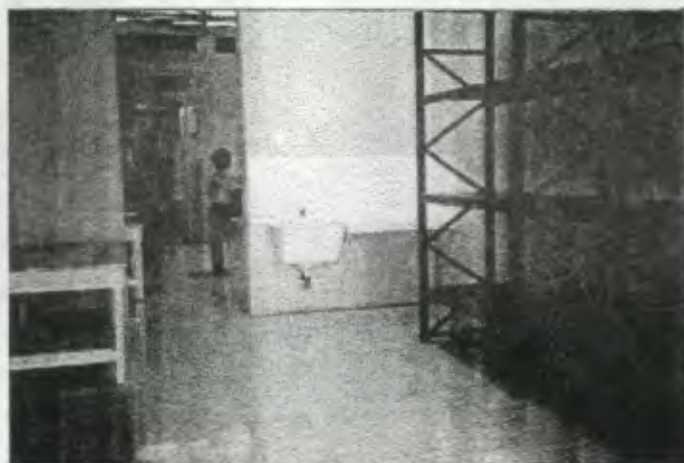
1997 Se muestra el cambio de piso en toda la cocina.

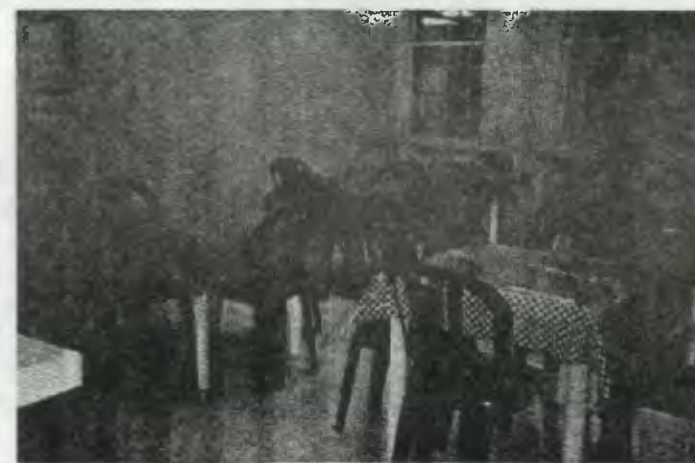
1997 Se muestra la eliminación del piso original.

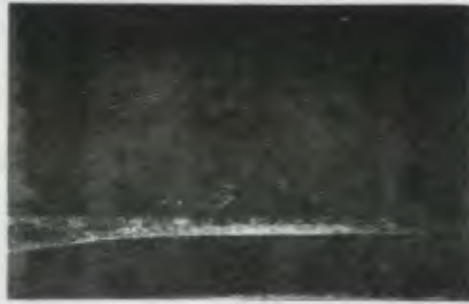
Vista del estado de uno de los muros exteriores de Consulta Interna, se observa desprendimiento de acabado.

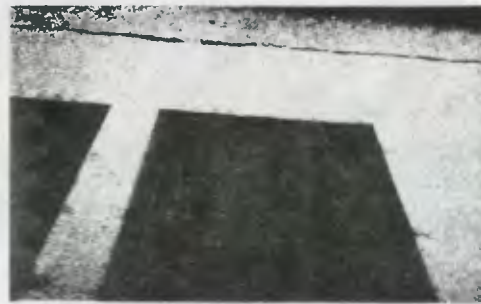
Vista exterior de Servicio Sanitario de Escuela de Niñeras, se observa desprendimiento de acabado por rajadura.

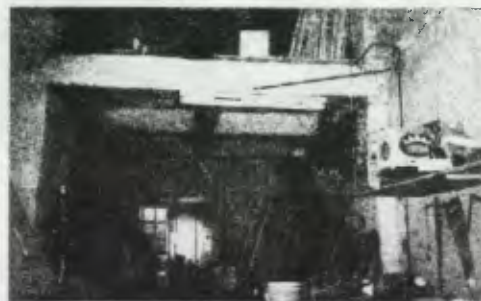
Vista de ambiente de mantenimiento, está totalmente afectado, en piso deteriorado y faltante, al igual de muros, cubierta, no existe cielo falso, se sellaron ventanas y puertas.

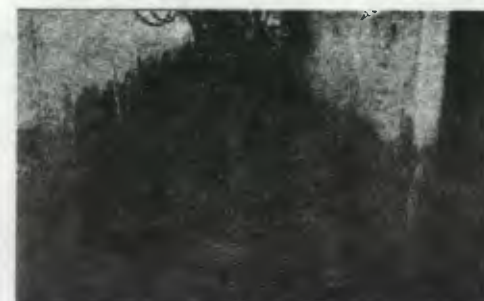
Vista de comparación de muros de pasillo de lavandería, uno es de ladrillo y el otro de adobe, pero ambos se ven afectados por la humedad, desprendiendo el acabado y parte del ladrillo de adobe.

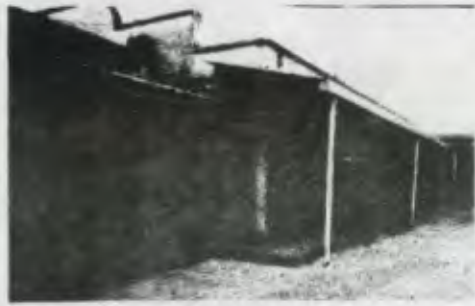
Vista de pasillo de entorno a Casa 1 A, se utiliza lámina y columnas de metal, se encuentran manchas en muros, se observa oxidación en lámina, se selló portón de ingreso.

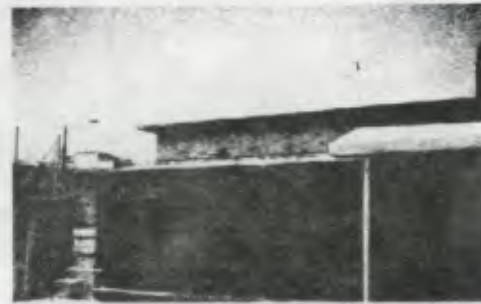
Vista del pasillo antes descrito en la fotografía No. 7, aquí se aprecia columna de Antigua Plazuela del Santuario, la cual es usada como soporte de armadura de madera y cubierta de pasillo.

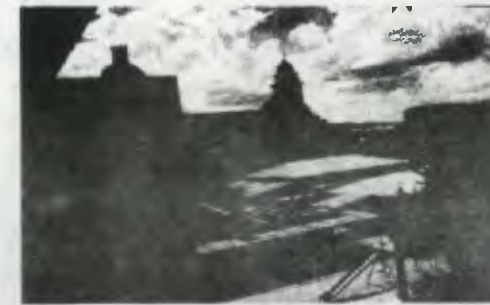
Vista de cubiertas de bodegas, comedores de niños, patio de área de Juego de Antigua Escuela de Niñeras, se observa oxidación y manchas en muros exteriores.

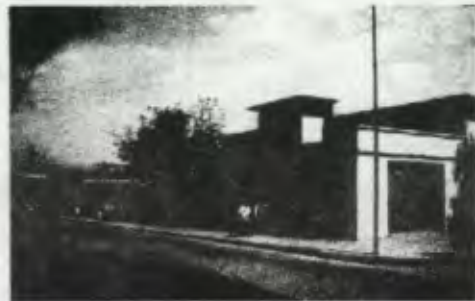
Vista exterior sobre la 8va. Calle, se observa que la ampliación que selló completamente la fachada de la Clínica dental, construyéndose una bodega y s.s., los muros están manchados y con humedad.

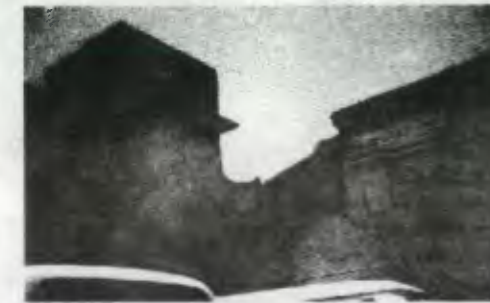
Vista desde garage ubicado en la 9na. Calle, se observa muro de ampliación de mantenimiento donde se selló depósito de agua, existen manchas, humedad en muros y desprendimiento

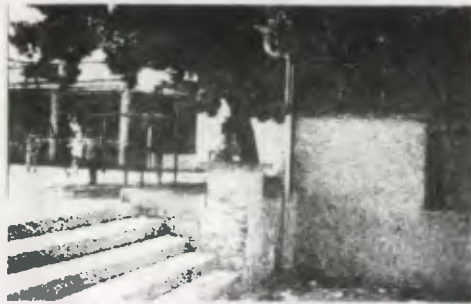
Vista de núcleo de gradas que comunica patio de Sala Cuna y Casa 1 A. se observa desprendimiento en columnas, muros manchados, contraste de construcción de Sala Cuna con el resto del conjunto, muros manchados

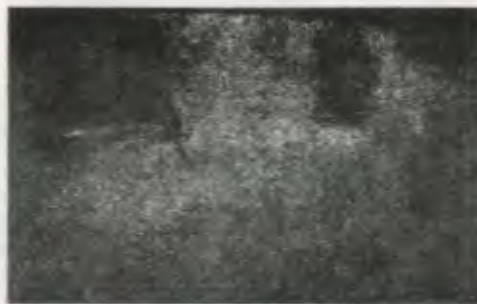
Vista de muro exterior de escuela de Niñeras, se observa depósitos de ropa del antiguo Hospital Infantil, para conducir a través del pasillo a la lavandería la ropa, muro humedad, desprendimiento, manchas.

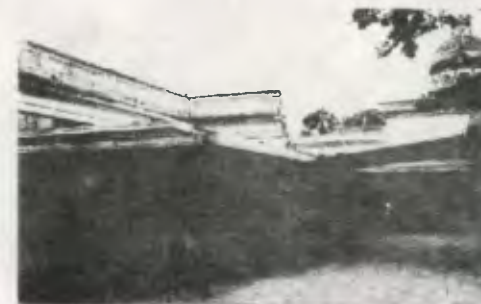
Vista de muro Escuela Práctica de Señoritas, bodegas, s.s., comedor niños y pasillos, estilos que contrastan por falta de conocimiento, se observa manchas, humedad, oxidación.

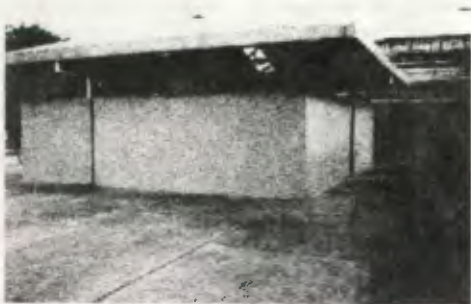
Vista de kiosko utilizado para comedor de niños, el piso es la torta de cemento del patio, carece de insta. eléctricas, las mesas fueron fundidas de concreto recientemente.

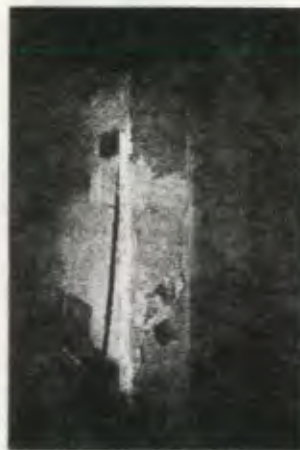
Vista de muro de Clínica Dental, muro expuesto a humedad y desprendimiento de pintura.

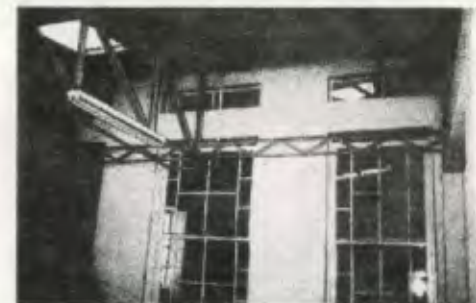
Vista de interior coclna, se observa nueva cubierta, falta integración de cielo falso, las instalaciones de gas, eléctricas e hidráulicas expuestas.

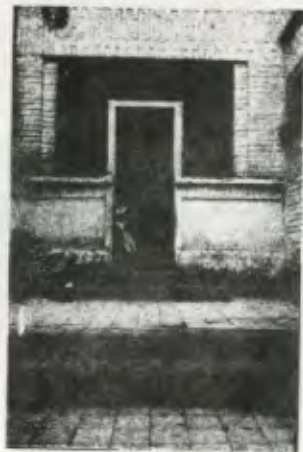
Vista Exterior de Consulta Externa. se observa desprendimiento de acabados, muro manchados, piso y gradas con fisuras.

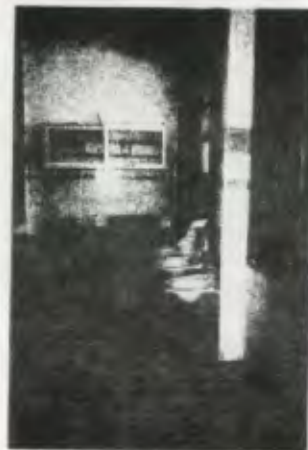
Vista Interior de s.s. Notterbohn. se observa piso deteriorado por humedad, azulejo y muros con manchas. lavamanos eliminado.

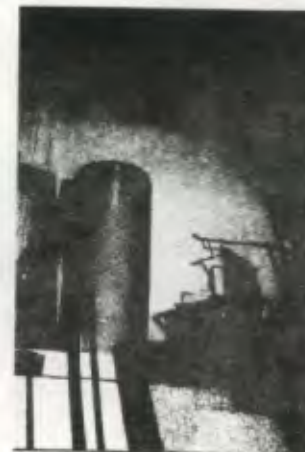
Vista interior de mantenimiento. se observa ventana sellada, al ampliar este ambiente, que también es utilizado como bodega

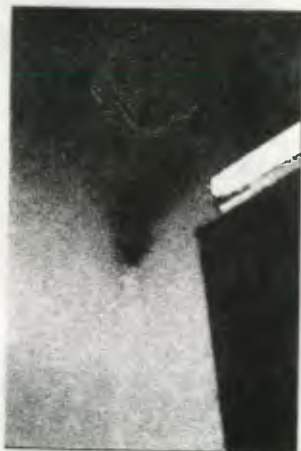
Vista muro en área administrativa. Se observa mancha por humedad que existe en cielo falso, se agregó lámpara de neón en ventana.

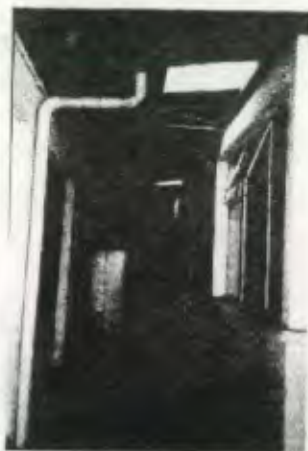
Vista de pasillo para comedor y bodega de cocina. se selló puerta del pasillo. inst. hidráulicas expuestas, cubierta improvisada, para pasillo.

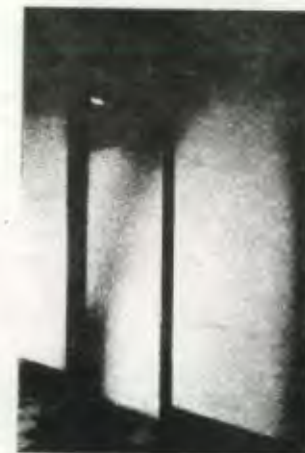
Vista de pasillo Escuela de Niñeras. se observa sellada puerta de oficina de tesorería.

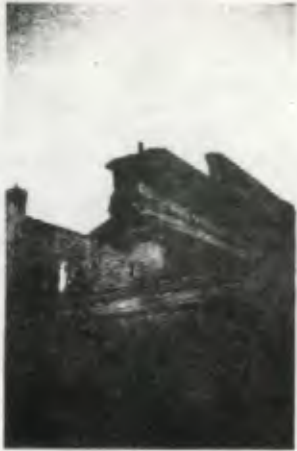
Vista exterior de patio antigua Escuela de Niñas, manchas en muros por humedad, oxidación en canal y en cubierta de lámina del pasillo.

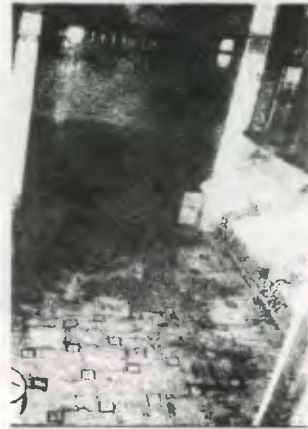
Vista interior del piso dañado por humedad, desgastado por uso, en batería de s.s. Notherbohn.

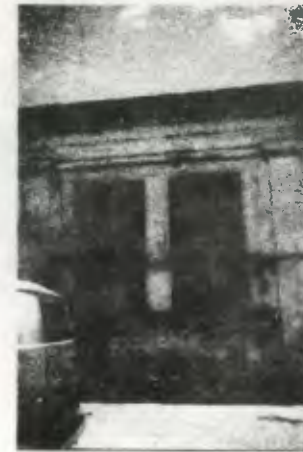
Vista exterior de garage, se observa muro de Antigua Escuela Práctica de Señoritas, inst. de gas expuesta, desprendimiento y manchas en muros.

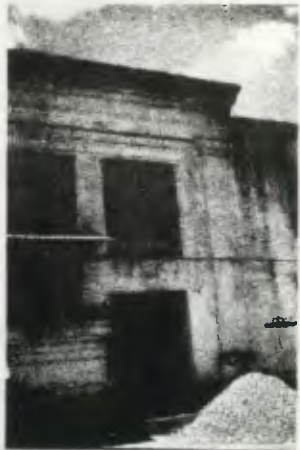
Vista de muro exterior de bodega, existen manchas, inst. expuesta, abertura de puerta para persiana metálica, voladizo lámina en ventana.

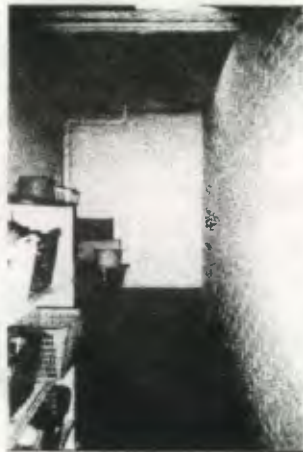
Vista pasillo en que se sello ingreso, instalaron pilas, inst. hidráulica expuesta, cubierta del pasillo improvisada de lámina de zinc.

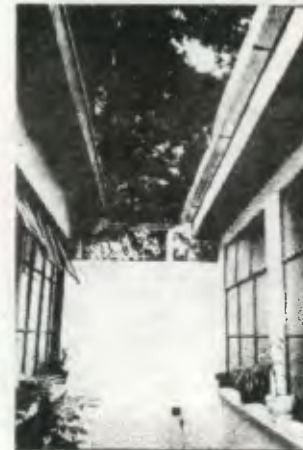
Vista patio de Sala Cuna, se observa contraste de estilo, se empleo estructura metálica y levantado de block, ventila e ilumina comedor, banco de leche.

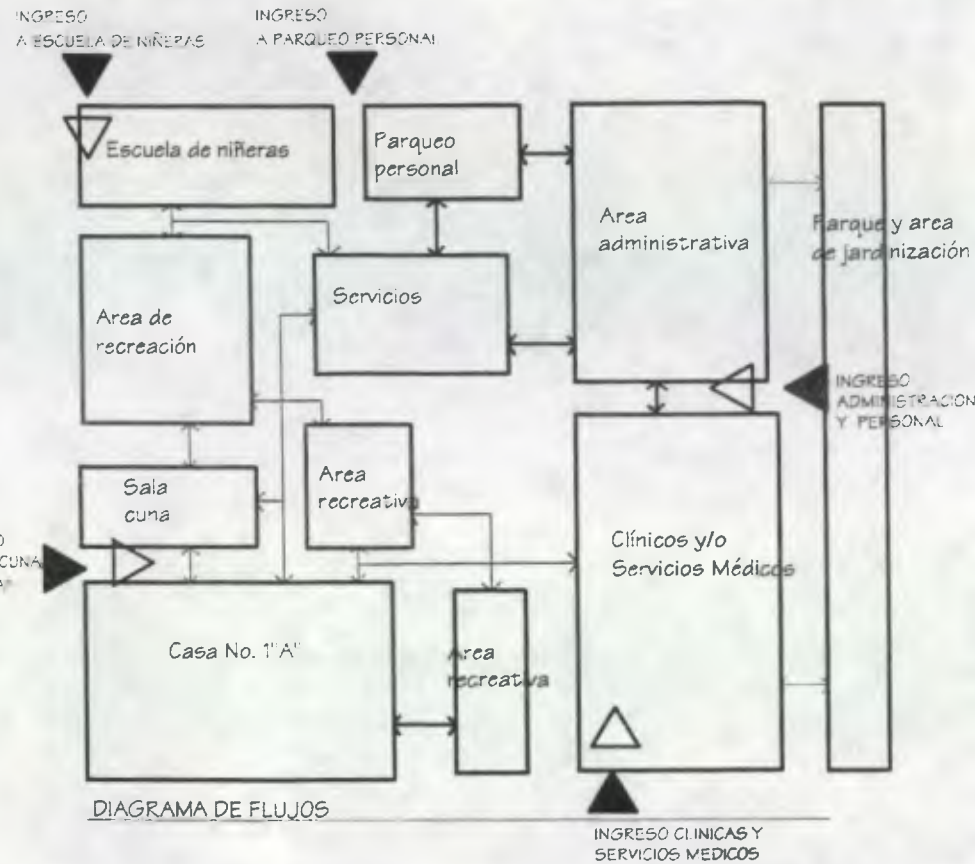
DIAGRAMA DE FLUJOS

- Descripción
- Fluidez de público
 - Fluidez de niños y personal
 - Fluidez de personal y estudiantes
 - Ingresos principales
 - Atención al público

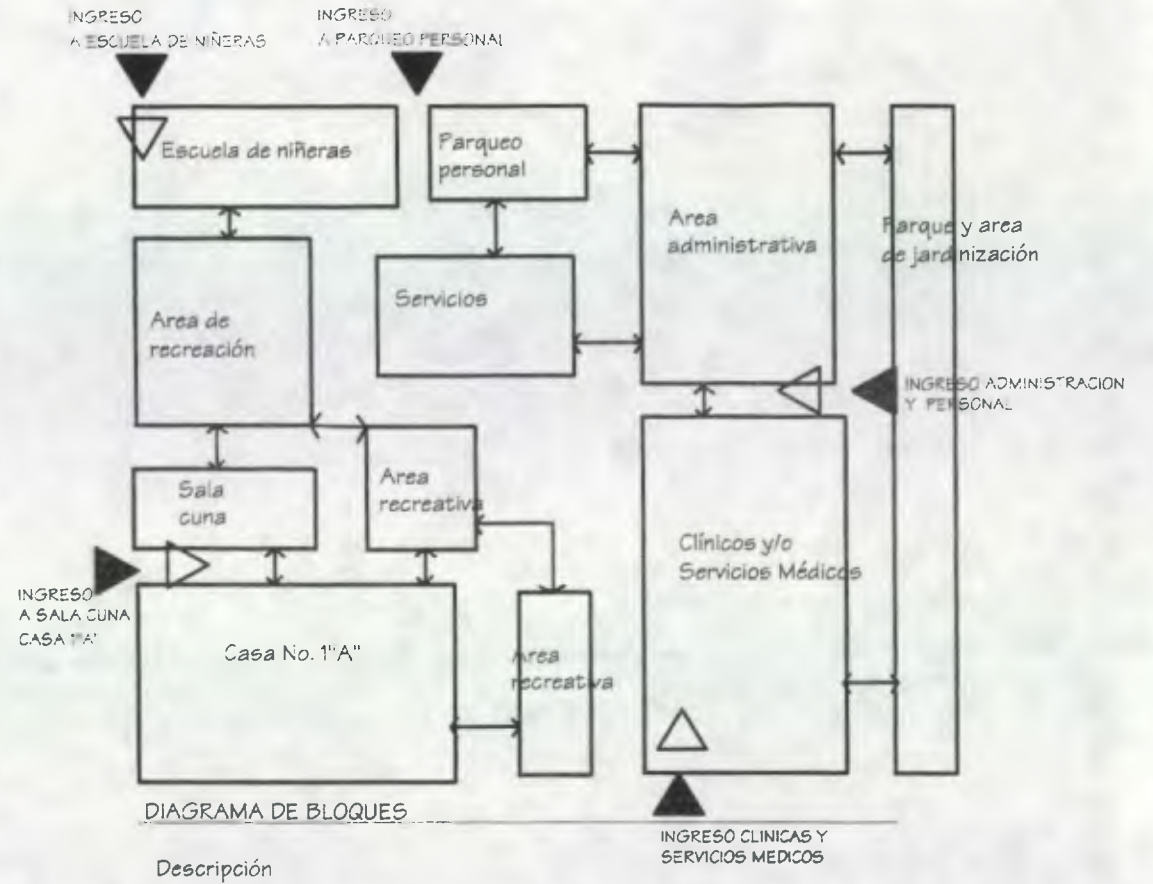
DIAGRAMA DE BLOQUES

- Descripción
- Relación entre ambientes
 - Ingresos principales
 - Atención al público
