PROPUESTA DE RESTAURACIÓN Y VALORIZACIÓN DE LA CASA DEL NIÑO No.2.

TESIS DE GRADO PRESENTADA A JUNTA DIRECTIVA

ALTERACIONES Y DETERIOROS DE LA CASA DEL NIÑO No.2

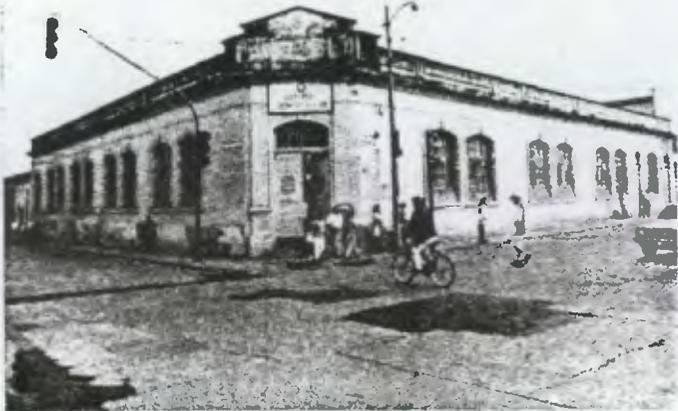
Foto No.1 Esta es la Casa del Niño No.2 que esta ubicada en la 13 avenida y 1ra. Calle de zona 1. Se observa la contaminación de postes y cableados.

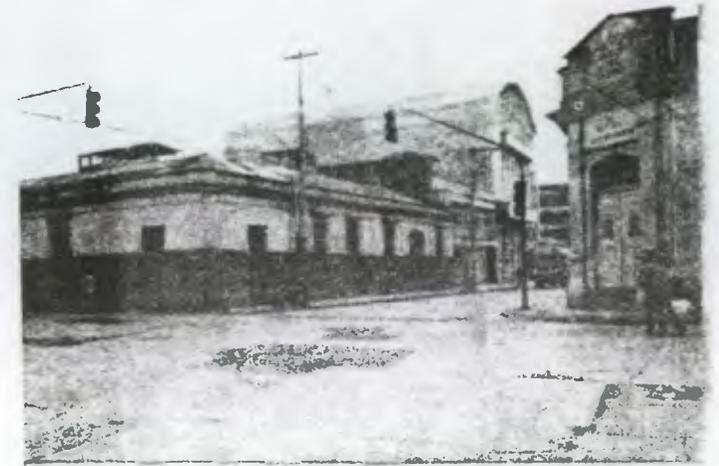
Foto No.2 Esta es la Calle de Candelaria, la entrada principal del edificio se encuentra en el ochavo de la calle. frente a la casa esta una escuela de estilo neo-colonial, ambas con contaminación.

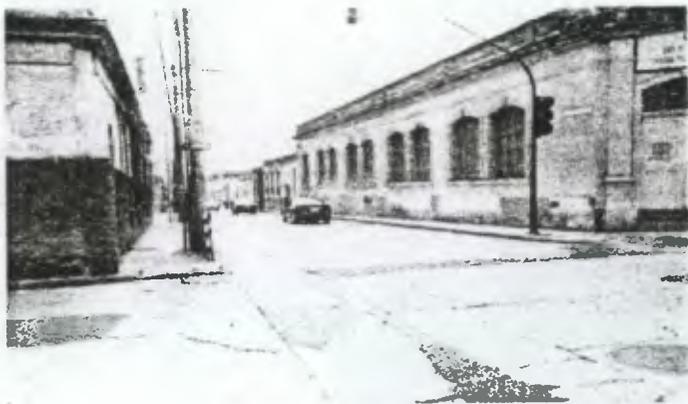
Foto No.3 se aprecia el deterioro que existe en las calles, varios postes cableados frente a la Casa del Niño, así como semáforos y rótulos.

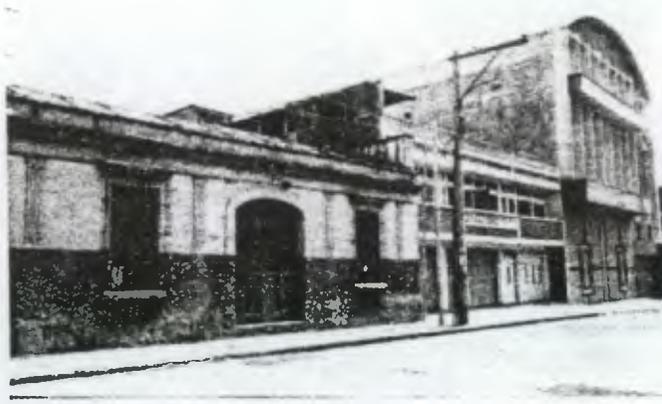
Foto No.4 observemos la destrucción de imagen del área con edificios construidos de diferentes alturas y sobre todo sin ningún estilo definido.

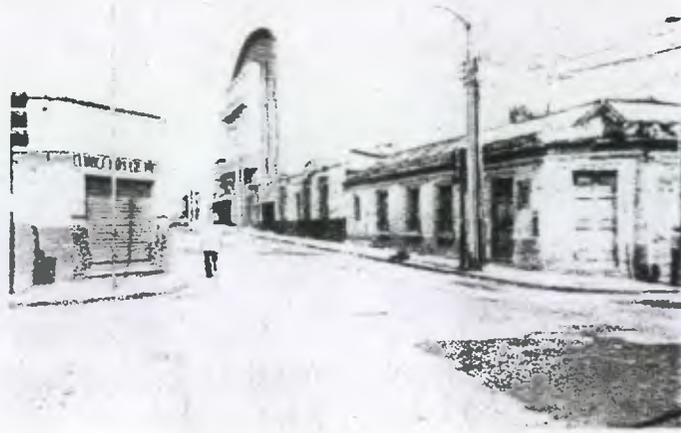
Foto No.6 En esta área siempre predominó el estilo Neoclásico, como se puede observar en la casa de la esquina de la 14 avenida, la cual se encuentra deteriorada, existe desintegración arquitectónica.

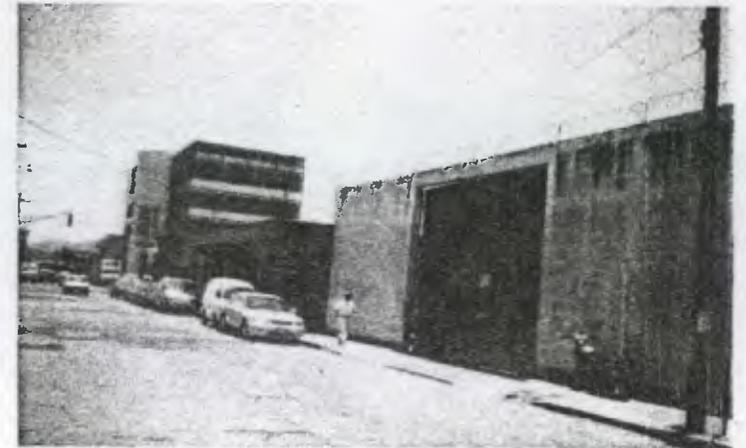
Foto No.7 En esta foto se observa el fuerte cambio que han sufrido las casas de la 14 avenida, convirtiéndose en un sector fuertemente comercial, agregado a esto las calles se utilizan como parqueo.

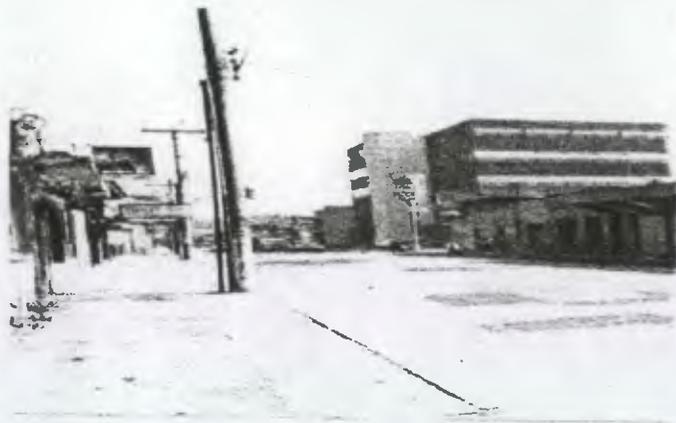
Foto No.8 La 14 avenida también se encuentra contaminada por postes de luz, cables, rótulos, en esta foto se observa el mal estado de las banquetas y calles, no existe nada de vegetación.

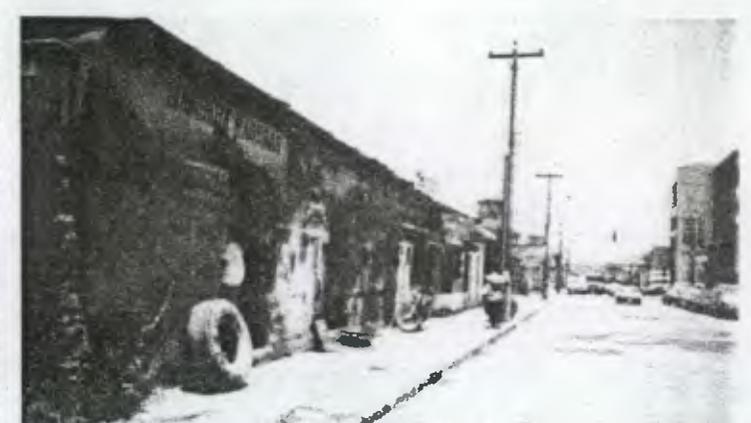
Foto No.10 En la 14 avenida existen comercios formales e informales como se aprecia en esta foto lo cual provoca mala imagen al sector, casas de adobe en mal estado, a esto se agrega la contaminación de rótulos y suciedad.

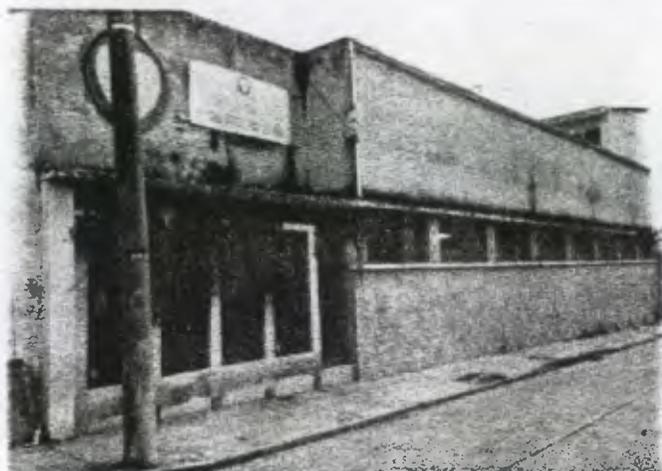
Foto No.11 Esta es la fachada del edificio anexo de la Casa del Niño No.2 que se encuentra ubicado en la 1ra. Calle "A" entre 13 y 14 avenida de la zona 1. El estilo de este edificio diferente.

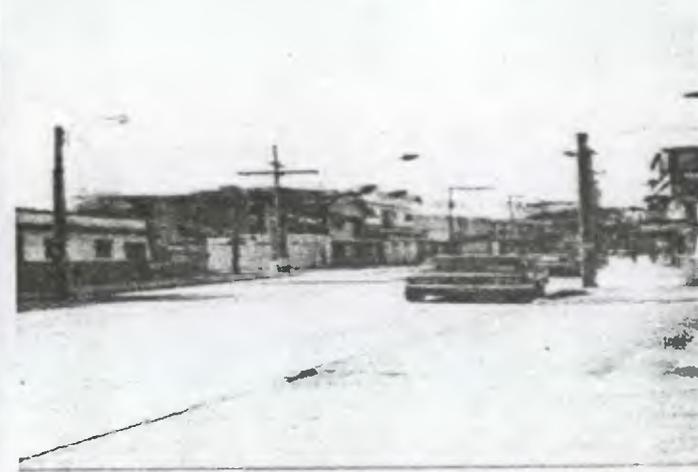
En la intersección de la 1ra. Calle "A" y la 13 Avenida existe una fuerte contaminación de postes y cables.

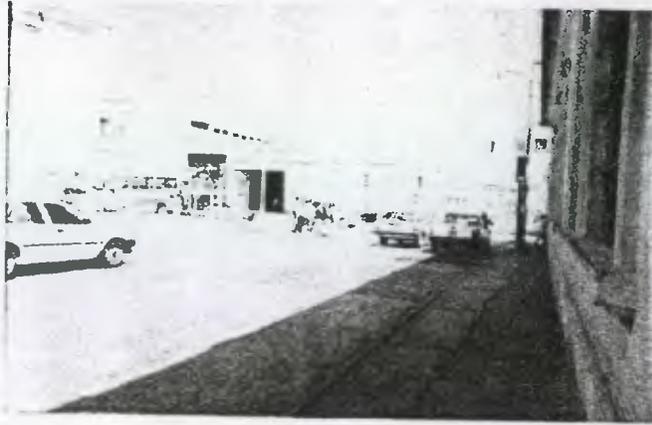
Foto No.16 Esta es la 13 Avenida un área de intenso tráfico, aquí se observa el mal estado de las calles y banquetas, así como las ventas callejeras que se colocan fuera de la Iglesia.

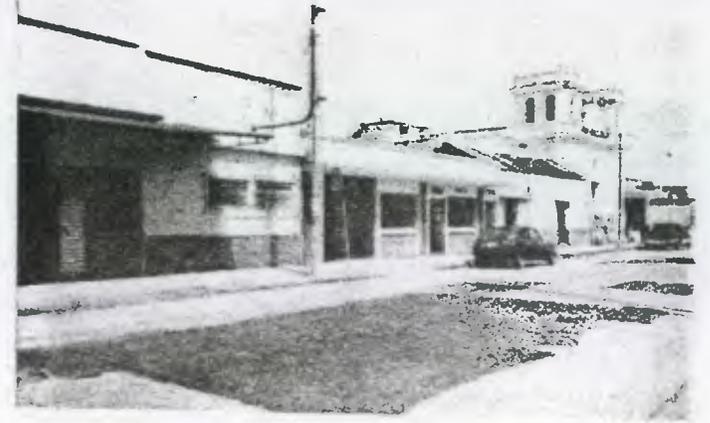
Foto No.17 La 13 avenida es un sector de comercio, casi todas las casas han sufrido fuertes cambios, para adaptarlas según sea su necesidad, se puede ver las diferentes alturas, estilos del lugar.

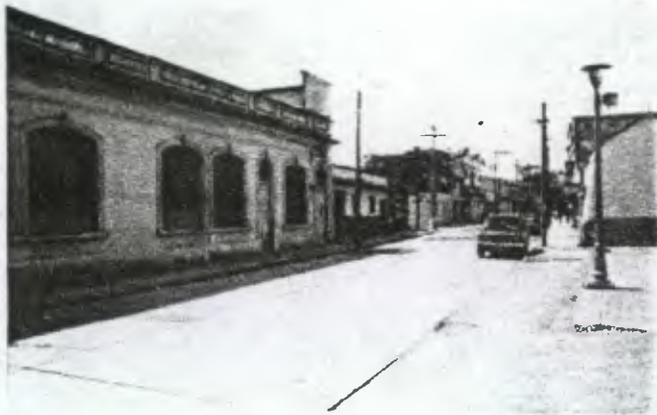
Foto No.18 Esta es parte de la fachada de la Casa del Niño que esta sobre la 13 Av. frente a la iglesia de Candelaria aquí existe demasiado tráfico vehicular y peatonal, por lo que existe una fuerte contaminación auditiva, por otro lado los postes del alumbrado público desintegran con las lámparas de la iglesia.

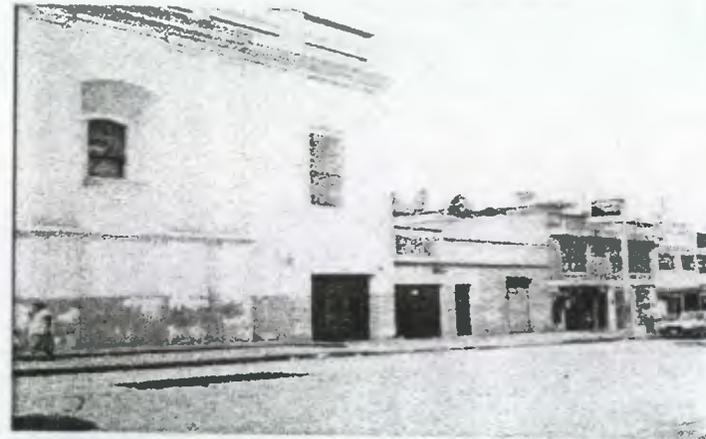
Foto No.19 Esta es la calle de Candelaria en donde se celebran las tradiciones de Semana Santa las cuales salen de la Iglesia de Candelaria y se dirigen a la Avenida Juan Chapín, el lugar esta bastante deteriorado debido al cambio que han sufrido las casas convertidas en comercios y colegios.

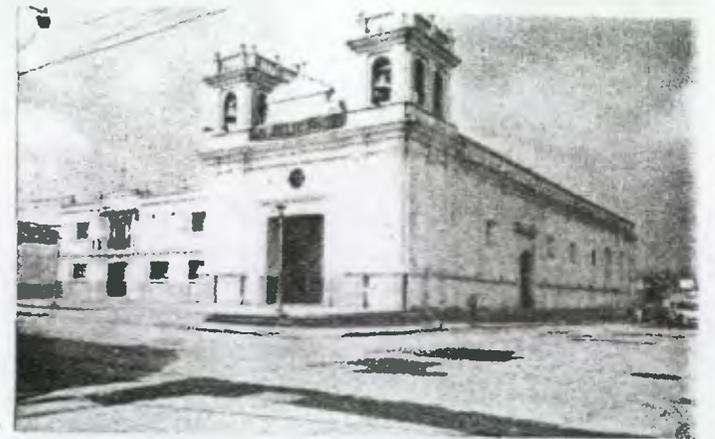
Foto No. 20 Frente a la Casa del Niño se encuentra la famosa iglesia de Candelaria, la cual data del año 1810, sufrió severos daños con los terremotos pero ha sido restaurada. En las afueras de este templo se mantiene sucio debido a las ventas callejeras.

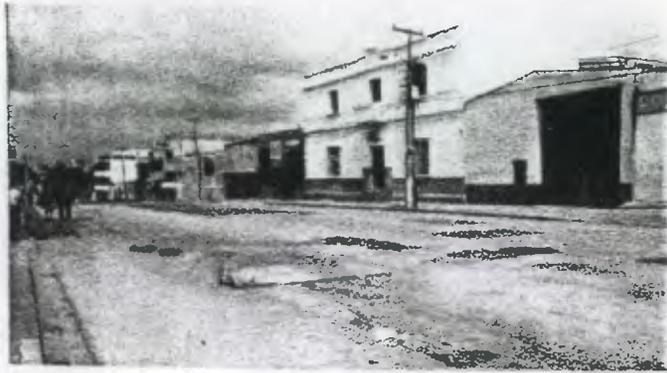
Foto No. 21 Esta es la Calle de Candelaria que viene del Cerrito del Carmen, se puede observar el mal estado de la calle. Existen construcciones de dos o más niveles, no hay integridad en las fachadas, la contaminación se debe al intenso tráfico, rótulos, etc.

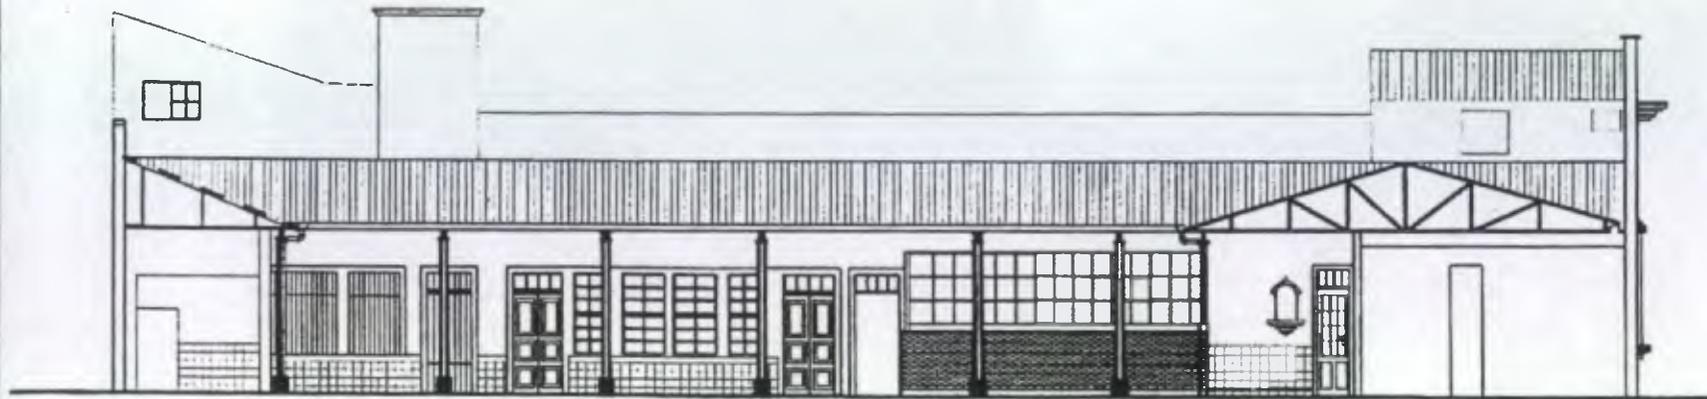
SECCIÓN B - B1

ESTADO ACTUAL

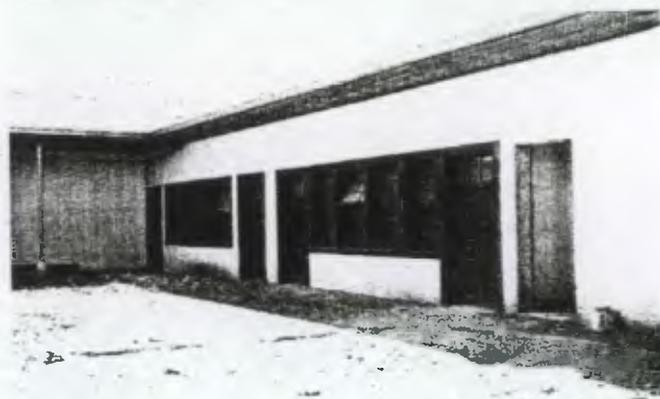
En esta fotografía se aprecia la construcción original del área del comedor, el aula y el ingreso del pasillo, actualmente esta área a sido transformada por diferentes necesidades, el aula que se aprecia al final de la foto tuvo que ser reducida en 1962 para dar paso al acceso al edificio anexo, en el ingreso donde falta la puerta, (corredor) fue alterada por un muro para la sala-cuna.

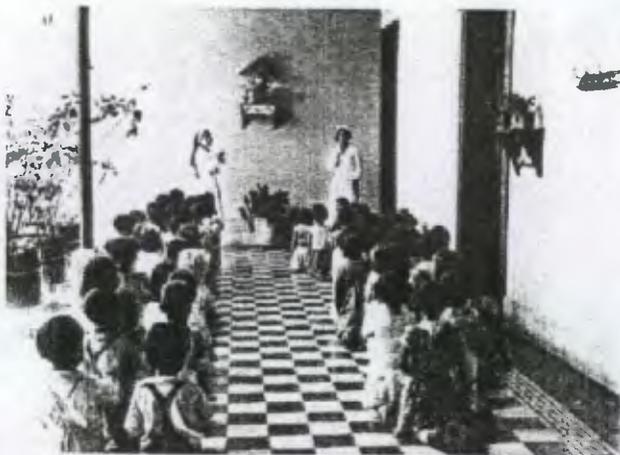
Este es el corredor en donde los niños rezaban. se observa la imagen del Señor San José, aún no estaba en la hornaza colonial, este corredor ha sido cerrado para constituir el comedor de bebés de la sala-cuna.

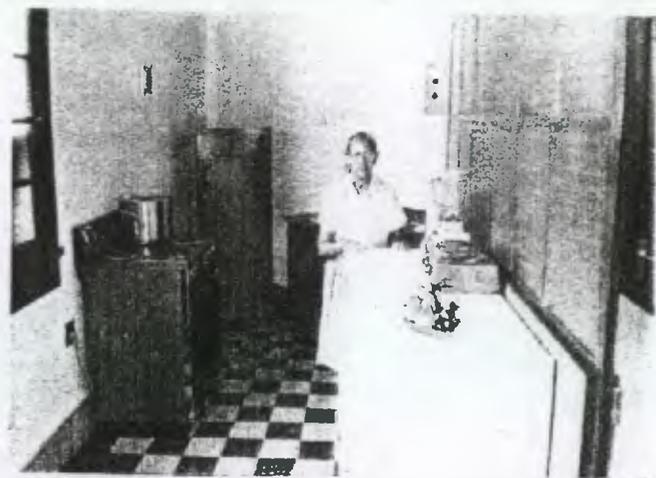
En 1989 se inauguró la sala-cuna por lo que la casa tuvo la necesidad de aumentar más ambientes, entre ellos el lactario y la coqueta para preparar los alimentos de los bebés. En esta foto se observa la coqueta separada del lactario por un tabique de metal y vidrio.

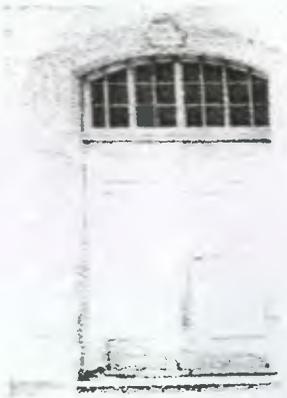
Detalle típico de las puertas de las fachadas.

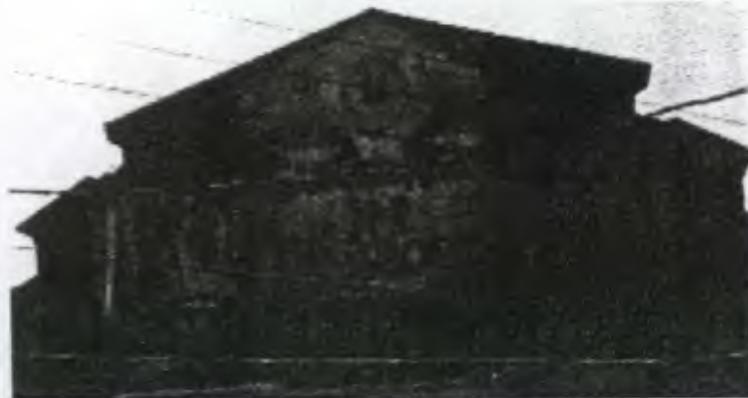
Este es el Frontón de estilo Neoclásico que tiene en su fachada principal la Casa del Niño. Ver el grabado, con fecha de 1930.

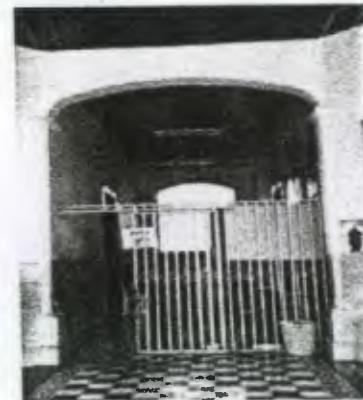
Este es el arco que está en el vestíbulo del ingreso.

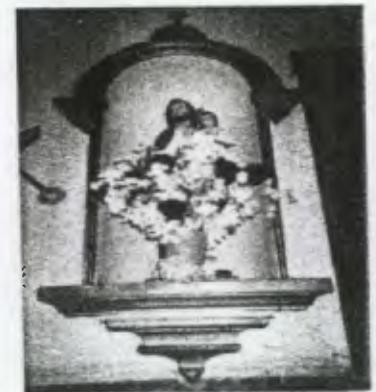
Esta es la Hornacina Colonial con la imagen de San José.

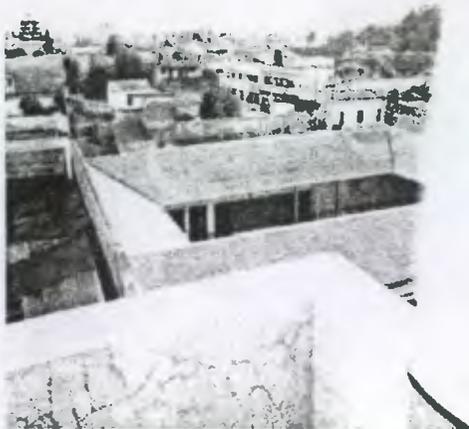
Foto No. 0 Esta foto muestra el techo de la Casa del Niño No.2 algunas laminas se encuentran en mal estado.

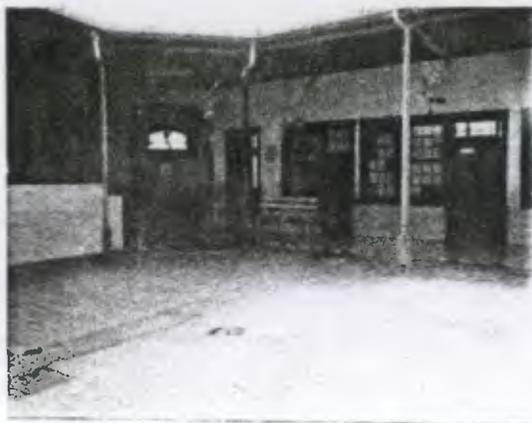
Foto No.1 Este es el interior de la Casa en donde se observa el arco en el vestíbulo del ingreso, se ve el piso del patio con algunos daños.

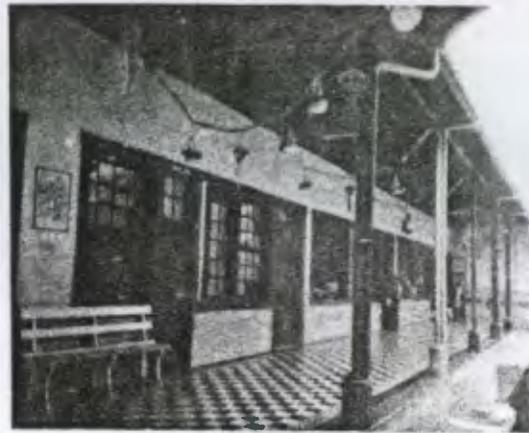
Foto No.2 Este es uno de los corredores de la casa en el que se aprecia la falta de material en algunas ventanas, y el techo sin machihombre.

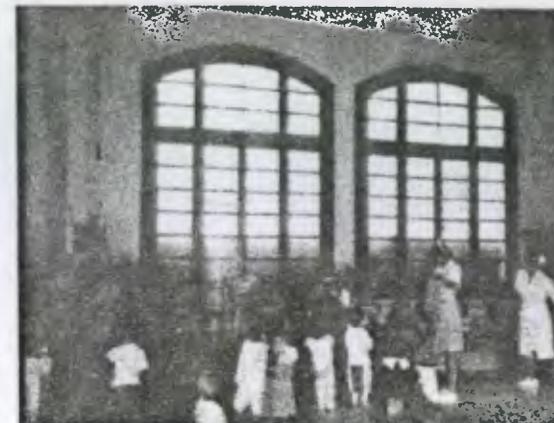
Foto No.3 Esta es una de las aulas, las cuales cuentan con grandes ventanales, las cuales se encuentran un poco deteriorados en sus sobremarcos por la polilla.

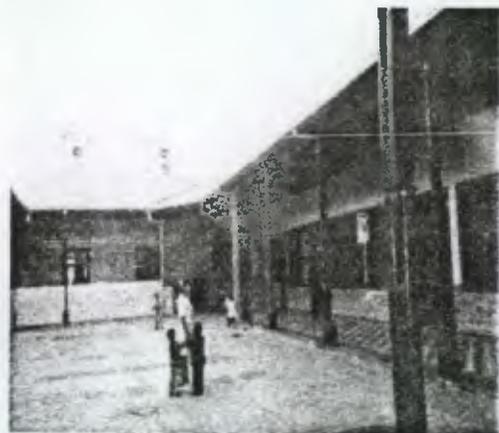
Foto No.4 Una alteración que se dio en esta casa fue la creación de la Sala Cuna, para la cual fue cerrada una parte del corredor, como se ve al final de la foto.

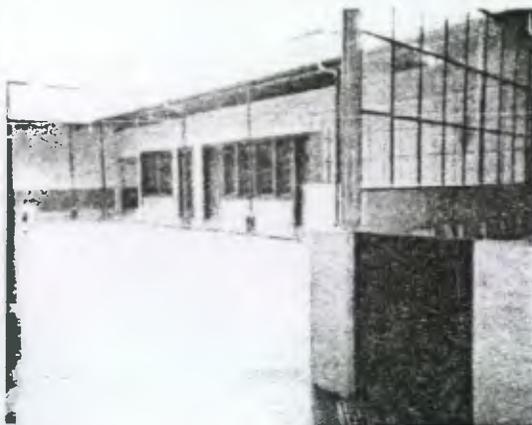
Foto No.5 Esta es la alteración que se dio en el corredor, un levantado de ladrillo y vidrio el cual rompió totalmente con el esquema original de la Casa.

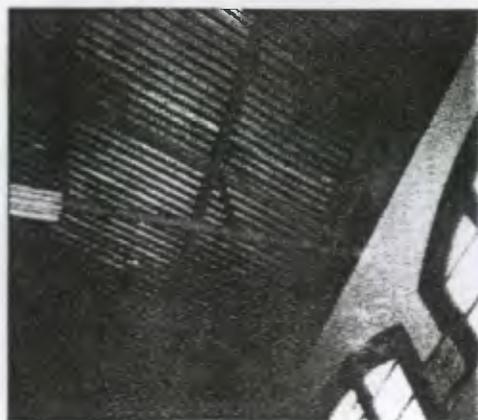
Foto No. 7 este es el techo del aula, se puede observar la falta del machihombre el cual fue eliminado por su deterioro debido a la lluvia.

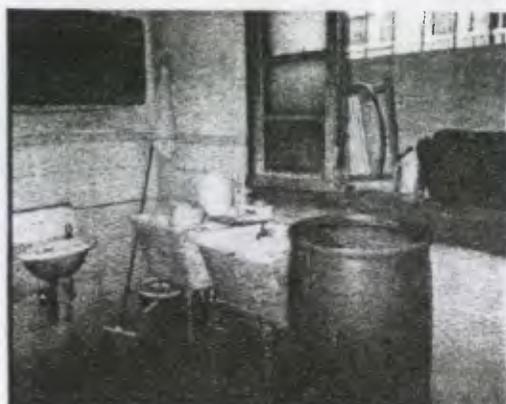
Foto No.9 Este es uno de los Servicios Sanitarios de los niños, el cual se mantiene bastante húmedo por la utilización de agua en los tambos, las ventanas exteriores son utilizadas para colocar cosas.

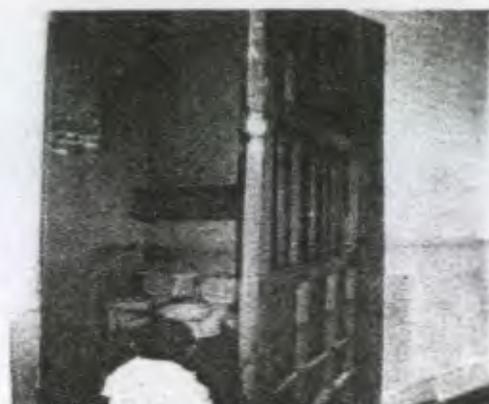
Foto No.10 Esta es una de las puertas que se encuentra más deteriorada debido a su uso. Este servicio sanitario se encuentra a la par del del servicio sanitario de la foto anterior.

Las puertas que tiene la casa del niño son la mayoría originales de madera de caoba, casi todas se encuentran deterioradas, por causas de la humedad, la acción del hombre pero principalmente por el efecto de la polilla, en algunos ambientes faltan las puertas de madera. En otro ambiente la puerta de madera fue sustituida por una de rejas de metal y por la seguridad de los niños agregaron un portón de rejas de metal en el vestíbulo en donde se encuentran las dos columnas sosteniendo el arco, estas puertas de metal se encuentran rayadas y raspadas, pero sobre todo estas dos puertas rompieron con el diseño original de la casa. Las puertas más dañadas son las tres que se encuentran en las fachadas del edificio, debido a la falta de mantenimiento y por estar en contacto directo con el exterior, a una de estas le hace falta el vidrio.

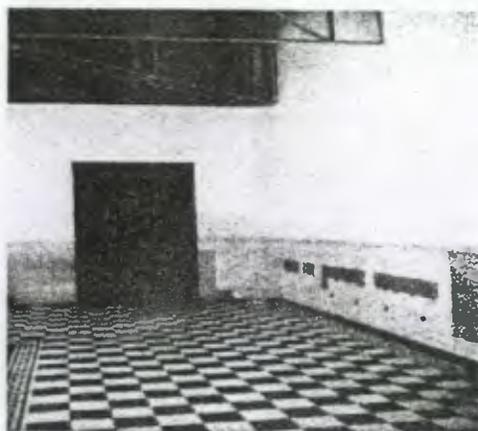
Foto No. 11 desde el corredor se ve la puerta anterior, en este corredor fueron quitados los lavabos, en el zócalo de cemento líquido se ven los agujeros de la instalación, vemos la colocación de piezas de diferente color en el zócalo.

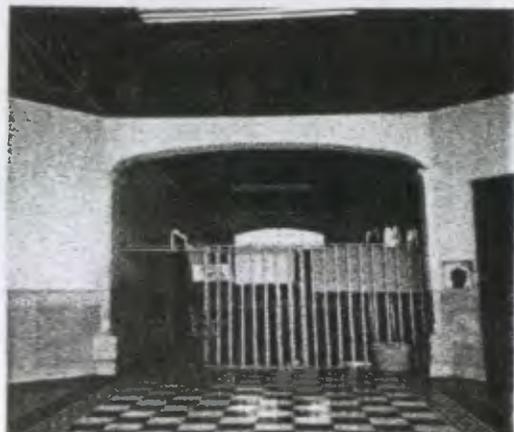
Foto No. 15 Este es el arco que se encuentra en el vestíbulo del ingreso, el cual ha sido alterado por la colocación de un portón de rejas.

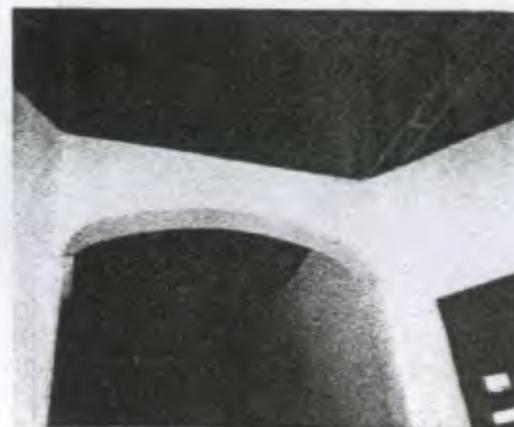
Foto No.16 En esta foto se observa la estructura metálica del techo por la falta del machihembre así como el desprendimiento de acabados.

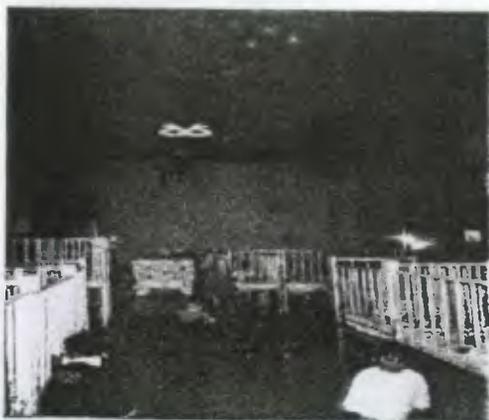
Foto No. 18 Esta es la Sala Cuna que fue creada en 1989, eliminando algunas aulas para ello, se puede ver el cielo falso que fue colocado solo en esta área por la falta del machihembre.

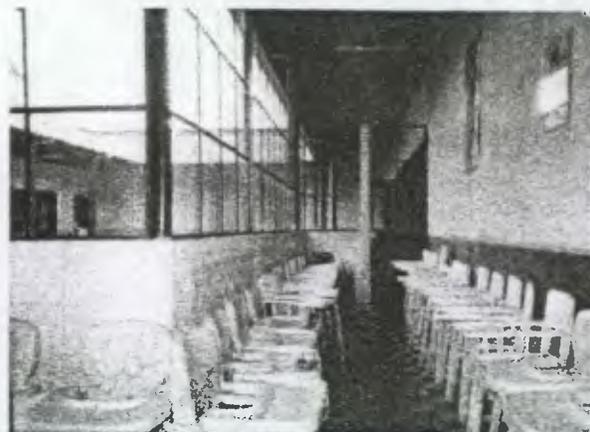
Foto No. 20 El comedor de bebés fue colocado en una parte del corredor por la necesidad de no tener más espacio se levanto un muro de ladrillo y vidrio cerrando así una cuarta parte del corredor alrededor del patio.

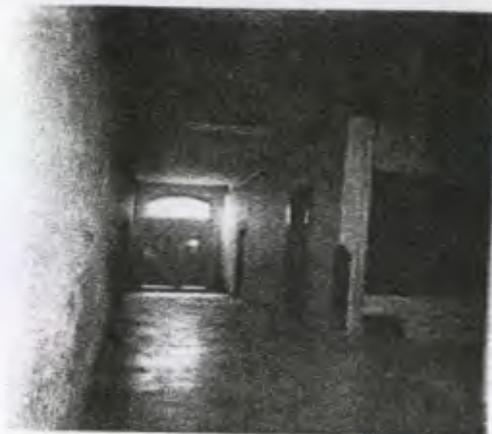
Foto No. 21 Este es uno de los ingresos de la Casa por la 13 avenida, en su interior existe un gran corredor el cual sirve de acceso a las áreas de servicio, especialmente abastece la despensa.

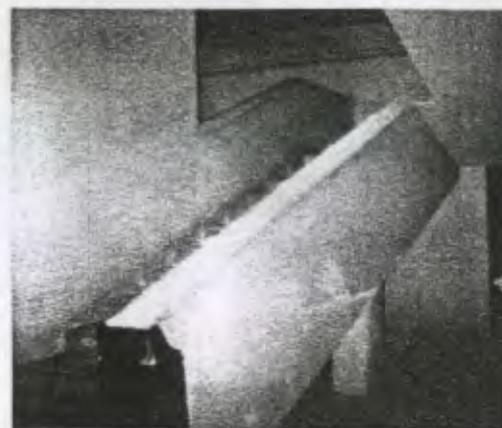
Foto No. 23 En este corredor se encuentran las gradas las cuales presentan desprendimientos de acabados, al inicio del pasamanos existe un forro de madera el cual se encuentra apollillado.

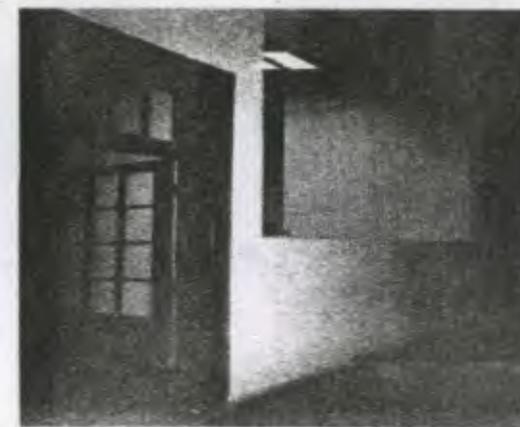
Foto No.24 En este corredor se encuentra el ingreso de la cocina, la puerta presenta deterioros por la falta de mantenimiento detrás del muro bajo se encuentra una pila la cual provoca humedad.

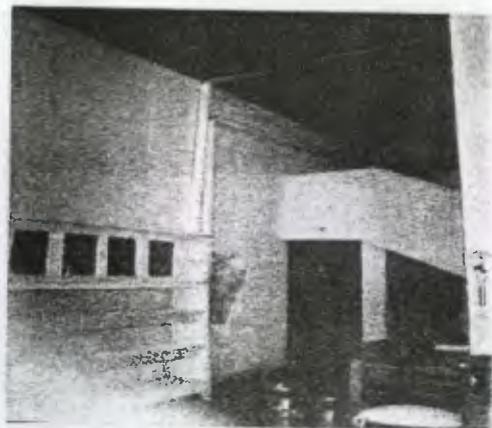
Foto No.25 Este ambiente era un patio, pero tuvo que ser techado para convertirlo en una área de servicio ya que el espacio no era suficiente para colocar los gabinetes en la cocina.

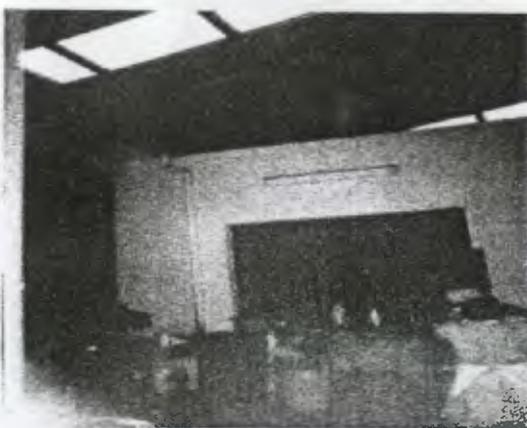
Foto No.26 En este patio techado esta una gran pila la cual se utiliza para lavar trastes, como se ve en la foto en esta área no existe ventilación y la iluminación se da a través de las laminas plásticas.

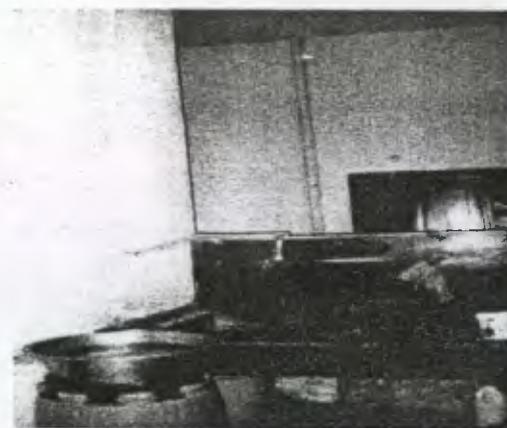
Foto No. 27 En los muros de este patio techado se colocaron las instalaciones de agua que vienen del depósito, algunas partes de las paredes presentan humedad y desprendimiento de acabados.

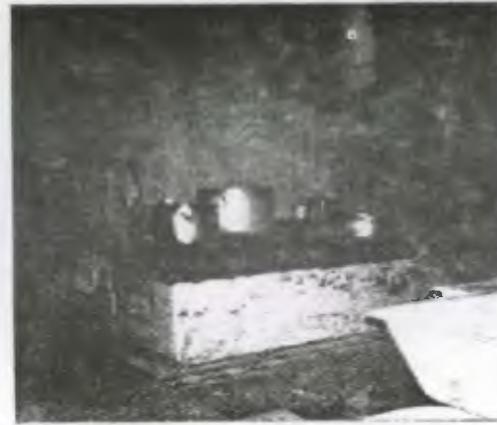
Foto No. 29 La cocina presenta graves problemas de ventilación, por el patio que fue techado y que está a la par, el gran tamaño de la estufa produce un fuerte calor, el piso se encuentra seriamente dañado las paredes con desprendimientos y sucias.

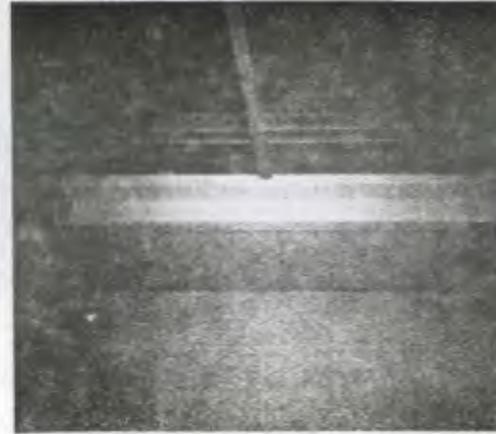
Foto No.30 En este área hay dos tipos de techo uno de lamina y otro de losa el cual cubre todo el corredor interior. Algunas laminas se encuentran dañadas por los efectos de la lluvia.

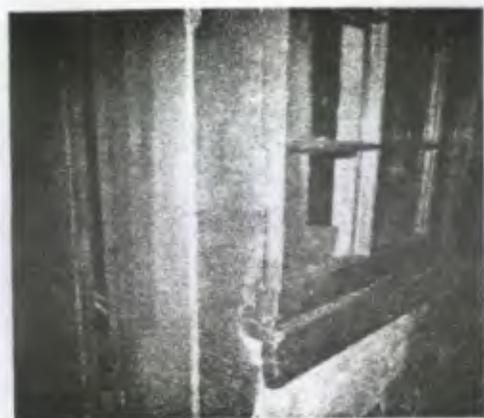
Foto No.35 En esta foto se aprecia el mal estado en que se encuentran las ventanas de la casa, con decoloración, apollilladas y con rajaduras.

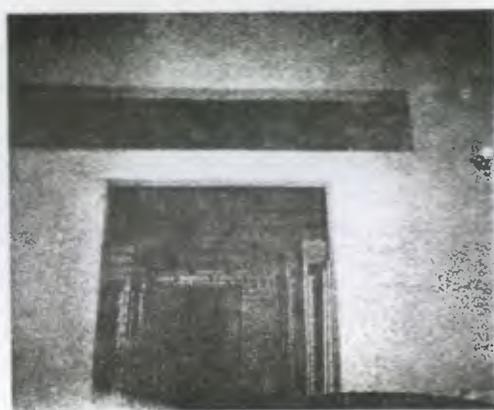
Foto No. 36 Este es el Servicio Sanitario del personal, al cual le falta la puerta principal y el material de la ventana que esta arriba.

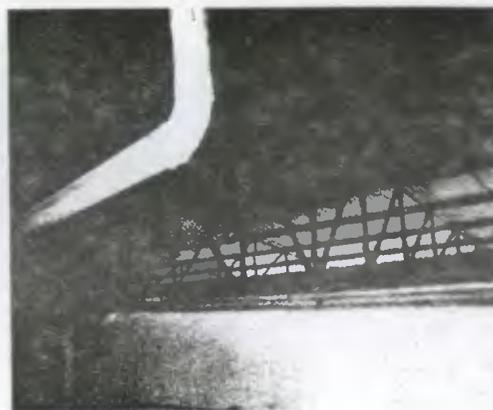
Foto No.37 Como se puede ver las instalaciones están a la vista debajo de la estructura metálica. La estructura se encuentra en buen estado.

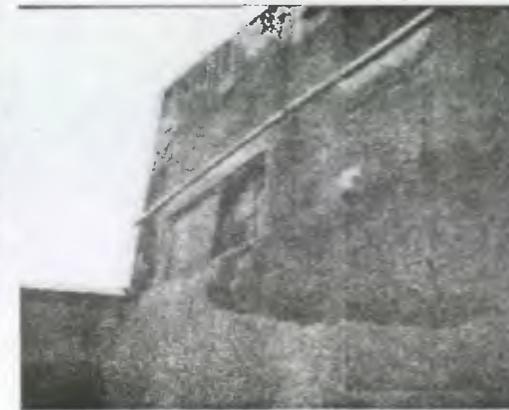
Foto No.38 al subir las gradas nos encontramos con este ambiente, en su exterior presenta daños en la pared y falta de material en la ventana.

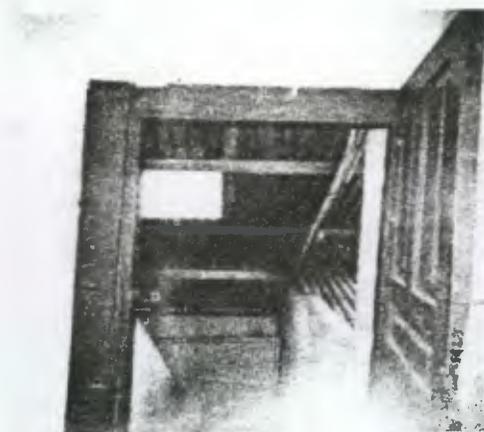
Foto No.39 Al llegar al final de las gradas se encuentra una puerta en mal estado, dañada por la polilla, el uso y la humedad, también se encuentran en esta área algunas aminas en mal estado oxidadas, causados por el sol y la lluvia.

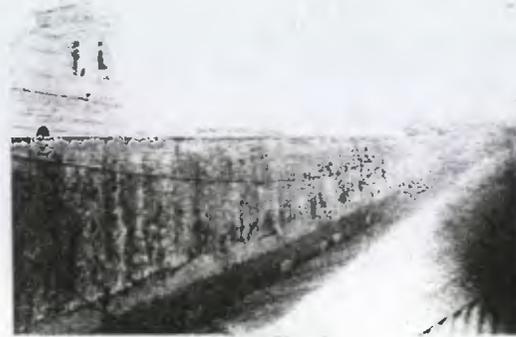
Foto No.43 Esta pared presenta humedad, manchas al igual que el frontón en su parte posterior, se ve la presencia de varios cables sobre la pared y la lamina.

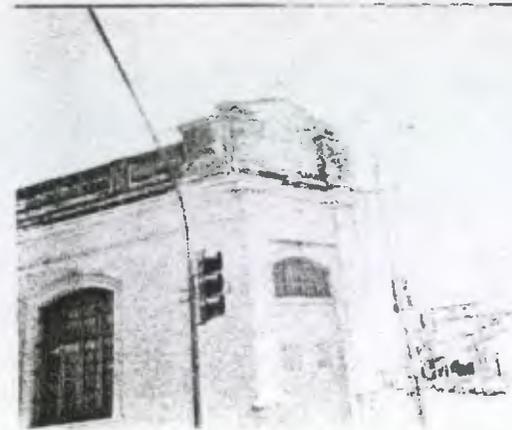
Foto No. 44 En la fachada del ochavo existen varios daños y alteraciones, como humedad, desprendimientos y colocación de rótulos.

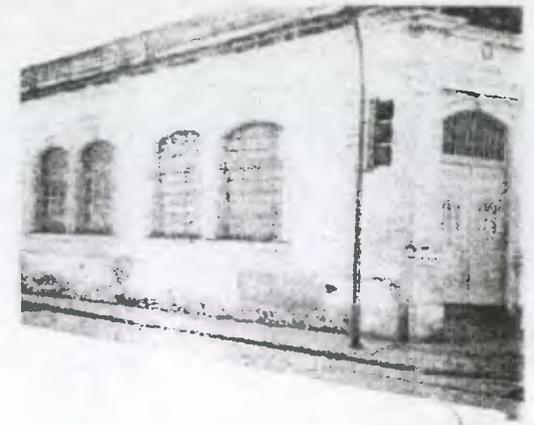
Foto No.45 En la fachada de la primera calle el muro sufre de desprendimientos de acabados, el zócalo ha sido repellido varias veces.

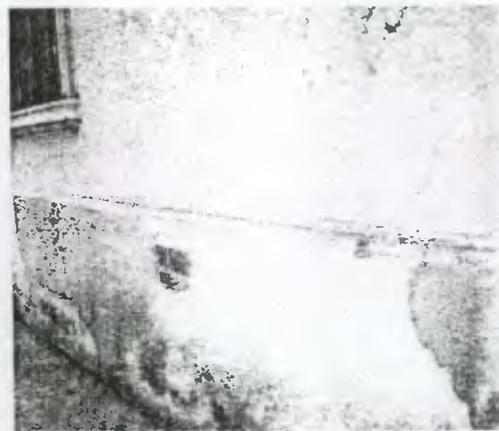
Foto No. 46 En este desprendimiento de acabados se observa el interior del muro el cual es de ladrillo las paredes también han sufrido los efectos del vandalismo los cuales han manchado las paredes.

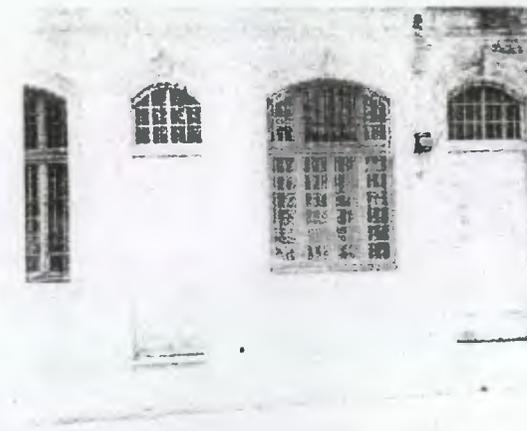
Foto No.47 En esta foto se observa la suciedad que que existe en las puertas de la 13 avenida estas son de madera, las cuales por el uso y por la humedad se han ido deteriorando y se encuentran picadas.

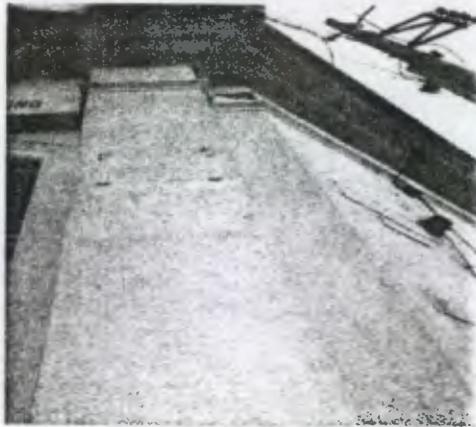
Foto No. 49 En esta columna se ve el desprendimiento de un rótulo dejando las aberturas en la pared. Estas fachadas se encuentran contaminadas con postes, cables de luz y hasta un semáforo en el lado contrario de esta fachada.

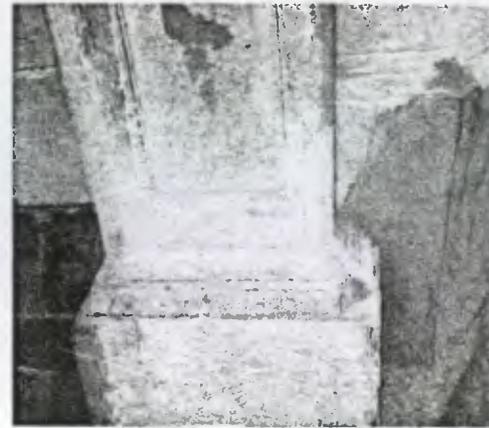
Foto No. 51 La columna también tiene desprendimientos en sus acabados, algunas partes han sido repelladas, muestra una fuerte decoloración al igual que toda la casa.

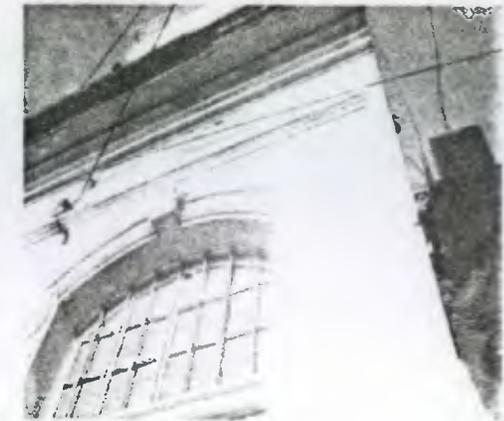
Foto No. 52 En esta foto también se ve el muro agregado, el cual cubre el techo y el cuarto del guardián, ver la excesiva contaminación de cable.

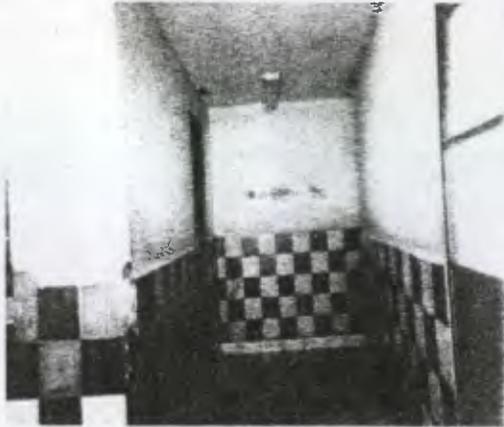
Foto No. 55 Este es el ingreso del edificio anexo el cual presenta varios desprendimientos en sus acabados, observar los muros y los zócalos.

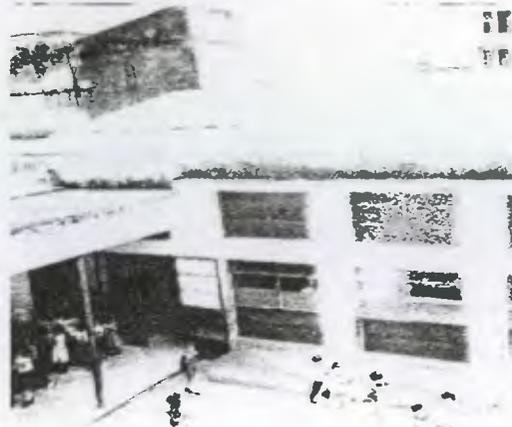
Foto No.56 Se observa parte del techo de salón de usos múltiples, las laminas se encuentran dañadas por agujeros, oxidos y algunas desciavadas.

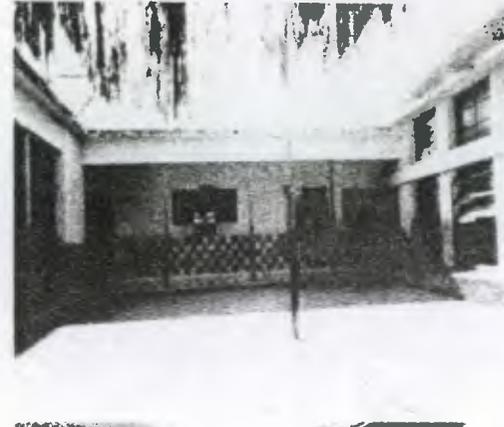
Foto No.57 Vista interior del edificio anexo el cual le falta mantenimiento. El piso del patio es de ladrillo de cemento tiene piezas dañadas.

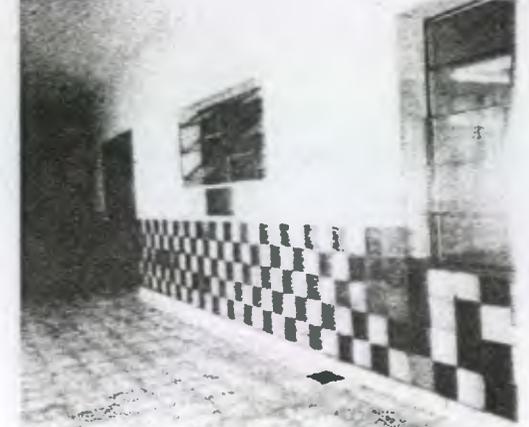
Foto No. 58 Como se puede ver en el levantado del zócalo se han cambiado piezas de diferente color igual que el piso todo presenta deterioro.

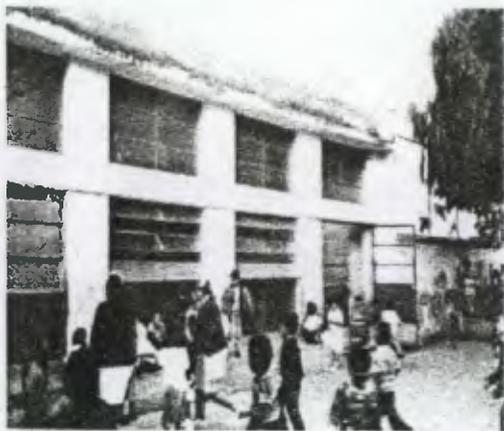
Foto No.59 el patio es el único lugar de recreación que tienen los niños, el Salón de Usos Múltiples tiene algunos vidrios quebrados, oxido en ventanas y puertas, y presencia de humedad en la cenefa.

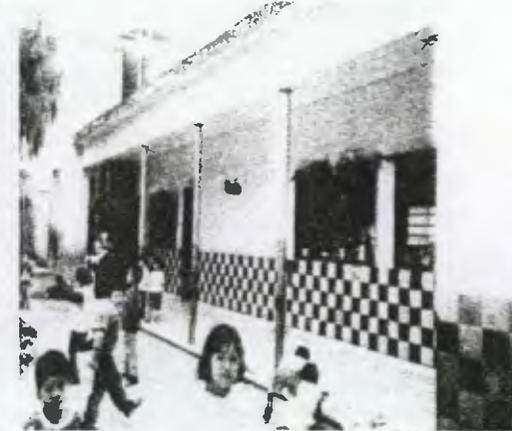
Foto No.60 al igual que en el edificio antiguo las ventanas de las aulas les hace falta el vidrio, los sobremarcos son de madera los cuales están dañados por los efectos de la polilla.

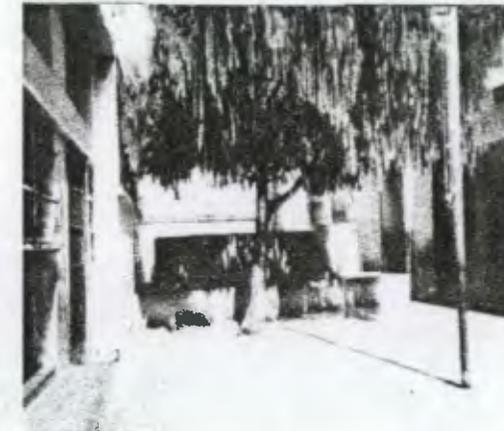
Foto No. 61 Este árbol es la única vegetación con la que cuenta la Casa del Niño, al final se observa el cisterna el cual se colocó en donde existía la piscina ya que al igual que todas las casas del niño han sido eliminadas.

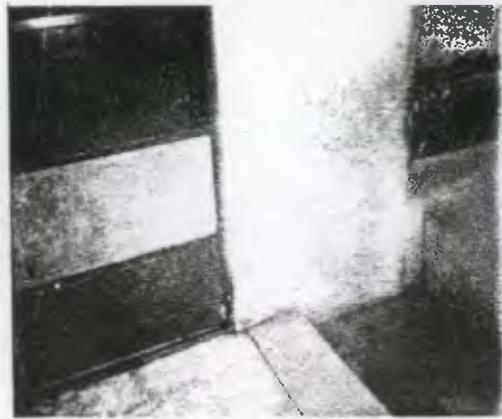
Foto No. 62 El edificio anexo presenta mucha suciedad, desprendimiento de acabados, como se puede observar en esta foto, la banca de concreto fue agregada cerca de la ventana del Salón.

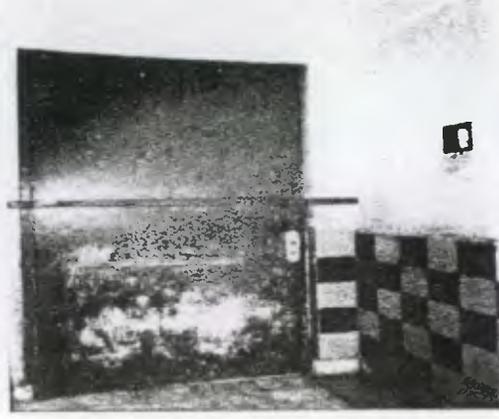
Foto No.63 Este es el ingreso principal de la casa por la 1ra. Calle "A" el cual esta sellado, la puerta esta bastante deteriorada por dentro y por fuera. Esta área sirve de descanso del personal.

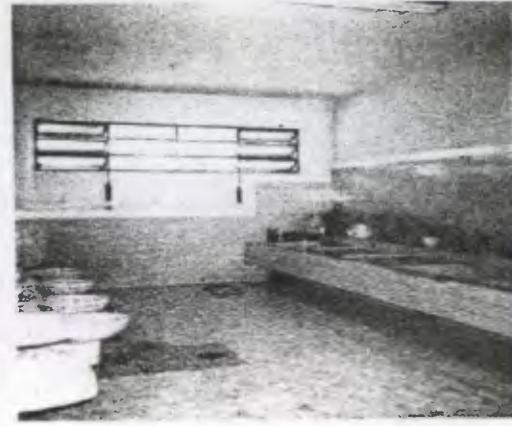
Foto No.64 algún sanitario ha sido reparado por lo que se ha tenido que remover el piso, colocando después otro diferente y dejando algunas rajaduras en el suelo.

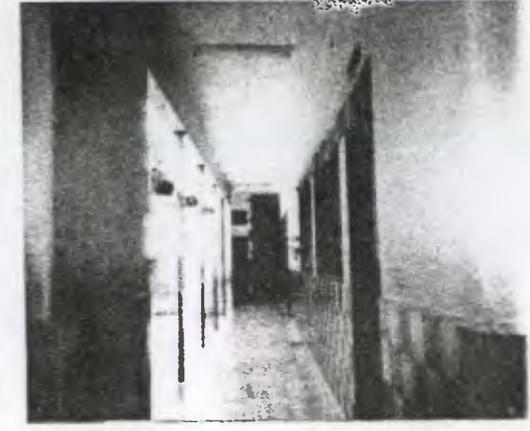
Foto No.65 Este es el corredor de las aulas el cual tiene desprendimiento en los acabados de la pared y zócalos, al final esta un aula a la cual se le agregó Rejas a la ventana

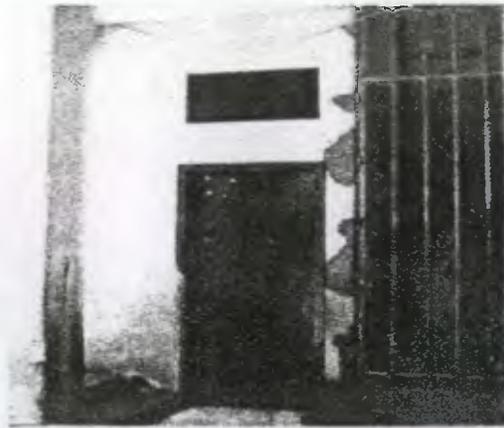
Foto No. 66 en las gradas se colocaron rejas por la seguridad de los niños, se han hecho algunos repellos en la pared, la puerta de madera esta deteriorada y falta vidrio en la ventana de arriba.
