RESTAURACIÓN Y RECICLAJE DEL TEMPLO DE SAN ANDRÉS SEMETABAJ Y SU ENTORNO INMEDIATO

LEVANTAMIENTO FOTOGRAFICO DE DAÑOS Y ALTERACIONES:

**"RESTAURACIÓN Y RECICLAJE DEL TEMPLO DE SAN
ANDRÉS SEMETABAJ Y SU ENTORNO INMEDIATO"**

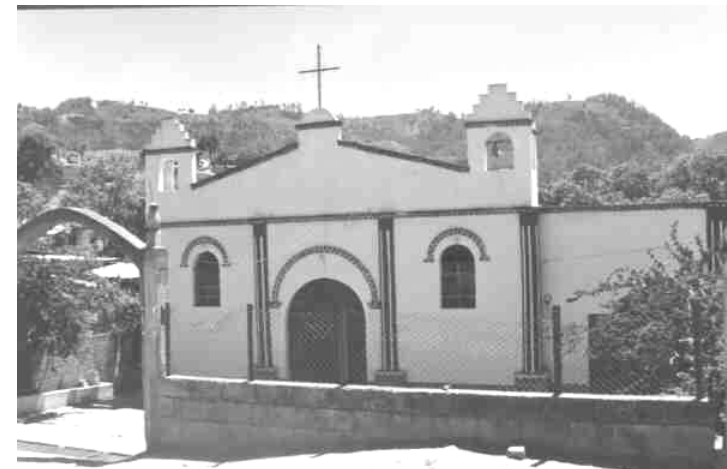
FOTOGRAFÍA No.4 TEMPLO DE ACCION CATOLICA FUENTE: XIOMARA CAROLINA MARTINEZ REYES.

El templo de Acción Católica tiene una capacidad para 210 personas cómodamente sentadas, posee una dimensión de 9.70 por 25.80 (rostro interior), cuenta con un total de 30 bancas con capacidad para 8 personas en cada banca.

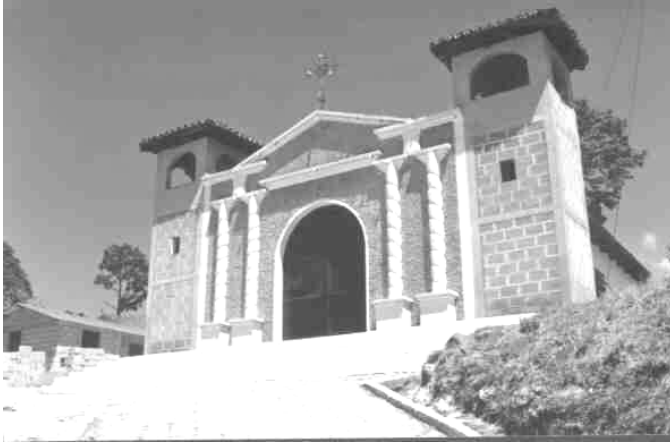
FOTOGRAFÍA No.5
TEMPLO EL CALVARIO

En el templo del Calvario se tiene una dimensión de 19.70 de largo y 7.30 de ancho (rostro interior), existen 16 bancas con capacidad de 8 personas por banca, o sea 128 personas sentadas, pudiéndose ampliar la cantidad de bancas hasta 24 , o sea 192 individuos en todo el templo .

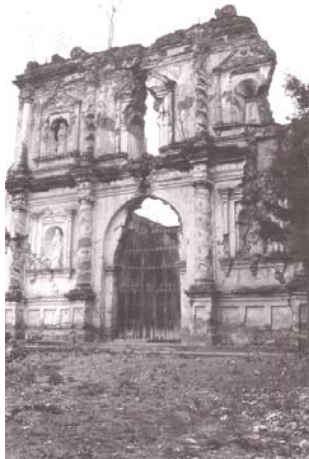
FOTOGRAFIA No.6
TEMPLO EN RUINAS.

se celebra la eucarística en el templo de Acción Católica (el cual es administrado por el comité de Acción católica). El templo del Calvario solo se utiliza para celebraciones especiales, uno de los tres templos es parte del patrimonio cultural de la cabecera municipal, pero este actualmente se encuentra en ruinas, y sin uso (Ver fotografías 4,5 y 6 respectivamente).

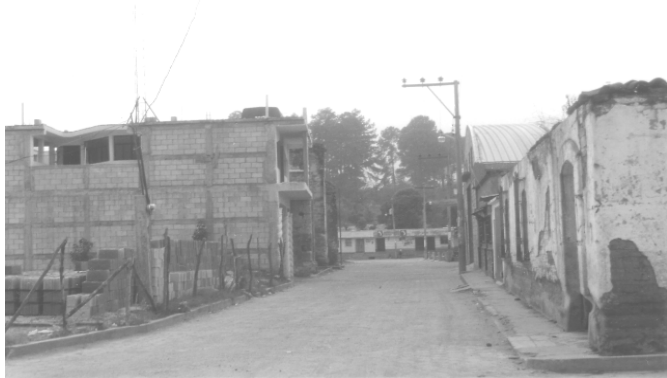
Fotografía No. 4.

Parte posterior del Templo la cual hay construcciones nuevas como lo son la sede de los bomberos y aun costado la cooperativa y algunas viviendas que se encuentran con daños estructurales.

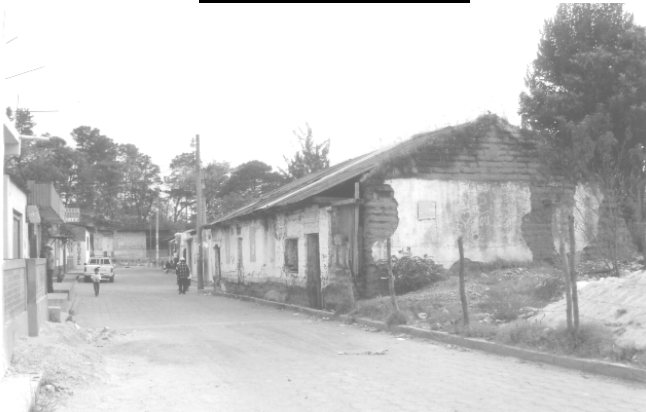
Fotografía. No. 5

En la cuadra donde se encuentra el templo existen todavía viviendas de tipo colonial

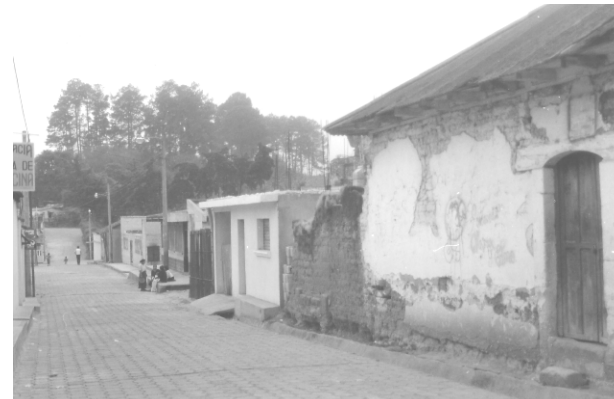
Fotografía 6.

En la parte lateral sur en donde se encuentra ubicado el templo se encuentra localizado el mercado, lavaderos comunales y viviendas particulares, el estilo constructivo es variado desde construcciones de adobe hasta construcciones de block y terraza fundida.

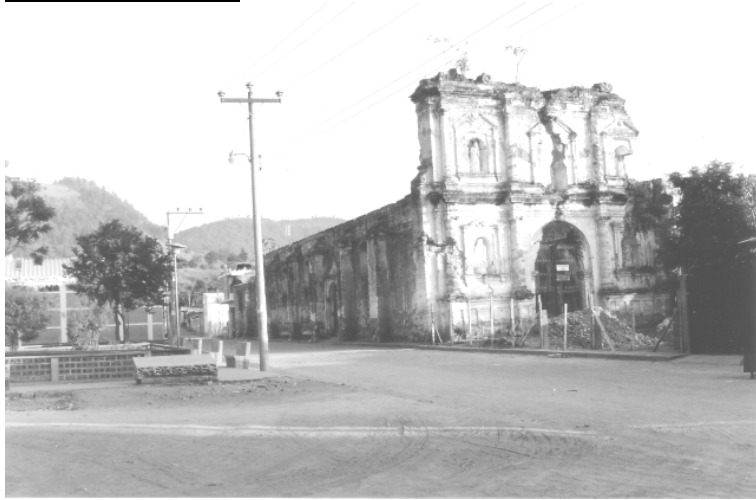
Fotografía No.7

El templo y el parque central del municipio.
En la parte posterior del templo se puede observar construcciones de block las cuales están destinadas para la sede de los bomberos y enfrente de estos la Cooperativa que es una construcción de 1976.

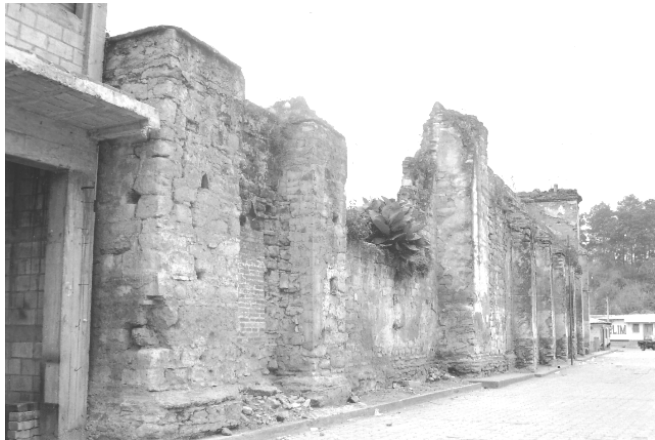
Muro lateral Norte-Este

Se muestra el muro lateral norteste, el cual se encuentra deteriorado por causas de los distintos sismos que ha habido en el paso del tiempo, especialmente el de 1976 que fue el que provocó el colapso de la estructura del templo.

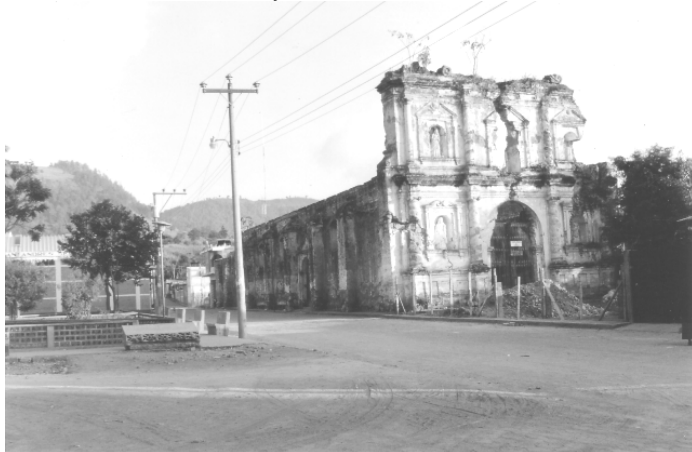
Fachada y Muro lateral Nor-Este

Vista de sur-oeste, aquí se muestra el estado general del templo en el cual la fachada ha sufrido daños y deterioros,.

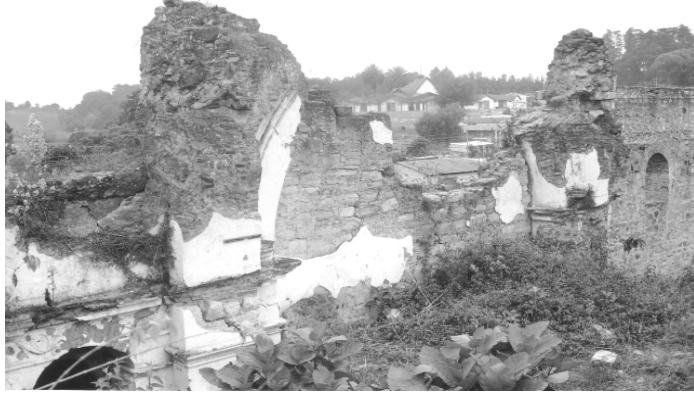
Presbiterio y altar del Templo.

Estado actual del presbiterio, el cual tiene deterioros, a su vez sus muros sufren de los efectos climatológicos que provocan el crecimiento de macro y microflora.

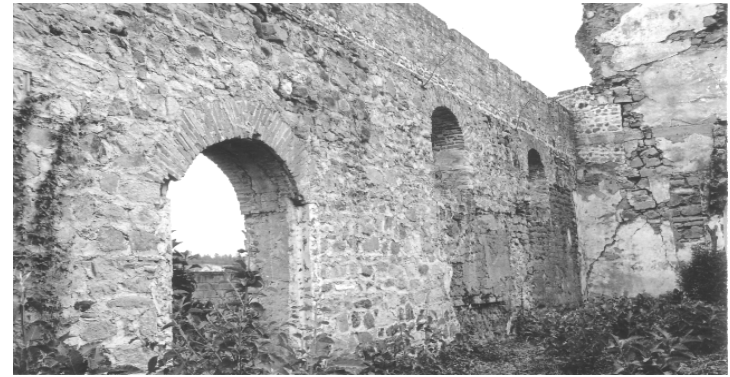
Fotografía No. 4

Muro lateral Sur-este

Aquí se muestra la alteración sufrida del muro lateral sur-oeste el cual fue modificada en 1969, por el comité pro-reconstrucción del templo Católico de San Andrés Semetabaj.

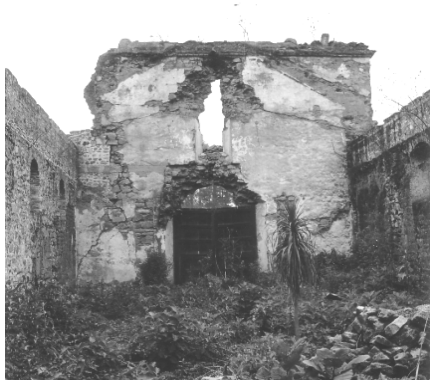
Vista interior de Nave Central

Vista interior de la nave central en la que se muestra el muro interior de fachada el cual está seriamente dañado y deteriorado por las grietas provocadas por los sismos.

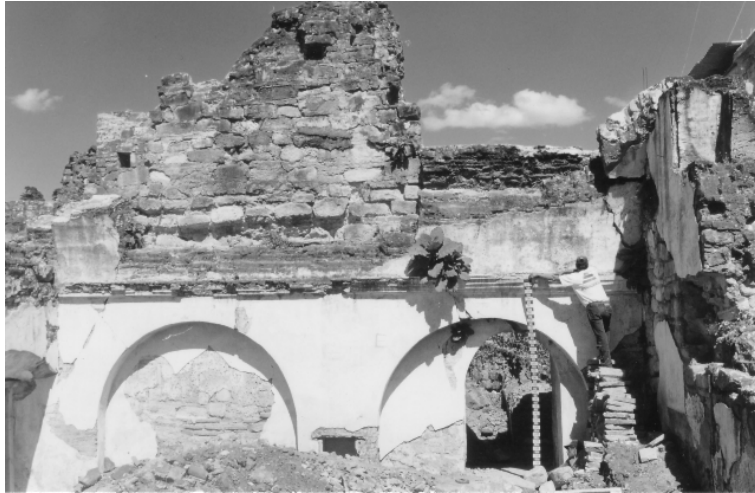
Fotografía No.6
Sacristía.

Vista interior de sacristía, con daños de macro y micro flora en los muros, deterioro de material y desprendimiento del mismo.

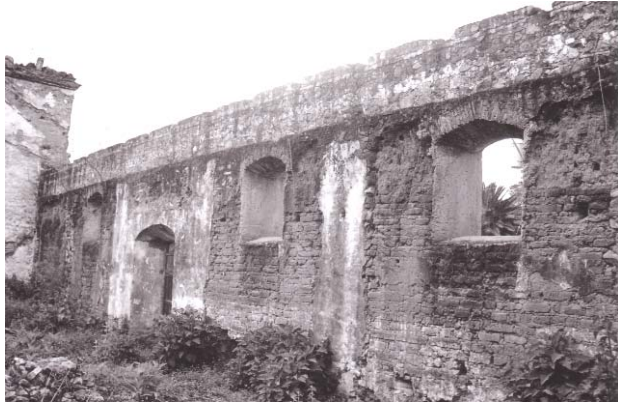
Muro lateral Nor-este vista interior

Vista del muro lateral noreste, dicho muro es parte de la construcción original del templo, el cual ha sufrido daños de hongos microorganismo etc

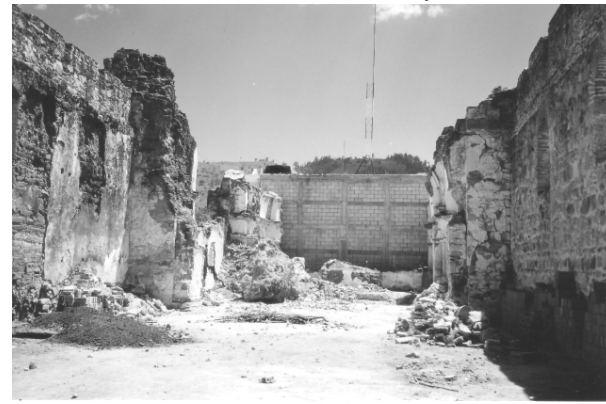
Fotografía No.9

Vista interior de Presbiterio y Altar.

Vista de la nave central hacia el altar mayor, en este se muestra el estado actual de los muros ,tanto de la nave central como del presbiterio v altar

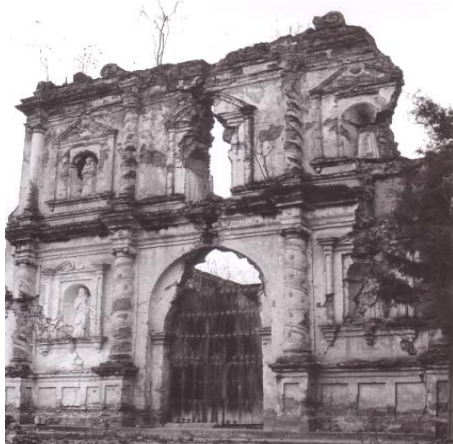
Fachada principal

Fotografía tomada de la fachada principal mostrando sus deterioros y alteraciones, así como también los daños sufridos por las grietas y desprendimiento de material en sus calles y cuerpos.

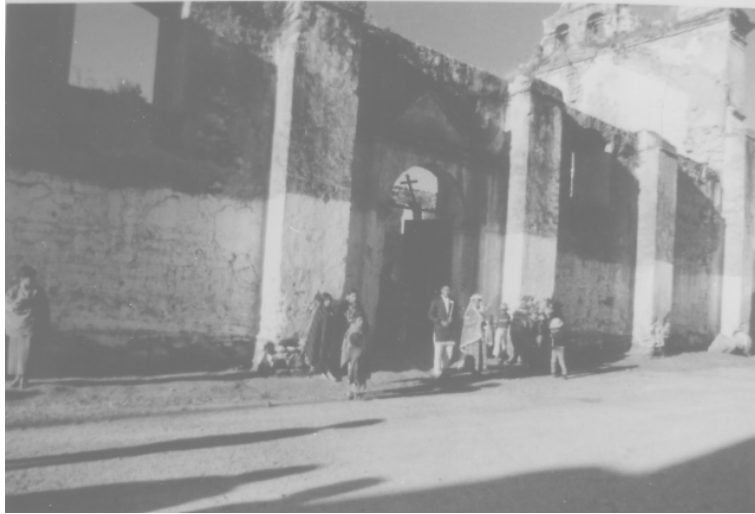
Fotografía No.1

En 1969 el templo de San Andrés Semetabaj se encontraban sus instalaciones sin uso debido a los daños que esta había sufrido a través de los sismos ocurridos en el país. Iniciando con los trabajos de reconstrucción del muro lateral sur, construido de mampostería con remate de viga de concreto armado, y fachaleta de piedra.

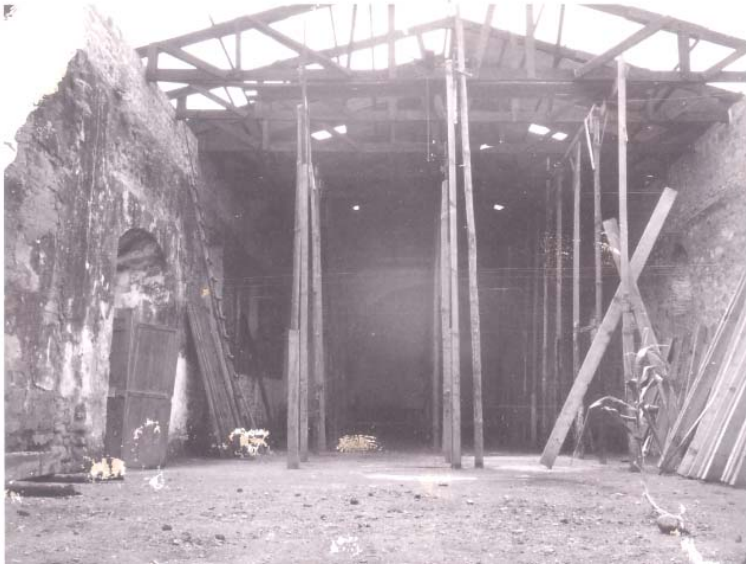
Fotografía No.3

Reconstrucción del artesanado
Año 1972
Fuente : Sr. Rodolfo García.

A finales de 1975 se terminaron los trabajos de reconstrucción del templo de San Andrés Semetabaj: los trabajos duraron desde 1969 hasta 1975 en los que se hizo una reconstrucción de cúpula, muro lateral sur y el artesanado de madera para techar la nave central del templo.

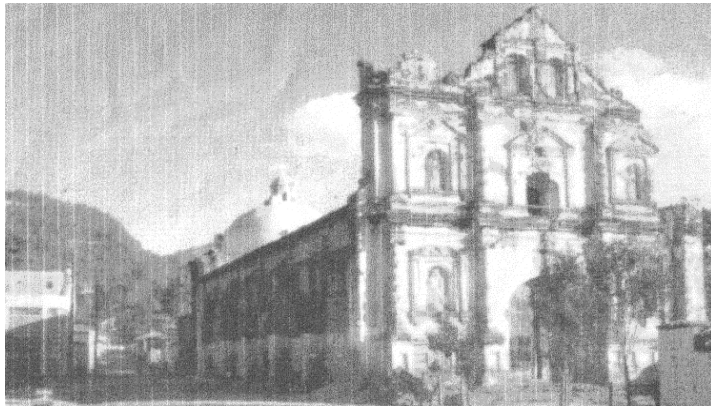
**Fotografía No.7**

Reconstrucción del templo

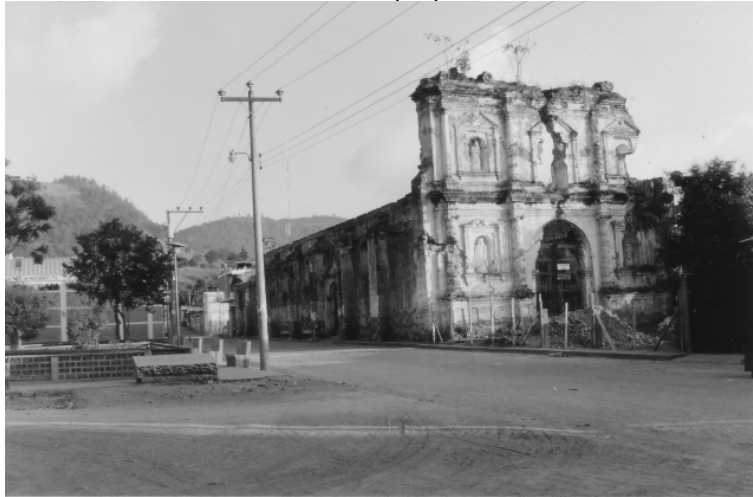
Vista del Templo

que la fachada fue reconstruida posteriormente en el siglo XVIII, ya que es una fachada retablo con características barrocas.

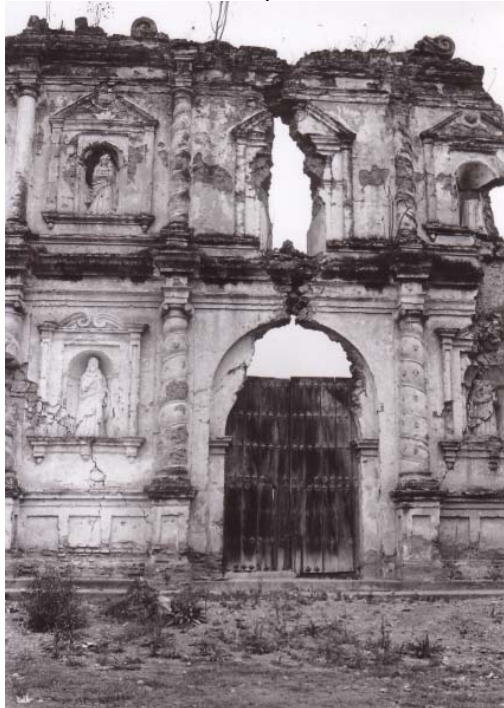
Fotografía No.1
Fachada Principal

Patología: manchas de humedad en el muro, desprendimiento del acabado final, y grietas en la fachada y desprendimiento de elementos y material.

Causas. Manchas en cornisas provocado por la contaminación atmosférica, humedad y desprendimiento de acabado causada por la lluvia, grietas y desprendimiento causado por causas sísmicas.

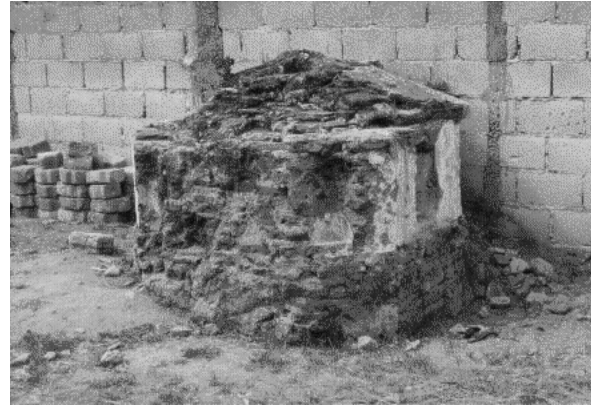
Fotografía No. 2
Cruz Atrial.

Patología: falta de elementos
Causas: movimientos sísmicos, provocaron el colapso de la cruz atrial.

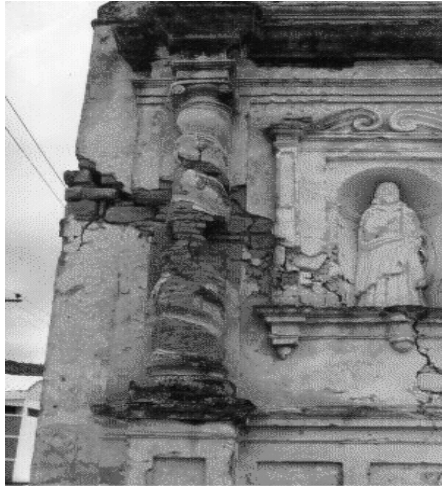
Fotografía No.3
Deterioro de la Fachada
 Detalle de columna Serpentinada

Patología: desprendimiento de material
Causas: sísmicas. Alteraciones físicas de masa que provocan grietas, rupturas de elementos desprendimientos, excoriación

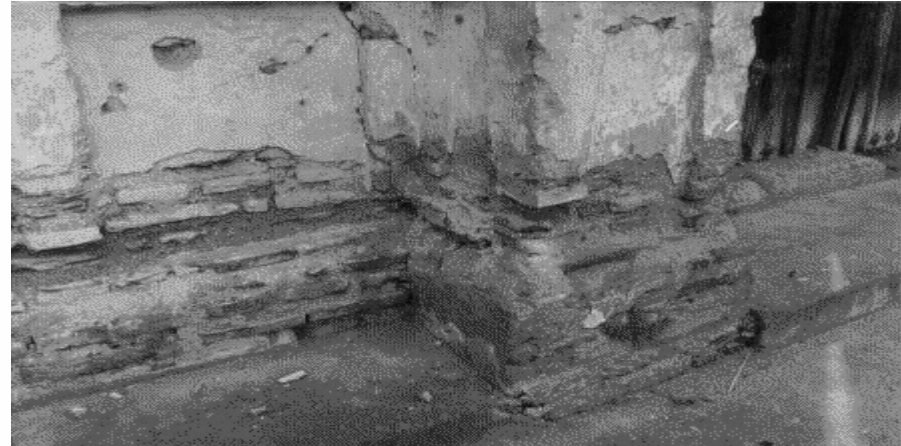
Fotografía No. 4
Detalle de la Fachada
 Detalle de la base

Patología: desprendimiento de material de construcción. Grietas
Causas: erosión del adobe, y causas sísmicas. Alteraciones físicas de masa provocados por la erosión y excoriación y disgregación del material.

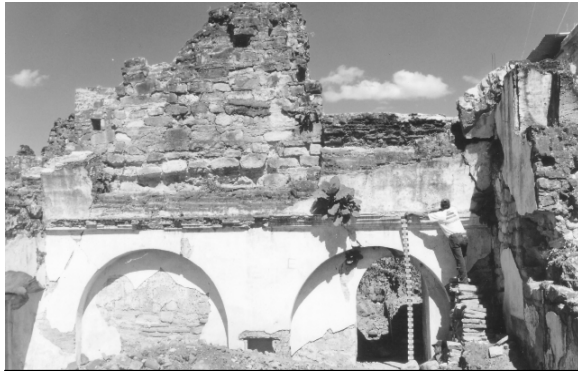
Fotografía No. 5
Sacristía.

Patología: desprendimiento de material, humedad, macroflora y microflora.
Causas: agentes biológicos, y climatológicas como lo es la lluvia, alteración física de masa y químicas, y agregados

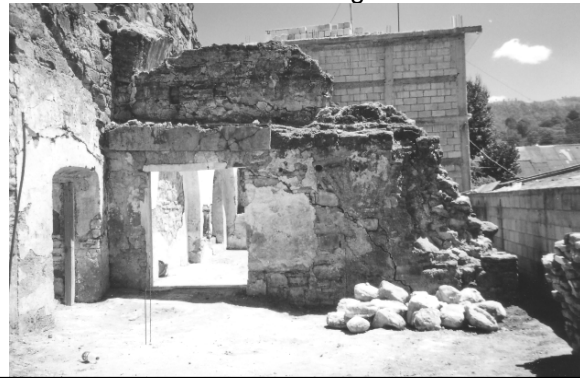
Fotografía No. 6
Ingreso a Sacristía

Patología: desprendimiento de material, colapso de la estructura, grietas y fisuras en muros, microflora y hongos en muros
Causas: sismologías que provocaron el colapso de las edificación, humedad provocada por agentes físicos que producirán en el edificio microflora y fauna menor.

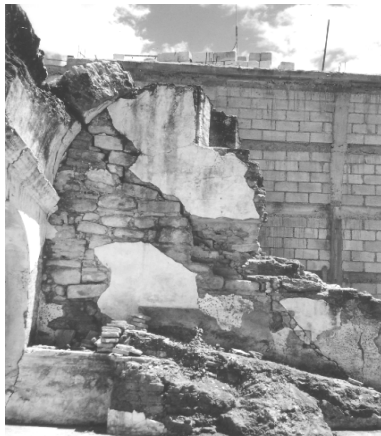
Fotografía No. 7
Sacristía

Patología: desprendimiento del acabado final, colapso de estructura, grietas, humedad y hongo en muros.
Causas: sismologías, , humedad provocada por agentes físicos, alteraciones físicas de mas y químicas

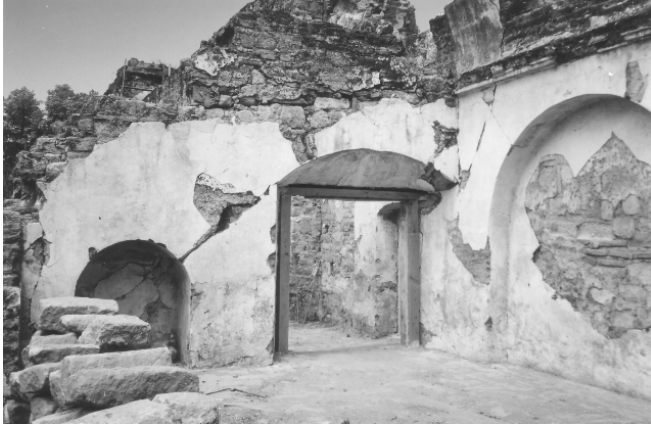
Fotografía No.8
Sacristía.

Patología: grietas y fisuras, desprendimiento de acabado final, colapso de estructura.
Causas: sísmicas alteraciones físicas de masa

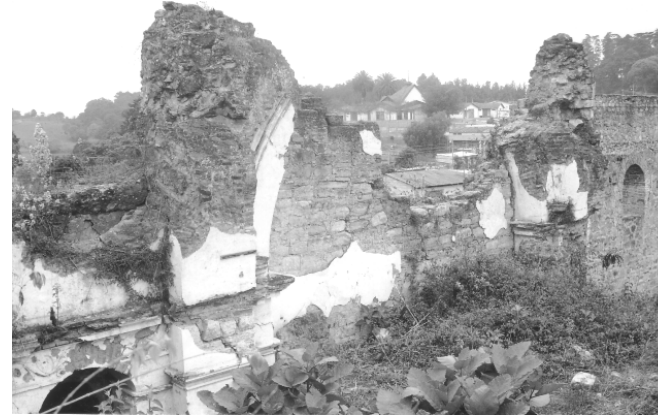
Fotografía No. 9
Altar y presbiterio

Patología: desprendimiento de material, colapso de estructura, hongos y micro y macro flora en muros
Causas: sísmicas y agente físico y ambiental., alteraciones físicas de masa

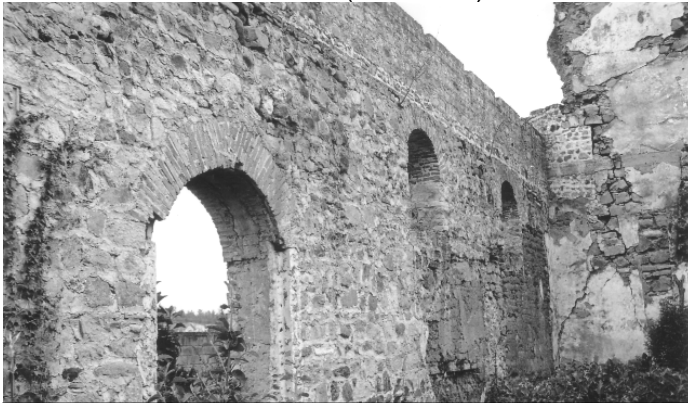
Fotografía No.10
Muro lateral sur (alteración)

Patología: desprendimiento de material, grietas y fisuras en los muros, macroflora y microflora, alteración de muro lateral sur
Causas: sísmicas, ambientales, físicas y alteraciones humanas, alteración física de masa y conceptuales.

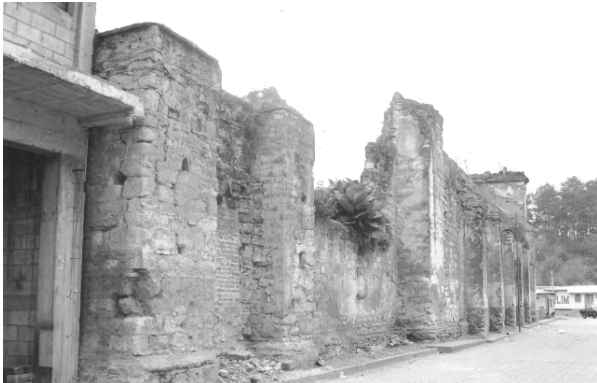
Fotografía No.11
Muro lateral exterior.

Patología: macroflora, desprendimiento de material, colapso de estructura,
Causas: físicas, sísmicas, ambientales, alteraciones físicas de masa y posición

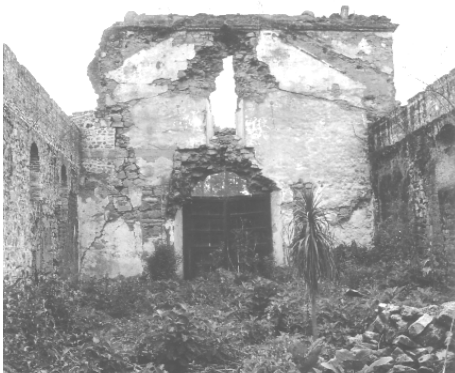
Fotografía No.13

Patología: grietas, fisura, microflora, fauna menor
Causas: física, ambientales, biológicas, sismologías.
alteraciones físicas de masa.

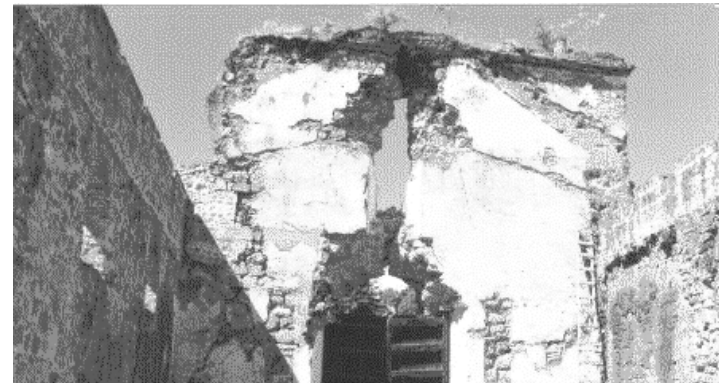
Fotografía No.12
Vista Interior muro de Fachada

Patología: desprendimiento de material, grietas, fisuras, microflora, humedad.
Causas: físicas, ambientales, sísmicas, alteraciones físicas de masa en muros

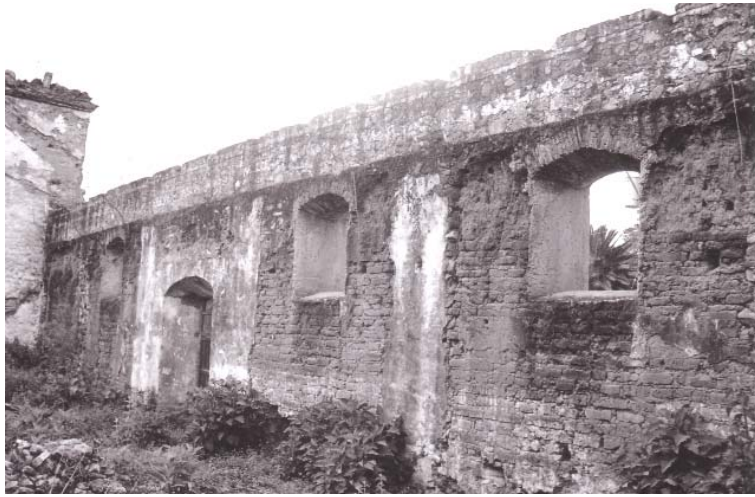
Nave Central (muro lateral norte)

Patología: desprendimiento acabado final de muro, moho, hongo, microflora, desprendimiento de material
Causas: ambientales (lluvia) humedad, agentes físicos, alteraciones físicas

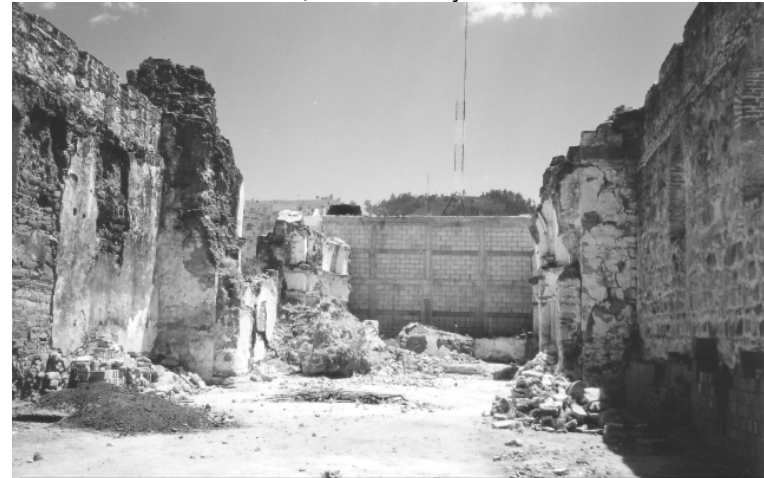
Parte Nave central, Presbiterio y altar.

Patología: colapso de elementos de carga mixta, desprendimientos de material, grietas y fisuras, desplome de muro, hongo microflora en muros.
Causa. Físicas, ambientales, y sismológicas. Alteraciones físicas de mas y posición

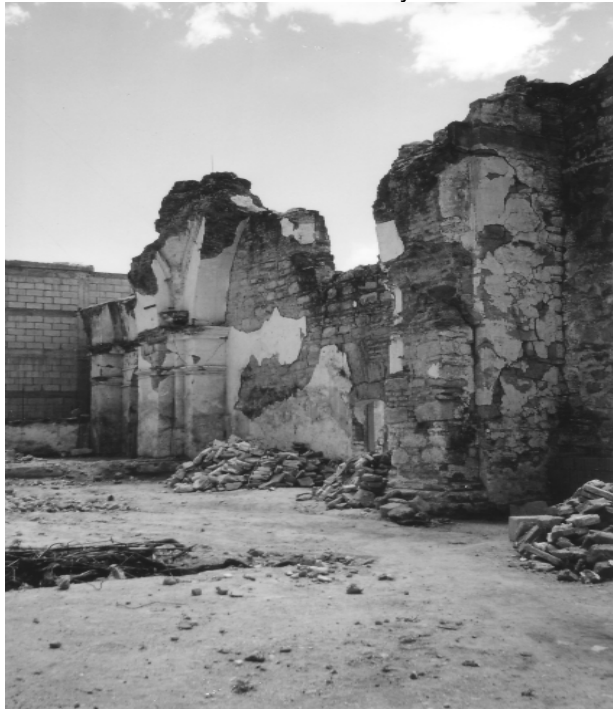
Fotografía No. 16
Vista sur de Presbiterio y Altar

Patología: desprendimiento de material, colapso de estructura, microflora, erosión en muros, grietas y fisuras,
Causa: alteraciones físicas, grietas, ruptura, erosión y agentes físicos como lo son temperatura, agentes químicos: agua, sales que provocan disgregación en muros, y biológicos que producen organismos inferiores, microorganismos como algas musgos hongos.

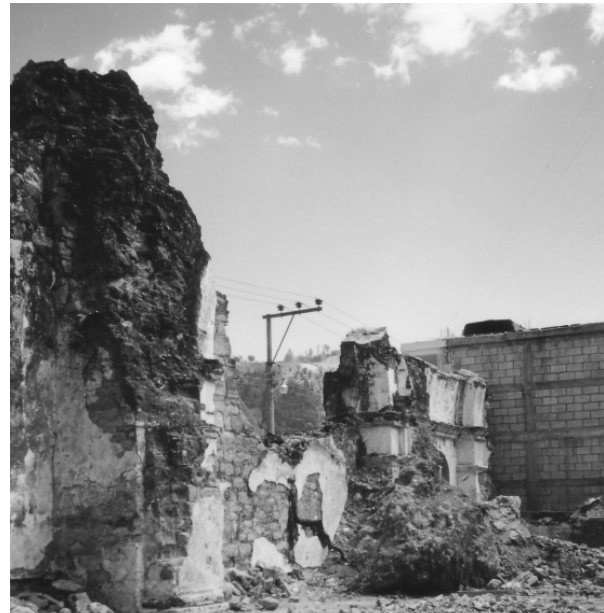
Fotografía No.17
Vista norte del Presbiterio y Altar

Patología. Disgregación de material, colapso de estructura, desplome de muros, macroflora y microflora, desprendimiento de acabado final, hongo, algas.
Causa: alteraciones físicas de masa, posición y químicas, agentes físicos que provocan crecimiento de microorganismos en muros
