**UNIVERSIDAD DE SAN CARLOS DE GUATEMALA  
FACULTAD DE ARQUITECTURA**

**PROPUESTA DE RESTAURACIÓN Y RECICLAJE DE LA PARROQUIA DE  
LA CANDELARIA Y REVITALIZACIÓN DE SU ENTORNO INMEDIATO**  
La Antigua Guatemala

**JUAN CARLOS CAMPO RAMÍREZ**

**GUATEMALA, NOVIEMBRE 2003**

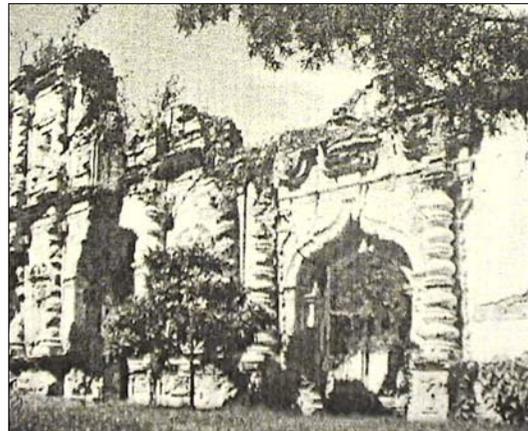
Verle Annis, Templo de la ermita de la Candelaria y pórtico del jardín.

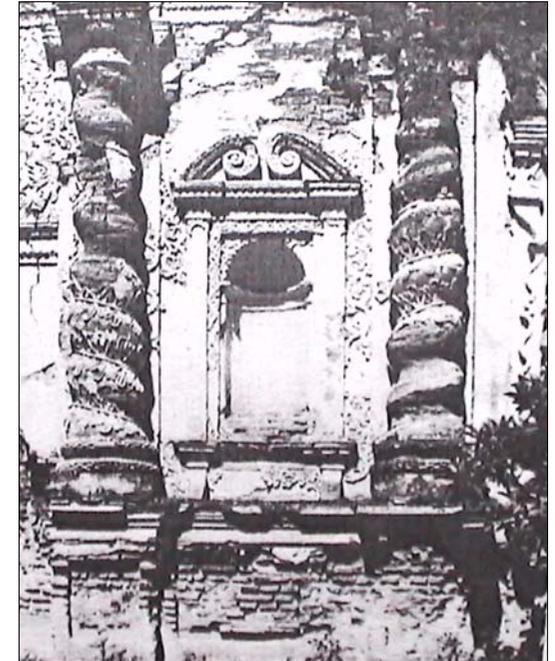
Verle Annis, Columnas salomónicas adosadas del templo.

El templo original constaba de una sola nave y capilla mayor con cúpula, la fachada tiene coro abovedado, el coro es intrusivo, es decir que fue una obra posteriormente colocada y paralela a ésta surge lo que originalmente fue el baptisterio, el cual se transforma en el siglo XVIII después de los terremotos de 1717 y 1718 en una construcción que va a rivalizar con el templo dado que se convierte en una capilla con salida al exterior abovedada en bóvedas bahidas llamada en aquel tiempo capilla de Jesús de Nazareno.

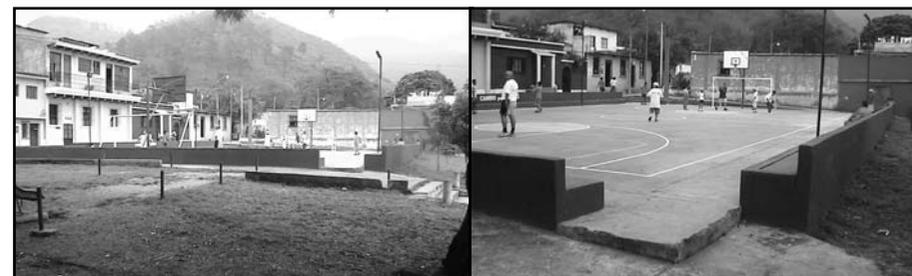
A 600 m en dirección norte, se encuentra el parque infantil de la colonia Hunapú, con un área de 1,300 m<sup>2</sup>; este parque cuenta con una cancha de básquetbol y 3 juegos infantiles metálicos.

A pesar de que su mantenimiento no es suficiente para conservarlo limpio y en mejores condiciones de vegetación, este parque logra cubrir las necesidades recreativas de los pobladores de la colonia.

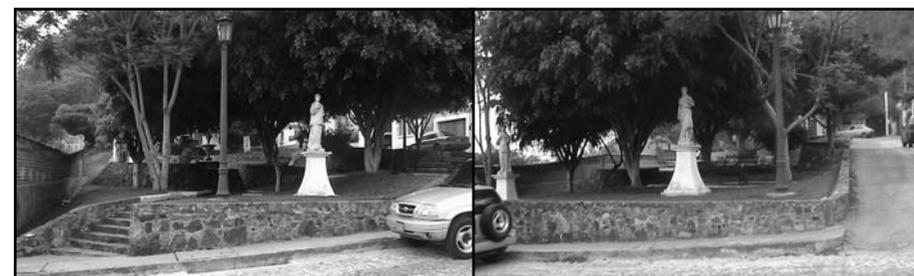
También al norte de la plaza, pero a sólo 200 m se encuentra un pequeño parque, con un área de 300 m<sup>2</sup>, en el se hallan varias áreas jardinizadas y caminamientos con bancas que rodean una pequeña fuente ubicada al centro del parque.

Este parque cumple su propósito de recrear pasivamente, aunque sirve principalmente a las viviendas que se encuentran a un costado de él, también hacen uso de él los niños de párvulos, primero y segundo primaria

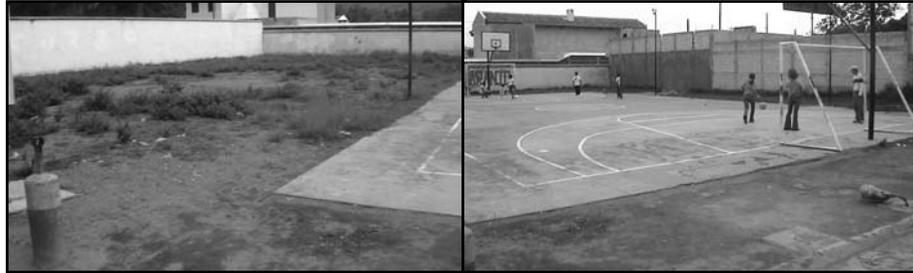
Al noreste de La Candelaria, a 600 m de distancia se encuentra el parque de la colonia El Naranjo, con un área de 900 m<sup>2</sup>, éste cuenta únicamente con una cancha de básquetbol multiusos de 560 m<sup>2</sup>, dejando el resto de su área sin utilizar.

Esta cancha que soporta juegos de básquetbol y papifutbol, logra brindar recreación de tipo activa a los pobladores jóvenes de la colonia, pero deja excluidos a los niños pequeños y a la población de 65 y más años.

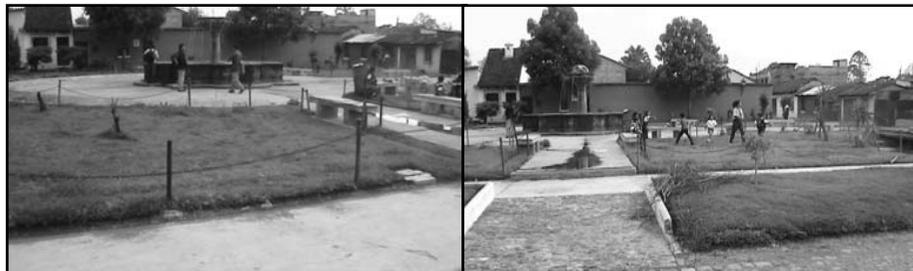
Al sur, a una distancia de 300 m, nos encontramos con una plaza diseñada para brindar recreación pasiva, es la plaza de Santa Rosa, con un área de 1,200m<sup>2</sup> en el centro de la cual hay una fuente y a su alrededor: caminamientos, áreas verdes, bancas y áreas de estar.

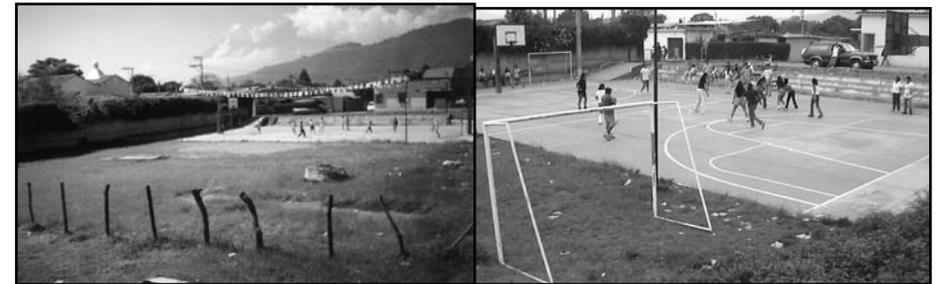
Donde antiguamente se realizaban actividades de mercado que servían a los pobladores cercanos, se encuentra una cancha de básquetbol que aun mantiene vivo el concepto de recreación activa en el sector de La Candelaria, aunque alrededor de la misma crece pasto sin control y se acumula basura.

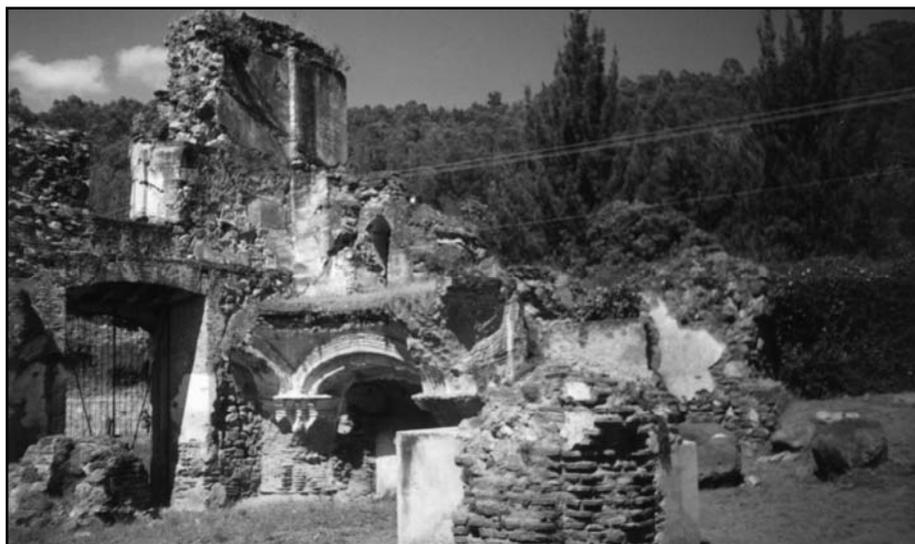
Actualmente no se puede determinar el estado de conservación de la cimentación, porque aún no se han realizado pozos de sondeo los cuales son necesarios previo a una intervención, tampoco se conoce la resistencia que éstos tienen a la compresión, ni a qué compresión están sometidos actualmente, ya que por la falta de atención al monumento no se han realizado pruebas de laboratorio para determinarlo.

La ermita presenta un 20% de sus muros y un 50 % de su fachada principal aún en pie, ambos con problemas de erosión, exceso de flora, desprendimientos, grietas y fisuras, los principales problemas radican en la humedad que provocan las condiciones climáticas y la falta de mantenimiento.

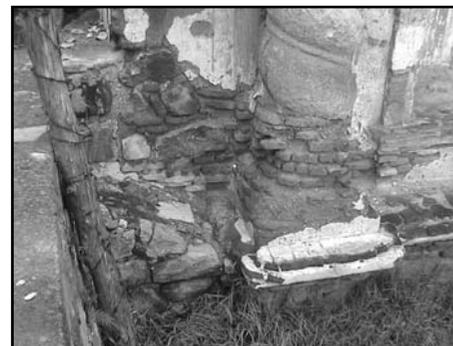
El desprendimiento de los materiales de revestimiento es a causa de las fisuras y grietas que tienen los muros, ya que la humedad en éstas aumenta constantemente y las vuelve más profundas, provocando la erosión de materiales

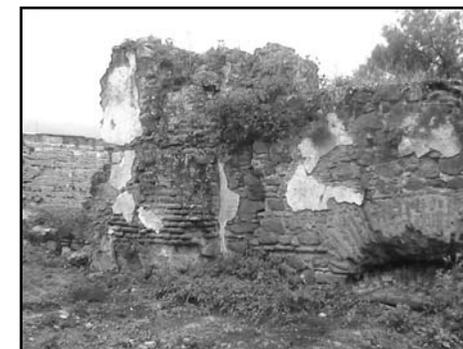
El piso de La Parroquia se encuentra soterrado, tanto en el interior como en el exterior, el suelo actual es de tierra, facilitando el crecimiento de flora. Al pie de los muros reposan los materiales que se han erosionado, formando pequeñas montañas de escombros y tierra, modificando los niveles del suelo.

El edificio entero se encuentra sin cubierta, los restos de ésta fueron desmontados después del terremoto de 1773, lo que ha llevado a la edificación a un estado crítico de deterioro.

No se han hecho liberaciones de los elementos ajenos al templo, ninguno de sus muros ha sido liberado de hongos y microflora, sus cimientos y el suelo no se han liberado de raíces y flora, tampoco se han hecho consolidaciones para detener su deterioro, no se han inyectado las fisuras para detener la erosión y desprendimientos de material y tampoco se han hecho integraciones de elementos originales.<sup>43</sup>

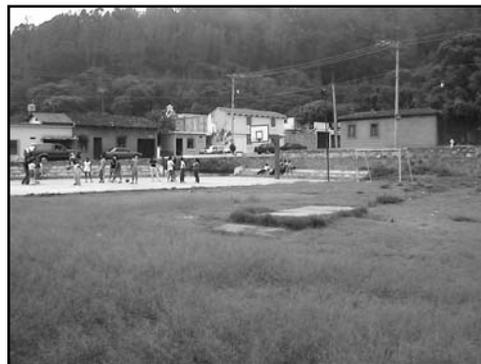
En la plaza La Candelaria como único elemento de recreación, se cuenta con una cancha multiusos y un pequeño graderío, esta es usada para básquetbol y papifutbol y ocupa el 19% del área de plaza (370 m<sup>2</sup>) con esta cancha, se logra cubrir la recreación de tipo activa para la población joven, pero no se

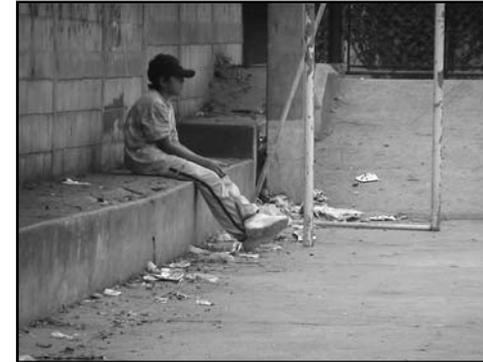
cual no fomenta el respeto al monumento, no pudiendo evitar que los niños pasen a través de ella y se trepen en la fachada, acelerando el colapso de sus estucos.

Existe también una cerca de alambre espigado, la cual protege el área de atrio y la fachada de La Candelaria, pero que por su mal estado da un aspecto abandonado lo

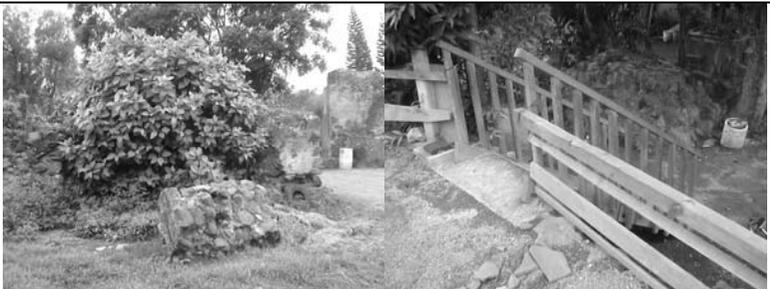
Requerimiento	Premisa	Graficación
Liberación	Se liberarán las áreas del monumento que contengan elementos agregados o causen daños al templo, así como las construcciones contemporáneas que no sean útiles a la propuesta de reciclaje, respetando la autenticidad que posee los elementos a intervenir.

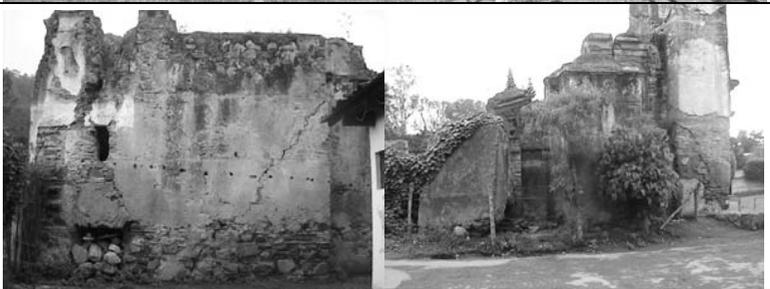
Consolidación	Se consolidarán todas aquellas partes dañadas del monumento, garantizando su conservación, priorizando los elementos estructurales, como contrafuertes laterales y la fachada.

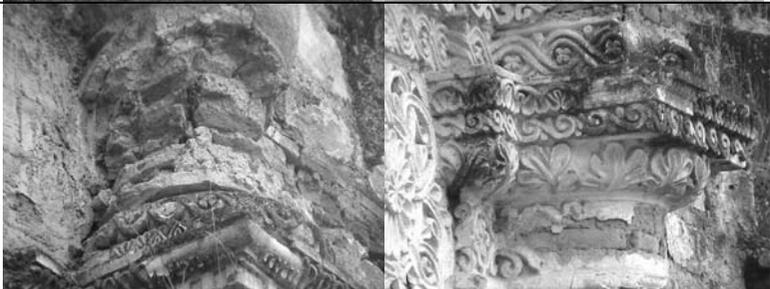
Integración	Se integrarán los elementos que sean necesarios, tomando como principio fundamental no falsificar, restableciendo la unidad estética de los elementos.

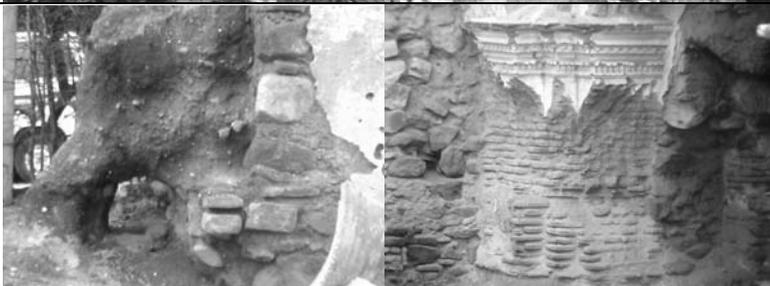
Restitución	Se substituirán los materiales y elementos que muestren un deterioro irreversible o fatiga, integrando materiales nuevos que sean homogéneos con los existentes en el lugar donde se ubiquen, evidenciando la diferencia con los materiales originales.
