***UNIVERSIDAD DE SAN CARLOS DE GUATEMALA  
FACULTAD DE ARQUITECTURA***

***REHABILITACIÓN DE LA ESCUELA MIGUEL GARCÍA GRANADOS,  
SAN MIGUEL, TOTONICAPÁN***

***TESIS PRESENTADA A LA HONORABLE JUNTA DIRECTIVA DE LA FACULTAD DE ARQUITECTURA  
Y AL TRIBUNAL EXAMINADOR***

***Guatemala, noviembre del 2003***

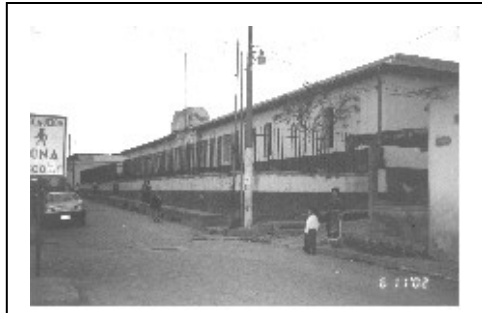
Toma N° 4  
Fachada Principal de la Escuela Miguel García Granados

El aspecto formal del establecimiento es la integración del edificio al entorno, el cual pertenece al conjunto histórico monumental de la población de San Miguel Totonicapán, por lo que debe mantener la tipología, para no alterar la imagen urbana, al mismo tiempo que la interna donde los ambientes se readecuarán para no ocasionar daños o alteraciones a su morfología.

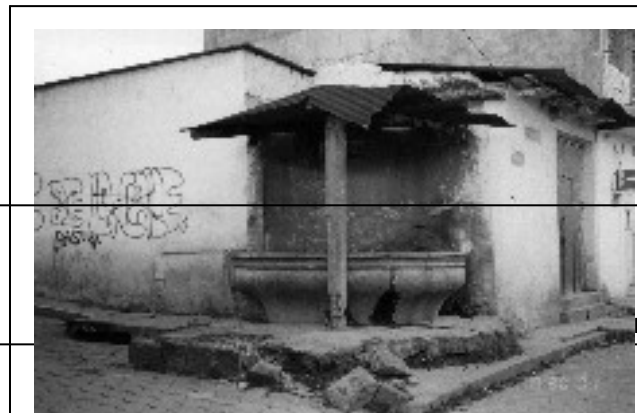
FOTOGRAFÍA N° 7  
VISTA DE LA PILETA  
( LATERAL )  
UBICADA EN LA  
ELEVACIÓN ESTE

La elevación este (ver plano No.6) posee aparte de los diferentes criterios constructivos, una pileta, la cual fue construida el 4 de Marzo de 1973 que era una de las varias existentes en las cuatro zonas de la cabecera que proveía a la zona de agua con la finalidad de un llenacántaros que ahora se encuentra deteriorada por el transcurso del tiempo.

Con el levantamiento de materiales , deterioros y alteraciones en la elevación este, se propone la restauración de la pileta existente en esta área. Dicho estudio se basa en el criterio de que este bien mueble,<sup>19</sup> construido el 4 de marzo de 1973, por ser de razones laicas ( utilización de llena cantaros para esta área) se convirtió históricamente en un nodo para la zona 2, conjuntamente con la escuela Miguel García Granados.

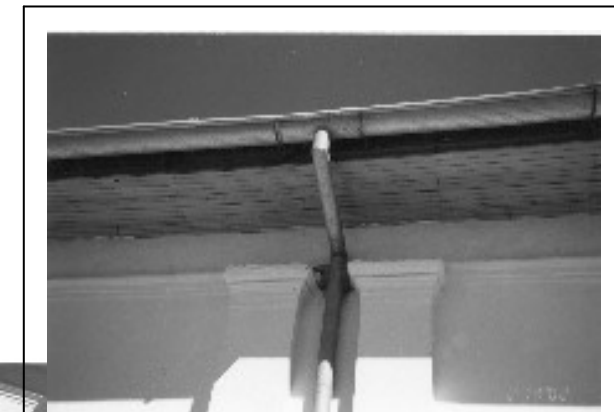
Toma Fotográfica N° 12 pilastras.

une a la columna par, posee en la escocia dos molduras cóncavas y no posee bocel o toro.

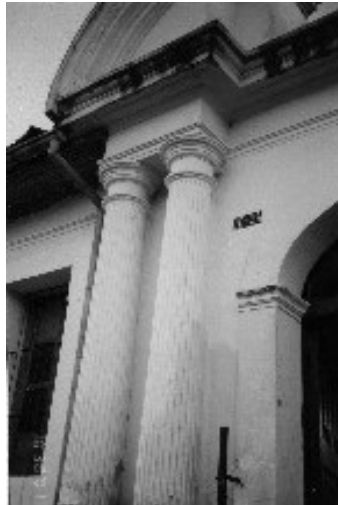
*Toma Fotográfica N° 14  
Abertura de puerta principal*

*En su interior se hace notar que se encuentra dividida en dos partes por el salón de usos múltiples y que en la entrada principal presenta una abertura llamada peristilo o patio central que facilita la entrada de luz rodeada de un pórtico de columnas o columnata con capiteles y fustes de madera con las basas de cemento, al igual en la parte norte el peristilo se divide en dos por los servicios sanitarios, rodeado de columnatas donde se observa una pila construida al mismo tiempo que el inmueble.<sup>22</sup>*

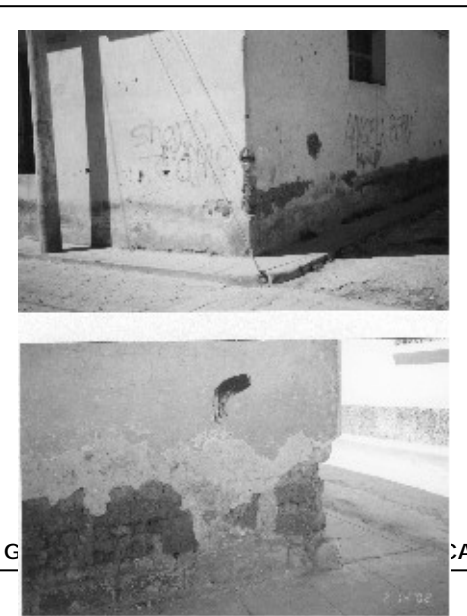
mm., que se registra en esta región entre los meses de Mayo a Octubre y caída de granizo y heladas entre Abril y Mayo afectan el exterior del inmueble ocasionando el desprendimiento y caída de repellos incluyendo erosión en las esquinas del mismo. Las causas **químicas** para la escuela son establecidas por las emisiones de óxido de nitrógeno que son gases de efecto de invernadero indirectos, precursores de ozono con efectos acidificantes, que se convierten en ácido, el cual afecta en los muros y sus repellos ocasionando erosión en los mismos, participando en este caso el transporte terrestre con el 54% y el residencial con el 32%; el monóxido de Carbono afecta en forma indirecta ya que el transporte emite un 17% mientras que el sector residencial el 77%, por el consumo de leña que utilizan en la preparación de sus alimentos, el polvo existente en sus calles circundantes que se encuentran sin asfaltar.

Fotografía N° 24 -25 daños en esquinas.

- CONSOLIDACIÓN actividad consistente en la intervención que debe aplicarse en las áreas del edificio que presenten grietas y fisuras, específicamente en muros y acabados. En la crujía sur, se presenta el caso de desportillamiento en el área de las pilastras y columnas adyacentes a la entrada, la intervención en la fisura existente dentro del área de ingreso, las esquinas exteriores del inmueble presentan el caso de deterioro en el acabado, al igual que la presencia de deterioros en los marcos de las puertas de aulas existentes y el daño producido por la verja ubicada alrededor del jardín exterior.
- INTEGRACIÓN Actividad consistente en la integración de elementos constructivos y/o materiales tendientes a garantizar la conservación del

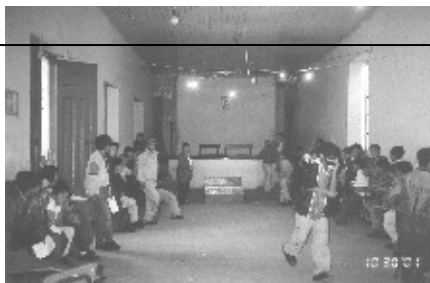
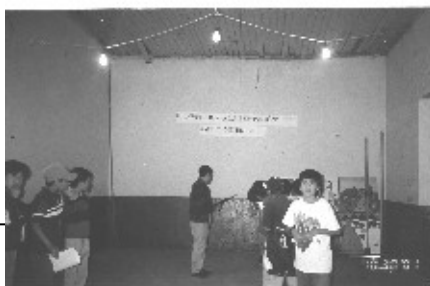
Fotografía N° 26-27 Salón de usos múltiples.

3. **Acción del hombre:** el uso inadecuado de las instalaciones, donde se hace mención del Salón de Usos Múltiples convertido en aula y bodega, aulas existentes divididas por tabiques de madera; la falta de mantenimiento donde se observa que las instalaciones eléctricas se encuentran expuestas, las instalaciones de agua pluvial como sus cañerías empotradas con abrazaderas a las columnas de madera en los patios existentes, presentan un deterioro; los canales ubicados en el Salón de Usos Múltiples doblados y fuera de lugar, las láminas deterioradas por efectos de oxidación.

- **LIBERACIÓN** Actividad consistente en la eliminación de elementos agregados al conjunto los cuales se han integrado al monumento y que por el contrario le están causando deterioro. En el presente caso se propone la eliminación de tabiques divisorios y de 4 muros existentes en las crujiás este y oeste, para la ampliación de las aulas, el voladizo de la puerta secundaria de acceso ubicada en la crujía este.

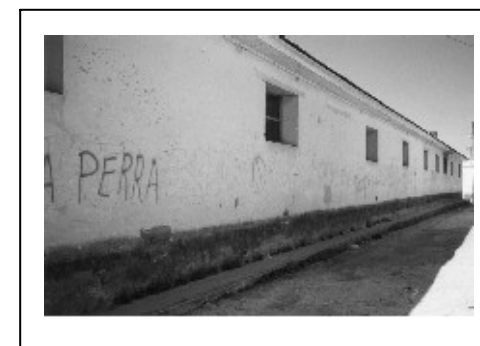
El vandalismo se hace presente en el exterior de la escuela, en la que sus paredes son manchadas con textos escritos con spray. Las modificaciones hechas a las instalaciones presentan otra de las causas del deterioro, pues existen puertas donde las originales de madera son cambiadas por metal, además de la demolición y/o sellado de puertas y ventanas.

Fotografía N° 28 Graffiti en muros norte.
