**“PROPUESTA DE CONSERVACIÓN Y REHABILITACIÓN DEL  
MERCADO CERVANTES Y REVITALIZACIÓN URBANA DE SU  
ENTORNO INMEDIATO”**

**TESIS PRESENTADA A LA HONORABLE JUNTA DIRECTIVA DE LA FACULTAD Y  
AL TRIBUNAL EXAMINADOR POR EL ESTUDIANTE**

**GUATEMALA, NOVIEMBRE DE 2003**

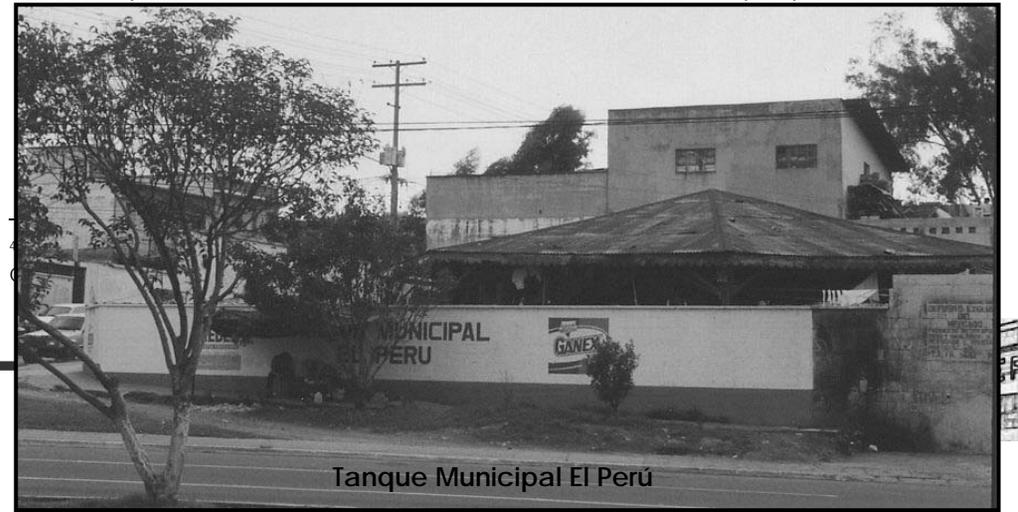
Tanque Municipal El Perú

Construidas de concreto, poseen una cubierta tipo kiosco octogonal, sostenida por un artesonado de madera severamente deteriorado por el ataque de agentes químicos y biológicos, y el paso del tiempo. Cada uno posee una encargada, nombrada por las usuarias para administrarlos. Su mantenimiento está a cargo de la Empresa Municipal de Agua, EMPAGUA.

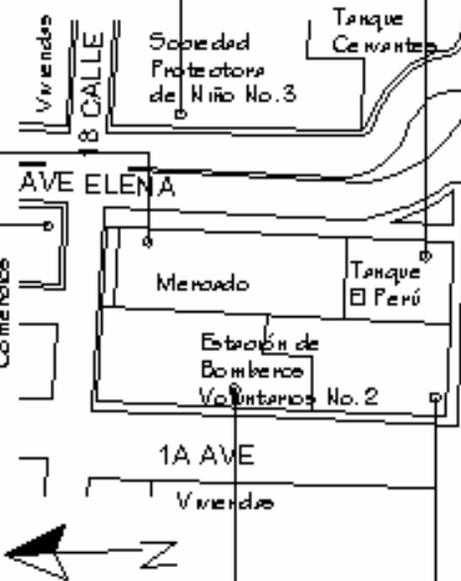
Inmuebles frente al Mercado  
**Estilos Arquitectónicos:** Neoclásico, Moderno  
**Estado Actual:** Almacenamiento y  
 Deterioros, falta de integración  
 estilística.

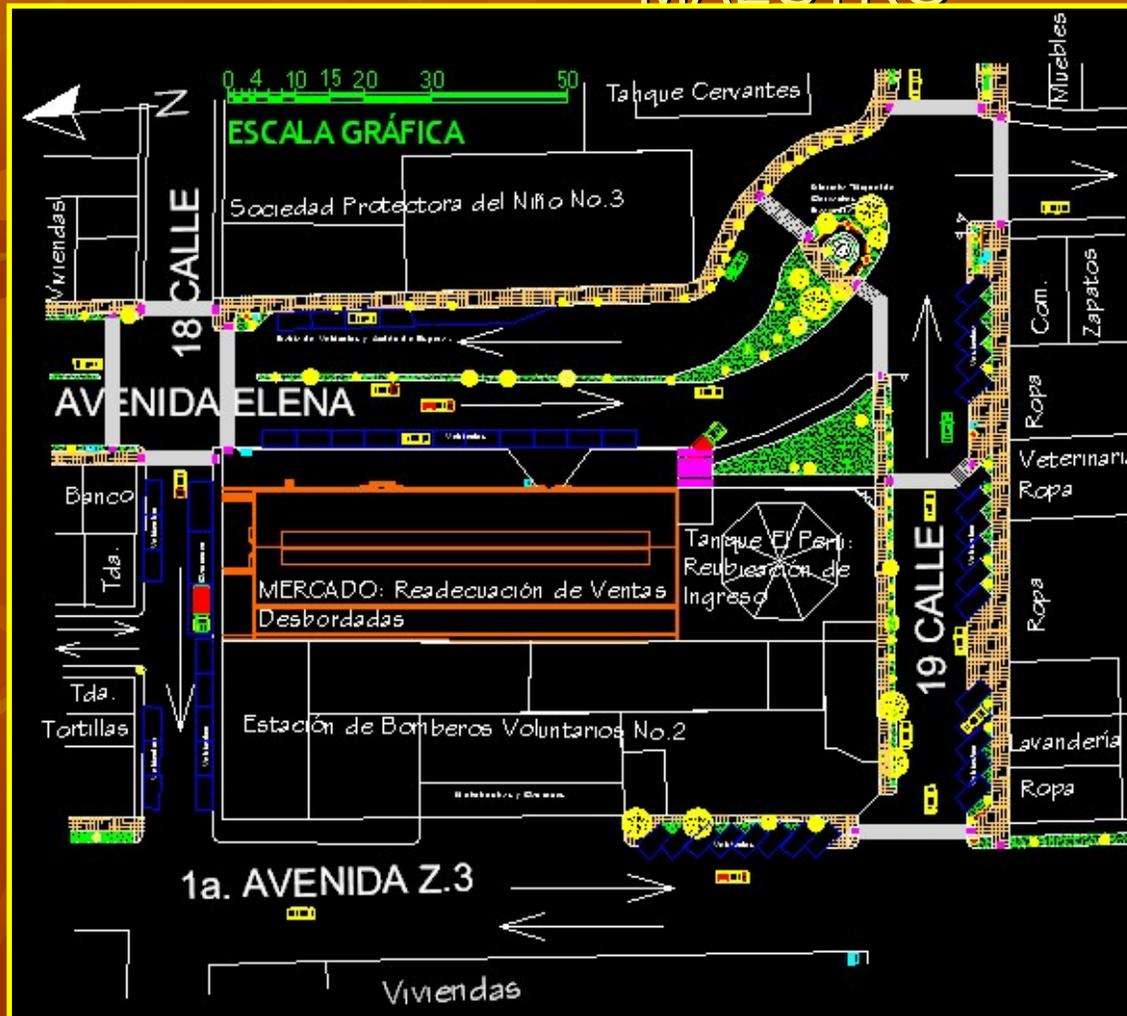
### 1a. ETAPA:

- **DIAGNÓSTICO**  
**INSTALACIONES:**  
RENOVACIÓN,  
REPARACIÓN.
- **REVITALIZACIÓN**  
**19 CALLE**  
PARQUEOS Y  
CAMINAMIENTOS
- **REVITALIZACIÓN**  
**AVENIDA ELENA**  
**Z.1**  
SPN No.3,  
TANQUES MUN.  
MOB. URBANO,  
REMATE  
CERVANTES

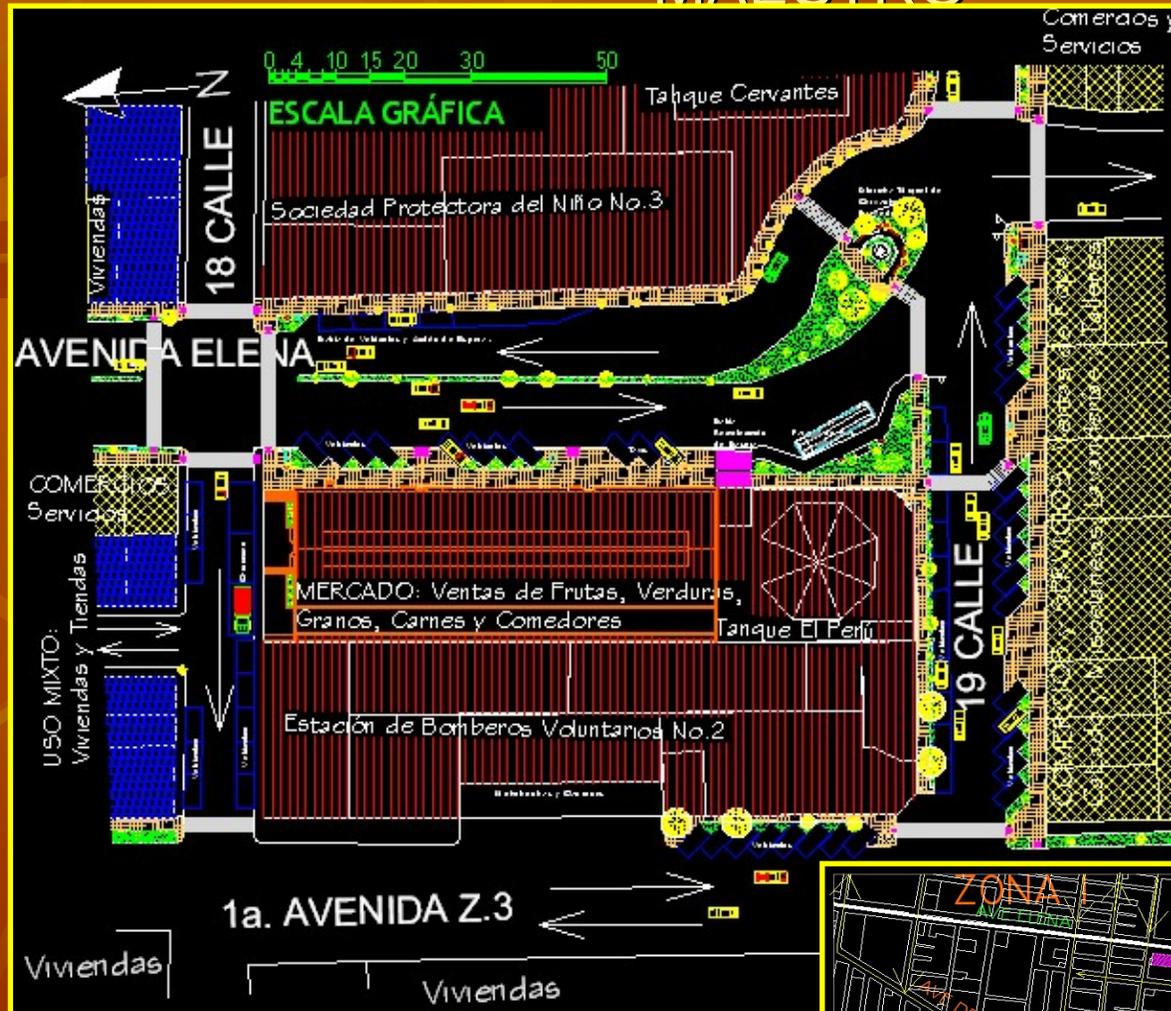
### 2a. ETAPA:

- REVITALIZACIÓN AVENIDA ELENA Z.3
- CAMINAMIENTOS Y MOB. URBANO
- REORDENAMIENTO O VIAL
- NUEVOS PARQUEOS
- REORDENAMIENTO DE VÍAS
- SECTORIZACIÓN Y REGULACIÓN DE USOS
- USOS DEL SUELO
- ACTIVIDAD
