PROPUESTA DE CONSERVACIÓN DEL TEMPLO, CASA PARROQUIAL Y  
ENTORNO INMEDIATO DE LA ALDEA SANTO DOMINGO  
MUNICIPIO DE SAN PEDRO PINULA, JALAPA

Presentada a la junta directiva por  
EDGAR ALEJANDRO PIMENTEL COBAQUIL  
Al conferírsele el título de  
ARQUITECTO

GUATEMALA, FEBRERO DE 2003

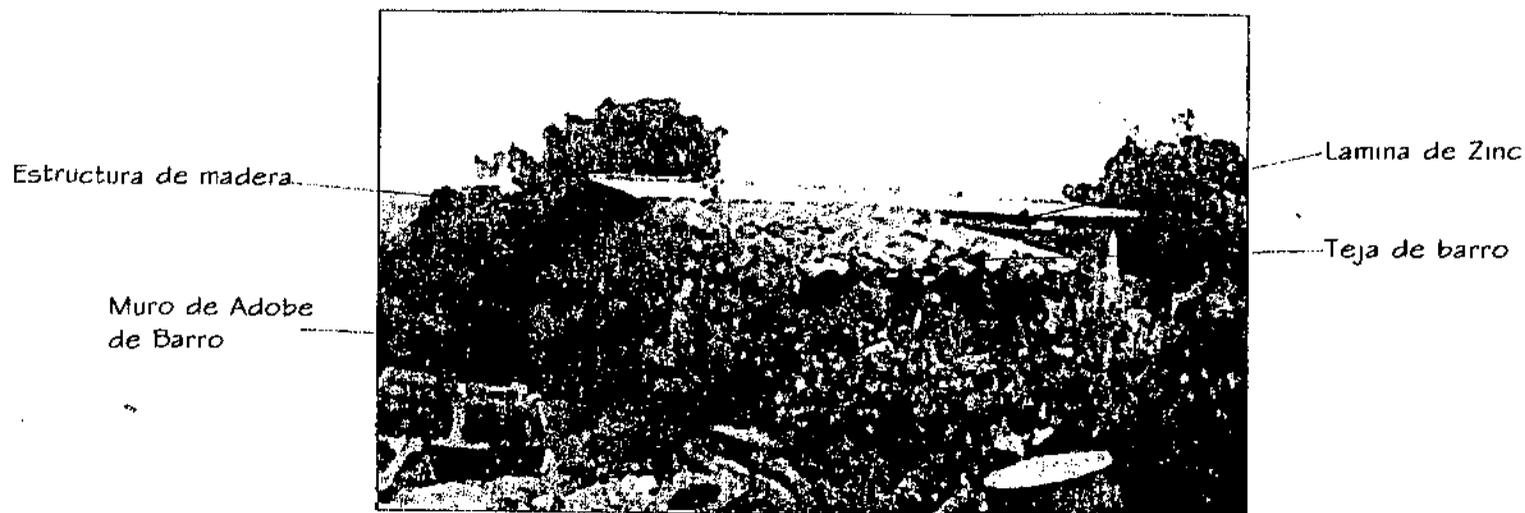
Fotografía No. 9 Vivienda Tipo No. 2  
Cubierta de Lamina de Zinc y muros de adobe  
Fuente: Autor, septiembre 1999

TIPO No. 2 Este segundo grupo abarca el 8.32% de las viviendas, se caracteriza por cubiertas de Lamina de Zinc, apoyado sobre una estructura de madera, sostenida por muros de adobe con similares características al tipo de vivienda No. 1 y con iguales cimientos. En este caso se observan la mayoría de veces una combinación de la cubierta de Lamina de Zinc con la Teja de Barro, como se muestra en la Fotografía No. 9.

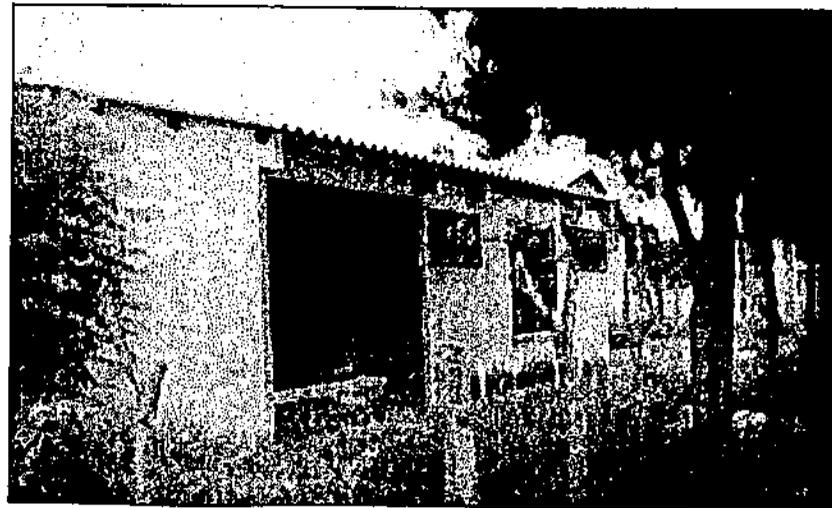
Fotografía No. 11 Construcción Tipo No. 4  
Cubierta de Lamina de fibro cemento y muros de block Pómez  
Fuente: Autor, septiembre 1999.

TIPO No. 4 Este grupo abarca las construcciones variadas que ocupan el 0.72% de las viviendas, se componen de cubiertas de laminas tipo Duralita de fibro-cemento o losas de concreto y muros de block armado o ladrillo. (Ver Fotografía No. 11)

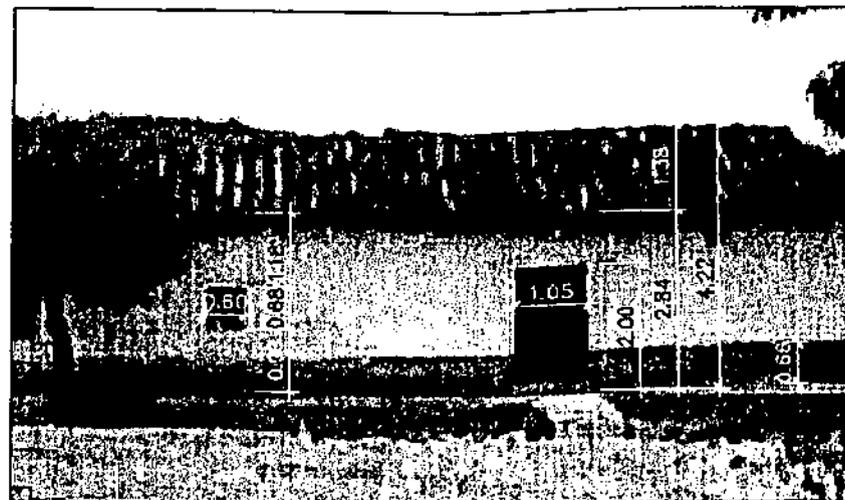
Fotografía No. 14  
Dimensiones estándar de viviendas. Ejemplo 2.  
Fuente: Autor, visita de campo, mayo 1999.

Se utilizan en muchos casos zócalos de repello granceado en las fachadas de las viviendas de entre 0.65 a 0.90 centímetros. (Ver Fotografías No. 13 y 14) En las pendientes de sus techos se manejan porcentajes de pendientes entre los 35 y 40 por ciento y 2, 3 y hasta 4 aguas, dependiendo del material de las cubiertas.

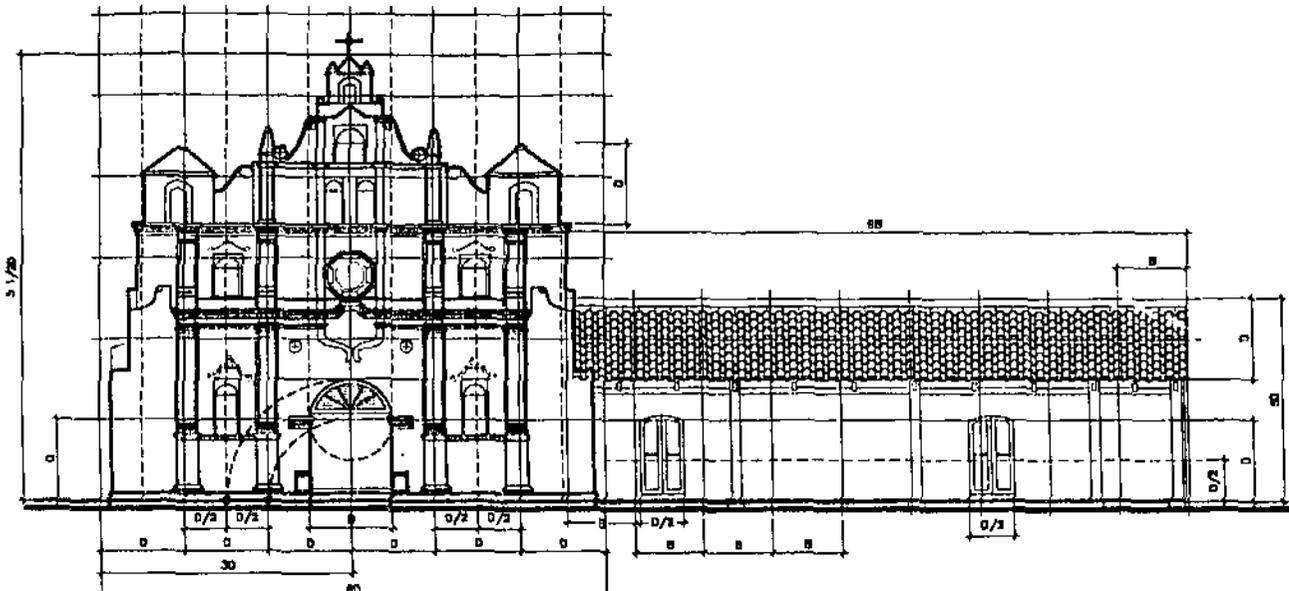
**FACHADA FRONTAL PROPORCIONES**

La medida D define el alto de la sacristía al repetirse 2 1/2 veces desde la base hasta la cumbre del techo, 1 1/2 D es el alto de las columnas en fachada y D el alto de la cubierta. D/2 es el alto de las puertas y la mitad es decir 2/D es su ancho.

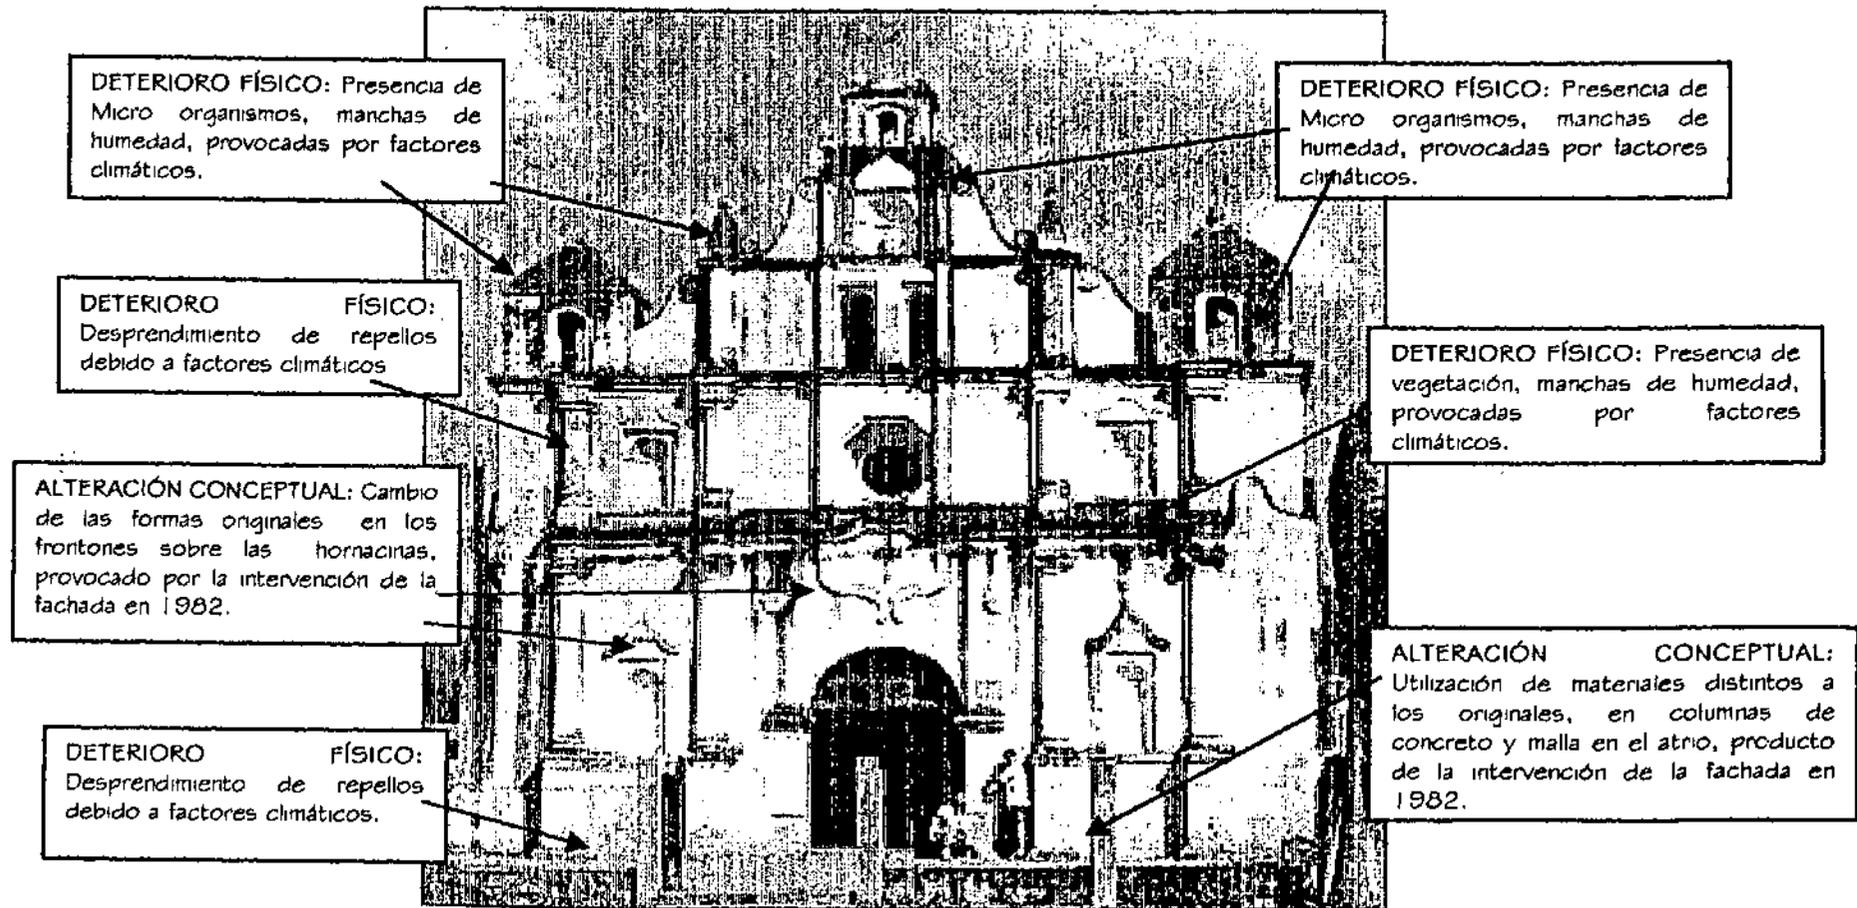
Fotografía No. 20 Alteraciones y deterioros de Fachada Frontal.  
Fuente: Autor, septiembre 1999

DETERIORO FÍSICO: Presencia de vegetación, manchas de humedad, en la cubierta provocadas por la lluvia. Factores climáticos.

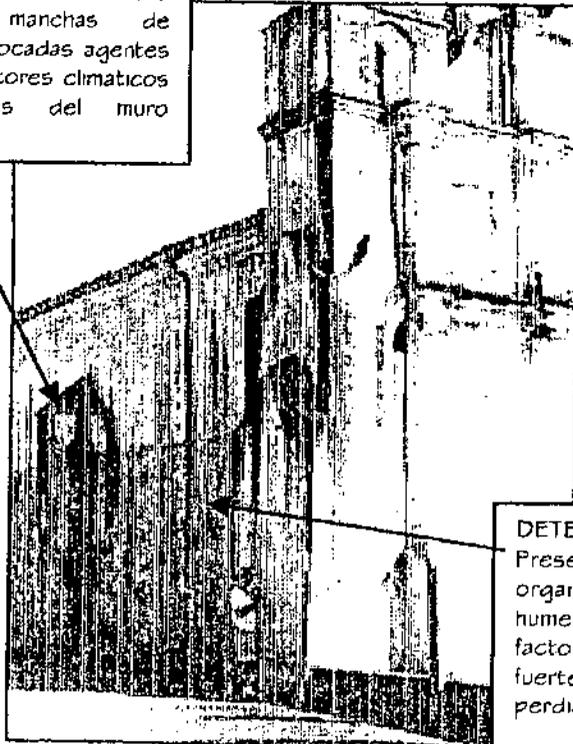
**DETERIORO FÍSICO:** Presencia de Micro organismos, manchas de humedad, provocadas por factores climáticos, como soleamiento, vientos y lluvia.

**DETERIORO FÍSICO:** Desprendimiento de material, erosión y pérdida del repello debido a la exposición de factores climáticos en base de cruz atrial, pérdida de la cruz atrial por factores naturales.

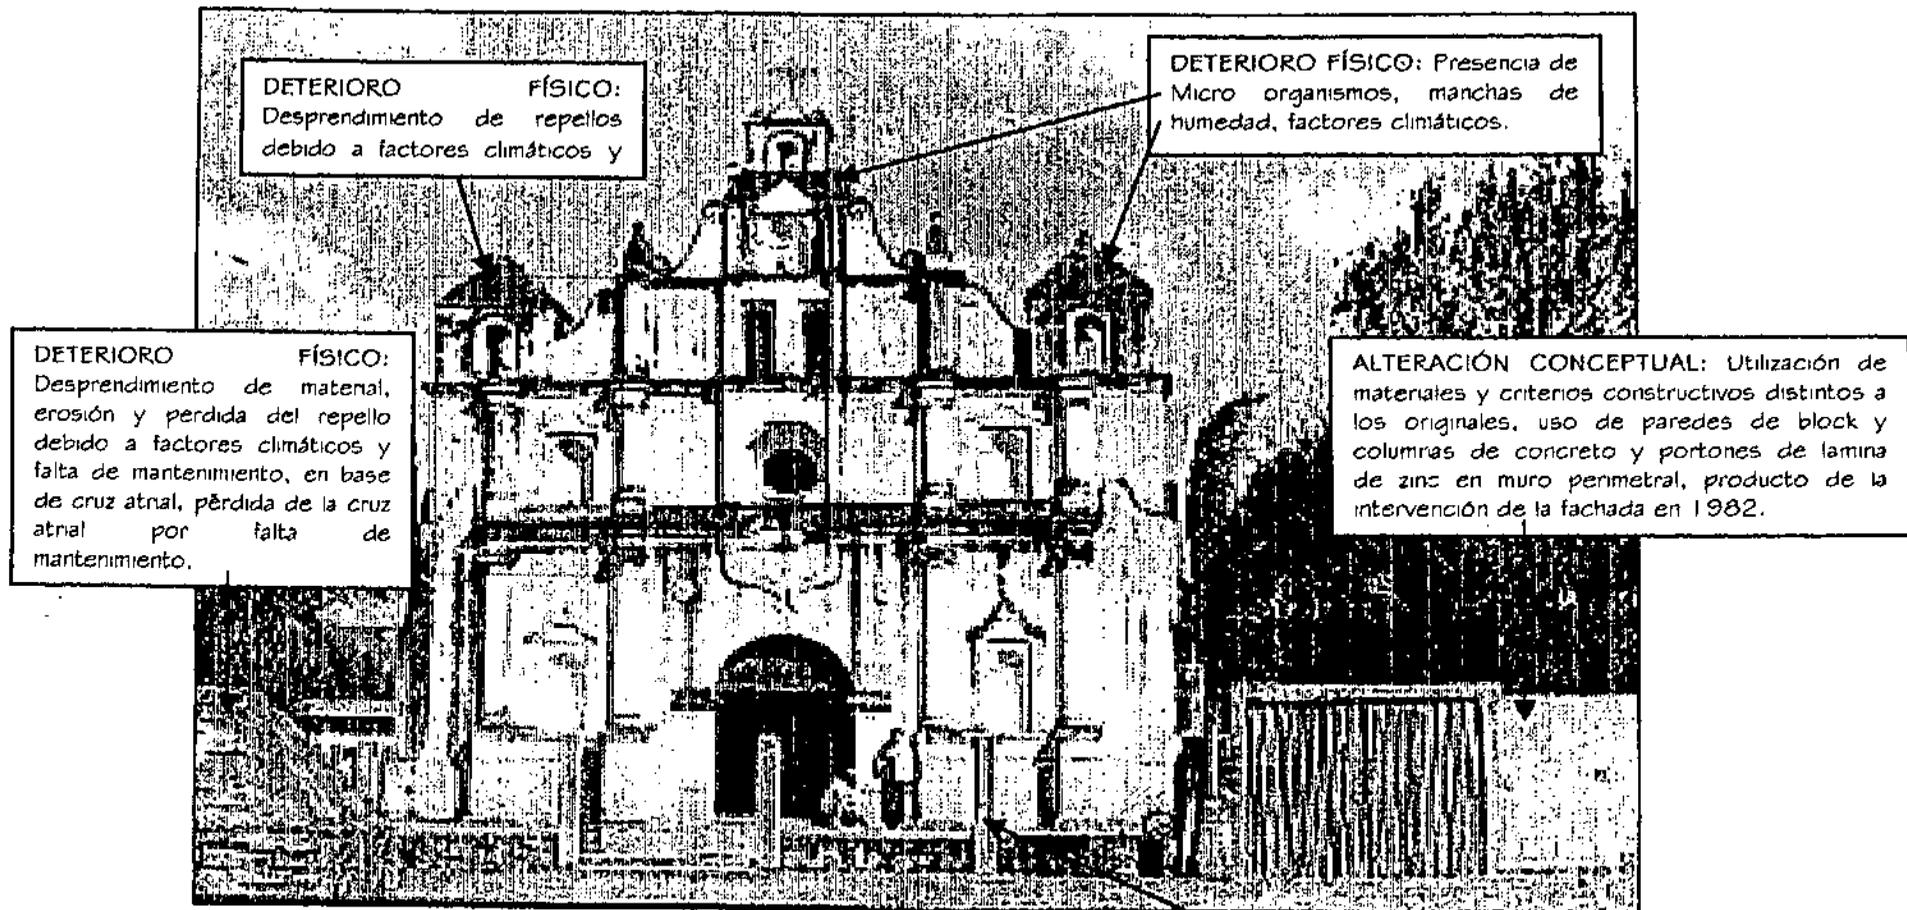
Fotografía No. 27

Alteraciones y deterioros Detalle Lateral de templo.  
Fuente: Autor, septiembre 1999

**DETERIORO FÍSICO:**  
Presencia de Micro organismos, manchas de humedad, provocadas por factores climáticos, en contra fuertes del muro lateral, y pérdida de capa pictónica.

Alteraciones y deterioros Fachada Lateral Frontal y base de Cruz atrnal previo a su intervención en abril del año 2000.

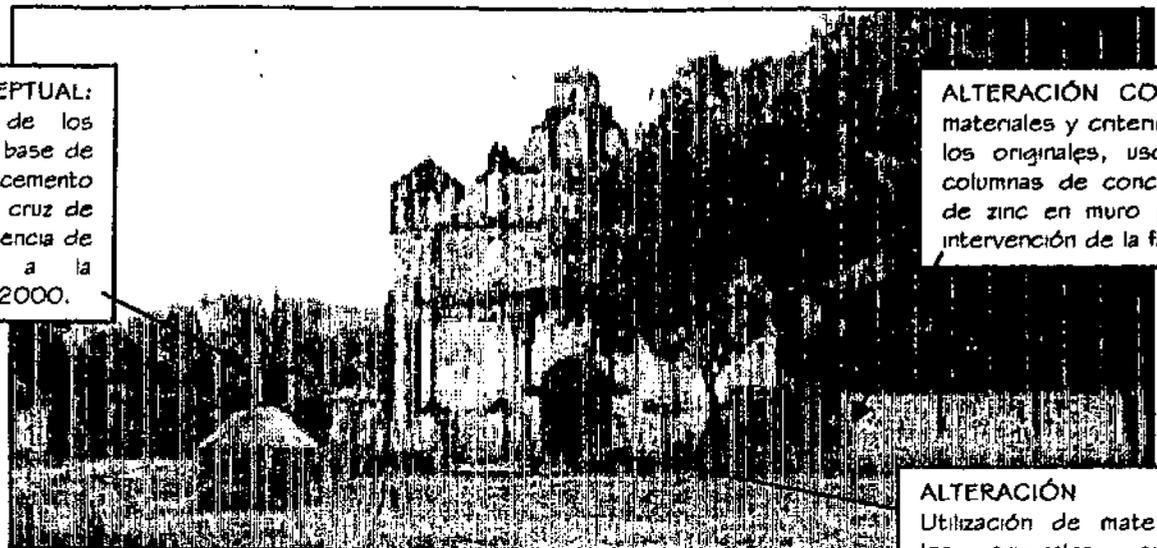
**ALTERACIÓN CONCEPTUAL:**  
Sustitución del uso de los materiales originales en base de cruz atrial, repellos de cemento y arena. Colocación de cruz de concreto armado en ausencia de la original, debido a la intervención en abril del 2000.

**ALTERACIÓN CONCEPTUAL:** Utilización de materiales y ctenos constructivos distintos a los originales, uso de paredes de block y columnas de concreto y portones de lámina de zinc en muro perimetral, producto de la intervención de la fachada en 1982.

**ALTERACIÓN CONCEPTUAL:**  
Utilización de materiales distintos a los originales, en columnas de concreto y mailla en el atrio, producto de la intervención de la fachada en 1982.

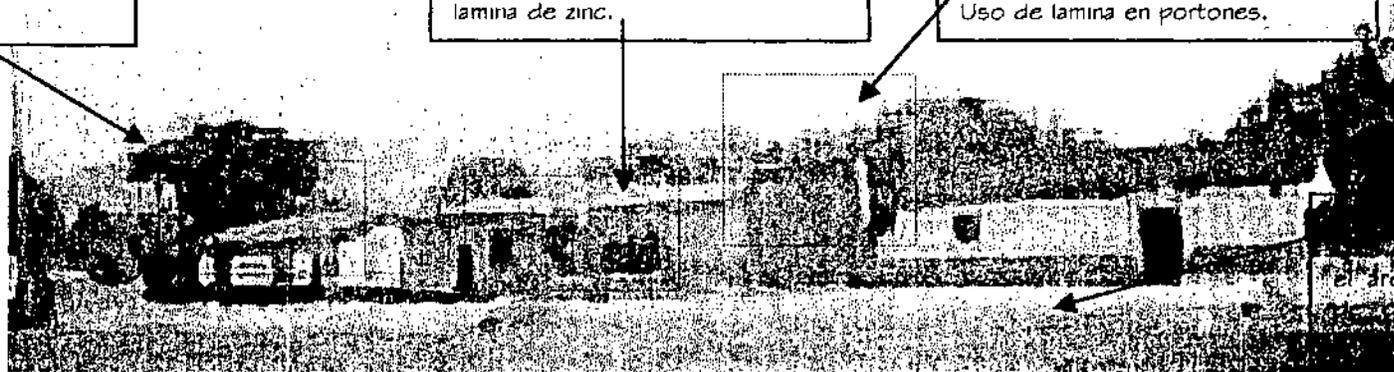
**CONTAMINACIÓN VISUAL:** Uso de rótulos de publicidad sobre muros de adobe (ver detalle foto 38.)

Fotografía No. 38 Elevación Norte, detalle de fachadas (lado izquierdo)  
Alteraciones y Deterioros del Entorno Inmediato  
Fuente: Autor, sep. 1999, abril 2000.
