UNIVERSIDAD DE SAN CARLOS DE GUATEMALA
FACULTAD DE ARQUITECTURA

PROPUESTA DE CONSERVACIÓN Y VALORIZACIÓN DEL TEMPLO DE SAN
BARTOLOMÉ
JOCOTENANGO Y REVITALIZACIÓN DE SU ENTORNO INMEDIATO. EN EL
QUICHÉ.

GUATEMALA, MARZO DEL 2,004.

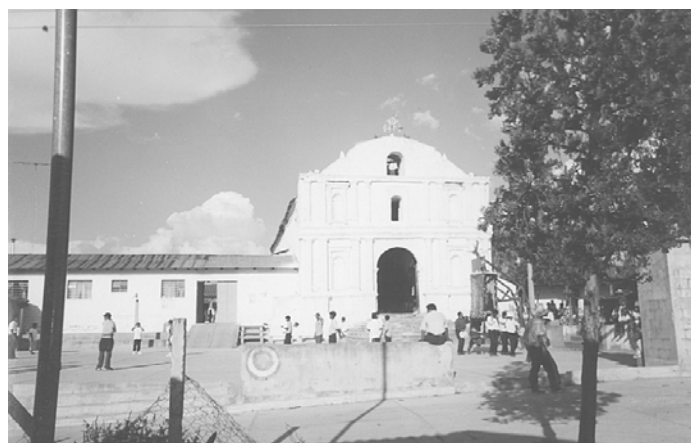
FOTOGRAFÍA No. 1

Se observa el templo a su izquierda la casa parroquial la cual fue construida con muros de adobe, su cubierta es de lámina de zinc, su puerta de ingreso es de metal y ventanas con marcos de metal y vidrio.

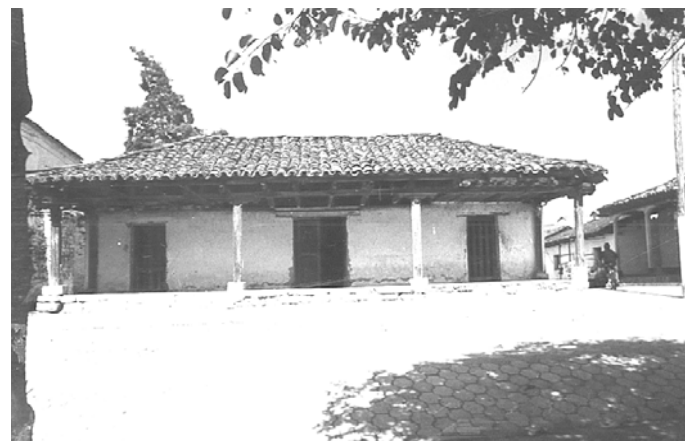
FOTOGRAFÍA No.2

En la presente toma se observa la casa-bodega, la cual se utiliza como bodega de la Iglesia y para reuniones de la directiva de cofradías, la misma fue construida con elementos constructivos de la región.

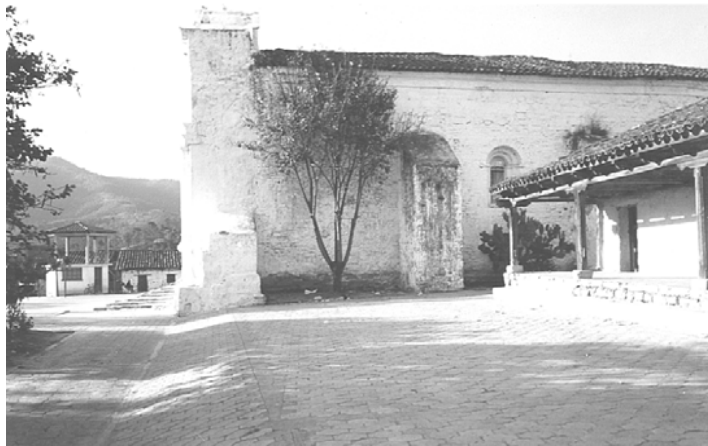
FOTOGRAFÍA No. 3

En la Vista norte-sur se observa la casa-bodega y El Templo en su vista lateral, notándose la similitud de elementos constructivos.

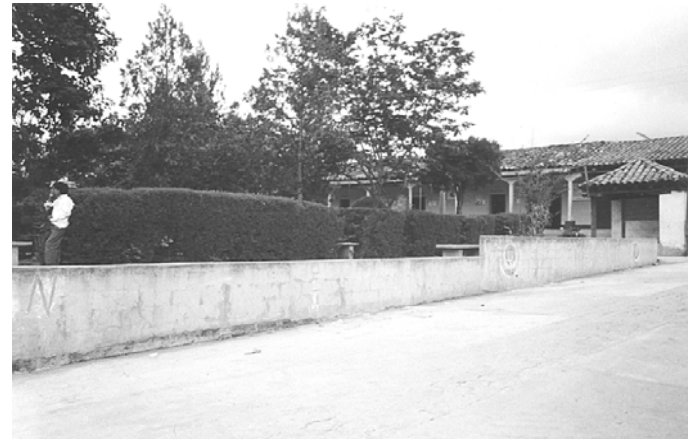
FOTOGRAFÍA No. 4

Se observa la municipalidad construida con adobe, artesonado de madera, cubierta de teja y columnas de madera, además se observa una de las capillas posas.

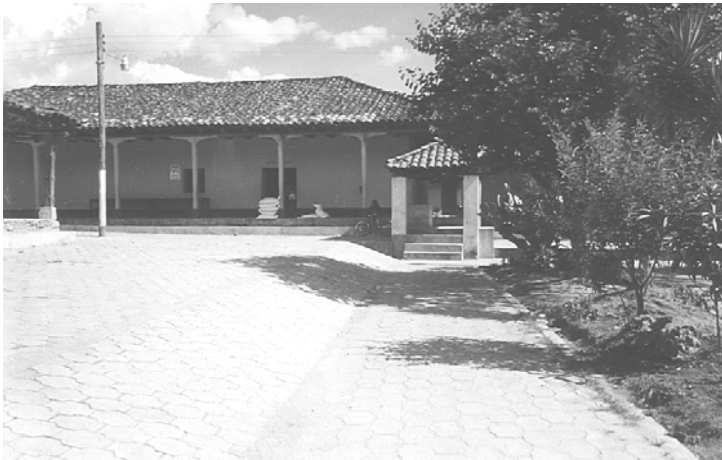
FOTOGRAFÍA No. 5

En ella se observa el salón de usos múltiples, con características constructivas de la región, además se observa una de las capillas posas la cual ha sufrido alteraciones conceptuales, debido a que fueron reemplazados sus muros originales de adobe, por cuatro columnas de concreto, debido al desconocimiento e importancia de conservar sus materiales originales.

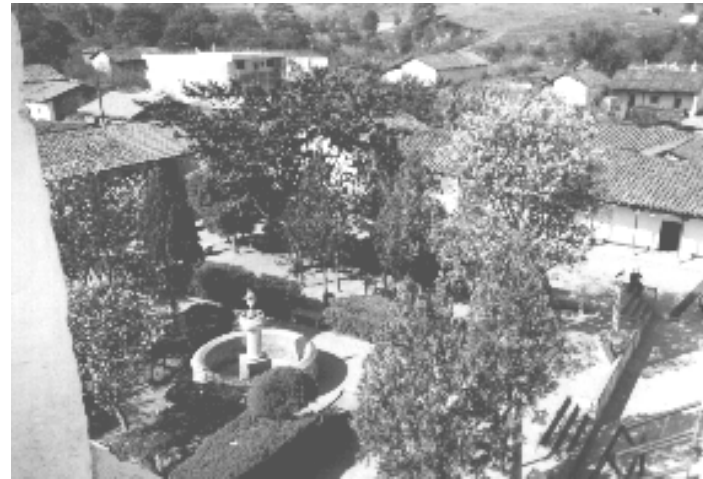
FOTOGRAFÍA No. 6

Aquí se observa el parque el cual cuenta con arriates circulares con caminamientos adoquinados, bancas de cemento, y una fuente al centro.

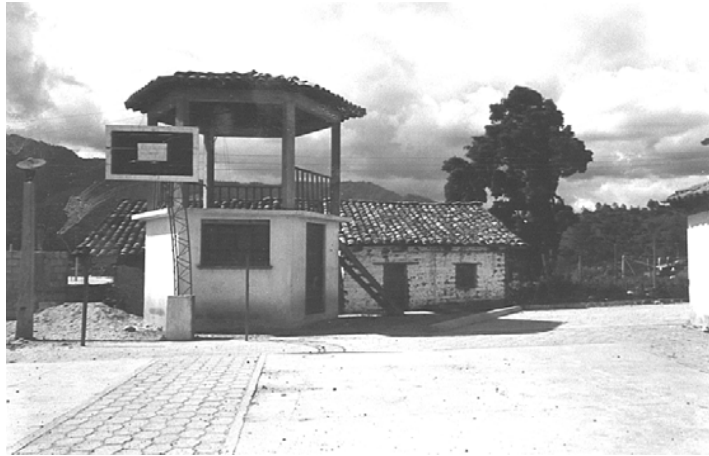
FOTOGRAFÍA No. 7

En el lado norte se observa un Kíosco de reciente construcción, una cancha de básquet-bol, viviendas y la vía que conduce a la aldea Los Cimientos.

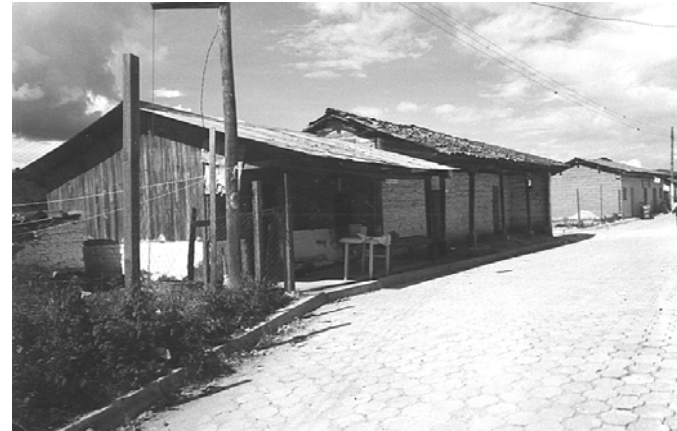
FOTOGRAFÍA No. 8

En ella se puede observar la combinación de elementos constructivos mixtos, en la primera vivienda block como muro intermedio combinado con madera y cubierta de lámina de zinc, la siguiente vivienda fue construida con materiales y tipología utilizada en la región.

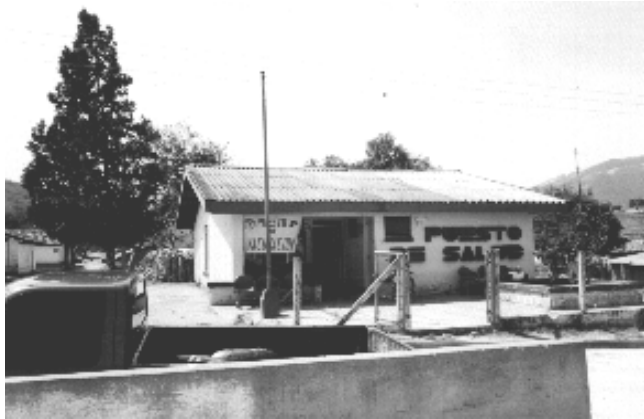
FOTOGRAFIA No. 9

Aquí se observa el Puesto de Salud, el cual presenta materiales constructivos diferentes a los utilizados en el entorno, ya que fue edificado con block, puertas y ventanas de aluminio y vidrio, cubierta de lámina de asbesto de cemento.

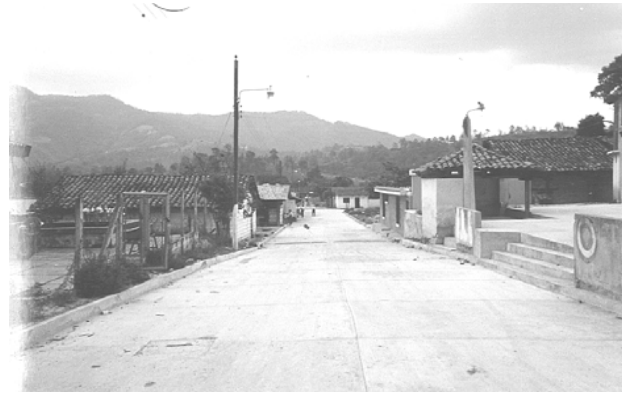
FOTOGRAFIA No. 10

En ella se localiza la calle del lado oeste donde se observa la morfología del area, ya que se caracteriza por la variación de niveles, Sobre la misma se observa la tercera Capilla Posa, la cual fue construída con materiales regionales.

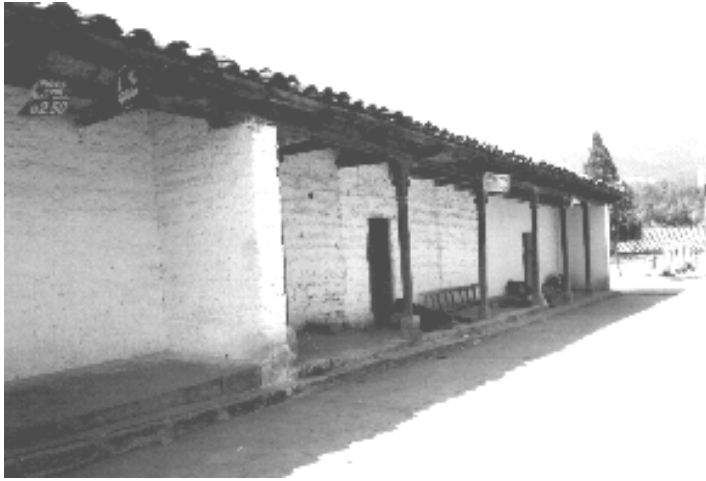
FOTOGRAFÍA No. 11

En la presente se observa una de las viviendas más antiguas del casco urbano, localizada frente al Templo la cual se caracteriza por su tecnología y tipología constructiva utilizada en la región.

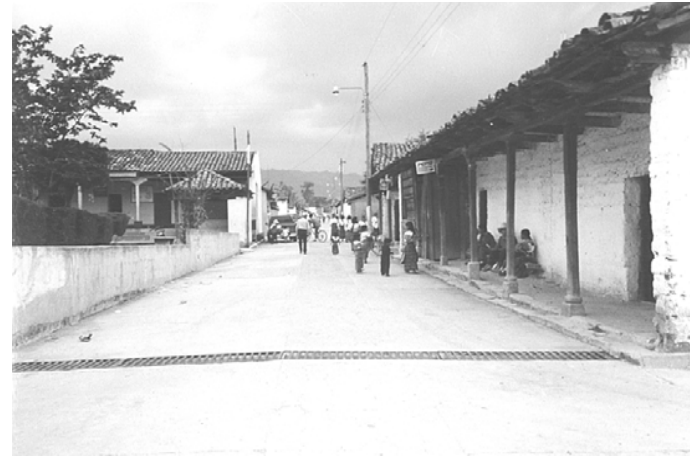
FOTOGRAFÍA No. 12

En ella se localiza la misma vivienda descrita en la fotografía No. 11 en conjunto con las viviendas de la calle principal, con la observación que se encuentra en un nivel diferente al del parque.

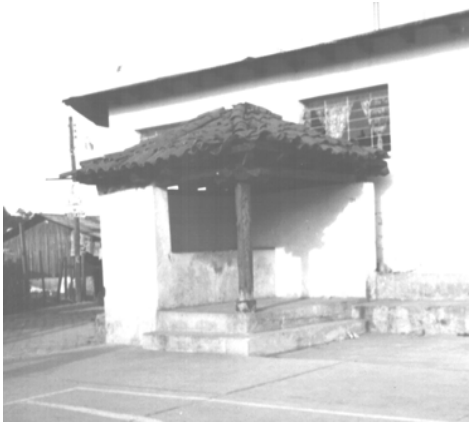
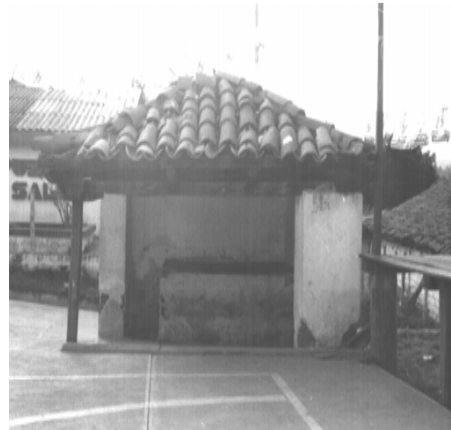
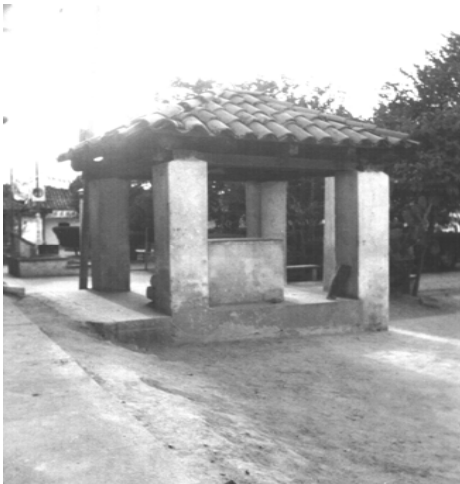
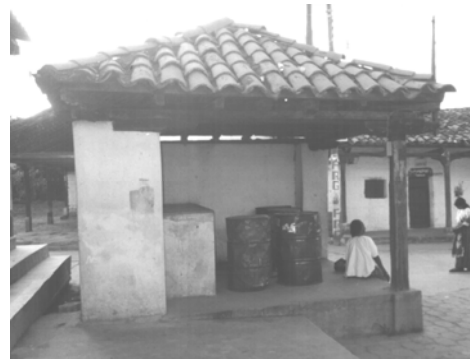
FOTOGRAFÍAS No. 13.
Se observan las cuatro capillas
posas localizadas en el entorno
inmediato al Templo,

notándose daños en su estructura por falta de mantenimiento, así como alteración de carácter conceptual en la capilla "C" al sustituir sus muros por columnas.

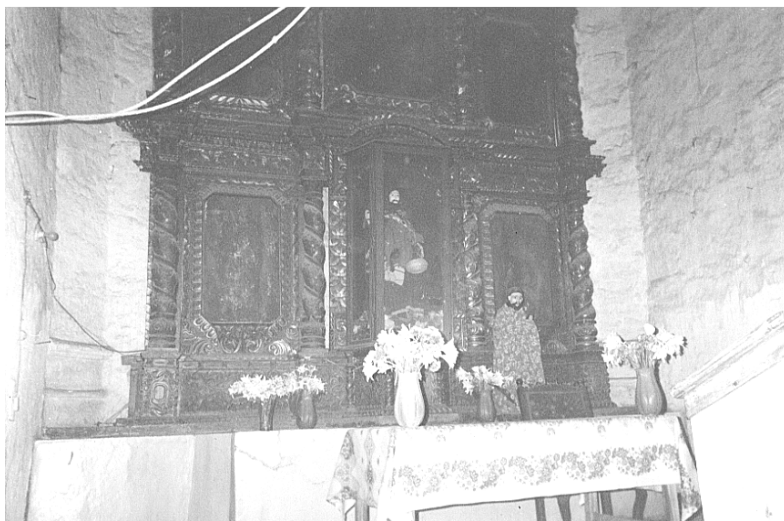
FOTOGRAFÍA No. 14

Retablo mayor estilo barroco donde se observa que consta de tres calles y tres cuerpos, en cuya calle y cuerpo central se encuentra San Bartolomé Apóstol y en el resto son pinturas en tabla.

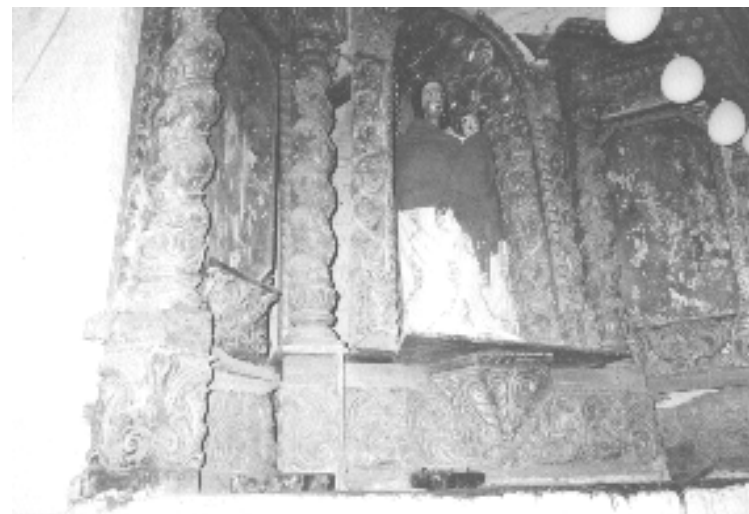
FOTOGRAFÍA No. 15

Nicho con elementos decorativos en madera, estilo barroco en el cual se encuentra la imagen de la Virgen María y el niño Jesús.

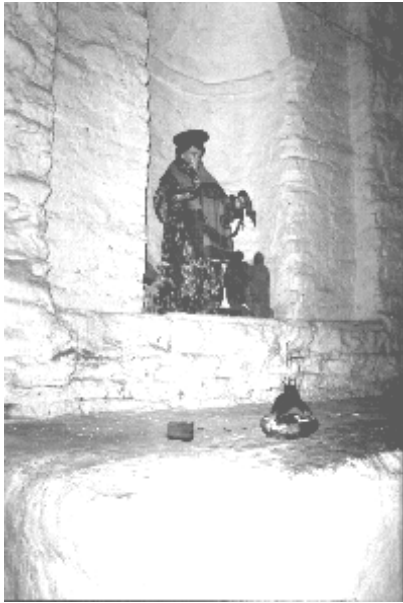
FOTOGRAFÍA No. 16

Se observa la Imagen de San Antonio de Padua, ubicado en una Hornacina debido a que su retablo se encuentra con deterioros.

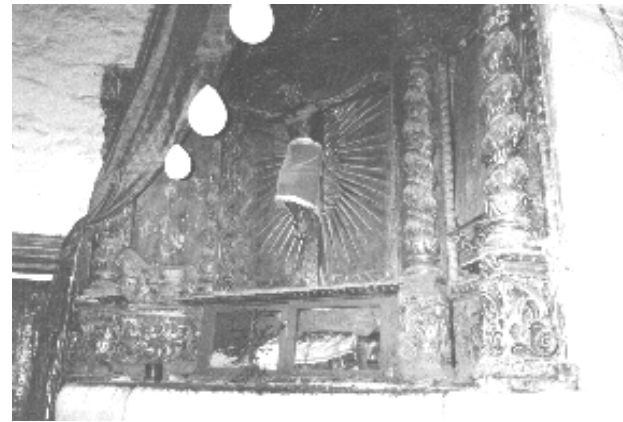
FOTOGRAFÍA No.17

Se observa la imagen de Jesucristo Crucificado y de El Señor Sepultado, en un retablo estilo barroco.

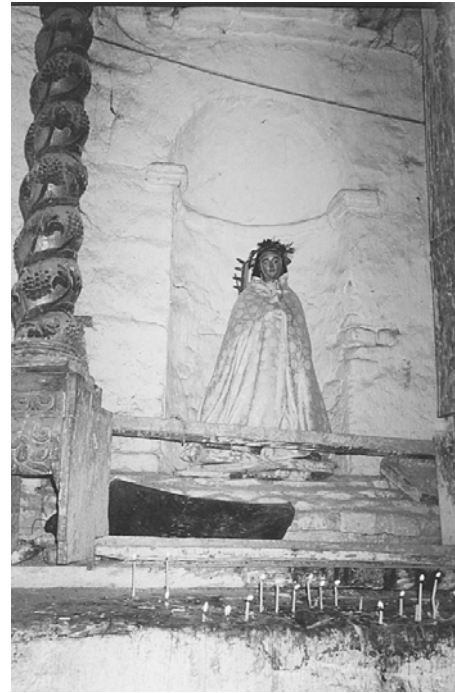
FOTOGRAFIA No. 18

En la presente se observa un nicho con columnas de madera estilo barroco, con la imagen de la Virgen de Dolores.

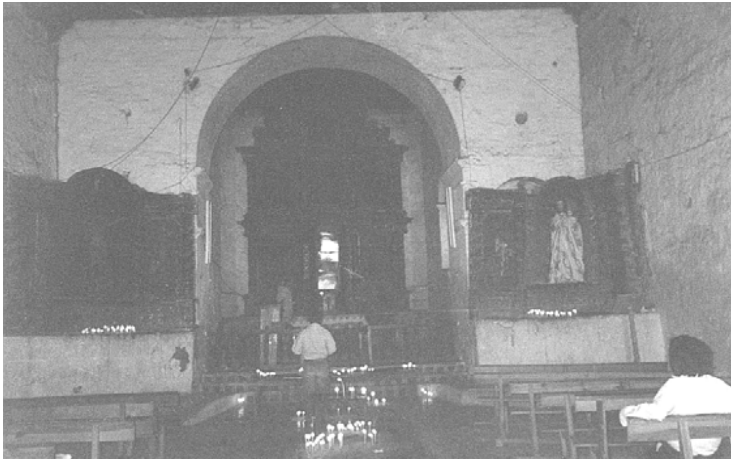
FOTOGRAFIA No. 19

Se observa el altar mayor y sus retablos laterales, en el lado izquierdo el del Señor Sepultado y en el derecho el de la Virgen María con el niño Jesús.

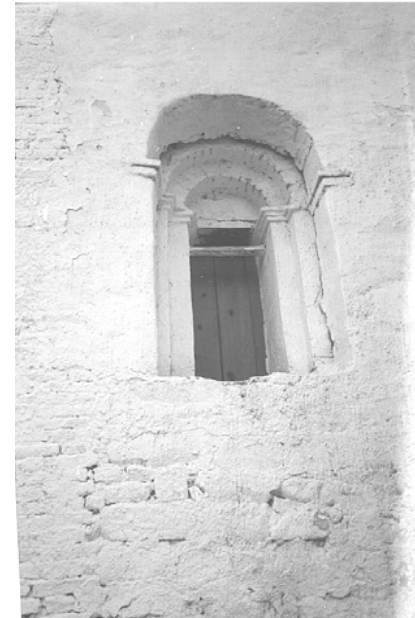
FOTOGRAFIA No. 20

Se observa el tipo de ventana que posee el templo, las cuales son de dimensiones pequeñas, con dinteles de madera puertas de madera en dos hojas, lo conforman un arco de ladrillos de barro cocido, sostenido por columnas.

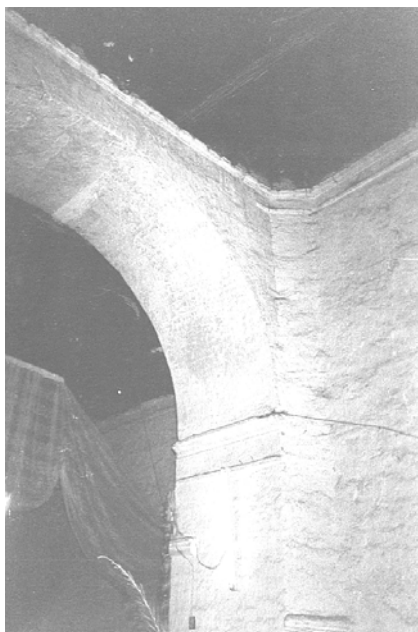
FOTOGRAFIA No. 21

En la presente se observa el arco que divide la nave del presbiterio la cual es sostenida por grandes muros, notándose que fue construido con elementos mixtos, adobe y ladrillo de barro cocido.

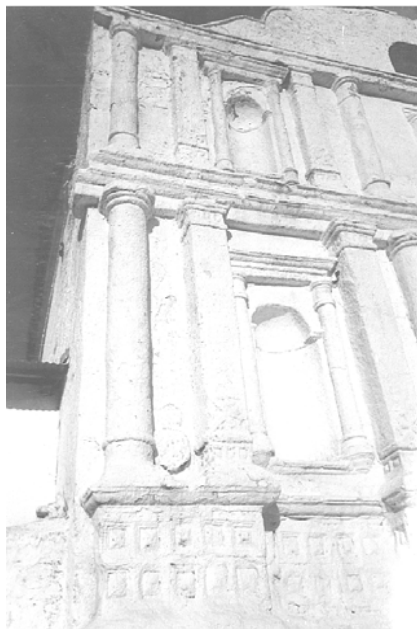
FOTOGRAFÍA No. 23

Aquí se observan los elementos decorativos del muro, columnas, nichos y cornisas.

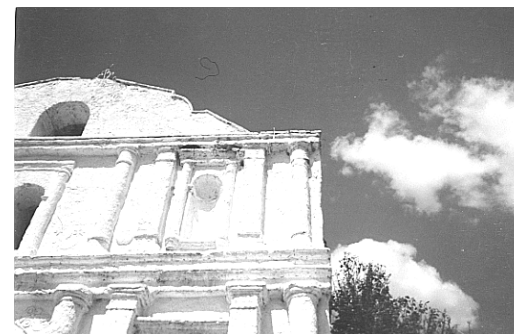
FOTOGRAFÍA No. 24

Se observa al segundo cuerpo y tercera calle, en la cual se observan con detalle las columnas, notándose variación en los fustes ya que unos son cuadrados y otros cilíndricos.

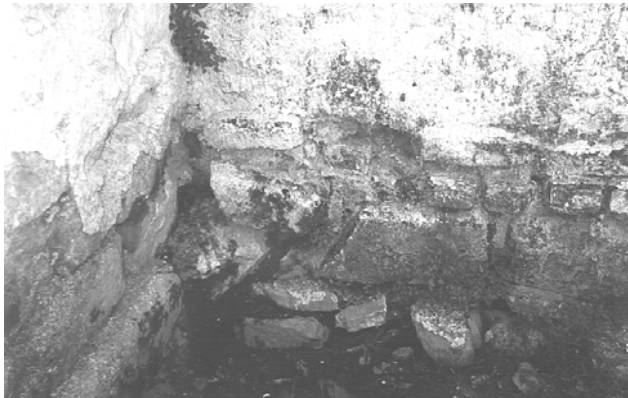
FOTOGRAFÍA No. 25

En esta vista se observa como los Contrafuertes, se ven dañados especialmente por la humedad, la cual manifiesta la desintegración del material, debilitando su estructura.

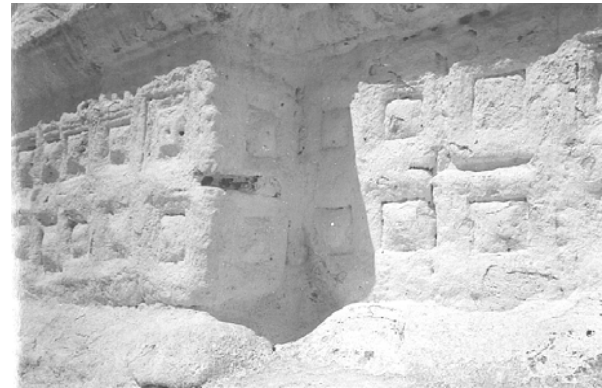
FOTOGRAFÍA No. 26

En esta vista podemos observar como el exceso de cal ha promovido el ocultamiento de los elementos decorativos que se encuentran en la fachada frontal. Además se observa deterioro en el muro, a causa del desprendimiento de material.

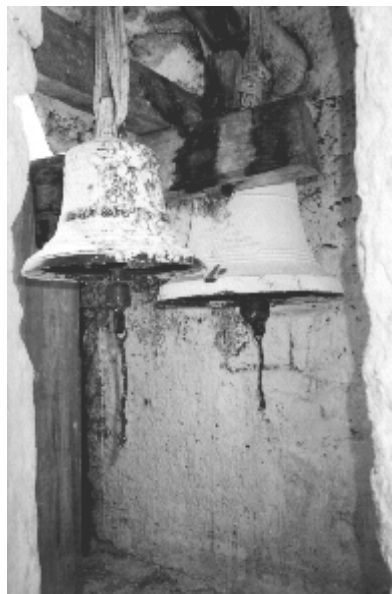
FOTOGRAFIA No. 27

En la presente vista se observa el campanario, cuyos elementos (campanas) se encuentran cubiertas de cal, y la viga que las sostiene se observa debilitada.

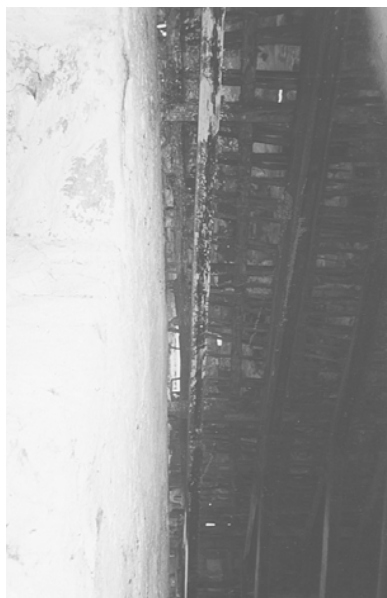
FOTOGRAFIA No. 28

En ella se observa la pudrición, a la que están expuestas las vigas y elementos que conforman la estructura del techo, por la humedad que provoca el factor pluvial.

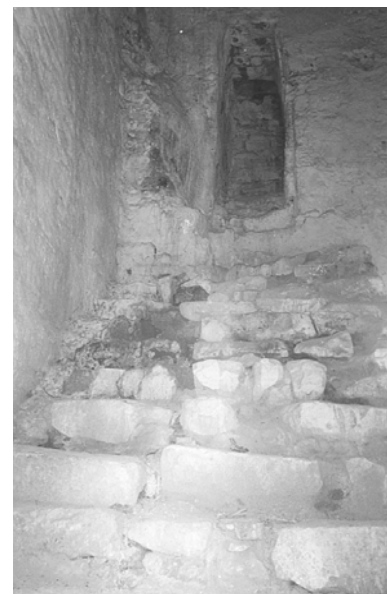
FOTOGRAFIA No. 29

Se observa la escalinata que conduce al campanario, la cual se encuentra desintegrada, por lo que el acceso es peligroso.

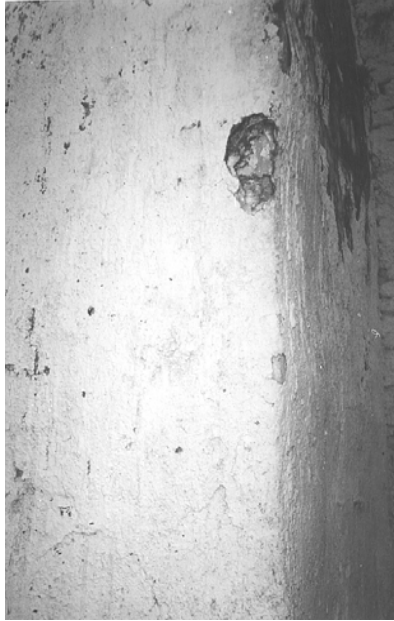
FOTOGRAFÍA No. 30

En la presente se observa el desplome y la pulverización de la mampostería, localizada en el muro interior de la fachada principal, producido por la humedad.

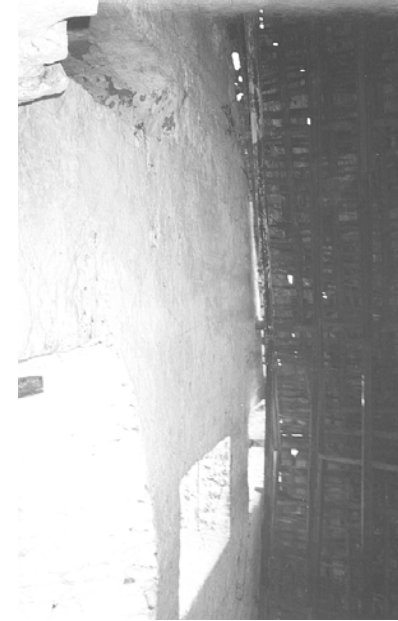
FOTOGRAFÍA No. 32

En ella se observan los deterioros y faltantes de tejas, lo que ha permitido el paso de la lluvia, misma que a causado daños en el artesonado.

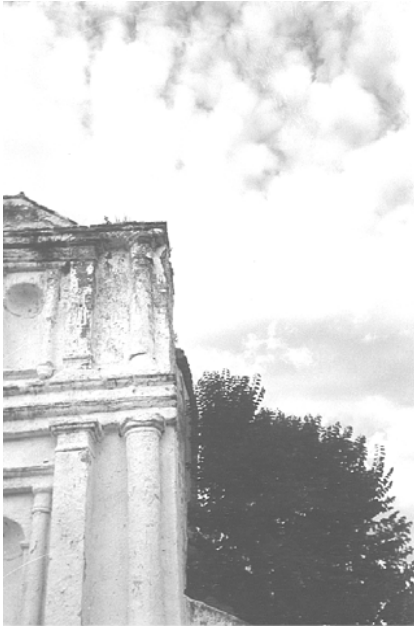
FOTOGRAFÍA No. 33

En la presente se observa el deterioro de los elementos decorativos del Templo, a causa de microflora y manchas de humedad.

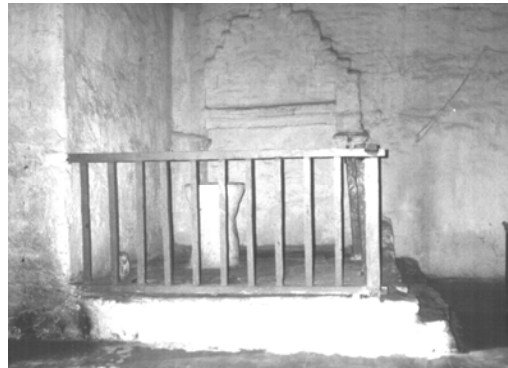
FOTOGRAFÍA No. 34

En ella se observa el baptisterio el cual consta de una pila baptismal, la cual presenta desintegración en su estructura.

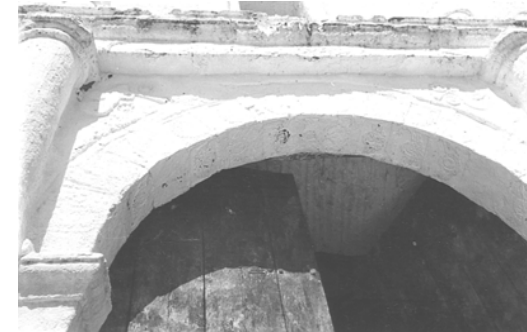
FOTOGRAFÍA No. 35

En la presente se observa el arco que forma el ingreso al Templo, en la parte superior podemos ver el deterioro que sufre la cornisa por pulverización de sus materiales.

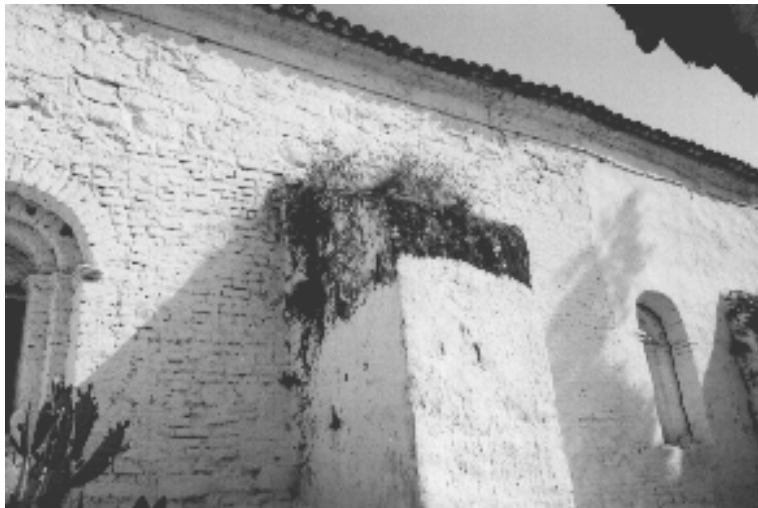
FOTOGRAFIA No. 36

Se observa el deterioro de los contrafuertes, por factores climáticos que han generado hongos, moho, microflora y desprendimiento de material.
