## CAPITULO I CONTEXTO GENERAL I MARCO TEORICO

El presente capítulo tiene la misión de determinar y diagnosticar el estado actual del Edificio de la Tipografía Nacional, por medio de técnicas de investigación y análisis que permiten la descripción arquitectónica actual del inmueble, a través de los levantamientos arquitectónicos, fotográficos, materiales y sistemas constructivos, deterioros y alteraciones y el análisis de proporciones aureas y armónicas, estos se realizaron en el periodo de marzo del 2000 a marzo del 2002. De esta forma se obtiene la base de los criterios para las propuestas de Restauración y Conservación.

## 7 Levantamiento de Deterioros y Alteraciones

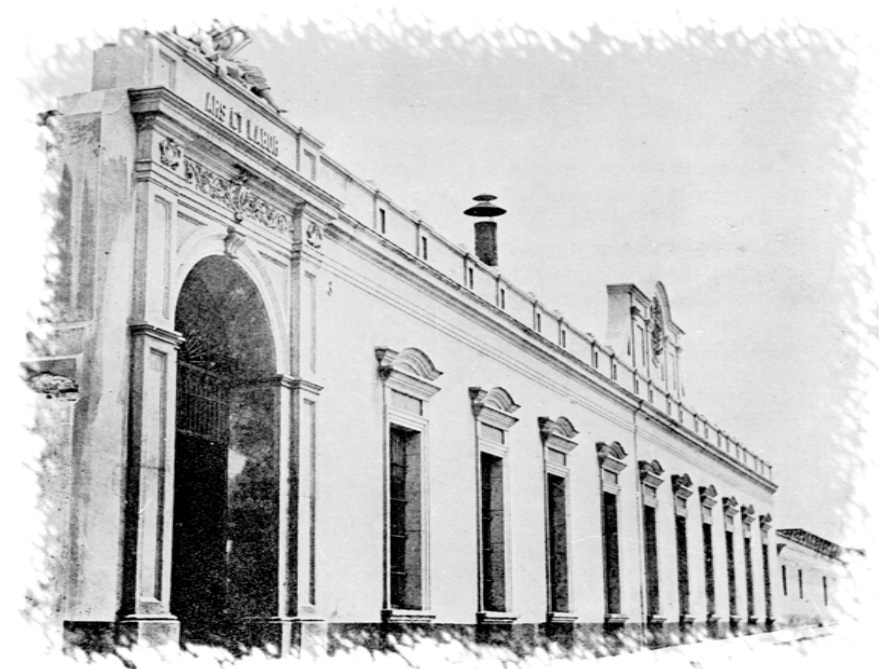
Fotografía No. 02

**PRIMER EDIFICIO SEDE DE LA TIPOGRAFIA NACIONAL 1894**

El nuevo edificio fue inaugurado el 7 de enero de 1894 y fue su primer director Don Horacio Ubico, entre sus principales características arquitectónicas se puede mencionar la escultura en el dintel de la puerta principal en la cual se erguían majestuosas dos figuras que representaban el arte y el trabajo y a la mitad de su estructura sobresalía el escudo nacional, fue una alegoría al trabajo, con figuras de bulto de tamaño natural, hechas de cemento. En su base se ostentaba una leyenda “Ars el Labor”

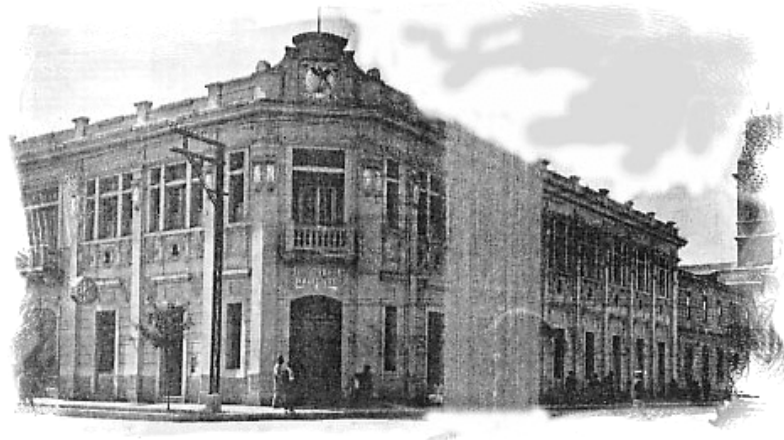
Fotografía No. 18

#### EDIFICIO DE LA TIPOGRAFIA NACIONAL ( 1934)

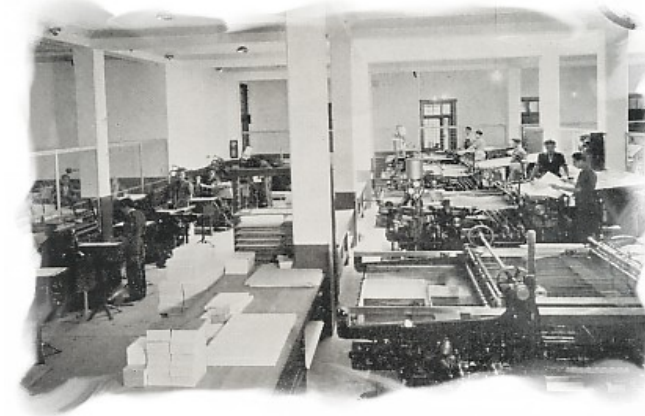
Fotografía No. 28

**SECCION DE PRENSAS**

Se observan la batería de maquinas automáticas, utilizadas en esta sección.

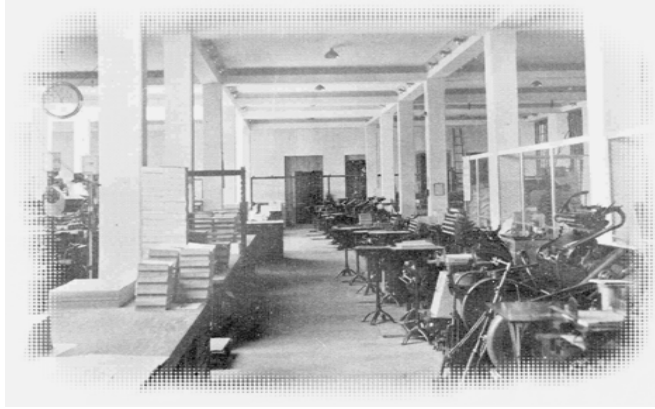
Fotografía No. 29

**PRENSAS DE PLATINA Y CILINDRO**

Sistema de transmisión modificado. \_ Sección de Prensas, primer nivel
