La Casa Taboada y Asturias

una propuesta de nuevo uso

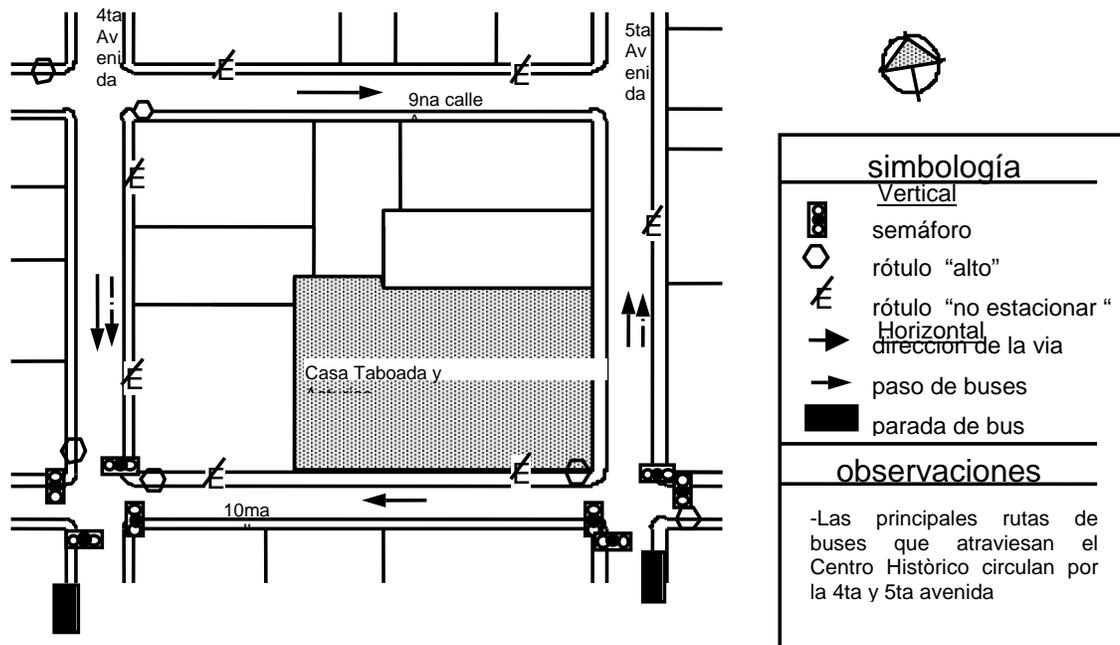
Planta de vialidad

Dos paradas de buses se localizan en lugares muy cercanos a la manzana, pero es la localizada (Ver plano de vialidad) sobre la 4ta avenida a un costado del edificio de la Cámara de Comercio, la más usada. Aunque en realidad los buses paran en cualquier punto. (ver gabarito en hoja No 41)

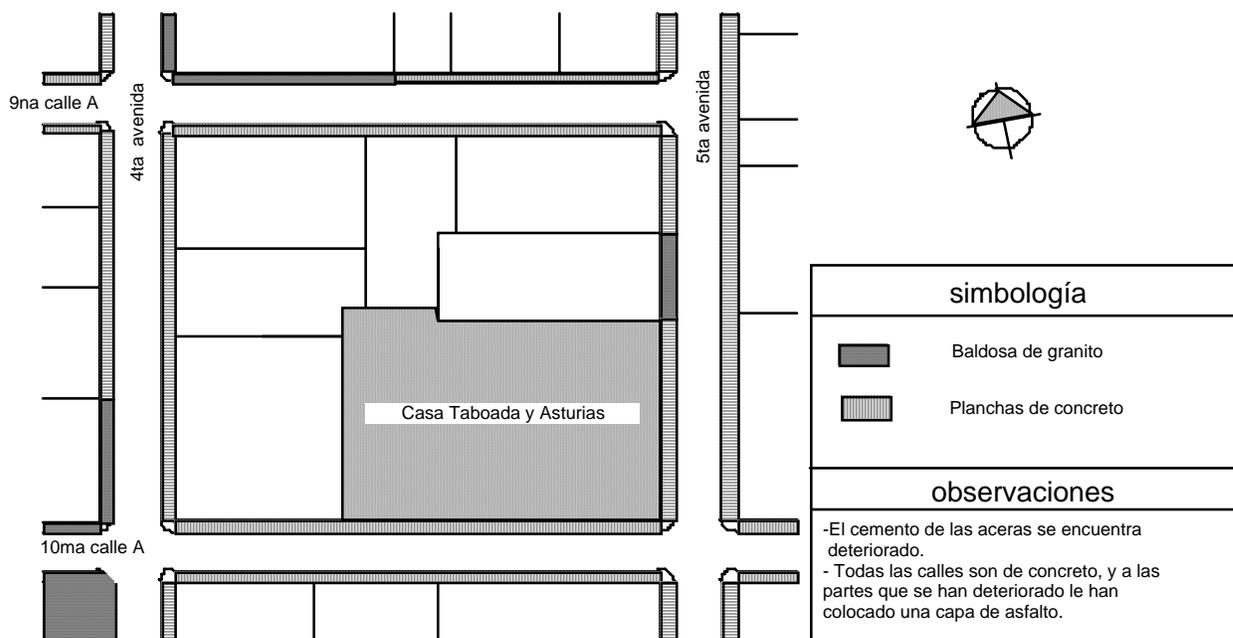
Planta de material de aceras

Las aceras son de cemento y se pueden observar algunos vestigios de materiales diferentes en algunas partes (ver historia del la casa Taboada en hoja No 82), en general se encuentran deterioradas y fraccionadas, ya que por allí se han introducido las nuevas instalaciones, dejando esta acción su huella a lo largo de donde han sido colocadas. En dos áreas se han colocado algunas baldosas de granito negro. (ver planos de material de aceras)

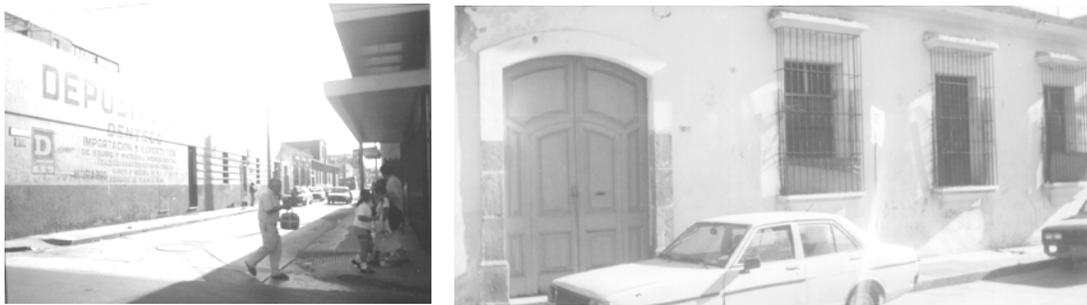
La fachada de las casas que dan hacia el Norte presenta la huella de los cambios que se le han hecho. Subsisten 2 fachadas de residencias antiguas, ambas ya modificadas pues, así lo requiere el uso comercial que ahora se le da. Las edificaciones de los extremos son de reciente construcción y, por su altura y volumen desvanecen el

contraste que se podría crear por haberse incrustado en un ambiente más antiguo.

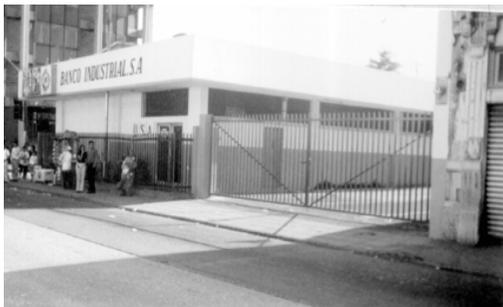
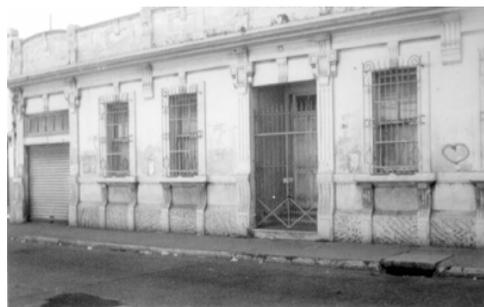
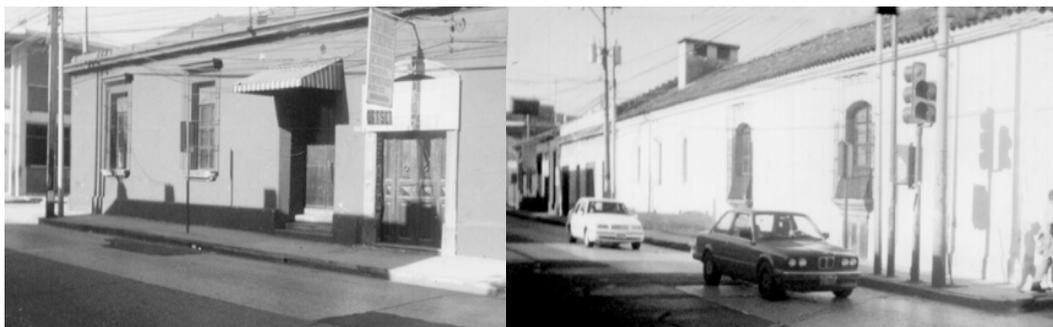
Cuarta Avenida

La parte Este de la 4ta avenida lado oriente está compuesta de 3 propiedades, de las tres, las de las esquinas han sido poco modificadas. Una de las fachadas de esquina forma parte de la Casa Olivier. La propiedad de en medio si ha sido modificada en su fachada.

Al Oeste de esta avenida sólo se conserva una antigua residencia y, las otras propiedades, son de construcción más moderna, sin embargo, por su volumen el contraste no es tan evidente, aunque su formas y sus elementos no sean tan agradables de apreciar. Aun el edificio del Banco Industrial no posee una arquitectura relevante. En casi toda la cuadra hay un uso comercial de las propiedades y en una de las residencias, se instaló un colegio (ver planta de uso del suelo).

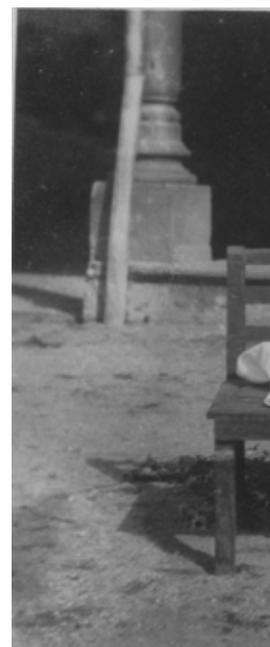
Fue después de 1927 cuando se colocó piso de cemento con textura en lugar del empedrado del patio, pero el nivel de este se siguió conservando, así como la reposadera con argolla del centro

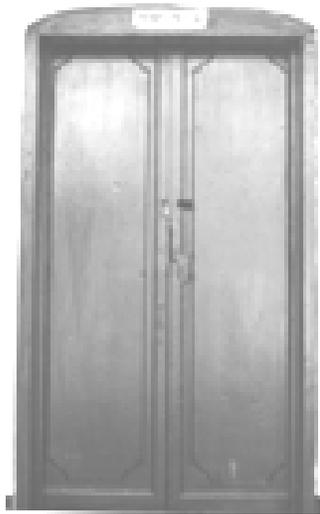
Parte frontal exterior

son coronadas exteriormente con un arco apainelado e interiormente por otro abosinado. Todas tienen la misma tipología de decorado, siendo éste más simple que

los utilizados para puertas de las casas en La Antigua Guatemala. Por otro lado el arco mixtilíneo, expresa que los ambientes que comunica poseían un funcionamiento similar o complementario, pues, la circulación entre ambos era libre, la abertura es lo suficientemente amplia para indicar que ambos ambientes tenían una función social. El querubín que se colocó en el centro del arco, es un detalle muy usado en las ornamentaciones de La Antigua Guatemala .

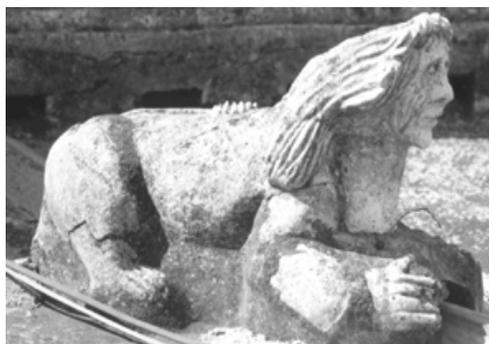
gárgola en casa Taboada y Asturias

Posee muy poca ornamentación en estuco. Siendo en las gárgolas y en el pretil donde más se colocó. En el inicio de las gárgolas, a excepción de las de las esquinas se colocó la cabeza de un león con las fauces abiertas.

Mientras que las 4 gárgolas que están en las esquinas, son leones completos y echados sobre sus patas. Estos poseen cara y manos de humano. En este punto es necesario recordar que en la casa que la familia Asturias poseía en La Antigua Guatemala también se utilizaron leones, aunque estos se colocaron en la portada. Quizá como un símbolo de la familia, ya que la familia Asturias descendían de la rama que se estableció en la provincia de León. Sin embargo, el uso de leones en la decoración antigüeña no es exclusivo de esta familia.

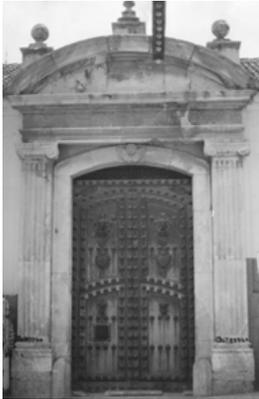
Portada Norte Palacio Arzobispal

Ahora bien, el trazo del arco apainelado de 15 centros en el portón, fue elaborado, sin duda, por un conocedor del estilo neoclásico, ya que como se puede ver en el análisis de este arco en la hoja siguiente, su trazo es más complicado que los realizados anteriormente en la antigua ciudad. Además, hay que agregar que el arco del portón del palacio arzobispal, diseñado por Bernasconi, también es un arco apainelado de 15 centros.

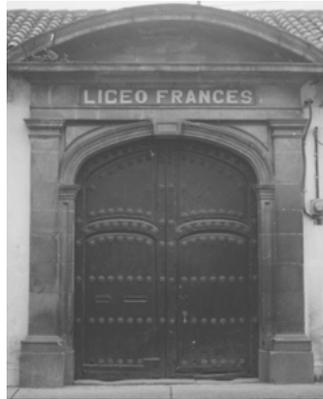
Portada Oeste Casa Taboada y Asturias

Así en la casa Taboada y Asturias además de usarse distribución de ambientes según patrón usado en los edificios barrocos de la Antigua Guatemala se continuó aplicando algún tipo de ornamentación barroca en el interior, pero se utilizaron detalles neoclásicos como la portada en el exterior y el pretil en el interior, dando como resultado un edificio donde conviven desde un inicio dos estilos que no compiten entre sí.

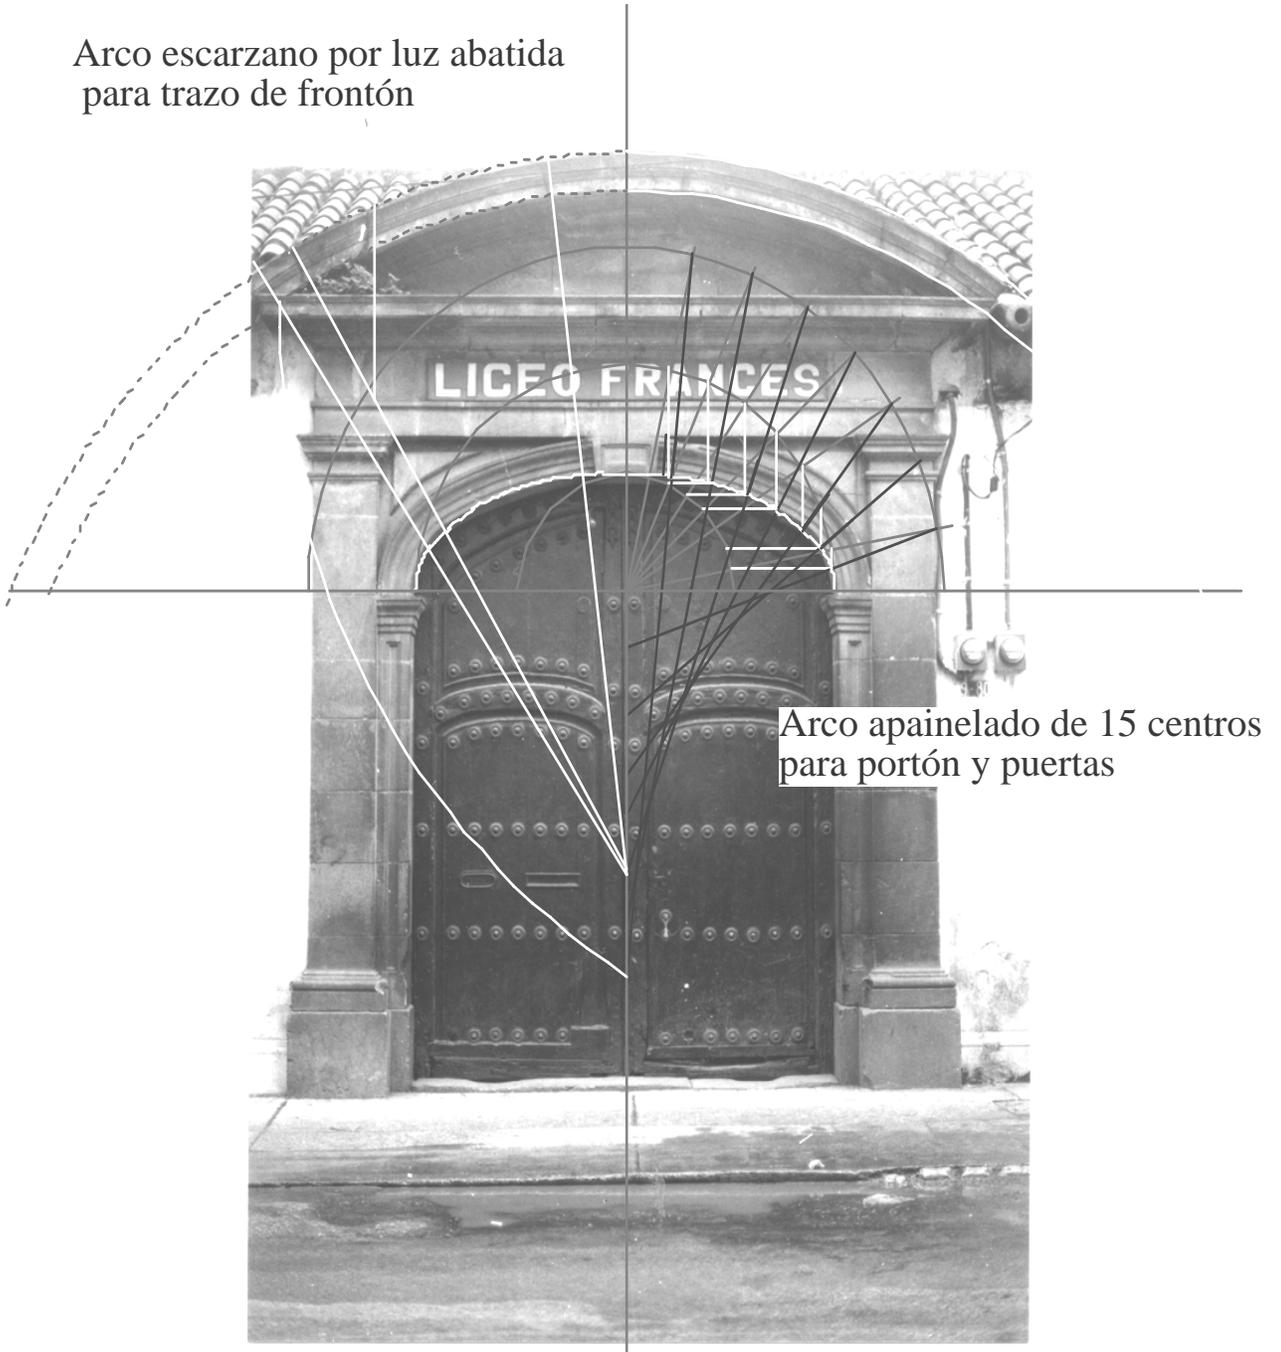
Arco apainelado de 15 centros
para portón y puertas

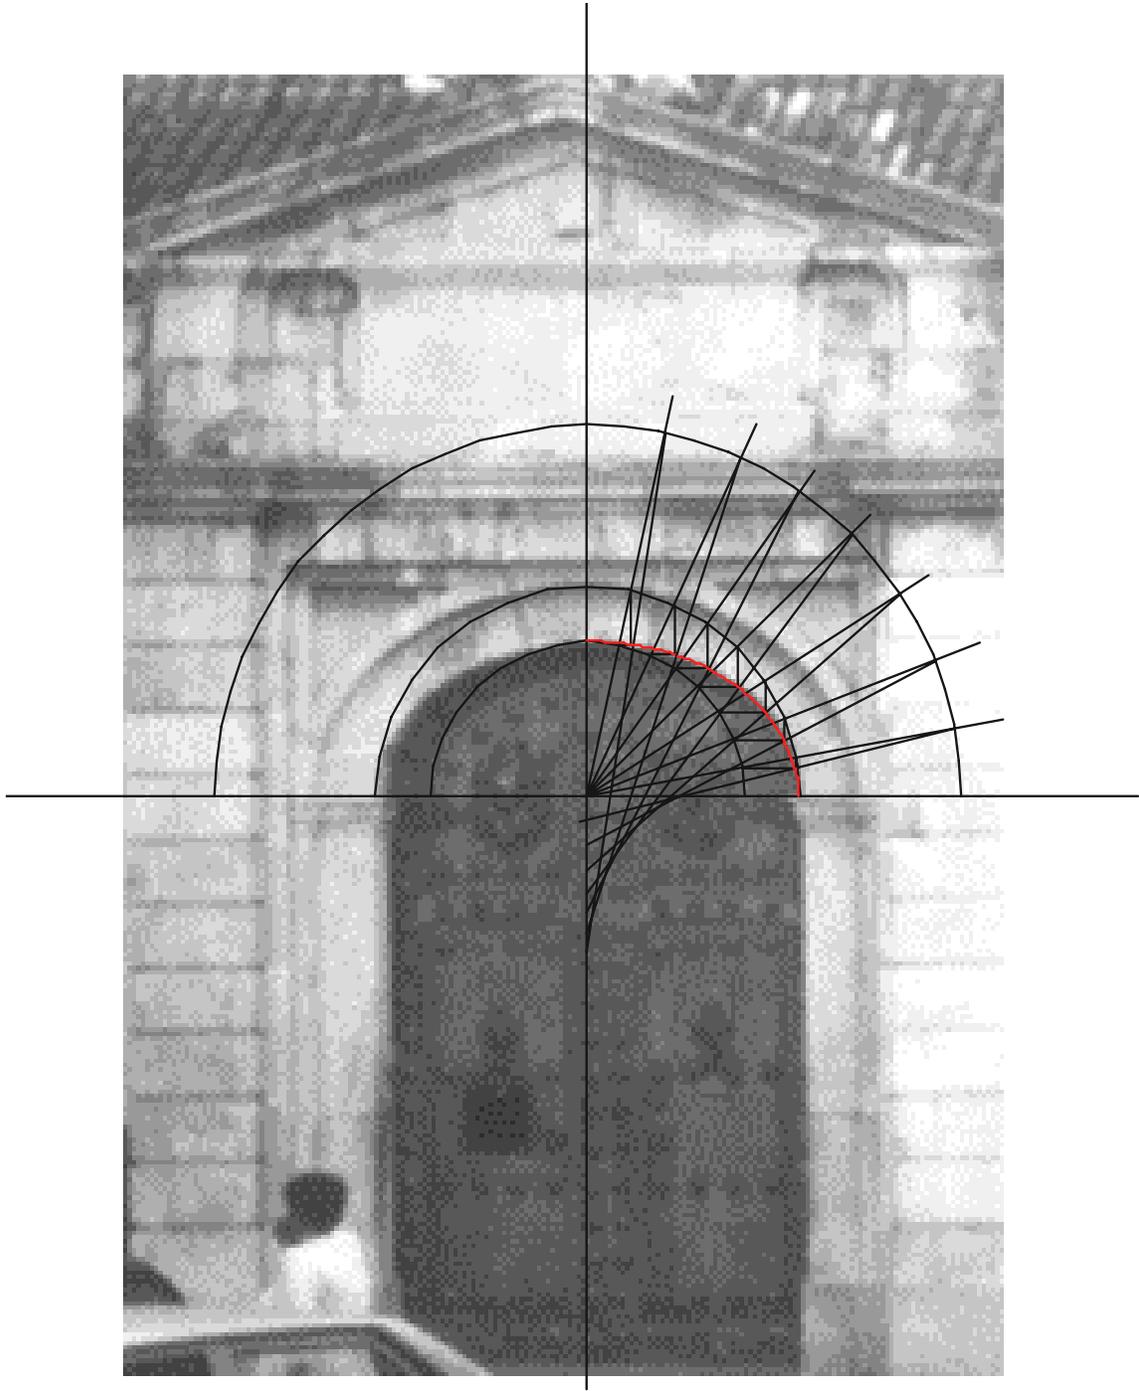
Análisis arco palacio Arzobispal de la Nueva Guatemala
Arco Apainelado de 15 centros sin escala

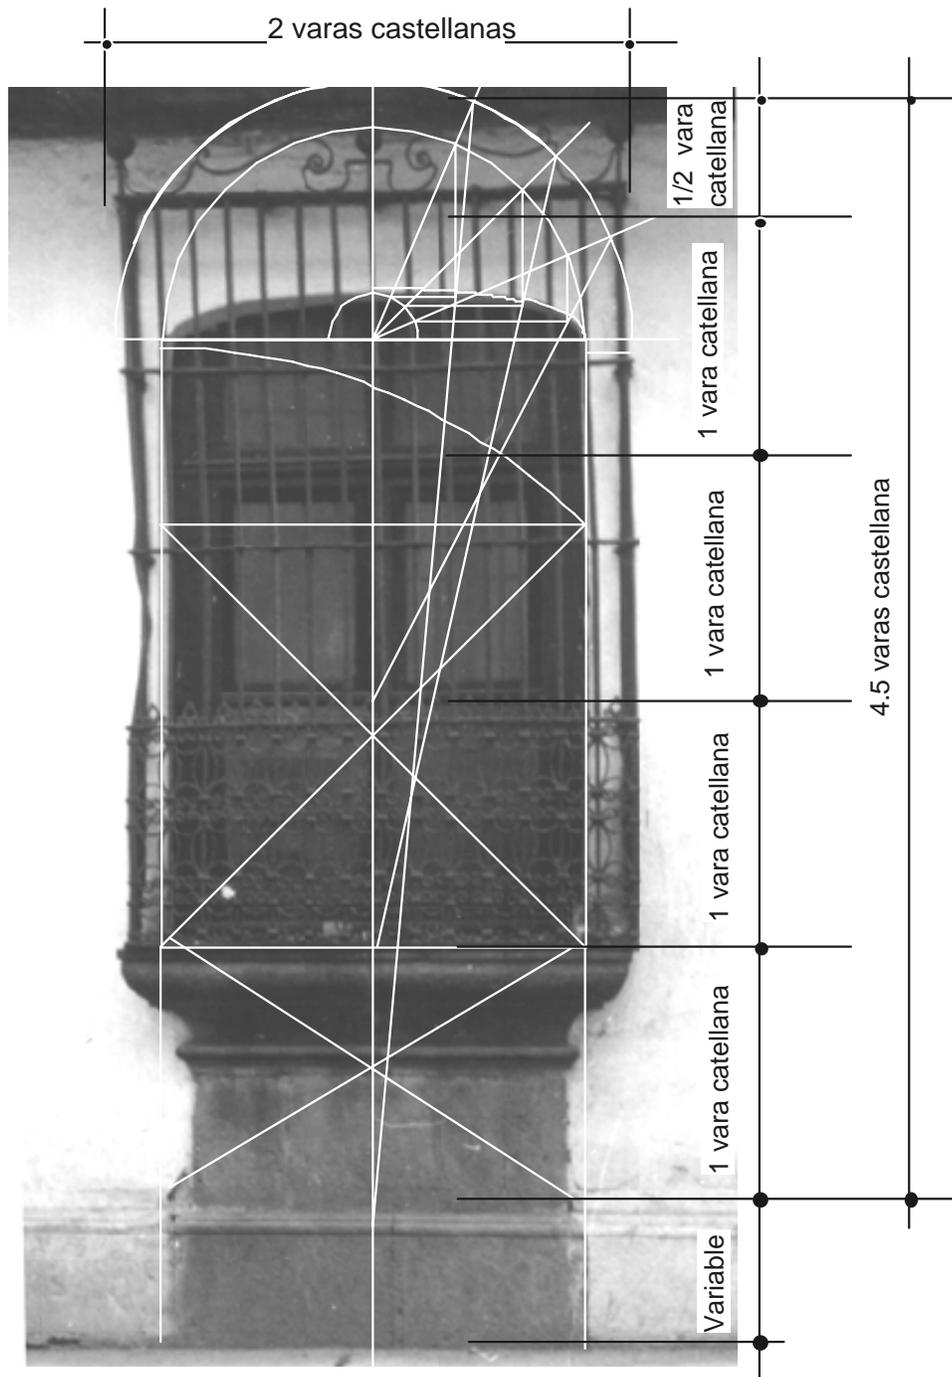
Análisis de arco apainelado de 7 puntos
en Ventanas Casa Taboada Sin Escala

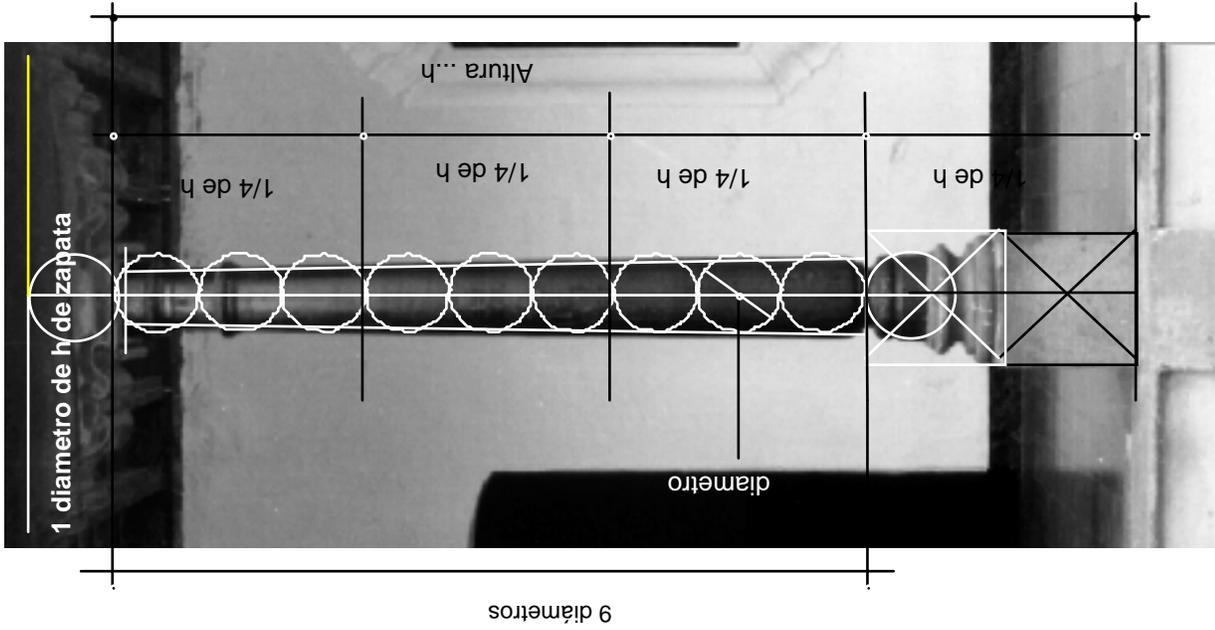
Detalle de Zapata sin escala

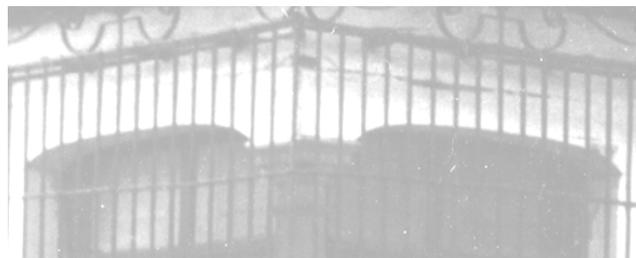
Ventanas en ángulo Casa Taboada y Asturias

La doble ventana en esquina con una columna estructural de piedra en la unión de ambas, que algunos autores denominan en ángulo, se siguió utilizando en La Nueva Guatemala, pero en el caso de la Casa Taboada y Asturias se construyó colocándole un arco apainelado de 7 centros en su dintel. Que también es sin duda trazado por un experto, indicando junto con las demás evidencias que el diseño de la Casa Taboada y Asturias estuvo a cargo de un especialista de la época, que probablemente y por la similitud en detalles y trazos, pudo haber sido la misma persona que diseñó los detalles del Palacio Arzobispal.

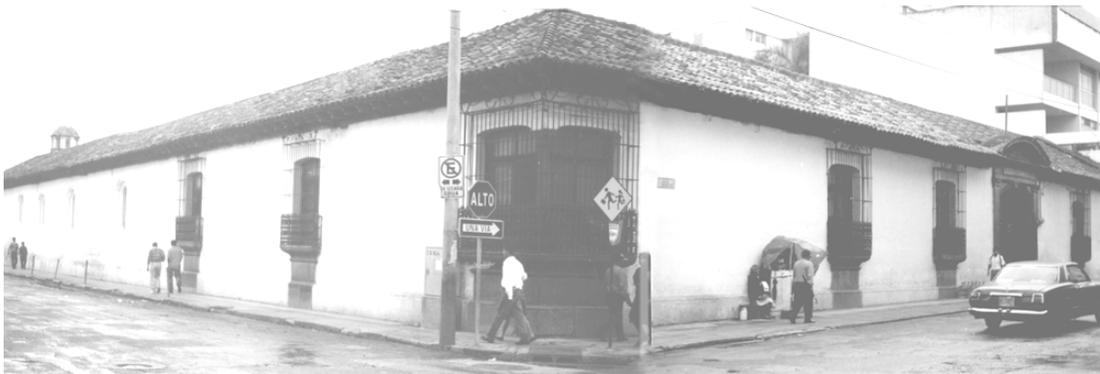
La casa tiene una apariencia similar a las construidas en la ciudad de La Antigua Guatemala durante los siglos XVII y XVIII, ocupa un poco más del llamado cuarterón (cuarta parte) de la manzana y son dos las fachadas exteriores.

La frontal que da hacia el lado oriente, posee 3 ventanas de 1.60 m x 2.27 m. (2 v x 2 3/4 v) con su respectiva contraventana, sillería y balcones. Una portada de piedra con un frontón estilo neoclásico marca el ingreso . Un gran portón cierra el acceso, este está hecho de tablas y decoradas por grandes clavos ó clavazón de bronce, como los que se usaron en muchas de las puertas de La Antigua Guatemala.

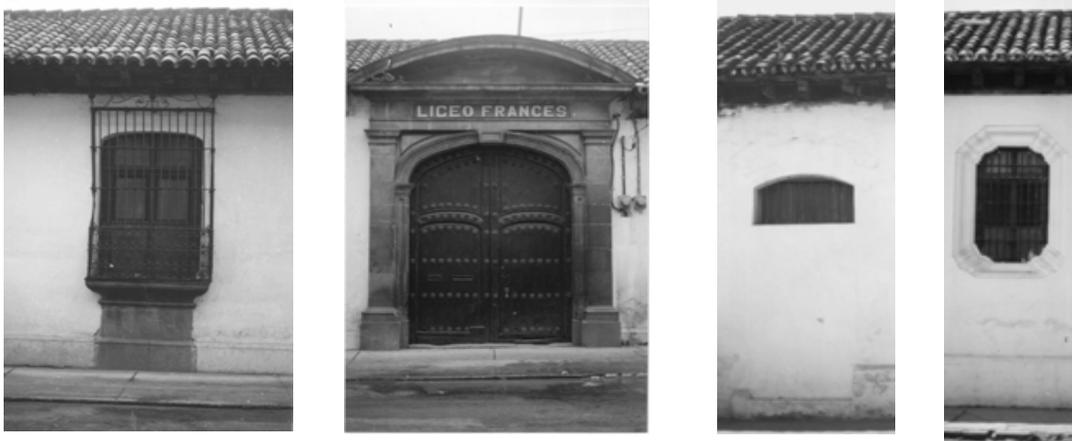
En la actualidad está completamente pintado de negro. Posee, en la esquina, una ventana " en ángulo", que no es más que una doble ventana que se encuentra en la esquina de la casa y se une por medio de una columna de piedra, descansan sobre un sillar de piedra, todo esto cubierto por un solo balcón también en ángulo recto o en forma de L

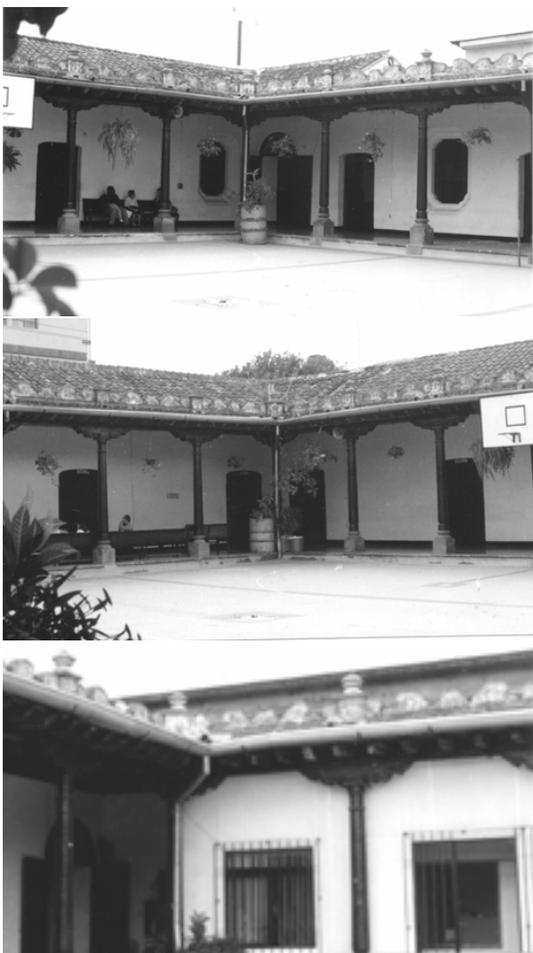
Está compuesta, interiormente, por 3 patios interconectados por corredores, alrededor de los cuales se distribuyen habitaciones. En dos de estos patios ya se ha hecho otro tipo de construcciones de madera, tablayeso y techo de lámina de zinc.

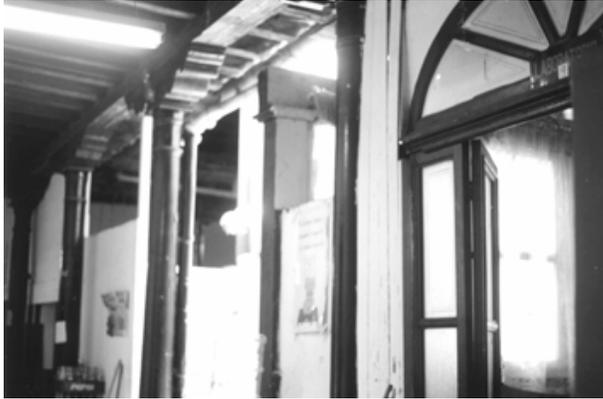
5.2. 2.2 Segundo patio

El segundo de éstos también sirve para la distribución, pero de 3 habitaciones de menor tamaño, aquí los corredores con un total de 9 columnas se distribuyen solamente en 2 de sus lados (4 y 5 espacios respectivamente) y guardan entre ellas 2.49 m (3 varas) dimensiones similares a las del patio grande.

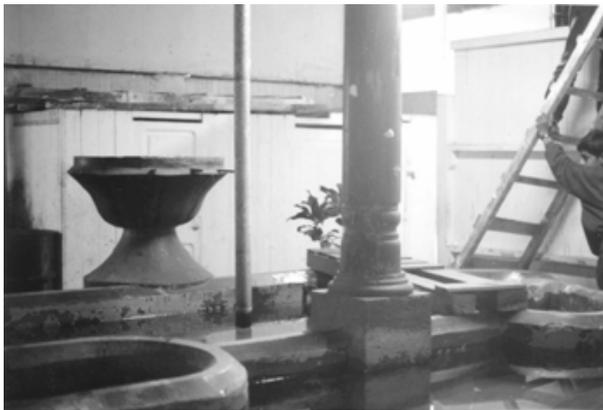
Uno de los ambientes que da hacia este patio es la cocina que aún posee sus poyos y unas antiguas estufas. Su techo es una cúpula octogonal rematada por una linternilla con cupulino.

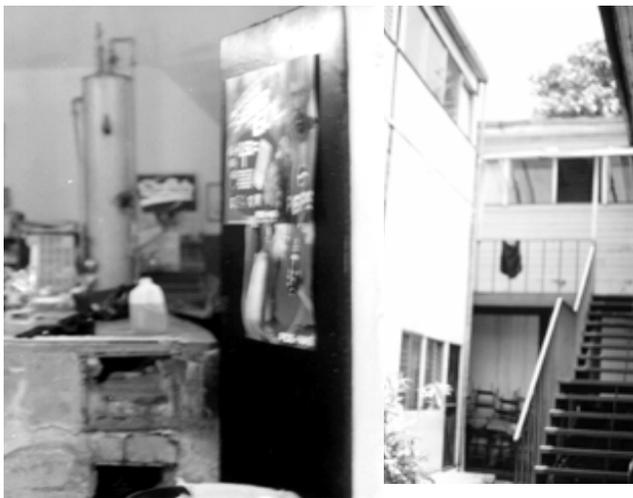
Hacia uno de los lados del corredor y cubierta por un entepiso de metal y madera, se encuentra una pila con 4 lavaderos que, originalmente, era llenada de agua por un copón con 3 chorros y en la actualidad se hace por instalaciones más modernas pero superficiales.

Alrededor de la pila, que aún sigue en uso, y en otras partes de este patio se ha construido una serie de tabiques que forman parte de una serie de construcciones que con 2 niveles reducen el espacio libre del patio. Estos tabiques con entepiso de madera y metal, y techo de madera y lámina, fueron hechos para incrementar el espacio útil para aulas.

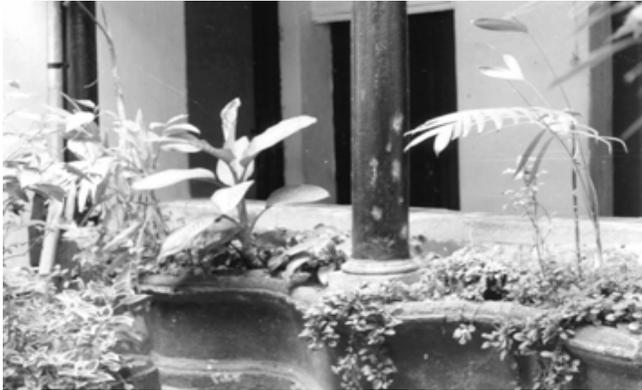
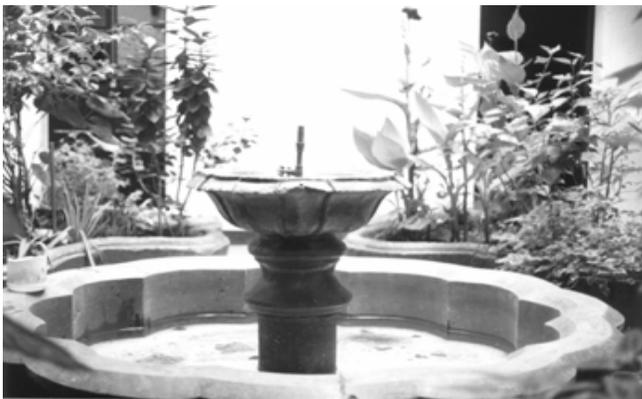
5.2. 2.3 Tercer patio

En esta área se encuentra una serie de jardineras y al centro de éstas, una fuente con una planta aflorenzada y rematada por un gran copón. Es la parte más acogedora y privada del inmueble. Sobre los lados sur y parte del oriente se encuentran también corredores con columnas que también han sido cerrados por tabiques para hacer aulas.

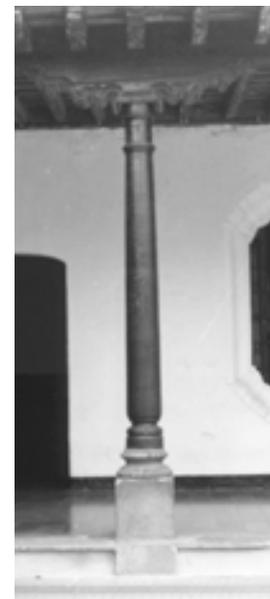
Columnas

Las columnas son de madera torneada y colocadas sobre bases cuadradas de piedra canteada la cual ha empezado, en algunos puntos a deteriorarse y perder su forma original. En la parte superior de la columna y que hace contacto con las vigas madres que sostienen las viguerías del artesanado, fueron colocadas varias zapatas de madera muy bien adornadas.

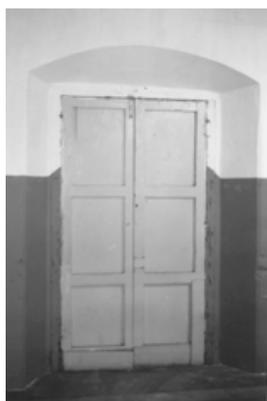
Puertas

El inmueble cuenta con varios tipos de puertas que, evidentemente, fueron colocadas en diferentes épocas constructivas. Las puertas que dan al patio principal

aún son las originales y promedian un ancho de 1.48 m ó 1.3/4 de vara. (ver plano de puertas), las que han sido pintadas para protegerlas o para ocultar su deterioro con pintura negra, que evita apreciar la talla. Dentro de esta misma tipología, se presentan características que las diferencian y que expresan que tras estas se ejecutaban funciones diferentes.

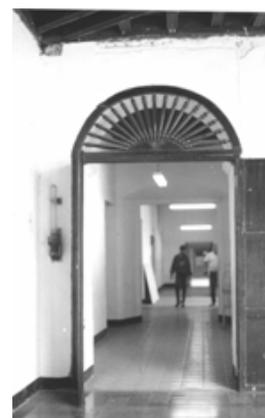
En la habitación alargada que fue construida en el lado norte del jardín se colocaron puertas con estilos mucho más recientes que parecen las que se hicieron en

otras construcciones que se empezaron en los años posteriores a los terremotos de 1917-18.

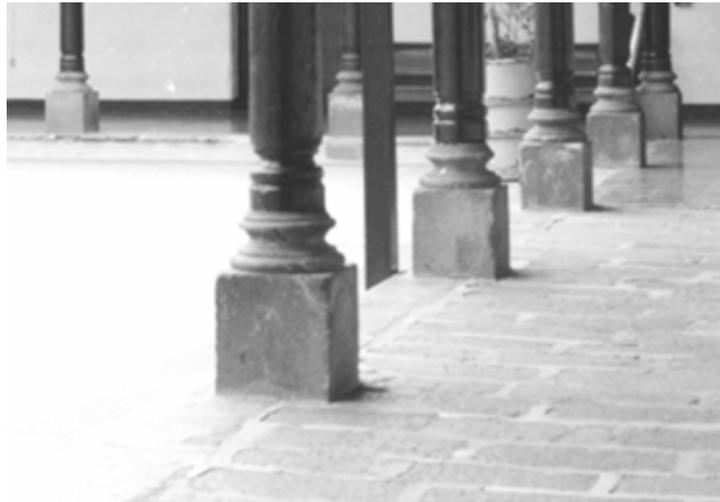
Los patios, en su principio de piedra como se ha mencionado anteriormente, ya han sido cambiados y en su lugar se colocó piso de cemento líquido con algún tipo de textura, en color gris y rojo, también de 0.20 m x 0.20 m..

En varias partes de los corredores se conserva el piso original de piedra, aunque se puede observar (ver fotografía anterior en esta hoja) que ya hace mucho tiempo éste también fue cambiado en algunas de sus partes.

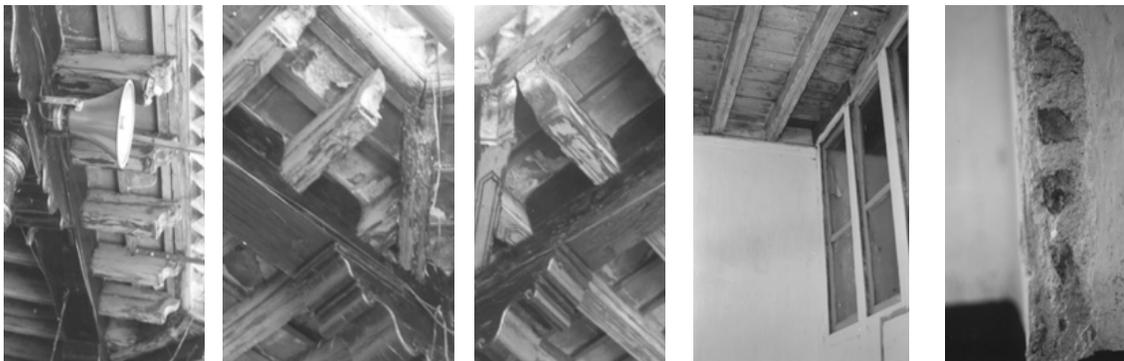
La vigería de algunas de las habitaciones aún posee la madera pirograbada original, y su acabado sigue siendo el mismo. La de otras habitaciones que posiblemente ya fueron modificadas tienen un acabado del color de la madera pero más rustica y deteriorada.

La vigería de los corredores que soportan la terraza española tienen a lo largo 2 delgadas líneas pirograbadas, también poseen un acabado color nogal oscuro. Cada una de estas vigas rematan en un canecillo que sostiene un pequeño voladizo. La baldosa que se puede ver de la terraza española tiene una capa de pintura, rojo pálido, que se está cayendo en capas.

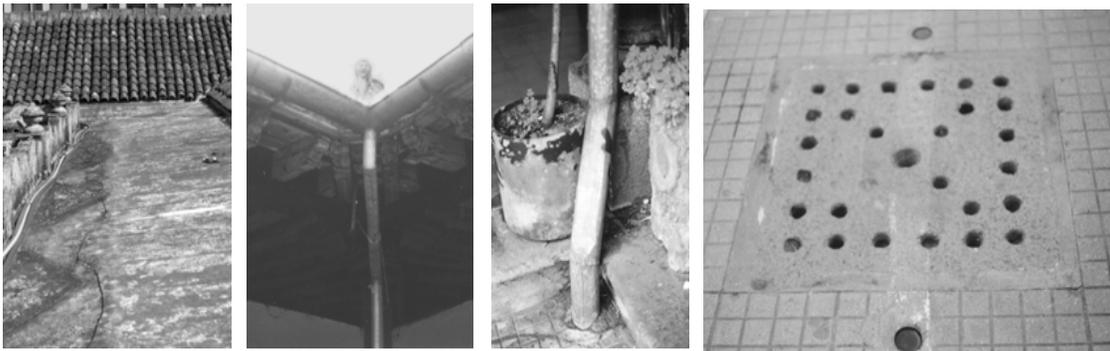
El sistema de agua pluvial comienza con una serie de desniveles de la terraza española, que atraviesan el pretil y desembocan en un sistema de gárgolas. Anteriormente estas gárgolas tenían una caída libre, pero ya cuando se introdujo la tubería de lámina de zinc, (antes de 1927) se le colocó un canal que capta el agua y la conduce hacia el piso del patio. Donde es recogida por una reposadera central que la dirige al drenaje general. Esta data de la época en que fue construida.

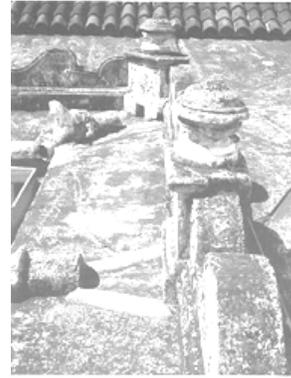
Sistema de gárgolas

Se encuentra colocado sobre la viga madre de la terraza española y corona todo el primer patio. Sobre cada una de las columnas tiene un pedestal que sostiene un copón y entre cada uno de los copones un pequeño muro con remate a base de curvas. Está cubierto a base de estuco y en su parte frontal presenta diversos adornos ya muy deteriorados. En su parte inferior deja pasar el agua pluvial que drena desde la terraza española y la conduce a las gárgolas

Debajo de cada uno de los pedestales, se colocó una gárgola de barro vidriado de color verde. Todas estas están quebradas ahora. En el arranque de cada gárgola se encuentran los restos de unos adornos con forma de león con su boca abierta, pero por el deterioro no permiten distinguir exactamente su forma. En las esquinas se puso otro tipo de adorno, siempre tienen forma de león pero con cara humana. Las cuatro están muy deterioradas.
