Una propuesta de restauración
para el templo de San Francisco
y de revitalización a su entorno inmediato,
en el Centro Histórico de la ciudad de Guatemala

Tesis presentada a la Honorable Junta Directiva de la
Facultad de Arquitectura por:

Guatemala, 2004

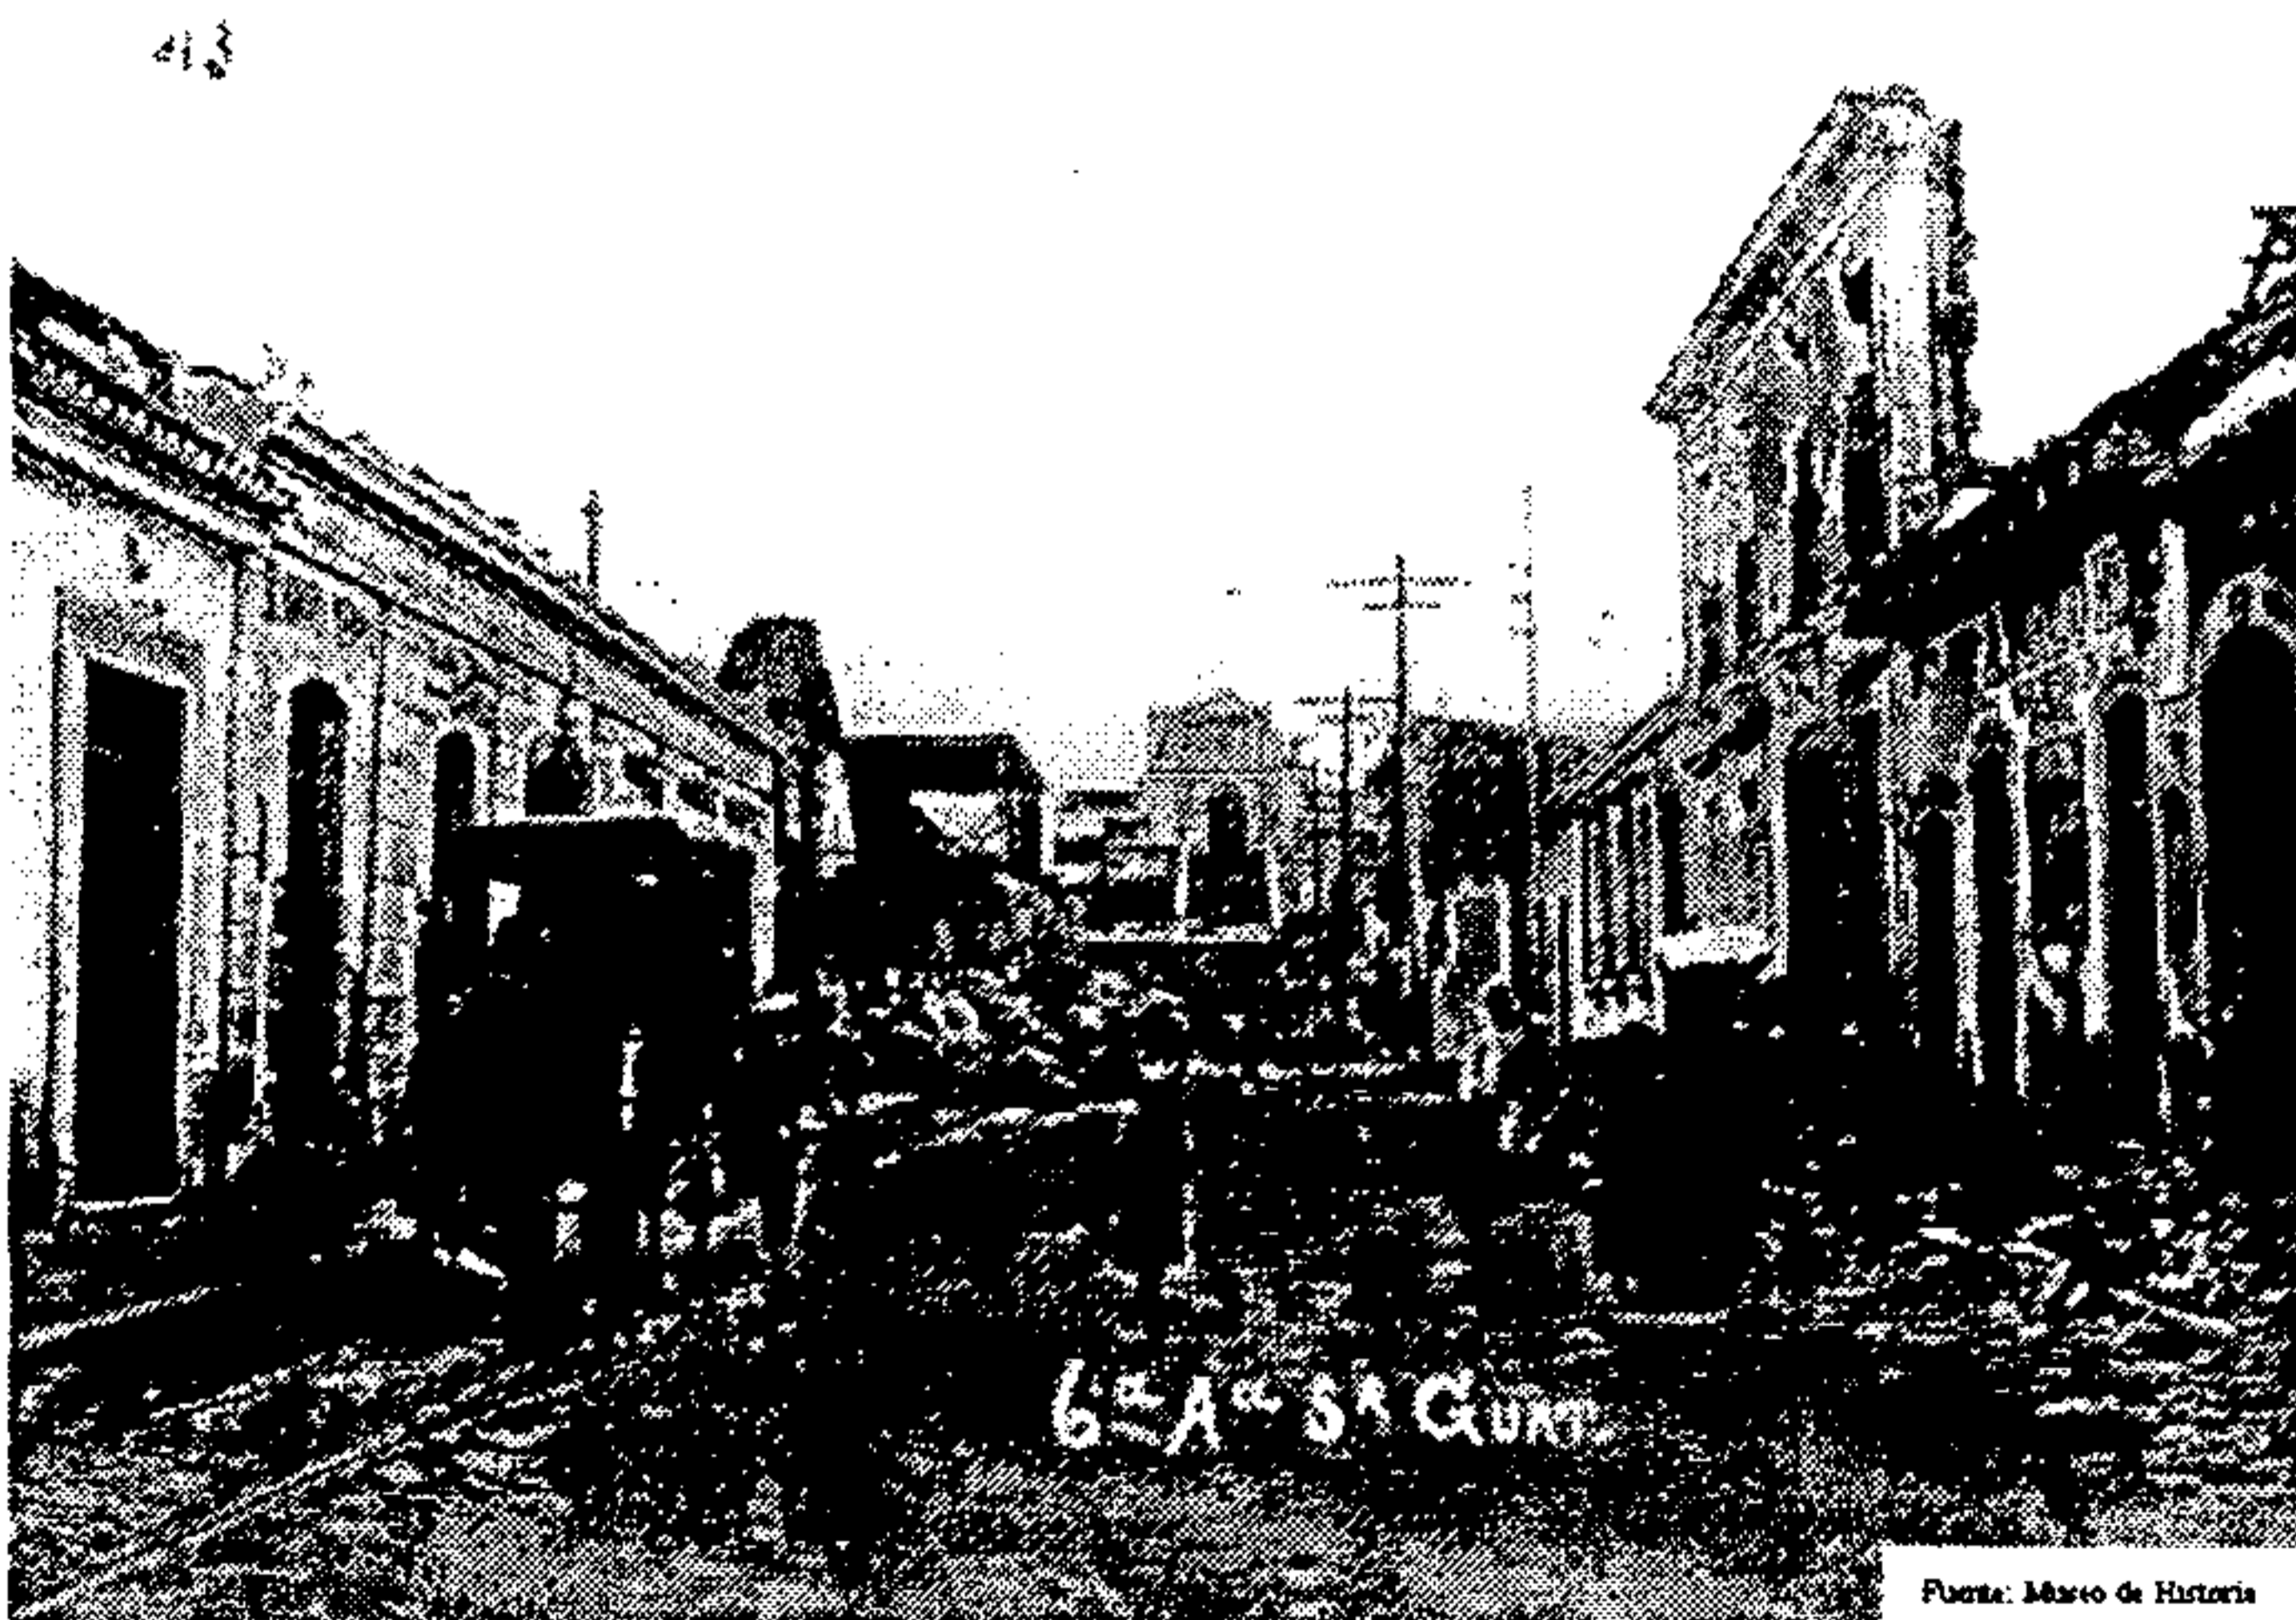
Fotografía No. 13: Calle Real, o 6ª. Avenida Sur de la ciudad de Guatemala, post-terremotos de principios del siglo XX²⁵⁵

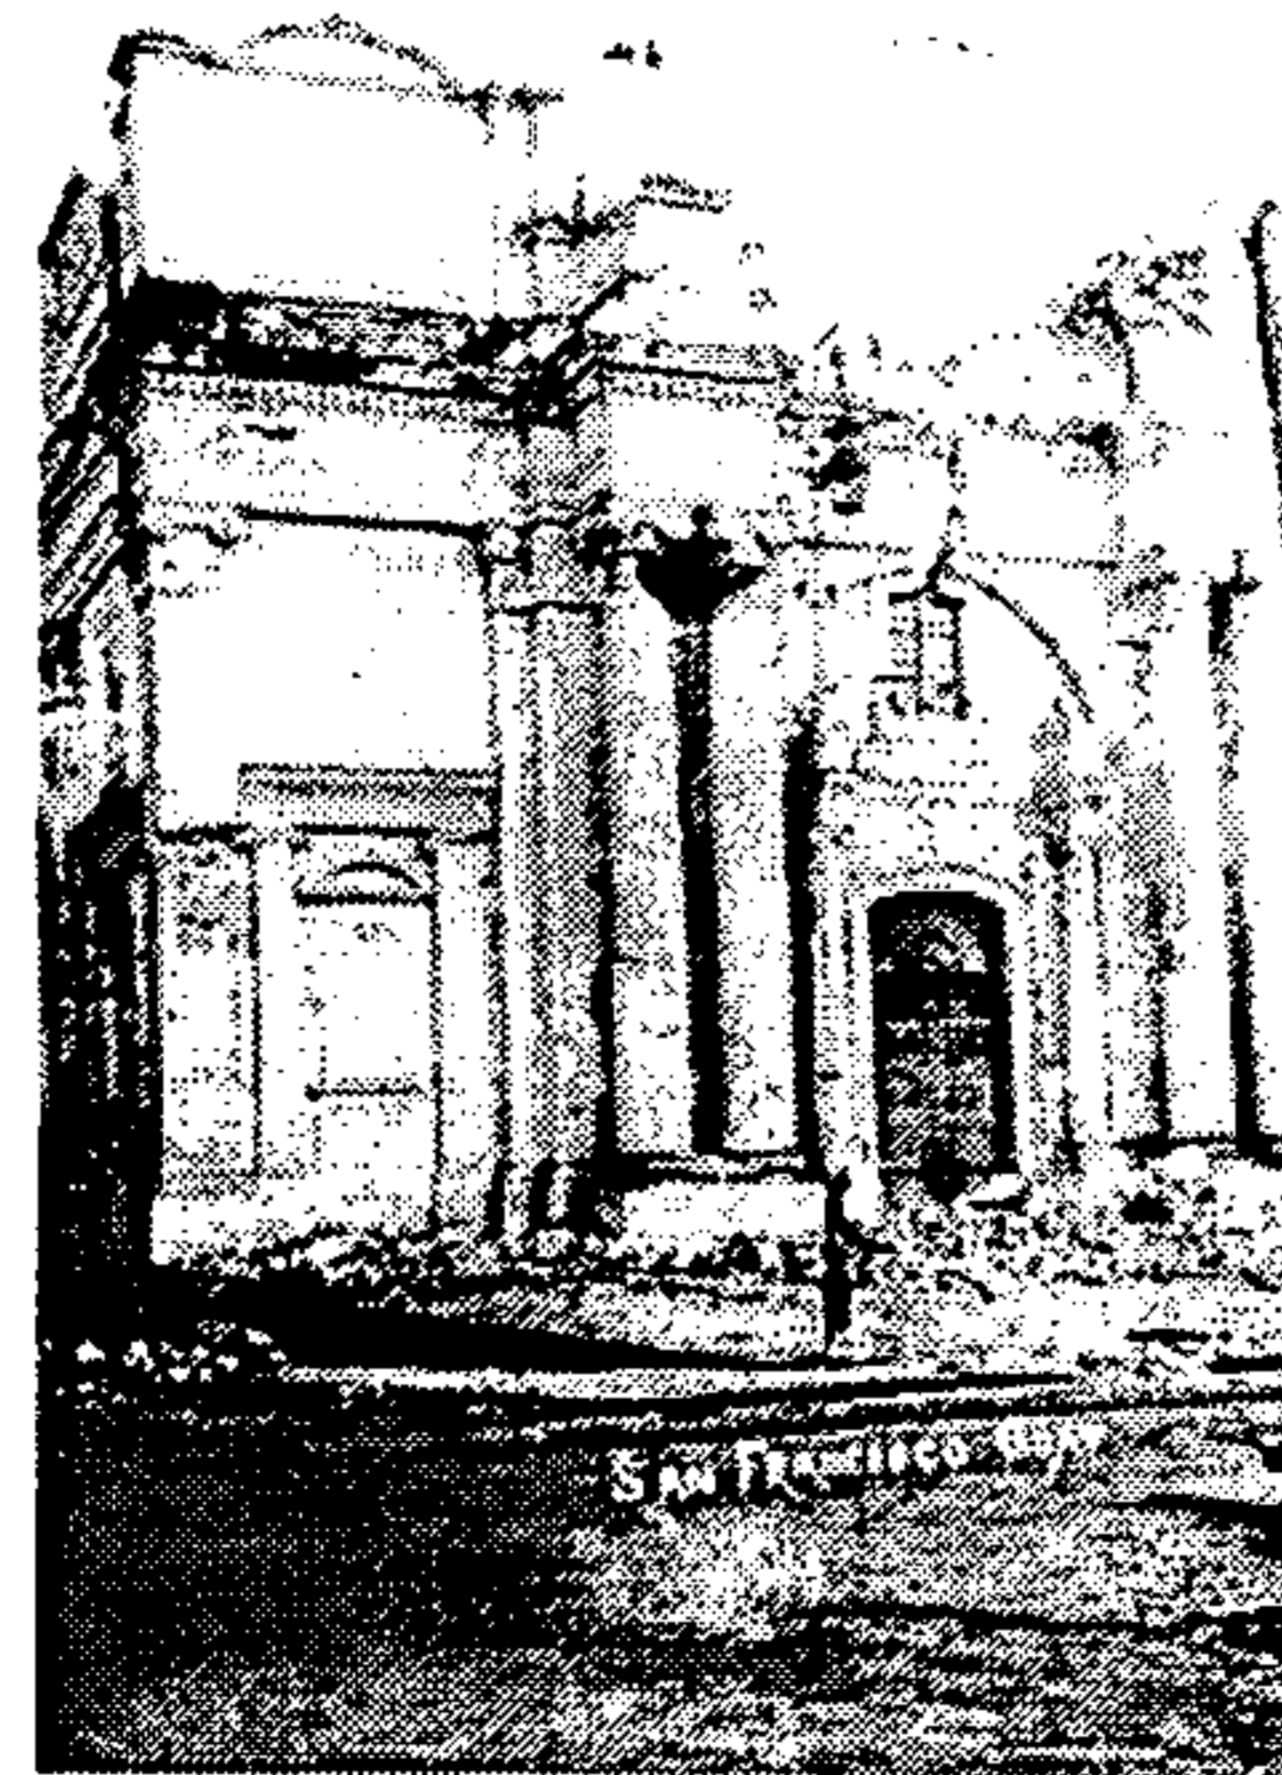
Fuente: Museo de Historia
Fotografía No. 15: templo de San Francisco, con los daños post-terremotos 1917-18³⁵¹

Las fotografías, de la No. 15 a la No. 26, corresponden a la destrucción que provocaron los terremotos de 1917-18, al conjunto franciscano.

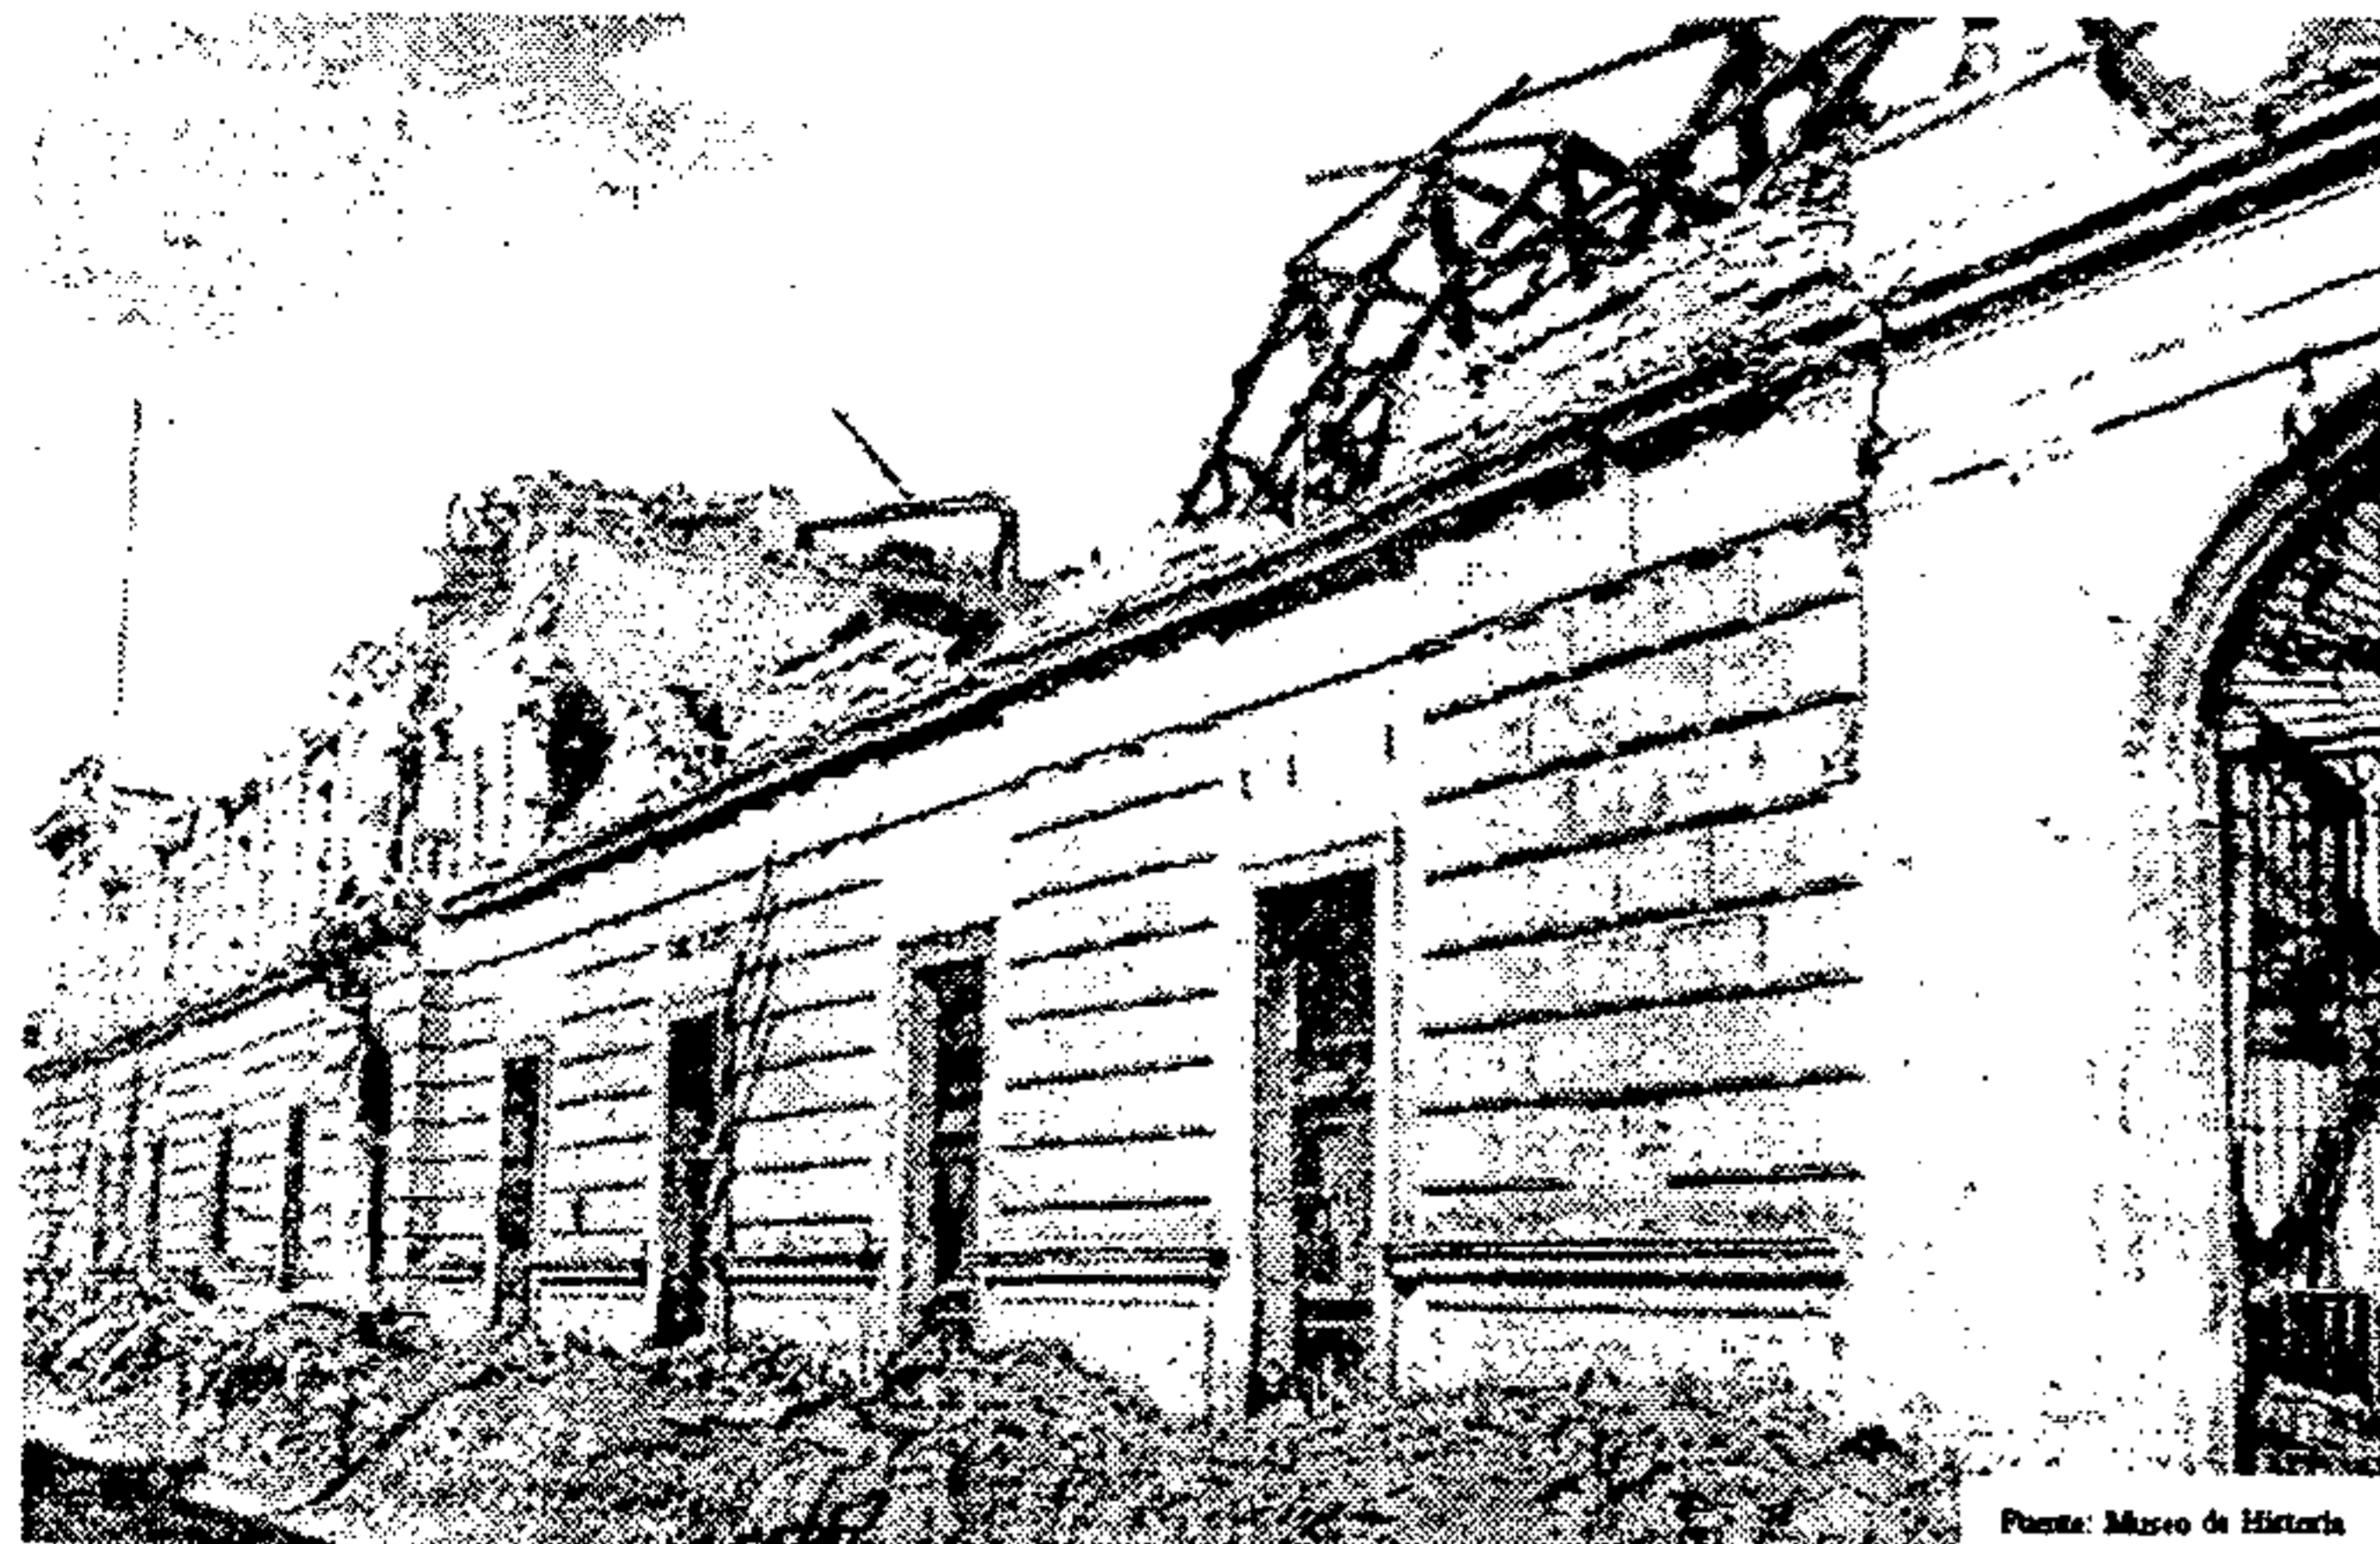
Fotografía No. 24: Dirección General de Correos y Telégrafos, con los daños post-terremotos 1917-18³⁶⁰

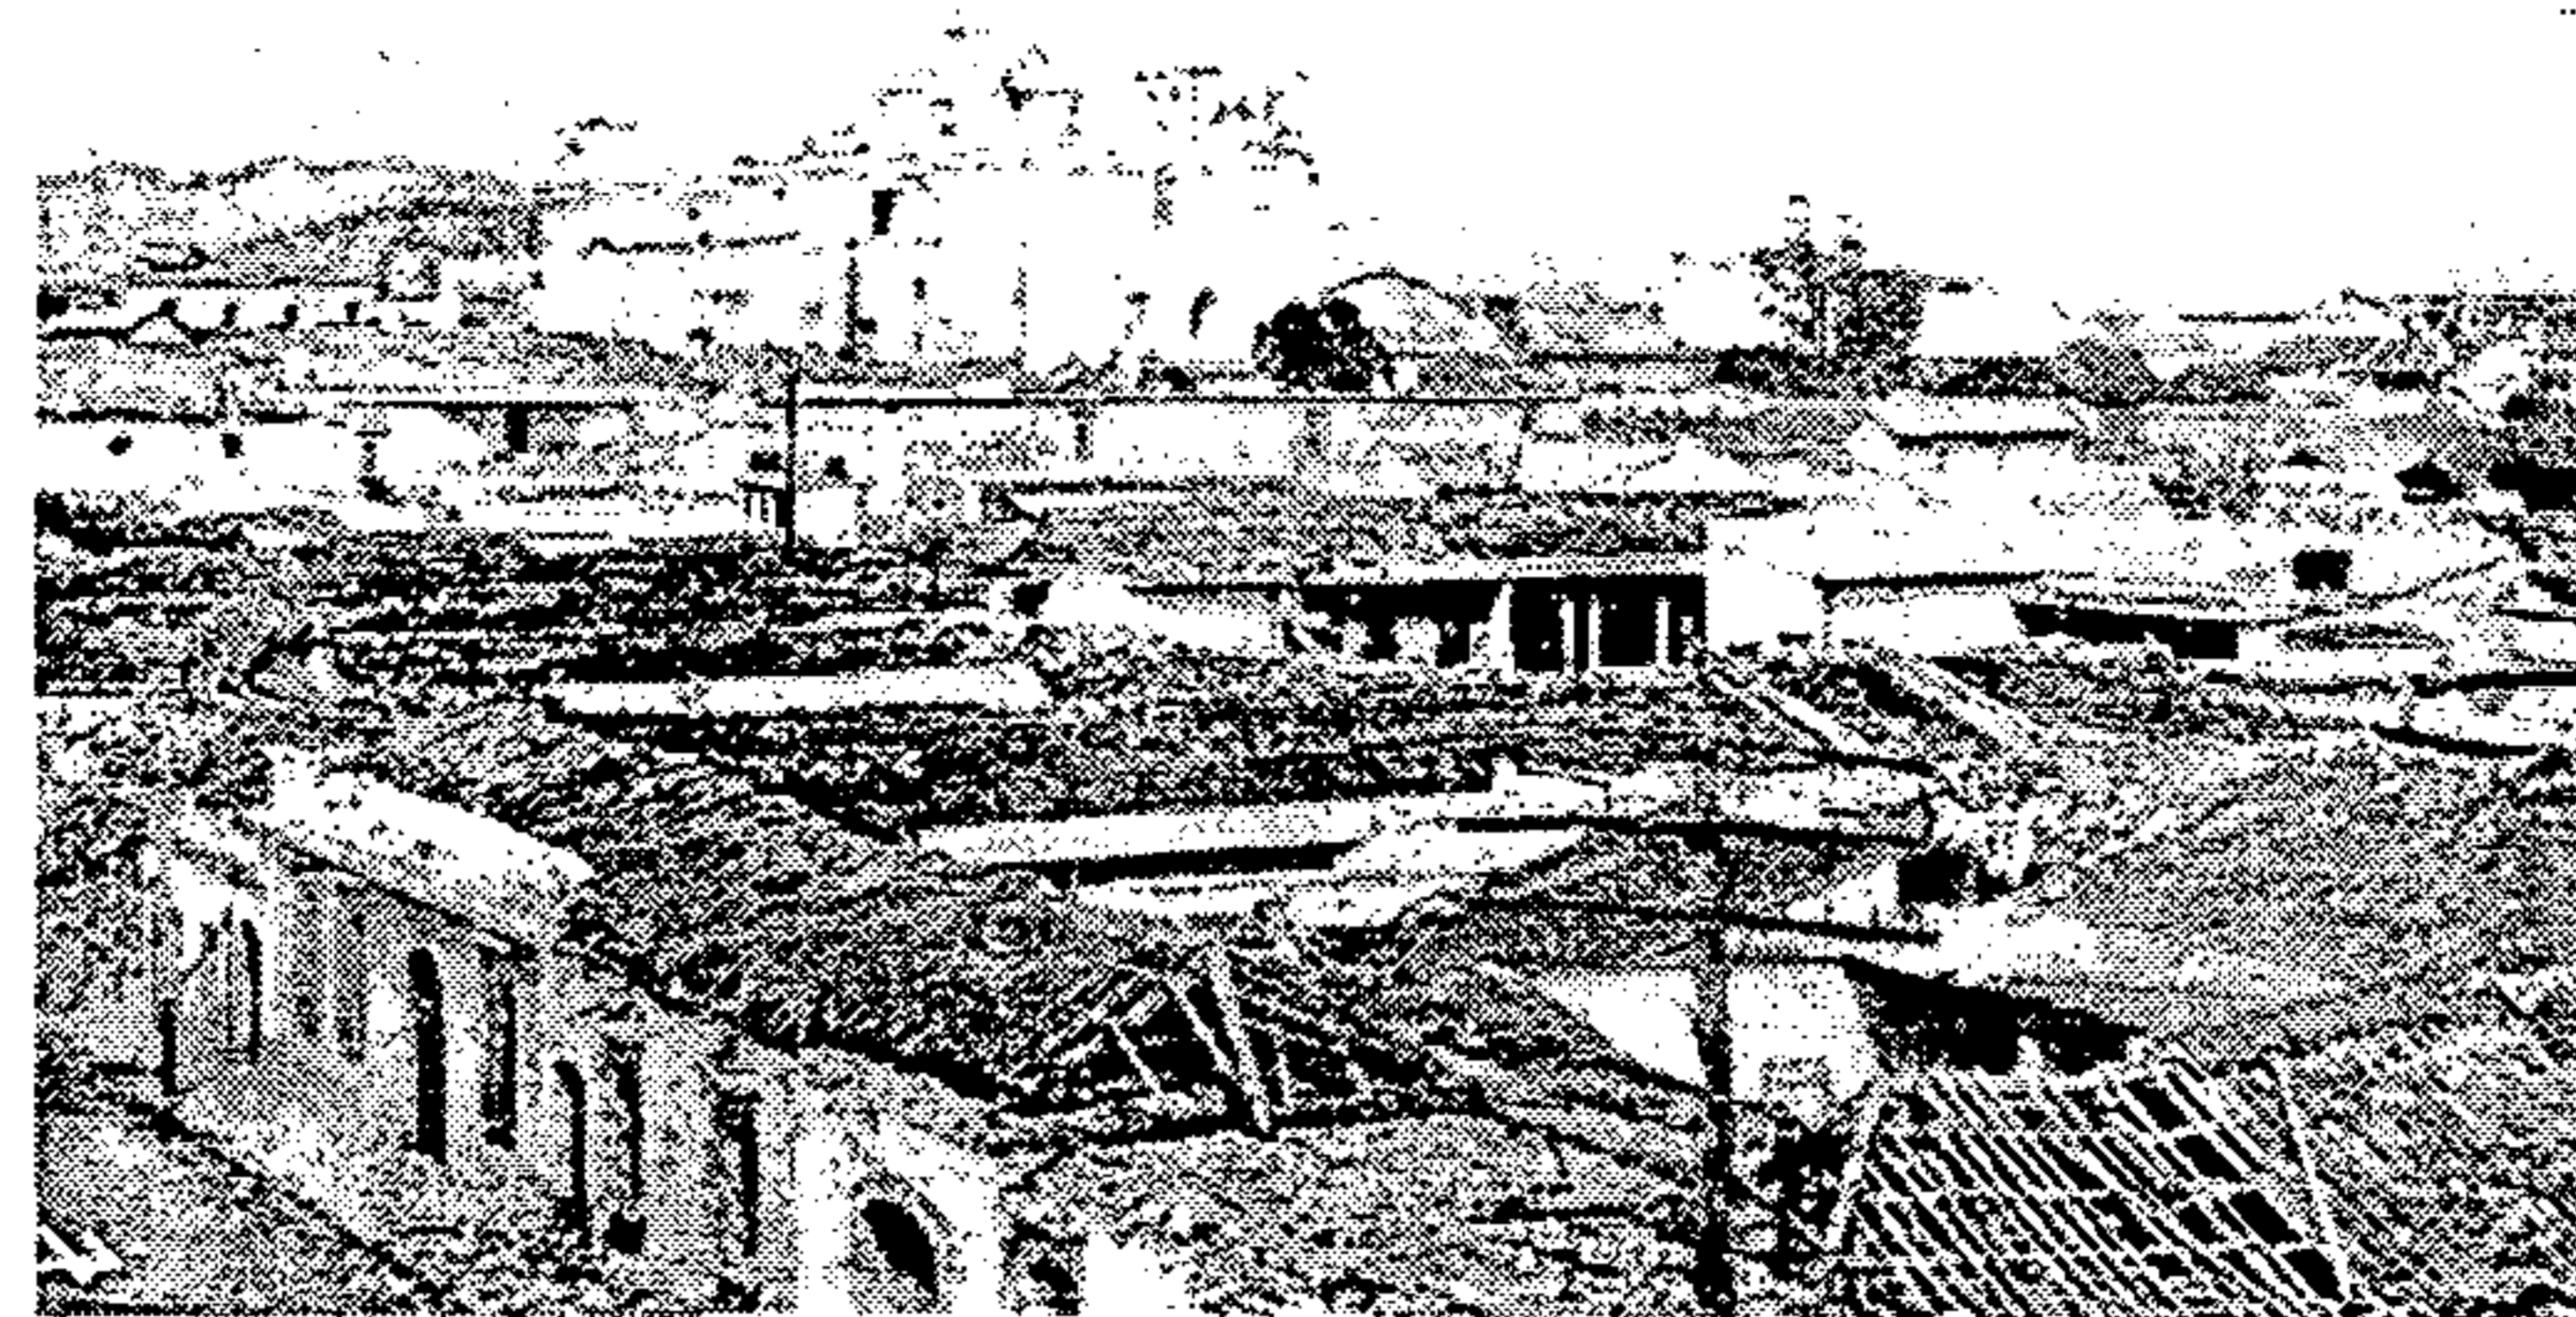
Fotografía No. 26: panorámica de los daños evidentes post-terremotos 1917-18, en el conjunto franciscano y alrededores³⁶²

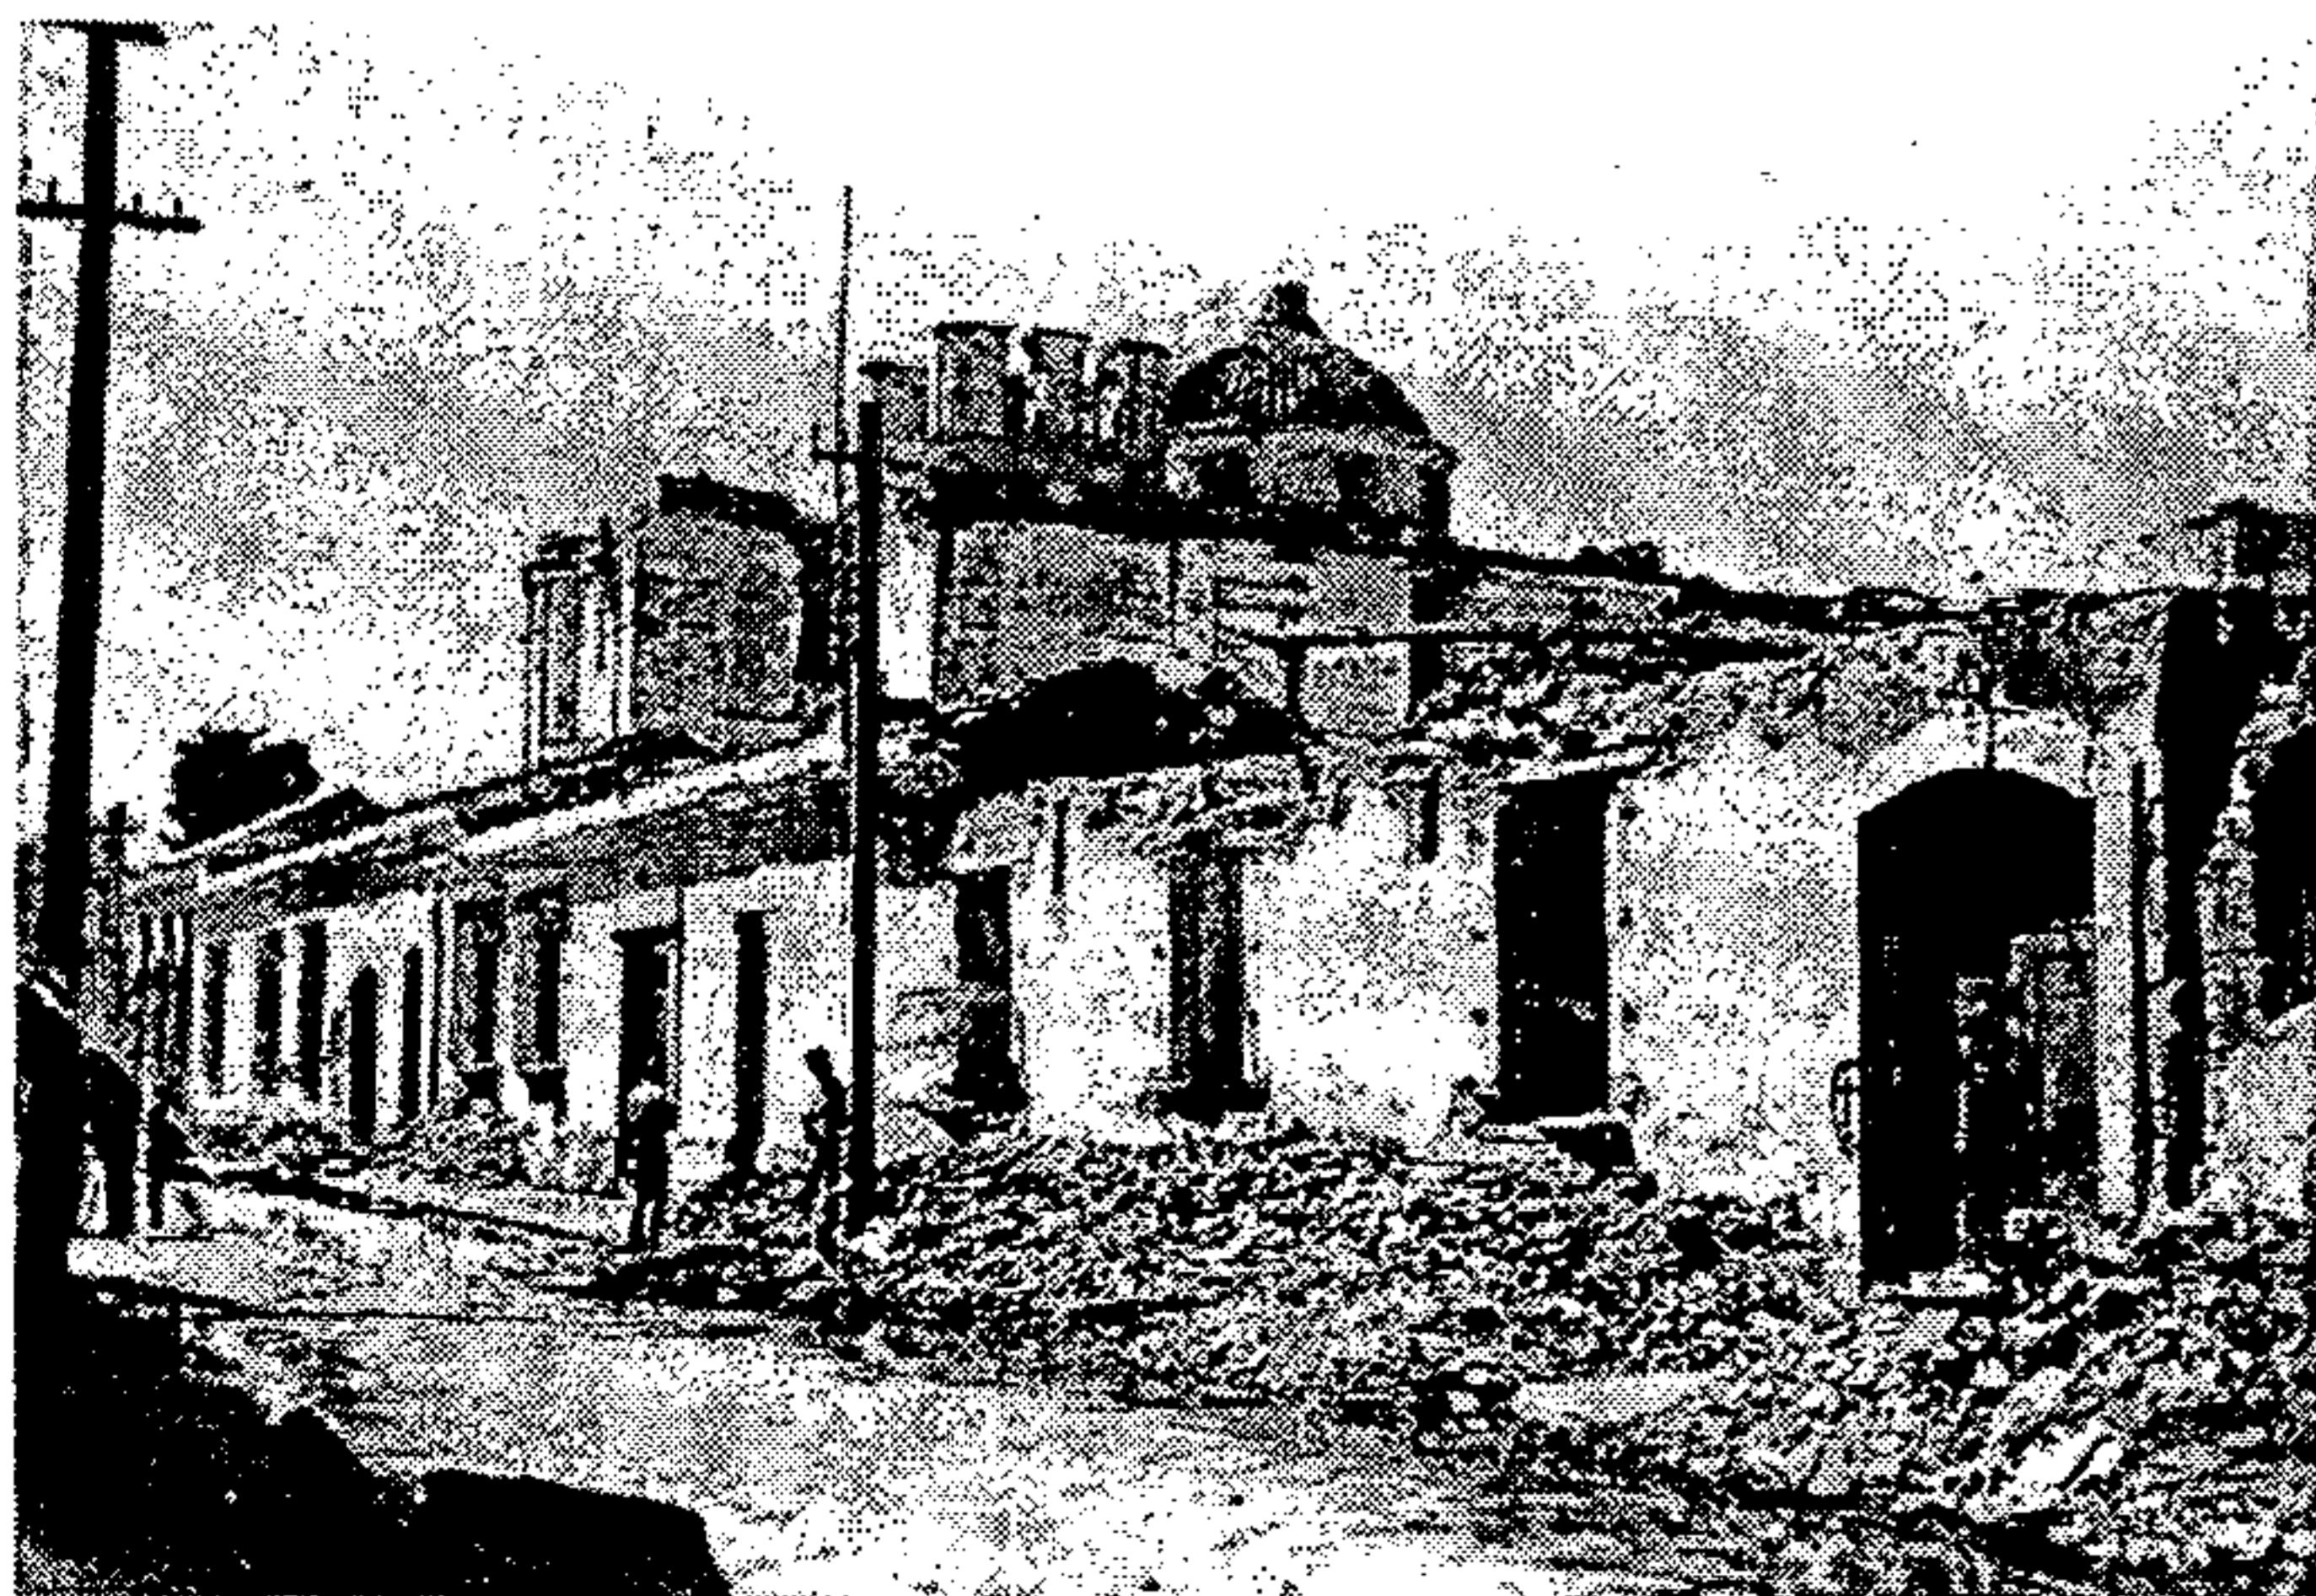
Fotografía No. 25: panorámica de los daños evidentes post-terremotos 1917-18, en el conjunto franciscano y alrededores³⁶¹

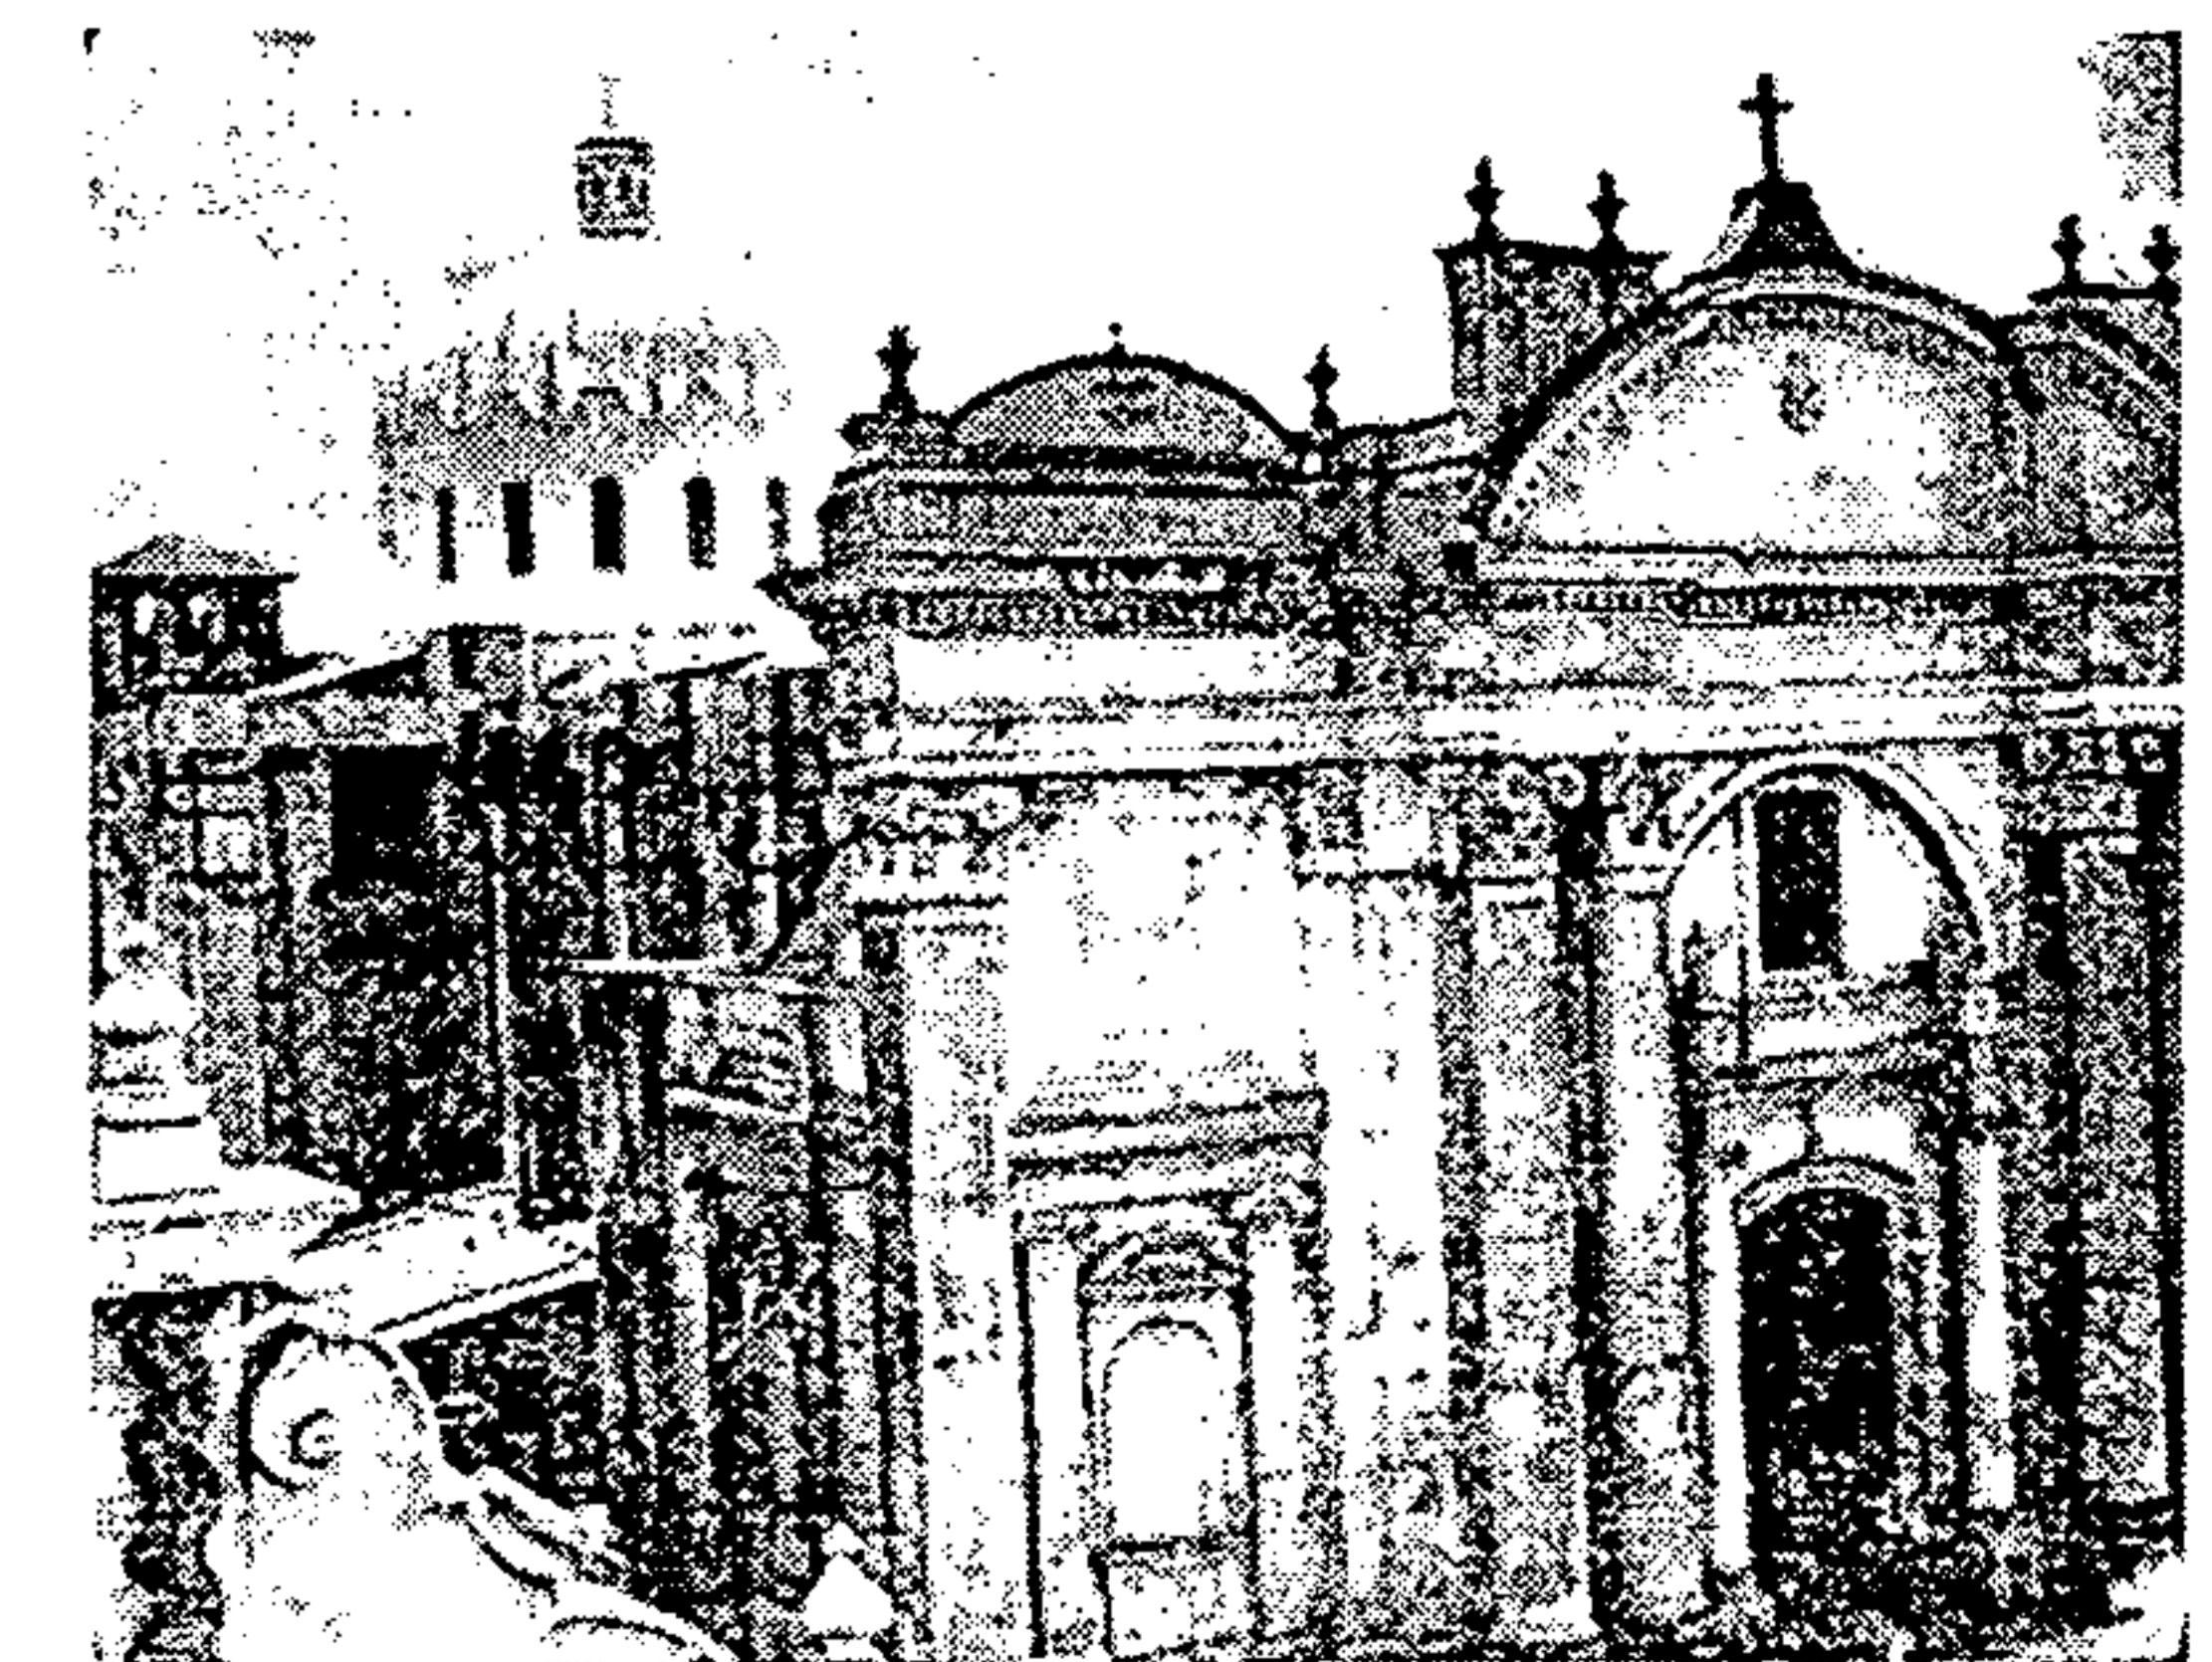
Portada Actual del templo de San Francisco de Guatemala. A su izquierda, y adosada a sus muros, se puede ver la humilde casita en que se hospedaron y vivieron los religiosos, hasta construir la actual y al fondo, la magnífica cúpula levantada por los mismos.
Carbajo, Deodato. Medio Siglo de Servicio a Centroamérica de la Provincia Franciscana de Cartagena (España), Tomo II. Tipografía Nacional, Guatemala, 1974.
Fotografía No. 28: la nueva cúpula y el templo de San Francisco³⁶⁶

"Esta obra, descansa sobre un cuadro de hierro y cemento, basado en las cuatro columnas y arcos antiguos del crucero, y a fin de no entorpecer el culto diario en el templo durante su construcción, se procedió de tal manera que la cúpula de madera y provisional, puesta entre los años 1925 y 1928, no se retiró hasta estar cubierta por la nueva, ya casi concluida"

Se terminó de fundir en la semana del 22 al 27 de enero de 1951, pero se continuó la construcción de la cúpula pequeña que la remata exteriormente.
