Una propuesta de restauración
para el templo de San Francisco
y de revitalización a su entorno inmediato,
en el Centro Histórico de la ciudad de Guatemala

Tesis presentada a la Honorable Junta Directiva de la
Facultad de Arquitectura por:

Guatemala, 2004

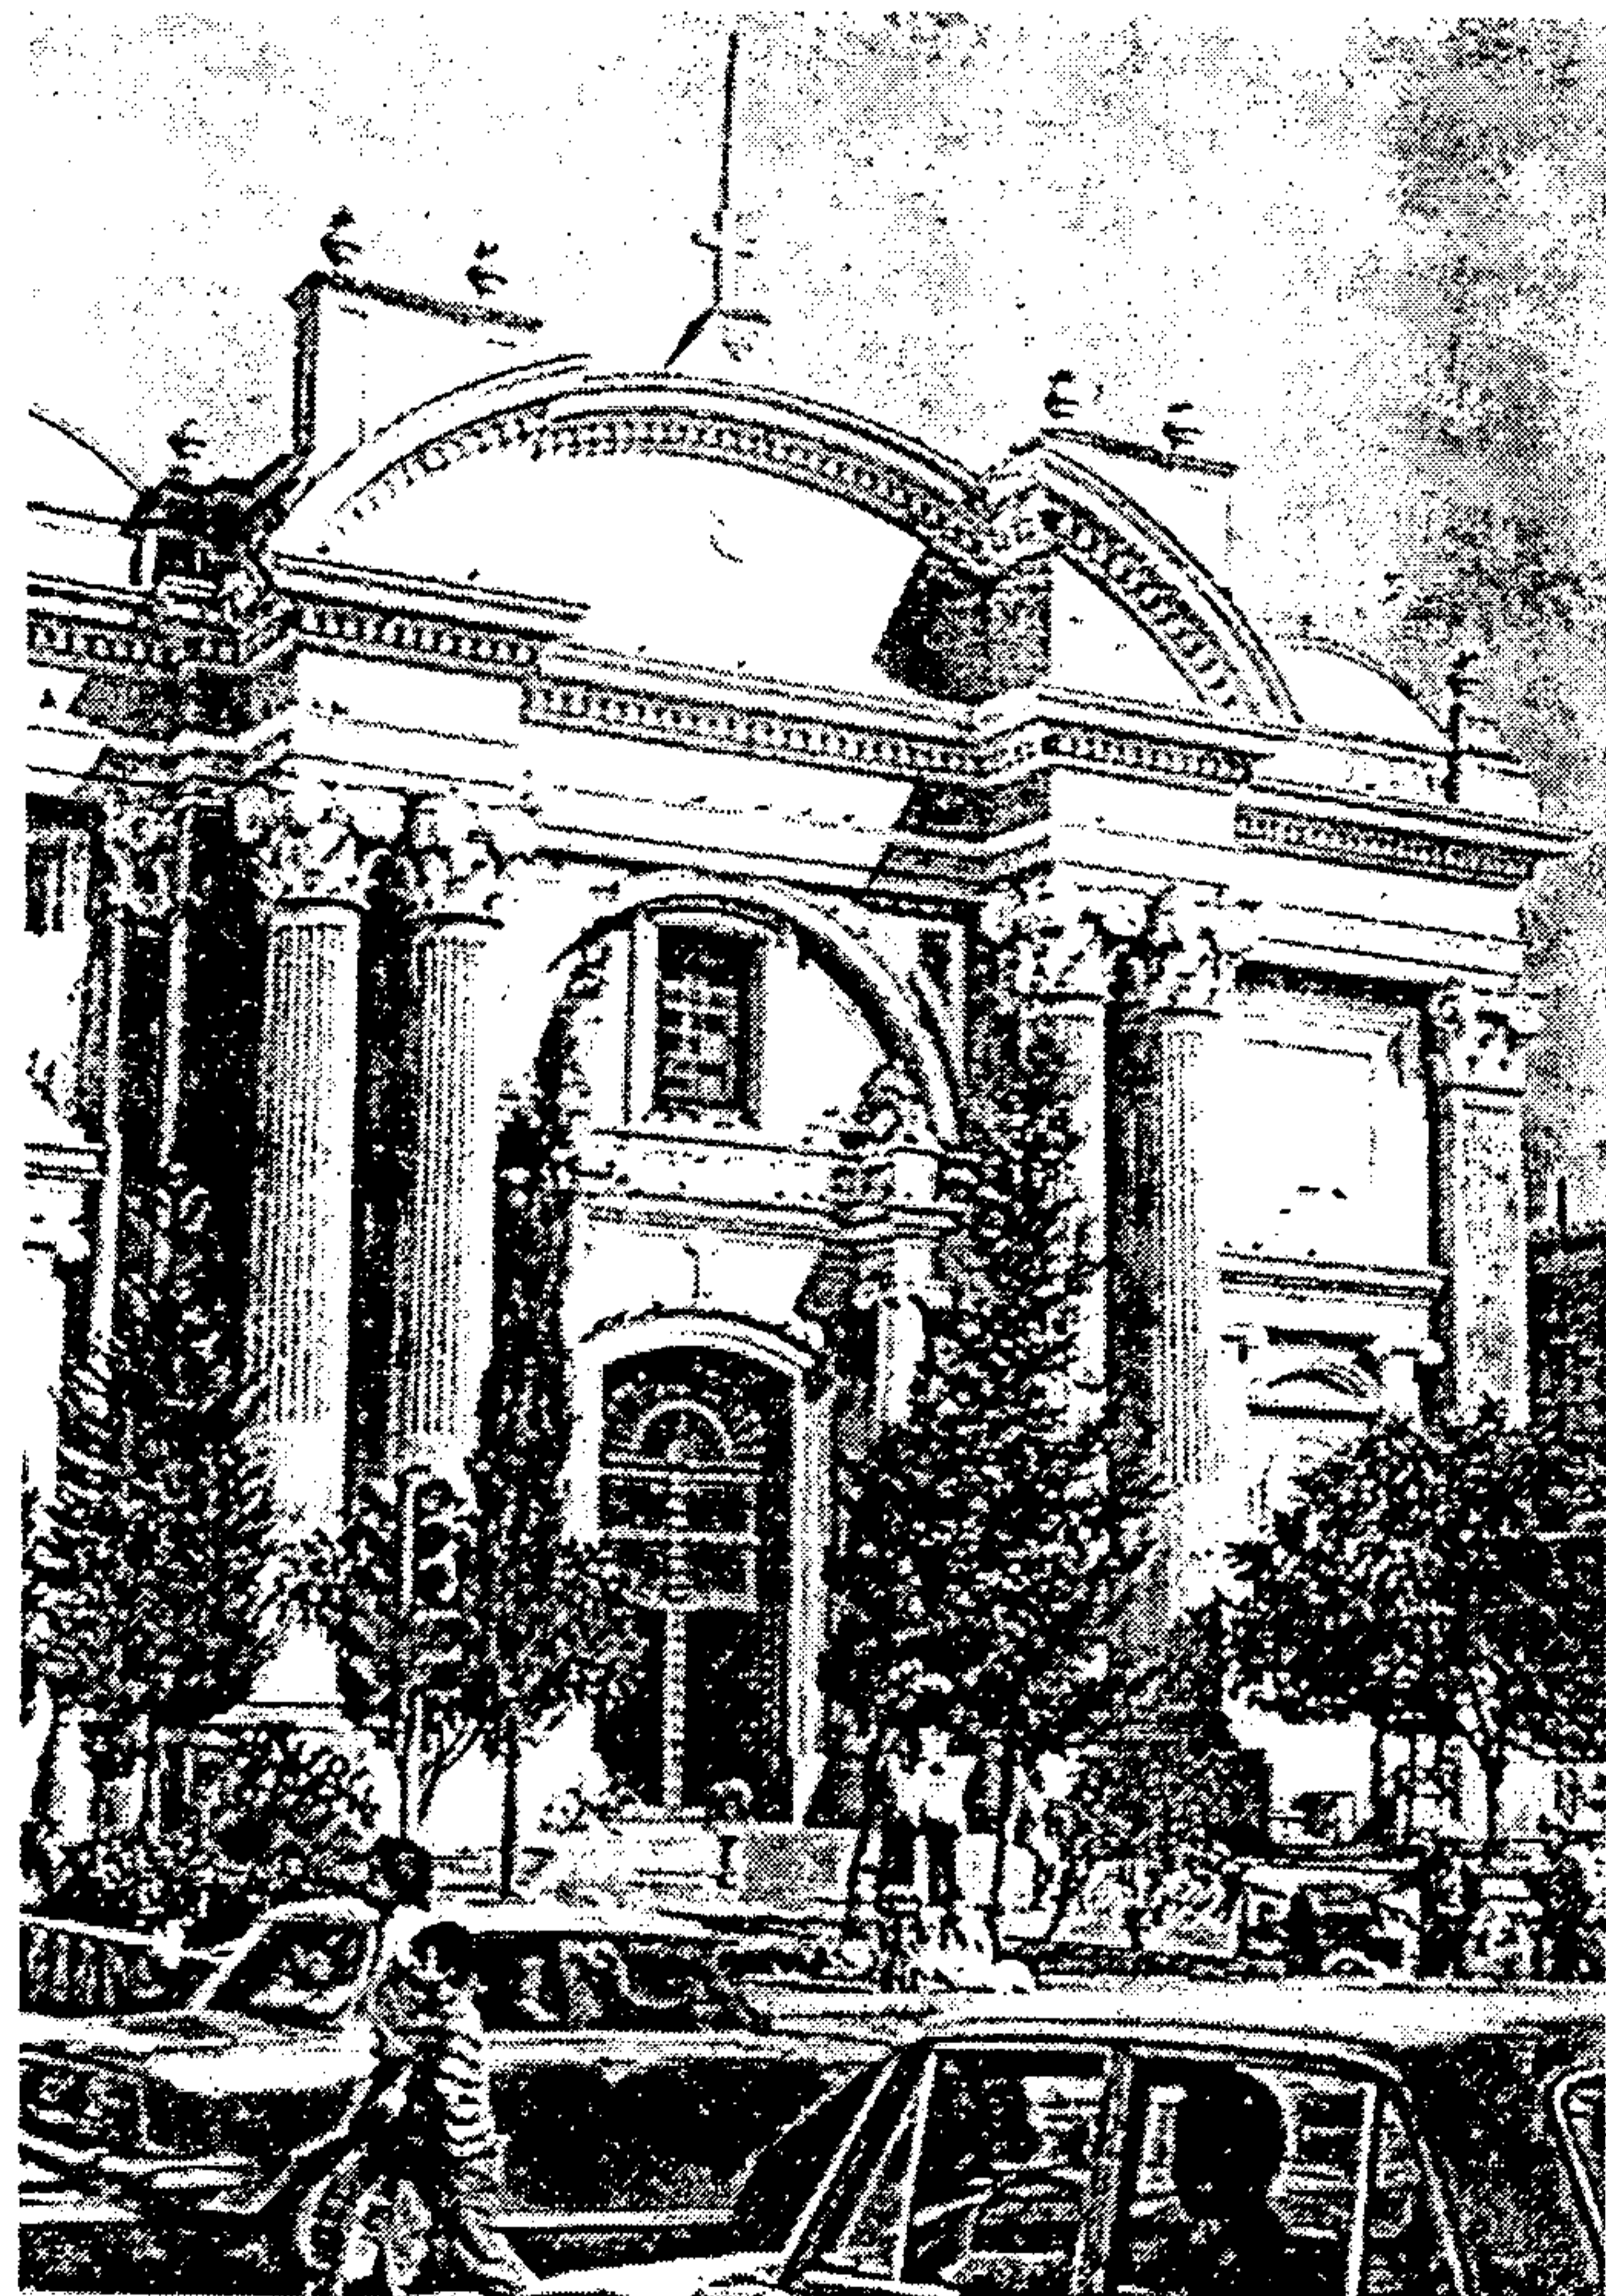
Fotografía No. 31: atrio franciscano en la segunda mitad del siglo XX³⁷⁸

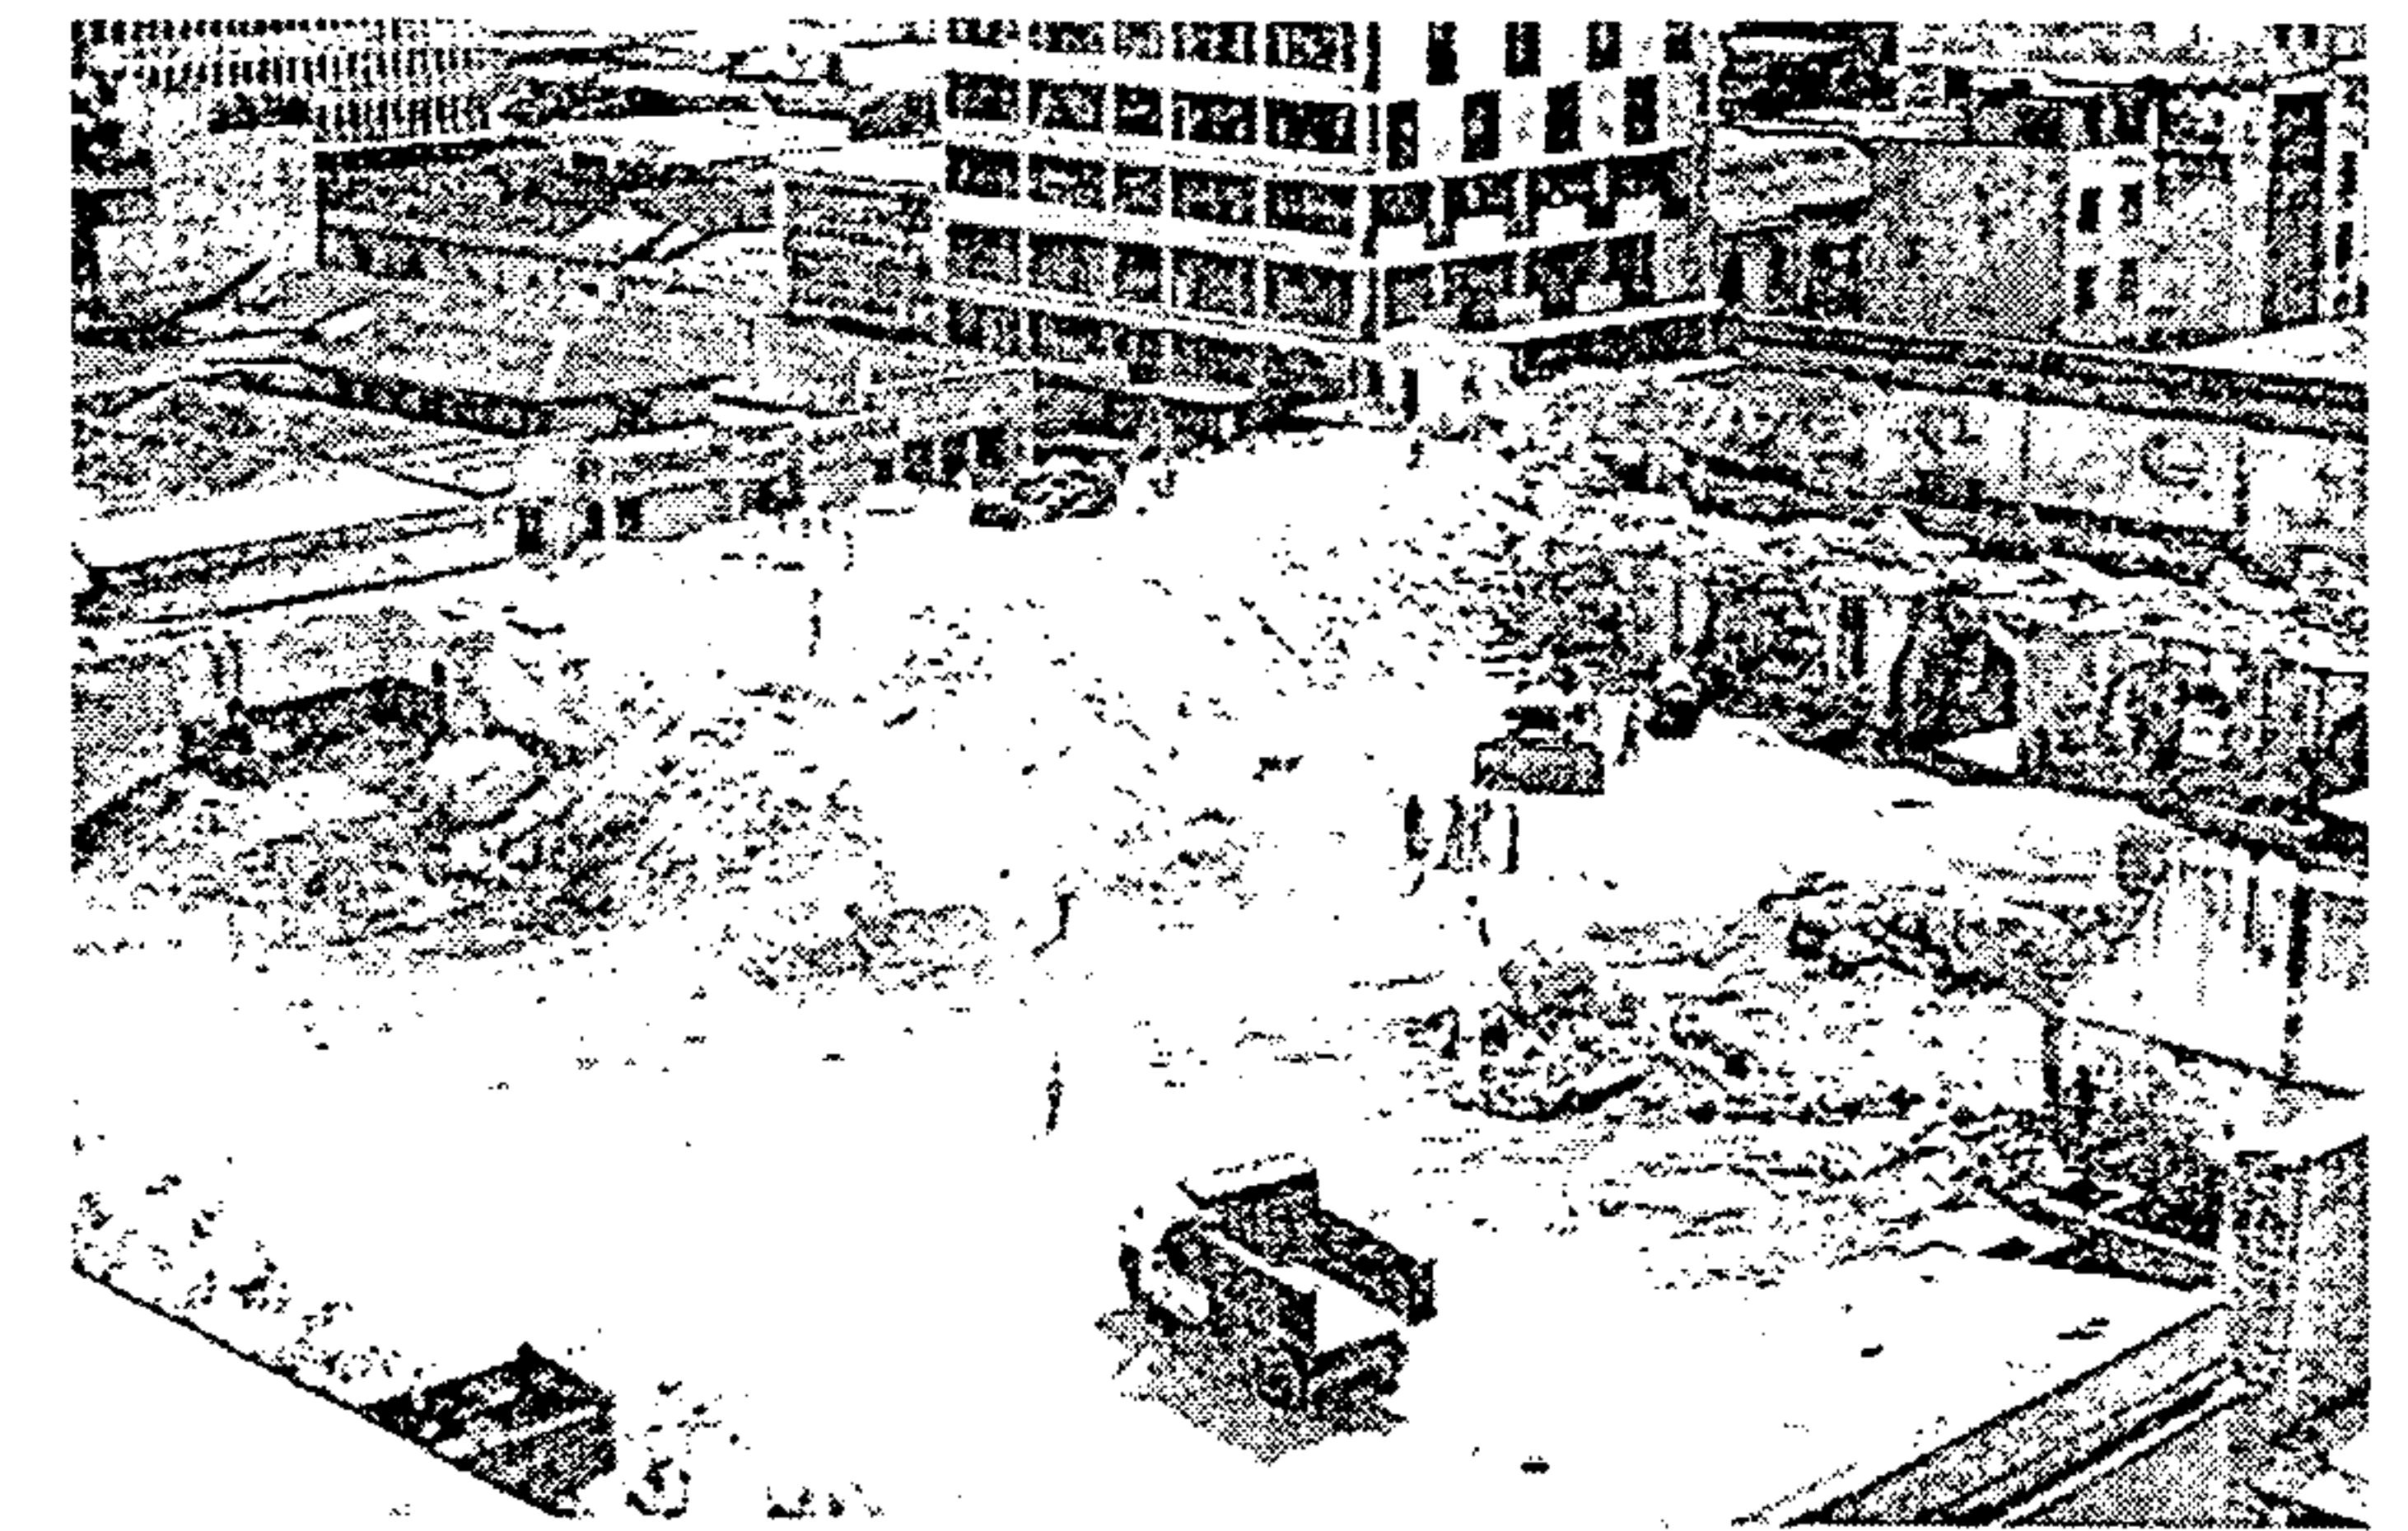
Fotografía No. 39: convento franciscano, en el momento de su destrucción a finales del siglo XX³⁹⁰

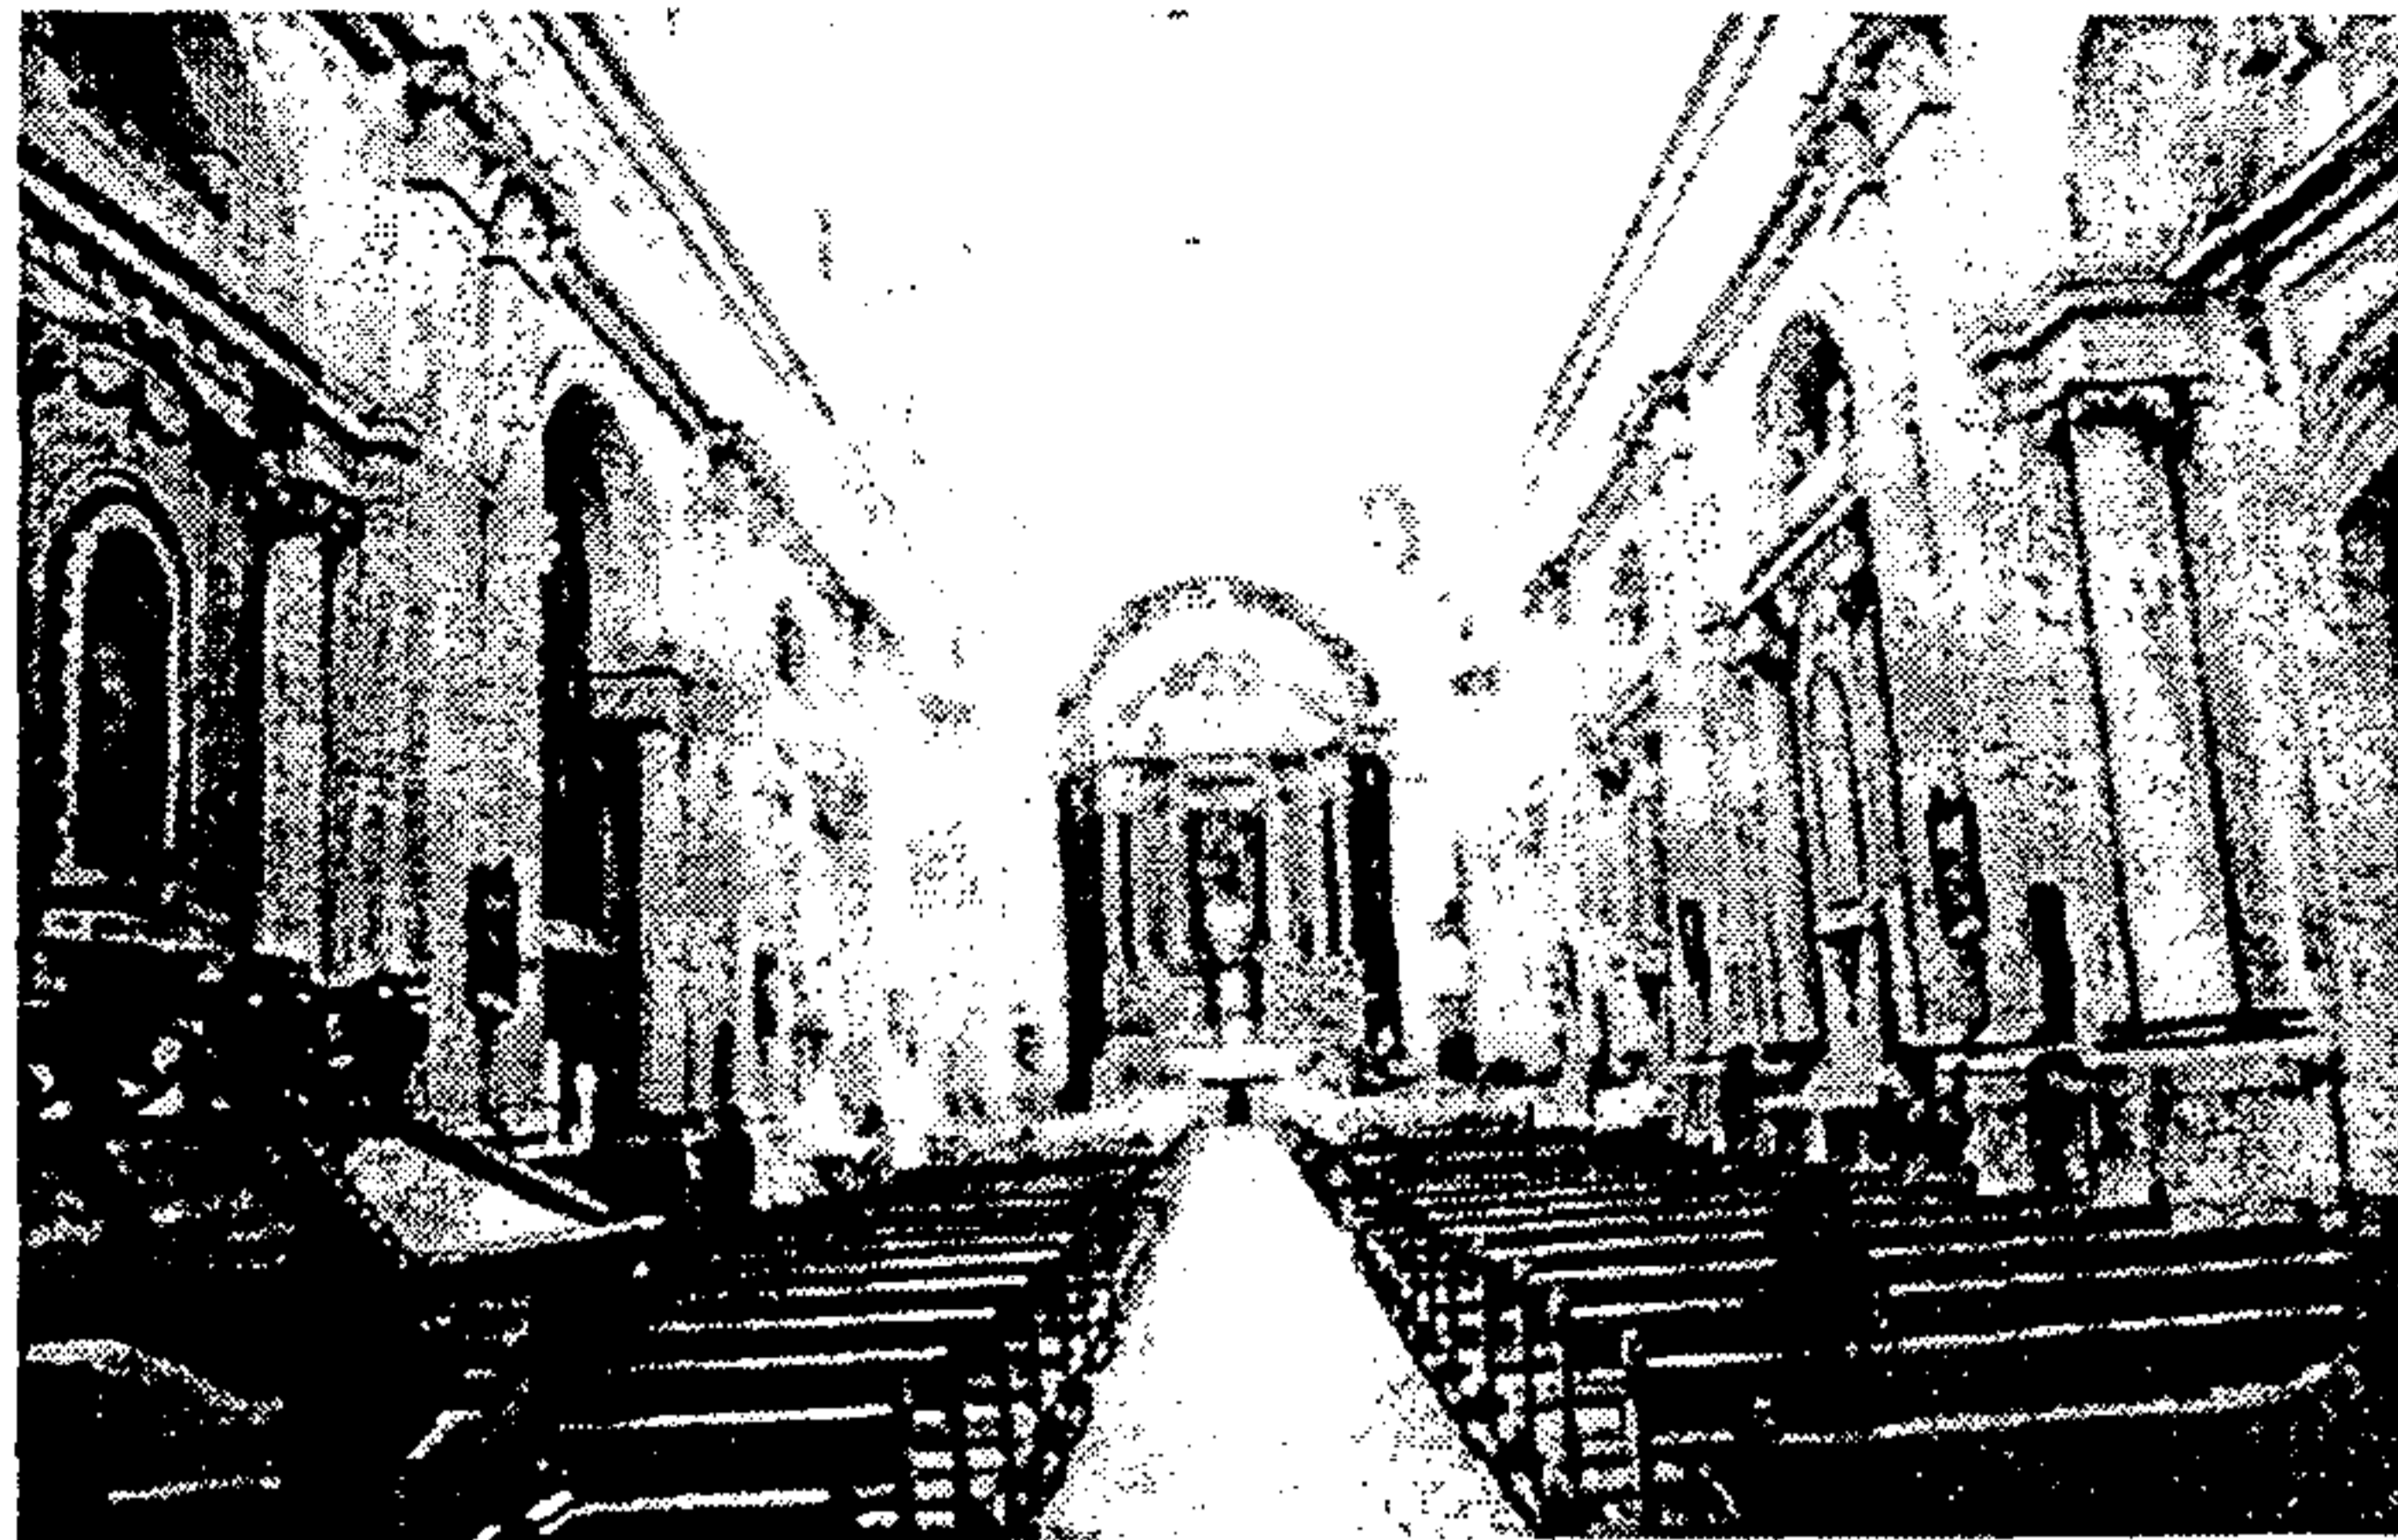
Fotografía No. 40: interior del templo franciscano a finales del siglo XX³⁹²

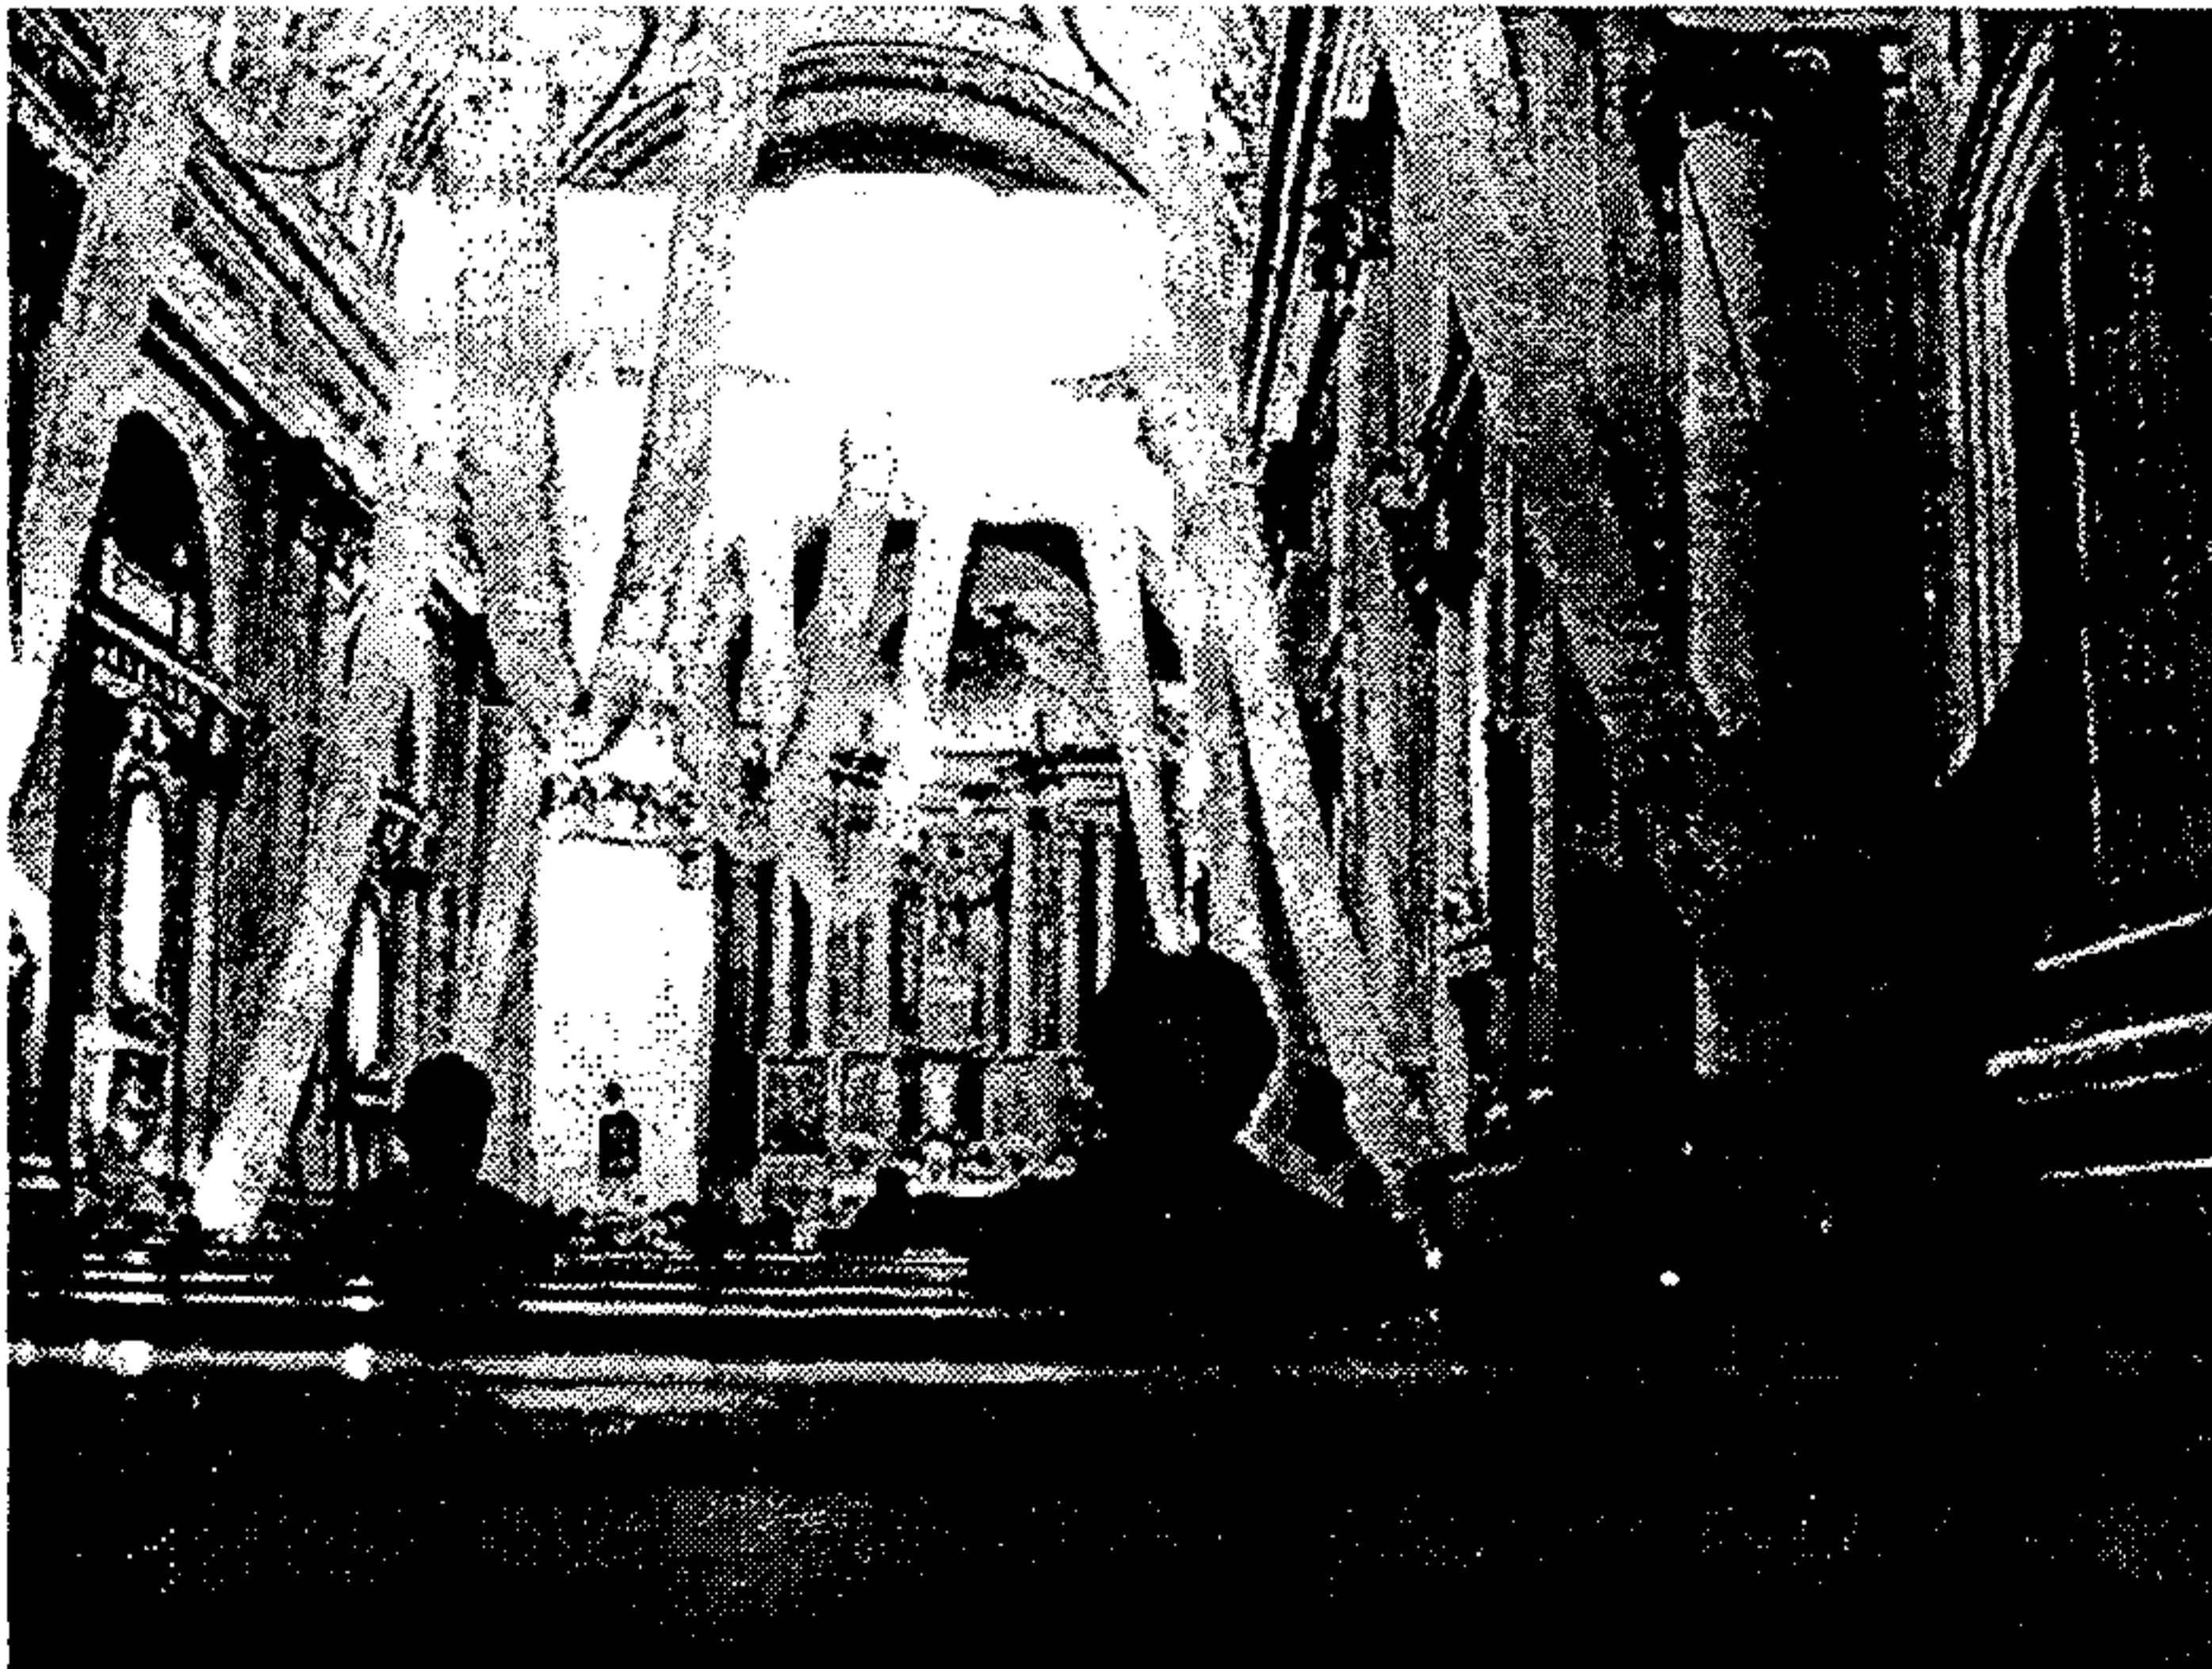
Fotografía No. 41: interior del templo franciscano a principios del siglo XXI

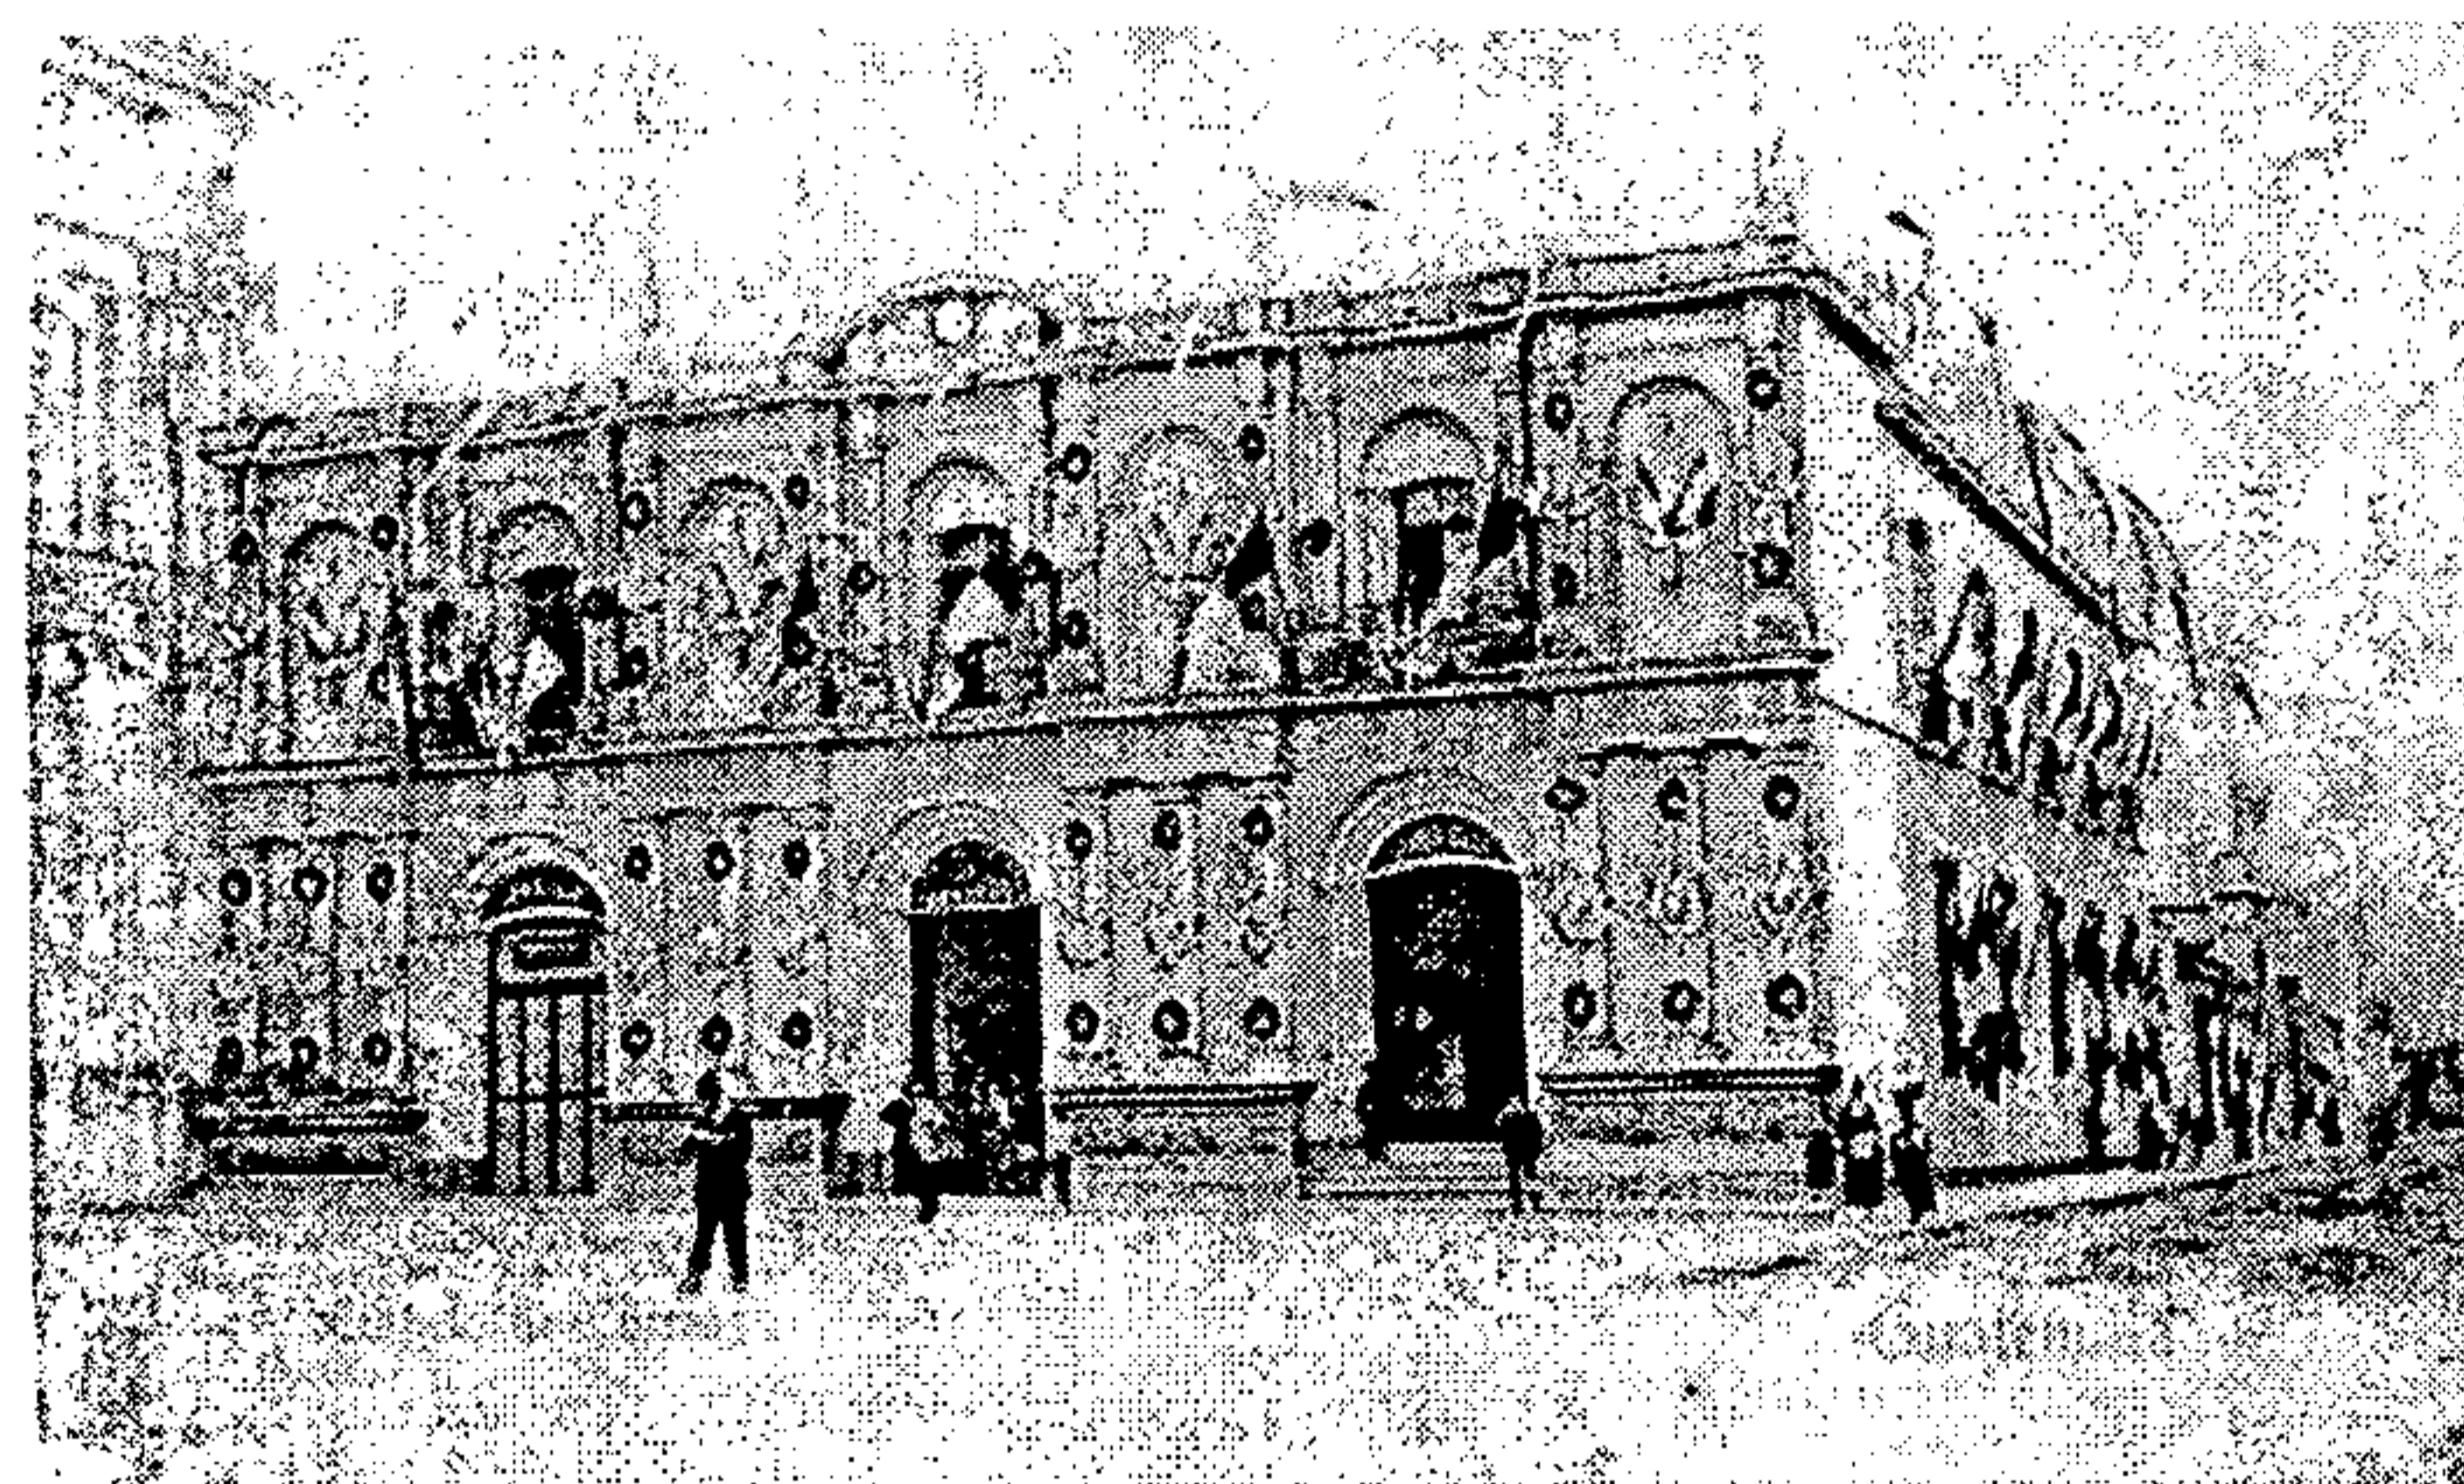
Fotografía No. 44: edificio de la Dirección general de Correos y Telégrafos, a principios del siglo XX⁴¹⁹

Es en este sentido que dicha capilla se transforma en el interior, y su exterior, quizás motivado para que representase la envolvente lo que contenía, cambios que son evidentes en fotografías de la época. Ver fotografía No. 44.

En cuanto al templo de la Tercera Orden al costado del atrio de la iglesia, estuvo dedicada durante muchos años, a casa de Correos⁴¹⁷, edificio al que hicieron grandes reformas para adaptarlo a su inesperado uso, por lo que se transformó su fachada, durante la administración del Presidente Reyna Barrios.

Con los terremotos de 1917 a 1918, quedó totalmente en escombros y no se reconstruyó más.⁴¹⁸

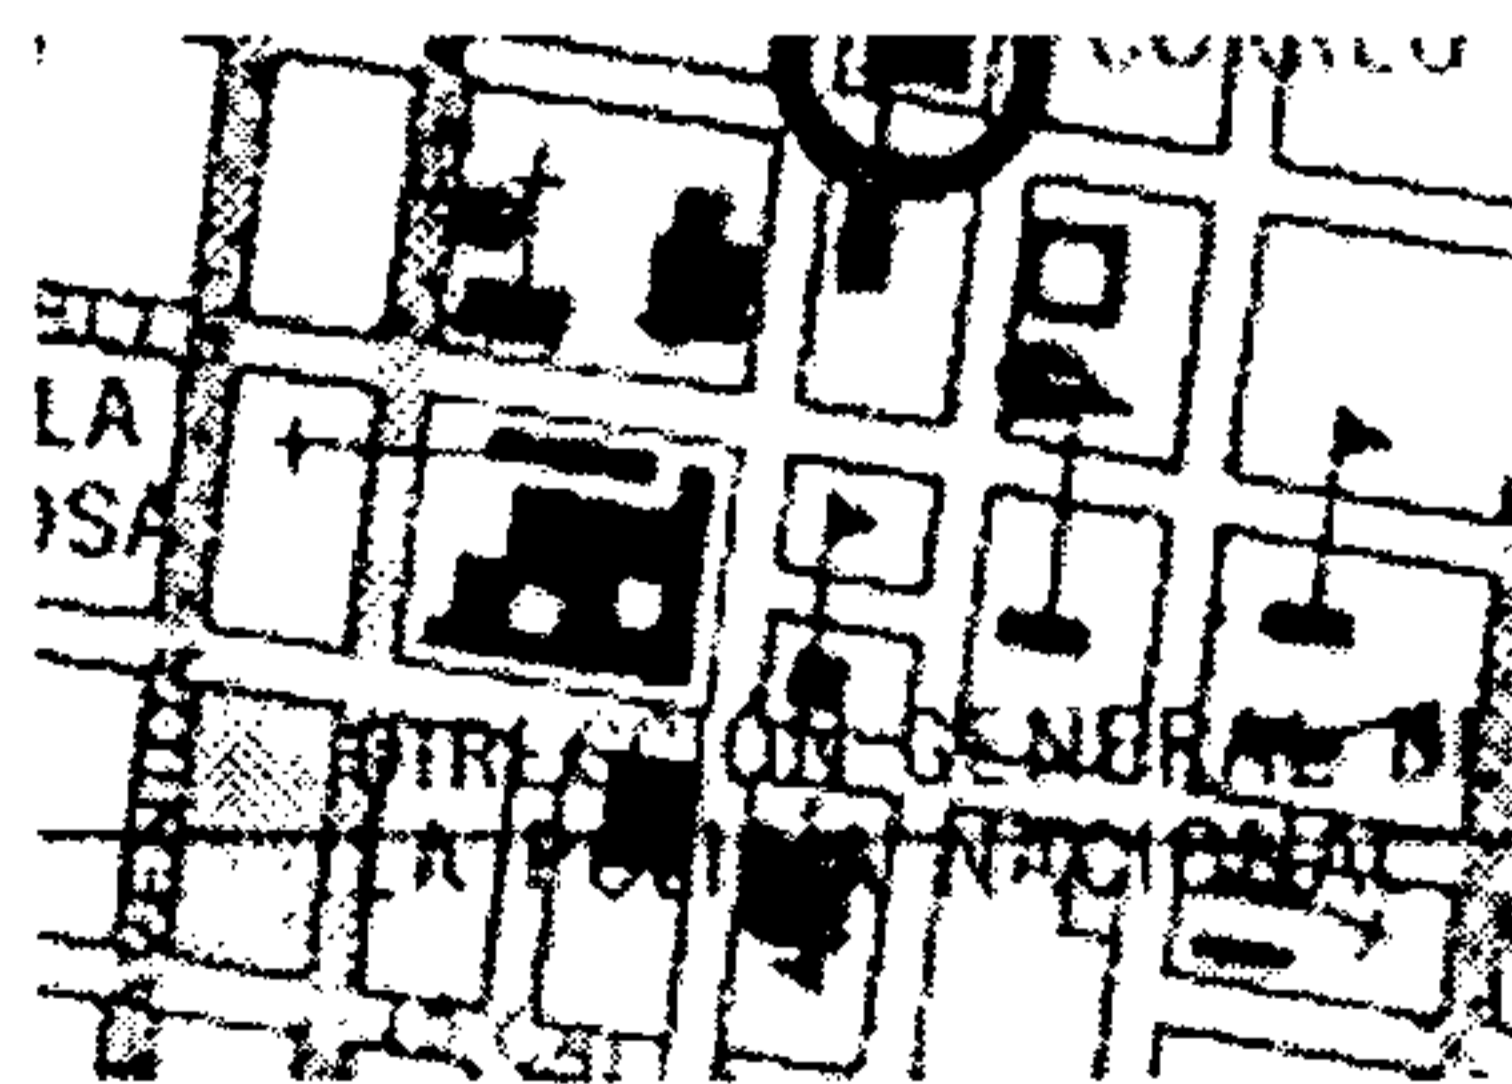
se muestra la planta de ocupación de los edificios de la Dirección General de la Policía Nacional por los datos consignados en el mapa, es de la segunda mitad del siglo XX

En la ampliación del área que ocuparon los franciscanos a mediados del Siglo XX, al Plano No. 23, o sea en el Plano No. 24, se ilustra la ocupación de los edificios de la Dirección General de la Policía Nacional, en el área del ex-convento franciscano.
