Una propuesta de restauración
para el templo de San Francisco
y de revitalización a su entorno inmediato,
en el Centro Histórico de la ciudad de Guatemala

Tesis presentada a la Honorable Junta Directiva de la
Facultad de Arquitectura por:

Guatemala, 2004

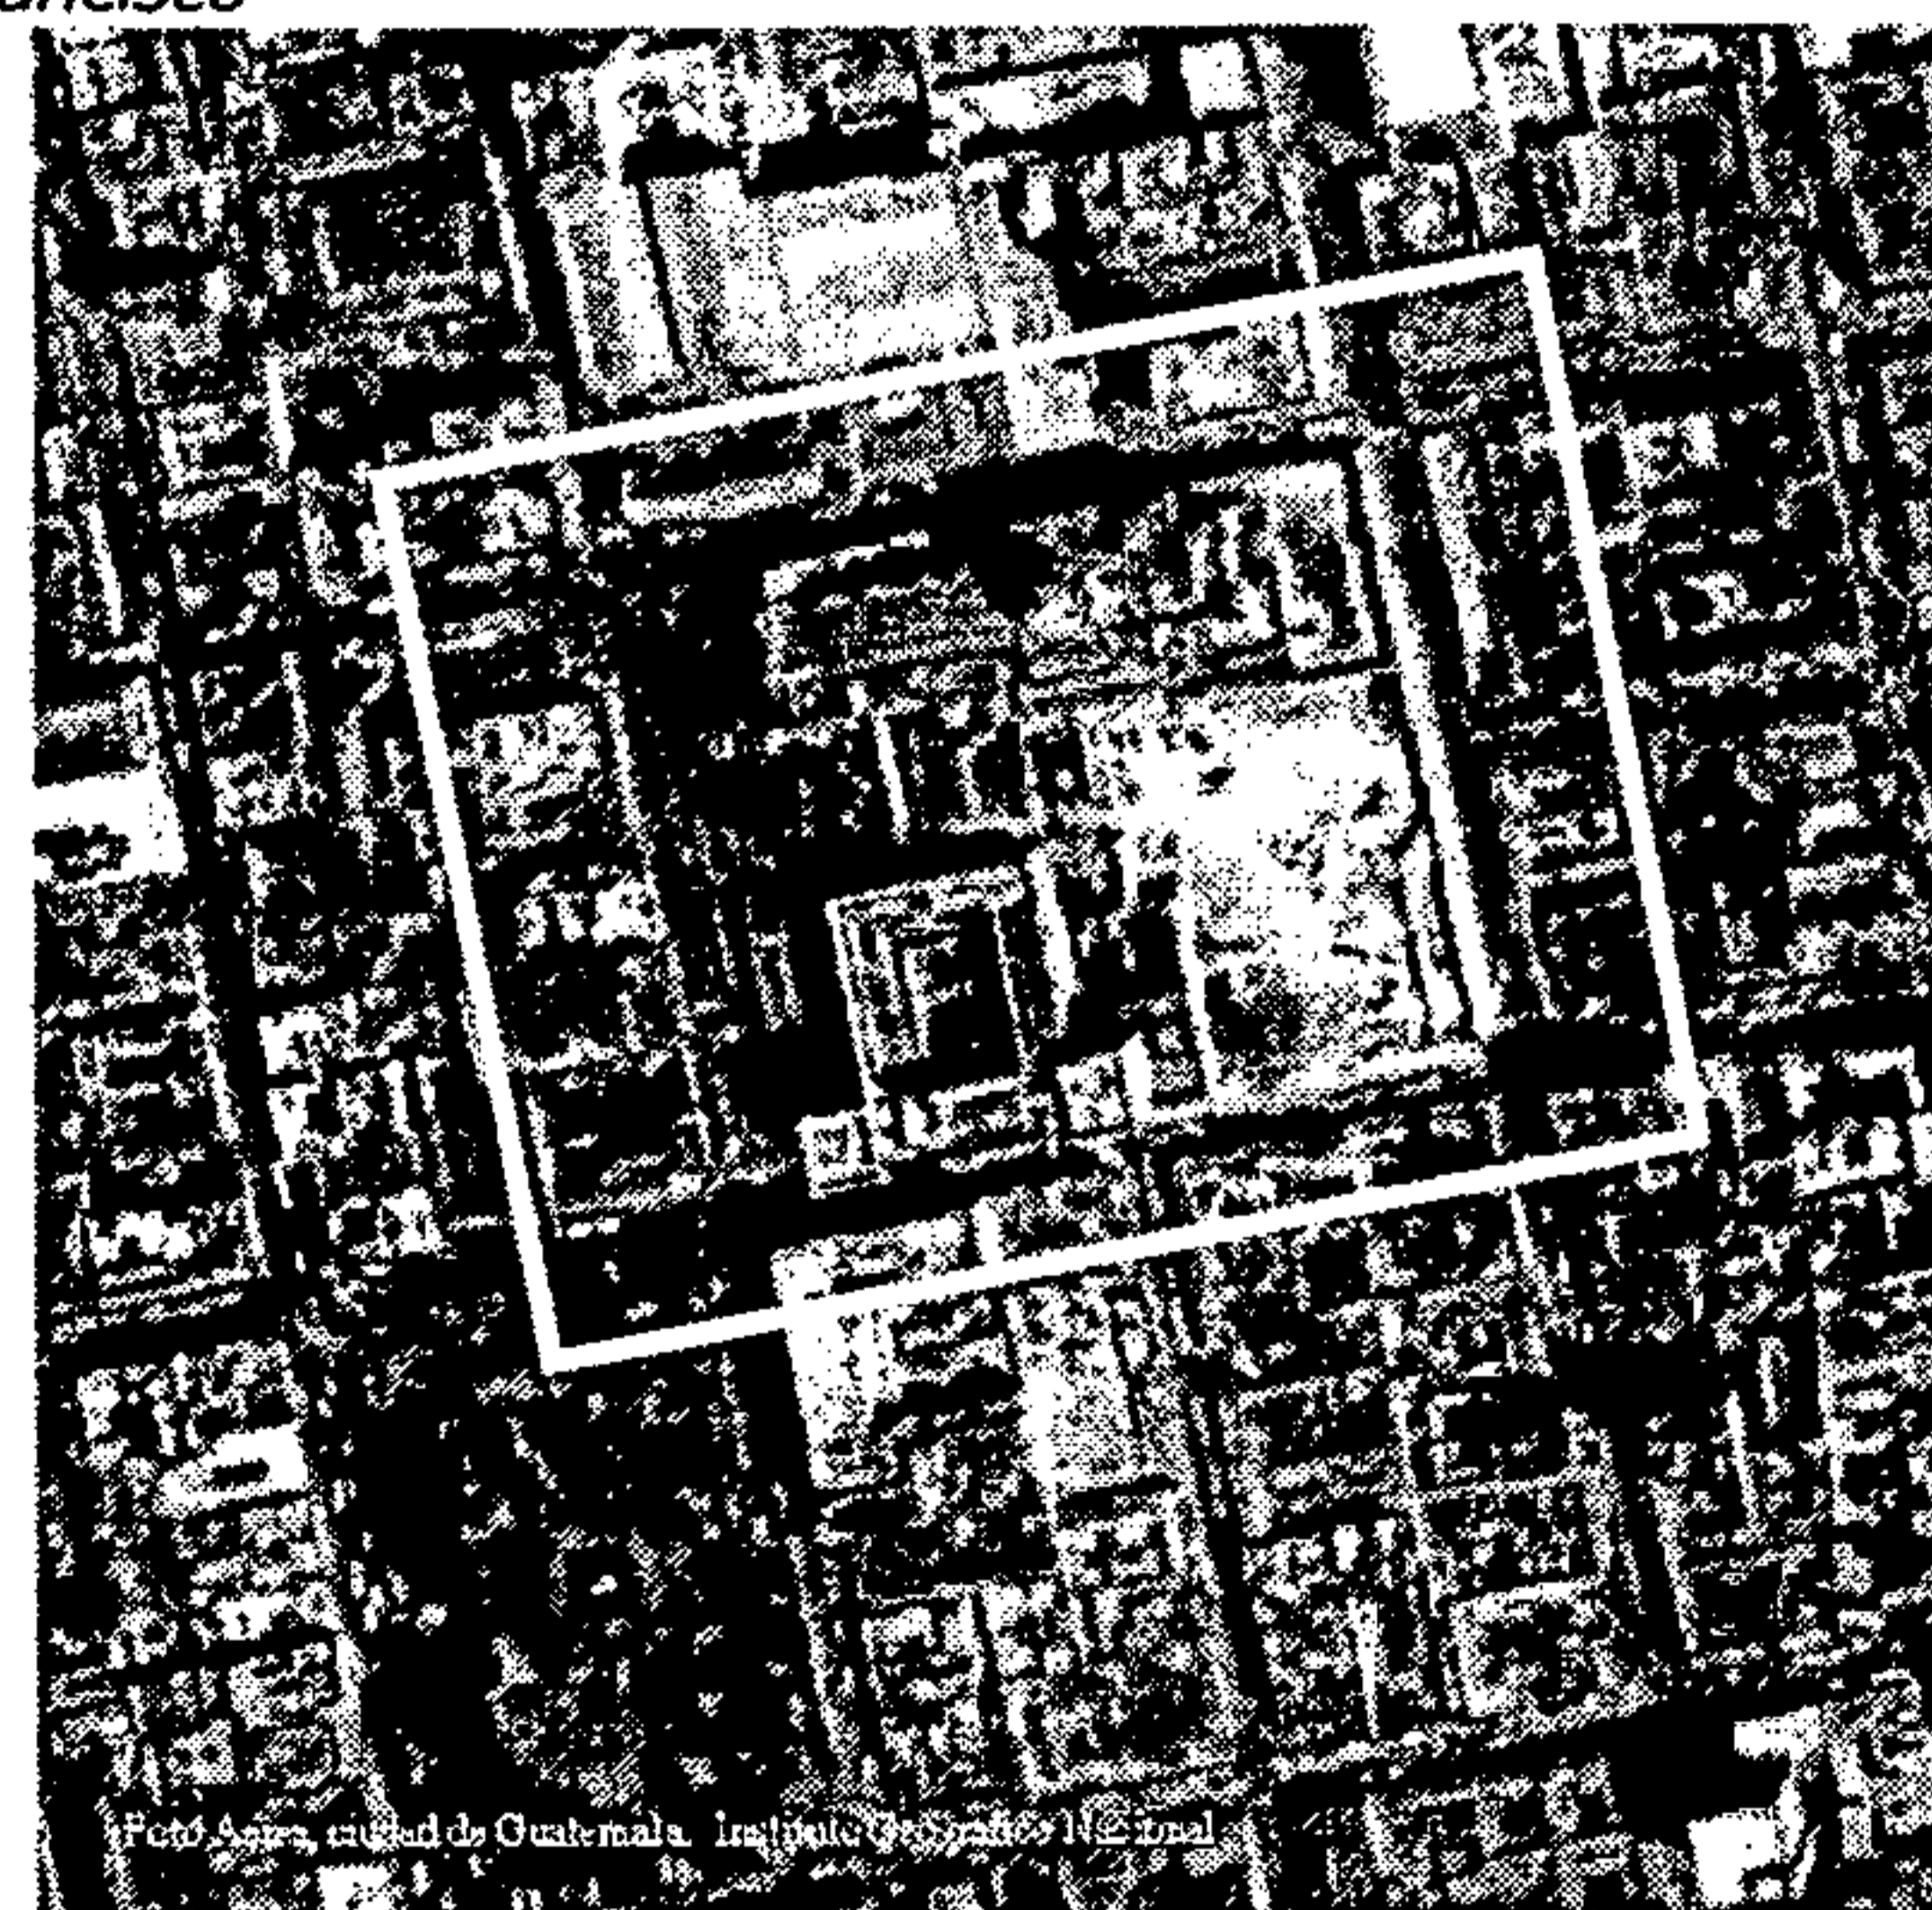
Fotografía No. 47: detalle de la fotografía aérea del área central de la ciudad de Guatemala, en el momento de la destrucción del convento de San Francisco⁵⁶⁵

Las fotografías No. 46 y 48 son fotografías aéreas de la ciudad de Guatemala, y las fotografías No. 47 y 49 son detalles ampliados de las fotografías 46 y 48. En las fotografías aéreas No. 47 y 49 se observan el área demolida de la segunda parte del ex - convento franciscano. En las fotografías No. 48 y 49 se observan los trabajos de construcción de las bases del estacionamiento en que han convertido el Parque de la Concordia.

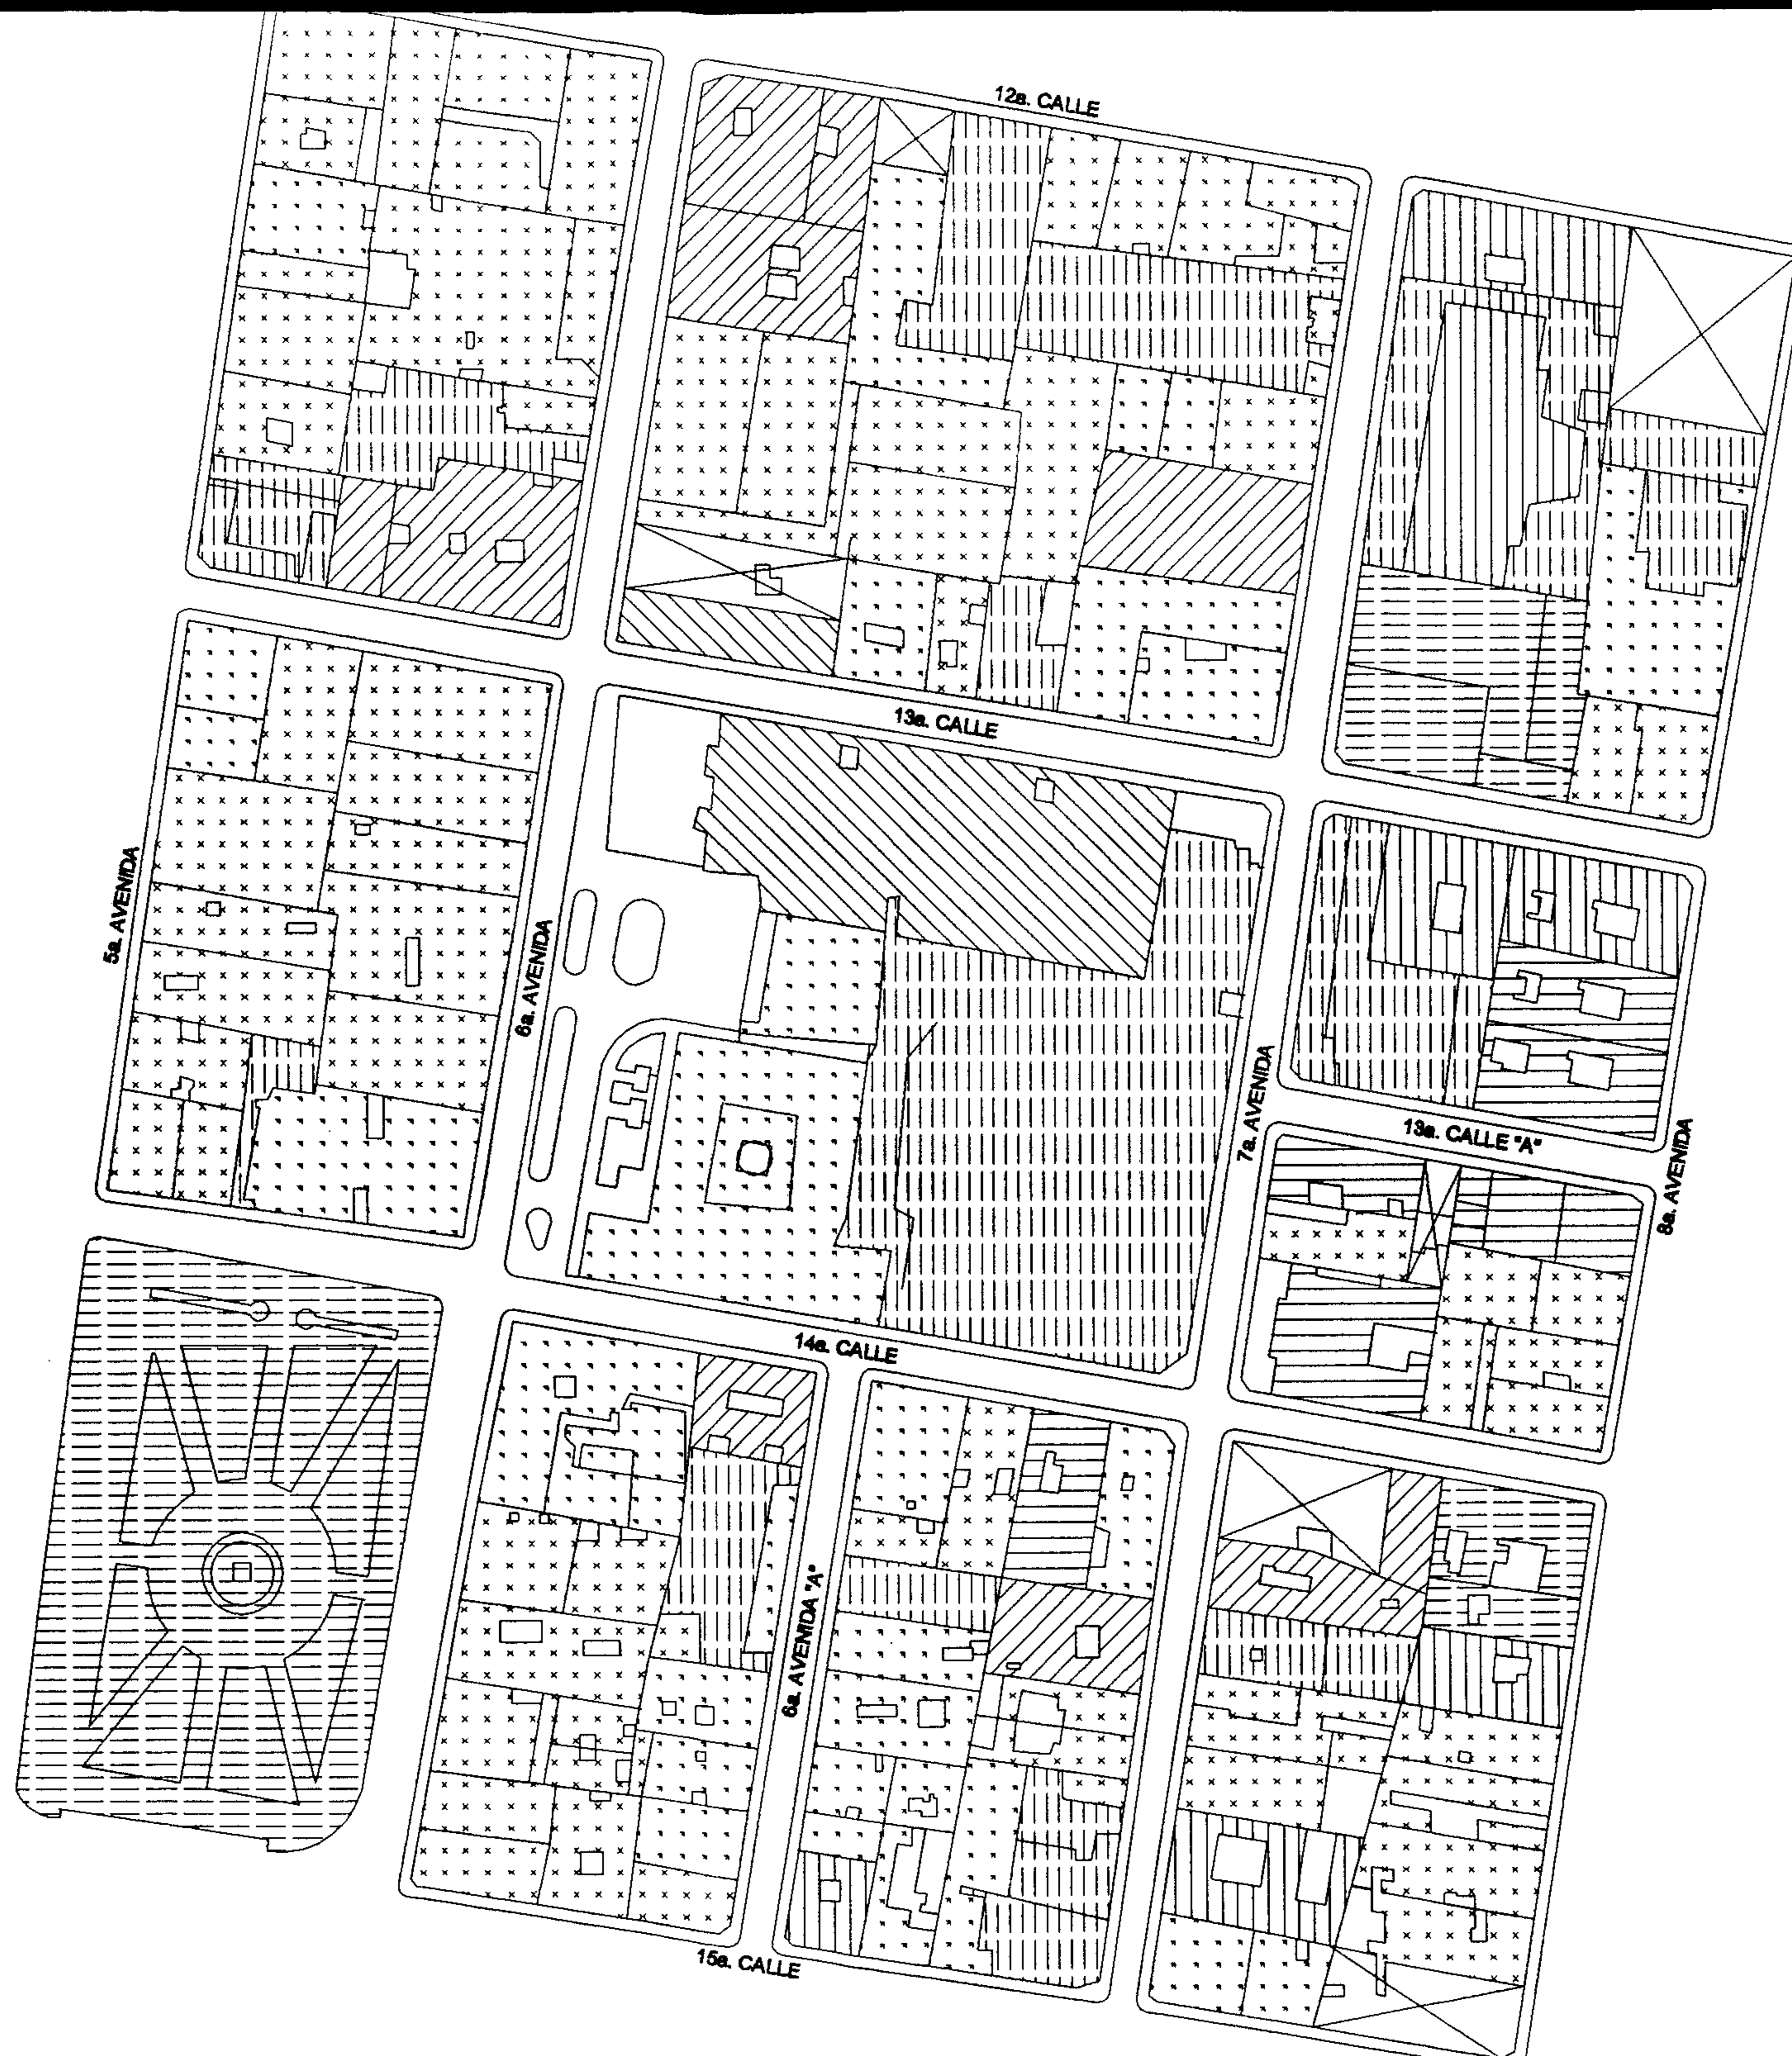
PLANO No. 37

UBICACION DEL
COMERCIO INFORMAL
ENTORNO INMEDIATO

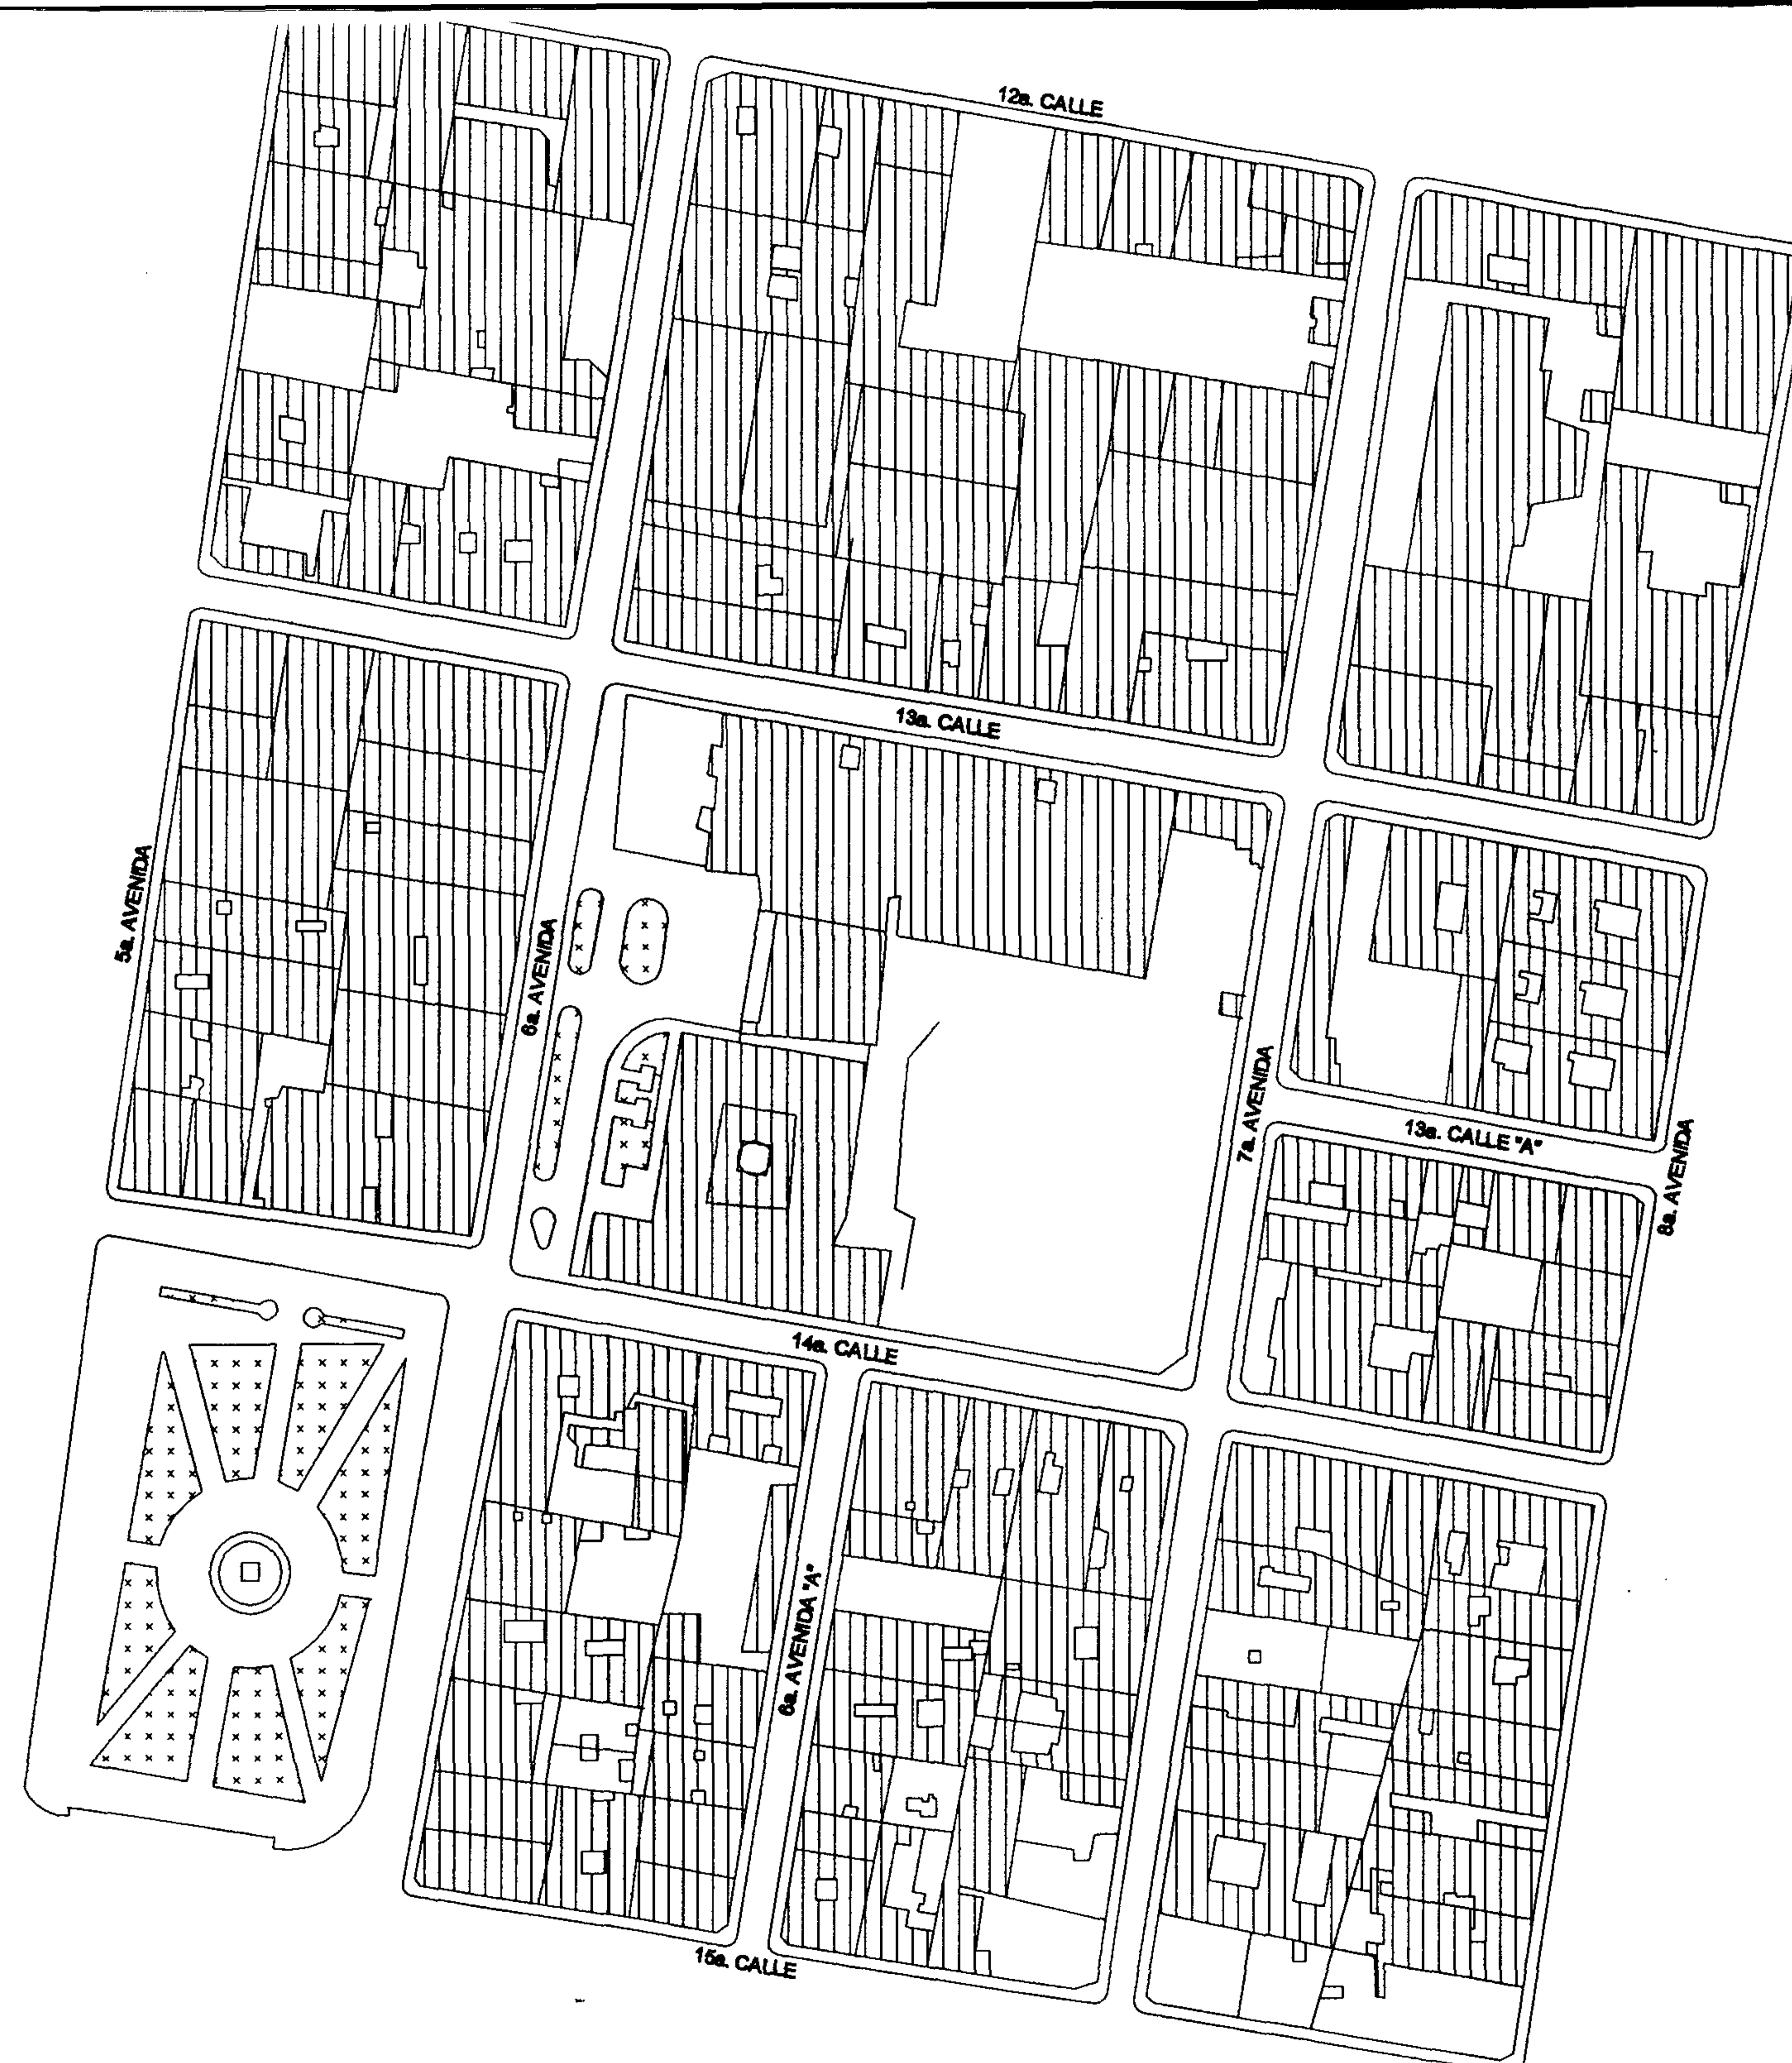
PLANO No. 40

BARRERAS EN EL PAISAJE ENTORNO INMEDIATO

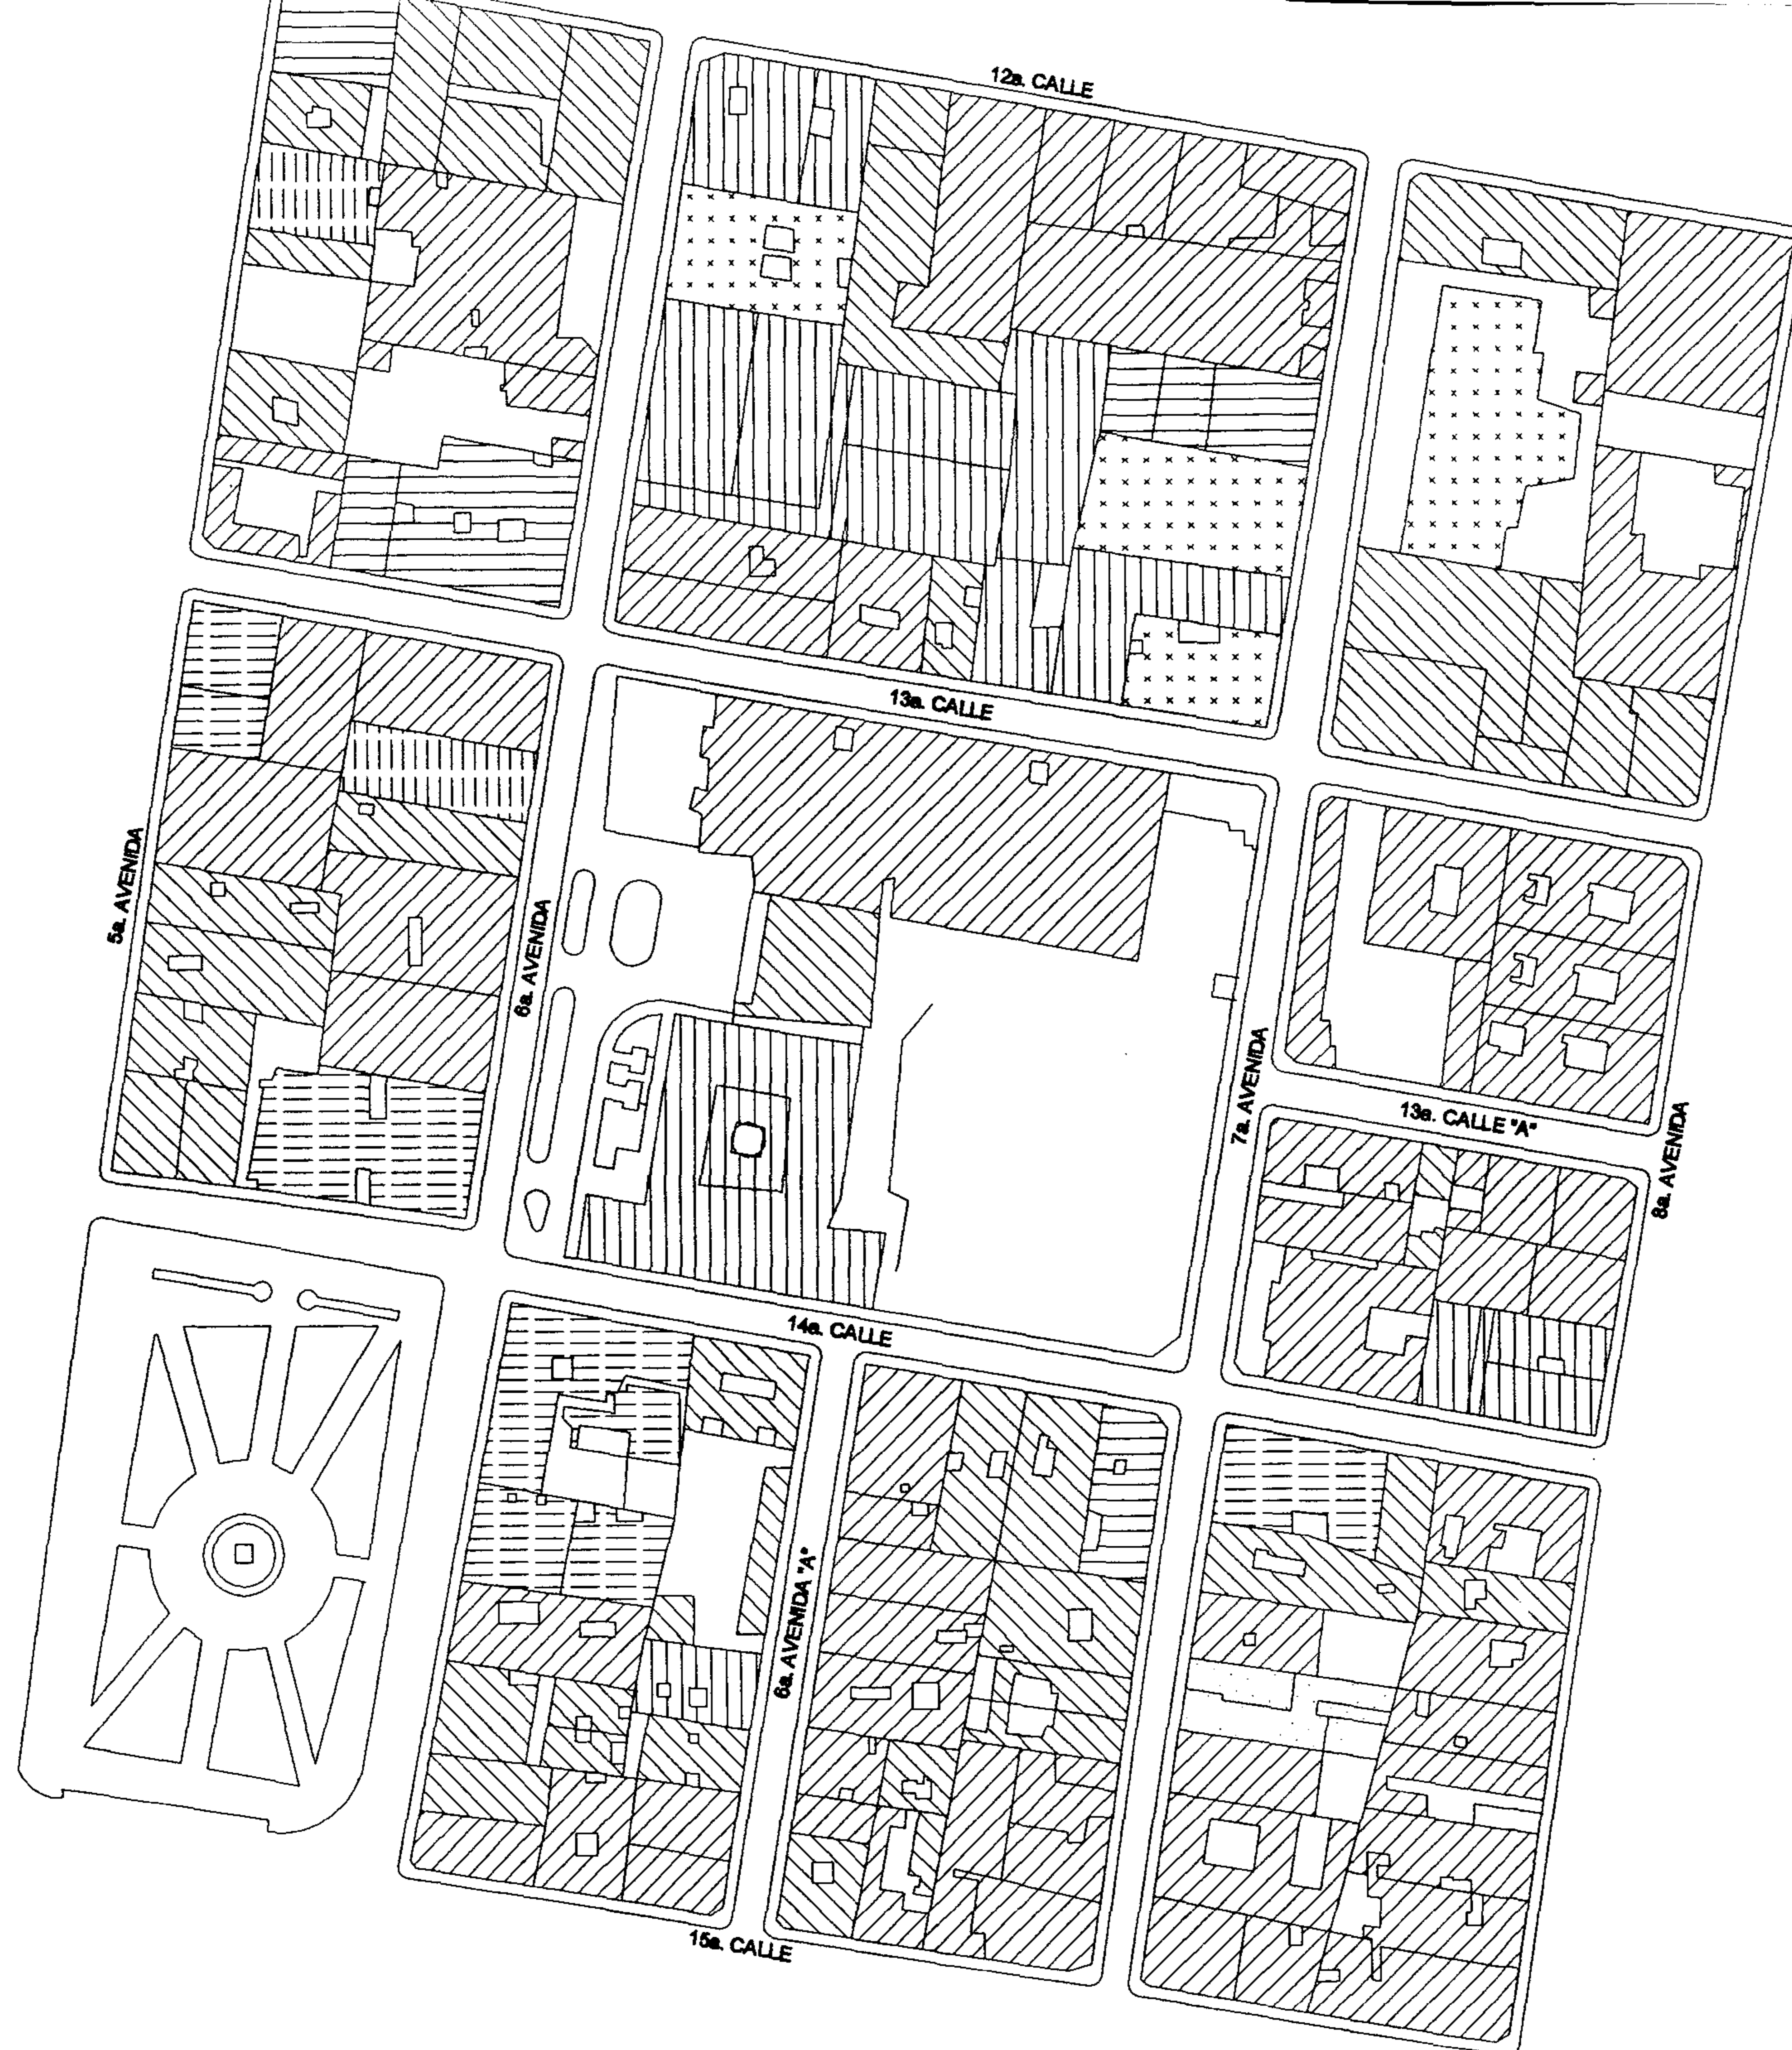
PLANO No. 42

CONTRASTES ARQUITECTONICOS
E INMUEBLES CARACTERISTICOS
ENTORNO INMEDIATO

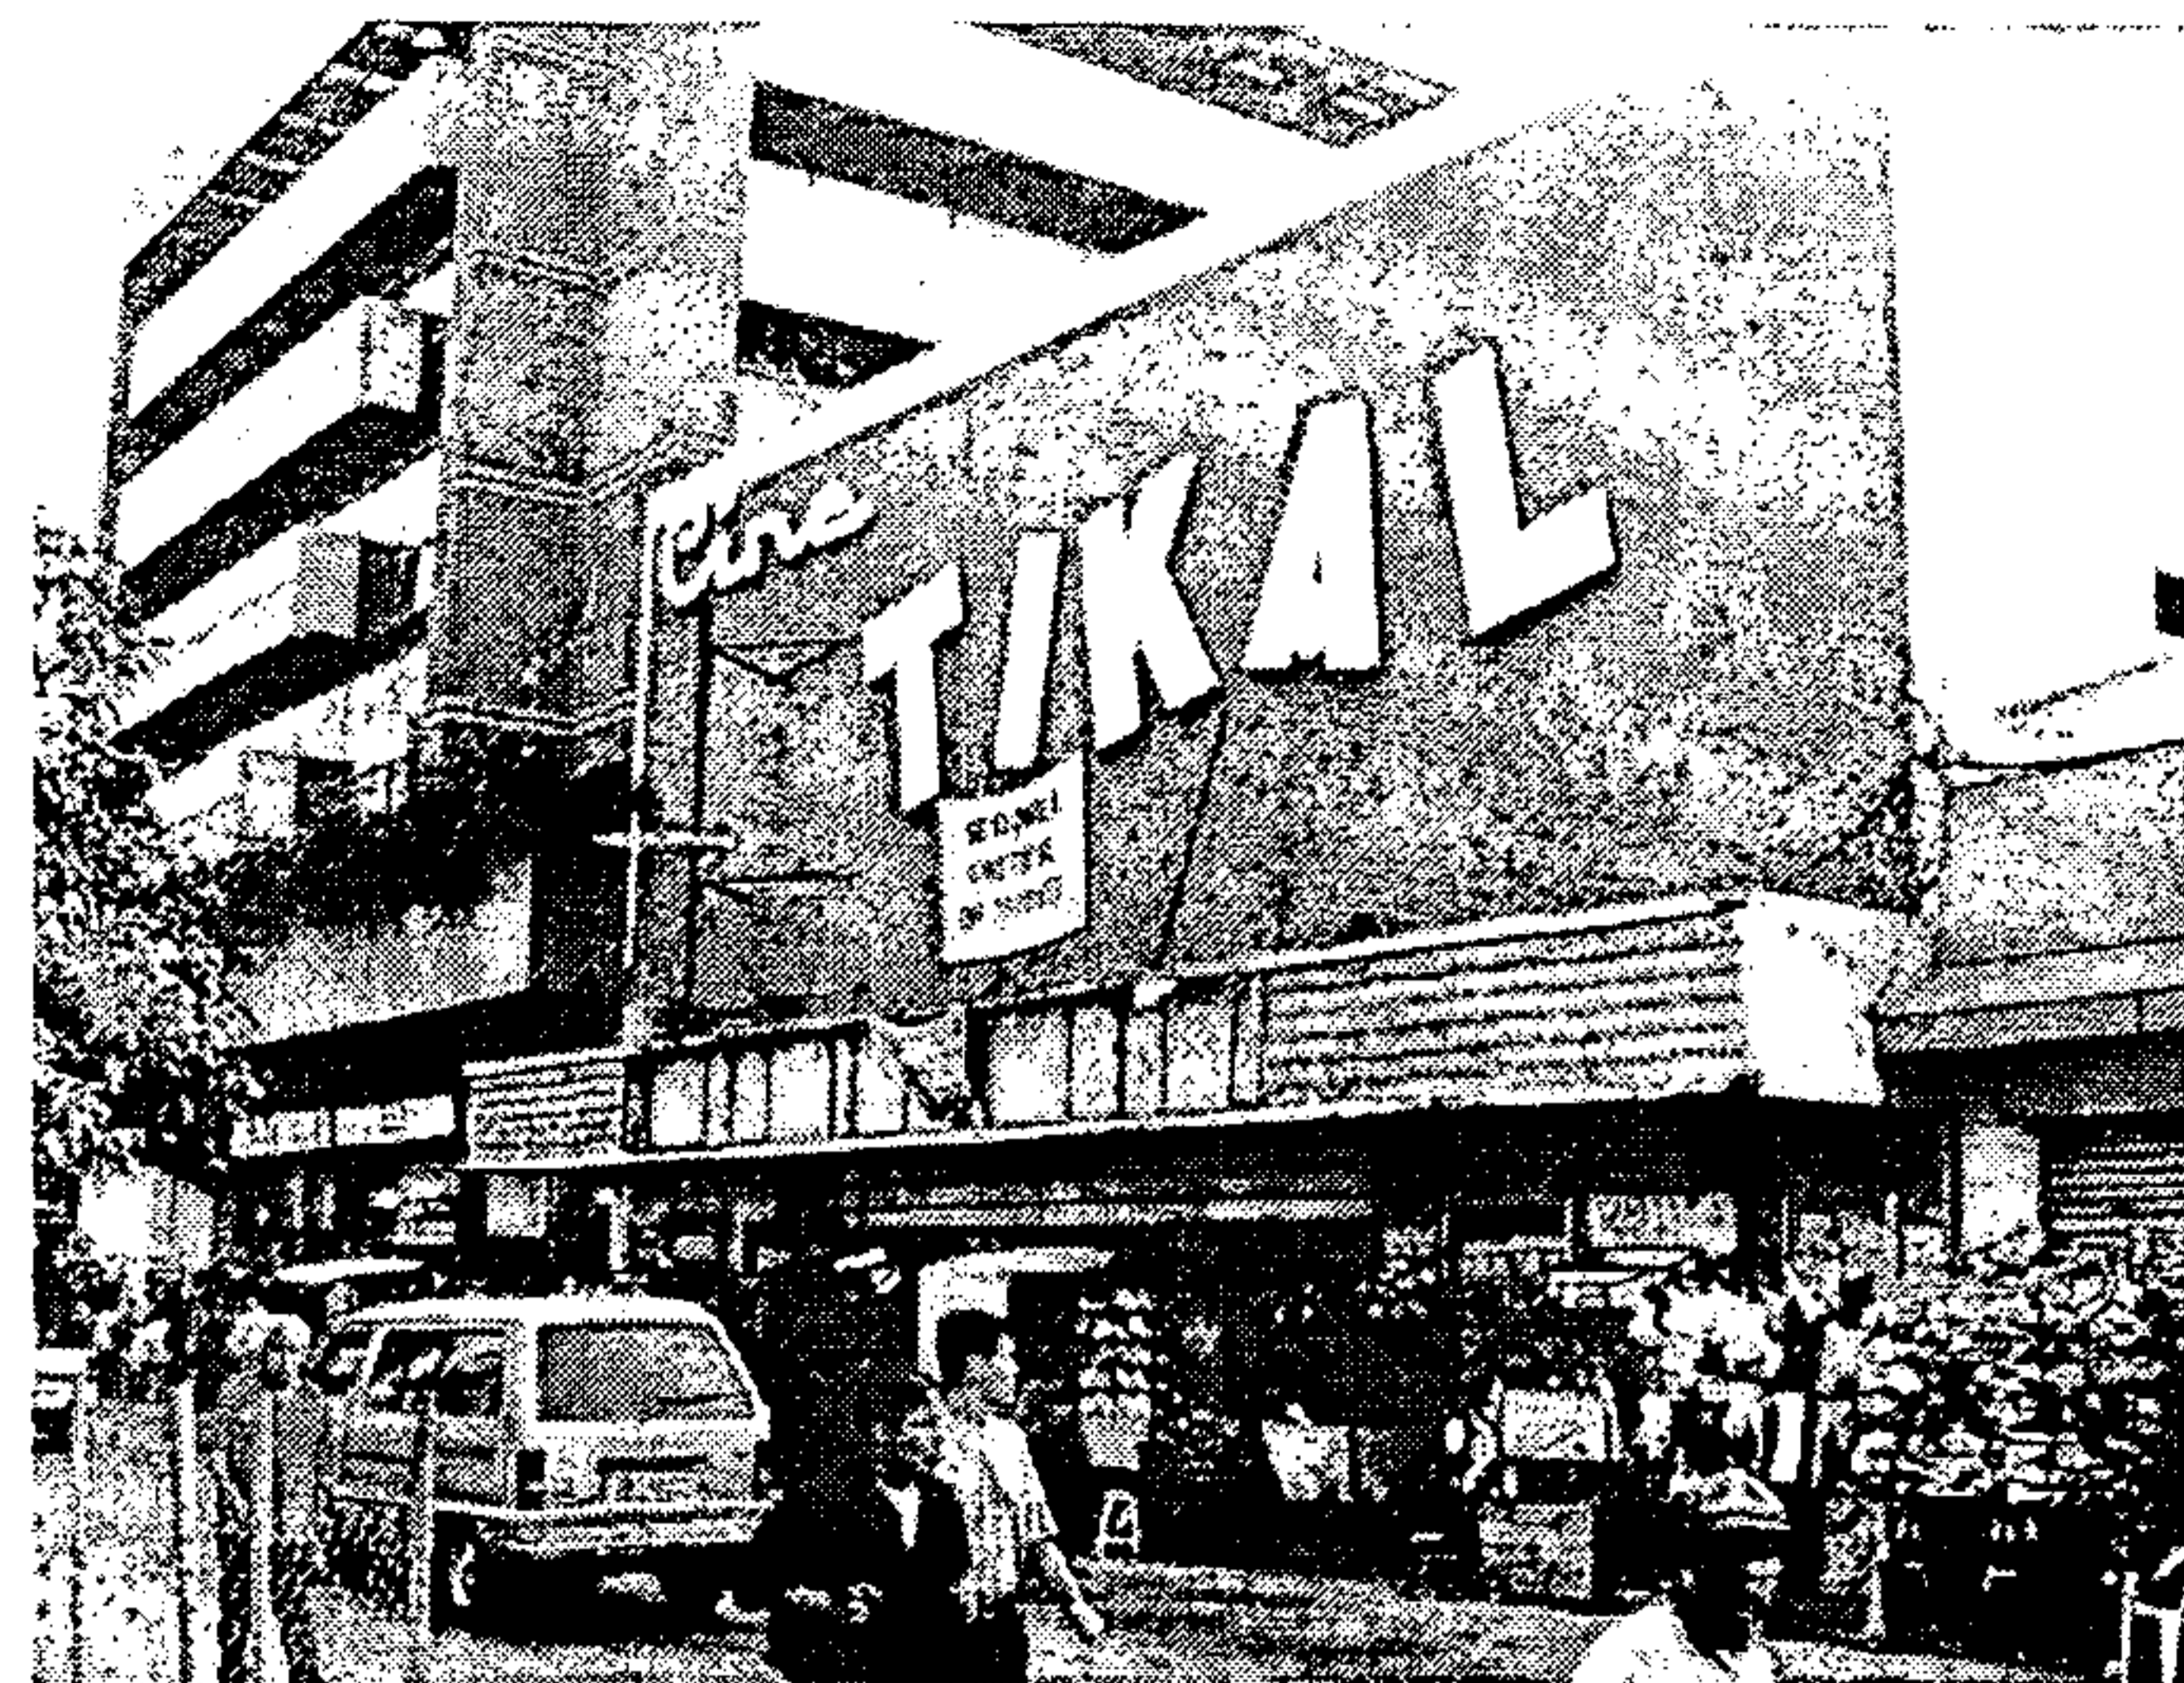
Fotografía No. 51: 6ª. avenida
El comercio informal se ha instalado a ambos lados de la 6ª. Avenida, excepto en la acera contigua al Palacio de la Policía Nacional. Es evidente el deterioro y abandono de los inmuebles.

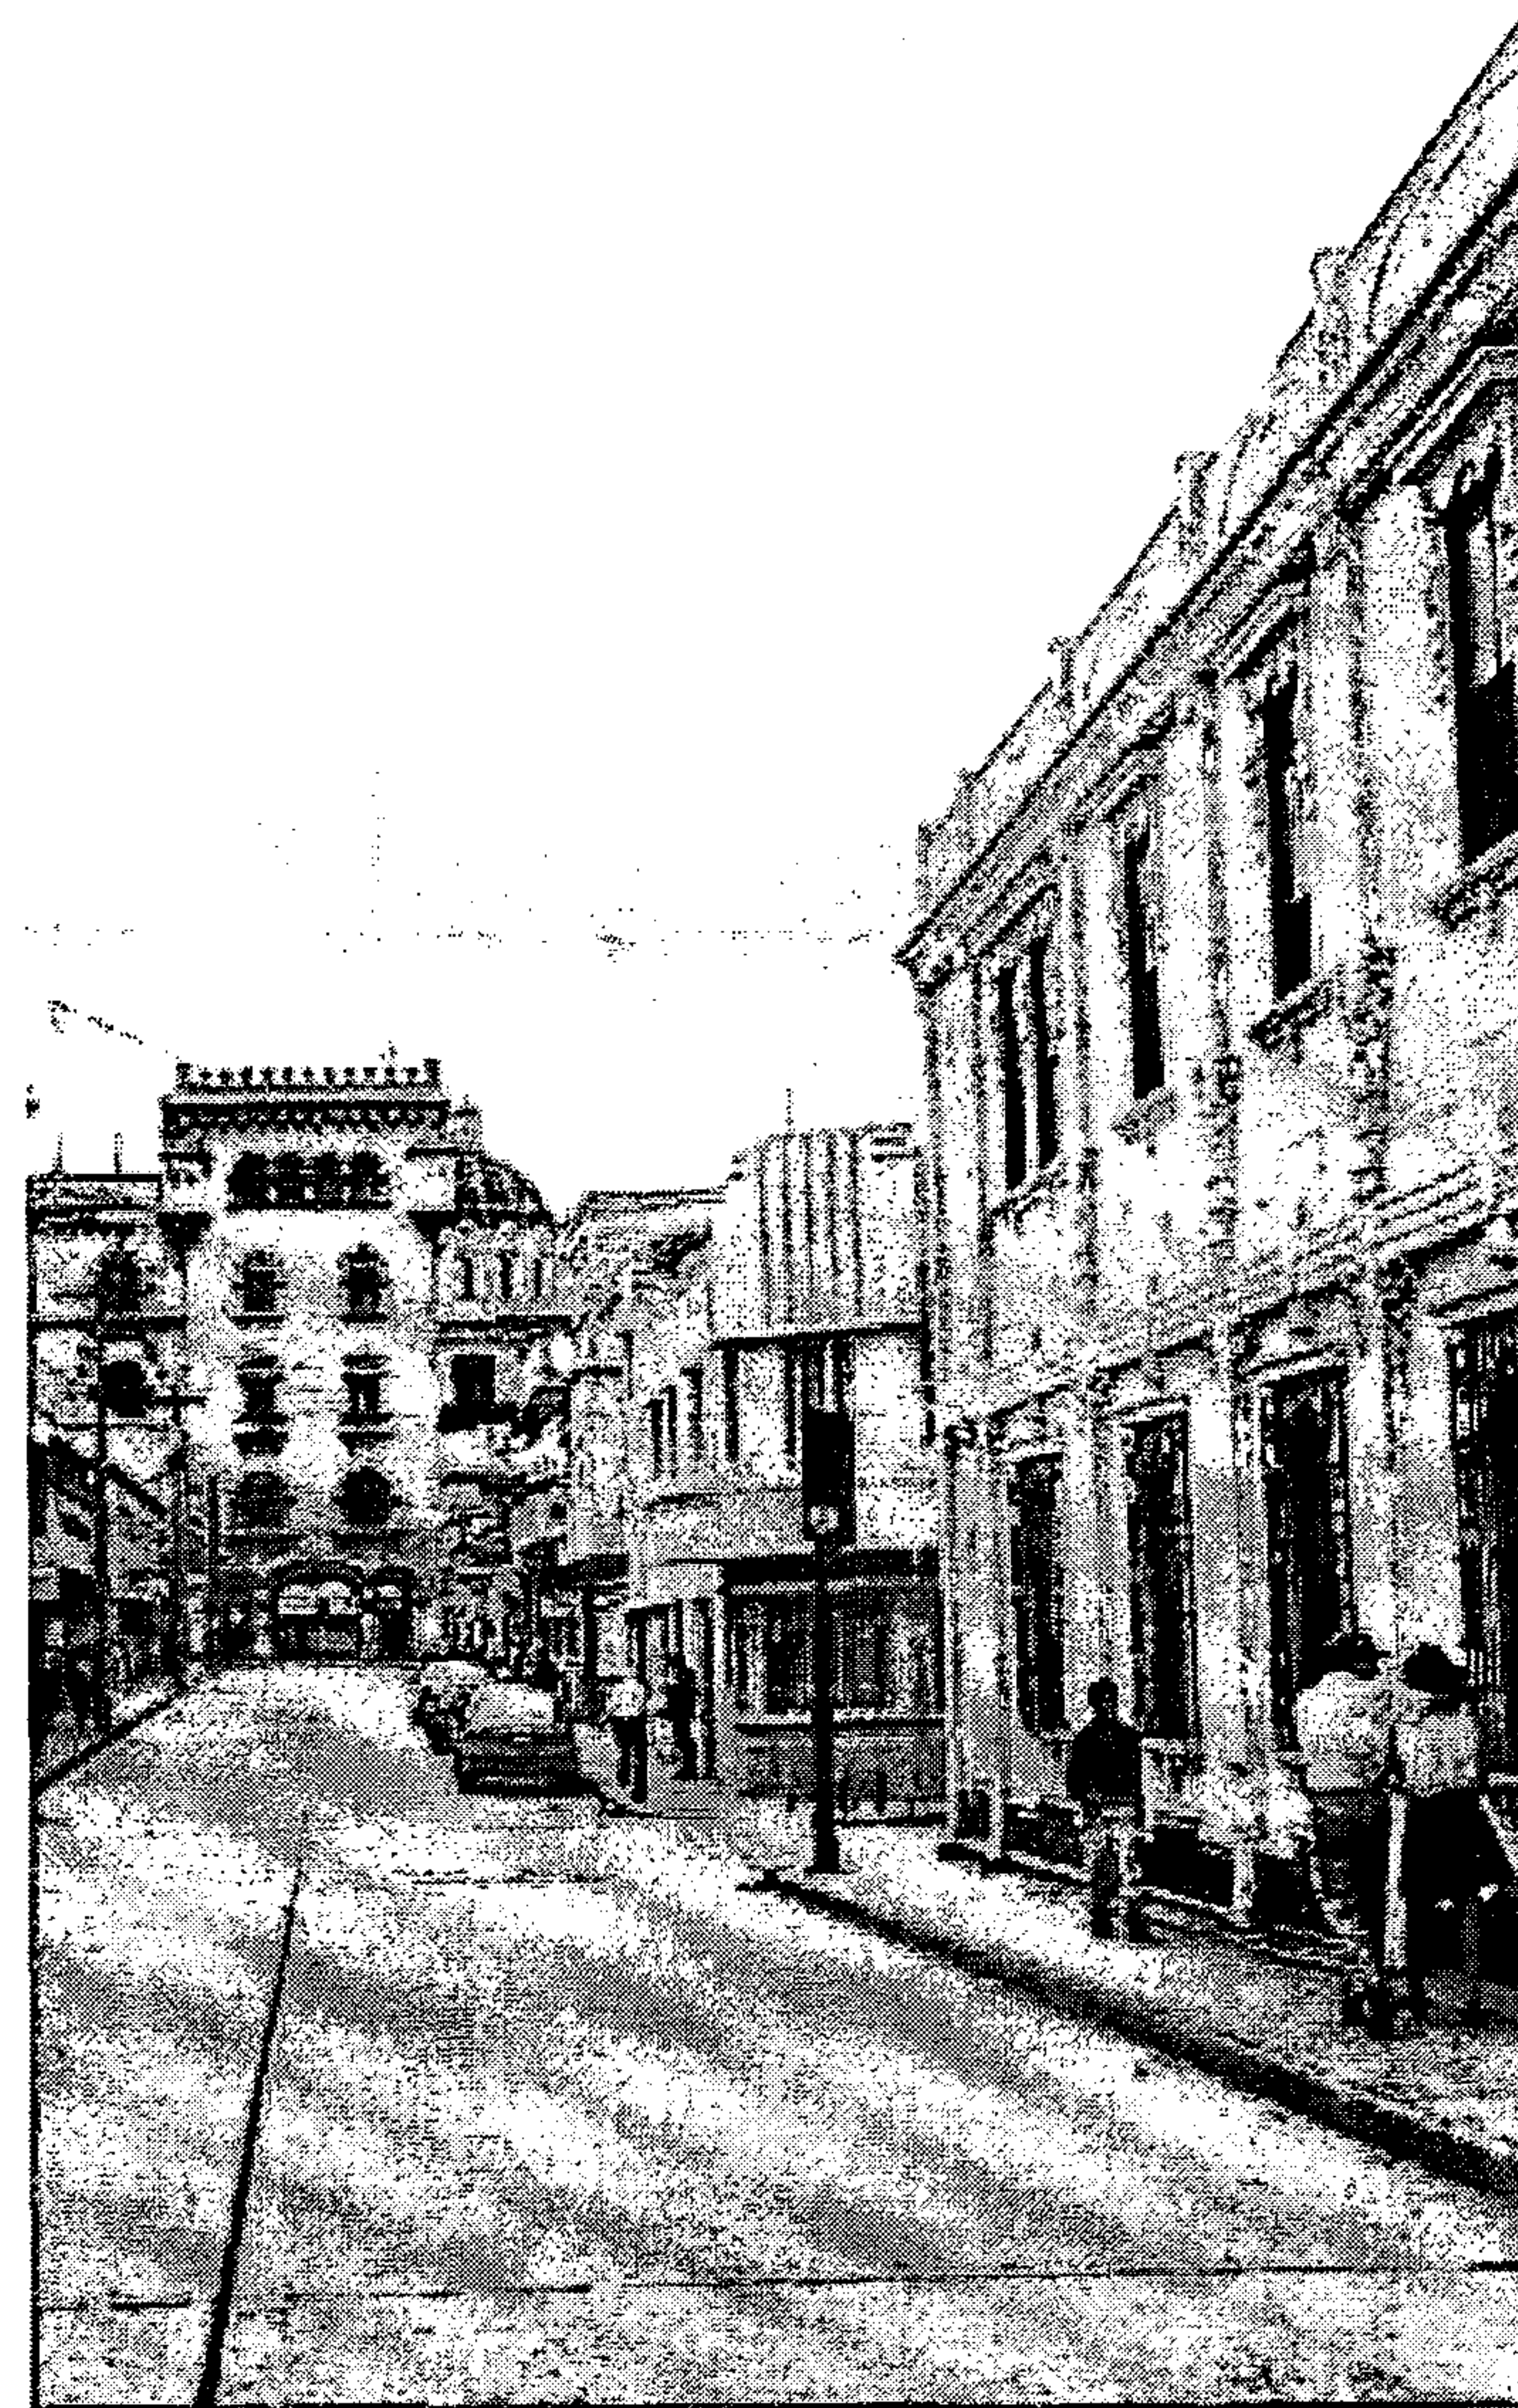
Fotografía No. 58: 6ª. Avenida "A"
 El remate de la 6ª. Avenida "A" es el Palacio de la Policía nacional, y al fondo aparece la cúpula del templo franciscano.
