Una propuesta de restauración
para el templo de San Francisco
y de revitalización a su entorno inmediato,
en el Centro Histórico de la ciudad de Guatemala

Tesis presentada a la Honorable Junta Directiva de la
Facultad de Arquitectura por:

Guatemala, 2004

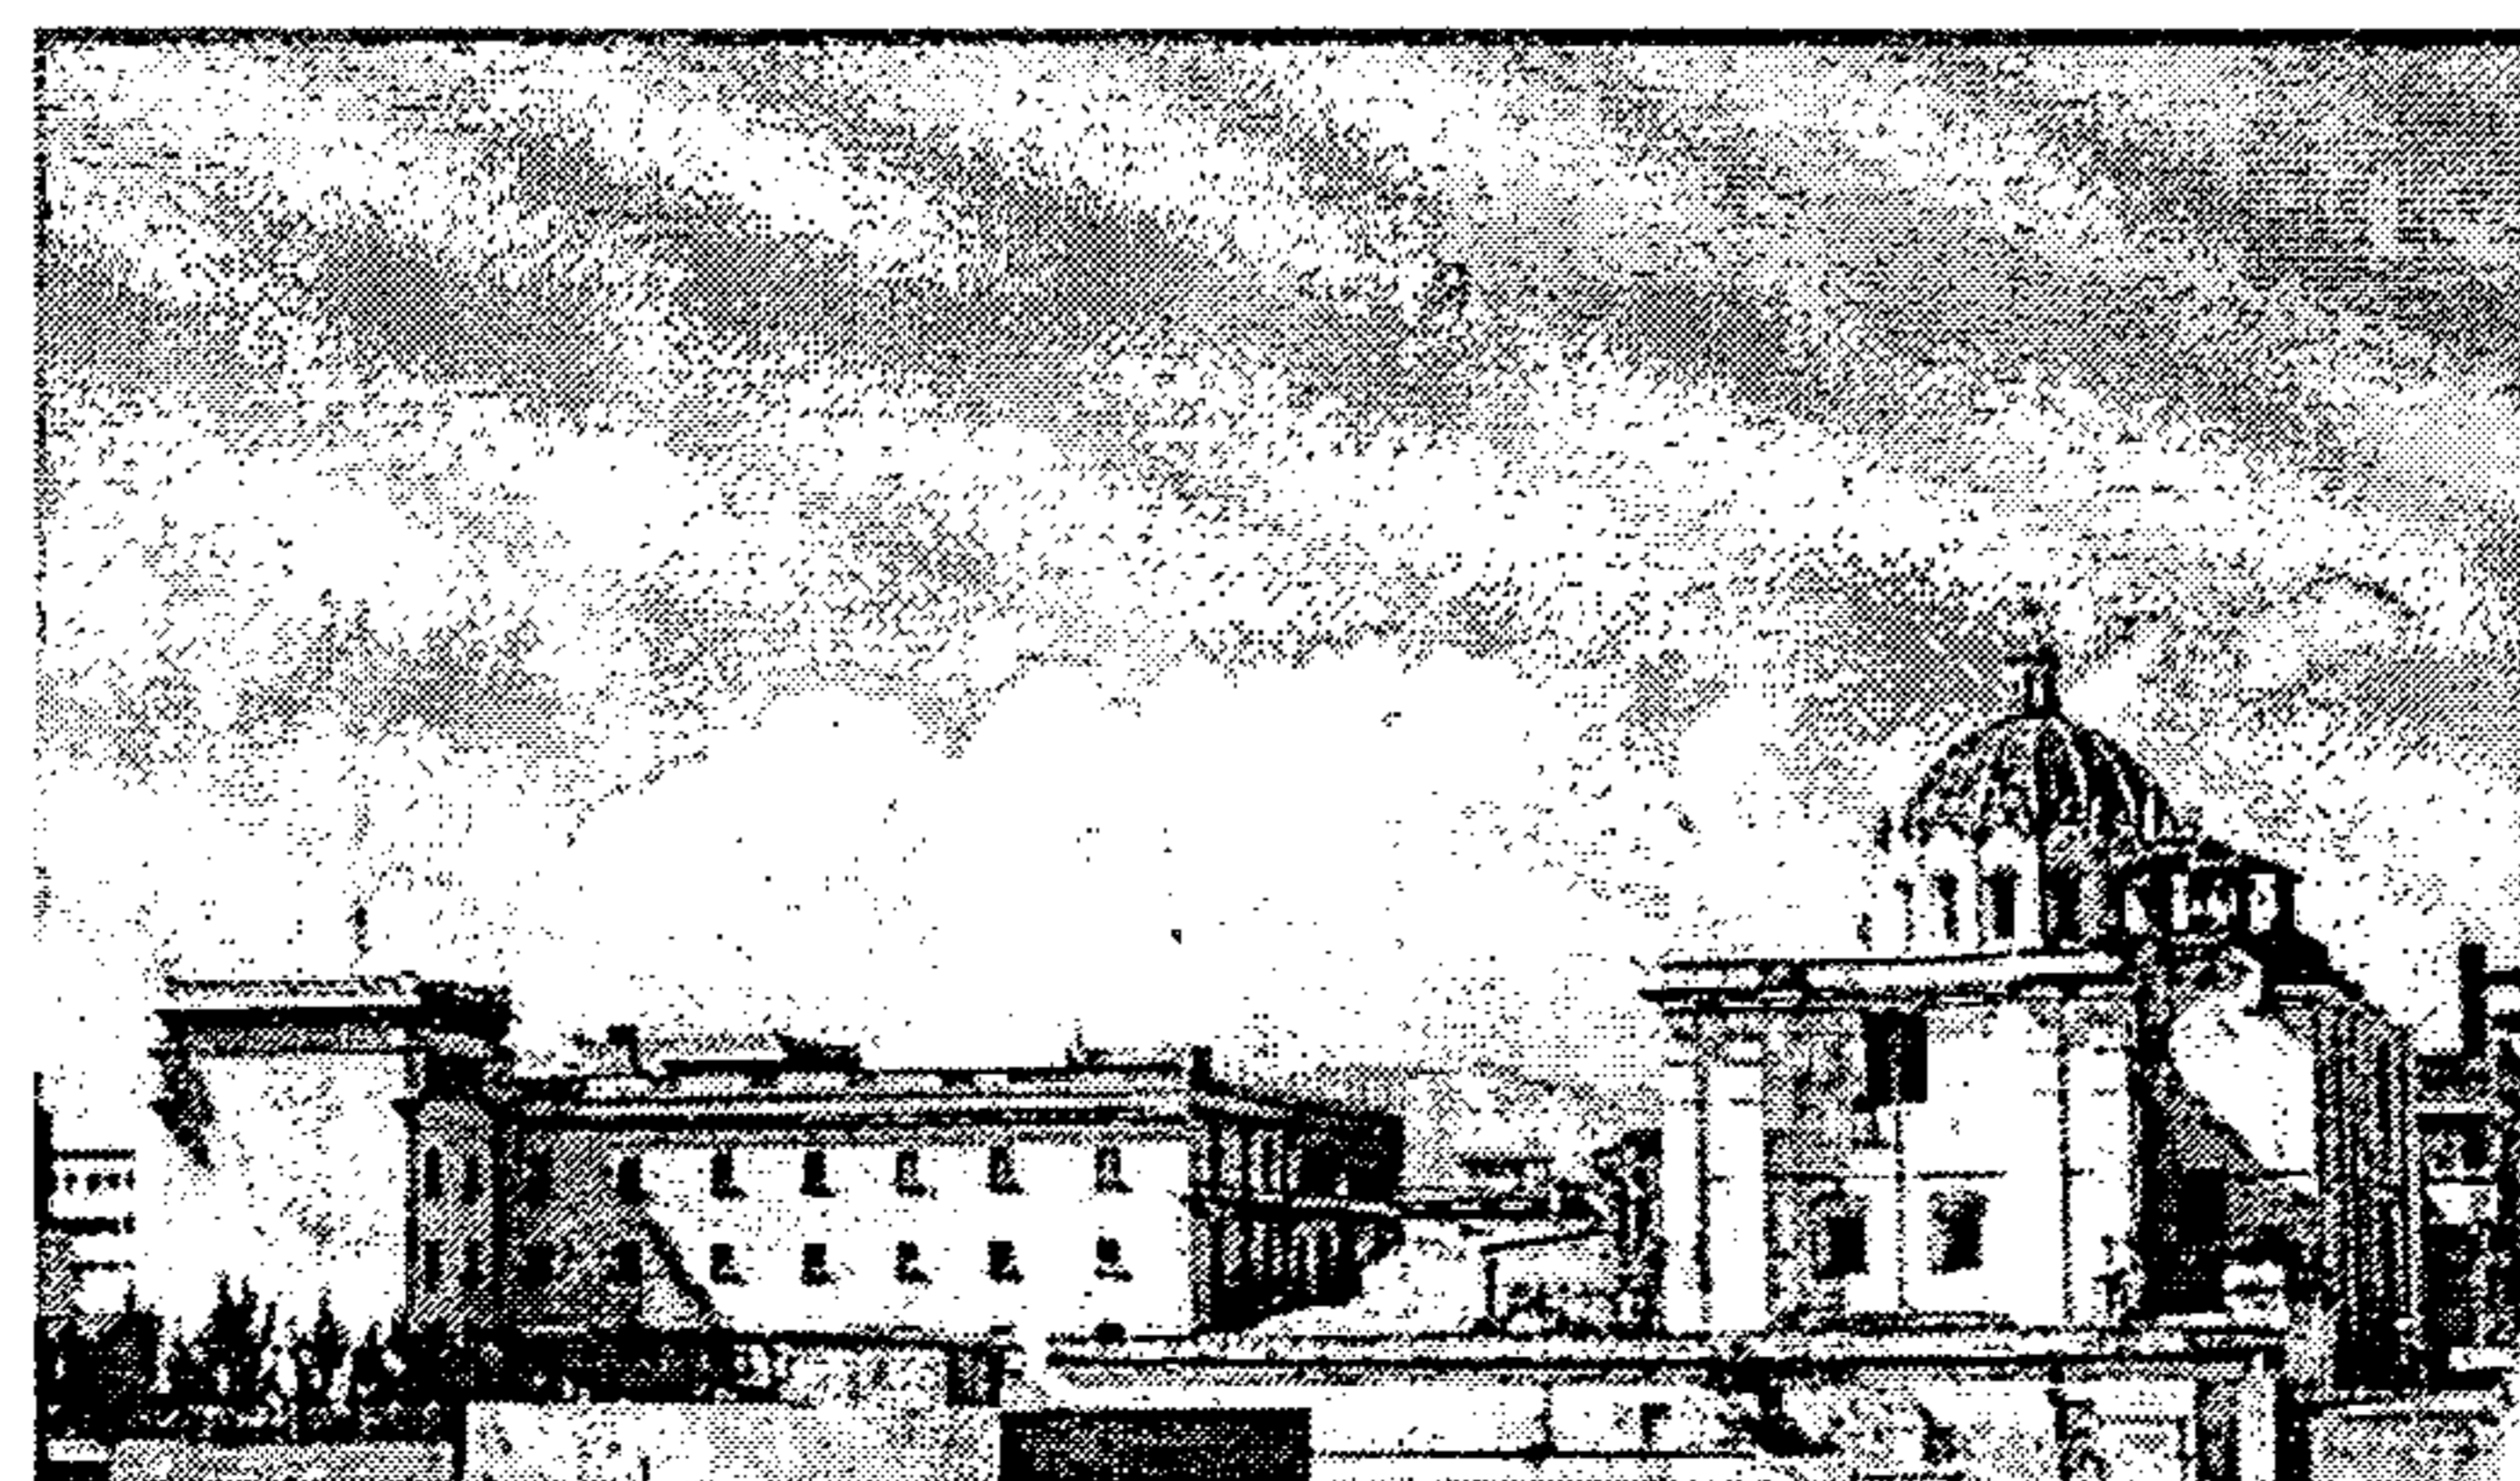
Fotografía No. 64: 8ª. avenida

Vista del conjunto franciscano desde la 8ª. Avenida y 13ª. Calle. Es evidente la irrupción en el paisaje que provocan los semáforos aéreos (llamados de látigo).

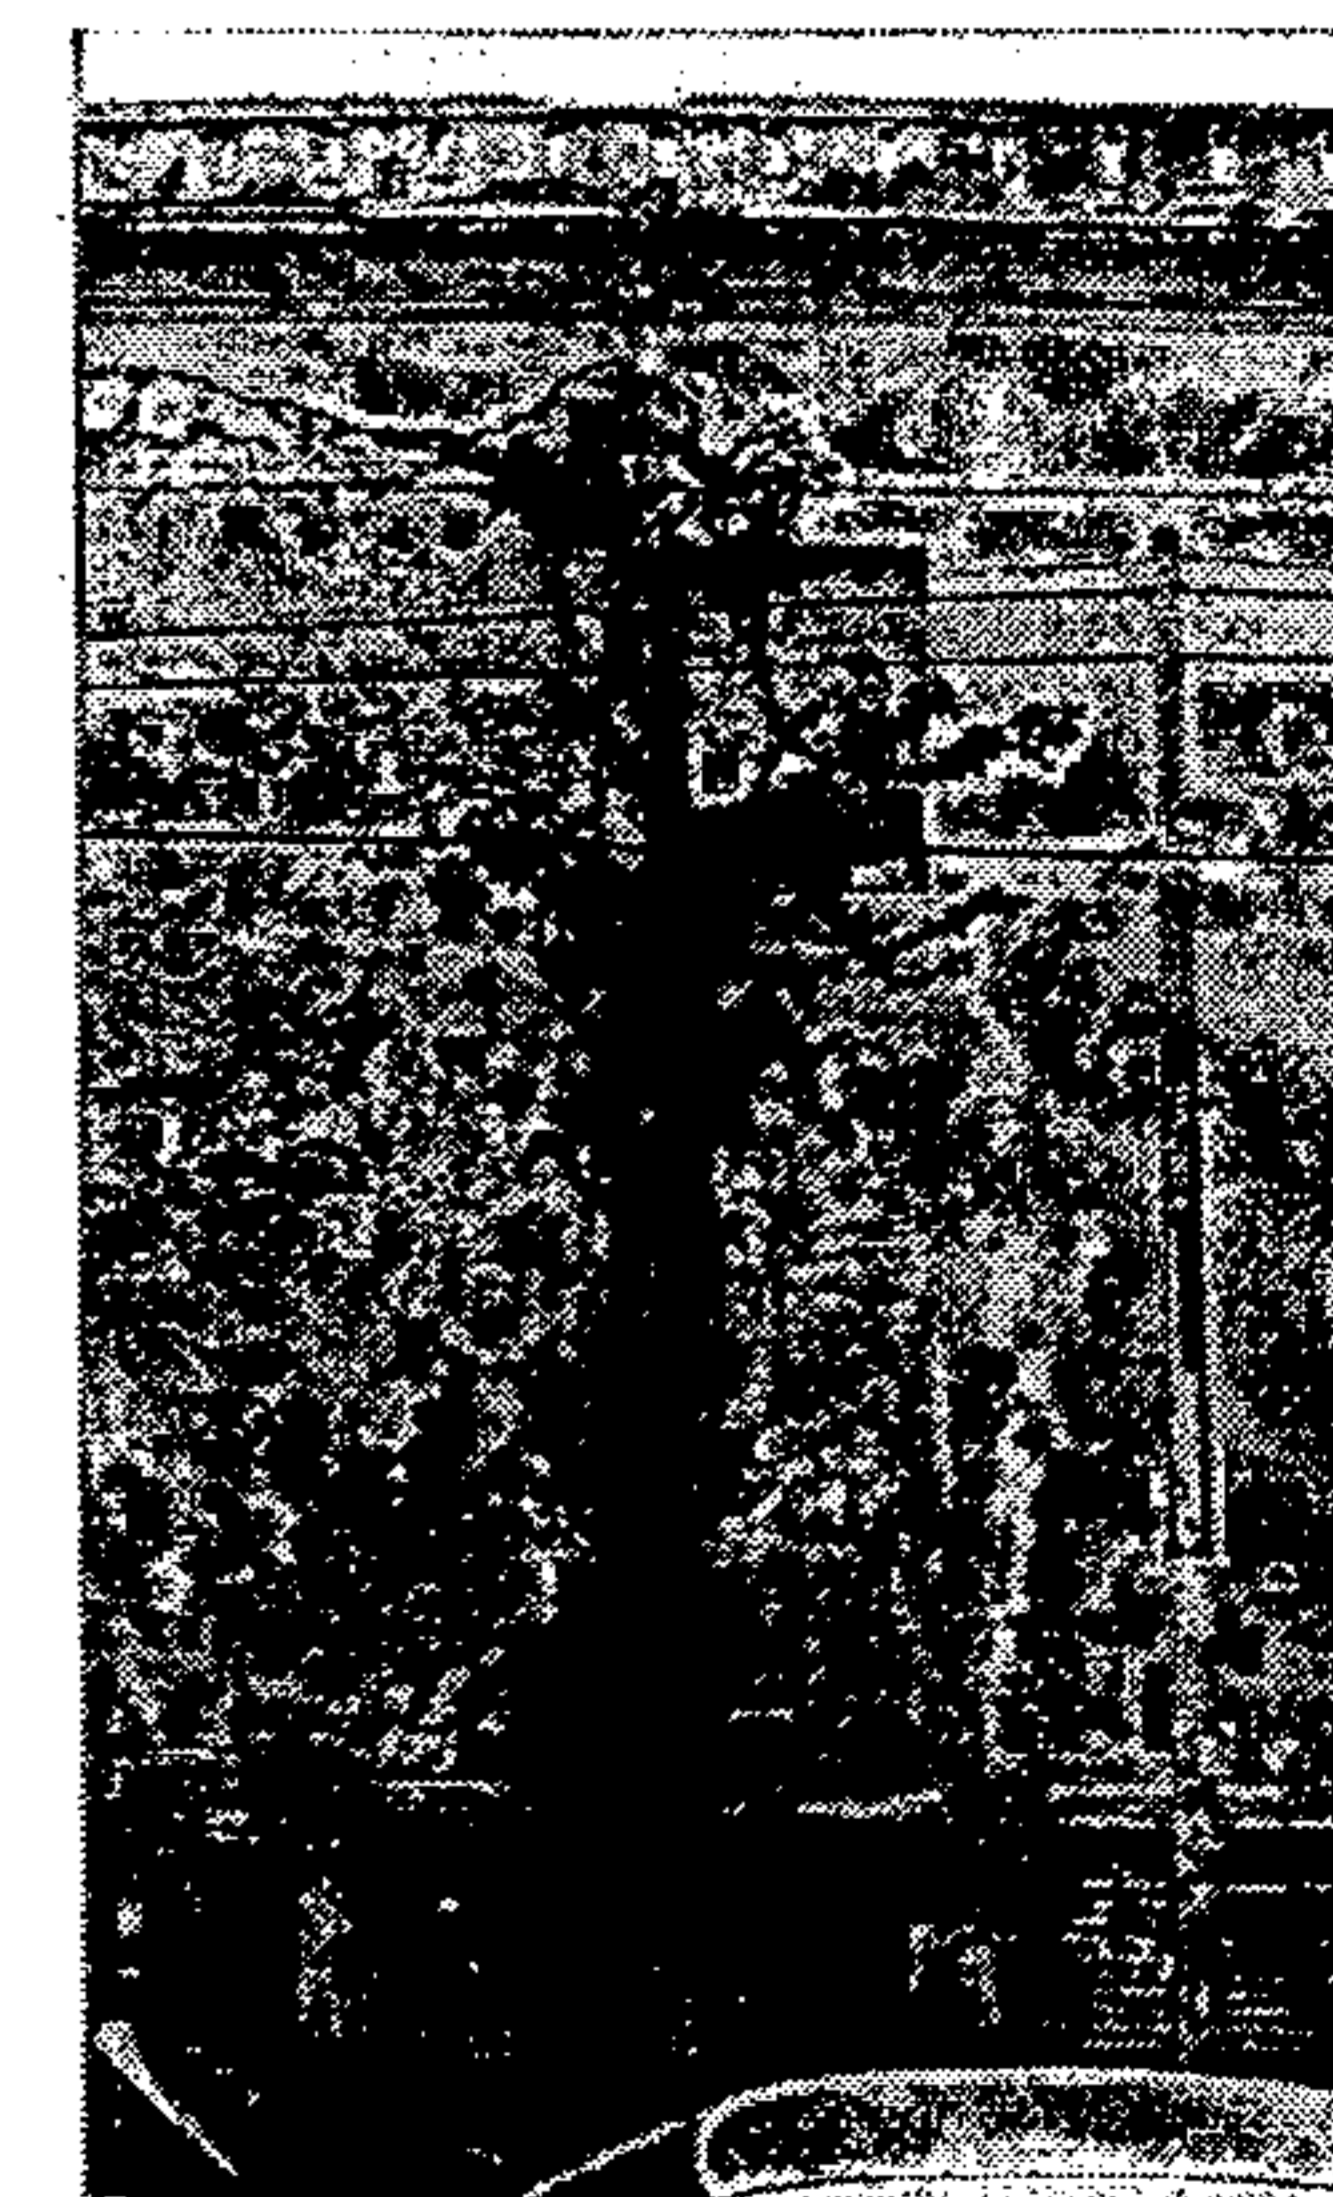
Fotografía No. 77: muro del exconvento
 La acción de la humedad, y de los agentes biológicos (microflora y macroflora) son evidentes.

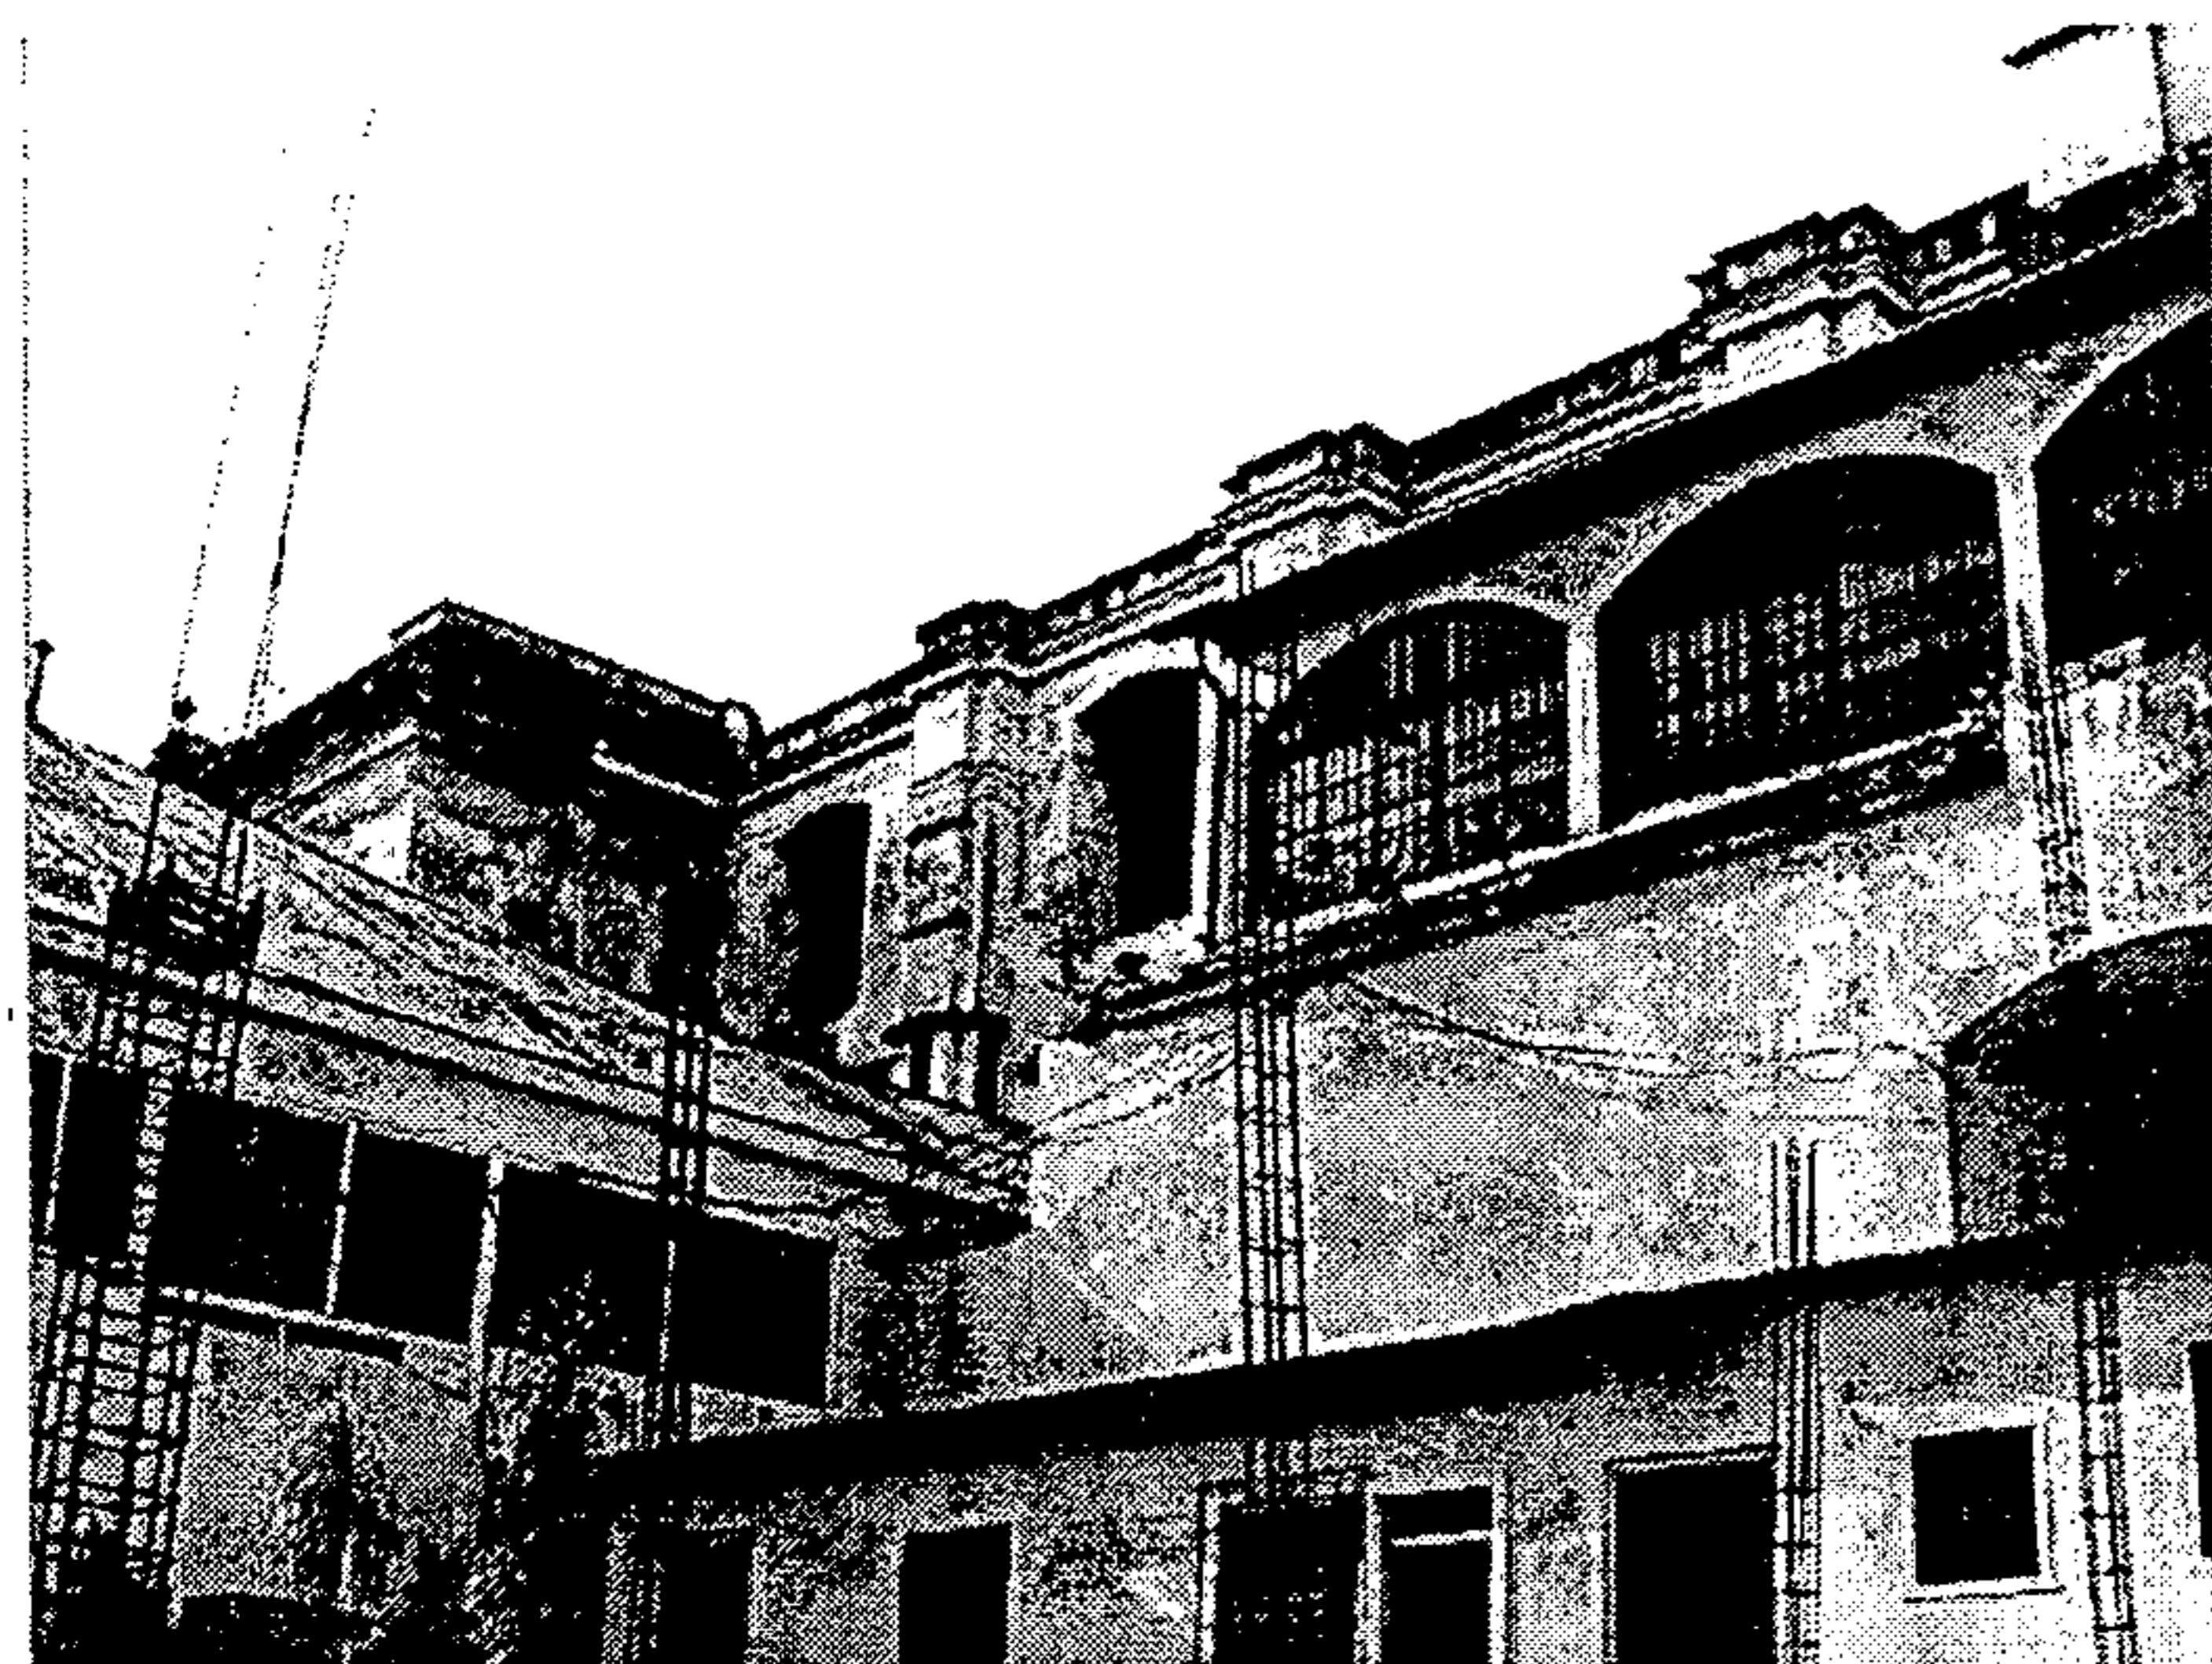
Fotografía No. 83: agregados en el área sur del templo

En el primer plano se evidencian las construcciones informales, del lado del estacionamiento interior de la Policía Nacional (en el área derruida del exconvento franciscano), así como las recientes construcciones con estructuras de concreto armado.

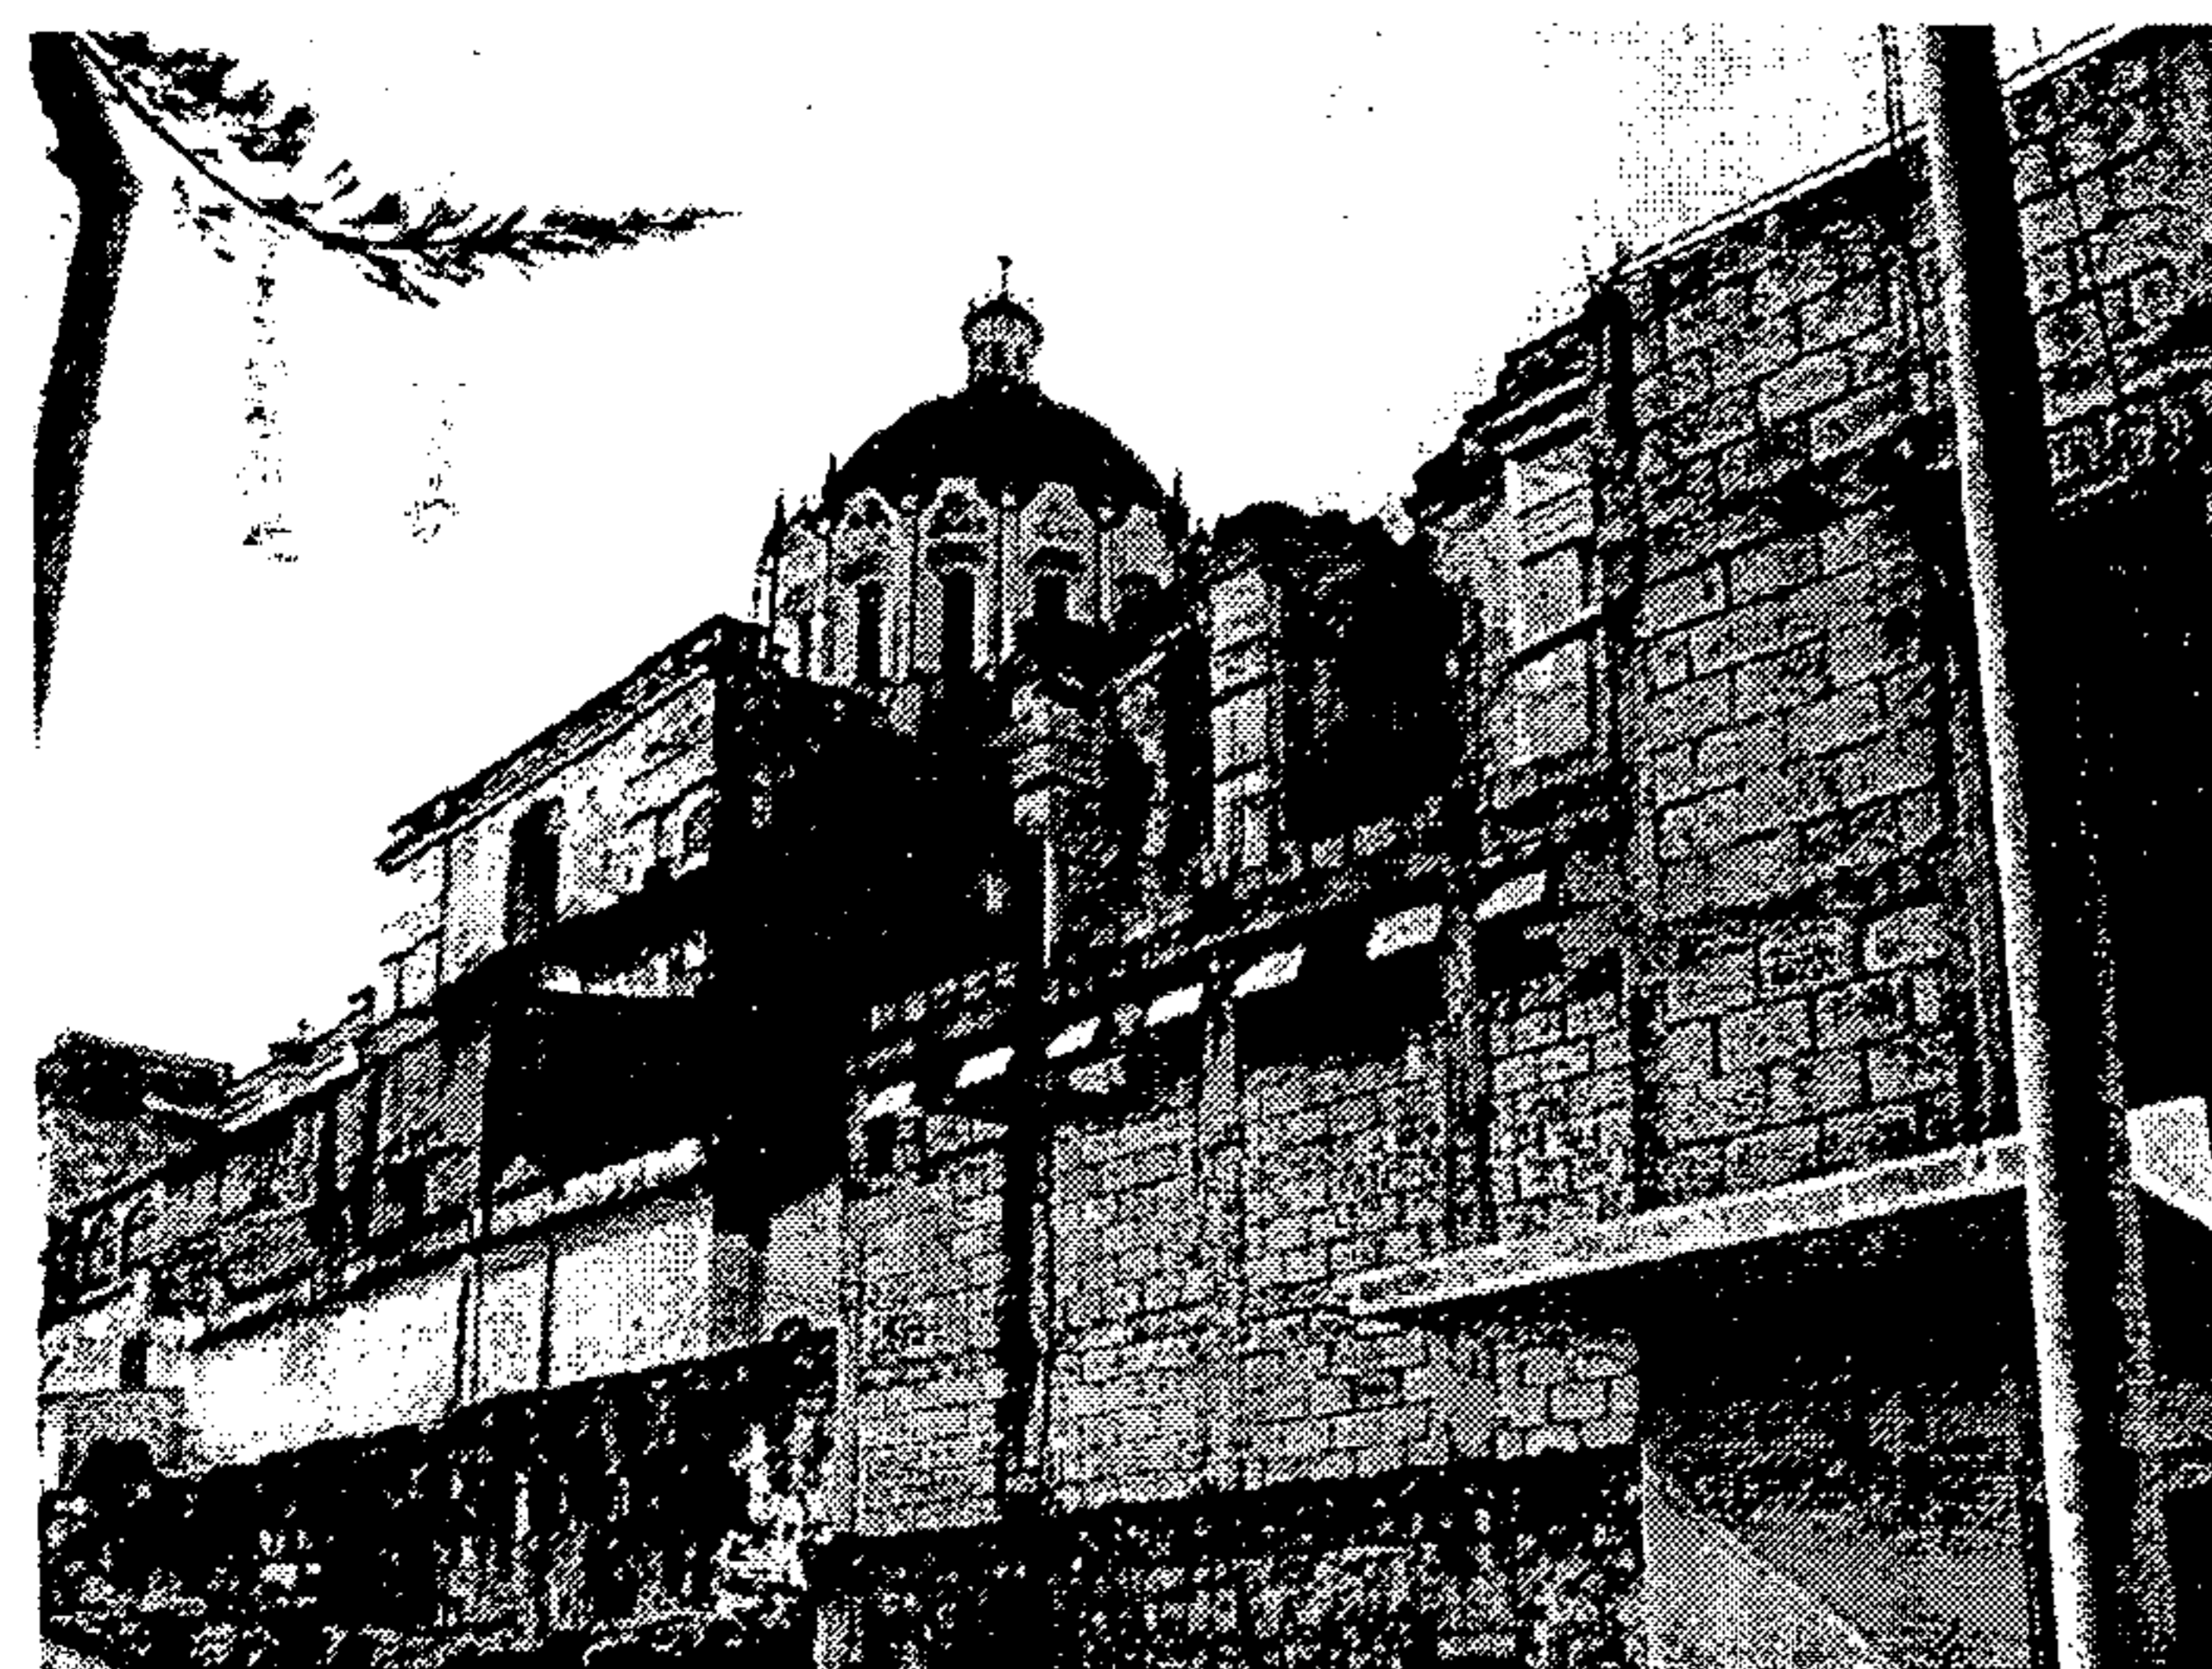
Fotografía No. 84: detalles de agregados en el área sur del templo

Son evidentes las construcciones informales, que están cimentadas sobre los arranques de los derruidos muros del exconvento franciscano.

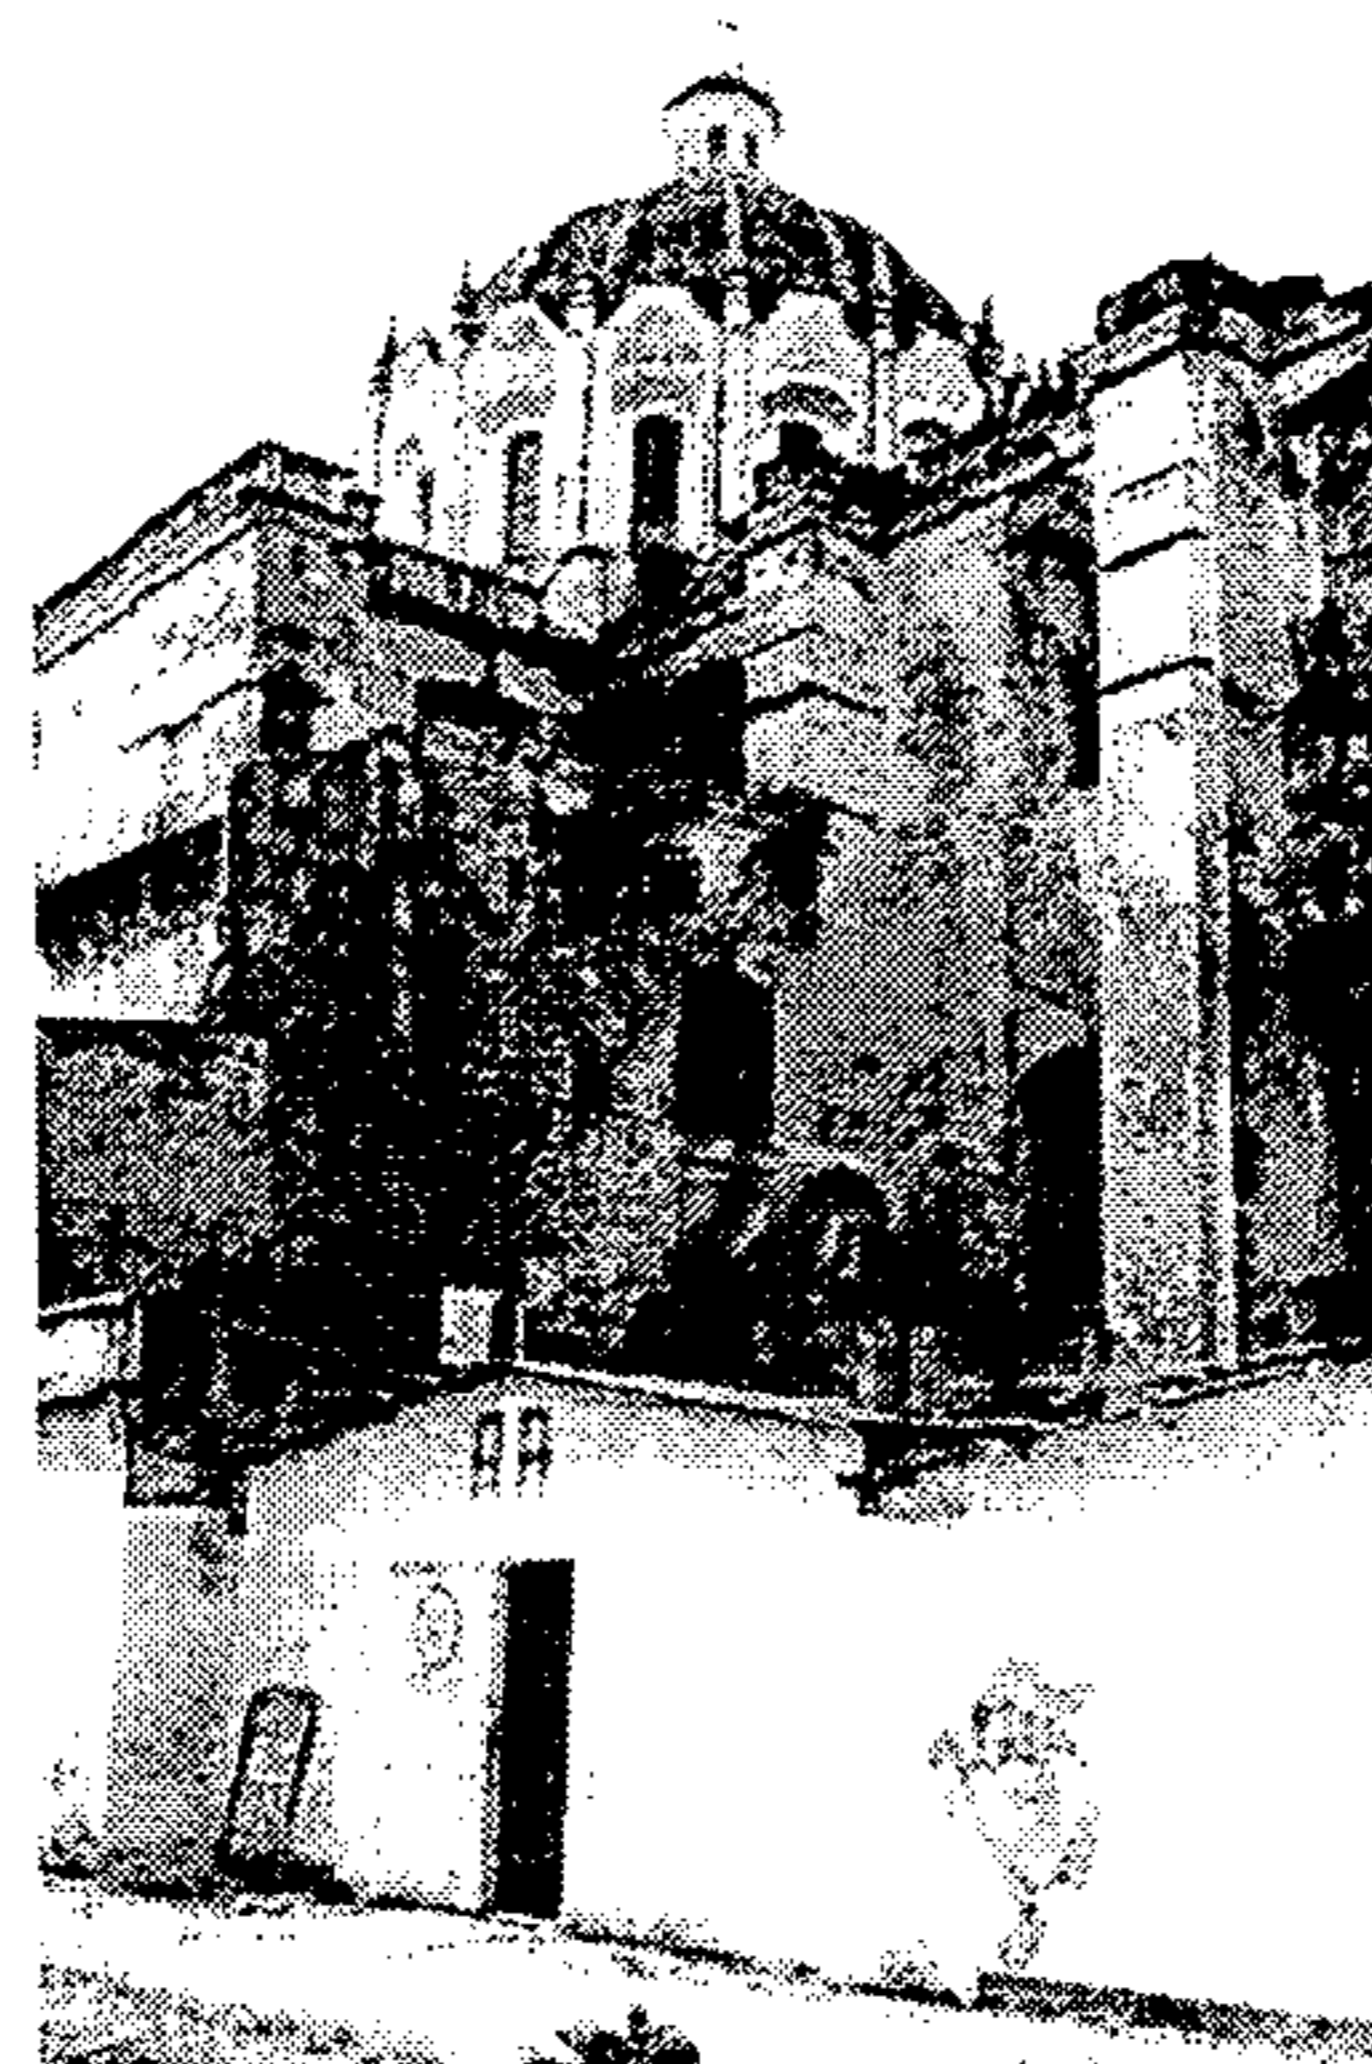
Fotografía No. 86: muros del exconvento franciscano

Los cimientos de las construcciones informales son fragmentos de los muros del exconvento franciscano.

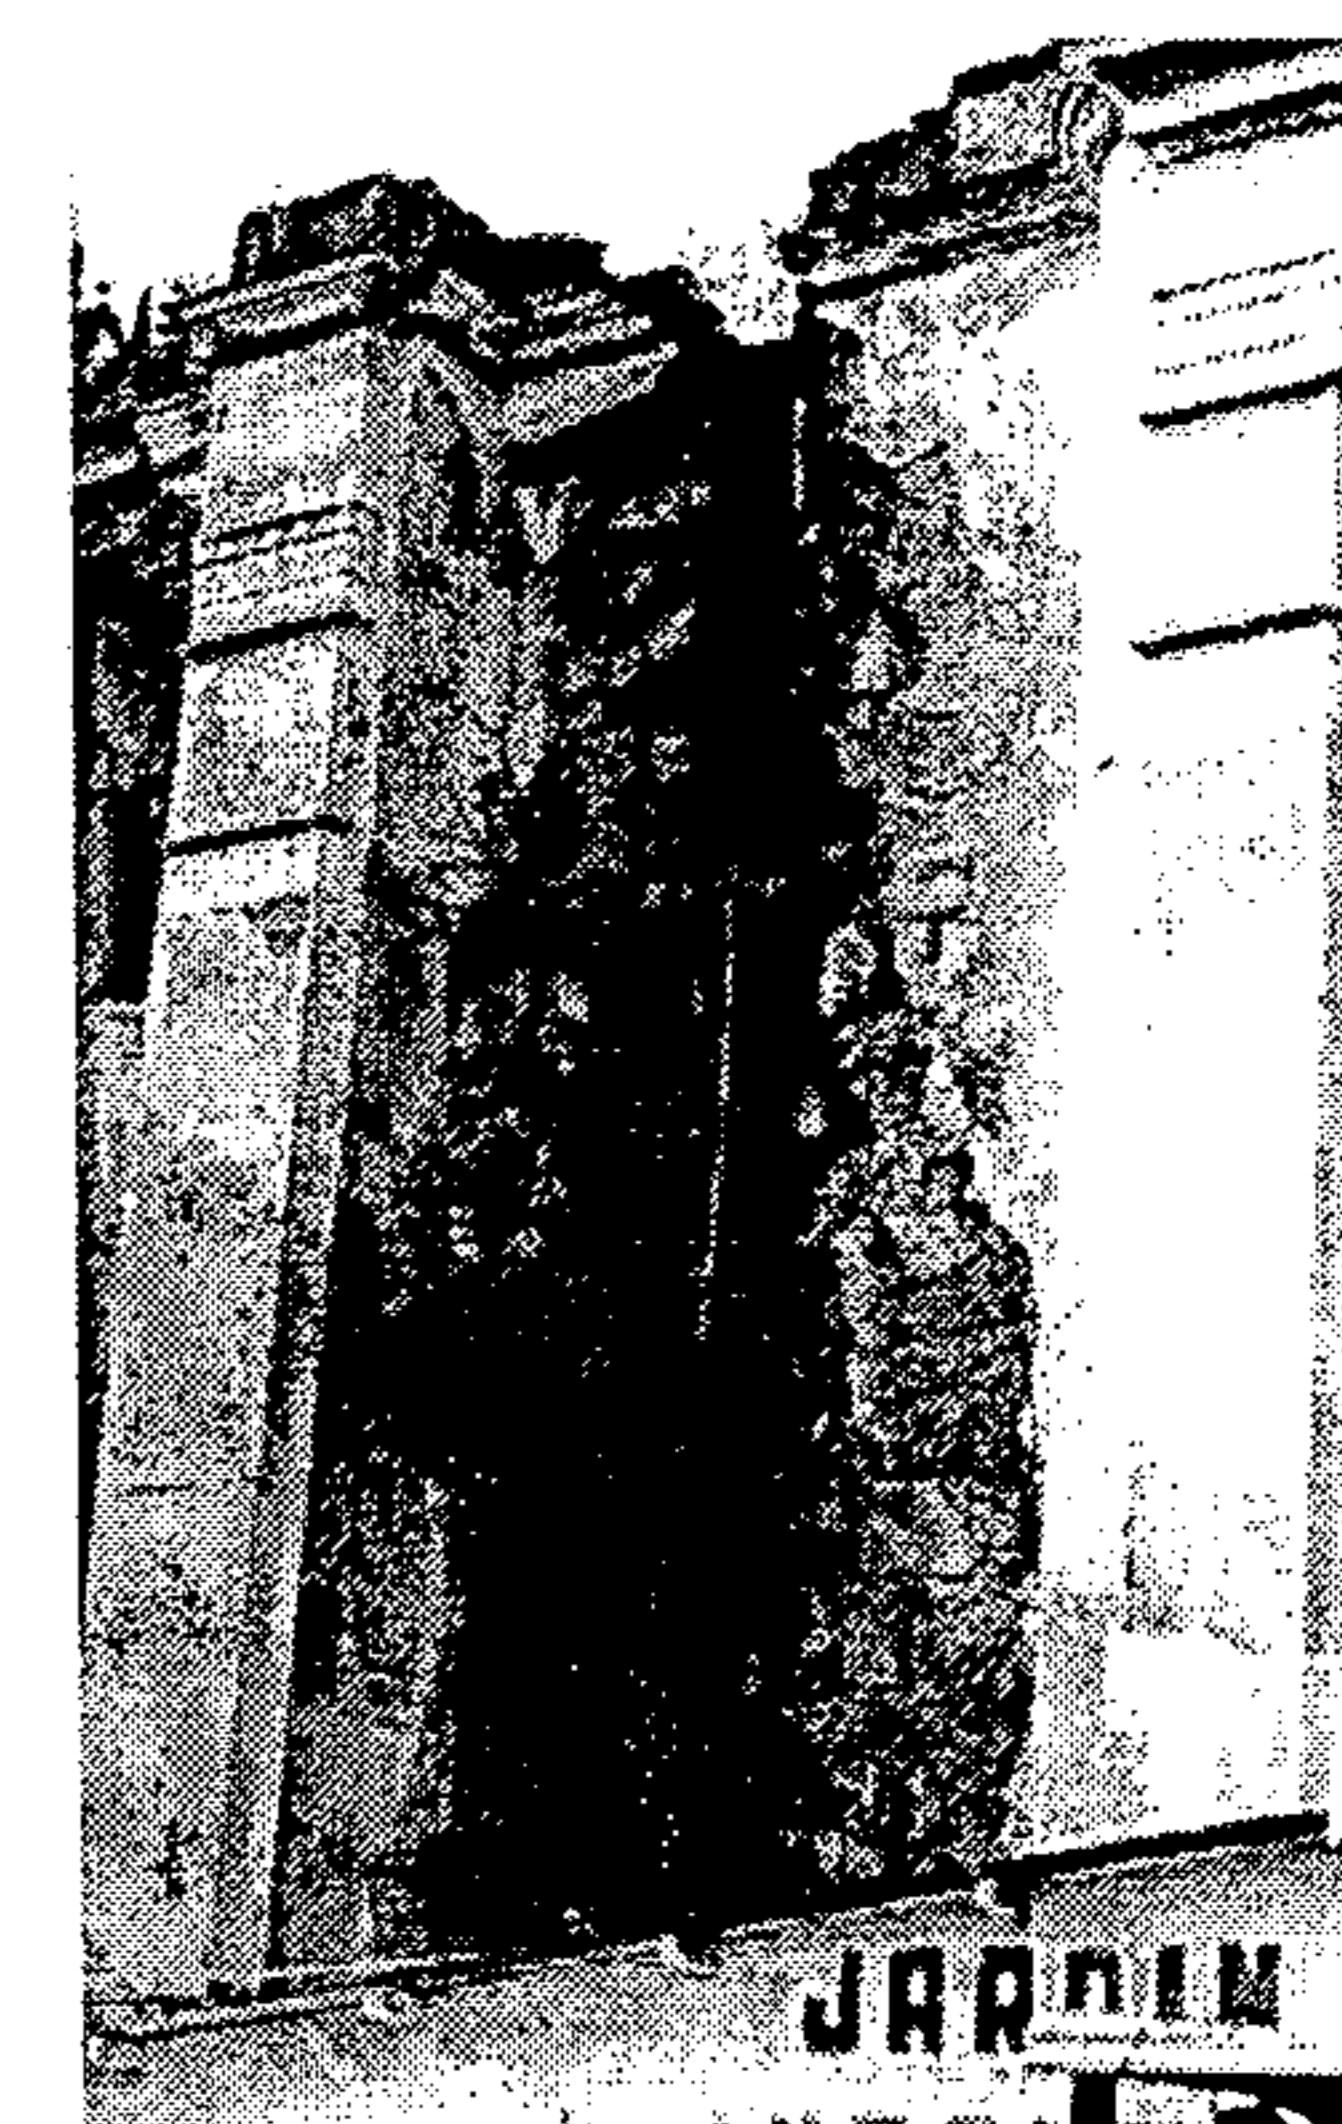
Fotografía No. 88: erosión del muro sur del ábside

La carencia absoluta de conducción de las aguas pluviales ha provocado la erosión del muro sur del ábside del templo franciscano, y prolifera gran cantidad de vegetación entre la estructura de dicho muro.
