Una propuesta de restauración
para el templo de San Francisco
y de revitalización a su entorno inmediato,
en el Centro Histórico de la ciudad de Guatemala

Tesis presentada a la Honorable Junta Directiva de la
Facultad de Arquitectura por:

Guatemala, 2004

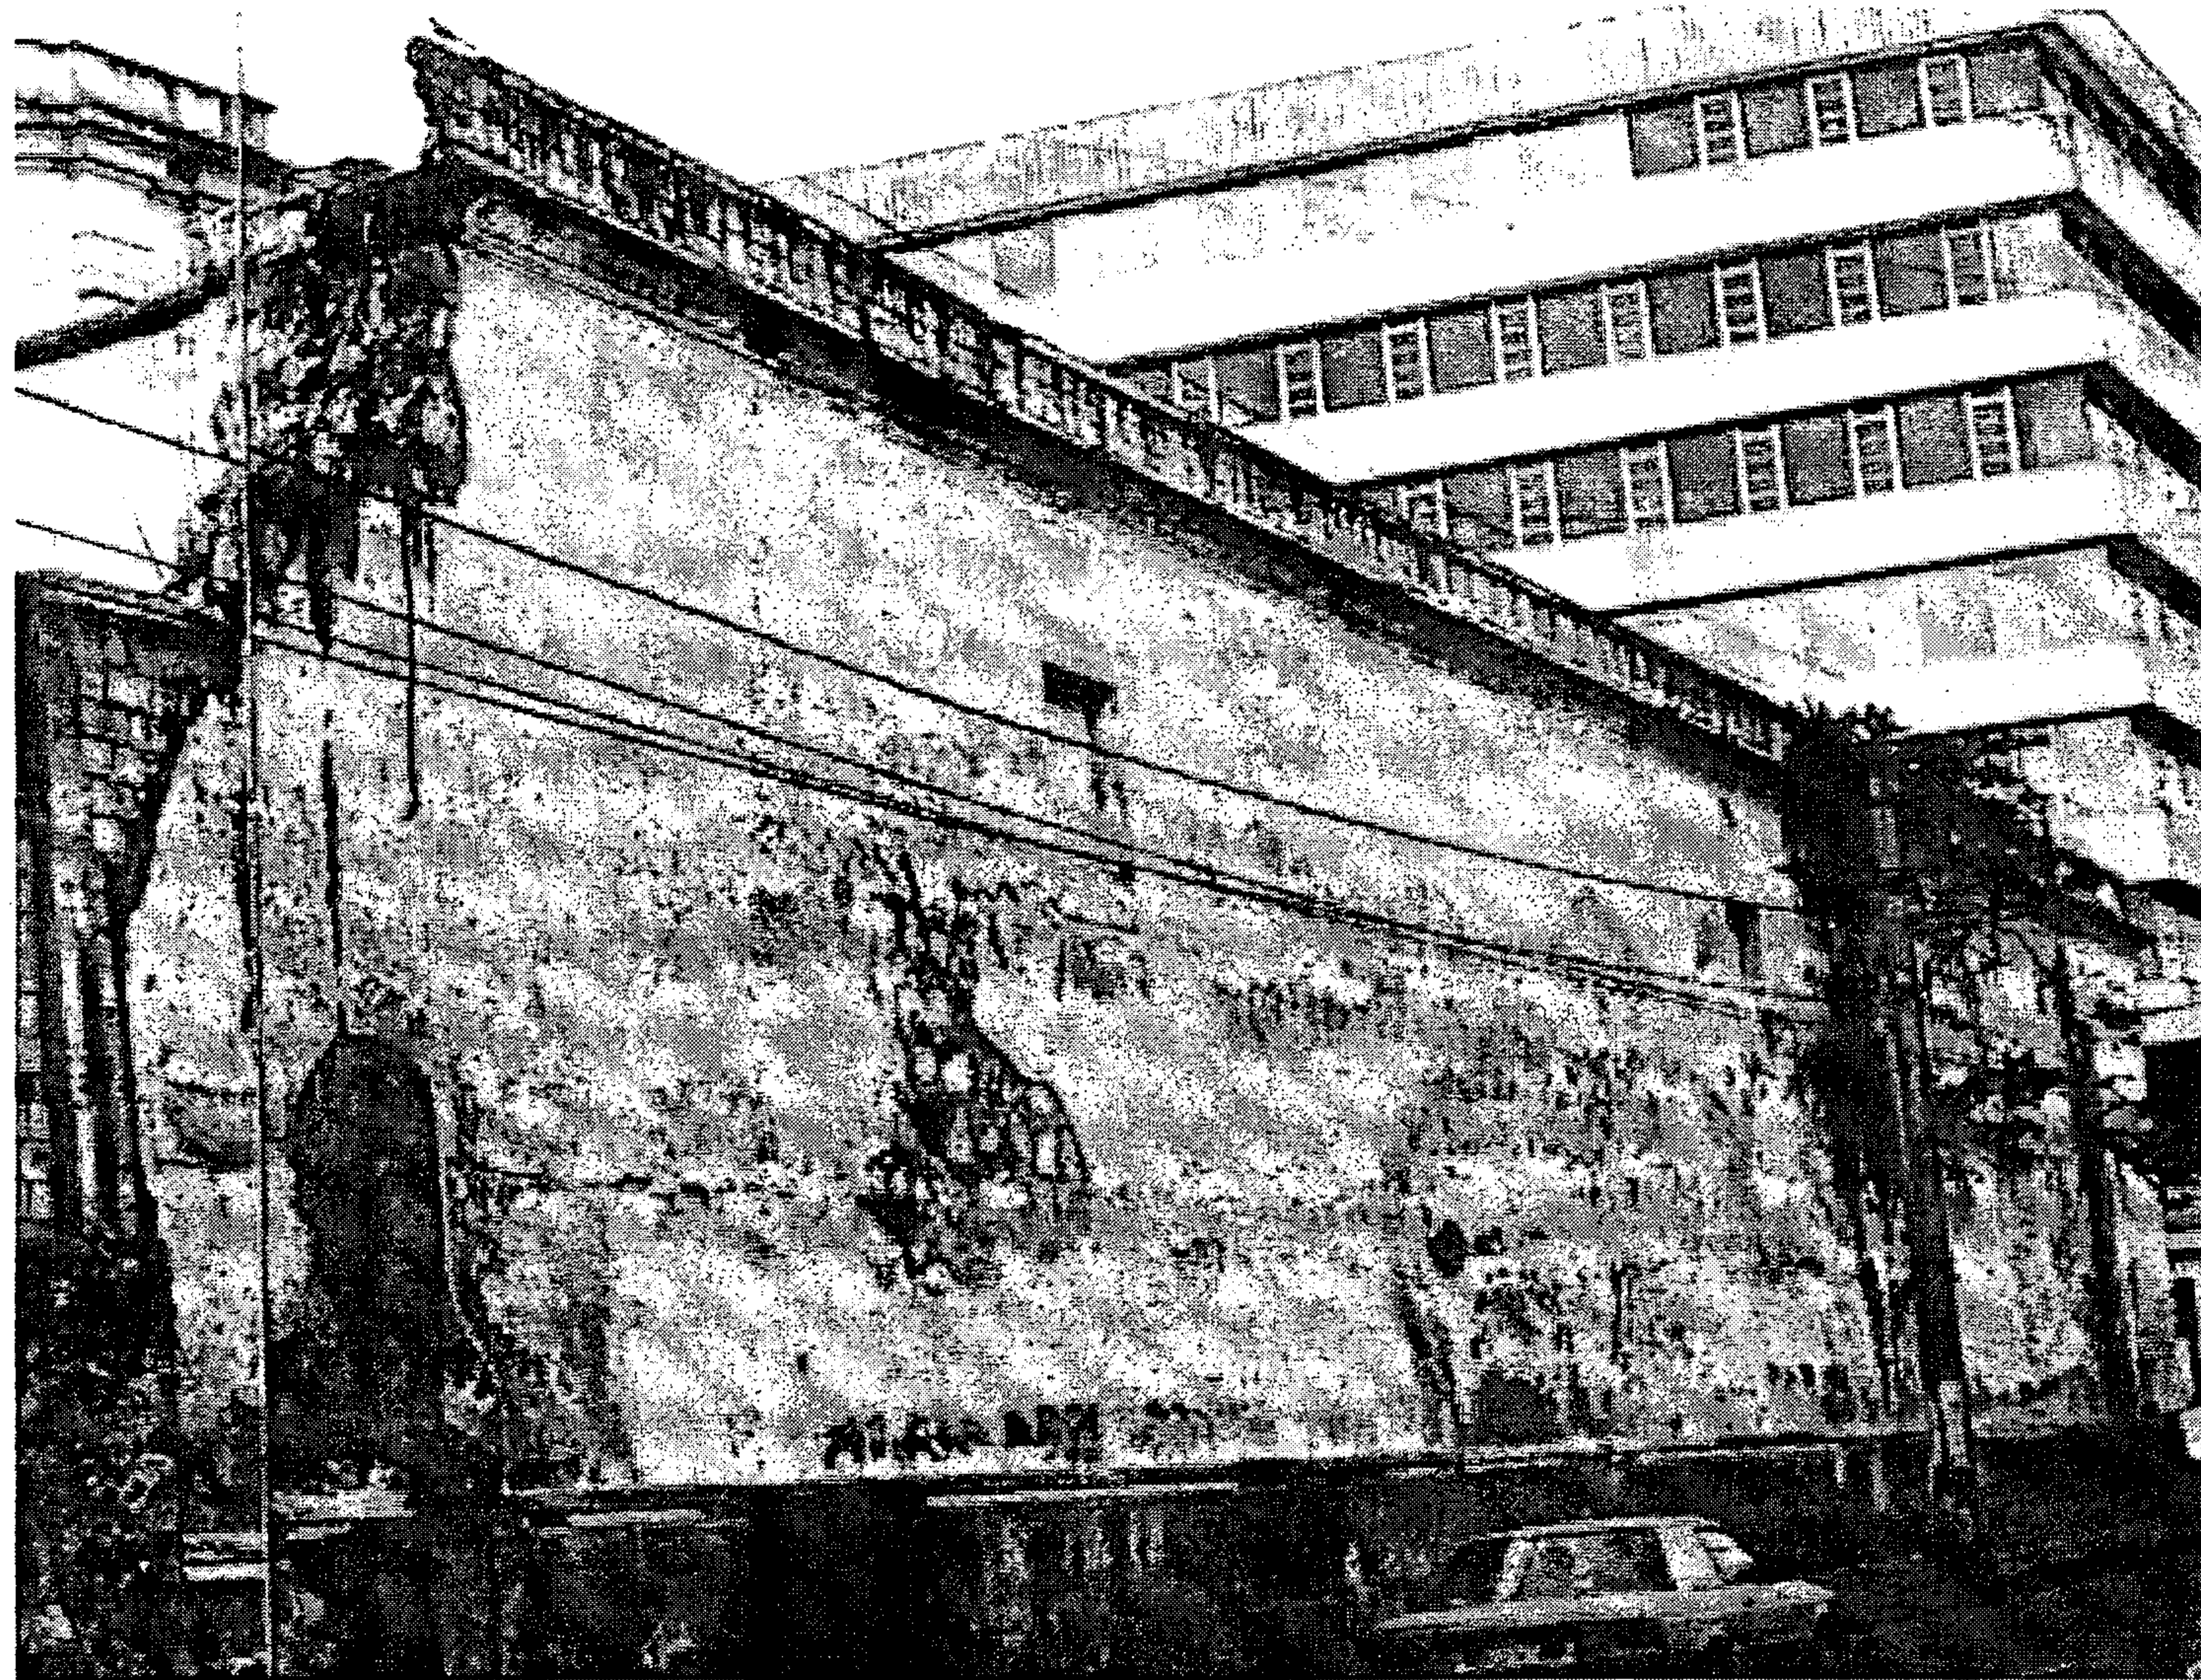
Fotografía No. 95: muros sobre 7ª avenida

Son evidentes las grietas por el impacto de los sismos a la estructura de los muros, y les atraviesan entre los vanos existentes. Varios vanos han sido tapiados. El muro oeste del ábside está desplomado 0.15 Mts., hacia el área del jardín infantil. Grietas verticales cortan en el mismo lugar los muros norte y sur del ábside, lo que junto con el desplome evidencian la fatiga y posible falla de la cimentación del ábside, por lo que se concluye que el refuerzo interior de concreto armado no trabaja ante tal situación.

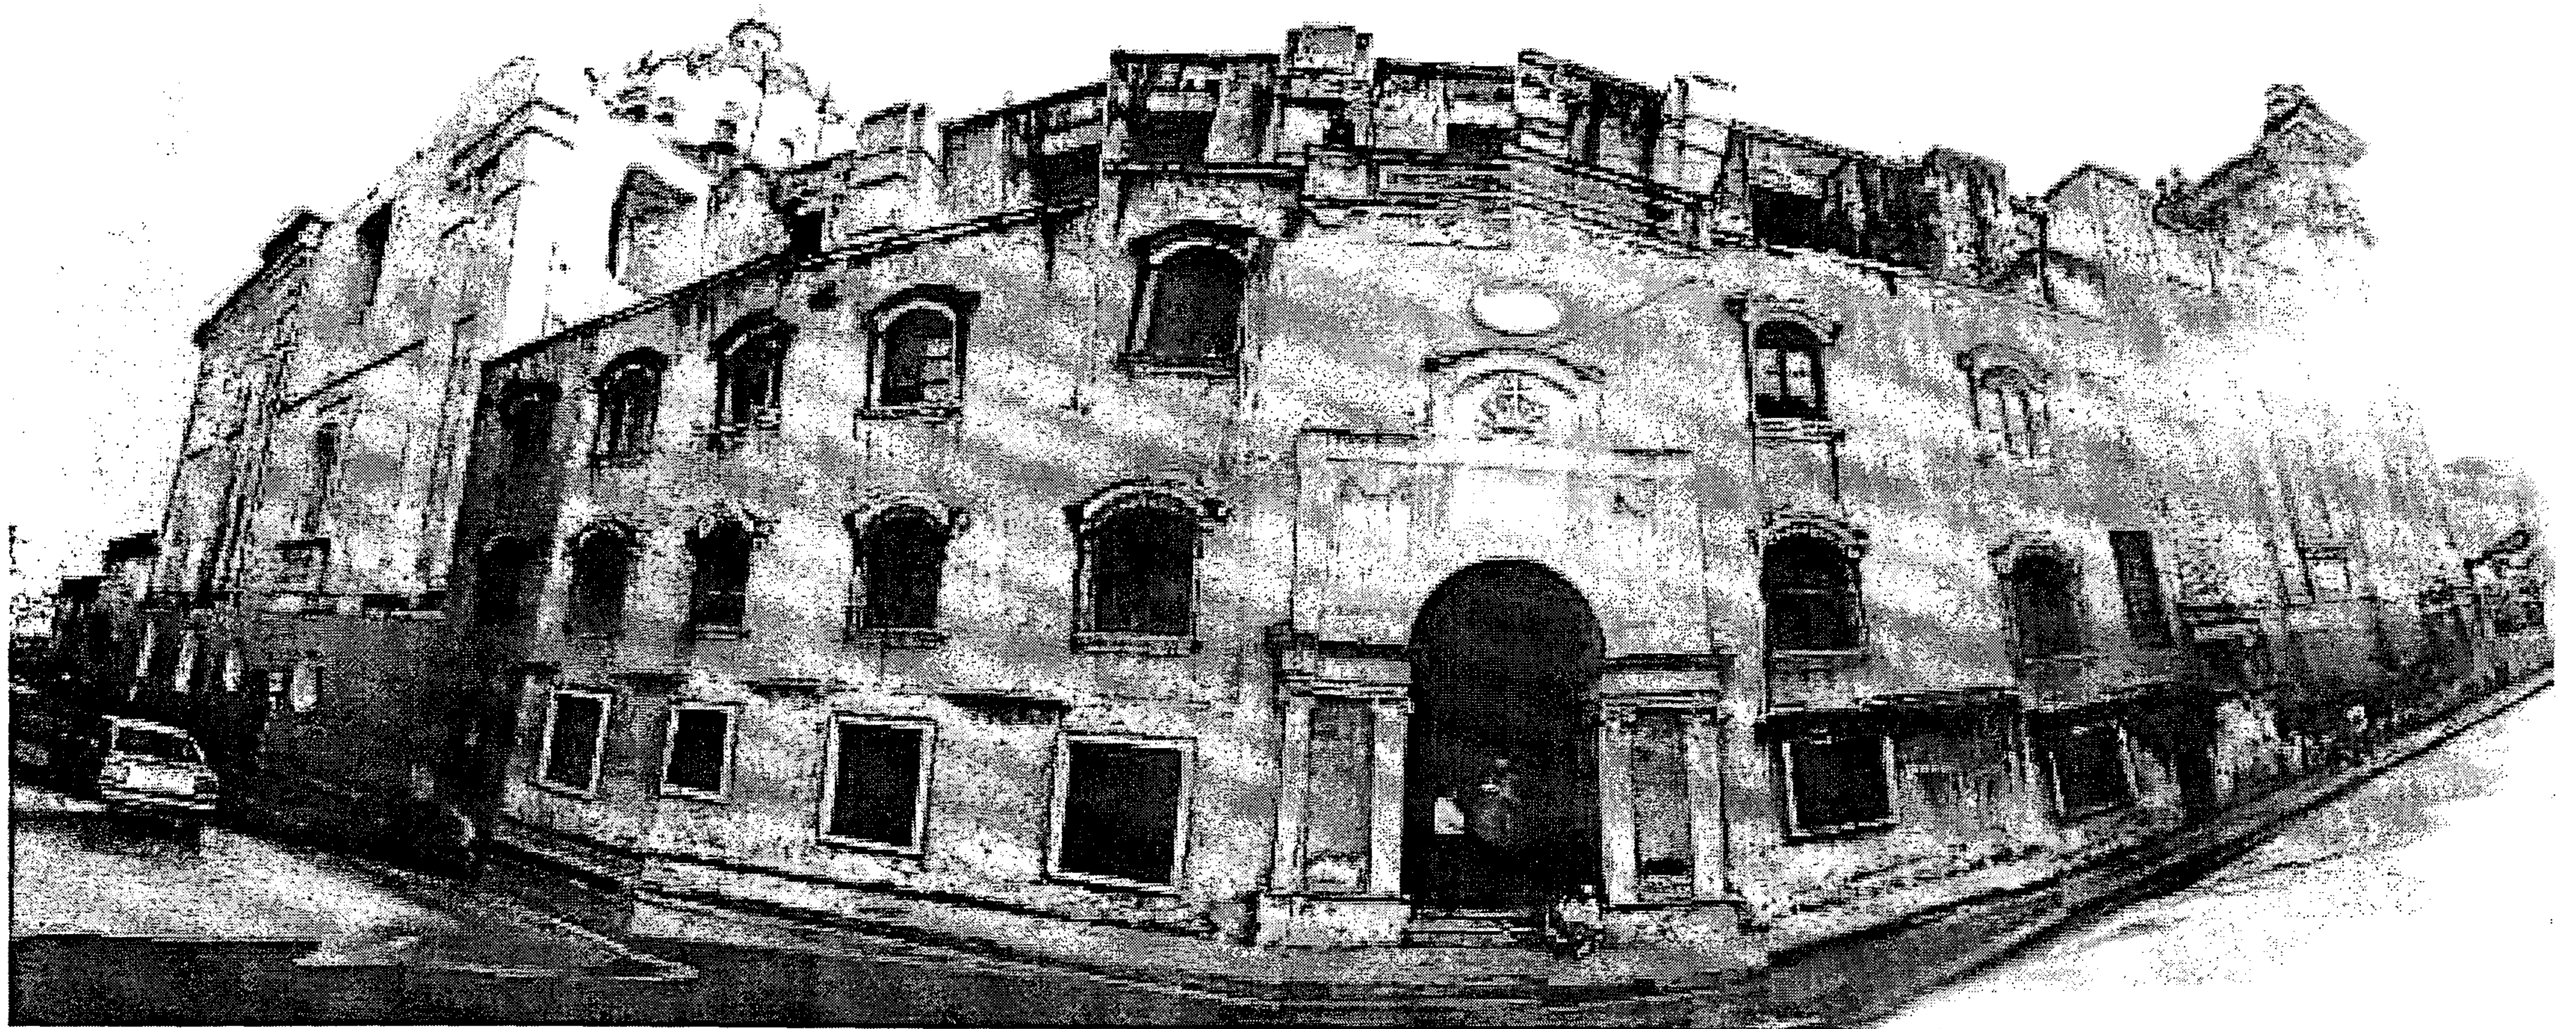
Fotografía No. 100: fachada norte del templo

En la fachada norte del templo, hacia la 13^a. Calle, está la más reciente casa conventual de los franciscanos, incrustada entre la capilla y crucero del templo.

Son evidentes las bajadas de agua pluvial expuestas, cuyo deterioro es avanzado, y ya no cumplen su función de conducir las aguas pluviales.

También se manifiesta la corrosión de las láminas metálicas que sirven de techo a la nave principal del templo.

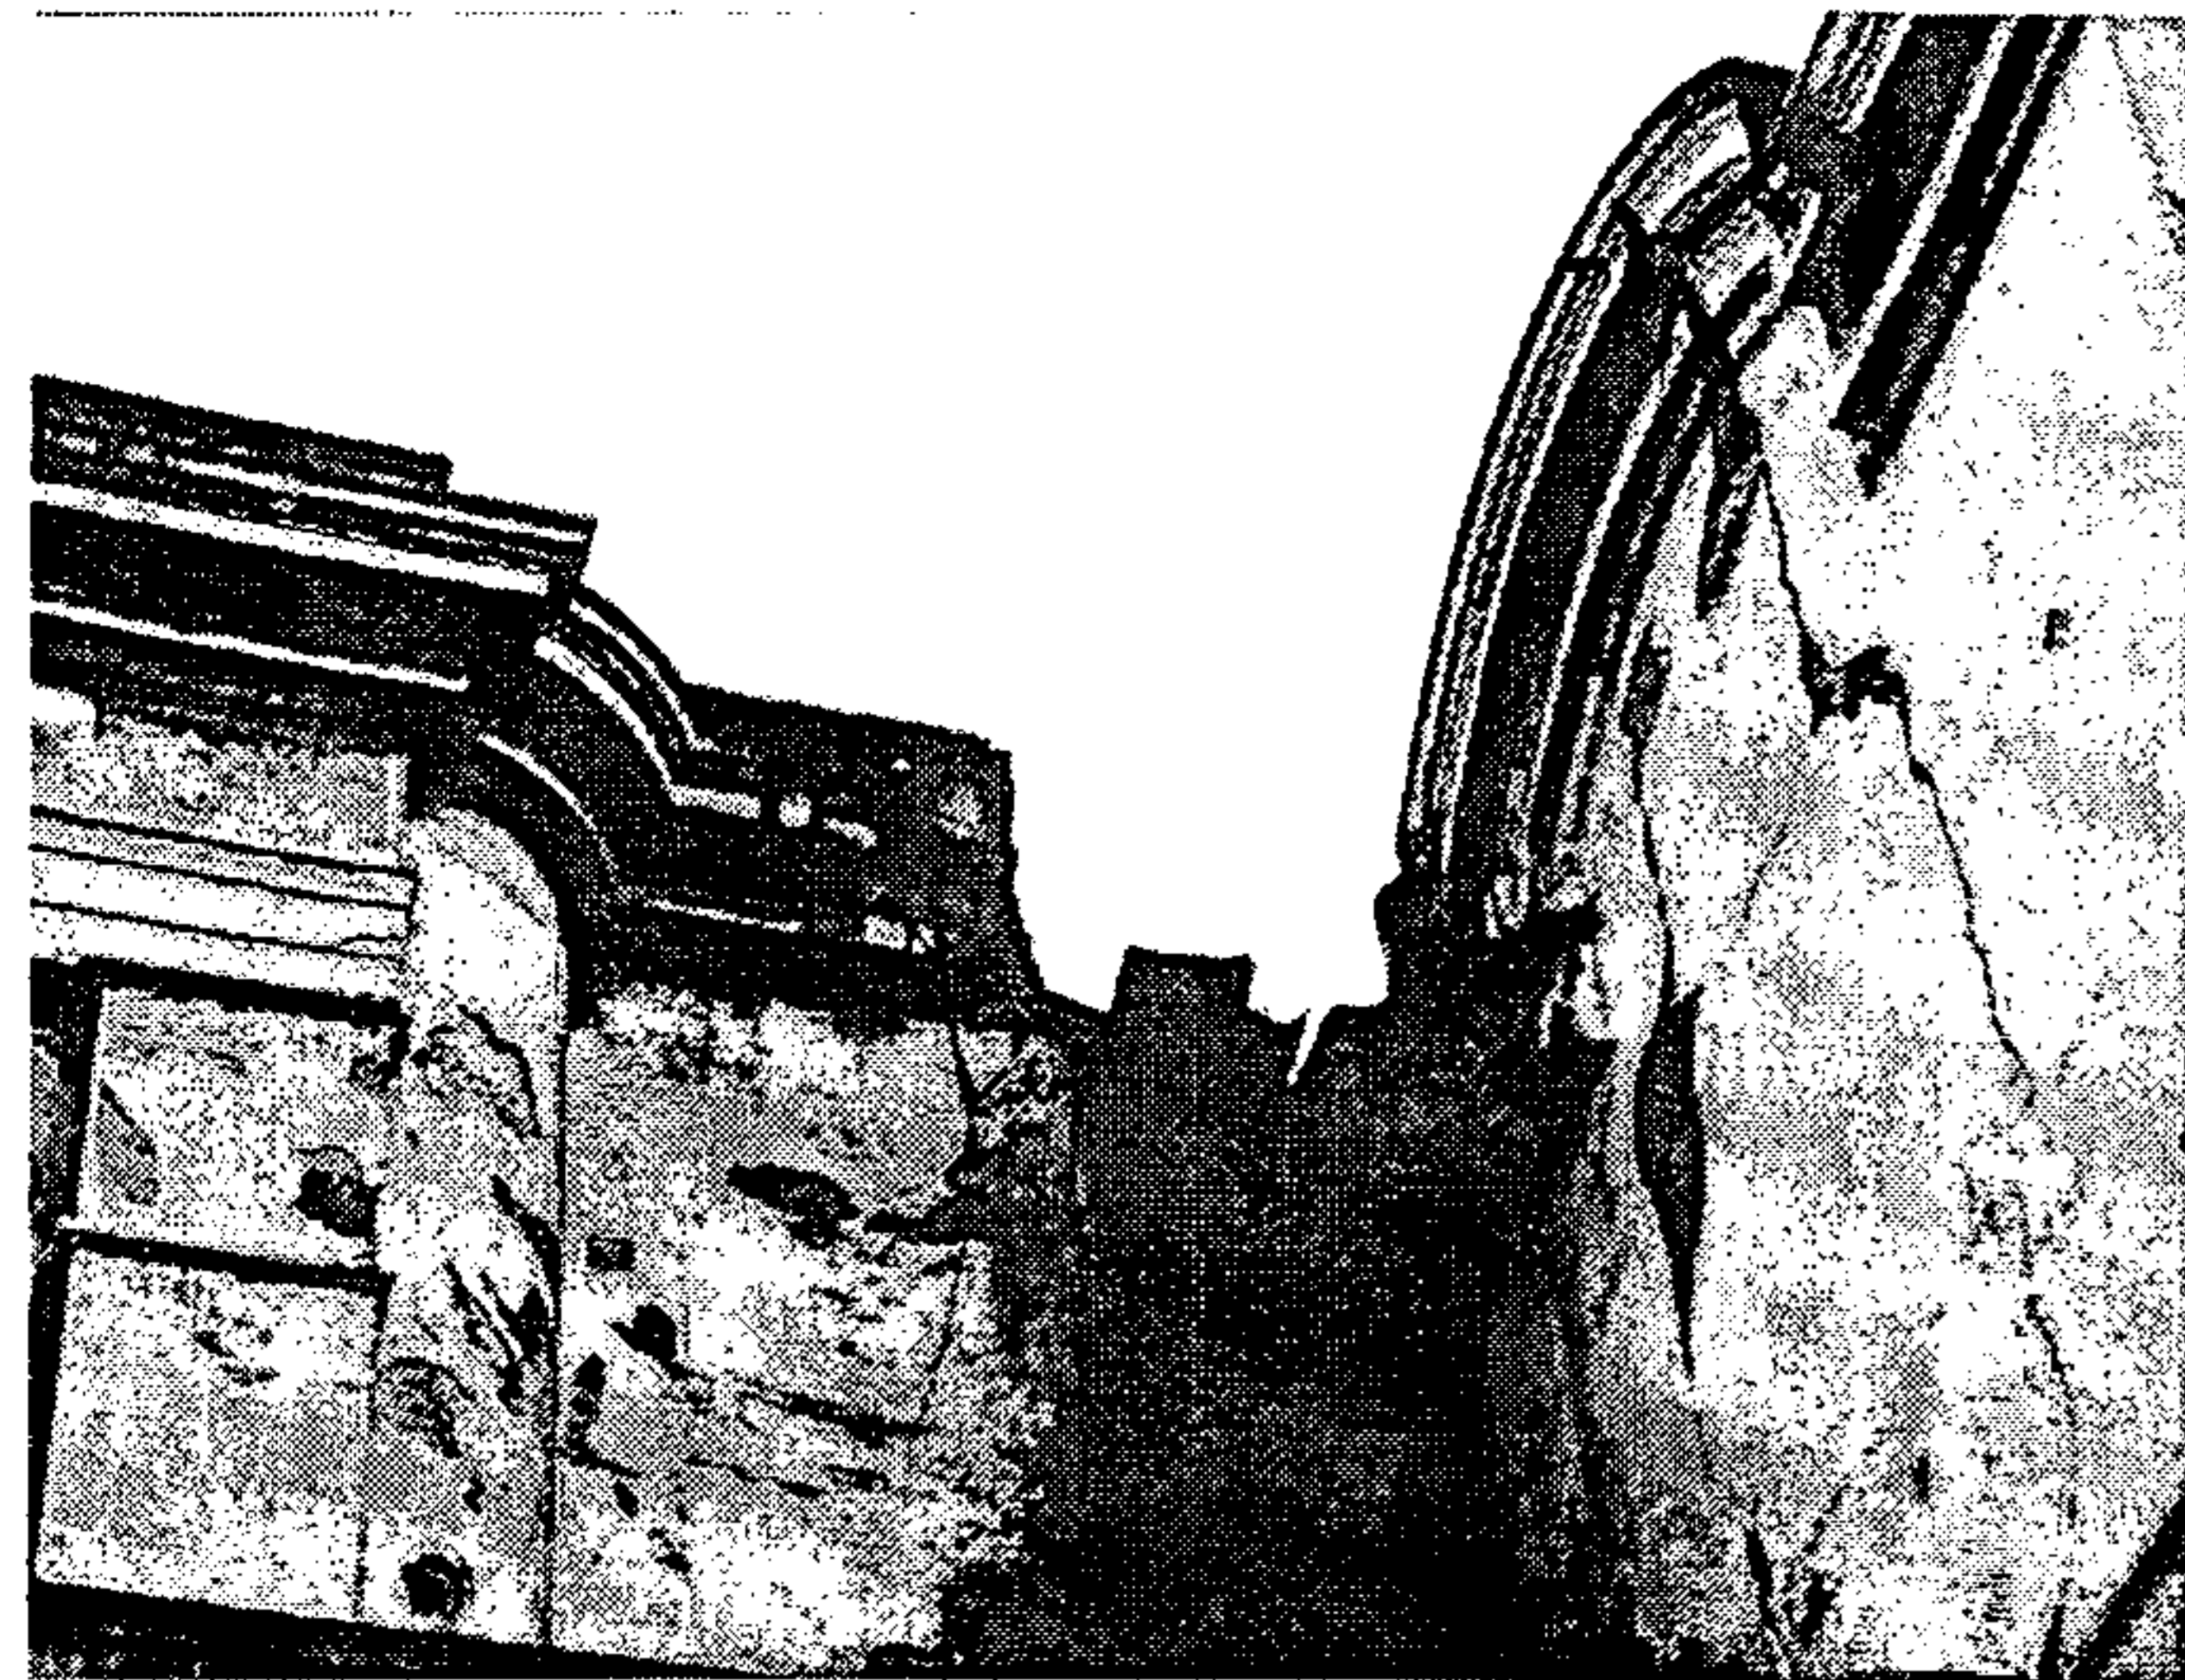
Fotografía No. 101: intersección del campanario y ábside norte
 Al lado de la intersección del campanario se manifiesta la grieta descrita en la fotografía No. 94; ésta también carece de conducción de agua pluvial, y asimismo manifiesta abundante macroflora

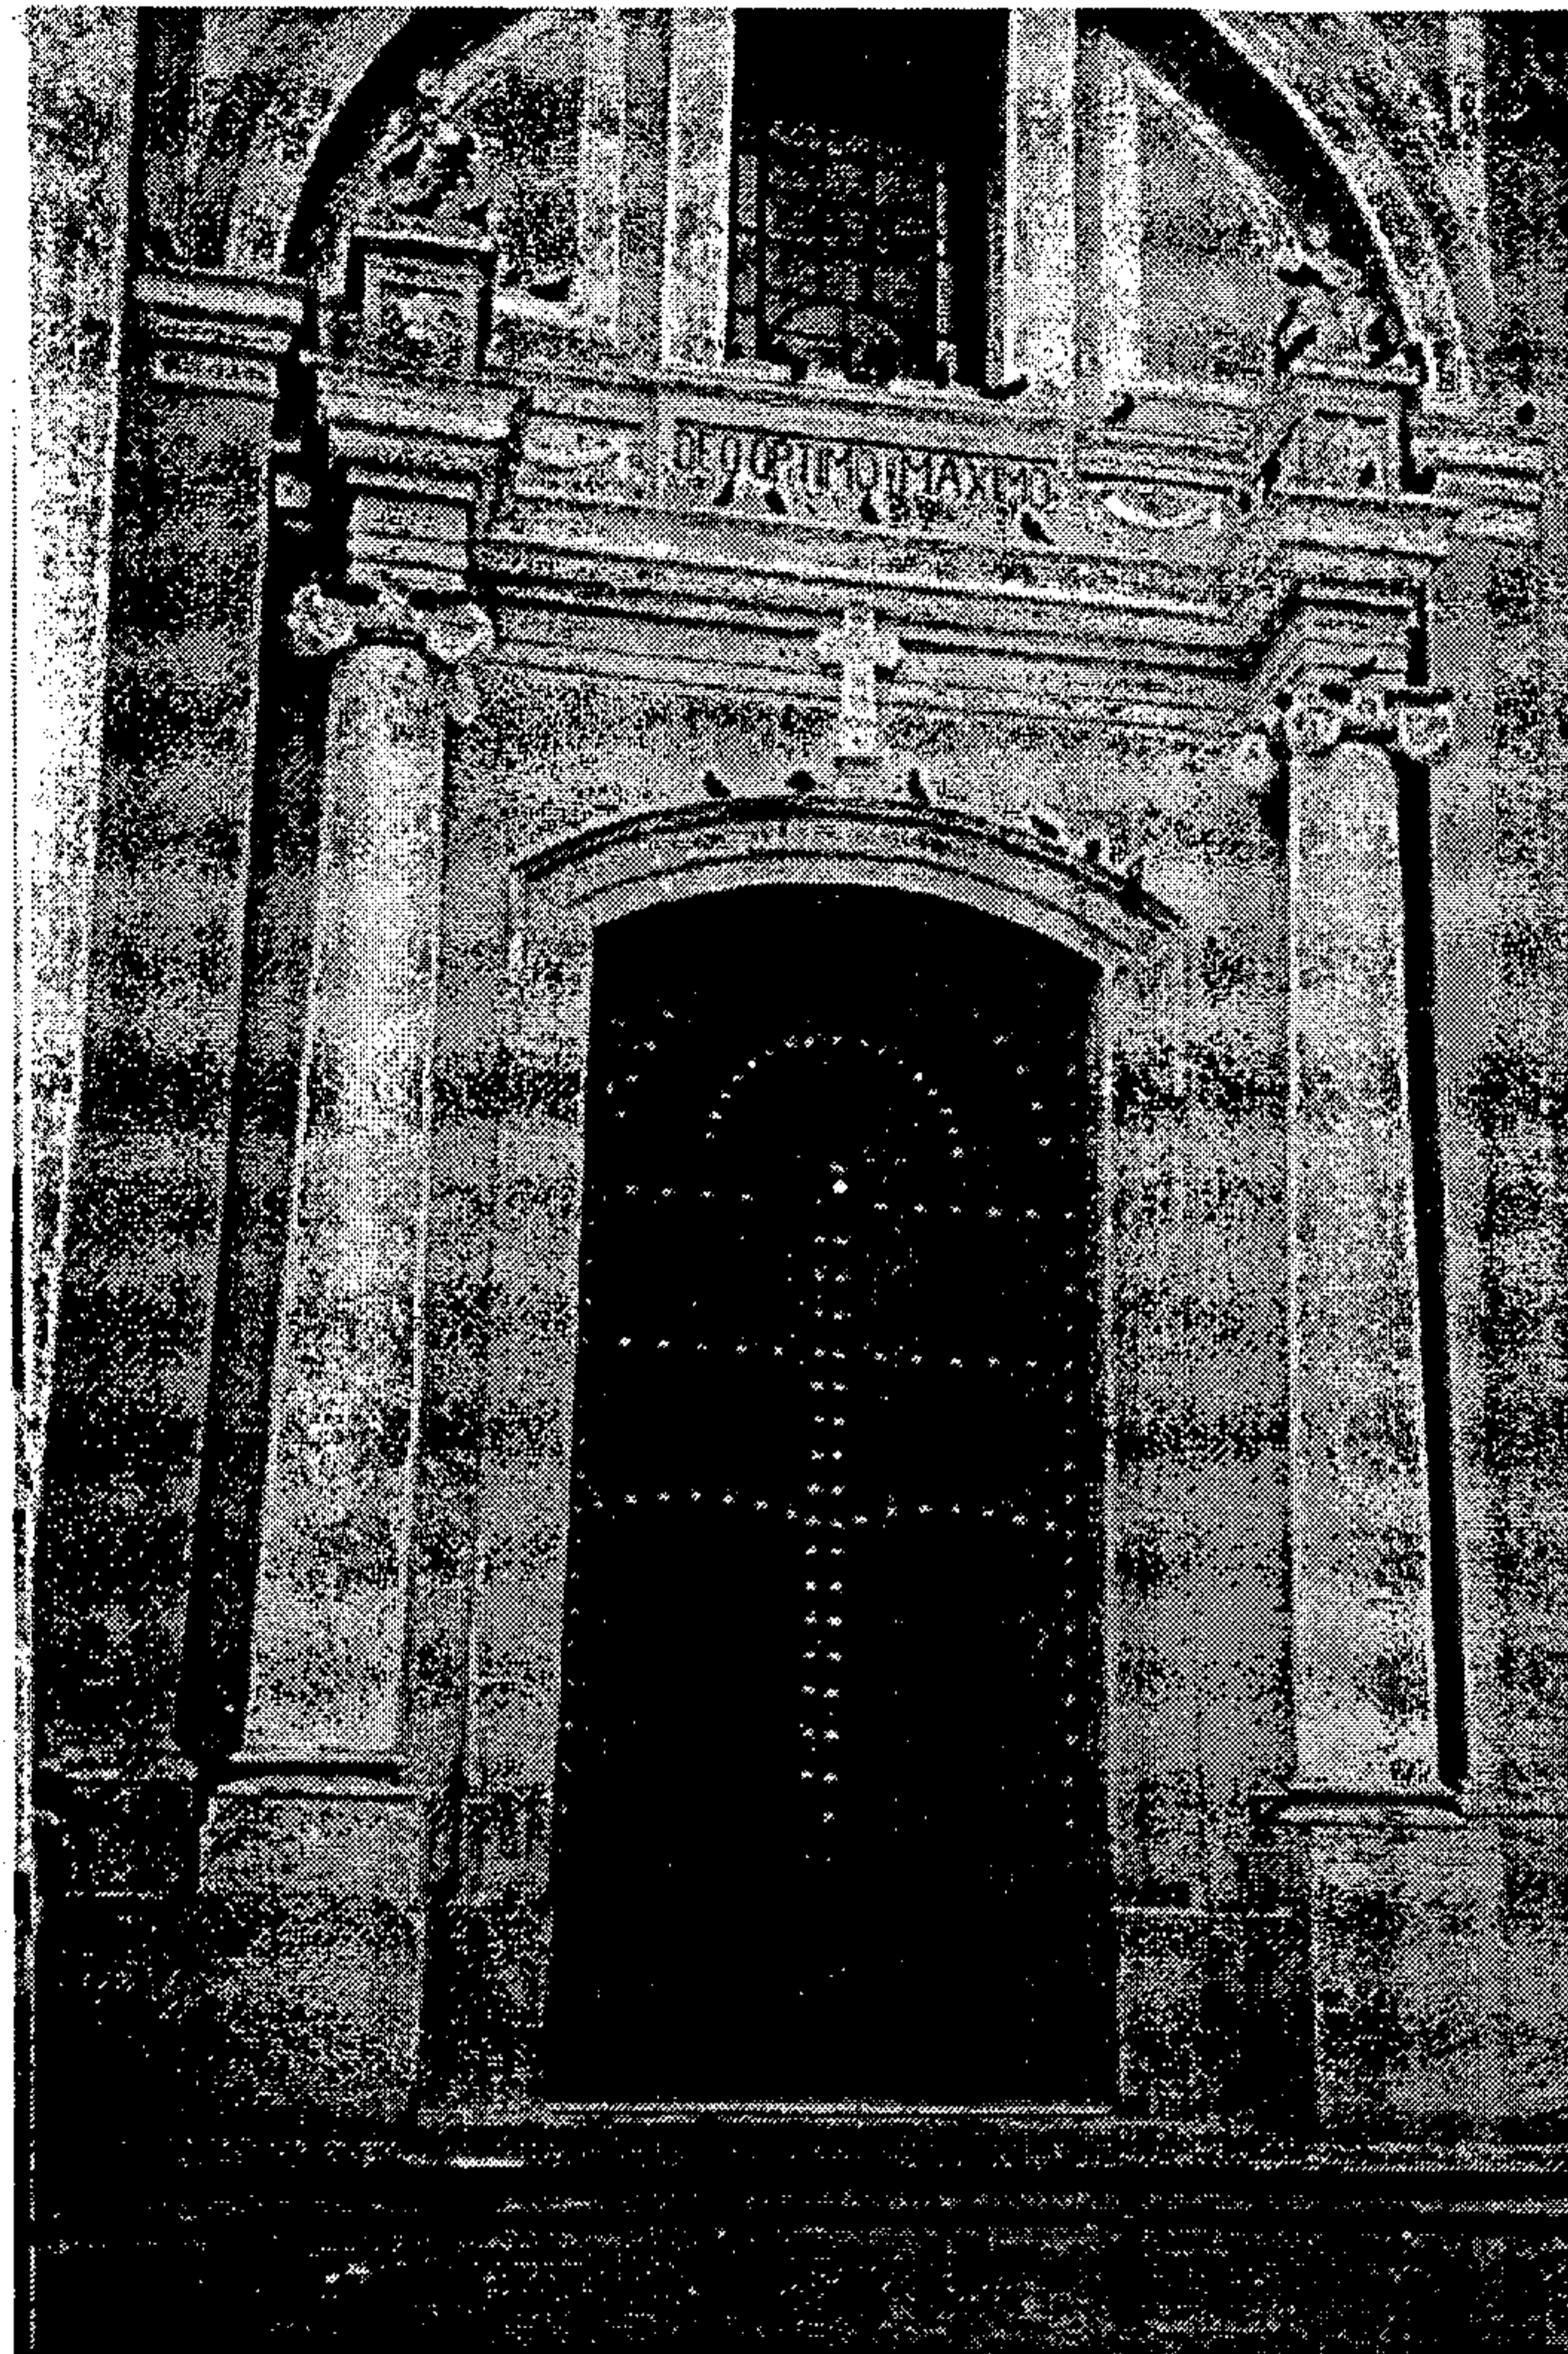
Fotografía No. 109: puerta principal del templo

La puerta principal de acceso al templo tiene daños causados por la acción de xilófagos, y humedad. El dintel de piedra, las dos esculturas de Isaías y Moisés, junto con las bases de las pilastras y columnas de la fachada manifiestan corrosión provocada por el excremento de las aves.

Son de orden jónico las dos columnas a cada lado de la puerta principal.

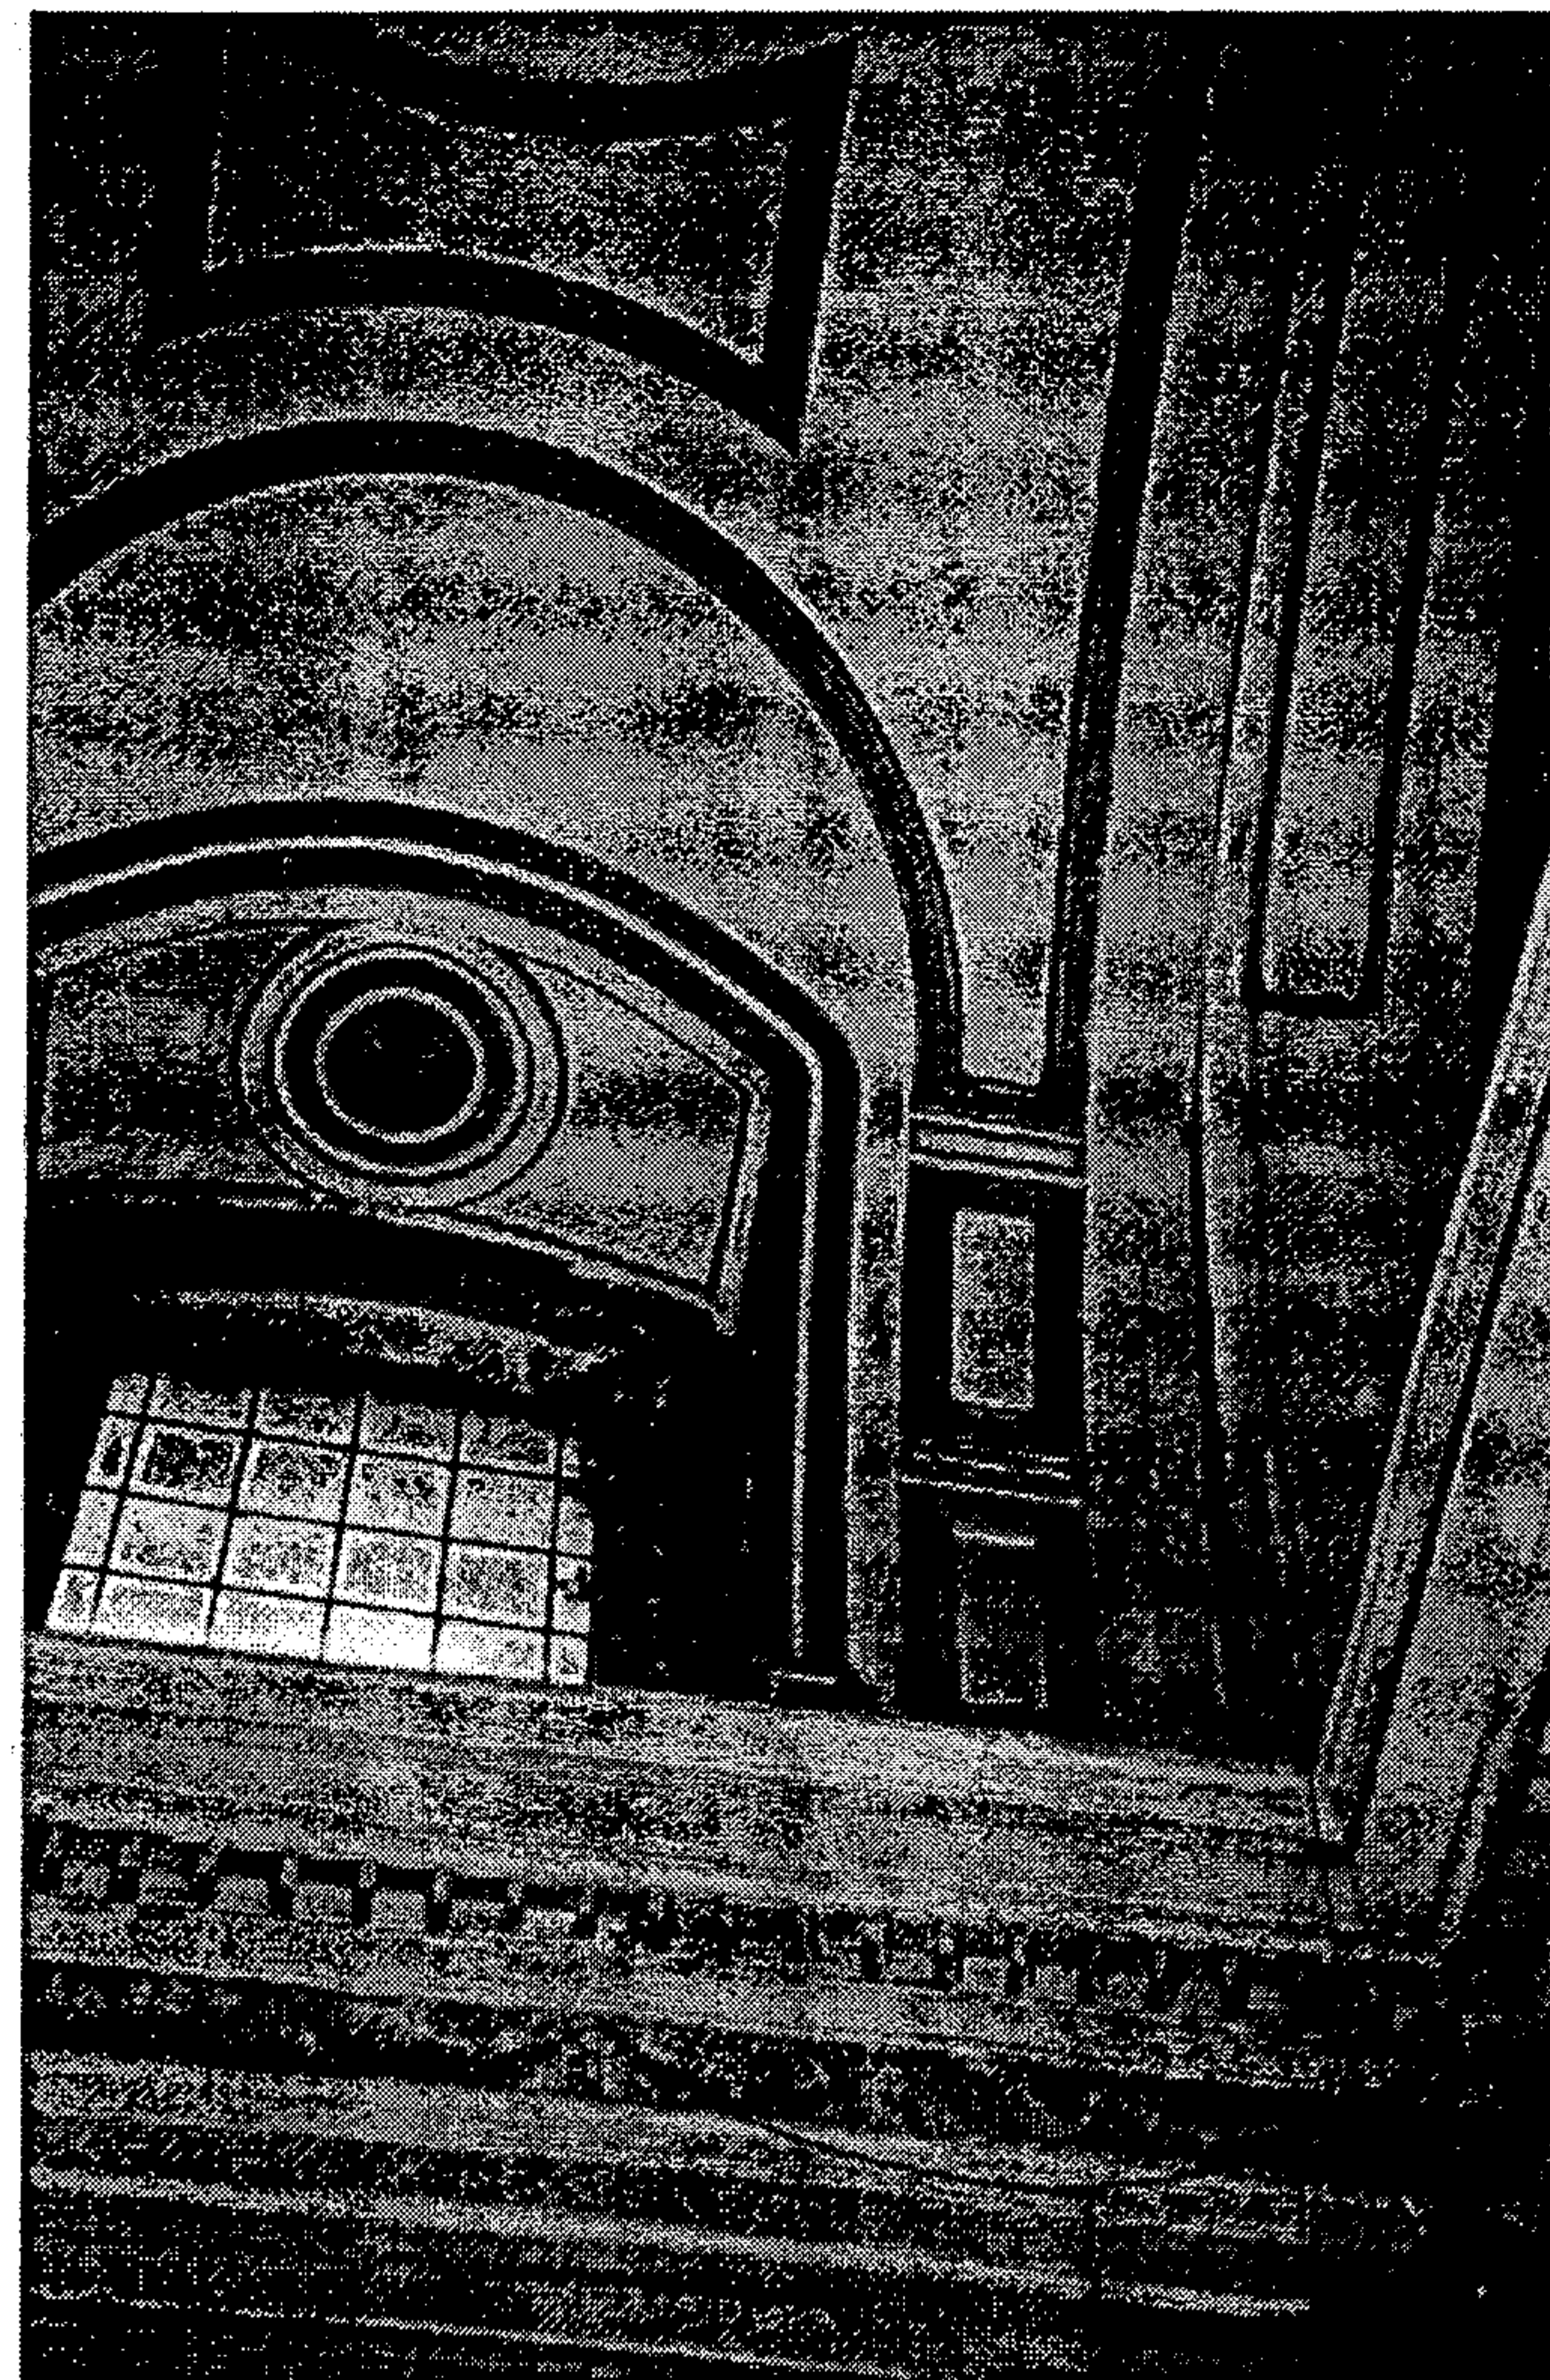
Fotografía No. 110: ventana interior del templo

Las jambas del vano que conforma la ventana, así como su dintel manifiestan cantidad de humedad acumulada, y proliferación de micro y macroflora.

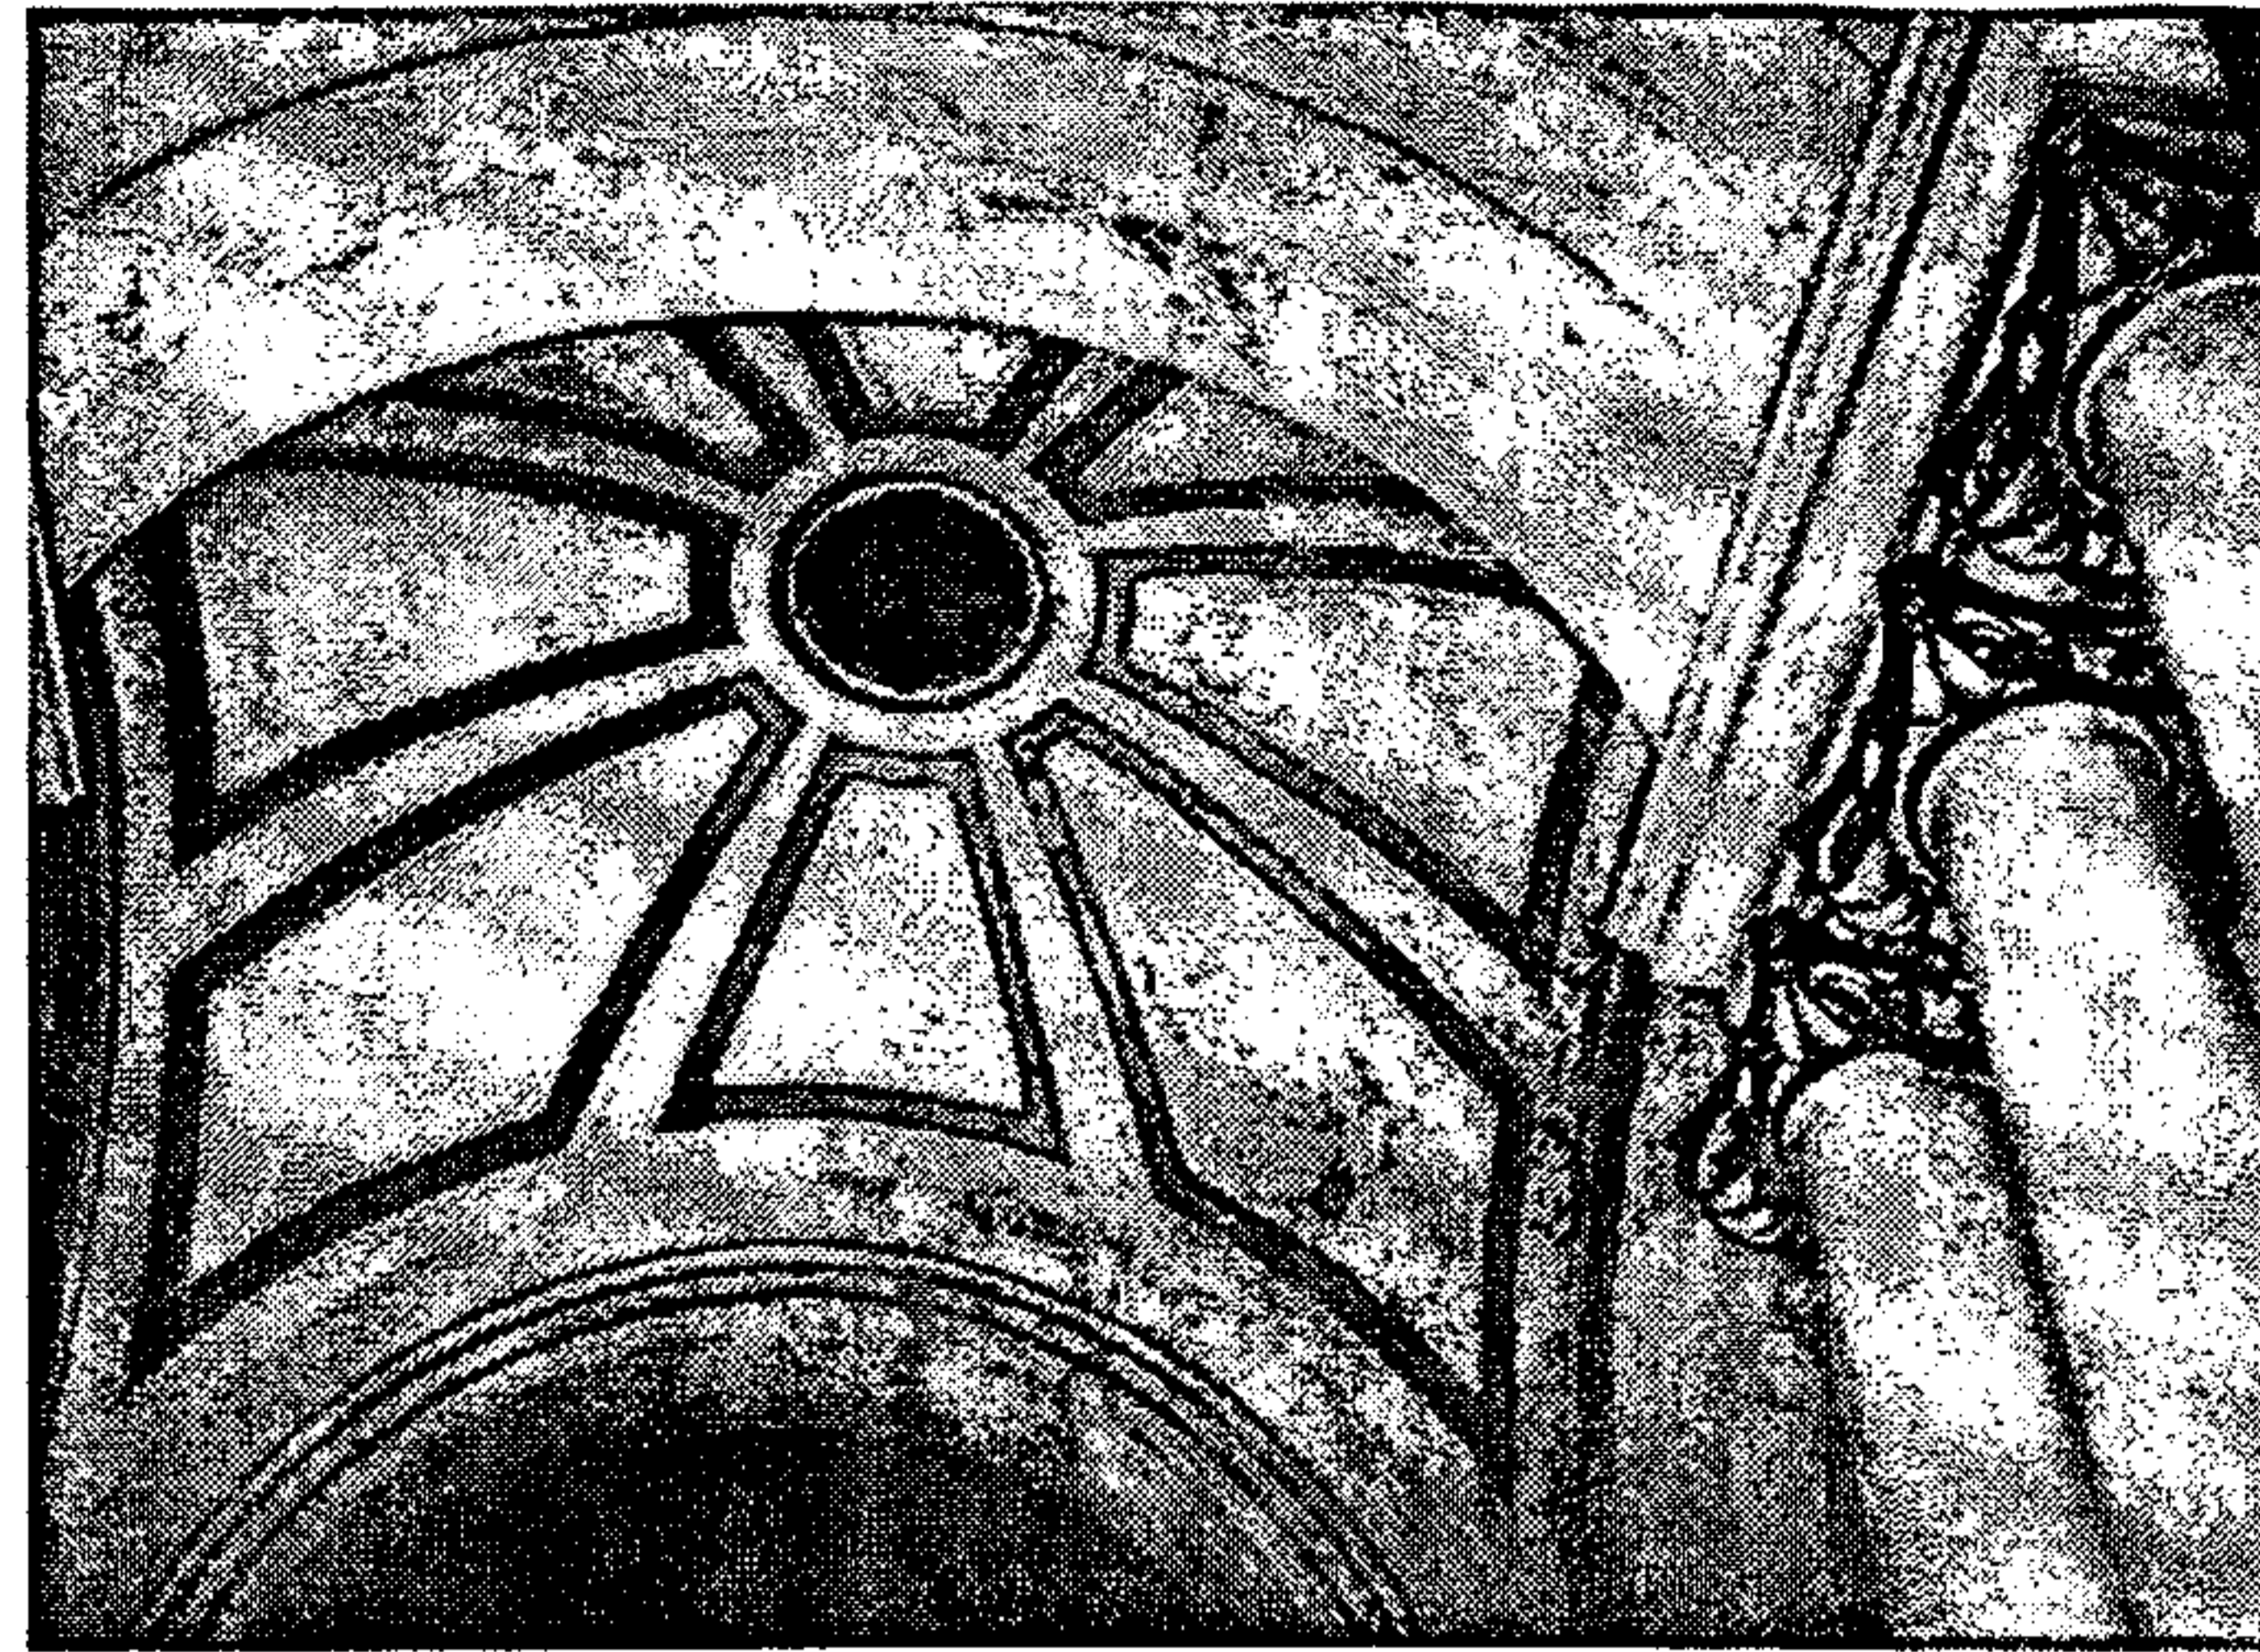
Fotografía No. 112: bóveda de la capilla
En el cielo de la bóveda del techo de las capillas, se evidencia la saturación de humedad a través de microflora y de manchas de humedad.
