Una propuesta de restauración
para el templo de San Francisco
y de revitalización a su entorno inmediato,
en el Centro Histórico de la ciudad de Guatemala

Tesis presentada a la Honorable Junta Directiva de la
Facultad de Arquitectura por:

Guatemala, 2004

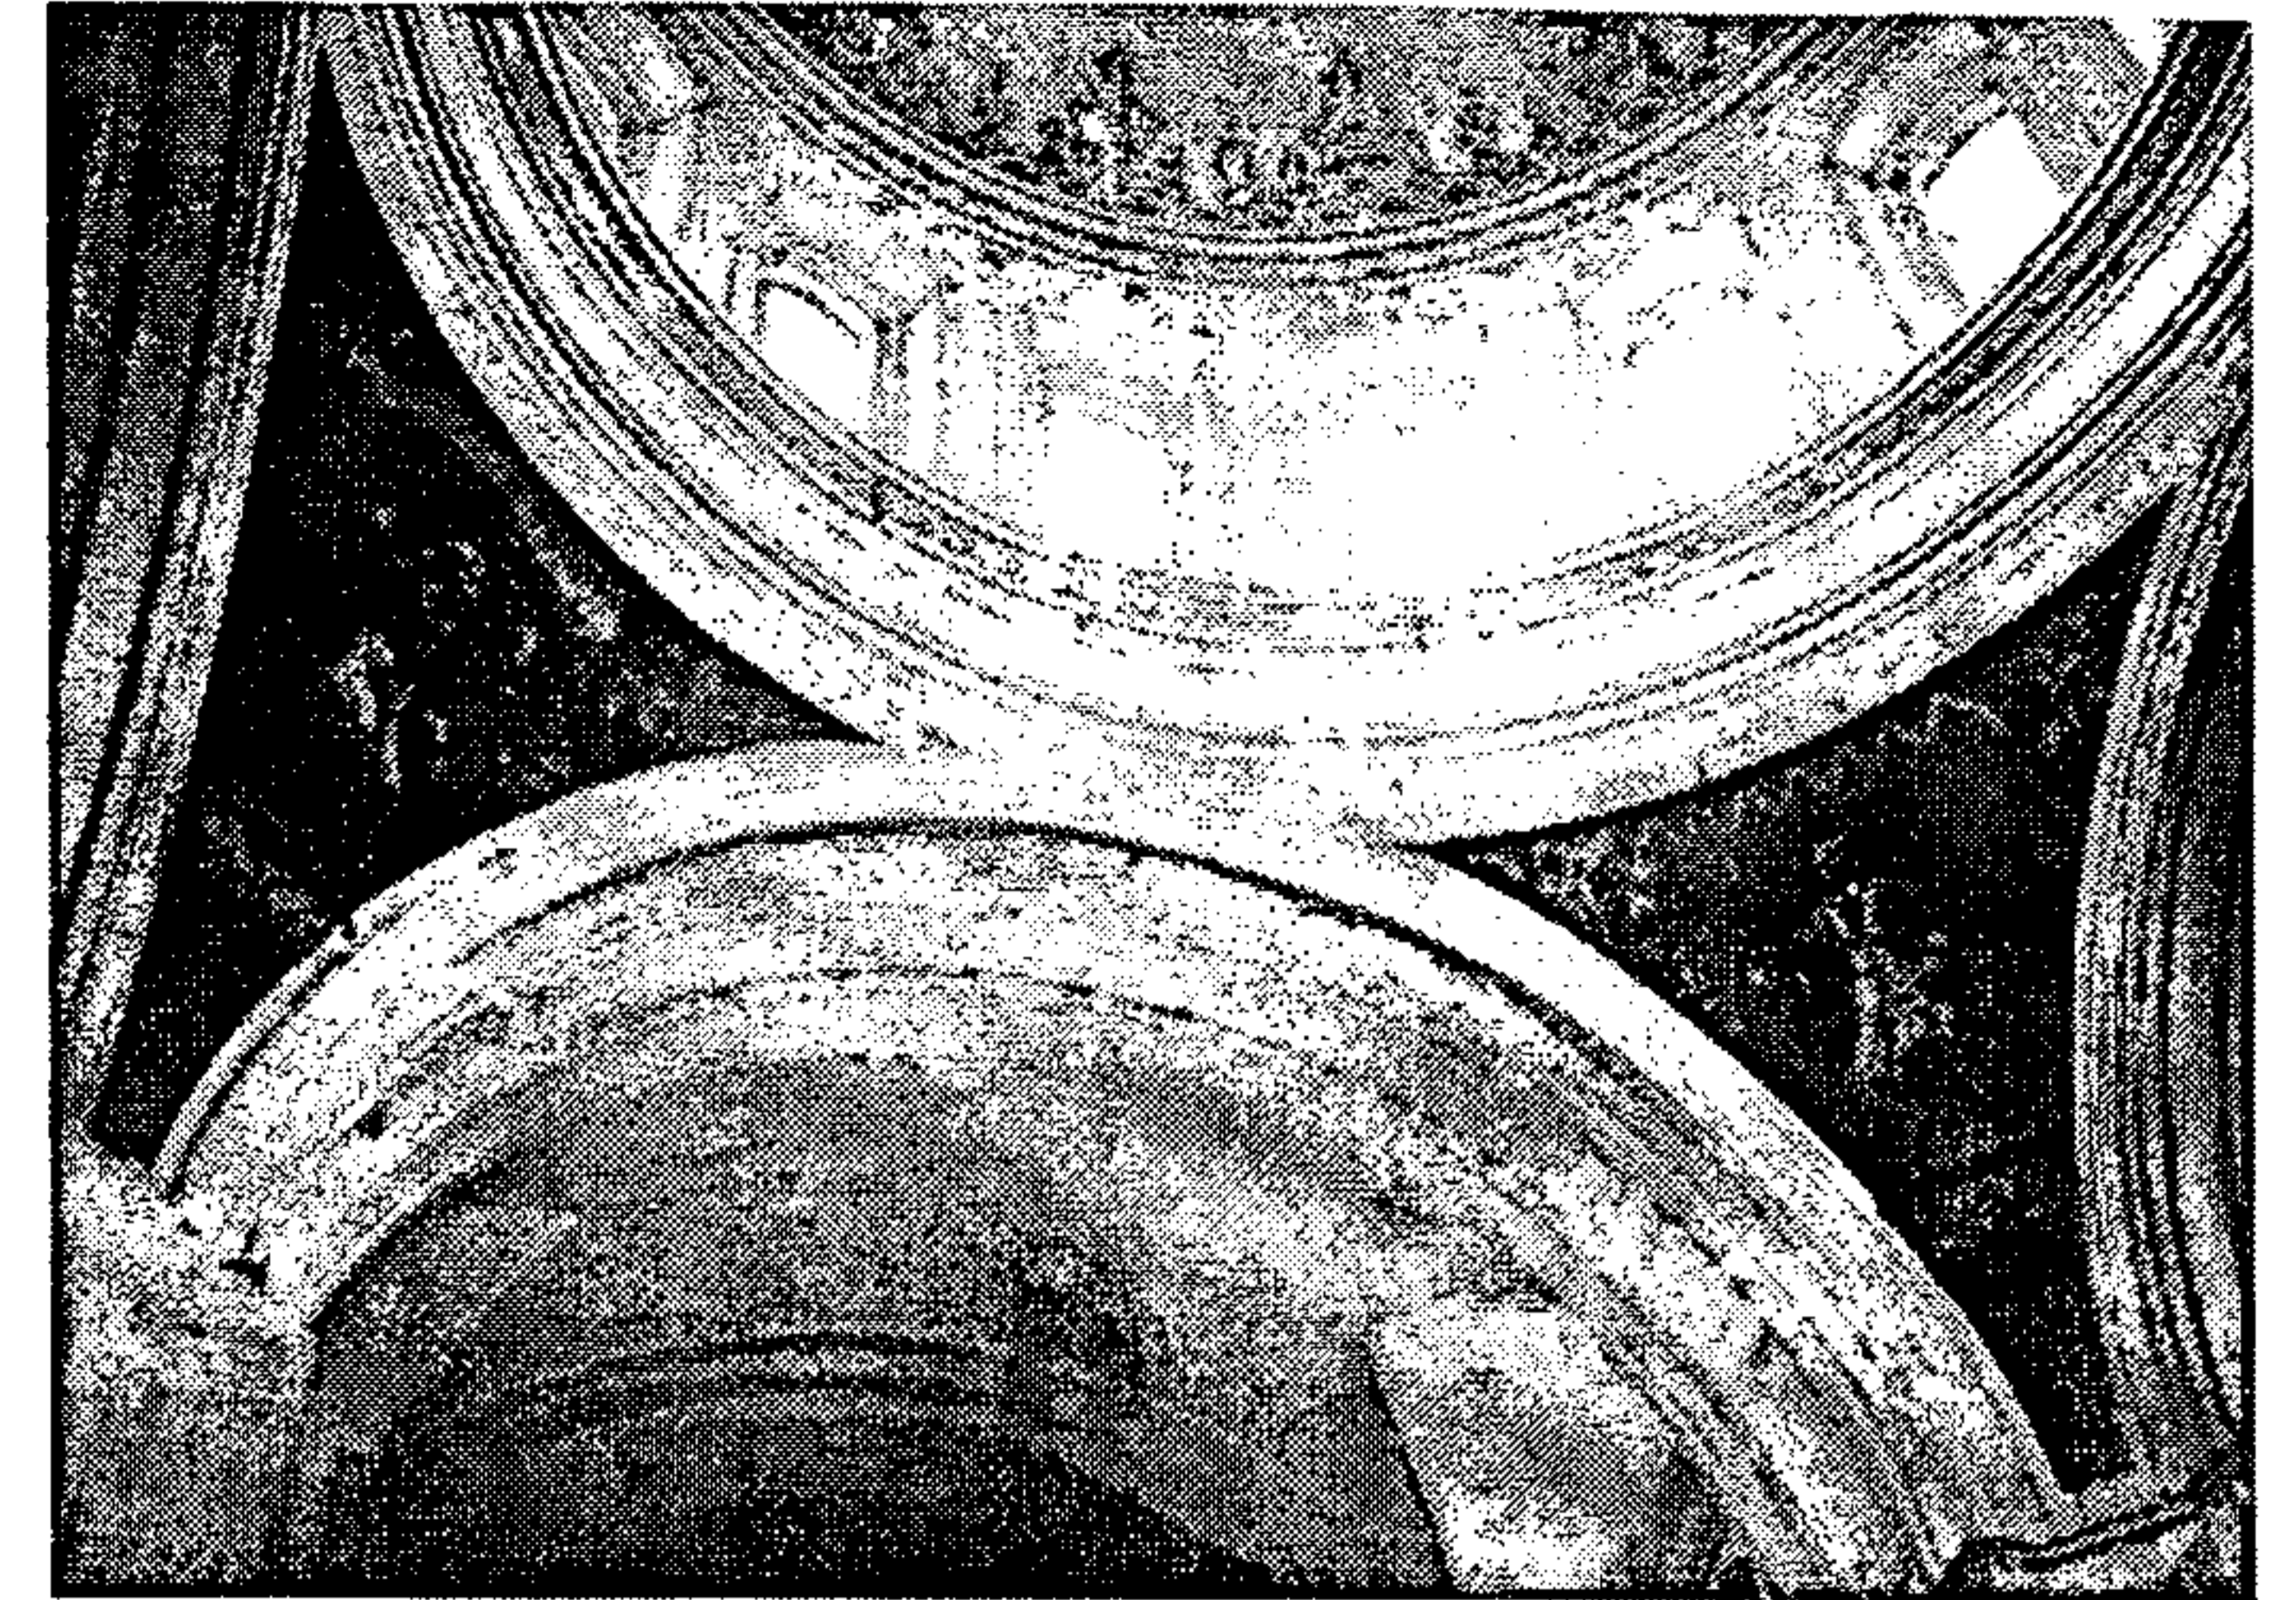
Fotografía No. 114: pechinas
Las pechinas que transmiten las cargas del tambor de la cúpula hacia los muros del crucero del templo de San Francisco

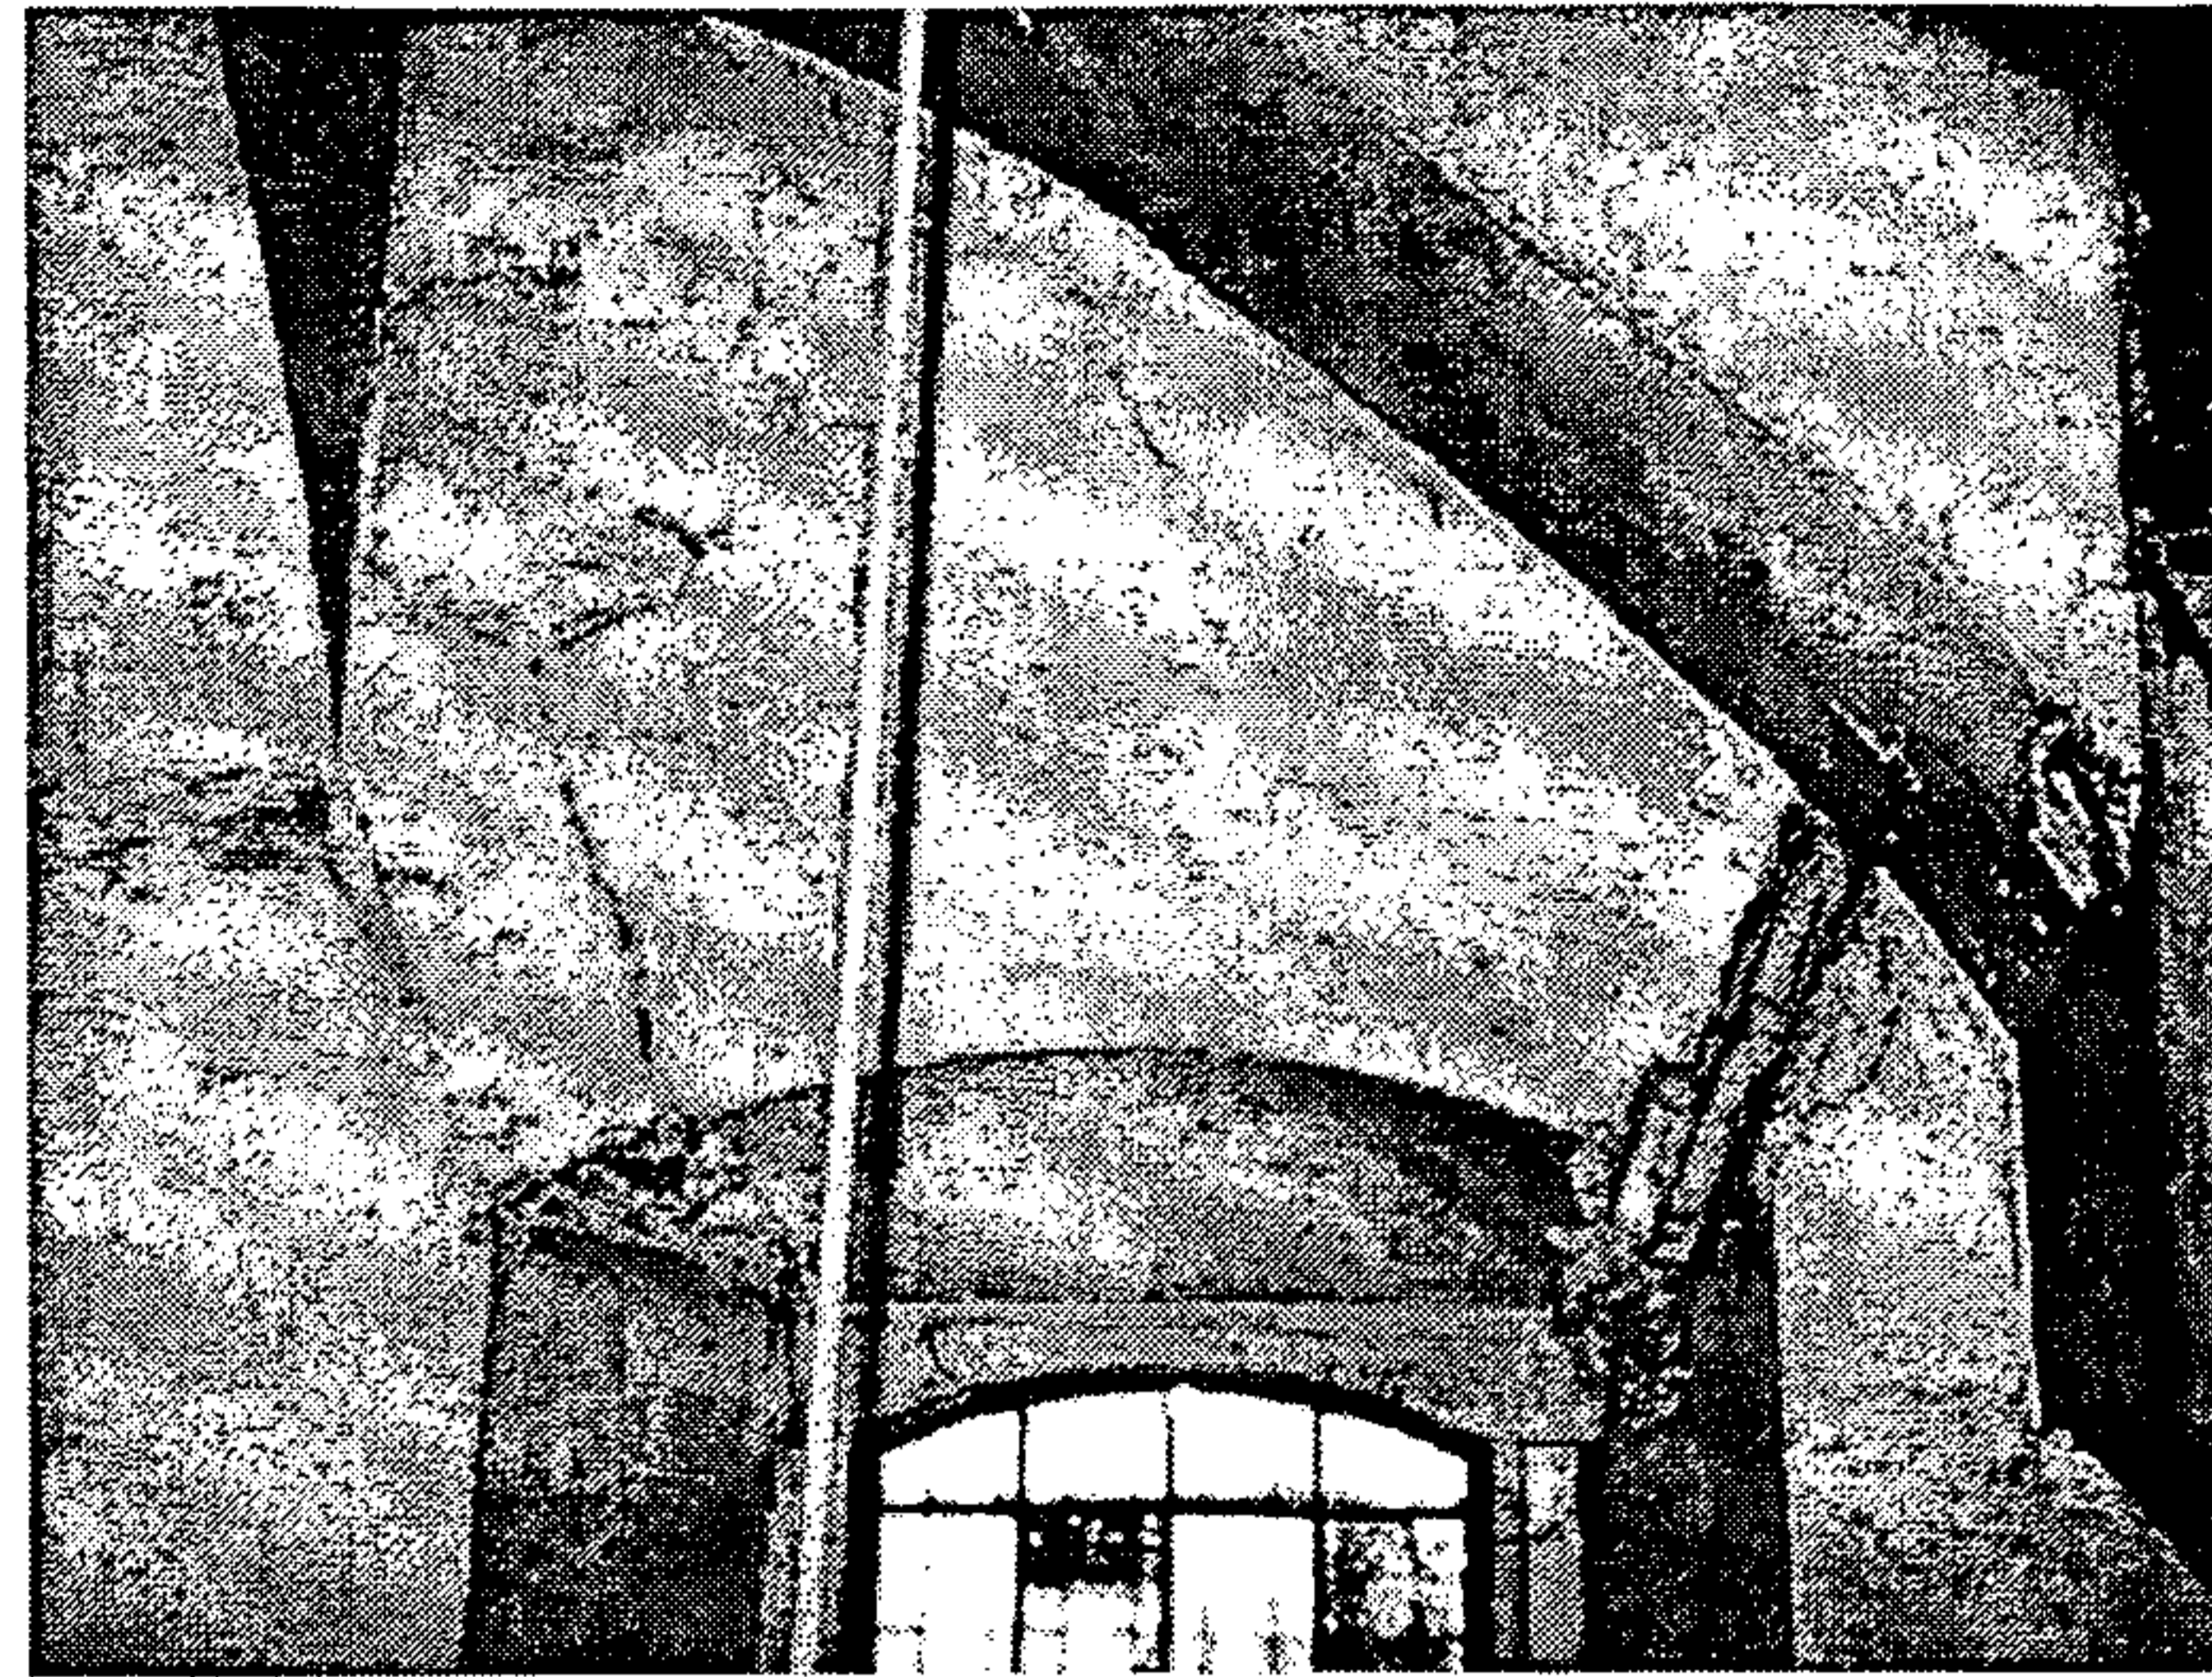
Fotografía No. 127: ventana

Muestra similar situación que la fotografía No. 126. Es notoria la continuidad de la grieta en la ventana y la escalera.

Otro ángulo de la fotografía No. 127. La carencia de refuerzos horizontales flexibles de amarre a la estructura de los muros y en los dinteles y sillares de las ventanas provocan este tipo de grietas.

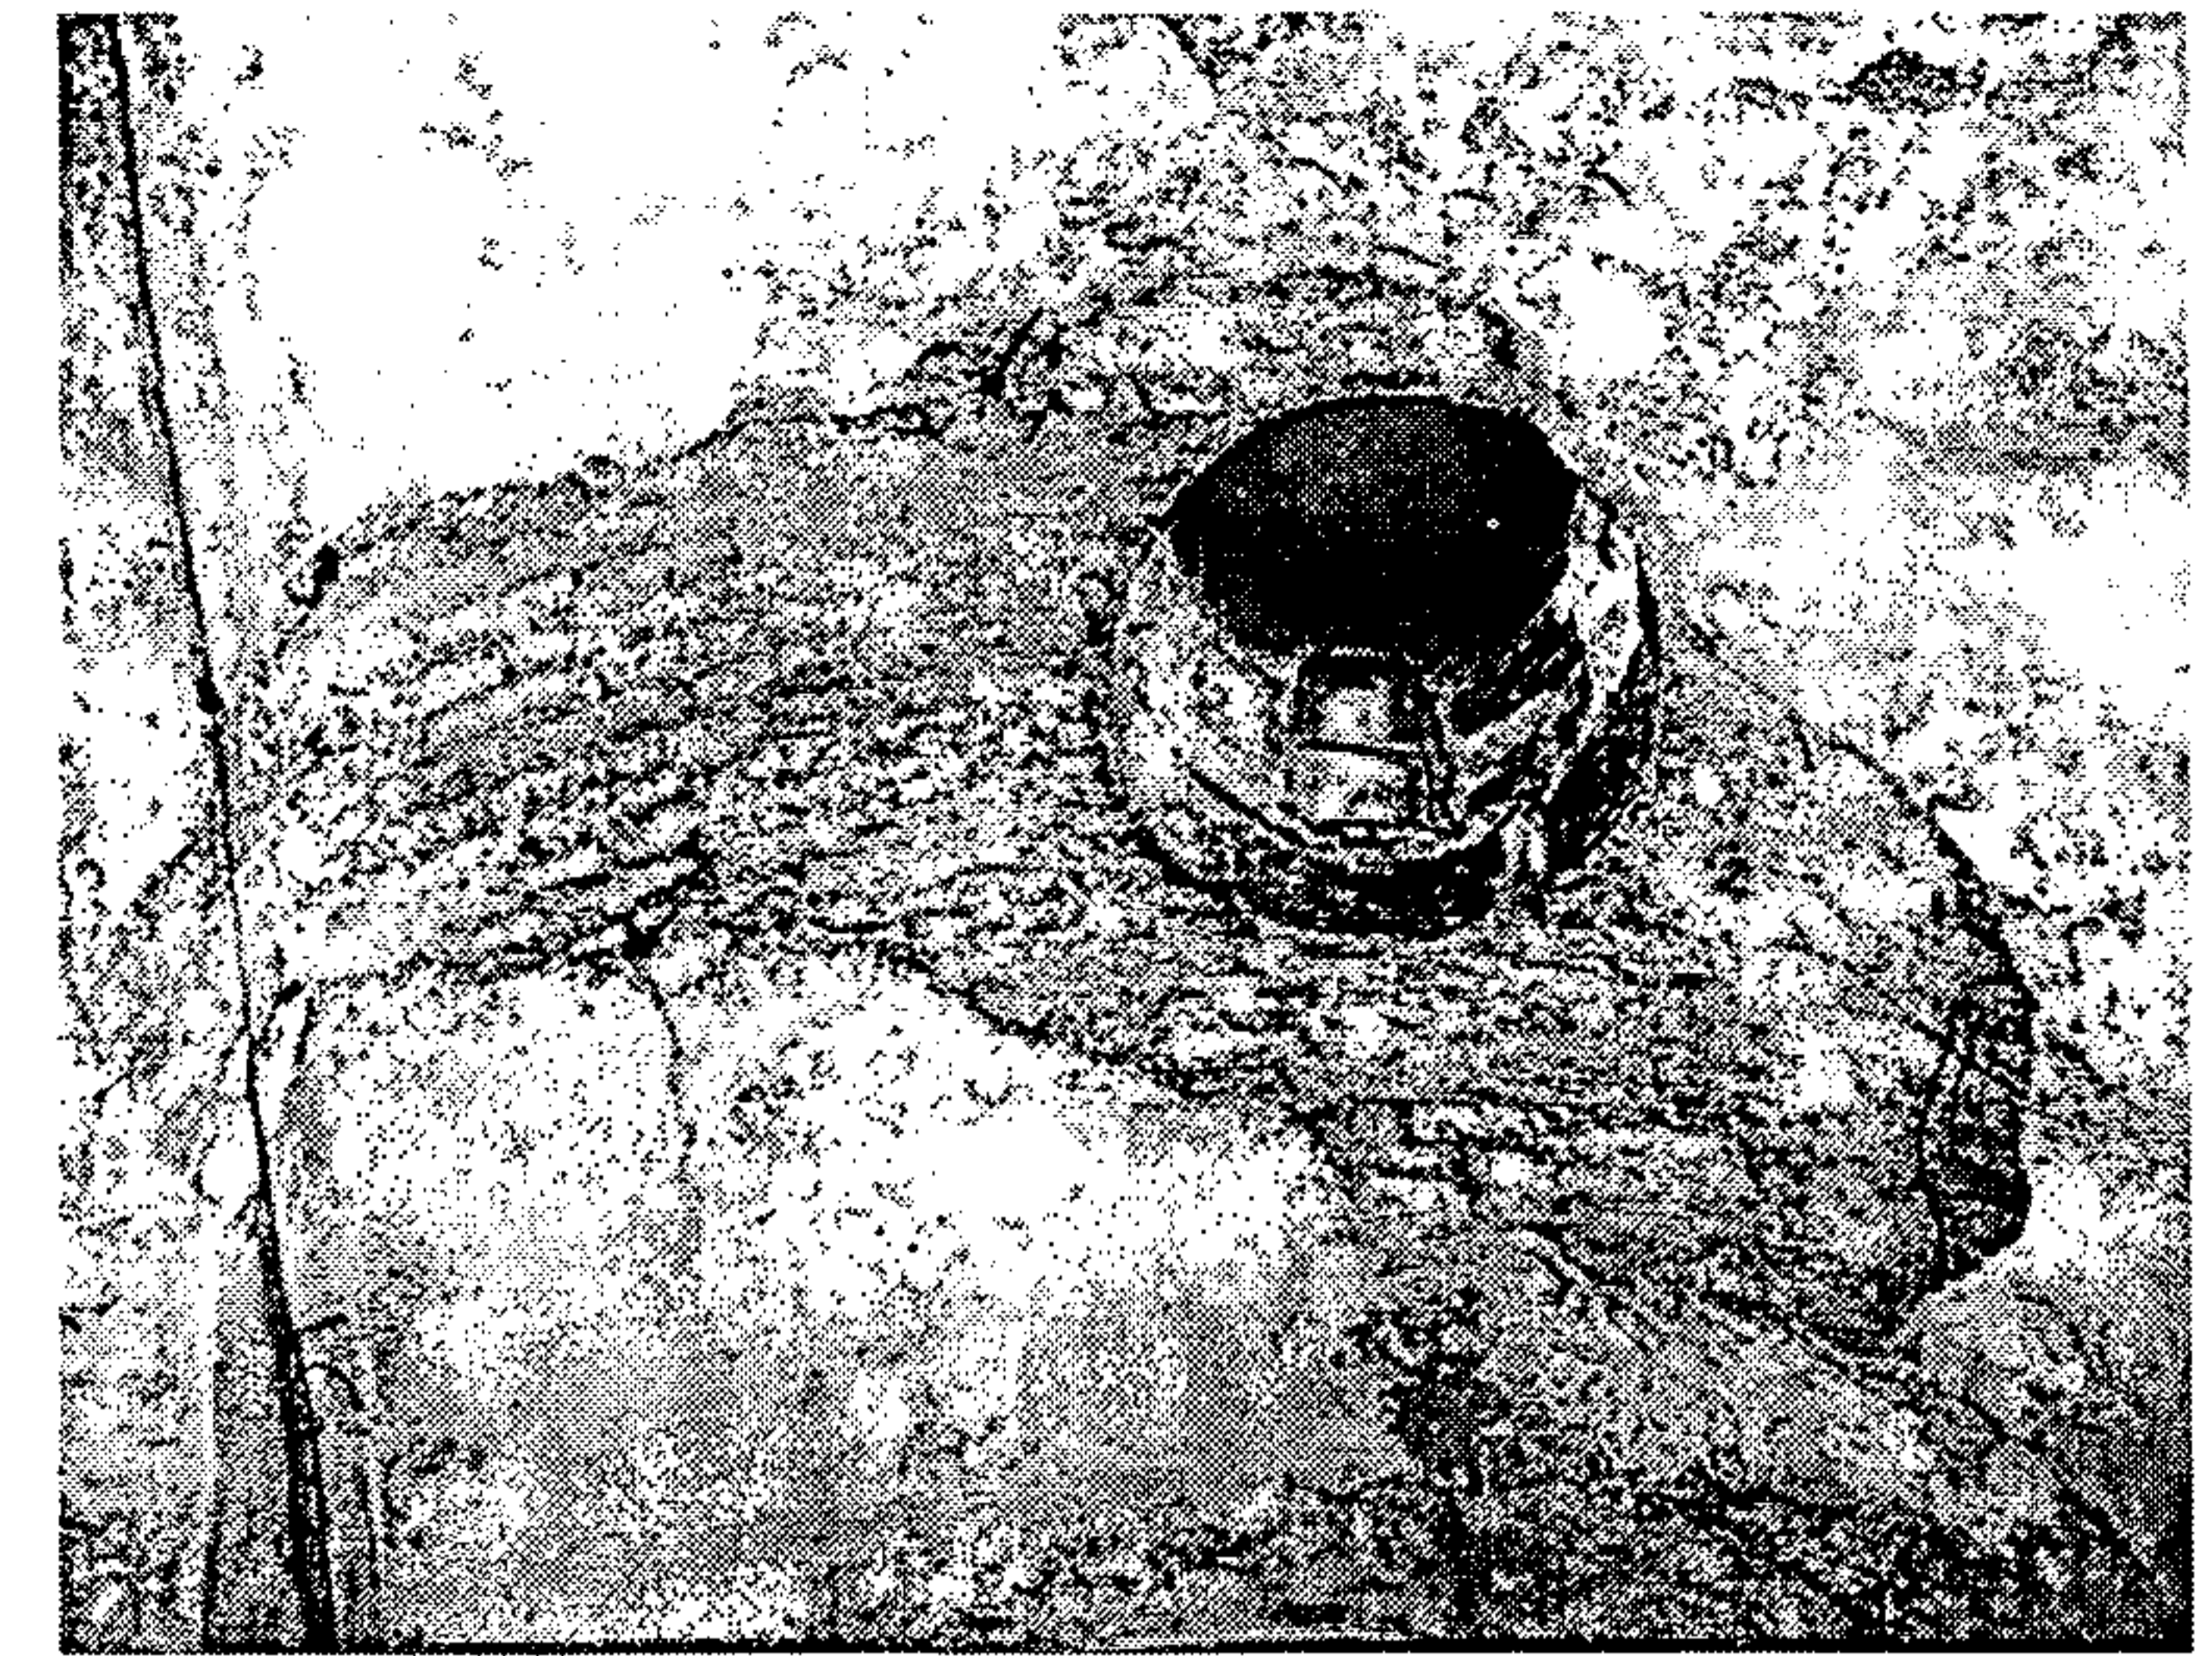
Fotografía No. 135: linterna

La parte interior de la bóveda de cañón corrido, que sirve de techo en el antiguo pasillo que conducía del templo de San Francisco, hacia el exconvento, se encuentra agrietada en varias partes, incluso tiene desprendimientos de sus enlucidos. Muchas de las grietas contienen raíces de plantas, que incluso ingresan por la linterna. Es evidente la gran cantidad de humedad.

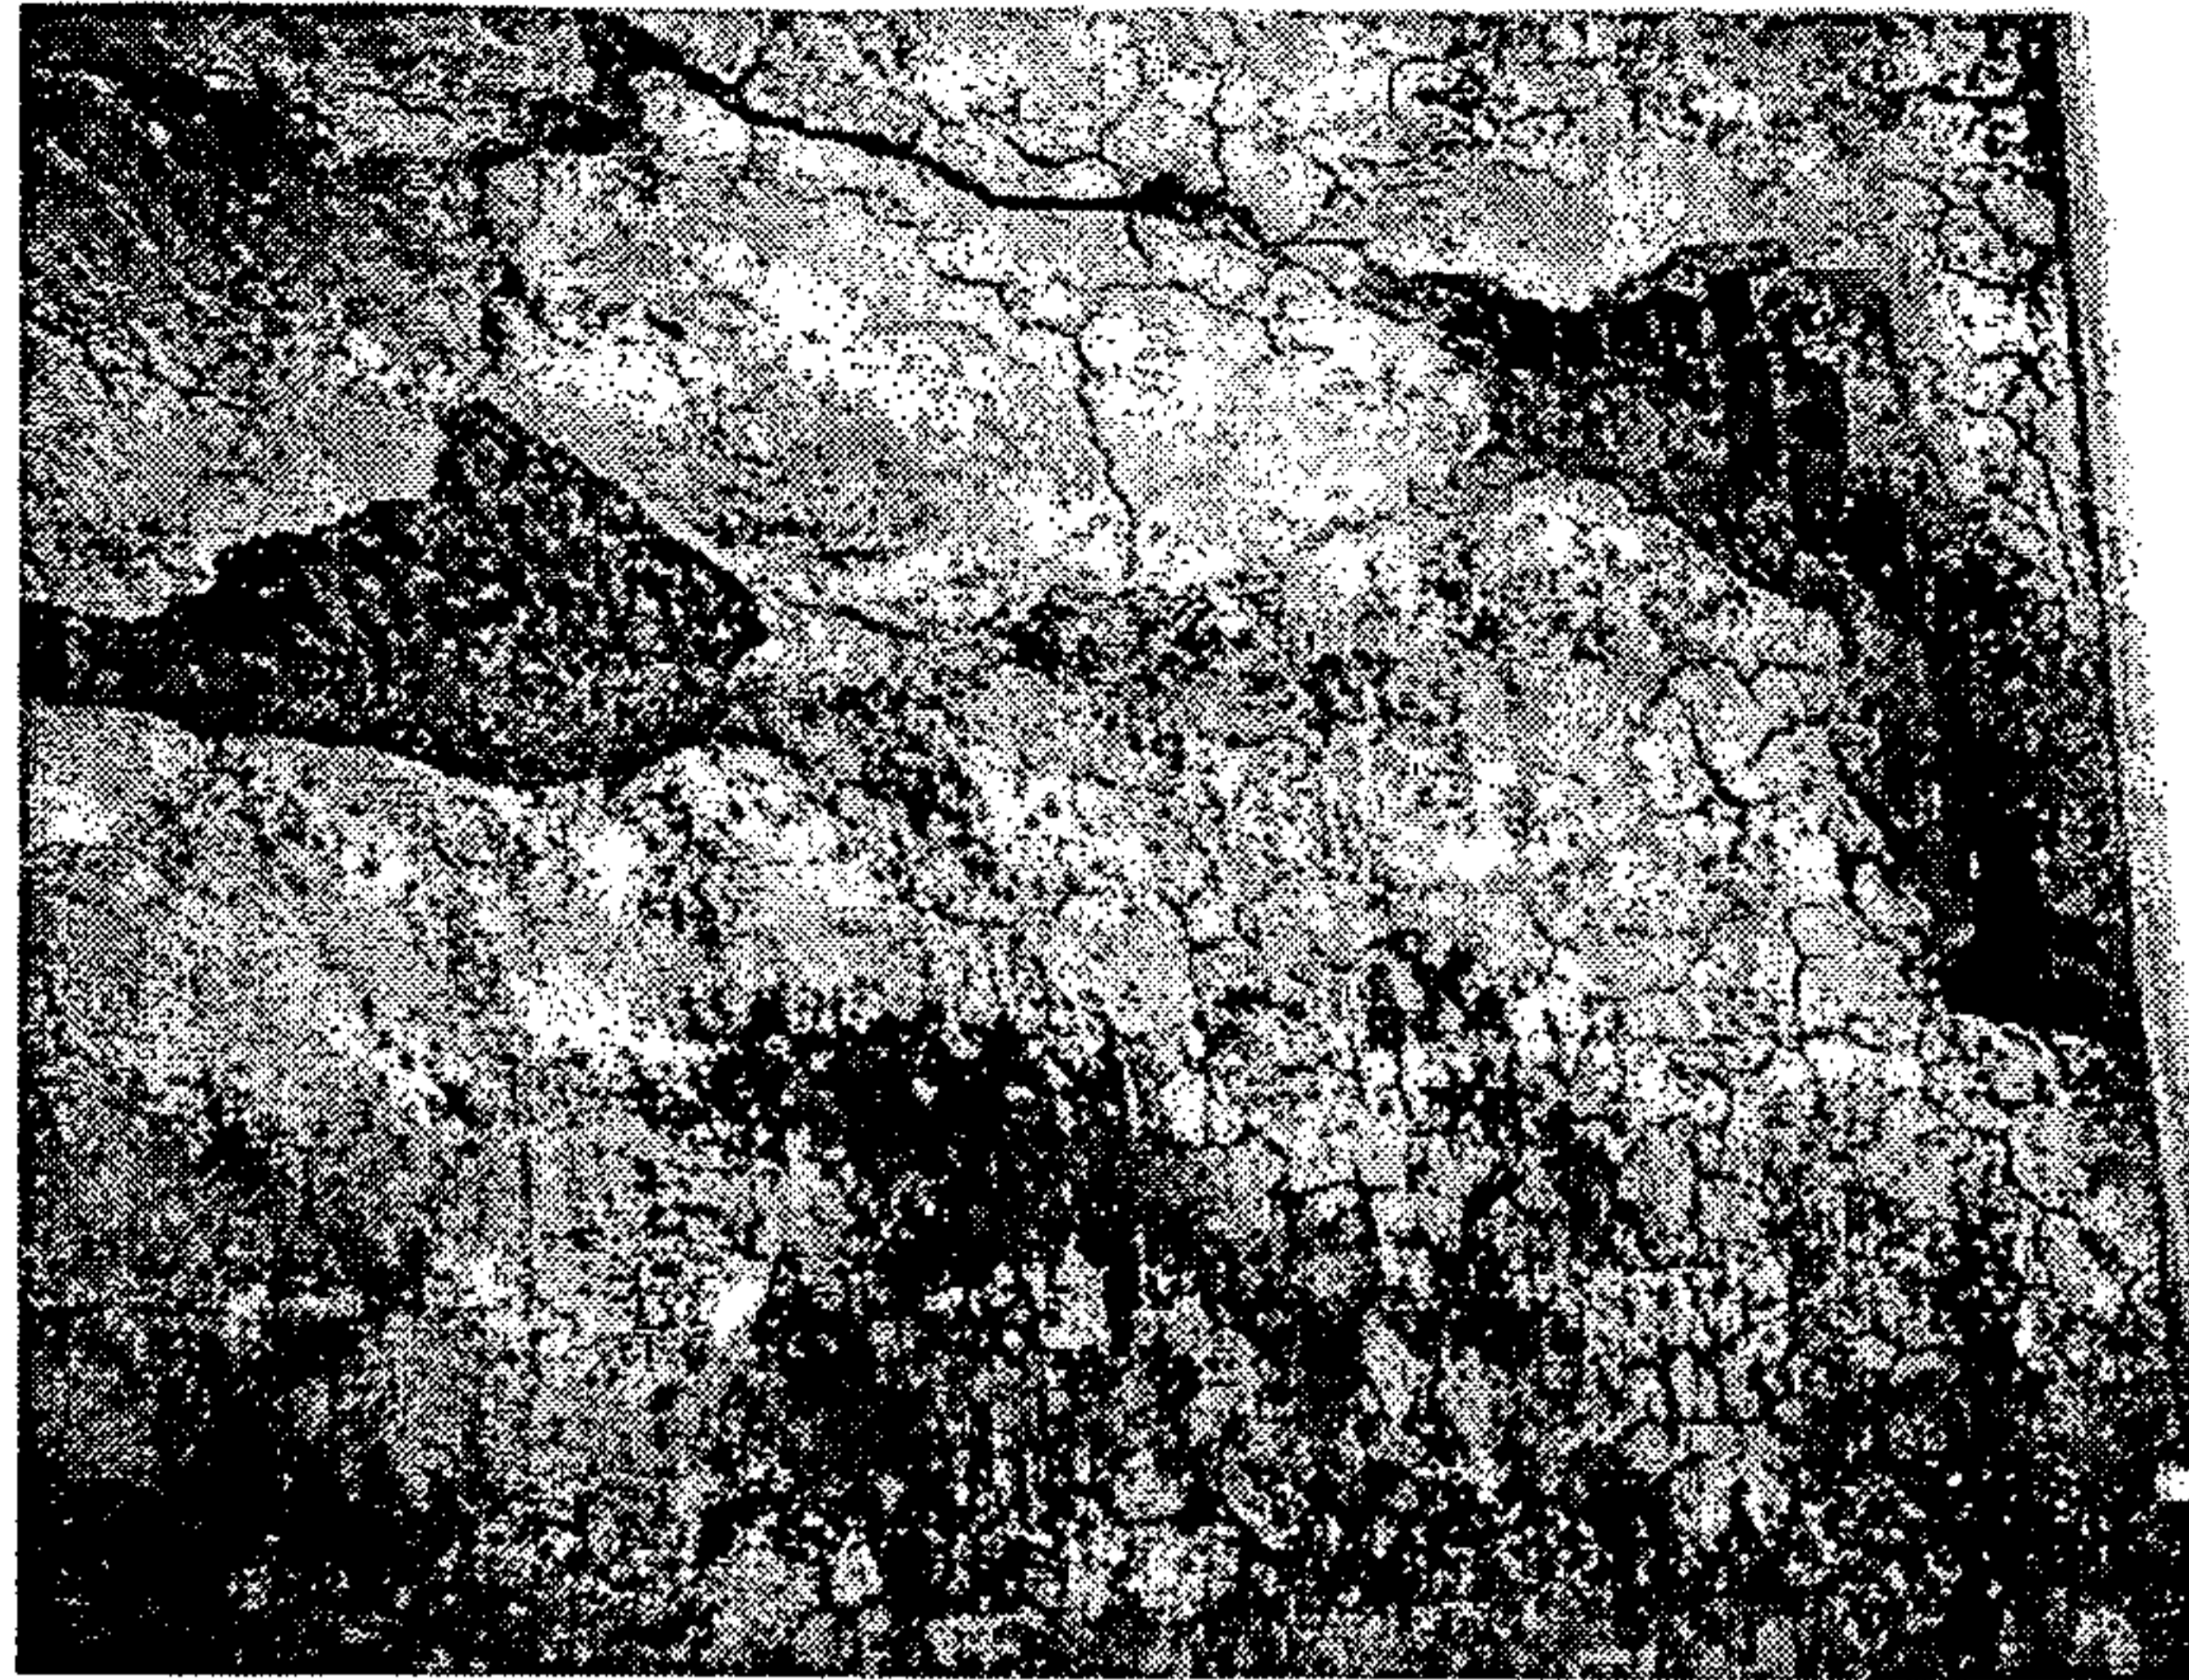
Fotografía No. 137: bóveda de las tribunas

Grietas manifiestas en el cielo de la bóveda de cañón de medio punto que conforman el techo de las tribunas del templo. Además se manifiestan manchas provocadas por la acumulación de humedad, y microflora. También hay desprendimientos de los enlucidos en varios sectores.

La misma grieta manifiesta en las fotografías 137, 138, sigue corrida, en la puerta de acceso a la tribuna, atravesando el dintel de la puerta.

La misma grieta, manifiesta en las fotografías 137, 138, 139, sigue corrida, en la puerta de acceso a la tribuna, atravesando el dintel de la puerta.
