**CONSERVACIÓN Y RECICLAJE DEL ANTIGUO COLEGIO “SAN JOSE DE LOS INFANTES”
Y SU ENTORNO INMEDIATO**

**TESIS PRESENTADA POR
CARLOS ALBERTO CIFUENTES MARROQUIN**

**AL CONSEGUIRSE EL TITULO DE
ARQUITECTO**

GUATEMALA, AGOSTO DE 2004

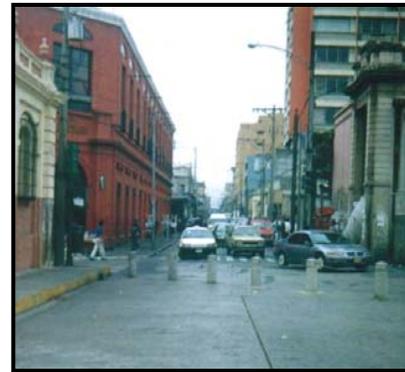
En esta gráfica se observa la contaminación visual provocada por la saturación de postes y cables eléctricos sobre la 7ª Avenida.

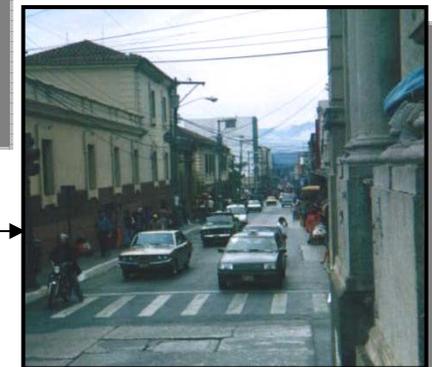
En esta gráfica se observa la contaminación visual provocada por la saturación de postes y cables eléctricos más las ventas callejeras sobre la 8ª Calle.

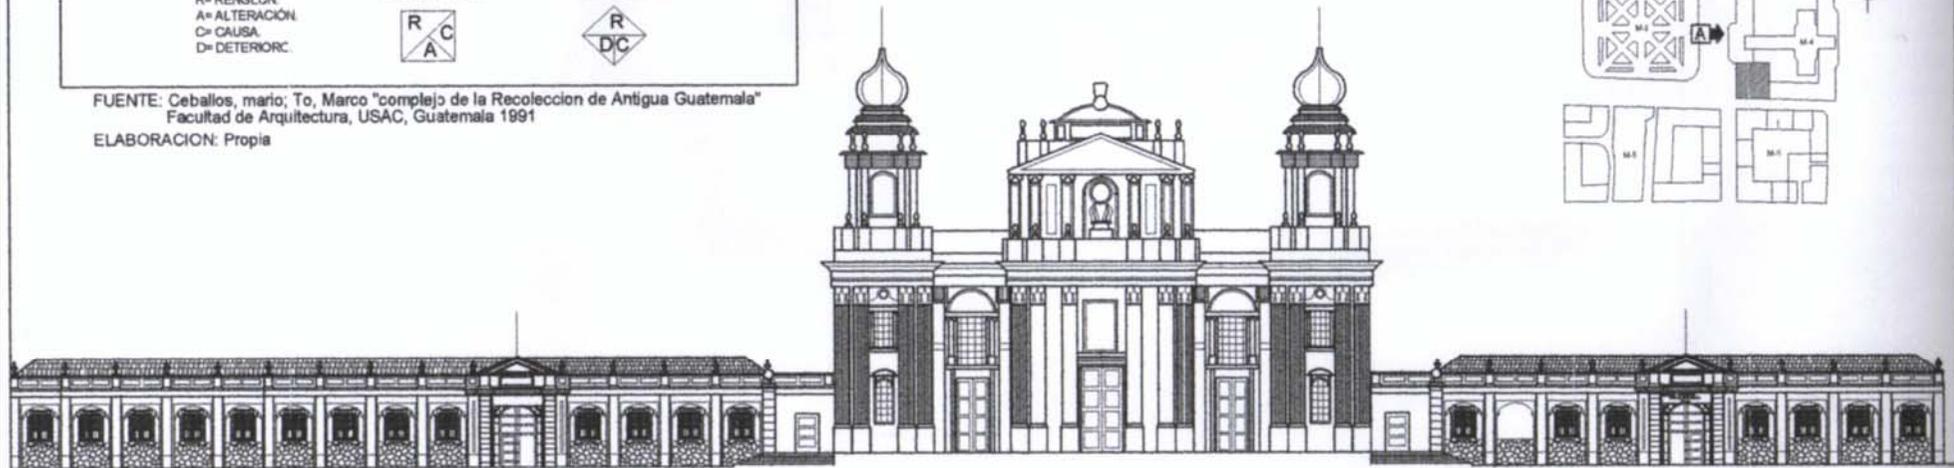
FACHADA "A"
 7° AV entre 7° y 8° Calles (Oriente) ESC 1: 300 ESCALA GRÁFICA

PLANO DE ENTORNO INMEDIATO DETERIORS

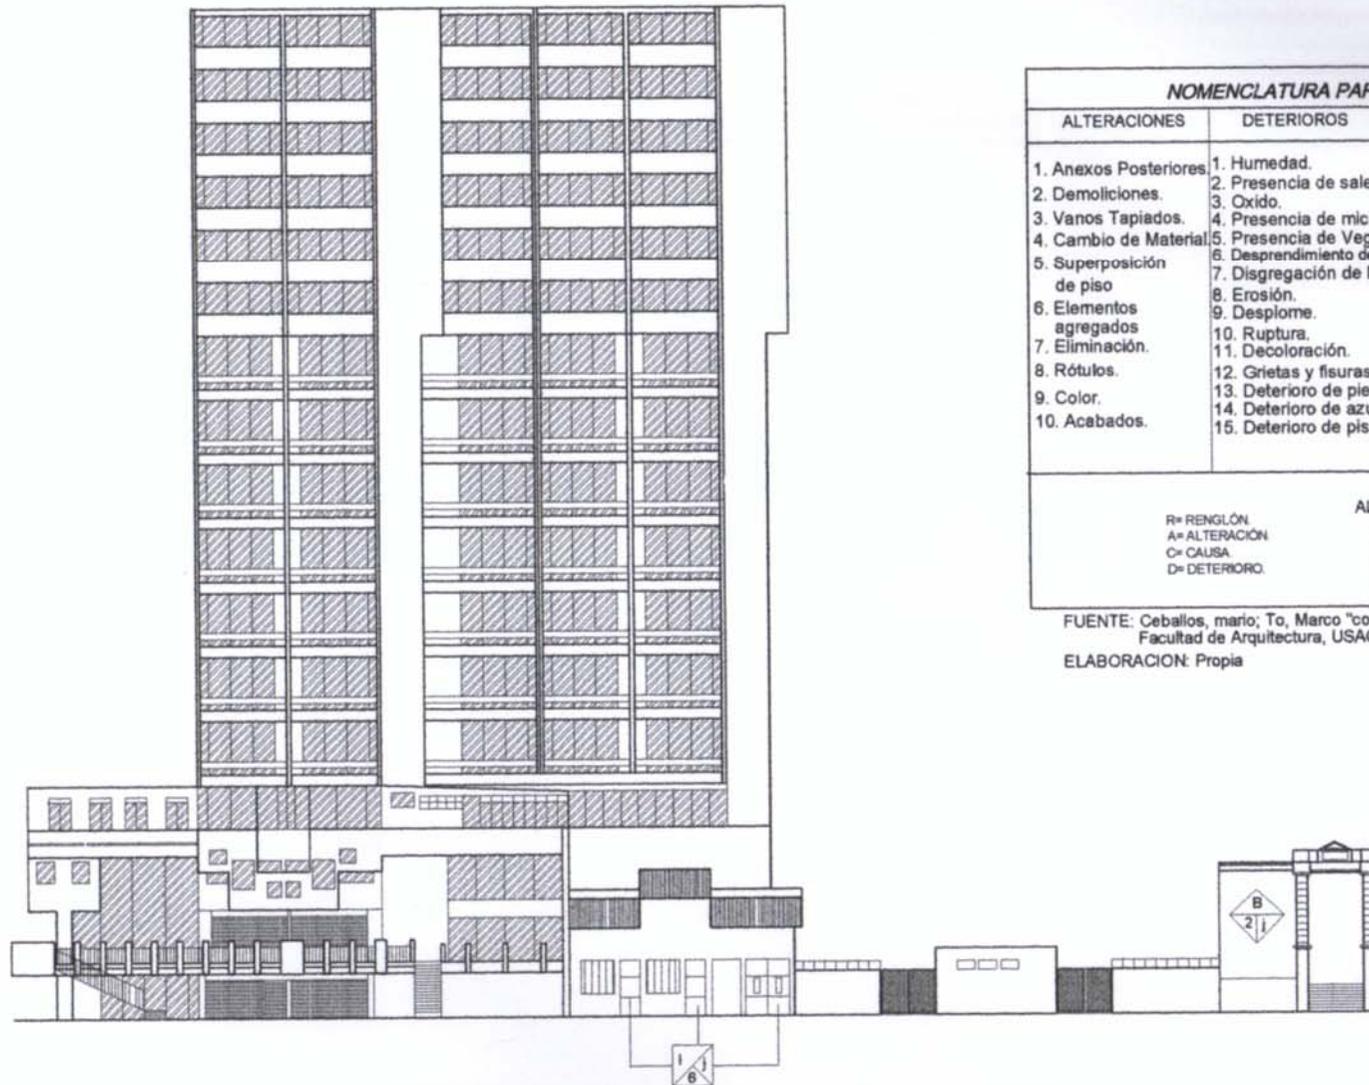
FACHADA "F"
7ª Av. entre 8ª y 9ª calles (Poniente) ESC 1: 300 ESCALA GRÁFICA

PLANO DE ENTORNO INMEDIATO DETERIOROS

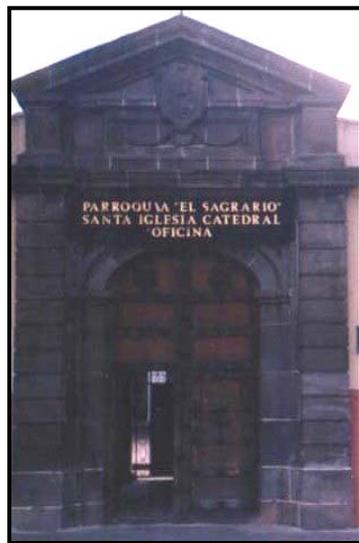
FOTOGRAFÍA No.1
En esta fotografía se observa el frontón rebajado de la puerta de ingreso de carácter monumental.
(Levantamiento propio)

Las fachadas que posee esta edificación han sido Restauradas por completo, pero se ha mantenido la originalidad de la arquitectura Neoclásica utilizando técnicas y materiales de la actualidad. (Ver fotografías No.1, 2).

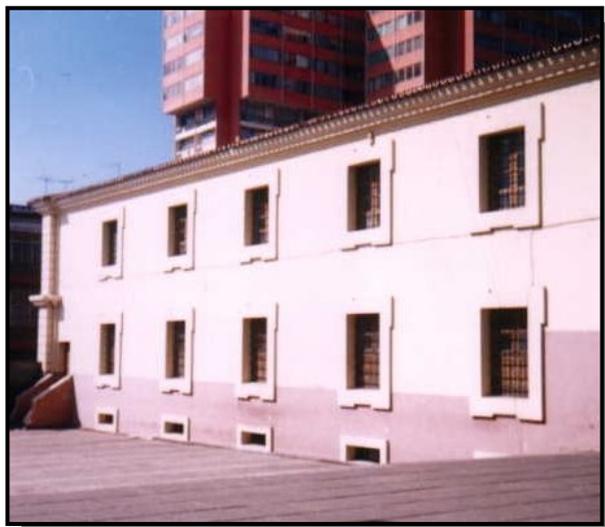
FOTOGRAFÍA No.3
En esta otra fotografía se puede apreciar la fachada posterior, en la cual se observa la sencillez y geometría simple con la que se trabajó, características del estilo Neoclásico Guatemalteco.
(Levantamiento propio).

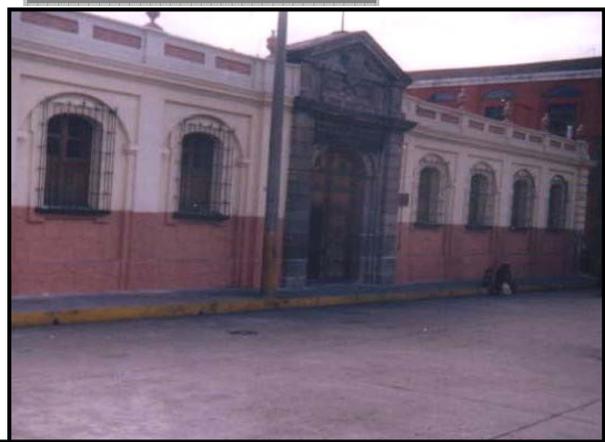
FOTOGRAFÍA No.2
Aquí se ve que el eje de simetría se encuentra a la mitad de la puerta de ingreso, la cual presenta un carácter monumental, y posee pilastras adosadas a los muros, otra notable característica de la arquitectura Neoclásica Guatemalteca.
(Levantamiento propio).

(Fotografía No.2, 7)

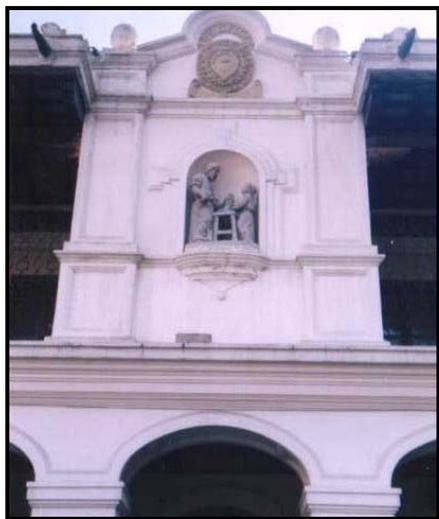
FOTOGRAFÍA No.4
En esta fotografía se pueden apreciar algunos detalles arquitectónicos barrocos como la presencia de nichos y hornacinas, así como el coronamiento. (levantamiento propio).

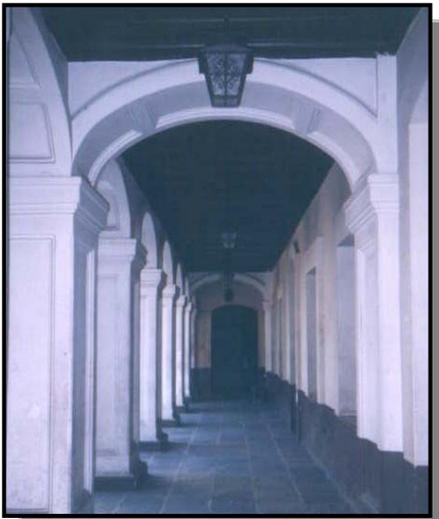
FOTOGRAFÍA No.6
En esta otra fotografía se puede apreciar los magníficos detalles de la construcción de los arcos de medio punto, característicos de la arquitectura neoclásica Guatemalteca. (Levantamiento propio)

(Ver fotografías No. 6, 8).

(Ver fotografías No. 5, 6, 20).

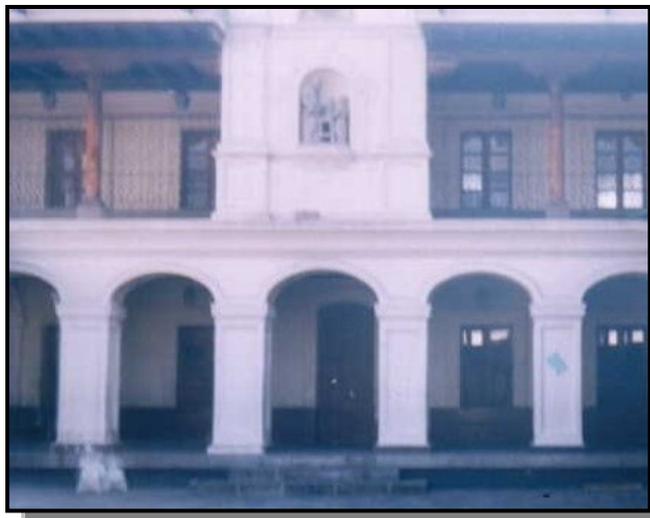
FOTOGRAFÍA No.5
En esta panorámica se observa detalladamente la fachada interior de la edificación. (Levantamiento propio)

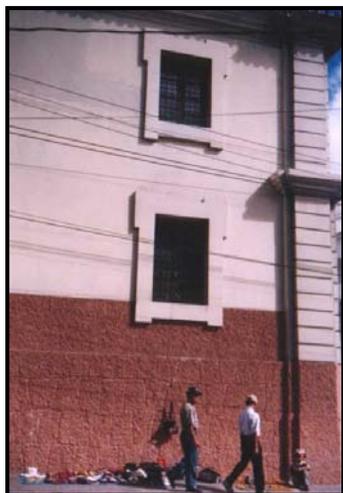
FOTOGRAFÍA No.7
En esta fotografía se puede apreciar claramente el desnivel que posee esta edificación en su parte posterior sobre la 8ª calle. y el zócalo (levantamiento propio)

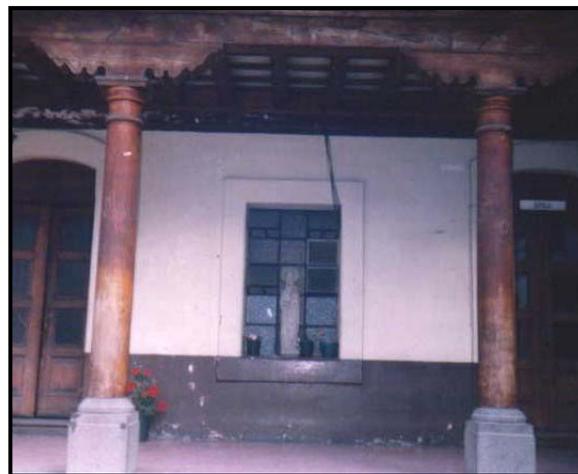
FOTOGRAFÍA No.9
En esta fotografía se puede apreciar que las columnas en su capitel presentan claramente detalles barrocos. (levantamiento propio)

(Ver fotografías No. 8, 9)

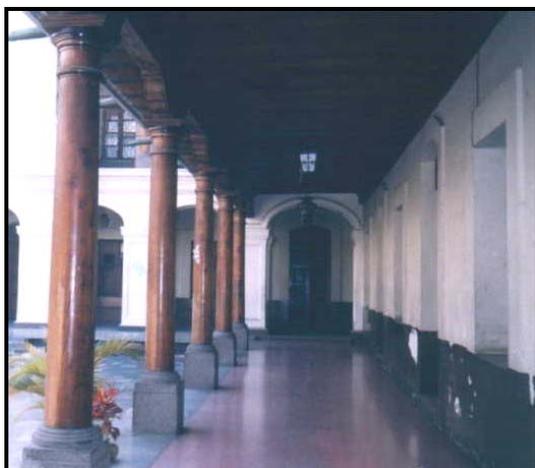
FOTOGRAFÍA No.8
Aquí se puede apreciar los amplios corredores que posee esta edificación característicos de la arquitectura neoclásica Guatemalteca. (levantamiento propio)

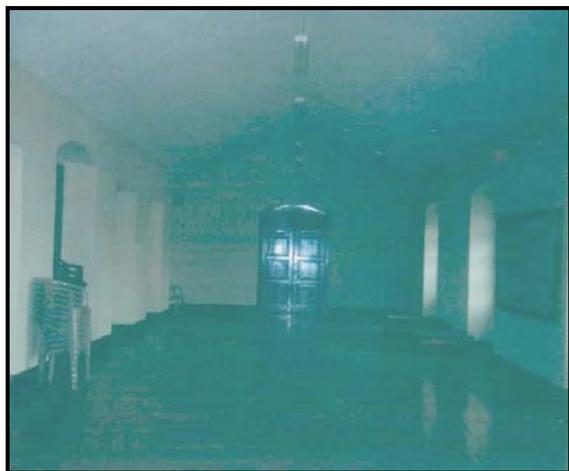
FOTOGRAFÍA No.10
 En esta fotografía se aprecia que la losa a dos aguas que se encuentra en la actualidad, es de concreto reforzado. (Fotografía levantamiento propio)

(Ver fotografías No. 10, 11, 12).

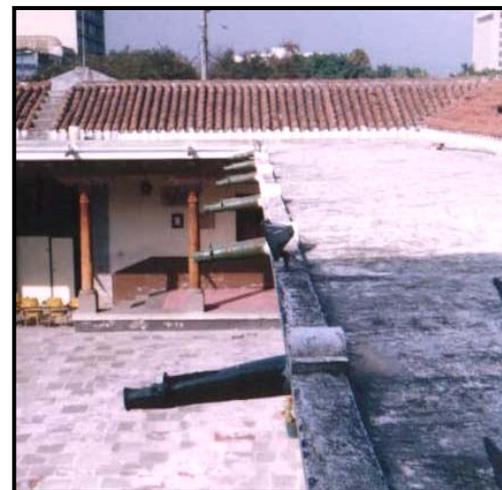
FOTOGRAFÍA No.12
 En esta panorámica se observa en detalle las gárgolas que se encargan de la evacuación de las aguas pluviales en la losa del primer nivel. (Fotografía levantamiento propio)

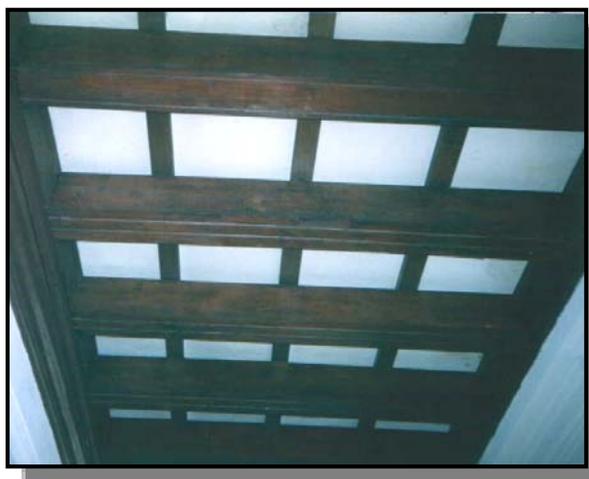
FOTOGRAFÍA No.11
 En esta fotografía se puede apreciar detalladamente la imitación de losa española, se observa que la losa es de concreto reforzado y las vigas de madera, son un objeto decorativo. (Fotografía levantamiento propio)

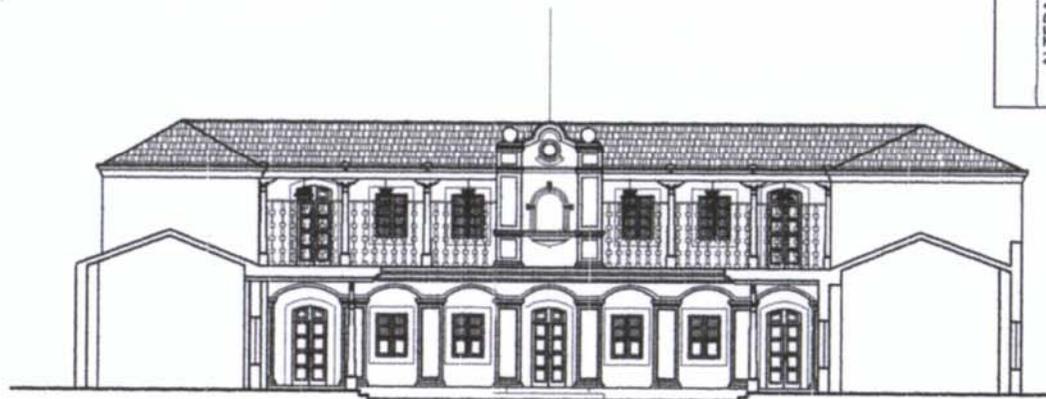
CORTE B-B'
 esc 1: 250
 ESCALA GRÁFICA

PLANO DE
 ALTERACIONES Y DETERIOROS

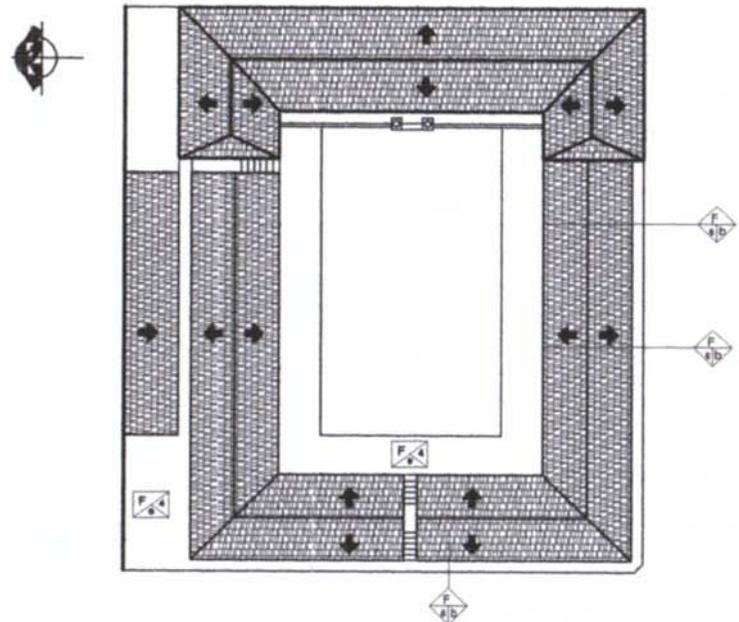
PLANTA DE TECHOS

PLANO DE
 ALTERACIONES Y DETERIOROS

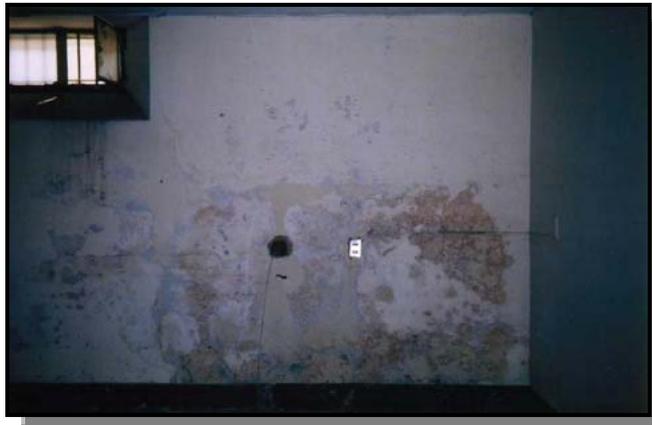
FOTOGRAFÍA No.13

En esta fotografía se aprecia las sales y los hongos que afectan el sótano de esta edificación. (Fotografía: levantamiento propio)

MUROS: El único deterioro que se encontró fue que en los muros del sótano existen manchas y sales a causa de la humedad existente en este ambiente. (ver fotografías 13, 14).

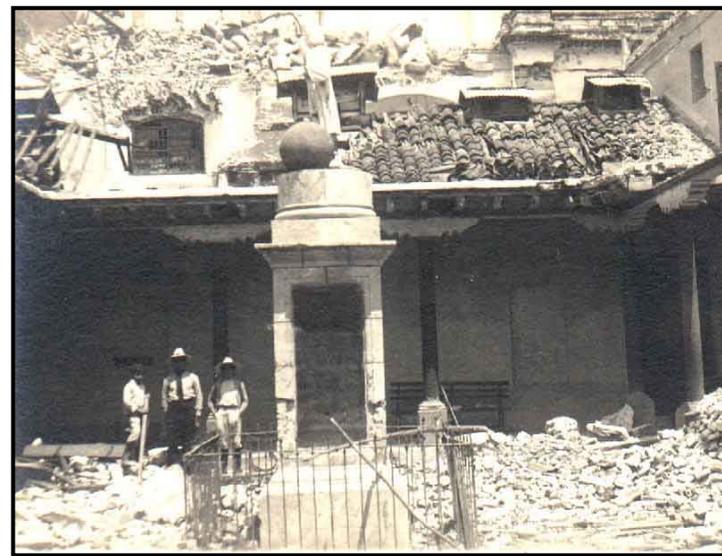
FOTOGRAFÍA INTERIOR: En esta fotografía se pueden apreciar los daños que sufrió el colegio San José de los Infantes a causa de los terremotos de 1917.
(Fotografía: Museo de Historia)

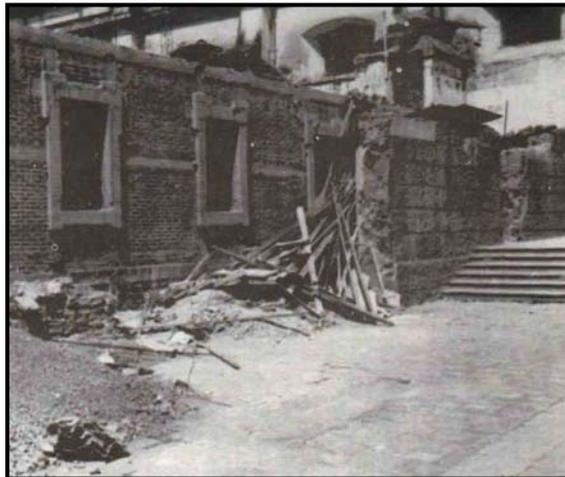
FOTOGRAFÍA No.19
En esta panorámica se muestra el primer nivel de la parte posterior de la edificación, se observa la demolición de la antigua pared de mampostería, la cual es sustituida por un muro de ladrillo y concreto.
(Fotografía: Datos históricos del colegio de Infantes 1781-1981)

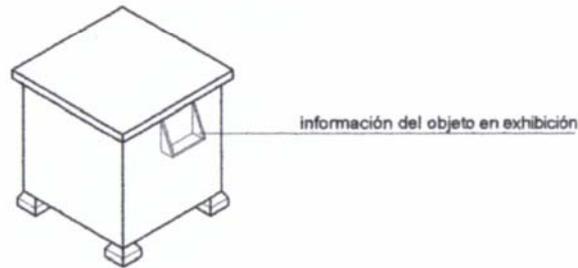
PEDESTAL DE EXHIBICIÓN DE ESCULTURAS PEQUEÑAS

PROYECCIÓN ISOMÉTRICA: 1/40
