PROPUESTA DE RESTAURACIÓN Y CONSERVACIÓN
DEL CONJUNTO MONUMENTAL PARROQUIAL DE
SAN CRISTÓBAL TOJONICAPÁN
Y SU ENTORNO INMEDIATO

TESIS PRESENTADA POR:
CARLOS FERNANDO HUIZZI ZORÍN

GUATEMALA, OCTUBRE DE 2004.

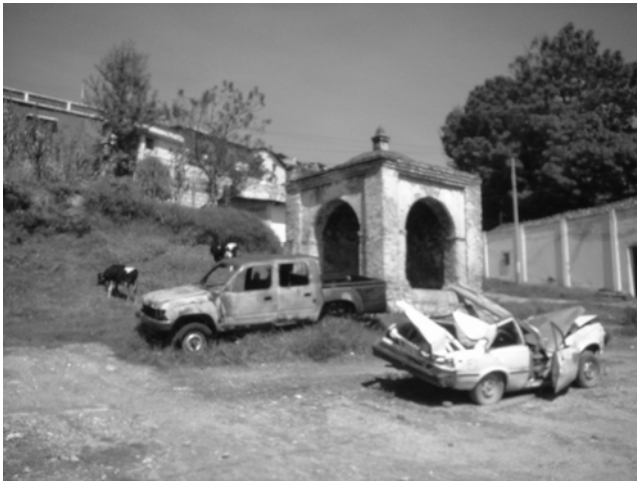
Como elementos contaminantes existentes al entorno inmediato del conjunto, son las instalaciones de energía eléctrica, telefonía y circuito de televisión, que se suministran al poblado y al entorno inmediato, siendo estos los postes de concreto reforzado, el cableado, transformadores y conexiones entre estas y hacia las viviendas. Principalmente si se toma en cuenta, que incluso el parque del poblado, es atravesado por dichos cables de un extremo a otro.

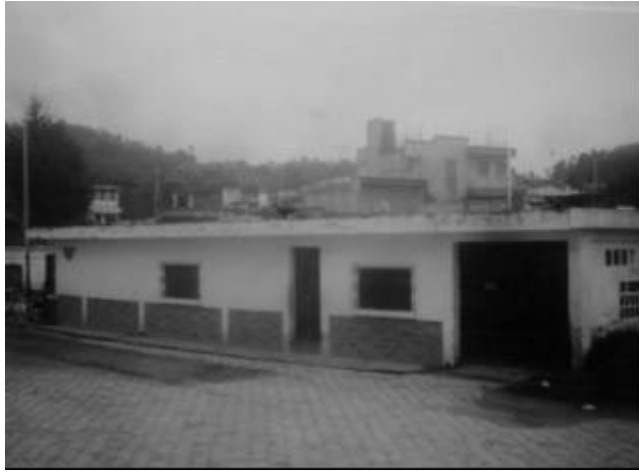
Vivienda de Sadriño, cubierta de concreto, ventanas horizontales, y portón de metal. De igual forma se Terreno baldío, en primer plano, muro sin integración al conjunto. Cancha de básquetbol al fondo.

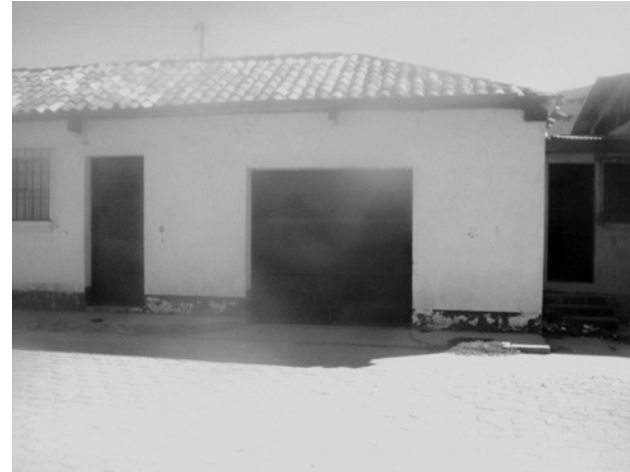
Casa San Francisco, anexo a la casa parroquial, muros de block, y cubierta de lámina de zinc y tejas sobrepuertas. Las puertas son de metal, de color negro mate y las ventanas son horizontales.

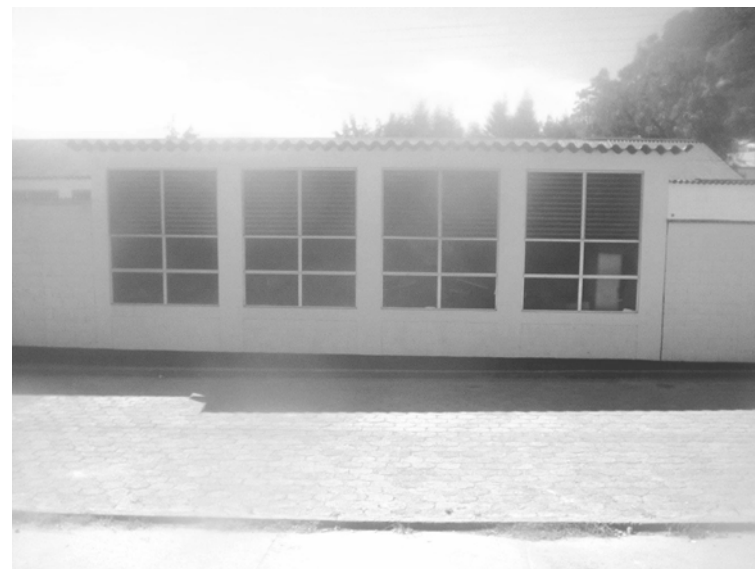
El lado sur del conjunto monumental, correspondiente a la escuela urbana mixta Juan Bautista Gutiérrez, es un muro de concreto prefabricado, la cual no es muy alta y da directamente al patio de dicha escuela, convirtiéndose en foco de contaminación acústico.

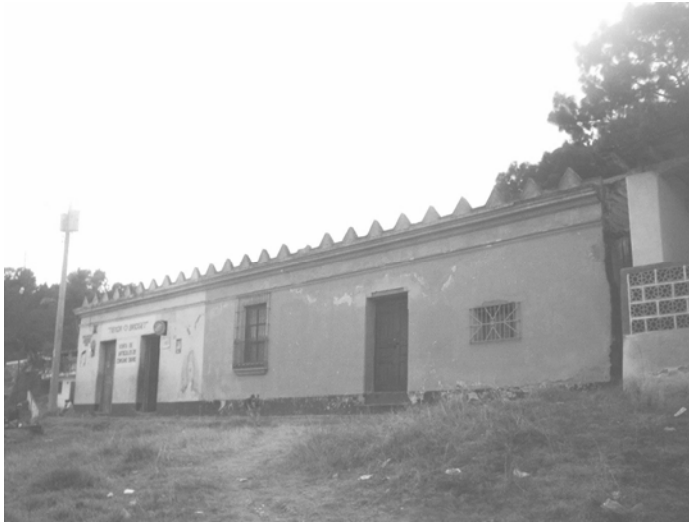
Alguna de las viviendas tienen detalles característicos muy especiales; como en esta vivienda que en su cornisa de remate, tiene una serie de triángulos. Esta vivienda ya se identifica en las primeras fotografías encontradas, y que datan de 1931 aproximadamente.

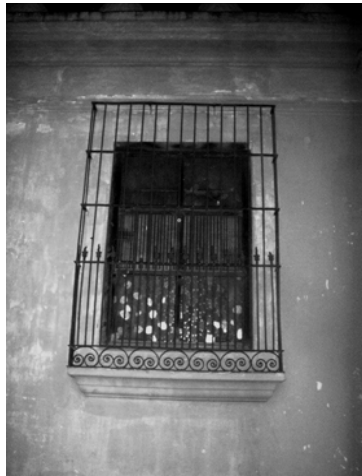
Ventana que se encontró en una vivienda del entorno inmediato y que se utilizó como modelo en las demás viviendas, a manera de integración.

Integración de los balcones de hierro y sillares de las ventanas, en tamaño, proporciones y diseño, tomando como modelo la más representativa.

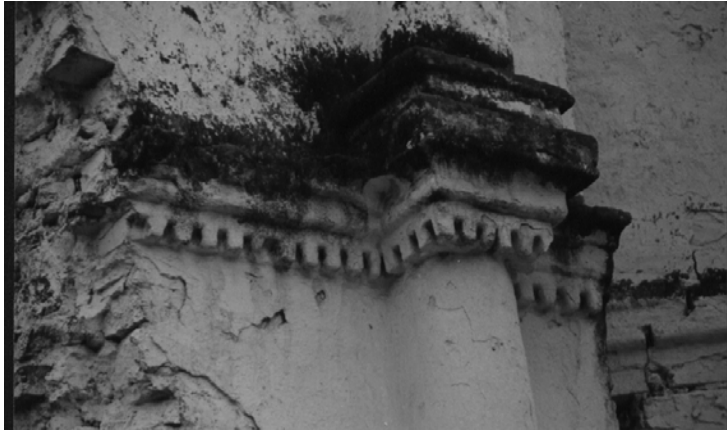
De su lado sur hay una torre-campanario, de su lado norte debió de tener otros, sino quizás un contrafuerte con la finalidad de equilibrar la fachada, aunque no necesariamente.

La altura en que se encuentran los detalles del arquitrabe, son los mismos que se encuentran en la torre, aunque no tienen los mismos detalles.

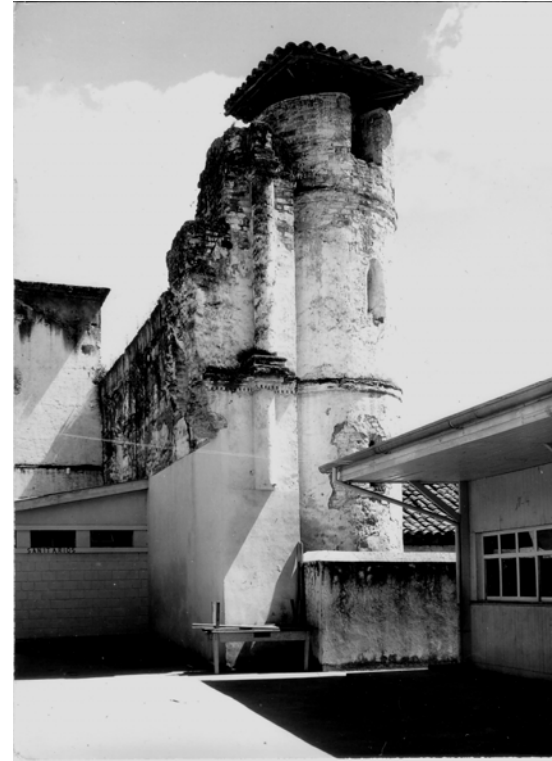
TORRE-CAMPANARIO:

La torre-campanario se encuentra completa, y cuyo diseño es de planta circular, y que la hace particular, en el hecho de que no existe caso alguno en toda la región comprendida ente México y Perú.

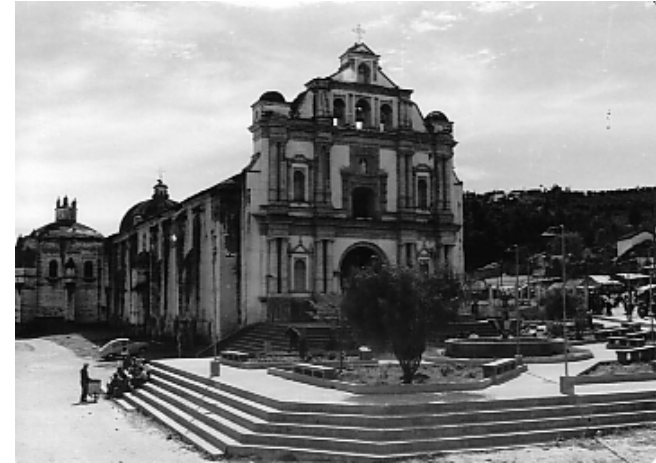
En este caso fue condicionante los restos del primer templo, ya que para tener un mejor aprovechamiento se adosa e integró, el nuevo templo, el mejor ejemplo, es la presencia del presbiterio en su totalidad, dándole un nuevo uso, siendo éste de sacristía, convenientemente, ya que no fue necesario construirlo uno nuevo.

Este actual templo es de proporciones mayores, siendo de 69 metros de largo, 11,30 mts. de ancho y 9 mts. de alto, lo que resulta casi el doble del anterior con 35 metros de largo.

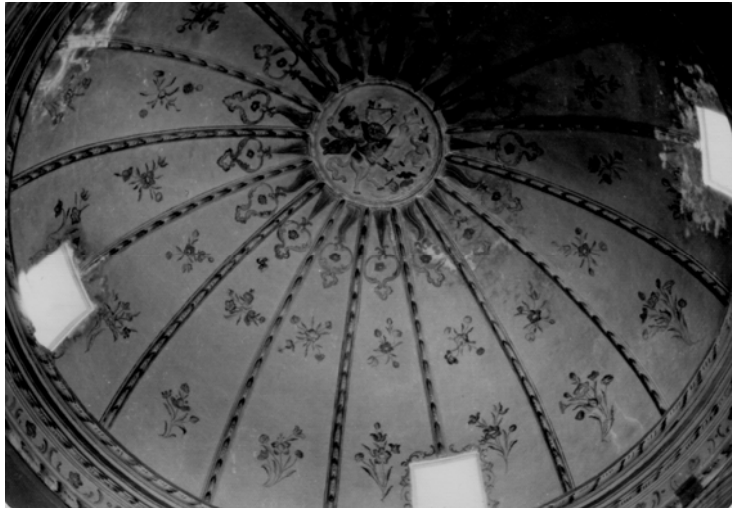
En su interior, se destaca el decorado de pintura mural, especialmente en su óculo, o sea el luneto circular, en la cual se encuentra un alto relieve, en cuya

figura se observa al Apóstol Santiago, sobre un corcel blanco, aduciendo según la tradición española, la lucha que se tuvo ante los moros.

De igual forma se observan las dieciséis nervaduras, y toda la cúpula decorada. Igualmente decorado se encuentra la galería de los susurros, las pechinas y los muros.

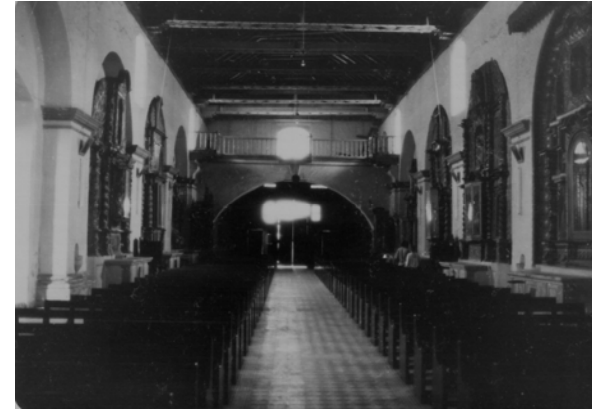
Del lado sur del presbiterio se encuentra el altar mayor, el que se encuentra un gran retablo, con cinco calles y dos cuerpos, rematado con un nicho y a manera de integración se le instalaren dos arbotantes de madera. Este retablo está dedicado al martirio, en la cual aduce que al igual que Jesucristo, hubo otros mártires que dieron la vida, quizá exaltando a San Cristóbal Mártir, colocado en la cúspide y quien murió quemado, rehusando a apostar.

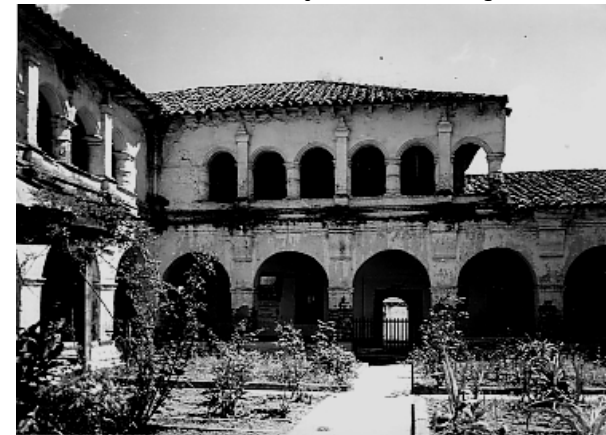
En el primer nivel, abiertos al público, se encontraban las oficinas parroquiales; mientras que en el segundo nivel se dispuso un número relativo de celdas y dormitorios reservado a la vida privada de los religiosos.

El diseño arquitectónico de este convento es sobrio y austero, en la cual sus líneas son puras, se observan los arcos sin mayor decoración que las impostas, limitándose a no más de tres molduras destacándose el talén, sobre estos se destacan grandes ménsulas lisas, pero mixtilíneas que se integran al entablamento, en el segundo nivel, se nota una mayor decoración, destacando arcos más pequeños con fustes lisos y de planta cilíndrica, en la base con plinto cuadrado y como capitel la imposta, de igual forma se destaca a una altura de $2/3$ del fuste un astrágalo.

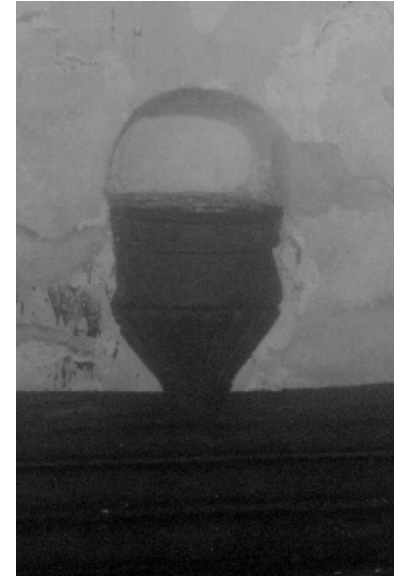
Otro indicio que nos indica la existencia de una puerta lateral, es un búcaro colocado en uno de sus costados, de arcilla con pequeñas molduras. Cuya función es servir como recipiente de agua vendita, y tomada con los dedos para luego persignarse en el momento de entrar o salir de un templo cristiano.

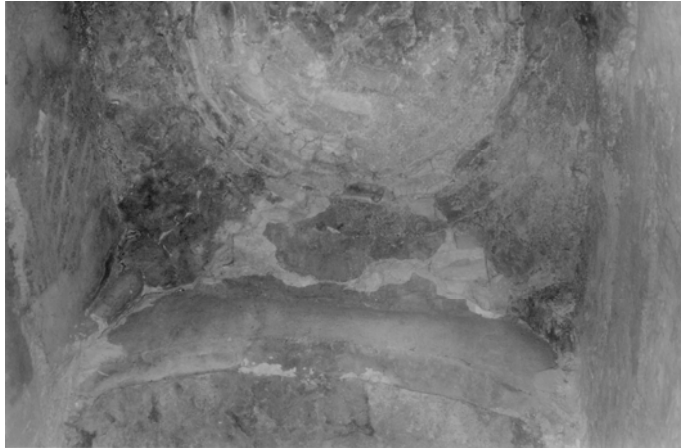
Presencia de tizne y disgregación de acabados en los muros, internos de las gradas de acceso al campanario.

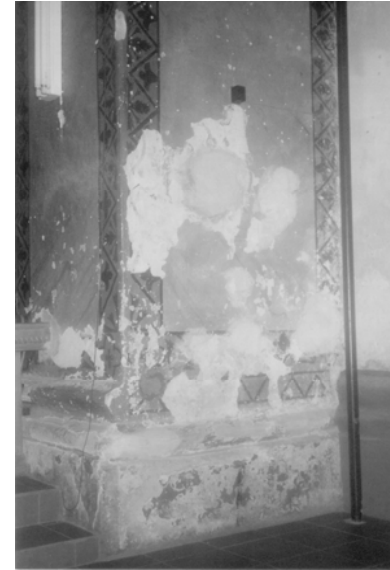
Perdida de molduras, desprendimiento de acabados y malos tratos de acabados por realizarse con materiales no adecuados.

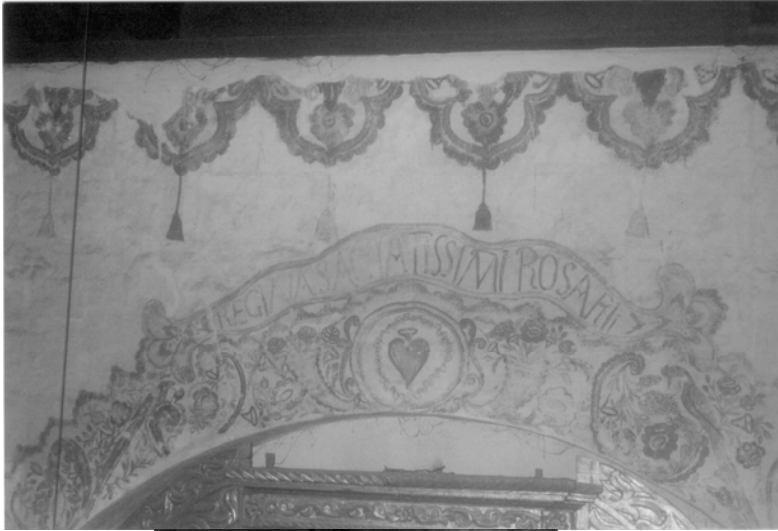
Presencia de pintura mural en la nave del templo que aparece, pero no esta descubierta totalmente., lo amenaza la disgregación de acabados y grietas.

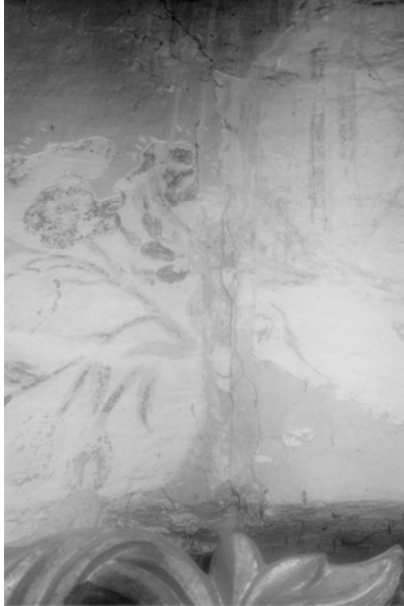
Disgregación de acabados en clave del arco toral, bajo el coro alto y sobre el sotocoro, y en las hornacinas.

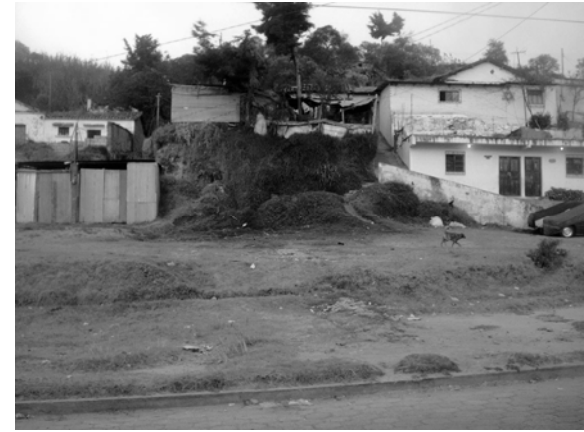
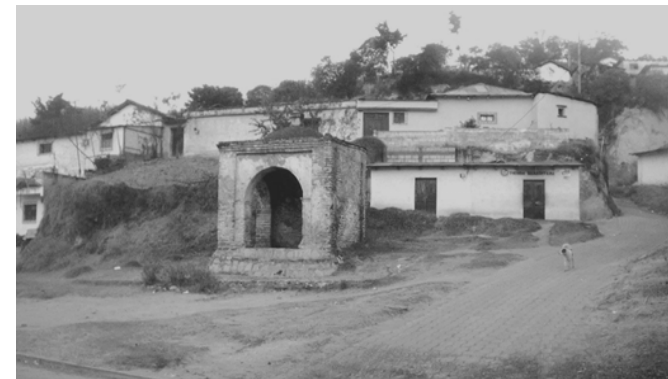
Vistas de la plaza atrial seccionada y sin integración

Se pretende redefinir el espacio, mediante el resalte de los elementos que la limitan, además de integrarla con las calles, por medio de texturas en el piso que le proporcionen unidad.

Se tratará con sumo cuidado los cambios bruscos de niveles, mediante un debido tratamiento en base a plataformas.

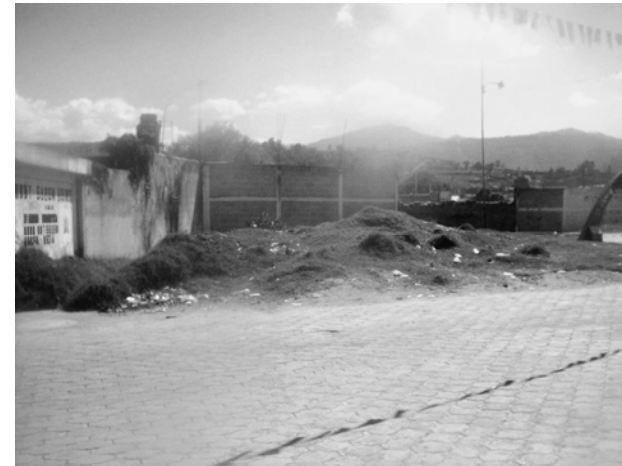
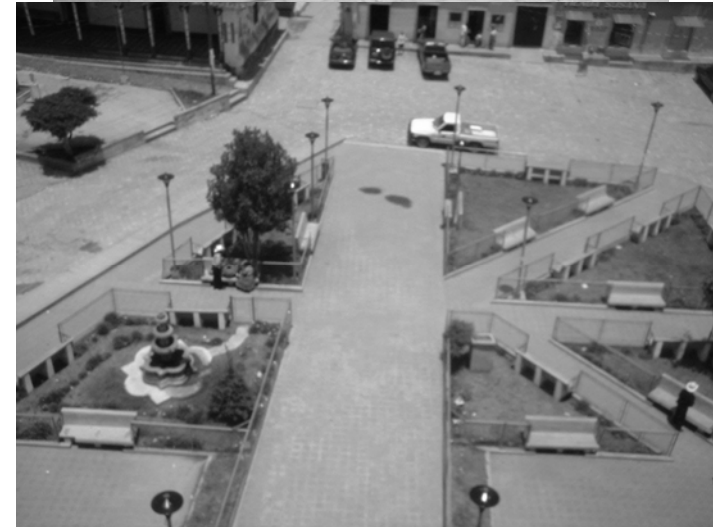
Fotos del parque y áreas circundantes.

- *Integración de piso, en forma uniforme, en forma, color, dimensiones a todas las áreas necesarias.*
- *Integración por medio de espacios libres, plataformas y rampas y otros, con el fin de lograr mayor unidad.*
- *Integración de bancas, fuentes, faroles, depósitos de basura, señales y otros, con integración de estilo, materiales, acabados y otros.*
