A partir de la recopilación de estos temas, surgen los proyectos específicos para cada persona del grupo, donde se parte con el estudio como RESTAURACIÓN DE LA ESTACION FERROVIARIA DE MORAN Y CREACIÓN DE VIA VERDE DE CERRO GORDO A MORAN.

***Restauración y reciclaje de la estación  
ferroviaria de Morán  
y vía verde de Cerro Gordo  
a Morán***

***José David Reyes Cabrera***

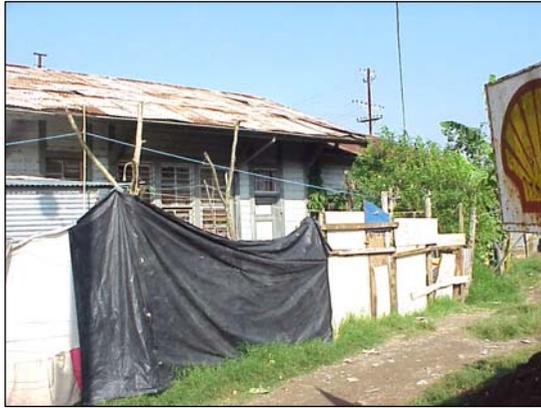
Foto 1 : estación de Moran en Villa Canales habitada por dos familias.

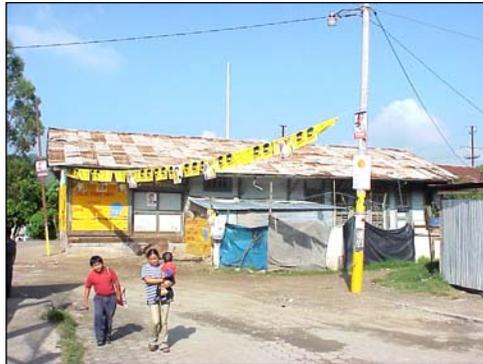
Foto 2: estación de Moran en Villa Canales en total deterioro por el abandono de FEGUA.

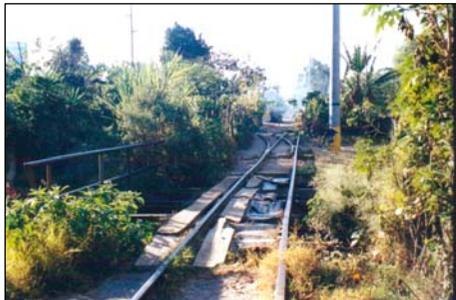
FOTO 13: puente Morán en total destrucción, cercano a la estación, (Fotografía b).

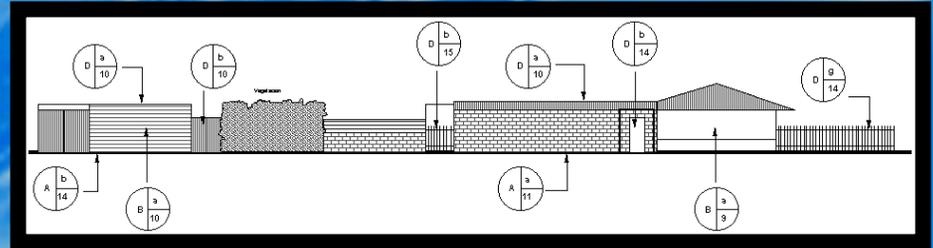
**DETERIOROS:** Picado de madera en estructura de muros y techos, grietas en muros de block, manchas y letreros en paredes y riesgo de ruptura de vigas y parales de madera.

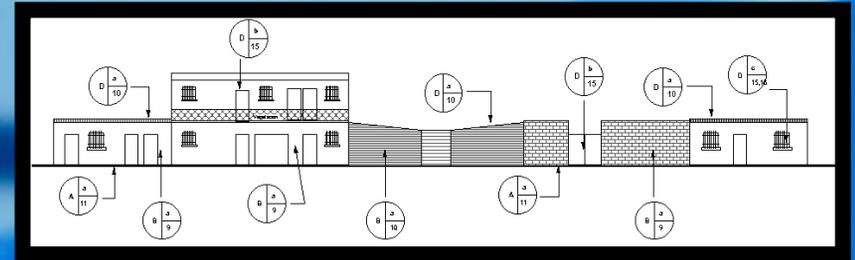
### Tipología 2

**MATERIALES:** Construcciones de 1 y 2 niveles con muros de lamina de zinc y block con acabado de repello y cernido, los techos son de lamina de zinc y losa de concreto armado.

**DETERIOROS:** Al igual que la tipología 1 con el picado de la madera en estructuras de techos y desprendimiento de repello y cernido en las paredes de block de pomez.

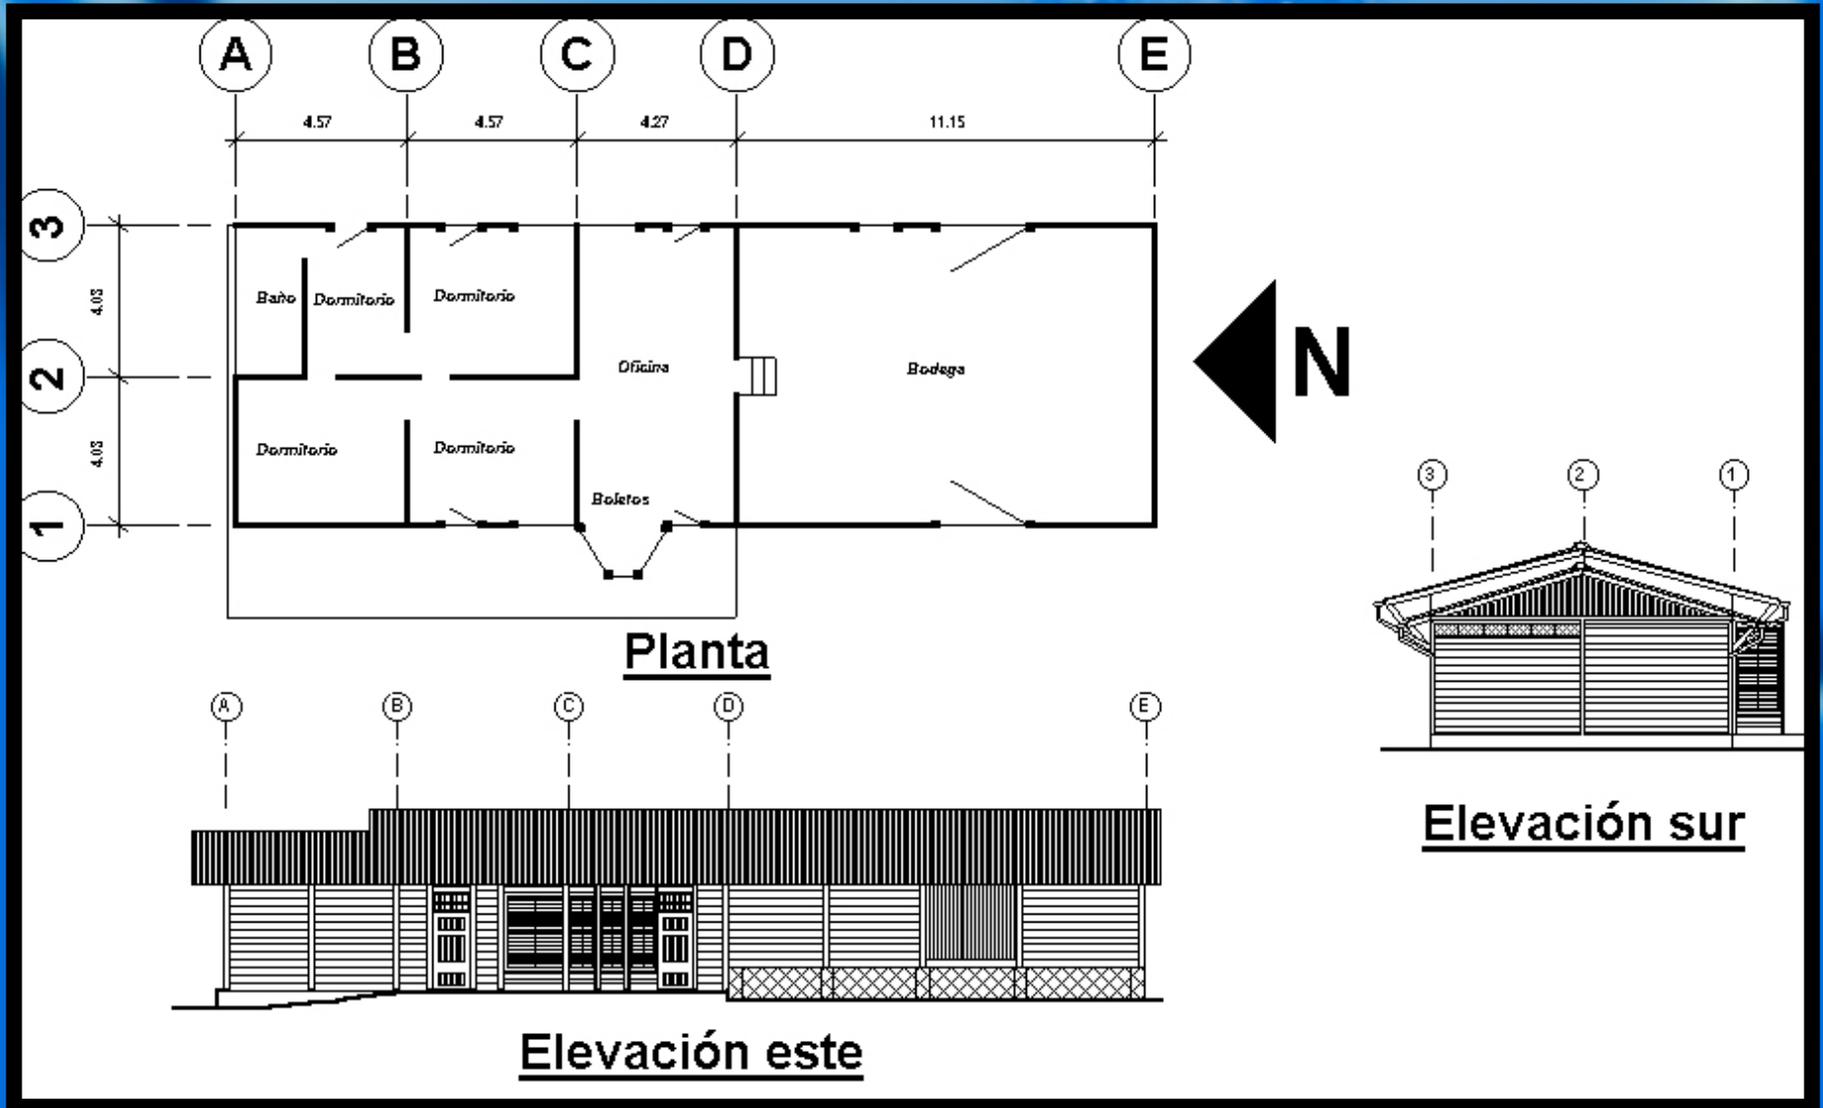
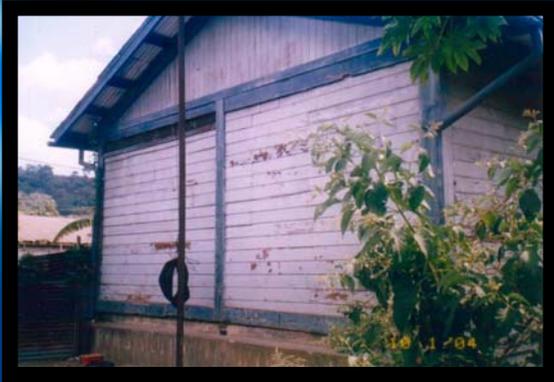
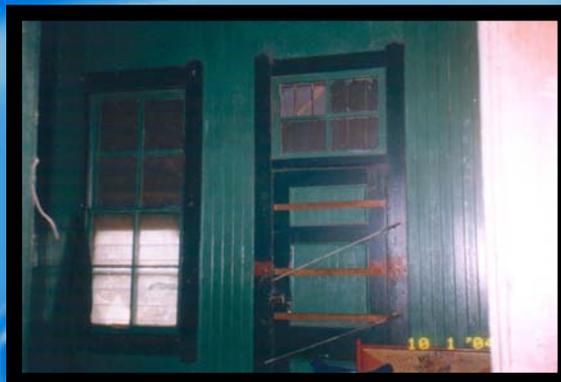
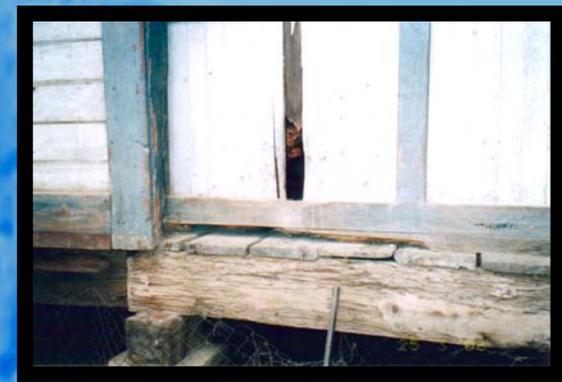
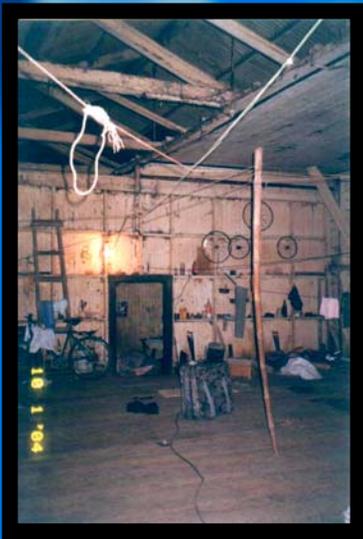
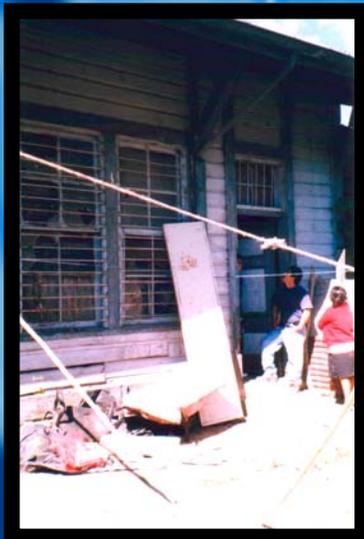
### 3.4 Estación Morán

**Alteracion:  
Faltantes originales.**

**Deterioros:**  
Picado y roptura de  
madera, manchas,  
humedad,  
decoloración,  
microflora, letreros.

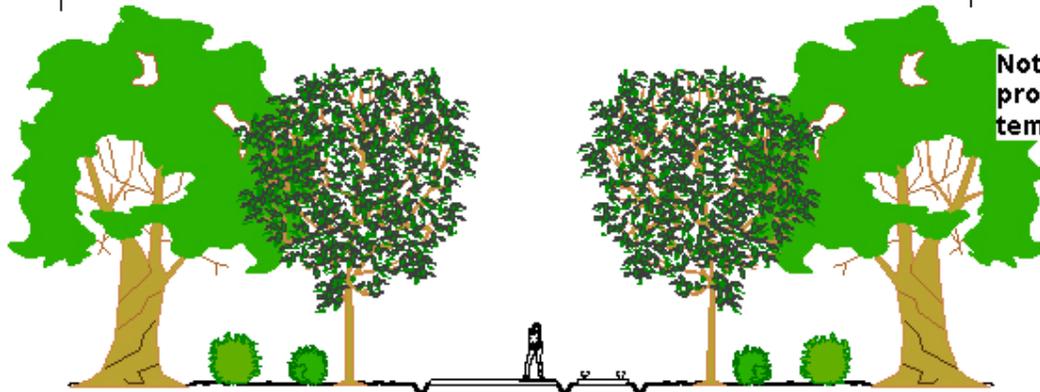
Sección Típica Derecho de Vía

# Sección Típica de la Traza y el Derecho de Vía

Se colocará antes de la capa superficial un adherente de petróleo para la imprimación.

Ancho del derecho de vía 100' americanos = 30m.

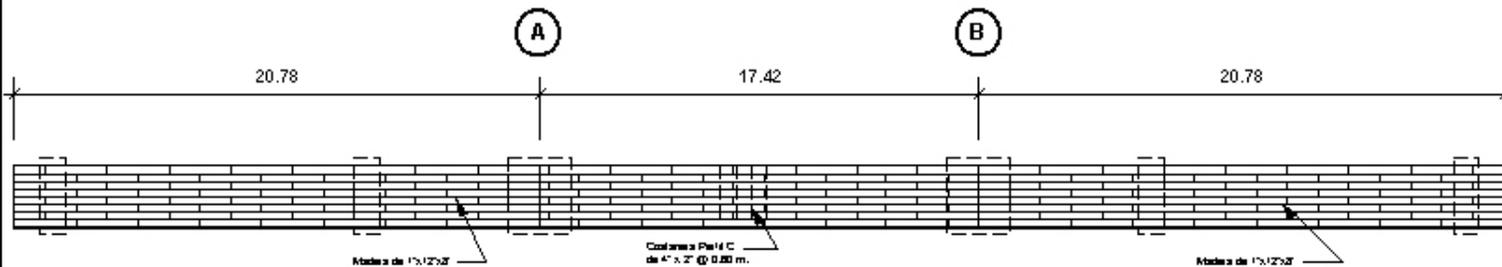
Planta de Pasarela

# Pasarela Metálica

Escala 1:250

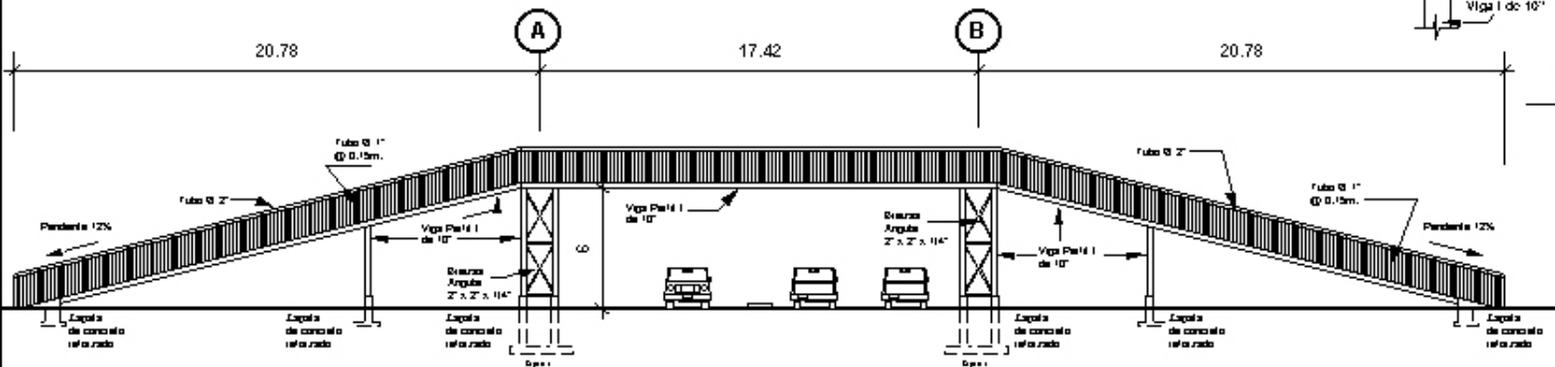
Elevación de Pasarela

Escala 1:250

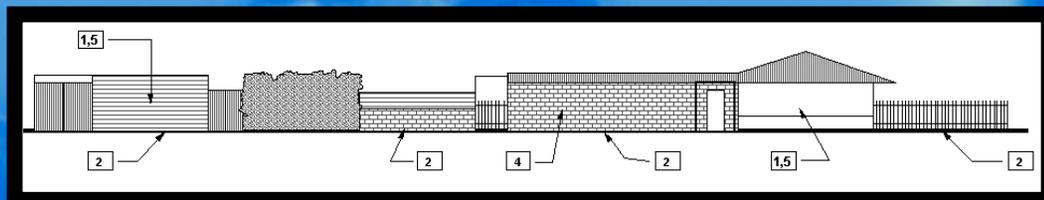
## Tipología de viviendas 1

Rotulos, limpieza y chapeo de macroflora, resane de grietas y fisuras y pintura general del inmueble.

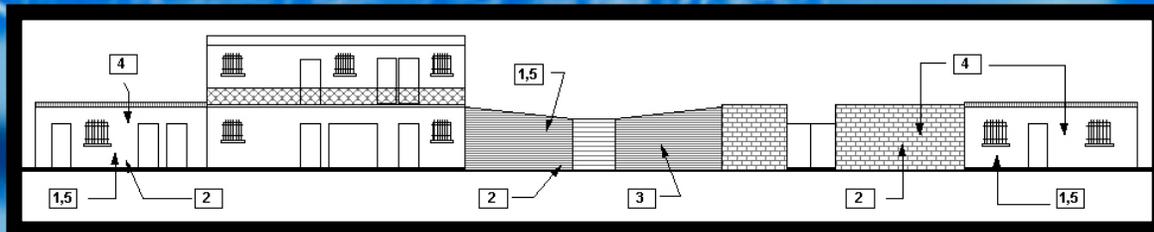
## Tipología de viviendas 2

Rotulos, limpieza y chapeo de macroflora, resane de grietas y fisuras y pintura general del inmueble.

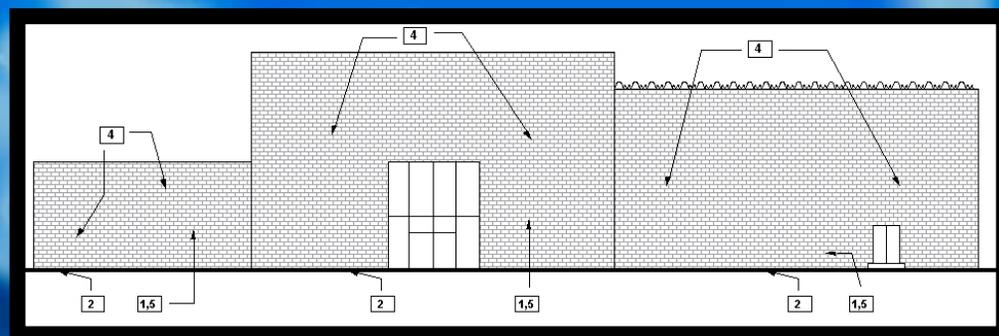
## Tipología de viviendas 4

Rotulos, limpieza y chapeo de macroflora, resane de grietas y fisuras y pintura general del inmueble.

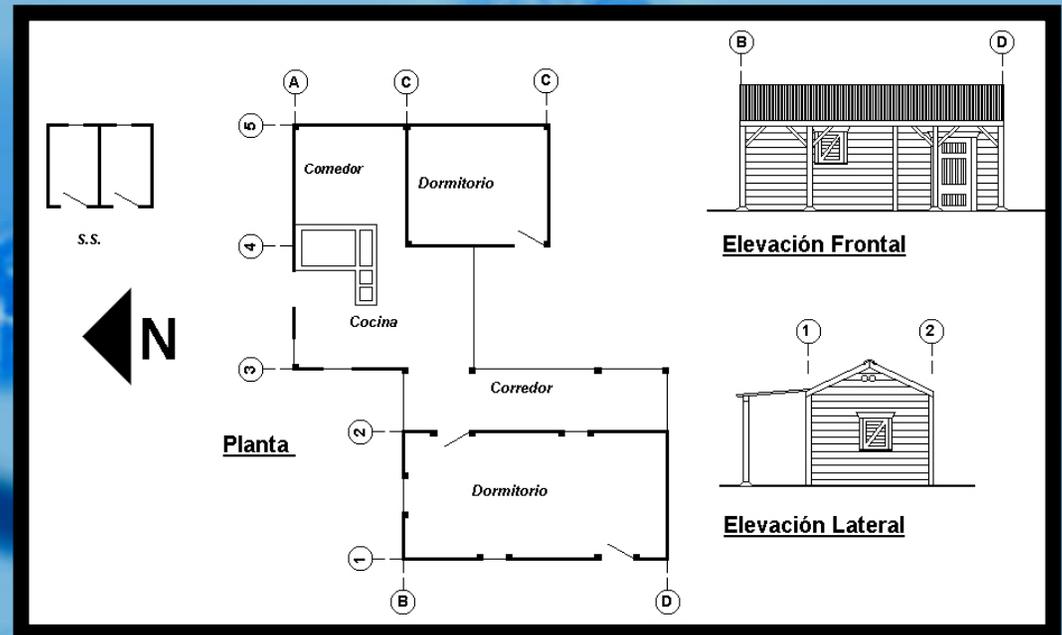
# Casa del Agente

Impermeabilización constante en la madera, limpieza periodica y aplicación de pintura constante.

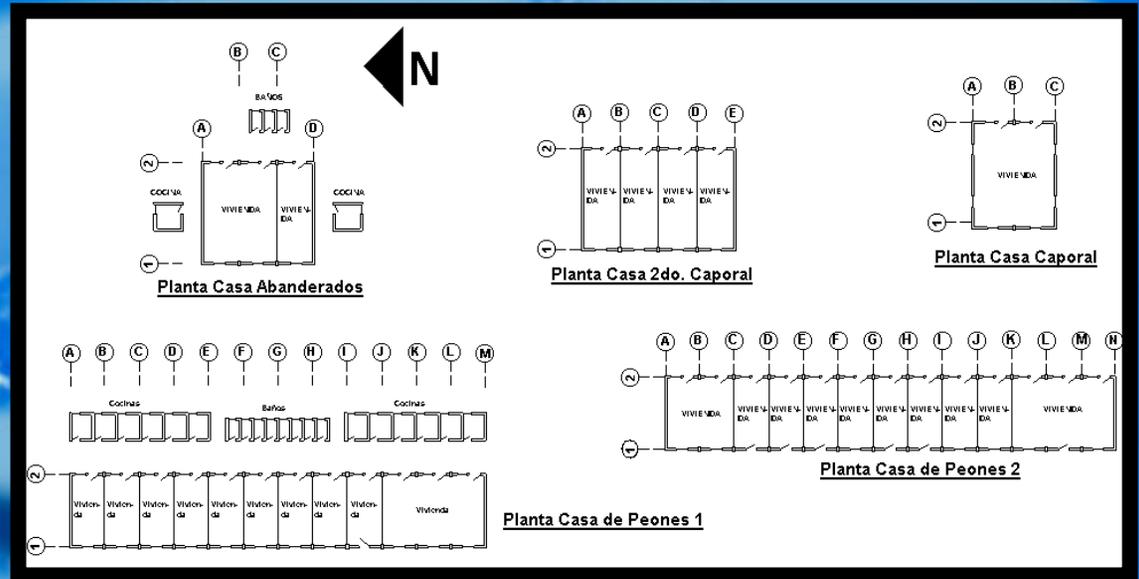
# Campamento

Impermeabilización constante en la madera, limpieza periodica y aplicación de pintura constante.

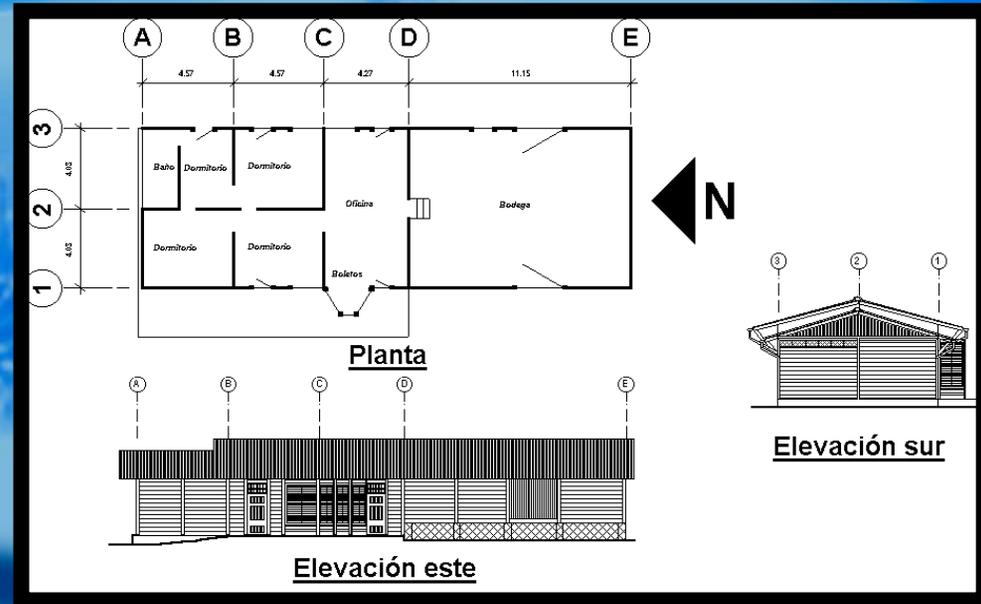
# Estación Morán

Impermeabilización constante en la madera, limpieza periodica y aplicación de pintura constante.

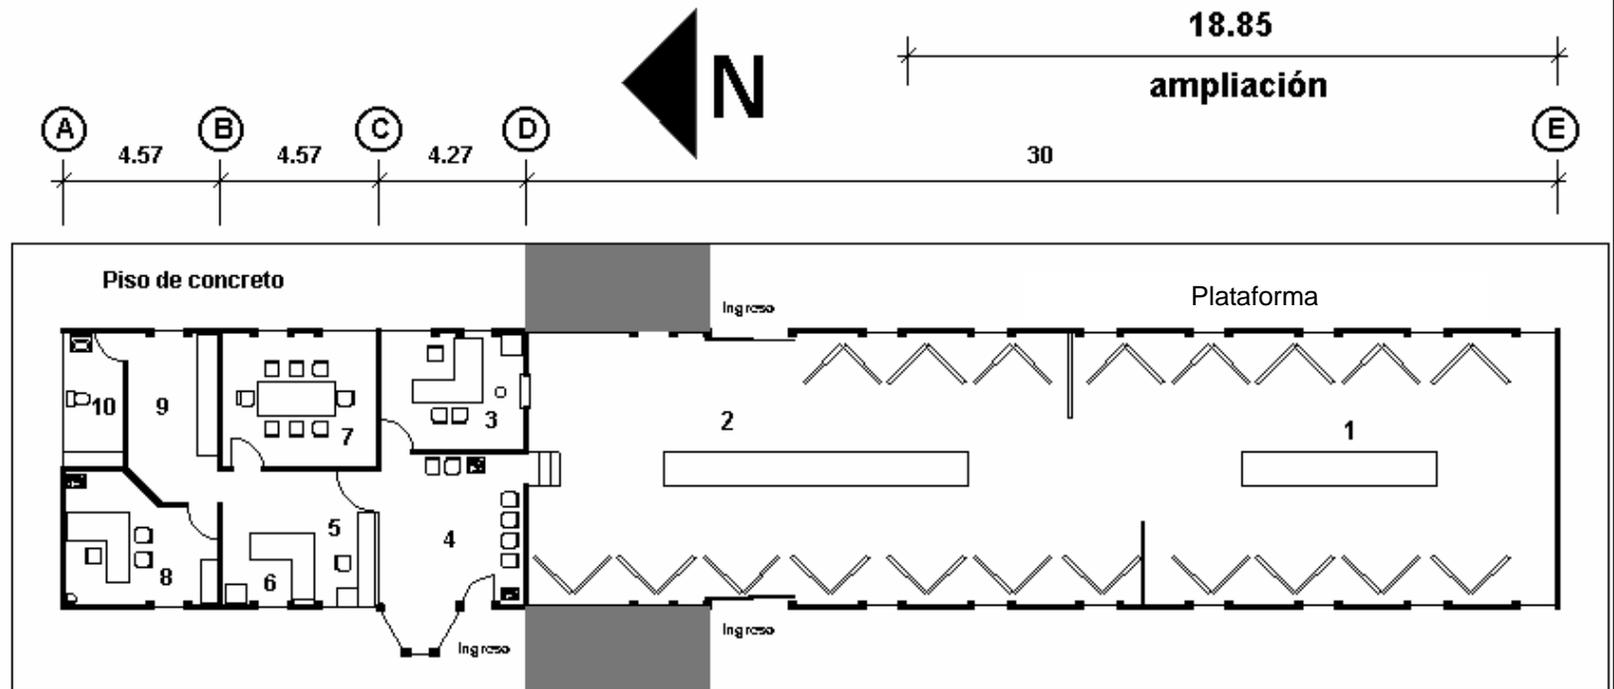
# Planta Amoblada

1. Area de exposiciones del ferrocarril
2. Area de exposicion de vía verde
3. Oficina de vía verde
4. Sala de espera
5. Secretaria
6. Contabilidad
7. Sala de sesiones
8. Presidente
9. Archivo
10. S.S.
