**Restauración y reciclaje del Convento de la Escuela de Cristo y su entorno
inmediato**

Emerson Omar Díaz López
Guatemala, Noviembre del 2004

Tesis presentada a la Junta Directiva

Emerson Omar Díaz López

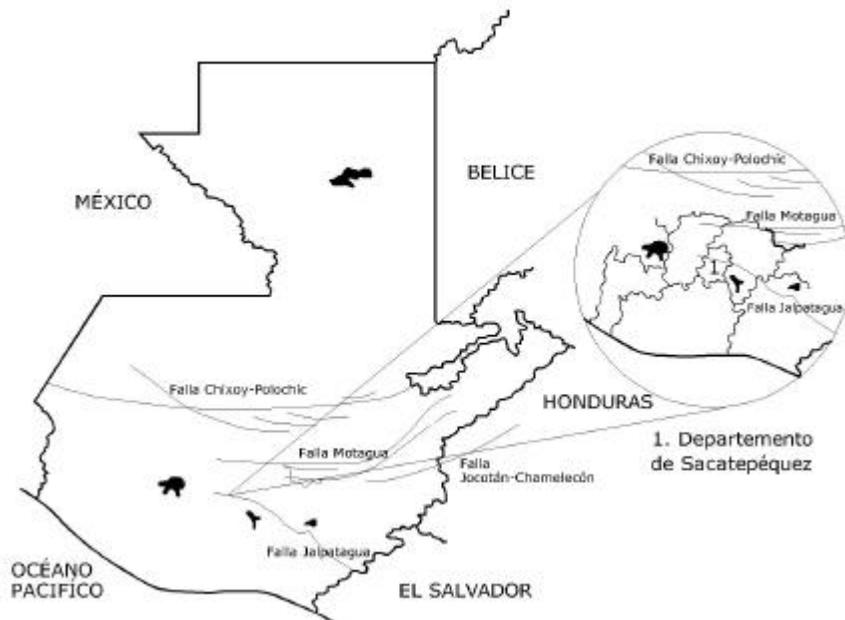
FALLAS TECTÓNICAS DE GUATEMALA:

Estas placas tectónicas al hacer contacto, producen aberturas que dan como resultado las fallas de Polochic, Motagua, Jocotán-Chamelcón y Jalpatagua, de estas cuatro la última es la que recorre el área de estudio. La Antigua Guatemala ha sido severamente afectada por los sismos desde hace siglos. Ello contribuyó a los estilos arquitectónicos que la caracterizan.

En el territorio Nacional existen 3 placas tectónicas, es por eso que existe mucha actividad sísmico. Estas placas son: Norteamérica, Caribe y Cocos, es por eso que el país fue y seguirá siendo sísmica. En el país existen 38 volcanes, y esto también influye en la actividad sísmica del país.

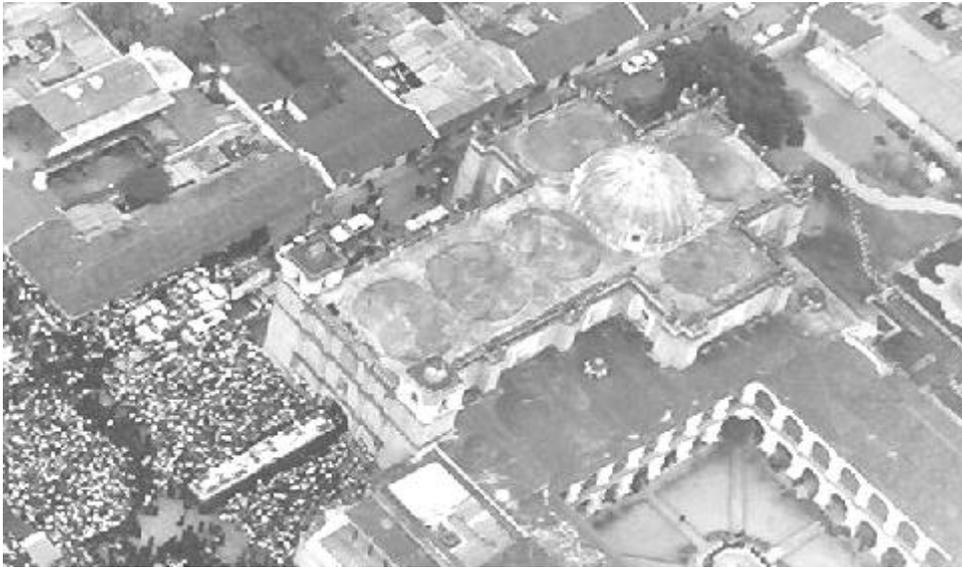
Fotografía No. 3 aérea muestra la forma de cruz latina del templo.
Fuente: Biblioteca del CNPAG

Descripción general: Sigue la forma del templo de cruz latina de tres tramos, separados por contrafuertes en la nave y el brazo de la cruz que cierra el atrio, cuyos contrafuertes llegan hasta la calle. Ventanas octogonales, iguales a la del coro de fachada que iluminan el templo en cada tramo.²³

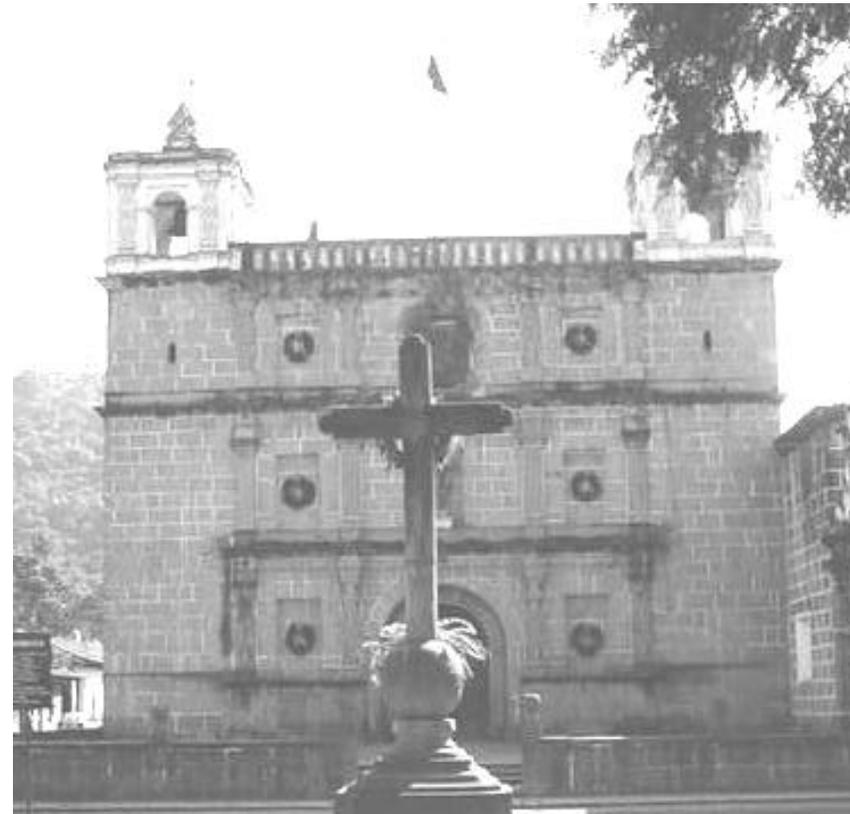
Fotografía No. 4: Fachada principal del templo.

La fachada del templo es de tres cuerpos y dos torres, de diseño austero y totalmente recubierto de piedra de ligero color amarillento (Ver dibujo en siguiente hoja), en el cual se han realizado, las puntas lisas con estuco. Posee un pequeño atrio al frente que se continúa por su lado izquierdo; está más alto que el nivel de la calle a la altura de cuatro gradas y es totalmente en piedra.

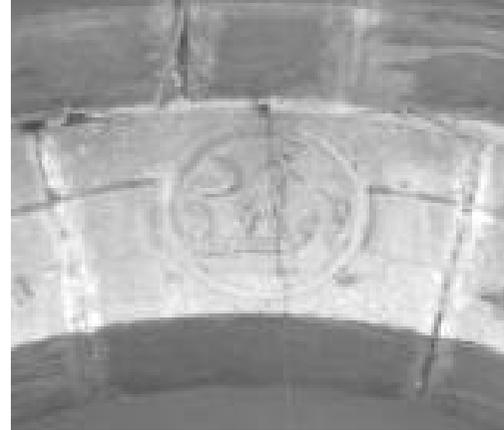
Emblema usado por Diego de Porres para identificar algunas de sus obras

El primer cuerpo de la fachada tiene la puerta de ingreso con un marco de piedra de cantera de medio punto dentro de un nicho de su mismo tamaño, también con arco del mismo tipo. En la clave del marco de la puerta esta el exlibris platinado que es la rúbrica del arquitecto Diego de Porres. (ver dibujo de emblema)

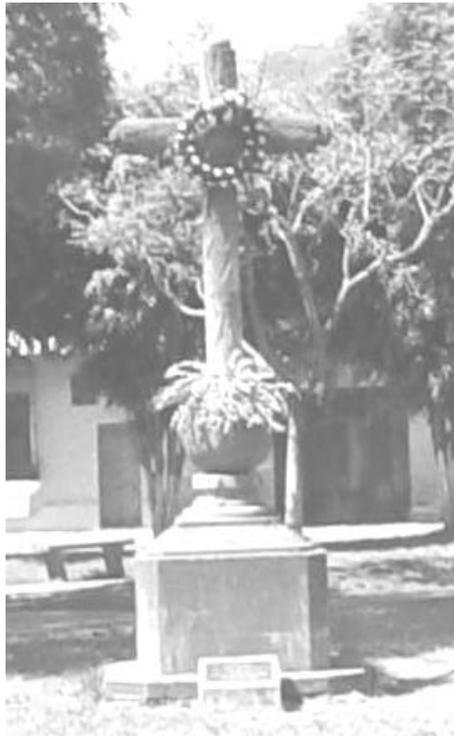
Fotografía No. 6: Vista frontal cruz atrial.

Siguiendo el eje del templo se localiza una cruz atrial sobre un basamento que no es el original. La cruz de dos piezas de piedra, de sección circular y nace de una bola de piedra también, que probablemente simboliza el mundo.

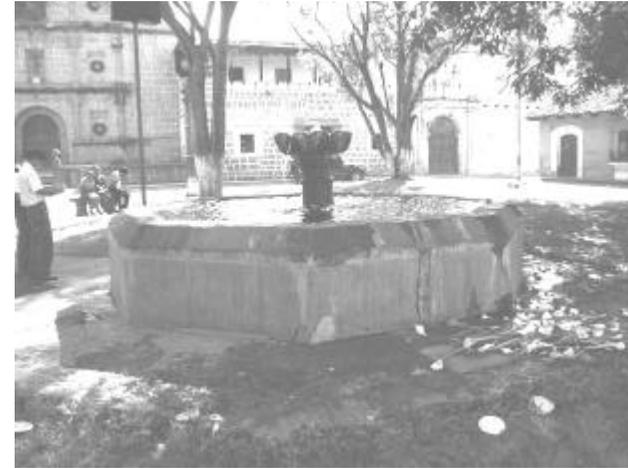
Fotografía No. 7: Vista de al fuente.

Al centro de la Plazuela se localiza una fuente de planta octogonal de diseño sumamente simple, con la orilla del estanque en piedra. El tazón que surte el agua está sostenido por una columna de piedra de orden toscano cuyo capitel se convierte en un octógono. El tazón en sí tiene algunas molduras y forma hexagonal.²⁶

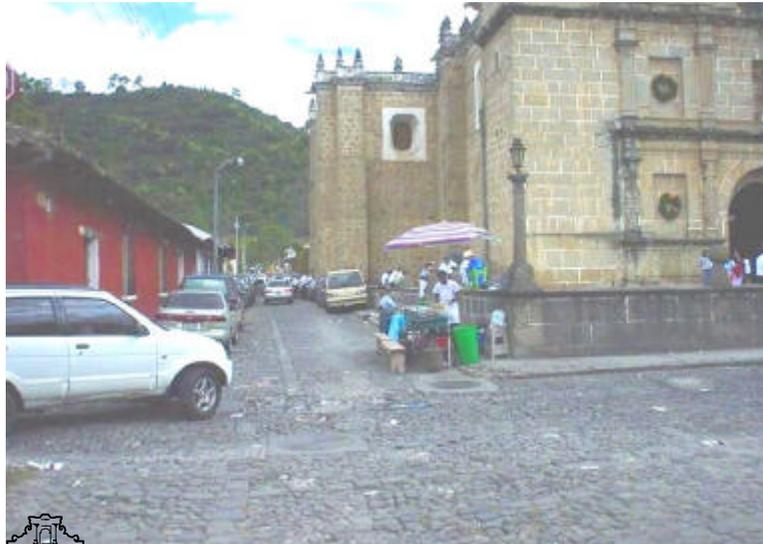
FOTOGRAFIA No. 5: Vista hacia la 10a. calle o Calle "Fray Rodrigo de la Cruz"

Las calles que forman parte del entorno inmediato al monumento son transitadas constantemente por vehículos de todo tipo. Frente al convento en la calle de los pasos la banqueta no es lo suficientemente ancha. De igual manera pasa sobre la 10ª calle, además el ancho de la calle afecta el estacionamiento vehicular, haciendo insuficiente las vías en su capacidad para que circulen los vehículos sin problemas. (ver pag. 47, fotografía No. 5)

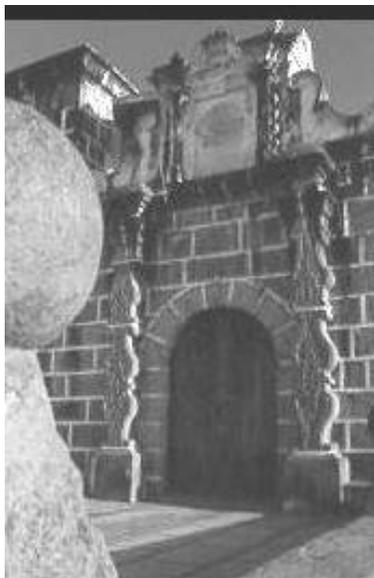
3.11.1 Ingreso lateral²⁸: Al arquitecto Diego de Porres se le atribuyó ser el creador de esta obra, y se considera el primer edificio cubierto de un revestimiento de piedra labrada. La puerta de la portería, se encuentra flanqueada por dos pilastras mixtilíneas abalaustradas sobre una base lisa y luego se repite media pilastra desde la mitad de sus elementos, rematada por un capitel de formas mixtas; esto a la vez está rematada por un nicho entre dos pequeñas columnas estiradas, las cuales soportan un entablamento y este un frontón curvado hacia adentro, a este nicho lo flanquean dos volutas las cuales integran el cuerpo de remate.

Fotografía No. 13: Ingreso lateral del convento.
Fuente: CNPAG

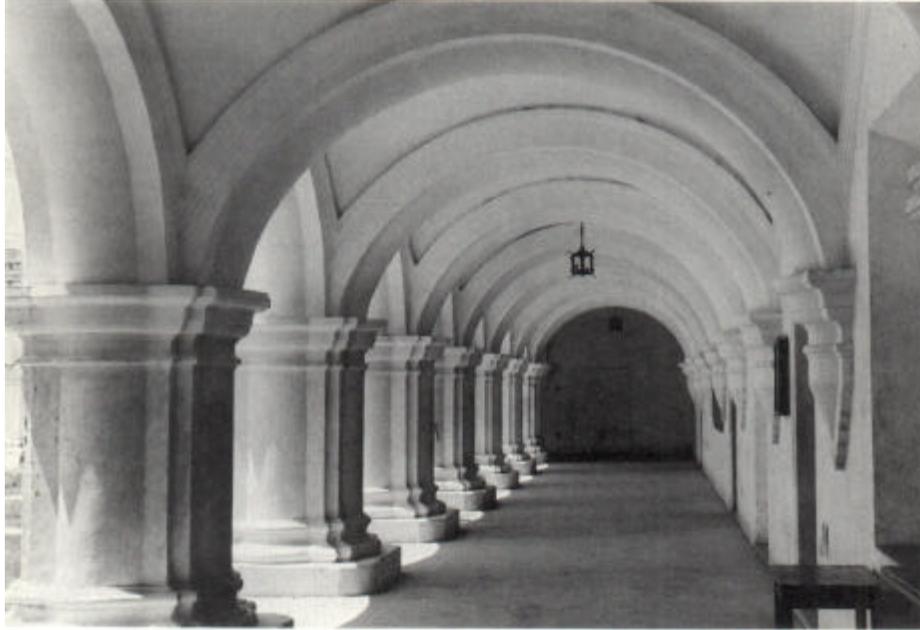
FIG. 162. Escuela de Cristo. Cloister. Detail, south corridor, lower story. Restored in 1957.

Fotografía No. 15: Claustro restaurado en 1957. Fuente: Marckman

3.11.3 Claustro: Es interesante el claustro, aunque relativamente pequeño y sin adorno. La sensación de verticalidad de la arquería de dos pisos, resulta del área pequeña que se encuentra así circunvalada y se logra a pesar de las proporciones bajas y pesadas de los pilares de orden toscano.³⁰

Ha sido parcialmente intervenida, por lo que algunos de sus elementos no son originales, más en sus proporciones y características son iguales que en el siglo XVIII.

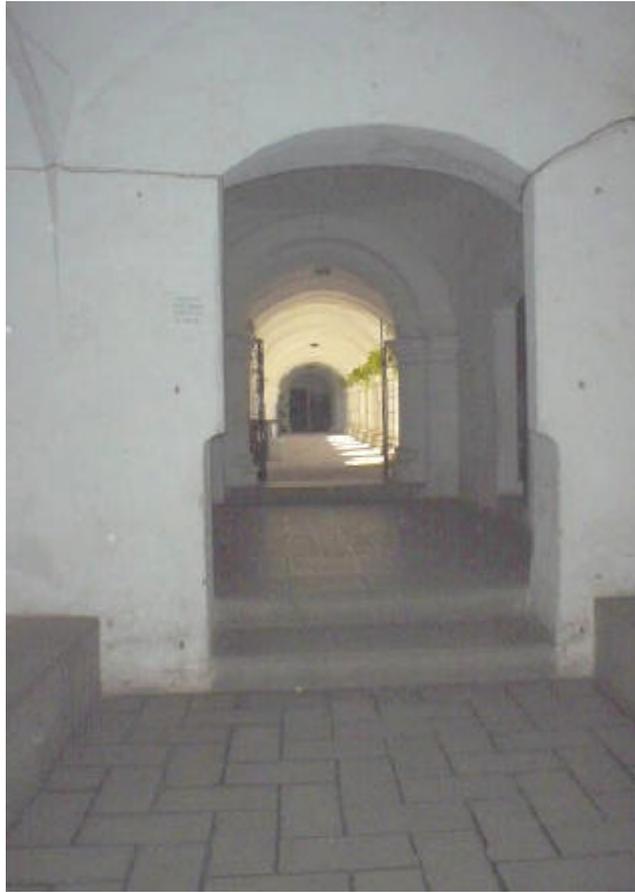
FOTOGRAFIA No. 1: Vista hacia el interior del convento. Note las instalaciones eléctricas mal colocadas, creando un daño al muro, debido a los clavos incrustados en el mismo.

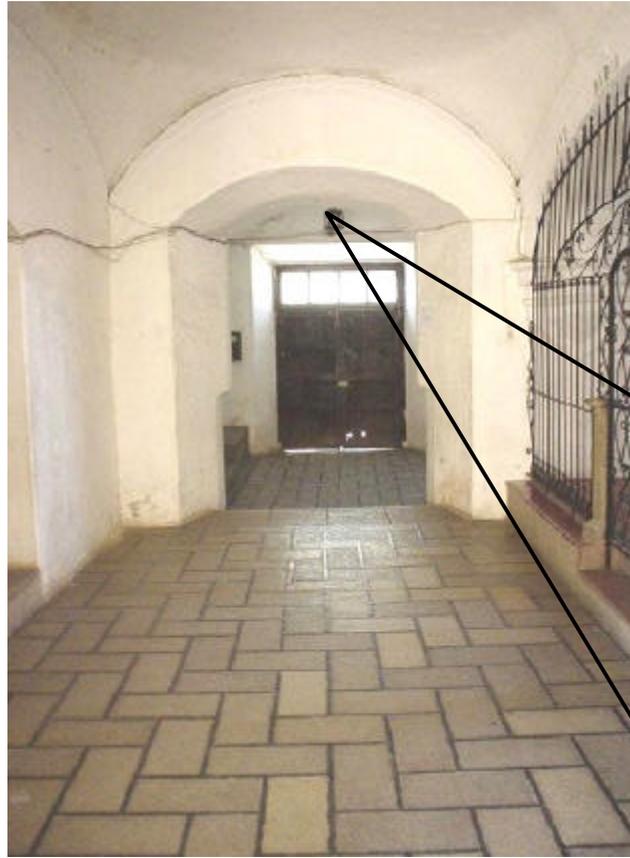
FOTOGRAFIA No. 2: Vista hacia el portón de ingreso. Se ve el cambio de piso, y la instalaciones mal colocadas creando deterioro en el muro del convento.

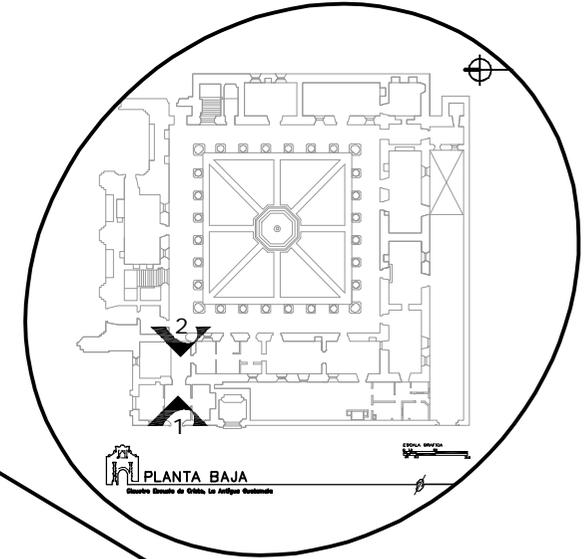
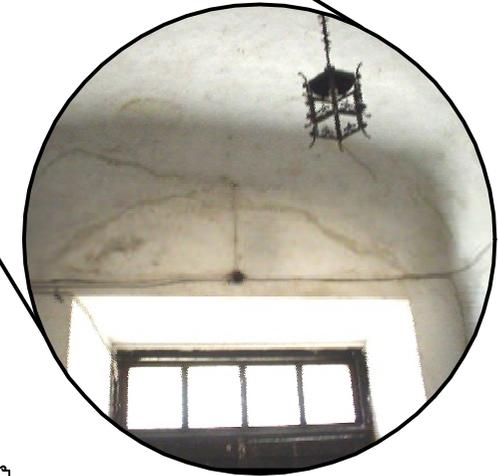
Nótese la humedad que existe sobre el dintel del portón

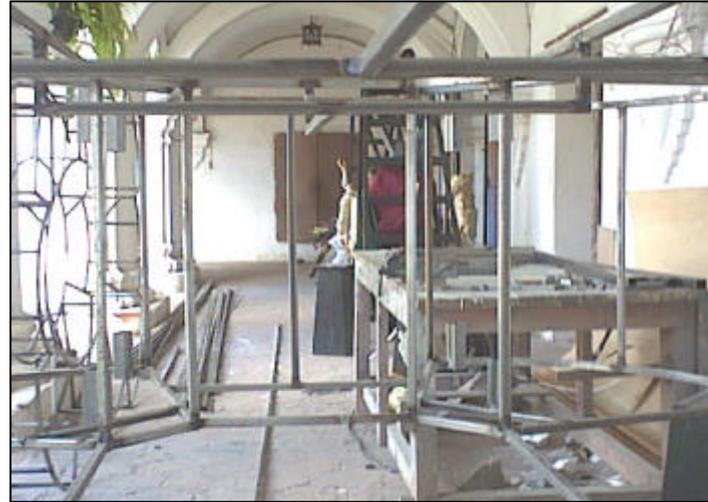
FOTOGRAFIA No. 4: Aquí se muestra el mal uso que se le da al convento, como lo es el almacenar la estructura de el andaria, que usa la hermandad proximos a su cortejo procesional.
 Claustro Escuela de Cristo, La Antigua Guatemala

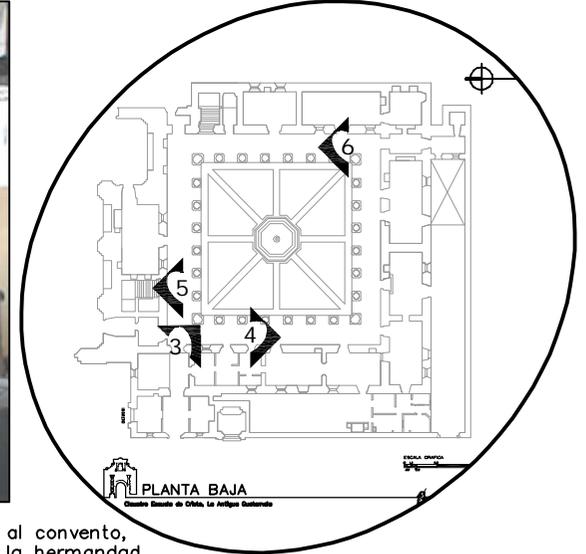
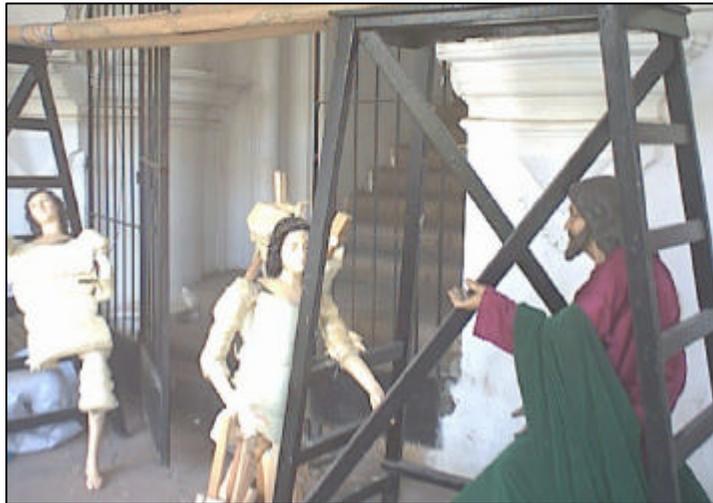
FOTOGRAFIA No. 5: Además de causar daños en el monumento, también obstruyen parte de la circulación vertical, como lo hacen al colocar utileria delante de las gradas.
 Claustro Escuela de Cristo, La Antigua Guatemala

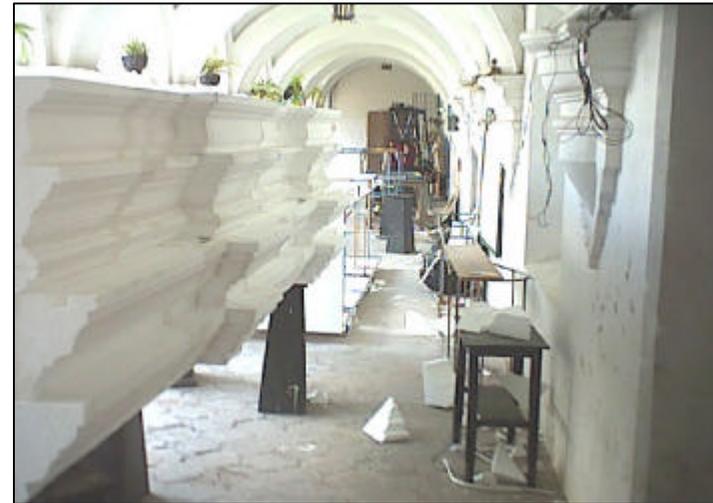
FOTOGRAFIA No. 6: Esta fotografía muestra como es utilizado el convento, haciendo que pierda su valor histórico, y no utilizarlo de forma adecuada.
 Claustro Escuela de Cristo, La Antigua Guatemala

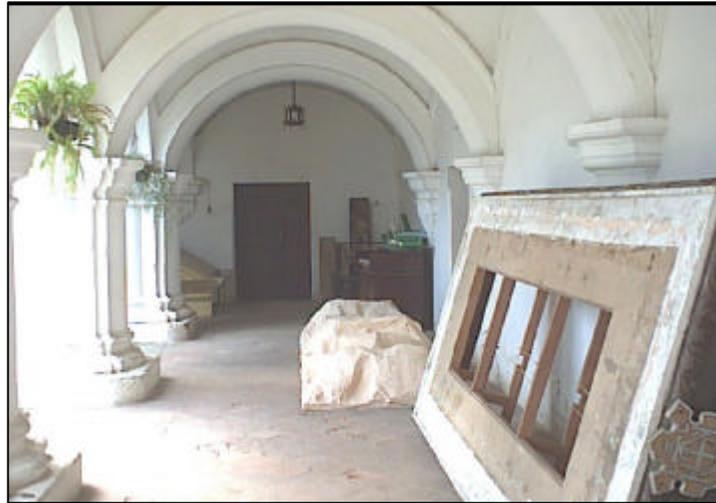
FOTOGRAFIA No. 7: Como se muestra en esta fotografía, el andamiaje está apoyado en el muro, sin ninguna protección hacia el monumento, para evitar sea dañado.
 Claustro Escuela de Cristo, La Antigua Guatemala

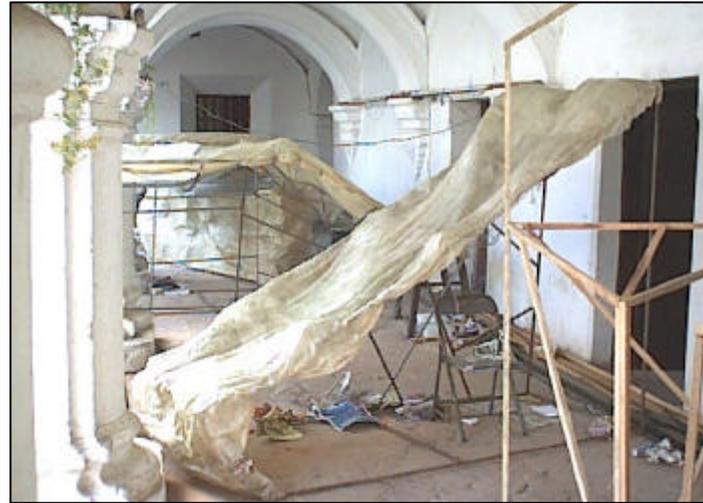
FOTOGRAFIA No. 8: Al ser colocada la estructura del andamiaje en los corredores, se hace muy difícil la circulación, además que la baldosa se ha ido dañando.
 Claustro Escuela de Cristo, La Antigua Guatemala

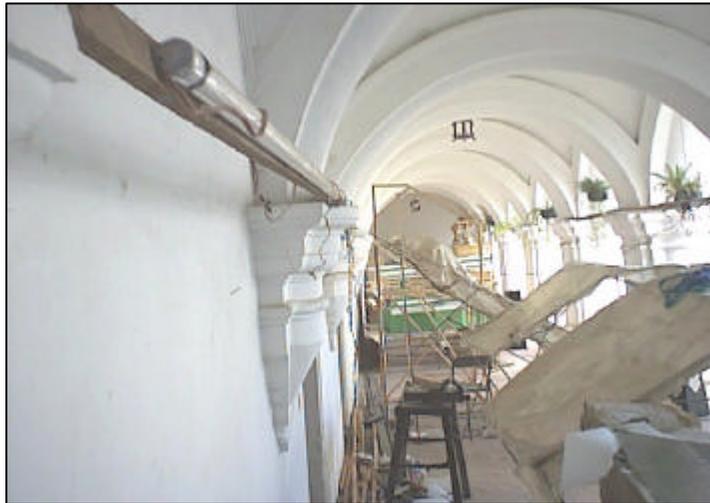
FOTOGRAFIA No. 9: La fotografía muestra un gasneon amarrado a una tabla la cual les ayuda a la iluminación cuando trabajan por la noche. Es una forma de improvisar, pero dañan los remates de los arcos.
 Claustro Escuela de Cristo, La Antigua Guatemala

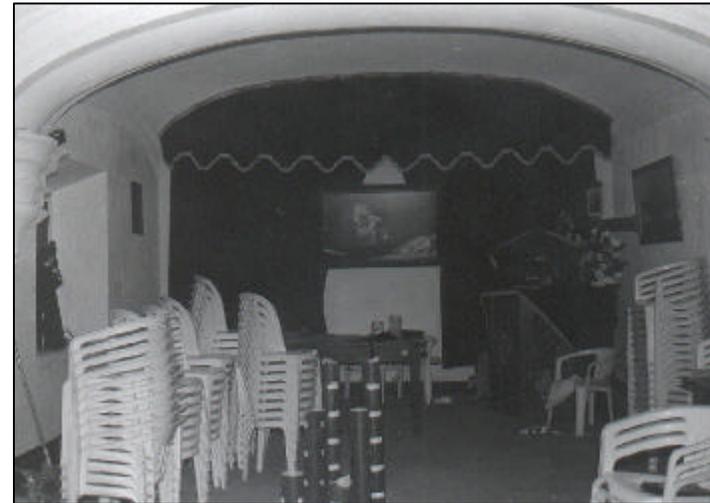
FOTOGRAFIA No. 10: Este ambiente esta utilizado para poder almacenar sillas plásticas las cuales impiden apreciar la imagen del Cristo del perdón.
 Claustro Escuela de Cristo, La Antigua Guatemala

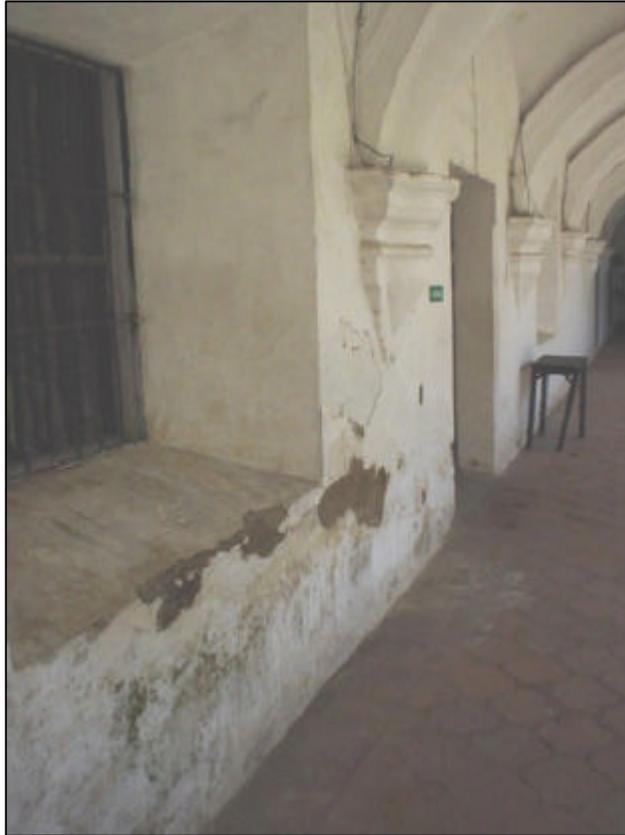
FOTOGRAFIA No. 11: Debido a los agentes extrínsecos, el sillar ha sufrido de erosión, sumándole la humedad.

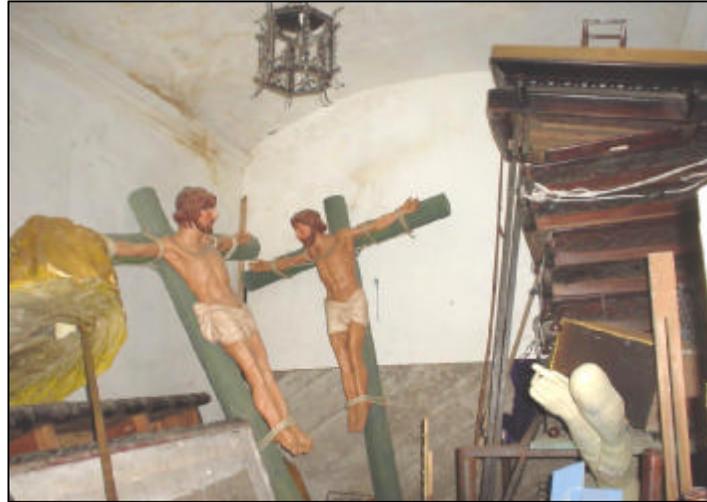
FOTOGRAFIA No. 12: Foto tomada del interior de un pasillo. Se ve la humedad existente.

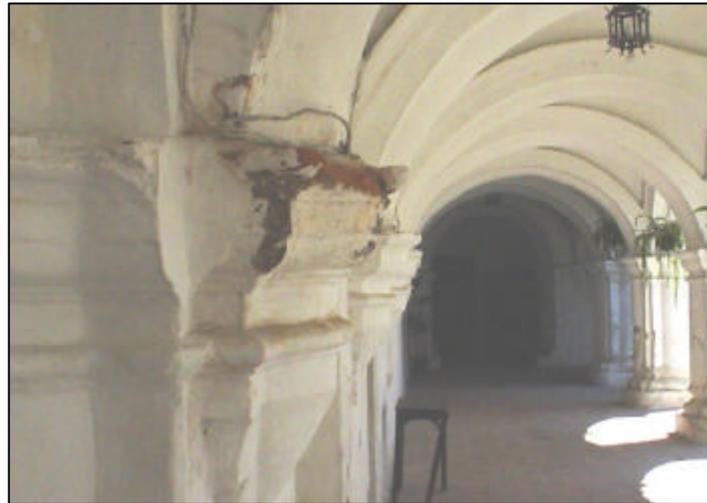
FOTOGRAFIA No. 13: Detalle de remate de arcos, se puede ver que algunos han sufrido desprendimiento, erosión, y falta de mantenimiento.

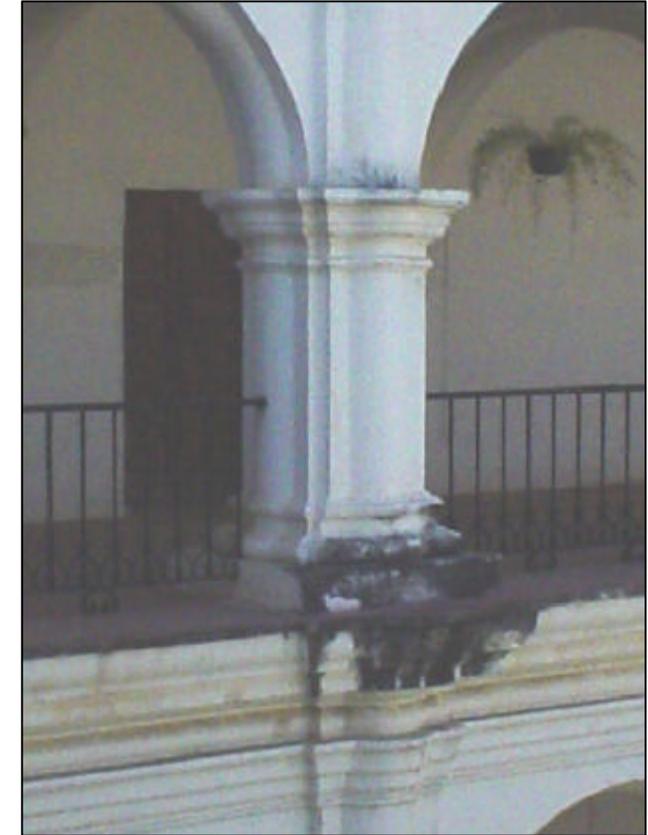
FOTOGRAFIA No. 14: Puede verse la humedad, en la columna ubicada en el segundo nivel.

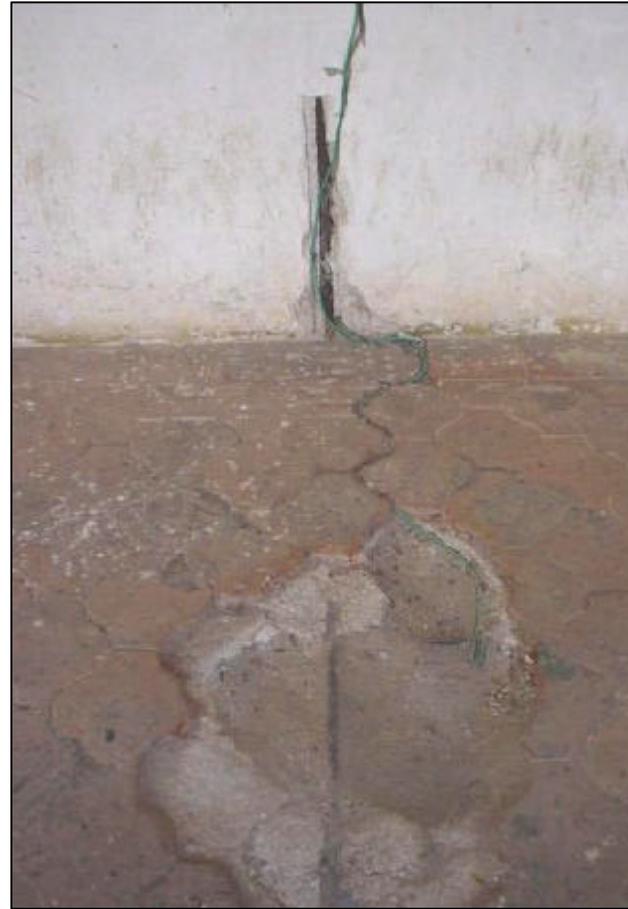
FOTOGRAFIA No. 16: Debido a la erosión existente en el piso pueden verse en algunas áreas, las instalaciones, como lo muestra esta fotografía.
 Claustro Escuela de Cristo, La Antigua Guatemala

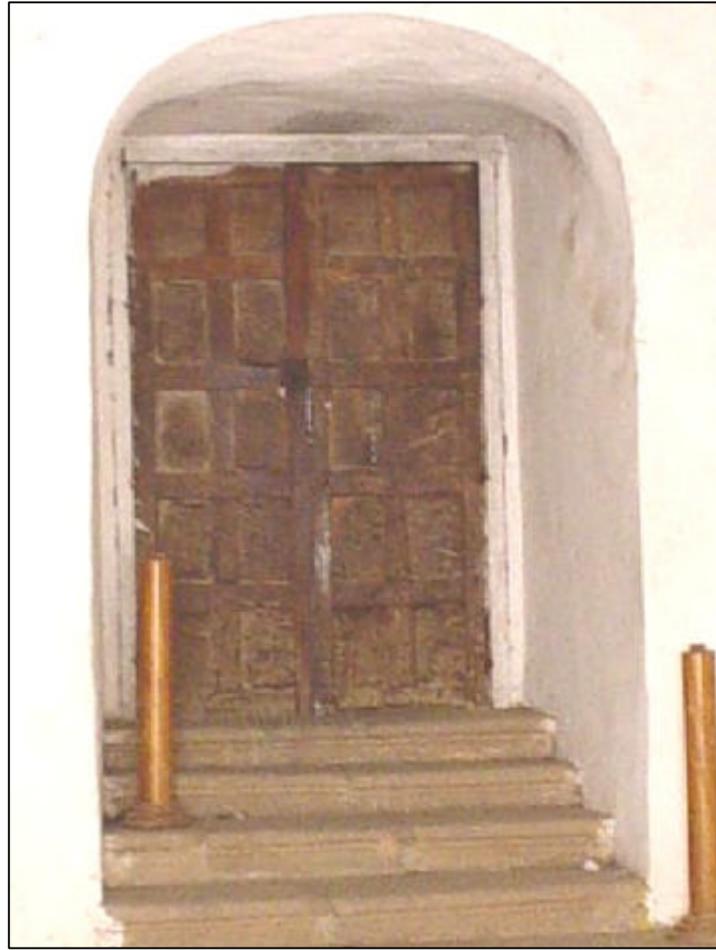
FOTOGRAFIA No. 18: Acceso al coro del templo, a esta puerta no se le ha dado el mantenimiento adecuado, lo que provoca su deterioro.
 Claustro Escuela de Cristo, La Antigua Guatemala

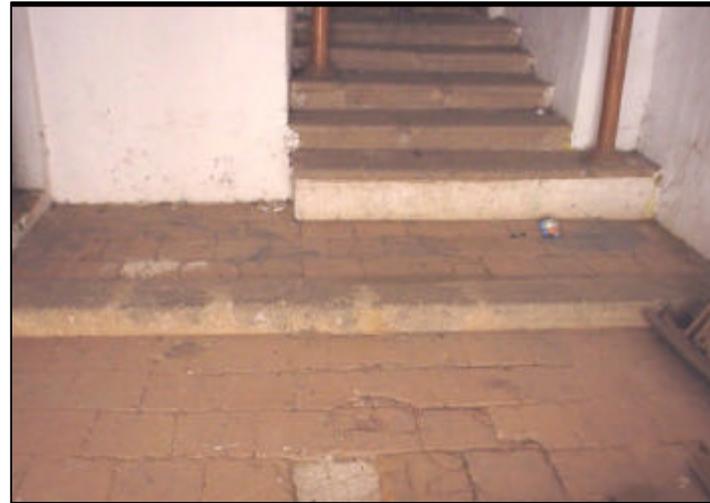
FOTOGRAFIA No. 19: En la mayor parte del convento el piso se encuentra en mal estado.
 Claustro Escuela de Cristo, La Antigua Guatemala

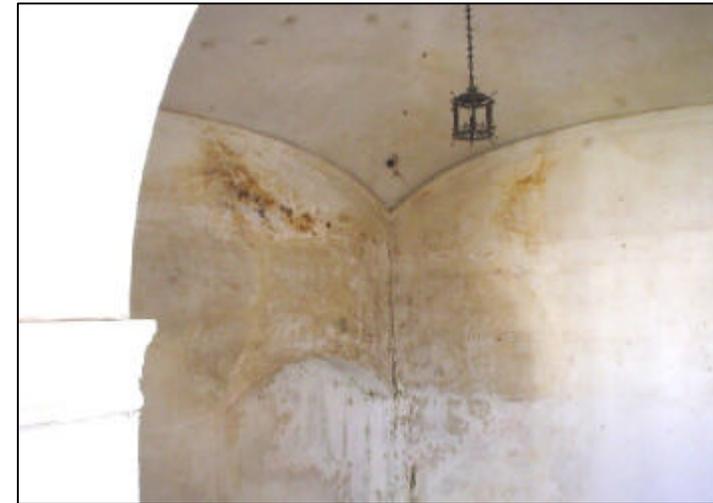
FOTOGRAFIA No. 20: La cubierta de las gradas, es un bóveda vahida, y puede verse la humedad que la afecta.
 Claustro Escuela de Cristo, La Antigua Guatemala

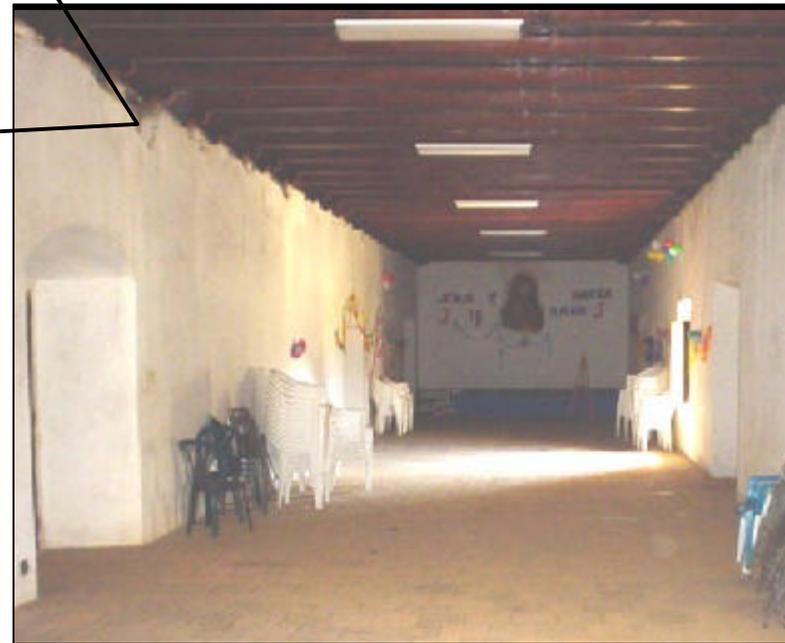
FOTOGRAFIA No. 22: La cabeza de muro se encuentra dañada, por la falta de mantenimiento, y la humedad se debe a la filtración que hay en la cubierta.
 Claustro Escuela de Cristo, La Antigua Guatemala

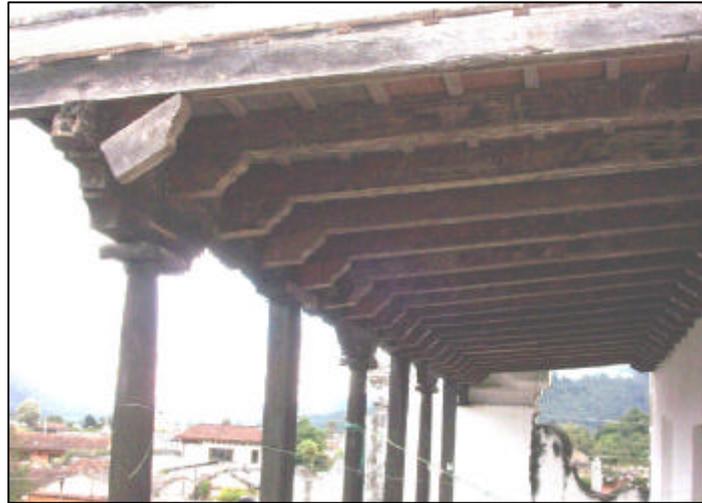
FOTOGRAFIA No. 24: Es notable el daño, en la terraza española, la cual sirve de cubierta al ambiente exterior, del dormitorio del sacerdote que ahí reside.
 Claustro Escuela de Cristo, La Antigua Guatemala

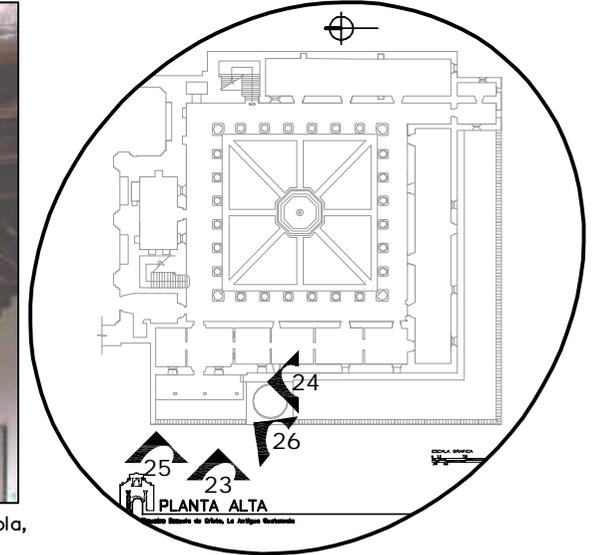
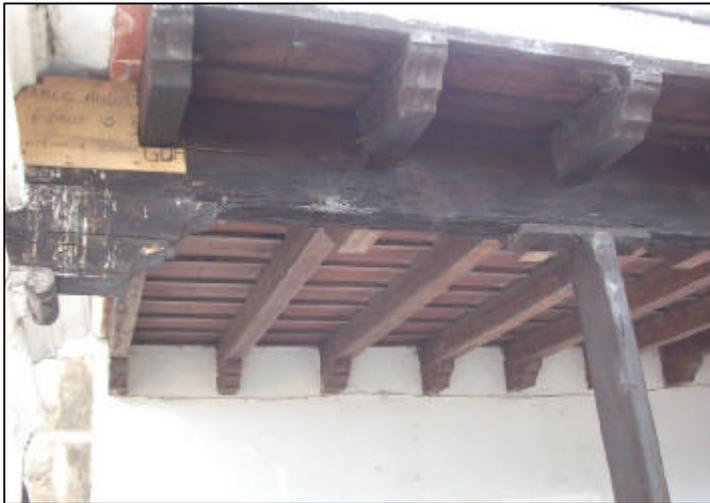
FOTOGRAFIA No. 25: Debido a la falta de mantenimiento, y falta de conocimiento se han incrustado objetos que no van de acuerdo a la tipología de la misma.
 Claustro Escuela de Cristo, La Antigua Guatemala

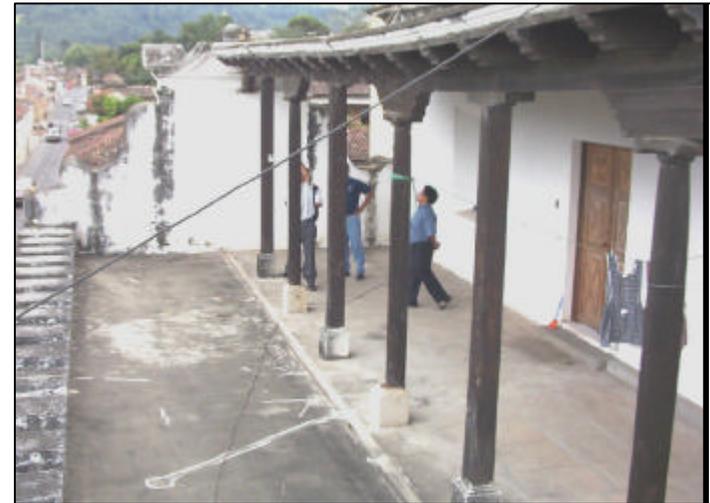
FOTOGRAFIA No. 26: Desde este ángulo se observa el flambeo que afecta a la terraza española.
 Claustro Escuela de Cristo, La Antigua Guatemala

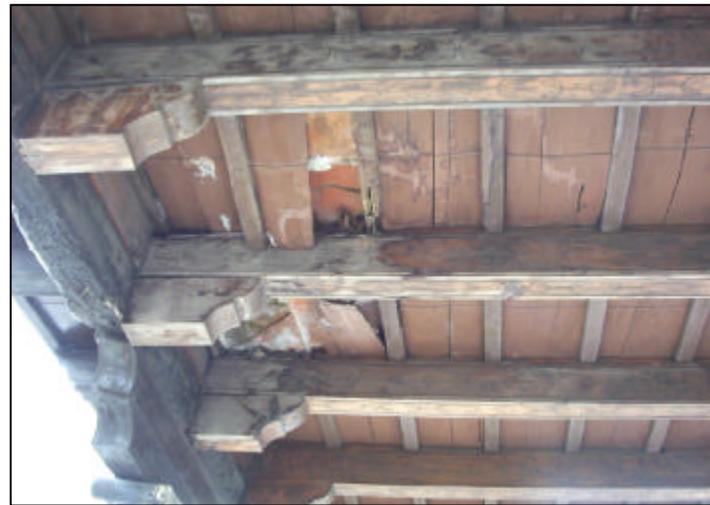
FOTOGRAFIA No. 30: Se puede ver el mal estado en que se encuentra la madera, esta necesita ser cambiada en su mayoría, para evitar que colapse.
 Claustro Escuela de Cristo, La Antigua Guatemala

e. Sistema de cubierta: El techo del convento es estilo mudéjar, estructura de madera a base de tijeras con tornapuntas y costaneras. Algunas piezas se encuentran en mal estado, picadas y algunas pocas se han corrompido, debido a el mal estado de la teja que provoca que en diferentes sectores halla filtraciones de agua en época de invierno. Posee cielo falso con tablonés de 1" x 12" x 10', que se encuentran en un mejor estado, pero que amerita el cambiar algunas piezas.

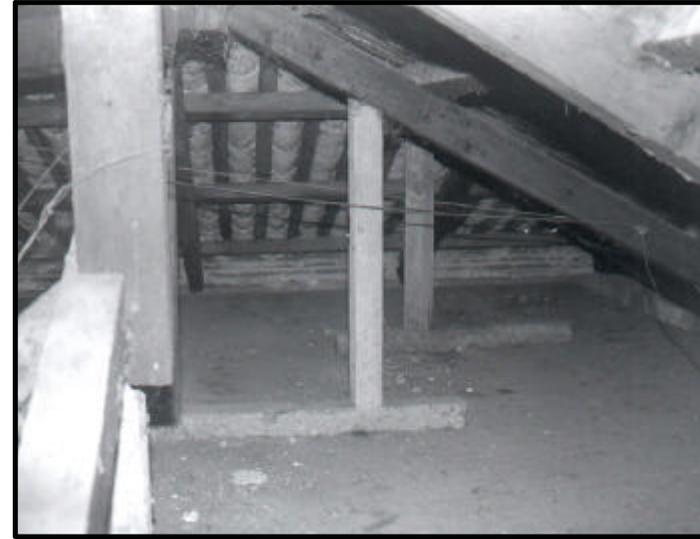
FOTOGRAFIA No. 31: La fotografía muestra el estado en el cual se encuentra el artesonado. Interior de la cubierta sur.

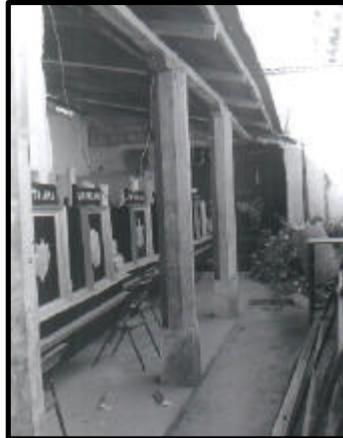
FOTOGRAFIA No. 32: Esta es una construcción hecha para proteger el anda la cual esta levantada con pilares fundidos de concreto y al fondo se ve el muro de block adosado al muro del convento.

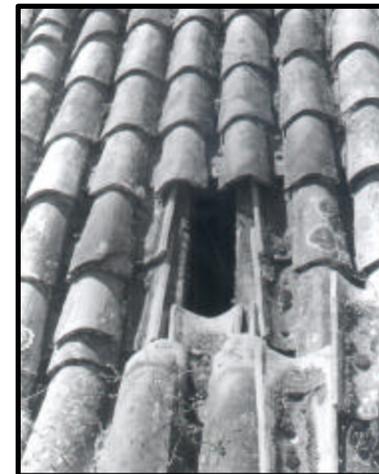
FOTOGRAFIA No. 33: Puede verse el mal estado en el que se encuentra la teja.

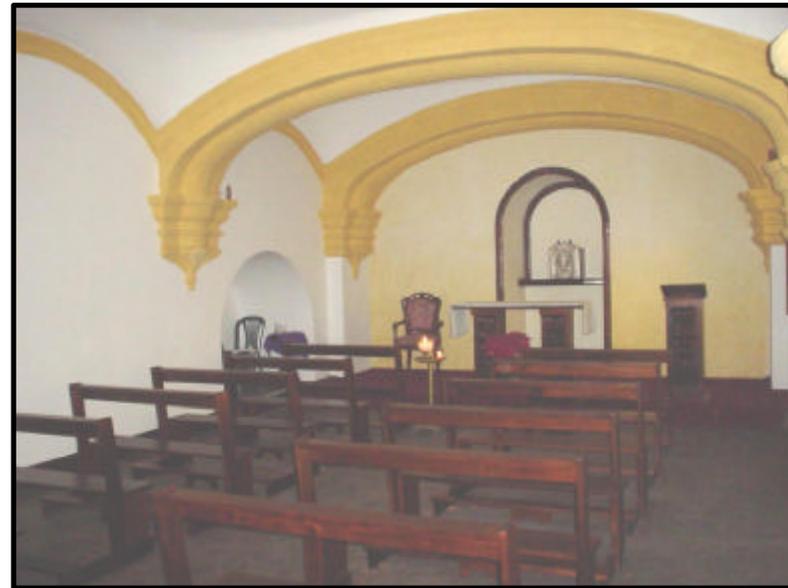
FOTOGRAFIA No. 35: Nótese que es cubierta de bóveda de cañón corrido. Los remates de los arcos son diferentes a las pechinas de los arcos exteriores. Este salón sigue con su funcionamiento original.
 Claustro Escuela de Cristo, La Antigua Guatemala

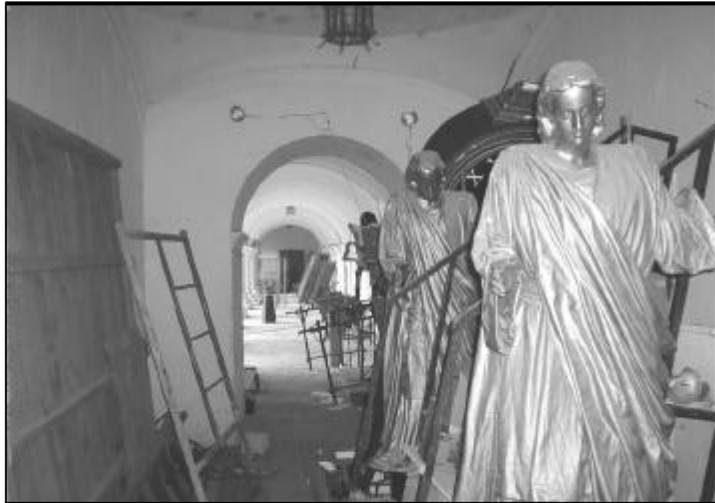
FOTOGRAFIA No. 36: El pasillo se encuentra obstruido por la imaginería utilizada por la hermandad, esto indica que es necesario darles su propio espacio de trabajo.

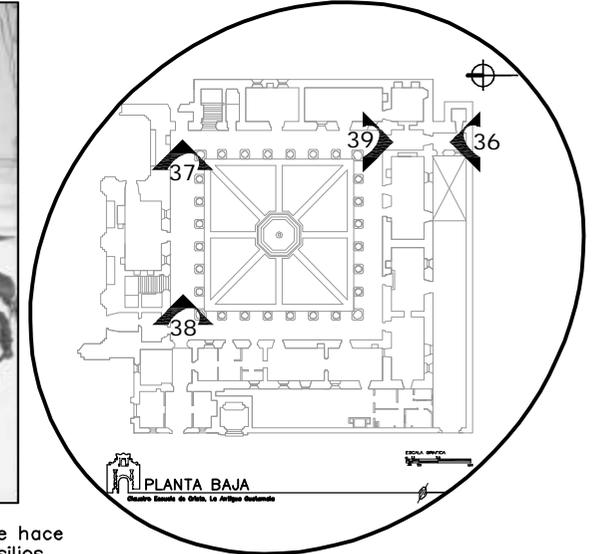
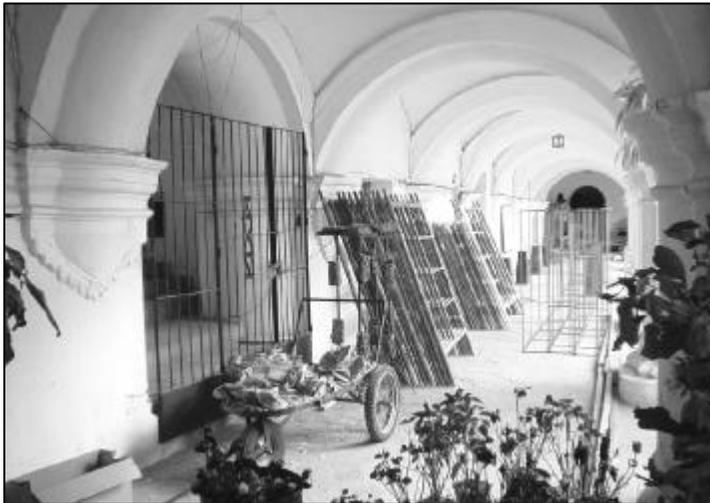
FOTOGRAFIA No. 38: No solo deterioros al monumento causa el no contar con bodegas, y espacios de trabajo, sino también contamina visualmente los espacios del convento.

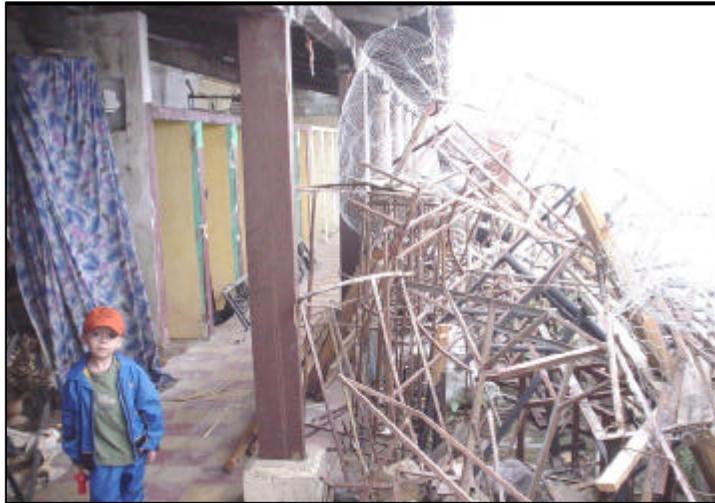
FOTOGRAFIA No. 40: Todo el material de desecho es acumulado en el sector sur del convento, donde se encuentran los servicios sanitarios en estado de abandono.
 Claustro Escuela de Cristo, La Antigua Guatemala

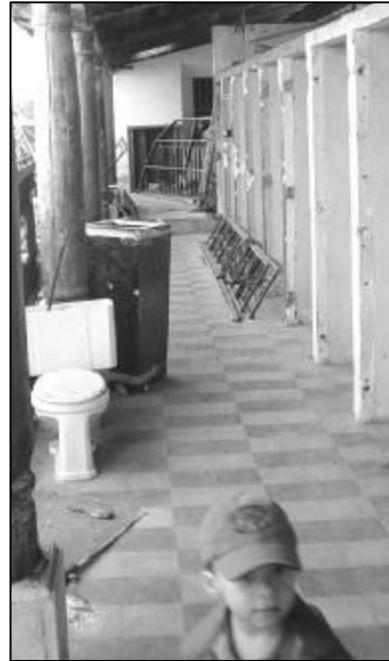
FOTOGRAFIA No. 42: No sólo la cubierta se encuentra dañada, también las pilastras que su función es soportar el peso de la cubierta.
 Claustro Escuela de Cristo, La Antigua Guatemala

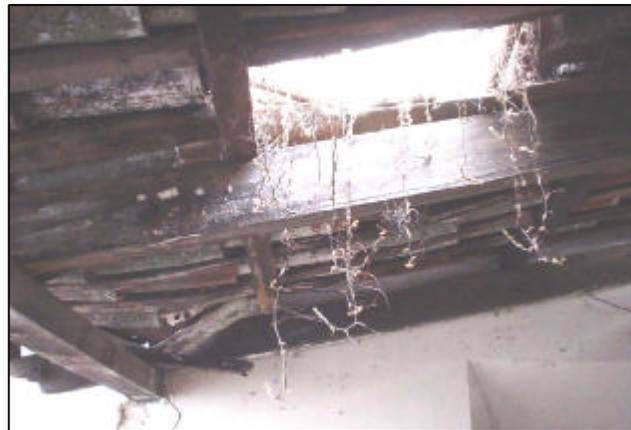
FOTOGRAFIA No. 41: La cubierta podría colapsar, por lo que es necesario removerla y evitar un accidente en el futuro.
 Claustro Escuela de Cristo, La Antigua Guatemala

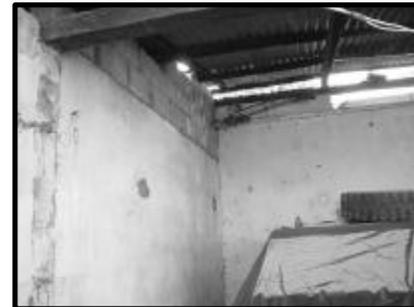
FOTOGRAFIA No. 42-a: Adecuación al espacio utilizado por la hermandad, usando material no tradicional.
 Claustro Escuela de Cristo, La Antigua Guatemala

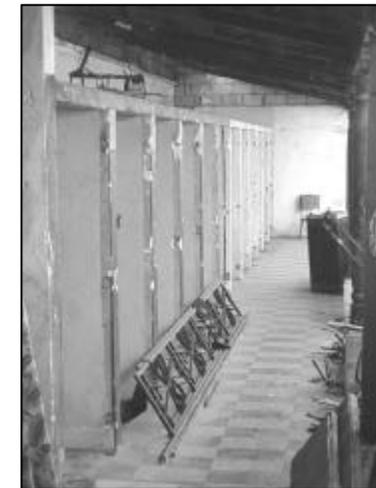
FOTOGRAFIA No. 42-b: En total abandono y deteriorados se encuentra el sector donde están los servicios sanitarios, sector sur.
 Claustro Escuela de Cristo, La Antigua Guatemala

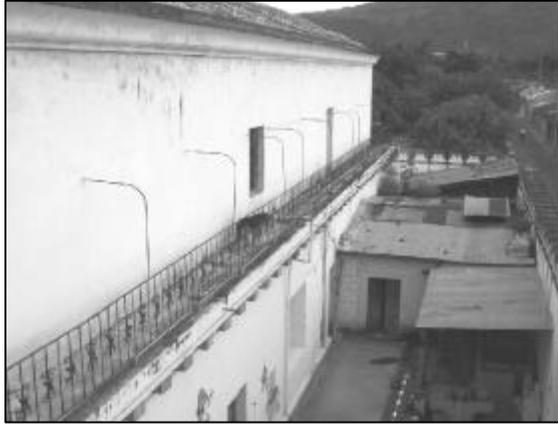
FOTOGRAFIA No. 43: La baranda fue asegurada insertando parte de la misma al muro del convento. Y el poco mantenimiento hace que el convento se deteriore cada vez más.
 Claustro Escuela de Cristo, La Antigua Guatemala

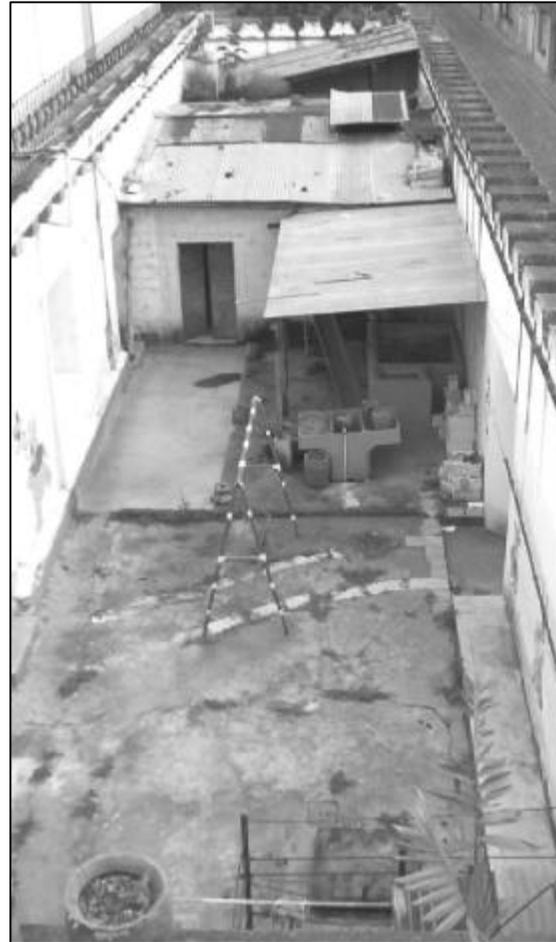
FOTOGRAFIA No. 45: Puede verse el deterioro en que se encuentra la casa del sacristán. Así como la mala utilización de los materiales adosados a los muros del convento.
 Claustro Escuela de Cristo, La Antigua Guatemala

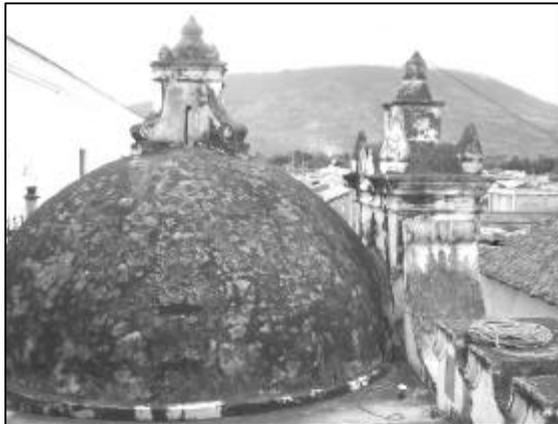
FOTOGRAFIA No. 44: La fotografía muestra la cúpula ubicada en el paso del viacrucis, y al lado derecho se encuentra el remate de la fachada de el paso, las cuales se encuentran con mucha humedad y hongo.
 Claustro Escuela de Cristo, La Antigua Guatemala
