**Restauración y reciclaje del Convento de la Escuela de Cristo y su entorno
inmediato**

Emerson Omar Díaz López
Guatemala, Noviembre del 2004

Tesis presentada a la Junta Directiva

Emerson Omar Díaz López

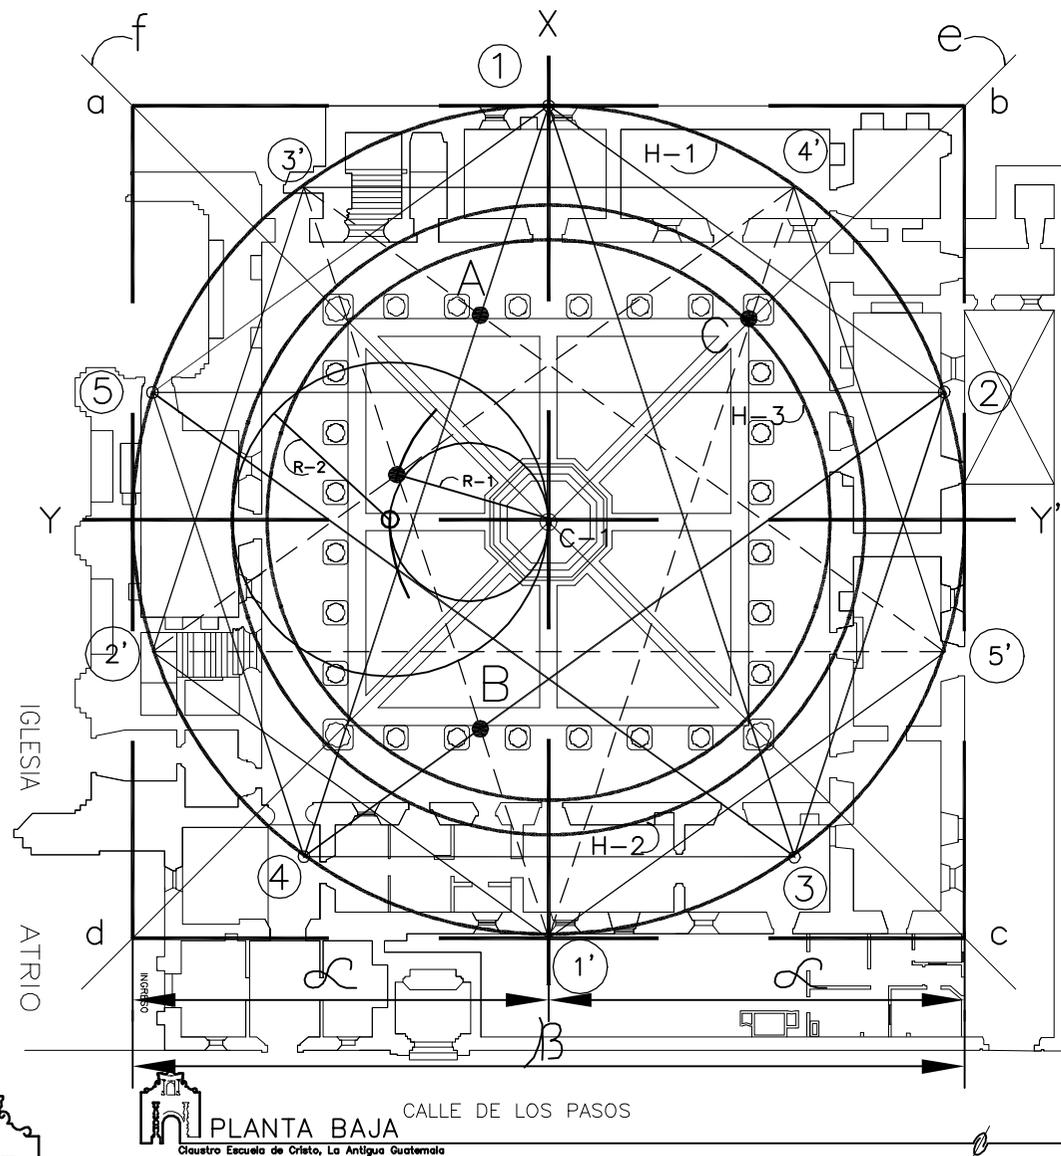
Se realizó el cuadrado base, tomando el perímetro de los muros del convento.

Habiendo trazado el cuadro, se localizó el centro al proyectar las líneas "e" y "f".

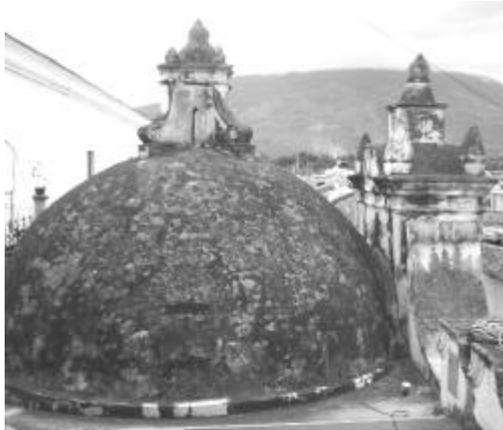
Fotografía No. 1
Detalle de cúpula ubicada en el paso adosado a la fachada del convento de la Escuela de Cristo.

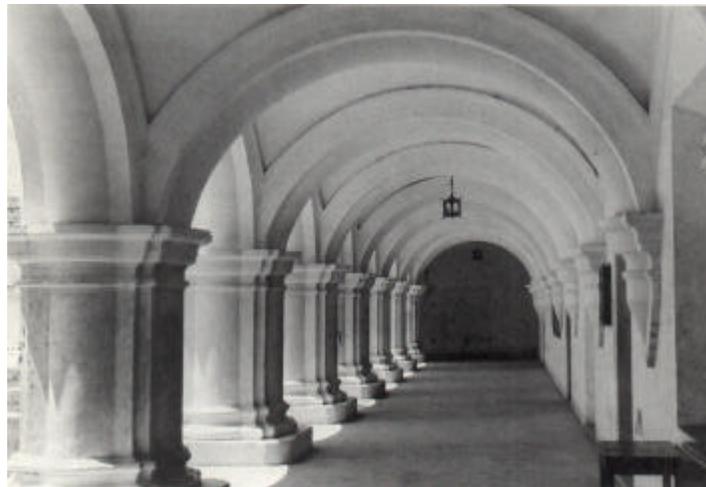
Fotografía No. 2
Corredor del Claustro de la Escuela de Cristo. Entre cada columna y arco se encuentra una bóveda vaida.

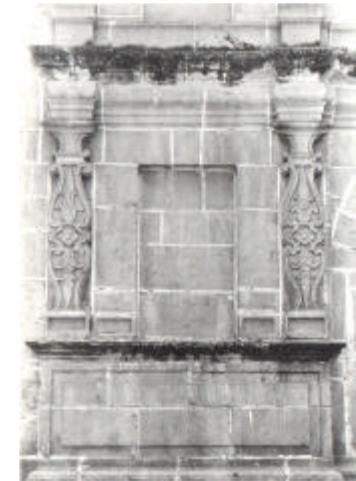
Fotografía No. 8

El primer cuerpo se compone de dos plintos altos que sirven de base a dos pilastras mixtilíneas cada uno, que flaquean un nicho rectangular no muy profundo (ciego tipo herreriano) en el centro, un poco más ancho que los laterales, se compone de una puerta con archivoltas abocinada y en la clave central de la misma se encuentra el sello que identifica a Diego de Porres, en sus Obras.

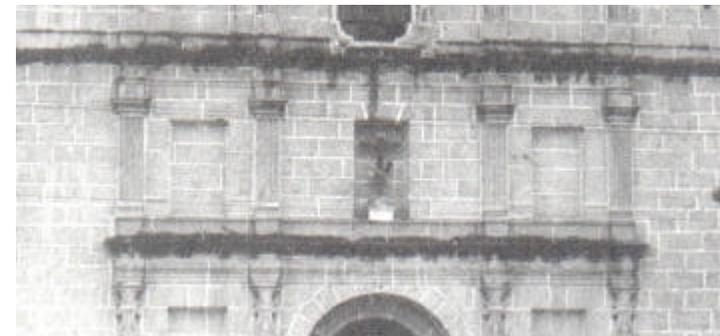
Fotografía No. 9

En el segundo cuerpo (fotografía No. 9), separado del primero por un entablamento, cargado por las pilastras de este, se repiten los motivos del primer cuerpo, salvo en su proporción, que es menor y en el centro un nicho más profundo que los otros dos, de proporciones pequeñas, que contiene una Cruz con los brazos cruzados (de Cristo y San Francisco de Asís, rematado por un entablamento continuo cuya cornisa abarca a las

torres. En este segundo cuerpo las pilastras son de lados paralelos y con canaladuras o estrías anchas) con capiteles.

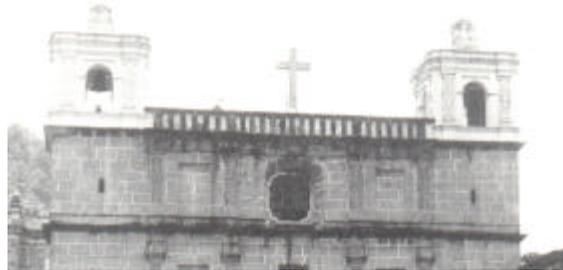
Fotografía No. 10

El tercer cuerpo, de proporción más baja que los anteriores, repite los mismos motivos salvo por una ventana abocinada con esquinas redondeadas, que da luz al coro alto, en esta ventana hay una base que debió ser pedestal de alguna imagen como único adorno de escultura; en este cuerpo las pilastras vuelven a ser mixtilíneas, este cuerpo también se encuentra rematado por un entablamento igual a los anteriores, a manera de remate final dos campanarios, restaurado uno, con pilastras mixtilíneas, situado en los extremos. (Fotografía No. 10)

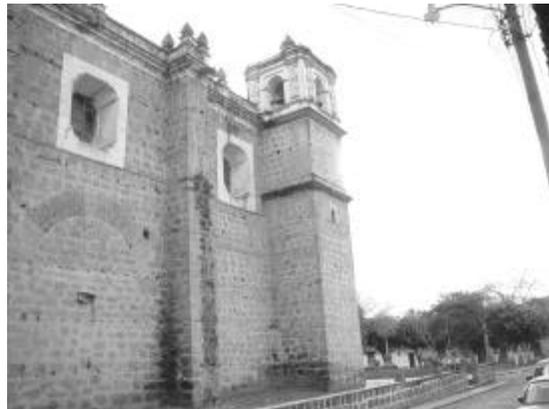
Fotografía No. 11

4.10.1.1 Fachada norte: Se encuentra en lo alto una serie de ventanas iguales a la del centro de la fachada salvo en su acabado, pues están estucadas, el resto de la fachada es de piedra vista con varios contrafuertes, a esta la remata una cornisa y a la cornisa unos merlones apiramidados. (Fotografía No.11)

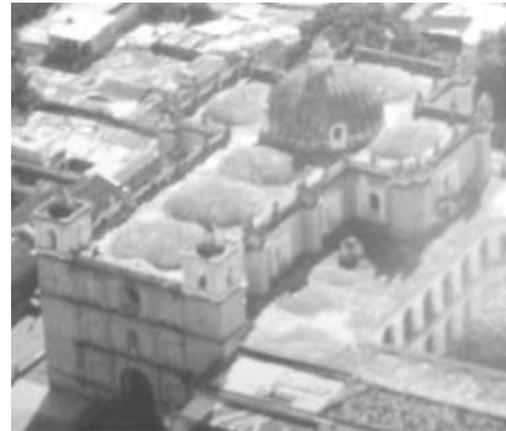
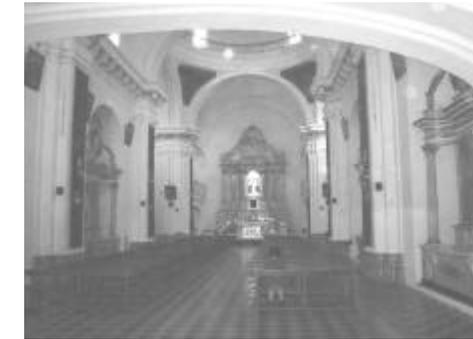
4.10.1.2 La iglesia: tiene una planta de cruz latina con el presbiterio al fondo (este), hornacinas en sus laterales, para contener los retablos y dos capillas laterales en el transepto el coro alto al oeste, las pilastras sobre una base de piedra tienen un tratamiento semejante a la Recolección, son estriadas, el entablamento es sencillo y está decorado con motivos en ataurique. La cubierta de la Iglesia se logra por bóvedas vaídas y en el crucero que es cuadrado existe una cúpula sobre pechinas; esta cúpula se encuentra rematada por una linterna adornada por sirenas, elementos muy usados por Diego de Porres, y ornamentada por nervaduras falsas. (Ver fotografías No. 12 y 13)

Fotografía No. 12: Vista aérea del templo.

Fotografía No. 13: Interior del templo.

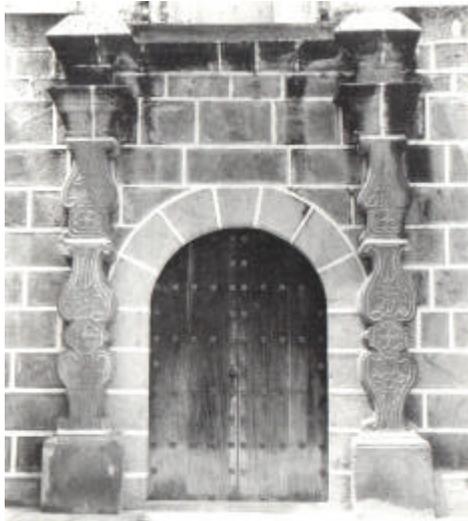
Fotografía No. 14

No cabe duda alguna que el Arquitecto Diego de Porres conoció más de algunos de los tratados de Serlio y que se inspiró en los mismos para la aplicación de la columna abalaustrada que tanto usó.⁶¹ (Ver fotografía No. 14)

Fig. 104. Escuela de Cristo, Convent, Entrance, Detail, door and pilasters.

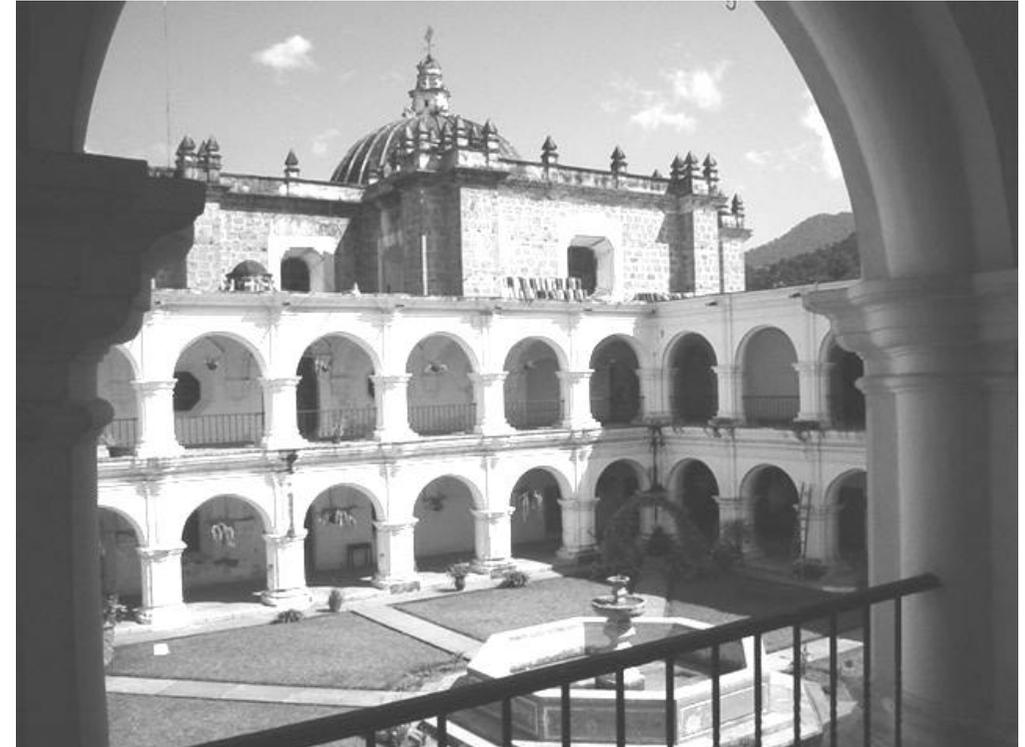
capiteles toscanos, soportan arcos de medio punto con sección semejante a la base común, esto se repite también para los arcos transversales que forman los corredores y soportan las bóvedas que los cubren; estos arcos descansan en una ménsula en el paramento del muro.

Fotografía No. 15: Vista hacia el jardín y arcada del convento.

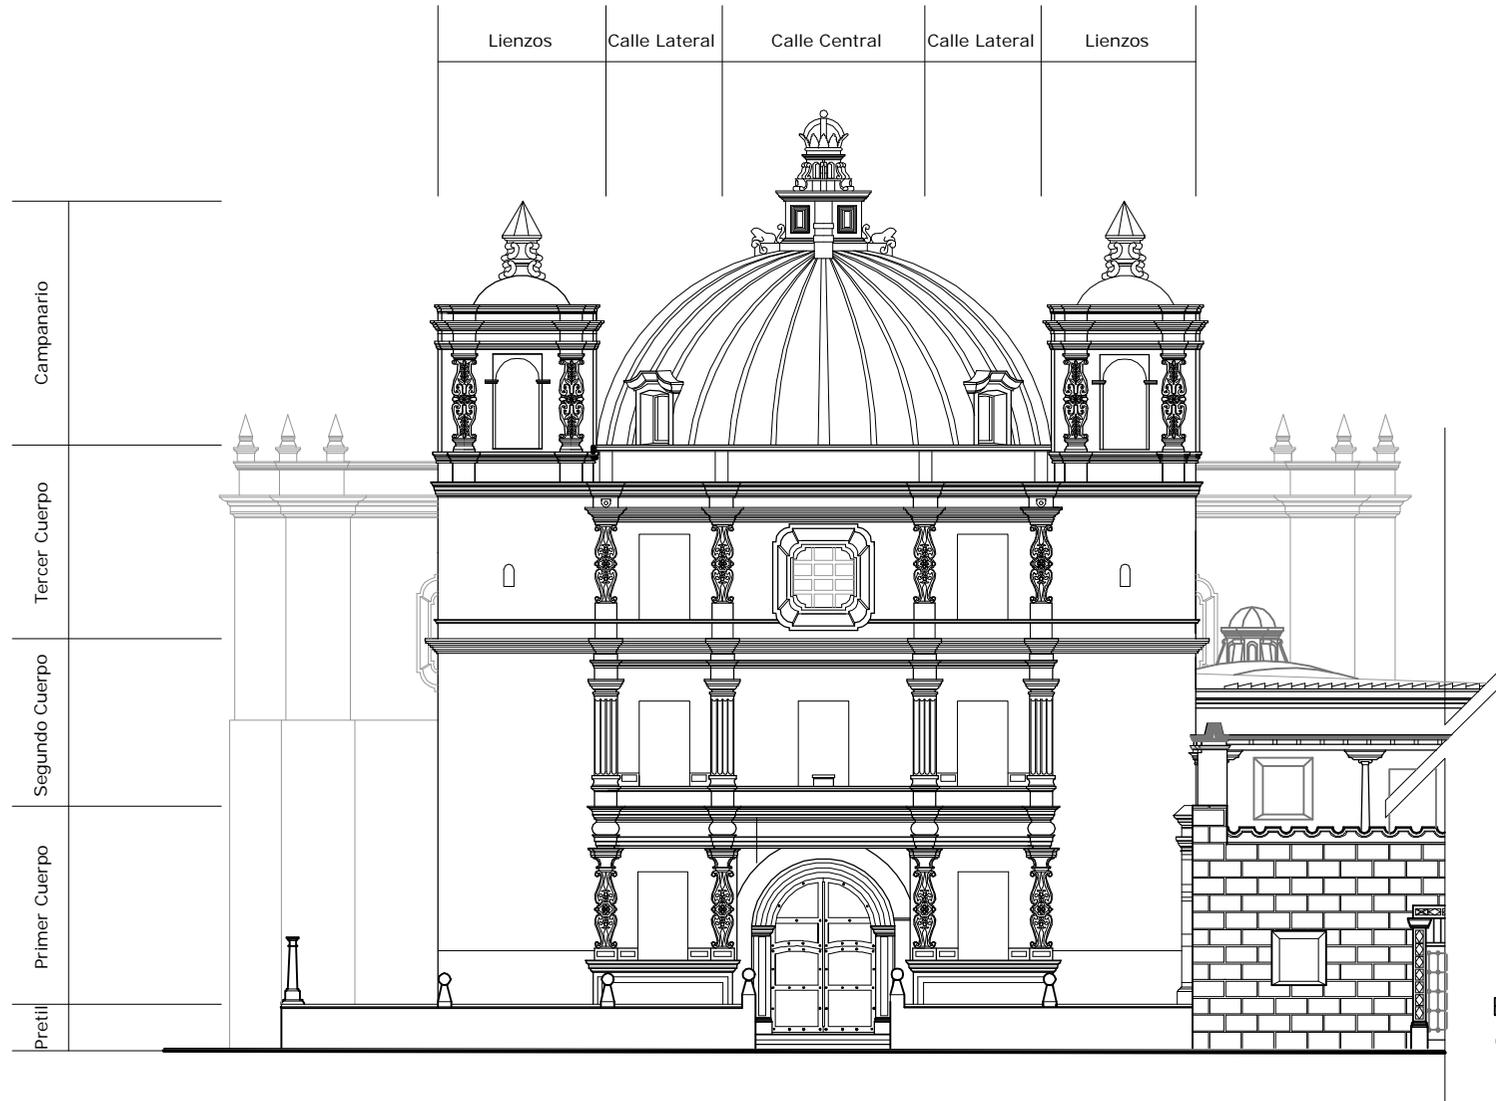
ANALISIS ESTILISTICO DE LA FACHADA DEL TEMPLO DE LA ESCUELA DE CRISTO

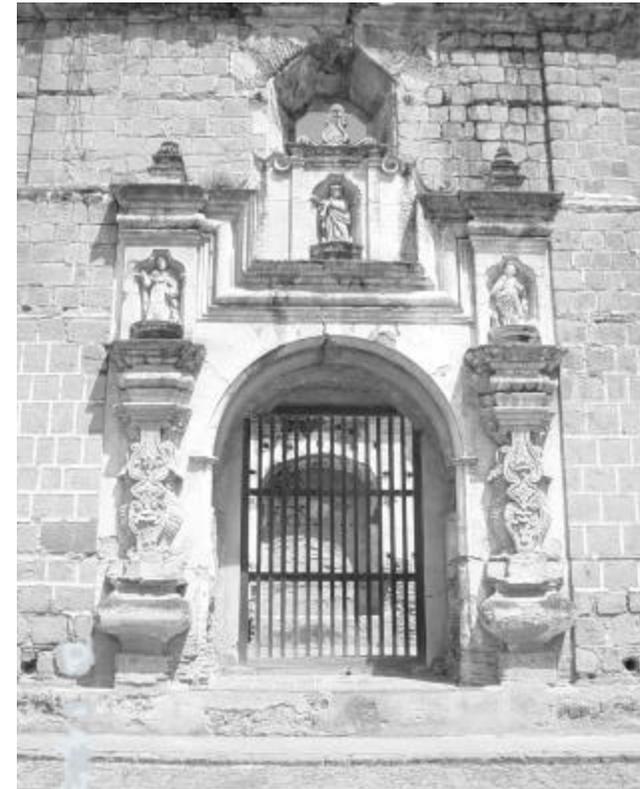
La iglesia está orientada norte-sur en su eje longitudinal, con fachada meridional. La calle va a todo lo largo del muro poniente de la iglesia, en el cual se hallan dos portadas laterales labradas en estuco, aplicado sobre los sillares de piedra.

Fotografía No. 18: Ingreso hacia la iglesia de Santa Clara

Toda la iglesia en su exterior está hecha con sillares de piedra canteada, característica de Porres que ya hemos visto en el Oratorio de San Felipe Neri. Sin embargo, la fachada está hecha en estuco y extraordinariamente ornamentada, como probablemente no haya otra en el barroco guatemalteco. Usa de las pilastras abalustradas serlianas pero con mucha mayor liberalidad y variedad.

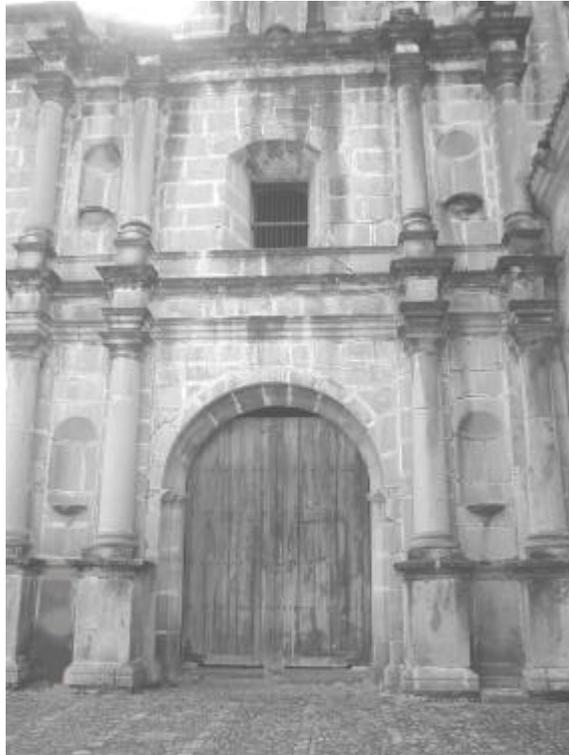
Las características constructivas más típicas del edificio en estudio son las siguientes: edificación de los muros exteriores con un revestimiento de sillares de piedra que, parcialmente al menos, iban recubiertos con estuco en su parte inferior, probablemente a manera de zócalo, el cual iba pintado de color rojo oscuro. Su fachada tiene una gran sobriedad “casi escurialense” dice Bonet Correa.

Fotografía No. 19: Fachada del templo de Capuchinas.

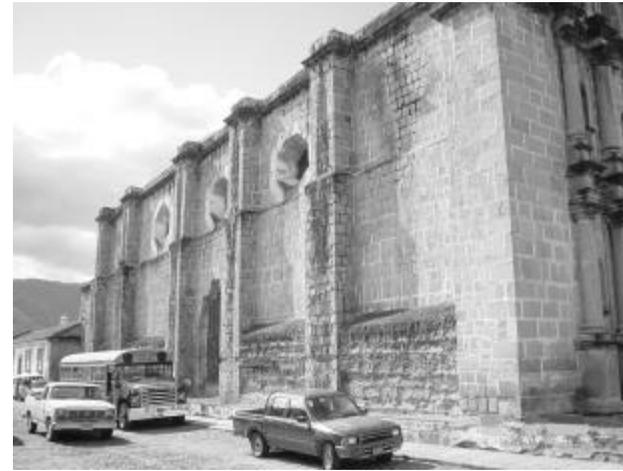
Entre cada uno de los contrafuertes, con excepción del primero que corresponde al espacio interior de la iglesia ocupado por el coro alto, se encuentran ventanales octogonales que proporcionaban luz a la iglesia.

Fotografía No. 20: Vista lateral del templo de Capuchinas.

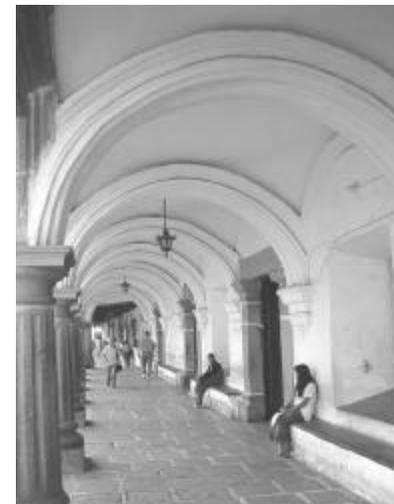
ayuntamiento éstas son de piedra con el fuste estriado. Igual cosa podemos decir del pilastrón esquinero bastante similar a alguno de Capuchinas. Asimismo, el tipo de arcada del Ayuntamiento es muy parecido a los del claustro principal de Capuchinas.

Fotografía No. 26: Detalle de arcada.

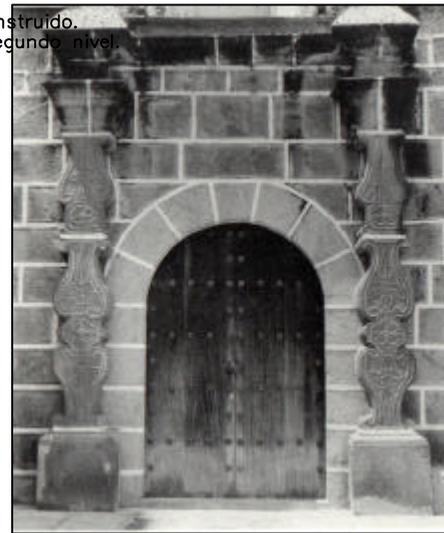
FOTOGRAFIA No. 5: La elevación norte del Convento ubicada en el atrio de la iglesia, no ha sufrido cambio alguno.
 Claustro Escuela de Cristo, La Antigua Guatemala

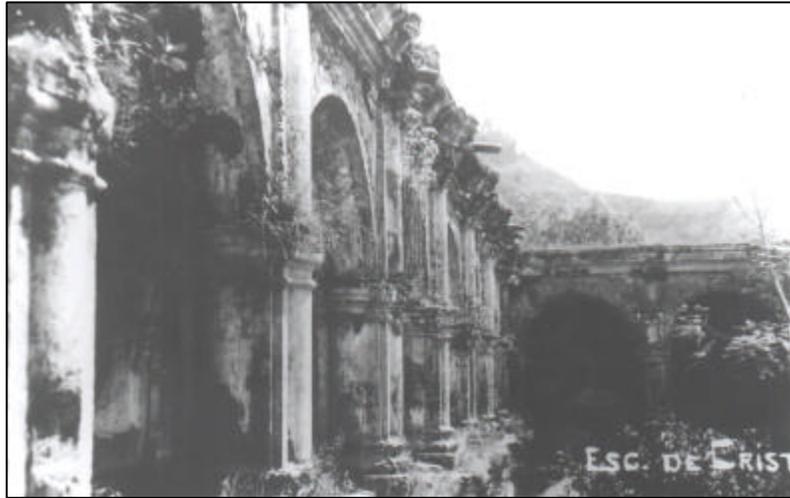
FOTOGRAFIA No. 6: (1940 aprox.)
 El mal estado y abandono hizo imposible que este convento fuera habilitado, son notables los daños en arcos y columnas.
 Claustro Escuela de Cristo, La Antigua Guatemala

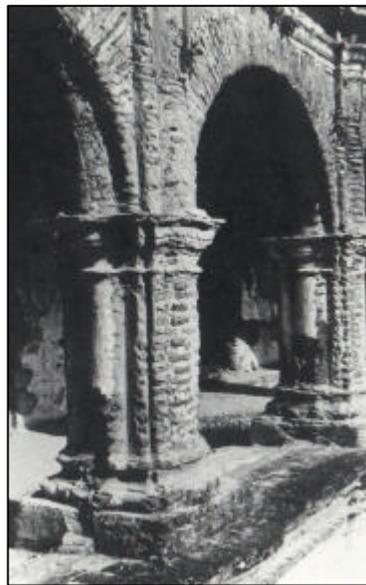
FOTOGRAFIA No. 10: Detalle de
 columnas corredor norte, despues de
 ser restaurado.
 Claustro Escuela de Cristo, La Antigua Guatemala

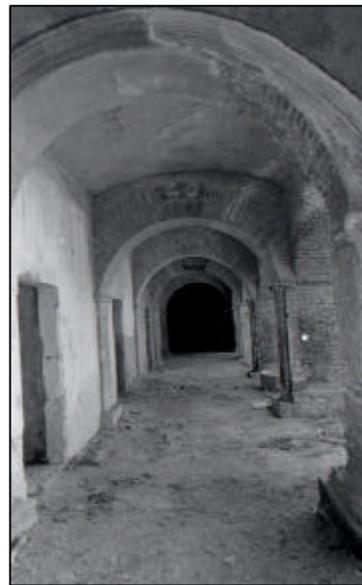
FOTOGRAFIA No. 11: Detalle de
 corredor realizandose trabajos
 de restauración.
 Claustro Escuela de Cristo, La Antigua Guatemala

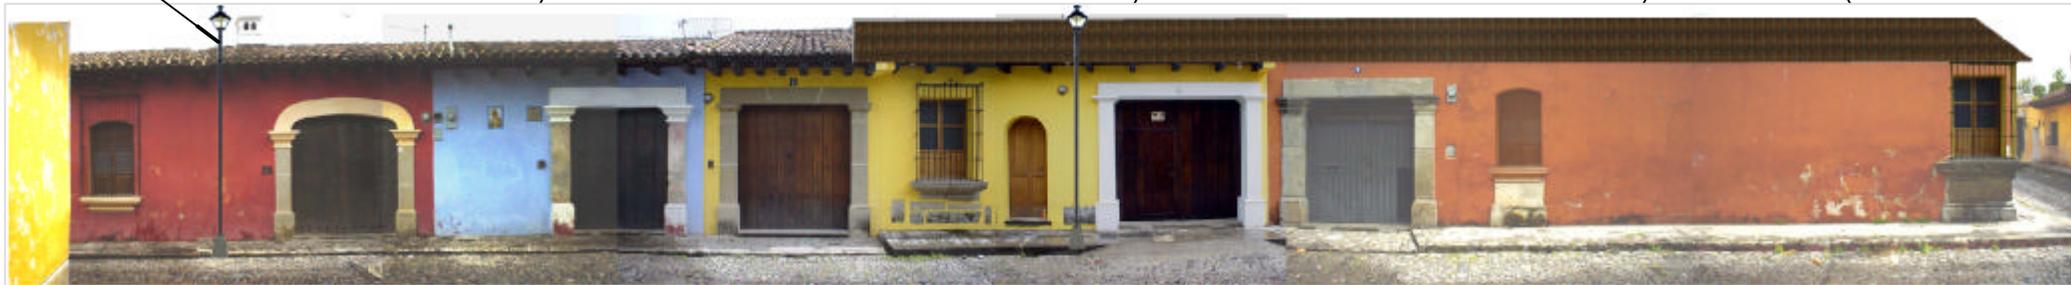
Fotografía No. 1

Liberación de material disgregado
Integración de cubierta de teja de barro
Liberación de cableado aéreo
por subterráneo
Liberación de hongos, humedad, sales
Integración de sistema iluminación propuesta

Liberación de vanos
tapiados
Integración de ventana
de esquina
Integración de cubierta

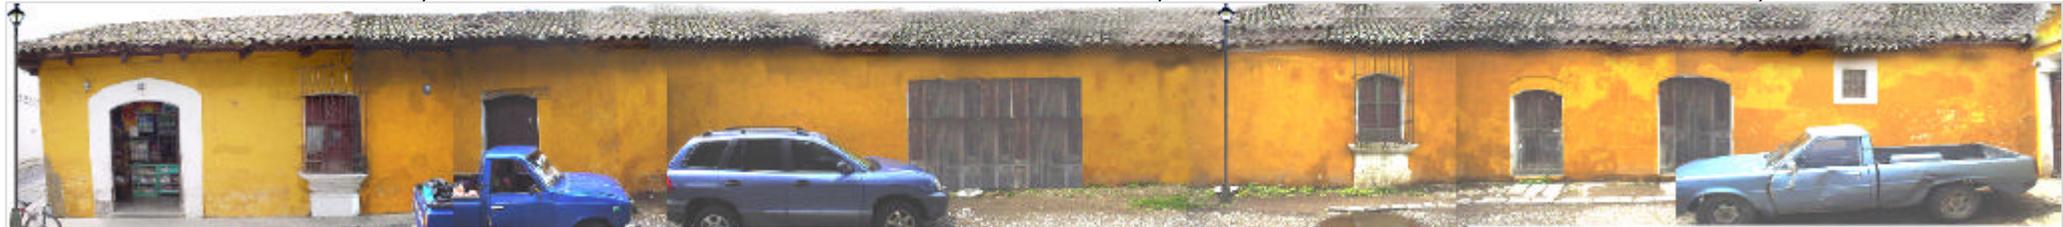
Fotografía No. 2

Liberación de material disgregado
 Integración de teja de barro
 Liberación de cableado aéreo por subterráneo
 Liberación de hongos, humedad, sales
 Liberación de lámina de zinc
 Integración de banqueta
 Integración de sistema iluminación propuesta

Liberación de material disgregado
 Integración de cubierta de teja de barro
 Liberación de cableado aéreo por subterráneo
 Liberación de hongos, humedad, sales
 Integración de banqueta
 Integración de sistema iluminación propuesta

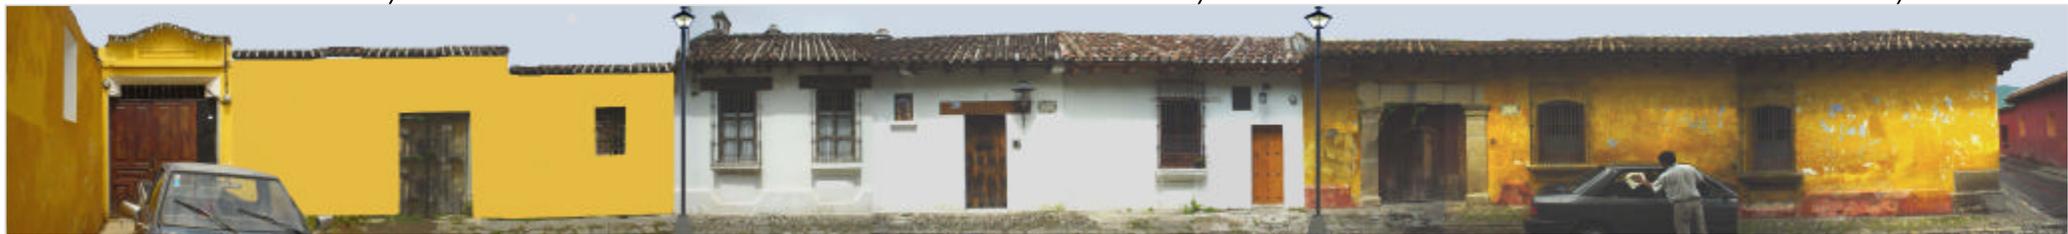
Fotografía No. 3

Liberación de cableado aéreo por subterráneo
 Liberación de hongos, humedad, sales
 Integración de sistema iluminación propuesta

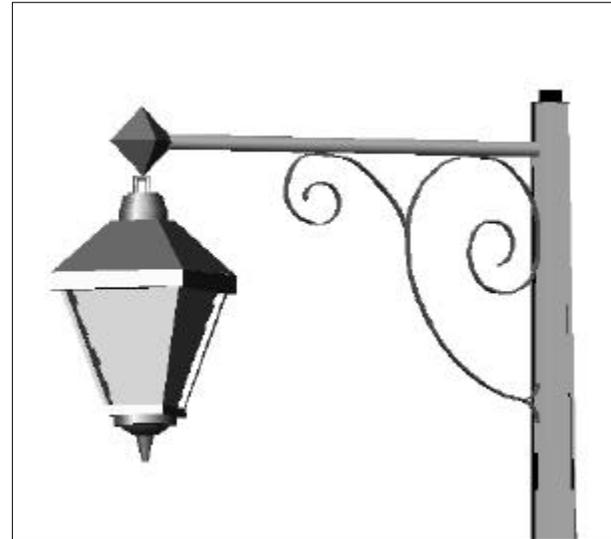
DETALLE DE ALUMBRADO PÚBLICO
