Análisis y Propuesta de Restauración Casa Hogar Fray Rodrigo de la Cruz,
La Antigua Guatemala

La Antigua Guatemala, Abril de 2005

6.1.5 Análisis fotográfico de alteraciones y deterioros

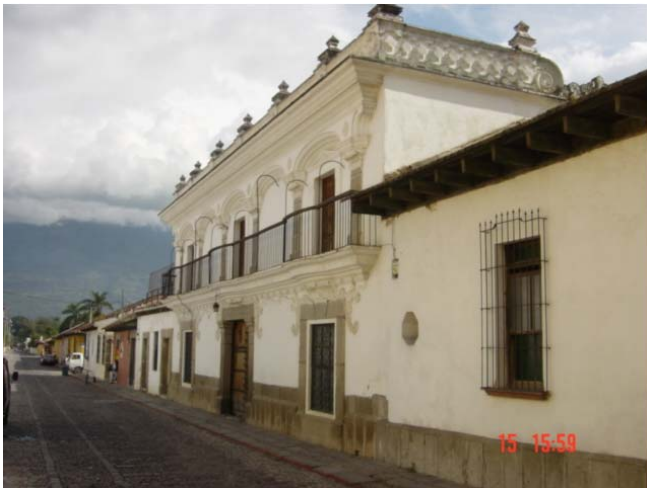
Fuente: Propia Fotografía No. 1

La Casa Chamorro se encuentra ubicada sobre la 4ª. Avenida Sur de La Antigua Guatemala, y como se aprecia en la fotografía se encuentra en muy buen estado. Ver fotografía No.1.

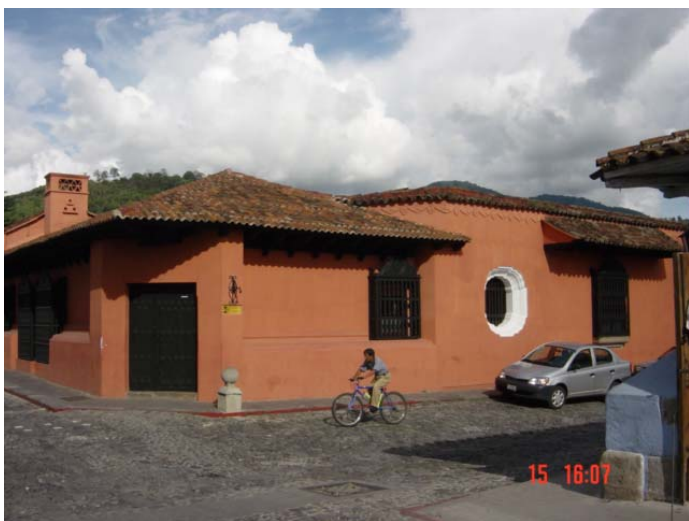
Fuente: Propia Fotografía No. 5.

Esta casa sufrió un mínimo de cambios en su exterior, y aun conserva sus ventanas con rejas talladas en madera. Ver fotografía No.5.

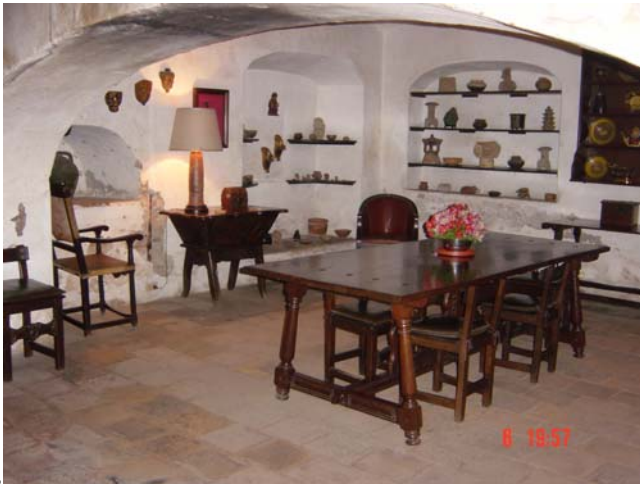
Fuente: Propia Cocina Casa Rodil
Fotografía No. 11

La cocina grande de la Casa de Rodil tiene aspecto de mayor edad que cualquiera otra parte y es posible que date de un periodo anterior al del resto de la casa.

Está cubierta de una chimenea doble. Este tipo se construía a mediados del siglo XVIII lo mismo que en el siglo XVII.

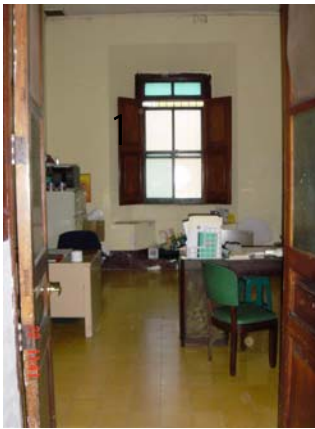
1

Esta es la oficina de personal de la Casa Hogar, se encuentra en buenas condiciones, únicamente tiene problemas con la madera de la ventana que da hacia la 4ª avenida sur.

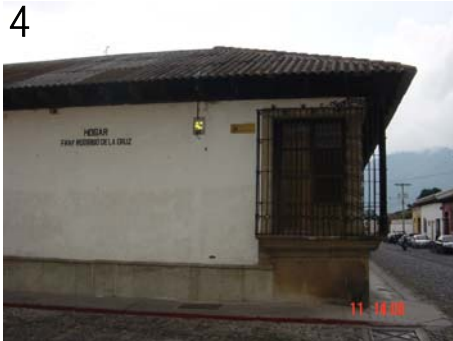
4

La ventana de esquina es uno de los detalles más bonitos de la Casa, tiene una columna y balcones de hierro forjado, parte luz de tipo salomónica, los marcos de la ventana son de madera.

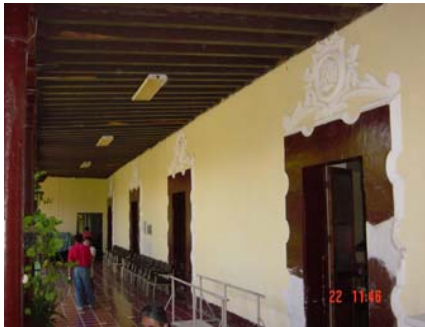
5

En esta fotografía se aprecia uno de los corredores, los marcos de cada puerta están muy bien elaborados y tienen decoraciones de escudos en la parte superior.

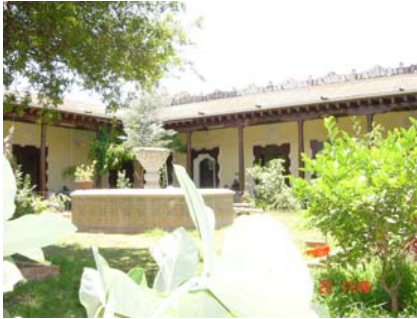
7

Esta es la vista general de los jardines de la Casa, que aunque no están descuidados podrían mejorar su aspecto.

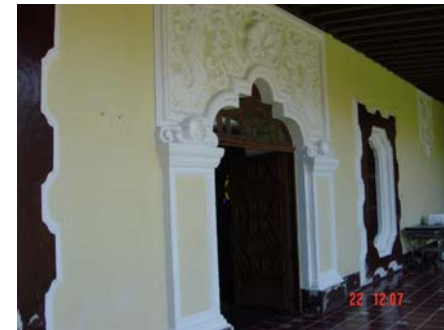
9

Esta es la puerta de ingreso a la Capilla tiene una decoración de estuco en la parte superior.

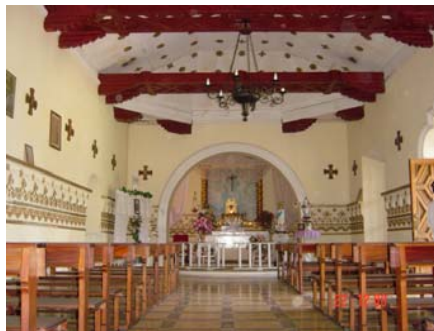
11

Vista General de la Capilla, se puede apreciar la decoración del techo, figuras de estuco pintadas y madera.

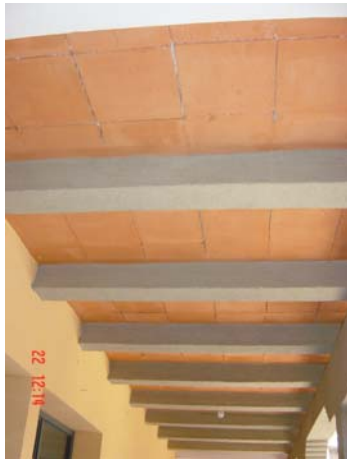
Estos son los dormitorios construidos en la ampliación que cuenta no tiene ninguna relación con la casa en general.

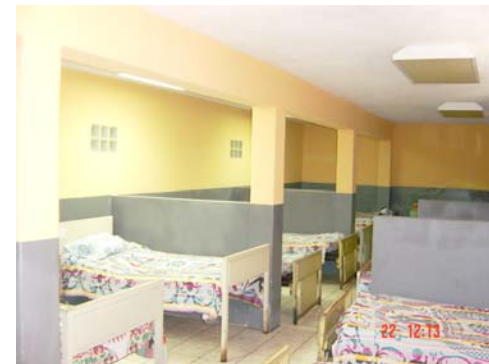
Los dormitorios del segundo nivel también de igual manera rompen totalmente con el esquema de nuestro objeto de estudio.

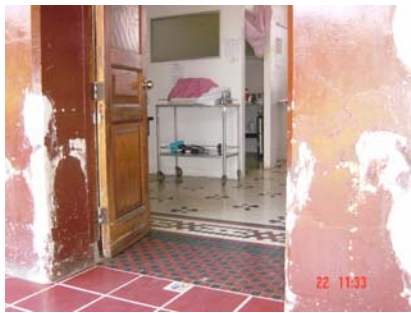
1

En esta fotografía lo que podemos apreciar es desprendimiento de repello y pintura que padecen la mayoría de los portales de los ingresos a los diferentes ambientes de la Casa.

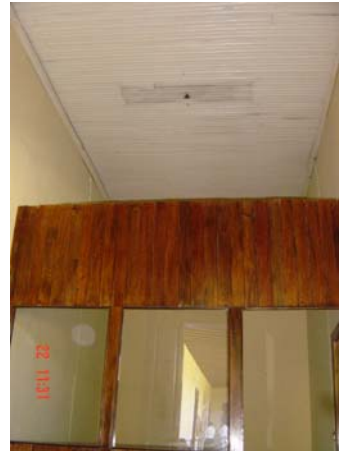
Uno de los factores que afecta más a la casa es la humedad, se puede observar en la fotografía como el cielo falso es dañado por éste factor.

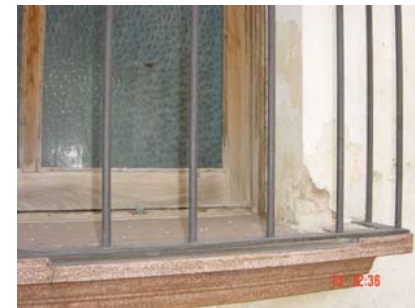
3

Las ventanas que dan hacia la calle son las más afectadas de toda la casa no solo por humedad, sino por insectos y sol.

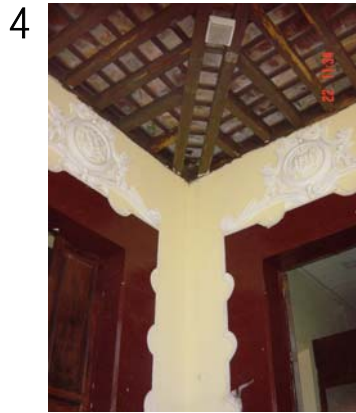
La terraza española de la casa es otra de las áreas más dañadas de la casa, la humedad es una de las principales causas.

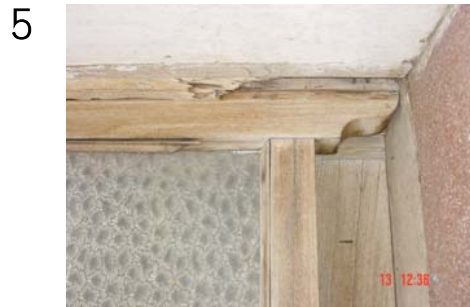
Aquí se puede observar el desprendimiento de fragmentos de madera de los marcos de las ventanas exteriores.

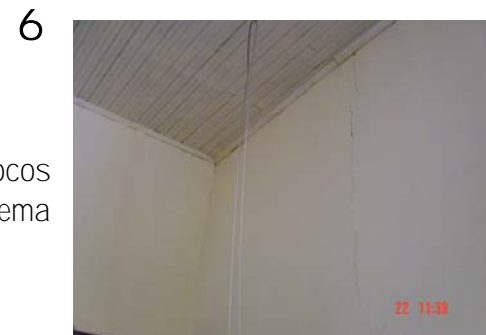
Las grietas aunque en muy pocos ambientes también es un problema que deteriora la Casa.

e. Inyección de grietas en muros de mampostería

Como primer paso se retirará el material suelto para descubrir la trayectoria y dimensión de la grieta. Se aplicará aire a presión para limpiar la trayectoria y dimensión de la grieta.

Se aplicará aire a presión para limpiar los residuos del interior y después se lavará con agua limpia. A continuación se integrará con material del mismo tipo y características del área a tratar (si la grieta lo requiere) empleando una mezcla de cal y arena, paralelamente se colocará tubos de poliducto de 1/2" de diámetro, con separación de 50 cms. Aproximadamente y previniendo que sobre salgan del muro más o menos a unos 20 cms.

Antes de inyectar la lechada de cal y arena, se inyectará agua limpia para que esta sirva de canal a la lechada. Luego se inyectará al muro con una lechada a base de cal (3 partes), arena cernida (3 partes), agua limpia (1.5 partes) y el aglutinante necesario. La presión de la inyección deberá de iniciarse en el tubo más bajo, hasta la saturación de la grieta, continuando con los inmediatos superiores y así sucesivamente. Se cortarán los tubos una vez esté fraguada la lechada y luego se cubrirán con repello.

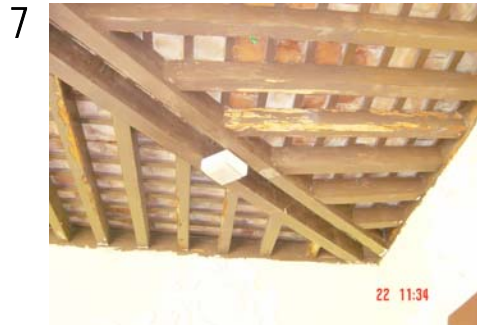
En esta fotografía se aprecia más de cerca el daño causado por la humedad a la baldosa y las plagas de insectos en la madera.

Estos agentes son provocados por la humedad, por lo tanto es conveniente eliminar las causas. Por lo general esta humedad es causada por agua de lluvia y la humedad que existe en el ambiente. Por consiguiente deben de eliminarse las goteras en los techos y sellar las grietas para evitar las filtraciones de agua. Además deberá eliminarse las barreras de vegetación muy próximas a los muros, que impiden que les de el sol directamente. Luego se procederá a aplicar con brocha una solución a base de pentaclorofenol al 5% más un 10% de formol, todo disuelto en diesel.

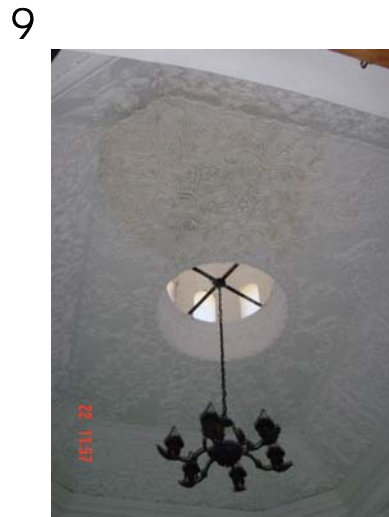
Esta es una de las cúpulas en las que se aprecia una bella decoración de estuco que es atacada por problemas de filtraciones humedad.

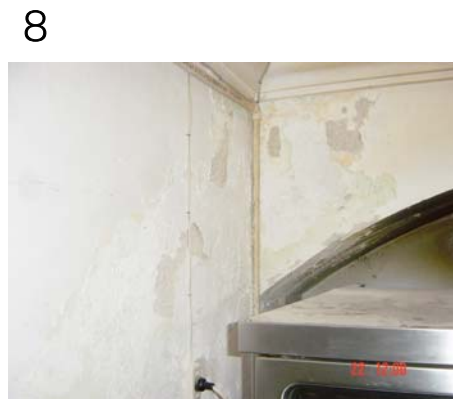
La humedad es uno de los mayores problemas, aquí podemos apreciar como la humedad afecta y trae como consecuencia el desprendimiento de pintura de los muros.

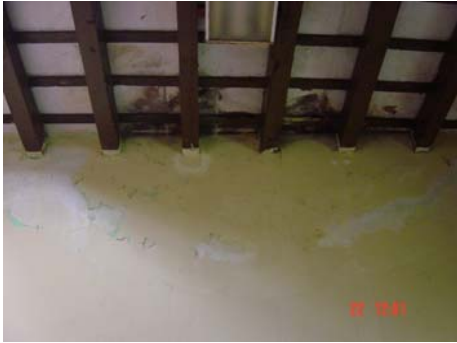
10

Aquí se aprecia humedad no solo en terraza española sino también en muros.

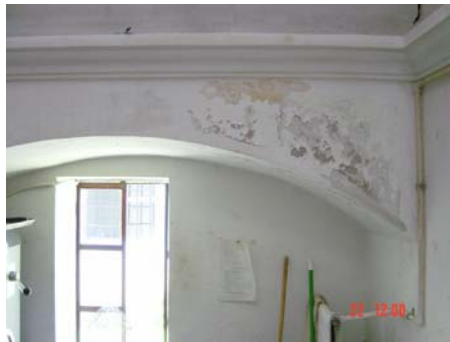
11

Las áreas cubiertas con cúpulas son de las más afectadas por problemas de humedad y desprendimiento de pintura.

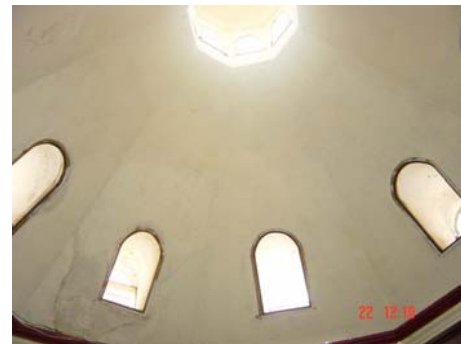
12

Las cúpulas están afectadas por humedad y pequeñas grietas.

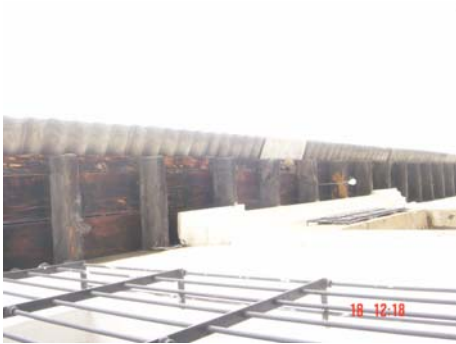
13

La madera de los tendales del alero y las reglas tienen problemas de plagas y desprendimiento pequeños fragmentos.

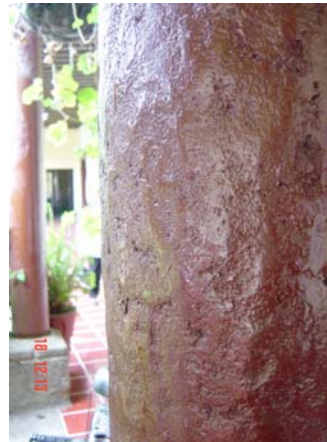
14

Las columnas de los corredores han sido rellenas de concreto y se han ido deformando, además de haber sido pintadas con pintura de aceite.

La pintura que se ha aplicado en algunos muros es de aceite lo que no permite que los muros transpiren provocando desprendimiento de repellos entre otros daños, todas las columnas de los corredores también fueron pintadas con pintura de aceite y se encuentran muy dañadas y con desprendimientos debido a plagas de insectos.
