**UNIVERSIDAD DE SAN CARLOS  
FACULTAD DE ARQUITECTURA**

**RESTAURACIÓN Y RECICLAJE DE  
LA ERMITA DE SANTA INÉS DEL MONTE PULCIANO  
Y SU ENTORNO INMEDIATO**

**TESIS PRESENTADA A LA HONORABLE JUNTA DIRECTIVA DE LA  
FACULTAD DE ARQUITECTURA Y AL TRIBUNAL EXAMINADOR**

**POR  
RICARDO SÁENZ BRAVO**

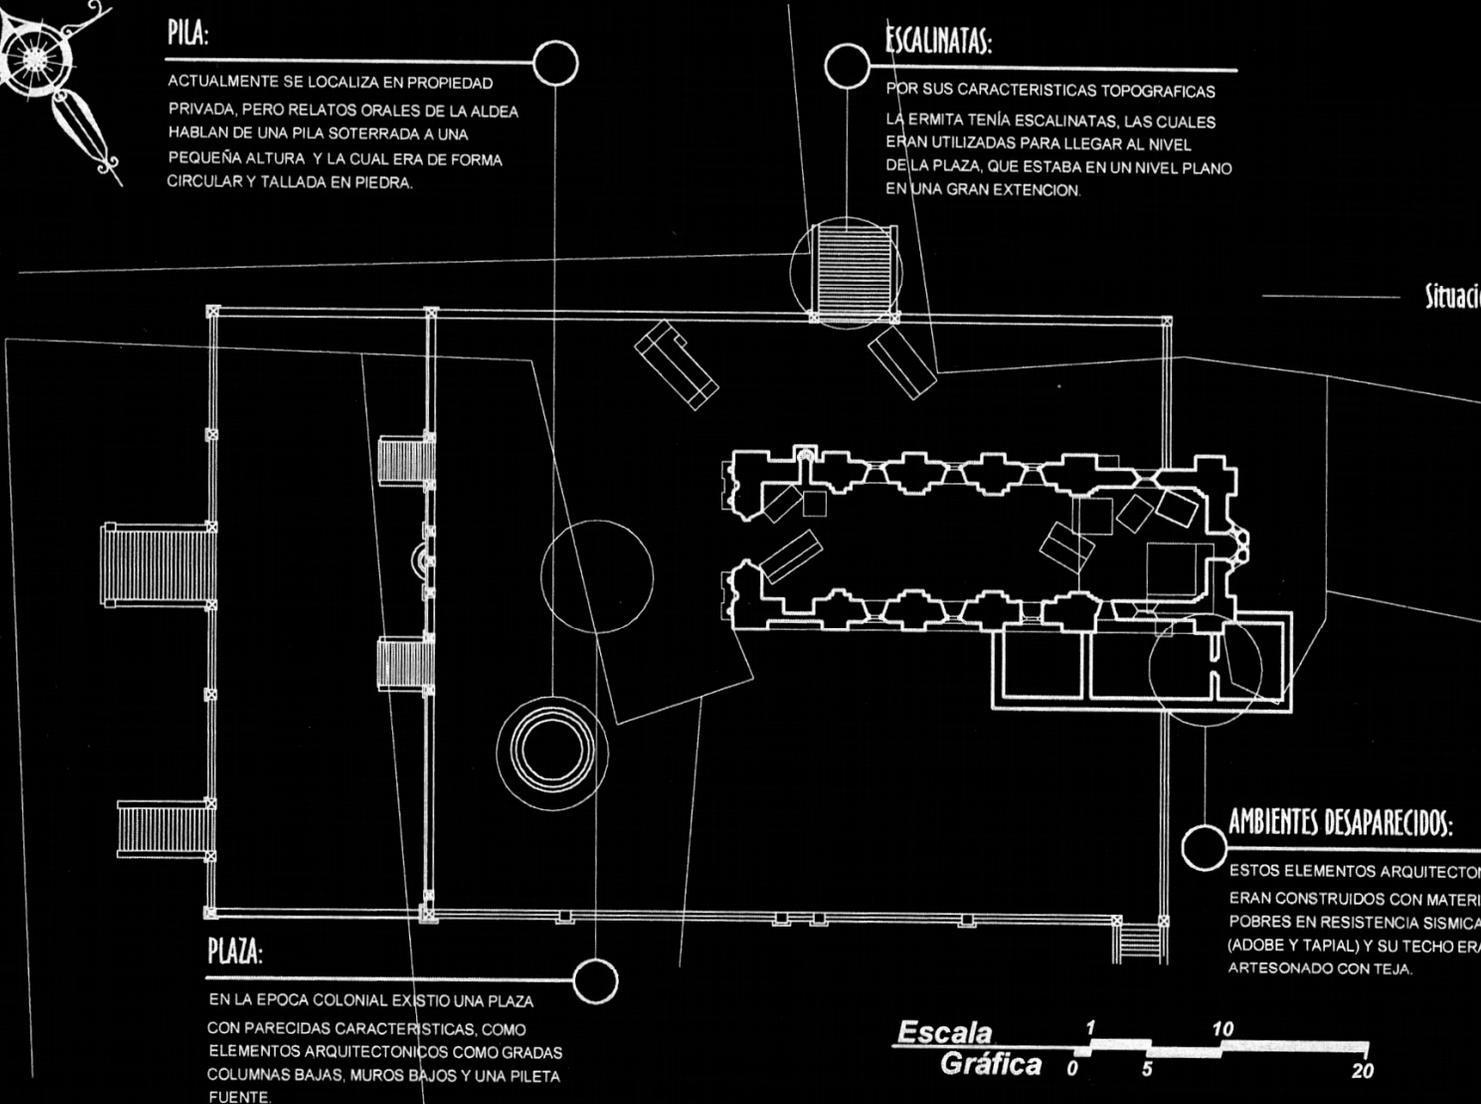
Situación Actual de Santa Inés

EN LA EPOCA COLONIAL EXISTIO UNA PLAZA CON PARECIDAS CARACTERISTICAS, COMO ELEMENTOS ARQUITECTONICOS COMO GRADAS COLUMNAS BAJAS, MUROS BAJOS Y UNA PILETA FUENTE.

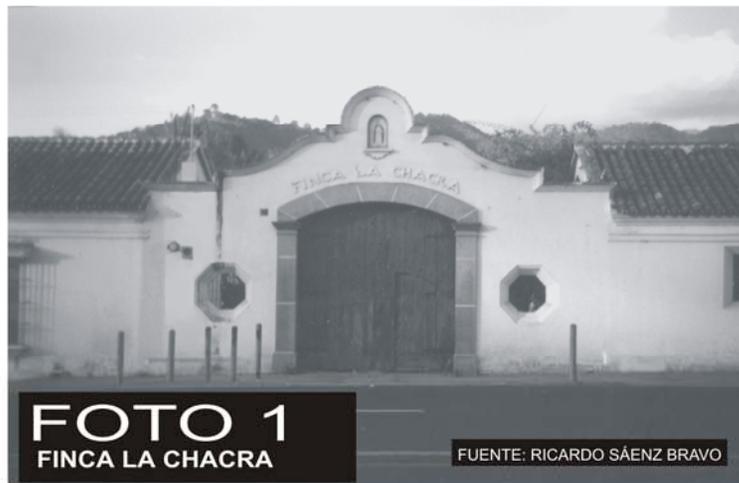
Entrada principal de la Finca La Chacra. Consta de un arco rebajado con un portón de madera, dos ventanas octagonales y un remate con formas coloniales. En la cúspide de la fachada se encuentra dibujada en azulejo Santa Inés del Monte Pulciano, con la túnica dominica que en una mano tiene tres piedras y en la otra una palma.

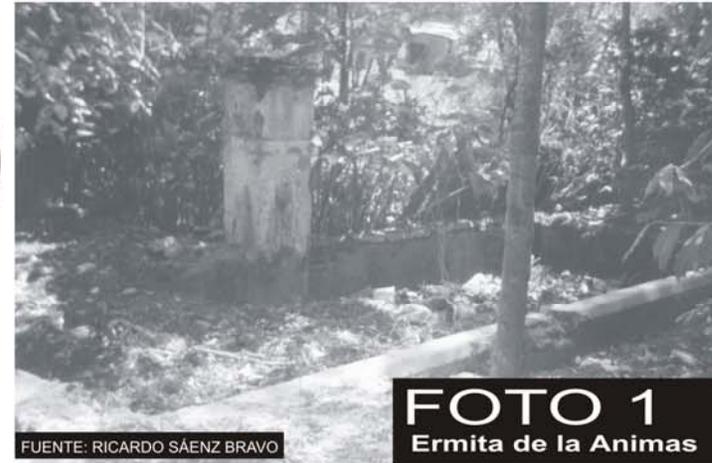
Vista del estanque ubicado en la Ermita de las Ánimas del Santo Purgatorio, está soterrada aproximadamente a 0.75 metros, y su función en la colonia era para abastecer de agua a los viajeros y los habitantes de esta pequeña ermita.

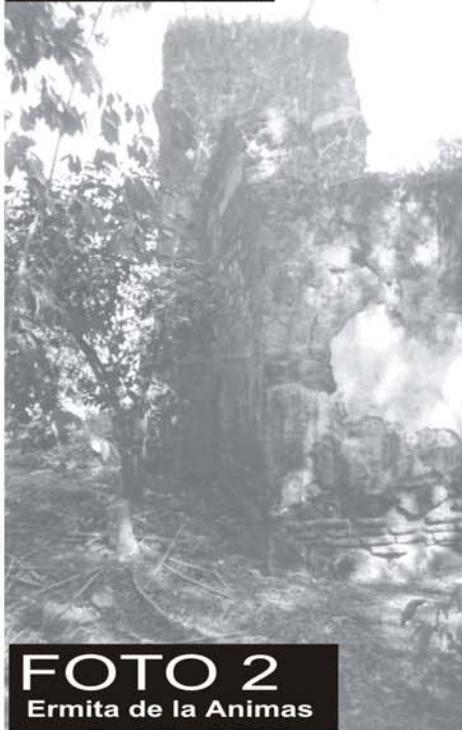
Uno de los pocos muros que todavía quedan en pie. Observando una columna en una esquina y que su revestimiento es muy parecido a la de la Ermita de Santa Inés del Monte Pulciano. Su sistema constructivo era calicanto con revestimiento de ladrillos y revestimiento a base de cal con un sistema estructural de columnas y arcos. Actualmente se encuentra en ruinas y no se visualiza los ambientes que tenía esta ruina.

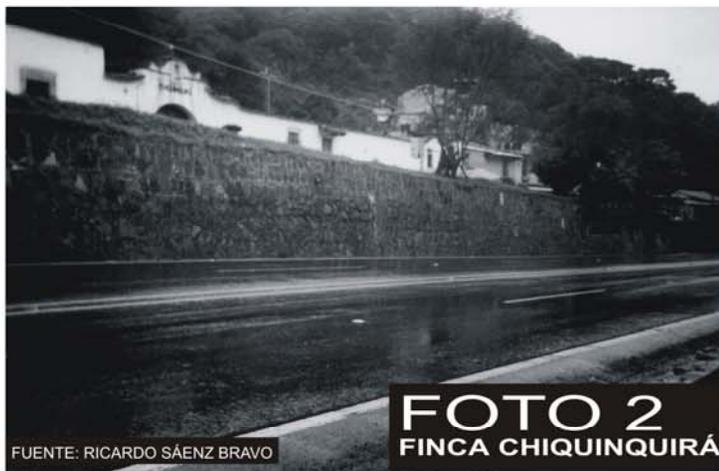
**FOTO 2**  
FINCA CHIQUINQUIRÁ

La Finca Chiquinquirá de estilo colonial es una casa blanqueada con un frente semejante a los otros monumentos de Santa Inés, la ventanería y puertas difieren unas de otras. Su techo es un artesanado de madera con teja de barro.

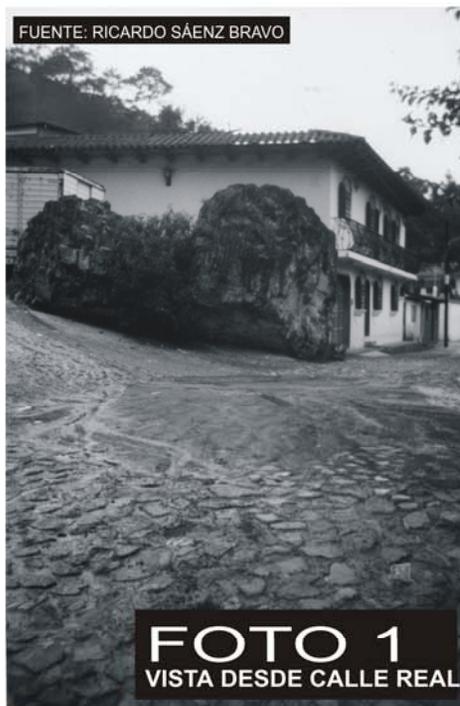
Vista de una de las casas de dos niveles que se encuentran en el entorno de las Ruinas de de Santa Inés, y que se observa también el gran fragmento desprendido de la fachada.

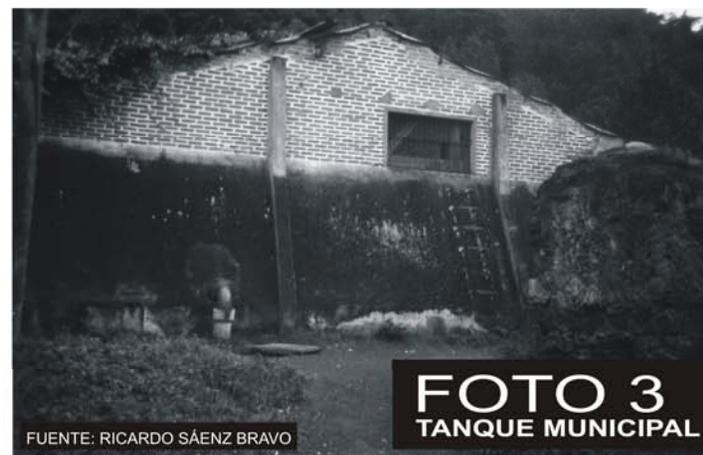
Vista en general del Tanque de Agua Municipal sobre el callejón Oeste, con su muro de contención y un mojinete de mampostería de ladrillo y un techado de lámina de Zinc.

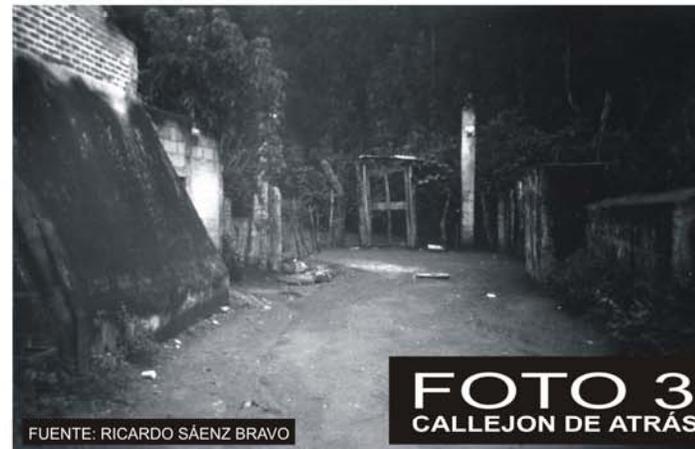
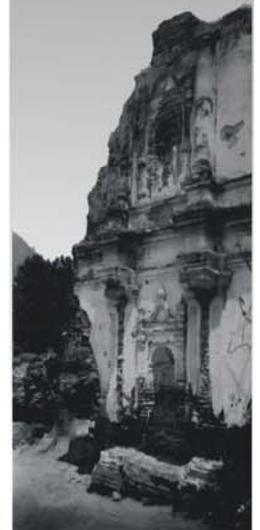
Parte Este final de la Segunda Calle Poniente. Se observa al final el Tanque de Agua Municipal y a su derecha una casa de habitación y una parte de las Ruinas de la Ermita de Santa Inés del Monte Pulciano.

Callejón Este de Santa Inés que da hacia la parte posterior de la Ermita de Santa Inés. Se observa en su lado derecho el muro de contención del Tanque de Agua Municipal y al fondo la entrada de la Finca El Portillo.

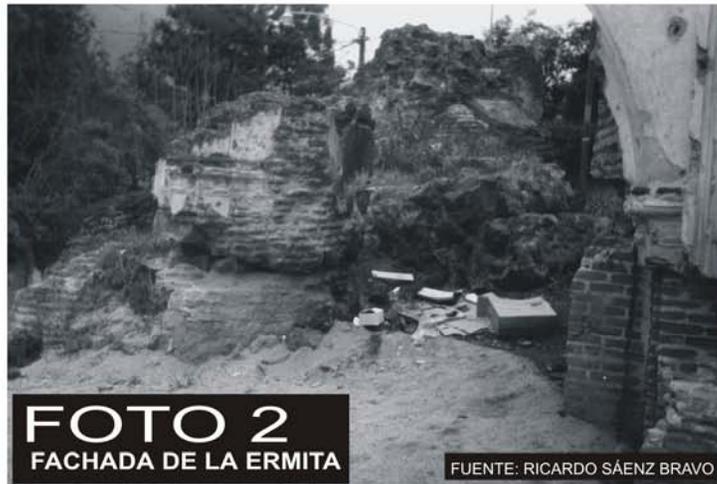
FOTO 2  
FACHADA DE LA ERMITA

Fachada principal, muro en el cual se observa la tercera calle y el primer y segundo cuerpo de la fachada principal, esta parte fue destruida en el terremoto de Santa Marta en 1773, no existiendo ningún estudio para su conservación. En 1978 y 1979 se consolidaron varios muros y uno de éstos es la parte inferior de la base del arco del ingreso principal de la ermita, desde el nivel soterrado hasta la base del inicio del arco. El deterioro de los sismos y por el ser humano es eminente, perdiendo los detalles antigüeños que Caracterizan a la ermita.

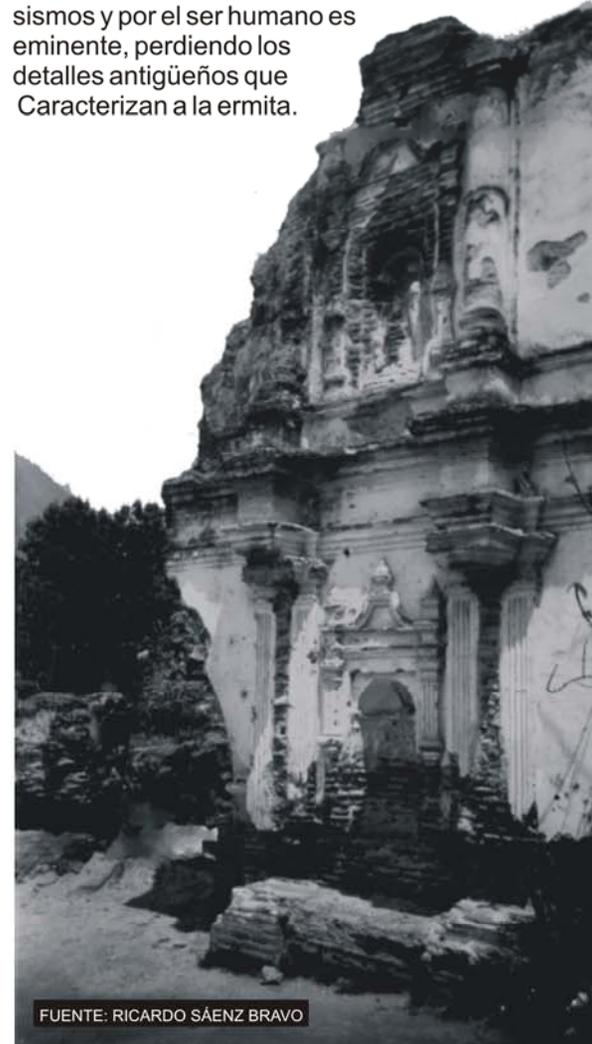
Ingreso principal, con un arco de medio punto. Se observa el fragmento del muro de la fachada de la primera calle y primer cuerpo. Esta parte de la fachada presenta un colapso casi total.

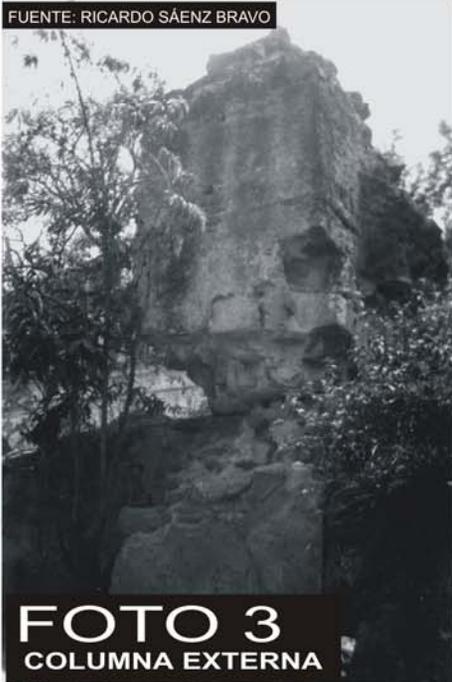
**FOTO 3**  
COLUMNA EXTERNA

Este es el lado externo de la columna. Presenta un grado de deterioro a punto del colapso.

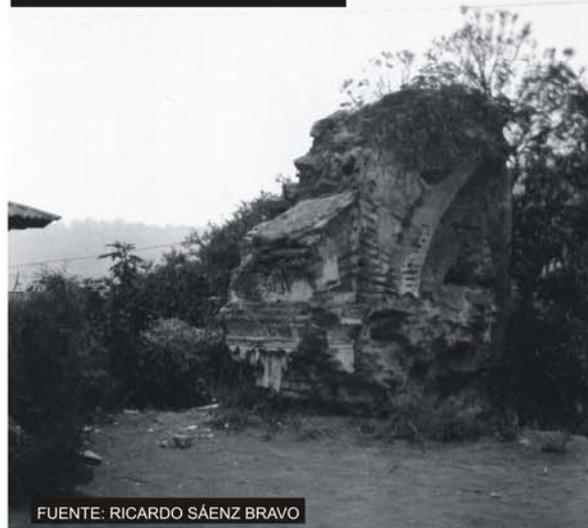
**FOTO 2**  
COLUMNA DEL SOTOCORO

Coyuntura de tres elementos en una misma columna, se observa en primer plano y parte de atrás, las pilastras de los arcos de soporte del piso del sotocoro. En segundo, plano la finalización del arco del muro lateral. Este conjunto está en peligro del colapso.

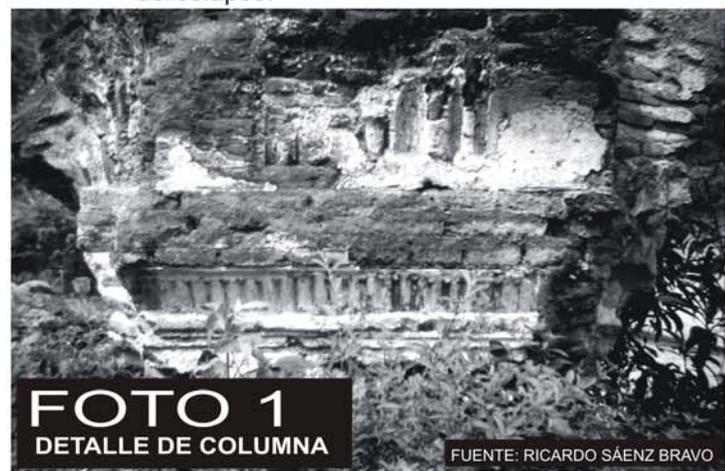
**FOTO 1**  
DETALLE DE COLUMNA

Detalle del capitel de la pilastra y que es la base del arco soporte del cielo del sotocoro. Éste con estrías y bocel.

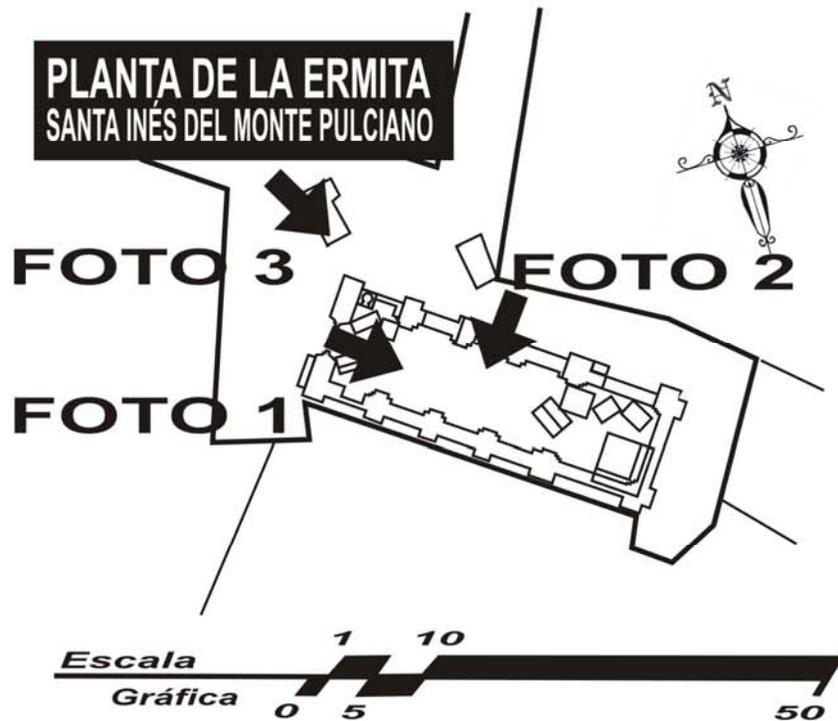
Vista de la nave central con su muro sur con sus arcos, el colapso de fragmentos del muro Norte y vista de las columnas de la cúpula en la parte de atrás. Soterrada a 1.33 metros es la altura donde se camina y se observa el deterioro de este espacio, el cual será de gran utilidad dentro del Reciclaje de la Ermita.

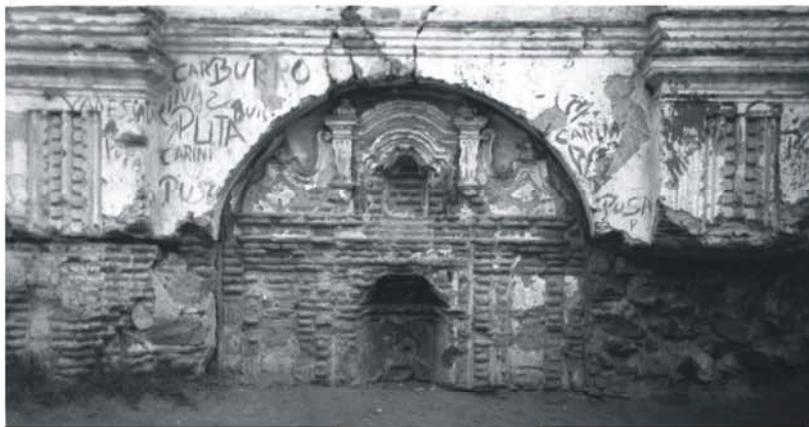
Este es uno de los detalles únicos localizados en la ciudad colonial, de gran importancia para el Patrimonio Cultural de la Nación y que el deterioro por el ser humano es eminente. El retablo está construido de mampostería de ladrillo y alisado pintado de forma cromática.

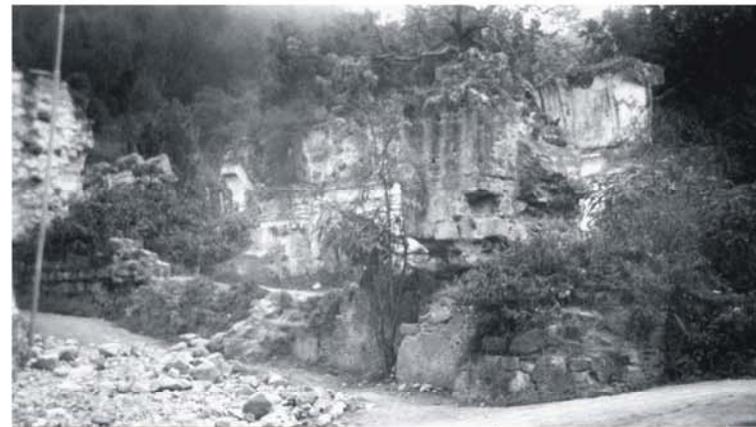
Se visualiza el muro Norte en un colapso total, Parte de los que fueron las gradas de caracol y al final el muro Sur, con su segmento del cañón corrido, el cual fue el techo de la nave central.

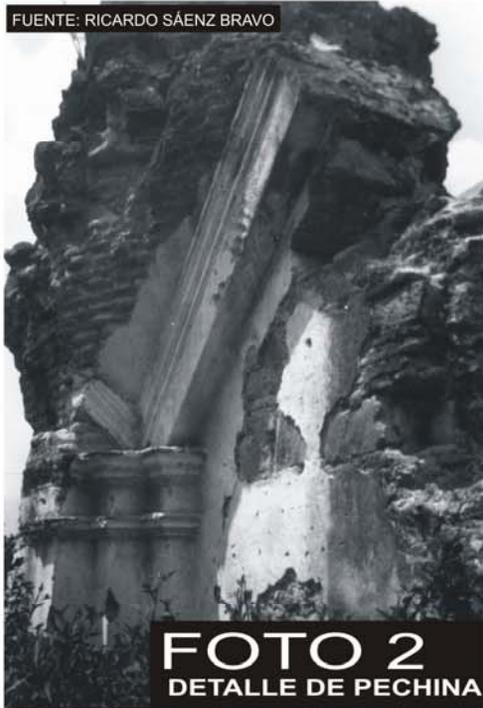
Vista de parte de una pechina recta y triangular, el material específico en la pechina es la mampostería de ladrillo con un alisado. La columna de soporte presenta pilastras sucesivas dando el punto de apoyo a las líneas diagonales que se comportan como vigas para el soporte de la cúpula. Estas presentan un detalle de corniza que va en dirección a las vigas, que convergen en la pilastra.

El muro es de calicanto con rafas de ladrillo y alisado en deterioro

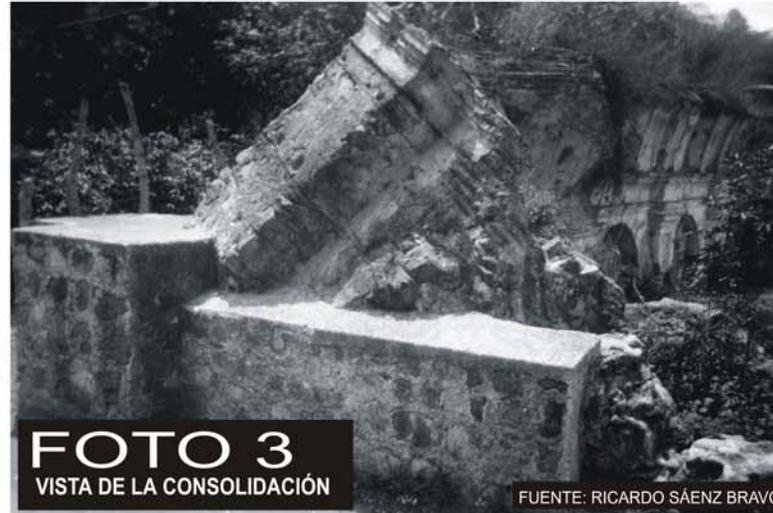
Parte trasera del edificio, la consolidación de este muro inferior fue realizado entre 1978 y 1979, con materiales de piedra, cemento y arena. Se observa la pilastra original inclinada sobre el nivel actual, al fondo el muro Sur, con el inicio de su techo de cañón corrido y su ornamentación en arcos y pilastras.

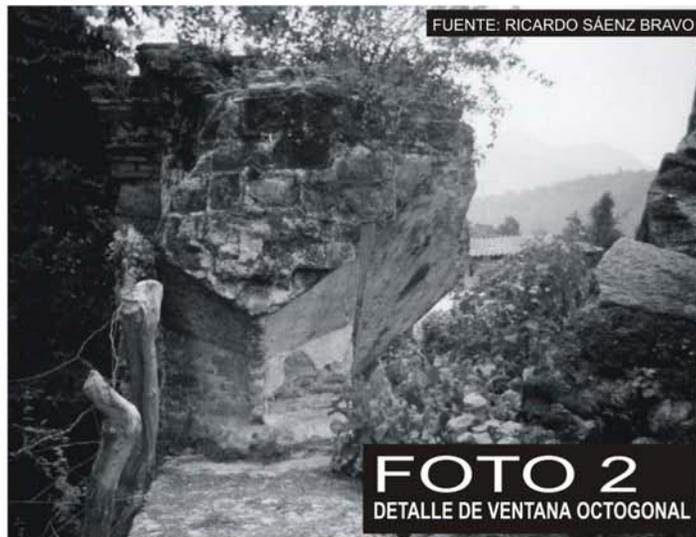
Vista de la ventana octogonal y grueso del muro del altar mayor. El material base esta parte del muro es una mampostería de ladrillo en planchas de 0.30 x 0.30 metros. Al fondo se visualiza parte de una de las pechinas y corniza de la pilastra exterior.

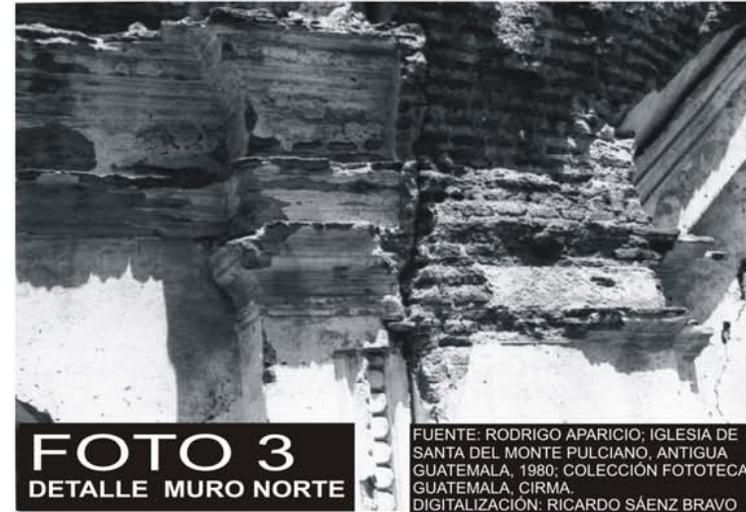
Actualmente colapsó la pilastra perteneciente a la nave central (parte derecha de la foto), quedando sólo la parte de la pilastra que sostiene la pechina. Al igual que su contraparte del muro Sur, pareciera una falla la cual dividiera la nave central del altar mayor.

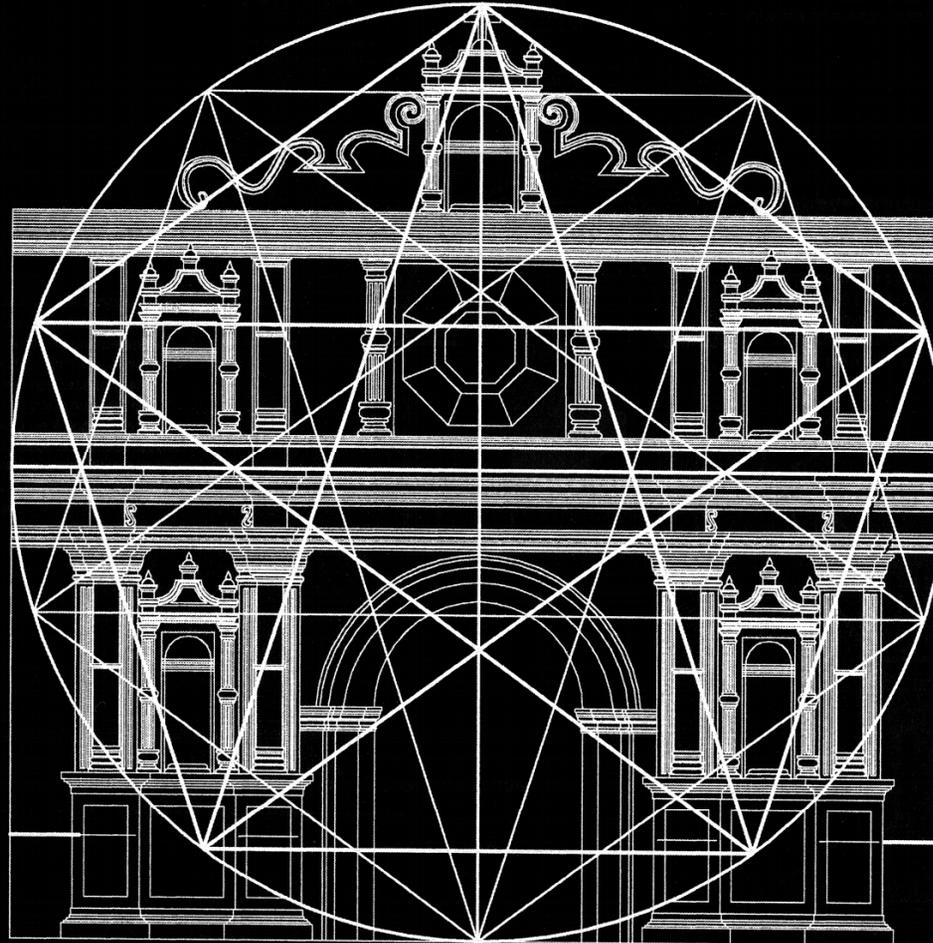
### Proporción

La proporción hipotética más adecuada por la forma del monumento es la circundada en un perímetro circular, dividido en cuatro cuartos, incrustado dos pentágonos cuyas uniones forman estrellas de cinco picos.

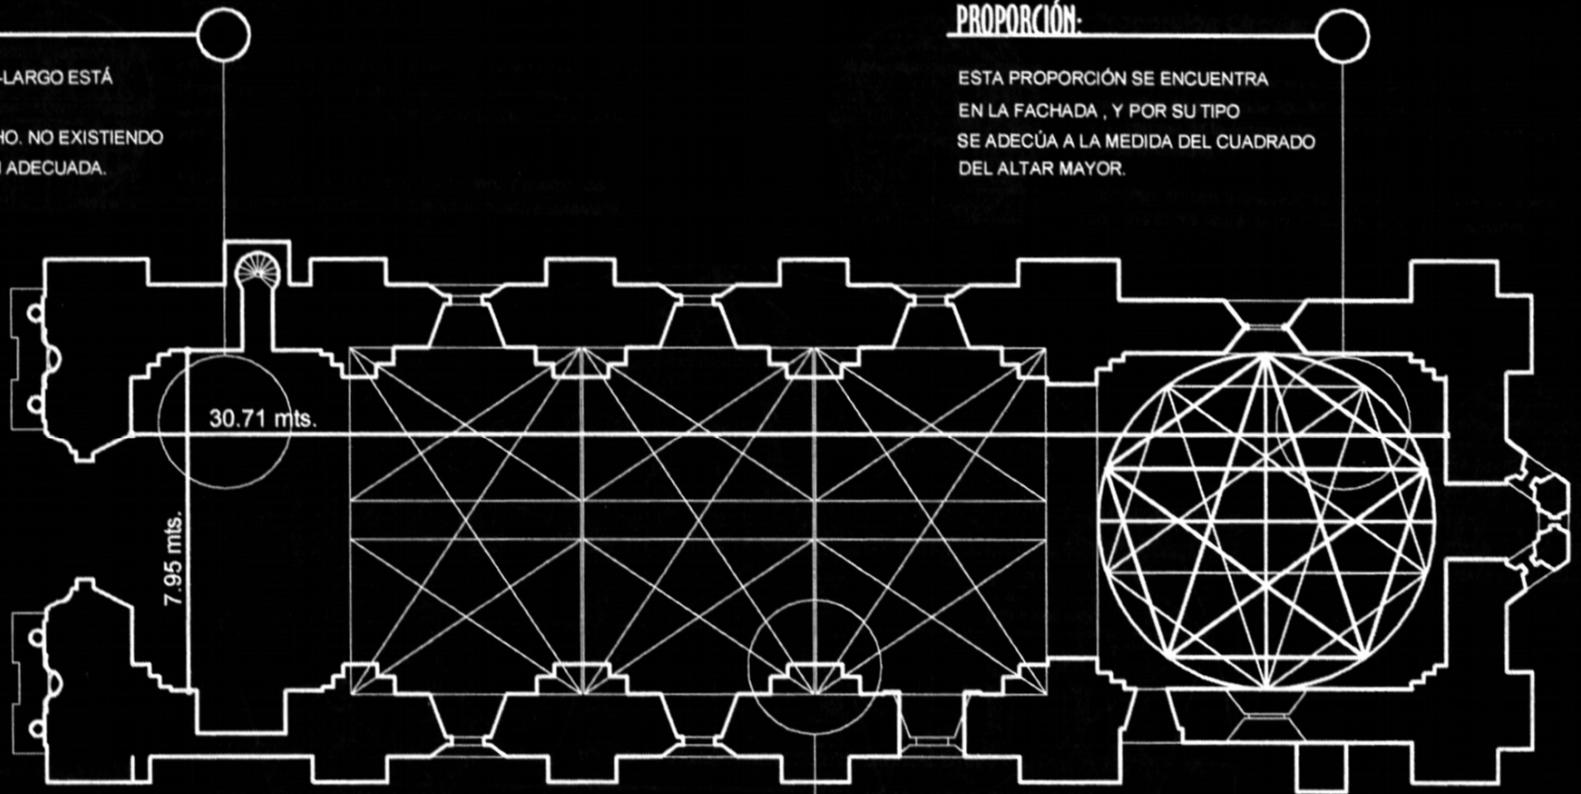
### PROPORCIÓN:

ESTA ES UNA DE LAS PROPORCIONES  
OBTENIDAS DE LA TESIS DE CEBALLOS Y TO,  
ADECUÁNDOSE A LA PROPORCIÓN DE LOS  
ARCOS DE LOS VERNEGALES.

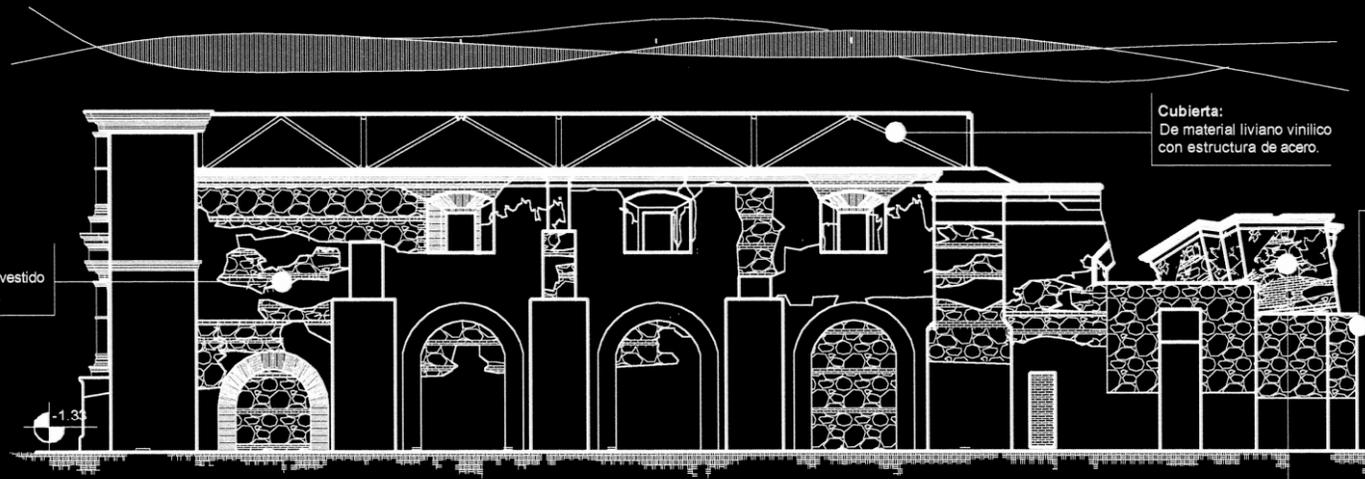
**Cubierta:**  
De material liviano vinílico  
con estructura de acero.

**Platinas:**  
De acero, con un sistema  
de amortiguamiento vertical  
y horizontal, acomodado a  
los diferentes muros.

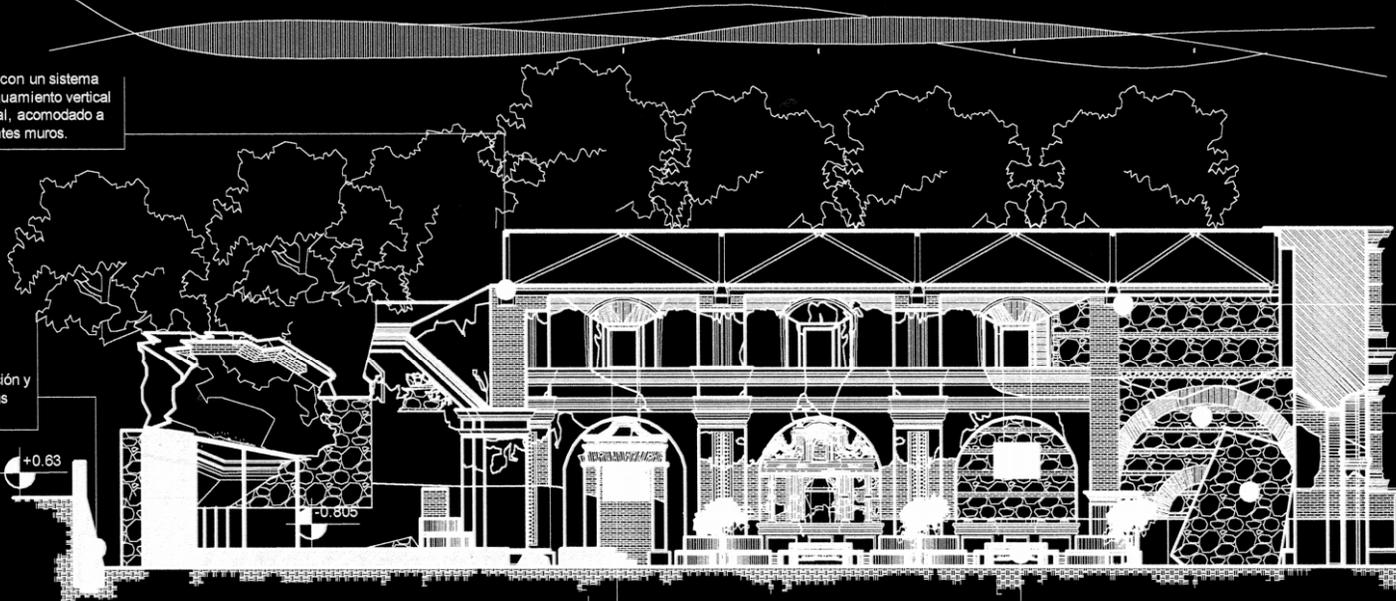
**Restauración:**  
De columnas para soporte  
de cubierta liviana.

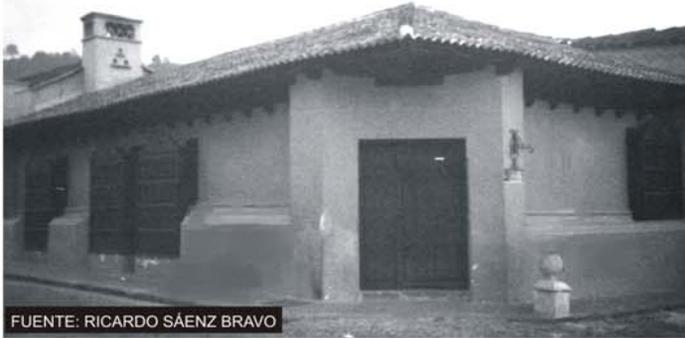
## FOTO 1 CASA DE LAS CAMPANAS

Los detalles aquí observados son coloniales auténticos, como el techado, puertas, ventanas, rejas de madera, muros y voladizo del techo. Los techos deberán mantener un 40% de pendiente, de dos aguas (CNPAG).

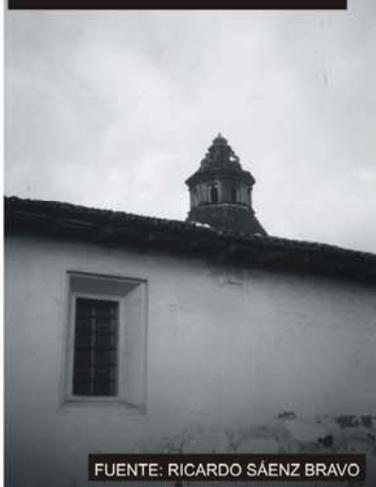
## FOTO 3 CASA DE LOS LEONES

Detalles de singulares de la arquitectura colonial guatemalteca como la chimenea, exclusiva para el uso de las cocinas; éstas pueden ser de forma octagonal como la vista aquí o de diferentes formas, ésta deberá ser blanqueada y en ocasiones con detalles de piedra. La ventana con su aristas inclinadas recomendables para realizarlas en muros anchos. El alero o voladizo del techo debe tener un aproximado de 0.60 metros (CNPAG) y construidas de madera y si es apropiado losa de barro, con canes de madera propiamente tallados al estilo colonial.

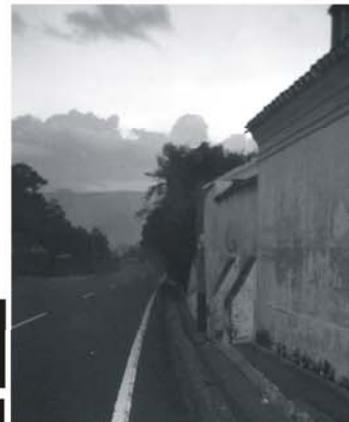
Los contrafuertes son detalles de refuerzo que pueden ser utilizados en muros lisos y cuya altura no sobrepasa la mitad de la altura del muro; la proporción del quiebre a la inclinación es la mitad del contrafuerte y es aproximadamente 0.80 metros de espesor con un ancho variable. Su acabado es blanqueado al igual que el muro a reforzar.

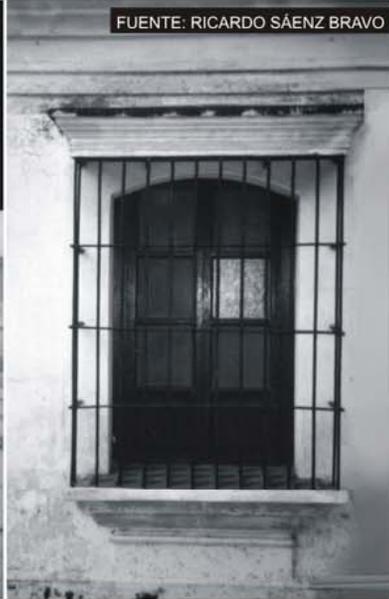
FOTO 5 Y 6  
FINCA LA CHACRA

Detalle de corniza original, propia de la aldea de Santa Inés. Contando también con un pequeño alfeicer y un remate superior con un diferente tallado en el perfil. El vano de la ventana en su dintel tiene un arco rebajado y su ventana es de dos bandos dividida en cuatro tableros. Cuenta también azulejos en su dintel, con decoración diferente.

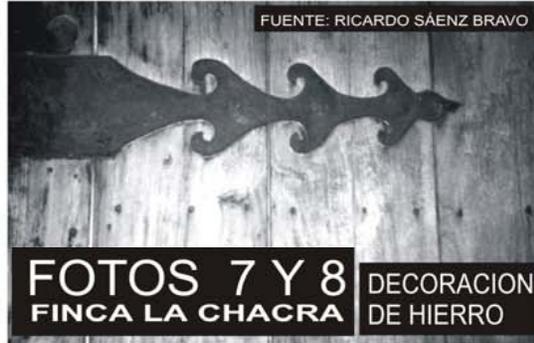
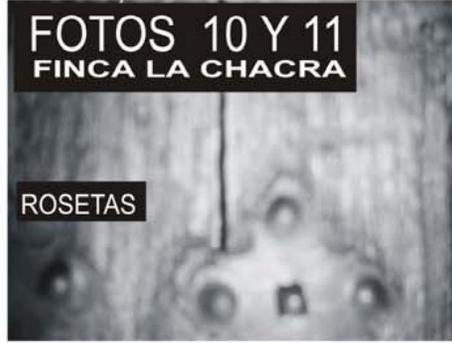
FOTOS 7 Y 8  
FINCA LA CHACRA  
DECORACION DE HIERRO

Decoración de Hierro: rosetas, jaladores, gonces, tocadores y otros son detalles muy típicos de la arquitectura colonial, considerandolos accesorios apropiados para puertas, portones, ventanas, muebles y alacenas, definiendo el arte barroco de La Antigua Guatemala.

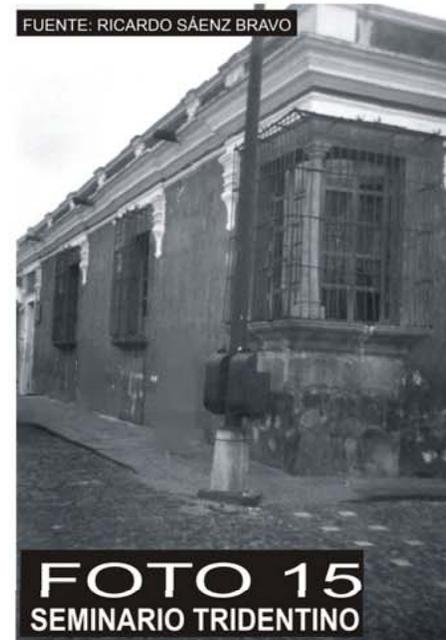
Las ventanas de esquinas también tenían alfeizar de piedra. El Seminario tiene un detalle de corniza en el remate del muro, el cual original al pecho de paloma. El muro tiene un ataurique como un sobre marco de cada vano (puerta o ventana). Este inmueble tiene un alisado como acabado y pintado con color corinto, sus detalles están blanqueados.

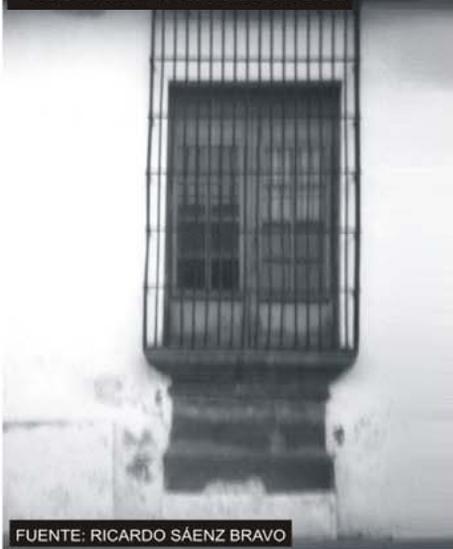
**FOTO 16**  
CASA HABITACIONAL

Las repisas de ventana o alfeizar de tienen que construir con piedra o blanqueado. Estos elementos son utilizados en ventanas de grandes proporciones y que contengan corniza en su dintel. La proporción del dintel hasta el techo es aproximadamente la tercera parte del vano vertical de la ventana.

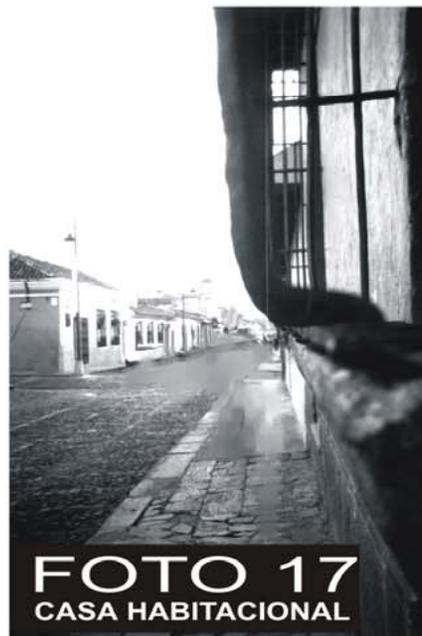
**FOTO 17**  
CASA HABITACIONAL

Las rejas deberán ser gruesas y de hierro forjado, pueden optar por diferentes diseños, tanto en la parte inferior, como en su parte superior como un remate. Existen rejas que también se colocaban unos sujetadores en forma de bola del mismo material, para que este al paso del tiempo no se deflecten. Estas deberán ser pintadas de negro y acabado mate (CNPAG).

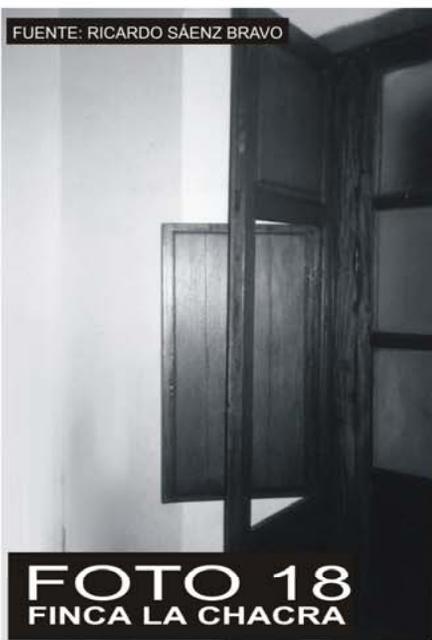
**FOTO 18**  
FINCA LA CHACRA

Las ventanas deberán ser de madera y preferentemente con gonces en sus articulaciones. Las ventanas están compuestas por una dos hojas dobles, la primera con vidrio en sus tableros y la segunda con tallado en madera o lisos, algunas prodrán tener el postigo; detalle observado en ventanas y puertas, este siempre en su lado izquierdo.

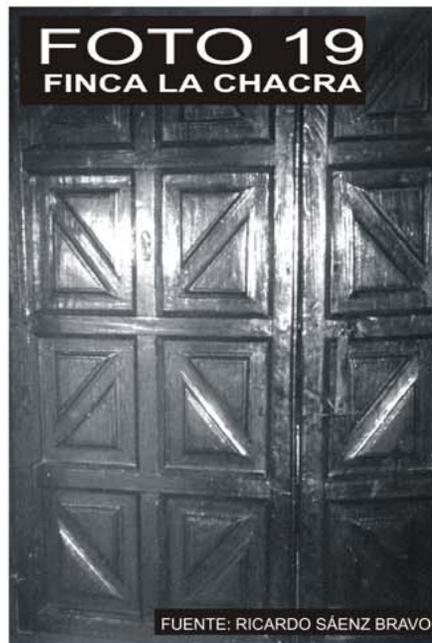
**FOTO 19**  
FINCA LA CHACRA

Los tableros tallados era característica de la colonia en el siglo XVIII, eran de madera y eran colocados en puertas, ventanas y puertas de alacenas, con sus accesorios de hierro forjado. El grosor de las hojas se recomienda un mayor o igual de 2" y gonces en sus articulaciones, se podrá utilizar (barnices, lacas, etc) que preserven estos elementos de madera.
