CAPÍTULO III

ANÁLISIS DEL ENTORNO INMEDIATO AL OBJETO

CASA MIGUEL ÁNGEL ASTURIAS

1.8. Análisis de deterioros y alteraciones²⁰²

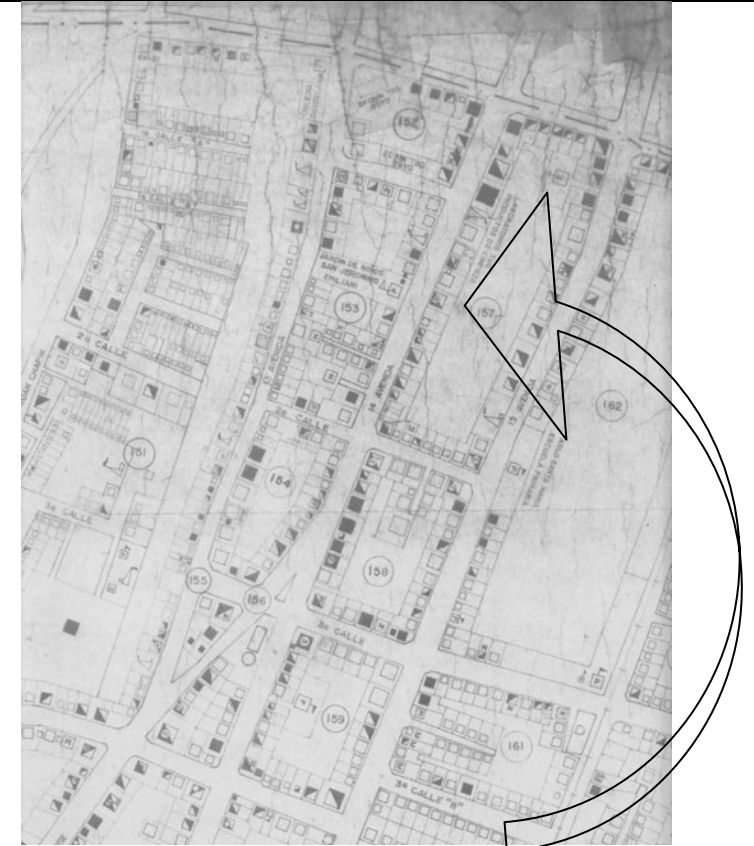
Gráfica 16: Plano del Entorno Inmediato sobre la 14 Avenida, “Avenida Miguel Ángel Asturias”.¹⁵⁴

ÁREA DE ESTUDIO

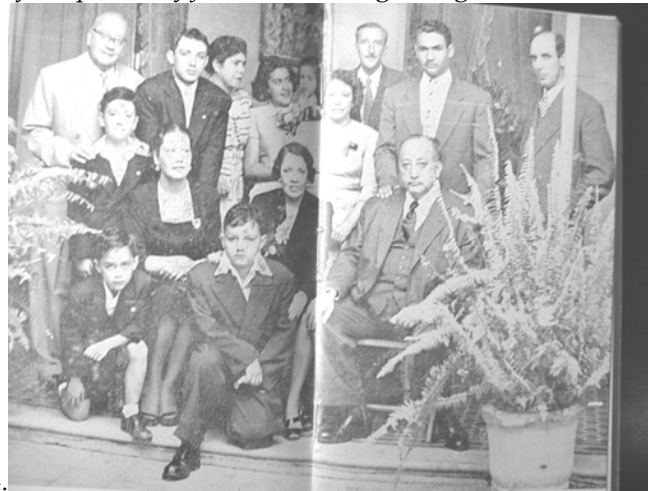
64.

- ✓ Fotografía 64: Miguel Ángel Asturias con sus hijos y demás familia en los años cincuenta.¹⁷⁸ Véase en la parte posterior de la fotografía; las habitaciones originales del inmueble fueron suprimidas por los terremotos de 1976. Se conservaron los patios, pisos, corredores y las habitaciones de la crujía Sur, así como gran parte de su fachada.

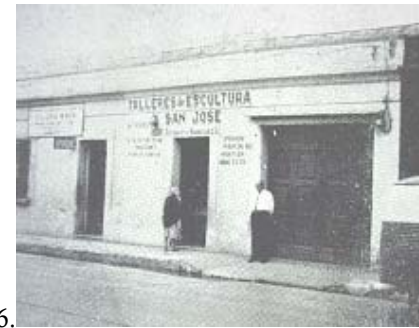
66.

- ✓ Fotografía 66: Fachada principal, finales de 1960.¹⁸⁸ Sobre la 14 Avenida “Avenida Miguel Ángel Asturias”. En esta fecha aún no se había alterado la fachada original de la vivienda, la ventana sobre el lado izquierdo de la misma fue sustituida por una tienda.
- ✓ Fotografía 67: Fachada principal estado actual¹⁸⁹, vista de Sur a Norte (lado Este del entrono inmediato). Obsérvese la alteración sufrida posterior al terremoto de 1976 donde fue suprimida una ventana que complementaba la fachada, colocándose en su lugar, una tienda de artículos varios.

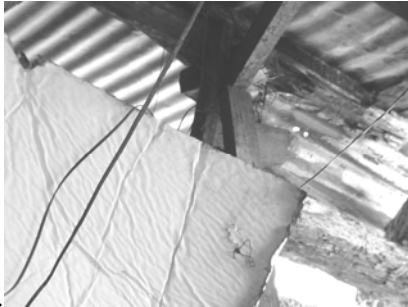
72.

✓ Fotografía 72:

Patología: Estructura cielo falso deformada, cubierta con corrosión y canaleta deteriorada.

Patología: Estructura cielo falso deformada, cubierta con corrosión y canaleta deteriorada. En muros: desprendimientos, materiales constructivos deteriorados, debilitamiento y humedad, así como grietas.

Causas: Falta de mantenimiento, humedad, lluvia, inadecuada colocación de elementos constructivos, desprendimiento de material, cambios de temperatura, dilatación de material.

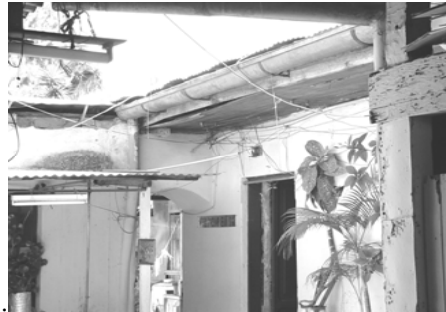
73.

Patologías: Puertas deterioradas y ventanas con faltantes de vidrio.

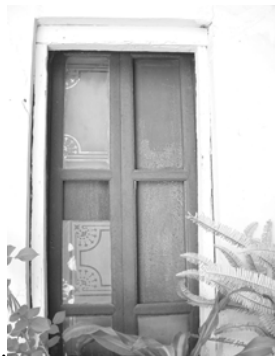
74.

✓ Patologías 74:

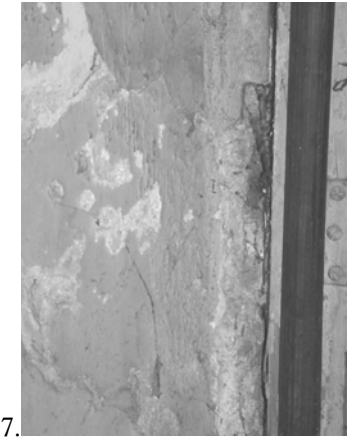
77.

Patologías: Cielo falso con grietas y deformaciones en el machihembre, en muro grietas y fisuras, pulverización.

Causas: Humedad por ascensión capilar y deterioro de cubierta, en elementos de madera por humedad, lluvia y microorganismos.

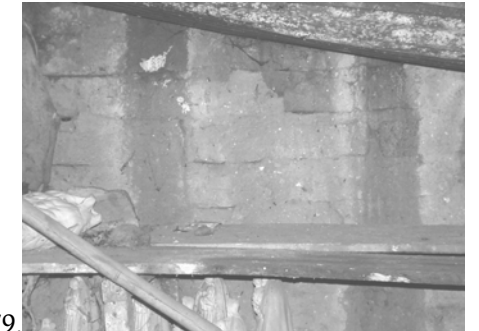
79.

Patologías: Fisuras, debilitamiento, grietas y fisuras, deterioro por integración de otros materiales aparte del adobe.

Causas: Humedad por ascensión capilar y deterioro de cubierta, lluvia y microorganismos y por falta de mantenimiento, abandono.

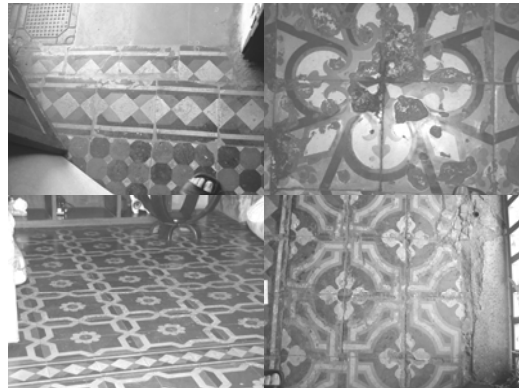
✓ Fotografía 82 y 83; 84 y 85:

Patologías: Mutilación, hundimientos, craqueladuras, fisuras. Deterioro por integración de instalación sobrepuesta de pisos, muros y otros ambientes sin planificación previa.

Causas: Mutilación de muros por la alteración espacial, inadecuado tratamiento de áreas, falta de mantenimiento, abandono.

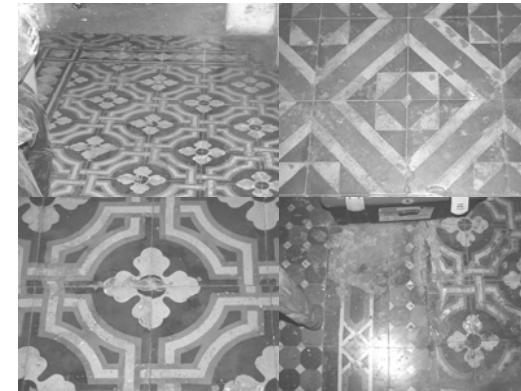
✓ Fotografías 90 y 91; 92 y 93:

Patologías: Mutilación, hundimientos, craqueladuras, fisuras. Deterioro por integración de instalación sobrepuesta de pisos, muros y otros ambientes sin planificación previa.

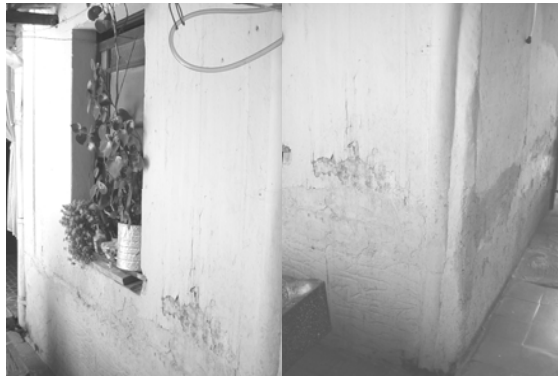
95 y 95

✓ Fotografía 95:

Patologías: Debilitamiento, pulverización, desprendimiento de material, deformaciones, grietas y fisuras; Deterioro por integración inadecuada de elementos constructivos a paredes de adobe.
Causas: Producto de la humedad, lluvia y cambios de temperatura, falta de adecuado mantenimiento. Humedad capilar y deterioro en cubierta.

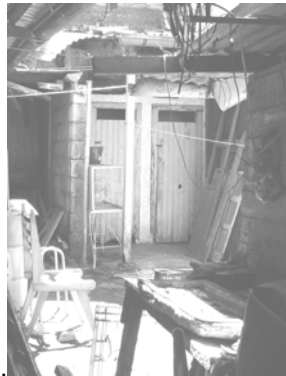
96.

Patologías: Pudrición de piezas de machihembre y madera así como corrosión, deformación y orificios en la lámina produciendo grietas, y alteraciones en materiales de soporte.
Causas: Producto de la humedad, lluvia y cambios de temperatura, falta de adecuado mantenimiento. Humedad capilar y deterioro en cubierta. Intervenciones inadecuadas de construcciones no planificadas e improvisadas.

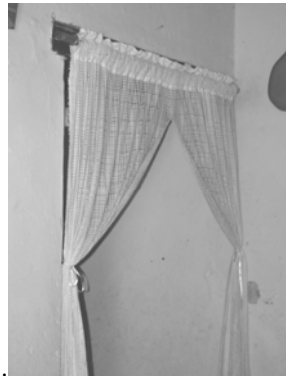
97.

Causas: Alteración espacial por mutilación de muro, humedad, lluvia y cambios de temperatura, falta de adecuado mantenimiento.

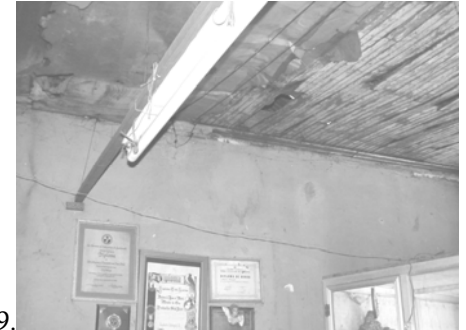
99.

Causas: Lluvia, humedad, cambios de temperatura, falta de mantenimiento, ataque de insectos, microorganismos e intervenciones inadecuadas para colocar rótulos e instalaciones eléctricas dentro del ambiente.

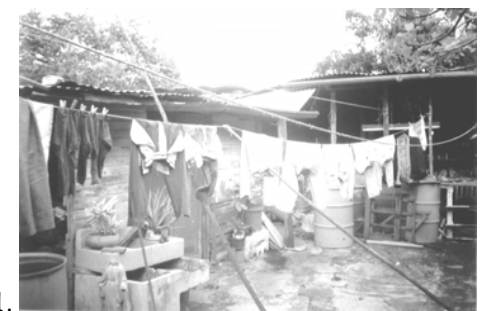
101.

Causas: Lluvia, agentes biológicos, terremotos, falta de adecuado mantenimiento, alteración espacial, abandono.

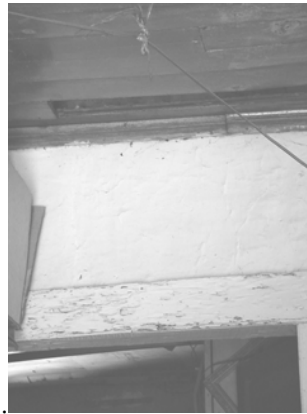
103.

Causas: Lluvia, agentes biológicos, terremotos, falta de adecuado mantenimiento, alteración espacial, abandono, mala colocación de instalación eléctrica.

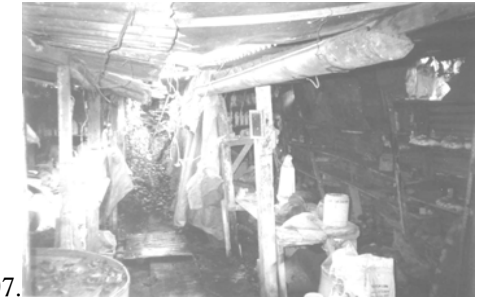
107.

Causas: Soleamiento, lluvia, agentes biológicos, falta de adecuado mantenimiento, cambio de uso de ambientes y abandono.

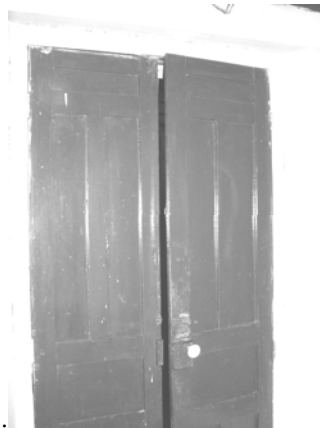
105.

Patologías: Desprendimiento de pintura por escamas, grietas, manchas.

Causas: Soleamiento, lluvia, agentes biológicos, falta de adecuado mantenimiento, mala aplicación de pintura.

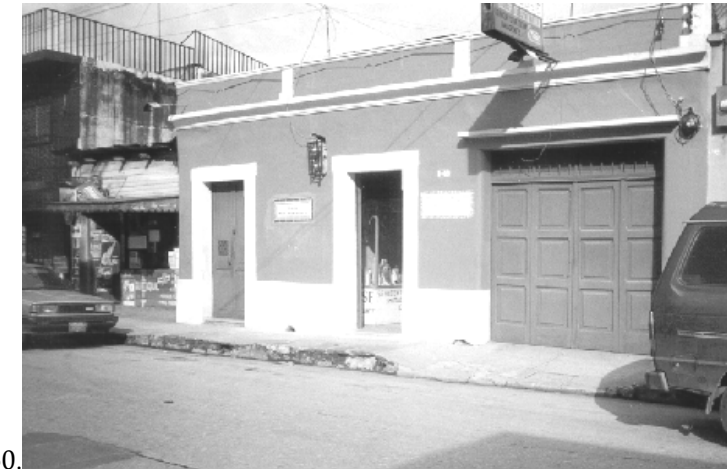
- 30.
- ✓ Fotografía 30: Fachada principal de Sur a Norte, crujía Oeste en la actualidad, la cual muestra deterioro ya que fue alterada por los efectos de los terremotos, los cuales suprimieron el ala izquierda del inmueble (crujía Norte). Se conserva únicamente dos puertas y el portón original, que son el acceso principal al inmueble, así como las características arquitectónicas estilísticas.

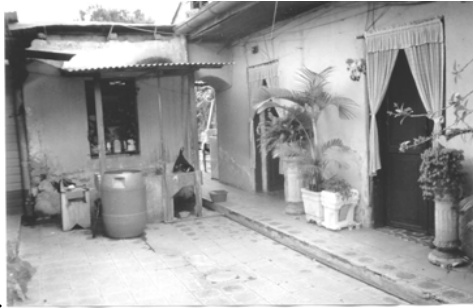
32.

- ✓ Fotografía 32: Patio interior lado crujía Sur, donde se aprecian las 2 de las 3 habitaciones originales y 1 baño original los cuales conservan sus características iniciales.
- ✓ Fotografía 33: Patio interior crujía Sur y parte de crujía Oeste, habitaciones originales.

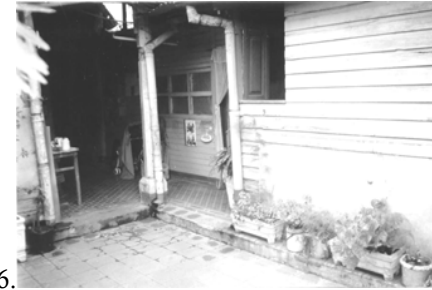
36.

- ✓ Fotografía 36: Vista patio interior observando hacia parte de la crujía Oeste y el área reconstruida con machihembre sobre la crujía Norte. Esta construcción no respetó el diseño original del inmueble, construyéndose ambientes sobre los corredores alrededor del patio principal.
- ✓ Fotografía 37: Esta es la única construcción de concreto que posee el inmueble, la cual fue hecha al lado de una de las habitaciones originales sobre la crujía Sur. Es utilizada como cocina y lavandería. Obsérvese el corredor que da al patio central hacia la crujía Oeste.

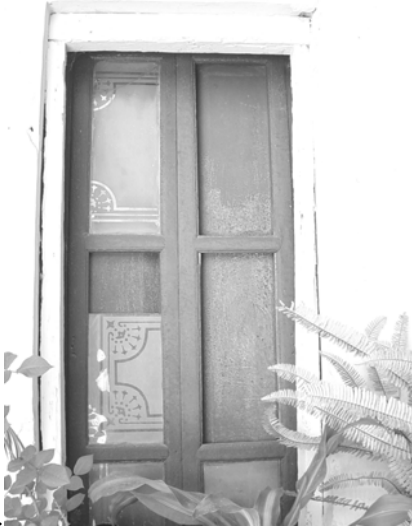
34.

- ✓ Fotografía 34: Véase ventana original de una de las habitaciones conservadas sobre la crujía Sur.
- ✓ Fotografía 35: Vista patio interior observando desde el patio posterior, donde se observa una bodega adaptada a la habitación que da a la calle, la cual es usada como comercio (crujía Oeste).

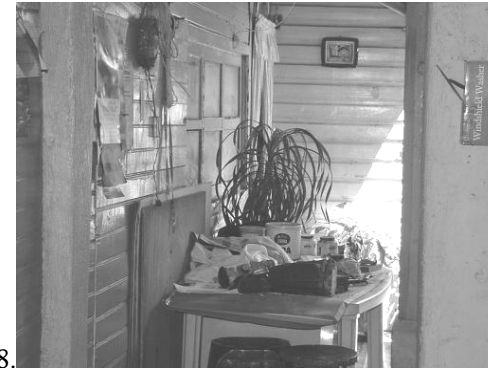
38.

- ✓ Fotografía 38: Esta muestra parte de la crujía Norte donde se construyó habitaciones de machihembre.
- ✓ Fotografía 39: Vista desde el corredor hacia la crujía Oeste; es el corredor de acceso hacia el inmueble donde del lado Sur está una habitación original y sobre el lado Norte está la tienda construida de machihembre, perteneciente al área que no es original en el inmueble.

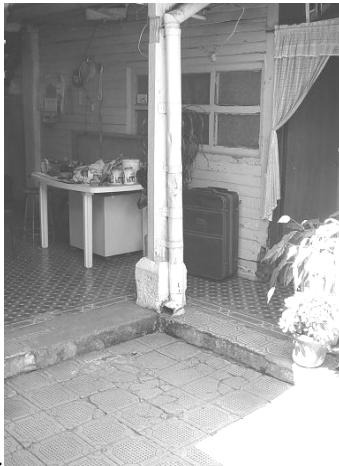
40.

- ✓ Fotografía 40: Esta es otra vista de la construcción en machihembre perteneciente al área no original sobre la crujía Norte.
- ✓ Fotografía 41: Patio posterior, el cual conserva parte de sus pisos los cuales son de laja de piedra. Aquí se observa crujía Norte (construcción machihembre) y crujía Este, la cual es área de estanterías; además de un horno.

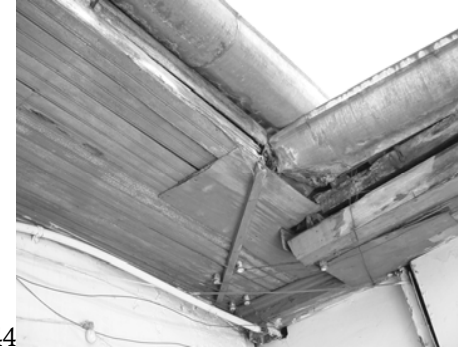
44

- ✓ Fotografía 44: Obsérvese el deterioro del cielo falso sobre los corredores; éstos son parte de la crujía Sur y Oeste.
- ✓ Fotografía 45: Véase una de las habitaciones originales sobre la crujía Sur y el baño original frente al patio interior principal con los techos de lámina de zinc.

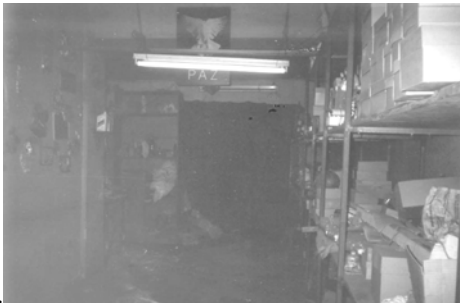
42.

- ✓ Fotografía 42: Obsérvese el zaguán ubicado en la crujía Oeste que da hacia el exterior, el cual es un garage y con estanterías. Éste está contiguo a una de las habitaciones y al corredor que da al patio principal.
- ✓ Fotografía 43: Muestra el cielo falso sobre las habitaciones originales de la crujía Sur y parte del techo y muros del baño también original del inmueble.

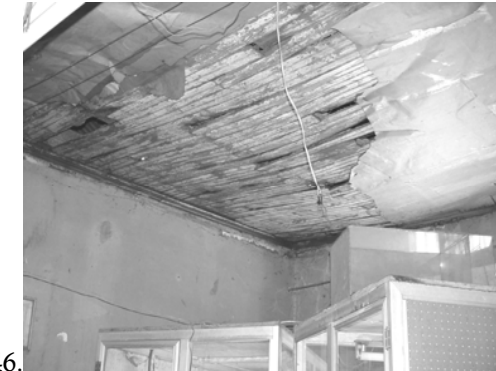
46.

- ✓ Fotografía 46: Esta es la habitación original utilizada como comercio sobre la crujía Oeste que da hacia la fachada principal la cual aún se conserva. Véase el cielo falso en deterioro avanzado.
- ✓ Fotografía 47: Vista desde la habitación utilizada como comercio sobre la crujía Oeste hacia el patio interior.

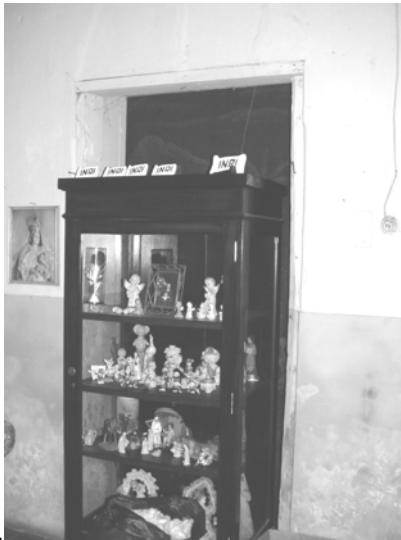
48.

- ✓ Fotografía 48: Obsérvese la unión que existe entre el zaguán y una de las habitaciones originales sobre la crujía Sur, en donde improvisadamente se cubrió la puerta con un trinchante que cierra el ambiente.
- ✓ Fotografía 49: Ventana baño original del inmueble frente al patio interior principal, el cual es original.

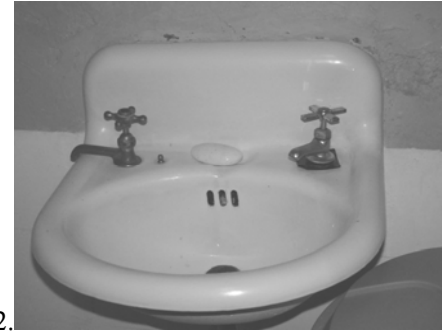
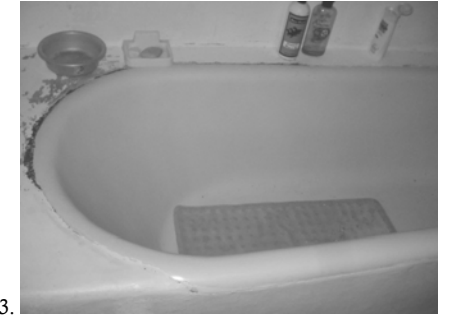
- ✓ Fotografías 52 y 53: Lavamanos y tina originales del baño del inmueble.

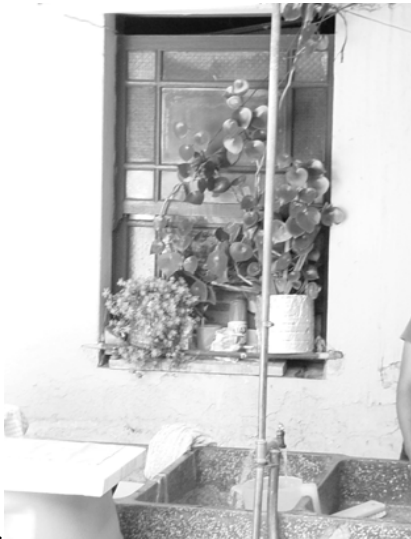
50.

- ✓ Fotografía 50: Otra vista del baño original frente al patio interior.
- ✓ Fotografía 51: Inodoro del baño original del inmueble.

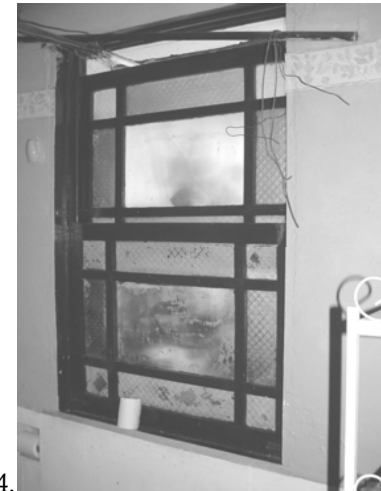
54.

- Fotografía 54: Ventana vista interior del baño original del inmueble.
- ✓ Fotografía 55: Patio posterior con piso de laja de piedra. Véase parte trasera del baño original y parte del patio principal hacia la crujía Oeste.

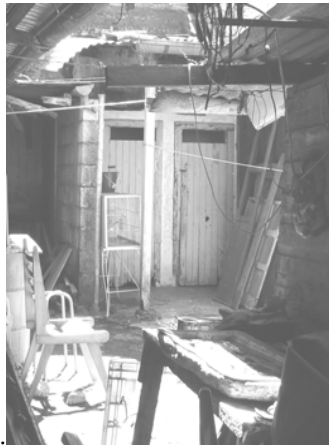
56. ✓ Fotografía 56: Otra vista del patio posterior donde se observan dos baños improvisados en el mismo. Éstos están sobre la crujía Sur pero no son parte original del inmueble. Del lado derecho de los mismos se encuentra la cocina construida en concreto pegada a las habitaciones originales y del lado izquierdo galerías con estanterías de piezas de cerámica.

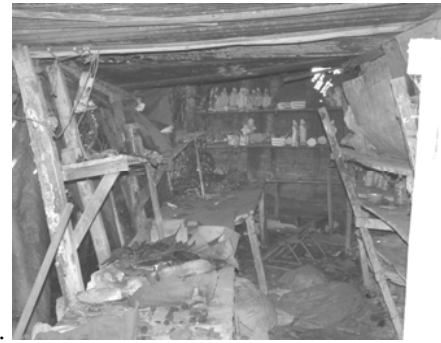
- ✓ Fotografía 57: Esta es la galería que está contigua a la crujía Norte, la cual está en total deterioro y es utilizada como bodega con estanterías para guardar piezas cerámicas.

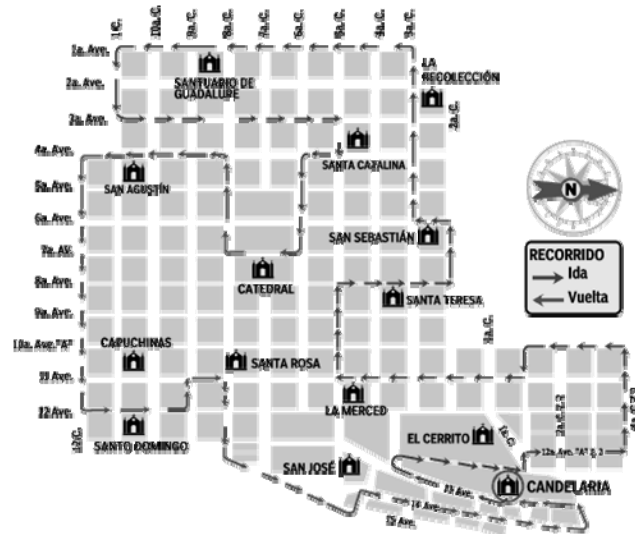
Gráfica 13: Véase el recorrido de las procesiones en época de Semana Santa, donde la 14 Avenida, “Avenida Miguel Ángel Asturias”, es una de las principales vías de recorrido de la misma, expresando así manifestaciones de la cultura popular de guatemalteca, lo que se ha llevado a cabo desde el inicio de la fundación de la Nueva Guatemala de la Asunción hasta nuestros días.¹²⁷

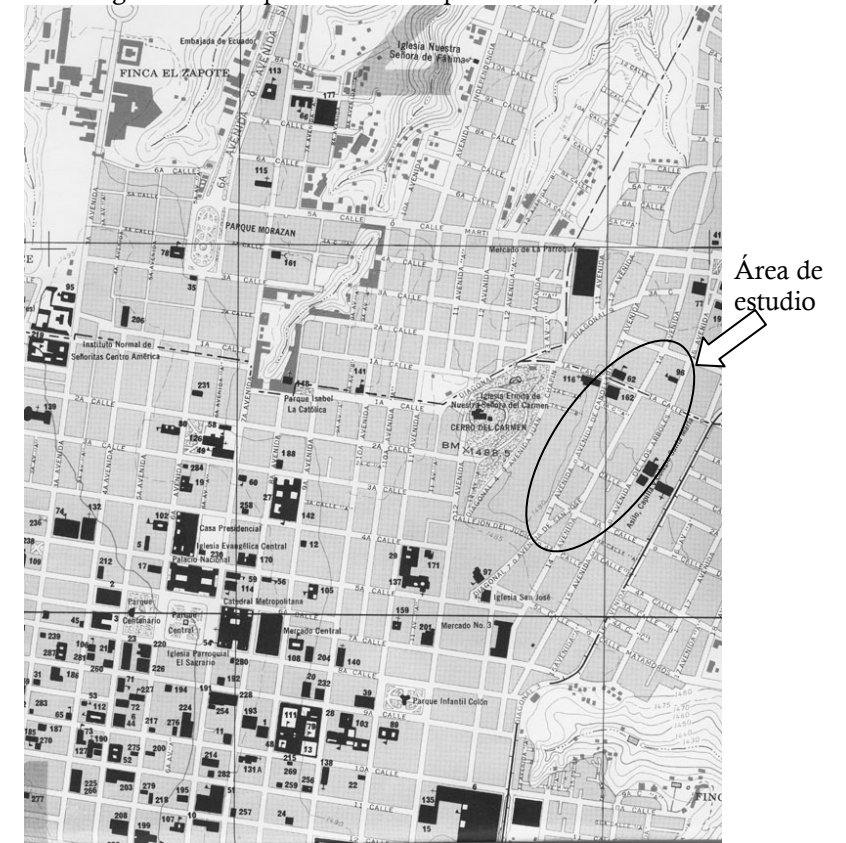
Gráfica 14: Plano de la ciudad de Guatemala (1955), donde se ubica el área de estudio.¹⁴¹

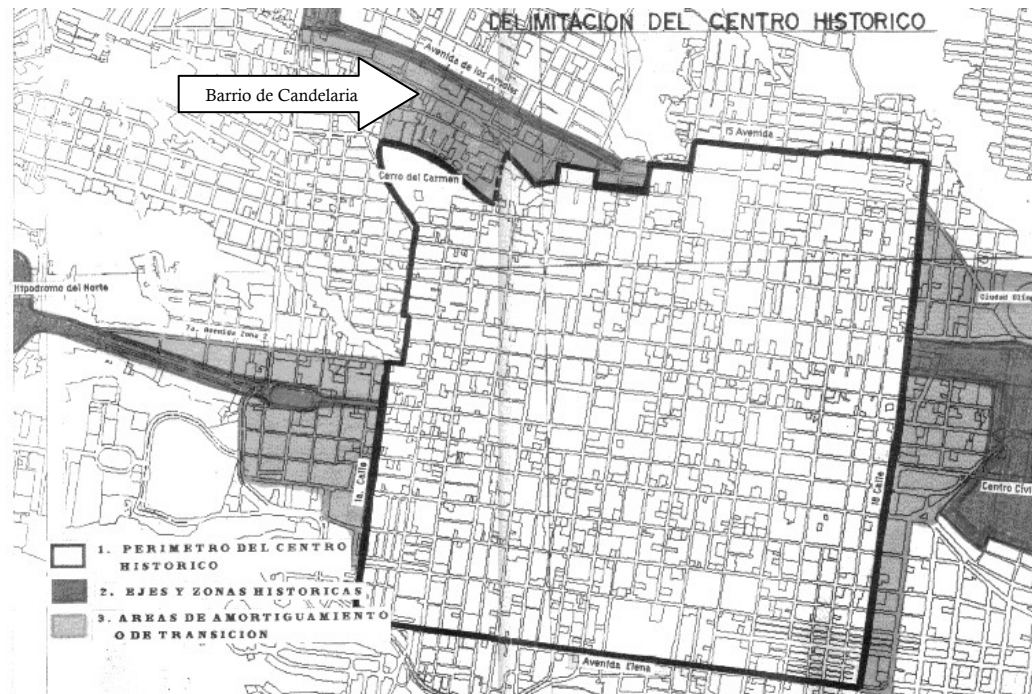
Gráfica 15: Delimitación del Centro Histórico de la Ciudad de Guatemala, donde hacia el Norte se observa una de las áreas de amortiguamiento que es el Barrio de Candelaria, (ver flecha) el cual es el entorno inmediato al objeto de estudio,¹⁴⁸ (Véase capítulo III sobre el análisis del entorno inmediato).
