**“PROPUESTA DE RESTAURACIÓN Y
REVALORIZACIÓN DE LA IGLESIA
SAN FRANCISCO PANAJACHEL
Y SU ENTORNO INMEDIATO, SOLOLÁ”**

**YOLANDA PATRICIA ANLEU ESCOBAR
GUATEMALA ABRIL 2,005.**

TESIS

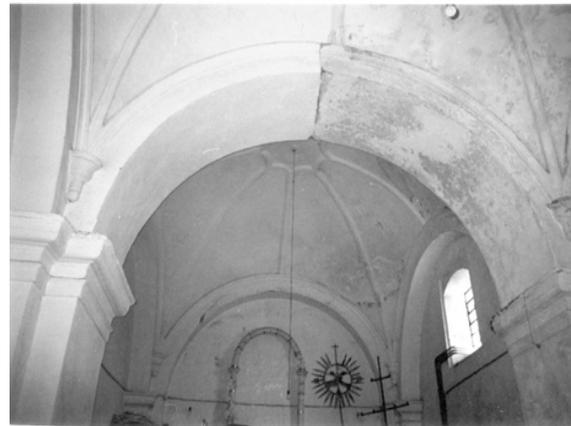
Fotografía No.26 daños y deterioros-sacristía

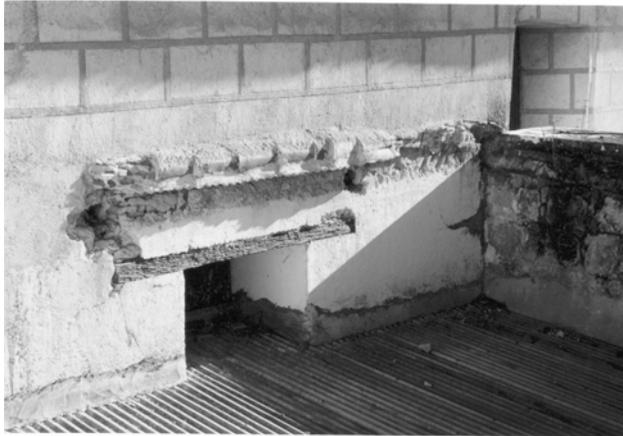
Fotografía No.27 daños en cubierta y muro de Capilla lateral (fachada sur)

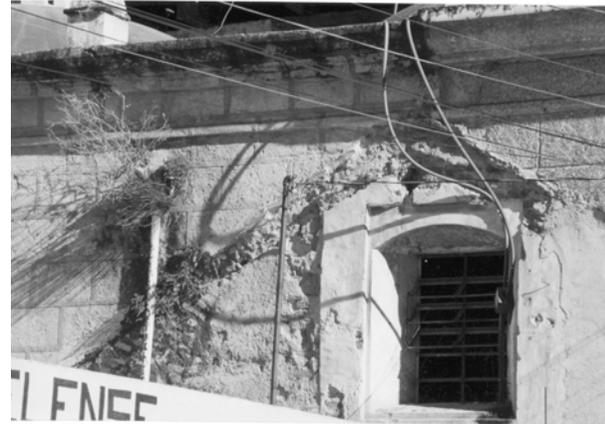
Fotografía No.28 daños y deterioros en muro de sacristía.

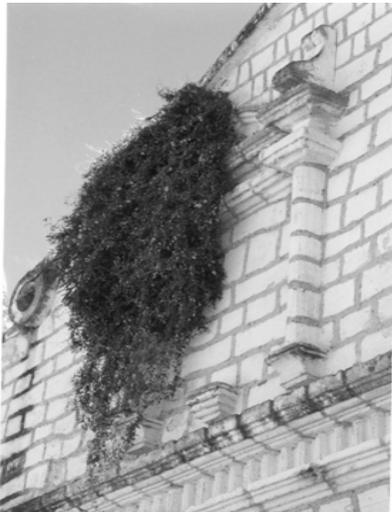
Fotografía No.29 Vegetación fachada Oeste.

Es importante limpiar de semillas y elementos orgánicos, pues dan lugar a crecimiento de flora y microflora, no solamente en los techos sino también en los muros, contrafuertes y en el perímetro del templo.

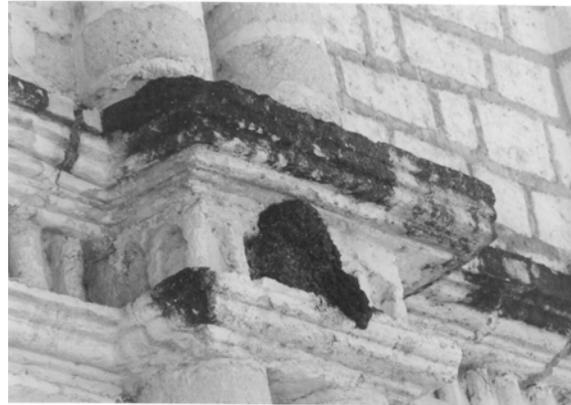
Fotografía No.30 panales (fachada principal)

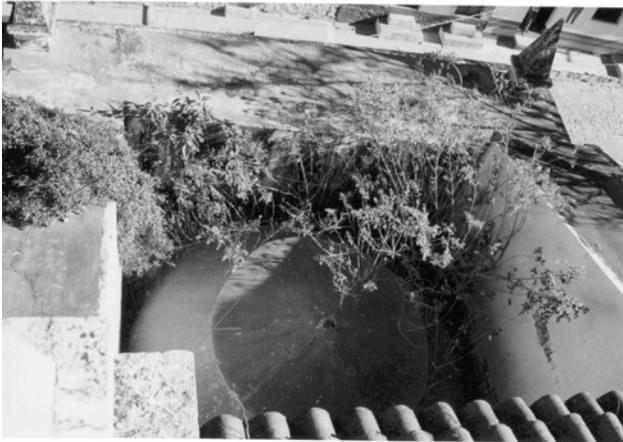
Fotografía No.31 daños y deterioros en cúpula
Del baptisterio (fachada norte)

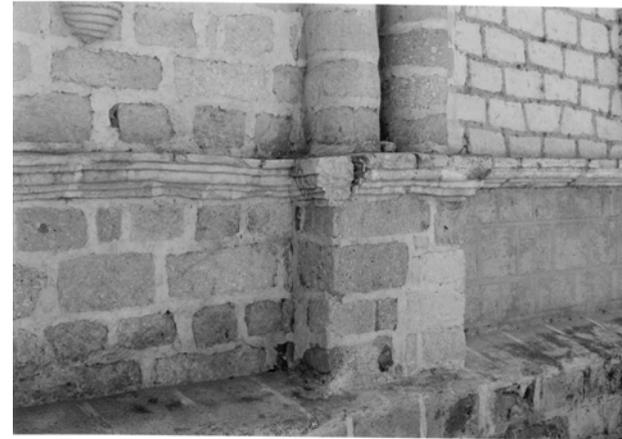
Fotografía No.32 disgregación de materiales
(fachada oeste)

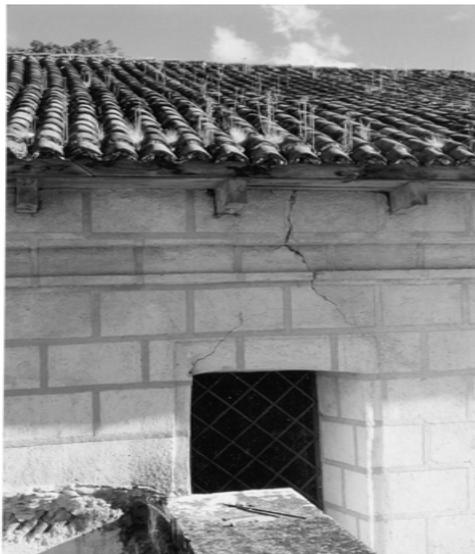
Fotografía No.33
Grietas en muro
(fachada sur)

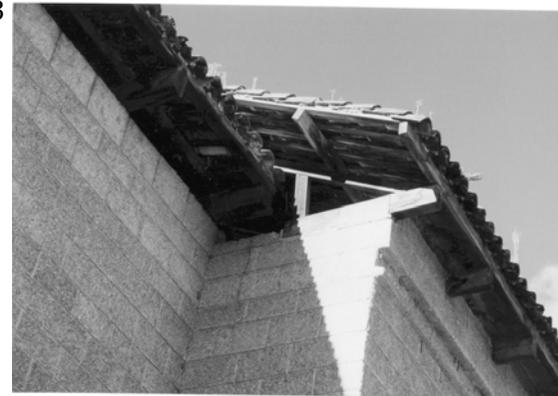
Fotografía No.34 deterioros en armadura
De madera.

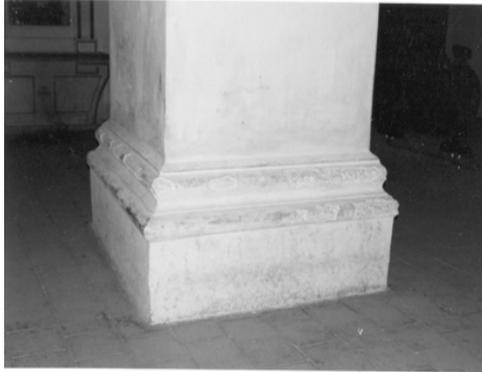
Fotografía No.35 deterioro en acabados.

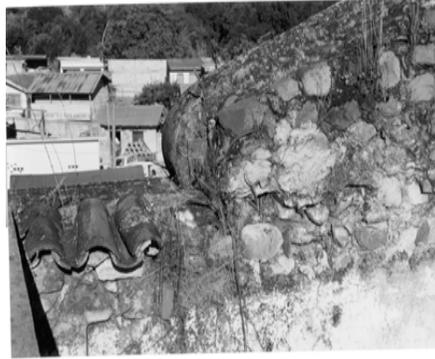
Fotografía No.36 disgregación de materiales en muros.

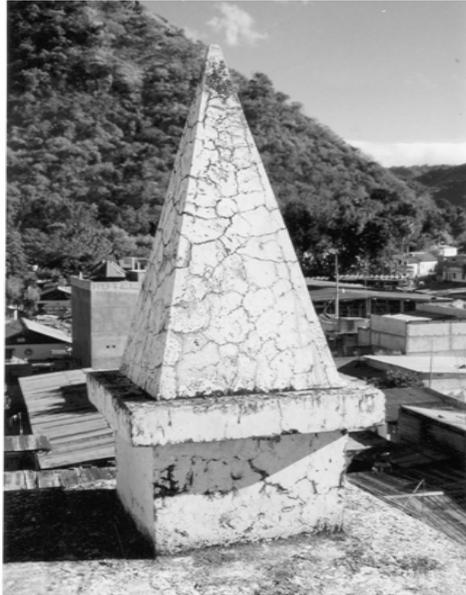
Fotografía No.38 daños en acabados.

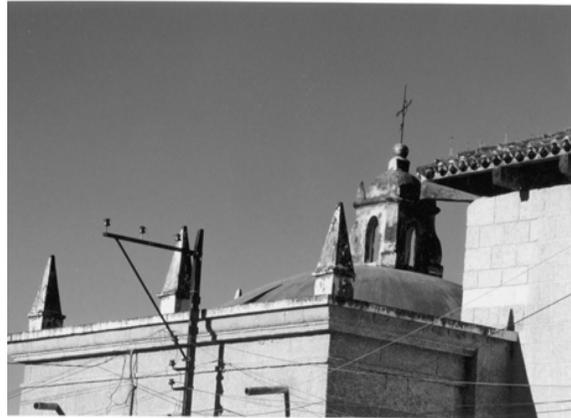
Fotografía No.39 daños en muros.

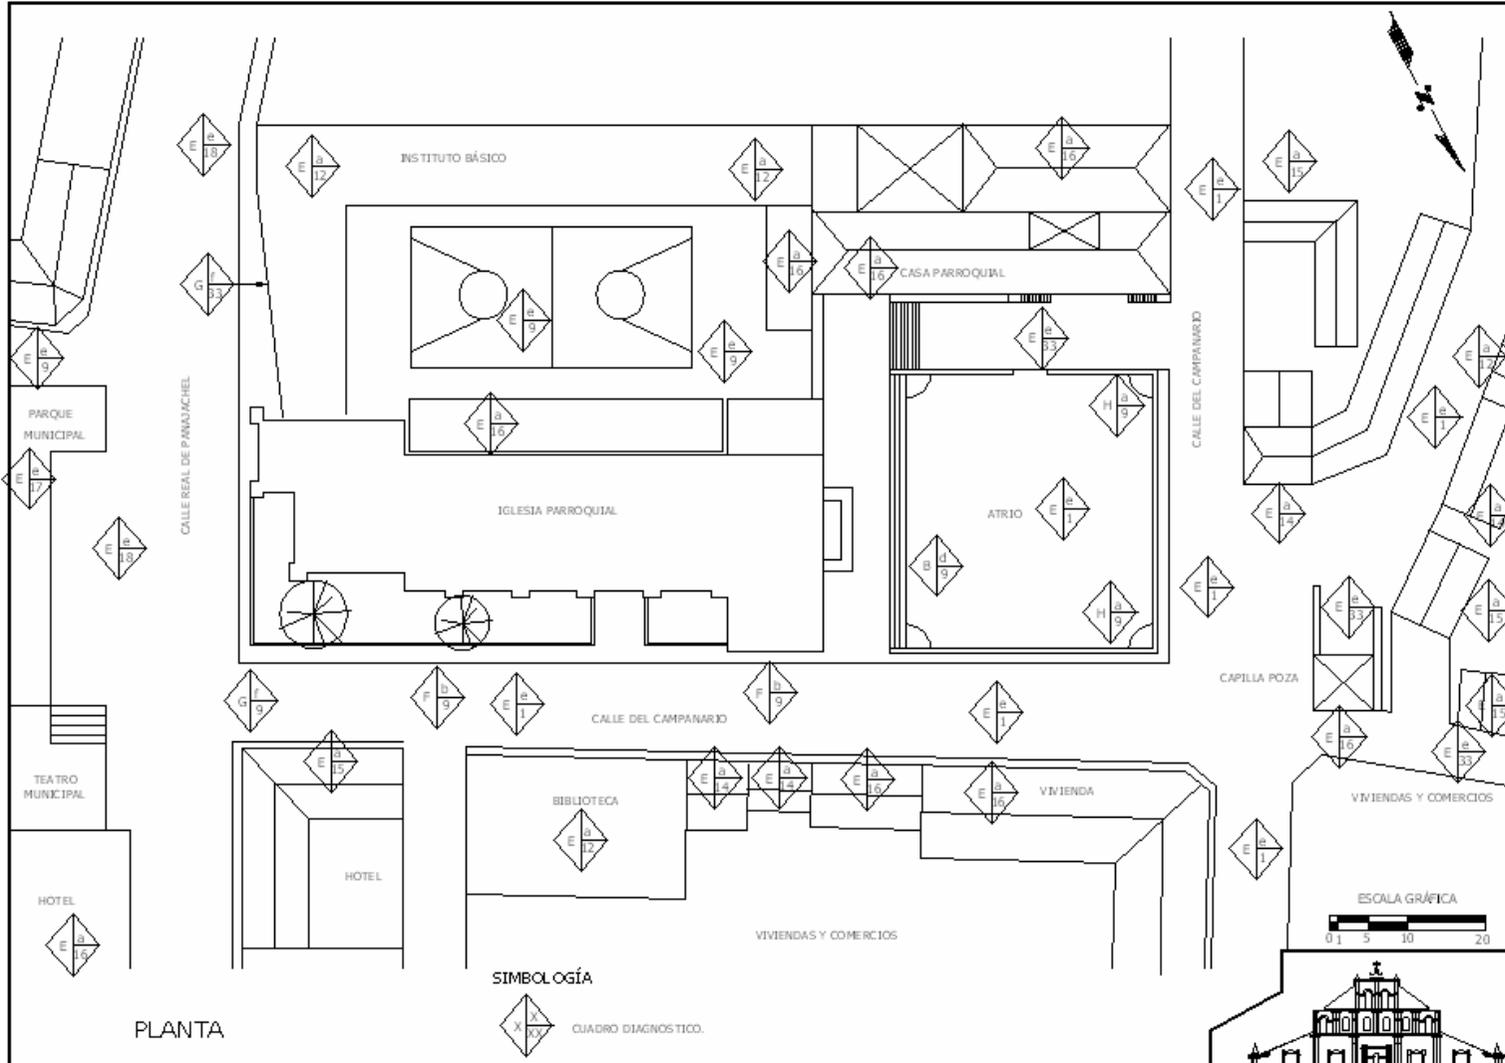
PLANO No. 8	CONTIENE: MATERIALES Y SISTEMAS DE CONSTRUCCIÓN DEL ENTORNO INMEDIATO	TESIS: RESTAURACIÓN DE MONUMENTOS TEMA: PROPUESTA DE RESTAURACIÓN Y REVALORIZACIÓN DE LA IGLESIA SAN FRANCISCO, PANAJACHEL Y SU ENTORNO.	FUENTE: ELEBORACIÓN PROPIA
-----------------------	---------------------------------------------------------------------------------	-----------------------------------------------------------------------------------------------------------------------------------------------------------------	--------------------------------------

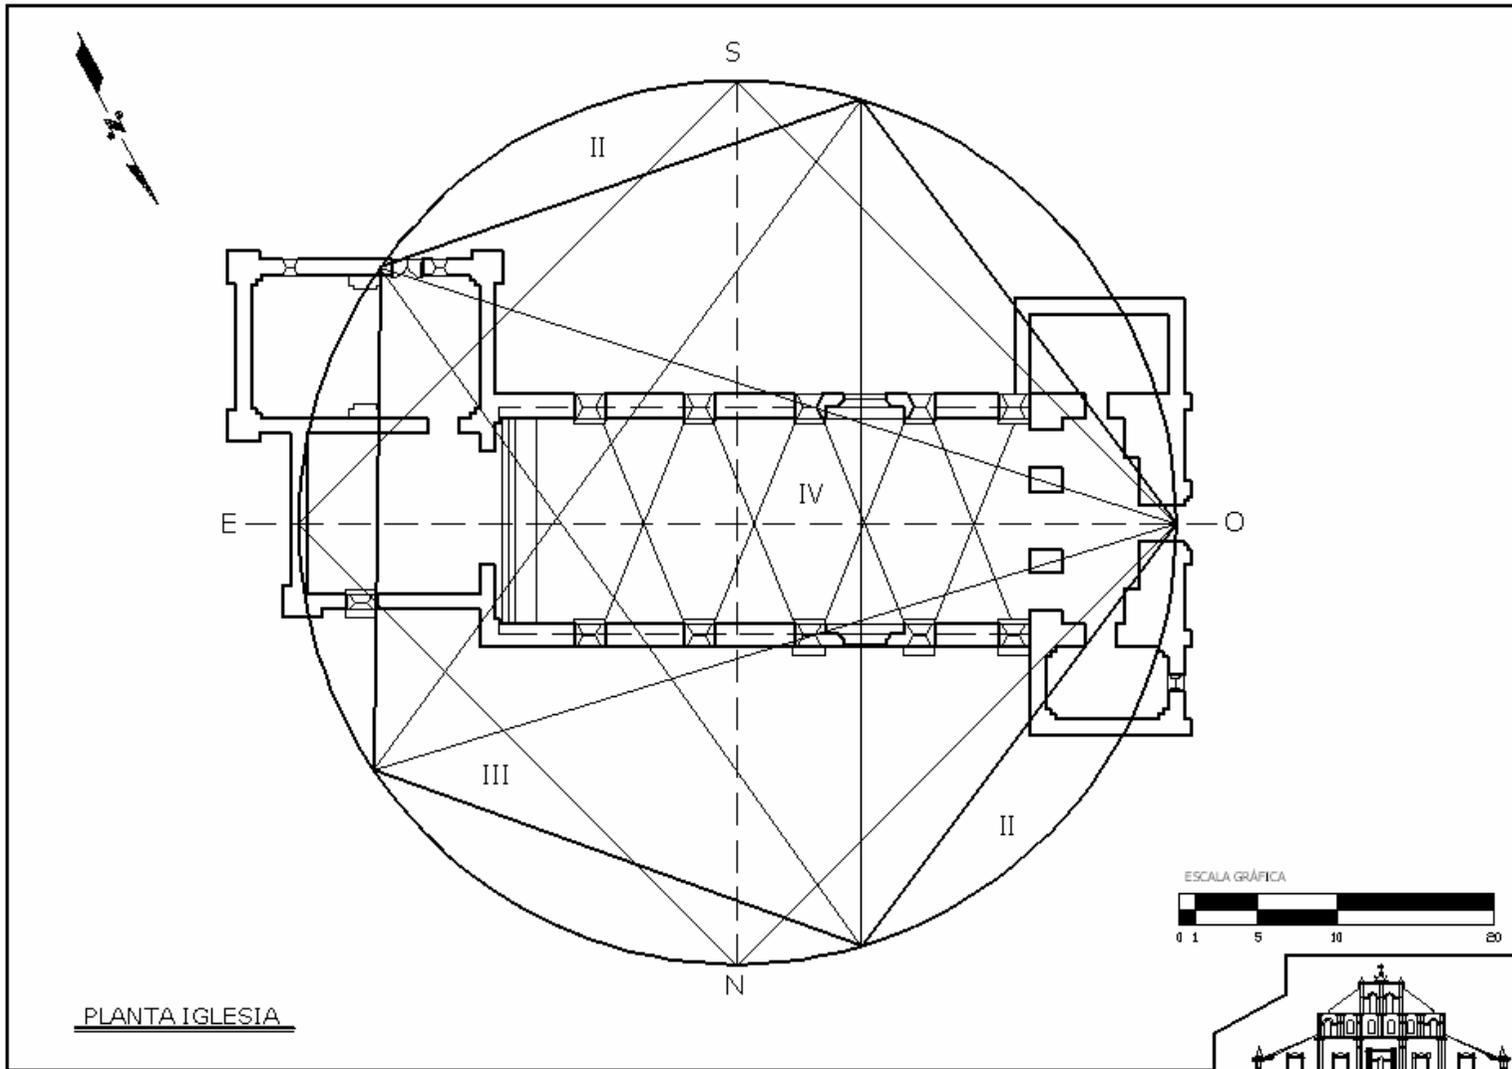
PLANO No.	CONTIENE:	TESIS:	FUENTE:
19	ANÁLISIS GEOMÉTRICO DE LA PLANTA	RESTAURACIÓN DE MONUMENTOS TEMA: PROPUESTA DE RESTAURACIÓN Y REVALORIZACIÓN DE LA IGLESIA SAN FRANCISCO, PANAJACHEL Y SU ENTORNO.	ELEBORACIÓN PROPIA

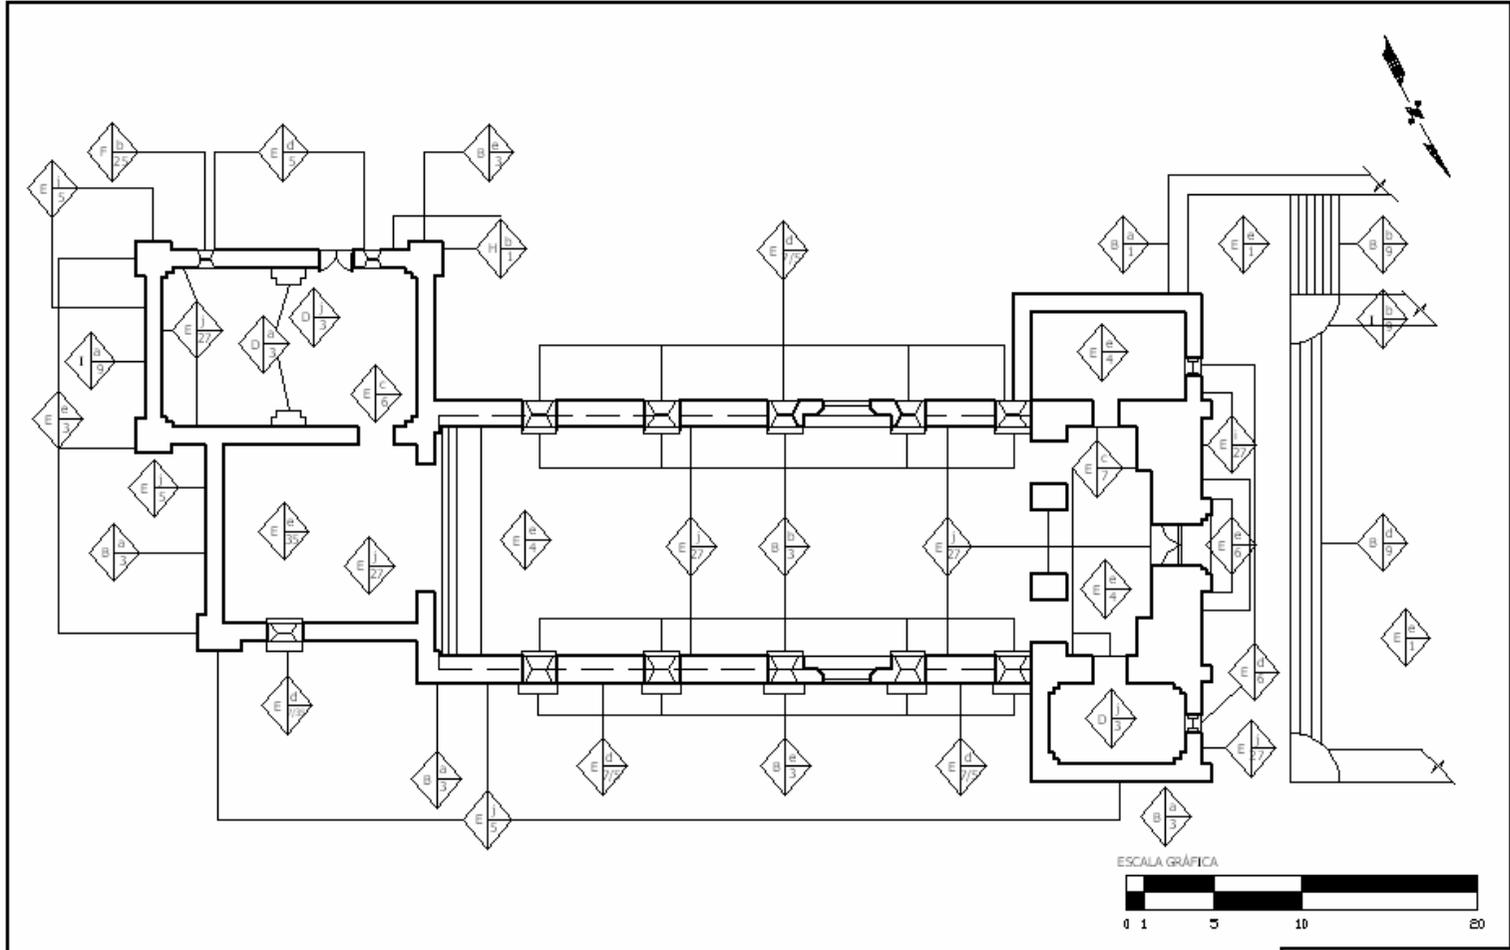
PLANTA
SISTEMAS Y MATERIALES CONSTRUCTIVOS

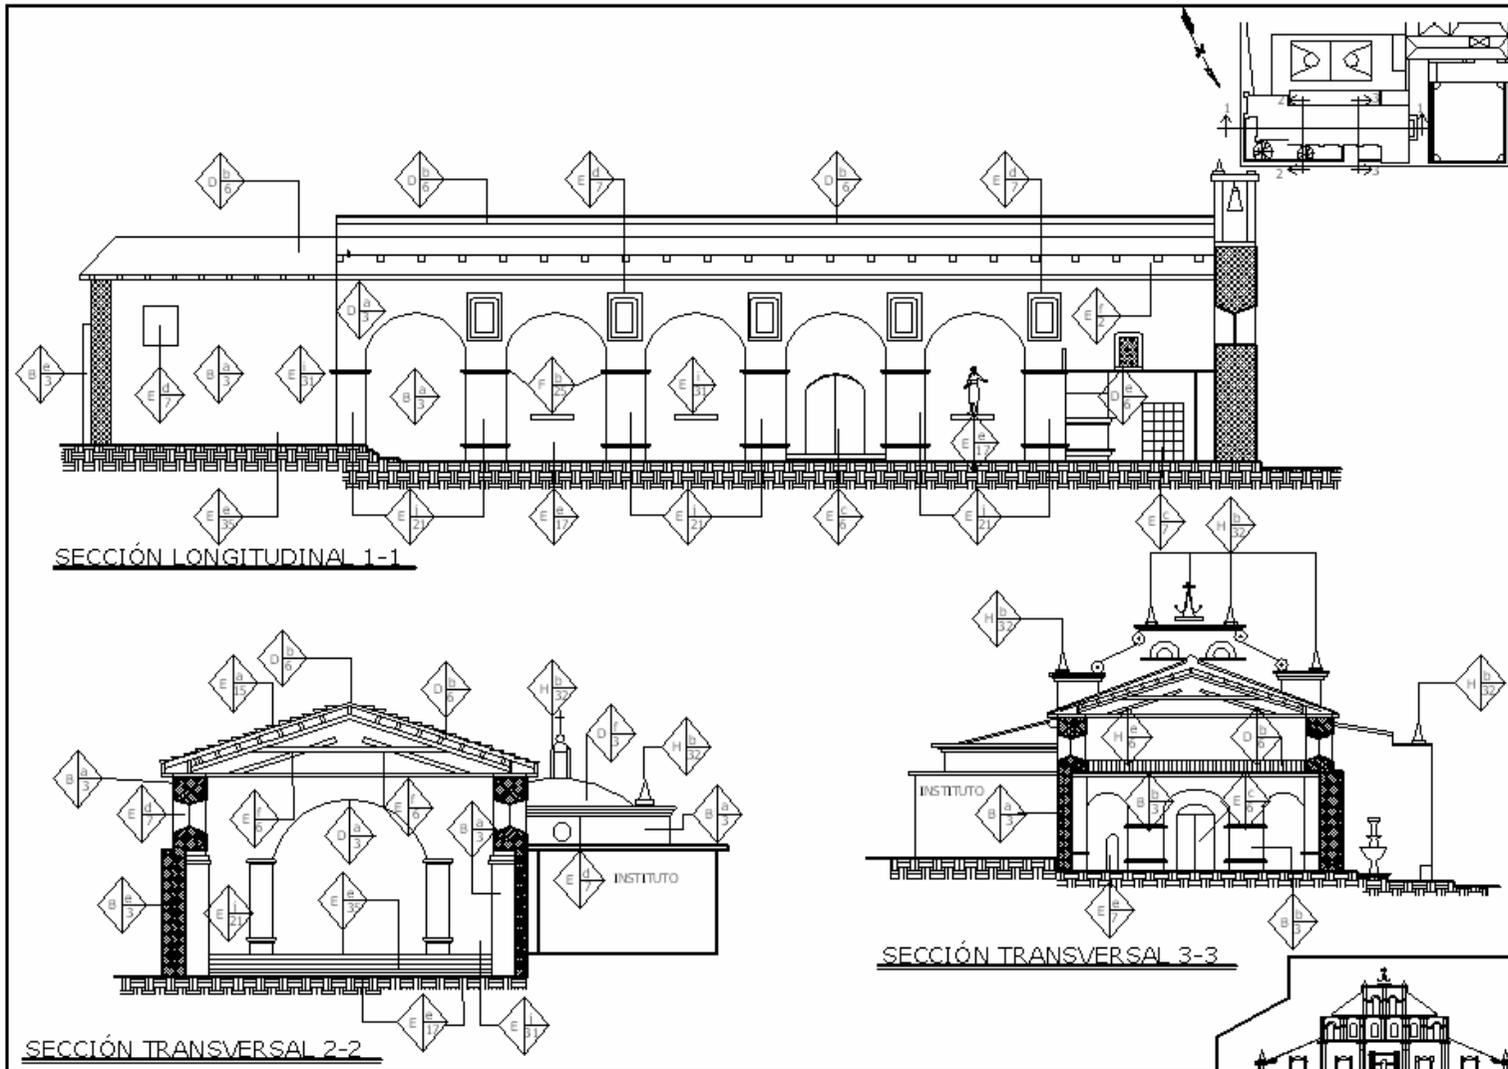
PLANO No. 25	CONTIENE: SECCIÓN LONGITUDINAL 1-1, SECCIÓN TRANSVERSAL 2-2 3-3, DE SISTEMAS DE MATERIALES DE CONSTRUCCIÓN	TESIS: RESTAURACIÓN DE MONUMENTOS TEMA: PROPUESTA DE RESTAURACIÓN Y REVALORIZACIÓN DE LA IGLESIA SAN FRANCISCO, PANAJACHEL Y SU ENTORNO.	FUENTE: ELABORACIÓN PROPIA

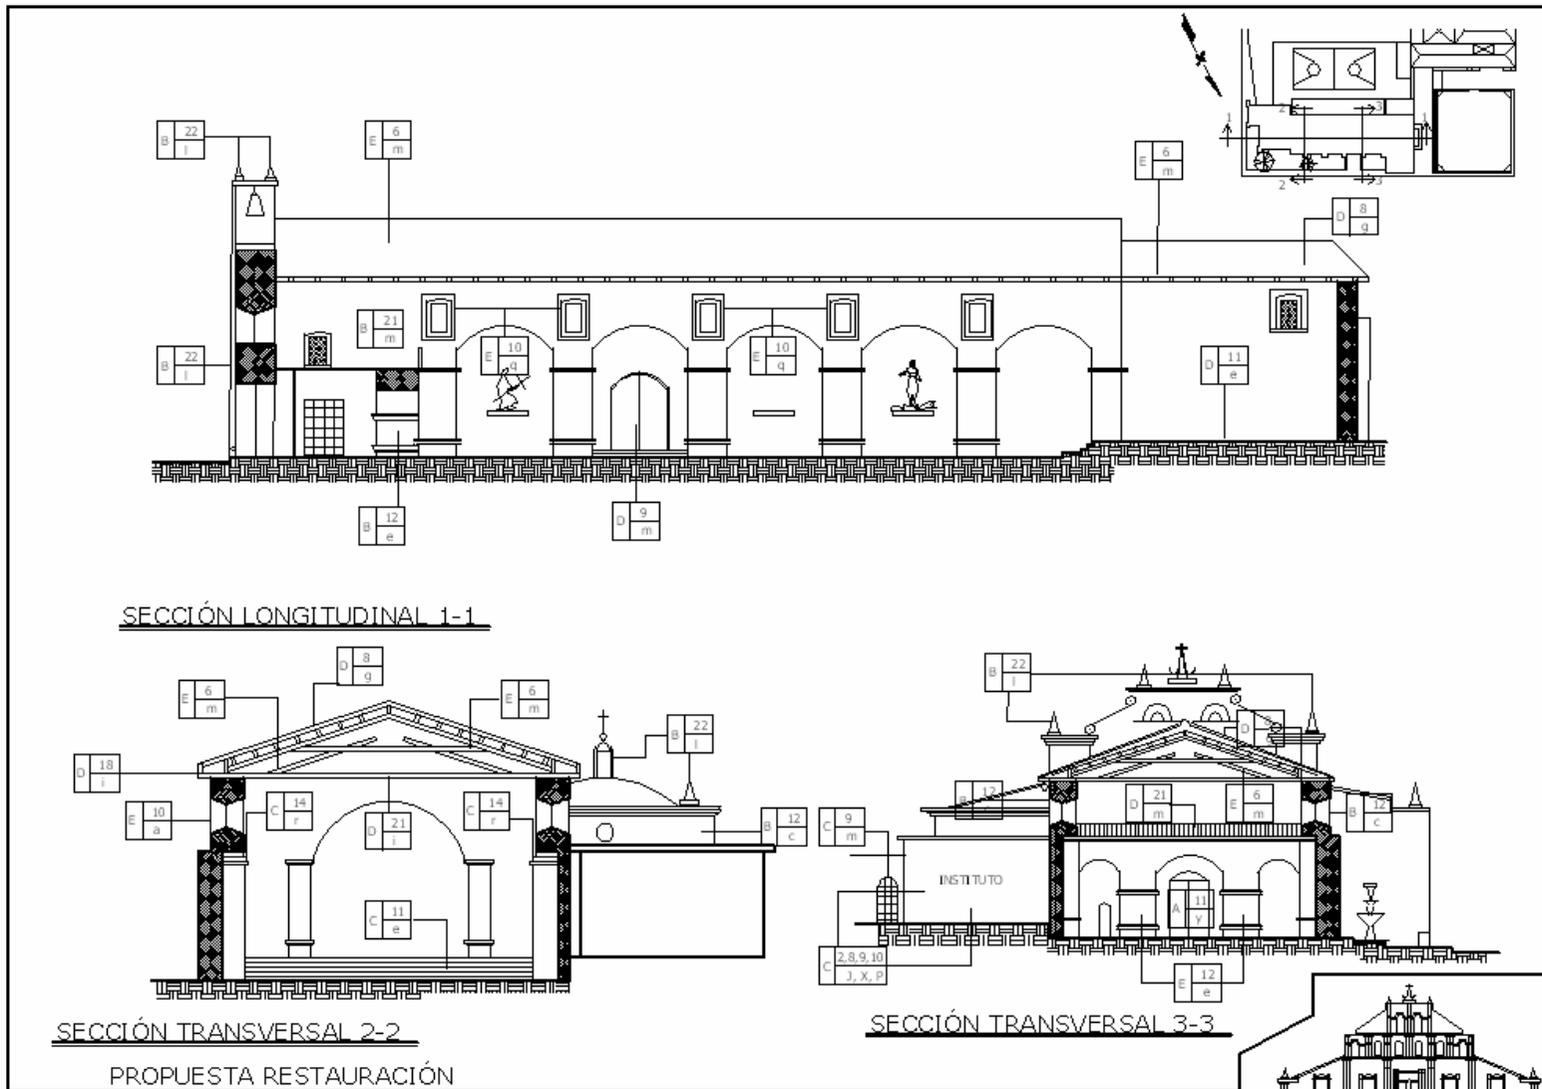
PLANO No.	CONTIENE:	TESIS:	FUENTE:
33	PROPUESTA DE RESTAURACIÓN SECCIÓN LOGITUDINAL 1-1, SECCIÓN TRANSVERSAL 2-2, 3-3	RESTAURACIÓN DE MONUMENTOS TEMA: PROPUESTA DE RESTAURACIÓN Y REVALORIZACIÓN DE LA IGLESIA SAN FRANCISCO, PANAJACHEL Y SU ENTORNO.	ELEBORACIÓN PROPIA
