VALORIZACIÓN DEL CONJUNTO
DE LA MERCED
(Iglesia y Convento)
DE LA CIUDAD DE GUATEMALA,
COMO PATRIMONIO HISTÓRICO

TESIS
VALORIZACIÓN DEL CONJUNTO DE LA MERCED
(IGLESIA Y CONVENTO)
DE LA CIUDAD DE GUATEMALA, COMO PATRIMONIO HISTÓRICO.

En el grado académico de
LICENCIADO EN ARQUITECTURA.

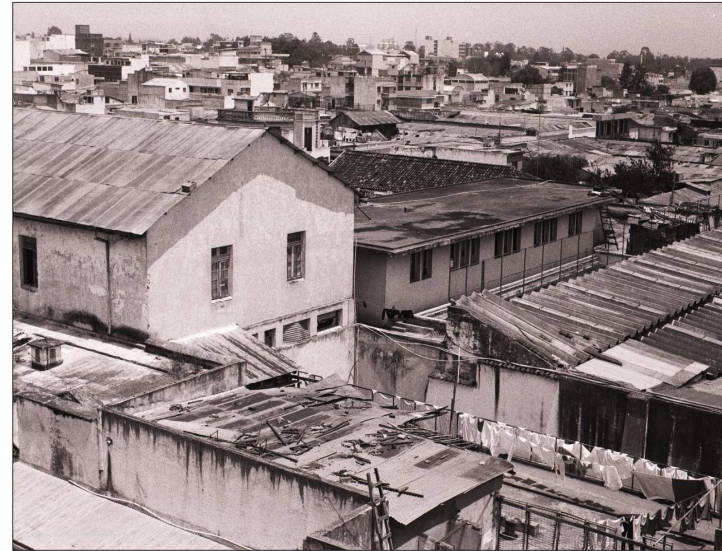
En esta fotografía se muestra la presencia del uso de lamina de zinc en el inmueble colindante norte del conjunto de la Merced, se observa la falta de mantenimiento y deterioro del mismo, los muros son de block, el agregado de elementos constructivos en forma desordenada.

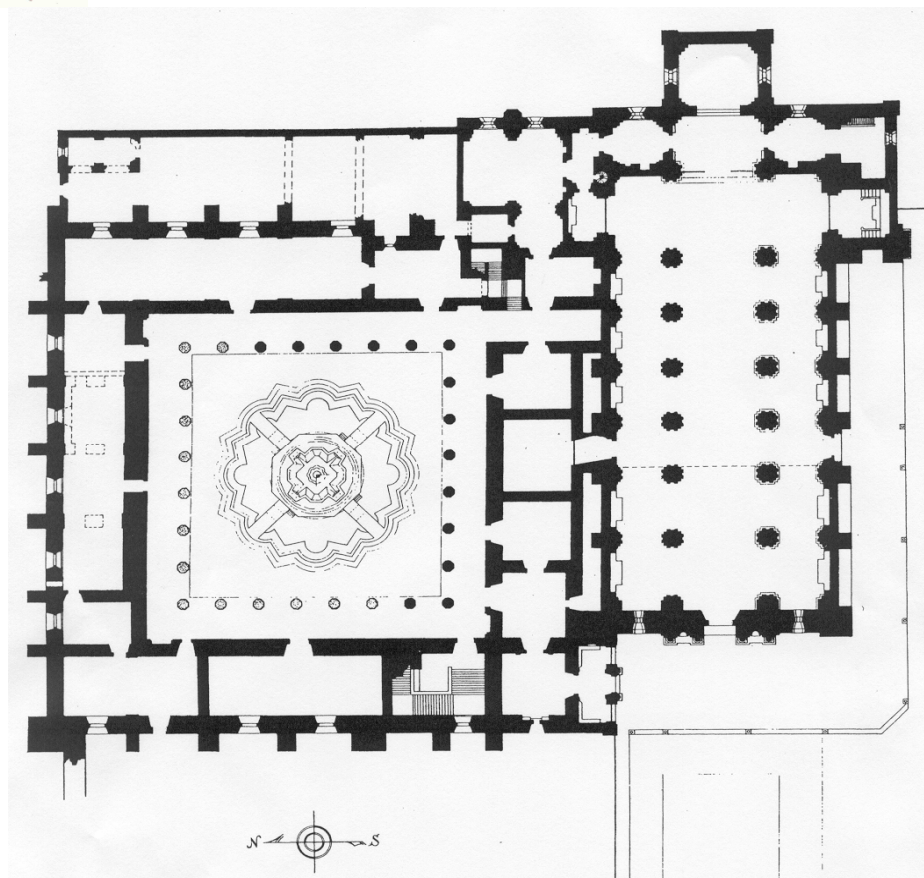
Plano de la Iglesia y Convento de la Merced en Antigua Guatemala.

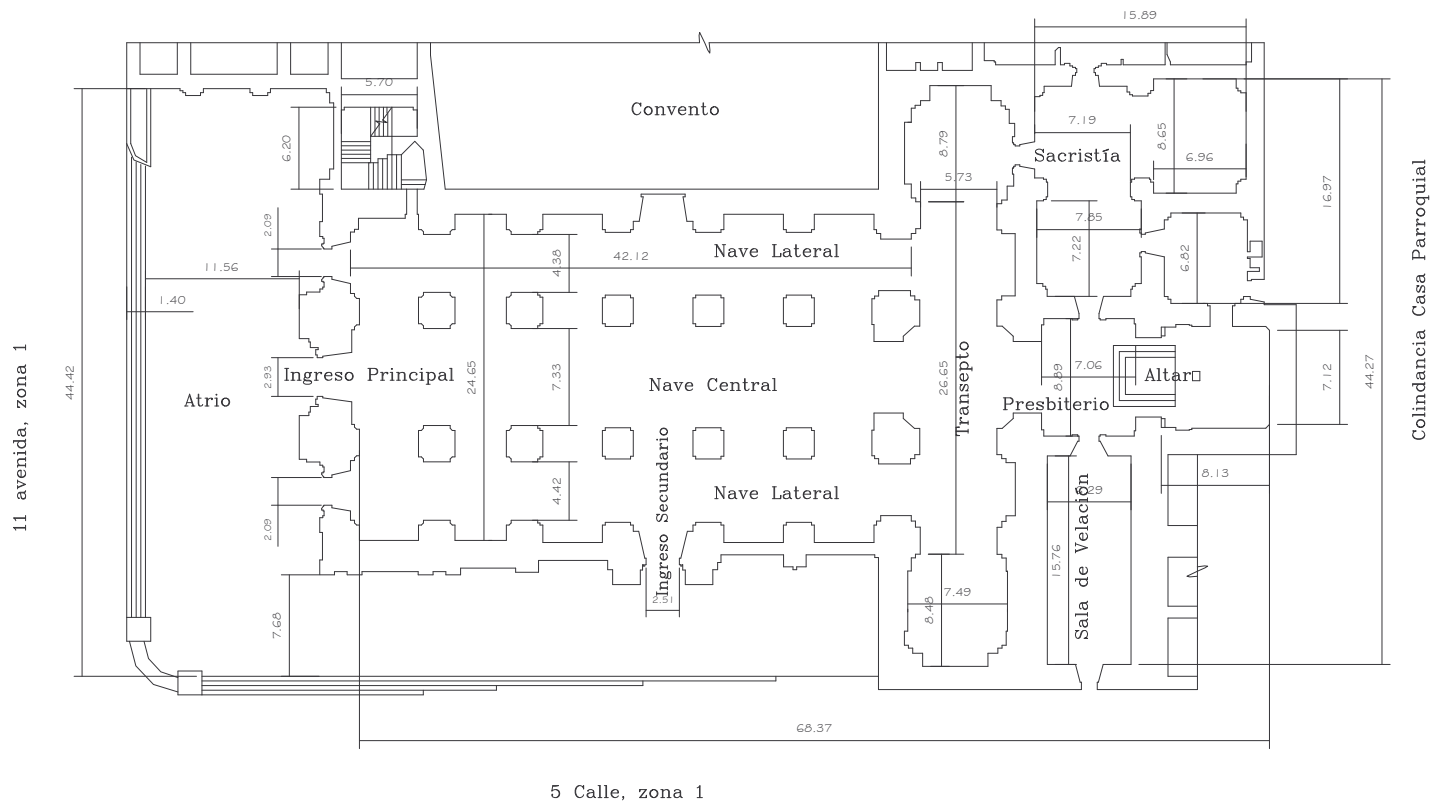
Planta de Conjunto de Iglesia, Distribución de Ambientes
Estado Actual

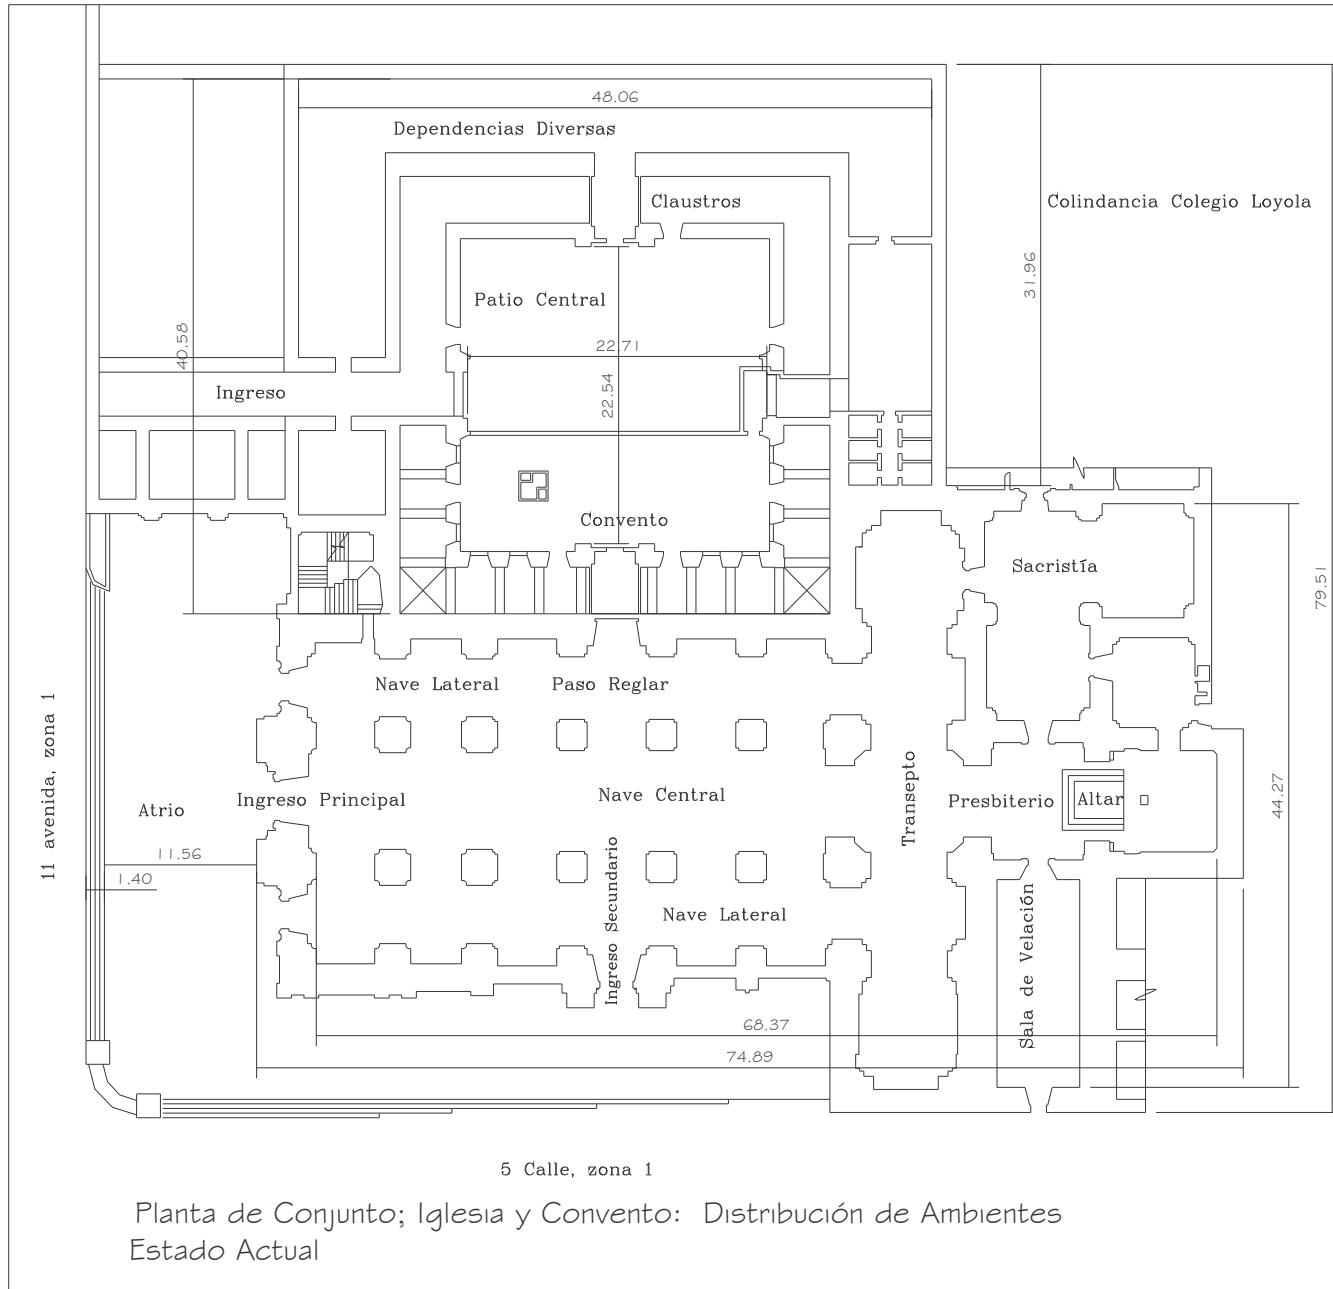
Planta de Conjunto; Iglesia y Convento: Distribución de Ambientes
Estado Actual

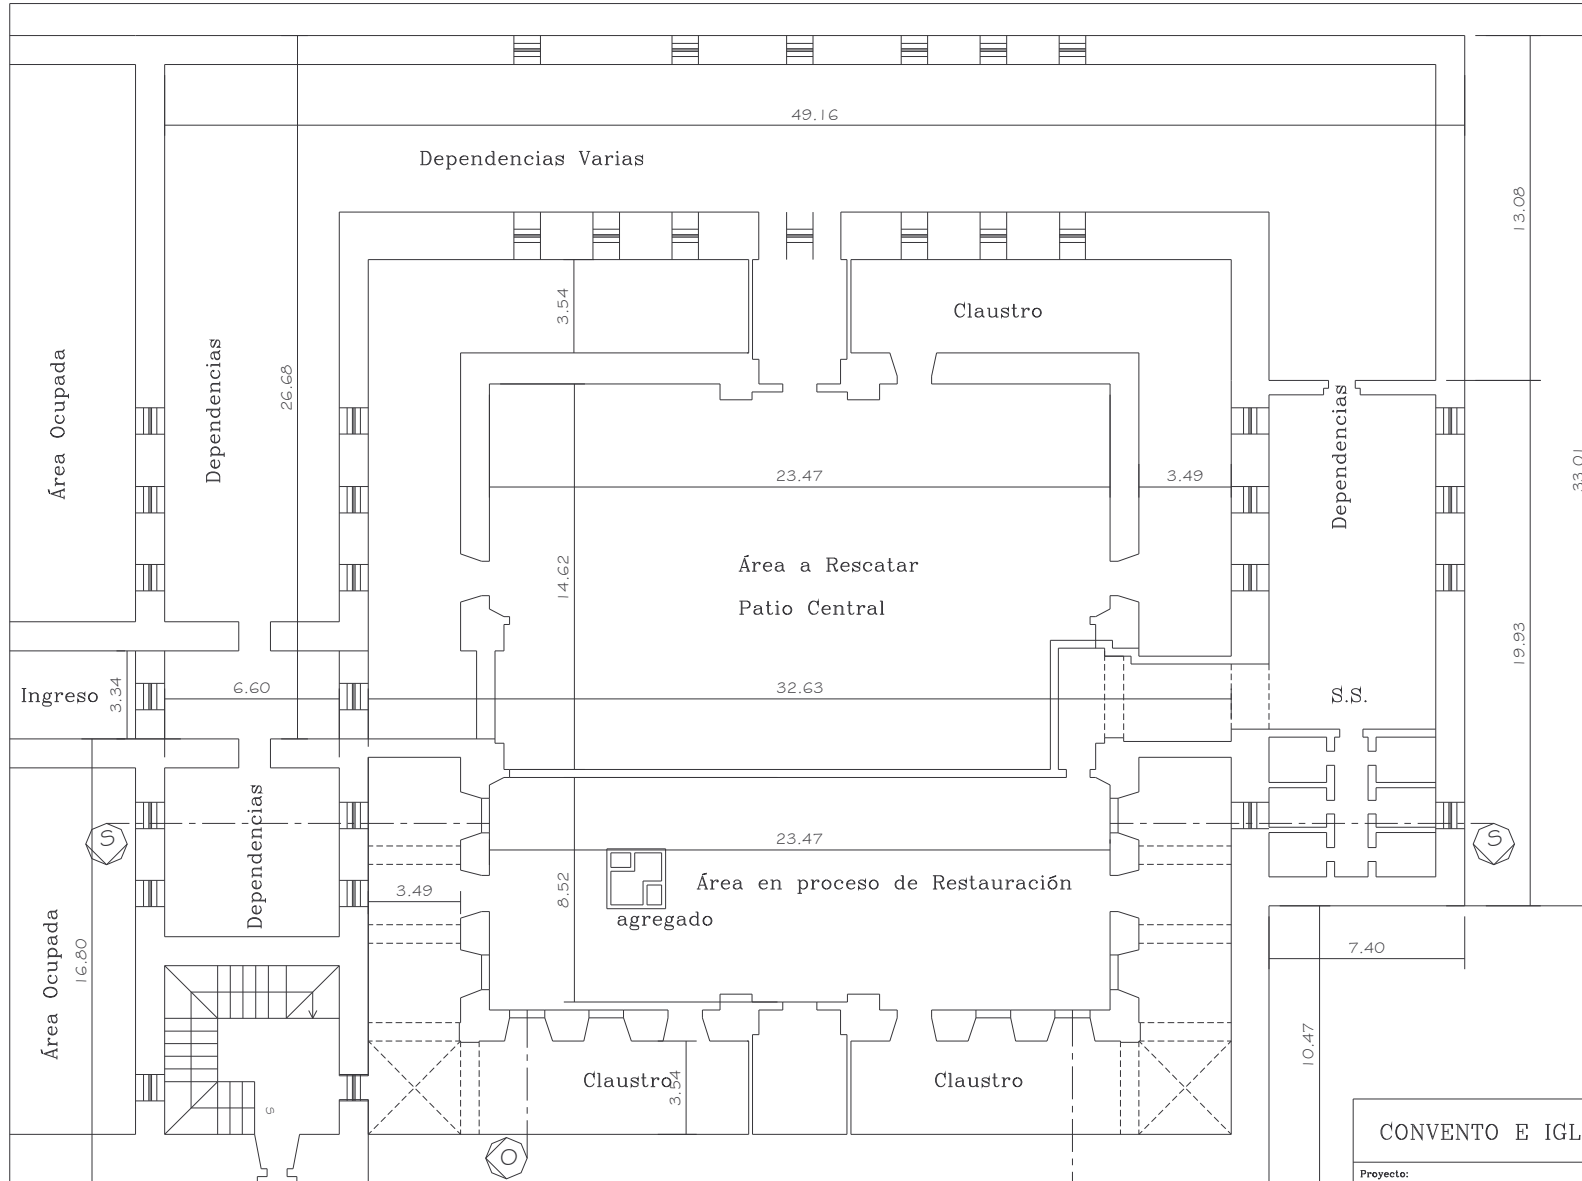
Planta de Conjunto de Convento
Estado Actual

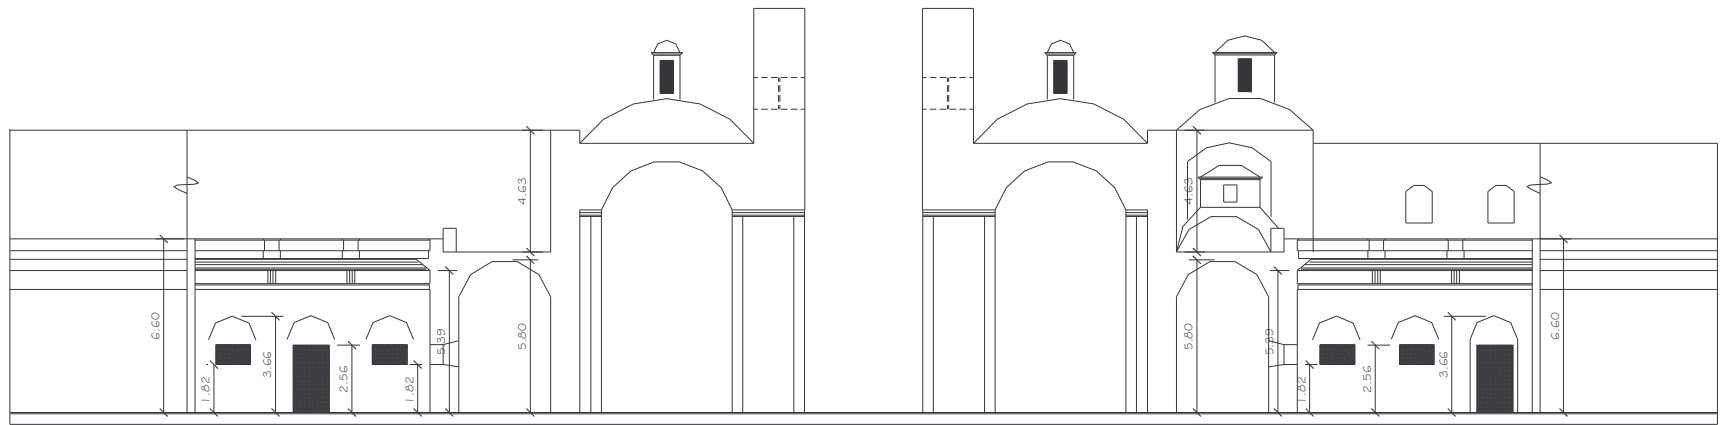
ELEVACIÓN-SECCIÓN ESTE: E-E
 Estado Actual
 Escala 1/250

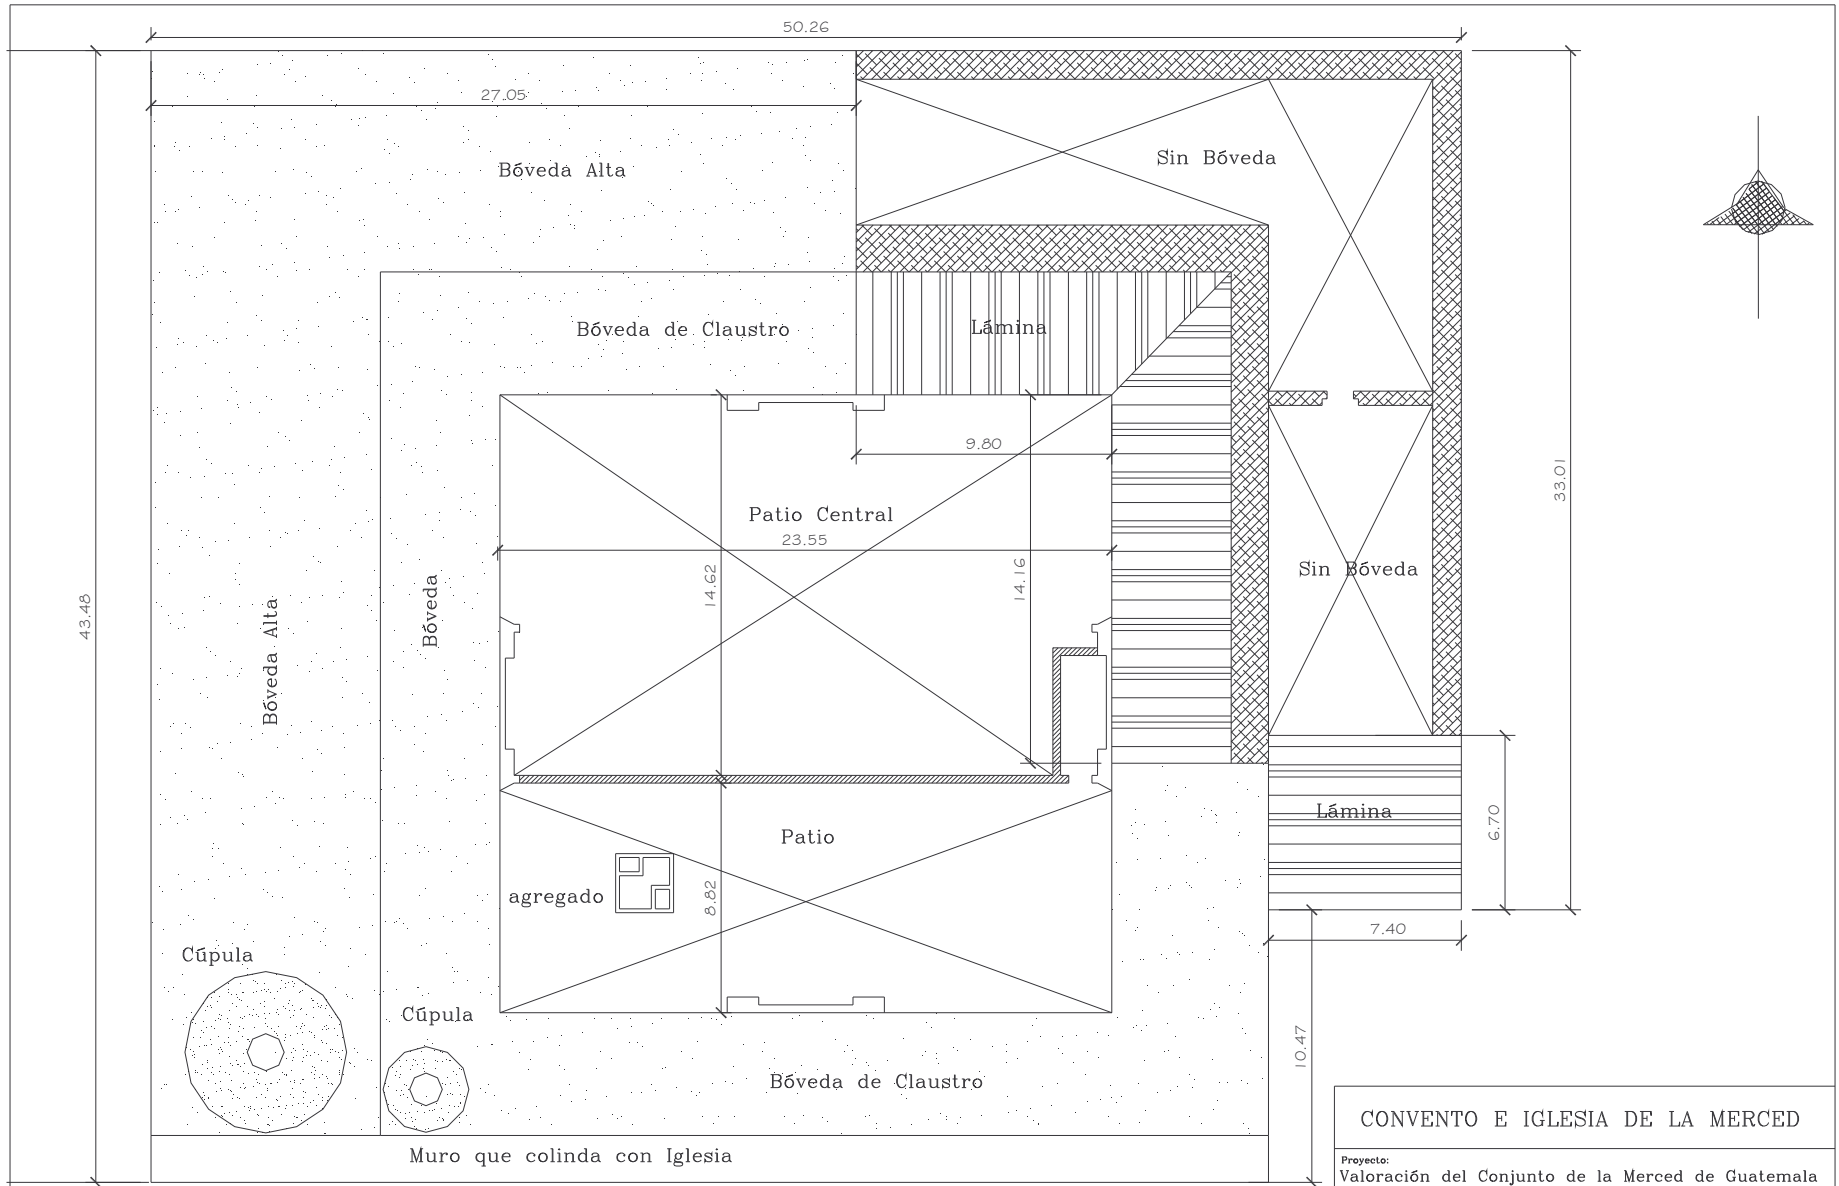
Planta de Techos de Convento
Estado Actual

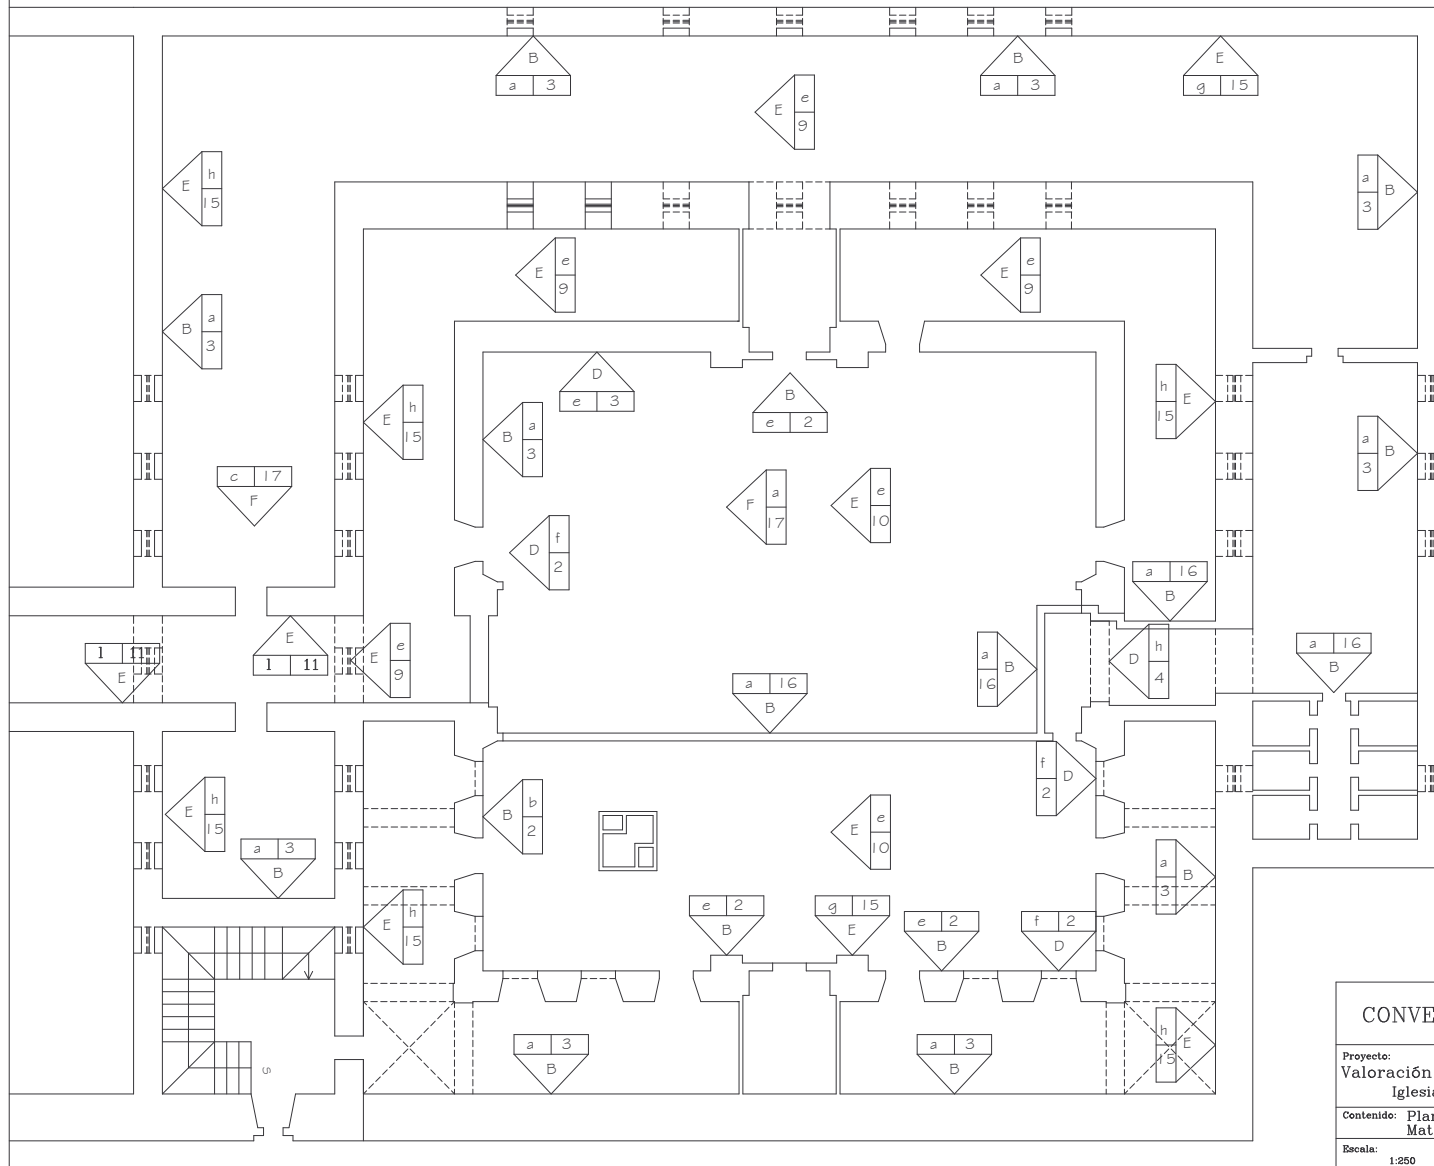
I.5 Planos de Materiales y Sistemas Constructivos
 Planimetría de Convento

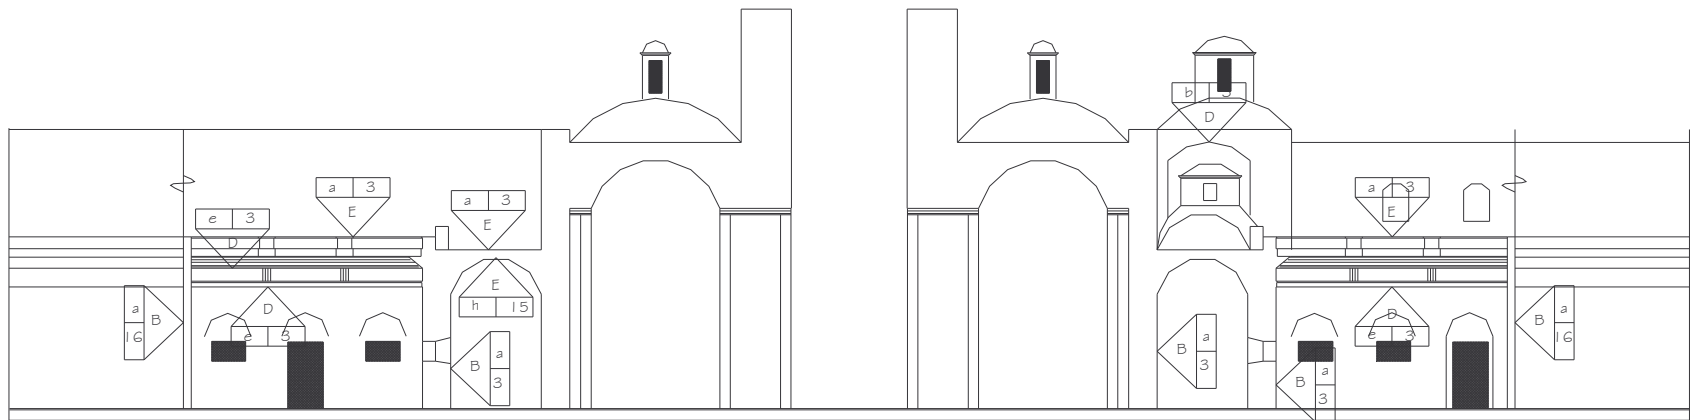
ELEVACIÓN-SECCIÓN ESTE: E-E
 Estado Actual
 Escala 1/250

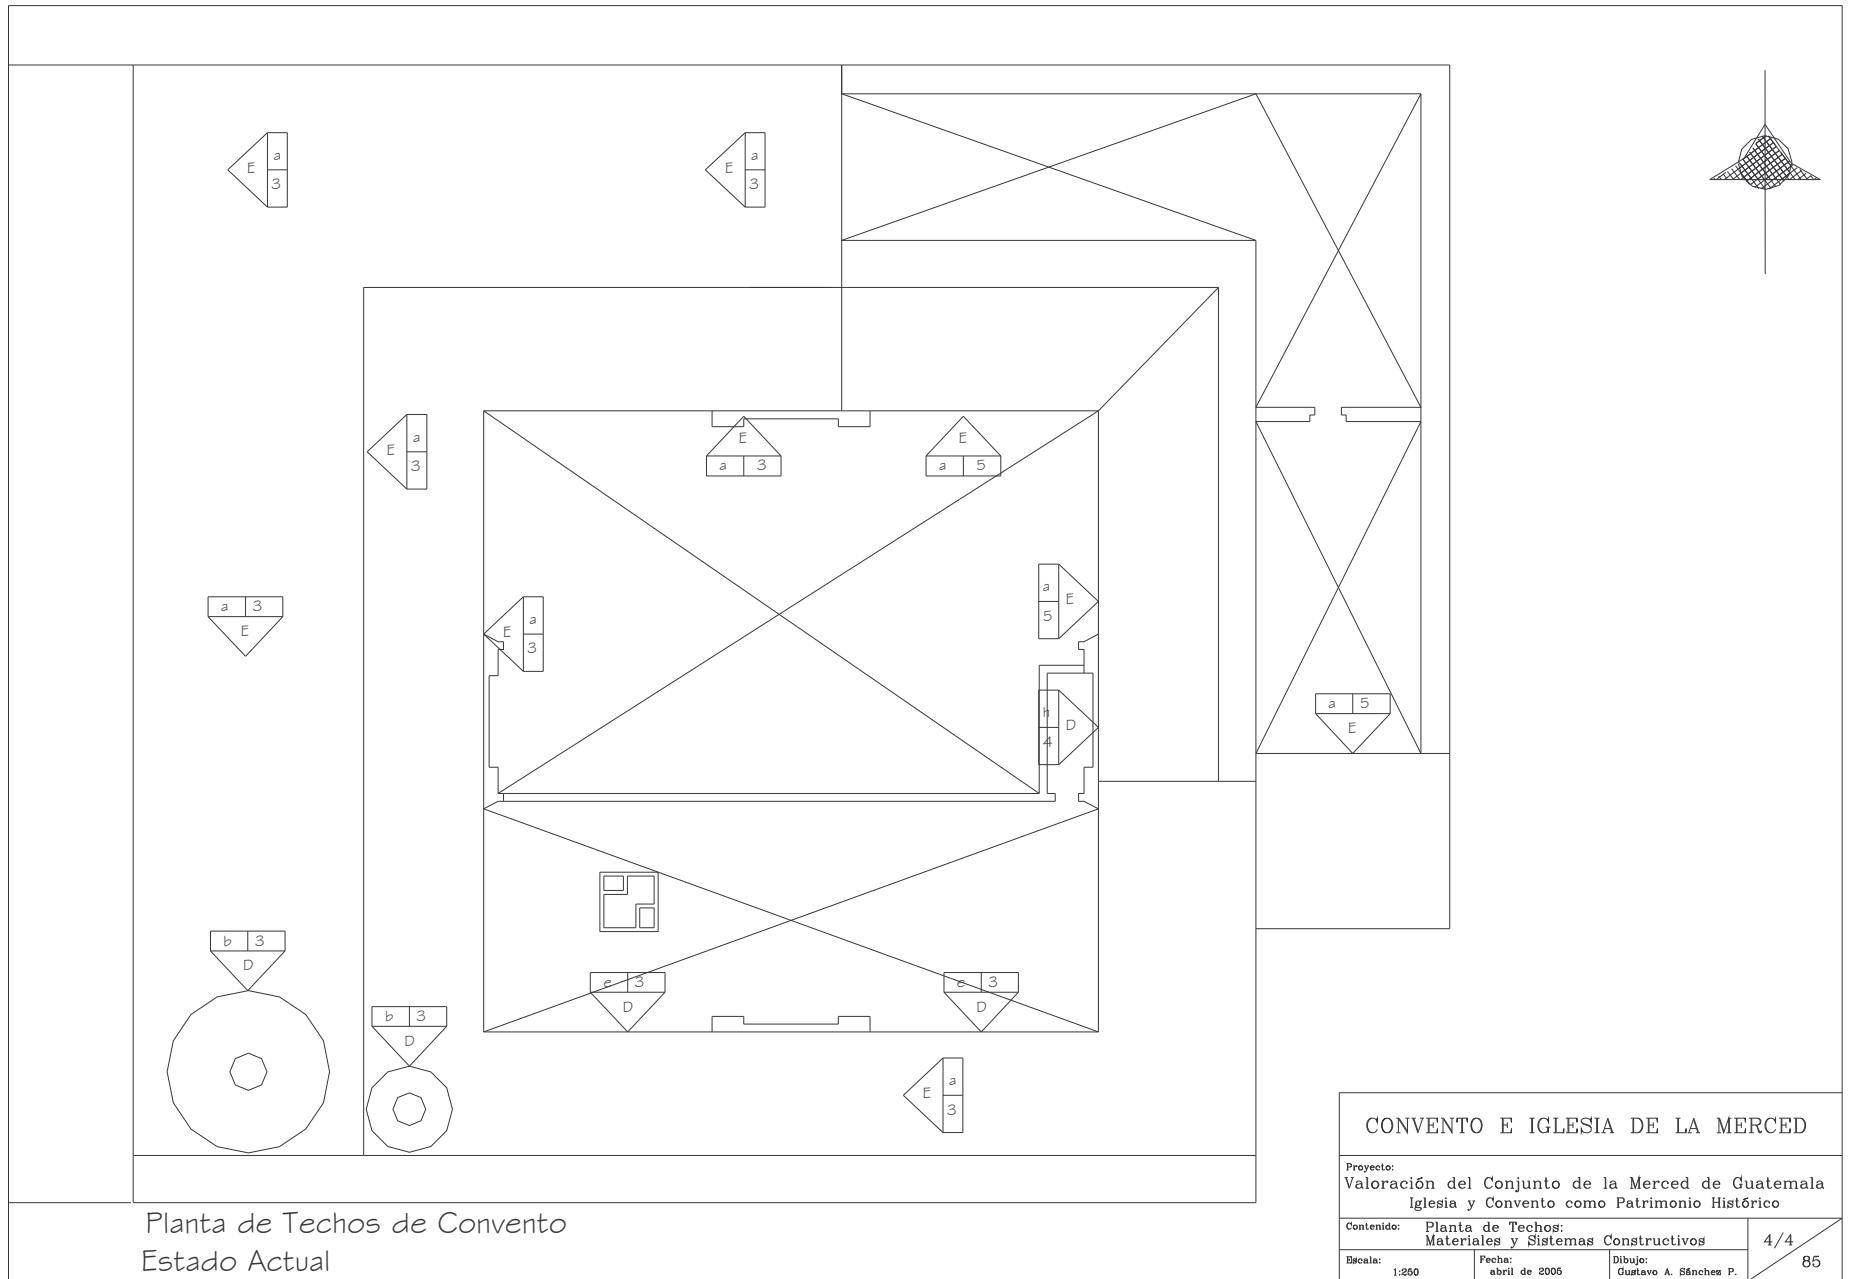
Planta de Techos de Convento
Estado Actual

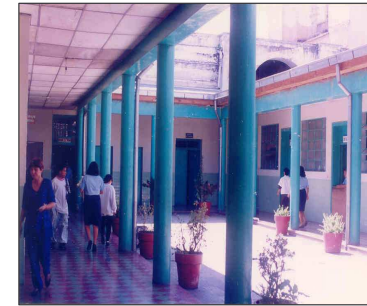
Observamos, el agregado constructivo, y la sustitución de baldosas por pisos de cemento líquido y torta.

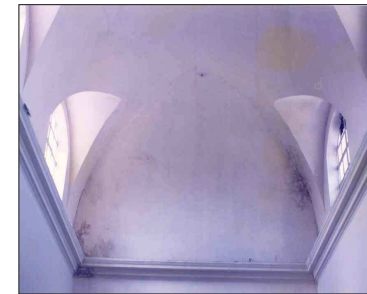
Observamos daños causados por filtraciones de lluvia, como consecuencia, la presencia de humedad.

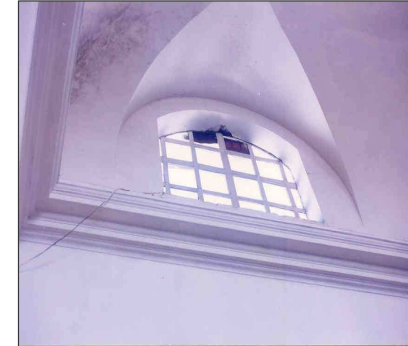
Esta imagen muestra un deterioro causado por la falta de mantenimiento, se pueden sustituir los vidrios faltantes.

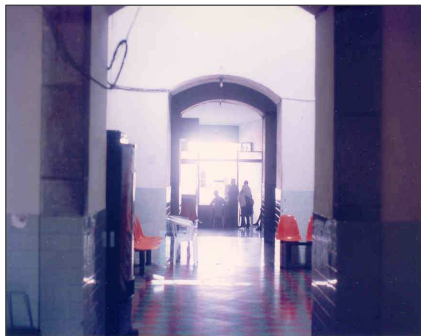
Observamos en esta imagen el agregado de piso de cemento líquido, así como el uso de azulejo en los muros.

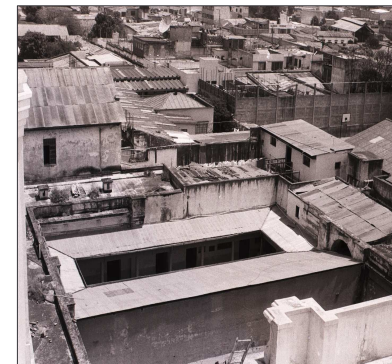
Observamos en esta imagen los deterioros en las cubiertas.

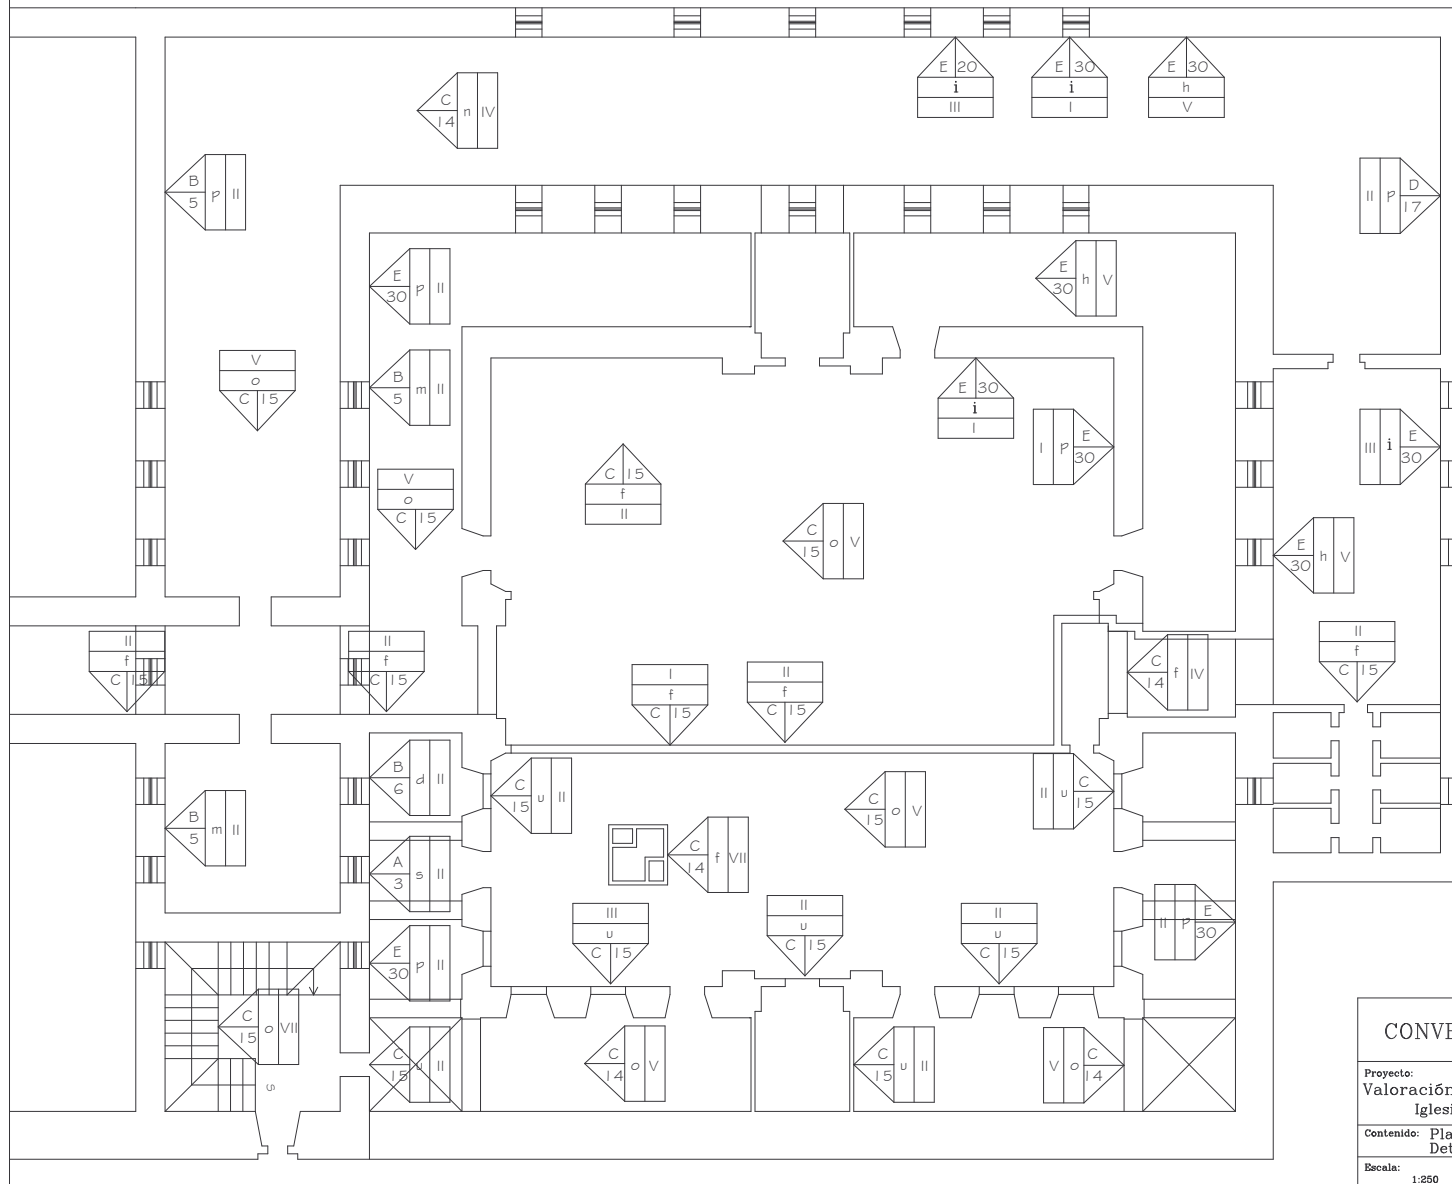
I.5 Planos de Daños y Deterioros Planimetría

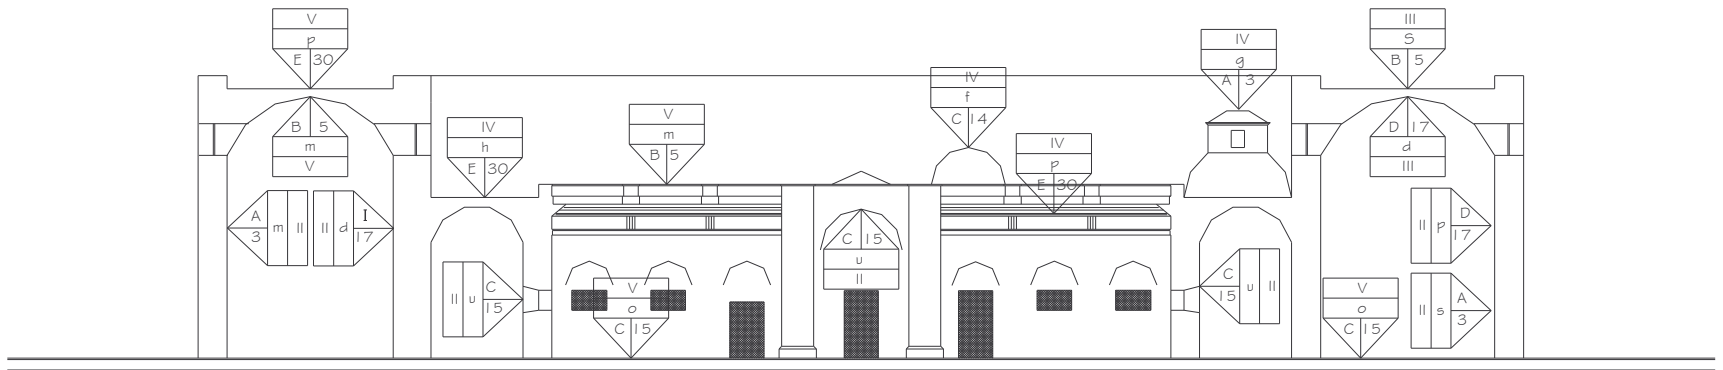
ELEVACIÓN-SECCIÓN SUR: S-S
 Estado Actual
 Escala 1/250

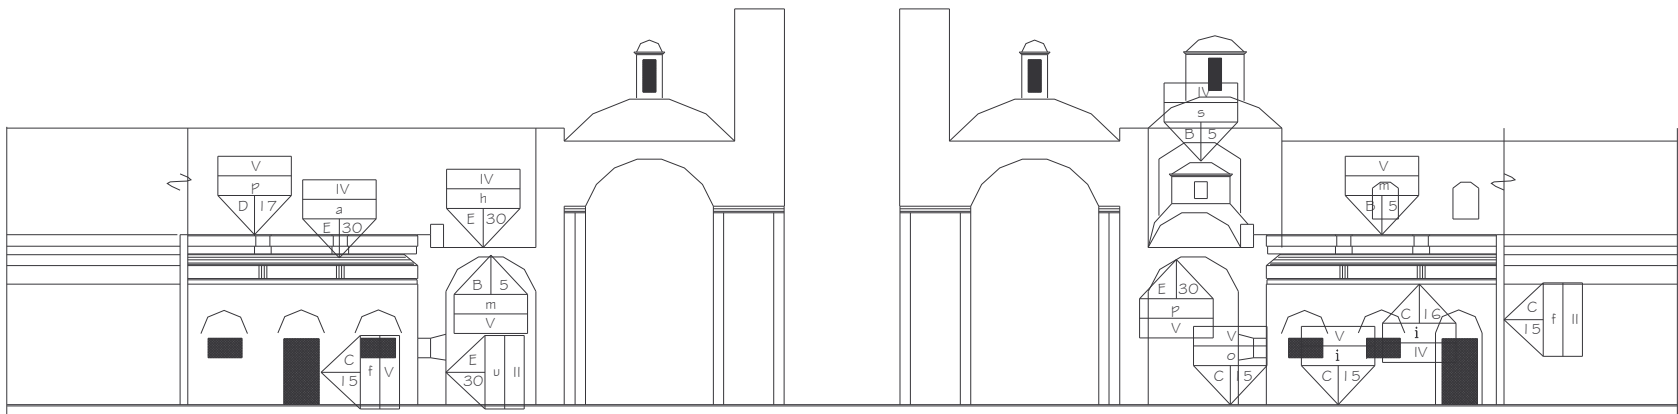
ELEVACIÓN-SECCIÓN ESTE: E-E
 Estado Actual
 Escala 1/250

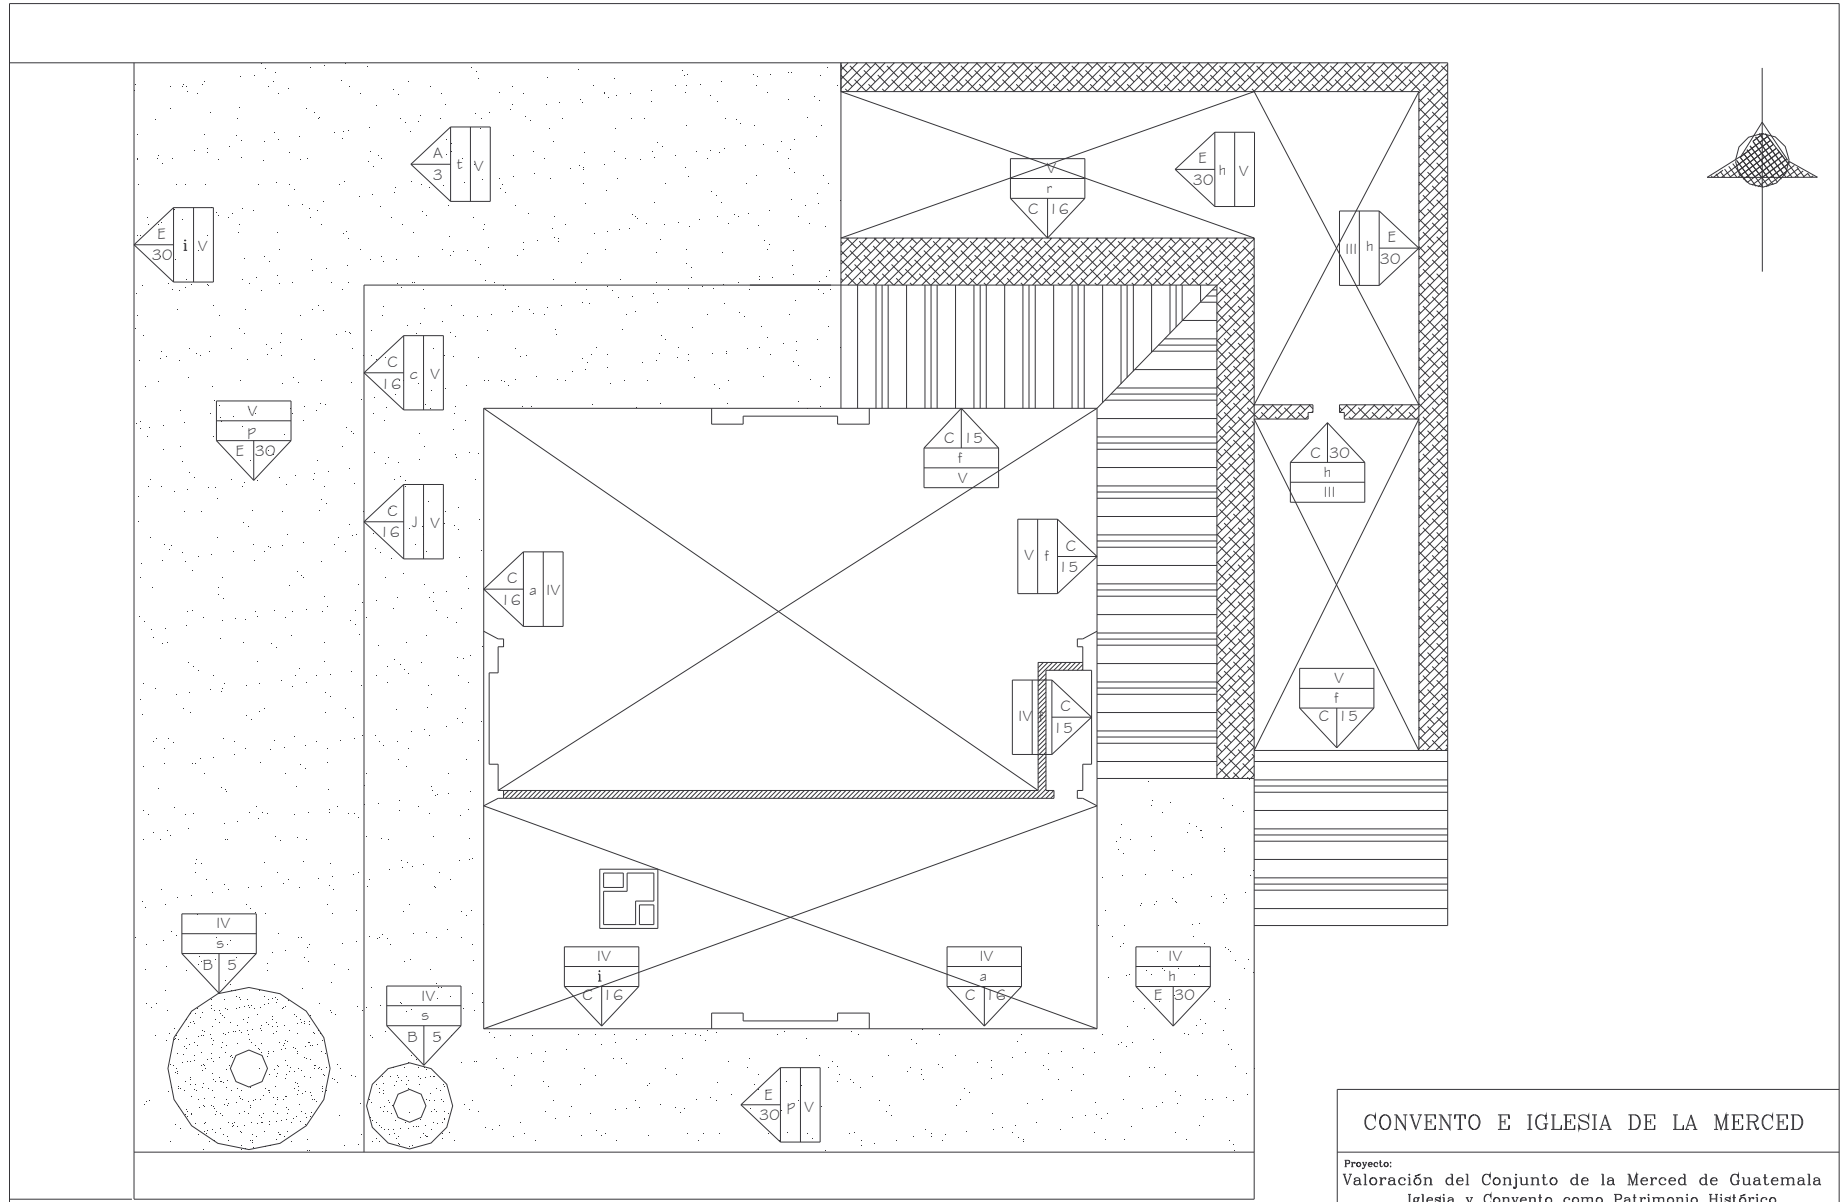
Planta de Techos de Convento
Estado Actual

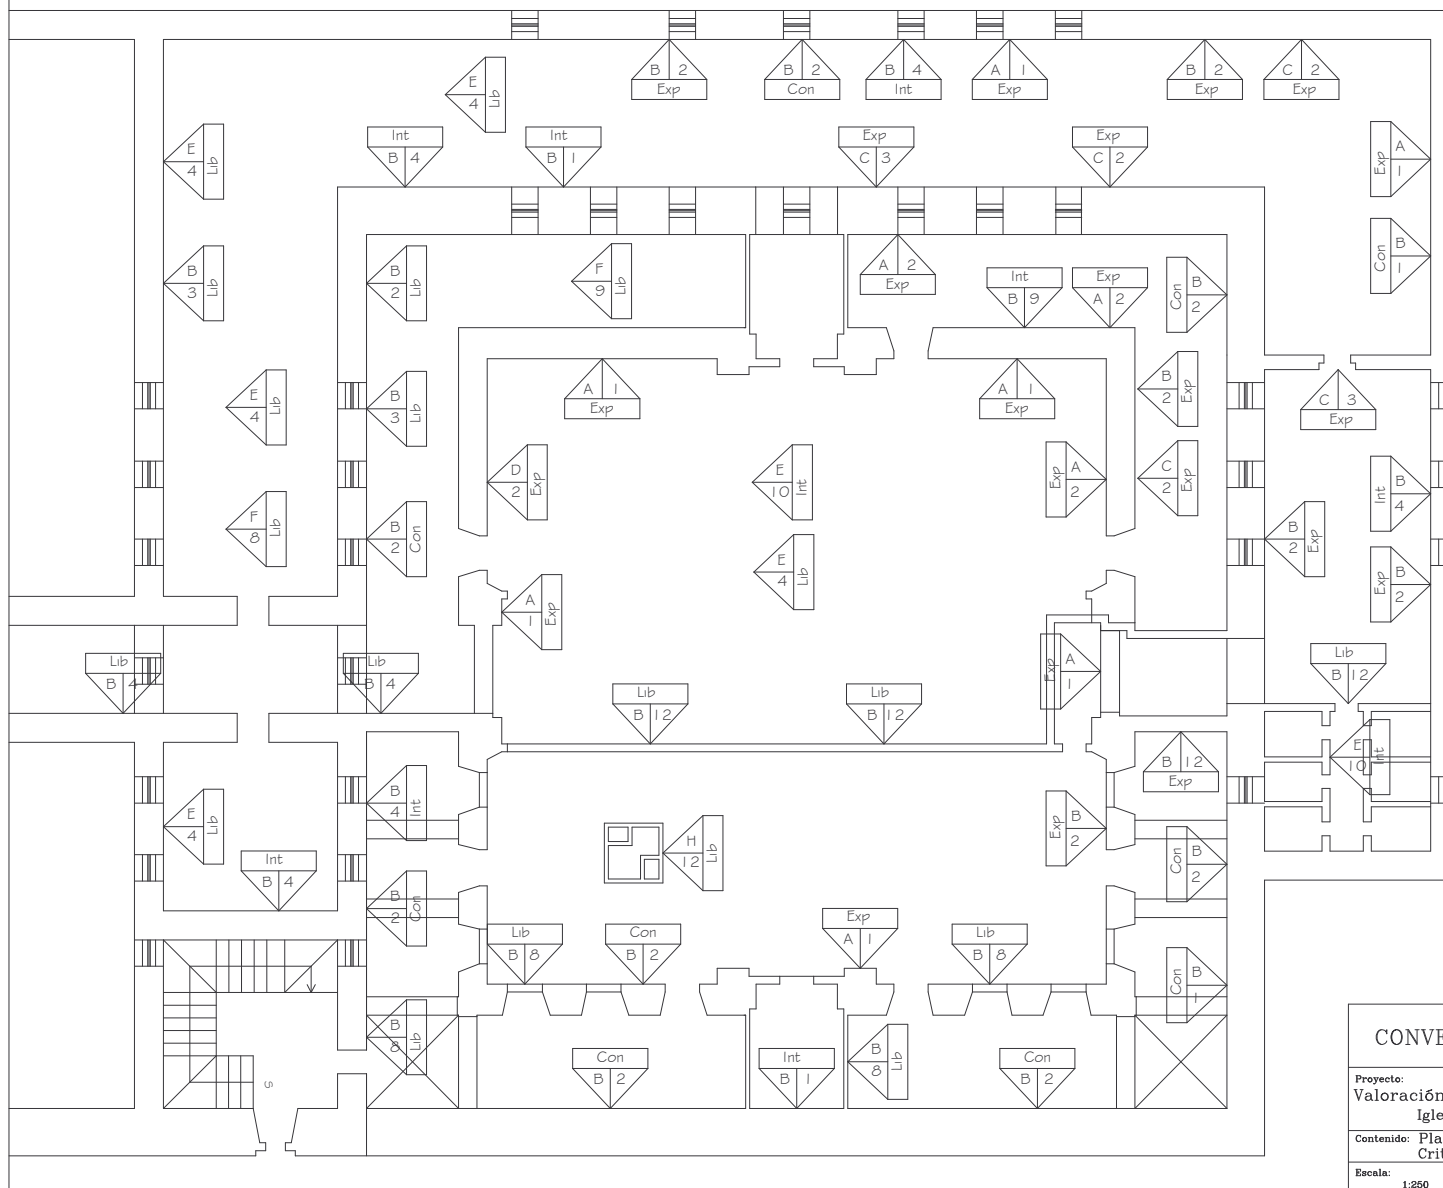
I.5 Planos de Intervenciones
 Planimetría de Criterios de Intervención en Monumento
