VALORIZACIÓN DEL CONJUNTO
DE LA MERCED
(Iglesia y Convento)
DE LA CIUDAD DE GUATEMALA,
COMO PATRIMONIO HISTÓRICO

TESIS
VALORIZACIÓN DEL CONJUNTO DE LA MERCED
(IGLESIA Y CONVENTO)
DE LA CIUDAD DE GUATEMALA, COMO PATRIMONIO HISTÓRICO.

En el grado académico de
LICENCIADO EN ARQUITECTURA.

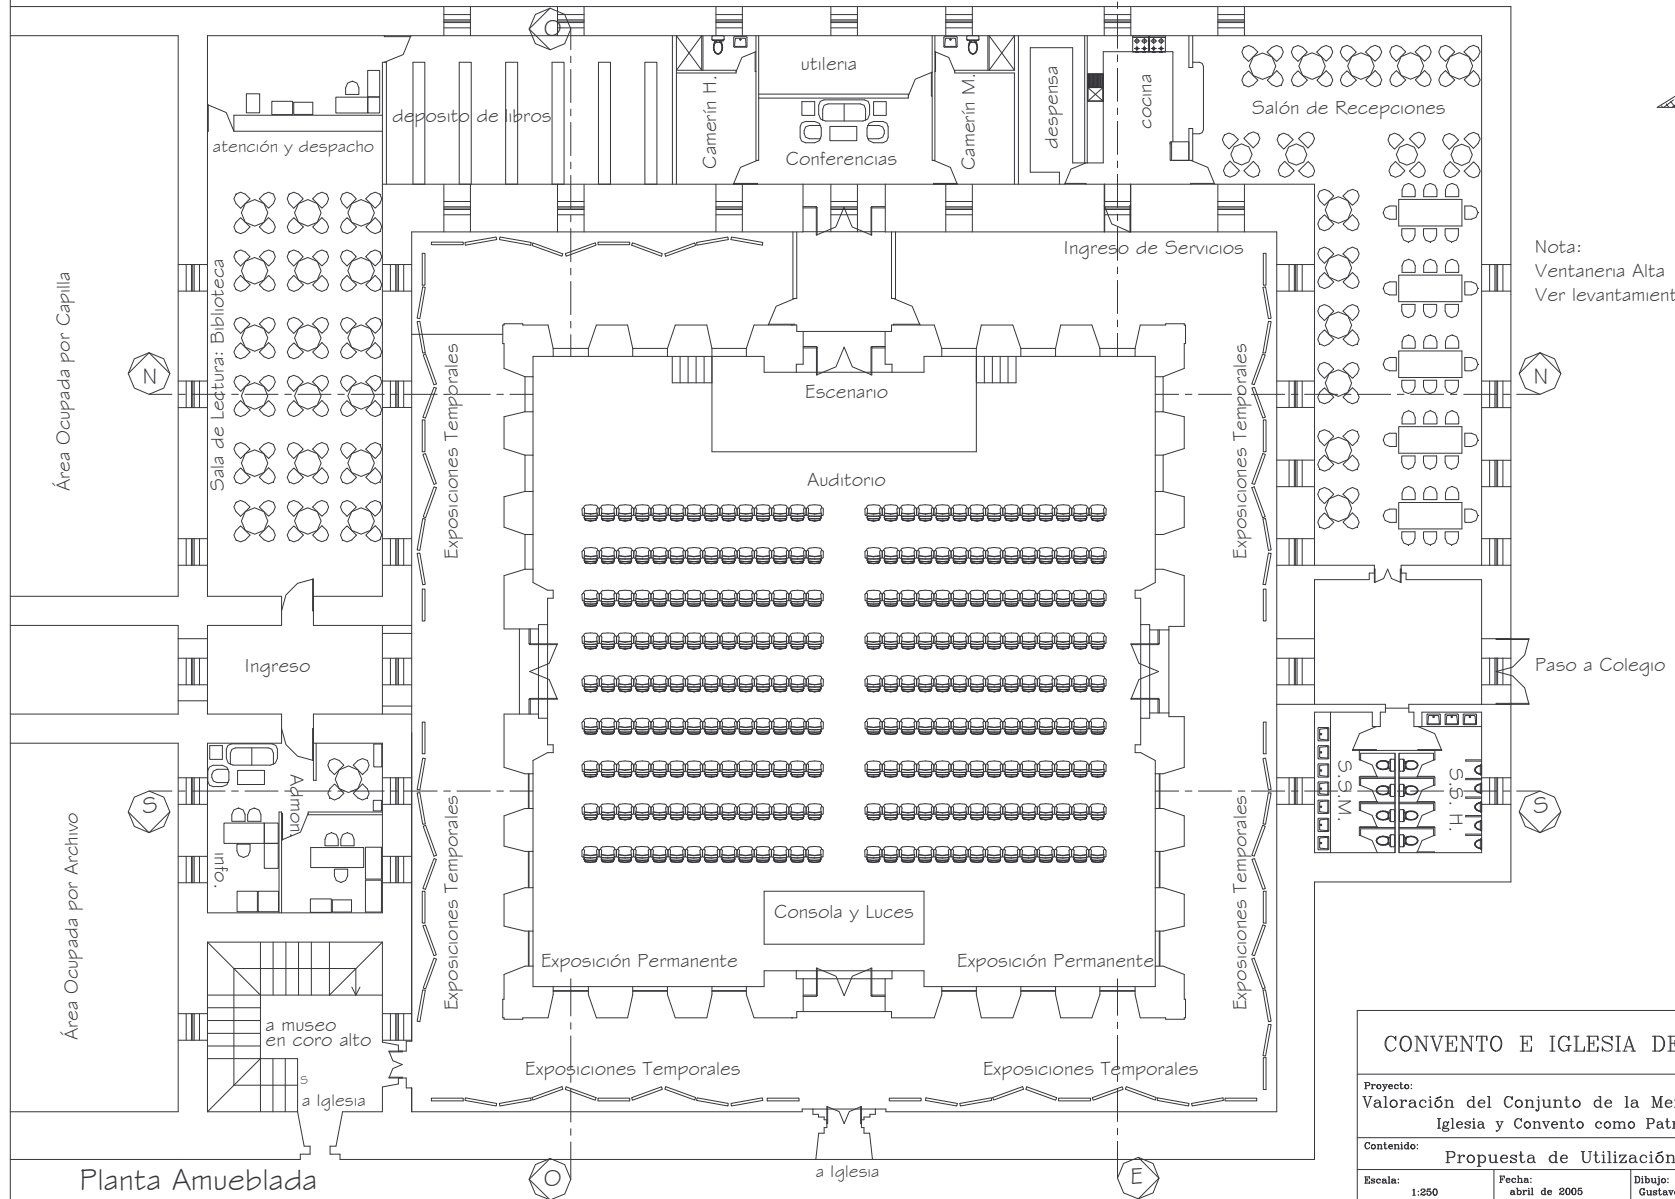
3.4 Planos de Propuesta de Diseño Planimetría; Propuesta de Restauración y Valorización

Nota:
Ventaneria Alta
Ver levantamiento fotográfico.

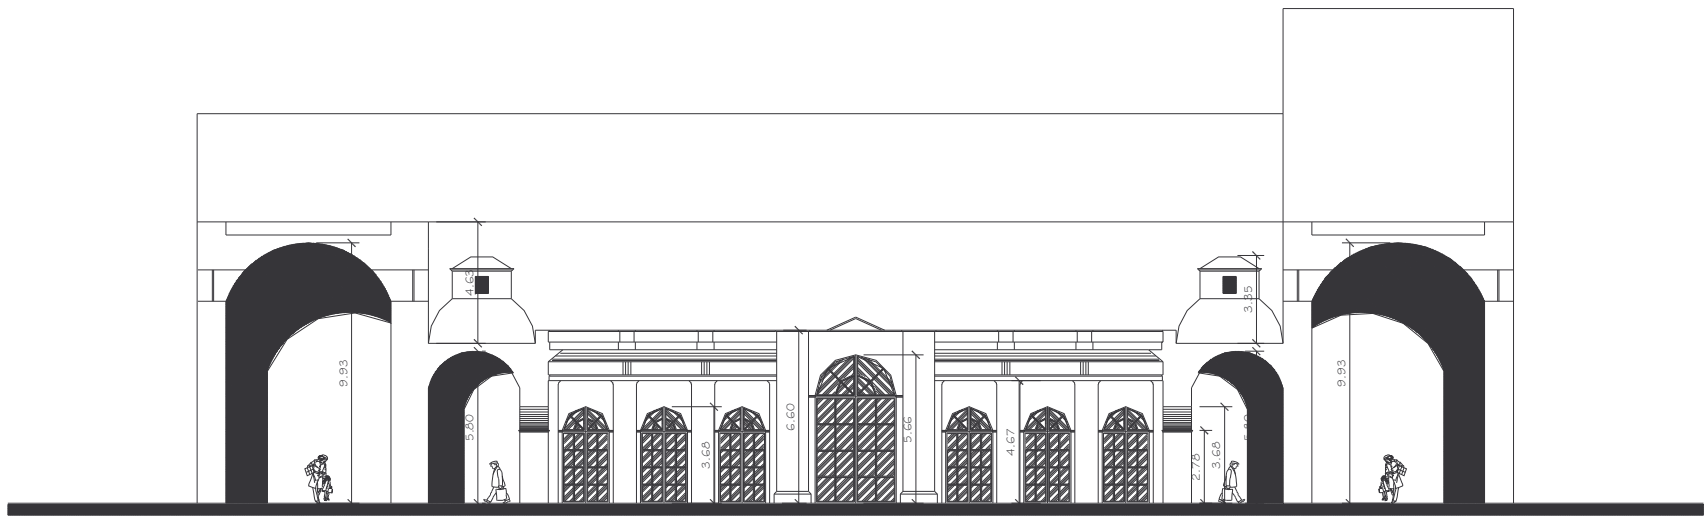
ELEVACIÓN-SECCIÓN SUR: S-S
 Propuesta de Restauración, Valorización y Utilización
 Escala 1/250

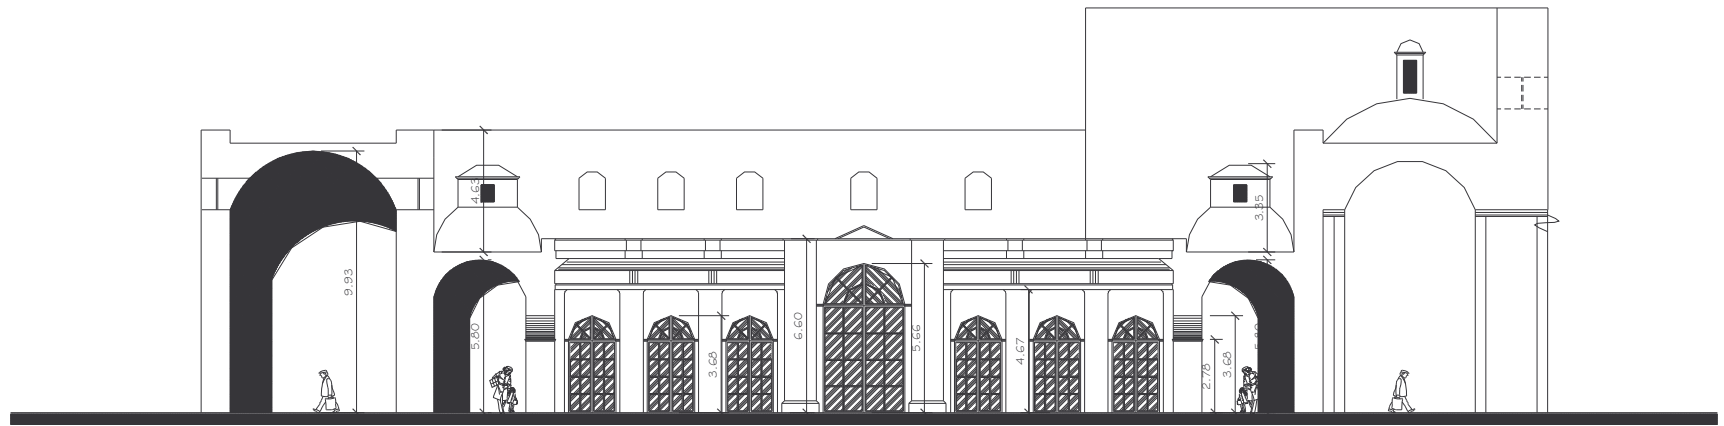
ELEVACIÓN-SECCIÓN ESTE: E-E
 Propuesta de Restauración, Valorización y Utilización
 Escala 1/250

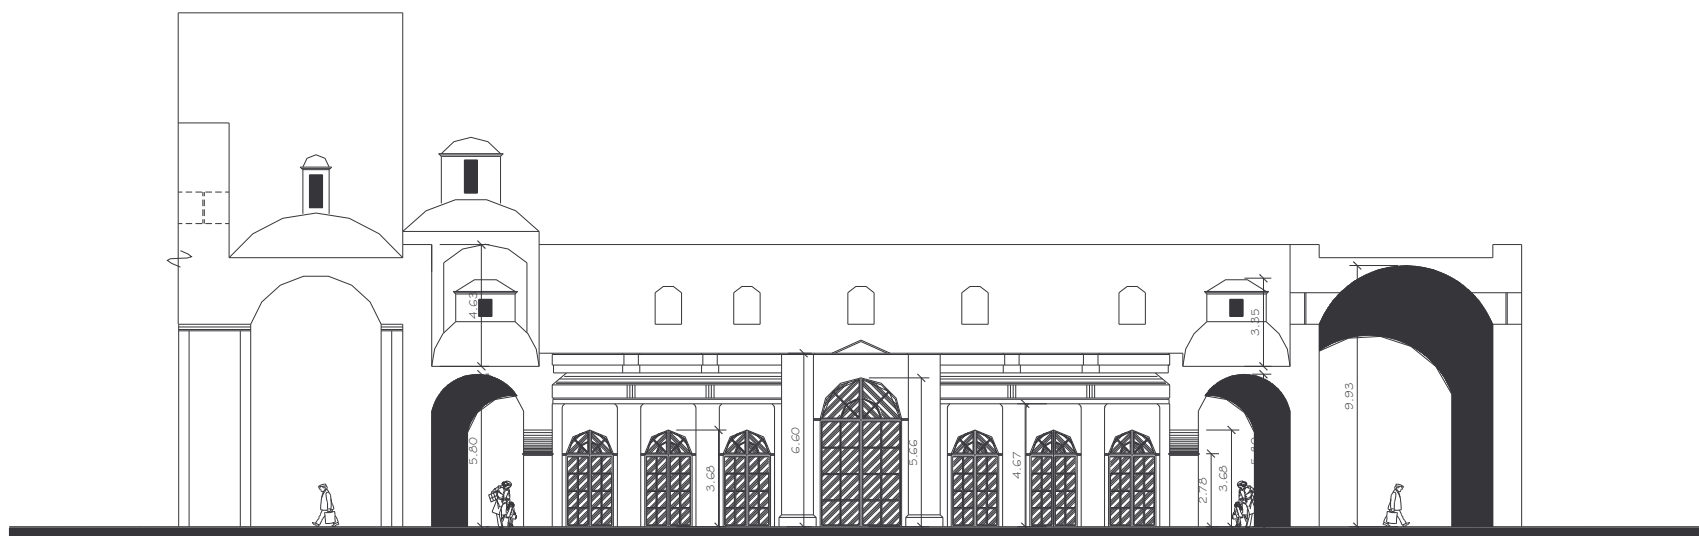
ELEVACIÓN-SECCIÓN OESTE: O-O
 Propuesta de Restauración, Valorización y Utilización
 Escala 1/250

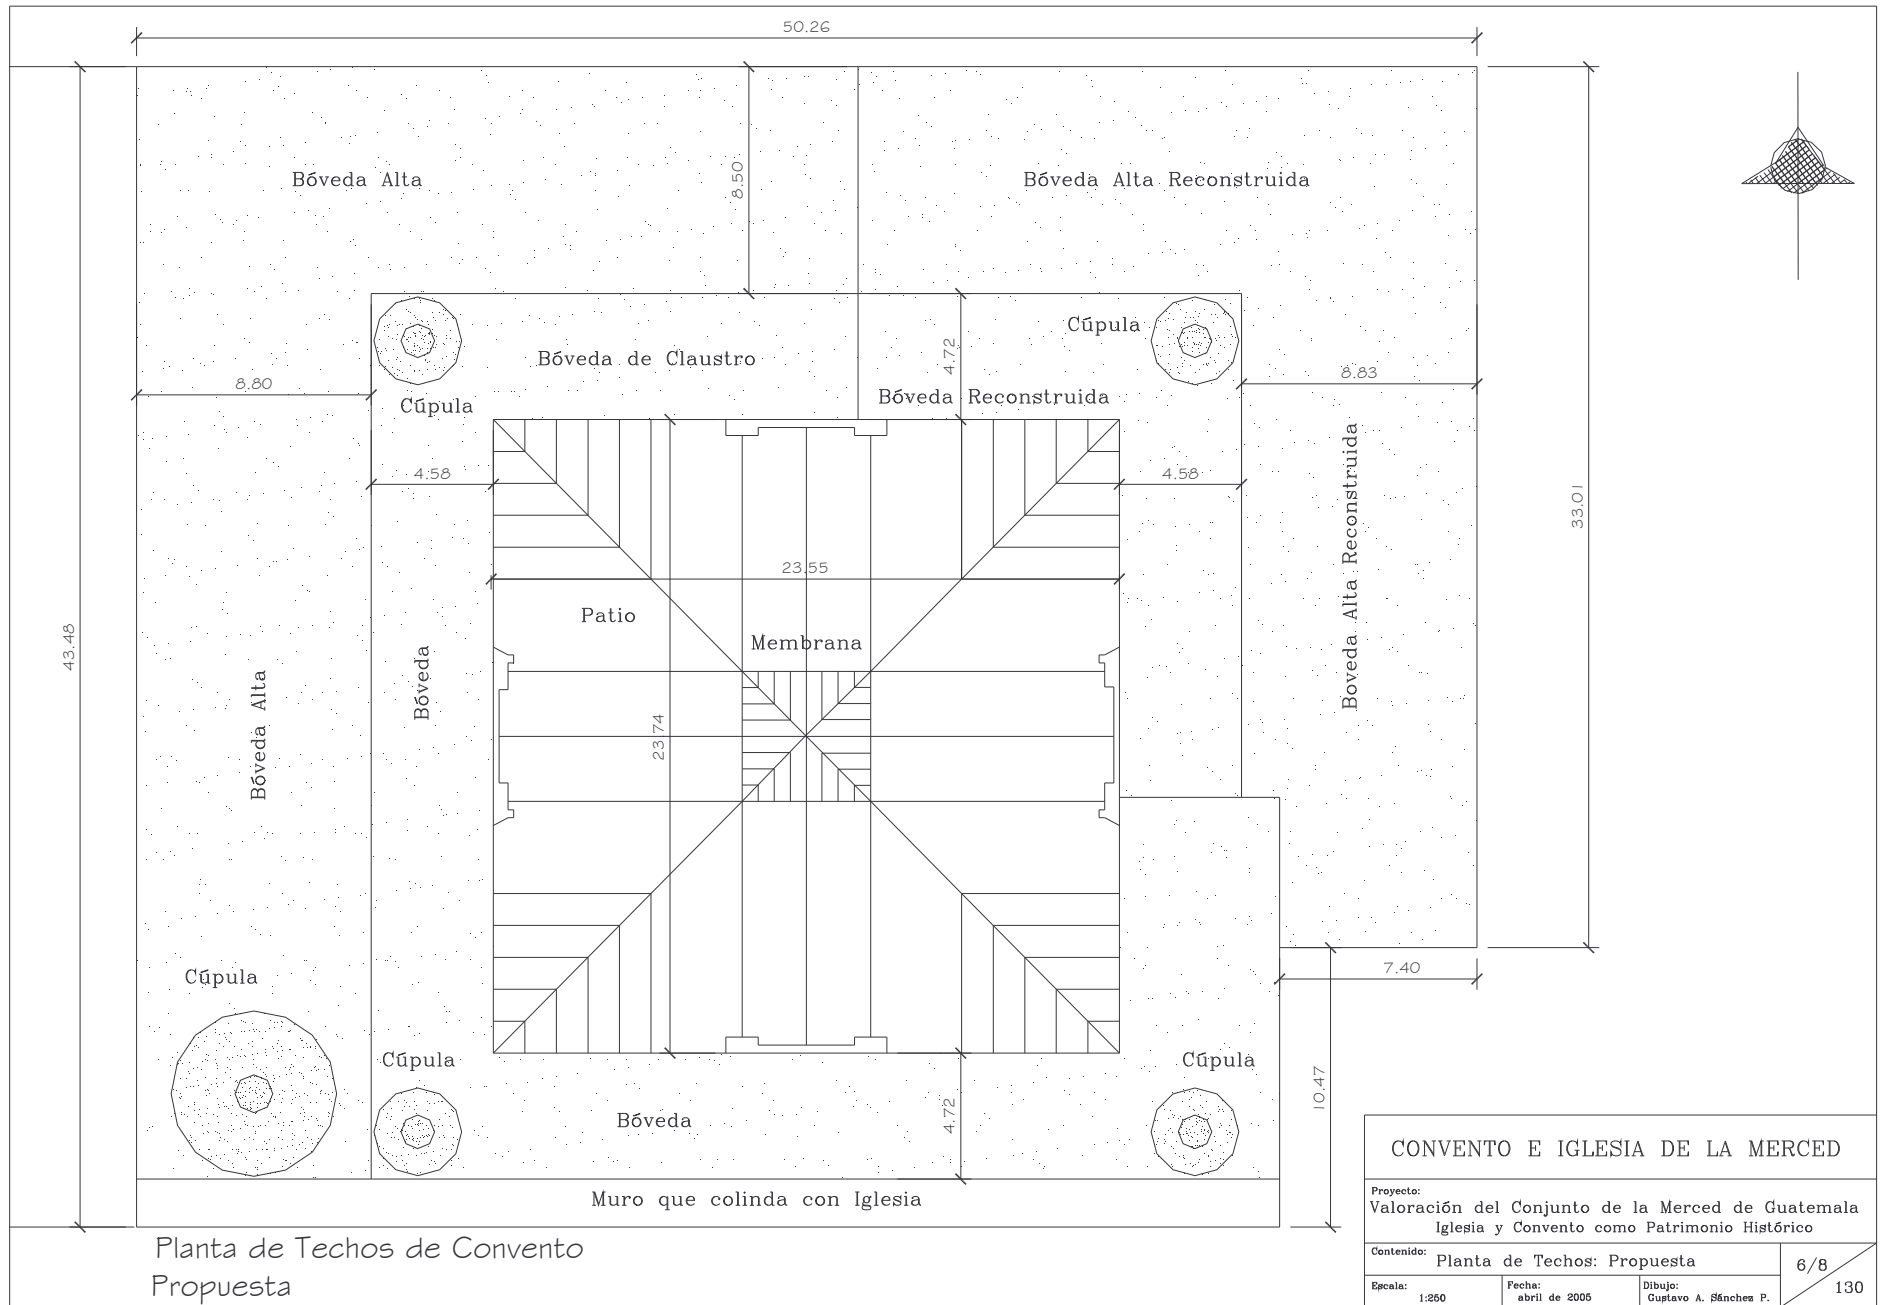
Planta de Techos de Convento
Propuesta

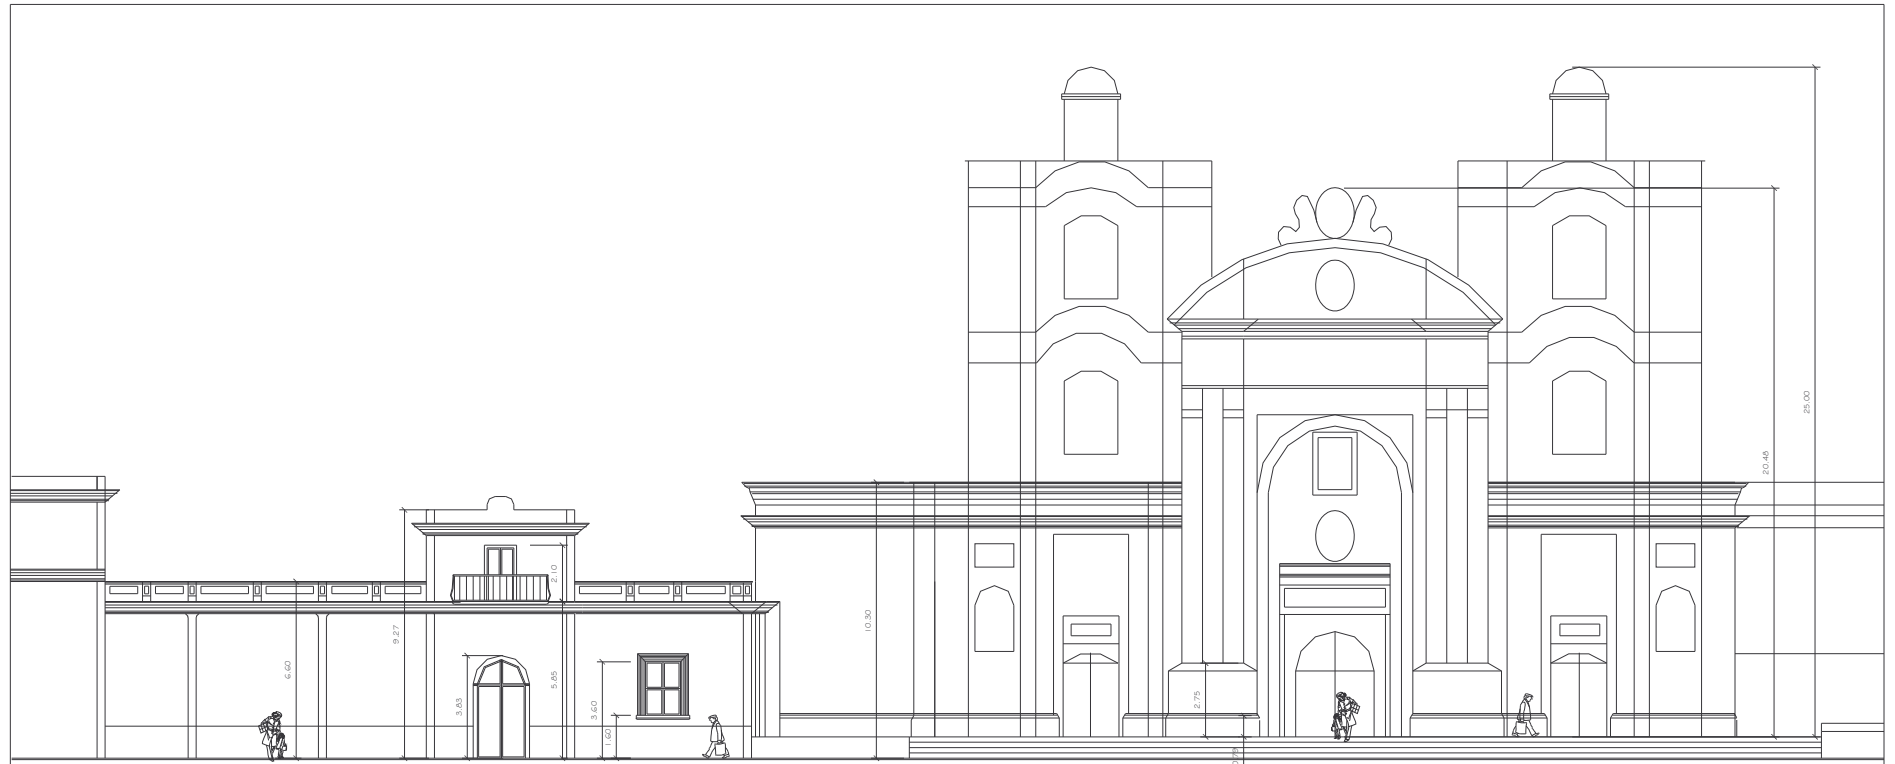
ELEVACIÓN PRINCIPAL: PONIENTE (sobre la 11 avenida)
Escala 1/250

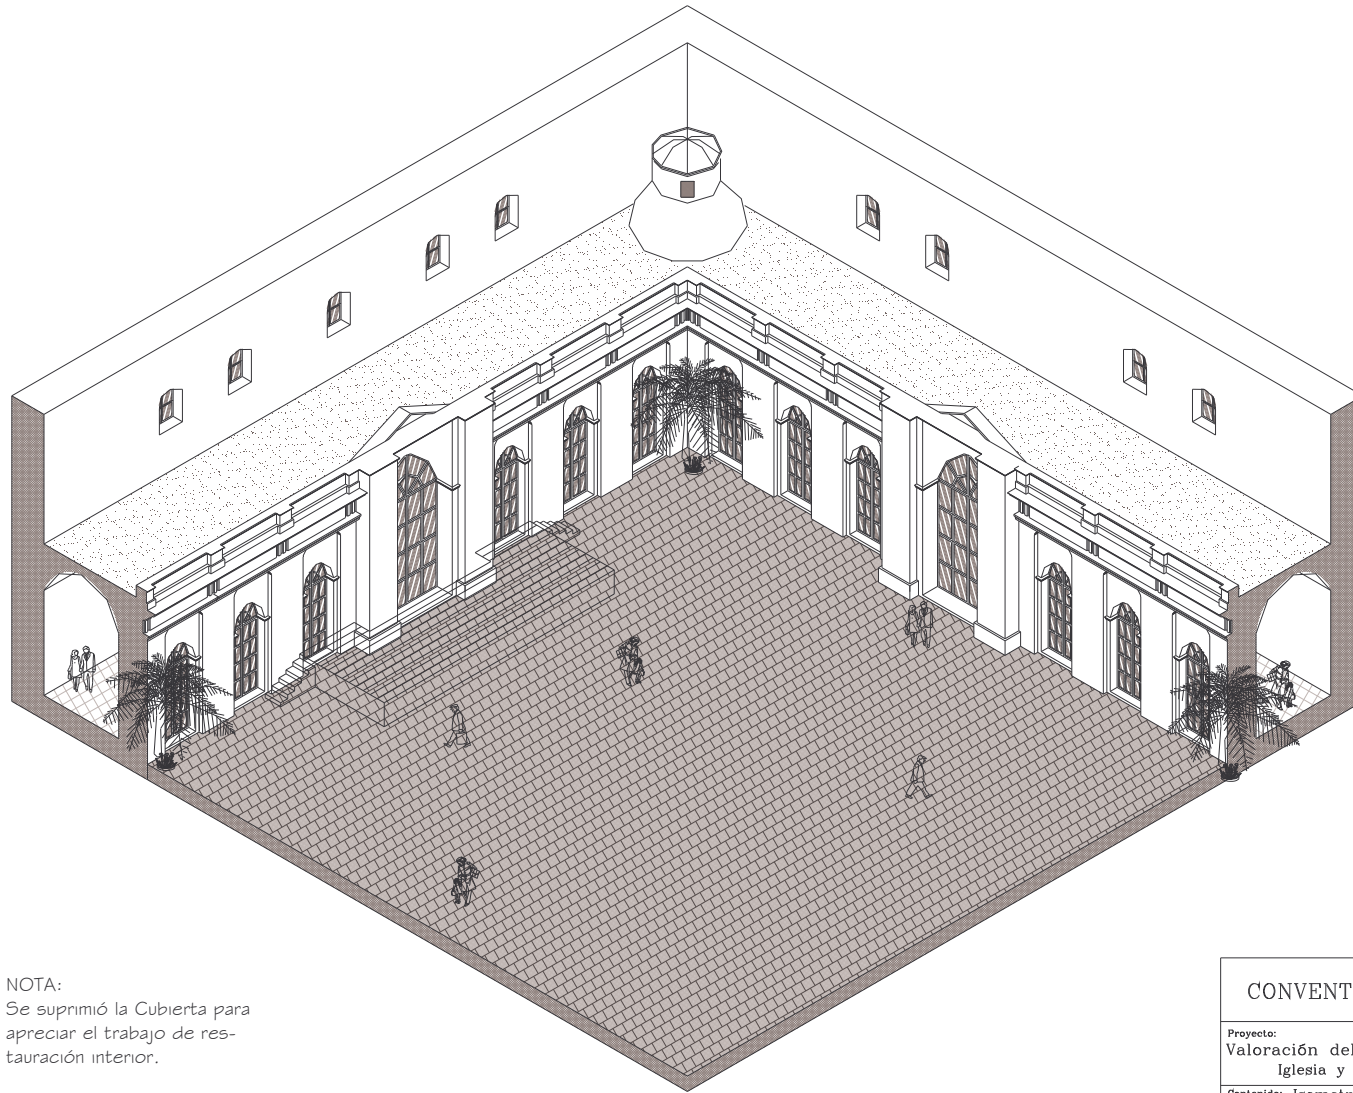
NOTA:
Se suprimió la Cubierta para
apreciar el trabajo de res-
tauración interior.
