CAPÍTULO III: ANÁLISIS Y DIAGNÓSTICO DE LA CALLE PRINCIPAL DE SANTA MARÍA DE JESÚS, SACATEPÉQUEZ

CAPÍTULO IV: ANÁLISIS Y DIAGNÓSTICO DEL TEMPLO EL CALVARIO

El Templo de **El Calvario** de Santa María de Jesús, es una muestra del desarrollo arquitectónico y religioso que se dio en Guatemala después de la Conquista en el Siglo XVI; actualmente el edificio es usado para actividades de dos grupos religiosos específicos y esporádicamente de toda la comunidad. Sin embargo, por la influencia de factores climáticos y falta de un adecuado mantenimiento, el edificio se encuentra en un proceso de deterioro el cual amenaza con una destrucción parcial o total del mencionado templo.

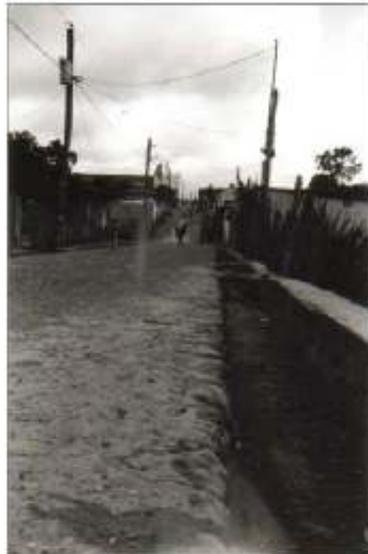
FOTOGRAFÍA A
 OBSERVESE LA TEXTURA Y MORFOLOGÍA DE LA CALLE PRINCIPAL DE SANTA MARÍA DE JESÚS EN EL AÑO 1980. SE MANTIENE EL ESPACIO ABIERTO Y LIBRE DE OBSTÁCULOS QUE OBTURARAN LA VISIÓN URBANA DE LA ZONA.

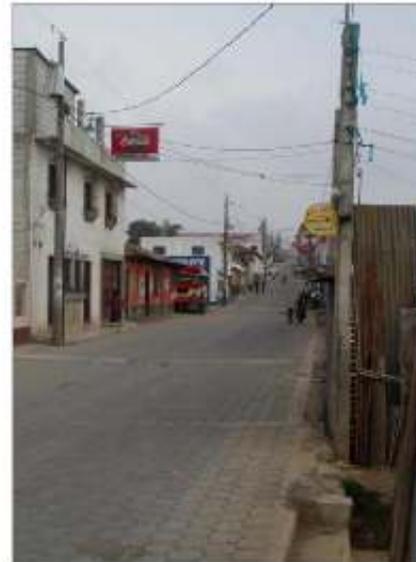
FOTOGRAFÍA B
 VEASE YA EN EL AÑO 2004 LA PERDIDA DE LA TEXTURA DADA POR EL EMPLEADO CASUAL POR LA UTILIZACIÓN DE SISTEMAS CONSTRUCTIVOS DIVERSOS EN ESTE TIPO DE ZONAS Y EL DETERIORO DE LA IMAGEN URBANA POR LA FALTA DE CONTROL EN LA FORMA Y COLOCACIÓN DE LA FACHADA.

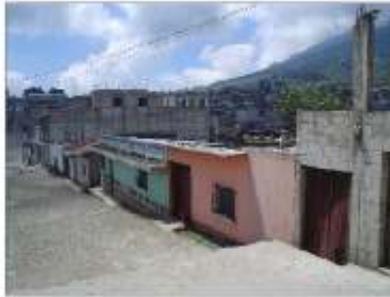
FOTOGRAFÍA F.1
 VÉASE LA PENDIENTE DE LA CALLE, LA CUAL MUESTRASIGNIFICACIONES DE ACCIÓN EN AL NIVEL DE LA URBANIZACIÓN. APARTE SE MUESTRA LA FALTA DE HOMOGENEIDAD ENTRE LAS EDIFICACIONES. ADICIONALMENTE SE OBSERVA LA FALTA DE CONTINUIDAD EN LA TEXTURA DE LA CALLE, ADOQUIN Y PAVIMENTO.

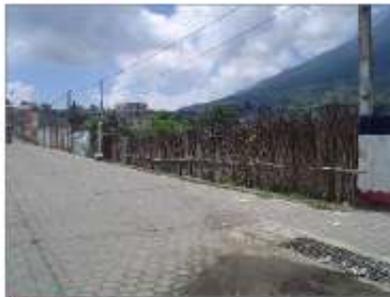
FOTOGRAFÍA F.3
 EN ALGUNOS PUNTOS SE CONSERVA EL TIPO DE CERRAMIENTO TRADICIONAL, UTILIZADO PARA DELIMITAR UNA PROPIEDAD, TAMBIÉN SE VE LA ORIENTACIÓN DEL DRENAJE DE AGUA PLUVIAL, QUE POR SU UBICACIÓN NO PERMITE LA IMPORTANCIA DE CAUDAL.

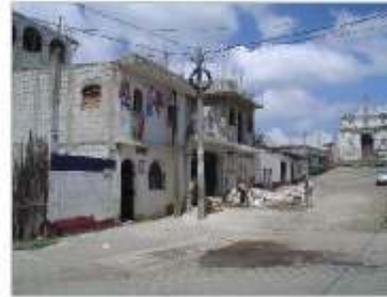
FOTOGRAFÍA F.2
 TENEMOS EN PRIMER PLANO UNA EDIFICACIÓN RECONOCIBLE Y A CONTINUACIÓN UNA CONSTRUCCIÓN QUE TIENE UNA PROYECCIÓN DE TRES O CUATRO NIVELES. APARTE SE OBSERVA LA FALTA DE CONTINUIDAD EN LA TEXTURA DE LA CALLE, ADOQUIN Y PAVIMENTO.

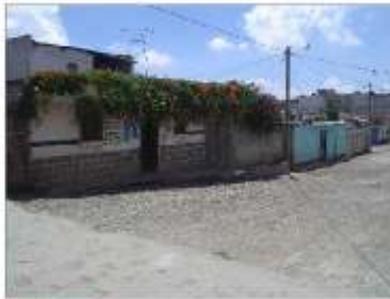
FOTOGRAFÍA F.5
 OBSÉRVASE LA UTILIZACIÓN DE ZOCALOS CON ROMANOTEJIDOS Y LA FORMA DESORDENADA DE COLOCAR PUBLICIDAD. AL FONDO SE VE LA PROYECCIÓN DE UN SEMEJANTE CEMENTO CUANDO NINGUNA RELACIÓN ARQUITECTÓNICA CON EL PASEO.

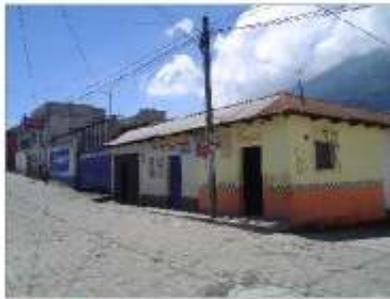
FOTOGRAFÍA F 9
 SE MUESTRA UN ALTO CONTRASTE EN LA UTILIZACIÓN DE COLORES EN LOS USOS DE FACHADA, ADemás LA UTILIZACIÓN DE UNOS COMPACTOS PARA FINES PUBLICITARIOS. TAMBIÉN SE MANTIENE LA FALTA DE CONTINUIDAD DE LAS ACERAS, Y SE VE EL DETERIORO DEL PAVIMENTO. EN ESTE CASO ADEMÁS POR FALTA DE MANTENIMIENTO.

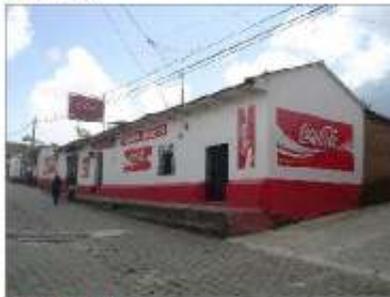
FOTOGRAFÍA F 11
 SE OBSERVA LA CONTINUACIÓN DE UN ROLLO CON CARACTERÍSTICAS TRADICIONALES CAUSADO POR EL ALTO CONTRASTE DE COLORES EN LOS USOS Y LA ROTULACIÓN EN BRANDEO, TODO PARA FINES PUBLICITARIOS. ADemás CONTINUA LA CONTINUACIÓN POR CALLEADO ABIERTO EN LA CALLE PRINCIPAL.

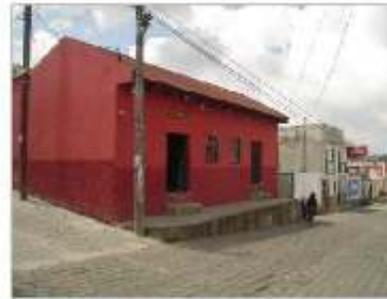
FOTOGRAFÍA F 10
 SE VE EL USO DE ZÓCALOS RUSTICOS, LA PROPORCIÓN DE LAS EDIFICACIONES QUE NO CONTRIBUYEN A LA CONTINUIDAD DE LAS VEREDAS. POR OTRO LADO LA CONTINUACIÓN POR ALGUNAS ACERAS Y CALLEADO ADemás EL USO DE PUBLICIDAD BRANDEO.

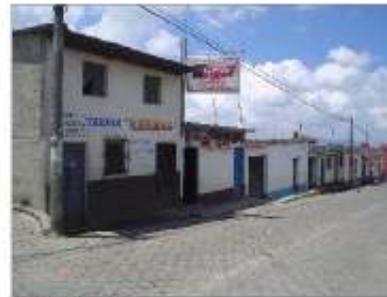
FOTOGRAFÍA F 12
 SE VE LA DESPROPORCIÓN CAUSADA POR LA PRESENCIA DE SEGUNDO PISO EN RELACIÓN A LAS CONTINUIDAD DE UN SOLO NIVEL. APARTE SE CONTINUA CON EL CALLEADO ABIERTO Y LA FURCACIÓN DE TODO TIPO PARA FINES COMERCIALES.

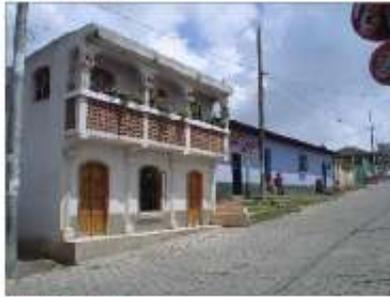
FOTOGRAFÍA F 14
 VISAGE LA UTILIZACIÓN DE ELEMENTOS CONTEMPORANEA PARA
 OBRERAR ALEROS CONTINÚOS QUE SE CONVIERTE EN BALCONES,
 LO QUE CONTRASTA CON LA FACERÍA CONTINUA QUE MANTIENE
 FIBROSA TRADICIONAL. ADONDE LA LOCALIZACIÓN POSTERA DE
 SE DIFERENCIA POR LA DIFERENCIA DE NIVELES ENTRE BANQUETAS.

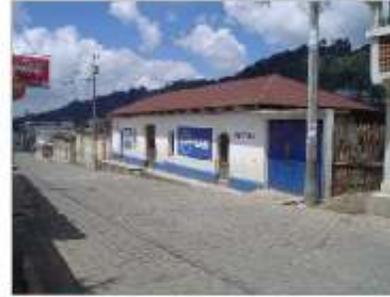
FOTOGRAFÍA F 15
 OBSERVE UNA FACHADA CON CARACTERÍSTICAS TRADICIONALES
 SOBTORNADA POR EL ALTO CONTRASTE DE COLORES PARA TENER
 PUBLICIDAD POR Y CONTIENE A ESTAS OTRAS POCOS QUE DIFEREN
 EN EL ALGO LA BARRA DE FERRICORRANTE. SIGNIFICA LA
 CONTAMINACIÓN POR POSTES QUE APARECE SEMBRAR PARA
 ALUMBRADO PÚBLICO ESPORTE DEL BARRIO.

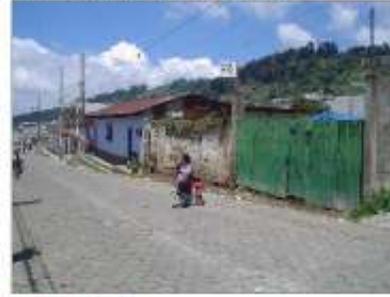
FOTOGRAFÍA F 16
 OBSERVESE EL INTERIOR DEL MURO DE ADobe, FRÍEDO
 POR FALTA DE UN FRUENTE Y ADONDE SE ADAPTO A LOS AGENTES
 CLIMÁTICOS Y BIOLÓGICOS. VOLVIERO A TENER LA ASERCIÓN
 DE UNA BANQUETA LO QUE MOTIVA LA LOCALIZACIÓN SOBRE LA CALLE.

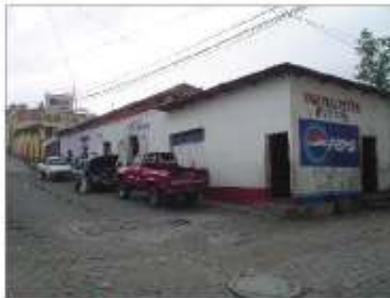
FOTOGRAFÍA F-17
OBSERVASE LA CONTAMINACIÓN URBANA OBSERVADA PRIMERO POR EL CONTRASTE DE COLORES EN LA FACHADA Y DESPUÉS POR LA UBICACIÓN DE UN TALLEZ, VEDANDO QUE SE PUEDE VER LA ESPECIFICIDAD DE ESTA FORMER, LA SERIE LOCALIZACIÓN TRINTE PRATONAL, COAHUILTEPEC.

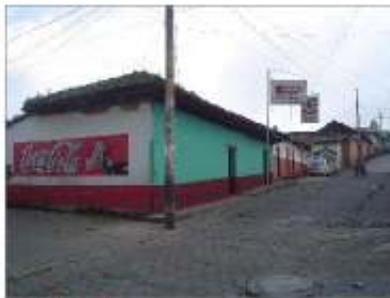
FOTOGRAFÍA F-18
OBSERVASE EL ALTO CONTRASTE EN LA UTILIZACIÓN DE COLORES EN LOS MUROS DE FACHADA FRONTAL Y LATERAL, ESTALACIÓN EN BANDERA, TODO LO ANTERIOR CON PERSPECTIVAS DE DETERIORO EN EL TECHO Y DESPREVENIDAMENTE ACABADO DE MUROS CAUSADO POR ASESITOS CLIMÁTICOS Y RESOLUCIÓN.

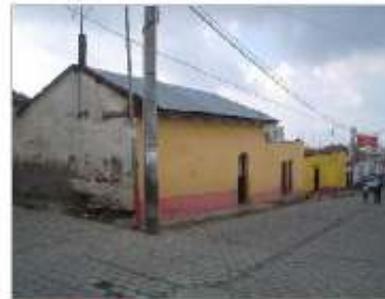
FOTOGRAFÍA F-19
SE VE EL DETERIORO DEL MURO DE LA FACHADA LATERAL CAUSADO POR LA FALTA DE MANTENIMIENTO Y POR LA INTERFERENCIA DE ASESITOS CLIMÁTICOS. ADemás EL CAMBIO DE LA CUBIERTA DE TEGUA DE BARRO ANTES DE TEJA DE BARRO Y QUE FUE SUSTITUIDA POR LAMINA DE OND, ANTES LA CONTAMINACIÓN PRODUCIDA POR LA ACUMULACIÓN DE PESTES CON ESTILOS OMBROGARRIZO.

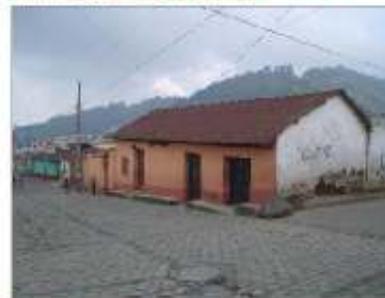
FOTOGRAFÍA F-20
SE VE EL DETERIORO DEL MURO CAUSADO POR FALTA DE MANTENIMIENTO Y ASESITO, LO CUAL PROVOCA QUE SE ALTERE LA ANOMIA URBANA DEL SECTOR, ANTES SE ABUSABA LA CONTAMINACIÓN POR LA UBICACIÓN DE PESTES Y CABLES ELÉCTRICOS.

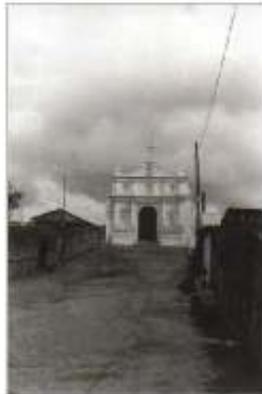
FOTOGRAFÍA F 1
 OBSERVARE EL TRABAJO DE RECONSTRUCCIÓN DEL CALVARIO, REALIZADO POR UN COMITÉ DE Vecinos Y CONCLUIDO EN AÑO DE 1974.
 ADEMAS TENDRÁS UNA MUESTRA DE LA IMPERFORACIÓN DE LA CALLE QUE LLEVA DIRECTAMENTE AL TEMPLO.

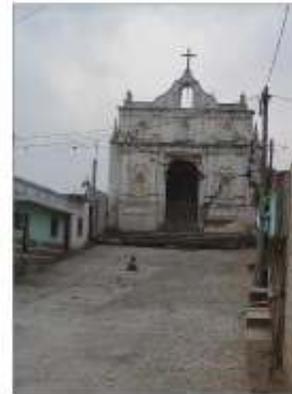
FOTOGRAFÍA F 2
 VERSO EL DETERIORO DE LA IMAGEN URBANA DE LA CALLE QUE LLEVA AL TEMPLO, LOS DIFERENTES SISTEMAS DE INSTRUCCIÓN Y MATERIALES.
 SE PUEDE EL DETERIORO EN QUE SE ENCUENTRA EL CALVARIO PARTIR DEL TERRAPLEN DEL MISMO AÑO.

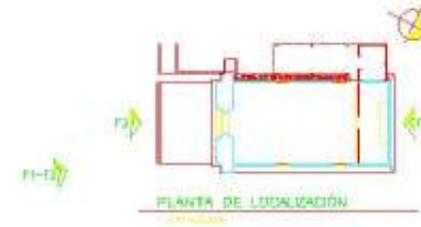
FOTOGRAFÍA F 3
 VEREMOS EN DETALLE EL DETERIORO DE LA IMAGEN URBANA SOCIAL SUFRIDO POR EL TEMPLO, CAUSADO POR UNA SERIE DE HECHOS, TANTO INTELIGENTES, COMO LOS HUMANOS INTELIGENTES Y ESTERILES.
 ADEMAS LA PERDIDA DE ESPACIOS ABERTOS CAUSADO POR EL DESORDEN URBANO.

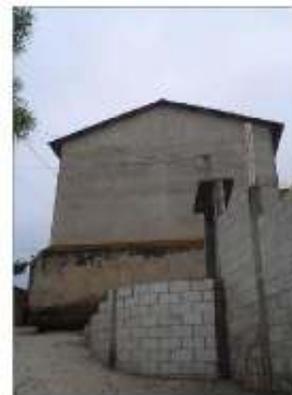
FOTOGRAFÍA F 4
 OBSERVARE LA ELEVACIÓN POSTERIOR DEL TEMPLO, QUE MUESTRA LA DIFERENCIA A NIVEL DEL ENTORNO Y LAS ESPECIFICACIONES DEL ENTORNO, TODO LO INTERÉS CAUSADO POR LA TOPOGRAFÍA DEL TERRENO.

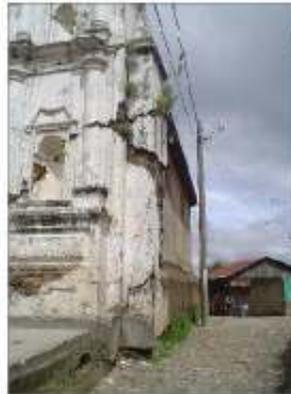
FOTOGRAFÍA F 5
 OBSÉRVESE LA ELEVACIÓN LATERAL SUR-ORIENTE DEL TEMPLO LA -QUE TIENE CONTIGUO UNA CALLE REDUCIDA DE TRÁNSITO PEATONAL CONTIGUO A UN PASADIZO QUE PROTEGE TAMBIÉN AL TRÁNSITO COARDO A EL SERVICIO DEL.

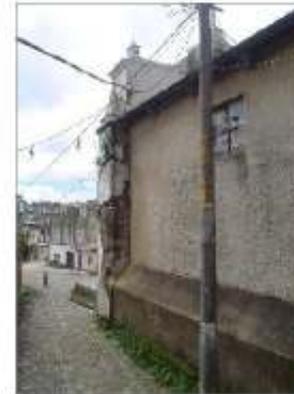
FOTOGRAFÍA F 6
 VEASE LA ELEVACIÓN LATERAL NOR-ORIENTE DEL CALVARIO EN LA QUE TENEMOS LA UBICACIÓN DE UN POSTO DE ENERGÍA Y AL WIRRACO ELECTRICO.

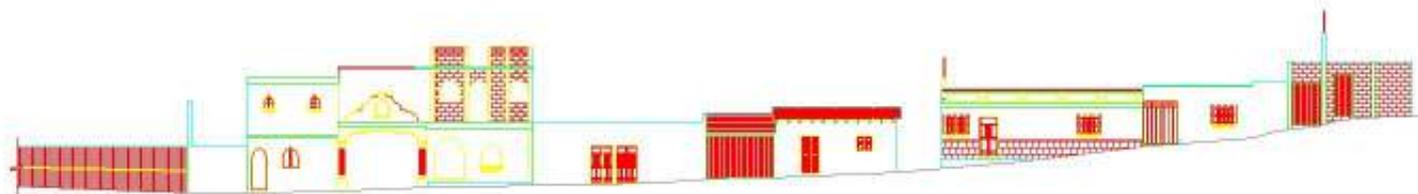
ESTADO ACTUAL CUADRA 1

La descripción gráfica consiste en planos de cada una de las elevaciones de las cuadras completas, mostrando su estado actual y la propuesta arquitectónica, producto de las intervenciones realizadas.
