Propuesta De Conservación Del Edificio De  
Administración, Servicios Generales  
y Muro Perimetral del Cementerio General de  
la Ciudad de Guatemala y  
su Entorno Inmediato

CLAUDIA REGINA FLORES ROLDAN

FACULTAD DE ARQUITECTURA

UNIVERSIDAD DE SAN CARLOS DE GUATEMALA

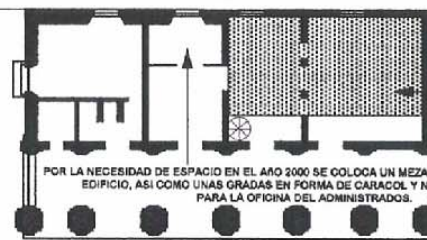
**PLANTA DE EDIFICIO DE ADMINISTRACION DEL CEMENTERIO**

POR LA NECESIDAD DE ESPACIO EN EL AÑO 2000 SE COLOCA UN MEZANINE EN UN SECTOR DEL EDIFICIO, ASI COMO UNAS GRADAS EN FORMA DE CARACOL Y NUEVOS TABIQUES PARA LA OFICINA DEL ADMINISTRADOR.

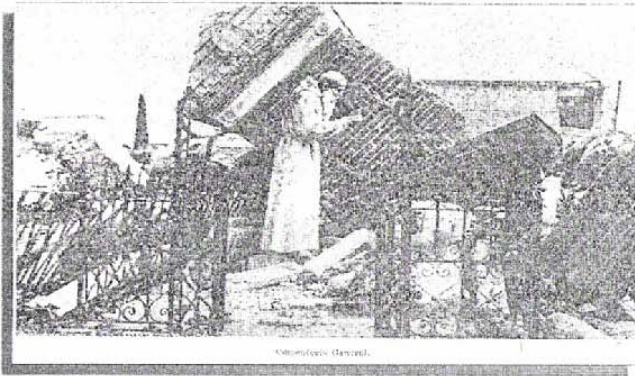
Foto 10 Después de los terremotos de 1918 y 1919. Algunas obras prevalecieron a la catastrofe.<sup>6</sup>

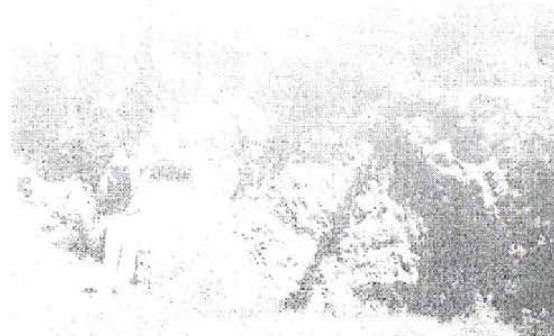
Fotografías del sitio arqueológico ubicado dentro del Cementerio General de la ciudad de Guatemala. Se puede observar uno de los objetos encontrados en el lugar así como los montículos que lo conforman. Estos montículos se encuentran en los primeros cuadrantes que conforman el cementerio y en ellos se construyeron capillas, mausoleos y diferentes elementos de arquitectura funeraria.

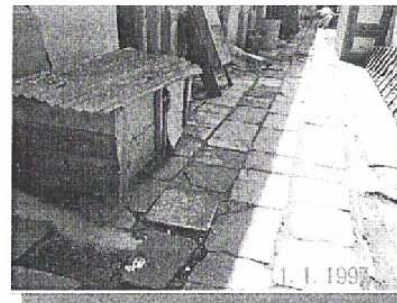
Aunque el Edificio de Administración de esta necrópolis esta habilitado y por consiguiente se proporciona alguna clase de mantenimiento, se observan deterioros en los muros de el edificio así como en los detalles decorativos.

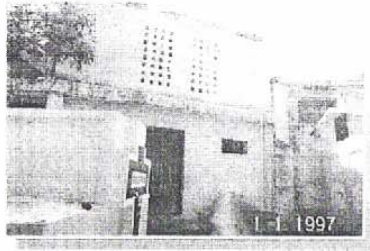
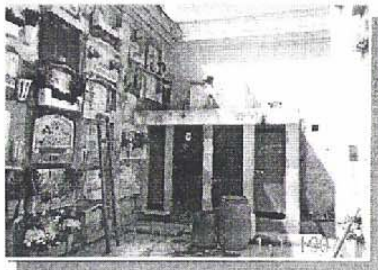
Algunos de los deterioros encontrados en el edificio de servicios generales son: Deterioros en muros y detalles, falta de piso, cubierta dañada y falta de mantenimiento.

Construcciones recientes de espacios de servicios como bodegas y servicios sanitarios, constituyen una alteración al edificio de administración y servicios generales.

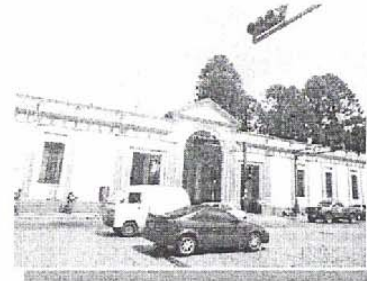
La ubicación de mobiliario urbano como el semáforo sobre la Avenida del Cementerio y 20 Calle de la zona 3 afecta la fachada principal del Cementerio General de la ciudad.

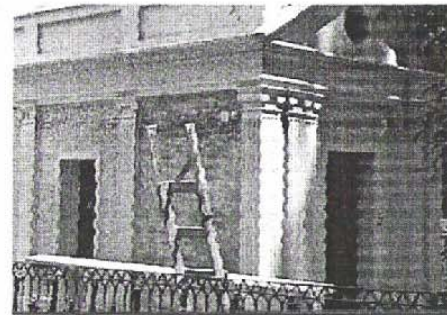
Algunos propietarios han empezado a dar el mantenimiento a sus edificaciones.

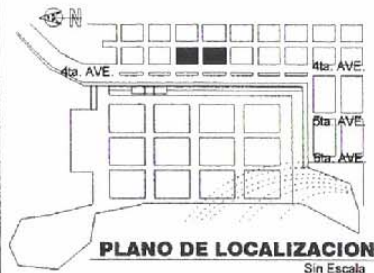
Fotografías 8, 9, y 10. Del entorno inmediato. Se puede observar que existen inmuebles con construcciones modernas que contribuyen al deterioro del sector. Vista de inmuebles ubicados en la Avenida del Cementerio entre 23 y 24 calle de la zona 3. Los usos en estos inmuebles es predominantemente residencial,

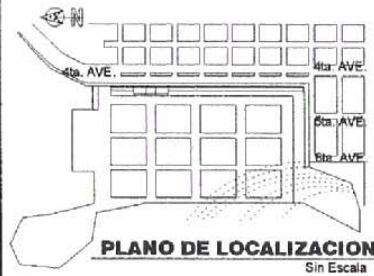
Fotografías 14, 15 y 16. Del Entorno inmediato muestran los inmuebles ubicados sobre la 26 Calle entre 5ta. y 6ta Avenidas de la zona 3. En estos inmuebles los usos son diferentes a los que se encuentran sobre la avenida del cementerio.

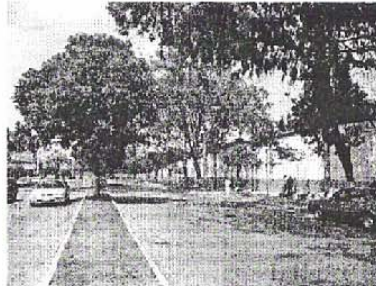
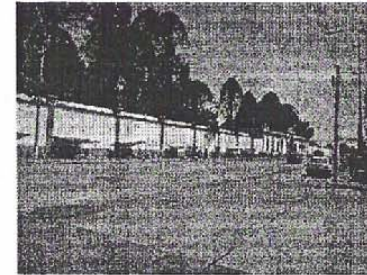
Fotografías 23, 24 y 25. Del entorno inmediato muestran vistas generales sobre la avenida del cementerio.

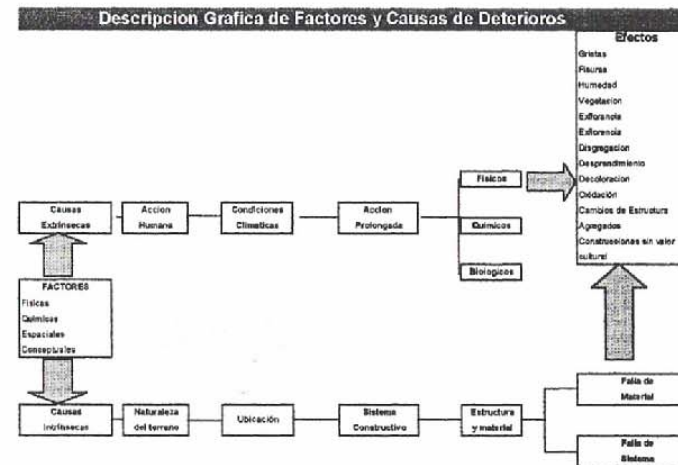
A continuación se muestra un diagrama para comprender de una forma correcta los conceptos de factores y deterioros.<sup>1</sup>

Nomenclatura Para La Detección de Daños y Alteraciones				
Alteraciones	Causas Intrínsecas	Causas Extrínsecas	Deterioro y/o Efectos	
a. Físicas	I. Ubicación	a. Microflora	1. Basura	11. Exiflorescencia
		b. Insectos	2. Demolición	12. Vegetación
		c. Plantas	3. Edificaciones sin valor historico-cultural	13. Erosión
b. Químicas	II. Sistema Constructivo	d. Lluvia	4. Agregados	14. Humedad
		e. Temperatura	5. Saturación de Publicidad	15. Fisuras
		f. Soleamiento	6. Cambios de Madera	16. Grietas
c. Conceptuales	III. Naturaleza del Terreno	g. Sismos	7. Decoloración	
		h. Uso	8. Desprendimientos	
		j. Falta de mantenimiento	9. Disgregación	
d. Espaciales	IV. Estructura y Material	k. Desconocimiento	10. Exiflorescencia	
		l. Vandalismo

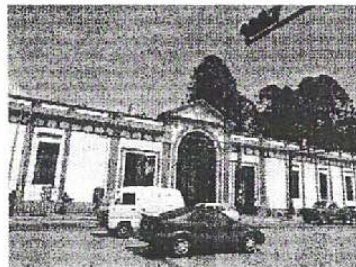
Vistas de la fachada posterior del Edificio de Administracion. Actualmente utilizado para la administracion de los cuatro cementerios publicos de la capital.

Fachada principal del edificio de administracion. Vista interior del edificio.

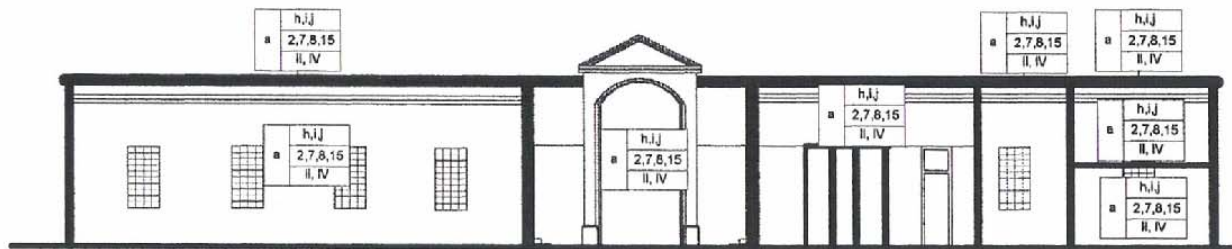
SECCION LONGITUDINAL 'A'  
DE EDIFICIO DE  
ADMINISTRACION DEL CEMENTERIO

CEMENTERIO GENERAL DE LA CIUDAD DE GUATEMALA  
LEVANTAMIENTO DE DAÑOS Y ALTERACIONES  
CONTIENE: EDIFICIO DE ADMINISTRACION, SECCIONES
