Propuesta de Conservación y Valorización del Edificio del  
ARCHIVO GENERAL DE CENTROAMÉRICA  
y su Entorno Inmediato

TESIS  
PRESENTADA A LA HONORABLE JUNTA DIRECTIVA  
POR:

Carla Deborah Patnett Rodríguez

# Benjamín Giovanni Urízar De León

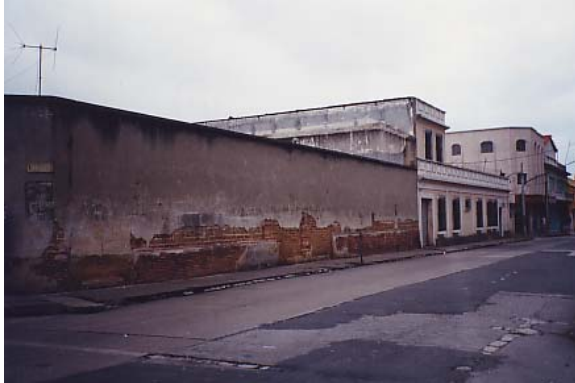
Fotografía No. 1

Vista del muro perimetral de adobe existente en la esquina de la 4ª avenida y 7ª. Calle. El muro está severamente deteriorado por agrietamiento y desprendimiento de repello, pero conserva su mampostería original y el albardón remate. En el interior funciona como parqueo vehicular.

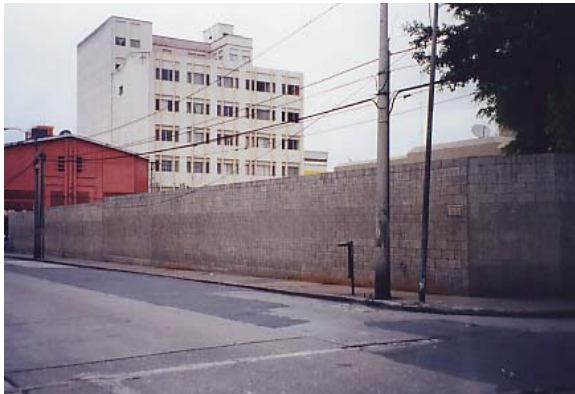
Fotografía No. 2

Vista del muro perimetral de un área de parqueo público, de block expuesto sin su albardón remate. Se puede observar la contaminación visual en su alrededor.

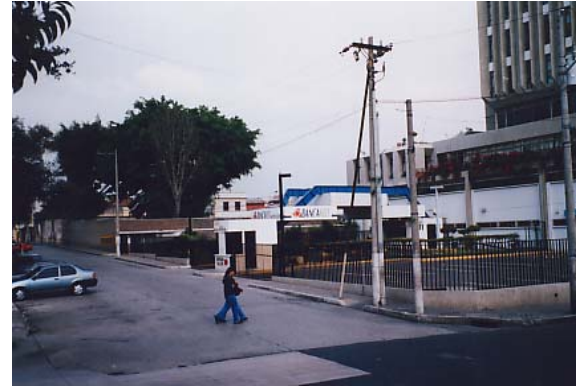
Fotografía No. 3

Vista del autobanco existente sobre la 7ª calle en esquina con la 5ª avenida. El área también funciona como parqueo y está circulado en su perímetro por reja metálica. Se observa el cobertizo del autoservicio, con estructura metálica y una morfología de bloques que contrasta con el edificio del Banco del Ejército con su entrada sobre la 5ª avenida.

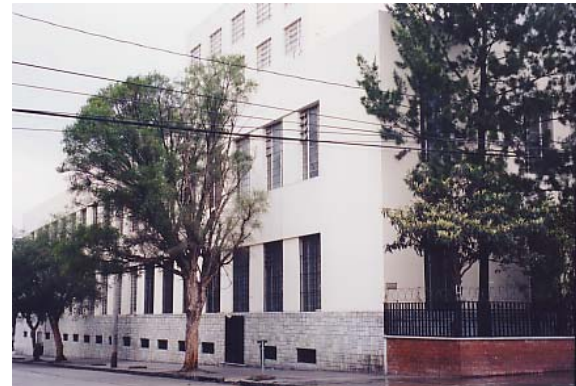
Fotografía No. 4

Vista de la fachada norte del Archivo General de Centroamérica. Se puede observar el deterioro en las paredes provocado por la humedad.

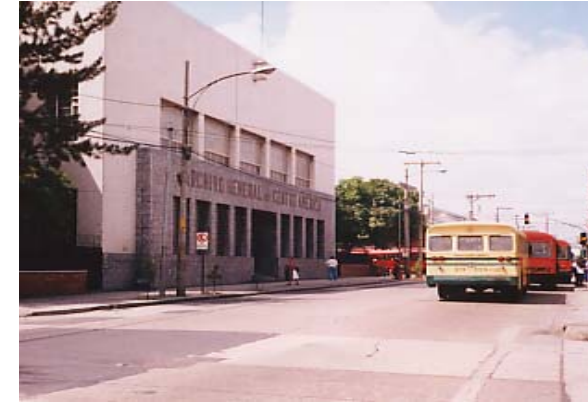
Fotografía No. 5

Vista general del edificio del Archivo General de Centroamérica desde la esquina de la 7ª calle y 4ª avenida. Se observa el deterioro de la pared de mármol que enmarca la entrada principal y también el deterioro del mármol en las gradas.

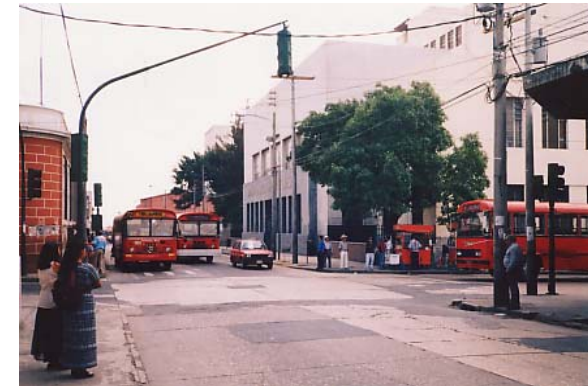
Fotografía No. 6

Vista general del edificio del Archivo General de Centroamérica y la 4ª avenida. Se puede notar la ruta del tráfico pesado que contribuye al la contaminación ambiental.

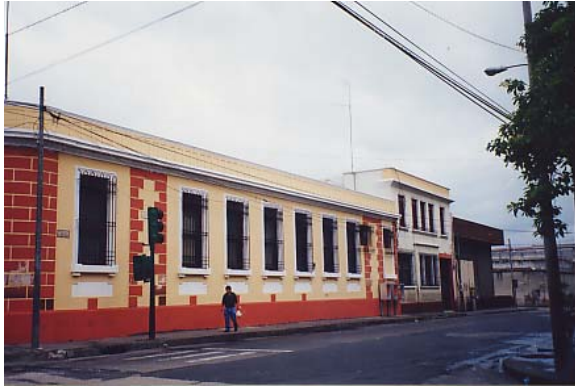
Fotografía No. 7

Vista de la 4ª avenida desde la esquina con la 8ª calle. Se puede apreciar una casa de 1 nivel, actual sede del Centro de Capacitación del Ministerio Público. Se puede apreciar la mala disposición del mobiliario urbano y se observa también el mal estado del pavimento de la calle.

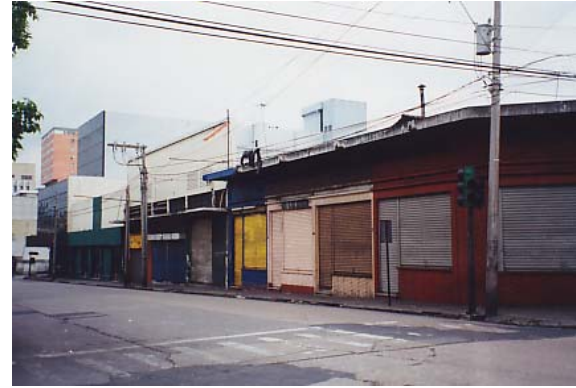
Fotografía No. 9

Vista de las edificaciones del entorno en la 8ª calle. Se aprecian los contrastes y falta de uniformidad entre éstas construcciones y su disonancia con el entorno del Centro Histórico. Hay deterioros en las construcciones y contaminación visual.

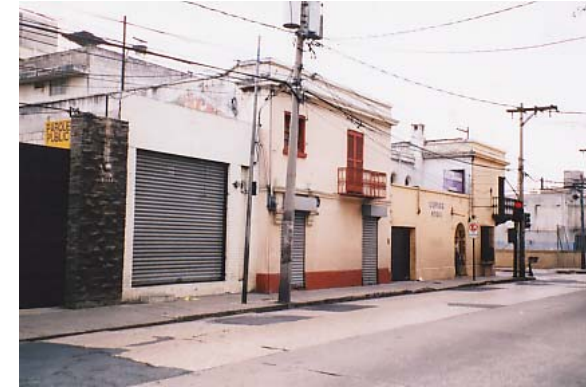
Fotografía No. 11

Se puede observar en esta foto las edificaciones en la 4ª avenida entre la 9ª y 8ª calles. Hay deterioros en las fachadas de las construcciones y también se puede apreciar la contaminación visual de la instalación eléctrica pública.

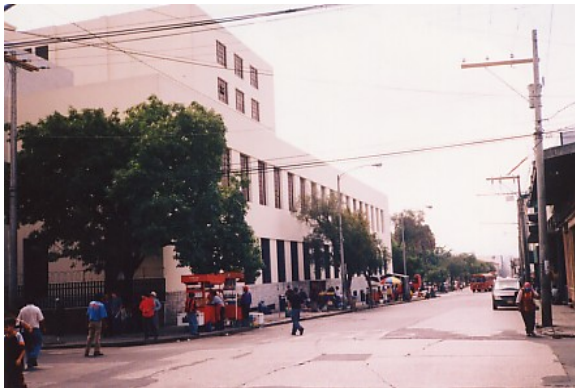
Fotografía No. 8

Vista de la 8ª calle desde la esquina con la 4ª avenida. Se puede apreciar la presencia de ventas informales de artículos de consumo y de comida

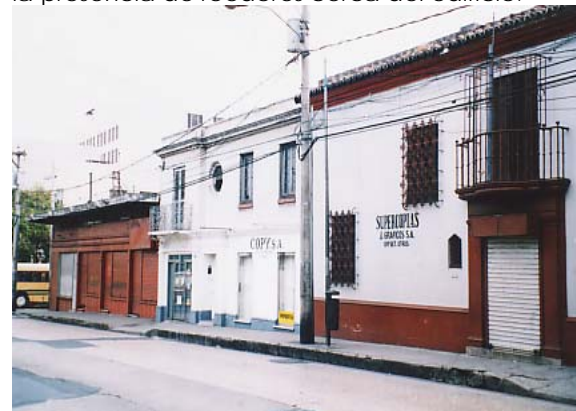
Fotografía No. 10

Vista de las edificaciones del entorno en la 4ª avenida entre la 8ª y 9ª calles. Se observa la contaminación visual provocada por los postes de concreto, transformadores y cableados aéreo.

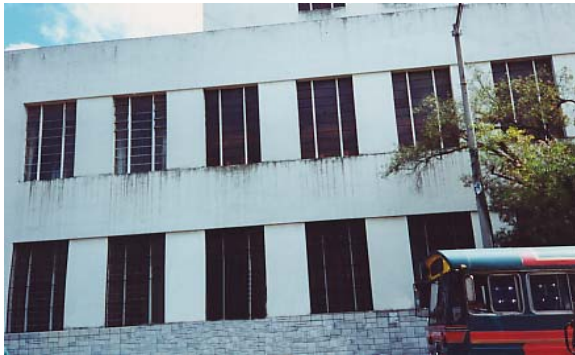
Fotografía No. 12

Vista del Banco G T Continental en esquina de la 4ª avenida y 8ª calle. Esta esquina también funciona como parqueo.

Las demás edificaciones que siguen al banco con construcciones que muestra una disonancia con el entorno del Centro Histórico.

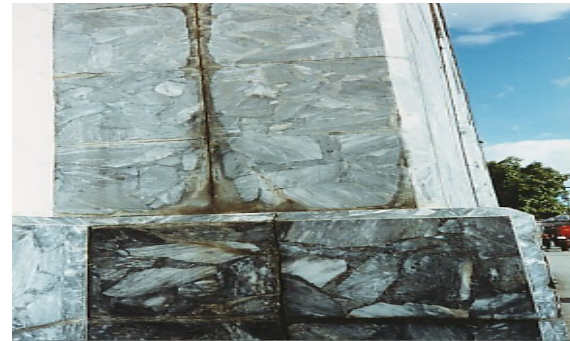
Fotografía No. 15

Aquí se observa que en las juntas del mármol existe deterioro por el deslizamiento de agua en la temporada de lluvia que provoca el desgaste del material y nacimiento de colonias de hongos.

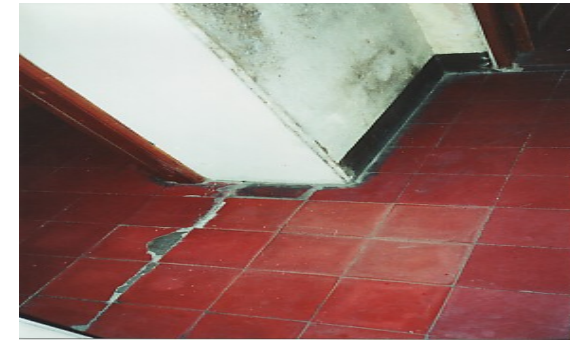
Fotografía No. 17

una temperatura entre 15 y 20 grados centígrados.<sup>68</sup> También la humedad se manifiesta en las paredes en el 7º nivel debido a una filtración por la junta de dilatación que separa el Archivo General y la Biblioteca Nacional causando daño a las paredes y documentos que se resguardan allí.

En la Mapoteca se encuentran dañados los pisos debido a que exactamente aquí se localiza la junta de dilatación entre el Archivo General de Centroamérica y La Biblioteca Nacional ya que en este sector se ocupa parte de la Biblioteca como se muestra en la planta del séptimo nivel del Archivo.

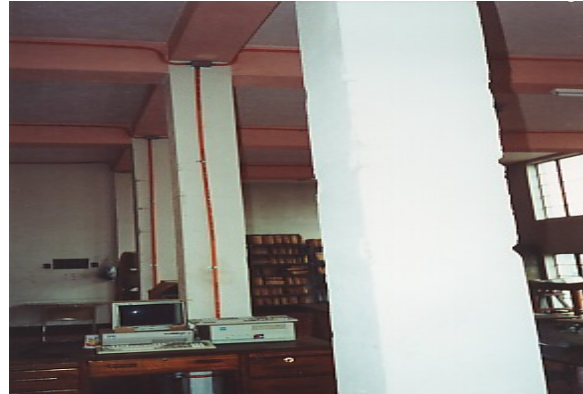
Fotografía No. 21

Otra alteración es la colocación de tubería para instalación eléctrica sin estar oculta, esto desde el cuarto nivel hasta el noveno nivel debido a que la corrosión del anterior no permite la colocación de

líneas nuevas además se muestra el desportillamiento en las columnas.

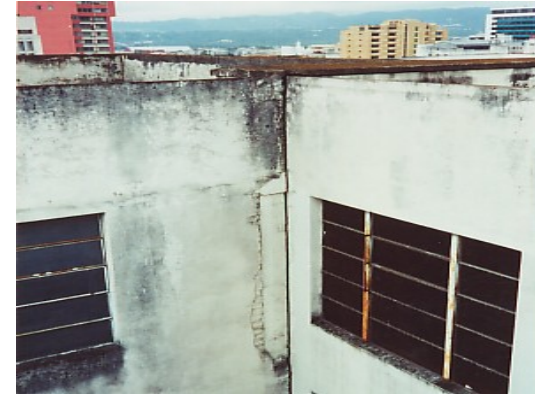
Fotografía No. 23

Se puede observar en esta foto, las grietas en la pared exterior de lado del Archivo General donde se encuentra la junta de dilatación entre el Archivo General y la Biblioteca Nacional.

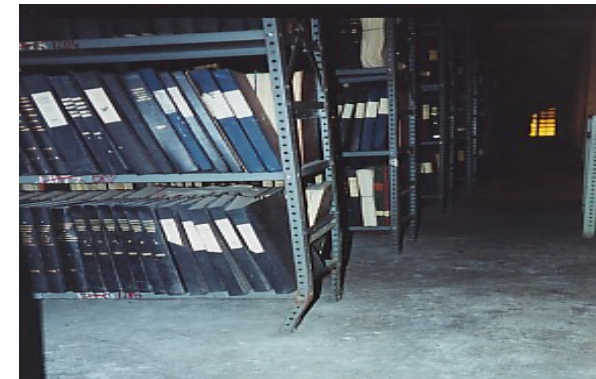
Fotografía No. 22

Por la saturación de las estanterías donde se colocan los documentos, el peso de los mismos logran vencer la capacidad de resistencia para lo que fueron diseñadas estas.

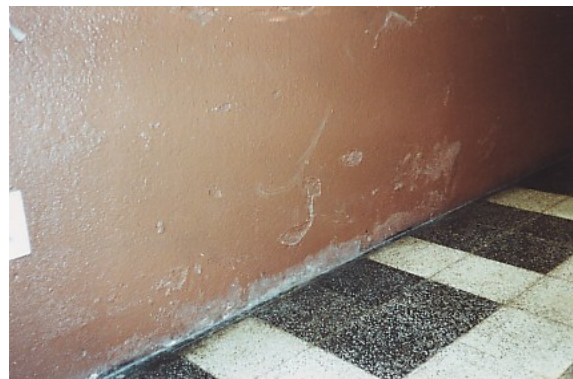
Fotografía No. 24

El daño en los repellos de las paredes no se oculta a la vista y solamente se han recubierto con pintura para no ser tan notables, como se puede observar en el Salón de Actos.

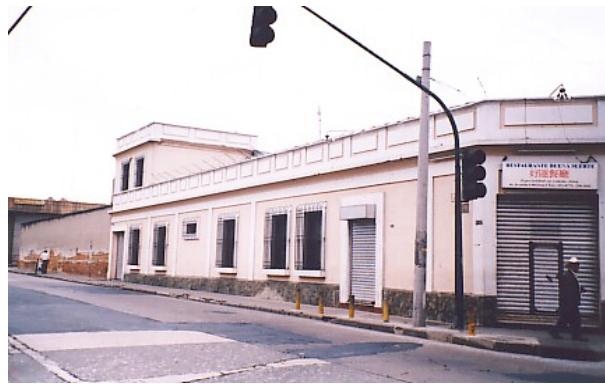
**Fotografía No. 25**

Vista sobre la 4ª Avenida de la 6ª y 7ª calles muestra una casa con alteraciones en las puertas y un muro con desprendimiento de repello en la parte baja.

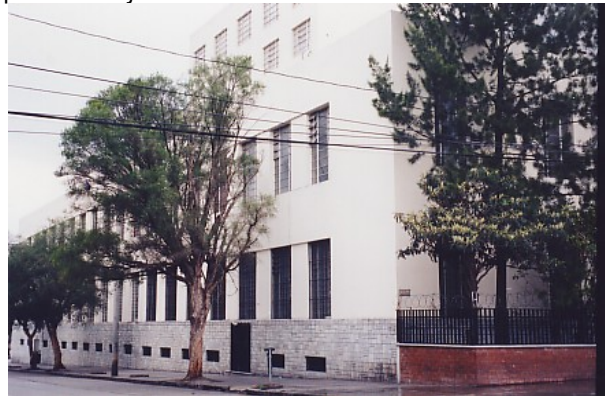
**Fotografía No. 27**

Vista desde la 4ª avenida sobre la 7ª calle se observa en la fachada lateral del objeto de estudio, colonias de hongos en la parte baja de las paredes como también alteraciones en las ventanas y la puerta, además los árboles que conforman una barrera natural que

brinda protección al edificio y en sí al patrimonio documental que resguarda de agentes externos que lo dañan.

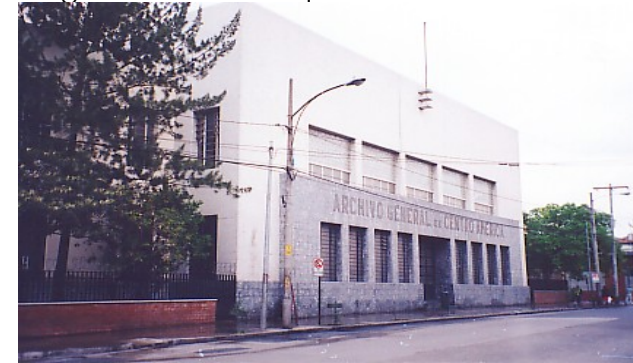
**Fotografía No. 26**

Fachada frontal del objeto de estudio donde se observan alteraciones en ambos extremos que contrastan con los acabados en paredes, y también manchas en las superficies de las mismas.

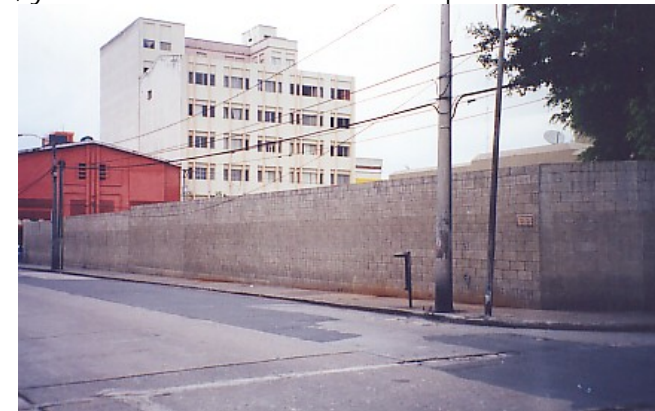
**Fotografía No. 28**

Vista de la 4ª avenida de 7ª y 6ª calles que muestra un muro con levantado de block visto, que sirve de perímetro para un estacionamiento público.

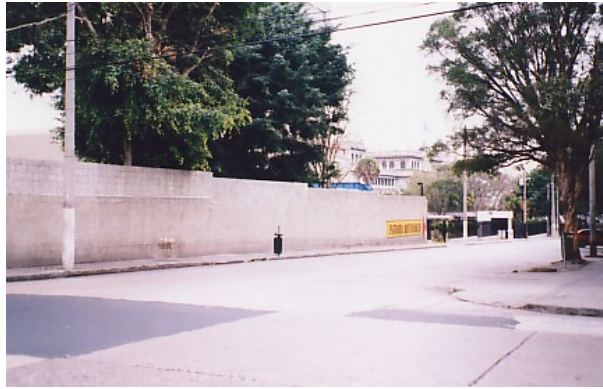
**Fotografía No. 29**

Vista de la 7ª calle de 4ª a 5ª avenidas que muestra la pared perimetral de un estacionamiento y el barandal de hierro del estacionamiento de un banco.

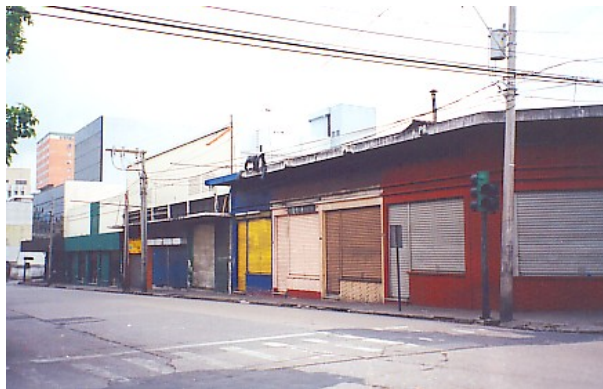
**Fotografía No. 31**

Vista sobre la 8ª calle de 4ª a 5ª avenidas se observa el fraccionamiento de lotes en su mayoría para comercios, se denota

la falta de unidad horizontal y el contraste de colores en la pintura de sus fachadas que rompen cualquier vínculo con el estilo del objeto en estudio.

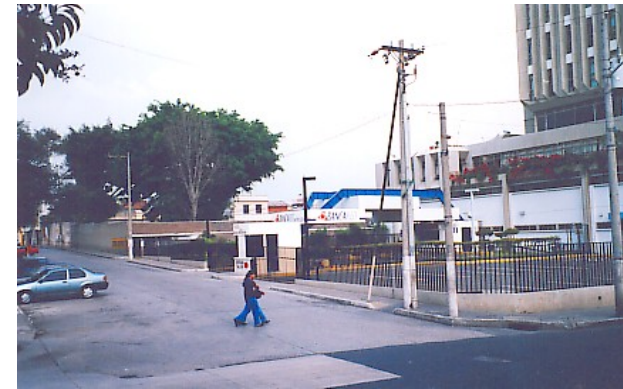
**Fotografía No. 30**

Otra vista de la 7ª calle, pero ahora de 5ª a 4ª avenidas donde se aprecia en primer plano el barandal con la pared perimetral y además el edificio de un banco que ofrece un estilo que contrasta con el del objeto en estudio.

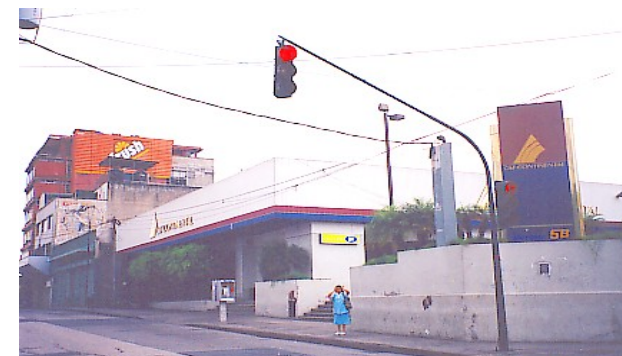
**Fotografía No. 32**

Vista de la 4ª avenida entre 8ª y 9ª calles se observa un rompimiento total en la unidad horizontal y la diversidad de estilos entre cada una de las edificaciones que conforman esta perspectiva, además de las manchas que presentan las paredes y desprendimiento en cernidos.

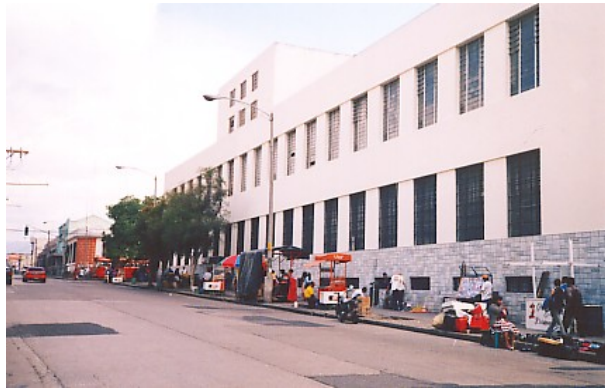
**Fotografía No. 33**

Fachada lateral sobre la 8ª calle de 5ª a 4ª avenidas donde se observa la alteración en las ventanas en la parte baja, y la incidencia de la colocación de ventas callejeras que provoca daños en la superficie de las paredes, también se puede ver la pobre protección natural que ofrecen los pocos árboles que quedan en su alrededor.

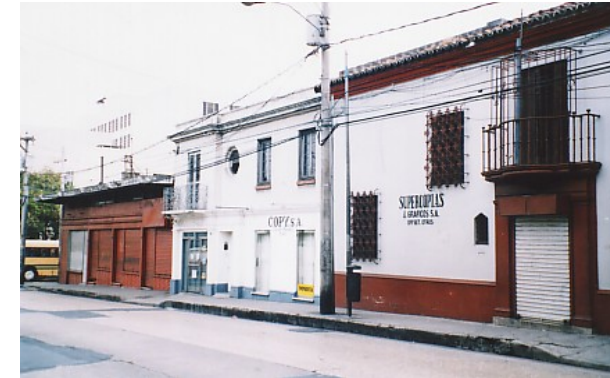
**Fotografía No. 35**

Vista de la esquina en la 4ª avenida y 8ª calle donde se percibe el cambio de estilo y las alteraciones en las casas que se convirtieron en comercios.

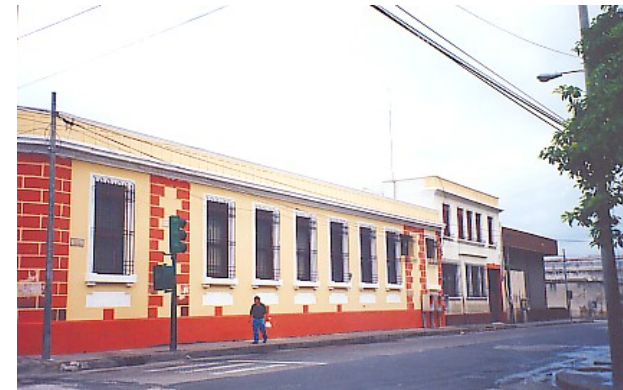
**Fotografía No. 34**

4ª avenida de 8ª a 7ª calles se puede observar las paredes manchadas que están pintadas recientemente y el contraste en estilo.

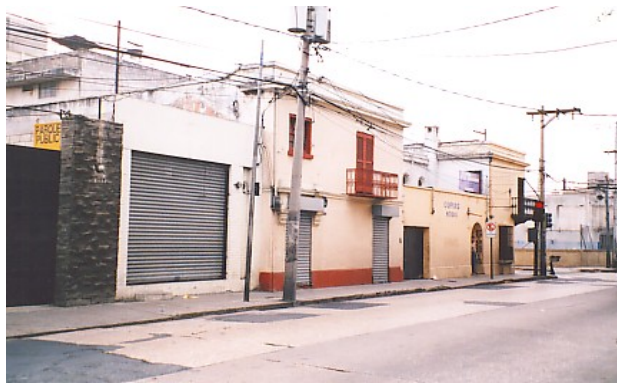
**Fotografía No. 36**

Vista de la esquina sobre la 4ª avenida y 9ª calle se aprecia claramente la demolición de un edificio para ser usado como estacionamiento público y la alteración en puertas de las construcciones contiguas con paredes manchadas.

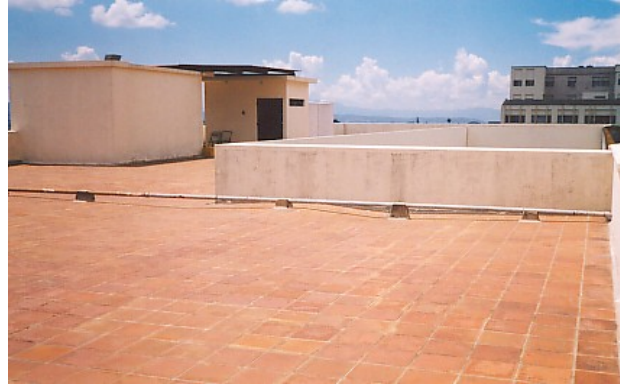
**Fotografía No. 37**

**La cubierta:** Este es de concreto reforzado y terminado con baldosas de barro cocido. Como se puede observar, sus líneas son rectas y limpias de decoración.

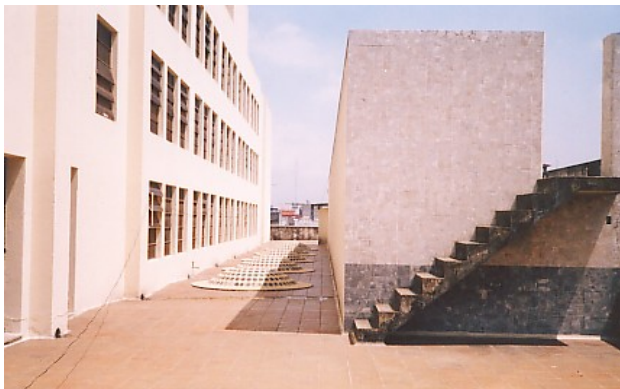
**Fotografía No. 38**

En el techo del corredor del quinto nivel se encuentra cinco bóvedas de blocks de vidrio cumpliendo una función iluminación más que ornamentación.

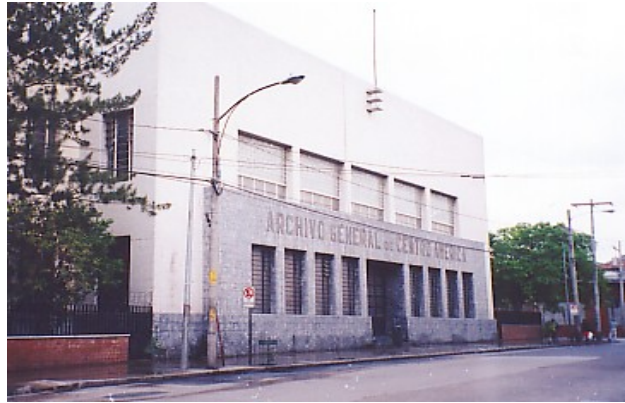
**Fotografía No. 40**

**Las Fachadas:** La fachada principal presenta una total simetría y presenta una geometría volumétrica sobria y pura, básicamente de rectángulos, con su entrada principal ubicada en el centro de la fachada dándole importancia y libertad de producir un ambiente de ingreso con doble altura.

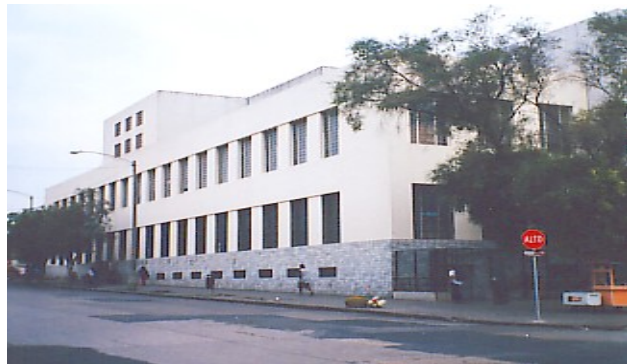
**Fotografía No. 42**

Las fachadas laterales sobre la 7ª y 8ª Calles también conservan su simetría y forma pura y inspirando con estas líneas rectas, seguridad para el

patrimonio documental y finalmente concretando el uso para el cual fue construido.<sup>84</sup>

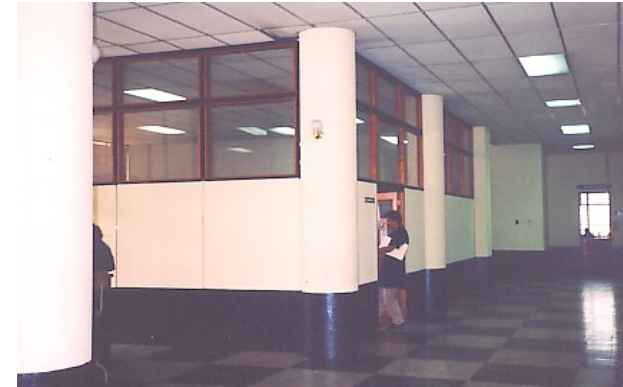
**Fotografía No. 41**

Las columnas circulares se encuentran solamente en la entrada principal en el tercer nivel, como parte del cerramiento de la Biblioteca y Hemeroteca. Como se puede observar, éstas tampoco tienen ornamentación.

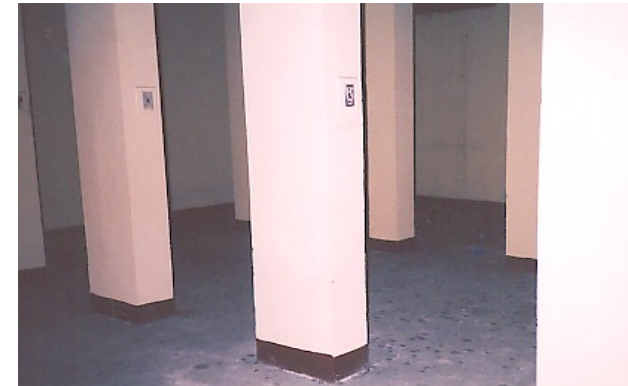
**Fotografía No. 43**

**Columnas:** Todas las columnas tienen líneas rectas sin ornamentación y son de formas rectángulos, cuadrados y circulares.

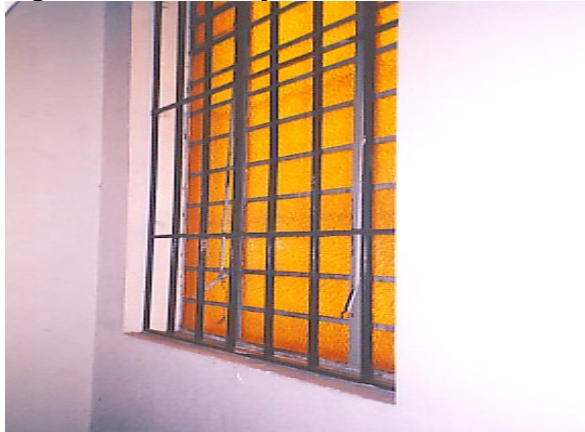
**Fotografía No. 44**

**Ventanas:** Los balcones que se encuentran adentro y afuera en las ventanas de las fachadas son de hierro forjado, con un diseño simple, siguiendo líneas rectas sin ornamentación.

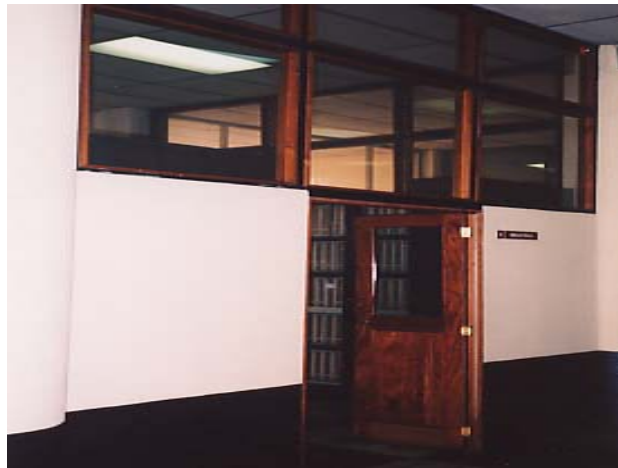
**Fotografía No. 45**

**Puertas:** Las puertas interiores son de madera sin ornamentación. Las puertas exteriores son de metal, también sin ornamentación.
