Propuesta de Restauración y Conservación del
Templo Minerva
Y Revitalización de su Entorno Inmediato. Salamá, B.V.

Tesis presentada por:
Norma Elizabeth Blanco Castañeda

Al conferírsele el título de
ARQUITECTA A NIVEL LICENCIATURA

Guatemala de la Asunción, septiembre 2,004

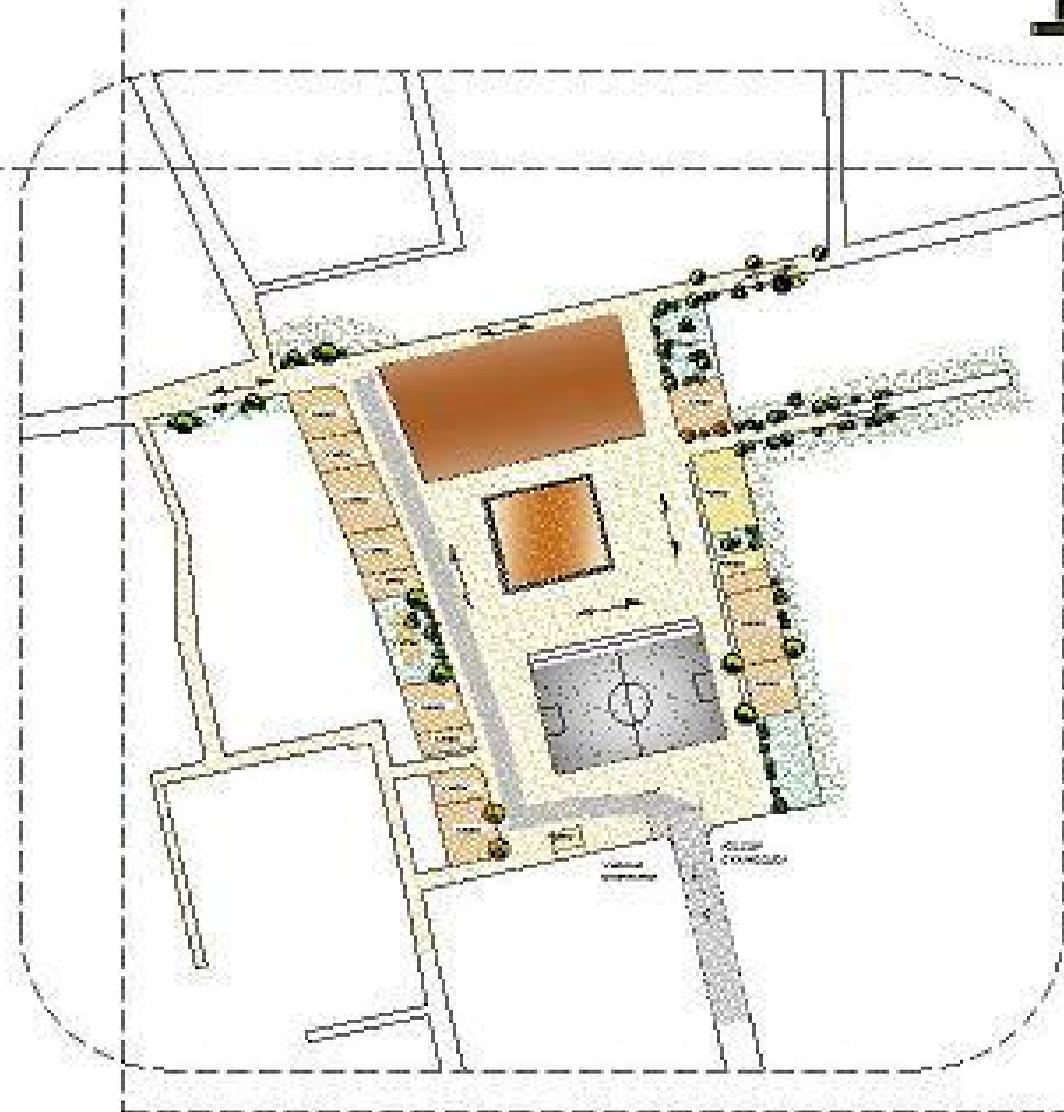
COMPOSICIÓN URBANA
Escala: 1:1000

El área que comprendemos como el espacio arquitectónico a trabajar, se encuentra marcado dentro de la gráfica adjunta. Dentro de él podemos observar que se encuentra compuesto en su aspecto habitacional aproximadamente por 14 viviendas, de las cuales el 75 % son construcciones de block y el 25 % de adobe, cubiertas de lámina y teja. Dentro del aspecto comercial, encontramos que hay 3 viviendas - comercios y 1 comercio o tienda. Hay un terreno baldío. Dentro del aspecto educativo se cuenta con una Escuela Oficial Urbana Nilda Rivera. Parte importante de esta escuela es la cancha deportiva que se encuentra al frente del Templo, usada para diferentes actividades de recreación para la escuela. Frente a dicha cancha se encuentra una Iglesia Evangélica. Dentro del entorno encontramos el objeto arquitectónico más representativo del área, ya que forma parte del aspecto cultural, El Templo Minerva. El ingreso al Barrio El Calvaria, o más específicamente al Templo Minerva se realiza por una calle empedrada. El ingreso a todas las calles y callejones se realiza por calles de terracería de doble vía en su mayoría.

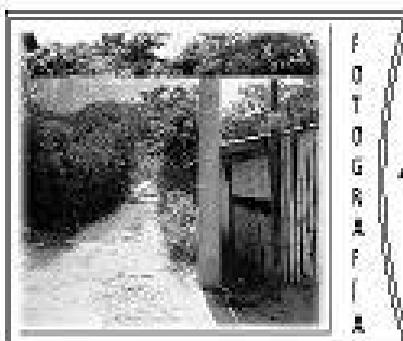
4

Ingreso a un callejón sin salida, opción hecha para el ingreso a la vivienda lateral. /21.07.2004/

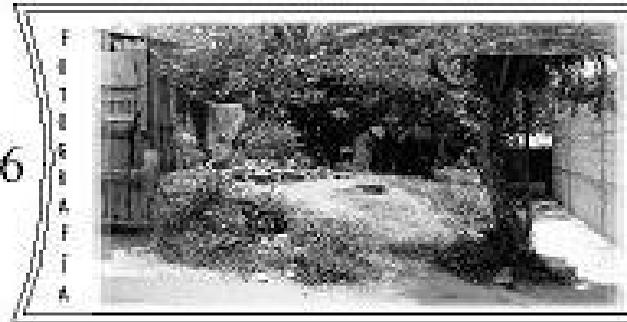
Imagen 6

Fotografía por Norma Blanco C. / Fotografía de Imagen: Norma Blanco C.
 Este terreno es parte de la vivienda que se aprecia en la imagen 5, es utilizado para, entre otras cosas de la vivienda, se encuentra llena de piedras y basura. Al fondo de este terreno se observan algunas viviendas de madera y techo de lámina. (21.01.2004)

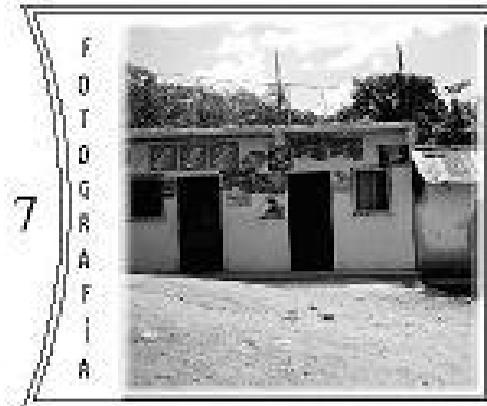
7

Fotografía por Norma Blanco C. / Fotografía de Imagen: Norma Blanco C.
 Vivienda de adobe y techo de lámina. Se observa la cantidad de desperdicios de material, así como fisuras, deterioro en muros y en techo. (21.01.2004)

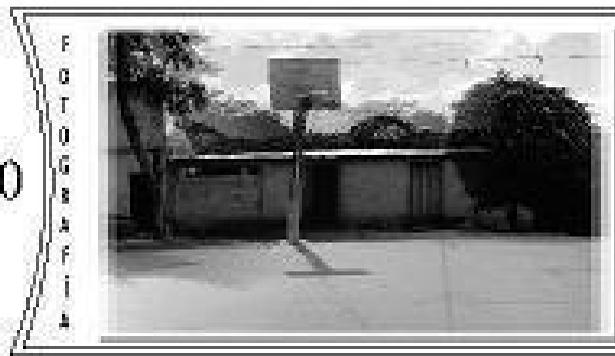
10

En esta imagen se puede apreciar la cantidad de maderas. Se observa el desprendimiento del revello y de la pintura. Existe humedad por el suelo. Se marcan las diferencias de nivel del terreno, rompimiento de acera por vandalismo y raíces de las árboles y el drenaje de las canchales en general de la fachada. También se puede observar parte del mal estado en que se encuentra la cancha utilizada por la escuela Minerva. /20.07.2004/

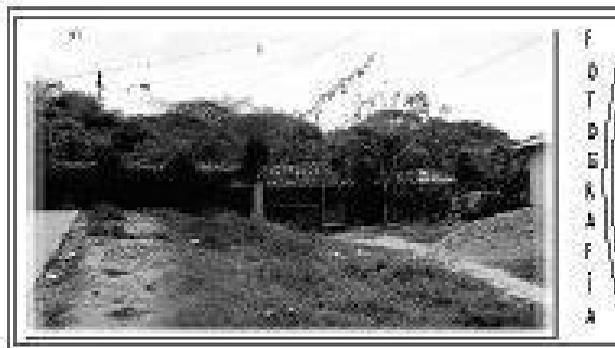
11

En esta imagen observamos la cantidad de maderas y vegetación que cubre la fachada de la vivienda ubicada en ese terreno. Se puede apreciar que es una construcción de block con techo de teja. Frente a dicha vivienda se observa un terreno sin usar. /21.07.2004/

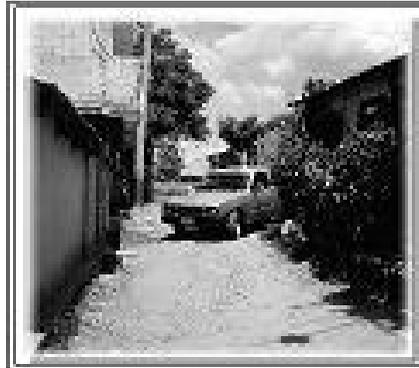
FOTOGRAFIA 1

Fotografía por: Norma Blanco C.
 Fotografía de: Norma Blanco C.
 Vivienda construida con mampostería y techo de rija, se puede observar rasgos antiguos, por el uso de puerta y ventana de tablas de madera. /21.03.2008/

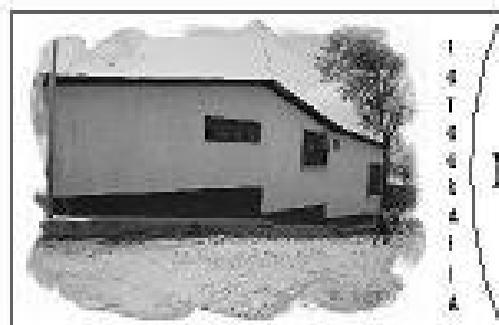
1

La Escuela Misera se encuentra ubicada en la fachada sur a parte posterior al Templo Misera, a unas pocas metros. En las fotografías uno (1) y dos (2) se pueden apreciar las fachadas: avest y la fachada sur respectivamente. En ellas se puede ver el detalle del terreno, la inadecuada ventilación para un espacio tan amplio, falta de homogeneidad en el acabado y el mal estado de la acera de la escuela. En la fotografía tres (3) y cuatro (4) se observa el estado de deterioro que presenta el ingreso a la escuela, por falta de recursos económicos para su mantenimiento, la escuela no cuenta con un área ni exterior como se aprecia, ni interior de áreas de descanso y recreación útiles para sus estudiantes. En las fotografías cinco (5) y seis (6) se muestran la fachada principal y la fachada posterior del edificio, en las cuales se ve el deterioro por ventilación y falta de ventilación e iluminación para las salas de la parte posterior.

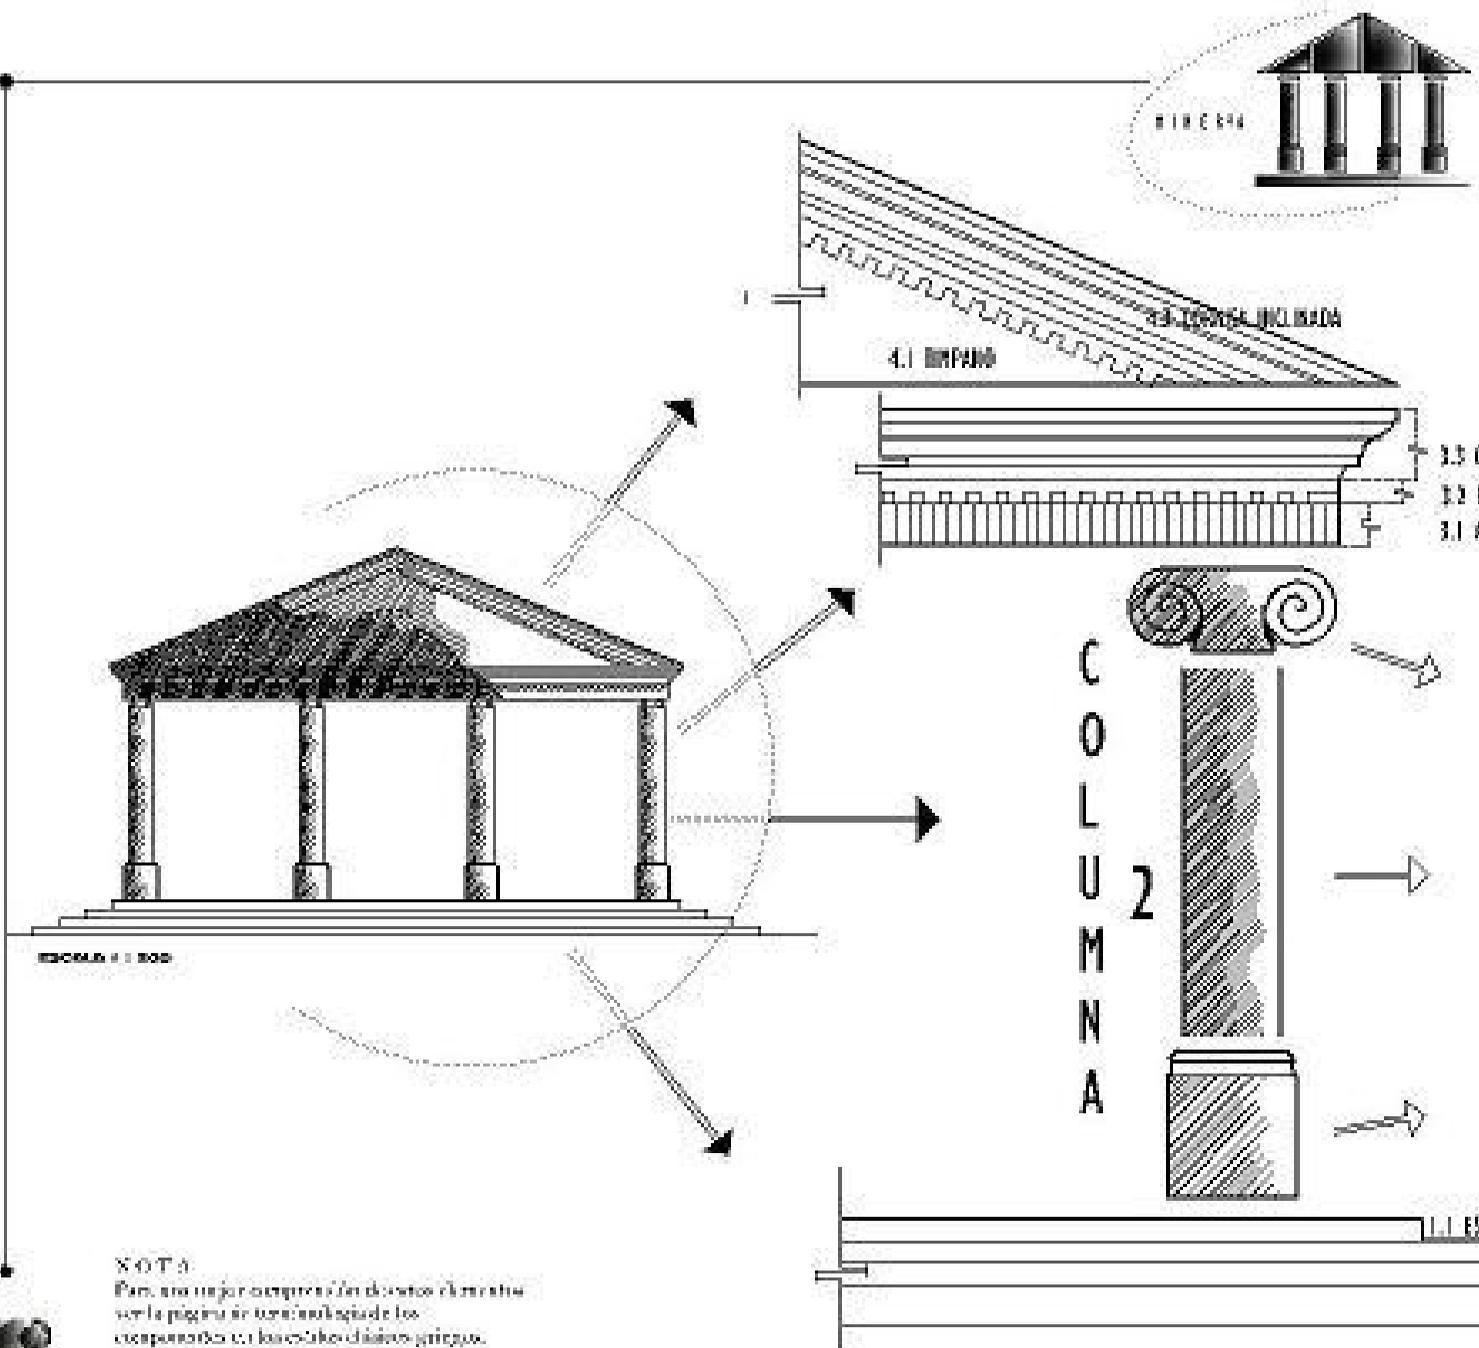
4. y 5. FRONTAL Y CUBIERTA El frontal del templo se compone de un triángulo de frons triangular que se completa con un frontón o decoración con el mismo diseño de ser un ático decorado (1814). A esta parte le sigue una cornisa (arabesco) compuesta de (19) molduras y el arquitrave, distribuidos en un espacio triangular al ser el frontal. La cubierta la formara por un techo a dos aguas cubierto por láminas de zinc de 12' cubiertos. (Ver pag.)

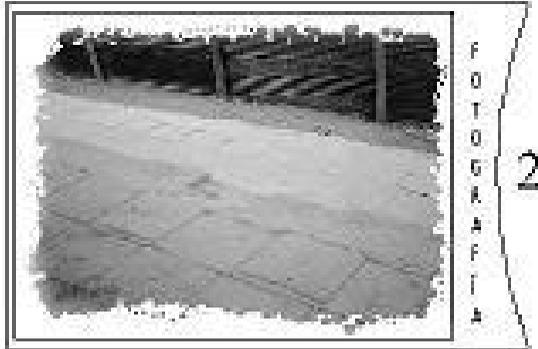
FOTOGRAFIA 2

En las fotografías 1 y 2 podemos apreciar que en algunas partes del piso se presenta hundimiento, desprendimiento del material, decoloración de la baldosa. También se puede ver que hay dos tipos de baldosa en el interior es una baldosa octagonal y en el exterior es cuadrada. /Fecha Indicada/

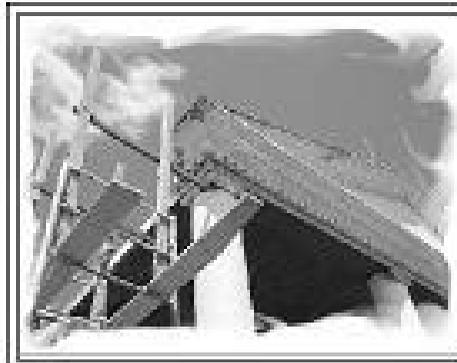
3

En estas fotografías se observan los timpanos por la parte exterior, los cuales presentan desprendimiento de material, humedad y falta de mantenimiento. En la fotografía 5 se presenta parte del material desprendido del timpano y la cornisa. /Fecha Indicada/

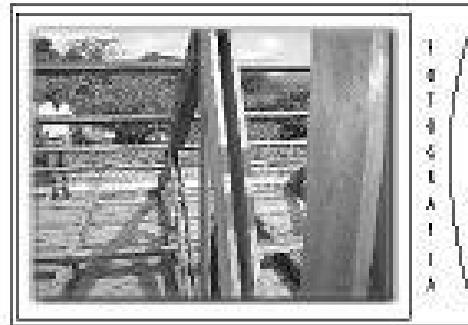
FOTOGRAFIA 1

En las fotografías 1 y 2 y la gráfica superior nos muestra que las 7 tijeras son dobles, conformadas por 2 refuerzos superiores y 2 refuerzos inferiores, los 8 refuerzos que forman la tijera son de 6" x 2" cuya fijación a la tijera es con tornillos de rosca. En la imagen 3 se observa una de las bajadas pluviales por la columna y el anclaje de la tijera al ladrillo. Las costaneras están fijadas con clavos como se puede apreciar en la fotografía 4. En las imágenes 6 y 7 se observa la viga de D.60 a D.30 en la que se apoyan las estructuras, la cual se cubre con machimbre de pino. /21.07.2004/

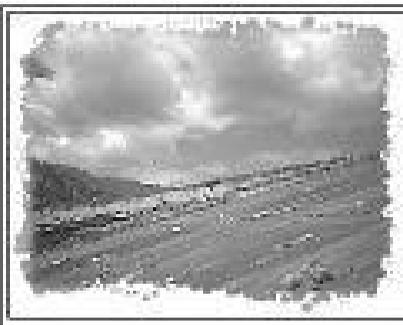
FOTOGRAFIA 1

Estas imágenes nos muestran el estado en que se encuentra la cubierta. Las láminas que la cubren son aproximadamente 60 láminas de zinc de 3' x 12' de calibre 28. En las fotografías 1 y 6 se observa la cantidad de basura y piedras que están sobre la cubierta, así como el estado de deterioro, oxidación y decoloración causada por las altas temperaturas y la falta de mantenimiento que se le ha proporcionado a este sector del Templo Minerva. En las fotografías 2 y 4 se observa el mal estado en que se encuentra el canal metálico, impidiendo su función por la cantidad de piedras y otros materiales de desperdicio locados por vandalismo, que impiden la circulación del agua por las bajadas. En la fotografía 3 podemos ver como parte de las láminas se están bien fijadas unas con otras, por lo que se desprenden o separan. En la fotografía 5, se observa el mismo problema anterior de desprendimiento y mala fijación pero en la combreira. /Fecha indicada/

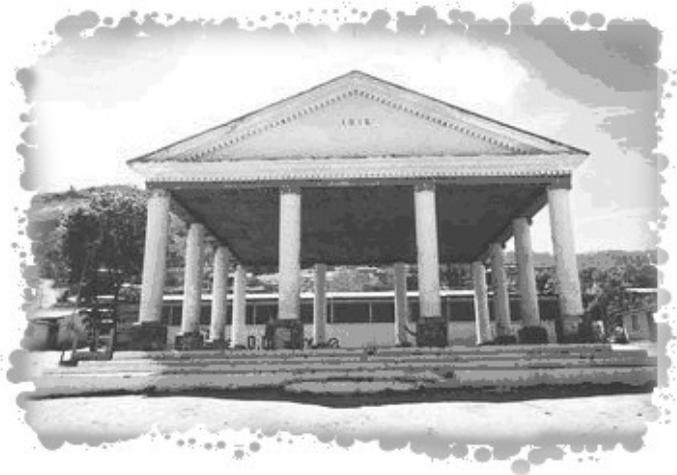
FOTOGRAFIA 37
Imagen del Templo Minerva, Salamá
Fotografía por: Norma Blanco C.

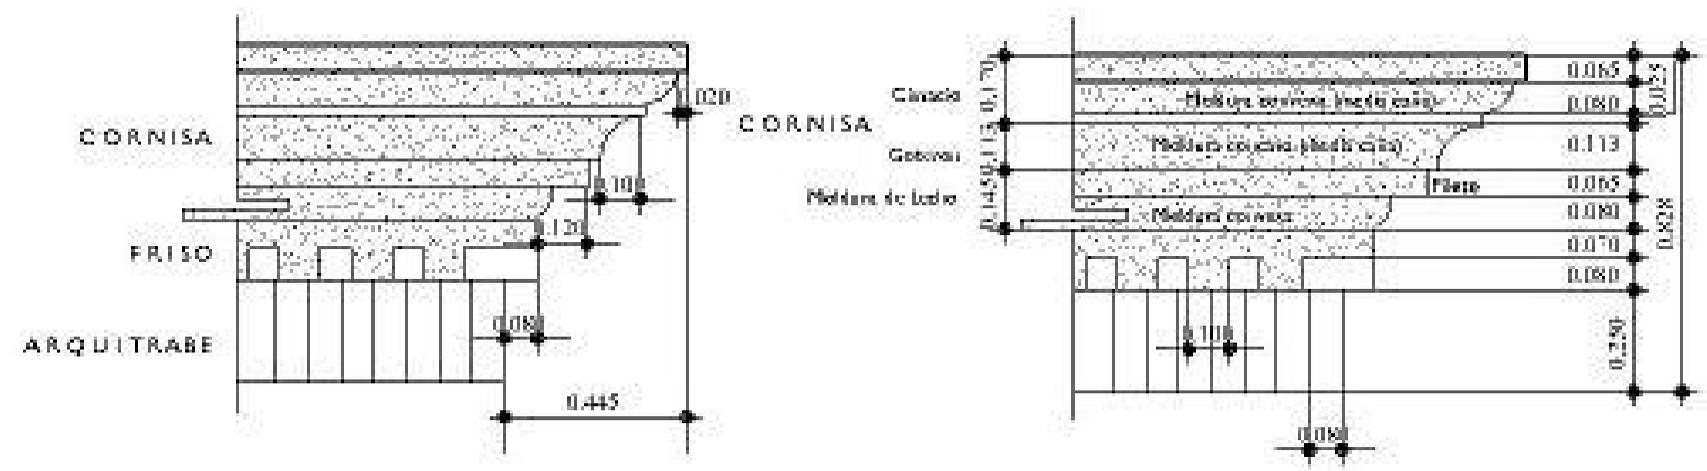
DETALLE DEL ENTABLAMENTO
ESC. 1/80
