**“REVITALIZACIÓN DE LA IMAGEN URBANA DE
SAN MARTÍN ZAPOTITLÁN RETALHULEU, Y
RECICLAJE DEL ANTIGUO CABILDO MUNICIPAL”**

Tesis presentada a la Junta Directiva de la
Facultad de Arquitectura por:

Guatemala, octubre del 2005.

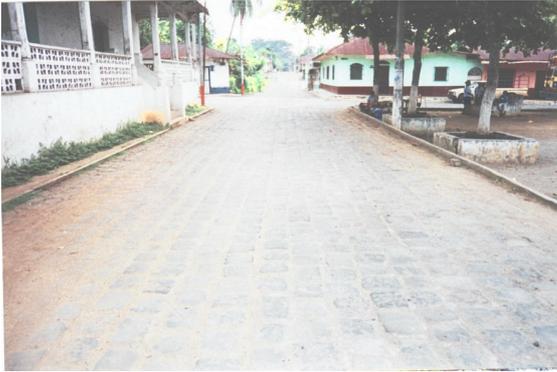
Foto No. 10
2ª. Calle, calle empedrada

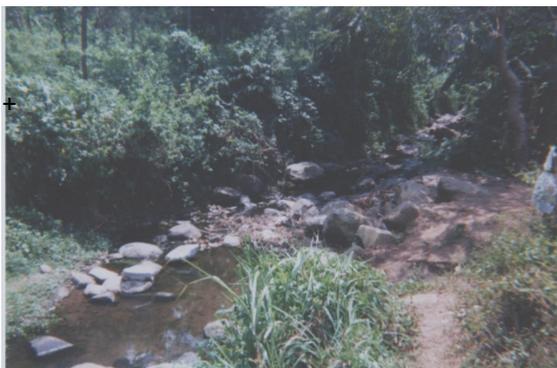
Foto No. 14
Contaminación en el río Tineco con basura, desechos sólidos y algunas letrinas.

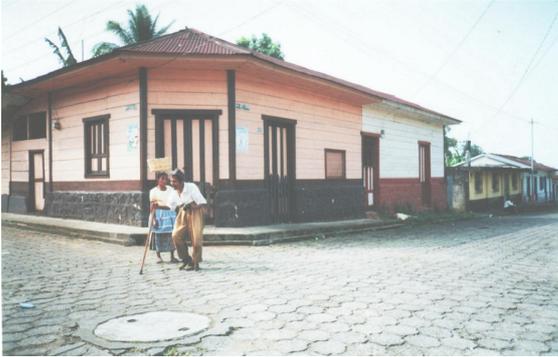
Foto No. 16
Esquina 3ª. Avenida y 2ª. Calle suroriente.
Arquitectura de la región. Muros de piedra o block como un zócalo, muros de madera machimbrados, puertas y ventanas de madera, y los techos con lámina de zinc.

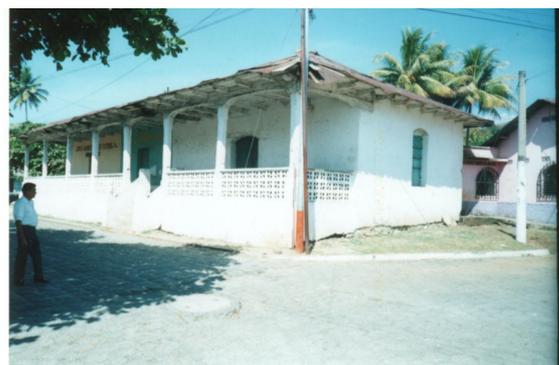
Foto No. 26
Vista general del cabildo Municipal.
Fuente: Propia, año 2001

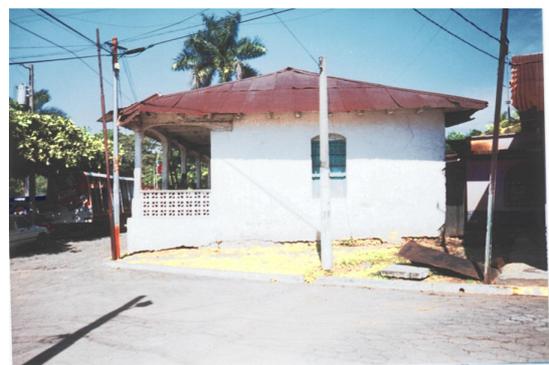
Foto No. 27
Elevación oriente Cabildo Municipal.
Fuente: Propia, año 2001

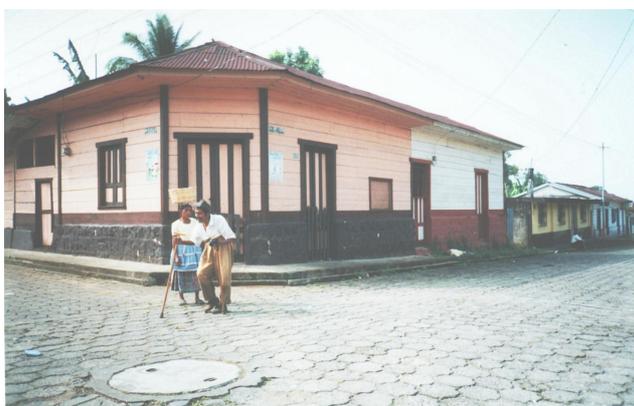
Fotografía No. 28

Luego de este estudio, podemos definir que la arquitectura de San Martín Zapotitlán corresponde mucho a la arquitectura usada en esta zona de bocacosta, que tiene un clima cálido con estación lluviosa benigna. Es muy típico el cimiento de piedra cortada, adobe, o block, a una altura de 0.60 mts., y luego cerramiento de madera en forma de machiambre horizontal o vertical. La estructura del techo es por medio de tijeras de madera, y cubierta de lámina de zinc.

La lámina de zinc, se utilizó en las regiones de la bocacosta, rancherías con una tipología constructiva muy similar a la utilizada por la United Fruit Company, la cual se asentó en Tiquisate Escuintla en el año de 1900 y fue así como en Retalhuleu, se adoptó una combinación de esta tecnología constructiva. Se trabaja entonces una vivienda de cimientos de piedra o adobes de tierra a una altura aproximada de 0.60 mts., y tablón horizontal o vertical en los muros con la techumbre de tijeras de madera aserrada y lámina de zinc⁴⁹

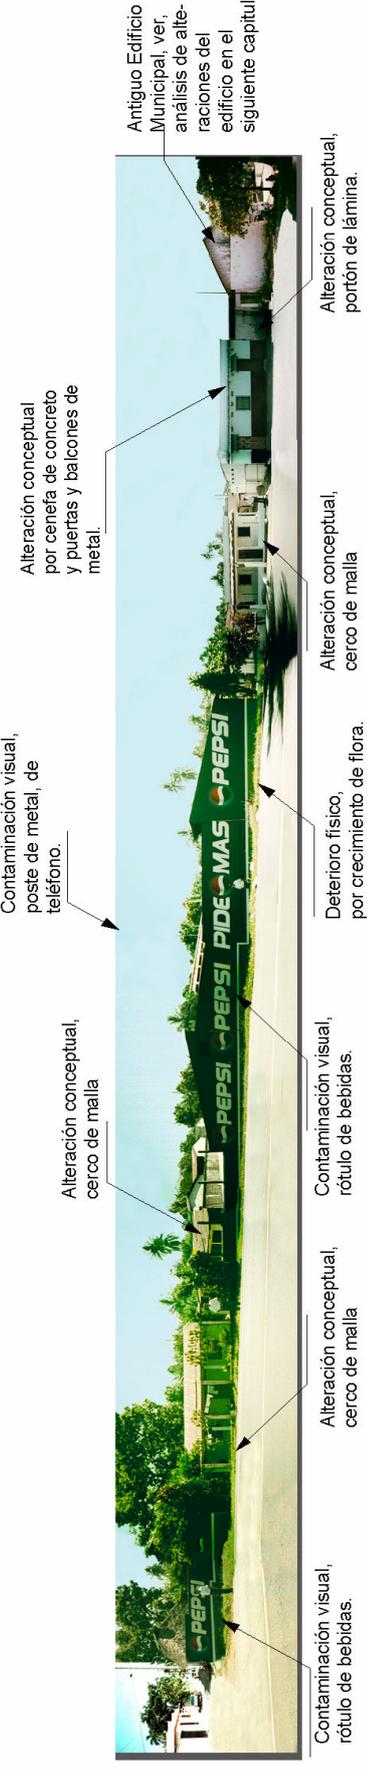
A. Ruta CA-9, entre 1a. y 2a. Calle, Elevación Oriente

Contaminación visual, poste de metal, de teléfono.

Alteración conceptual, cerco de malla

Deterioro físico, por crecimiento de flora.

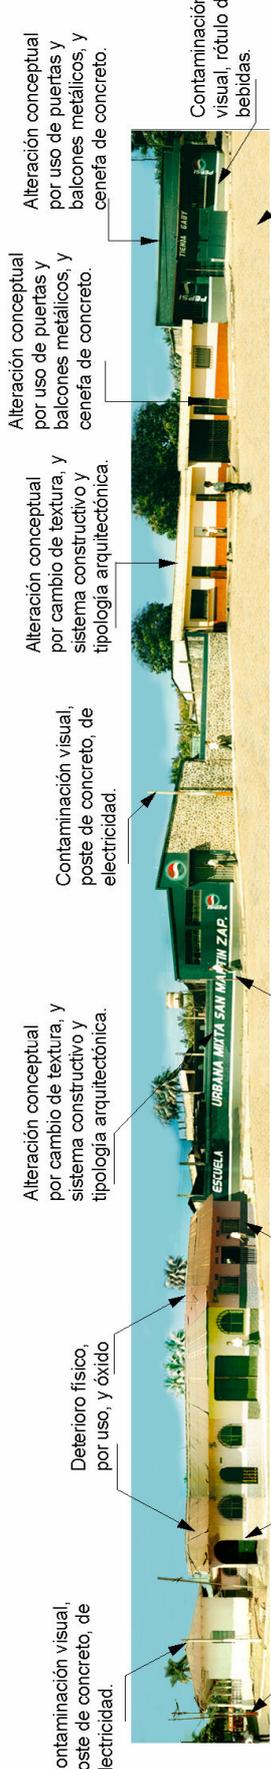
B. 2a. Avenida, entre 1a. y 2a. Calle, Elevación Poniente

Contaminación visual, poste de concreto, de electricidad.

Deterioro físico, por uso, y óxido

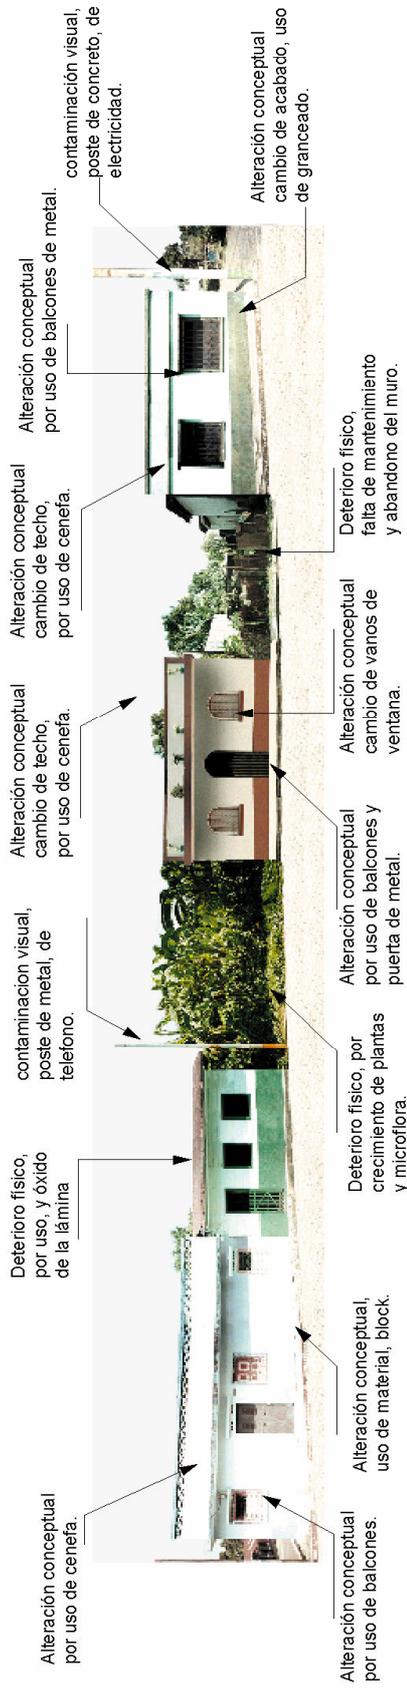
M. 3a. Avenida entre 3a. y 4ta. Calle, Elevación Poniente

Alteración conceptual por uso de cenefa.

Deterioro físico, por uso, y óxido de la lámina.

Deterioro físico, por uso de balcones y microflora.

Deterioro físico, falta de mantenimiento y abandono del muro.

Alteración conceptual cambio de acabado, uso de granceado.

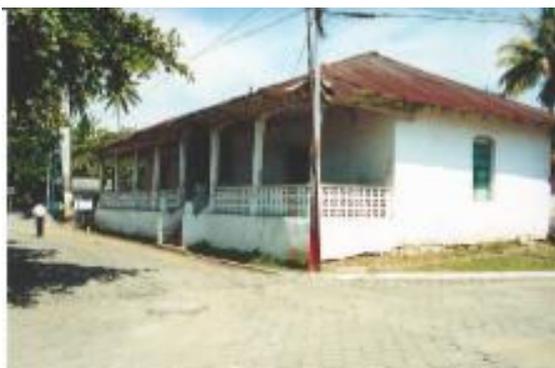
Fotografía No. 30
Perspectiva Sureste del edificio del antiguo cabildo municipal de San Martín Zapotitlán, en el estado actual.

El antiguo cabildo se localiza sobre la 2ª. Calle al lado norte, entre la carretera CA-9 que comunica Quetzaltenango y Retalhuleu y la 1ª Ave., de la zona 1 de San Martín Zapotitlán, en el departamento de Retalhuleu. (ver mapa) . Esta calle conecta la Carretera CA-9 en el poniente, con la ruta de acceso a la Comunidad Armenia Ortiz, al oriente. La 1ª. Avenida es la calle que corta de Norte a Sur el pueblo, uniéndose con la carretera 6W antigua, con destino a Cuyotenango, y la CA-9 con destino a San Felipe Reu, y Quetzaltenango. Cabe resaltar que esta avenida era anteriormente parte de la Carretera entre Mazatenango y Quetzaltenango, luego se construyó la carretera asfaltada CA-9. El edificio se ubica al Norte de la población con la fachada principal al sur, limitando con la 2ª. Calle, la cual en el lado sur se localiza el parque central, y la iglesia católica. (Ver levantamiento fotográfico).

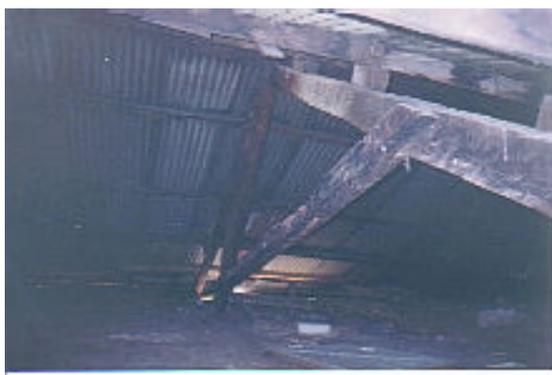
Fotografía No. 31
Tijera original que soporta el techo

Anteriormente esta estructura soportaba el peso de teja de barro en lugar de la lámina de zinc, y para ese peso estaba diseñado el edificio. Es de mencionar que lo equilibrado de la estructura, que no ha sufrido daños considerables por los terremotos que han sucedido.

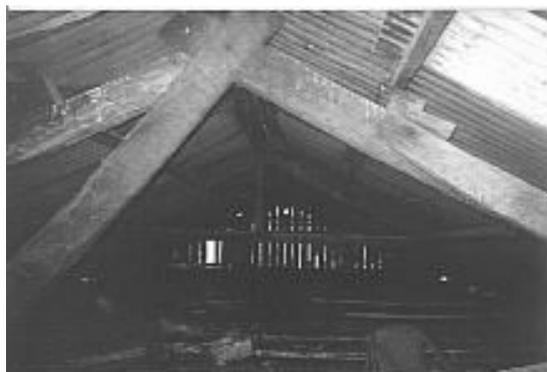
Fotografía No. 32
Detalle de la tijera.

- **LA CUBIERTA:** El artesanado es de madera y no presenta un orden específico, cuyas tijeras estaban diseñadas para soportar cubierta de teja de barro cocido, que eran muy propias de una influencia de estilo hispano-colonia.

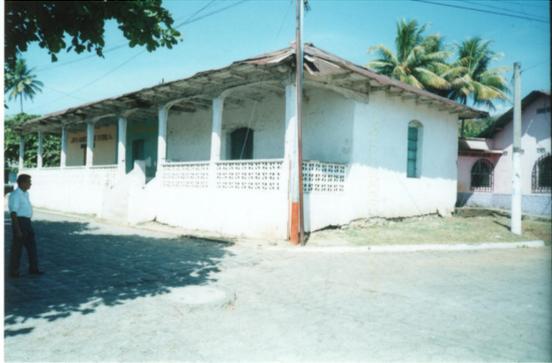
Fotografía No. 33
Vista de la Fachada principal, nótese su columnata, y los arcos rebajados que se forman por el detalle de la zapata.

- **HORIZONTALIDAD DEL EDIFICIO:** Después de la historia sísmica de Guatemala, es comprensible el aspecto psicológico que ha dejado en la historia de nuestro país, esto se puede palpar en la horizontalidad de las edificaciones, sus elementos masivos, por lo que, es una característica que obedece al estilo de influencia colonial.
- **COLUMNAS:** Éstas están al frente del edificio formando un portal, y tienen una distancia constante entre ellas. Dichas columnas están formadas por un fuste de madera tallada, con ochavos en sus cuatro esquinas, arrancan sobre una base de piedra tallada, y rematan en una zapata de madera en forma curva, esta zapata a su vez soporta una viga que sirve de amarre y como parte de la estructura del techo. El conjunto de las columnas con las zapatas, forman un arco rebajado.

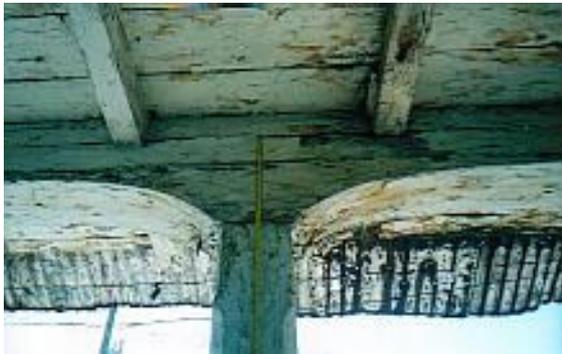
Fotografía No. 34
Detalle de la zapata, se puede notar la forma que inicia en un medio arco.

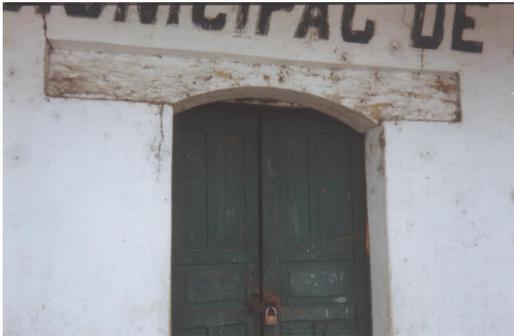
Fotografía No. 35
Detalle de las puertas, con el dintel de madera, formando un arco rebajado.
Fuente: Fotografía tomada en el año 2000.

- **PUERTAS Y VENTANAS:** Estas son de madera, con abatimientos hacia el interior. Tanto las puertas como las ventanas tienen un dintel que lo forma una viga de madera. Este dintel es de arco rebajado, y es muy propio de las construcciones de adobe de la región, con influencia en su estilo colonial.

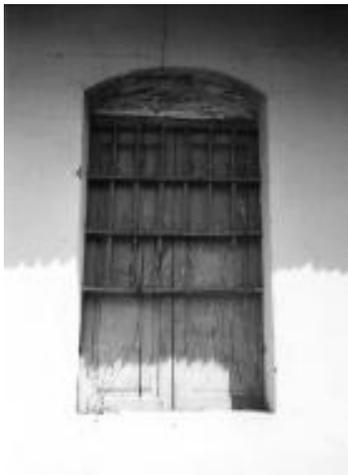
Fotografía No. 36
Detalle de la ventana en la elevación oriente, se puede apreciar el detalle que forma el dintel de madera, formando también un arco rebajado.
Fuente: fotografía tomada en el año 2000.

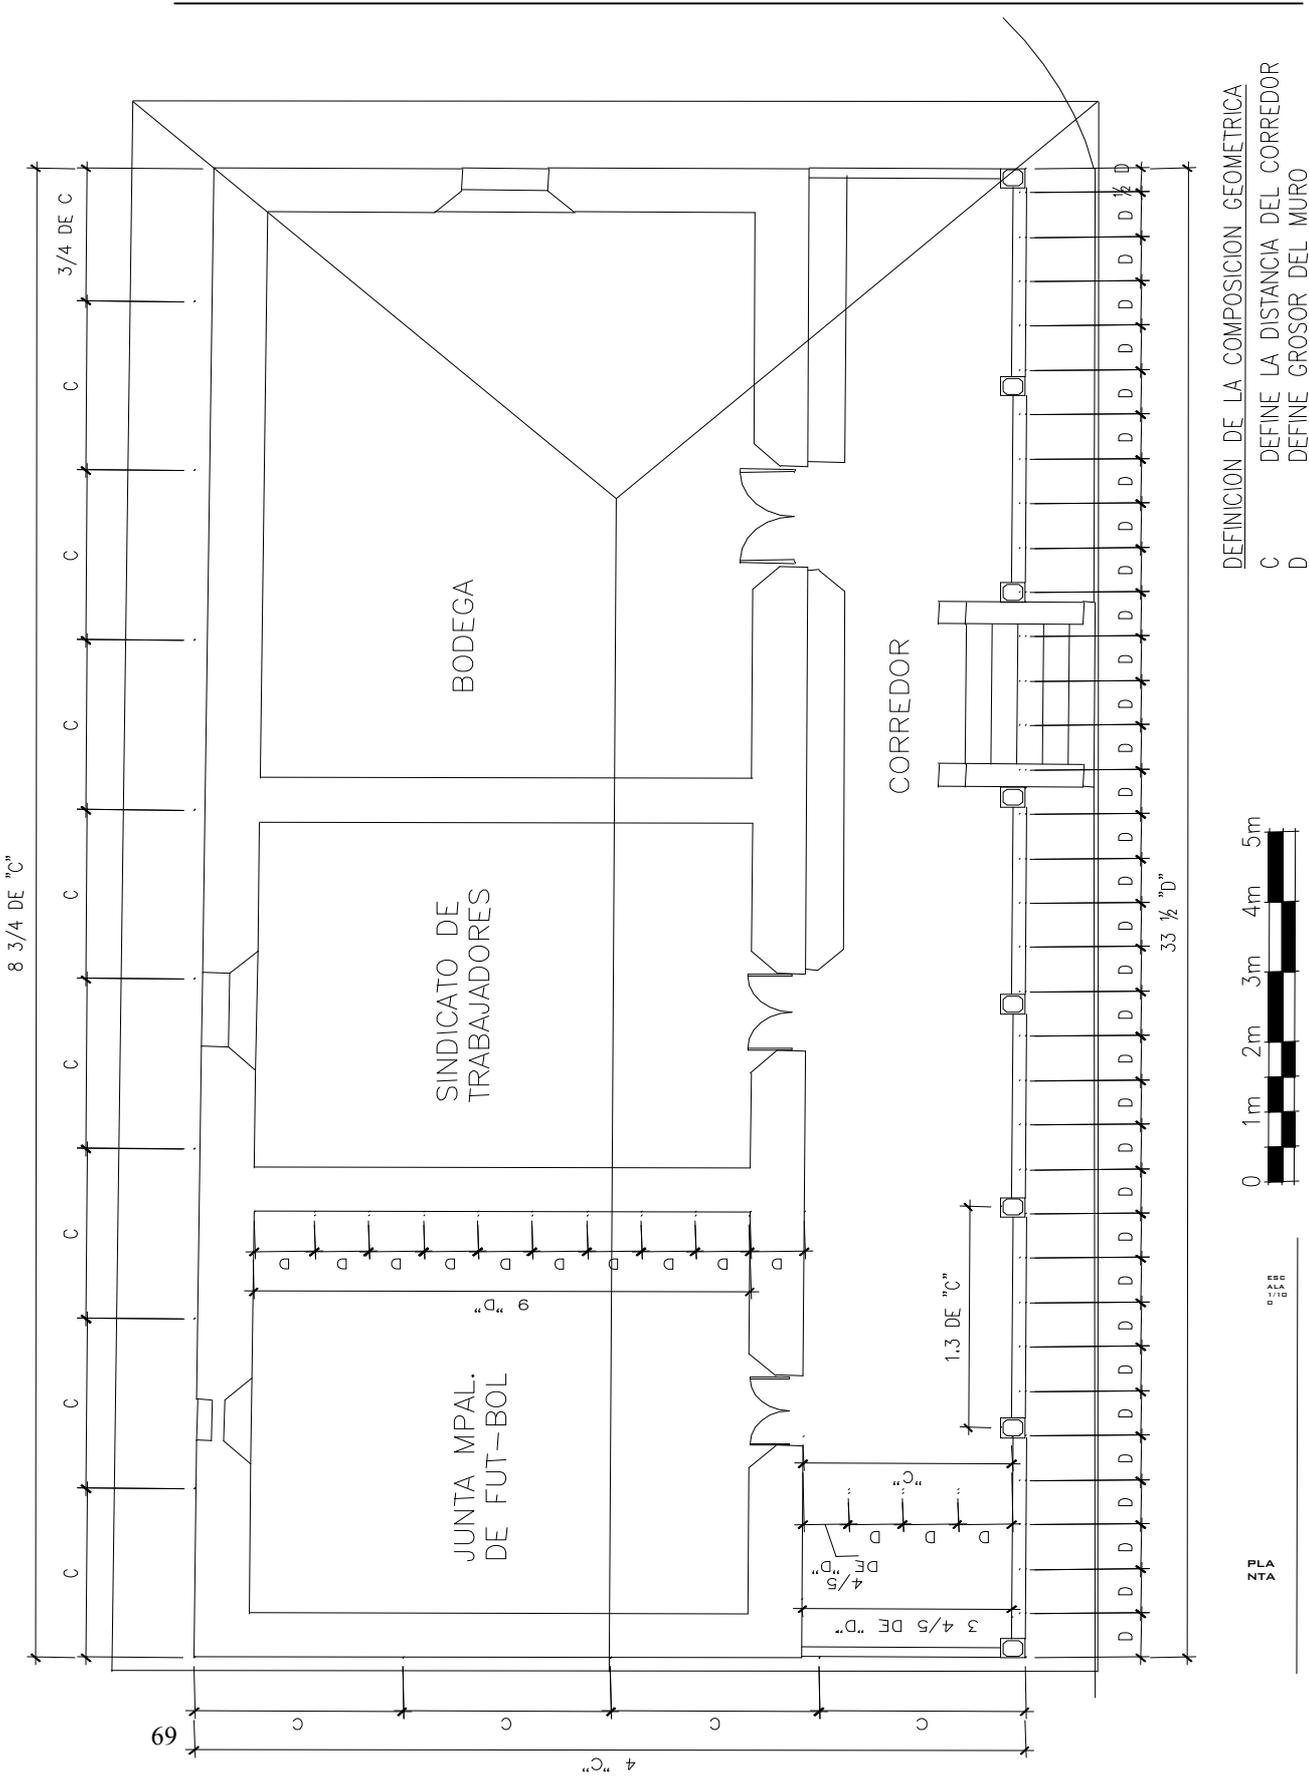
DEFINICION DE LA COMPOSICION GEOMETRICA
 C DEFINE LA DISTANCIA DEL CORREDOR
 D DEFINE GROSOR DEL MURO

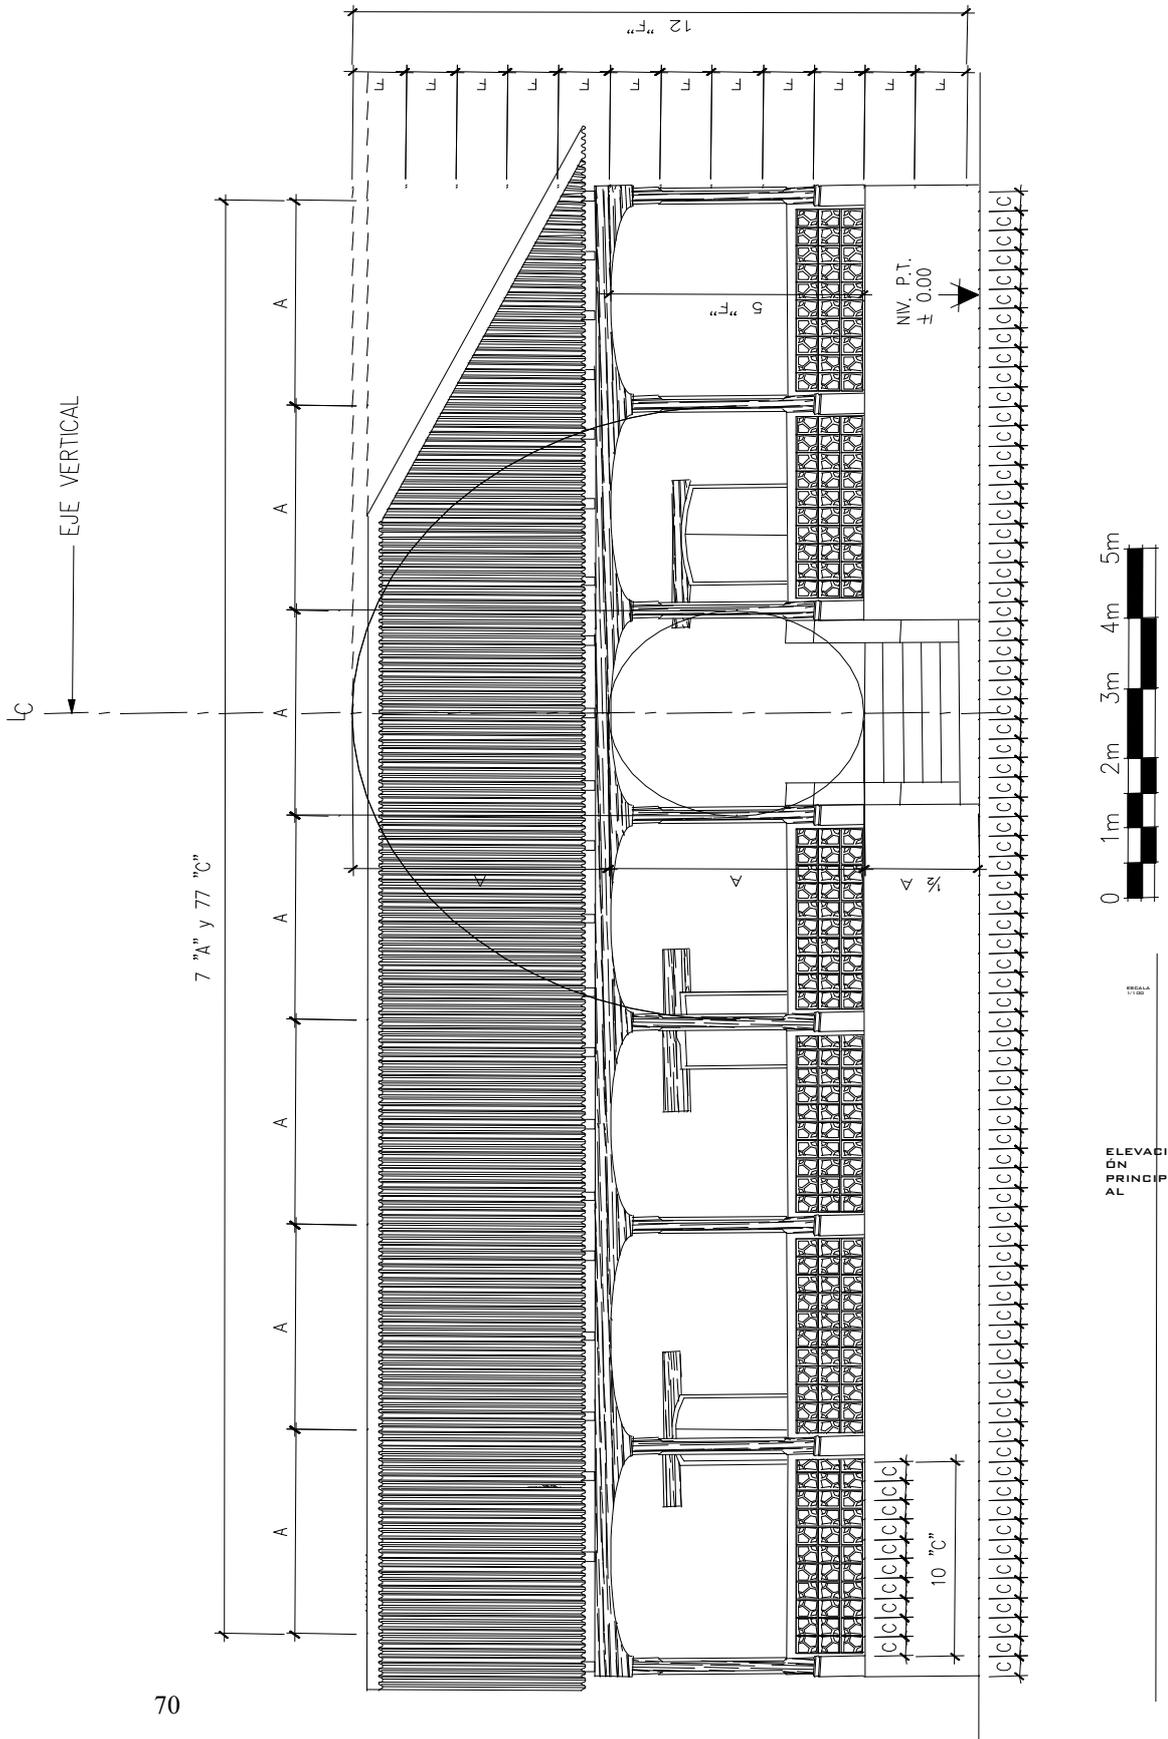
DEFINICION DE LA COMPOSICION GEOMETRICA

- A DEFINE LA DISTANCIA ENTRE LOS EJES DE LAS COLUMNAS
- C DEFINE ANCHO DE LA BASE
- F DEFINE ALTURA DE LA BASE

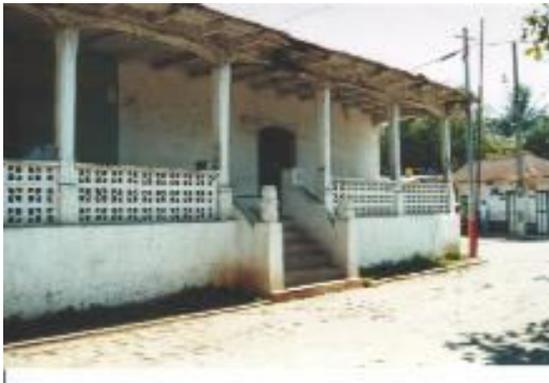
Fotografía No. 37
Detalle de la elevación principal o sur. Se puede observar la única calle de piedra del pueblo, las columnas que forman el corredor, sus gradas de acceso, la baranda formada por blocks de celosías, y las vigas que forman con el tapanco el techo de lámina. El dintel de la puerta es de madera.

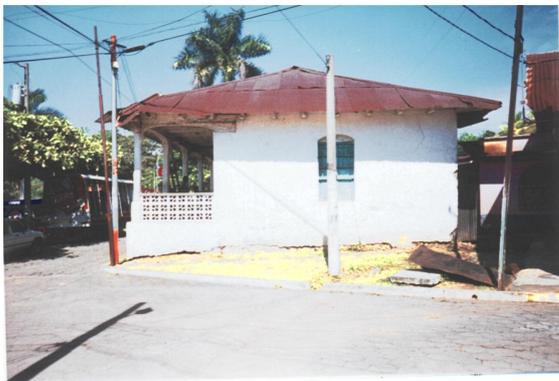
Fotografía No. 38
Elevación este. Se observan lo pesado de los muros de adobe blanqueados, la columna con su viga insertada en el muro, la baranda formada por blocks de celosía, la ventana de madera, y el techo de lámina.

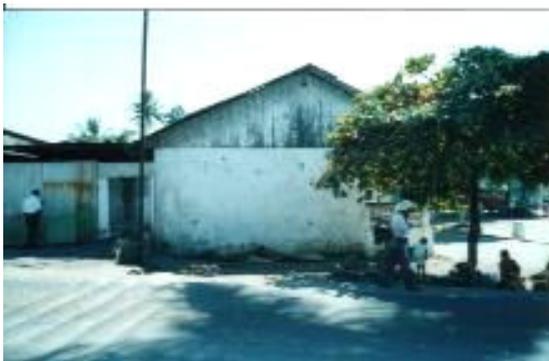
Fotografía No. 39
Elevación poniente, el muro de adobe no forma mojinete, sino es formado por un cerramiento de madera.

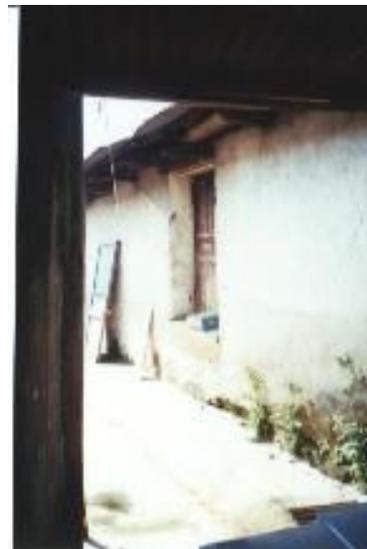
Fotografía No. 40
Detalle de la elevación norte, se puede observar el crecimiento de microflora. La ventana de madera con dintel plano.

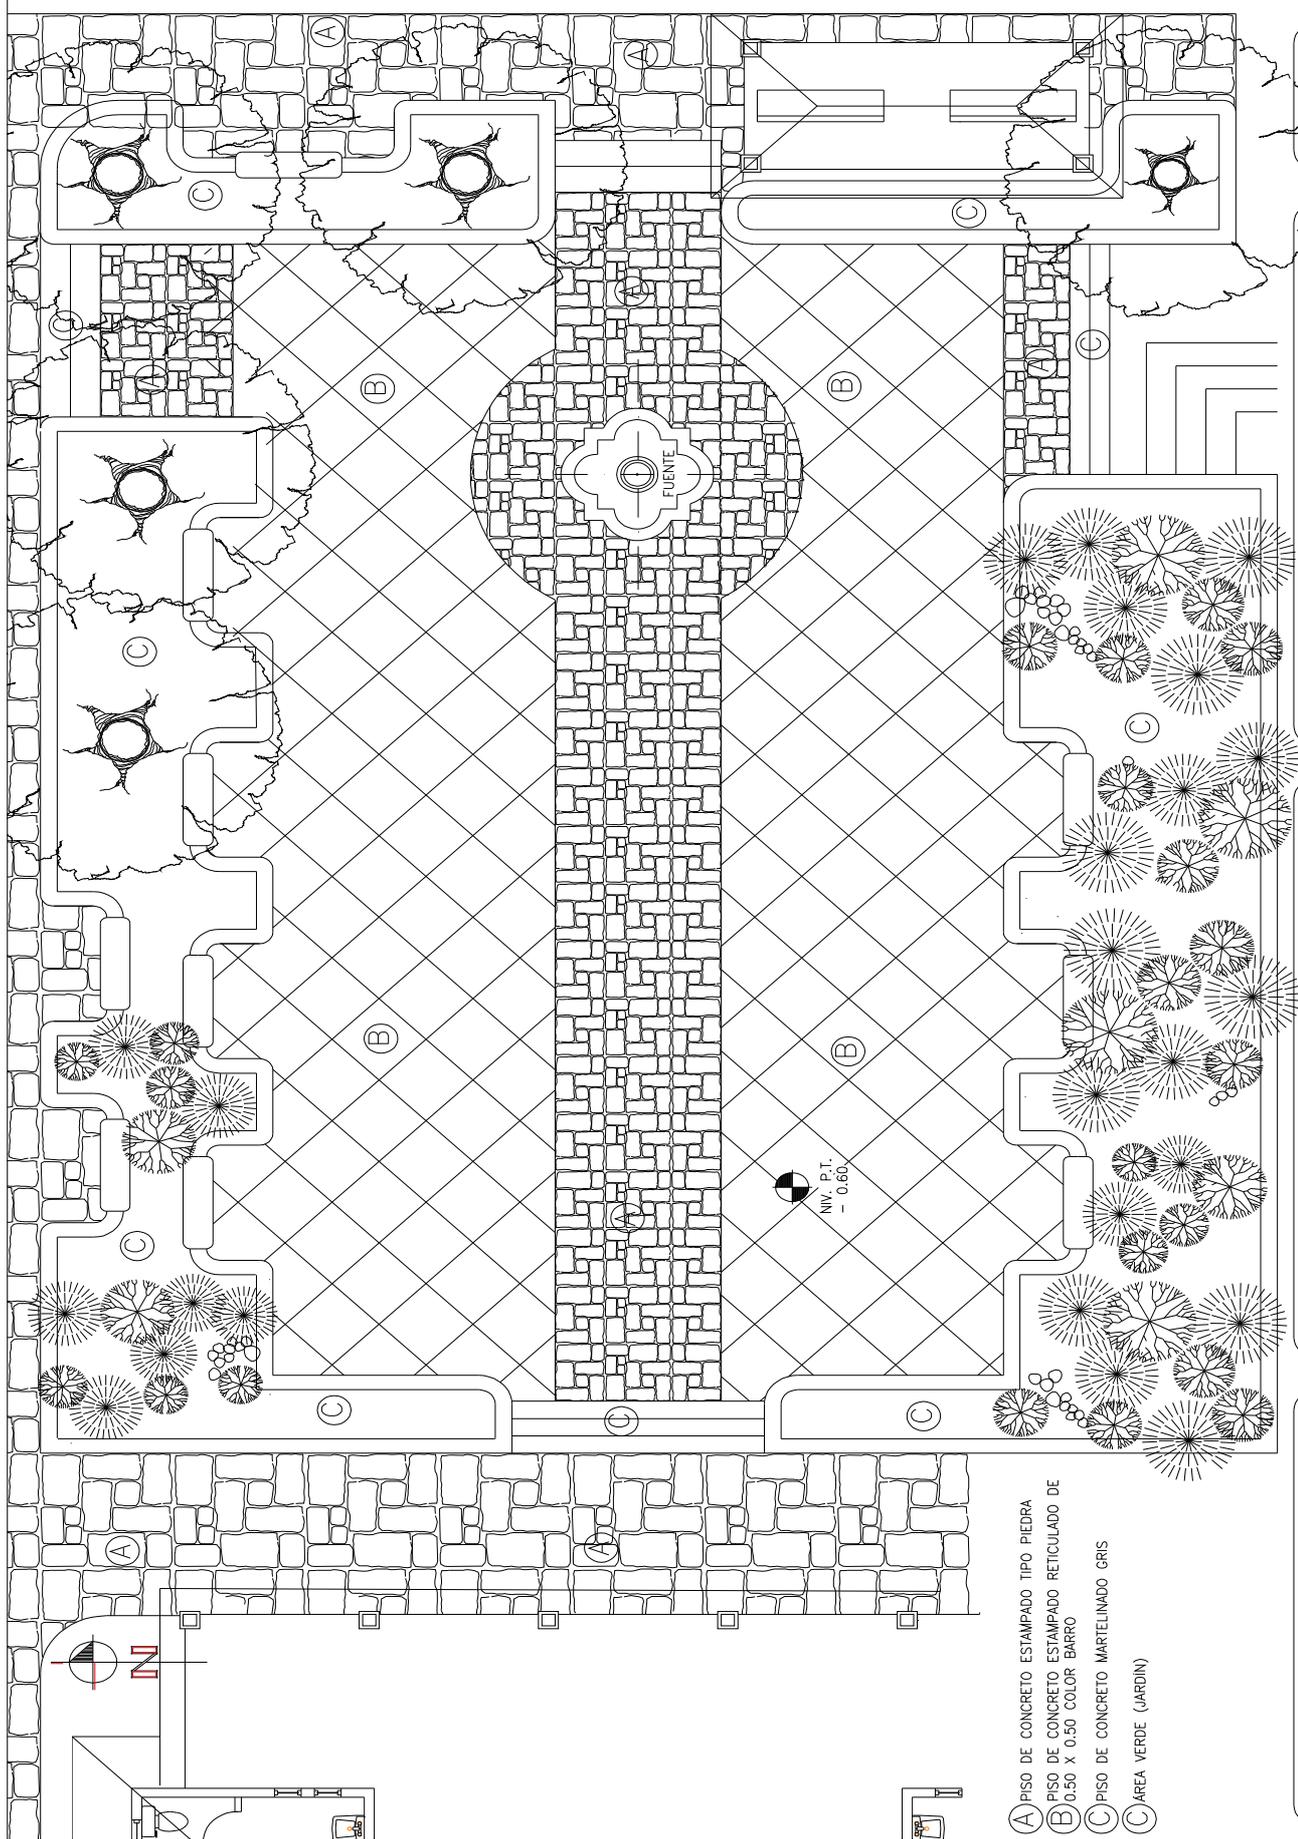
- (A) PISO DE CONCRETO ESTAMPADO TIPO PIEDRA
- (B) PISO DE CONCRETO ESTAMPADO RETICULADO DE 0.50 X 0.50 COLOR BARRO
- (C) PISO DE CONCRETO MARTELINADO GRIS
- (C) AREA VERDE (JARDIN)
