REVITALIZACIÓN Y REVALORIZACIÓN DE LA PLAZA, EL MERCADO INFORMAL Y EL POLIDEPORTIVO

PARA EL MUNICIPIO DE SAN LUIS JILOTEPEQUE, JALAPA

UNIVERSIDAD DE SAN CARLOS DE GUATEMALA
FACULTAD DE ARQUITECTURA
GÉSAR JAVIER LÓPEZ PALMA

GUATEMALA, NOVIEMBRE 2, 2005

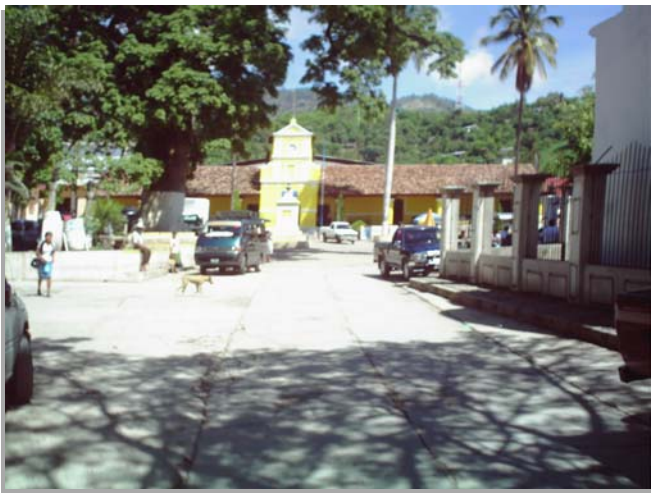
3ra. Calle de la zona 1 barrio el centro, de orden principal de ingreso a San Luis primer edificio a la derecha la Iglesia de San Luis, a la izquierda el parque, la Ceiba, y el edificio frontal es la Municipalidad de San Luis.

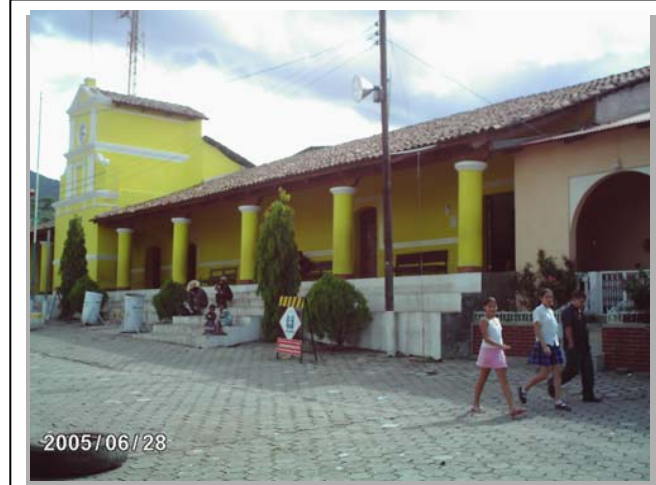
2

Municipalidad de San Luis frente a ella parte de la plaza, la cual es utilizada para parqueos de vehículos, autobuses, y paso de peatones se también se ha convertido en una calle más.

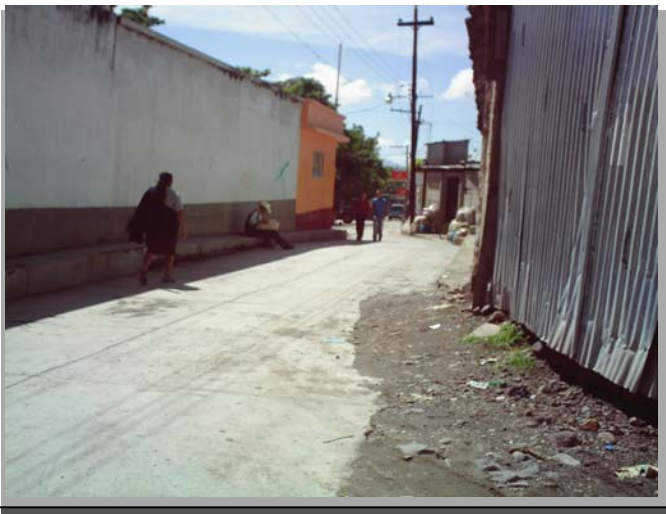
4

3ra. Calle "a" lateral auxiliar al costado derecho de la Municipalidad y centro de salud corona al parque de San Luís, viviendas que rompen se puede observar la ruptura del entorno urbano con las edificaciones con estilo arquitectónico indefinido el cual a ocasionado un daño morfológico al entorno urbano.

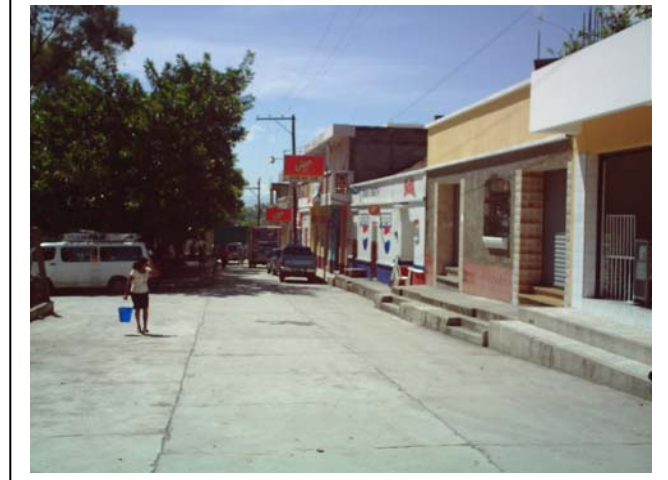
5

3ra. Calle "a" lateral auxiliar al costado derecho del parque corona auxiliar del entorno, calle pavimentada.

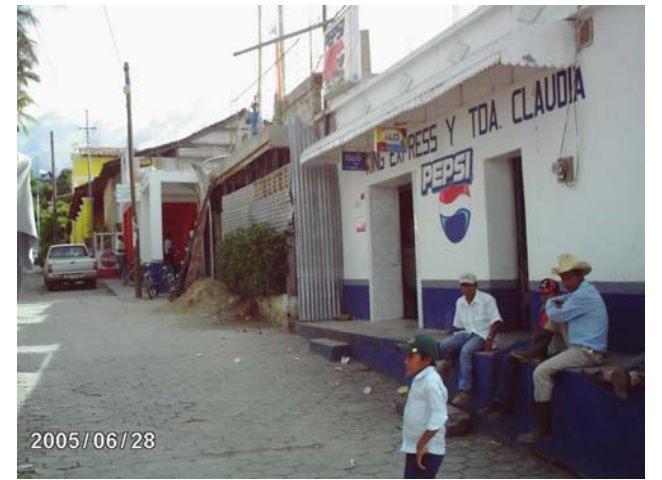
8

Parte de la plaza de San Luis, convertida en calle peatonal y vehicular plaza adoquinada, rompe la idea generatriz de plaza al romper las circulaciones.

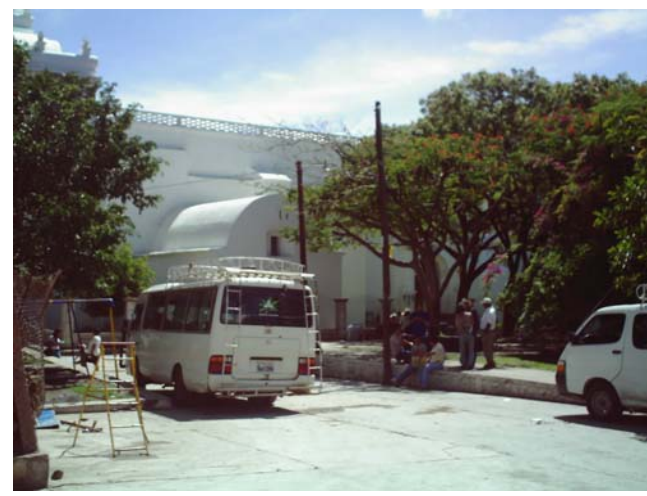
9

Vista de plaza, parte de la misma convertida en calle rompiendo la función principal de la plaza, al fondo Ceiba no.1 derecha edificio de centro de salud. Plaza adoquinada.

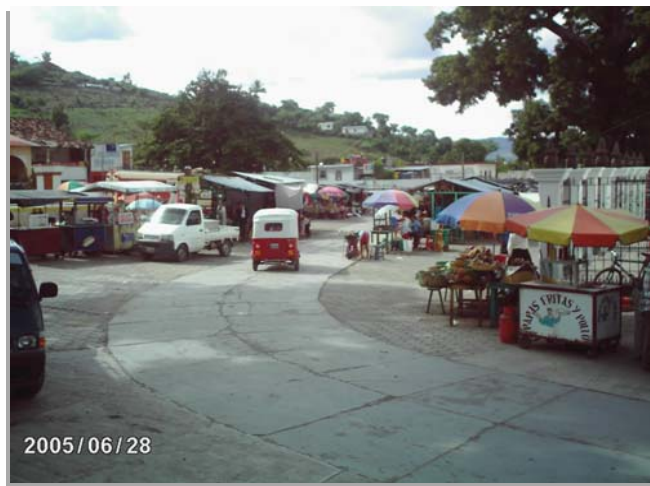
Calle principal que parte en dos la plaza de San Luís, del oeste viene de San Pedro Pinula y del este viene de Ipala, calle pavimentada que rompe totalmente la idea de plaza.

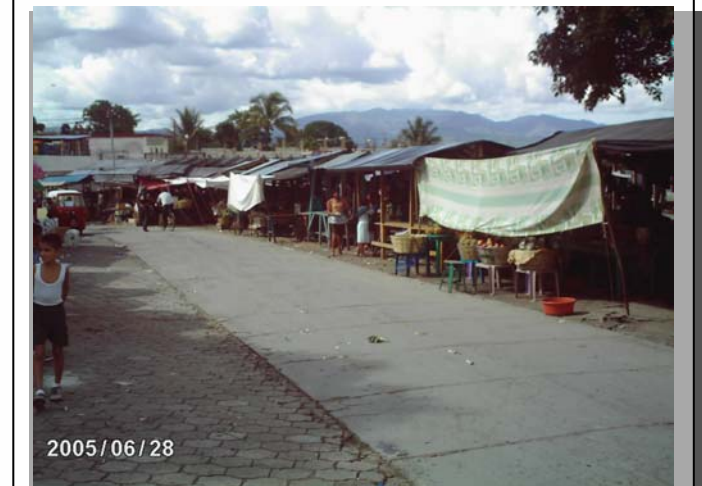
Ventas callejeras se posicionan de las riveras de la calle frente a la Iglesia y frente a la Municipalidad. Calle pavimentada.

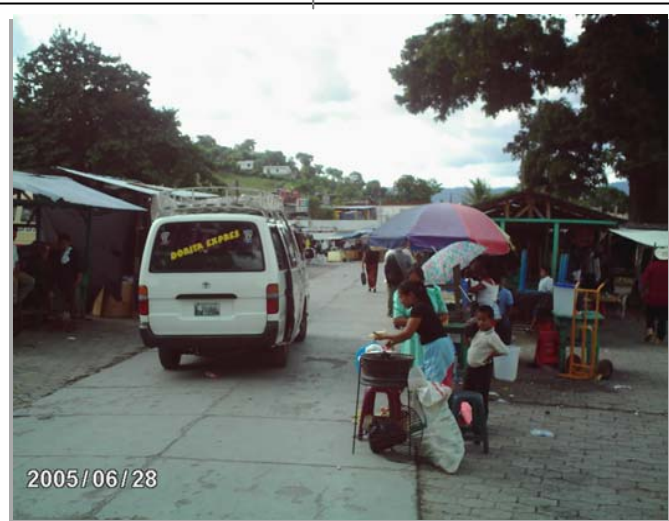
18

Calle de pavimento donde circula autobuses, vehículos tuck-tuck y peatones rompe totalmente el entorno de los edificios y de la arquitectura del lugar.

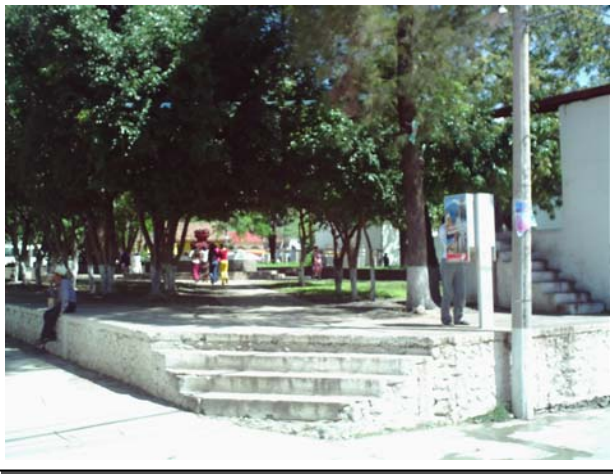
63

Vista posterior sur-este de parque, estilo arquitectónico, vernáculo y contemporáneo, posee árboles, y losa de piedra, pero es un poco calido debido a la falta de sombras y bancas en lugares adecuados.

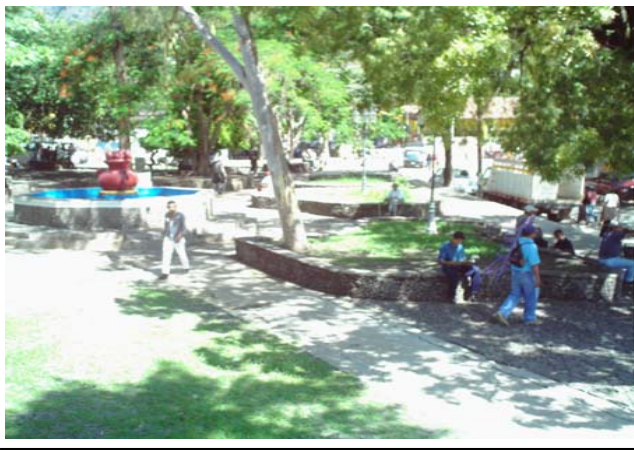
66

Vista elevada sur-este de jardineras construidas de piedra bola y laja, en el suelo la grama brota de la losa de piedra estilo arquitectónico, vernáculo y contemporáneo.

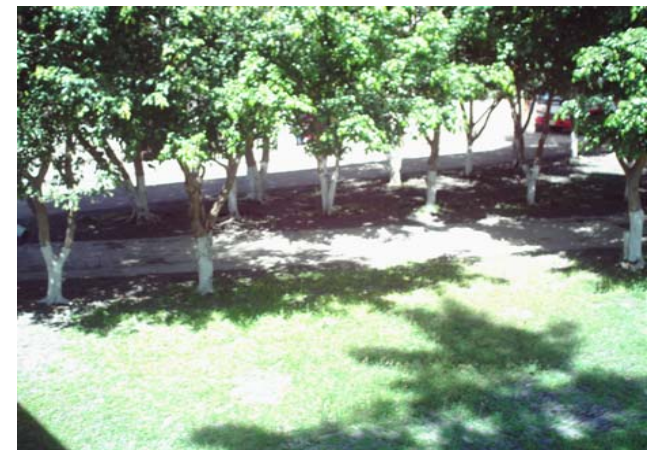
67

Vista elevada sur-este, detallada de engramillado y caminamiento de interior en el parque.

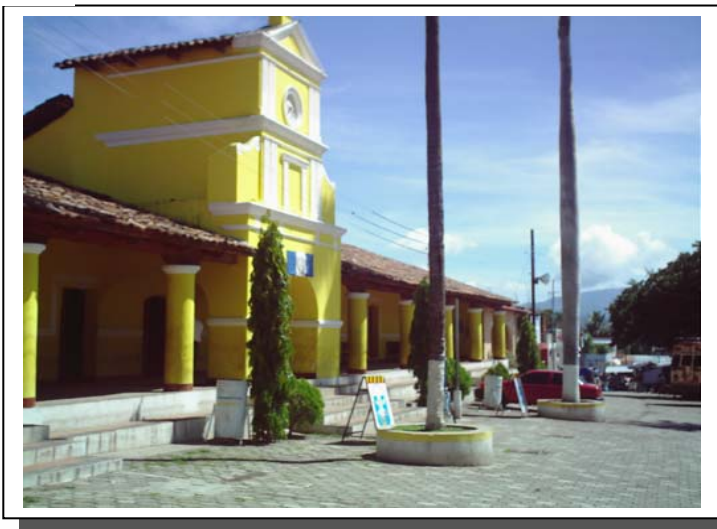
19

Municipalidad de San Luis Jilotepéque, fachada principal ubicada al oeste de la Iglesia de San Luis frente a ella plaza adoquinada. El estilo arquitectónico de este edificio es Neocolonial

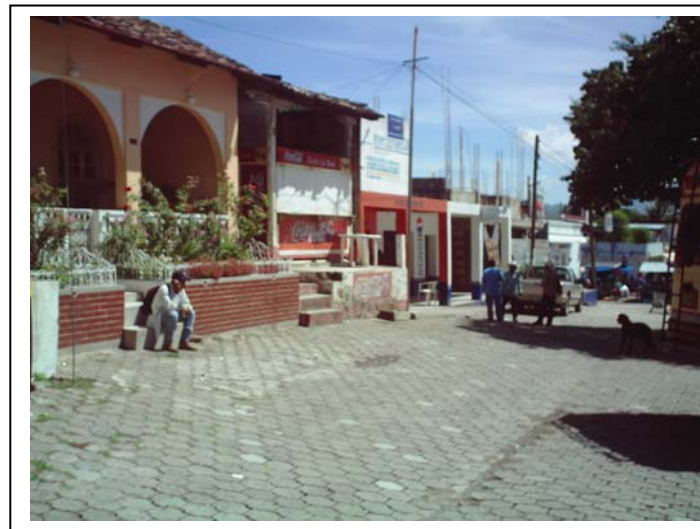
20

Fachadas de casas continuas a edificio municipal, frente a plaza municipal del lado oeste de la Iglesia de San Luis. Toda la plaza posee adoquín. Estilo arquitectónico ecléctico y popular

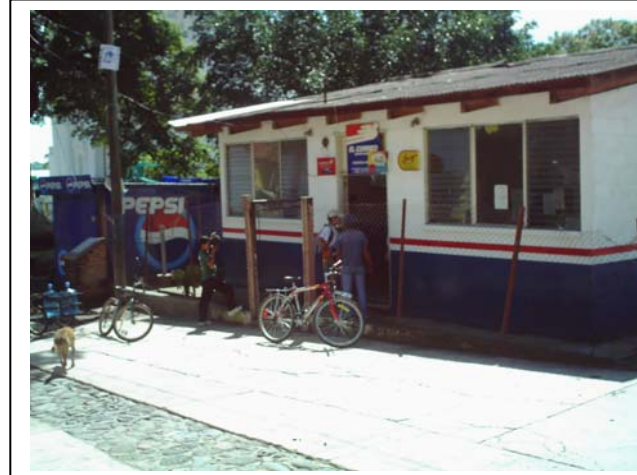
Fachada lateral sur del centro de salud vista con referencia al Iglesia de San Luis, tipo de arquitectura contemporánea, frente a este se encuentra un vivienda, una venta de regalitos y una heladería.

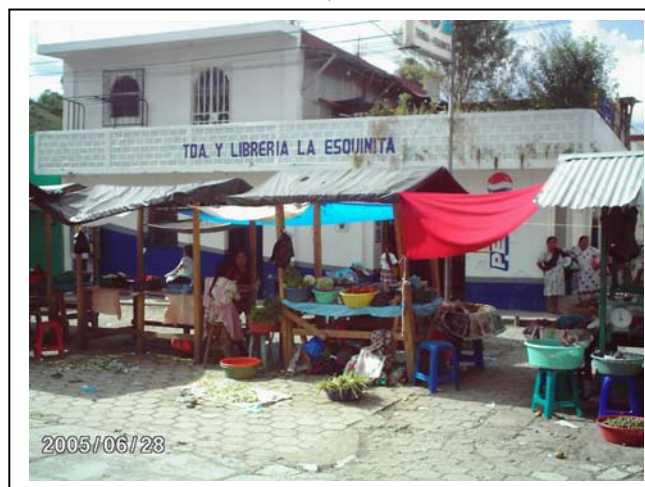
Fachada frontal del mercado de San Luis ubicado al lado norte referente a la Iglesia de San Luis, tipo de arquitectura contemporáneo y popular, poca visibilidad debido al exceso de ventas de tipo informal, frente al mercado se encuentra una Ceiba No.2, y toda la Plaza.

El único deterioro que se encontró fue en la fachada del mercado en donde existen muchas manchas y sales a causa de la humedad existente en este ambiente.

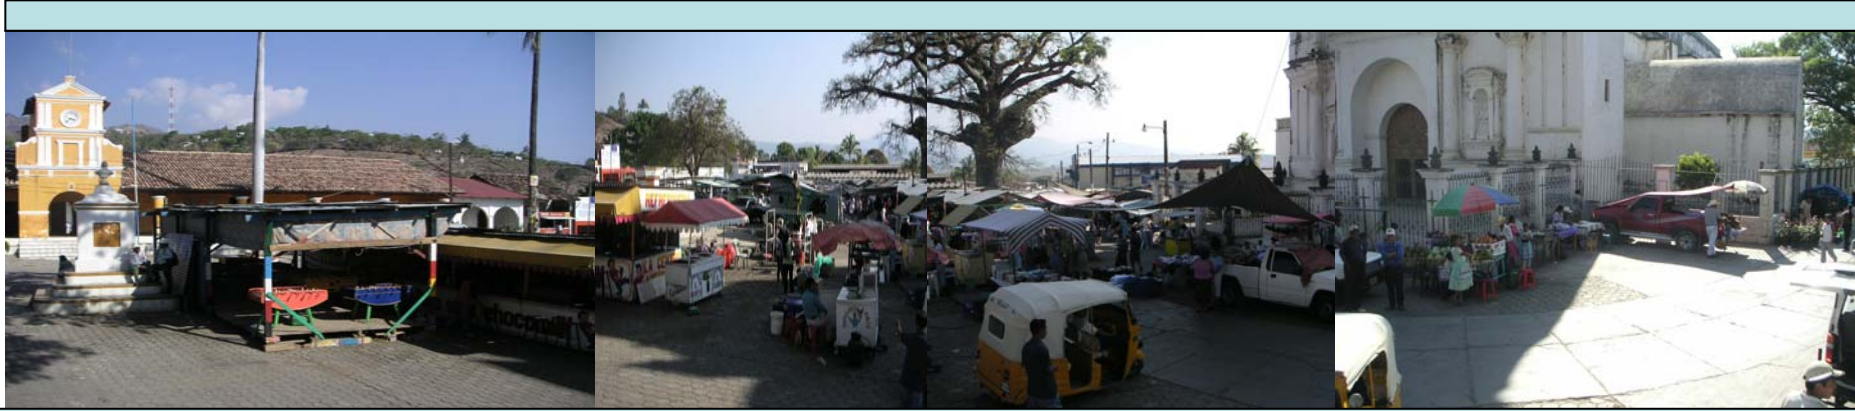
VISTA PANORAMICA DE LA PLAZA

Desorden actual en la plaza central

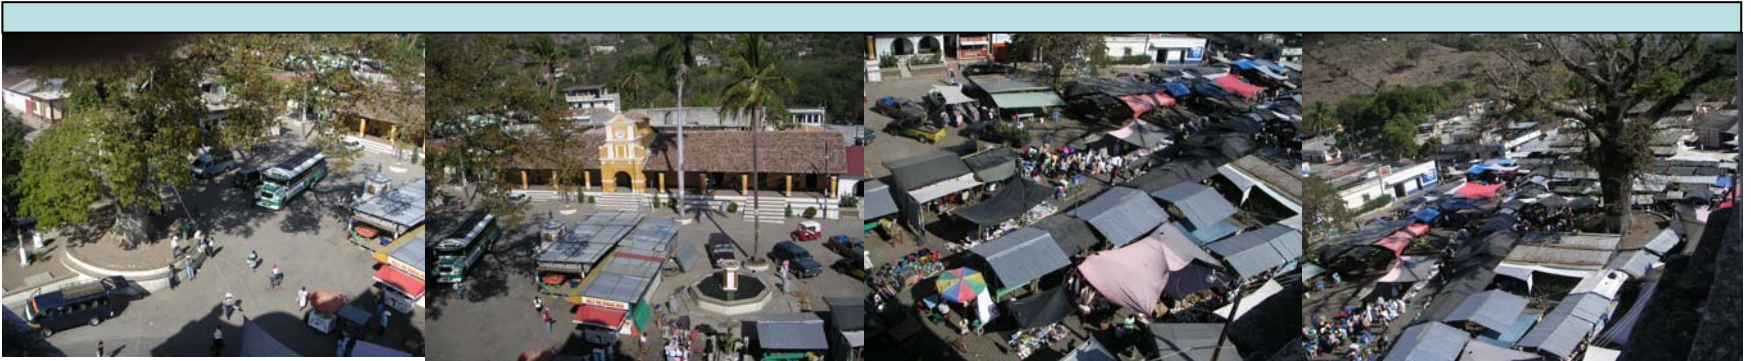
Desorden actual en la plaza central San Luis Jilotepeque, Jalapa

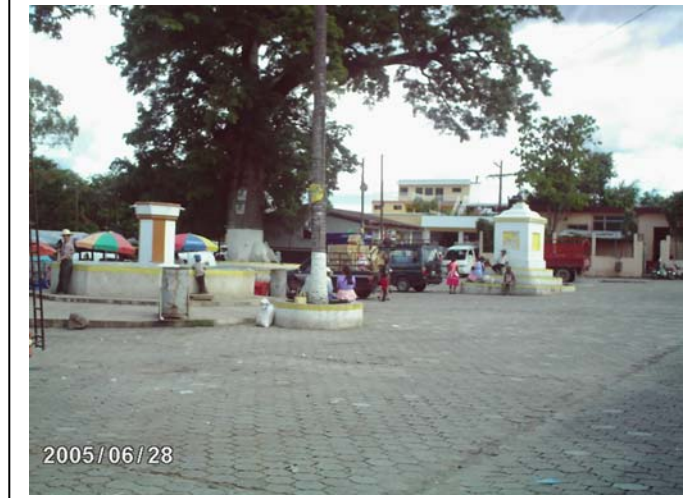
Plaza de San Luís, lado norte de la misma, entorno sucio por ventas callejeras y arquitectura de tipo indefinido

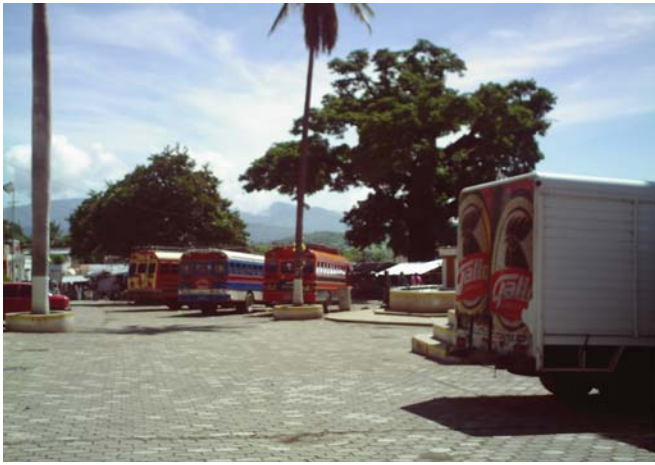
48

Parte central de la plaza al fondo vehículos y autobuses estacionados en media plaza deteriorando el entorno y rompiendo la prioridad del peatón.

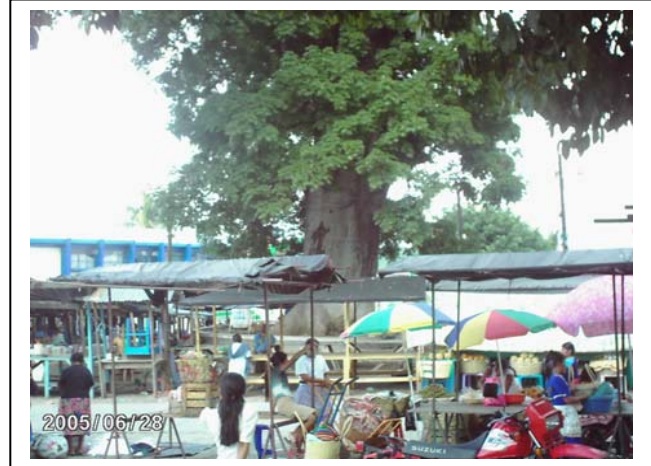
49

Árbol nacional Ceiba no. 2 saturada y rodeada de ventas de tipo informal paralelas a la Ceiba, frente a ella del lado este el polideportivo de San Luís.

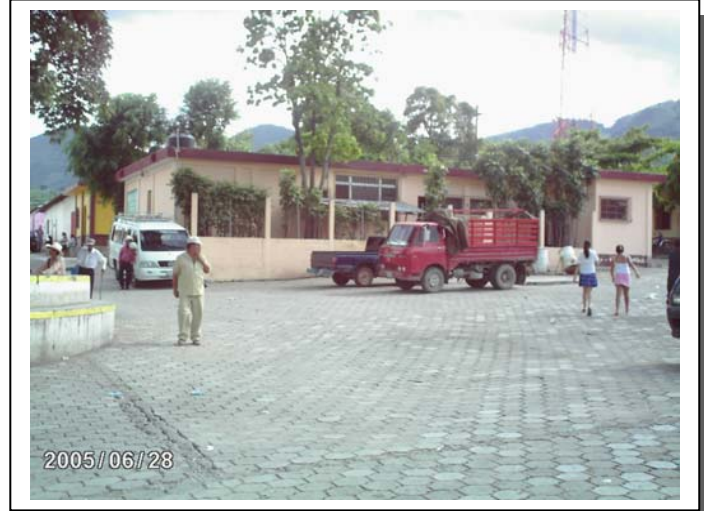
Área verde que bordea la Ceiba convertida en comedor y banqueta convertida en estancia de personas atrás de la Ceiba el edificio de correos.

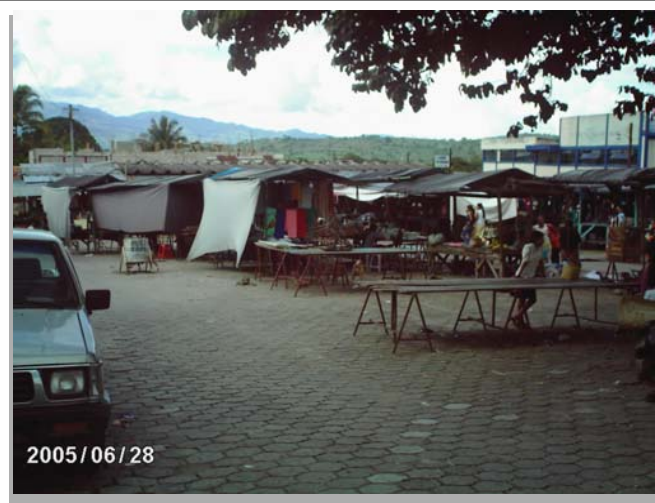
Ventas de tipo informal ubicadas en el centro de la plaza ubicada enfrente de la fuente en la parte oeste, saturación de ventas, opacamiento de belleza virtual y arquitectónica del municipio dentro de la plaza.

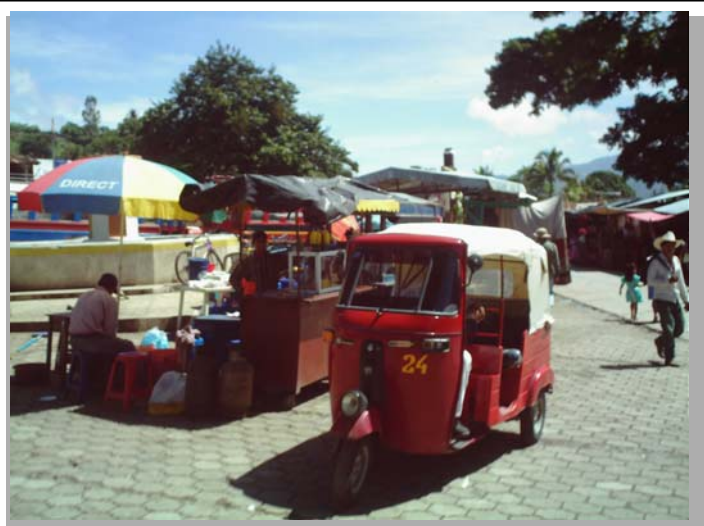
Mas ventas de tipo informal se observan en la parte nor-este, frente a el mercado de San Luís donde se registran la mayoría de ventas informales debido a que se desbordan del mismo.

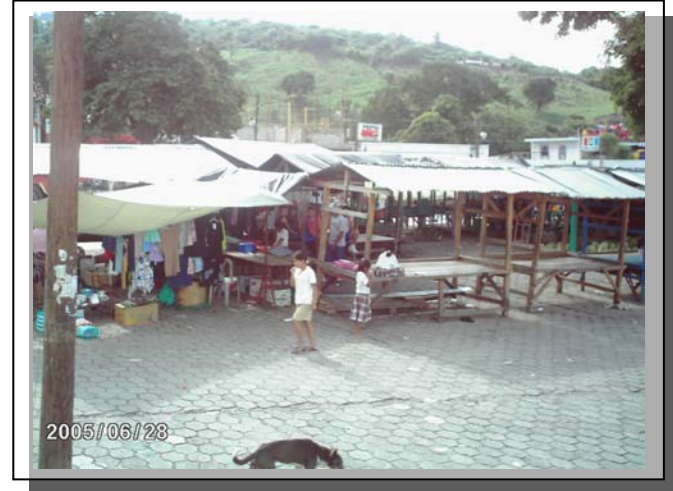
Venta de tipo informal se observan a un costado del lado sur de la Iglesia de San Luís donde hasta camiones se paran a vender, haciendo mal visto Dicho Monumento.

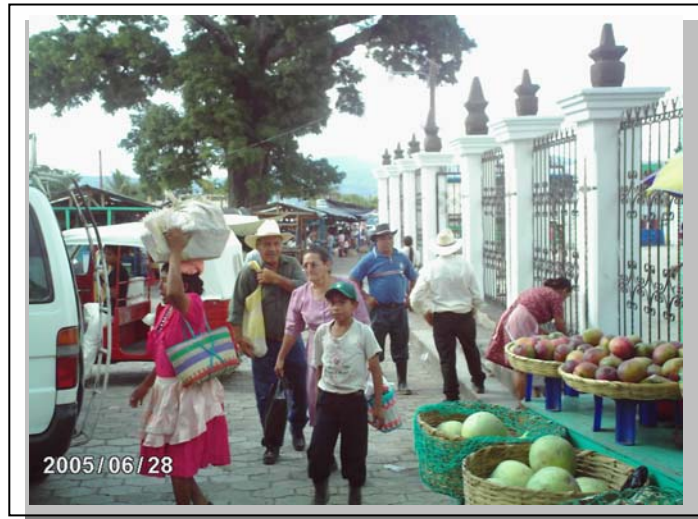
Ventas frente a polideportivo, y parte que colinda con la Iglesia de San Luís, la mayoría de ventas informales son de tipo champa, lamina, nylon, madera etc. Degradando de una forma seria el entorno y los monumentos arquitectónicos.

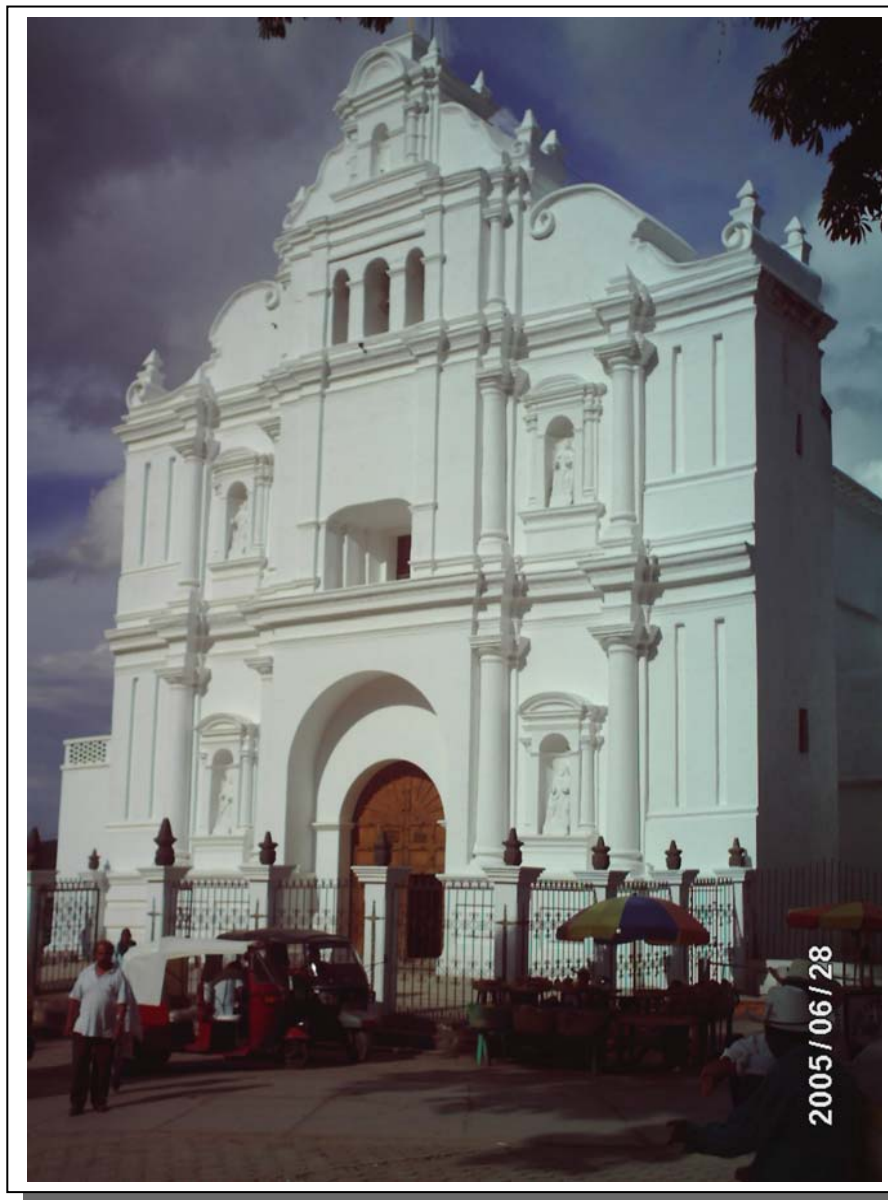
73

Iglesia construida entre 1690 y 1710, declarada Monumento Nacional por acuerdo No. 1210-70 Decreto Legislativo No. 425. Fundada en honor a Luis IX. Posee una fachada de orden de estilo renacentista con remates barrocos mixtilíneos. Además tiene una Cruz Atrial de una sola pieza de piedra fechada en 1679.

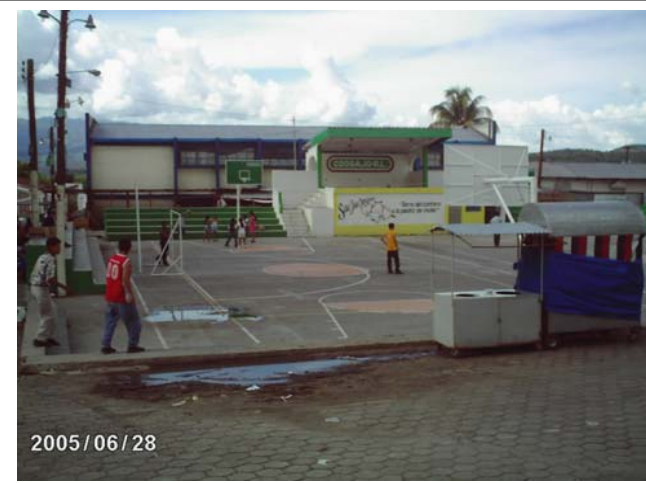
Vista norte del polideportivo, graderías para 250 personas, escenario para eventos sin muro perimetral por ordenes de las Autoridades eclesiásticas.

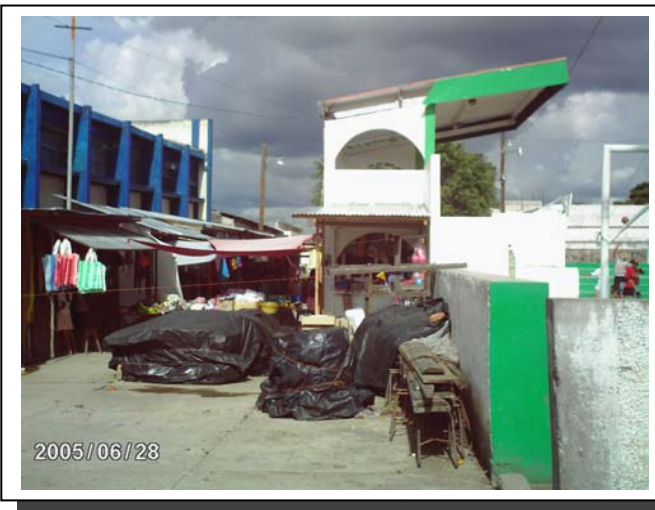
Vista nor-este del polideportivo, al descubierto, no poseen baños, vestidores, ni baños publicas, y según indicaciones de las autoridades eclesiásticas no deben techarse, debido a que desmerecen a la Iglesia, y el terreno fue donado por la Iglesia.

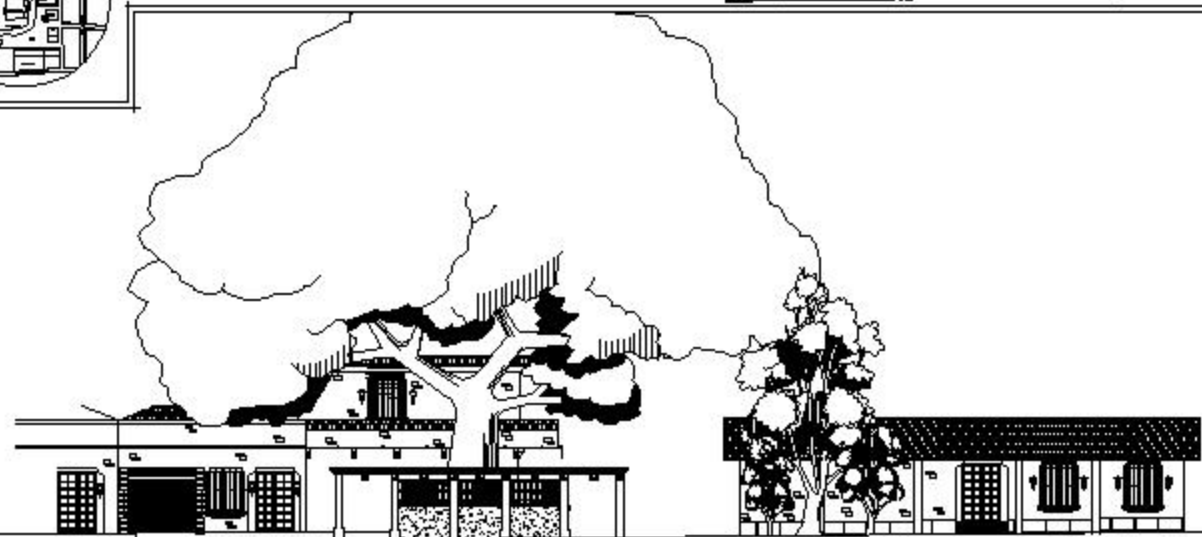
3ra. CALLE, ZONA 1
FACHADA SUR REVALORIZADA

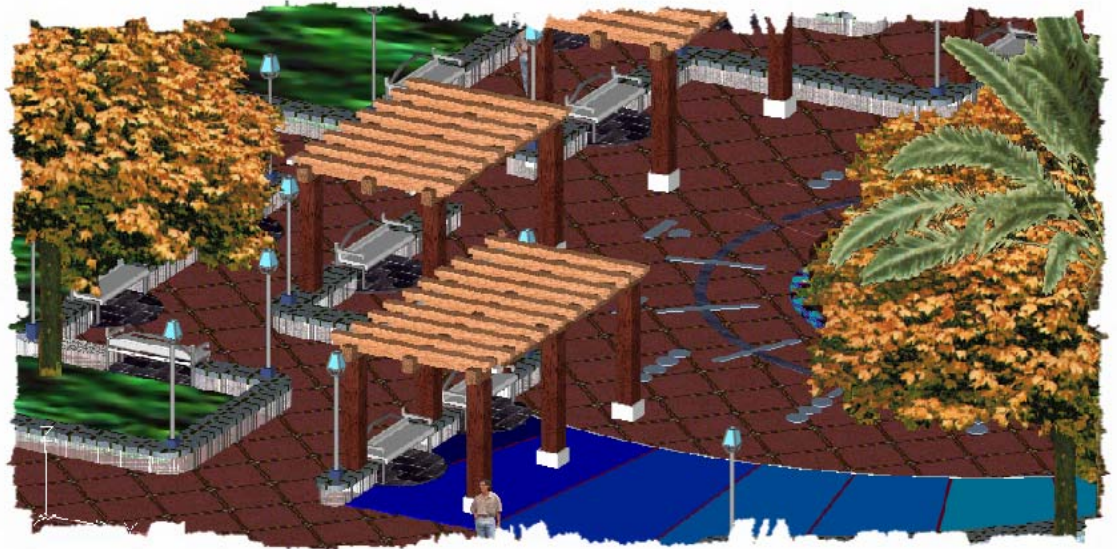
VISTA DE PERGOLA PARA
CEIBA No.2 + AREAS PARA
VENTAS DE MERCADO
INFORMAL
