“Propuesta de reciclaje para muestra de actividades tradicionales en La Ermita de La Santísima Trinidad en La Antigua Guatemala.”

“Propuesta de Reciclaje para Muestra de Actividades
Tradicionales en La Ermita de La Santísima Trinidad en La Antigua
Guatemala.”

Tesis presentada a la Junta Directiva
por

La Antigua Guatemala, agosto de 2004

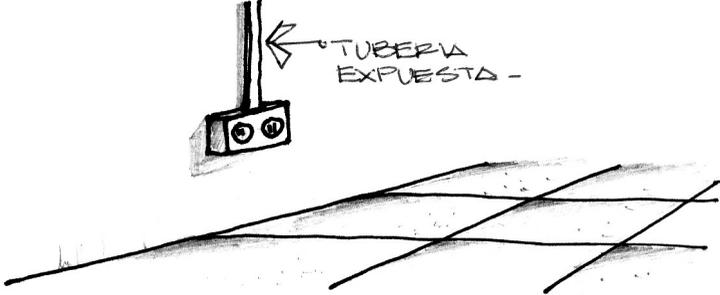
<p>2. Las instalaciones nuevas a colocarse dentro de la ermita deben de ser sobrepuestas para evitar intervenir los muros con grietas.</p>

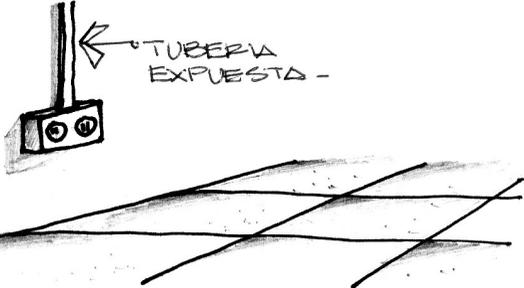
<p>2. Las instalaciones nuevas a colocarse dentro de la ermita deben de ser sobrepuestas para evitar intervenir los muros con grietas.</p>

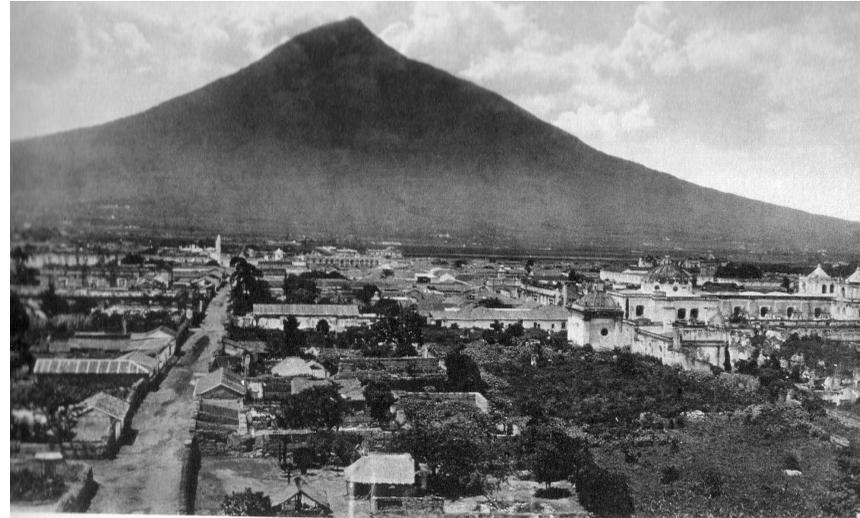
Fotografía No. 18. Textura en Calles del Siglo XVIII.

La fotografía No. 18, nos muestra la textura que tenían las calles en el Siglo XVIII, como se menciona anteriormente solamente las calles cercanas a la Plaza Central eran empedradas. La fotografía No. 19, nos muestra el uso que se le daba a la Plaza Central, la cual servía como mercado y no como el uso de parque que tiene, actualmente.

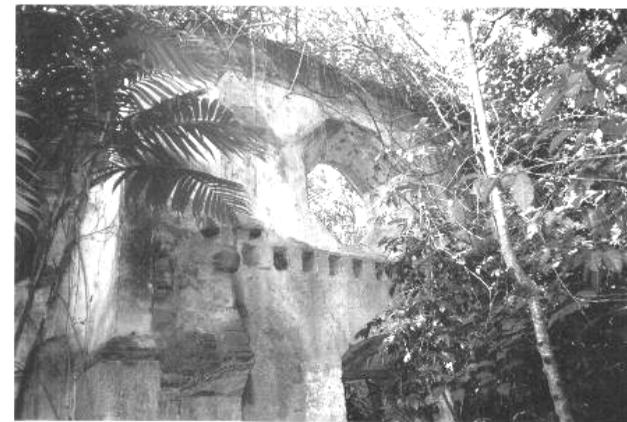
Fotografía No. 18.
Muro Norte, Ingreso al Altar desde la Sacristía.

En el caso de La Ermita de La Santísima Trinidad, la madera fue el material que se utilizó como cubierta. Aún se puede apreciar como en la fotografía No. 18 presentada en esta hoja, los mechinales en el área de la sacristía.

En el Siglo XVIII se comienza a utilizar la madera para la construcción de techos de las iglesias, viniendo con este método a sustituir las cúpulas, la madera se utilizó en el sistema conocido como artesonado que no es más que el uso de madera tipo pino o ciprés como estructura, usando tendales principales y, luego, se colocaban fajillas en el sentido longitudinal para colocar sobre de estas tejas de barro cocido.

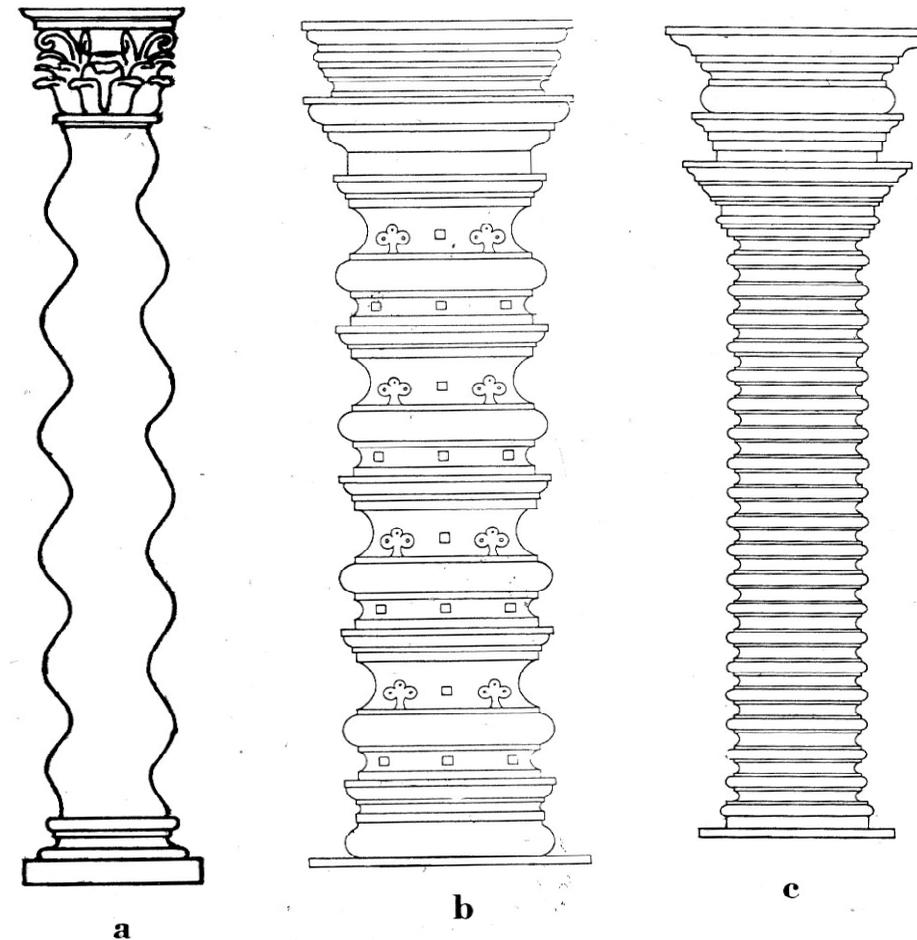
Columna y pilastras usadas durante el período barroco en Guatemala:
a) Columna salomónica; b) pilastra almohadillada; c) pilastra fajada.

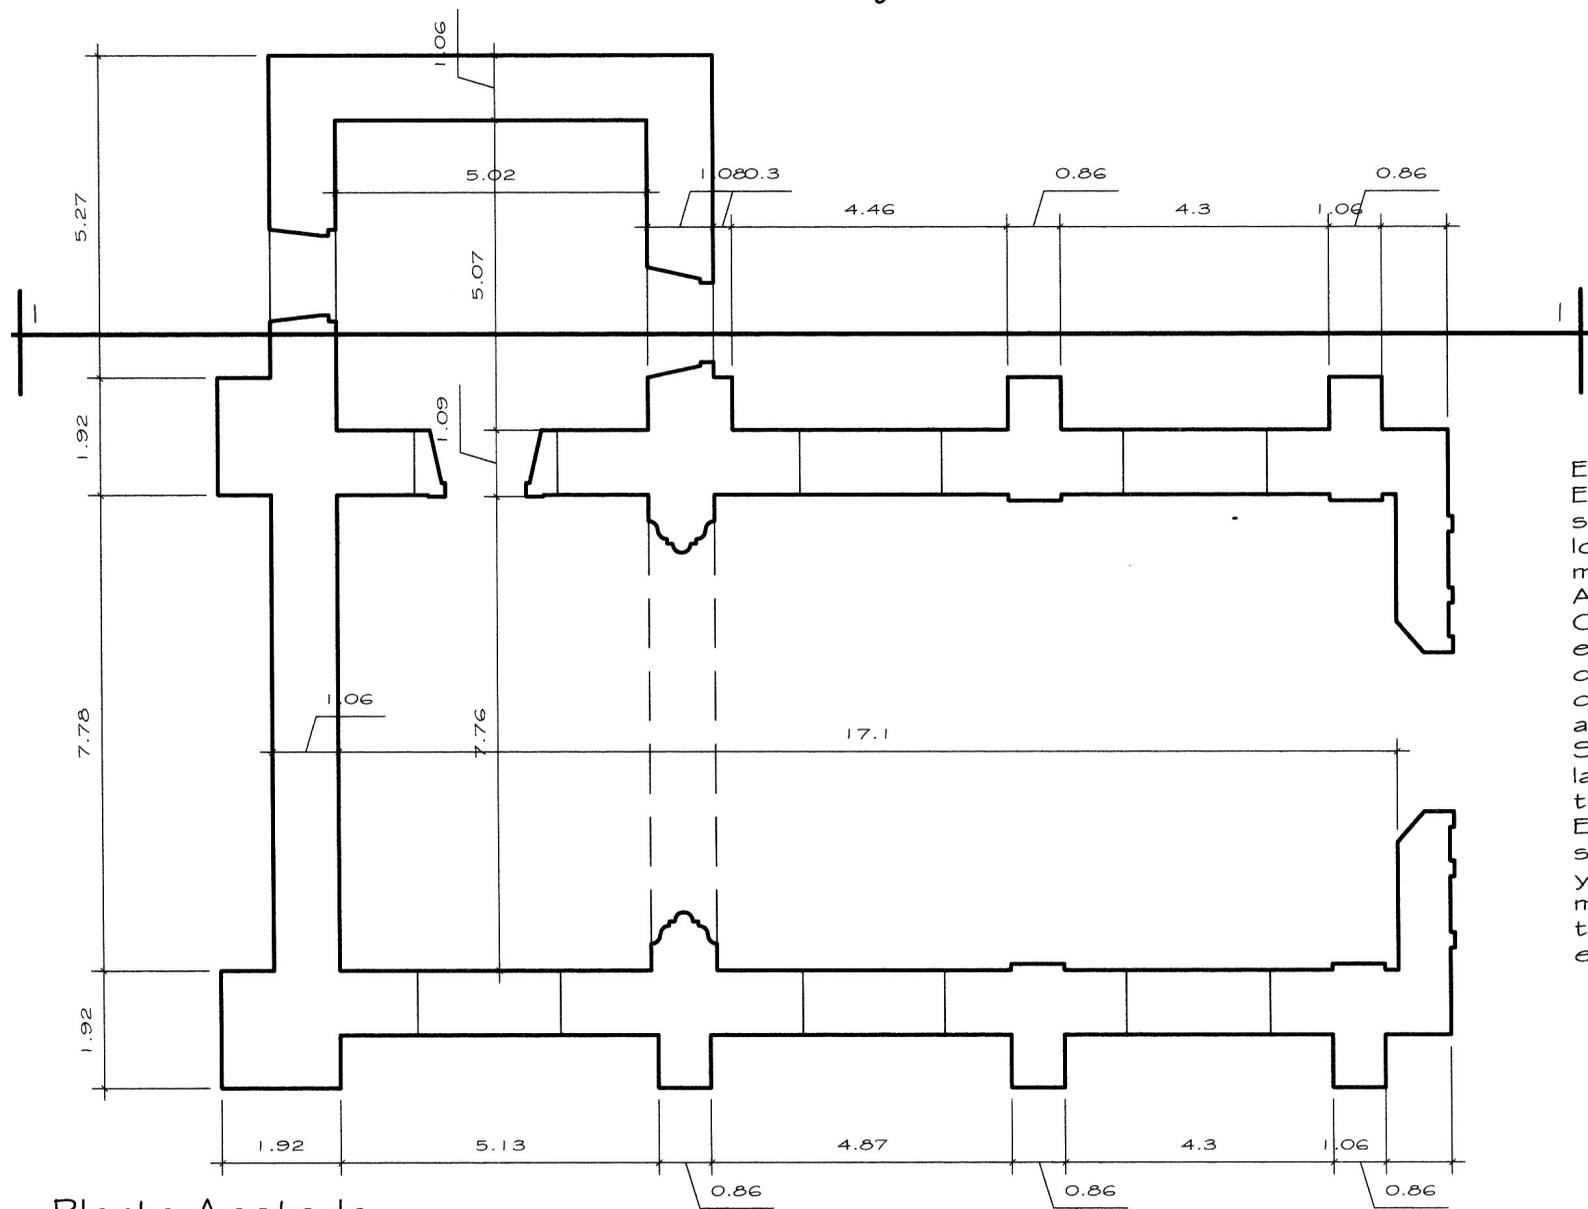
En esta Planta Acotada de La Ermita de la Santísima Trinidad se puede apreciar el ancho de los muros, que como se menciono anteriormente en el Análisis de Métodos Constructivos, para el Siglo XVIII el ancho disminuyo considerablemente en comparación de siglos anteriores. Se puede apreciar el peralte de las columnas que en este caso trabajan estructualmente. El ancho del muro es casi una sexta parte el ancho del edificio, y en siglos anteriores se manejaban proporciones de una tercera parte del ancho del edificio.

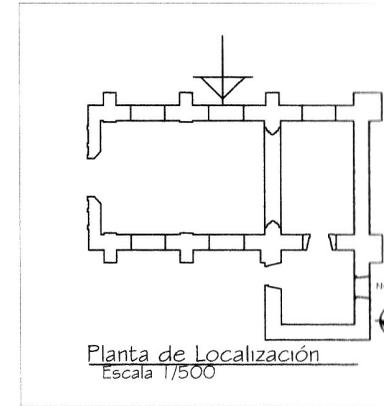
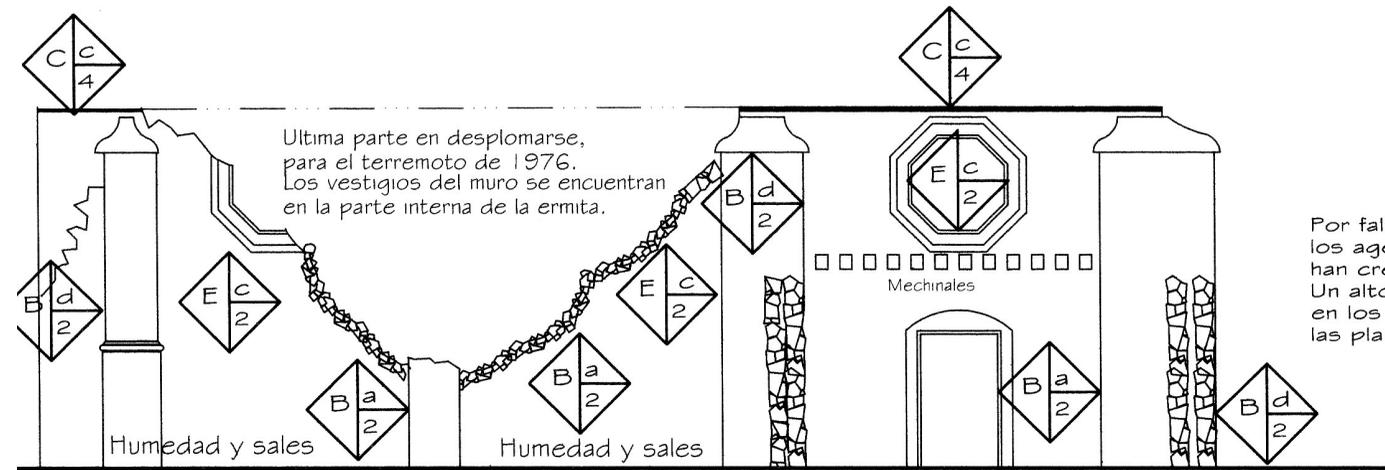
Elevación Sur

Daños ocasionados por causas extrínsecas, como agente de acción prolongada se tienen agentes químicos como sales.
Entre los agentes biológicos existe variada vegetación que ha causado fisuras y grietas.
Se observan agentes biológicos tales como microorganismos, algas, bacterias y hongos.

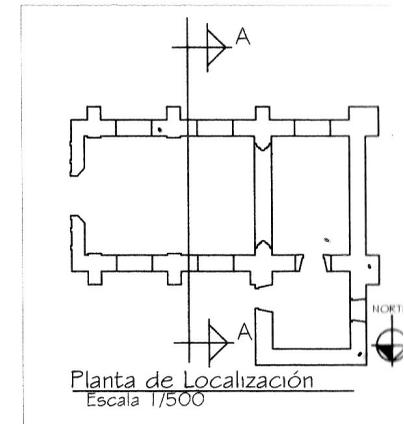
Corte A - A

En el interior de la nave se encuentra un arco adornado con columnas y capiteles ricos en decoración, los cuales han perdido sus anistas debido a la falta de mantenimiento, de igual manera se puede ver el gran daño que la vegetación causa al edificio. En el tímpano del arco se encuentran dos escudos papales, los cuales se ven afectados por humedad y desprendimiento de su capa de recubrimiento. En todo el interior como exterior de la ermita se evidencia un daño en la capa de de cal y la pintura, ocasionado por hongos y microorganismos.

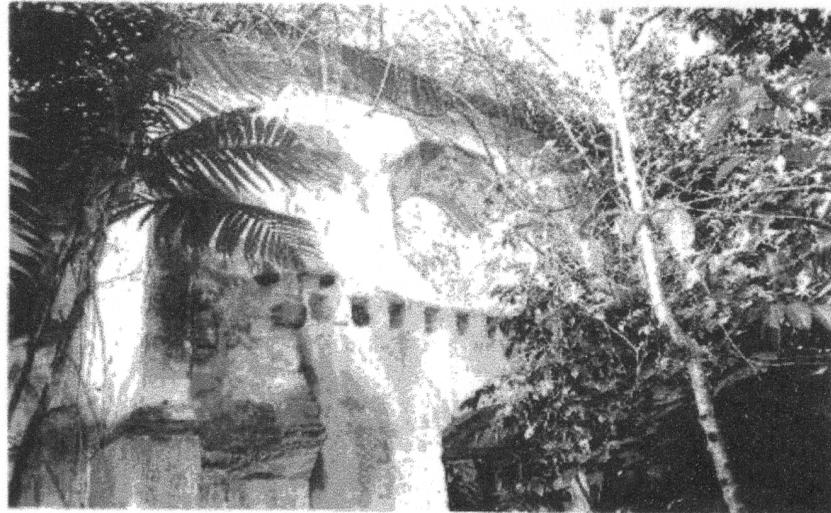
Fotografía No. 20

Muro Sur de la Sacristía, en estado de deterioro, ha sufrido desprendimiento, grietas, humedad y vegetación. Se pueden observar los mechinales que sostenían las vigas para techar esta área. Muy danada por la vegetación.

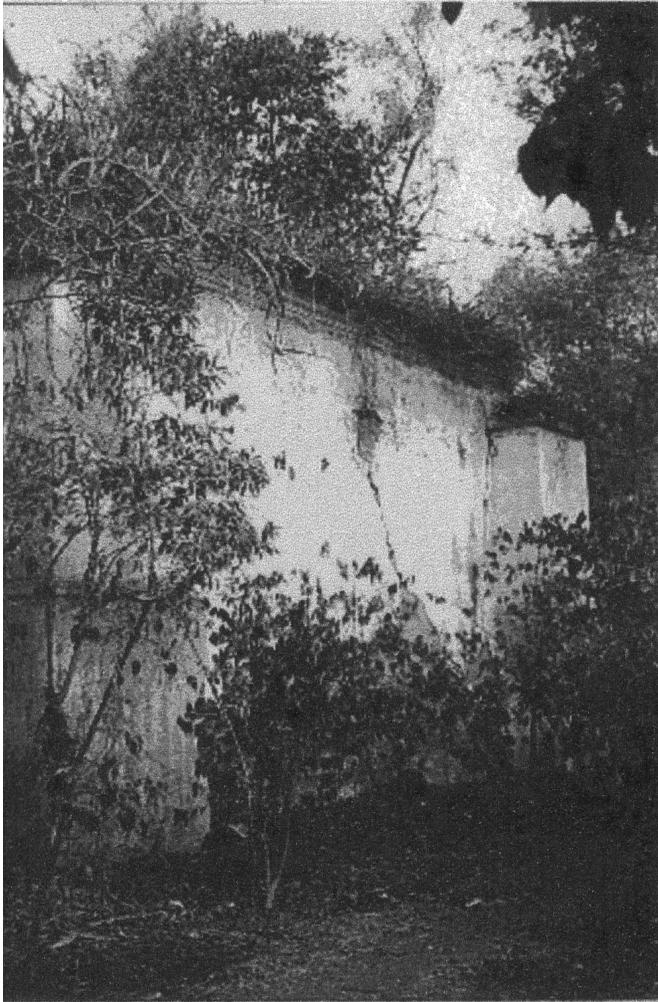
Fotografía No. 23

se muestra la Fachada Poniente, el muro tiene su altura original, y esta se encuentra en comparación con otros muros de la ermita. La falta de plan de conservación es un factor que ha dañado mucho la fisonomía del edificio, existe flora, microorganismos y sales que dañan el muro.

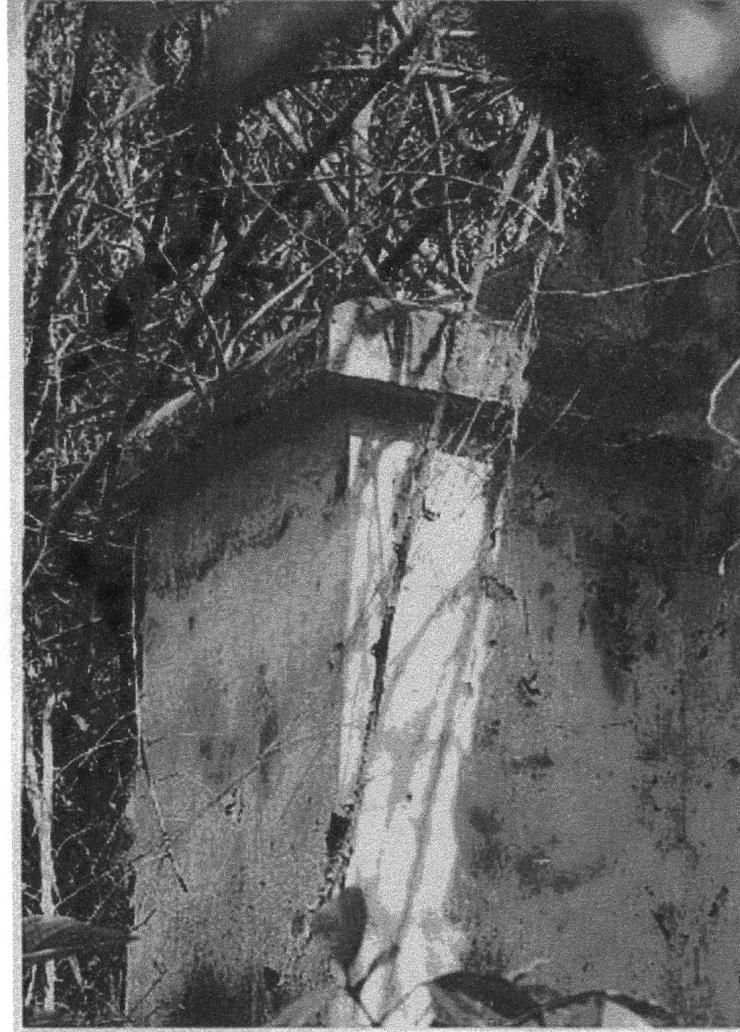
Fotografía No. 24

Esta fotografía nos muestra en detalle del capitel de los contrafuertes que se encuentran en la parte exterior de la nave de la ermita. Actualmente la ermita cuenta con 6 de los 8 capiteles aún en pie, ya que en el desplome de la parte final de los muros, 2 de ellos se desplomaron y se encuentran dentro de la nave central.

La Ermita sufre mucho deterioro por la falta de protección. Perdió parte de sus muros en el terremoto de San Gilberto de 1976, muchos de los muros de la nave principal están de pie y aún se pueden observar en ellos las ventanas en forma octogonal, lamentablemente, no todos estos muros están a la misma altura, pues, el muro norte de la nave perdió parte del mismo y sus restos aún se encuentran sobre el piso, conservando la ventana octogonal con las mismas proporciones del muro frente a este. Los muros se encuentran reforzados por columnatas, las cuales terminan con capiteles con una sección triangular -Ver Fotografías 20,22 Pág. 56-.

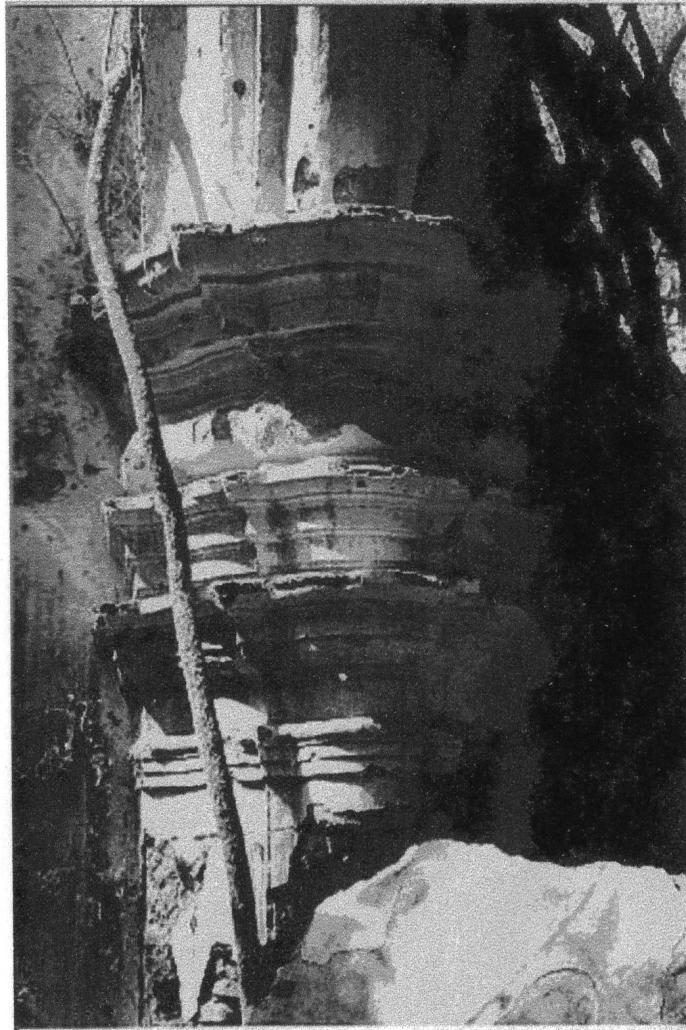
Fotografía No. 25

Este detalle muestra lo rico en decoración que son los capiteles que sostienen el arco que sirve de división entre la nave central y el presbiterio, como se mencionó en el análisis de materiales y sistemas constructivos, el Siglo XVIII se destacó por la gran utilización del yeso para crear elementos decorativos en la arquitectura barroca de esa época.

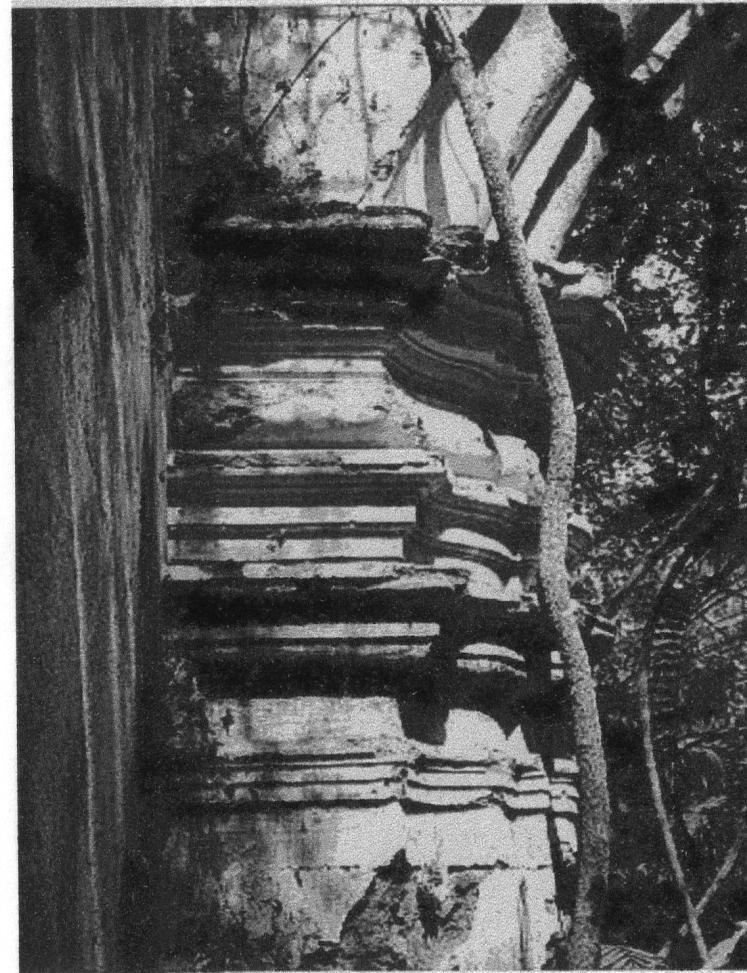
Fotografía No. 25

La erosión ha llevado a desgastar las anistas y en algunas partes de las columnatas ha sido tanto el daño de la humedad y la falta de conservación que ha perdido partes de su recubrimiento original dejando a la vista el ladrillo de barro. Se puede observar también las fisuras en el arranque del arco.

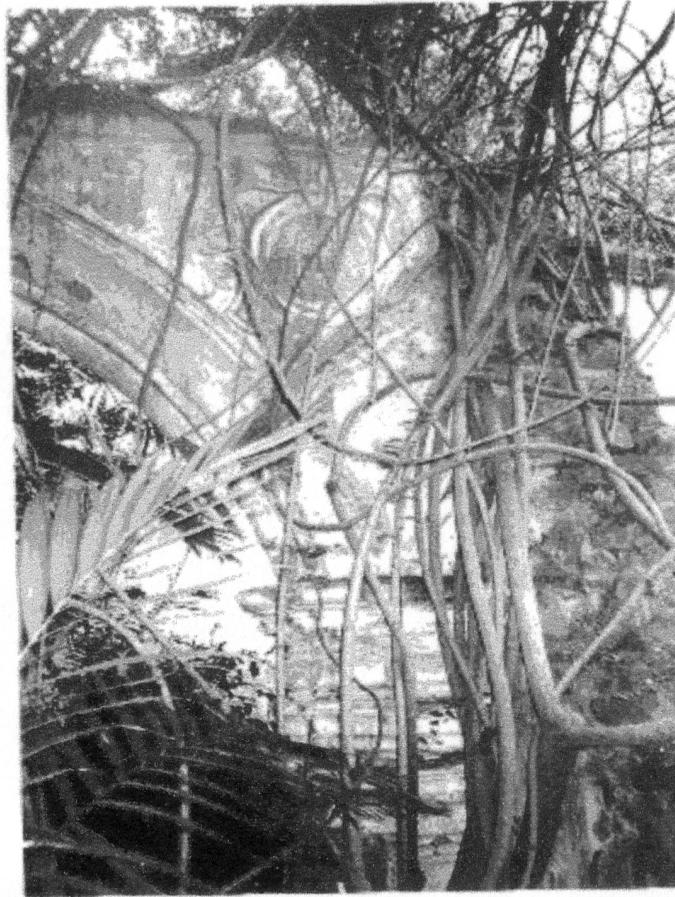
Fotografía No. 28

Esta fotografía muestra claramente el daño que tiene actualmente el arco, se puede observar el desprendimiento de su recubrimiento decorativo, lo cual ha dejado el ladrillo visto.

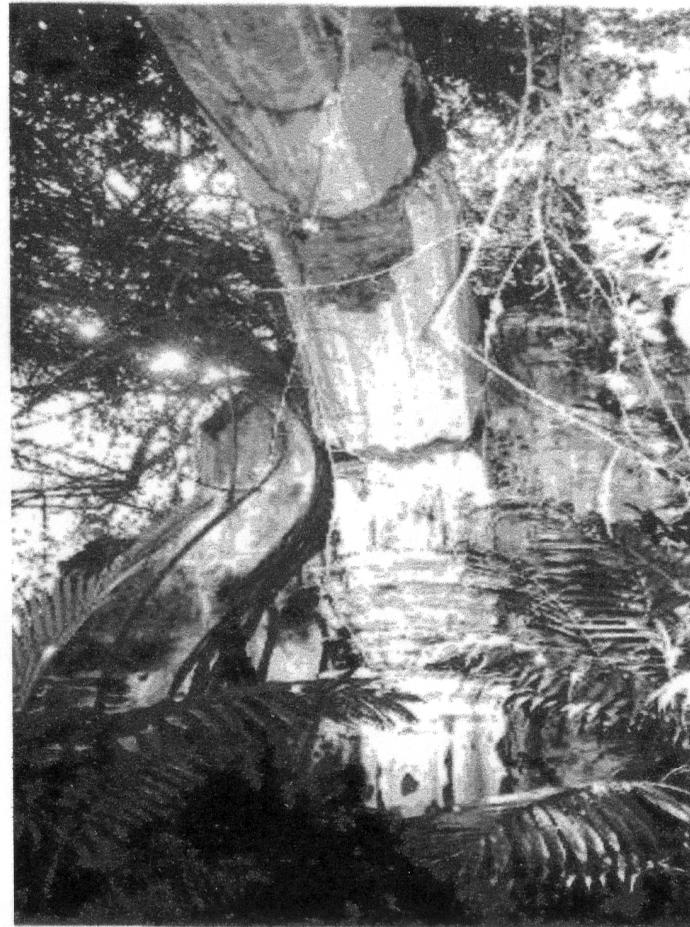
Fotografía No. 29

Detalle decorativo que adorna el arco, este escudo encuentra aún en ambos y sufre deterioro por erosión y vegetación.

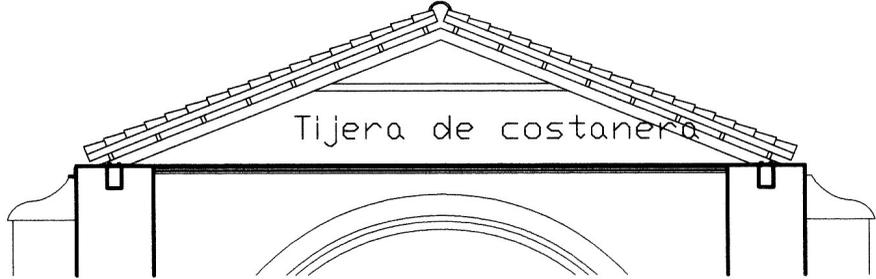
Premisas Particulares	Gráficas
<p>1. Se usará una estructura para el techo con tecnología actual que respete la forma original del edificio.</p>

<p>Tijera de costanera</p>
<p>2. Respetar el ancho y el alto original de los muros que deban ser intervenidos, utilizando materiales homogéneos a los originales .</p>

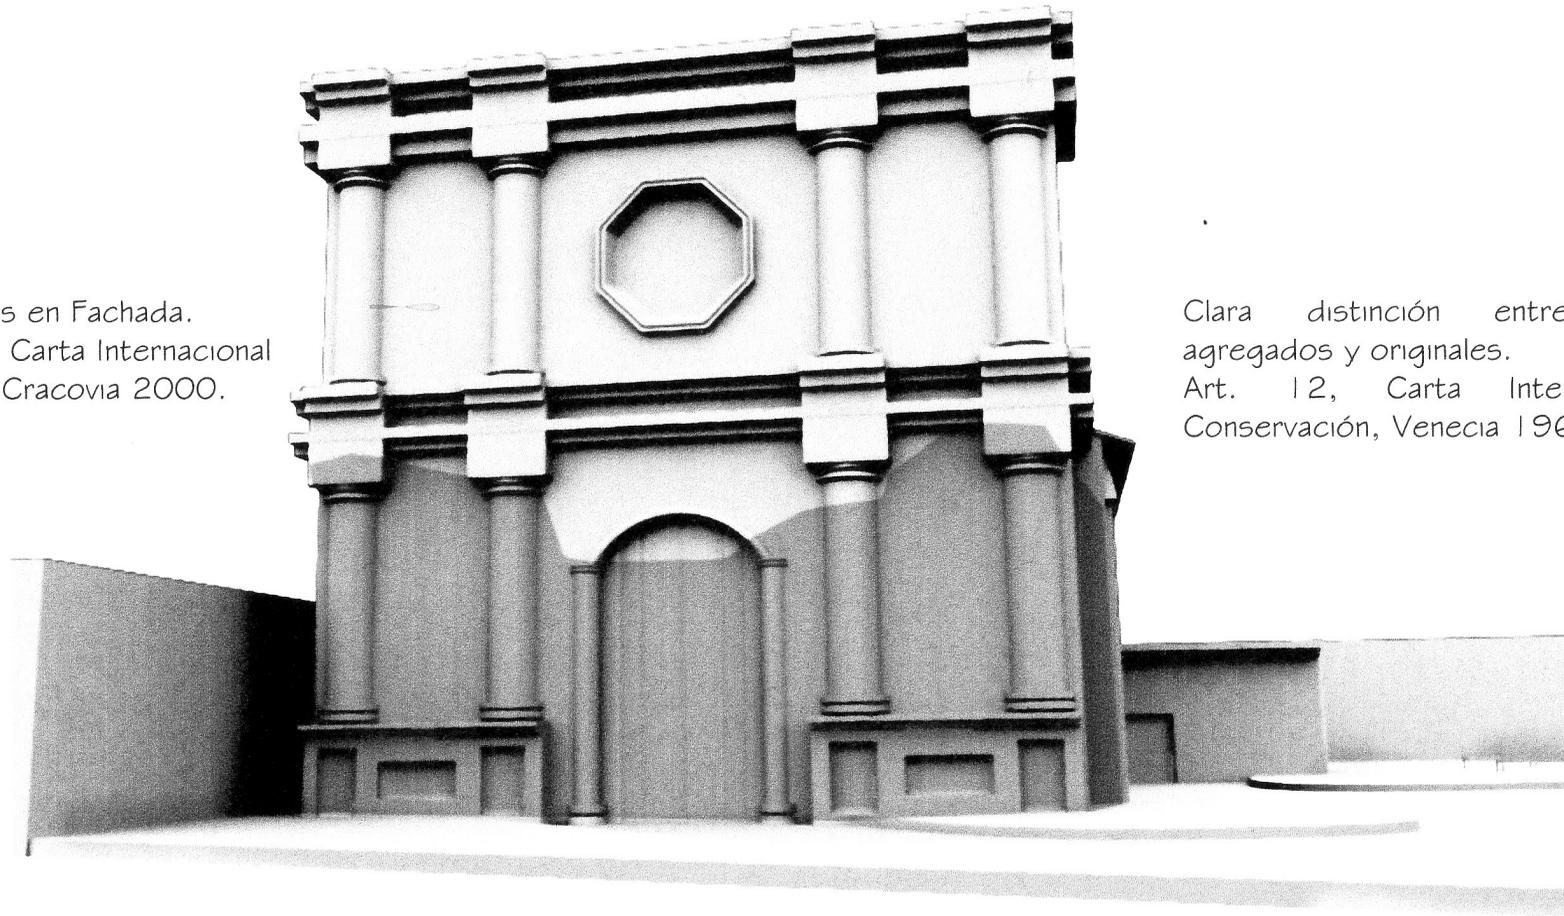
Ausencia de Nichos en Fachada.
Basado en Art. 5, Carta Internacional
De Conservación, Cracovia 2000.

Clara distinción entre elementos
agregados y originales.
Art. 12, Carta Internacional de
Conservación, Venecia 1964.

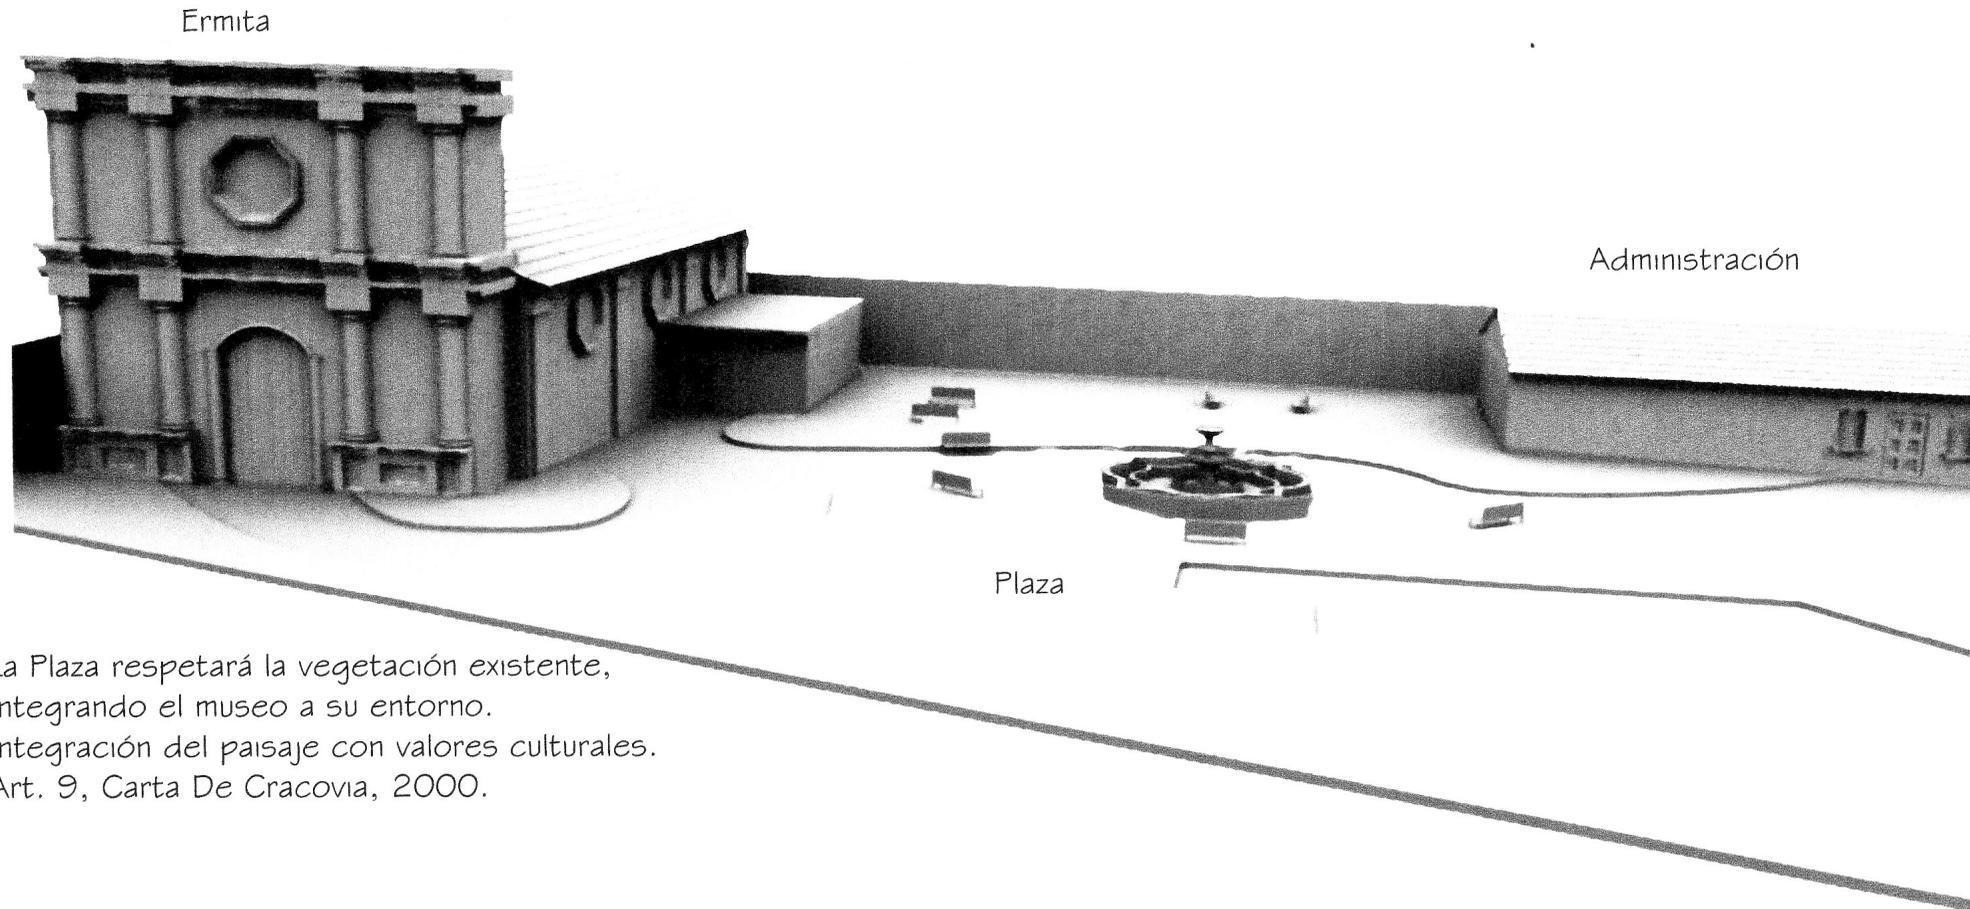
PLANO N
25

La Plaza respetará la vegetación existente,
Integrando el museo a su entorno.
Integración del paisaje con valores culturales.
Art. 9, Carta De Cracovia, 2000.
