“PROPUESTA DE RESTAURACIÓN Y READECUACIÓN DEL PALACIO
DE LA POLICÍA, MEJORAMIENTO DE SU ENTORNO INMEDIATO
CENTRO HISTÓRICO, CIUDAD GUATEMALA”

Tesis de Grado
Presentada a la Junta Directiva por,

AL CONFERÍRSELE EL TÍTULO DE
ARQUITECTAS
Guatemala, octubre 2005

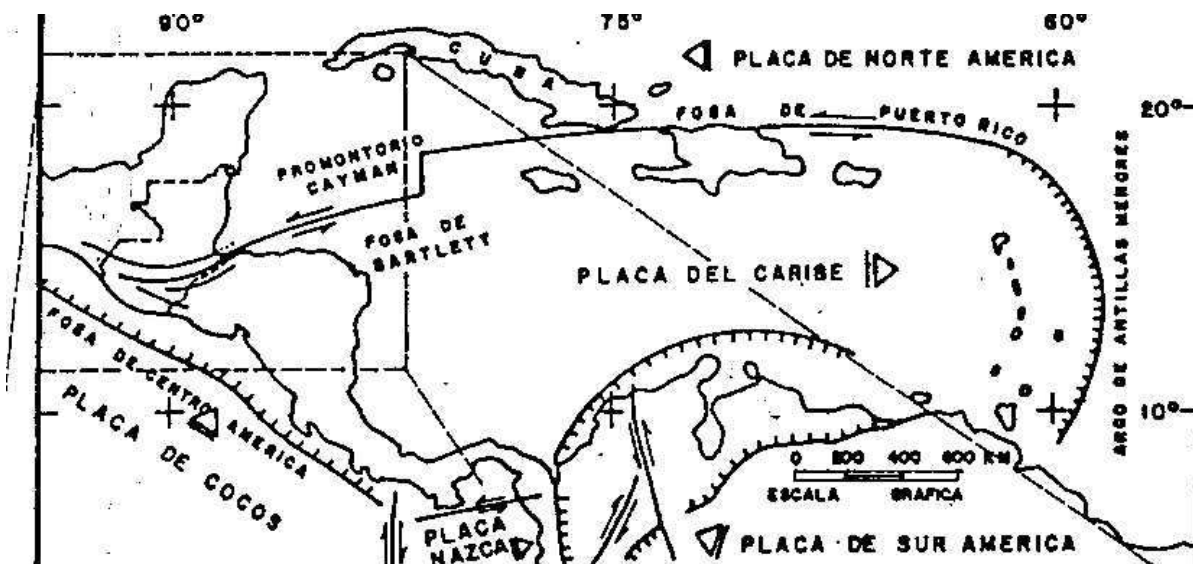
Mapa # 02 Se muestra el sistema de placas Continentales que predominan en América Central, siendo estas la de Norte América, del Caribe, de Cocos de Sur América.

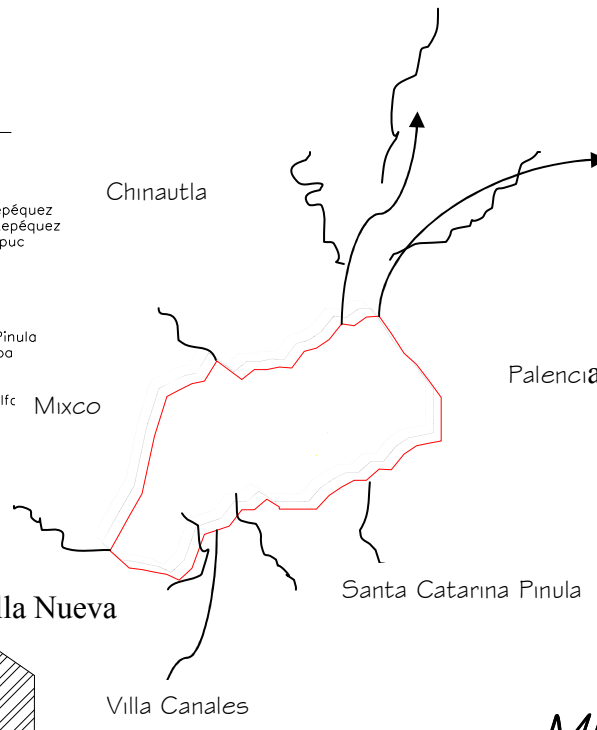
El mapa detalla claramente en donde se encuentra ubicado el municipio de Guatemala dentro de la Región Central. Al lado se observa los municipios que lo rodean conformando de esta forma sus colindancias. La parte oscura determina el crecimiento del casco urbano de la ciudad capital.

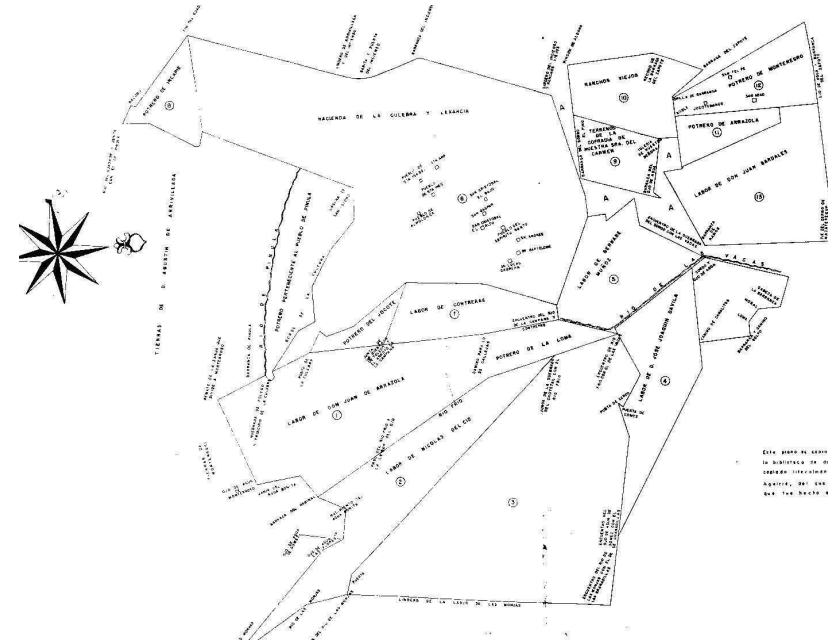
Plano # 05

seculares y eclesiásticos se levantaron alrededor de la Plaza Mayor, el temor de los pobladores ante el asecho permanente de los movimientos telúricos impidió la construcción de edificios grandes.⁵⁰ El plano topográfico # 05 detalla los ejidos de Guatemala en el año de 1,775, en el esta considerado el terreno que se tomo para la Nueva Ciudad de Guatemala, juntamente con los pueblos. Se enumeraron en sentido contrario de las agujas del reloj:

1. labor de Aráosla y Potrero del Jocote
2. Labor del Cid.
3. Labor de Gómez.
4. Labor de Dávila.
5. Labor de Muñoz.
6. Hacienda de la Culebra y Lexarcia.
7. Labor de Contreras.
8. Labor de Incapie.
9. Tierras de la Cofradía y Nuestra Señora del Carmen.
10. Ranchos Viejos.
11. Potrero de Aráosla
12. Potrero de Montenegro.
13. Labor de Bardales.

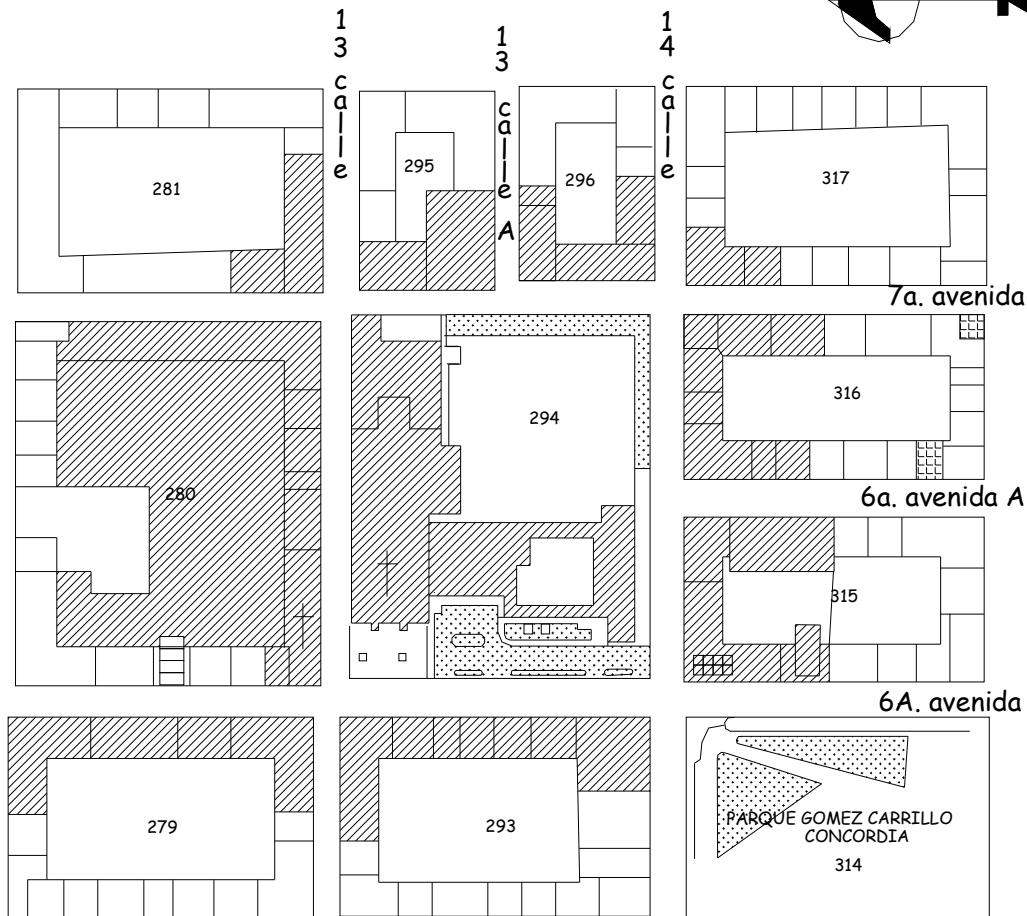
El análisis realizado demuestra que el área de vegetación es escasa, en comparación del área pavimentada y construida, siendo esta última la predominante en este sector. Demostrando de esta manera que se debe poner mayor énfasis en las áreas verdes para mantener un equilibrio entre estas tres áreas.

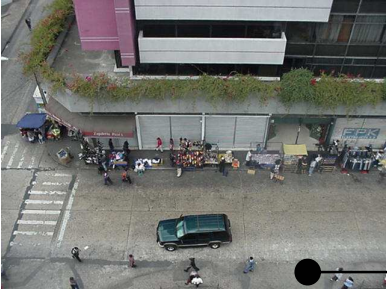
Foto # 22
Se aprecia la contaminación visual y vehicular sobre la 6ª. Av. sobre la 14 calle esquina,

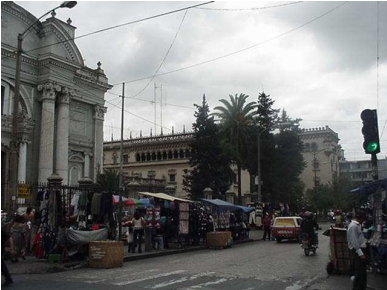
Foto # 25
Sobre la 6ª. se genera una cantidad de basura por las ventas, también una contaminación visual provocadas por las mismas.

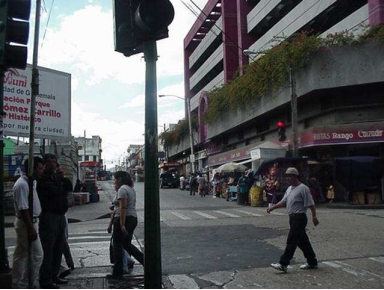
Foto # 23
Se observan las ventas callejeras colocadas sobre las acera, al fondo se aprecian las ventas de comida sobre la calle, siendo un punto de conflicto vehicular.

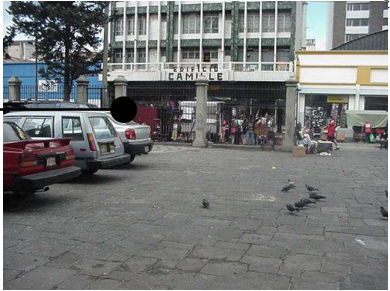
Foto # 24
Se aprecia el atrio del Templo de San Francisco, el cual es utilizado como parqueo y acceso peatonal, es un punto en el cual se concentra la acumulación de desechos. Al frente

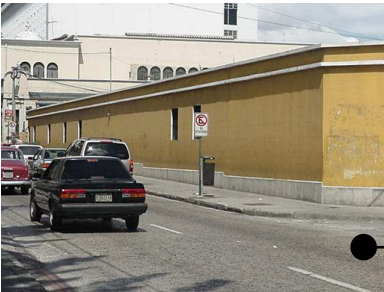
Foto # 26
El acceso vehicular sobre la 7ª. Avenida en las horas pico se convierte en una zona de embotellamiento, este vía de circulación es transitada en su mayoría por automóviles particulares.

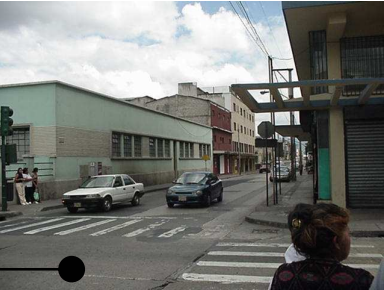
Foto # 27
La 14 calle al igual que la 7ª. Avenida, son vías de acceso al parqueo del Palacio de la Policía. En horas específicas se produce embotellamiento vehicular propiciado por los automotores particulares y transporte colectivo urbano.

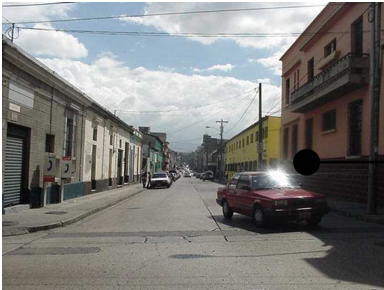
Foto # 31-32
La 6ª. Avenida "A", es utilizada por los vehículos que transitan de sur a norte, esta es una vía de poca circulación en comparación con las otras que conforman el sector inmediato

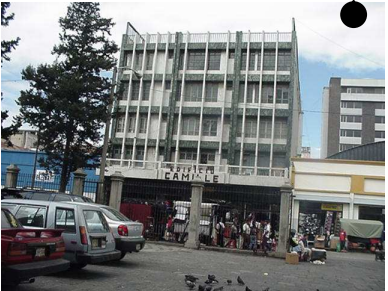
Foto # 39
El edificio Camilla utiliza para sus entrepisos y techo la losa reforzada, la ventanearía emplea vidrio y marcos de aluminio, como material de decoración en los muros exteriores aplicaron bloques cerámicos de imitación mármol.

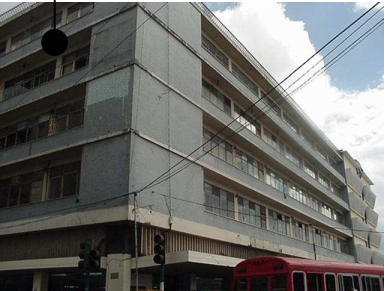
Foto # 38
Es evidente la utilización de concreto reforzado en la construcción del edificio Valenzuela ubicado en la 14 calle sobre la 6ª. Avenida de la zona I.

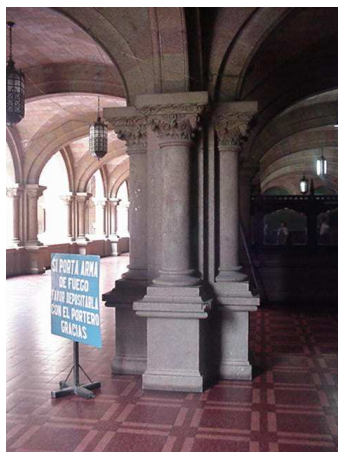
Foto # 69 y 70
Dentro de las instalaciones del Palacio de la Policía Nacional, se puede apreciar el uso de columnas con capiteles decorados, elementos característicos de la corriente Románica.
Un ejemplo comparativo de este detalle se puede apreciar en la iglesia de Saint-Benoit-sur-Loire, correspondiente al interior del campanario pórtico, en la parte inferior.

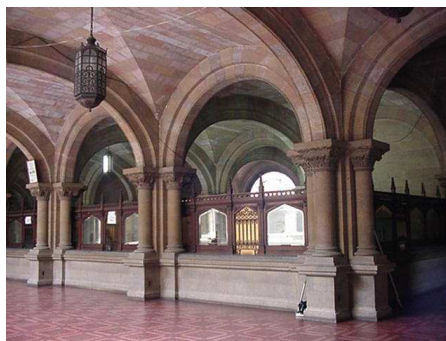
Foto # 71 y 72
El empleo de bóvedas de caño seguido, es otra característica que sobresale en esta corriente arquitectónica, la cual a sido aplicado al edificio de la policía, principalmente en corredores del primer nivel.
En la fotografía inferior se observa la bóveda de aristas de la nave central del nártex, de la iglesia abacial de Tournus. Bóvedas de cañón transversales en la nave lateral.

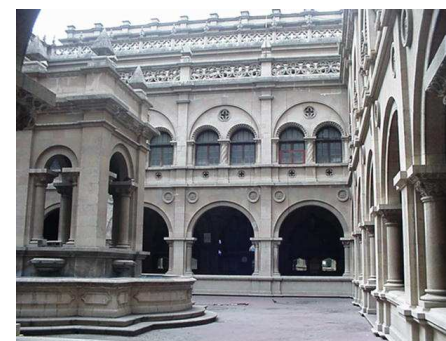
Foto # 73 y 74
En la fotografía de abajo, el interior de la iglesia de San Esteban de Nevers, en donde se utiliza el mismo concepto en el Palacio de la Policía, centro histórico.
Utilización de arcos de medio punto en los dos primeros niveles. Foto tomada en dirección norte del patio central, palacio.

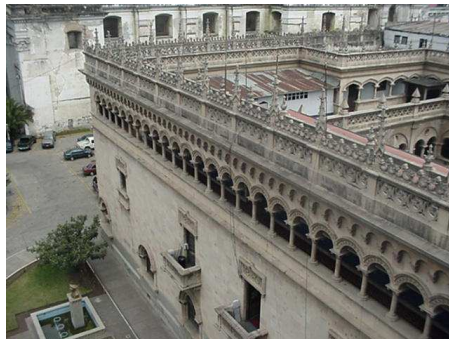
Foto # 77 y 78

Una vista aérea, muestra el empleo de elementos arquitectónicos, las agujas sobresalen del conjunto en la parte superior. Abajo La catedral de Sevilla, vista desde los tejados, en el cual aplicaron este tipo de ornamentación gótica

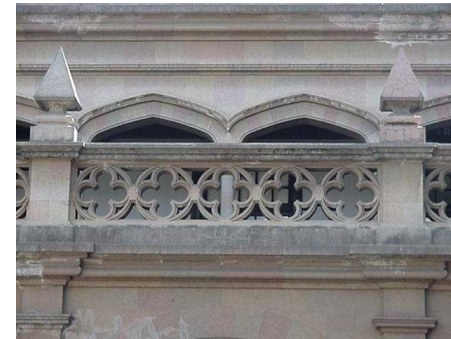
Foto # 79 y 80

Arriaba, izquierda, utilización de cuadrfolio en circulación del patio central en el tercer nivel. Abajo, izquierda, Catedral de Burgos, interior del crucero y entrada a la girola, emplean en la parte superior los cuadrfolios.

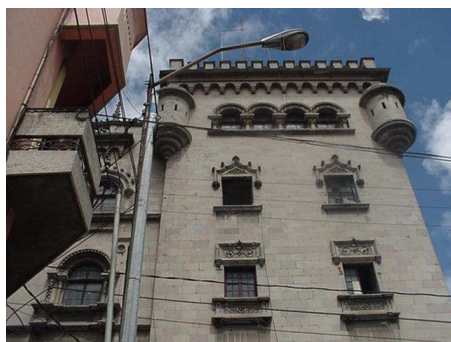
Foto # 81
Sobre la 14 calle y 6ª. Avenida A, se encuentra el segundo torreón, el cual se asemeja a las características mudéjares, importadas de España, combinando a su vez elementos de estilo gótico.

El arte mudéjar hace presencia en el edificio de la Policía en la utilización del ladrillo para su construcción, el uso de techos de alfarje que se presentan en el segundo y tercer nivel específicamente en corredores, en su fachada se puede apreciar la combinación de torres con terminación en almenas, arcos rebajados.

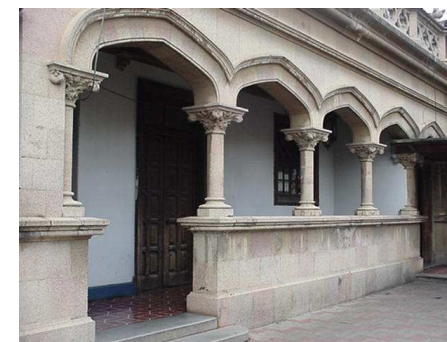
Foto # 83
En el exterior del tercer nivel, se observa la utilización de arcos rebajados, revestidos de piedra martelinada, y construidos con ladrillo.

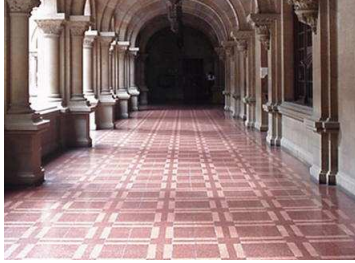
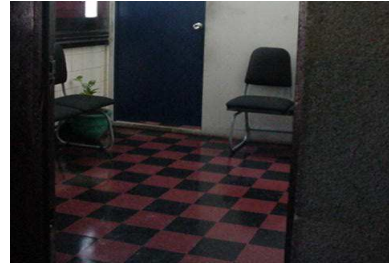
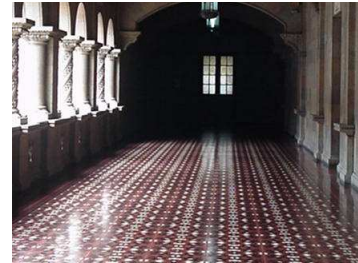
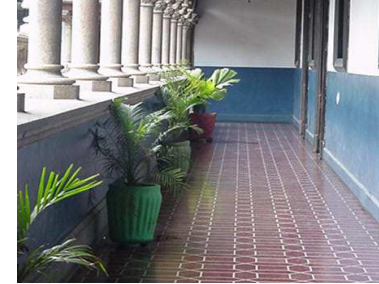
De izquierda a derecha, se aprecia los distintos estilos de pisos empleados en los tres primeros niveles del palacio de la Policía.

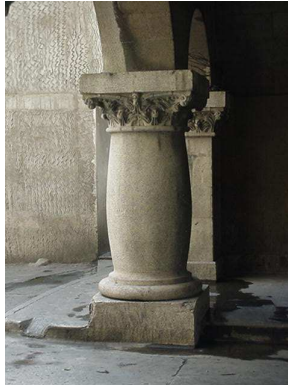
Empleo de columnas robustas en el área de ingreso a parques privados, con la utilización de electos cilíndricos y esféricos, características de la arquitectura romana, conocida como clásico con la variante del mestizaje de elementos que lo clasifican como Neoclásico.

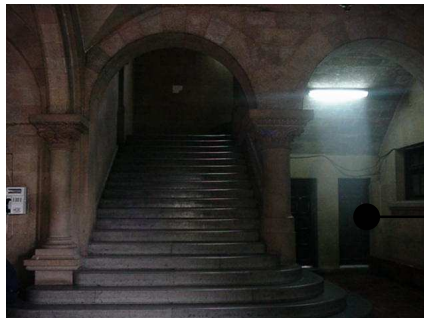
En el ala Sur, se puede localizar el acceso a los demás niveles, con la imponente gradas, a los lados un par de columnas y un arco lo enmarca.

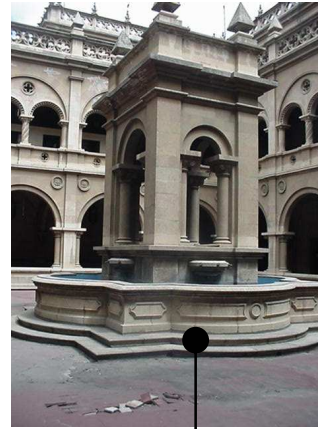
Detalle de la fuente que se encuentra en el centro de toda la construcción, en el patio del primer nivel.

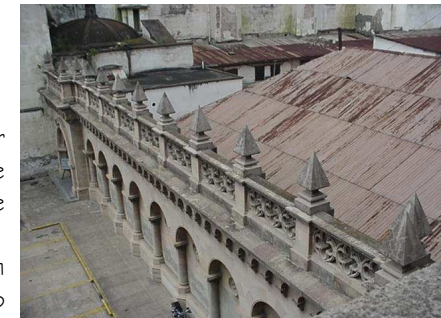
Desde el exterior sobre la 6ª. Av. se nota el muro de cerramiento, donde predominan los arcos de medio punto.

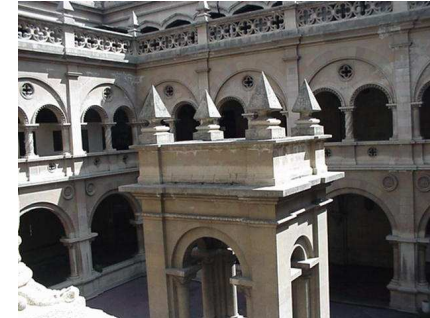
A esta altura se puede apreciar la parte superior que corona a la fuente, cuyo diseño es repetitivo en el tercer nivel.

utilizado el arco de medio, con la salvedad que el de arriba trabaja otros dos arcos de medio punto dentro de otro de mayor tamaño.

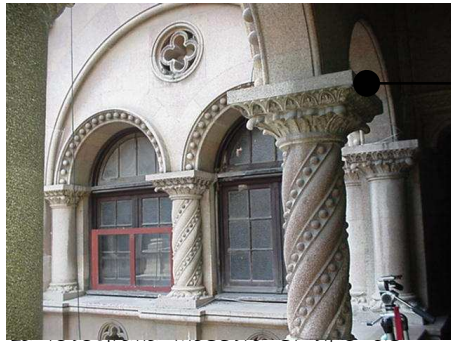
ventanearía que es utilizó en el ala sur, y con más detalle las columnas trabajas, que forman parte de los arcos de medio punto.

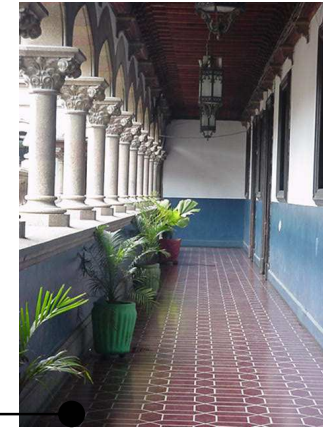
Corredor paralelo al que circula el patio central, nótese el cambio de medidas en el ancho del corredor con respecto al primer y segundo nivel.

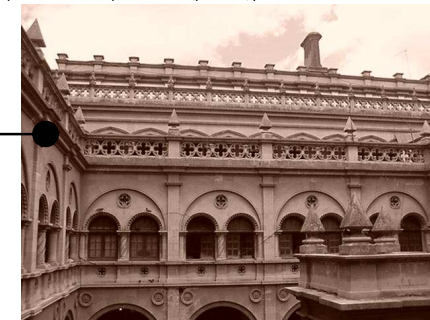
La foto permite visualizar como se conjugan los niveles entre sí, al fondo ducto de ventilación del salón de actos, ala sur.

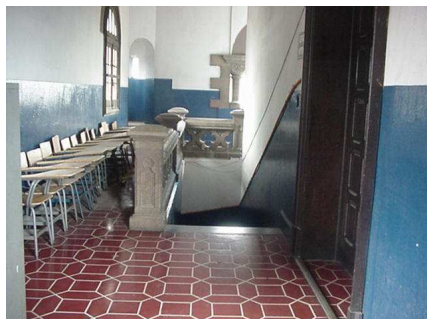
Otra vista del corredor del torreón #1, en el se encuentra las gradas que comunican con el tercer nivel, con una dimensión menor a las gradas secundarias.

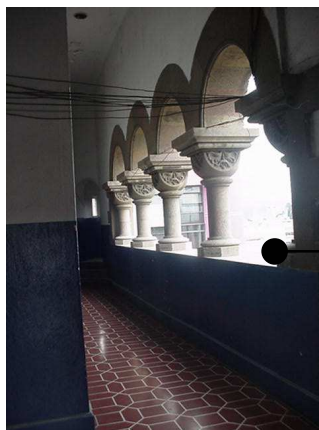
Corredor en "U" del torreón #1, se observa la continuidad de los arcos de medio punto, con una luz menor a los anteriores.

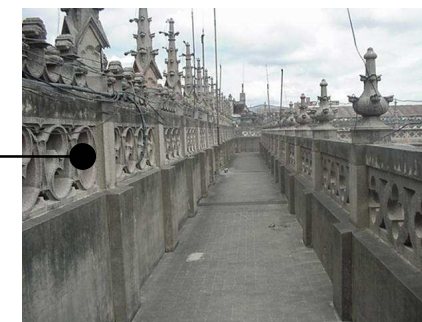
En el cuarto nivel en el ala oeste, se encuentra el corredor exterior que circula el corredor exterior del tercer nivel. Aquí se observa con detalle el tipo de elementos decorativos empleados en el inmueble.

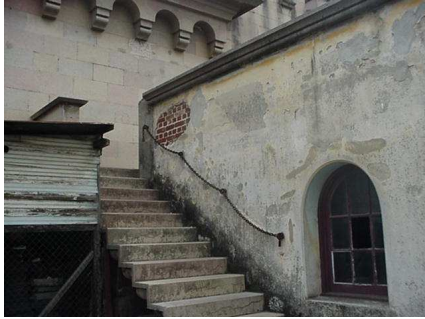
Las gradas exteriores, sirven de comunicación entre el 4° nivel, terraza del salón de actos y torreón #2. El detalle del muro es escaso en comparación con el resto del edificio.

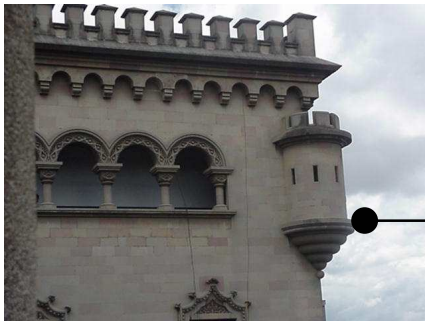
Se puede observar con detalle la arquitectura empleada en la construcción del edificio, específicamente en el torreón #1 que da a la intersección de la 14 calle y 6ª. Avenida.

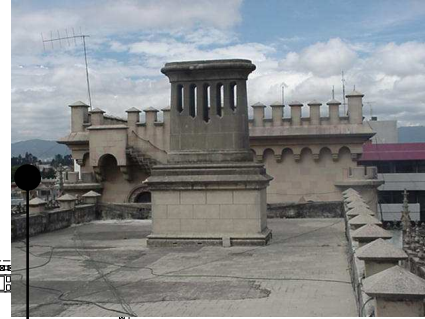
Ducto de ventilación para el salón de actos, en el ala sur, al fondo detalle del torreón #1.

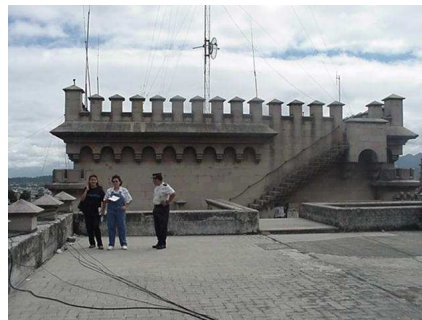
Estando sobre la terraza del salón de actos, se tiene un panorama del torreón #2 que da a la 7ª. Avenida sobre la 14 calle

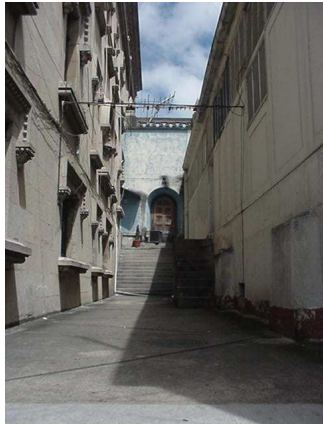
Pasillo exterior que divide el edificio con el área de mantenimiento, se nota el cambio de materiales, a la izquierda pared con piedra martelinada, a la derecha acabado final de repello más alisado con pintura de color gris y zócalo azul.

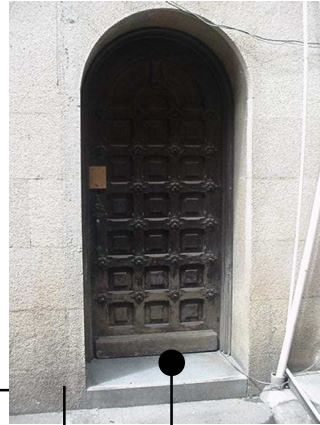
Detalle de puerta de madera trabajada con elementos decorativos, nótese la utilización del arco de medio punto como también el ancho de la misma, la cual es menor a las demás. Esta es utilizada únicamente para el ingreso y egreso del Director.

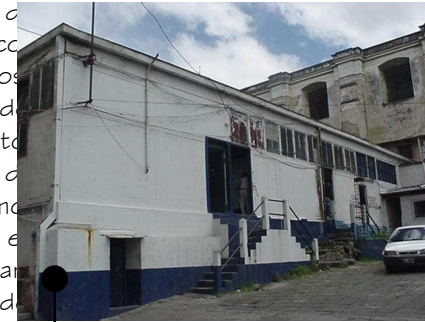
Vista frontal del área destinada a mantenimiento y otras oficinas, el tipo de ventanearía es distinta al resto del monumento, produciendo un contraste visual entre las dos edificaciones.

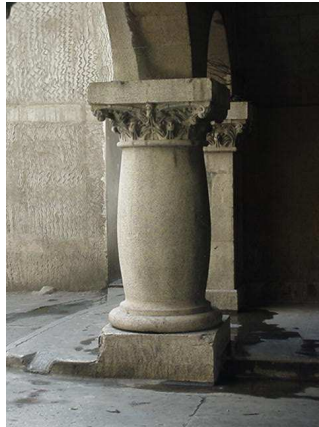
Columna de gran dimensión, compuesta por una base de orden jónico, seguido de un fuste que en su parte central se ensancha, coronado por un capitel muy bien trabajado, utilizando como acabado final el recubrimiento de piedra tallada.

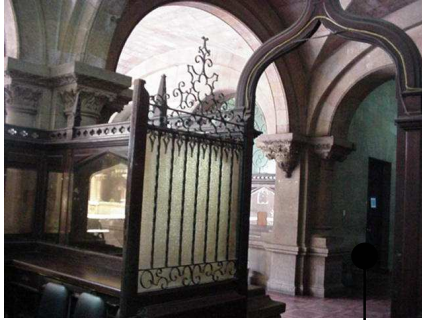
La ebanistería trabajada en este inmueble se deja notar en detalles muy bien trabajados donde representan algunos de los acabados finales del edificio.

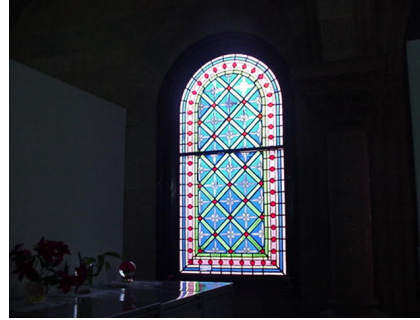
El detalle de los vitrales también se hace presente en la fachada lateral sobre la 14 calle, en la cual se combinaron colores de vivos tonos, siendo estos los únicos en todo el monumento.

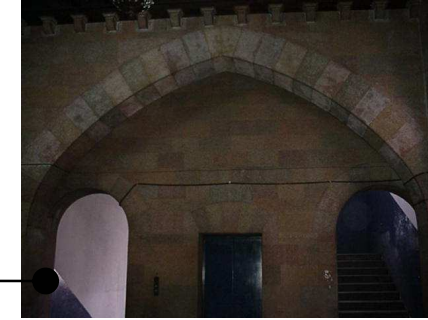
En el área del torreón #2 se nota el arco ojival que llega hasta el techo, cuyo revestimiento es de piedra martelinada y en su dovela se nota el contraste de colores de la piedra.

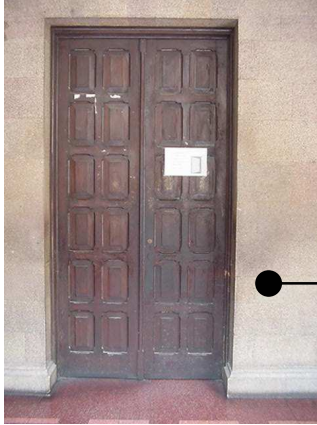
La mayoría de las puertas están trabajadas en madera de cedro con tinte y barniz semi mate, siendo estas de doble abatimiento.

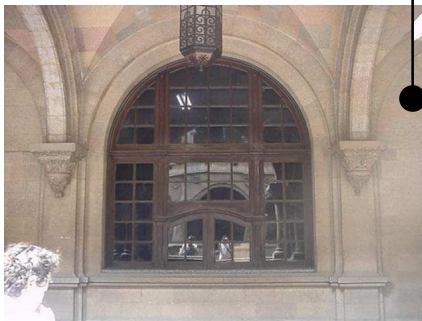
El arranque de este arco está debidamente custodiado por un par de capiteles decorados.

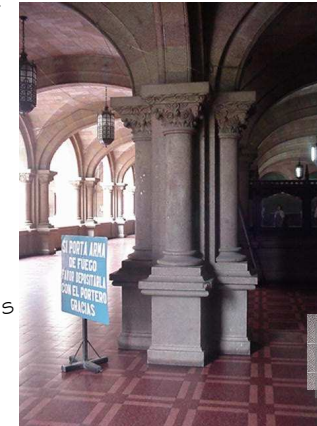
Columna con una posición adosada, e liso, con capitel tallado, con una basa de tipo jónico

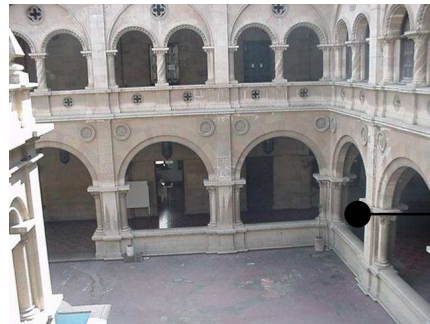
En el primer y segundo nivel se observa en los corredores que rodean el patio central la utilización de arcos de medio punto, con columnas de fuste liso y torneado, capiteles trabajados con distintos diseños, en los zócalos de muros se ha utilizado cuatrfolio - elementos ornamentales compuesto por 4 lóbulos -.

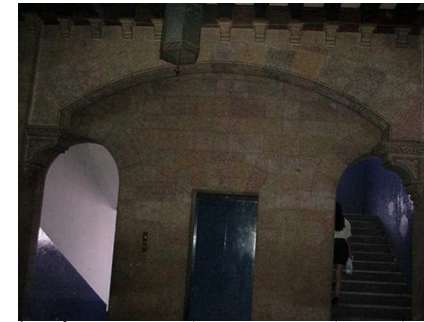
A diferencia del primer nivel, aquí se utilizó el arco escarzano en el área del torreón #2, observándose la continuidad de los arcos de medio punto para los accesos de las gradas secundarias, al centro puerta de acceso para el ascensor.

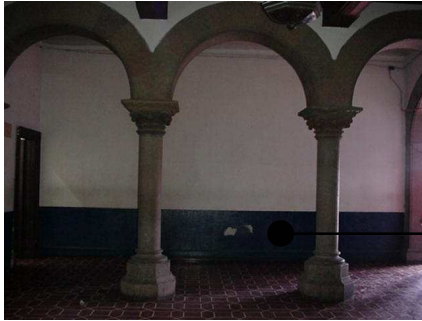
Las columnas están formadas por una basa hexagonal combinada con anillos, de fuste liso y delgado coronado por un capitel bien ornamentado el cual sirve de arranque para los 3 arcos de medio punto.

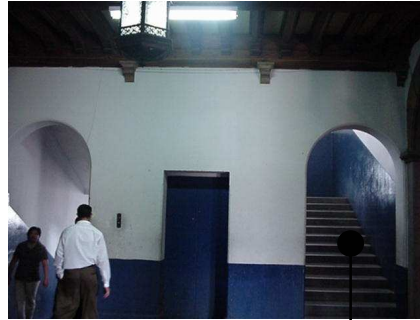
En el tercer nivel se puede notar que ya no persiste la construcción de arcos, es totalmente horizontal con la utilización de terraza española, los accesos a las gradas siguen siendo con arcos de medio punto, al centro la puerta del ascensor.

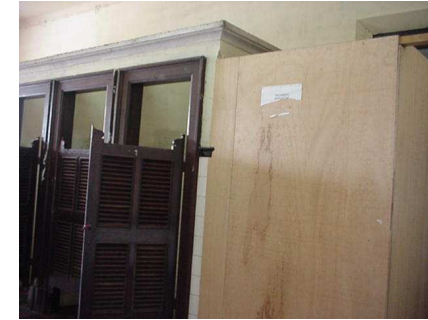
El recubrimiento utilizado en el interior del servicio sanitario es de repello mas alisado, las puertas son de madera con persianas, los muros de los servicios sanitarios no llega hasta el techo, siendo coronado por una cornisa.

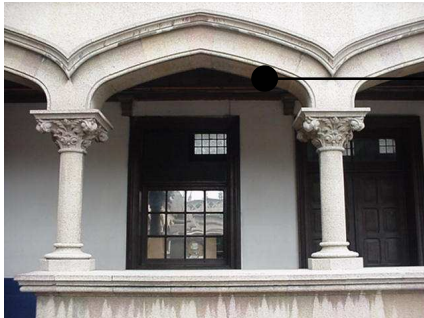
Este par de columnas se puede observar la utilización de columnas rebajadas, los arcos que circulan la terraza del tercer nivel, se han utilizado columnas de menor altura, las cuales están decoradas debidamente en sus capiteles. Se utilizó un acabado final de piedra natural.

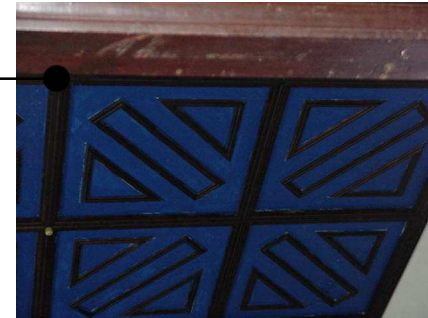
En el salón de actos se utilizó cielo falso de madera tallada, en la actualidad esta recubierta por pintura de aceite de color azul, y en sus relieves pintados de color café oscuro.

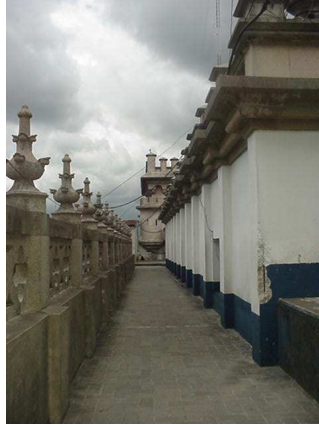
A la izquierda se observa la pared que circula la terraza del tercer nivel, de piedra martelinada, con elementos decorativos. A la derecha sobresale el muro que permite la doble altura al salón de actos, con acabado de pintura gris y azul, con cornisa de piedra martelinada.

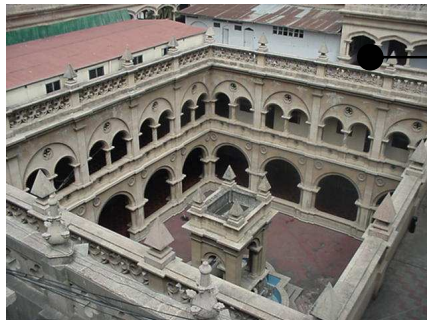
Se puede notar la predominancia de los arcos de medio punto como sistema constructivo, a excepción de los ambientes integrados posteriormente, que son de tablex y techo de lámina de zinc pintadas.

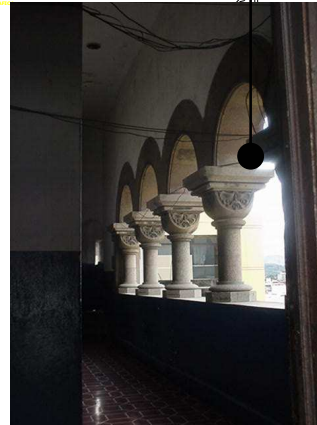
Detalle de ventanas ubicadas en el cuarto nivel en el ducto de gradas secundarias, se utilizo la madera para el marco y vidrio transparente cuadrulado.

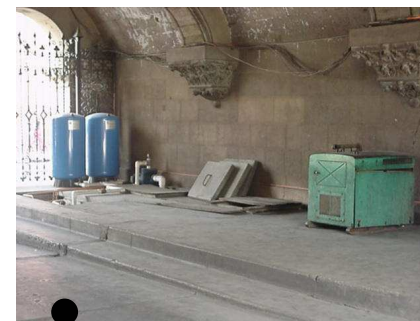
La instalación eléctrica agregada, quedando expuesta sobre los muros y columnas, provocando una alteración visual, que en un futuro provoque daño al inmueble y al personal, al fondo la utilización de tubos de gas neón

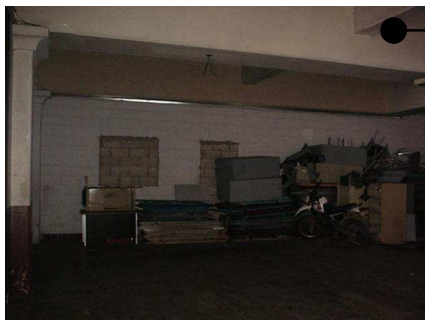
Muro del block pómez, colocado en área de sótano en el parqueo de automóviles, con vanos tapiados del mismo material.

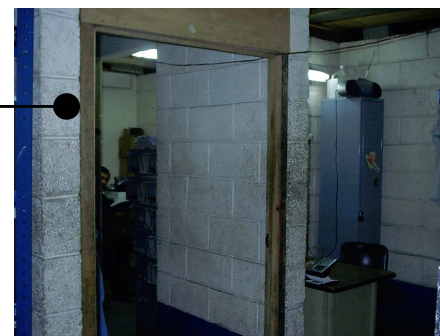
La adaptación de laboratorios y archivos ha provocado el cambio de uso en el sótano, colocando muros de block pomez.

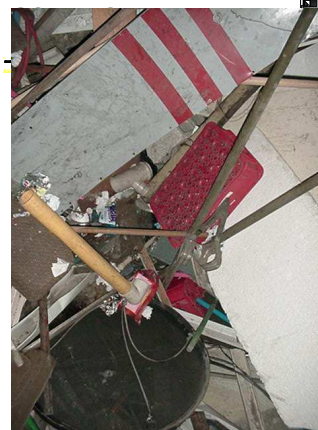
El ducto del ascensor es utilizado como bodega de desechos

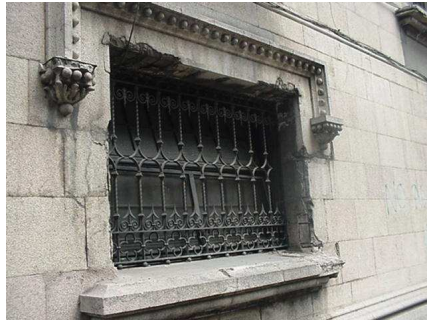
El deterioro de ventanas exteriores del área del sótano, es excesivo, se observa el desprendimiento de acabados en cornisa y dintel, hierro expuesto a la corrosión.

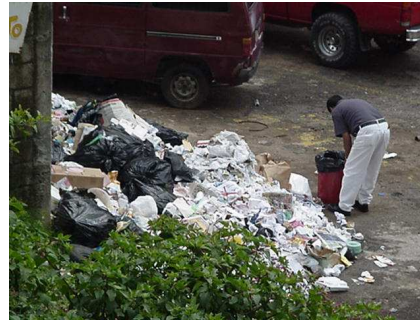
Se puede observar la contaminación ambiental, provocada por los desechos de basura orgánica e inorgánica, los cuales son depositados inadecuadamente, fuera del depósito de basura, en el área del parqueo de la 7al. Avenida.

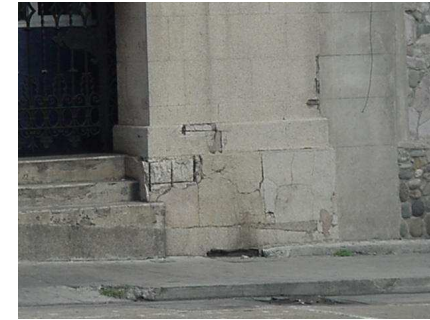
La humedad y el medio ambiente son otros factores que han provocado deterioro en los muros del edificio, logrando el desprendimiento de los materiales.

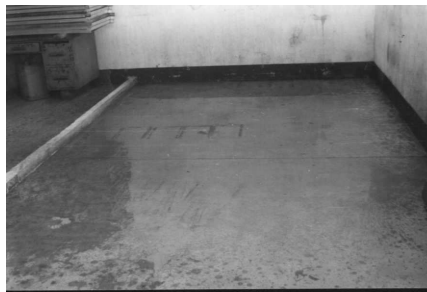
Por la filtración de agua por medio de los tragaluces del patio central, provoca inundaciones en oficinas del sótano.

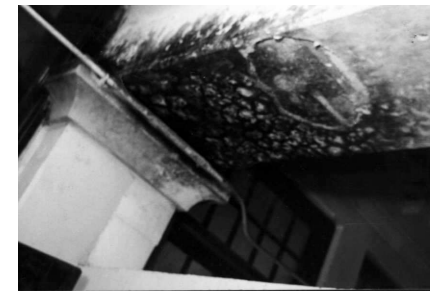
En una de las vigas principales ubicada en la parte central del sótano, se ha detectado un grado de humedad acelerado, lo que ha provocado la oxidación del hierro.

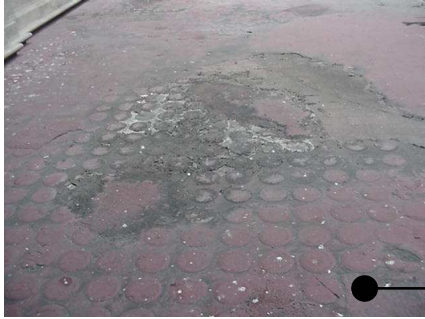
Al implementar objetos ajenos al edificio, sin el adecuado asesoramiento, permite que el edificio sea adulterado provocando daños físicos al inmueble.

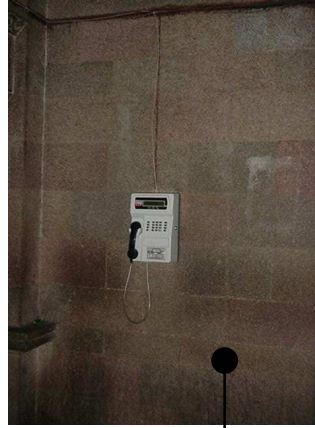
Los desprendimientos de revestimientos son característicos, cuando los edificios no cuentan con el mantenimiento idonea para este tipo de infraestructura catalogada como patrimonio.

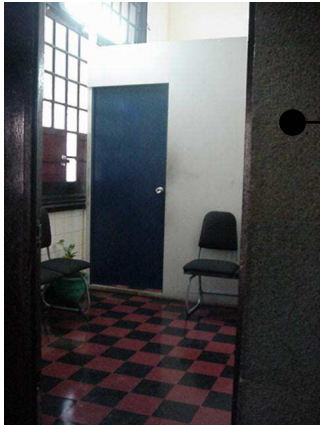
La alteración de los usos de espacios que no cuentan con una buena asesoría, conllevan a una serie de cambios que vienen en detrimento de

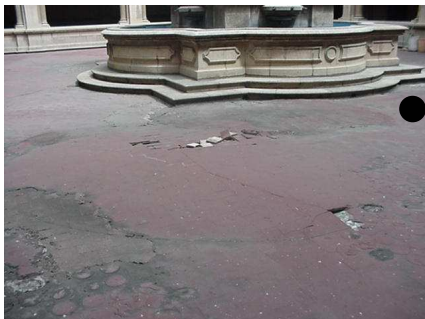
El gran deterioro en que se encuentra el piso del patio central del edificio, provoca que las vigas principales sean afectadas causando la acumulación de humedad, hongo y corrosión.

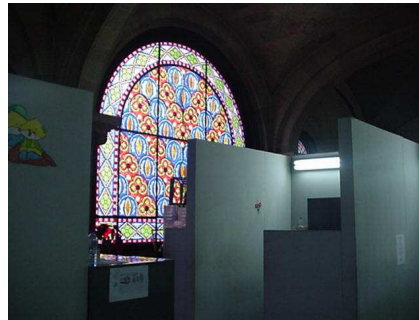
La utilización de tabicaciones para la división y distribución de espacio, provoca una alteración en la imagen del edificio.

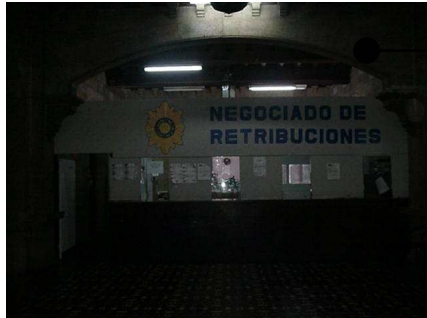
La poca iluminación natural y la deficiente luz artificial en el ala sur, permite que los ambientes estén a merced de la humedad, la cual afecta a las personas, muros, muebles y otros contribuyendo a su deterioro.

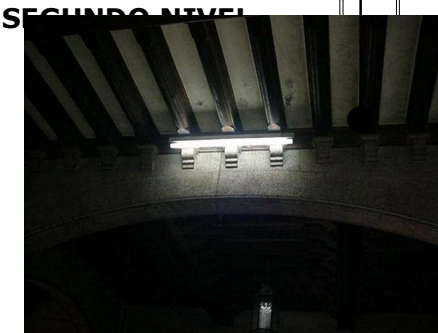
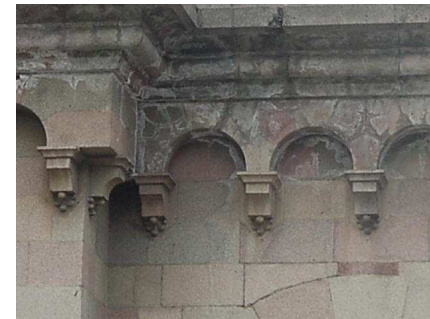
Fotos # 185 - 190

La humedad y la aparición de hongos son los agentes que más afectan al inmueble tanto en el interior como exterior, lo que conlleva al desprendimiento del material permitiendo la exposición de la estructura del edificio.

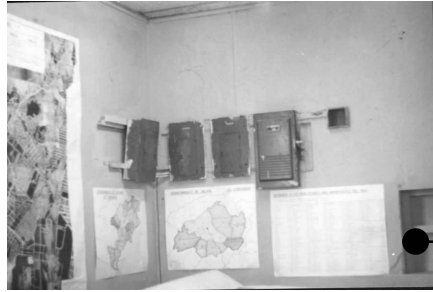
Por el incremento de personal que labora en el Palacio de la Policía se ha creado oficina divididas en su mayor por tabla yeso ocupando espacio que no fueran diseñados para su uso.

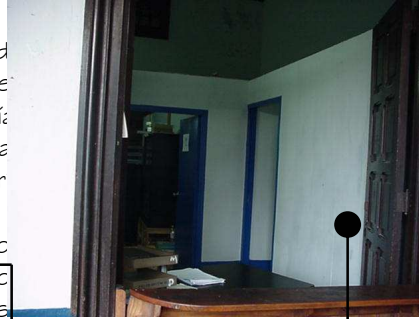
La implementación de tecnología y aparatos eléctricos requiere de una serie de circuitos, los que han sido implementados al edificio. En esta toma se puede ver claramente el tipo de alteración en el edificio.

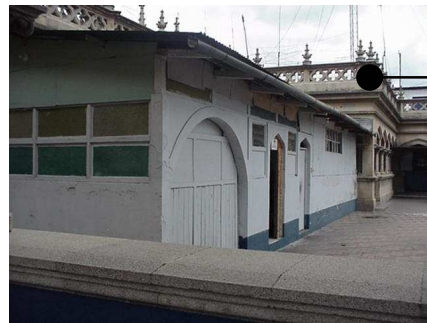
El impacto visual desfavorable que se nota en los corredores del tercer nivel en el ala oeste y norte, desmerece al Palacio de la Policía, y esto tiene como consecuencia la poca valoración que las personas en general dan a tal monumento, contribuyendo en tal medida a su deterioro y mal mantenimiento.

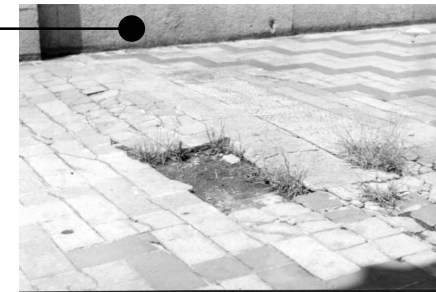
La constante circulación de personas que se observa en determinados espacios da lugar al desgaste y pérdida de elementos, tal es el caso del piso de los corredores exteriores.

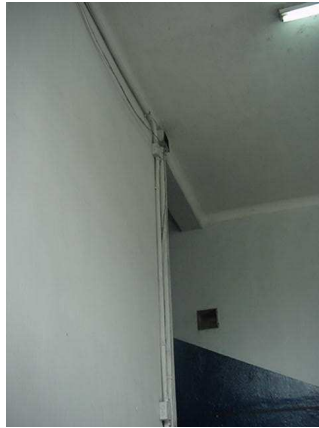
La instalación de circuitos eléctricos que abastecen la demanda de energía al palacio de la policía, produce el desmejoramiento del edificio, motivando a la instalación de cableado y tubería expuestas.

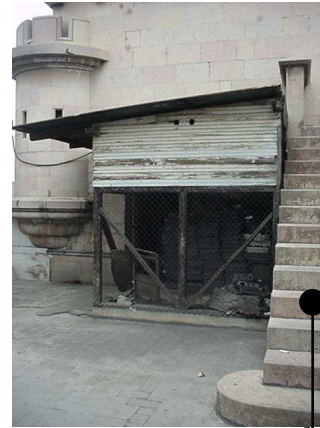
La creación de bodegas en las que se almacenan objetos y mobiliarios que han depreciado, degenera la imagen de áreas específicas del edificio.

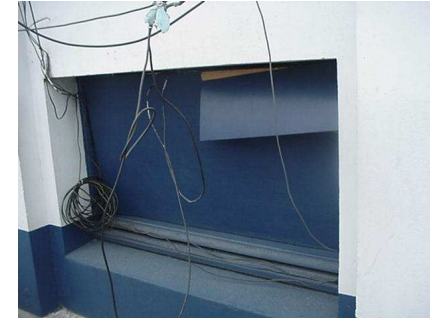
El tapiado de puertas y en este caso de ventanas, impide la penetración de luz natural, ventilación de áreas, y mal aspecto.

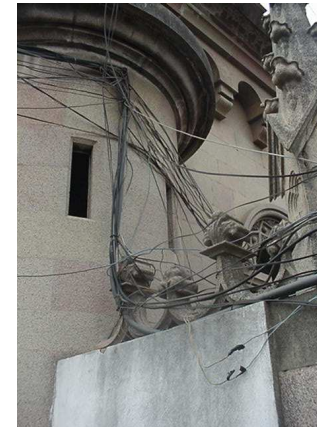
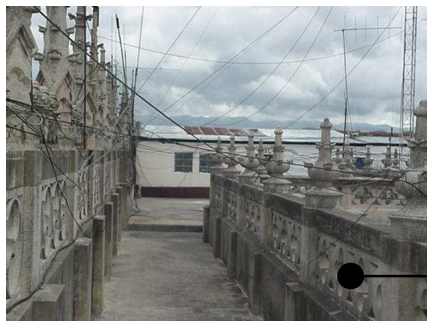
La exposición de cableado de energía eléctrica provoca un mal aspecto, y por consiguiente eleva las posibilidades de accidentes para las personas que hacen uso de estas áreas.

La necesidad de albergar al personal en el edificio de la Policía, ha llevado a determinaciones que solucionan esta insuficiencia paralela a una alteración y desaprovechamiento del uso del espacio, lo que desmejora el impacto visual del monumento.

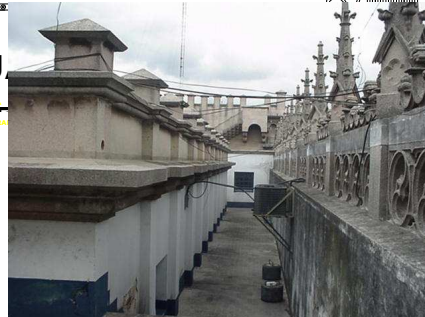
En el cuarto nivel hay una escasa circulación de personas, lo que permite que el área sea favorable para la acumulación de desechos orgánicos, inorgánicos y excretas, que por sus componentes químicos tienden a atacar a muros, paredes, revestimientos, ocasionando manchas, mal olor, aspecto deteriorado al edificio.

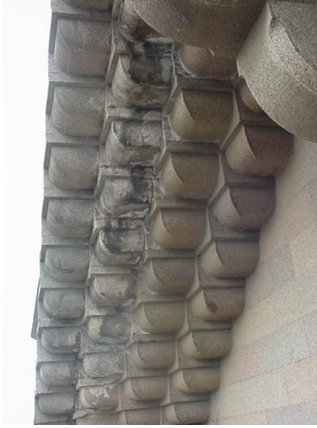
La humedad que se manifiesta en el exterior del edificio da origen a que su recubrimiento se desprenda, ocasionando daños que en algunos casos es irreversible.

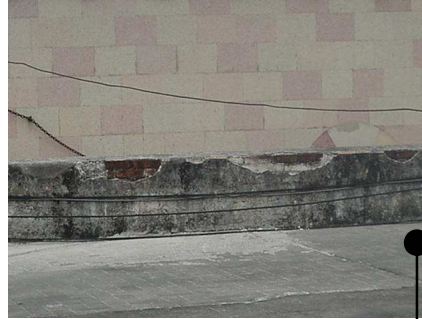
En el momento en que se realizan trabajos de distintas índoles, no se tiene el cuidado de proteger el edificio, lo que lleva al desprendimiento de porciones de recubrimientos y muros, quedando vulnerable a la acción de los agentes ambientales.

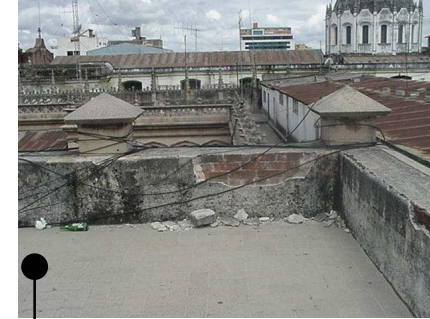
El cableado es un factor determinante para la recuperación física del edificio.

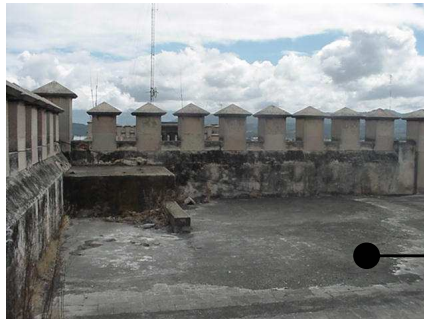
El medio ambiente es un factor que paulatinamente deteriora las terrazas y patios exteriores del palacio, que en el momento de no tener un adecuado mantenimiento se sufre de la pérdida de sus elementos.

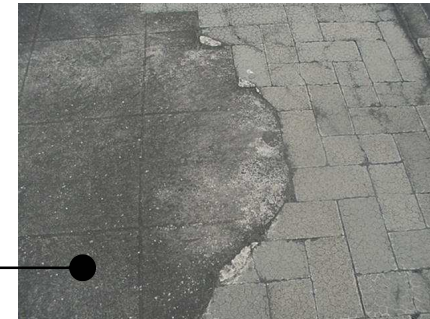
Un acercamiento de la alteración que se producen en áreas de patios y terrazas, en el momento de dar un inadecuado mantenimiento.

En algunas áreas se puede notar un aspecto deteriorado y sucio, debido a la colocación y/o introducción de cableado eléctrico.
