**UNIVERSIDAD DE SAN CARLOS DE GUATEMALA
FACULTAD DE ARQUITECTURA**

**RECICLAJE DEL ANTIGUO EDIFICIO DE LA GUARNICIÓN MILITAR DE SALCAJÁ
Y VALORIZACIÓN DE SU ENTORNO INMEDIATO**

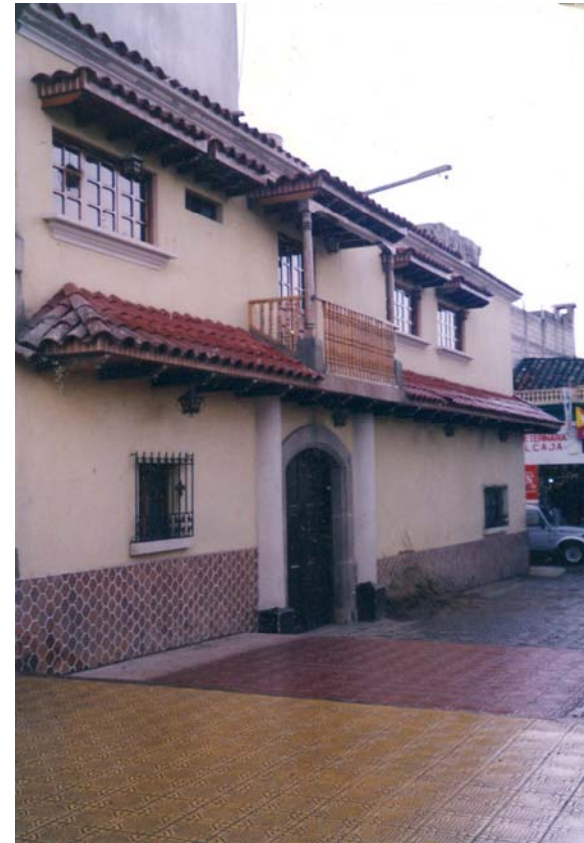
Foto # 22.

Edificio de la Casa Parroquial de la Iglesia de San Luis con fachada remodelada en el año de 2001, cambiando su estilo y volumetría. Hasta esta fecha se conservaba original en estado de deterioro.

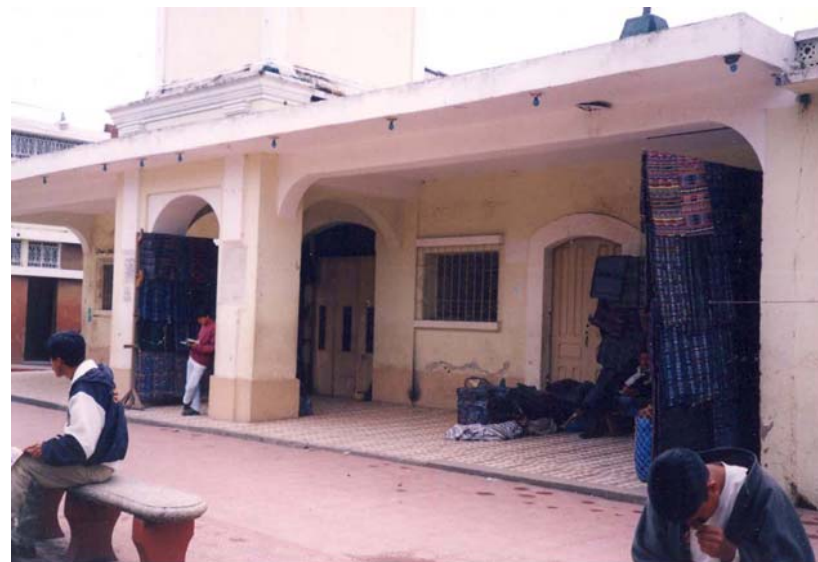
Vista de los pilares del frente del edificio en concreto
Foto # 25. Fuente: Propia

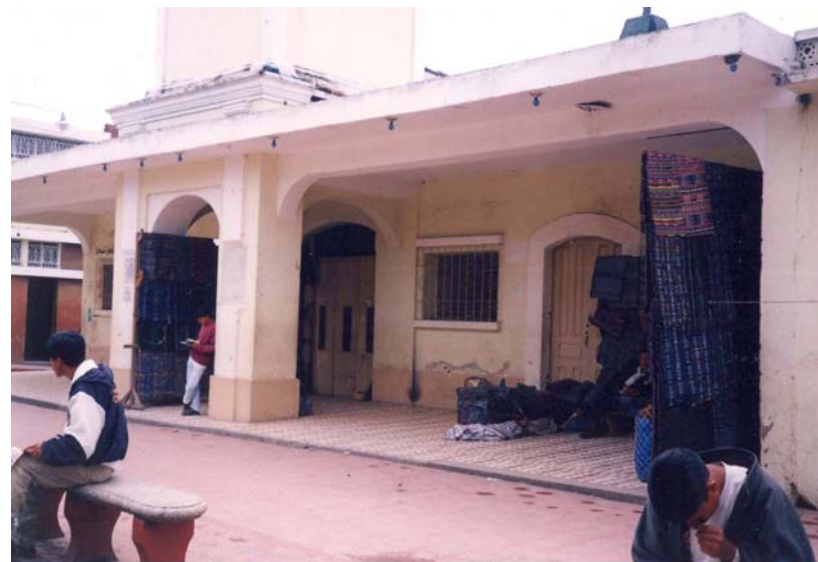
Vista de los pilares del frente del edificio en concreto
Foto # 25. Fuente: Propia

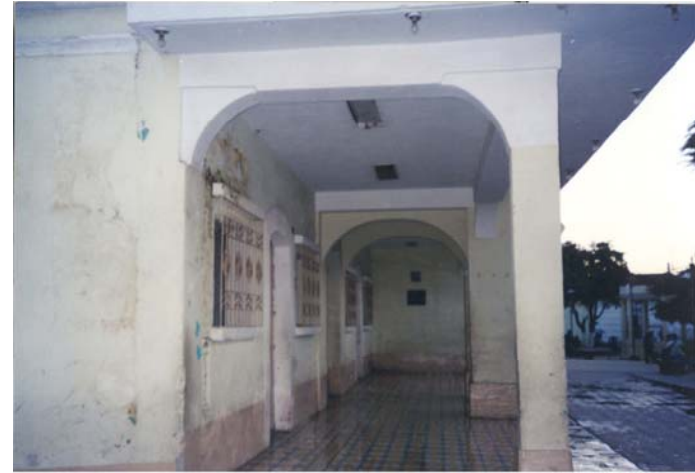
Foto # 27.
Acercamiento por la esquina sur del corredor frontal con pabellón del edificio en donde se aprecian deterioros de acción prolongada, y del hombre.
Fuente: Propia

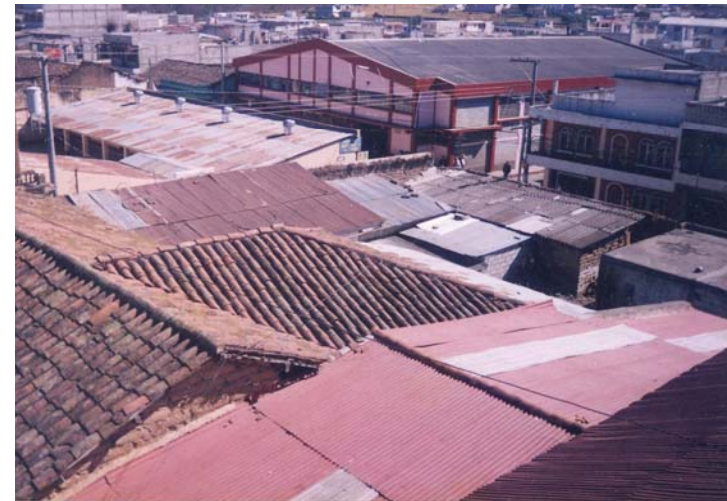
Foto # 28
Una vista de los techos del conjunto del edificio, nótese el estado de deterioro de la techumbre de los agregados ubicados en el patio trasero del edificio
Fuente: Propia

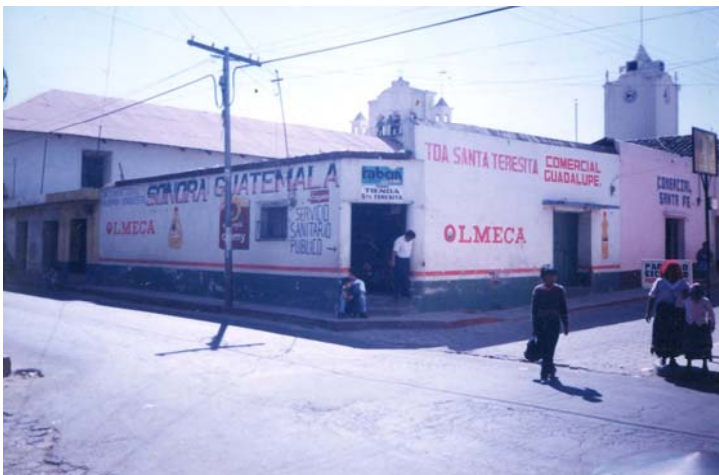
Foto # 29

Una vista de la parte posterior del edificio en donde se aprecia el estado de alteración y deterioro de los agregados.

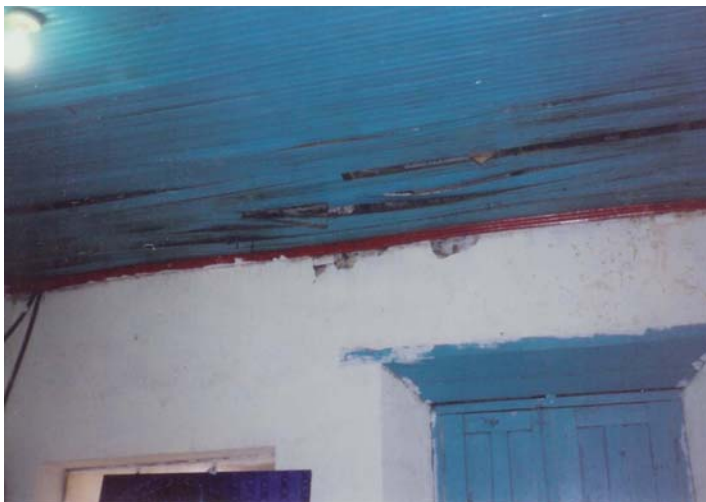
Foto # 33
Daños en el cielo suspendido del salón norte del edificio.
Fuente: Propia.

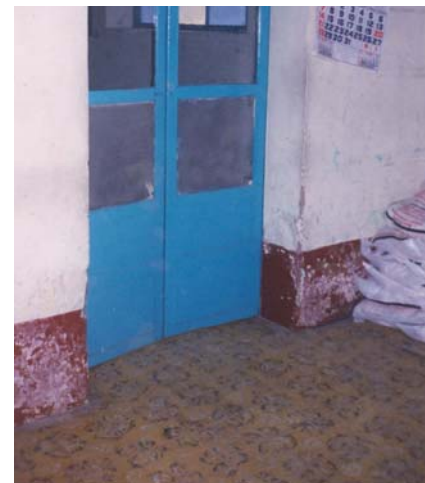
Foto # 35
Nótese el desgaste por uso en la pared posterior del salón agregado al salón norte, deterioro que se observa en la mayoría de paredes originales del edificio.
Fuente: Propia.

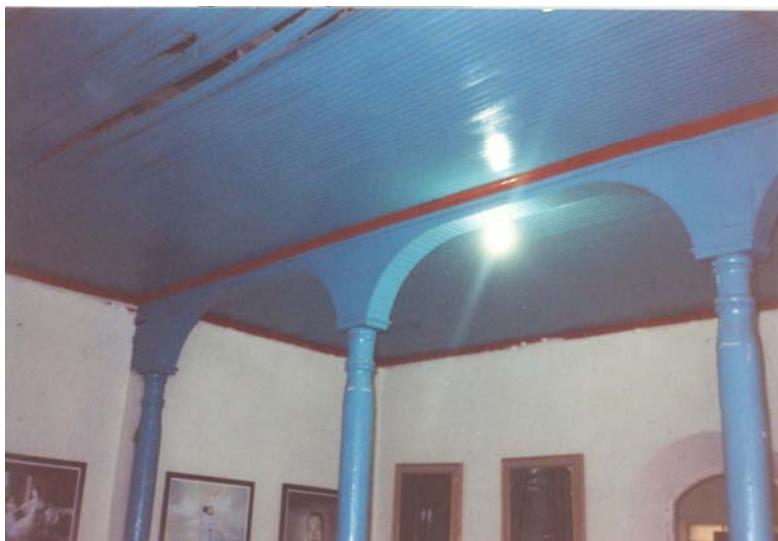
Foto # 34
Daños en el cielo suspendido del salón agregado al salón norte donde también se aprecia la añadidura entre la pared original y la adicional.
Fuente: Propia.

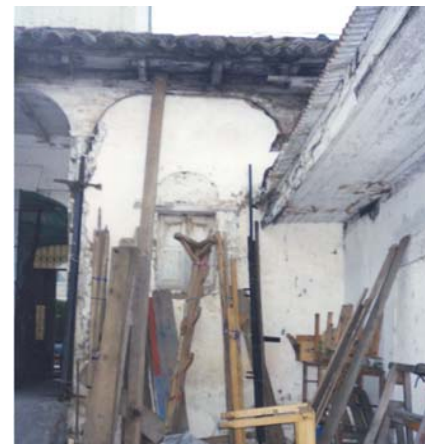
Foto # 36
Parte posterior del edificio donde se aprecian tapiados en lo que originalmente era un portal, se aprecian otros tapiados posteriores en la ventana, así como en la pared perpendicular, se advierte también la falla en la estructura en la parte de la esquina en donde colocaron un agregado para evitar el desplome del portal.
Fuente: Propia
