Universidad San Carlos de Guatemala  
Facultad de Arquitectura

# La Arquitectura Art Deco como Envoltorio Morfológico de la Ciudad de Guatemala en los años 20's a los 50's

Trabajo de Tesis Previo a conferírsele el título de

Guatemala, Abril del 2006

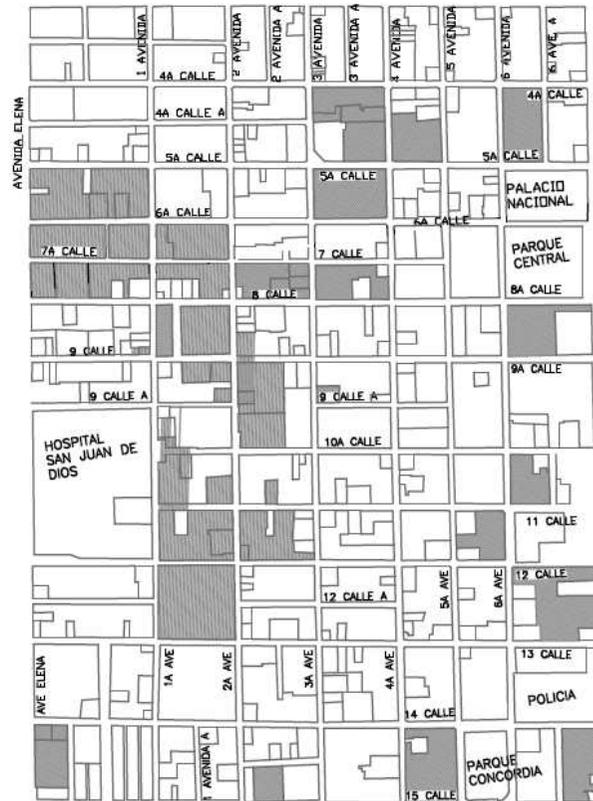
1.4.2. 1.2 Ampliación Zona 1.

ZONA 1 DE LA 3RA CALLE A 15 CALLE  
Y DE LA AVENIDA ELENA A LA 7MA AVENIDA

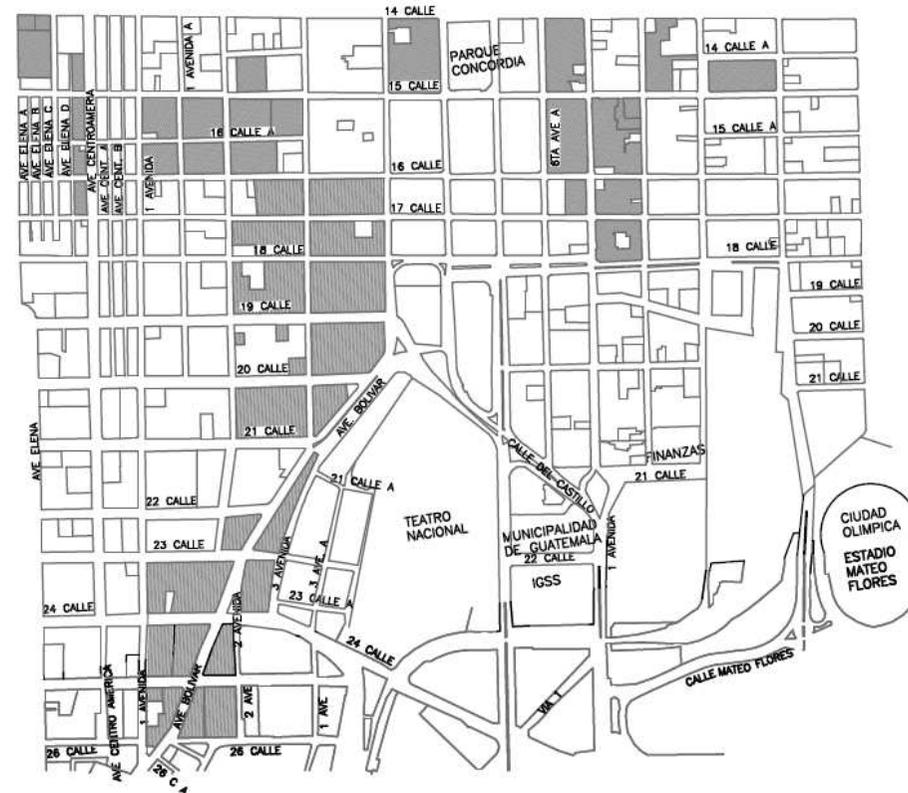
ZONA 1 DE LA 14 CALLE A LA 28 CALLE  
Y DE LA AVENIDA ELENA A LA 10 AVENIDA

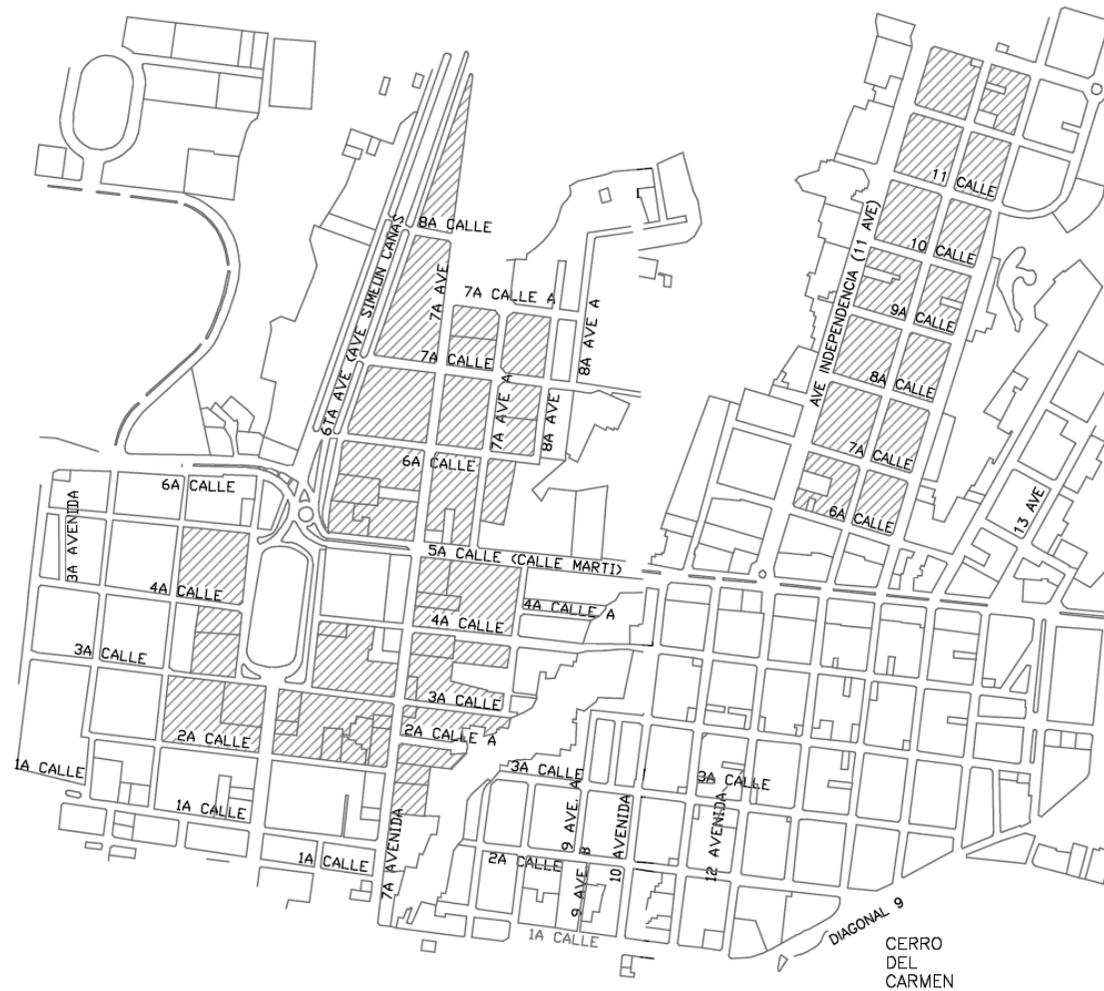
1.4.2. 1.4 Ampliación Zona 2.

ZONA 2 DE LA 2DA AVENIDA A LA 13 AVENIDA  
Y DE LA 1A CALLE A LA 12 CALLE

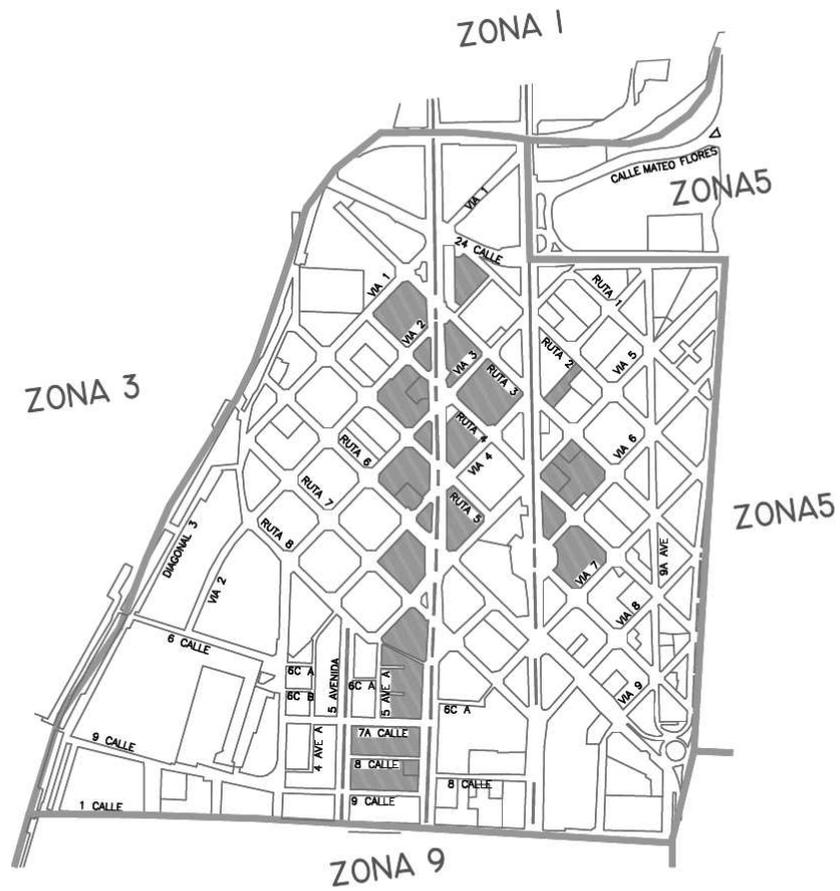
1.4.2. 1.7 Grafica Zona 4.

LOCALIZACION ARQUITECTONICA DEL ART DECO

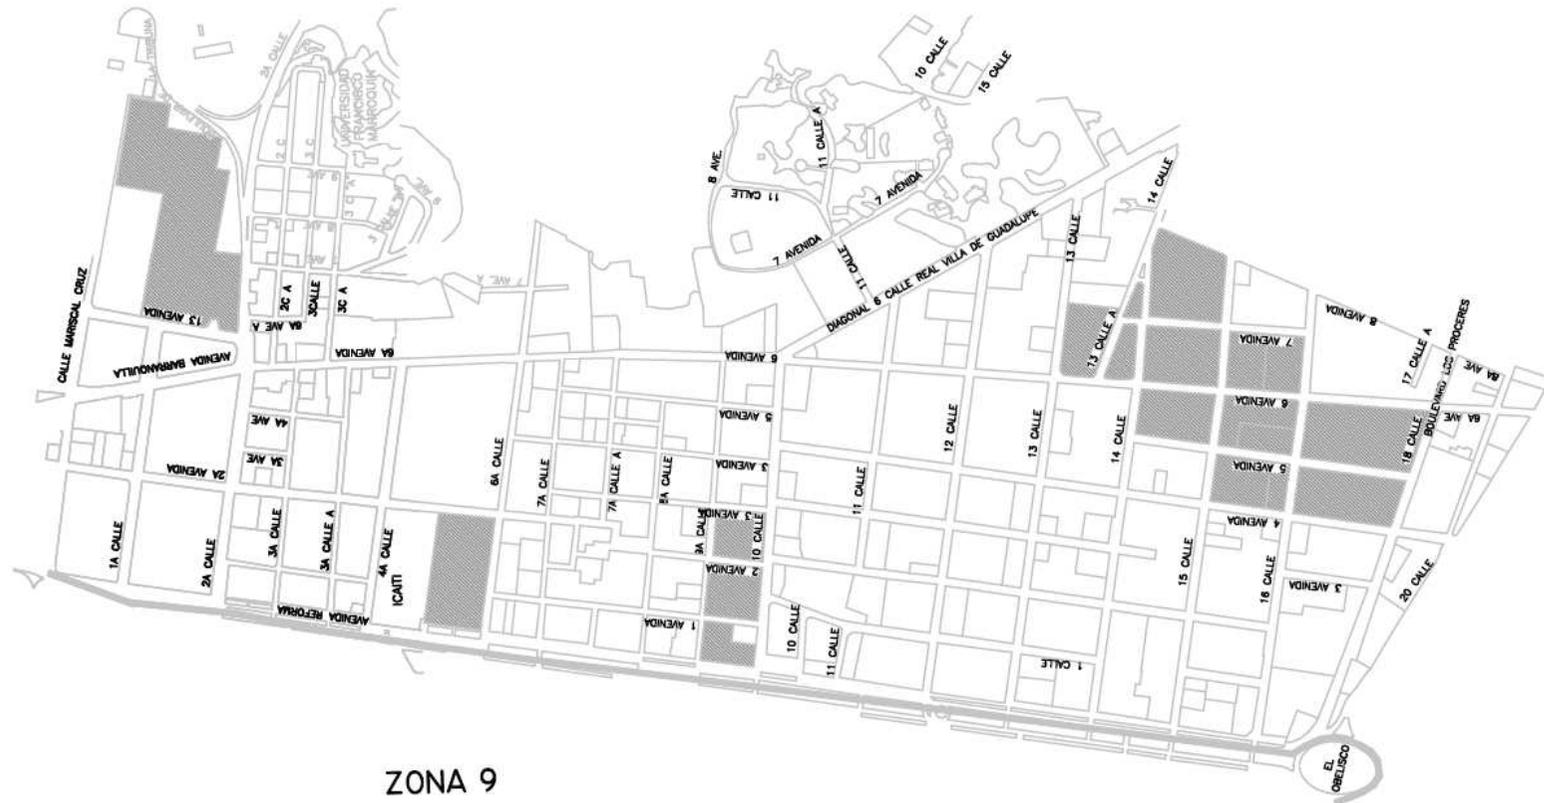
1.4.2. 1.13 Ampliación Zona 10.

ZONA 10 DE LA MARISCAL CRUZ A LA 20 CALLE  
Y DE LA 9 NA AVENIDA A LA AVENIDA REFORMA

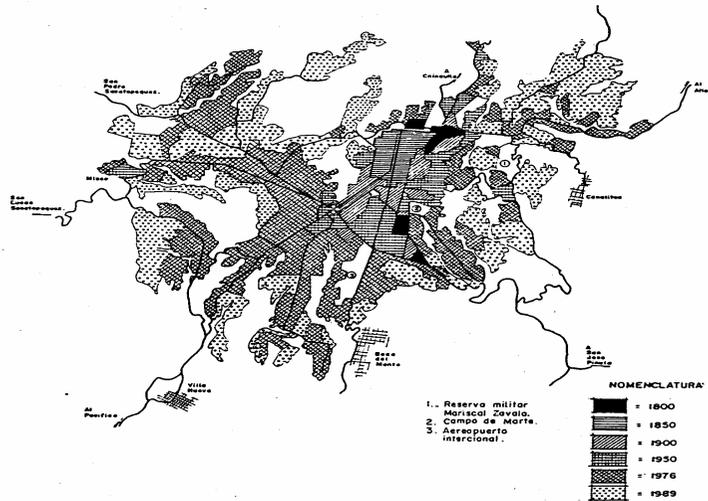
Plano de crecimiento de la ciudad de Guatemala.<sup>83</sup>

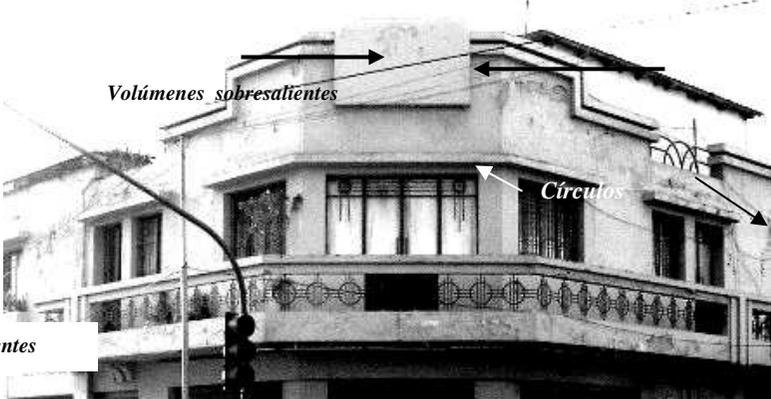
<p><b>Rectángulos</b></p> <p><i>Volúmenes sobresalientes</i></p> </div> <div style="text-align: center;">

<p><b>Casa ubicada en la 9na Avenida y 15 calle zona 1.</b></p> </div> <div style="text-align: center;"> <p><i>Elementos lineales Continuos</i></p>

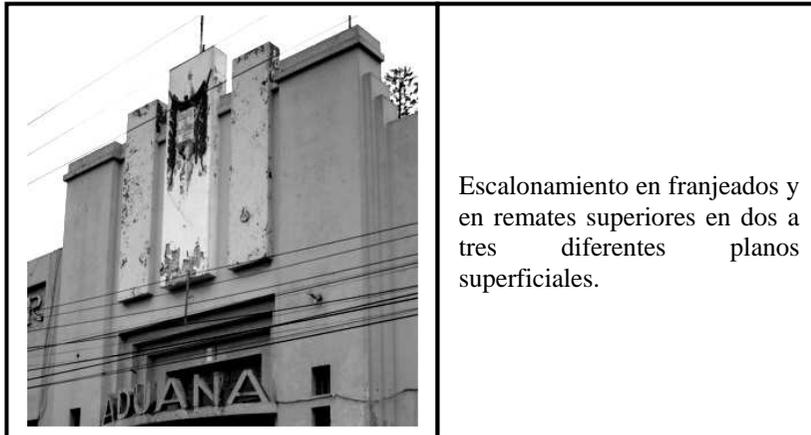
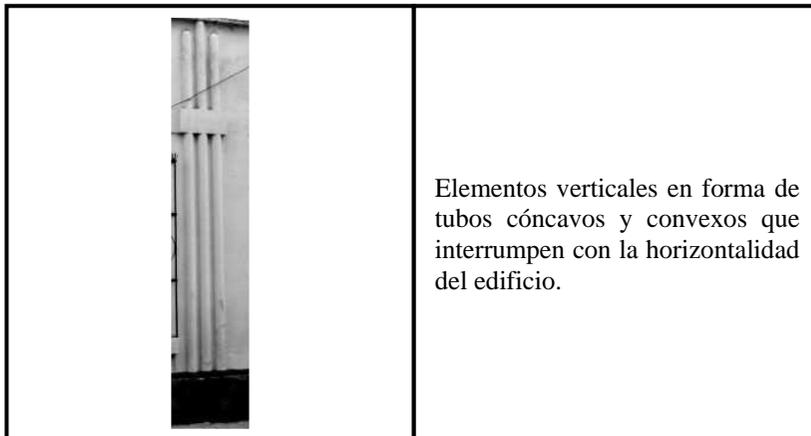
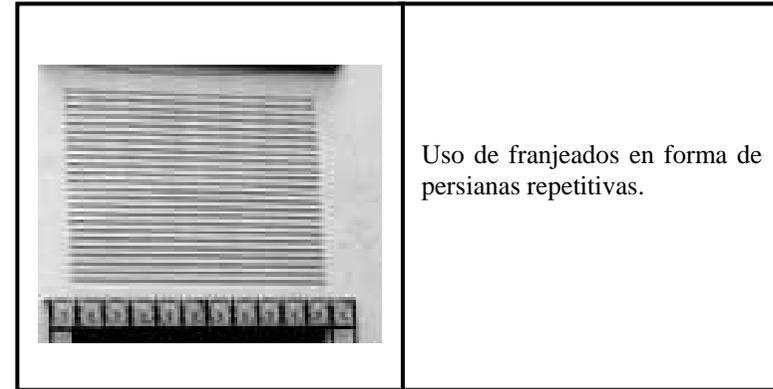
- ❖ Repite elementos decorativos utilizados en edificaciones Estatales en edificaciones de tipo comercial y residencial tales como:

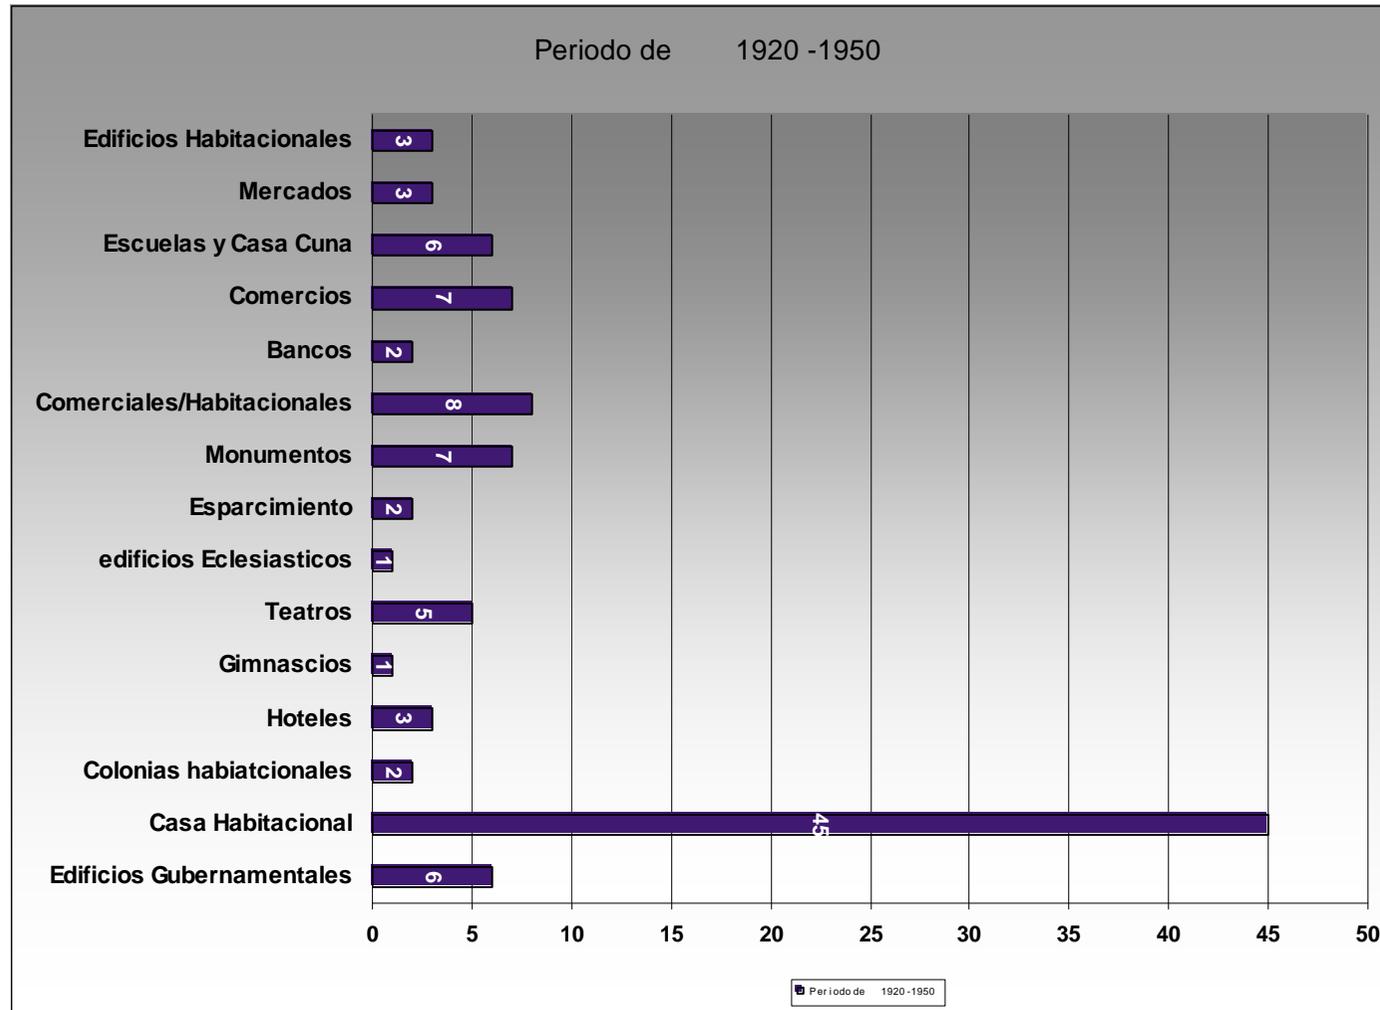
Grafica de la muestra de Tipo de Construcciones en que se Aplico el estilo Art. Déco en Guatemala.  
Grafica 2. Waleska Samayoa
