“LA ACCESIBILIDAD DE ESPACIOS FÍSICOS APLICADA AL EDIFICIO DEL
COMITÉ PROCIEGOS Y SORDOS DE GUATEMALA Y SU ENTORNO EXTERIOR”

MARCO VINICIO AGUILAR DEL CID
GUATEMALA, MARZO 2006.

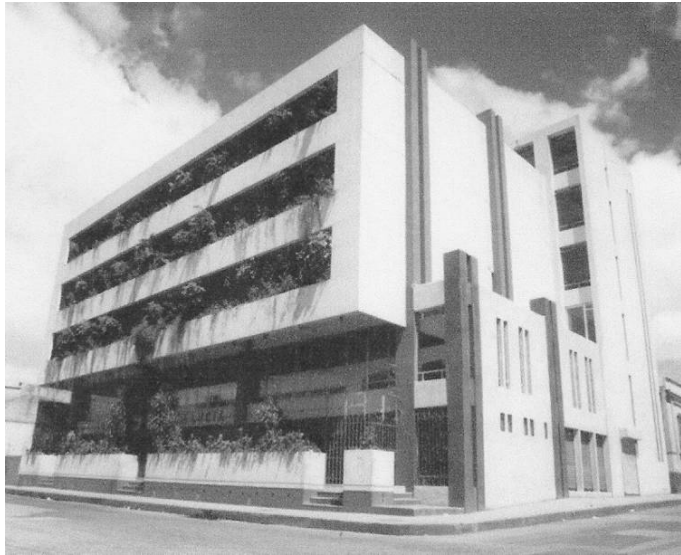
Fotografía No. 01

Fuente: Propia. Edificio del Comité ProCiegos y Sordos de Guatemala
Ubicación: 9ª. Calle 3 – 07 zona 1

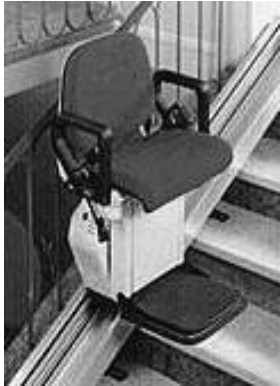
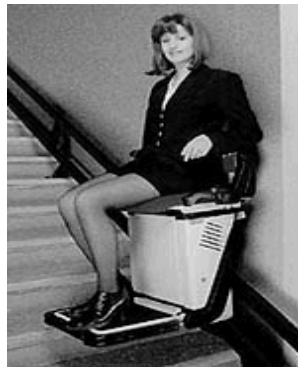
Fotografía No. 03

Mobiliario, cómodo, silencioso y apto para edificios que precisamente no han contemplado rampas de ascenso para personas con discapacidad física o cuya pendiente es demasiado pronunciada. Fuente: grupodorados@yahoo.es, 2005.

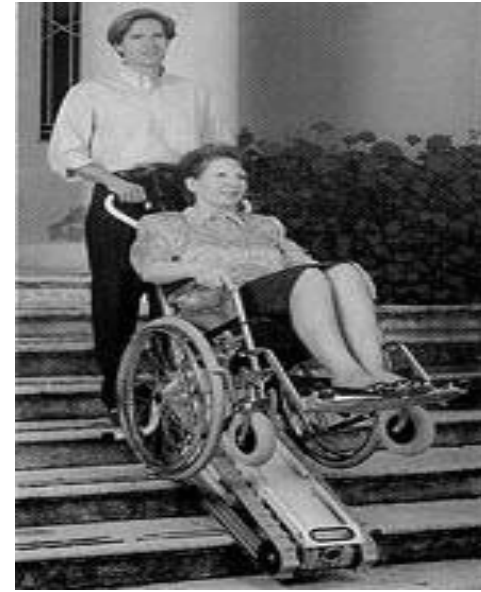
Fotografía No. 06. Silla de ruedas con adaptador para descenso de gradas, especialmente utilizada para escaleras estrechas, o de caracol. Con batería recargable. Fuente: grupodorados@yahoo.es, 2005.

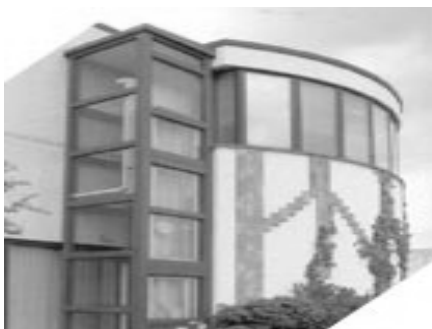
Fotografía No. 07. Módulo de ascensor, especialmente diseñado para personas con discapacidad física. Fuente: grupodorados@yahoo.es, 2005.

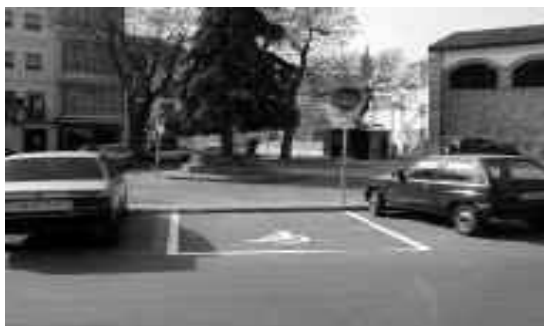
Fotografía No. 08. Todas las instituciones especialmente las de servicio público, deben contemplar un área de parqueo para personas con discapacidad. Fuente: Madrid, España imagen JPEG, 2005.

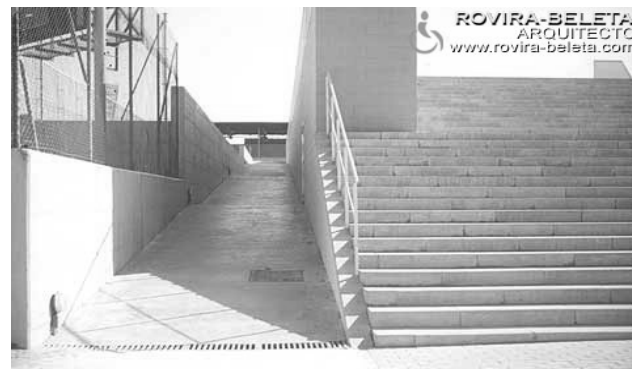
Fotografía No. 09. La forma más común de crear rampas es la adosada a las gradas. Totalmente independiente. Fuente: www.rovira-beleta.com, 2005.

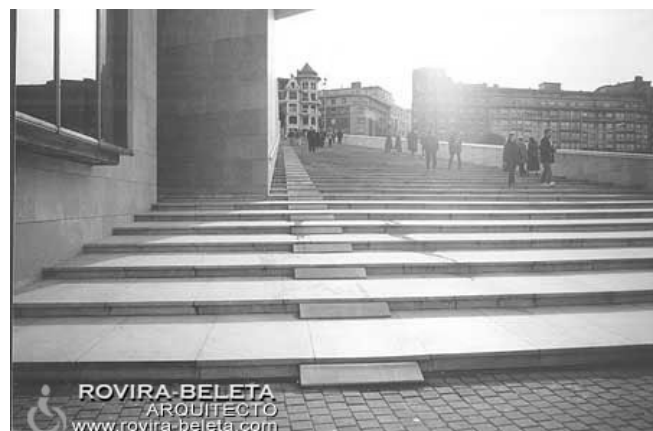
Fotografía No. 10. Otra forma sencilla de convertir parte del módulo de gradas en rampa es diseñando cuñas, que se adapten a la forma. Fuente: www.rovira-beleta.com, 2005.

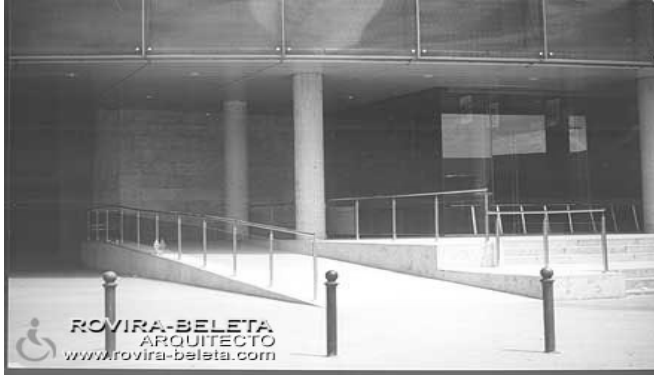
Fotografía No. 11. Extraído de un edificio español, podemos observar la creación de una rampa como parte de la fachada integrando los espacios exteriores e interiores facilitando el acceso a todos. Fuente: www.rovirabeletas.com. 2005.

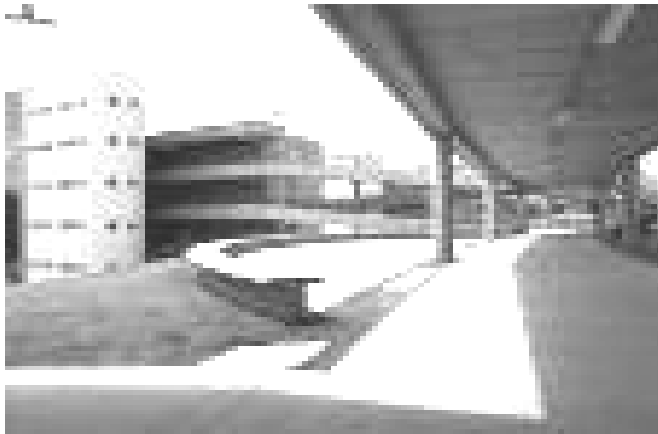
Fotografía No. 12. En este edificio de Brasil por ejemplo, han utilizado las rampas como medio de integración de espacios físicos como parte del conjunto arquitectónico. Fuente: www.arcoweb.com.br/arquitetura/arquitetura6.asp

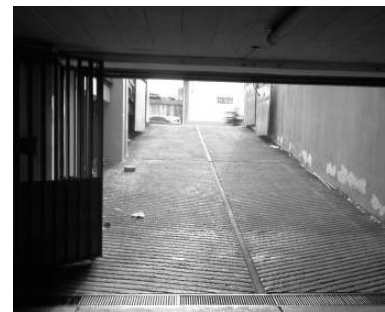
Fotografía No. 13. Rampa de salida del sótano 3ª avenida. Fuente: Propia, 2005.

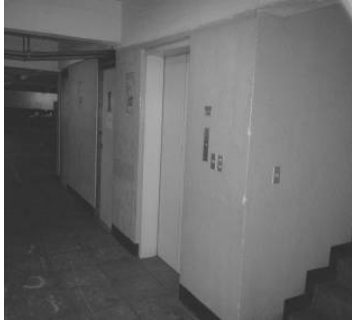
Fotografía No. 14. Ascensor con servicios sanitarios y parqueo del sótano. Fuente: Propia, 2005.

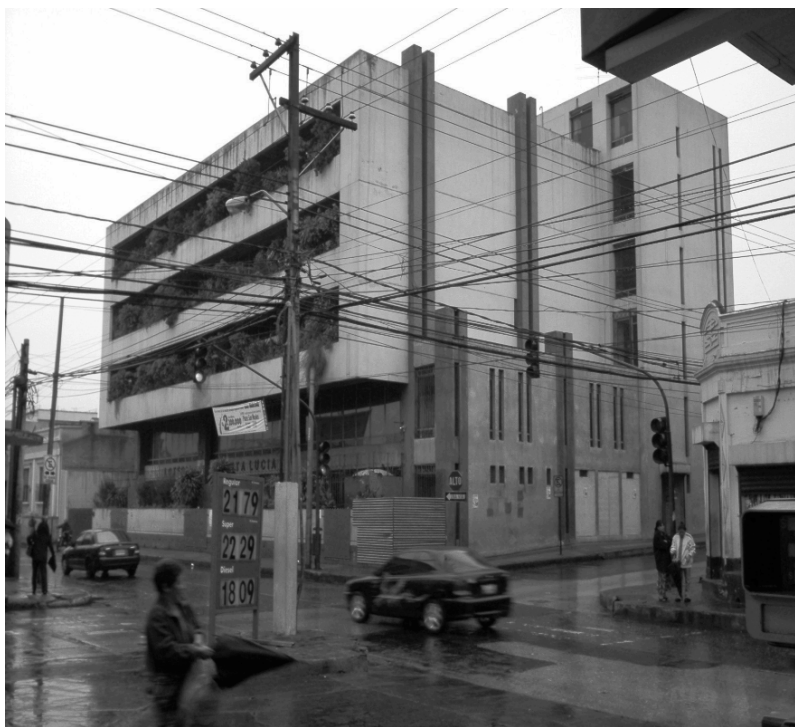
Fotografía No. 22. Esquinas 3ª avenida y 9ª calle, zona 1, a un Costado del Comité ProCiegos y Sordos de Guatemala. Documentos de tesis. Facultad de Arquitectura. Universidad San Carlos de Guatemala. Fuente: Propia, 2005.

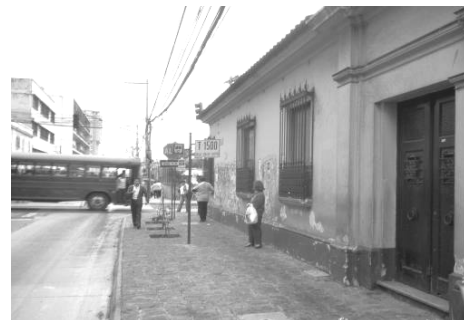
Fotografía No. 23. Ancho de acera que mide 3.14 metros, ubicada en la 9ª calle y 4ª avenida, zona I. Fuente: Propia, 2005.

Es un tanto irregular el ancho de aceras, no existe uniformidad en las mismas, dentro de las cuales determinamos un rango entre 1.63 metros y 3.14 metros.

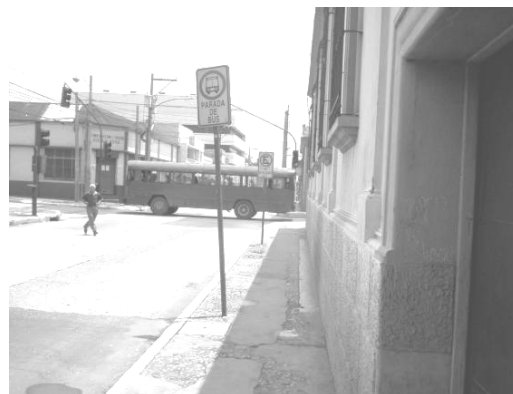
Fotografía No. 24. Ancho de acera que mide 1.63 metros ubicada en la 3ª avenida y 8ª calle, zona I. Fuente: Propia, 2005.

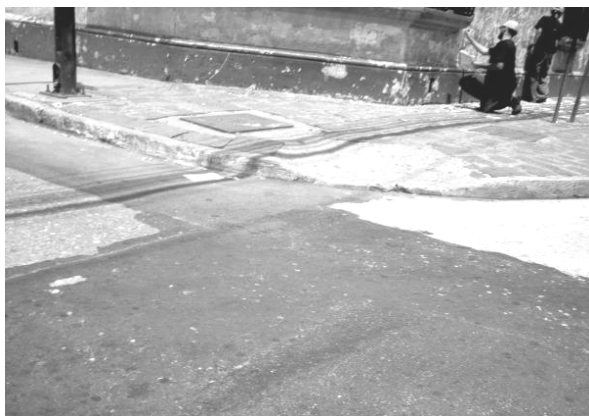
Fotografía No. 25. Esquina de bordillo con altura de 0.15 cm. Con una rampa muy pequeña no apta para personas con discapacidad. Ubicada en 9ª calle y 4ª ave, zona I. Fuente: Propia, 2005.

Existen pocos edificios que poseen vados que mantengan uniformidad entre ellos para facilidad del peatón, algunos de ellos presentan obstáculos y lo son aún más para los discapacitados físicos que llegan a visitar el edificio del Comité ProCiegos y sus alrededores. Se podría decir que los vados para ayudar a los discapacitados son inexistentes.

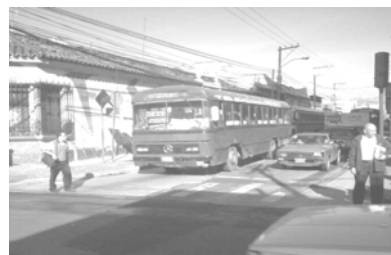
Fotografía No. 27. Vista parada de bus y peatones ubicada desde las esquinas de la 9ª. calle y 3ª. avenida, zona I. Fuente: Propia, 2005.

- 9ª. Calle y 3ª. Avenida, zona I inexistente protección alguna.
- 3ª. Avenida y 9ª. Calle, zona I inexistente protección alguna.
- Otras paradas inexistente protección alguna.

Por lo que el diseño de una parada de buses para este tipo de personas se hace necesario; en donde la persona pueda esperar sentada y protegida de la lluvia o cualquiera otra incidencia climática.

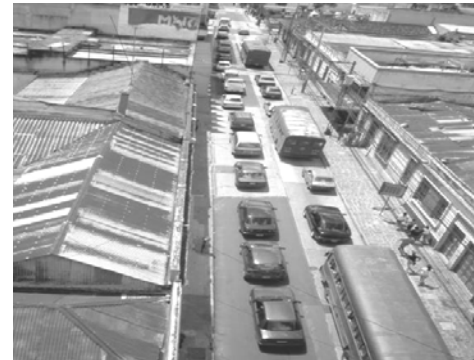
Fotografía No. 28. Vista de los vehículos que producen ruido. Ubicada 9ª calle, zona 1. Fuente: Propia, 2005.

La realización de proyectos que converjan en la educación y sensibilización de las personas, principalmente que conducen automotores, así como las medidas legales de apoyo a los peatones y a las personas con discapacidad física en aspecto de seguridad, se visualizan como posibles soluciones a la contaminación por ruido que afecta a este sector de la ciudad y debe ser protegido.

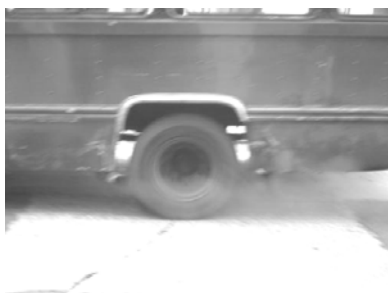
“La contaminación del aire en el área circundante al edificio en estudio es ocasionada por los automotores, principalmente por los buses, debido a que por su mal

estado, años de antigüedad y falta de mantenimiento, provocan mucho humo, estos automotores circulan por la 9ª. calle ya que esa calle es la desembocadura del anillo periférico al centro de la zona I. Los momentos más críticos son provocados en horas pico. (Perfil Ambiental de Guatemala, 2002).

Fotografía No. 29. Vista de la camioneta que contamina a peatones en la 9ª. calle ocupada por comercios y restaurantes. Fuentes: Propia, 2005.

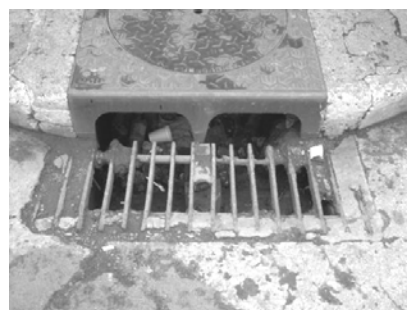
Fotografía No. 30. Tragante de tapadera cuadrada de metal rejilla de vanillas de acero fundido para evitar basura. Ubicada en la 4ª. Av. Y 8ª. Calle, zona I. Fuente: Propia, 2005.

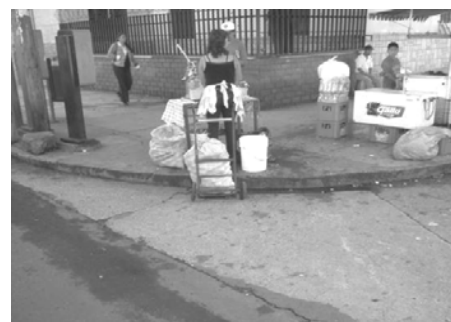
Fotografía No. 31. Esquina de bordillo a una altura de 0.15 cm. ubicado frente a la Biblioteca Nacional en la 8ª calle y 4ª avenida, zona I. Aparte de lo ya mencionado este lugar es además otra área de mucha contaminación debido al humo de los autobuses y a la basura que causan las ventas callejeras. Fuente: Propia, 2005.

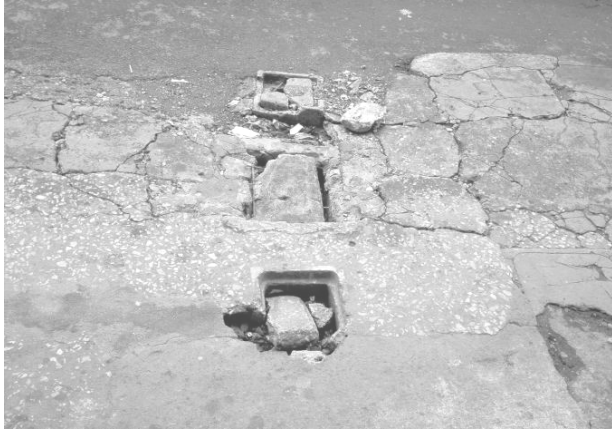
Fotografía No. 32. Deterioro en tapaderas de caja de agua en mal estado, 9ª. calle entre 3ª. Y 4ª. av. Zona I. Fuente: propia, 2005.

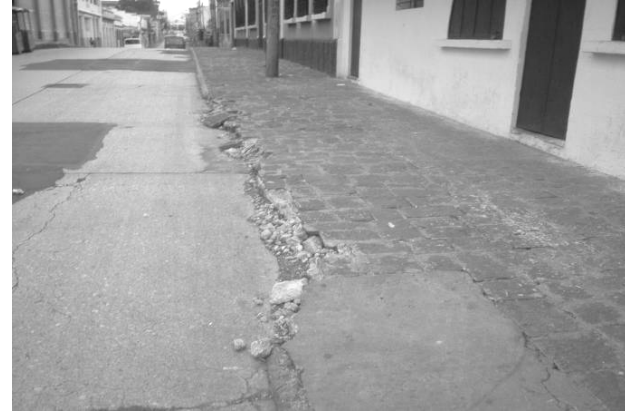
Fotografía No. 34. Banquetas recientemente construidas en mal estado por falta de mantenimiento, ancho 2.91 metros, 8ª calle entre 3ª y 4ª avenida, zona I. Fuente: Propia, 2005.

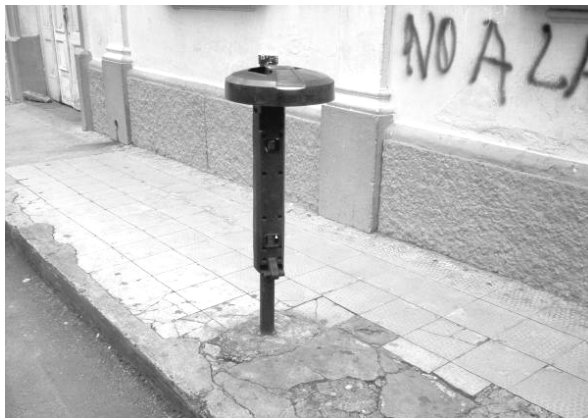
Fotografía No. 33. No existe servicio de mantenimiento al mobiliario urbano, como se observa en la fotografía, 9ª calle entre 3ª y 4ª avenida, zona I. Fuente: Propia, 2005.

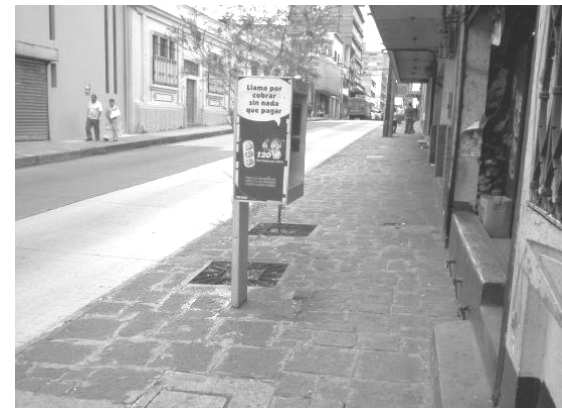
Fotografía No. 35. Cabina individual, servicio de TELGUA, apta para personas discapacidad, 9ª calle entre 4ª y 3ª avenida, zona I. Fuente: Propia, 2005.

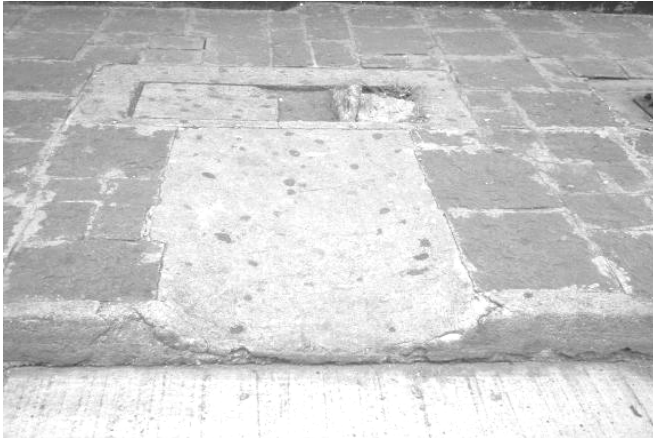
Fotografía No. 36. Diseño de rampas sin estudio arquitectónico, ya que por antropometría las dimensiones no son aptas para personas que utilizan silla de ruedas o aparatos especiales para su desplazamiento. Fuente: propia, 2005.

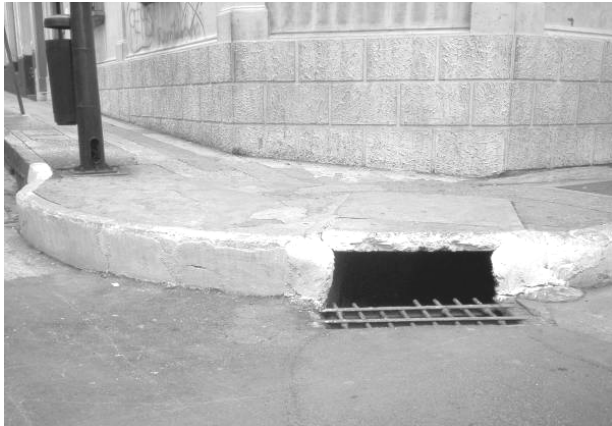
Fotografía No. 37. En todo el Centro Histórico suceden los mismos inconvenientes en altura de banquetas como esta de 0.31 cm. de alto ubicada en 8ª calle y 3ª avenida, zona I, además el peligro que representa el tamaño del tragante. Fuente: Propia, 2005.

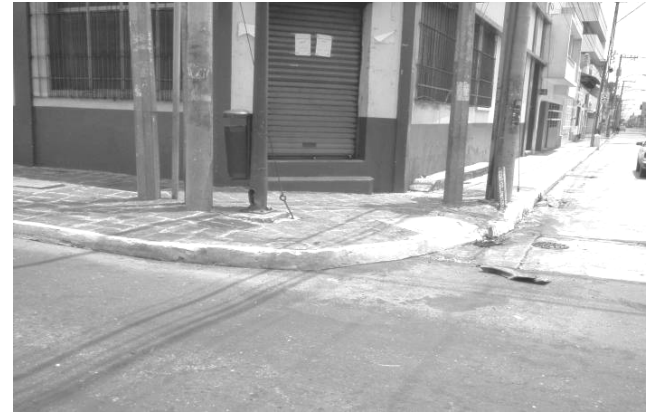
Fotografía No. 38. En esta esquina de la 8ª calle y 3ª avenida, zona I no sólo existe el problema común de bordillo de 0.19 cm. de altura sino la dificultad de fluidez peatonal debido a la cantidad de postes que se concentran en ella. Fuente: Propia, 2005.

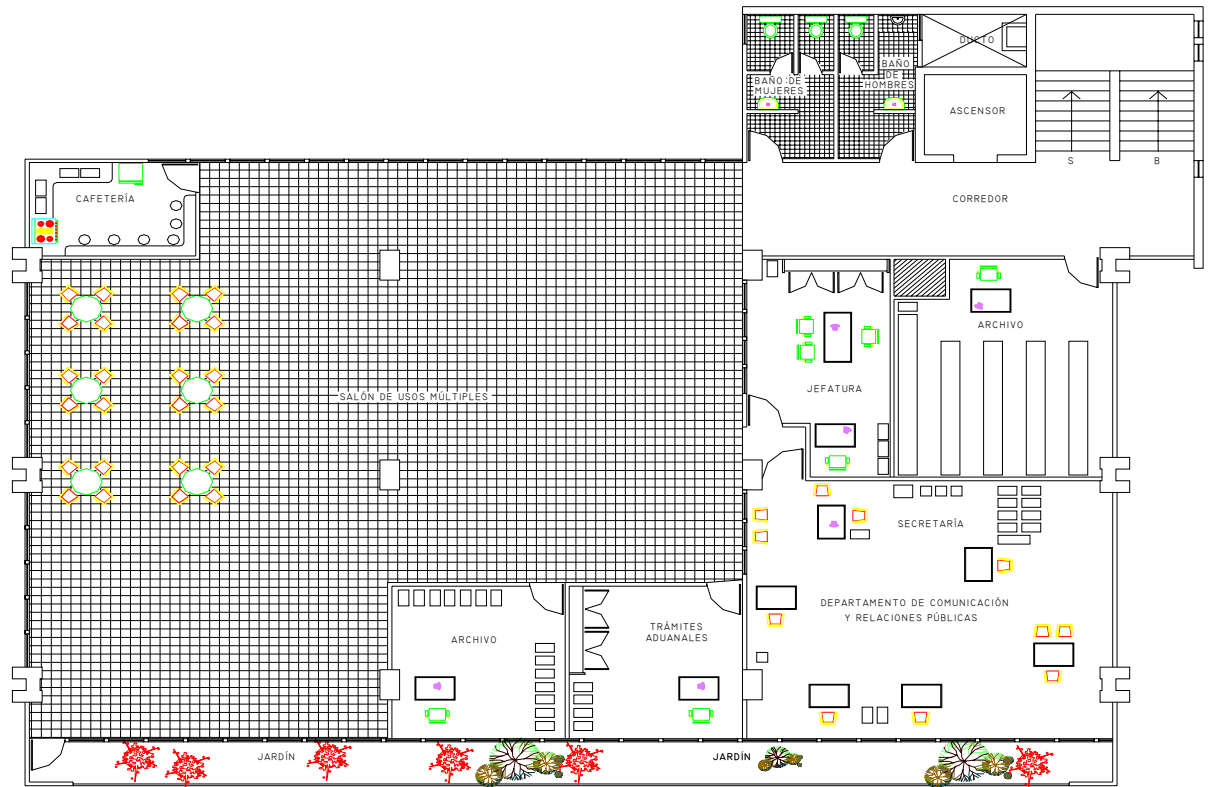
ACTUAL - PLANTA 4to. NIVEL
COMITÉ PROCIEGOS Y SORDOS DE GUATEMALA
PLANO No. 6

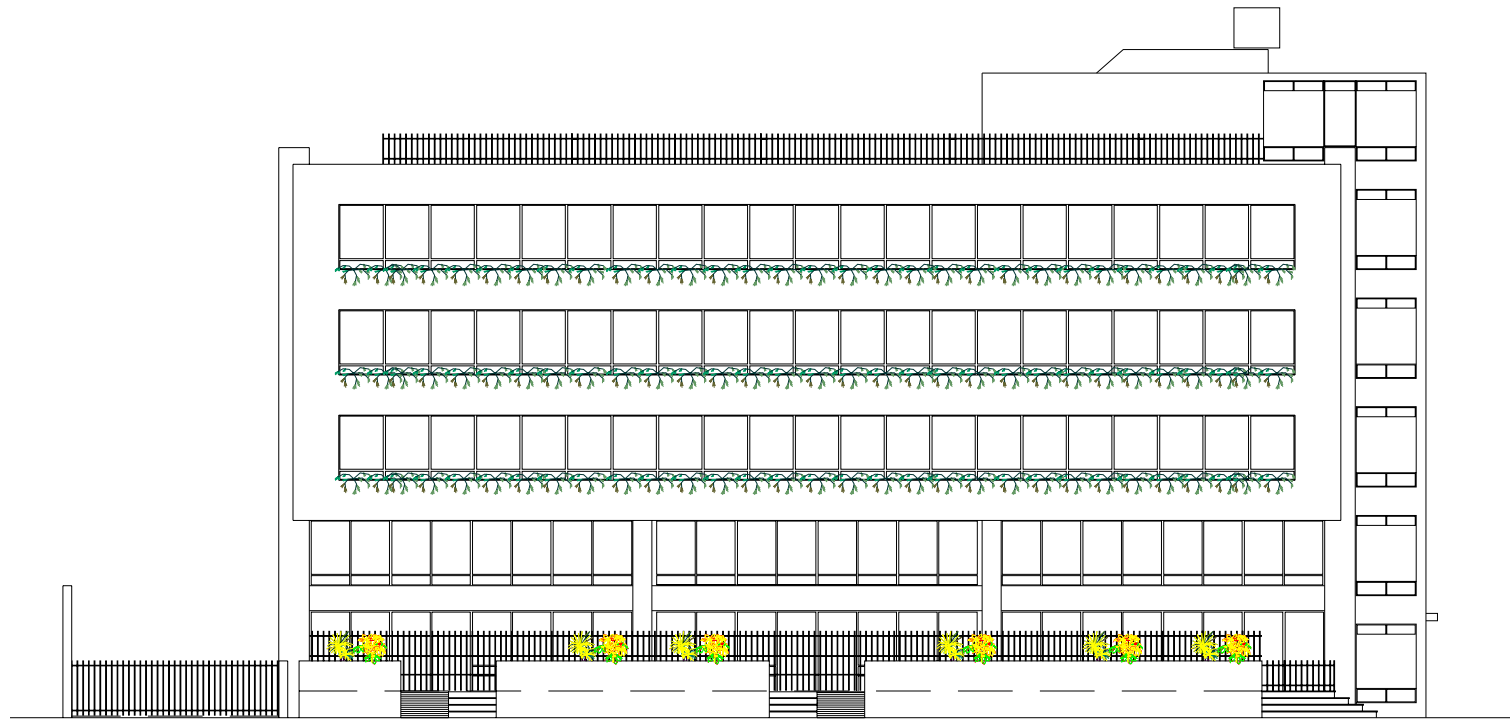
ACTUAL - ELEVACIÓN PONIENTE

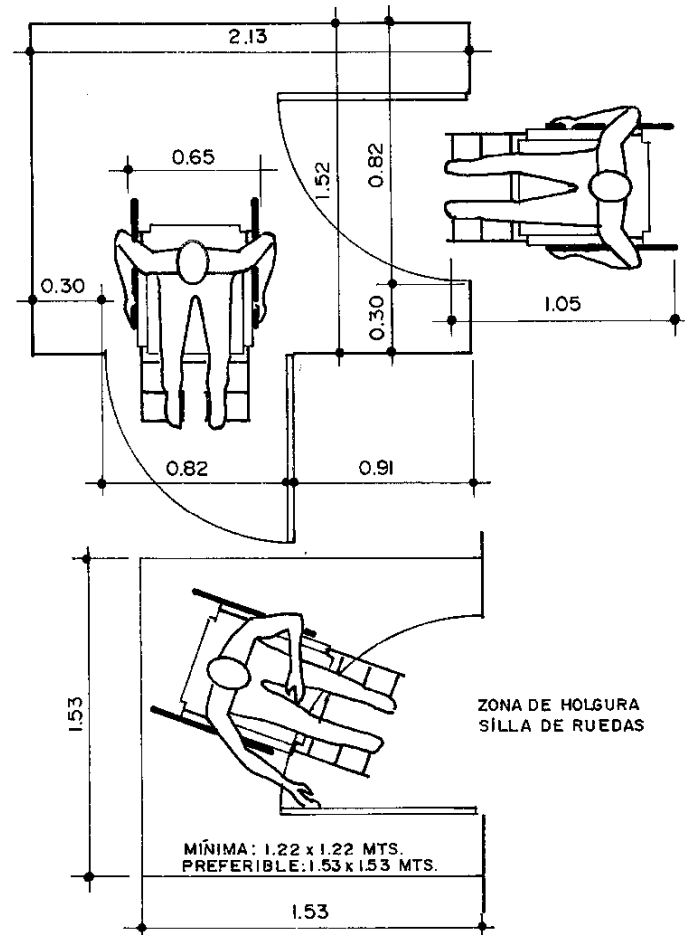
△ CIRCULACIÓN EN SILLA DE RUEDAS/PUERTAS
PLANTA

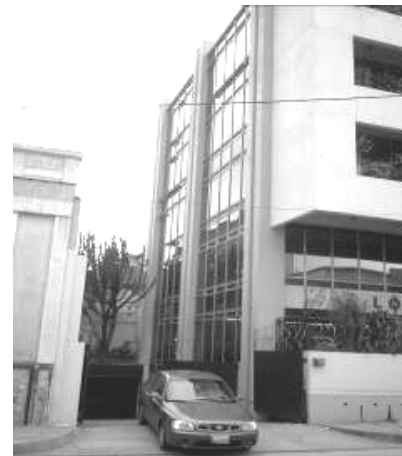
En general la parte estructural del edificio está en óptimas condiciones, aunque siempre es necesario tomar en cuenta otros aspectos que mejoren su funcionalidad. Pues en caso de emergencia por ejemplo, el edificio no cuenta con escalera de emergencia, equipo contra incendios, y señalizaciones en caso de emergencia y zonas de evacuación. etc.-

Fotografía No. 43. No existen escaleras y salidas emergencia.
Fuente: propia, 2005.

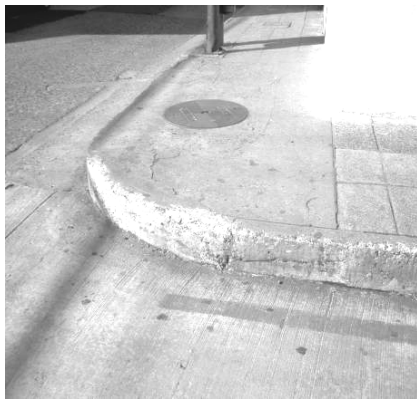
Fotografía No. 45. En todas las calles existen esquinas redondeadas pero no existe diseño en ellas que contribuya con personas discapacitadas. Fuente: propia, 2005.

Por norma general y para la comodidad de las personas que transitan dentro del perímetro de la ciudad capital y en especial en el edificio del Comité ProCiegos y Sordos, “En las aceras con trazado en curva fuerte y en las de la acera que no haya fachada que pueda guiar a las personas con discapacidad, se dispondrá a ambos lados de la acera una franja de 0.50m de ancho con losetas especiales (con textura diferente) que les advierta que deben variar el rumbo de su tránsito en cada caso de acera con ancho menor a 2m. Solo se dispondrá en el exterior junto al cordón.” (Gobierno de El Salvador, 2003, 12.) Ver detalle en “Paso Peatonal”.

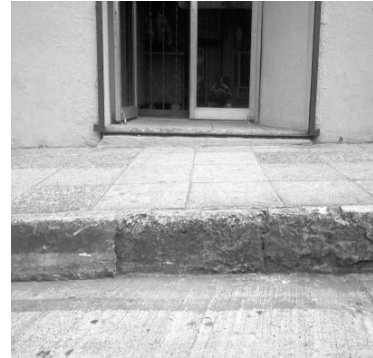
Fotografía No. 46. Al ingreso del Comité ProCiegos y Sordos no existe una sola rampa para acceso o salida. Fuente: propia, 2005.

“Se dispondrá de una rampa con un ancho mínimo de 1.20 m., y máximo de 1.42 m. Y se señalizará con un

pavimento especial (con textura diferente) su comienzo y su final, a fin de que las personas con discapacidad tengan conocimiento de su existencia al circular por este tramo de la acera. Se deberá rebajar el cordón con una pendiente, máximo el 8%.” (Gobierno de El Salvador, 2003, 13.)

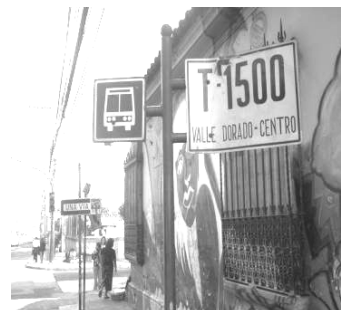
Fotografía No. 47. La disposición de las señales de tránsito y otro tipo de postes debe colocarse de tal forma que no sea obstáculo para personas con discapacidad. Fuente: propia, 2005.

señalización y la fachada inmediata, deberá ser de 1.20m., en caso contrario, será necesario que la señalización se instale colgante, a una altura mínima de 2.20 m., para lo cual los propietarios de los inmuebles deben permitir la colocación de la señal.

En el caso de los cables de las retenidas eléctricas y telefónicas, deberán contar con un protector cuando estos estén instalados en zonas peatonales.” (Gobierno de El Salvador, 2003, 18.)

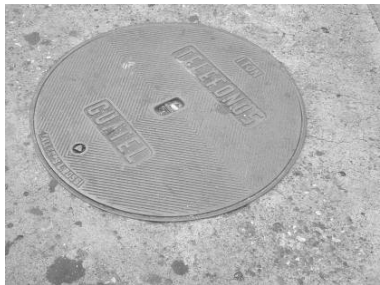
Fotografía No. 48.
Tragantes con tapadera segura metálica. Fuente: propia, 2005.

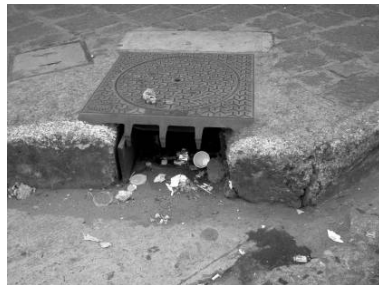
Fotografía No. 49.
Drenajes con entrada de aguas pluviales peligrosas debido a la separación de sus rejillas. Fuente: propia, 2005.

“Las tapaderas de registro, instaladas en zonas de circulación peatonal, deberán colocarse de forma que las tapaderas, u otras instalaciones queden perfectamente al mismo nivel que el pavimento de la acera para evitar tropezos o accidentes a las personas. En el caso de los

tragantes, además de las condiciones anteriormente citadas, los huecos de las rejillas, no deben ser superiores a 0.015m. Para evitar que las ruedas de las sillas, las muletas o los bastones penetran en ellos.” (Gobierno de El Salvador, 2003, 18.)

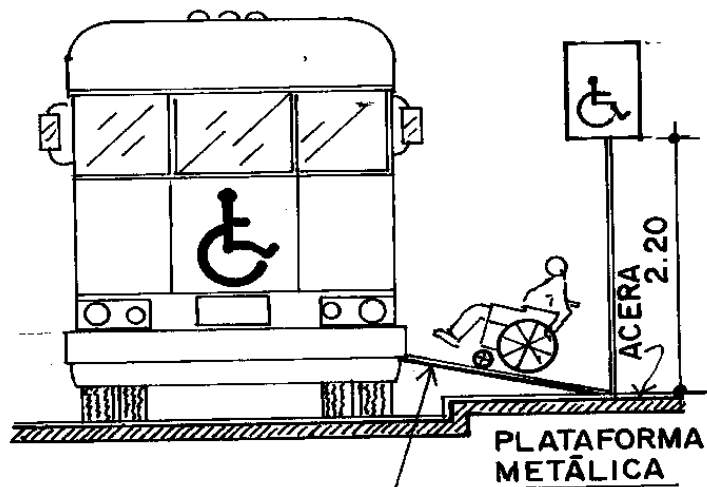
Elaboración propia: La parada de bus debe estar diseñada para resguardar a los usuarios de cualquier inclemencia del tiempo, condición climática, etc., además de facilitar a las personas con discapacidad la comodidad y el acceso a las unidades de transporte público, con otros elementos dentro del diseño como la plataforma metálica. Fuente: (Gobierno de El Salvador, 2003, 38.)

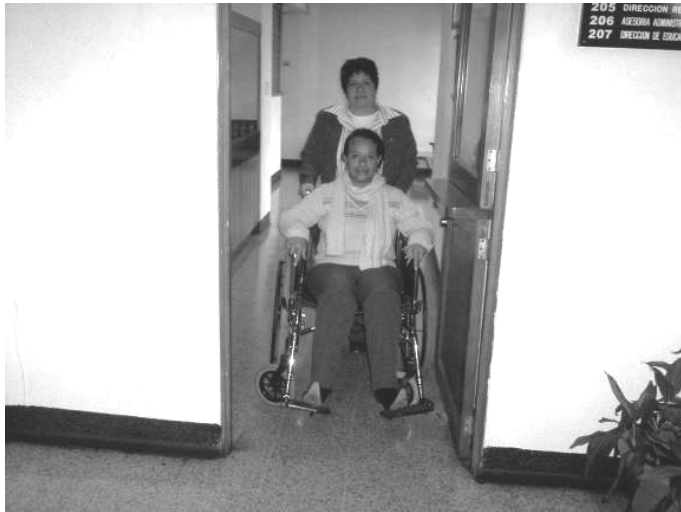
Fotografía No. 51. Tanto en el edificio del Comité, como en todo el edificio de uso público es recomendable que la puerta de salida o entrada al edificio tenga un ancho mínimo de 1.00 metro para brindar comodidad a sus trabajadores y usuarios con discapacidad. Fuente: propia 2005.

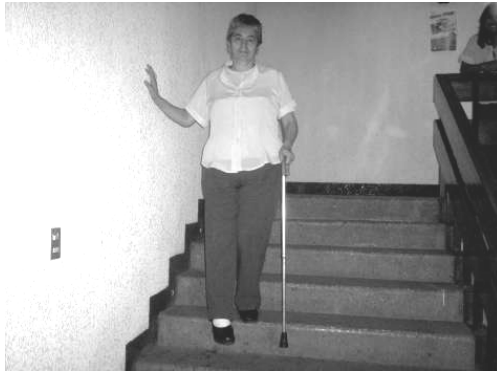
Fotografía No. 53. (Diseño: **Elaboración propia**). Deberá colocarse pasamanos en el área de gradas para que las personas con discapacidad puedan apoyarse. Fuente: propia, 2005.

En el edificio del Comité el ancho de las gradas es de 1.82 por lo que no se considera necesario su modificación a

excepción de las mejoras antes mencionadas y la colocación de pasamanos en ambos lados

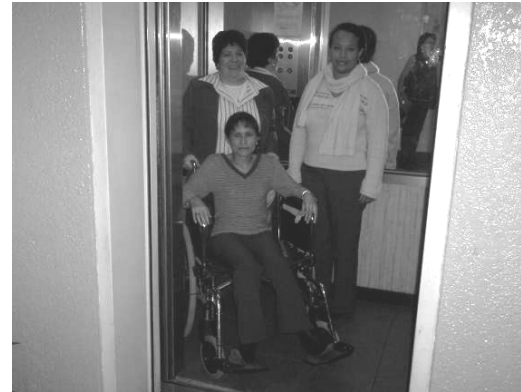
Fotografía No. 54. En el ascensor se contemplará puerta de ingreso espaciosa para evitar las barreras al ingreso del mismo. Fuente: propia, 2005.

“En el ascensor debe haber suficiente espacio para permitir el acceso y movimiento de personas con sillas de ruedas. Las señales y los mandos del ascensor deben colocarse de forma que sean fáciles de alcanzar y utilizar, a una altura de 0.90 metros del nivel del piso.” (Gobierno de El Salvador, 2003, 22.)

“La separación máxima entre el piso de la cabina del ascensor y el piso del vestíbulo no podrá exceder de los 2 centímetros, con el propósito de evitar que se traben los bastones y las sillas de ruedas. En cualquier caso se debe disponer del botón de alarma a una altura máxima de 1.20 metros del piso, para que sirva tanto a niños como a personas discapacitadas.” (SIMOSIUM, 1997, 23.)

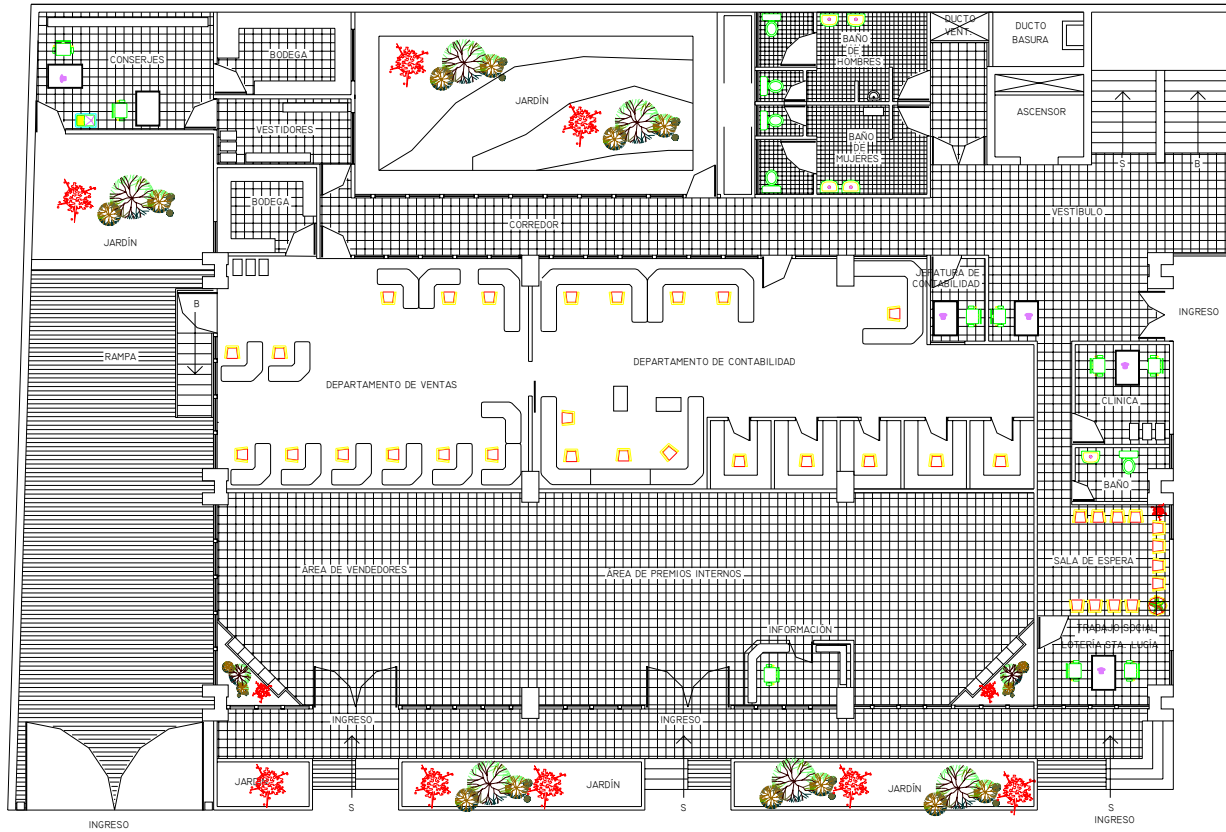
**LA ACCESIBILIDAD DE ESPACIOS FÍSICOS APLICADA AL EDIFICIO DEL COMITÉ
PROCEGOS Y SORDOS DE GUATEMALA Y SU ENTORNO EXTERIOR
PLANO No. 13**

PROPUESTA - PLANTA 1er. NIVEL

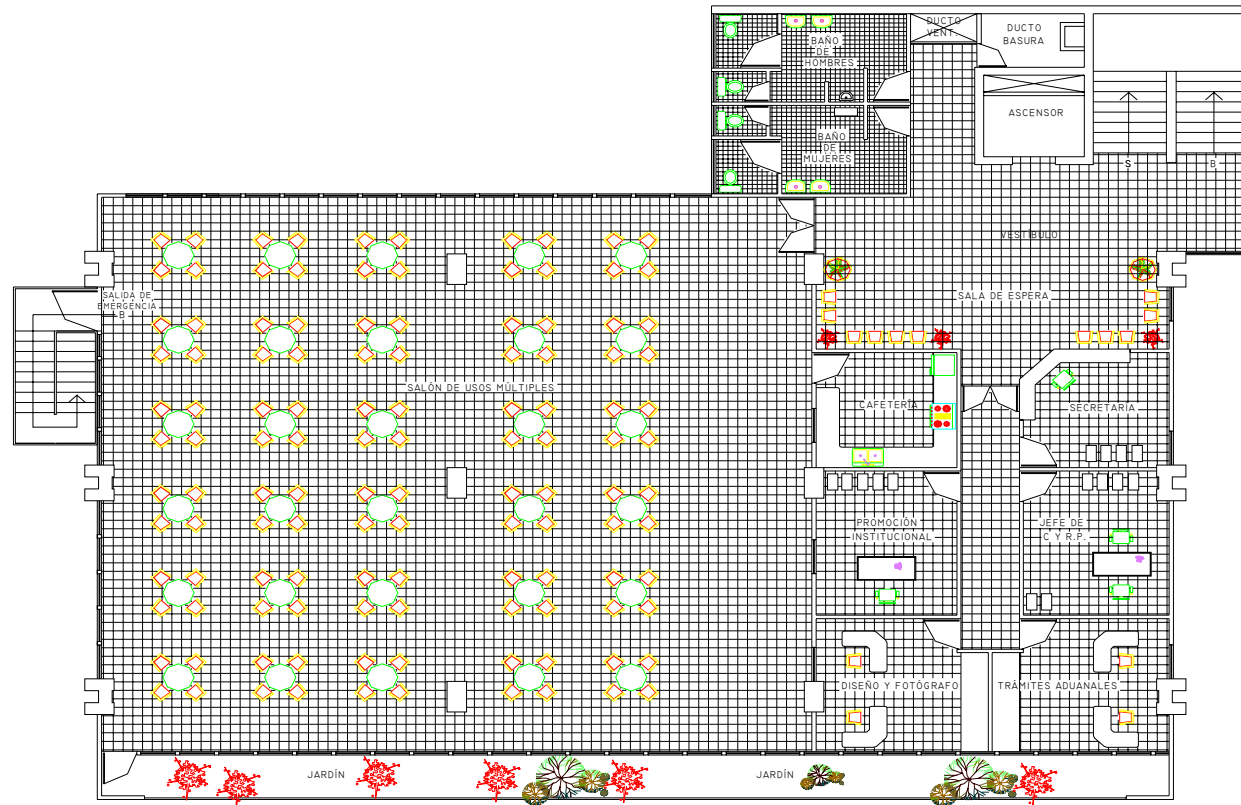
**LA ACCESIBILIDAD DE ESPACIOS FÍSICOS APLICADA AL EDIFICIO DEL COMITÉ
PROCEGOS Y SORDOS DE GUATEMALA Y SU ENTORNO EXTERIOR
PLANO No. 17**

PROPUESTA - PLANTA 4to. NIVEL
