RESTAURACIÓN Y VALORIZACIÓN DE LA CASA UBICADA EN LA 9<sup>a</sup>.AVENIDA 2-59  
ZONA 1 DEL CENTRO HISTÓRICO DE GUATEMALA.

(Sede actual del Centro para Acción Legal en Derechos Humanos CALDH)

ROSA MARÍA RETANA DE ASTURIAS

GUATEMALA, MAYO DE 2006

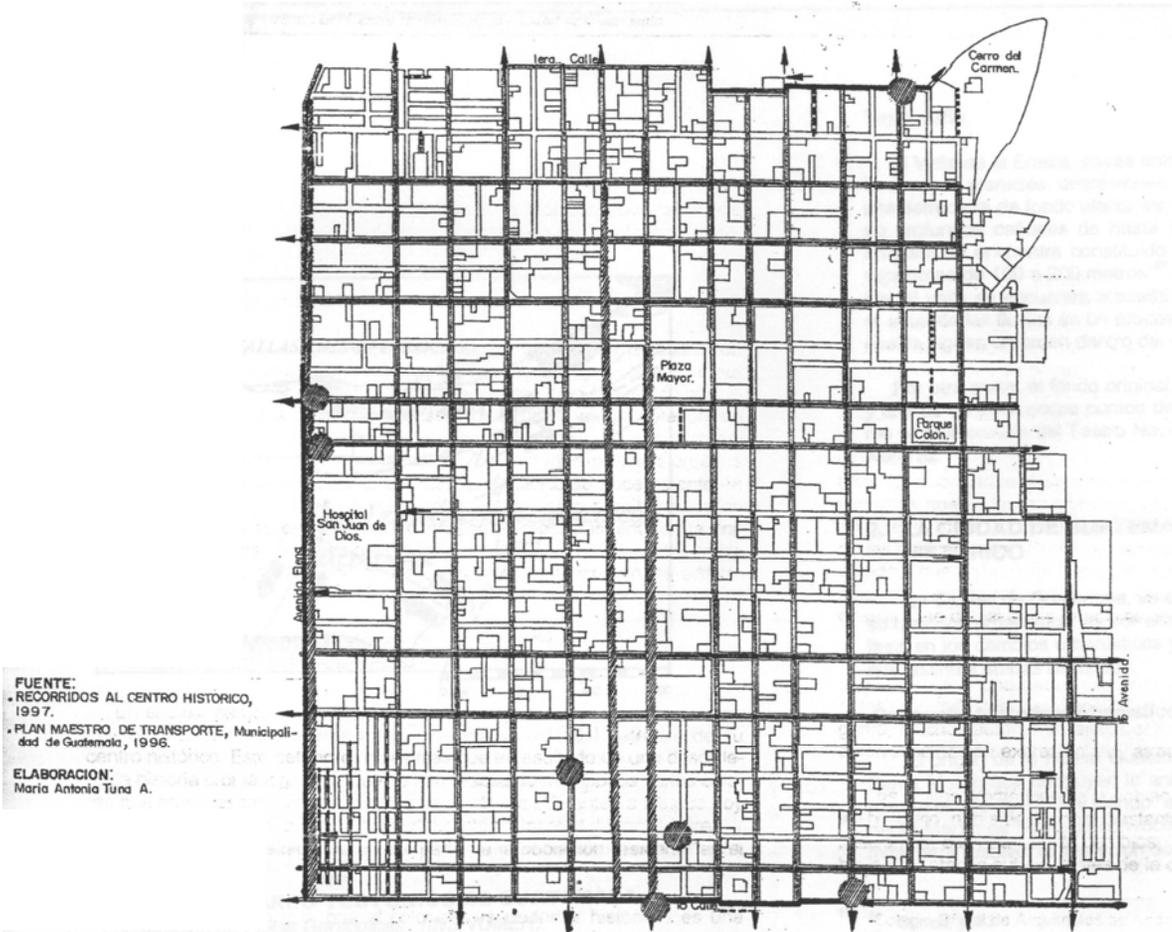
**SISTEMA VIAL CENTRO HISTORICO**

En el sector central se ha visto cambiar la dirección de las vías del vehículo, con el propósito de crear más fluidez. Así mismo es un área de mucha afluencia de transporte público, concentrándose en la 4ta. Avenida, 5ta. Avenida, 9ª, 10ª. Y 11 Avenida, así como la 13 calle.

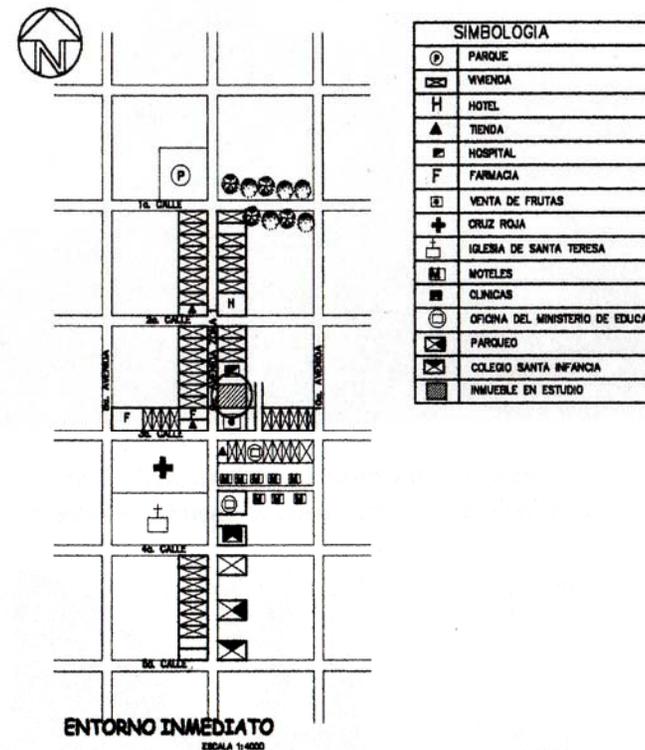
PLANO DE DELIMITACIÓN DEL ENTORNO INMEDIATO.

A continuación se presenta el plano de delimitación del área a estudiar, seguido del levantamiento fotográfico, arquitectónico, materiales y sistema constructivo, como también los daños y

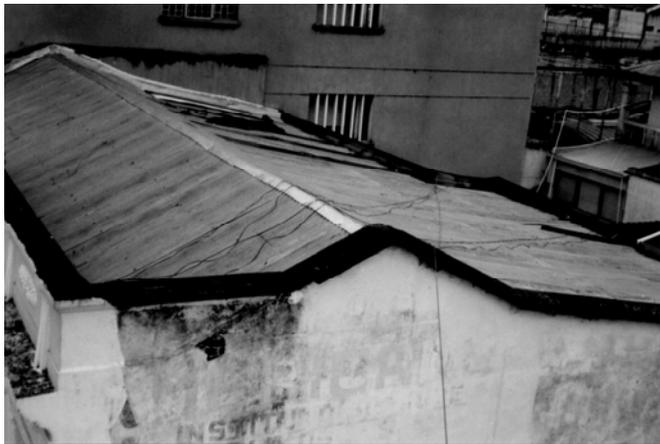
FOTO 1: Se muestra la cubierta del inmueble, observándose láminas en mal estado, así como humedad.

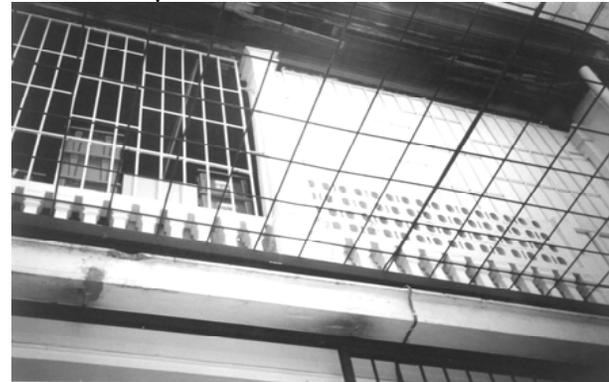
FOTO 2: Se observa la estructura, sobrepuesta en el patio, así como el mal estado de la madera del cielo falso.

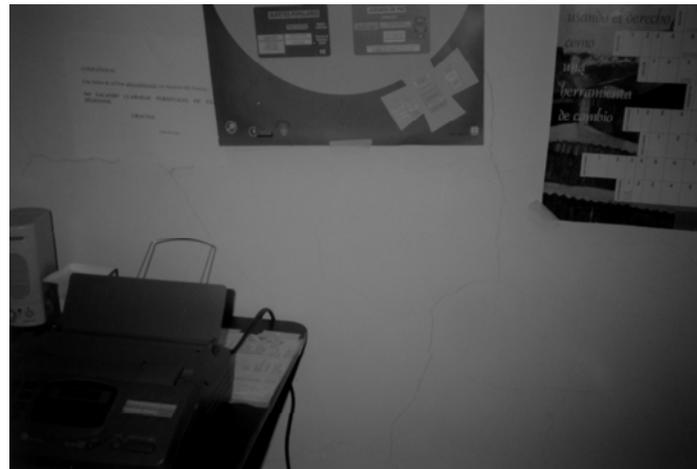
FOTO 4: Se observa una grieta que se desplaza por todo el muro.

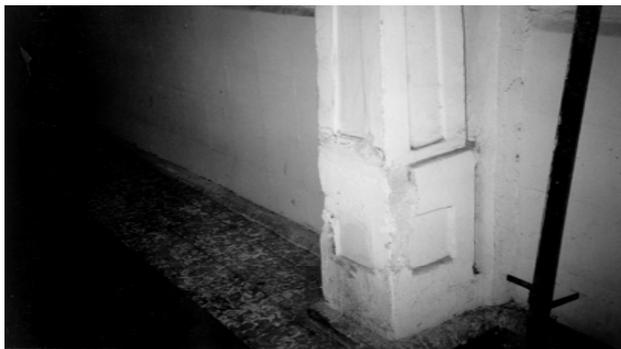
FOTO 5: Se muestra el estado de la columna, el resto de las columnas se encuentra en la misma situación.

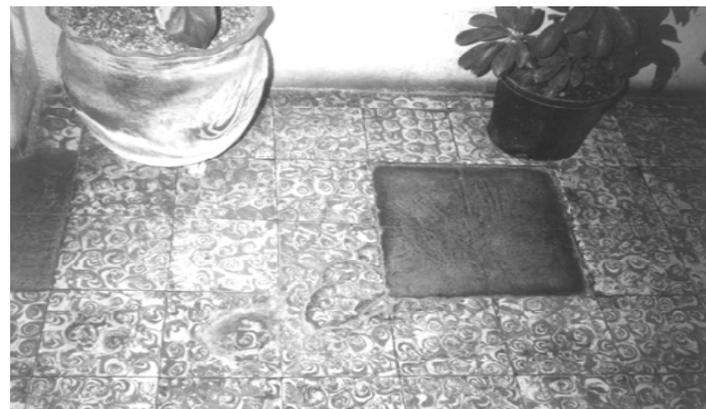
FOTO 6: Se muestra el mal estado del piso, así como algunas piezas faltantes.
