# Revitalización urbano turística avenida del Observatorio

REVITALIZACIÓN URBANO-TURÍSTICA  
DE LA AVENIDA DEL OBSERVATORIO

**Tesis presentada a la Honorable Junta Directiva  
por**

**Guatemala, 2006**

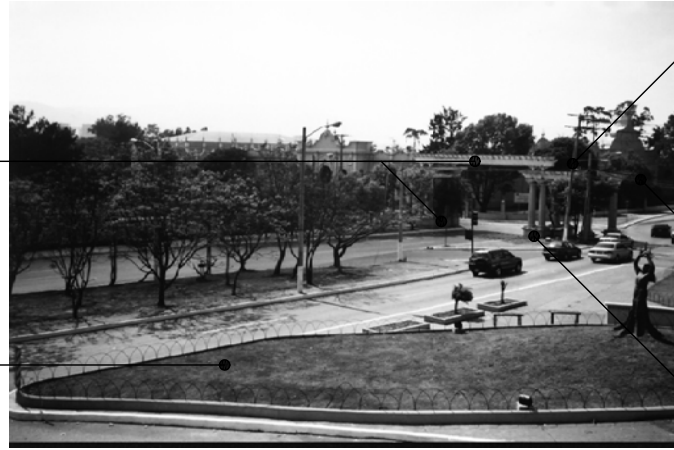
DESPRENDIMIENTO DE PINTURA  
Y PRESENCIA DE HUMEDAD

HACE FALTA TRABAJOS DE  
JARDINIZACION

FOTO No. 10: OBSERSE LA PÉRGOLA DE LA FERIA DE NOVIEMBRE  
VISTA DESDE LA PASARELA UBICADA SOBRE LA 5TA. CALLE

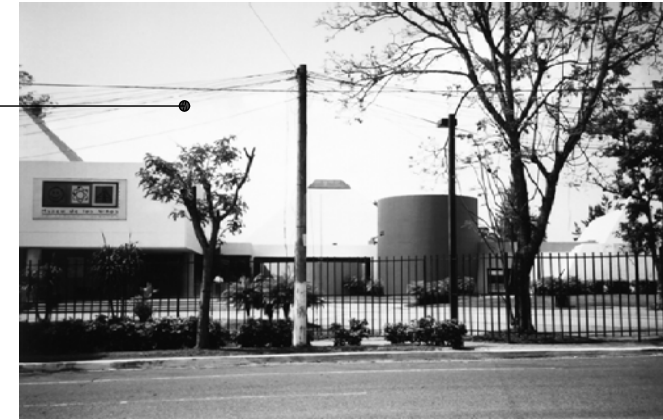
FOTO No. 12: OBSERSE PARTE DEL MUSEO DEL NIÑO, DICHO MUSEO  
SE UBICA SOBRE LA 5TA. CALLE DE LA ZONA 13.

ROTULO GIGANTE  
PROVOCA CONTAMINACION VISUAL

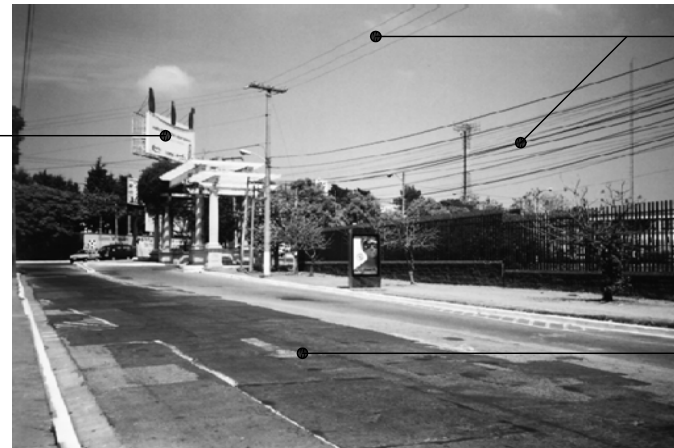
FOTO No. 11: VISTA DE LA 5TA. CALLE DE LA ZONA 13  
AL LADO DERECHO VERJA DE LA ESCUELA NORMAL

CABLES DEL TENDIDO ELÉCTRICO  
CONTAMINAN LA IMAGEN URBANA

CABLES DEL TENDIDO ELECTRICO  
DANAN LA IMAGEN URBANA DEL SECTOR

ASFALTO SEVERAMENTE DAÑADO

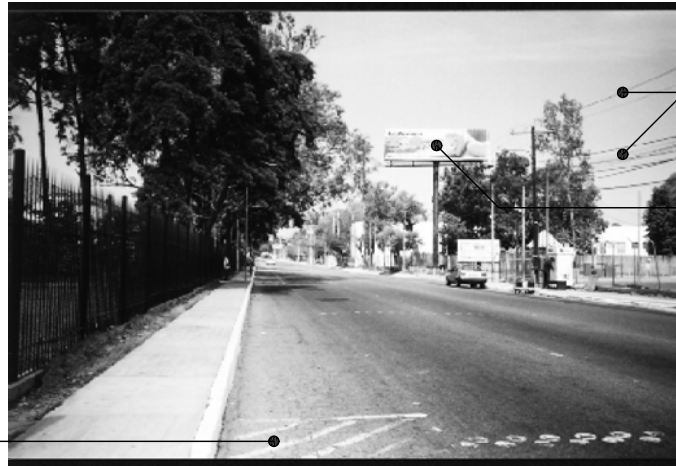
SEÑALIZACIÓN  
POCO VISIBLE

CABLES DEL TENDIDO ELECTRICO  
PROVOCA CONTAMINACIÓN VISUAL

ROTULO GIGANTE  
PROVOCA CONTAMINACIÓN VISUAL

FOTO No. 14: VISTA DE LA 5TA. CALLE DE LA ZONA 13  
AL LADO DERECHO SE UBICA EL ESTACIONAMIENTO DEL ZOOLOGICO  
"LA AURORA".

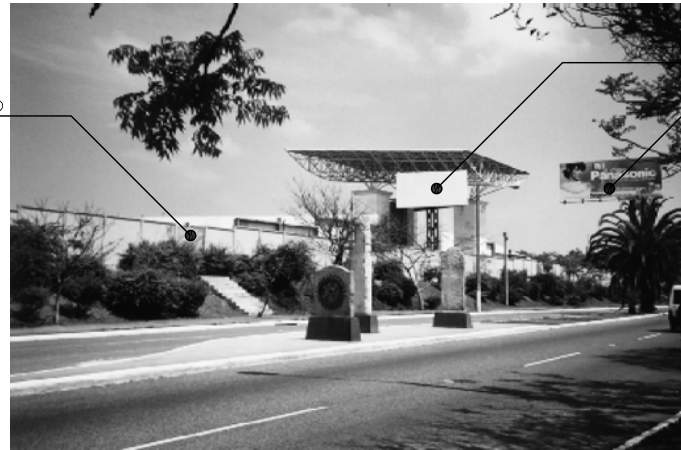
MURO DE CERRAMIENTO  
IMPROVISADO

ROTULO GIGANTE  
PROVOCA CONTAMINACION VISUAL

FOTO No. 15: VISTA DE LA 11 AVENIDA DE LA ZONA 13  
EN LA PARTE CENTRAL SE OBSERVA LA NUEVA TRIBUNA CONSTRUIDA  
EN EL AÑO 2002.

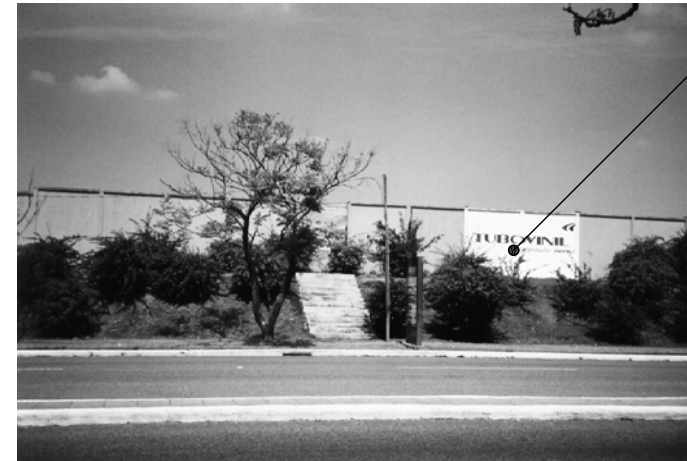
PINTURA DE ROTULO  
HACE PERDER LA ARMONÍA  
DEL CONJUNTO.

FOTO No. 16: VISTA DEL MURO DE CERRAMIENTO DEL HIPÓDROMO DEL  
SUR SOBRE LA 11 AVENIDA.

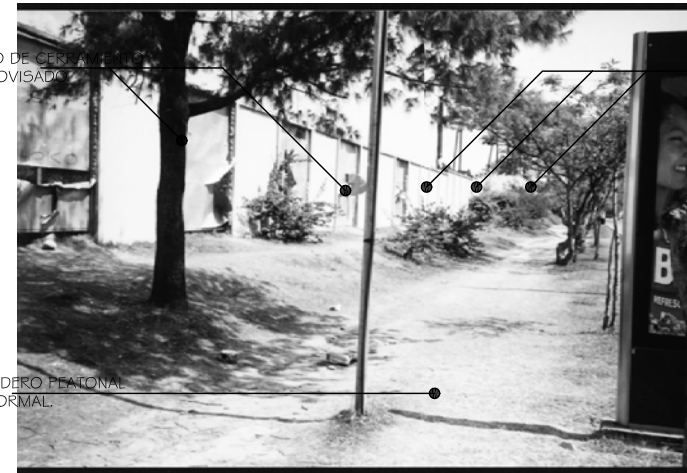
SENDERO PEATONAL  
INFORMAL

MURO DE CERRAMIENTO  
IMPROVISADO

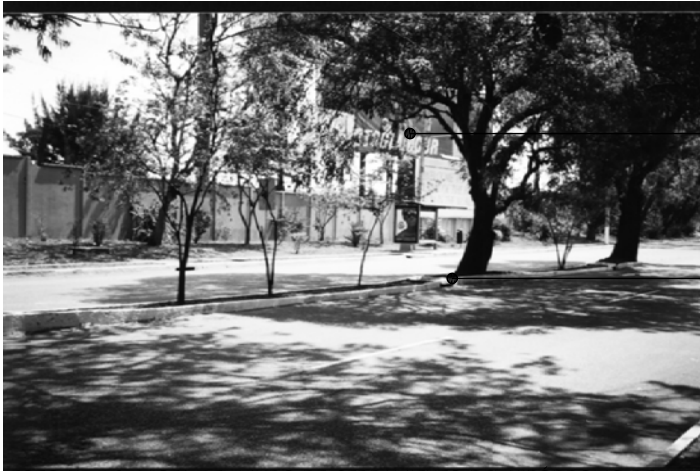
FOTO No.18: VISTA DEL MURO DE CERRAMIENTO DEL HIPODROMO DEL SUR SOBRE LA 10 MA. CALLE.

ROTULO GIGANTE  
DETERIORA LA IMAGEN URBANA

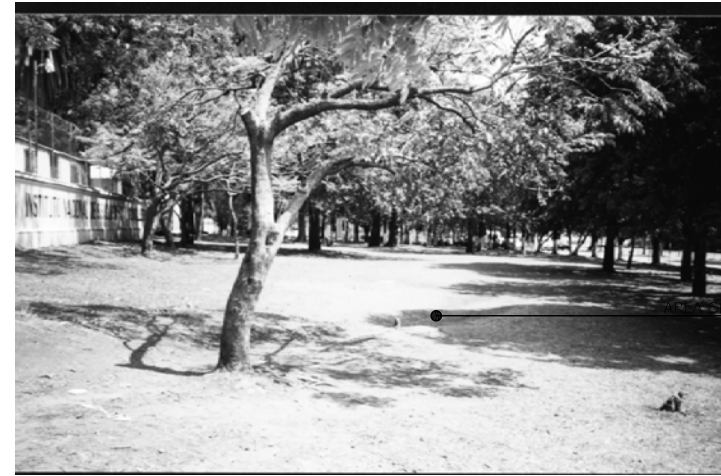
FOTO No.20: VISTA DE AREA VERDE A UN COSTADO DEL INSIVUMEH. FOTOGRAFIA TOMADA DESDE LA 15 CALLE ZONA 13.

FALTA DE TRATAMIENTO URBANO

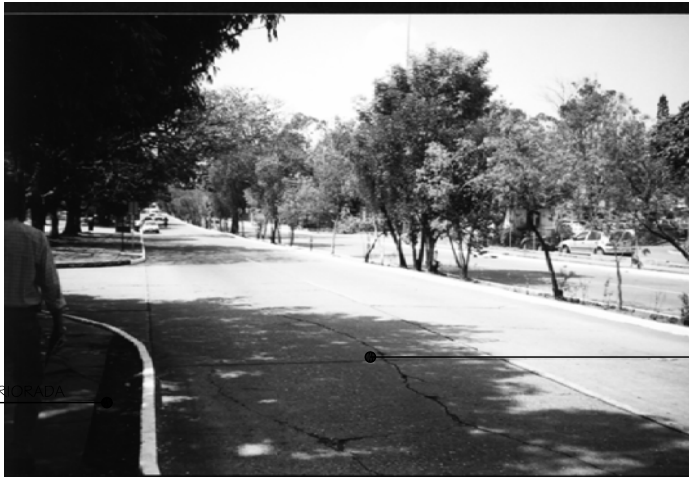
FOTO No.19: VISTA DE LA 8 VA. AVENIDA DE LA ZONA 13 FRENTE AL AEROPUERTO "LA AURORA".

ASFALTO DETERIORADO

BANQUETA DETERIORADA

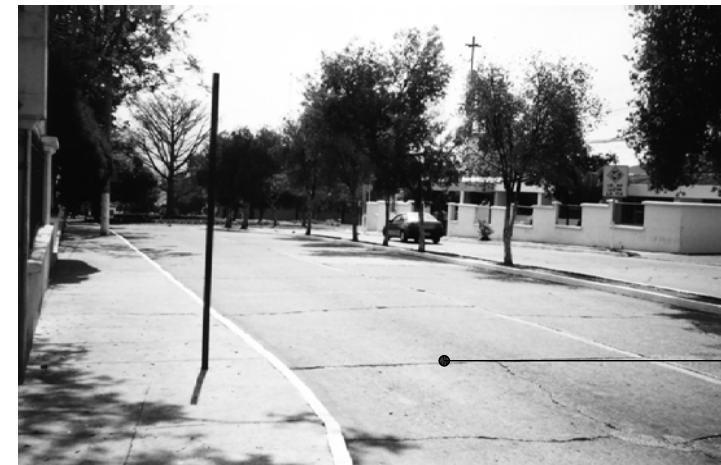
FOTO No.21: VISTA DE LA 15 CALLE DE LA ZONA 13.

ASFALTO EN MAL ESTADO

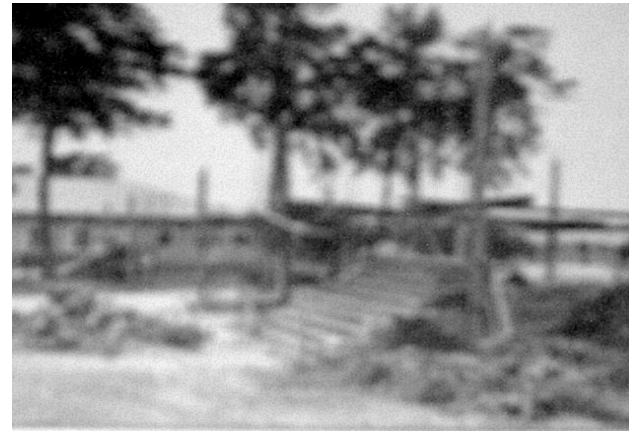
FOTOGRAFÍA No. 33: VISTA DE LA CONSTRUCCIÓN DE LA SEGUNDA PASARELA. TOMADA DEL ÁLBUM GRÁFICO, ADMINISTRACIÓN UBICO, TRABAJOS DE LA TESORERÍA NACIONAL, 1935.

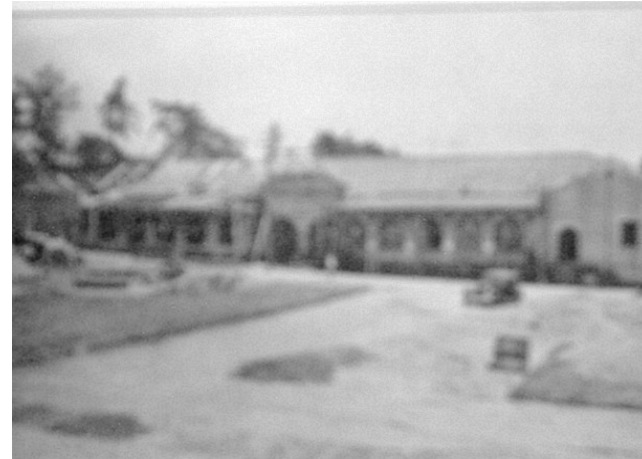
FOTOGRAFÍA No.34: VISTA DEL EDIFICIO DE LA POLICÍA, EN CONSTRUCCIÓN, AHORA EDIFICIO DEL INSTITUTO ADOLFO V. HALL. FOTOGRAFÍA TOMADA DEL ÁLBUM GRÁFICO, ADMINISTRACIÓN UBICO, TRABAJOS DE LA TESORERÍA NACIONAL, 1935.

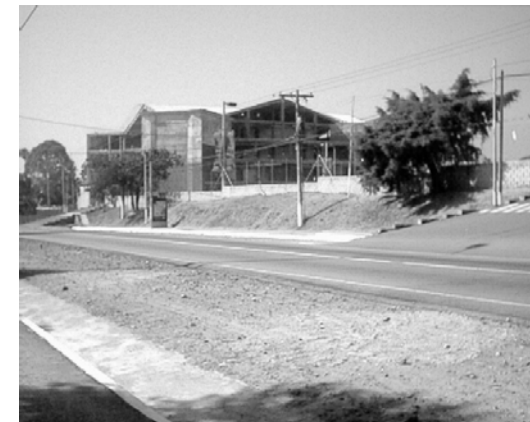
FOTOGRAFÍA No.45: PUEDE APRECIARSE LAS CONDICIONES EN QUE SE UBICA ESTE TRAMO DE LA AVENIDA DEL OBSERVATORIO, EL ASFALTO PUEDE VERSE Y TAMBIÉN LA TERRACERÍA Y EN LA PARTE INFERIOR IZQUIERDA UNA PARTE DE LA CUNETETA.

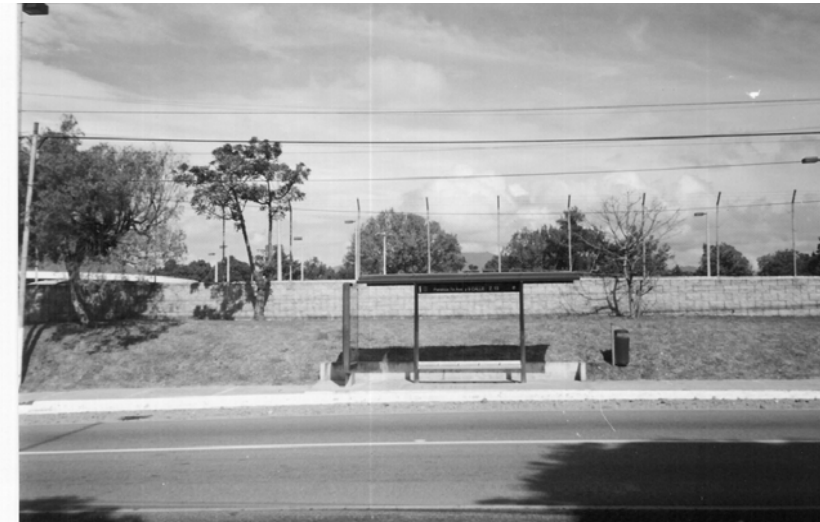
FOTOGRAFÍA No.47: VISTA FRONTAL DE PARADA DE BUS EN LAS AFUERAS DEL DOMO NACIONAL. SE USA MUY POCO PERO SUS ALREDEDORES ESTAN BIEN CONSERVADOS.

Este mobiliario es moderno y está en buen estado, pero su ubicación no es estratégica. Por ello algunas paradas de buses no cumplen su función y simplemente son ignoradas tanto por pilotos de transporte urbano como por los peatones. Las aceras en los alrededores de estas paradas se encuentran en mal estado. También es importante agregar que hay paradas de buses de los dos lados de la avenida, y esta solo tiene vía en un solo sentido, por lo que las paradas de buses de un lado no tienen el uso para el cual se colocaron, pero pueden ser utilizadas como lugares de descanso y sombra. Estas paradas podrán ser utilizadas como tales si en el futuro la Municipalidad de Guatemala decide que la avenida sea de doble vía. El estado físico de las paradas de buses es muy bueno. El modelo del mobiliario es el mismo utilizado en la mayoría de paradas de bus de la ciudad capital.

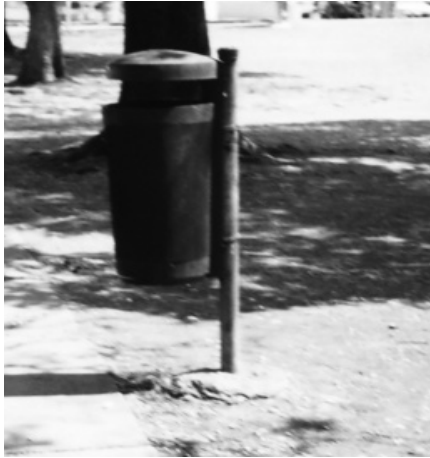
FOTOGRAFÍA No.48: OBSÉRVESE MODELO DE CESTO DE BASURA QUE LA MUNICIPALIDAD DE GUATEMALA HA IMPLEMENTADO EN TODA LA CIUDAD DE GUATEMALA.

Los basureros son elementos importantes del mobiliario urbano, su colocación y correcto uso permite que la basura no sea lanzada a cualquier parte de la calle. En la Avenida del Observatorio podemos visualizar cierta cantidad de basureros, los cuales en su mayoría están colocados en cada parada de bus, es decir en los lugares donde hay mayor concentración de personas. El estado físico de los basureros de la Avenida es bueno. Sin embargo, la distancia entre cada basurero es bastante grande, y el público al no ver un basurero cercano, opta por lanzar a la calle cualquier tipo de basura.

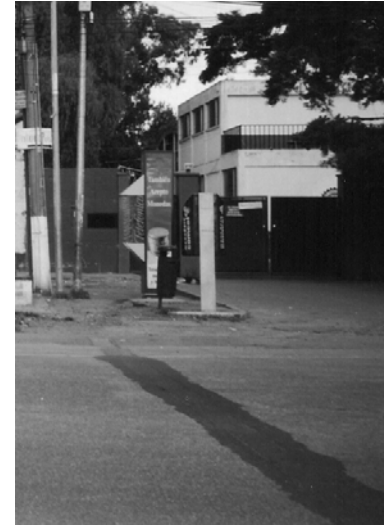
FOTOGRAFÍA No.49: OBSÉRVESE LAS CABINAS TELEFÓNICAS DE DIFERENTES EMPRESAS, PUEDE APRECIARSE LA FORMA DESORDENADA EN AL COLOCACIÓN DE LAS CABINAS.

A lo largo de la Avenida del Observatorio solo se encuentran 6 cabinas telefónicas. De éstas 3 están ubicadas entre el Instituto Imrich Fischman y el Instituto Adolfo V. Hall; las otras 3 se ubican en el ingreso al Edificio de la Dirección General de Caminos. Según el criterio del autor, estas cabinas están ubicadas de forma estratégica, ya que están en los lugares de mayor concentración de personas. Los colores de las cabinas no se integran a los predominantes en los elementos patrimoniales. El resultado es un contraste de colores poco agradable visualmente.

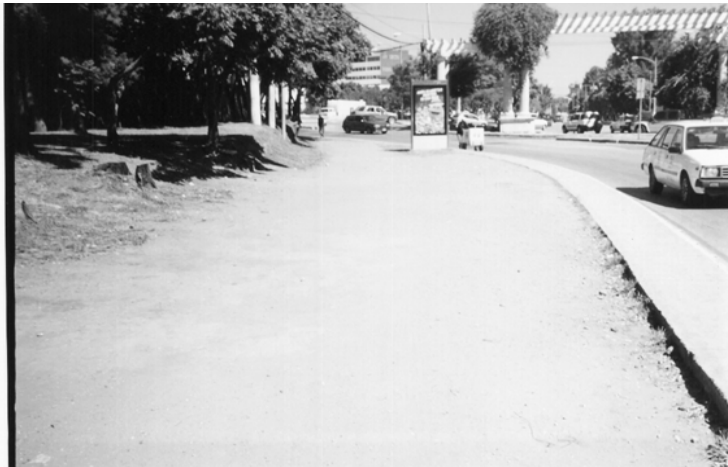
En la actualidad las aceras de esta área, se encuentran bastante deterioradas, ya que presentan rajaduras, desprendimiento de material, hundimientos, y baches. Estos daños pueden provocar caídas de los peatones. En algunos sectores no hay aceras, solo existe asfalto o tierra. En las áreas donde solo hay tierra en invierno se forma lodo lo cual dificulta la locomoción de las personas.

FOTOGRAFÍA No.50: OBSÉRVESE QUE GRAN PARTE DE LA ACERA ESTA CONFORMADA POR TIERRA, Y EL AREA DE CONCRETO ES BASTANTE PEQUEÑA.

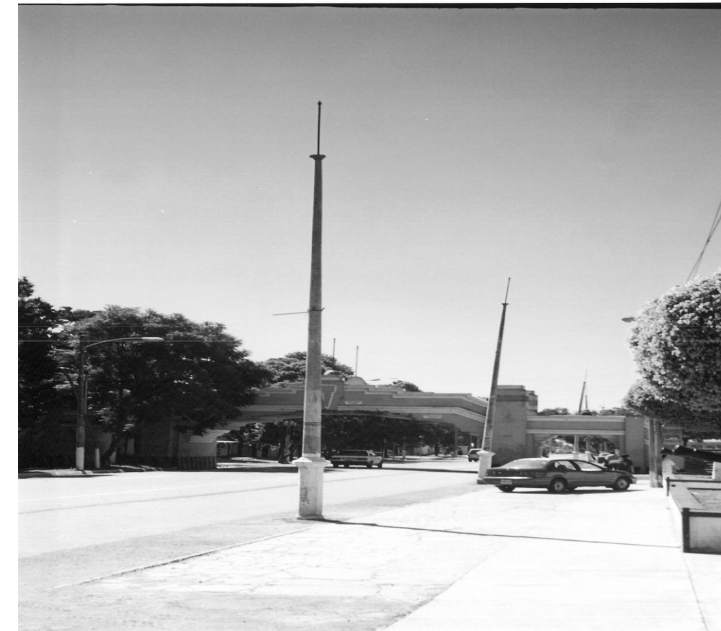
FOTOGRAFÍA No.51: EN PRIMER PLANO SE OBSERVA UN POSTE ORNAMENTAL BIEN CONSERVADO, EN SEGUNDO PLANO UN POSTE TOTALMENTE INCLINADO. POSTES UBICADOS FRENTE AL INSTITUTO ADOLFO V. HALL.

Estos postes representan lo histórico del lugar, ya que datan de la época del apogeo de la Feria de Noviembre, pero en la actualidad se encuentran bastante descuidados, totalmente torcidos, y no cumplen su función ornamental. Algunos de estos postes presentan desprendimientos de concreto, haciéndose visible su estructura de hierro, además son utilizados para pegar propaganda. Su aspecto actual es de un completo abandono y

no se les tiene asignado algún tipo de uso más que el ornamental. Actualmente solo existen 15 de estos postes, los cuales se ubican en el inicio de la avenida.

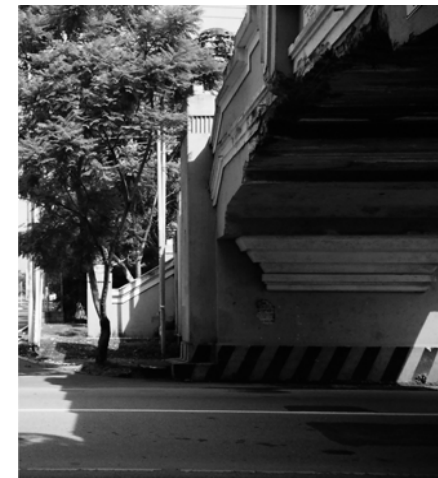
FOTOGRAFÍA No.54: VISTA DE OTRA PASARELLA, PRESENTA SERIOS DAÑOS EN SU PARTE INFERIOR. TAMBIÉN SE MUESTRA LA HUMEDAD QUE LA INVADE.

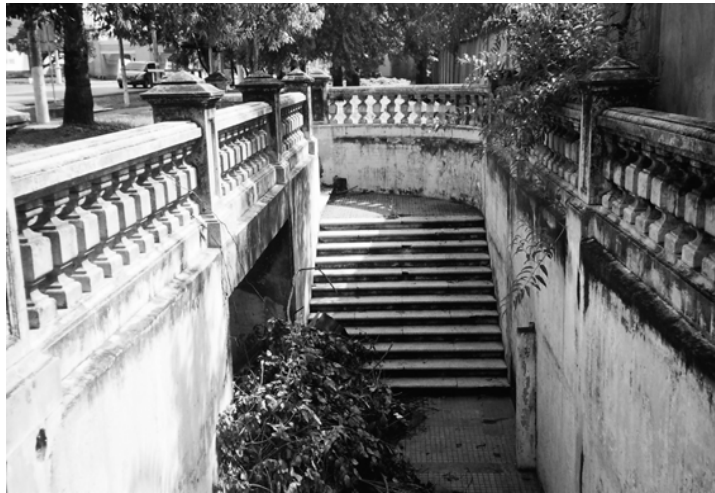
Si nos remontamos a décadas pasadas, este elemento urbano, fue una verdadera novedad para el público; lamentablemente el tiempo ha pasado y el túnel subterráneo ha sido totalmente abandonado, actualmente se encuentra clausurado. Las escalinatas que conducen al túnel se encuentran muy deterioradas, e invadidas por contaminación de desechos sólidos. El área la frecuenta por personas para realizar sus necesidades fisiológicas. Hace algunos años era albergue de mendigos. En la noche el área es peligrosa por falta de iluminación y puede ser utilizada como refugio de delincuentes.

Entre los deterioros que presenta las escalinatas de acceso al túnel, están: humedad en todos los sectores, hongos, el material de algunos ornamentos se ha desprendido, y las gradas están muy deterioradas debido a factores climáticos.

FOTOGRAFÍA No.55: OBSÉRVESE EL GRADO DE DETERIORO EN EL QUE SE ENCUENTRA EL TÚNEL. EL INGRESO TIENE BARRERAS COMO TRONCOS Y HOJAS PARA EVITAR EL INGRESO DE CUALQUIER PERSONA.

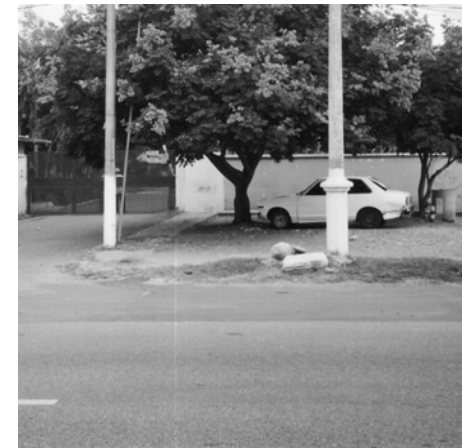
FOTOGRAFÍA No.56: PUEDE OBSERVARSE EL ÁREA QUE SE UTILIZA COMO PARQUEO EN EL HOSPITAL DE MATERNIDAD.

La Avenida del Observatorio es un área con poca demanda de parqueos debido a que la mayoría de Instituciones cuentan con uno propio. Pese a eso, algunos sectores necesitan parqueos para visitantes. Es el caso del Instituto Imrich Fischmann, el Instituto Adolfo V. Hall, y el Hospital de Maternidad. En estos lugares, las personas se estacionan sobre la acera, lo cual dificulta el paso de los peatones. En las áreas de comercio informal, también los transeúntes se estacionan en lugares incorrectos o improvisados provocando también problemas para el paso de los peatones. Algunas áreas de la Avenida del Observatorio, cuentan con carriles de terracería, que son aprovechados ocasionalmente para estacionarse. Generalmente son utilizados para parqueo cuando se realiza alguna actividad en el Hipódromo del Sur o el Domo que convoque gran cantidad de personas, de lo contrario son poco utilizados como parqueos. Cerca del área donde se encuentra una estación de policía, existe un parqueo sobre la avenida. El problema es que no hay delimitación de acera, por lo que se utiliza como parqueo.

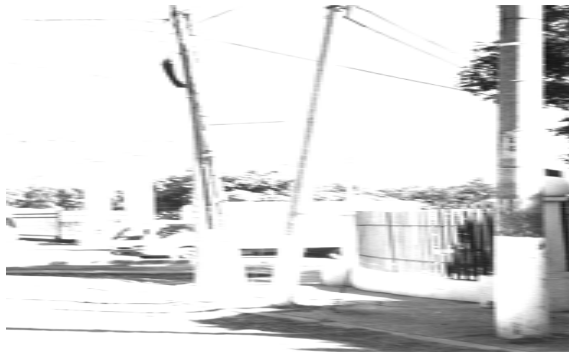
FOTOGRAFÍA No.59: POSTES DE CONDUCCIÓN ELÉCTRICA Y TELÉFONOS. OBSÉRVESE EL DESORDEN Y EL GRADO DE CONTAMINACIÓN VISUAL QUE CAUSAN A LAS EDIFICACIONES PATRIMONIALES.

Los postes de electricidad y de teléfonos son importantes para la distribución eléctrica y telefónica, ya que son servicios indispensables dentro de la ciudad; sin embargo, su colocación y distribución dentro de la Avenida, no es ordenada, lo que provoca que la imagen urbana sea bastante congestionada. Además, los cables de electricidad y de teléfonos también dañan la imagen urbana del área de estudio (Avenida del Observatorio). La cantidad de postes y cables colocados en su perímetro, afectan las fachadas del Museo de Arqueología y Etnografía, El Instituto Adolfo V. Hall, y el Edificio de Caminos, etc.

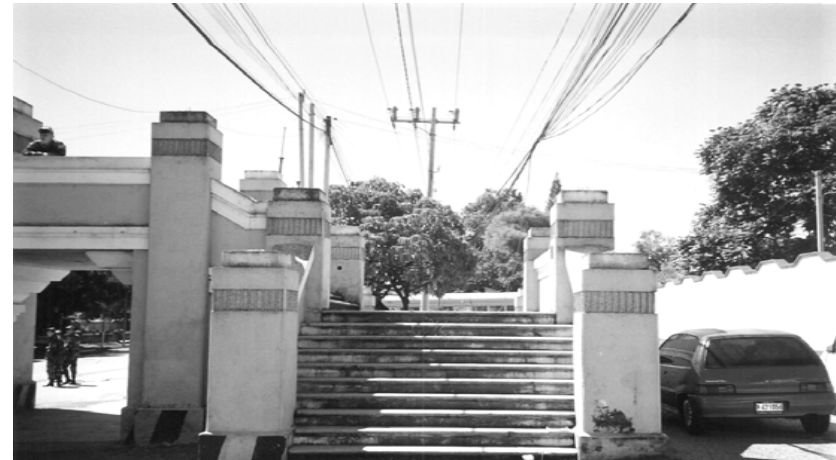
FOTOGRAFÍA No.60: LA CANTIDAD DE CABLES QUE PASAN ENCIMA DE LA PRIMERA PASARELA ES NUMEROSA. REALMENTE NO MUESTRA UN BUEN ASPECTO.

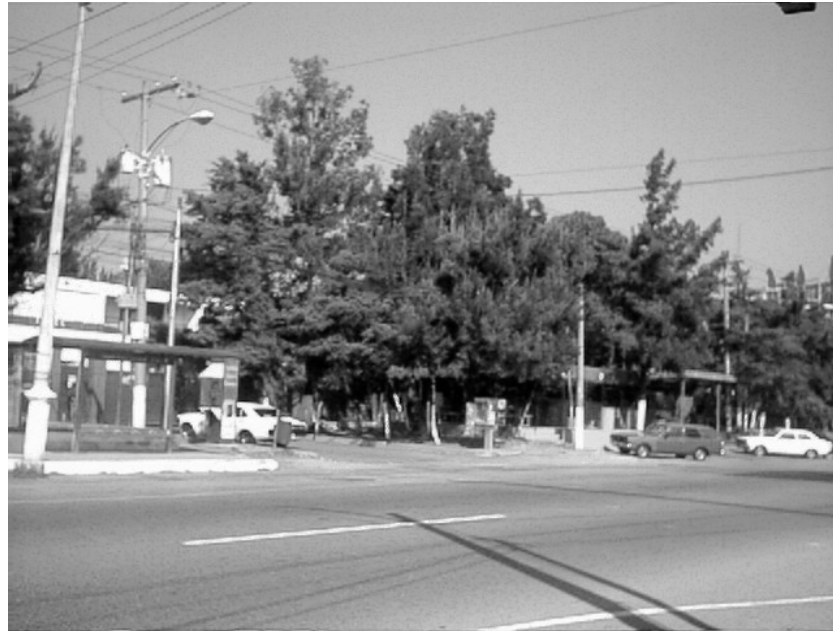
FOTOGRAFÍA No.61: LA ILUMINACIÓN EN LA AVENIDA DEL OBSERVATORIO ES HASTA CIERTO PUNTO LIMITADA, YA QUE HAY TRAMOS DE LA AVENIDA QUE LOS POSTES ESTÁN COLOCADOS SOLO DE UN LADO, Y LA AUSENCIA DE SUFICIENTE LUZ PERMITE QUE EN ALGÚN MOMENTO SE PUEDAN PRODUCIR ACTOS VANDÁLICOS O DELINCUENCIALES.

Los postes que iluminan el sector, en gran parte de la avenida, están colocados de un solo lado, por lo cual no cumplen su cometido. Esto puede permitir que vándalos y delincuentes, aprovechando los sitios oscuros cometan fechorías. Los postes se encuentran en buen estado pero el modelo no se integra al tipo de arquitectura que se presenta en el área.

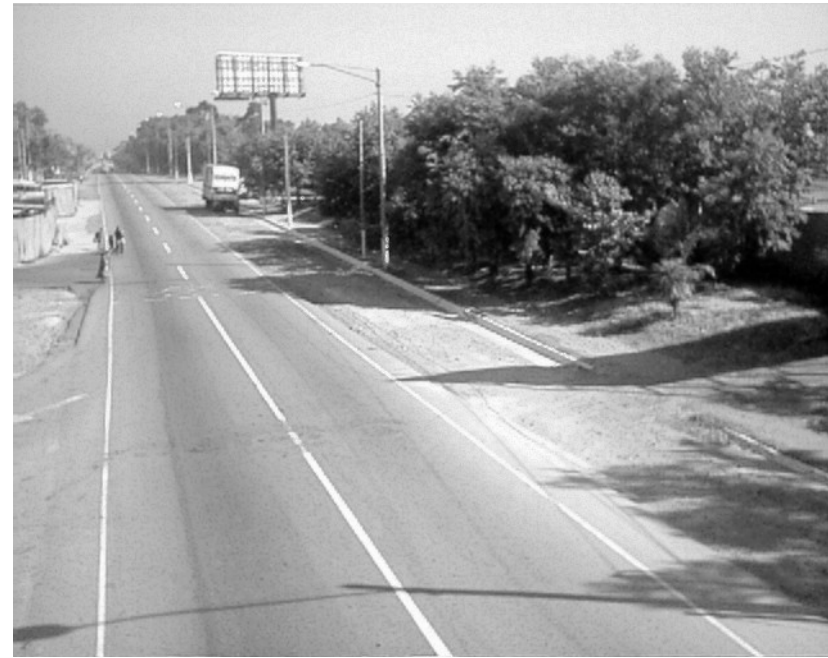
FOTOGRAFÍA No.62: OBSÉRVESE QUE LOS POSTES DE ILUMINACIÓN ESTÁN COLOCADOS DE UN LADO DE LA AVENIDA.

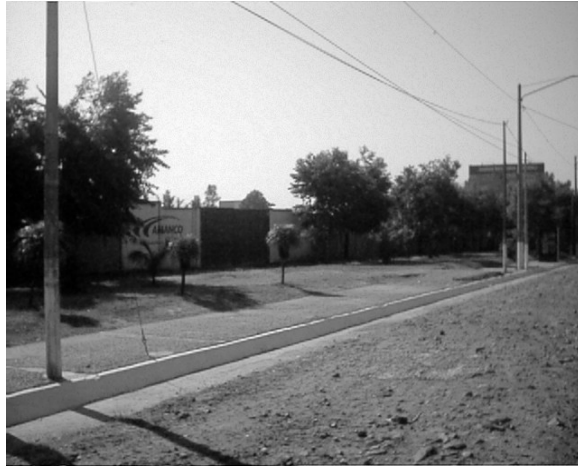
FOTOGRAFÍA No.63: OBSÉRVESE LA CUNETAS QUE HAY EN ALGUNOS SECTORES DE LA AVENIDA DEL OBSERVATORIO. SU LONGITUD ES BASTANTE GRANDE.

Las cunetas de conducción de agua pluvial se ubican en algunas áreas de la avenida, se puede decir que las cunetas están en buen estado y son exageradamente grandes especialmente el peralte. En gran parte de la avenida no existen y en época de lluvia el agua corre hacia todos lados provocando la formación de pozas o charcos, que impiden una circulación cómoda.

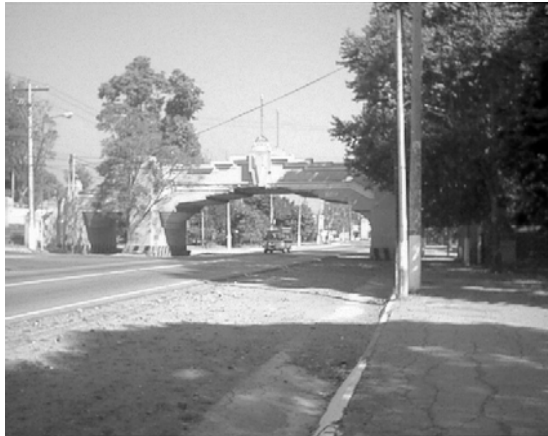
FOTOGRAFÍA No.64: SE APRECIA EN PRIMER PLANO LA CUNETAS QUE SE UBICA EN CIERTOS SECTORES DE LA AVENIDA DEL OBSERVATORIO. LA LONGITUD DE LA MISMA ES BASTANTE GRANDE APROXIMADAMENTE 0.75 MTS.

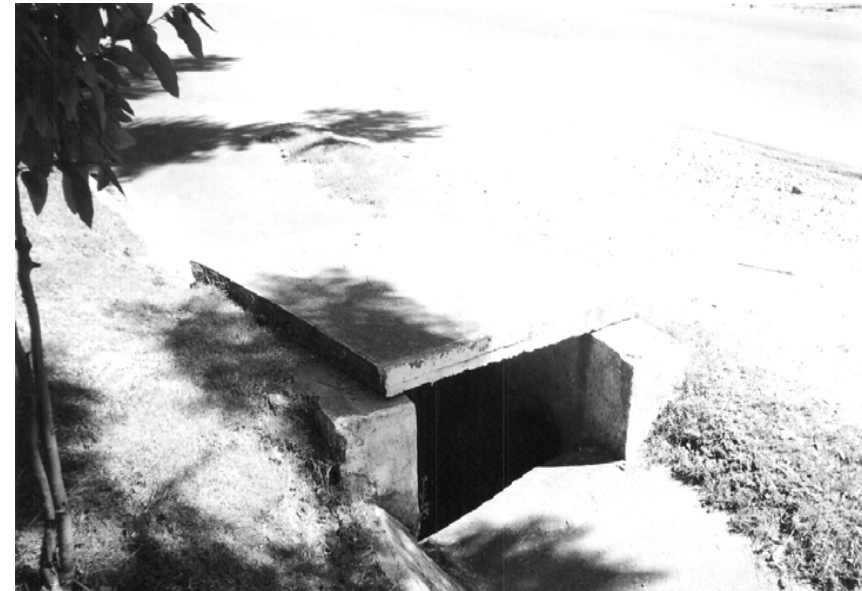
Varios tragantes se ubican en el área de estudio, pero se encuentran deteriorados, en algunos casos las tapas están dañadas, y en otros no la tienen. El mal estado de algunos tragantes provoca que esta área histórica pierda su vistosidad, y solamente denota la deficiencia urbanística de nuestra ciudad.

FOTOGRAFÍA No.65: SE PUEDE APRECIAR EL ESTADO EN QUE SE ENCUENTRA UN TRAGANTE DE AGUAS PLUVIALES.

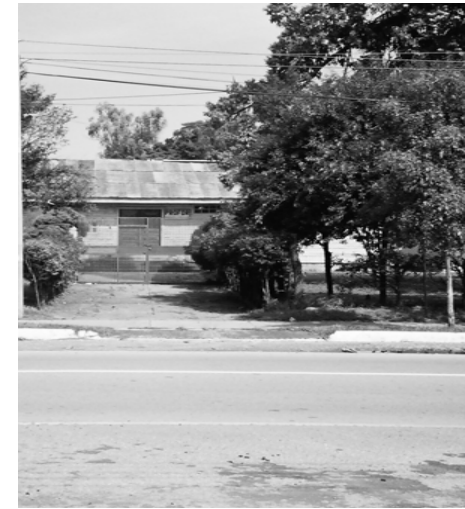
FOTOGRAFÍA No. 66: PUEDE OBSERVARSE LA INFLUENCIA DE CIUDAD JARDÍN, EN LA INTERRELACIÓN DE CONSTRUCCIONES CON LAS ÁREAS VERDES.

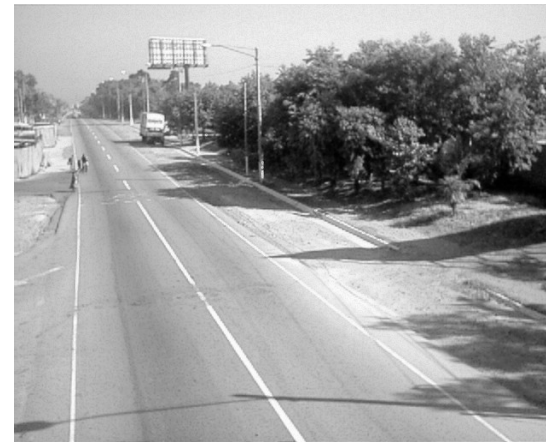
FOTOGRAFÍA No. 67: LA AV. DEL OBSERVATORIO, PRESENTA UN PLANO LINEAL, CARACTERIZADO POR LA VÍA VEHICULAR COMO SE PUEDE APRECIAR.

La Avenida del Observatorio, presenta un plano lineal, que generalmente es una consecuencia de la influencia de las vías de comunicación, que es la característica de la denominada **Ciudad lineal**, impulsada por el Ing. Español Arturo Soria (Consultar término en Pág. No.10), ya que la Avenida, es totalmente alargada, y constituida a partir de una vía de comunicación como lo es el sendero del flujo vehicular, y luego el conjunto de construcciones de la Feria de Noviembre ubicadas a lo largo de la avenida, constituyen el eje urbano. En contraposición se encuentran características de **Ciudad Jardín** (Consultar término en pág. No.10), como lo es la presencia de lotes de dimensiones bastante amplias, así como la abundancia de áreas verdes, y espacios arbolados

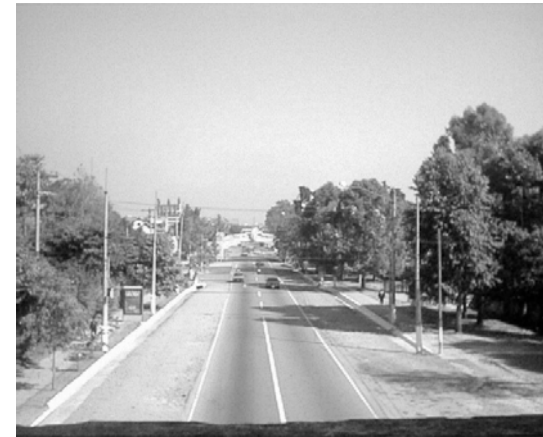
FOTOGRAFÍA No.68: PUEDE APRECIARSE TODAS LAS CARACTERÍSTICAS PROPIAS DEL EJE URBANO, ES DECIR, SEGMENTOS CON ABUNDANTE VEGETACIÓN Y AMPLITUD DE CIRCULACIÓN.

Desde el punto de vista de Kevin Lynch, las sendas son conductos que el observador sigue normalmente, ocasionalmente o potencialmente. Los ejes urbanos son elementos articuladores de la ciudad, son la conexión entre los diversos elementos urbanos. En el caso del presente estudio, la Avenida del Observatorio, es un eje urbano que se desprende de la senda principal que viene del Boulevard Liberación y toma rumbo de la 5ta. Calle hacia la zona 12 y viceversa. Este eje urbano (la avenida) estructura un conjunto utilizado por diversos tipos de personas (observadores) que transitan en el área. Generalmente es frecuentada por estudiantes y trabajadores públicos en días laborales (lunes a viernes). El espacio destinado para el tránsito peatonal es limitado en algunos sectores, pero amplio en otros. El material utilizado es concreto, el cual en algunos sectores, se encuentra deteriorado y dificulta el tránsito. La forma del eje urbano es recta a lo largo de la avenida, manteniendo la orientación de la traza, es decir de Nor-Este a Sur-Oeste y además es delimitada por bordes, que en este caso son fachadas de edificaciones o muros perimetrales. Presenta grandes segmentos con abundante vegetación, lo que brinda sombra y frescura al recorrer el lugar.

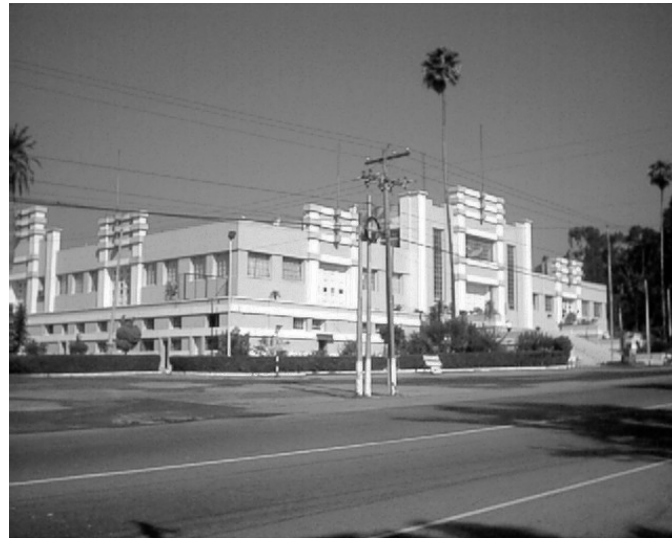
FOTOGRAFÍA No.69 : PUEDE OBSERVARSE LA MONUMENTALIDAD DEL EDIFICIO DE CAMINOS, ASÍ COMO SUS CARACTERÍSTICAS FORMALES, Y SU HISTORIA, LO CONVIERTE EN UN HITO DENTRO DE LA AVENIDA DEL OBSERVATORIO.

-El edificio de caminos, también es utilizado como punto de referencia. Al llegar al edificio, se siente la cercanía al aeropuerto. Es considerado un hito, debido a sus características formales arquitectónicas, la monumentalidad, y la pequeña plaza a su ingreso, le da un carácter escenográfico, que hacen que quede en la mente de los observadores, dándoles sentido de orientación.

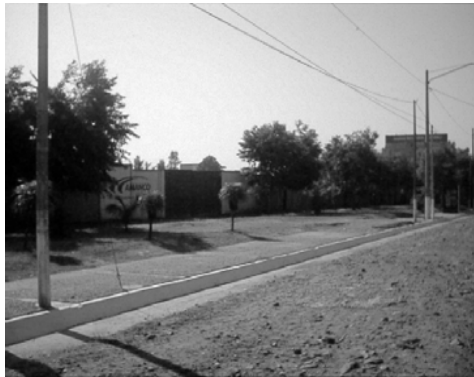
FOTOGRAFÍA No. 70: BORDE CONSTITUÍDO COMO BARRERA, TIENE CONTINUIDAD, PERO CARECE DE PENETRACIÓN VISUAL.

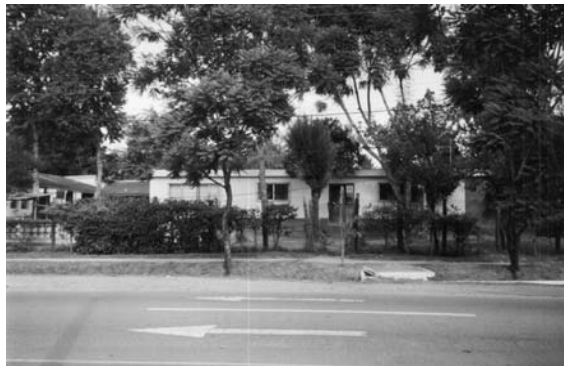
FOTOGRAFÍA No.71: PUEDE OBSERVARSE EL BORDE CONFORMADO POR ELEMENTOS NATURALES Y CONSTRUCTIVOS EN EL COMPLEJO DEL INSTITUTO NACIONAL DE BOSQUES (INAB).

-El borde de penetración visual, conformado por elementos naturales, y elementos constructivos. Como elementos naturales intervienen arbustos, y como elementos constructivos, se encuentran malla, y postes de madera. Ejemplo de este tipo de borde es el Complejo del Instituto Nacional de Bosques (INAB).

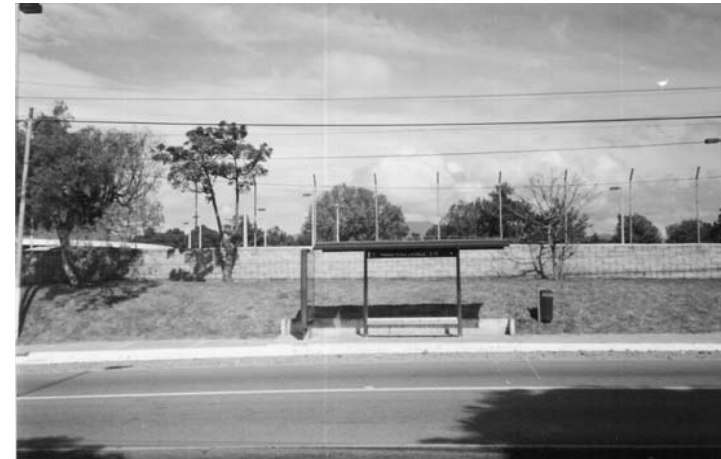
FOTOGRAFÍA No.72: BORDE CON PENETRACIÓN VISUAL, CONSTITUIDO POR ELEMENTOS TALES COMO, BLOCKS, CONCRETO REFORZADO, MALLAS Y TUBO GALVANIZADO.

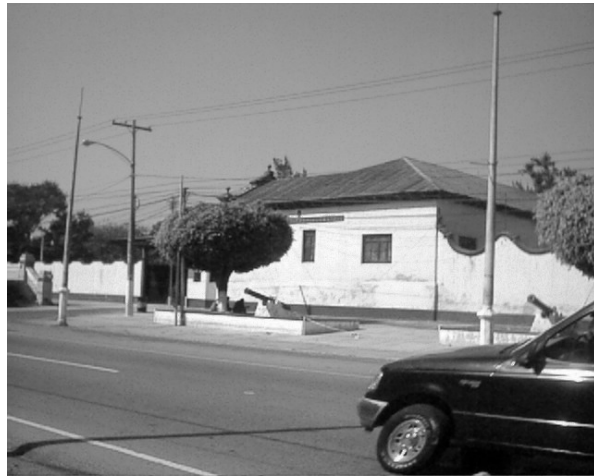
FOTOGRAFÍA No. 73: LA TENDENCIA HORIZONTAL SE MANIFIESTA EN LA AVENIDA DEL OBSERVATORIO, COMO PUEDE APRECIARSE EN LA VISTA DE LA FACHADA DEL INSTITUTO ADOLFO V. HALL CENTRAL

Las proporciones son variadas, pero siempre se manifiesta la tendencia horizontal, así se pueden apreciar proporciones 1-4, 1-5, 1-21, y 1-33, lo que muestra claramente que prevalece la longitud horizontal por sobre la longitud vertical.

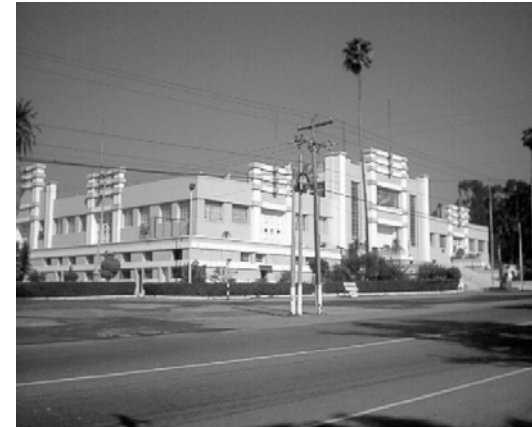
FOTOGRAFÍA No.74: LA PERCEPCIÓN DEL ESPACIO, CAMBIA REPENTINAMENTE, AL UBICARSE EN LOS ALREDEDORES DE UN EDIFICIO DE DIMENSIONES MONUMENTALES, CREANDO LA SENSACIÓN DE INSIGNIFICANCIA POR PARTE DEL OBSERVADOR.

El predominio de la horizontalidad permite mantener la dimensión del espectador con respecto al espacio y las edificaciones existentes en la Avenida del Observatorio, aunque la sensación con respecto del espacio, es variada, ya que debido a la Monumentalidad de algunas edificaciones, la percepción de la dimensión del espacio por parte del observador cambia, al estar en un edificio de gran tamaño, la sensación que se percibe es de insignificancia por parte del

observador. También la amplitud del espacio se percibe, con las grandes dimensiones del espacio para el flujo vehicular, como para el peatonal.

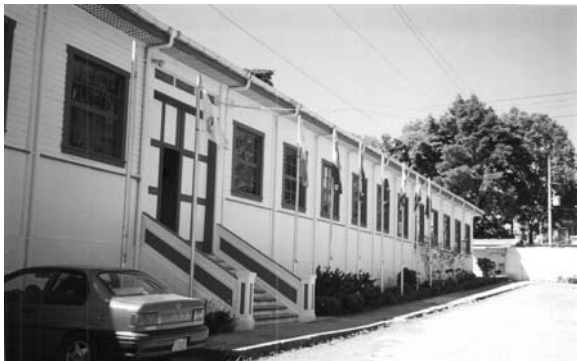
FOTOGRAFÍA No.75: PUEDE PERCIBIRSE EL RITMO ENTRE VANOS DE VENTANAS Y MACIZOS DE MUROS DEL SALÓN DE INDUSTRIAS No. 3, ACTUALMENTE OFICINAS DE ALBERGUE DEPORTIVO.

El ritmo se presenta en la mayoría de edificaciones patrimoniales de la avenida, edificaciones como el museo de Arqueología y Etnología presentan ritmos entre ventanas, macizos, y ornamentos que conforman las fachadas, todo lo anterior es acompañado de otra característica como lo es la simetría. También se da el caso de edificaciones que presentan ritmos irregulares en sus elementos formales, la mayoría de estas edificaciones son posteriores a la época de la Feria de Noviembre y no poseen valores estilísticos de consideración.

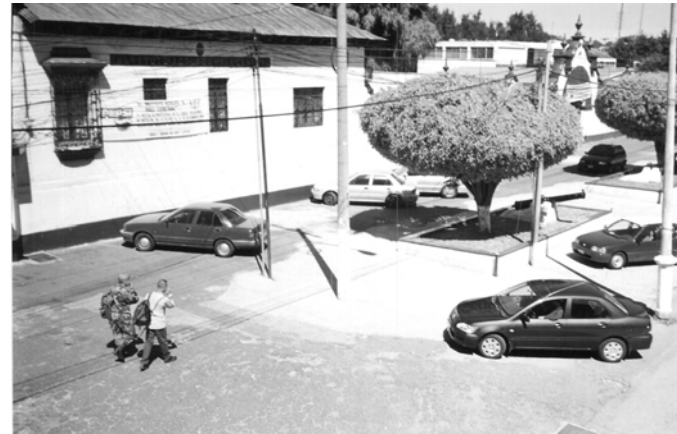
FOTOGRAFÍA No.76: EDIFICACIÓN PATRIMONIAL CON RITMO IRREGULAR EN LOS VANOS DE LAS VENTANAS DE LA FACHADA PRINCIPAL.

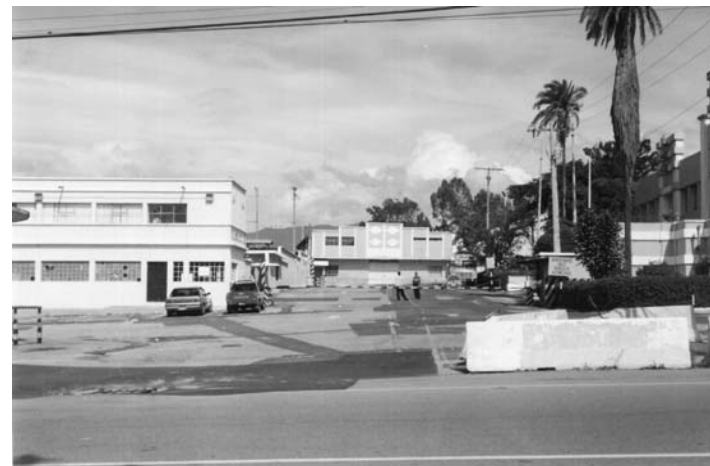
FOTOGRAFÍA No.77: EDIFICACIONES NO PATRIMONIALES CON RITMO IRREGULAR EN LOS VANOS DE LAS VENTANAS.

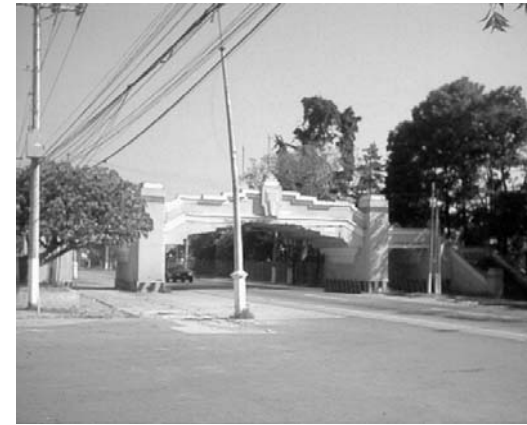
FOTO No.78: LAS TRES PASARELAS SON ELEMENTOS PERMITEN ORIENTAR EL SENTIDO DE LA CIRCULACION EN LA AVENIDA.

“Es la dirección sobre la cual se desplaza la visual hacia una meta en el espacio”.<sup>134</sup> Al transitar sobre la Avenida del Observatorio, la visual se dirige al horizonte, en donde la forma arquitectónica de las pasarelas se convierte en la meta del espacio. Además, dan sentido de orientación a la circulación. El recorrido sobre la avenida permite la alternabilidad de formas, sobre todo del lado derecho, donde puede apreciarse arquitectura variada de los elementos patrimoniales.

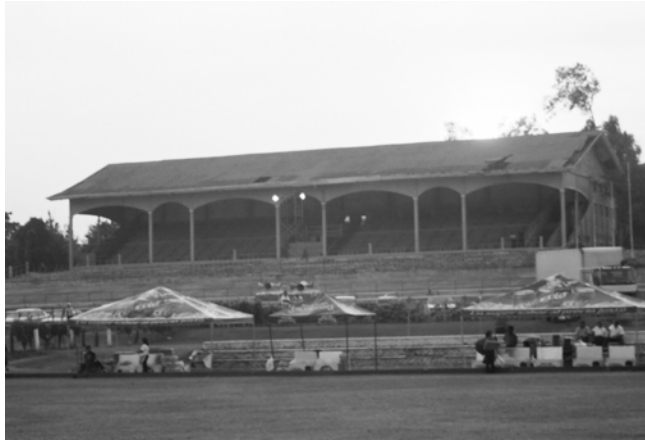
FOTOGRAFÍA No.79: VISTA DE LA TRIBUNA PRESIDENCIAL. EN TERRENOS DEL HIPÓDROMO DEL SUR. ESTA ES UNA MUESTRA DEL ESTILO VICTORIANO.

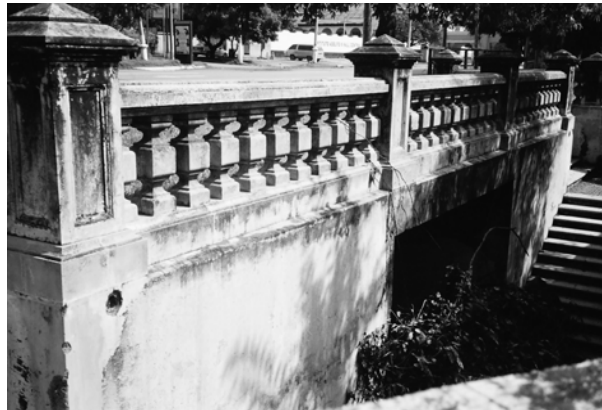
FOTOGRAFÍA No.80: VISTA DEL INGRESO A LA PASARELA SUBTERRÁNEA, REPRESENTANTE DE LA ARQUITECTURA NEOCLÁSICA.

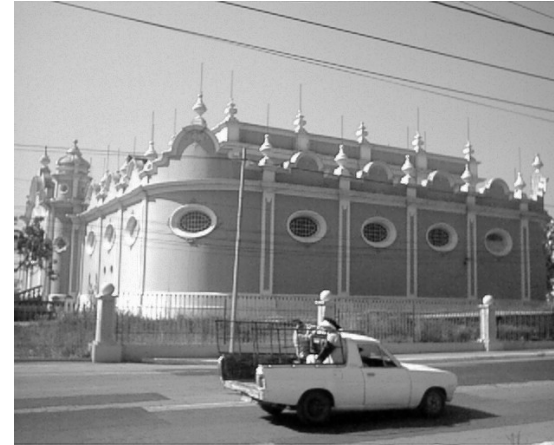
FOTOGRAFÍA No.81: VISTA DEL SALÓN No.6 (MUSEO DE ARTE MODERNO), REPRESENTANTE DE LA ARQUITECTURA NEOCOLONIAL.

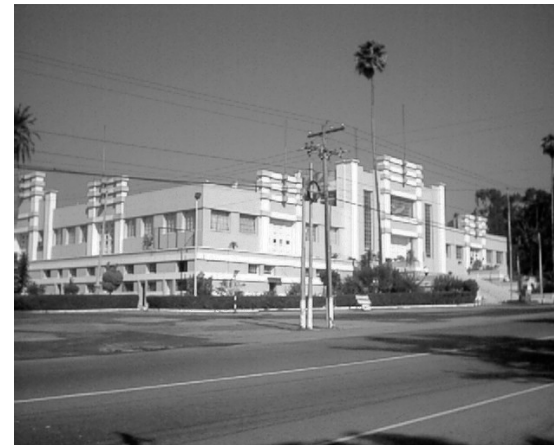
FOTOGRAFÍA No.82: VISTA DEL SALÓN No.7 (EDIFICIO DE CAMINOS), REPRESENTANTE DE LA ARQUITECTURA ART-DECO.

La Avenida del Observatorio posee edificaciones, que hacen percibir o comunicar al espectador varios tipos de mensajes tales como el recuerdo de culturas o épocas pasadas. Como ejemplo de lo anteriormente descrito, se tiene la pérgola histórica, la cual toma elementos característicos de la **época colonial** como molduras, vigas y columnas, su estilo es **Neocolonial**. El museo de Arqueología y Etnología, que anteriormente se conocía como Salón No. 6, posee también elementos característicos de la **época colonial** como molduras, las formas de sus puertas y ventanas los que conforman la Arquitectura **Neocolonial** (Ver fotografía 81 en Pág. 112). Otro ejemplo es el edificio de Caminos, el cual posee formas que recuerdan la morfología de las edificaciones de la cultura maya, puede mencionarse el escalonado de los elementos que lo constituyen, así como el graderío de acceso como características de **Art-Deco Indigenista** (Ver fotografía 82 en Pág. 112).

- d) **Estilo Art-Deco:** muy implementado en la Feria de Noviembre y cuyos representantes son las tres pasarelas, y el Salón No.7 (Edificio de Caminos).

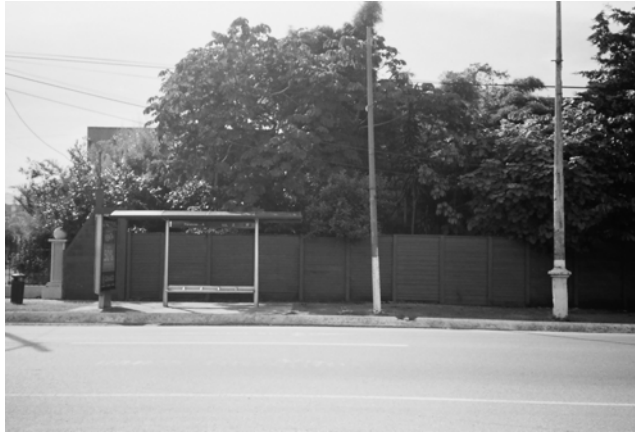
FOTOGRAFÍA No.83: OBSÉRVESE LA UTILIZACIÓN DE BARDAS PREFABRICADAS EN LOS MUROS EXTERIORES. ÁREA CORRESPONDIENTE AL MUSEO DE HISTORIA NATURAL..

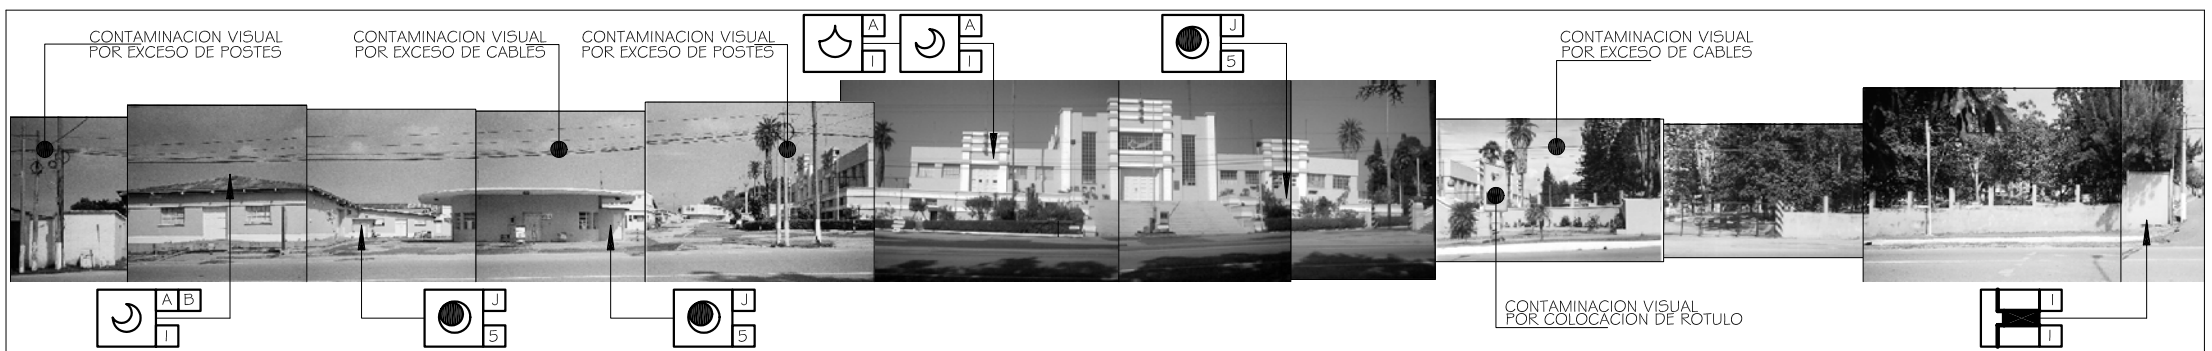
FOTOMONTAJE 7  
COMPLEJO DE CAMINOS  
DETERIOROS Y ALTERACIONES

FACHADA ACTUAL 7  
COMPLEJO DE CAMINOS  
PERFIL URBANO ACTUAL

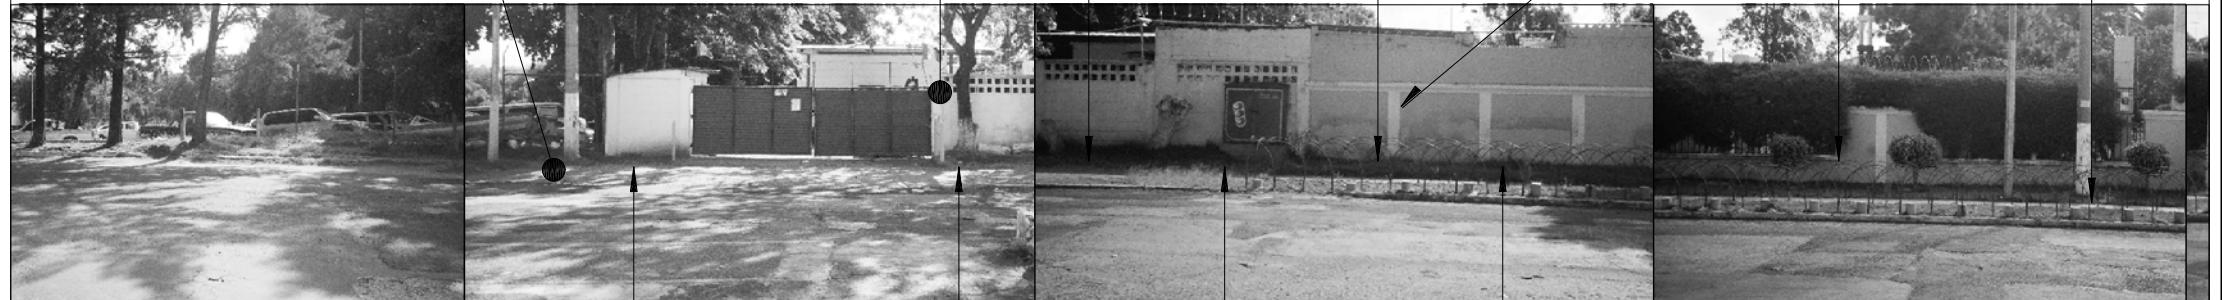
FOTOMONTAJE 12  
INSIVUMEH Y PARQUEOS FRENTE AL AEROPUERTO  
SITUACION ACTUAL

ACERA NO DEFINIDA  
TEXTURA NO ADECUADA

CONTAMINACION VISUAL  
POR CONSTRUCCIONES  
INFORMALES

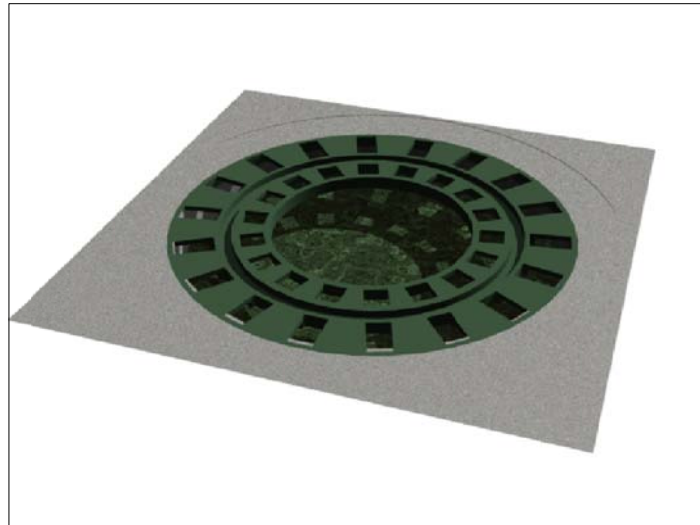
PLANTA

EL ALCORQUE QUE SE PROPONE, ESTÁ CONSTITUIDO POR UN MARCO DE CONCRETO, QUE ES LA PIEZA QUE BORDEA LA PARTE DEL METAL. AL CENTRO ESTA CONFORMADO POR DOS ANILLOS DE HIERRO FUNDIDO Y QUE SERAN PINTADOS CON PINTURA ANTICORROSIVA COLOR VERDE OSCURO. LOS ANILLOS METALICOS POSEEN VARIAS ABERTURAS POR LAS CUALES, EL AGUA DE LLUVIA PUEDE LLEGAR A LA TIERRA.

DENTRO DEL PROYECTO DE REVITALIZACION URBANA DE LA AVENIDA DEL OBSERVATORIO, SE CONTEMPLA COLOCAR ALCORQUES, A LOS ARBOLES Y ARBUSTOS QUE SE COLOQUEN DE MANERA AISLADA O INDIVIDUAL SOBRE LA ACERA.

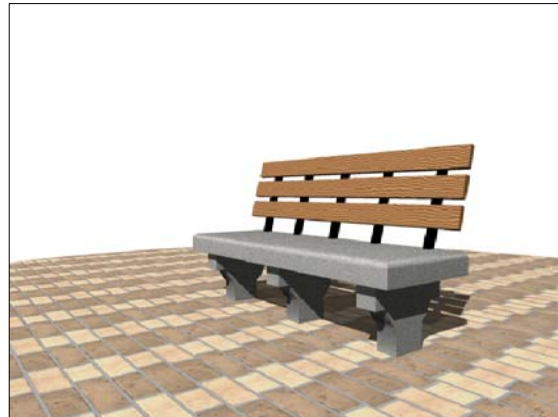
LA BANCA A PROPONER ESTA CONSTITUIDA POR BASES DE CONCRETO MARTELINADO, EL ASIENTO ES DE FUNDICION DE CONCRETO MEZCLADO Y PULIDO CON GRANITO; EL RESPALDO ESTA CONFORMADO POR SOPORTES DE TEE METALICA, Y LISTONES DE MADERA CEPILLADA Y BARNIZADA.

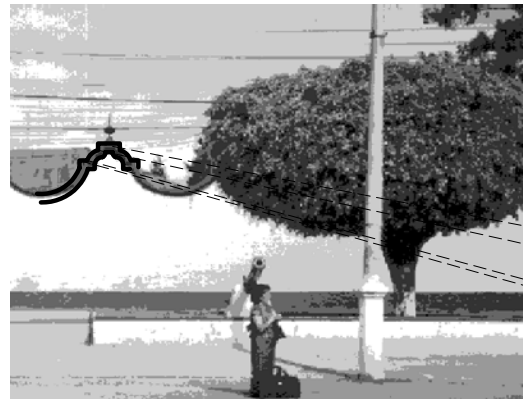
PARA LOGRAR UNA FORMA QUE SE IDENTIFIQUE CON EL CONJUNTO HISTÓRICO, SE PROCEDIO A UNA ABSTRACCIÓN MORFOLÓGICA, SE TOMÓ UNA FIGURA PREDOMINANTE EN LA FACHADA FRONTAL DEL INSTITUTO ADOLFO V. HALL CENTRAL.

LOS DEPÓSITOS DE BASURA A PROPONER, SERÁN ELABORADOS A BASE DE LÁMINA METÁLICA, CON ACABADO DE PINTURA DE ACEITE COLOR VERDE OSCURO MATE. LOS RECIPIENTES SERÁN SOSTENIDOS POR UNA PLACA METÁLICA, QUE POSEERA UN EJE METALICO, QUE PERMITE BALANCEAR EL RECIPIENTE HACIA ABAJO PARA PODER DESALOJAR LA BASURA. PARA PODER ESTABILIZAR VERTICALMENTE LOS RECIPIENTES, ESTOS SERÁN TAMBIÉN SOSTENIDOS POR ABRAZADERAS METÁLICAS. TANTO LOS RECIPIENTES COMO LAS ABRAZADERAS SERÁN SOSTENIDAS POR UN TUBO Ø 2".

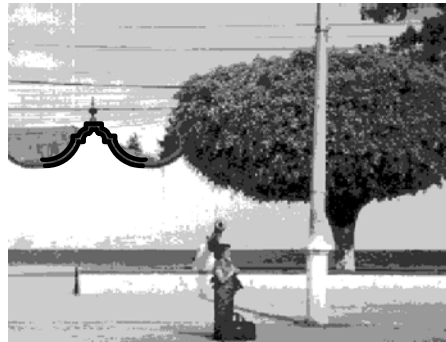
PARA LOGRAR LA INTEGRACIÓN DE ESTOS ELEMENTOS CON LA MORFOLOGÍA DEL SECTOR, SE ELABORÓ UNA COMPOSICIÓN MORFOLÓGICA, TOMANDO LAS FORMAS DE LA FACHADA DEL INSTITUTO ADOLFO V. HALL, Y PLASMARLAS EN LAS FORMAS DE LOS FAROLES A PROPONER.

EL FAROL PROPUESTO ESTA CONFORMADO POR DIVERSOS MATERIALES, TALES COMO HIERRO FORJADO, TUBO GALVANIZADO, ETC.
