# Revitalización urbano turística avenida del Observatorio

REVITALIZACIÓN URBANO-TURÍSTICA  
DE LA AVENIDA DEL OBSERVATORIO

**Tesis presentada a la Honorable Junta Directiva  
por**

**Guatemala, 2006**

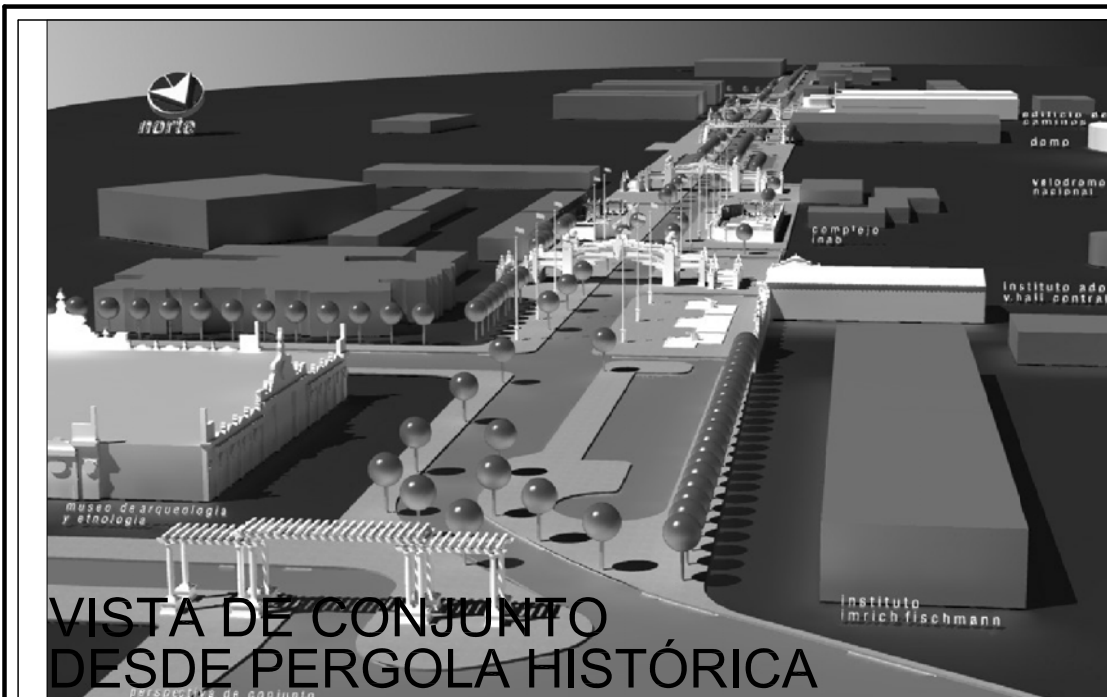
VISTA DE CONJUNTO  
DESDE PERGOLA HISTÓRICA

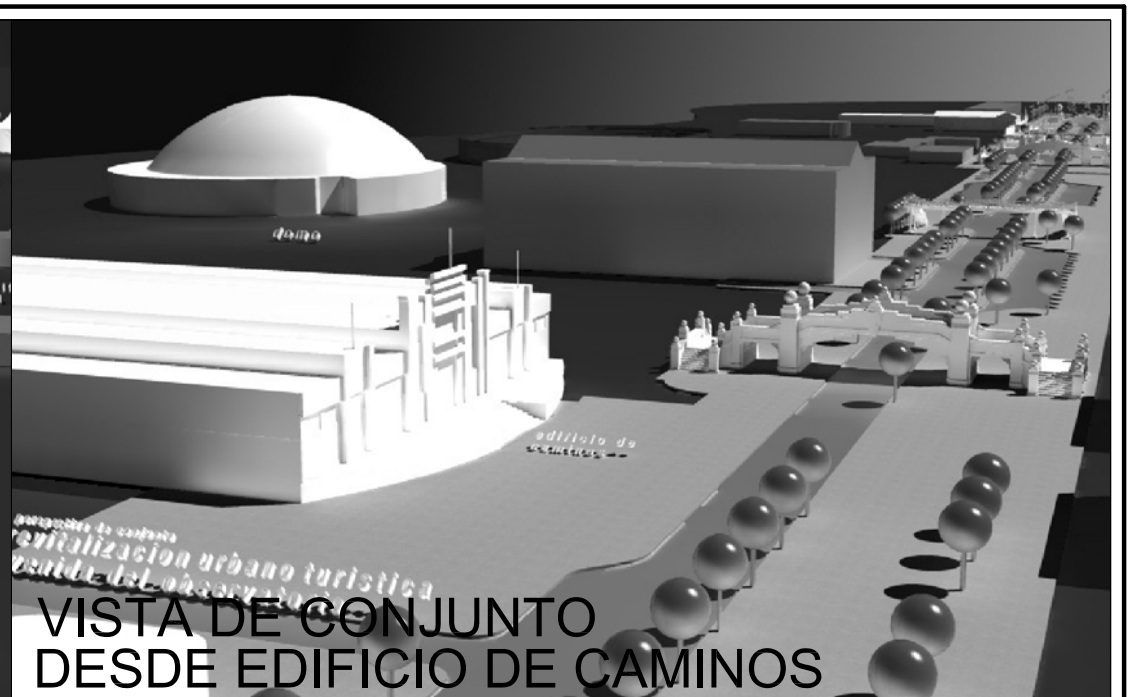
VISTA DE CONJUNTO  
DESDE EDIFICIO DE CAMINOS

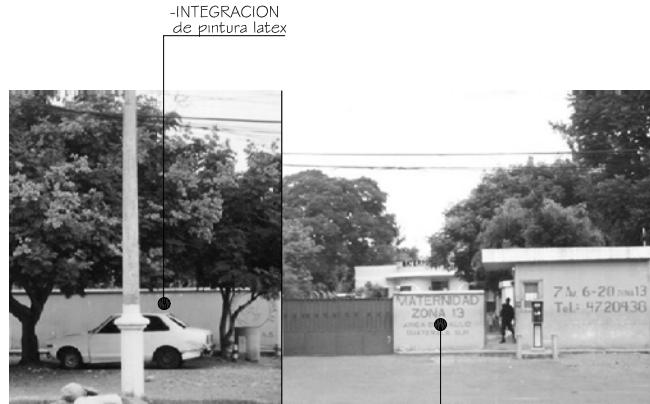
FOTOMONTAJE 3  
HOSPITAL DE MATERNIDAD DE LA ZONA 13.  
ALTERACIONES Y DETERIOROS

-INTEGRACION de pintura latex

-INTEGRACION de muro de block con acabado de repello+cermido+pintura

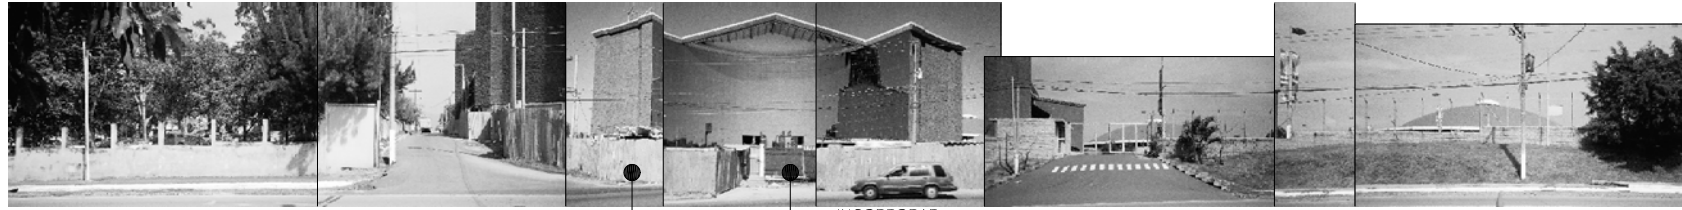
FOTOMONTAJE 6  
EDIFICIO DE CINCO NIVELES  
SITUACIÓN ACTUAL

LIBERACION  
de elementos que conforman  
arquitectura informal

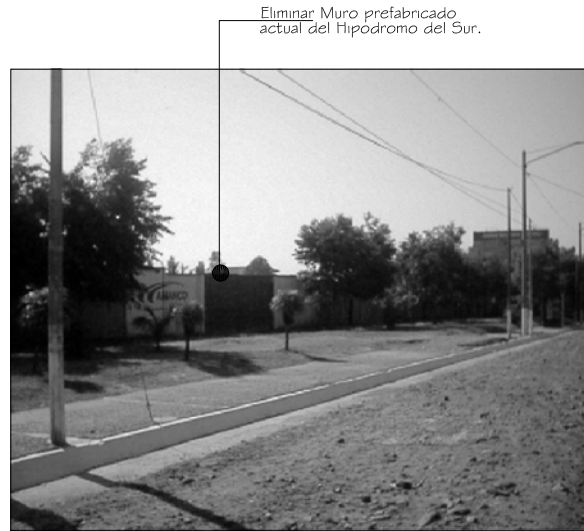
Eliminar Muro prefabricado actual del Hipódromo del Sur.

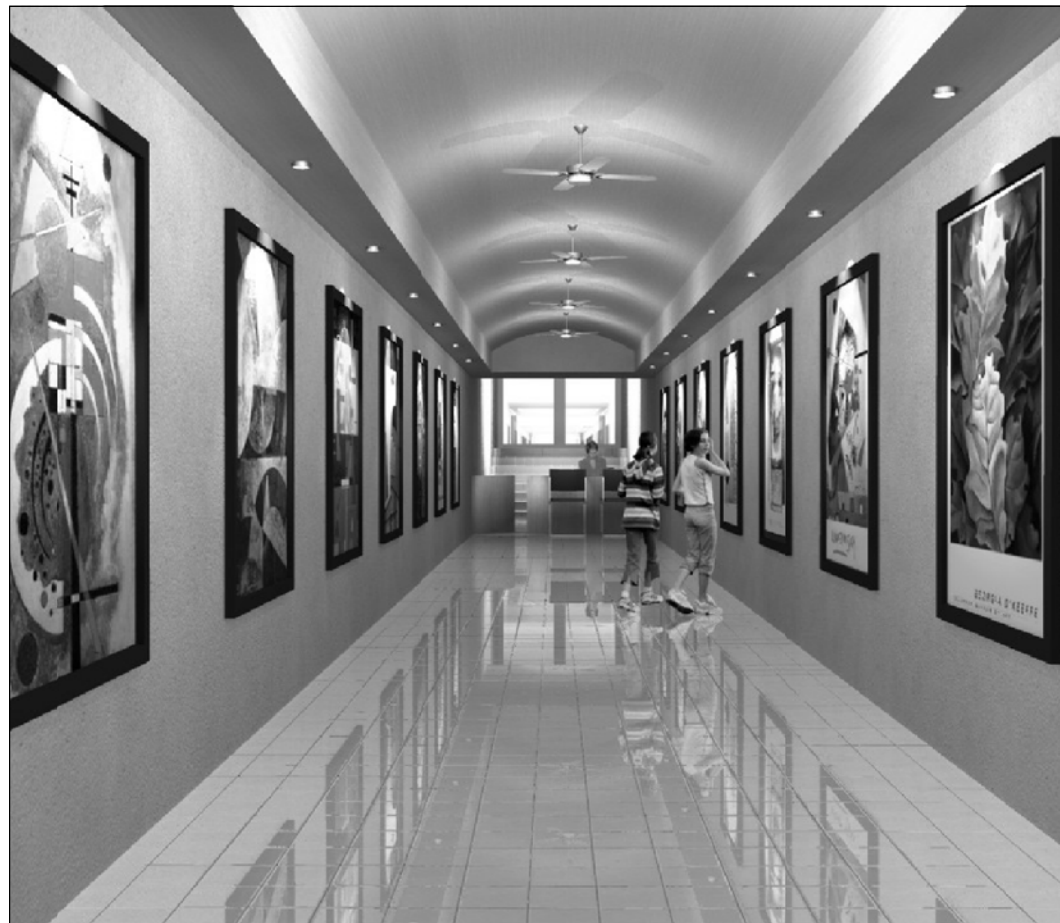
VISTA INTERIOR DE  
PASARELA SUBTERRANEA  
(CENTRO DE INFORMACION HISTORICA DEL AREA)

Para dar seguridad al exterior de la pasarela subterránea, se delimitará. Ello evitará daños y saqueos. En el exterior de la pasarela, se colocarán ventas de café, servicios sanitarios, garitas de vigilancia, y zonas estanciales para el descanso; todos los ambientes antes descritos, se colocarán con la intención de atraer a las personas, y que de esa manera conozcan la pasarela subterránea.

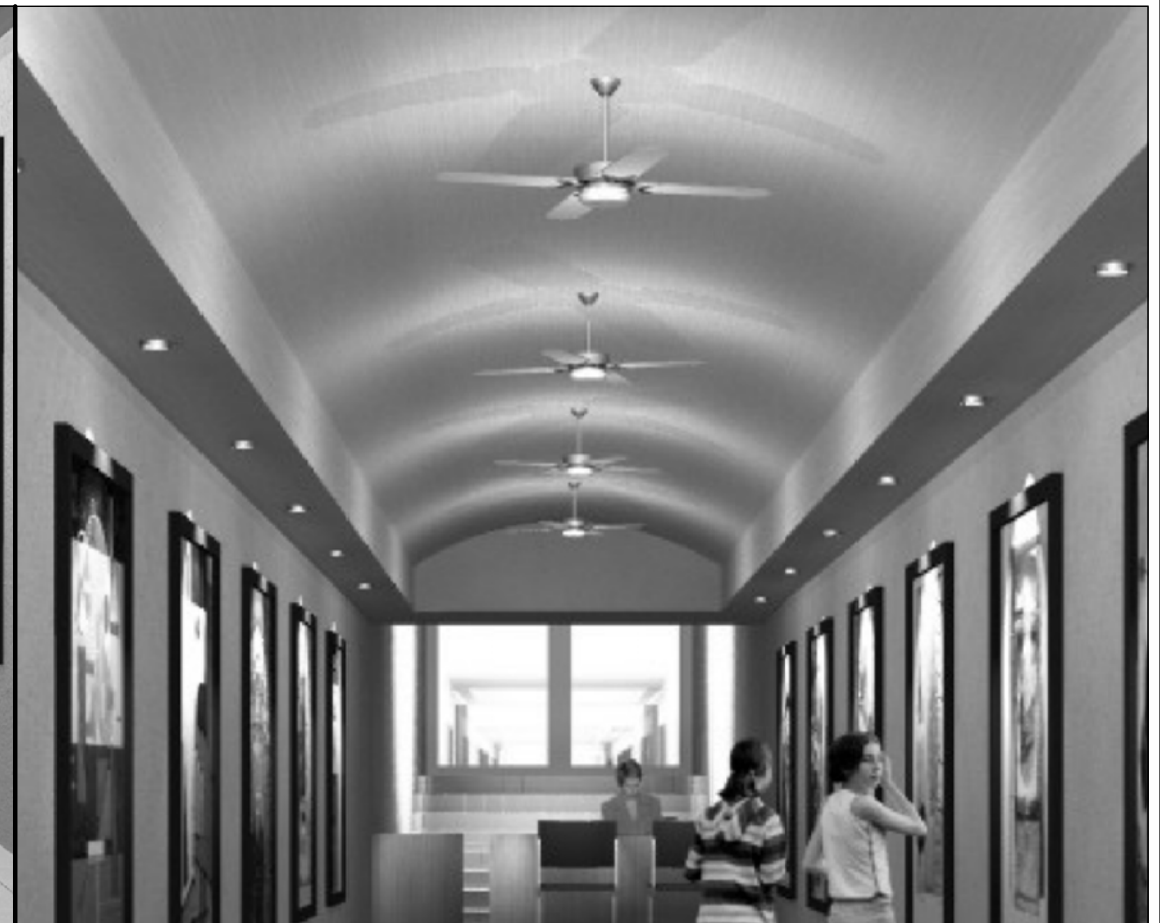
VISTA INTERIOR DE  
PASARELA SUBTERRANEA  
(CENTRO DE INFORMACION HISTORICA DEL AREA)

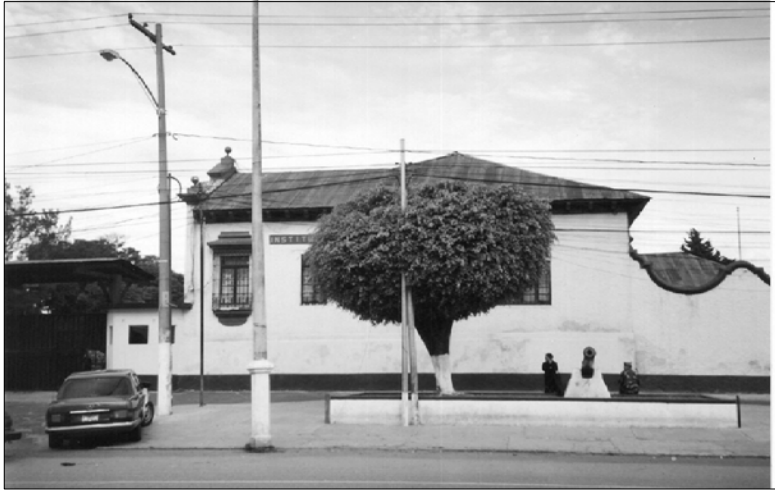
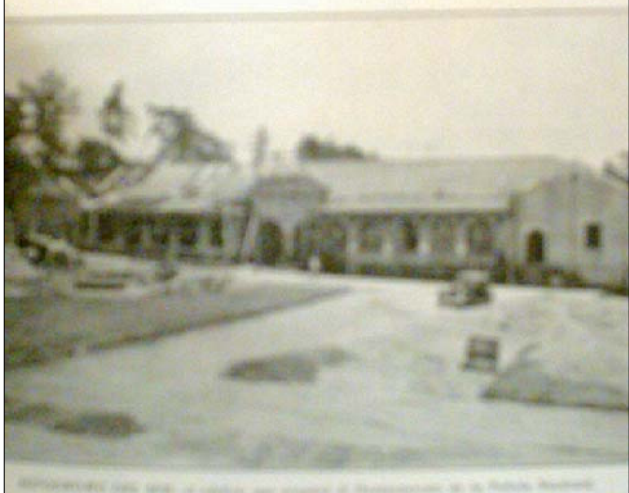
CLASIFICACION			FICHA DE REGISTRO Y CATALOGACION		HOJA No.	FICHA No.	
REGISTRO	ZONA	NUMERO	INSTITUTO ADOLFO V. HALL CENTRAL		B / B	2 / 16	
A-01	13	0002					
10	DESCRIPCION			13	ANTECEDENTES HISTORICOS		
<p>"LA EDIFICACION FUE COSNTRUIDA DURANTE EL PERIODO PRESIDENCIAL DEL GENERAL JORGE UBICO CASTAÑEDA (1931-1944), SIRVIO COMO SEDE DE LA POLICIA NACIONAL DURANTE LAS CELEBRACIONES DE LA FERIA DE NOVIEMBRE. POR SU CALIDAD ESTILISTICA, SU VALORIZACION HISTORICA Y ARQUITECTONICA SE CONSIDERA COMO UNA EDIFICACION CATEGORIA "A". LA CUAL TIENE ELEMENTOS NEOCOLONIALES, TALES COMO SUS ARQUERIAS QUE SE EXTIENDEN A LO LARGO DEL CORREDOR CON VISTA HACIA EL PATIO CIVICO, CON COLUMNAS QUE TIENEN BASE DE PIEDRA. TAMBIEN SE OBSERVAN ALGUNAS VENTANAS DEL TIPO OJO DE BUEY. EN LA FACHADA SE DESTACAN TRES ELEVACIONES CON TERMINACIONES CURVILINEAS Y PINACULOS." <sup>1</sup></p>			<p>"CON EL FIN DE DOTAR A LA POLICIA NACIONAL DE UN EDIFICIO PROPIO, PARA EL SERVICIO DURANTE TODAS LAS FERIAS, SE ORDENO LA COSNTRUCCION DEFINITIVA DE ESTE EDIFICIO ESTILO COLONIAL QUE FUE INAUGURADO EL 18 DE NOVIEMBRE DE 1935. TIENE UNA EXTENSION DE 52 METROS DE ORIENTE A PONIENTE POR 22 METROS DE FONDO, ESTA FORMADO DE 2 CUERPOS QUE, APARENTEMENTE PRESENTA UN SOLO FRENTE; EL GARAGE SITUADO AL CENTRO, DIVIDE EL EDIFICIO EN DOS ALAS COMPUESTAS ASI; A LA DERECHA, DOS OFICINAS PARA JEFES, DORMITORIOS, CARCEL, COMEDOR PARA JEFES Y OFICIALES Y PARA SUBALTERNOS SEPARADO DEL DORMITORIO POR MEDIO DE UN TORITO, SE ENCUENTRA EL LAVADOR DE TRASTOS Y UNA HERMOSA COCINA, A LA IZQUIERDA ESTA IGUALMENTE DISTRIBUIDA." <sup>1</sup></p>

OBSERVACIONES: FOTOGRAFIA TOMADA POR PROPIA CUENTA FECHA: FEBRERO 2005			OBSERVACIONES: FOTOGRAFIA TOMADA DEL ALBUM GRAFICO, ADMINISTRACION UBICO TRABAJOS DE LA TESORERIA NACIONAL, AÑO 1935 ACADEMIA DE GEOGRAFIA E HISTORIA.				
12	FUENTES BIBLIOGRAFICAS			15	FECHA DE CATALOGACION	16	INVESTIGADOR
<p>-CERTIFICACION 250-2005/BI DEL INSTITUTO DE ANTROPOLOGIA E HISTORIA (IDAEH). -ACADEMIA DE GEOGRAFIA E HISTORIA, MEMORIA DE LABORES DEL EJECUTIVO EN EL EN EL RAMO DE FOMENTO, AÑO 1935. -DIARIO DE CENTROAMERICA, NOVIEMBRE 1935</p>			JUNIO 14, 2005		JORGE RICARDO MORATAYA DEL CID.

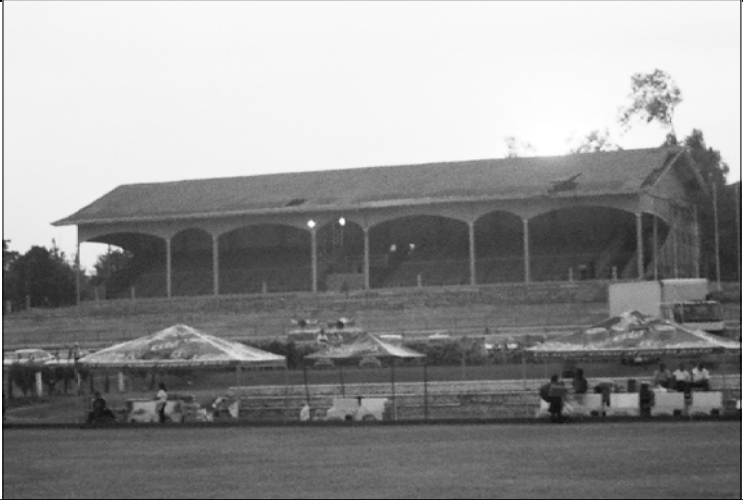
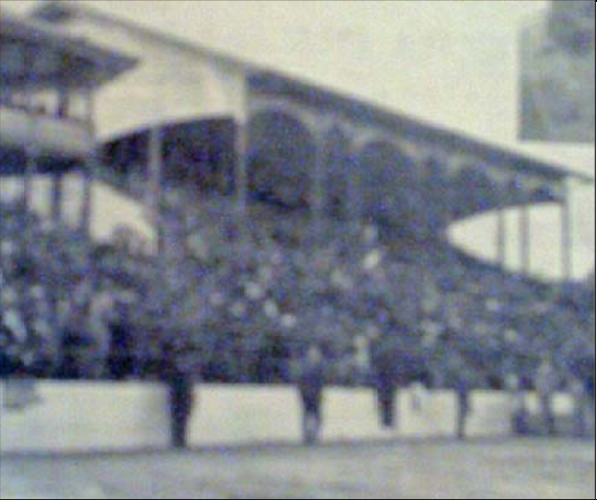
CLASIFICACION			FICHA DE REGISTRO Y CATALOGACION		HOJA No.	FICHA No.	
REGISTRO	ZONA	NUMERO	TRIBUNA HIPODROMO DEL SUR		B / B	3 / 16	
A-01	13	0003					
10	DESCRIPCION			13	ANTECEDENTES HISTORICOS		
<p>"LA EDIFICACION POSEE DOS NIVELES DE ALTURA Y UN SOTANO QUE SIRVE COMO AREA DE BODEGA, LOS OTROS NIVELES SE REPARTEN EN SALONES PARA RECEPCIONES, Y UN GRADERIO O TRIBUNA. EN EL AREA DE TRIBUNA SE OBSERVAN SIETE ARCOS REBAJADOS, EN DIRECCION AL ORIENTE. EN EL AREA DE SOTANO, LOS MUROS ESTAN CONSTRUIDOS EN LADRILLO Y LA ESTRUCTURA QUE SOSIENE LOS OTROS NIVELES (CONSTRUIDOS EN MADERA) ES DE GRANDES VIGAS DE ACERO. LA CUBIERTA ES DE LAMINA DE ZINC, QUE DESCANSA SOBRE UN ARTESONADO DE MADERA. LAS COLUMNAS QUE CONFORMAN LA ESTRUCTURA ES DE CONCRETO REFORZADO. ESTA EDIFICACION CONFORMABA PARTE DEL CONJUNTO DE TRES EDIFICIOS QUE SERVIAN COMO TRIBUNA OFICIAL O PRESIDENCIAL Y DOS TRIBUNAS PUBLICAS. QUEDANDO UNICAMENTE ESTA EDIFICACION COMO EVIDENCIA HISTORICA. LA TRIBUNA ERA UTILIZADA DURANTE LA EPOCA DEL PRESIDENTE JORGE UBICO COMO PARTE DEL CONJUNTO QUE SE INTEGRO PARA LA REALIZACION DE LA FERIA DE NOVIEMBRE, EN QUE SE CELEBRABA EL CUMPLEANOS DEL MANDATARIO. LA TRIBUNA ERA LA EDIFICACION QUE ALBERGABA A LA POBLACION QUE ASITIA A LAS CARRERAS DE CABALLOS QUE SE REALIZABAN EN EL HIPODROMO DEL SUR. LA EDIFICACION PRESENTA DETERIORO EN ALGUNAS PARTES CONSTRUIDAS DE MADERA DEBIDO A LA FALTA DE MANTENIMIENTO, PERO SU ESTRUCTURA SE ENCUENTRA EN BUENAS CONDICIONES. POR SU CALIDAD ESTILISTICA Y POR SU VALOR HISTORICO Y ARQUITECTONICO SE LE HA CLASIFICADO DE CATEGORIA "A"."</p>			<p>"LA TRIBUNA PRESIDENCIAL EN EL HIPODROMO DEL SUR "FUE MANDADA A CONSTRUIR DE 24 METROS POR 18 METROS. CUENTA CON 2 PISOS, UNO ALTO Y OTRO BAJO, SIENDO EL ALTO DE MADERA DE CIPRES, Y EL BAJO DE CONCRETO"</p>

<p>OBSERVACIONES: FOTOGRAFIA TOMADA POR CUENTA PROPIA. FECHA: ABRIL 2005</p>			<p>OBSERVACIONES: FOTOGRAFIA TOMADA DEL DIARIO DE CENTROAMERICA. NOVIEMBRE DE 1939. HEMEROTECA NACIONAL.</p>				
12	FUENTES DE CONSULTA			15	FECHA DE CATALOGACION	16	INVESTIGADOR
<p>-CERTIFICACION 250-2005/BI DEL INSTITUTO DE ANTROPOLOGIA E HISTORIA (IDAEH). -ACADEMIA DE GEOGRAFIA E HISTORIA, MEMORIA DE LABORES DEL EJECUTIVO EN EL EN EL RAMO DE FOMENTO, AÑO 1933. -DIARIO DE CENTROAMERICA, AGOSTO 1933</p>			<p>JUNIO 14, 2005</p>		<p>JORGE RICARDO MORATAYA DEL CID.</p>

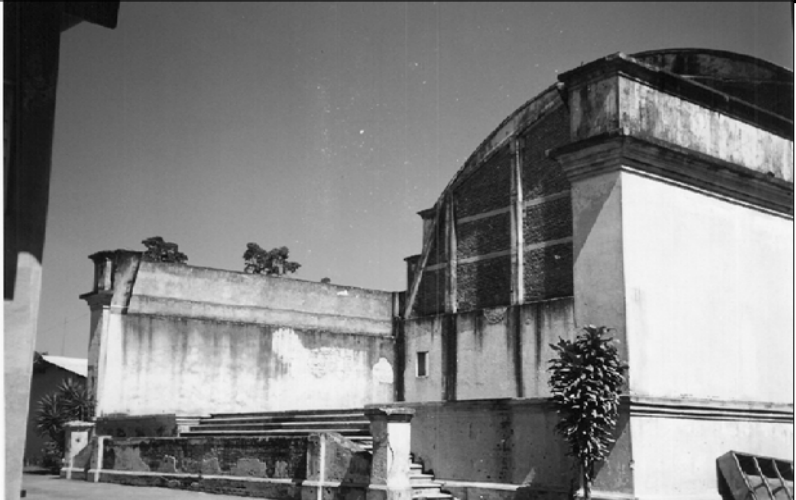
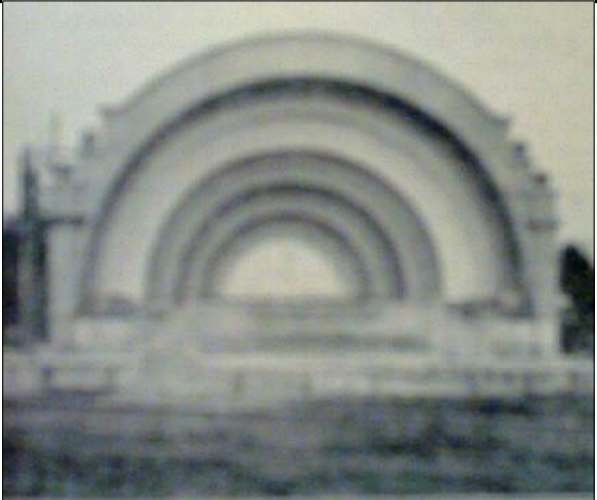
CLASIFICACION			FICHA DE REGISTRO Y CATALOGACION		HOJA No.	FICHA No.
REGISTRO	ZONA	NUMERO	CONCHA ACUSTICA		B / B	4 / 16
A-01	13	0004				
10	DESCRIPCION		13	ANTECEDENTES HISTORICOS		
<p>"LOS MUROS SON DE LADRILLO CON ELEMENTOS ESTRUCTURALES DE CONCRETO. ES DE ESTILO NEOCLASICO CON PILASTRAS, CONISAS Y MOLDURAS QUE CORONAN LOS MUROS SE PUEDE APRECIAR LA SIMETRIA Y PROPORCION EN QUE ESTAN DISPUESTOS LOS ELEMENTOS ARQUITECTONICOS CONFORMADOS POR UN MURO CENTRAL QUE REMATA SEMICIRCULARMENTE Y POR DOS MUROS LATERALES CORONADOS POR CORNISAS Y AL FRENTE LAS ESCALINATAS DE ACCESO AL ESCENARIO QUE MUESTRAN UN EVIDENTE DETERIORO. EN LA PARTE POSTERIOR HAY UNA PUERTA DE INGRESO AL SOTANO. EN TERMINOS GENERALES LA EDIFICACION SE ENCUENTRA EN MAL ESTADO, YA QUE HA SIDO VICTIMA DE AGENTES CLIMATICOS Y BIOLOGICOS (SAPROFITAS), QUE HAN DETERIORADO SUS ACABADOS, ASI COMO TAMBIEN EL USO INADECUADO Y LA FALTA DE MANTENIMIENTO AL ENCONTRARSE PRACTICAMENTE EN ABANDONO. AFORTUNADAMENTE EL ESTADO EN QUE SE ENCUENTRA ES REVERSIBLE, YA QUE EN APARIENCIA LA ESTRUCTURA DE LA EDIFICACION NO HA SUFRIDO ALTERACIONES."<sup>1</sup></p> <p>LA CONCHA ACUSTICA SE UBICA DENTRO DE LO QUE HOY SE CONOCE COMO ALBERGUE DEPORTIVO RAMIRO DE LEON CARPIO.</p>			<p>"SE LEVANTO DE HORMIGON, CON DOBLE EMPARRILLADO EN SUS BASES, QUINCE COLUMNAS SOBRE LAS QUE DESCANSA EL PISO. LA PARTE BAJA VA EN BOVEDA PAREJA CON EL ENCUADRADO DEL EDIFICIO. LA PARTE POSTERIOR Y LOS COSTADOS SON DE SISTEMA MIXTO. LAS SOLERAS SON DE CONCRETO. SU ARTESONADO ESTA COMPUESTO DE TIJERAS HECHAS DE TABLONES. FUE PINTADA AL OLEO EN EL INTERIOR, HABIENDOSE ESCOGIDO LA PINTURA, A EFECTO DE LOGRAR TONALIDADES DE ARCO IRIS Y UN SOL AL FONDO, DOTANDOSELA DE SU INSTALACION ELECTRICA."<sup>1</sup></p>

<p>OBSERVACIONES: FOTOGRAFIA TOMADA POR CUENTA PROPIA. FECHA: FEBRERO 2005</p>			<p>OBSERVACIONES: FOTOGRAFIA TOMADA DEL DIARIO DE CENTROAMERICA, NOVIEMBRE 1935. HEMEROTECA NACIONAL.</p>			
12	FUENTES DE CONSULTA		15	FECHA DE CATALOGACION	16	INVESTIGADOR
<p>-CERTIFICACION 250-2005/BI DEL INSTITUTO DE ANTROPOLOGIA E HISTORIA (IDAEH). -ACADEMIA DE GEOGRAFIA E HISTORIA. MEMORIA DE LABORES DEL EJECUTIVO EN EL RAMO DE FOMENTO, AÑO 1933. -DIARIO DE CENTROAMERICA, AGOSTO 1933</p>			<p>JUNIO 14, 2005</p>		<p>JORGE RICARDO MORATAYA DEL CID.</p>

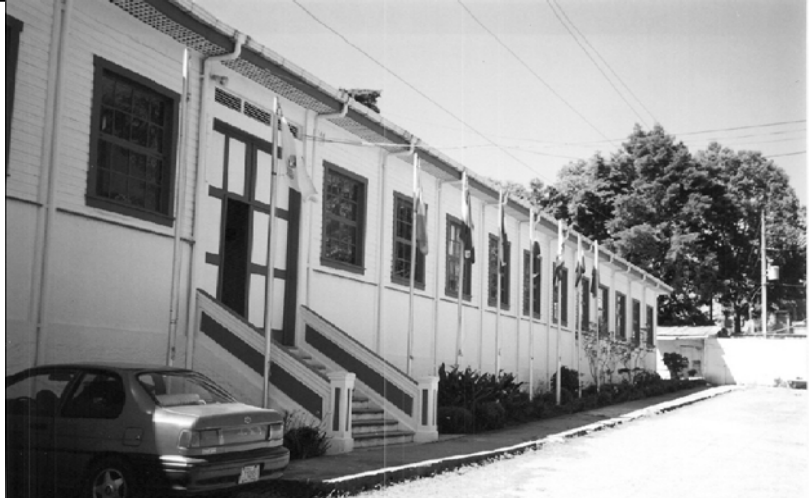
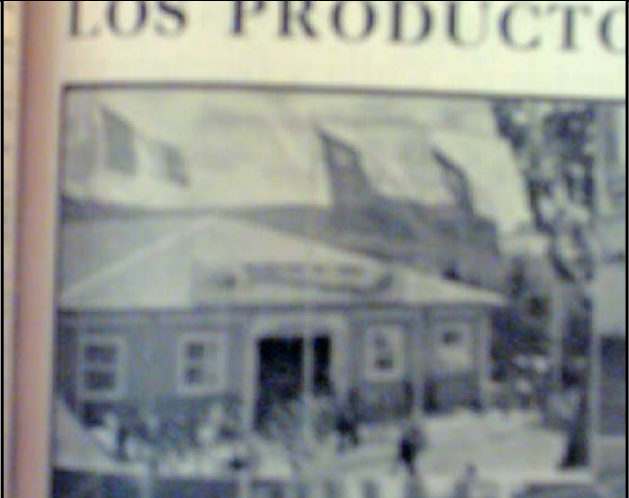
CLASIFICACION			FICHA DE REGISTRO Y CATALOGACION		HOJA No.	FICHA No.	
REGISTRO	ZONA	NUMERO	SALON No.3, SEDE DE LA CONFEDERACION DEPORTIVA Y BODEGAS DEL IDAEH		B B	6 16	
A-01	13	0006					
10	DESCRIPCION			13	ANTECEDENTES HISTORICOS		
<p>LA EDIFICACION TIENE PLANTA RECTANGULAR, Y ESTA CONSTRUIDO CON LADRILLO EN EL NIVEL INFERIOR, Y DE MADERA EN EL SEGUNDO NIVEL. LOS TECHOS ESTAN DISEÑADOS A CUATRO AGUAS. POSEE VENTANAS EN TODO SU ENTORNO Y AL FRENTE SE INGRESA A TRAVES DE UNA ESCALINATA . FUE EL SALON No.3 DE LA FINCA "LA AURORA" Y ERA PARTE DEL CONJUNTO DE SALONES QUE CONFORMARON LOS SALONES DE EXPOCIONES DE LA FERIA DE NOVIEMBRE, EN QUE SE CELEBRABA EL CUMPLEAÑOS DEL ENTONCES PRESIDNTE JORGE UBICO. ACTUALMENTE SE ENCUENTRA DANDO SERVICIO A INSTITUCIONES GUBERNAMENTALES. SU ESTILO DE CONSTRUCCION ES VICTORIANO Y SE ENCUENTRA COMO SEDE DE LA CONFEDERACION DEPORTIVA (CONFED) Y LAS BODEGAS DEL INSTITUTO DE ANTROPOLOGIA E HISTORIA (IDAEH).<sup>1</sup></p>			<p>"EL SEÑOR PRESIDENTE DE LA REPUBLICA, ANIMADO COMO SIEMPRE DE TODO AQUELLO QUE SIGNIFIQUE MEJORAMIENTO Y ESTIMULO PARA LA PRODUCCION DEL PAIS, ORDENO LA CONSTRUCCION DE ESTE SALON QUE, A SEMEJANZA DE LOS OTROS DOS, SE CONSTRUYO AL LADO NORTE DEL HIPODROMO Y MIDE 20 MTS. DE FRENTE POR 60 DE FONDO, CONSTRUIDO CON COLUMNAS DE HORMIGON ARMADO."<sup>1</sup></p>

OBSERVACIONES: FOTOGRAFIA TOMADA POR CUENTA PROPIA. FECHA: FEBERO 2005			OBSERVACIONES: FOTOGRAFIA TOMADA DEL DIARIO DE CENTROAMERICA AÑO DE 1935. HEMEROTECA NACIONAL.				
12	FUENTES DE CONSULTA			15	FECHA DE CATALOGACION	16	INVESTIGARDOR
<p>-CERTIFICACION 246-2005/BI DEL INSTITUTO DE ANTROPOLOGIA E HISTORIA (IDAEH).          -ACADEMIA DE GEOGRAFIA E HISTORIA, MEMORIA DE LABORES DEL EJECUTIVO EN EL EN EL RAMO DE FOMENTO, AÑO 1935.          -DIARIO DE CENTROAMERICA, AGOSTO 1935</p>			JUNIO 14, 2005		JORGE RICARDO MORATAYA DEL CID.

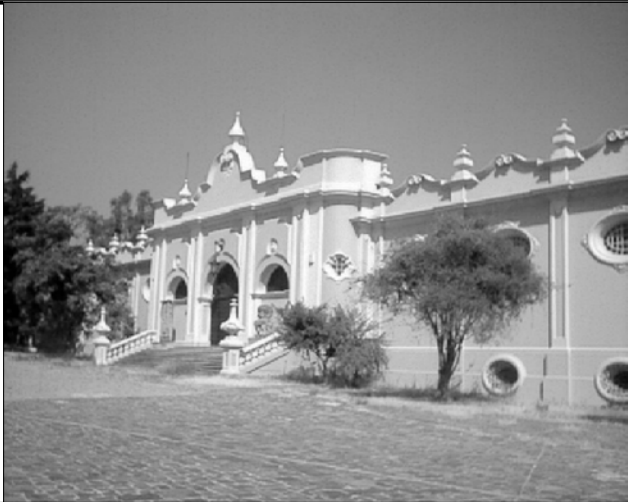
CLASIFICACIÓN			FICHA DE REGISTRO Y CATALOGACIÓN		HOJA No.	FICHA No.	
REGISTRO	ZONA	NUMERO	SALÓN No.5		B / B	7 / 16	
A-01	13	0007	MUSEO NACIONAL DE ARQUEOLOGIA Y ETNOLOGIA				
10	DESCRIPCIÓN			13	ANTECEDENTES HISTÓRICOS		
<p>"LA EDIFICACION FUE COSNTRUIDO EN EL CAMPO DESTINADO A LA FERIA DE NOVIEMBRE COMO SALON No.5 DE LA EXPOSICION INDUSTRIAL (1931-1944). POSEE CUATRO GRANDES ENTRADAS EN FORMA DE ARCO Y 36 VENTANAS DISTRIBUIDAS EN SU ENTORNO DE FORMA ELIPTICA. AL CENTRO HAY UN PATIO CENTRAL DE 20 METROS DE DIAMETRO RODEADO DE 16 COLUMNAS. EN EL PUNTO CENTRAL DEL MISMO SE UBILCA UNA PILA BARROCA, LA CUAL SE ENCUENTRA RODEADA POR ARRIATES, POSEE UN SOTANO DE INGRESO RSTRINGIDO AL PUBLICO. DURANTE EL MES DE SEPTIEMBRE DE 1948 FUE DESTINADO COMO SEDE DEL MUSEO NACIONAL DE ARQUEOLOGIA Y ETNOLOGIA, DEPENDENCIA DEL MINISTERIO DE ANTROPOLOGIA E HISTORIA. ES UNA CONSTRUCCION DE INFLUENCIA NEOCOLONIAL. SU FACHADA PRESENTA LA PROPORCION QUE CARACTERIZO DE LA ARQUITECTURA TRADICIONAL GUATEMALTECA, CON UN FRONTISPICIO DE CARACTERISTICAS NEOCLASICAS, EN EL QUE SE OBSERVA UNA ABSTRACCION GEOMETRICA EN LAS PILASTRAS QUE IDENTIFICAN ESTE ESTILO, ASI COMO UN CORONAMIENTO CON PINACULOS. ACTUALMENTE ALBERGA EL MAS RICO INVENTARIO DE PIEZAS MAYAS A NIVEL MUNDIAL, ASI COMO UNA COLECCION ETNOGRAFICA MUY COMPLETA. SU CONTENIDO PATRIMONIAL TAMBIEN INCLUYE, DOS ESCULTURAS DE ARTE MODERNO DEL MAESTRO RODOLFO GALEOTTI TORRES, UBICADAS EN SU ENTRADA PRINCIPAL, QUE REPRESENTAN A TECUN UMAN Y ATANASIO TZUL, ASI COMO LOS MURALES DE LOS MAESTROS DE LA PLASTICA, ROBERTO GONZALEZ GOYRI Y DAGOBERTO VASQUEZ. POR SUS CARACTERISTICAS ESTILISTICAS ASI COMO SU VALOR HISTORICO Y ARQUITECTONICO SE CLASIFICA DENTRO DE LA CATEGORIA "A".<sup>1</sup></p> <p><sup>1</sup>CERTIFICACION 243-2005/BI. INSTITUTO DE ANTROPOLOGIA E HISTORIA (IDAEH)</p>			<p>ESTE SALON FUE DESTINADO PARA LA EXPOSICION INDUSTRIAL. SEGUN DOCUMENTOS DE LA EPOCA, EL ESTILO ARQUITECTONICO ERA DE RENACIMIETO COLONIAL. "COMPRENDE CONJUNTO ARMONICO EN SU ESTRUCTURA Y CON SUS CUATRO GRANDES ENTRADAS Y EN SU CONTORNO 36 VENTANALES ELIPTICOS, CAUSA UNA GRATA IMPRESION. EL PATIO CENTRAL DE 20 METROS DE DIAMETRO, SE ENCUENTRA RODEADO POR 16 COLUMNAS DE ESTILO DORICO-RENACENTISTA Y QUE TERMINA CON ARTISTICOS RESALTES DE LA CORNISA. AL CENTRO QUEDA UNA HERMOSA PILA CON SU BUCARO CENTRAL DE ESTILO BARROCO-COLONIAL, CON ARRIATES A SU ALREDEDOR."<sup>1</sup></p> <p><sup>1</sup>ACADEMIA DE GEOGRAFIA E HISTORIA, MEMORIA DE LABORES DEL EJECUTIVO EN EL RAMO DE FOMENTO AÑO 1935. PRESENTADA A LA ASAMBELA LEGISLATIVA EN SUS SESIONES ORDINARIAS DE 1936. GUA-TEMALA C.A.</p>

<p>OBSERVACIONES: FACHADA LATERAL MUSEO DE ARQUEOLOGIA Y ETNOLOGIA FOTOGRAFIA TOMADA POR CUENTA PROPIA. FECHA: MARZO 2005</p>

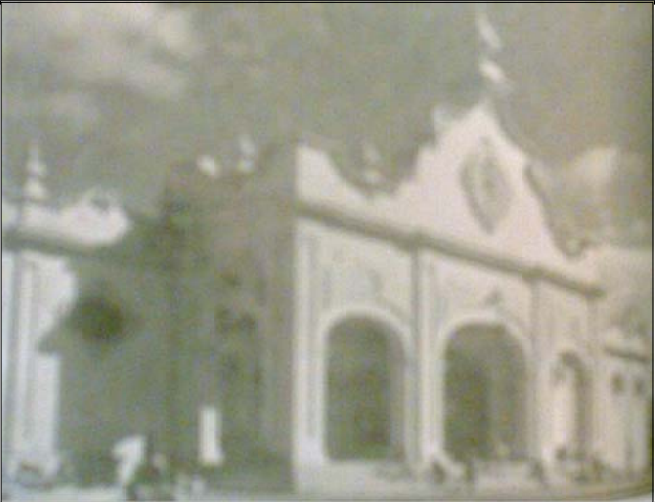
<p>OBSERVACIONES: VISTA DEL SALON No.5 DIAS ANTES DE SER INAUGURADO FOTOGRAFIA TOMADA DEL DIARIO DE CENTROAMERICA. NOVIEMBRE 1939. HEMEROTECA NACIONAL.</p>				
12	FUENTES DE CONSULTA			15	FECHA DE CATALOGACIÓN	16	INVESTIGADOR
<p>-CERTIFICACION 243-2005/BI DEL INSTITUTO DE ANTROPOLOGIA E HISTORIA (IDAEH). -ACADEMIA DE GEOGRAFIA E HISTORIA, MEMORIA DE LABORES DEL EJECUTIVO EN EL EN EL RAMO DE FOMENTO, AÑO 1933. -DIARIO DE CENTROAMERICA, AGOSTO 1933</p>			JUNIO 14, 2005		JORGE RICARDO MORATAYA DEL CID.

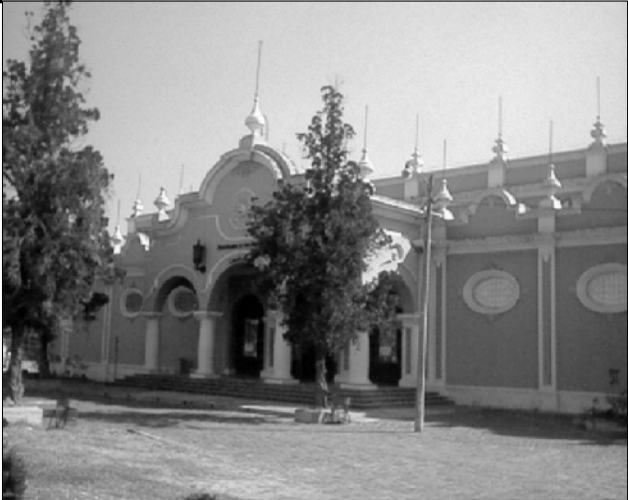
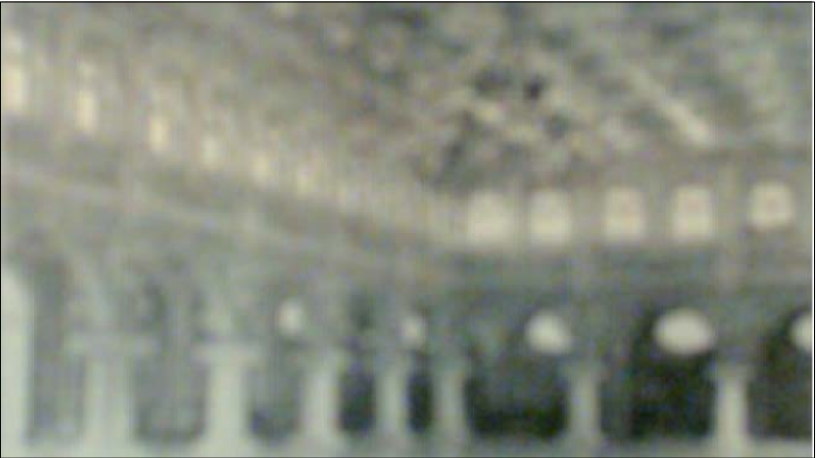
CLASIFICACION			FICHA DE REGISTRO Y CATALOGACION		HOJA No.	FICHA No.
REGISTRO	ZONA	NUMERO	SALON No.6 MUSEO NACIONAL DE ARTE MODERNO		B B	8 16
A-01	13	0008				
10	DESCRIPCION		13	ANTECEDENTES HISTORICOS		
<p>LA EDIFICACION FUE CONSTRUIDA EN EL CAMPO DESTINADO A LA FERIA DE NOVIEMBRE COMO SALON No.6. ES UNA OBRA DE MANUEL MORENO BARAHONA Y GUARDA CIERTA SIMILITUD CON EL EDIFICIO DEL MUSEO DE ARQUEOLOGIA Y ETNOLOGIA. FUE CONSTRUIDO EN 1934 E INICIALMENTE ESTABA DESTINADO COMO EL SALON DE RECEPCIONES DE LA FERIA DE NOVIEMBRE. SU ESTILO ARQUITECTONICO ES NEOCOLONIAL. SE TRANSFORMO EN SEDE DEL MUSEO DE ARTE MODERNO EN EL AÑO DE 1946. DE 1946. RECIENTEMENTE SE LE HA DENOMINADO MUSEO DE ARTE MODERNO CARLOS MERIDA. ESTO COMO HOMENAJE AL INSIGNE MAESTRO Y A SU OBRA.</p> <p>DENTRO DE SUS CARACTERISTICAS ARQUITECTONICAS, SU FACHADA PRESENTA DETALLES DEL ESTILO COLONIAL Y NEOCLASICO. SUS VENTANAS SIMULAN OJOS DE BUEY, LOS CUALES FUERON USADOS EN LA ARQUITECTURA TRADICIONAL. ASIMISMO, UTILIZA EN LA FACHADA, CORNIZAS, PINACULOS Y PILASTRAS, PROPIAS DEL ESTILO NEOCLASICO Y QUE FORMAN PARTE DE LOS ELEMENTOS QUE ENRIQUECEN EL ESTILO NEOCOLONIAL. PUEDEN OBSERVARSE LOS HERRAJES EN LAS PUERTAS Y UTILIZACION DE VIGAS EN EL TECHO, SIMULANDO EL ARTESONADO COLONIAL. EL TECHO ESTA ESTRUCTURADO DE MADERA DE CAOBA CON ROSETONES DECORATIVOS DE COLOR BRONCE. AL CENTRO DEL SALON, CUELGA UNA LAMPARA DE HIERRO FORJADO CON MAS DE 300 LUCES. SU DISTRIBUCION ARQUITECTONICA SE CONFORMA DE UN GRAN SALON RECTANGULAR CON GRUESAS COLUMNAS. TIENE UN AMPLIO SOTANO. TIENE UN ACCESO PRINCIPAL DE INGRESO AL PUBLICO Y UNO LATERAL (PARA CARGA Y DESCARGA). LOS OTROS TRES ACCESOS DE LA EDIFICACION FUERON CLAUSURADOS PERO CONSERVAN LAS PUERTAS DE HIERRO FORJADO. AL INGRESO SE OBSERVA UN PORCHE CUYO TECHO DESCANSA SOBRE COLUMNAS. POR SU CALIDAD ESTILISTICA, VALOR HISTORICO Y ARQUITECTONICO, SE CLASIFICA DENTRO DE LA CATEGORIA "A".<sup>1</sup></p> <p><sup>1</sup>CERTIFICACION 244-2005/BI. INSTITUTO DE ANTROPOLOGIA E HISTORIA (IDAEH)</p>			<p>ESTE SALON FUE DESTINADO PARA LA EXPOSICION INDUSTRIAL. SEGUN DOCUMENTOS DE LA EPOCA, EL ESTILO ARQUITECTONICO ERA DE RENACIMIENTO COLONIAL. "COMPRENDE CONJUNTO ARMONICO EN SU ESTRUCTURA Y CON SUS CUATRO GRANDES ENTRADAS Y EN SU CONTORNO 36 VENTANALES ELIPTICOS, CAUSA UNA GRATA IMPRESION. EL PATIO CENTRAL DE 20 METROS DE DIAMETRO, SE ENCUENTRA RODEADO POR 16 COLUMNAS DE ESTILO DORICO-RENACENTISTA Y QUE TERMINA CON ARTISTICOS RESALTES DE LA CORNISA. AL CENTRO QUEDA UNA HERMOSA PILA CON SU BUCARO CENTRAL DE ESTILO BARROCO-COLONIAL, CON ARRIATES A SU ALREDEDOR."<sup>1</sup></p> <p><sup>1</sup>ACADEMIA DE GEOGRAFIA E HISTORIA. MEMORIA DE LABORES DEL EJECUTIVO EN EL RAMO DE FOMENTO AÑO 1935. PRESENTADA A LA ASAMBELA LEGISLATIVA EN SUS SESIONES ORDINARIAS DE 1936. GUATEMALA C.A.</p>

OBSERVACIONES: FOTOGRAFIA TOMADA POR CUENTA PROPIA. FECHA: MARZO 2005			OBSERVACIONES: FOTOGRAFIA TOMADA DEL DIARIO DE CENTROAMERICA. FECHA: NOVIEMBRE 1939. HEMEROTECA NACIONAL.			
12	FUENTES DE CONSULTA		15	FECHA DE CATALOGACION	16	INVESTIGADOR
<p>-CERTIFICACION 244-2005/BI DEL INSTITUTO DE ANTROPOLOGIA E HISTORIA (IDAEH). -ACADEMIA DE GEOGRAFIA E HISTORIA. MEMORIA DE LABORES DEL EJECUTIVO EN EL EN EL RAMO DE FOMENTO, AÑO 1933. -DIARIO DE CENTROAMERICA, AGOSTO 1933</p>			JUNIO 16, 2005		JORGE RICARDO MORATAYA DEL CID.

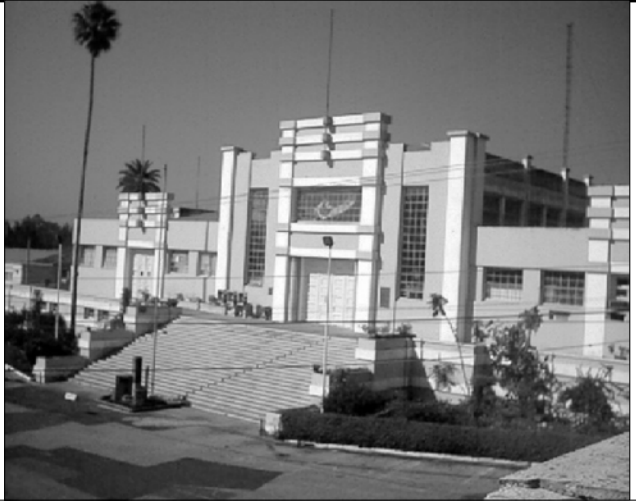
CLASIFICACION			FICHA DE REGISTRO Y CATALOGACION		HOJA No.	FICHA No.
REGISTRO	ZONA	NUMERO	SALON No.7 DIRECCION GENERAL DE CAMINOS		B B	9 16
A-01	13	0009				
10	DESCRIPCION		13	ANTECEDENTES HISTORICOS		
<p>"LA EDIFICACION FUE UTILIZADA ORIGINALMENTE DURANTE LA FERIA DE NOVIEMBRE COMO SALON DE EXPOSICIONES (1941). EN SUS CARACTERISTICAS SE REFLEJA EL APOGEO DEL ESTILO ART-DECO DURANTE LA EPOCA DEL GOBIERNO PRESIDENCIAL DE JORGE UBICO (1931-1944). NO HA TENIDO MODIFICACIONES Y CONSERVA SU RIQUEZA ESTILISTICA. LA PROPIEDAD PERTENECE AL ESTADO DE GUATEMALA Y SE ENCUENTRA BAJO EL USO DE LA DIRECCION GENERAL DE CAMINOS. SU USO ES DE CARACTER INSTITUCIONAL. SU VALOR ES ARQUITECTONICO E HISTORICO POR LO CUAL SE CLASIFICA DENTRO DE LA CATEGORIA "A". ENTRE UNA DE LAS CARACTERISTICAS ESTILISTICAS SE ENCUENTRAN LAS DECORACIONES REALIZADAS CON MUCHA SIMILITUD A LAS DECORACIONES UTILIZADAS POR LOS MAYAS EN SUS EDIFICACIONES. POR OTRA PARTE, LA ESCALINATA QUE SE ENCUENTRA AL FRENTE REALZA LA MONUMENTALIDAD DE LA EDIFICACION. LA EDIFICACION ES LA PRINCIPAL DE UN COMPLEJO DE EDIFICACIONES QUE OCUPAN LAS DIFERENTES DEPENDENCIAS DE LA DIRECCION GENERAL DE CAMINOS."<sup>1</sup></p>			<p>"EN EL CAMPO DE LA FERIA NACIONAL, EMPLAZADO EN EL HIPODROMO DEL SUR, SE PROCEDIO A LA CONSTRUCCION DE UN SALON MAS, DESTINADO PARA LA EXPOSICION NORTEAMERICANA, CONSTA ESTE MODERNISIMO EDIFICIO DE 3 CUERPOS O ALAS: EL CENTRAL Y DOS LATERALES, CON CINCO PUERTAS QUE DAN ACCESO A LAS TERRAZAS Y TRES PUERTAS QUE COMUNICAN CON EL SALON CENTRAL. CUENTA EL EDIFICIO CON 24 VENTANALES, CON 2 PUERTAS EXTERIORES QUE CORRESPONDEN A LOS TESTEROS PRINCIPALES, AMPLIOS VENTANALES EN LA PARTE SUPERIOR Y A LOS COSTADOS Y SEIS INTERIORES, TIENE ADEMAS 6 ESCALINATAS QUE DAN ENTRADA A LOS SALONES Y UNA RAMPA PARA EL ASCENSO Y DESCENSO DE VEHICULOS. TODA LA CONSTRUCCION SE REALIZO DE CONCRETO MIXTO."<sup>1</sup></p>

<p>NO SE OBTUVIERON DATOS O FOTOGRAFIAS ANTIGUAS.</p>			
<p>OBSERVACIONES: FOTOGRAFIA TOMADA POR CUENTA PROPIA. FECHA: MARZO 2005</p>			<p>OBSERVACIONES:</p>			
12	FUENTES DE CONSULTA		15	FECHA DE CATALOGACION	16	INVESTIGADOR
<p>-CERTIFICACION 242-2005/BI DEL INSTITUTO DE ANTROPOLOGIA E HISTORIA (IDAEH). -ACADEMIA DE GEOGRAFIA E HISTORIA, MEMORIA DE LABORES DEL EJECUTIVO EN EL RAMO DE FOMENTO, AÑO 1933. -DIARIO DE CENTROAMERICA, NOVIEMBRE 1941</p>			<p>JUNIO 18, 2005</p>		<p>JORGE RICARDO MORATAYA DEL CID.</p>

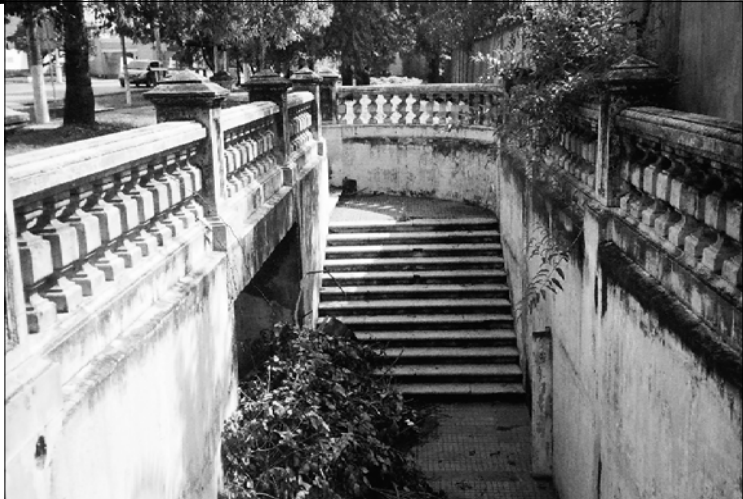
CLASIFICACION			FICHA DE REGISTRO Y CATALOGACION		HOJA No.	FICHA No.
REGISTRO	ZONA	NUMERO	SALON No.7 DIRECCION GENERAL DE CAMINOS		B	10
A-01	13	0010			B	
10	DESCRIPCION		13	ANTECEDENTES HISTORICOS		
<p>"LA PASARELA SUBTERRANEA, A DIFERENCIA DE LAS AEREAS TIENE UN ESTILO NEOCLASICO Y SE ENCUENTRA UBICADA ENTRE LA CONFEDERACION DEPORTIVA (CONFEDE) Y EL PROYECTO DE PROTECCION FORESTAL E INSTITUTO NACIONAL DE BOSQUES (PROFOR-INAB). EN EL EXTREMO VISIBLE SUPERFICIALMENTE SOBRE EL BORDE QUE SE ENCUENTRA FRENTE A CONFEDE, SE ENCUENTRA INVADIDO POR INDIGENTES Y MUESTRA BASTANTE DETERIORO EN VISTA DE QUE NO SE LE HA DADO MANTENIMIENTO. EN EL EXTREMO QUE SE ENCUENTRA DEL LADO DE PROFOR-INAB SE LOCALIZA DENTRO DEL AREA DESTINADA A ESTA INSTITUCION POR LO CUAL NO ES ACCESIBLE DESDE LA CALLE, PERO SE ENCUENTRA EN TOTAL ABANDONO. PARA EVITAR LA INVASION DE INDIGENTES A LA INSTITUCION DE PROFOR-INAB, SE CONSTRUYO UN MURO EN EL INTERIOR DEL TUNEL QUE PASA DEBAJO DE LA 7MA. AVENIDA. POR SU CALIDAD ESTILISTICA, VALOR HISTORICO Y ARQUITECTONICO, SE CLASIFICA DENTRO DE LA CATEGORIA "B"."</p>			<p>"COMPLEMENTANDO LAS OBRAS TERMINADAS EN EL HIPODROMO DEL SUR, EL SEÑOR PRESIDENTE DE LA REPUBLICA, ORDENO LA CONSTRUCCION DE ESTA PASARELA CON BOVEDA METALICA PARA LO CUAL SE PIDIO A LA CASA AMERICANA THE ARMCO INTERNACIONAL CORP., CON UNA LONGITUD DE 25 PIES ( 7.50 MTS. APROXIMADAMENTE).</p> <p>EN AMBOS EXTREMOS CUENTA CON DOS AMPLIAS ESCALINATAS DE DOS BRAZOS Y DEFENDIDAS POR HERMOSAS BALAUSTRADAS, CUENTA CON SU INSTALACION DE LUZ INDIRECTA Y UNE BAJO LA AVENIDA PRINCIPAL, LOS DOS LADOS DEL CAMPO DE LA FERIA."</p>

<p>OBSERVACIONES:</p>			
<p>OBSERVACIONES: FOTOGRAFIA TOMADA POR CUENTA PROPIA. FECHA: JUNIO 2005</p>			<p>OBSERVACIONES:</p>			
12	FUENTES BIBLIOGRAFICAS		15	FECHA DE CATALOGACION	16	INVESTIGADOR
<p>-CERTIFICACION 241-2005/BI DEL INSTITUTO DE ANTROPOLOGIA E HISTORIA (IDAEH). -ACADEMIA DE GEOGRAFIA E HISTORIA, MEMORIA DE LABORES DEL EJECUTIVO EN EL RAMO DE FOMENTO, AÑO 1941. -DIARIO DE CENTROAMERICA, NOVIEMBRE 1940</p>			<p>JUNIO 18, 2005</p>		<p>JORGE RICARDO MORATAYA DEL CID.</p>

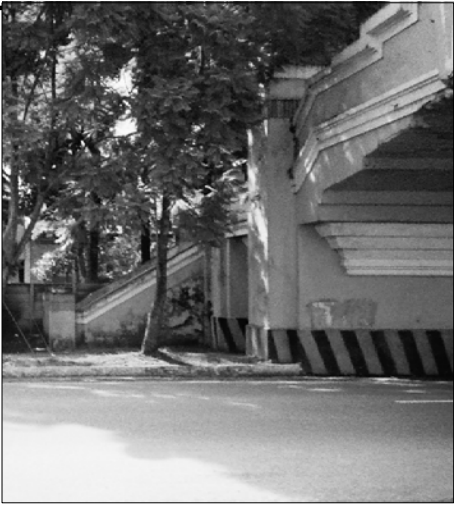
CLASIFICACIÓN			FICHA DE REGISTRO Y CATALOGACIÓN		HOJA No.	FICHA No.
REGISTRO	ZONA	NUMERO	PASARELA I		B	11
A-01	13	0011			B	16
10	DESCRIPCIÓN		13	ANTECEDENTES HISTORICOS		
<p>"LAS PASARELAS DE LA 7MA. AVENIDA DEL CONJUNTO HISTORICO FINCA "LA AURORA", CONSTITUYEN ELEMENTOS ESTRUCTURALES UTILIZADOS, NO SOLO PARA EL PASO DE PEATONES, SIÑO FUERON ELEMENTOS QUE INTEGRARON EL COMPLEJO ARQUITECTONICO DE SALONES DE EXPOSICION Y JUEGOS MECANICOS DE LA FERIA DE NOVIEMBRE, EN EL CUAL, EL PUBLICO HACIA HONOR A LA DICTADURA DEL GRAL. JORGE UBICO CASTAÑEDA. "1</p>			<p>SE CONSTRUYERON 3 PASARELAS PARA FACILITAR EL PASO DE LOS PEATONES DE UN LADO A OTRO DE LA AVENIDA, ADEMAS PARA DARLE MAYOR REALCE A LAS CONSTRUCCIONES.</p> <p>"PARA QUE SE PUEDA APRECIAR MEJOR EL TRABAJO, EL DETALLE DE UNA SOLA PASARELA SERA SUFICIENTE: SUS CIMIENTOS, FUNDIDOS DE CONCRETO, CON DOBLE EMPARRILLADO DE HIERRO REDONDO. COMO ORNAMENTACION SE APRECIA LO SIGUIENTE: VEINTICUATRO COLUMNAS PRINCIPALES CON UN FAROL DE CRISTAL "GOTA DE AGUA" EN LA CABEZA DE CADA UNA DE ELLAS Y SU CORRESPONDIENTE INSTALACION ELECTRICA. SUS PISOS SON DE LADRILLO DE CEMENTO CON REVESTIMIENTO DE GRANITO VERDE QUE HACEN JUEGO CON LAS COLUMNAS."1</p>

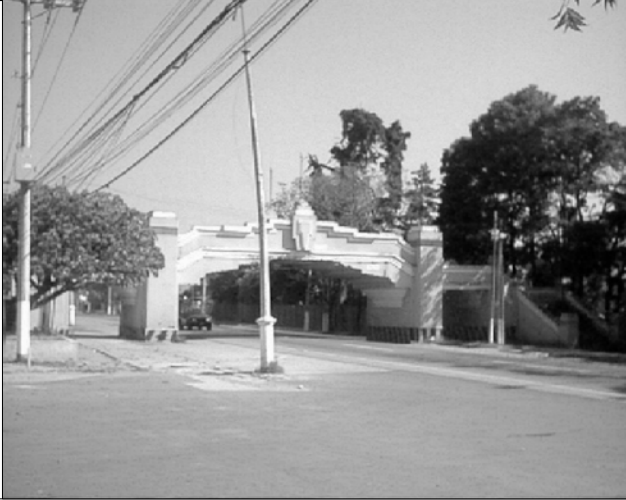
CLASIFICACION			FICHA DE REGISTRO Y CATALOGACION		HOJA No.	FICHA No.
REGISTRO	ZONA	NUMERO	PASARELA II		B / B	12 /
A-01	13	0012				
10	DESCRIPCION		13	ANTECEDENTES HISTORICOS		
<p>"LAS PASARELAS DE LA 7MA. AVENIDA DEL CONJUNTO HISTORICO FINCA "LA AURORA". CONSTITUYEN ELEMENTOS ESTRUCTURALES UTILIZADOS, NO SOLO PARA EL PASO DE PEATONES, SINO FUERON ELEMENTOS QUE INTEGRARON EL COMPLEJO ARQUITECTONICO DE SALONES DE EXPOSICION Y JUEGOS MECANICOS DE LA FERIA DE NOVIEMBRE, EN EL CUAL, EL PUBLICO HACIA HONOR A LA DICTADURA DEL GRAL. JORGE UBICO CASTAÑEDA."<sup>1</sup></p>			<p>SE CONSTRUYERON 3 PASARELAS PARA FACILITAR EL PASO DE LOS PEATONES DE UN LADO A OTRO DE LA AVENIDA, ADEMÁS PARA DARLE MAYOR REALCE A LAS CONSTRUCCIONES.</p> <p>"PARA QUE SE PUEDA APRECIAR MEJOR EL TRABAJO, EL DETALLE DE UNA SOLA PASARELA SERA SUFICIENTE: SUS CIMIENTOS, FUNDIDOS DE CONCRETO, CON DOBLE EMPARRILLADO DE HIERRO REDONDO, COMO ORNAMENTACION SE APRECIA LO SIGUIENTE: VEINTICUATRO COLUMNAS PRINCIPALES CON UN FAROL DE CRISTAL "GOTA DE AGUA" EN LA CABEZA DE CADA UNA DE ELLAS Y SU CORRESPONDIENTE INSTALACION ELECTRICA. SUS PISOS SON DE LADRILLO DE CEMENTO CON REVESTIMIENTO DE GRANITO VERDE QUE HACEN JUEGO CON LAS COLUMNAS."<sup>1</sup></p>

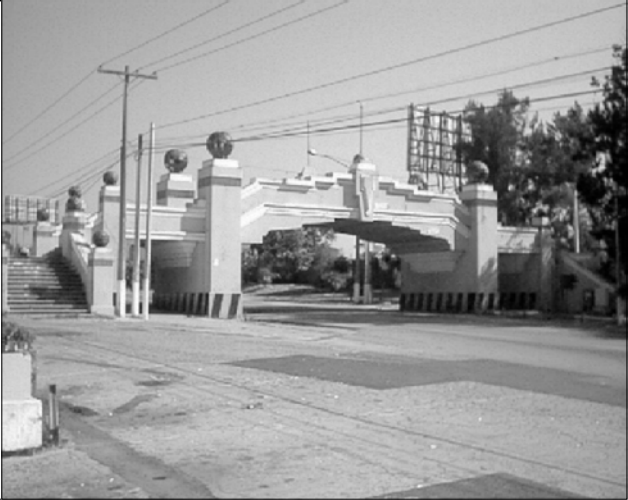
CLASIFICACION		FICHA DE REGISTRO Y CATALOGACION		HOJA No.	FICHA No.	
REGISTRO	ZONA	NUMERO	PASARELA III	B / B	13 / 13	
A-01	13	0013				
10	DESCRIPCION		13	ANTECEDENTES HISTORICOS		
<p>"LAS PASARELAS DE LA 7MA. AVENIDA DEL CONJUNTO HISTORICO FINCA "LA AURORA". CONSTITUYEN ELEMENTOS ESTRUCTURALES UTILIZADOS, NO SOLO PARA EL PASO DE PEATONES, SINO FUERON ELEMENTOS QUE INTEGRARON EL COMPLEJO ARQUITECTONICO DE SALONES DE EXPOSICION Y JUEGOS MECANICOS DE LA FERIA DE NOVIEMBRE, EN EL CUAL, EL PUBLICO HACIA HONOR A LA DICTADURA DEL GRAL. JORGE UBICO CASTANEDA."<sup>1</sup></p>			<p>SE CONSTRUYERON 3 PASARELAS PARA FACILITAR EL PASO DE LOS PEATONES DE UN LADO A OTRO DE LA AVENIDA, ADEMAS PARA DARLE MAYOR REALCE A LAS CONSTRUCCIONES.</p> <p>"PARA QUE SE PUEDA APRECIAR MEJOR EL TRABAJO, EL DETALLE DE UNA SOLA PASARELA SERA SUFICIENTE: SUS CIMIENTOS, FUNDIDOS DE CONCRETO, CON DOBLE EMPARRILLADO DE HIERRO REDONDO. COMO ORNAMENTACION SE APRECIA LO SIGUIENTE: VEINTICUATRO COLUMNAS PRINCIPALES CON UN FAROL DE CRISTAL "GOTA DE AGUA" EN LA CABEZA DE CADA UNA DE ELLAS Y SU CORRESPONDIENTE INSTALACION ELECTRICA. SUS PISOS SON DE LADRILLO DE CEMENTO CON REVESTIMIENTO DE GRANITO VERDE QUE HACEN JUEGO CON LAS COLUMNAS."<sup>1</sup></p>

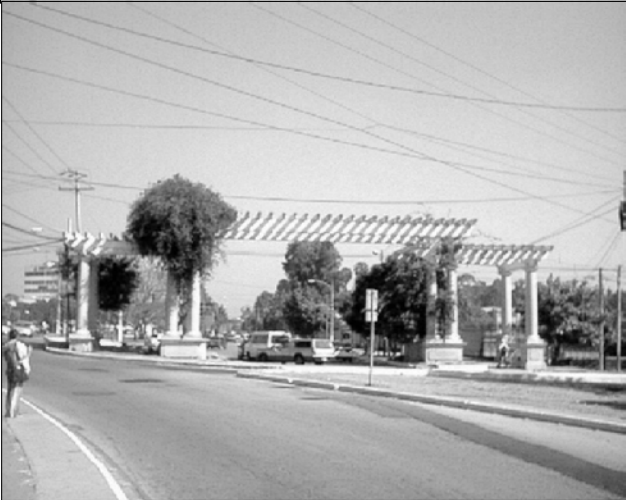
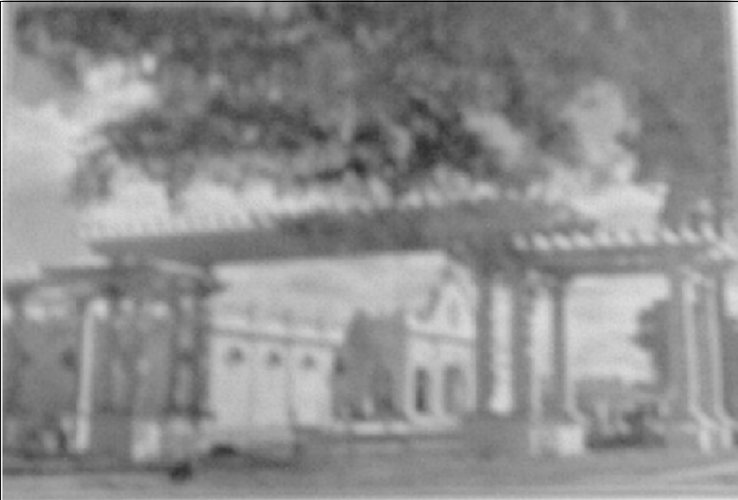
<b>CLASIFICACION</b> REGISTRO    ZONA    NUMERO [A]-[0][1]    [1][3]    [0][0][1][4]			<b>FICHA DE REGISTRO Y CATALOGACION</b> PERGOLA			HOJA No. B / B	FICHA No. 14 / 16
10	DESCRIPCION			13	ANTECEDENTES HISTORICOS		
<p>"LA PERGOLA CONSTITUYE UNO DE LOS ELEMENTOS QUE CONFORMAN EL COMPLEJO CREADO PARA LA FERIA DE NOVIEMBRE, DURANTE LA DICTADURA DEL GRA. JOGE UBICO. AL IGUAL QUE MUCHOS OTROS ELEMENTOS DE ESTE CONJUNTO EN SU TIPOLOGIA SE RETOMAN CARACTERISTICAS ARQUITECTONICAS QUE IDENTIFICARON LA IDENTIDAD DE LA ARQUITECTURA GUATEMALTECA, LAS COLUMNAS SON CILINDRICAS CON FUSTE LISO SIN MOLDURAS Y LAS VIGAS DE CONCRETO QUE FORMAN EL PERGOLEADO, SIMULAN LAS VIGAS DE MADERA DE LOS ALEROS COLONIALES, LAS BASES DE LAS COLUMNAS SON MASIVAS Y CORONADAS POR MOLDURAS, A MANERA DE LOS MUROS DE LA ARQUITECTURA COLONIAL, CARACTERISTICAS POR LAS QUE SE CONSIDERA QUE ESTA ESTRUCTURA ARQUITECTONICA PERTENECE AL ESTILO NEOCOLONIAL. ESTA CONFORMADA POR TRES CUERPOS, LOS DOS LATERALES COMPRENDEN SEIS COLUMNAS Y DIECINUEVE VIGAS DE CONCRETO CADA UNO Y EL CUERPO CENTRAL POR TEINTA Y UNA VIGAS QUE CONSTITUYEN EL PERGOLEADO. SE ENCUENTRA EN BUEN ESTADO AUNQUE PRESENTA ALGUNAS MUTILACIONES EN RECUBRIMIENTO DE LAS BASES DE LAS COLUMNAS QUE DEJAN A LA VISTA EL MATERIAL DE LAS MISMAS."<sup>1</sup></p>				<p>"EN LA ENTRADA DEL CAMPO DE LA FERIA, SE TERMINO LA CONSTRUCCION DE UNA PERGOLA, SOSTENIDA POR SOLIDAS BASES Y UN CUERPO CENTRAL QUE ABARCA TODO EL ANCHO DE CALLE. EN LA PARTE SUPERIOR SE COLOCARON VARIAS VIGAS DE CONCRETO DISTRIBUIDAS CONVENIENTEMENTE Y DESTINADAS A SOSTENER LA ARMAZON DE NREDADERAS QUE SERAN SEMBRADAS EN GRANDES MACETONES."<sup>1</sup></p>

OBSERVACIONES: FOTOGRAFIA TOMADA POR CUENTA PROPIA FECHA: ABRIL 2005				OBSERVACIONES: FOTOGRAFIA TOMADA DEL DIARIO DE CENTROAMERICA. NOVIEMBRE 1939 HEMEROTECA NACIONAL.			
12	FUENTES BIBLIOGRAFICAS			15	FECHA DE CATALOGACION	16	INVESTIGADOR
-CERTIFICACION 237-2005/BI DEL INSTITUTO DE ANTROPOLOGIA E HISTORIA (IDAEH). -ACADEMIA DE GEOGRAFIA E HISTORIA. MEMORIA DE LABORES DEL EJECUTIVO EN EL EN EL RAMO DE FOMENTO, AÑO 1940. -DIARIO DE CENTROAMERICA, NOVIEMBRE 1939				JUNIO 18, 2005		JORGE RICARDO MORATAYA DEL CID.

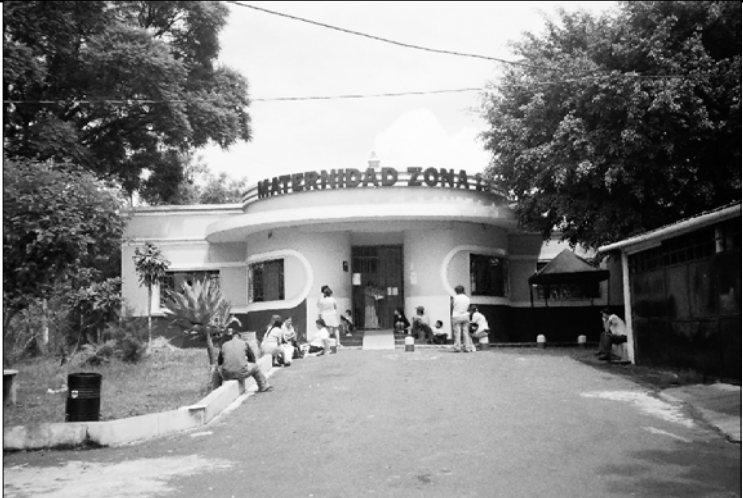
CLASIFICACION			FICHA DE REGISTRO Y CATALOGACION		HOJA No.	FICHA No.
REGISTRO	ZONA	NUMERO	HOSPITAL DE MATERNIDAD AREA DE SALUD, GUATEMALA SUR.		<del>B</del> B	<del>15</del> 16
A-01	13	0015				
10	DESCRIPCION		13	ANTECEDENTES HISTORICOS		
<p>NO EXISTE INFORMACION SOBRE ESTA EDIFICACION, PERO POR SUS FORMAS PODRIA CONSIDERARSE QUE SU ESTILO ARQUITECTONICO ES EL ART-DECO, Y A QUE SU FACHADA FRONTAL POSEE ELEMENTOS DE FORMA CIRCULAR EN SU INGRESO. SEGUN EL DIRECTOR DEL HOSPITAL, ESTE EDIFICIO PERTENECE AL MINISTERIO DE SALUD DESDE HACE TRES AÑOS. ANTERIORMENTE ERA PROPIEDAD DEL EJERCITO DE GUATEMALA.</p> <p>NO EXISTE DATOS DE CUANDO FUE CONSTRUIDO, PERO POR SU MOVIMIENTO ARQUITECTONICO (ART-DECO) SE PRESUME QUE DATA DE LA DECADA DE LOS AÑOS 40'S DEBIDO QUE FUE LA EPOCA DE MAYOR APOGEO EN GUATEMALA DE ESTE MOVIMIENTO ARQUITECTONICO.</p> <p>ES IMPORTANTE AGREGAR QUE ESTE EDIFICIO NO SE ENCUENTRA REGISTRADO POR EL INSTITUTO ANTROPOLOGIA E HISTORIA.</p>			NO SE ENCONTRARON DATOS HISTORICOS DEL INMUEBLE

NO SE ENCONTRARON FOTOGRAFIAS HISTORICAS DEL INMUEBLE			
OBSERVACIONES: FOTOGRAFIA TOMADA POR CUENTA PROPIA FECHA: JULIO 2005.			OBSERVACIONES:			
12	FUENTES BIBLIOGRAFICAS		15	FECHA DE CATALOGACION	16	INVESTIGADOR
			JULIO 11, 2005		JORGE RICARDO MORATAYA DEL CID.
