UNIVERSIDAD DE SAN CARLOS DE GUATEMALA
FACULTAD DE ARQUITECTURA

**PROPUESTA DE REVITALIZACION
PARA EL BARRIO HISTORICO DEL TEMPLO DE MINERVA
DE LA CIUDAD DE JALAPA.**

JUAN FERNANDO IBARRA COLINDRES
GUATEMALA, AGOSTO 2006

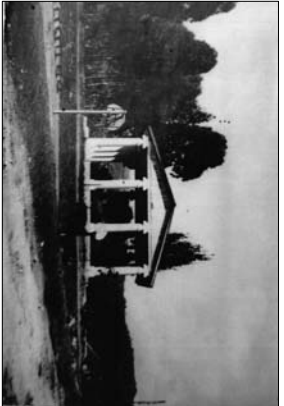
1. TEMPLO DE MINERVA DE JALAPA
Fotografía: Colección Privada Mynor Carrera.
Fecha: Año 1,940 - 1,945

Construcción del Templo de Minerva de Jalapa e inaugurado en 1,909. Durante el año 1,914 se presentaron reparaciones (Llbro Minerva en el Tópico. Carrera, Mynor). Esta imagen data de mediados del siglo XX. Nótese el Área Verde que rodea al Templo cuyos terrenos pertenecían a la Municipalidad de Jalapa y la existencia de un acceso hacia el Templo de Minerva. Para esta época la cubierta del Templo de Minerva era de Teja de Barro, Timpano de Machihembre (Madera), Piso de Baldosa de Barro cocido y Cielo falso de machihembre (Madera).

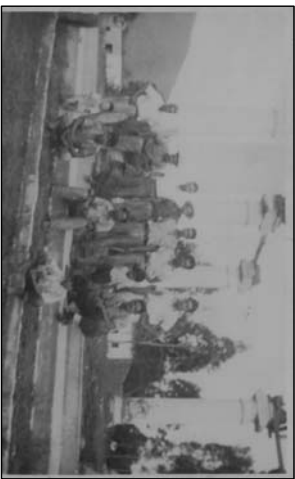
2. PERSONAL DE LA SECCION DE ASFALTOS, ZONA VIAL DE CAMINOS
Fotografía: Colección Privada Osberto Reyes Lima
Fecha: Año 1,955

Grupo de trabajadores de la Sección de Asfaltos de la Zona Vial de Caminos reconstruyendo la cubierta del Templo del Templo de Minerva y el resanado de las columnas que se aprecian en la imagen. Asimismo la limpieza del terreno, equipamiento urbano, jardinería y construcción de vestidores y piscinas. Nótese que para esta época el área del entorno empieza a poblarse de residencias, sin embargo el área del Templo de Minerva está libre de construcciones. Los trabajos de remodelación del Templo de Minerva de Jalapa estuvieron a cargo del Ing. Oscar Ponice en 1,955.

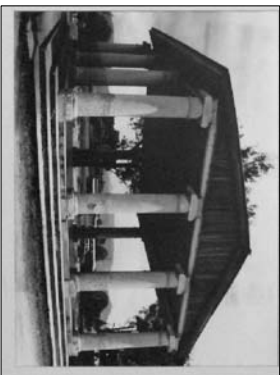
7. TEMPLO DE MINERVA DE JALAPA (Fachada Este)
Fotografía: Colección Particular Mynor Carrera Mejía.
Fecha: Año 1,996

Vista del Templo de Minerva para el año 1,996 completamente deteriorado en sus materiales considerándose un punto de basurero en pleno Centro de la Ciudad Histórica de Jalapa.

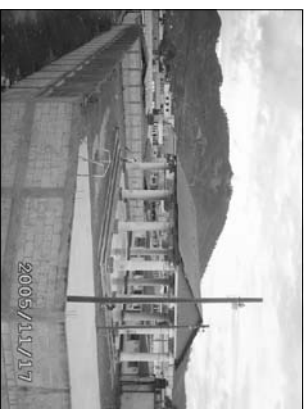
8. VISTA AREA AREA DEL TEMPLO DE MINERVA DE JALAPA ACTUALMENTE.
Fotografía: Autor. Levantamiento de Campo.
Fecha: Año 2,005.

Se observa el levantamiento de un muro perimetral, desaparición de los vestidores, piscina y mobiliario urbano construyéndose una cancha polideportiva por medio de la gestión del Comité Pro-Restauración del Templo de Minerva presidida por el Lic. Mynor Carrera, durante el año de 1,996 durante la gestión del Alcalde Rudy Melgar. Dicha intervención se debió al deterioro total del área y del Templo Minerva así como las construcciones constantes alrededor del mismo por lo que dicha medida evitó el desaparecimiento del monumento declarado Patrimonio Nacional dentro del Departamento. Actualmente una pequeña porción del área verde donó la Municipalidad para a construcción de la sede de Federación de Lucha, cuyos trabajos fueron interrumpidos debido a hechos delictivos que afectan esta área, por lo que el área está cerrada al público contando con un único acceso que es por el edificio de la Casa del Deportista.

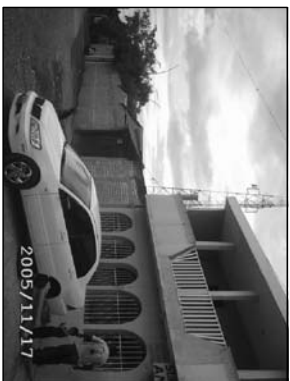
FOTOGRAFIA No. 11

FOTOGRAFIA 2a. AVENIDA "A" OESTE Parte 2 (Sur a Norte)
ENTORNO INMEDIATO

De acuerdo a la imagen presentada, se observan sitios de viviendas en su parte posterior que no poseen muro perimetral, siendo sus únicas barreras material de desecho y arbustos, sin embargo presenta ventajas en cuanto a área verde debido a que no proporciona contaminación de fachadas debido a la falta de las mismas en estos sitios.

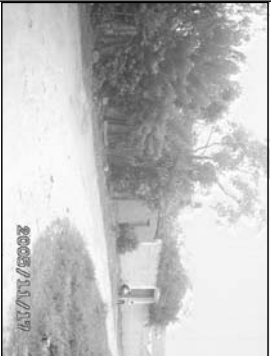
FOTOGRAFIA No. 12

FOTOGRAFIA CALLE OESTE (Calle de Terracería)
ENTORNO INMEDIATO

Imagen de la 2a. Avenida "B" Zona 2, vista al Norte, cuya arteria es de 2 vías, siendo de terracería y el completo abandono, careciendo de alumbrado público y mantenimiento de la avenida. Dicha arteria es poco transitable por los vehículos y peatones por ser un punto solitario y falso de mantenimiento

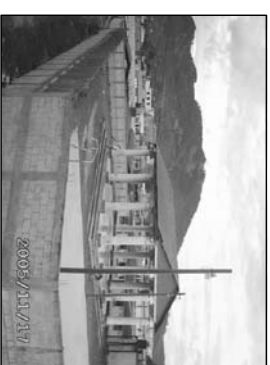
FOTOGRAFIA No. 6
FOTOGRAFIA NORTE (Ingreso Principal al Area del Templo de Minería)
ENTORNO CUADRA DEL TEMPLO DE MINERVA

Actualmente se encuentra cerrado al público por parte de las autoridades por los últimos hechos de violencia registrados en el lugar tal como lo muestra la imagen.
El Muro Perimetral que rodea el Area del Templo de Minería está conformado de malla metálica y levantado de block, a una altura de 3.50 metros y un perimetro de 148 metros lineales de levantado. El Ingreso es totalmente de terracería y en mal estado por falta de mantenimiento así como la puerta que se observa en la imagen.

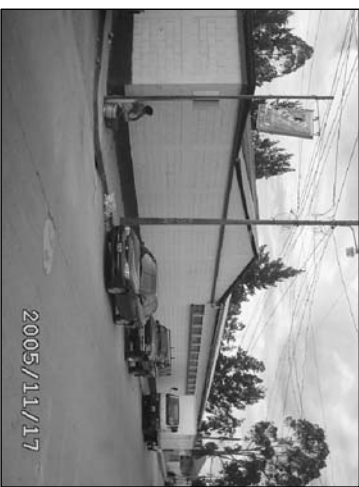
FOTOGRAFIA No. 7
FOTOGRAFIA NORTE (Area del Templo Minería Vista desde Segundo Nivel)
ENTORNO CUADRA DEL TEMPLO DE MINERVA

Desde este ángulo se observa la distribución espacial del Area que alberga el Templo de Minería, así como el entorno norte del muro perimetral, donde se observa la tala de arboles que pertenecían al Area y el total abandono en que se encuentra el área y el Objeto arquitectónico

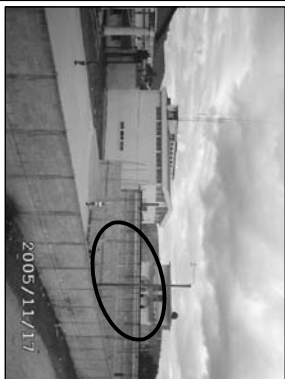
FOTOGRAFIA No. 8

FOTOGRAFIA ESTE
ENTORNO CUADRA DEL TEMPLO DE MINERVA

La fachada que se observa en la imagen pertenece a la Escuela Oficial Urbana para Niñas No. 2, sobre la 2a. Avenida Ingreso de la ruta de que comunica Ciudad de Guatemala con Jalapa Vía Sanarate, El Progreso. Actualmente dicho entorno está siendo utilizado para estacionamiento de buses extrurbanos que comunican las aldeas del municipio de Jalapa al Casco Urbano, por lo que es muy común la acumulación de basura, contaminación visual y emanación de gases.

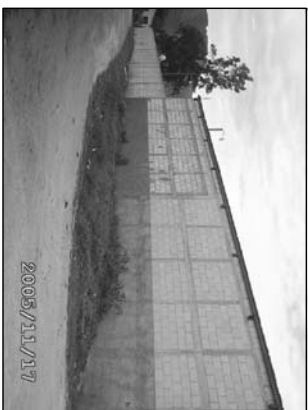
FOTOGRAFIA No. 9

FOTOGRAFIA OESTE (Parte 1)
ENTORNO CUADRA DEL TEMPLO DE MINERVA

La Composición del Entorno Oeste, es básicamente el muro perimetral de block del Area del Templo de Minería y el muro de Block del Area de estacionamiento de vehículos pesados de la Compañía de Bomberos Voluntarios. Actualmente se observa en la imagen los trabajos inconclusos de la Sede de la Federación Departamental de Lucha, estas instalaciones ubicadas entre la Compañía de Bomberos Voluntarios y el Area Verde del Templo de Minería. Asimismo se aprecia la Cancha Polideportiva construida sobre las antiguas piscinas que formaron parte de las instalaciones recreativas construidas en el año 1,955 por la Dirección General de Obras Públicas.

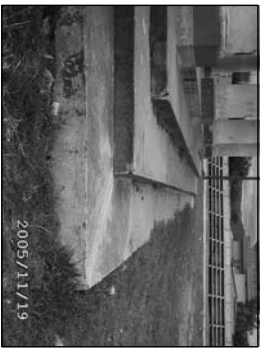
FOTOGRAFIA No. 1
Fotografía: Propia. Fecha: 19/11/2005

**ESTILOBATO Y ESTEREOBATOS FACHADA NORTE
TEMPLO DE MINERVA DE JALAPA**

En la Fotografía No. 1 el Estilobato presenta pequeñas fisuras y desgastamiento de canyo y presencia de microflora. La Contrahuella presenta agrietamiento de su abodo final en el 50% del total de la contrahuella del Estilobato de la parte Norte del Templo. Los Estereobatos presentan un estado similar además que en extremo Oeste presenta soterramiento del 1er. y 2do. Estereobato y presencia de Microflora.

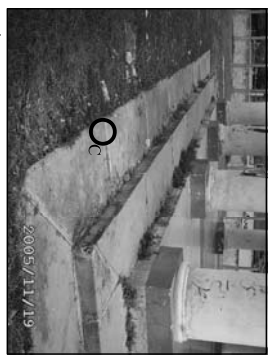
FOTOGRAFIA No. 3
Fotografía: Propia. Fecha: 19/11/2005

**ESTILOBATO Y ESTEREOBATOS FACHADA OESTE
TEMPLO DE MINERVA DE JALAPA**

Fotografía No. 3 El Estilobato presenta acumulación de microflora de un 40% fisuras en su contrahuella en un 60% y huella de un 30%. El Primer Estereobato se encuentra totalmente soterrado debido al movimiento de tierras en el relleno de la antigua piscina recreativa y posterior construcción de la cancha polideportiva actual.

El Segundo Estereobato se encuentra al mismo nivel de superficie del terreno actual, presenta problemas de crecimiento de microflora. (Ver Inciso A').

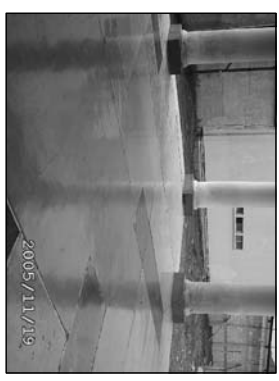
FOTOGRAFIA No. 4
Fotografía: Propia. Fecha: 19/11/2005

PISO INTERIOR TEMPLO DE MINERVA DE JALAPA

Fotografía No. 4 Se observa el piso de Cemento Líquido de textura lisa y trazo de juntas de concreto irregulares, presenta colores diversos como planchas de concreto amarillentas, rojas y verdes con juntas de dilatación con acabados de pintura blanca representando los colores de la bandera del Departamento de Jalapa. Presenta agrietamientos en el 30% del area total de piso.

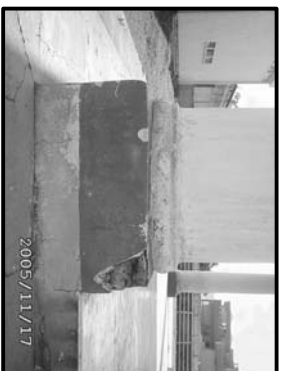
FOTOGRAFIA No. 7
Fotografía: Proppa. Fecha: 19/11/2005

BASA DE COLUMNA No. 1 FACHADA ESTE TEMPLO DE MINERVA DE JALAPA

Fotografía No. 7 Desprendimiento del Acabado final (Repello), de la Basa y fisuras en la contrahuella entre el Estilóbato y la Basa de la Fachada Norte debido al resanado incorrecto del acabado final que se ha desprendido con el tiempo por mala adhesión. Presenta mala aplicación de colores y decoloración. Ver Inciso "r".

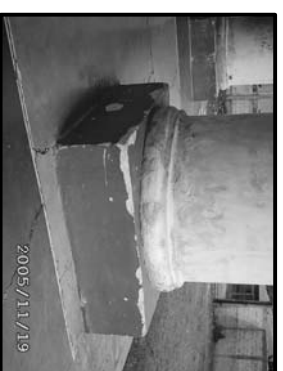
FOTOGRAFIA No. 8
Fotografía: Proppa. Fecha: 19/11/2005

ESTILÓBATO Y ESTEREBOS FACHADA ESTE TEMPLO DE MINERVA DE JALAPA
Fotografía No. 8 Basa No. 3 Fachada Norte, presenta deterioros del acabado final de Repello (Arena Blanca+cal) al igual que en todas las bases que forman la fachada norte. Presenta decoloración y agrietamiento en el piso, así como en las molduras en la partes inferiores de los Fustes de las fachadas restantes.
Ver Fotografía Inciso "G".

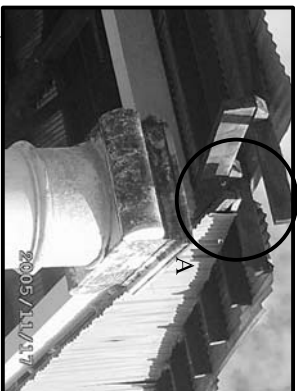
FOTOGRAFIA No. 9
Fotografía: Proppa. Fecha: 19/11/2005

DETALLE DE CAPITEL (Orden Jónico) TEMPLO DE MINERVA DE JALAPA

Fotografía No. 9 Capital de la Columna No. 7 de la Fachada Oeste que presenta decoloración debido al soleamiento y lluvia, además presenta problemas de hongos y humedad. Se observa la estructura de madera y viga madre de concreto cuyo peso lo sustentan la Columna No. 7 Se observa el detalle de desprendimiento de la cubierta de lámina de Zinc. (Ver Inciso "H")

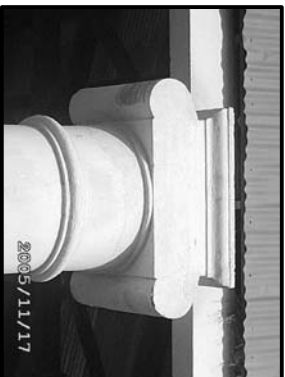
FOTOGRAFIA No. 10
Fotografía: Proppa. Fecha: 19/11/2005

FOTOGRAFIA DEL DETALLE DEL CAPITEL Y VIGA MADRE

Fotografía No. 10. Detalle del Capital de la Columna 9 de Orden Jónico. Presenta decoloración en general al igual que el resto de Columnas del Templo. Puede observarse de acuerdo al Inciso "r" que actualmente en la unión de la Viga Madre con el Tirrpano, existe gran acumulación de Basura por la aves que habitan en el lugar y personas que visitan el Templo o practican deporte en las áreas verdes.

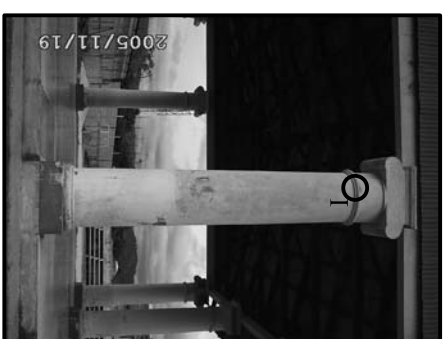
FOTOGRAFIA No. 11
Fotografía: Proppa. Fecha: 19/11/2005

Fotografía No. 11 DETALLE DEL FUSTE DE LA COLUMNA DE ORDEN JONICO Columna No. 3 de la Fachada Norte. Presenta fisuras en su acabado final y desprendimiento de material así como acumulación de humedad y decoloración. Existen molduras que presentan desprendimiento de material (Ver Inciso "r") en la parte superior del Fuste cuyo problema de deterioro presentan las columnas 1, 2, y 12 Asimismo en las columnas 8 y 9 presentan graffiti.

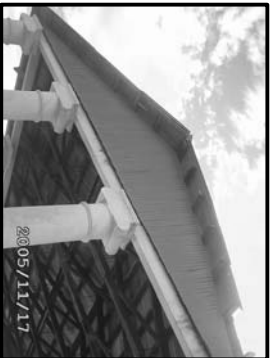
FOTOGRAFIA No. 12
Fotografía: Proppa. Fecha: 19/11/2005

**FOTOGRAFIA DETALLE DE TIMPANO
TEMPLO DE MINERVA DE JALAPA**

Fotografía No. 12 Timpano de la Fachada Este apoyado sobre la Viga Madre de Concreto. Presenta deterioros de corrosión y desprendimiento de material debido a que su material es de lámina de Zinc. Sufre decoloración de la superficie del material.
