*REGISTRO Y CATALOGACIÓN DEL PATRIMONIO ARQUITECTÓNICO DE LA CIUDAD DE
QUETZALTENANGO Y PROPUESTA DE CONSERVACIÓN DEL CORREDOR URBANO DEL BARRIO
HISTÓRICO LA TRANSFIGURACIÓN*

*HILLBERTH CLODOALDO LOBOS MACHIC
Guatemala, mayo de 2006*

Tesis

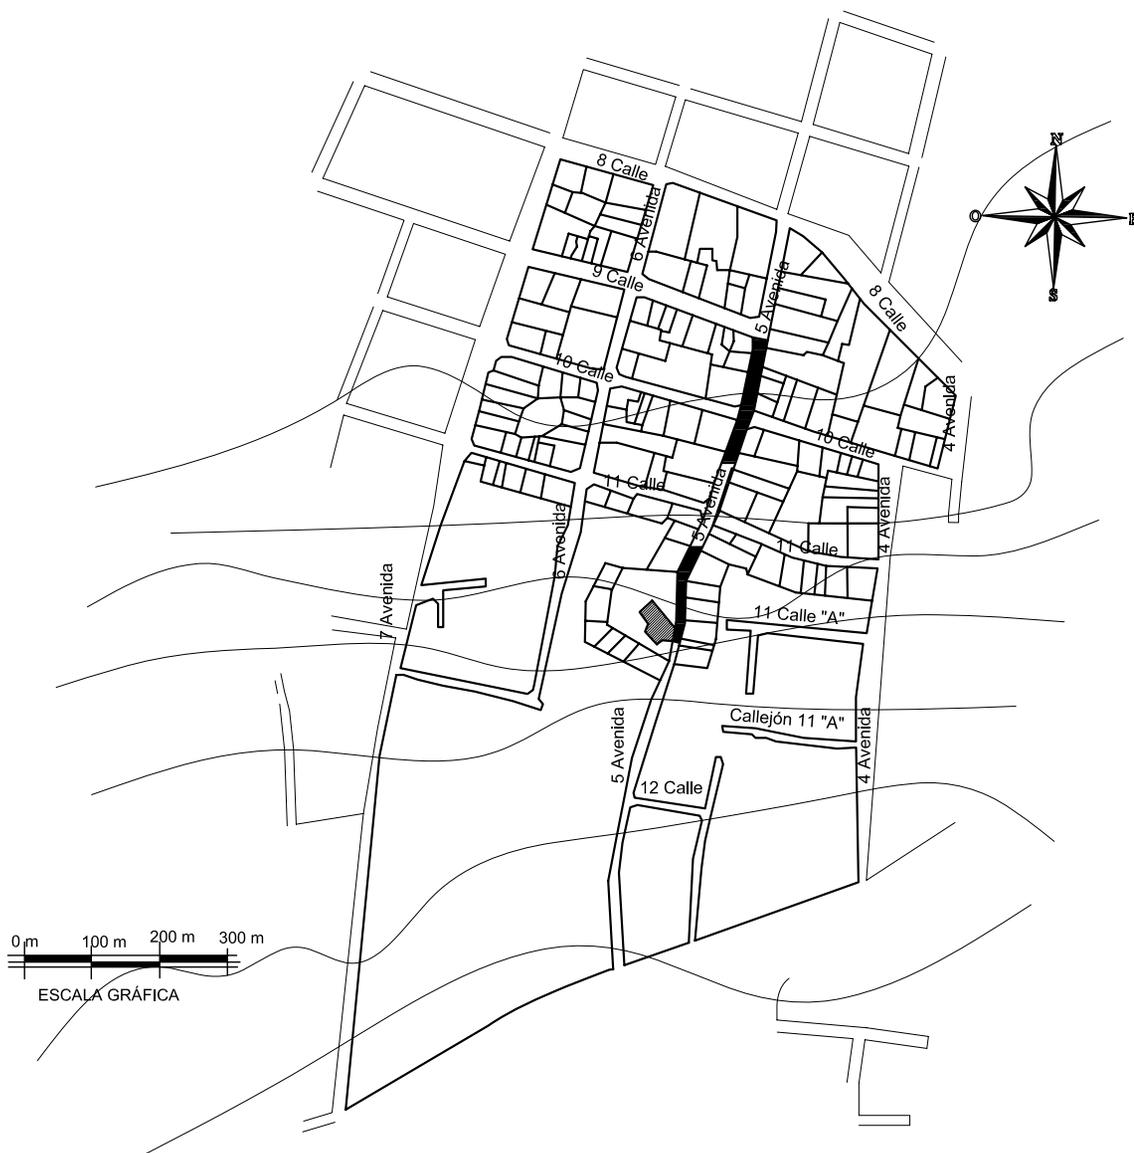
CURVAS DE NIVEL DEL BARRIO HISTÓRICO LA TRANSFIGURACIÓN

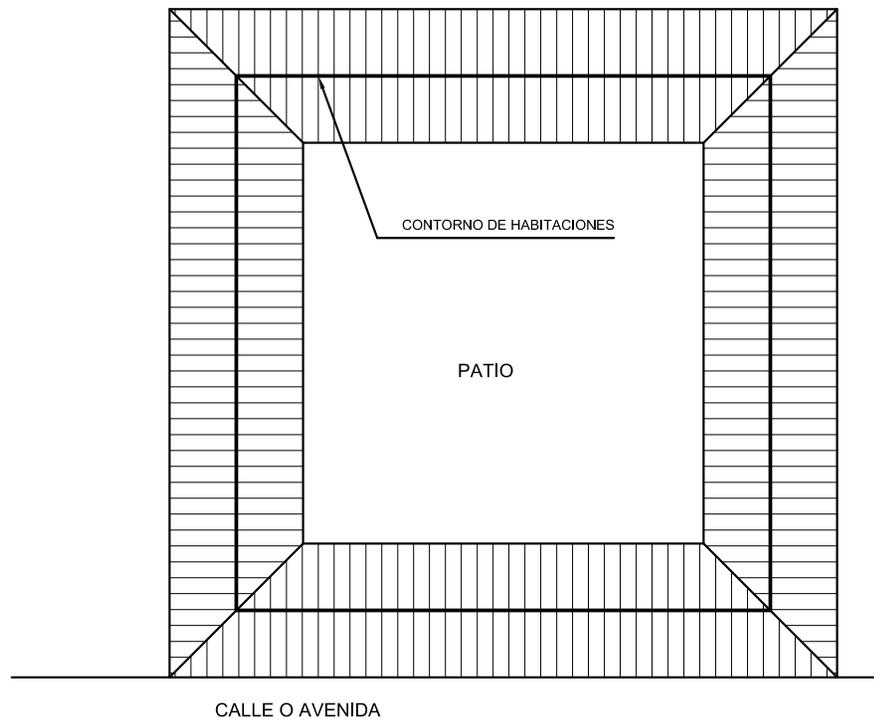
VIVIENDA CON PATIO INTERIOR*

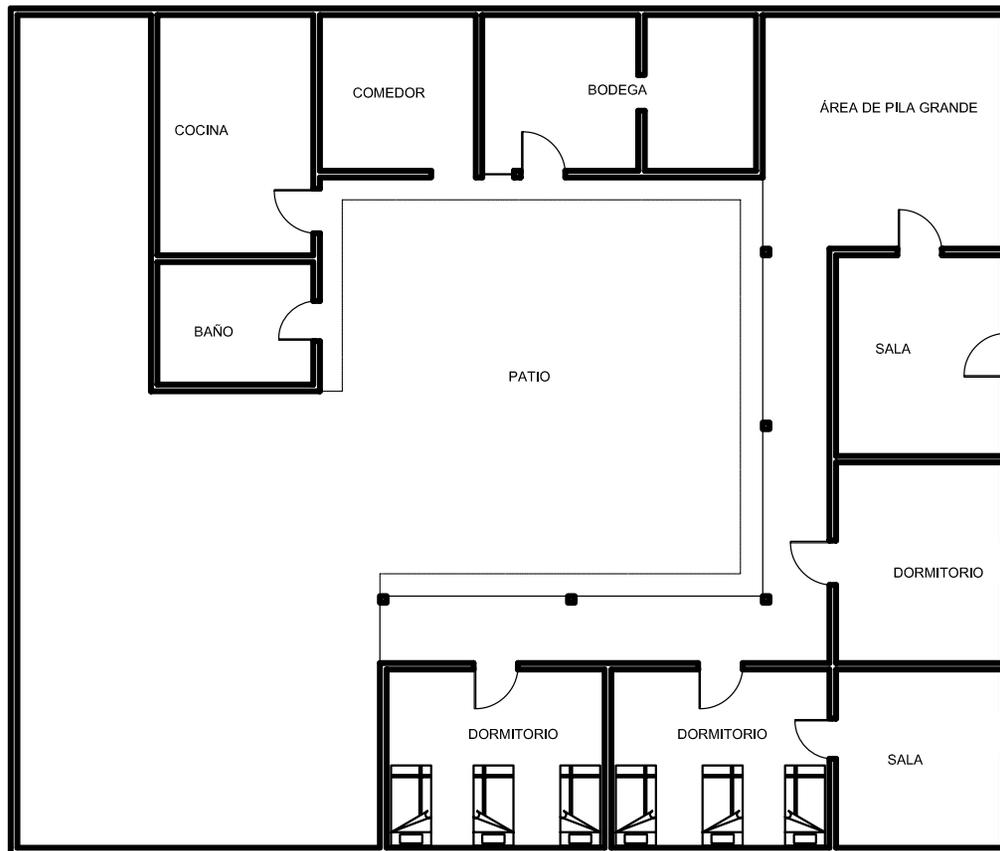
TRANSFORMACIÓN PAULATINA EN CASA PATIO*

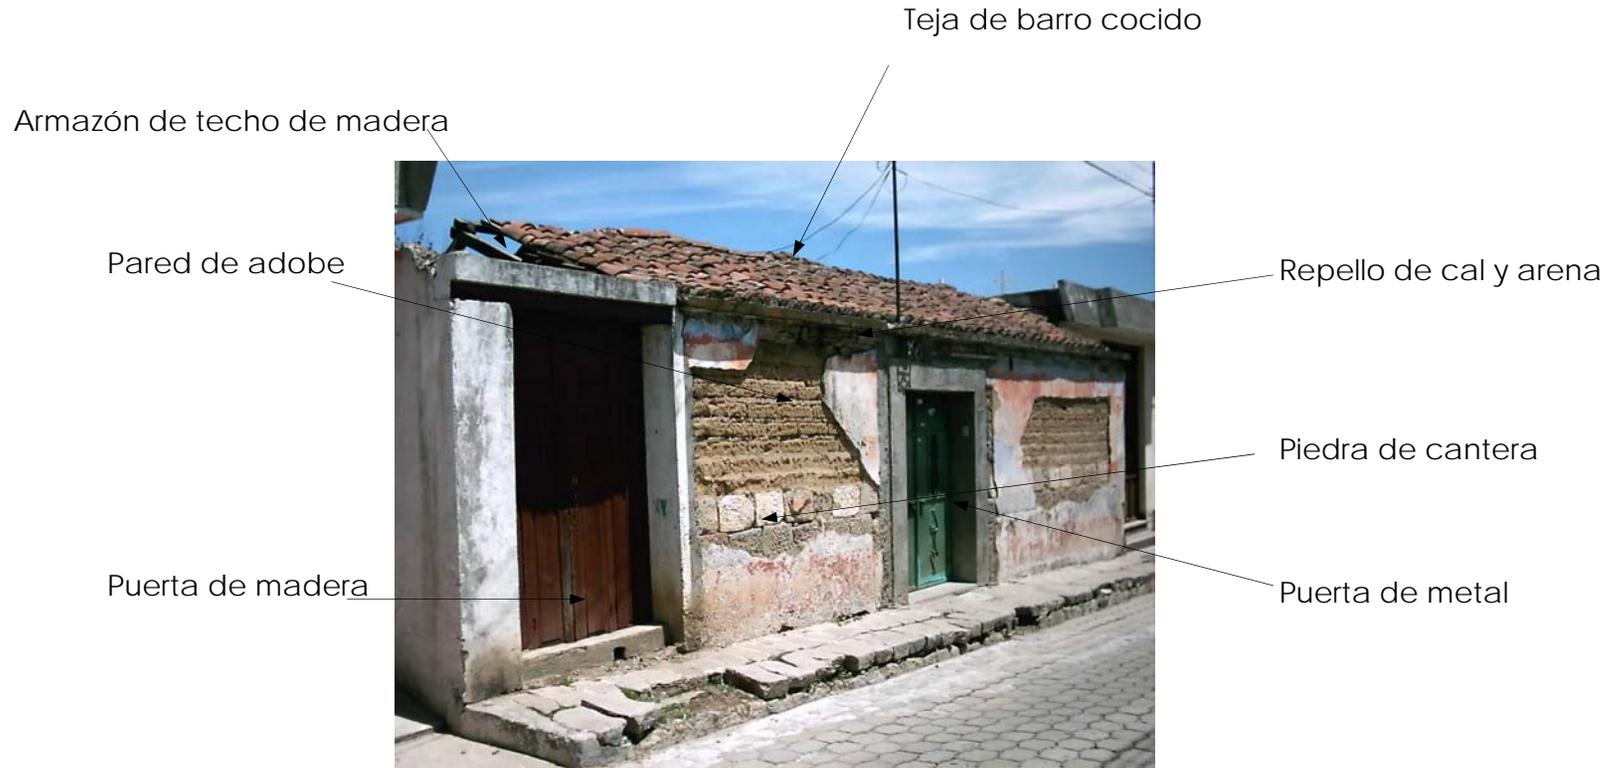
Fotografía No. 5.14
Se observa que los muros son de adobe, piedra de cantera, dos tipos de puertas de diferente material, madera y metal. Armazón de techo de madera y cubierta de teja.
Fuente: investigación propia

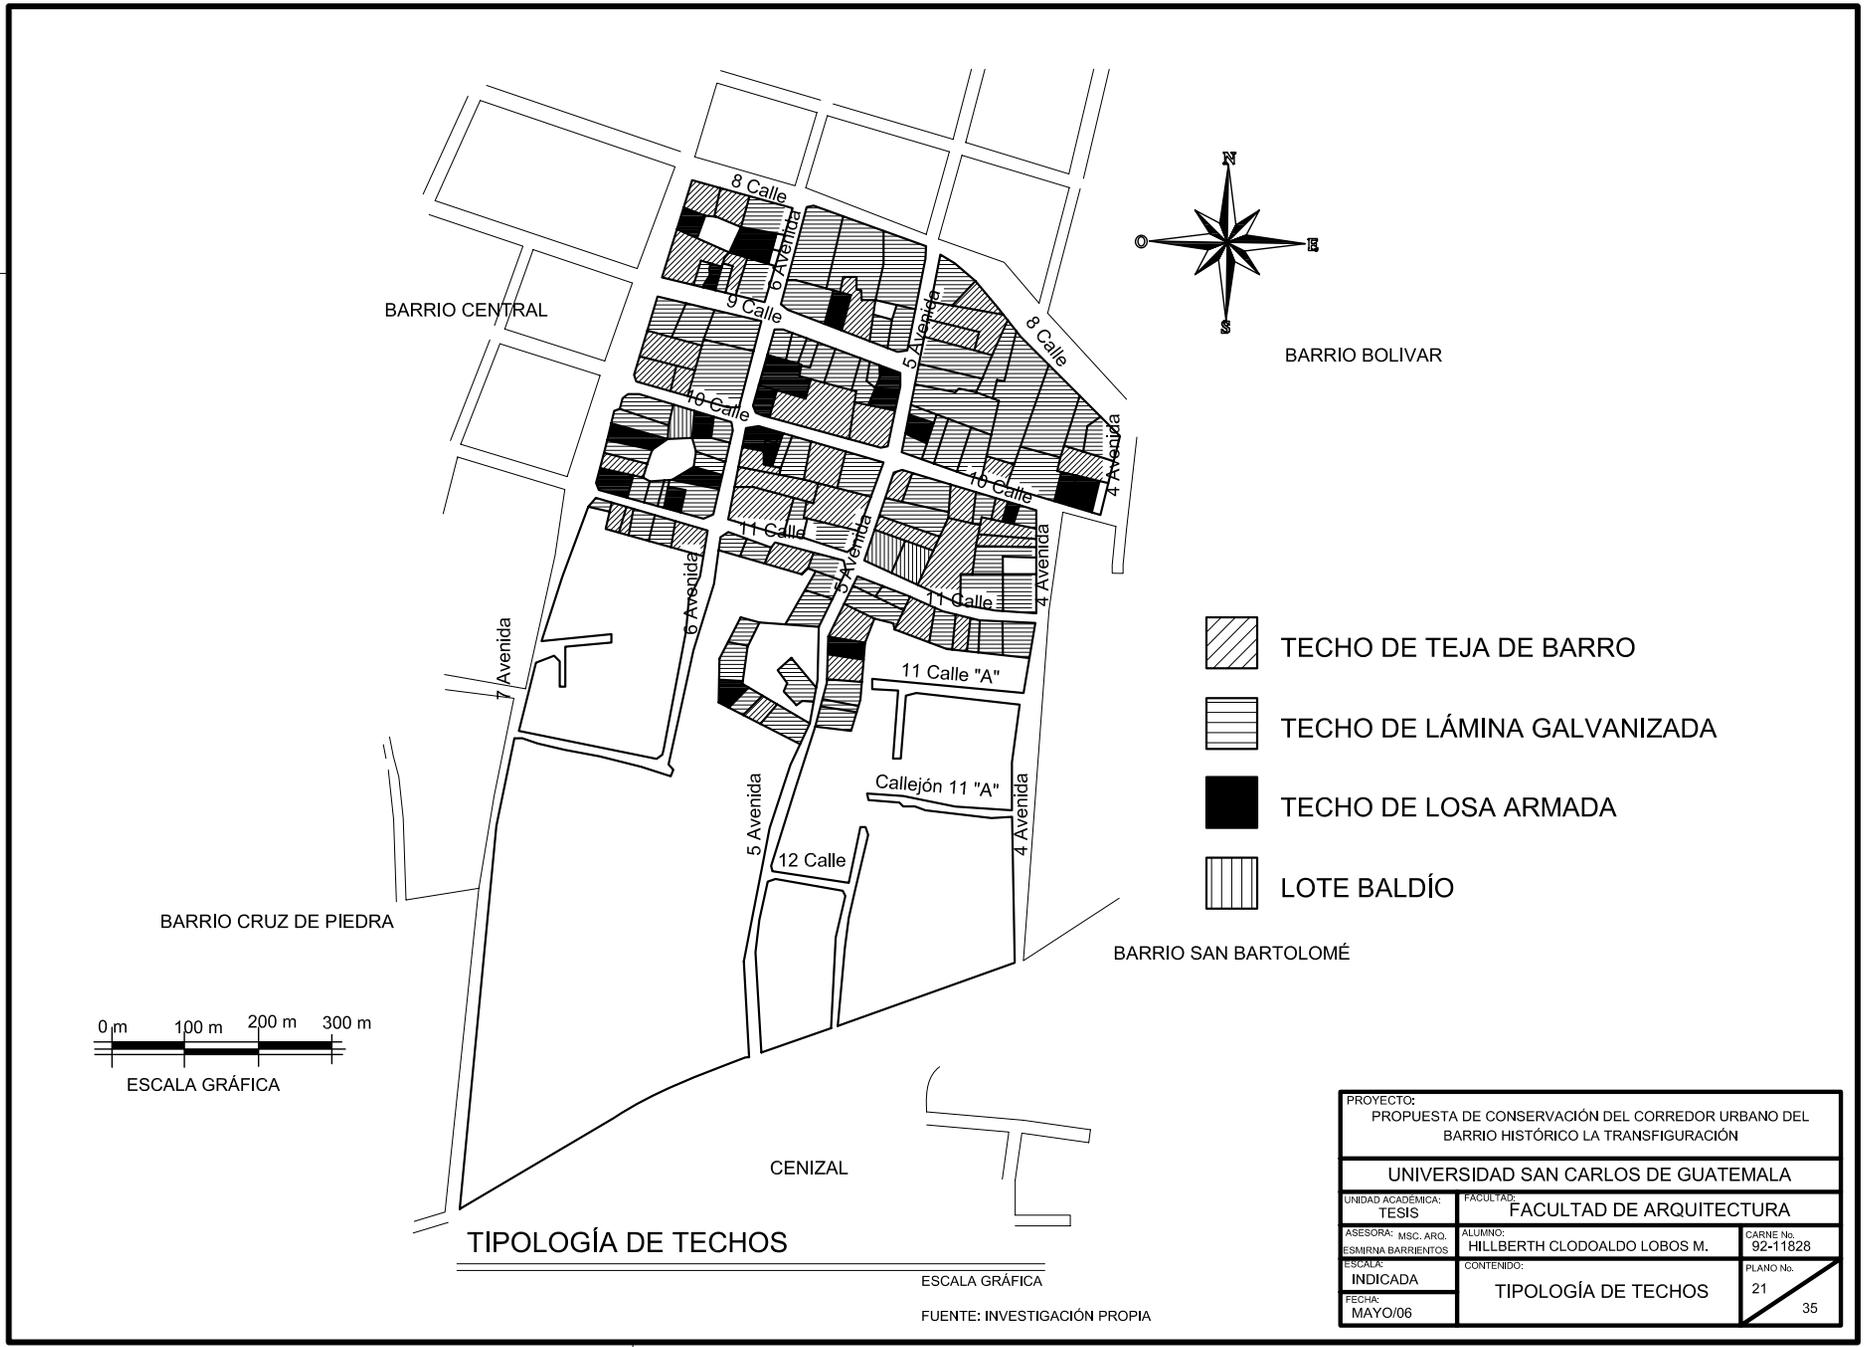
TIPOLOGÍA DE TECHOS

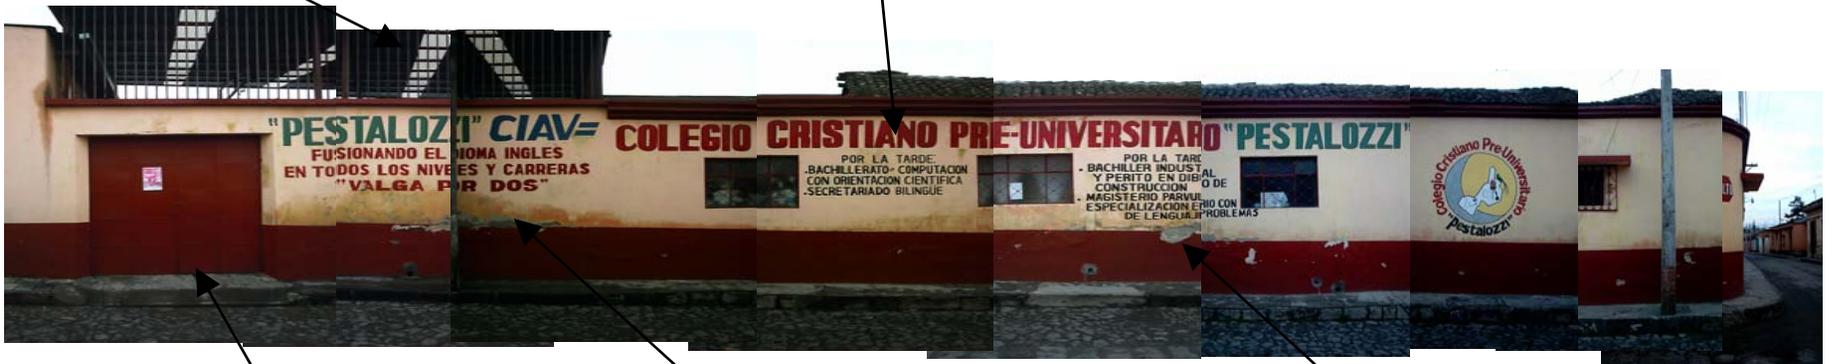
puerta de metal

presencia de humedad

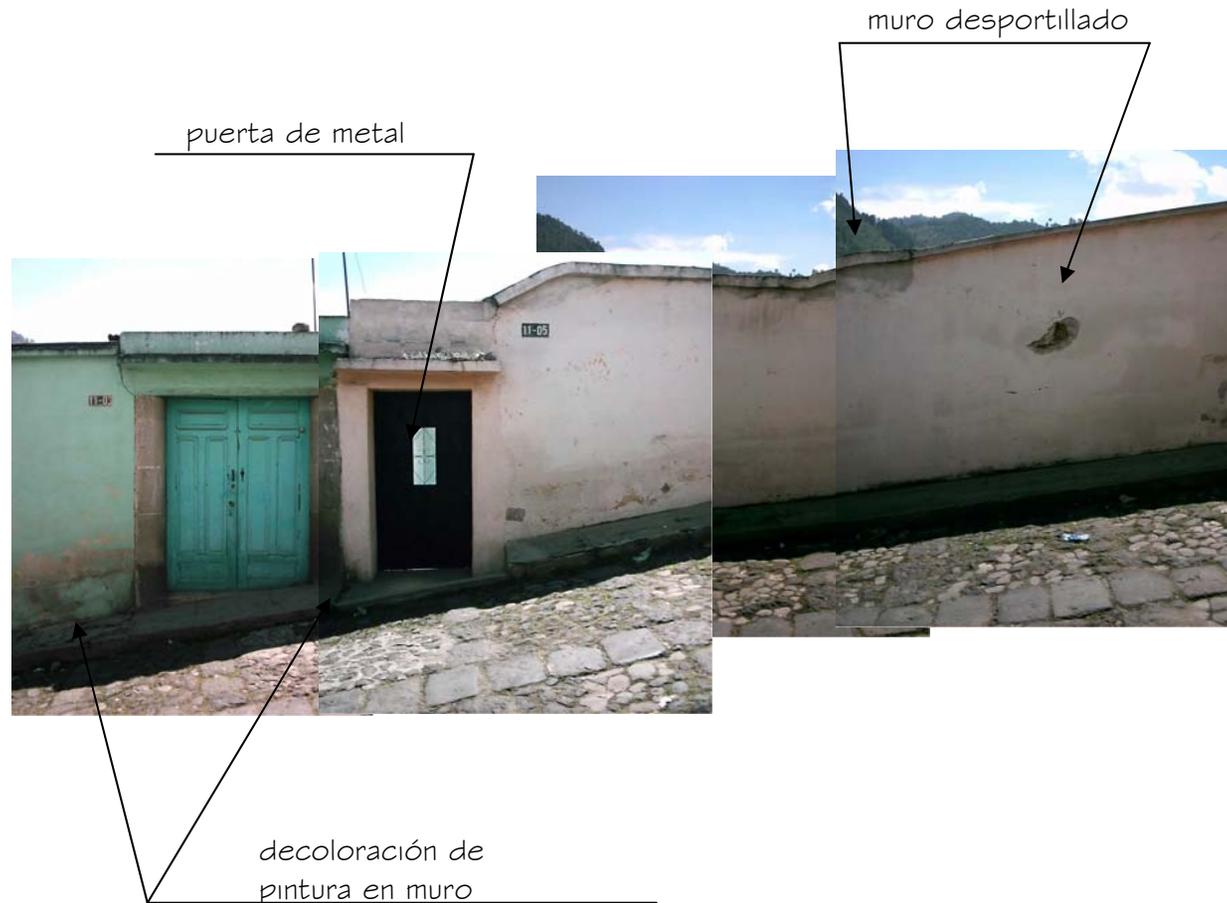
Detalle de muro desportillado y decoloración de pintura en muro.

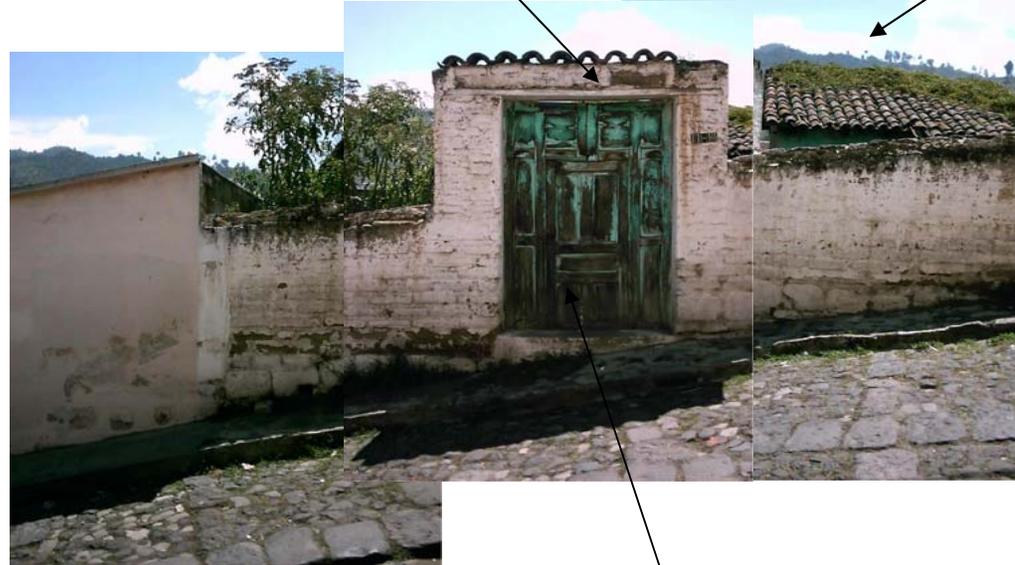
puerta en mal estado

***Detalle de construcción en abandono,
microflora en techo y puerta en mal
estado.***

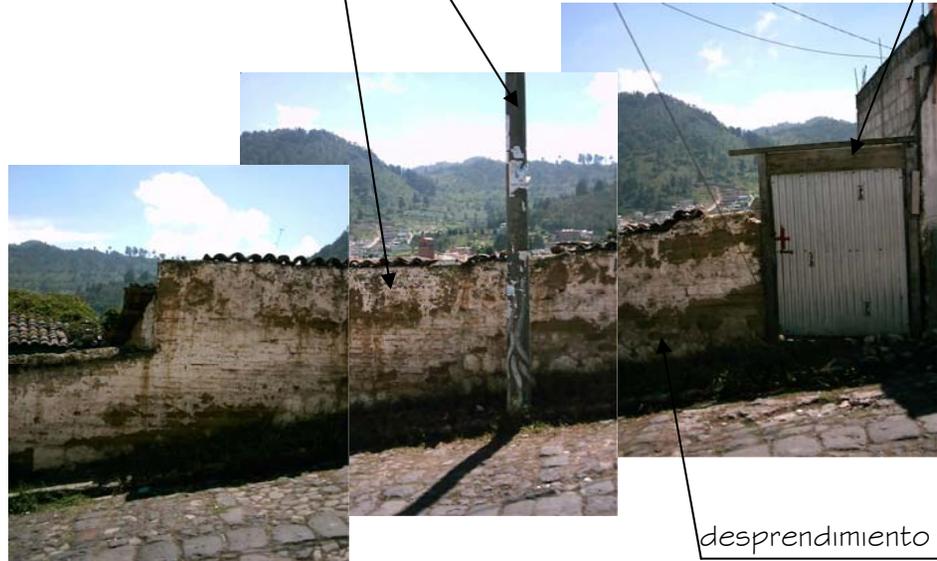
desprendimiento de muro

Detalle de desprendimiento, desplome de muro y material ajeno al original.

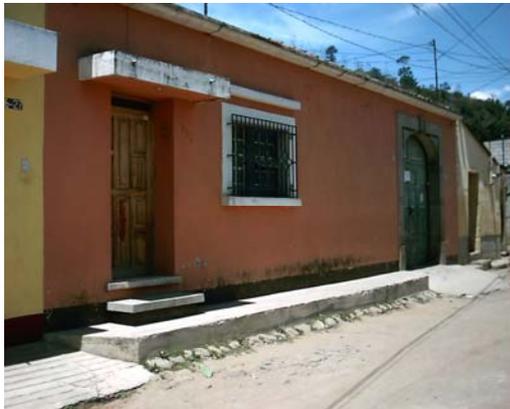
Fotografía No. 7.2
Fachada conservada y tratada de manera correcta.
Fuente: investigación propia.

Toda vivienda en deterioro debe ser intervenida, por profesionales especializados en el ramo de Restauración y Conservación de Monumentos, las fachadas existentes deben ser tratarlas con pintura adecuada y repello si es necesario, los techos que están en deterioro, intervenirlos, de manera que éstos estén bien definidos es su forma original, todo material a utilizar debe ser el adecuado, a las necesidades de cada caso en particular.
