PROYECTO DE GRADUACIÓN POR EPS

**“CONSERVACIÓN DEL CENTRO HISTÓRICO DE SANTA CATARINA PALOPÓ, SOLOLÁ E INTEGRACIÓN DE
ACTIVIDADES CONTEMPORÁNEAS”**

EDGAR HUMBERTO OROZCO FUENTES

Guatemala, agosto de 2006

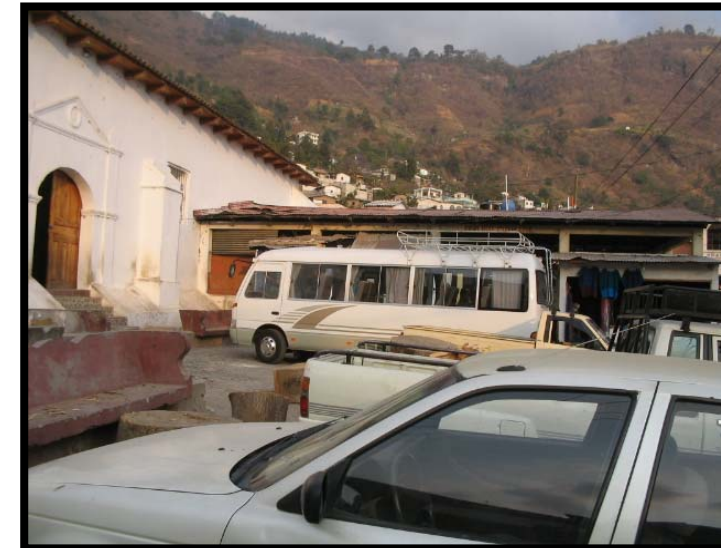
A.1 PARQUEO. F-1

Situación actual al costado de la iglesia, por la falta de ordenamiento los vehículos se estacionan desordenadamente.

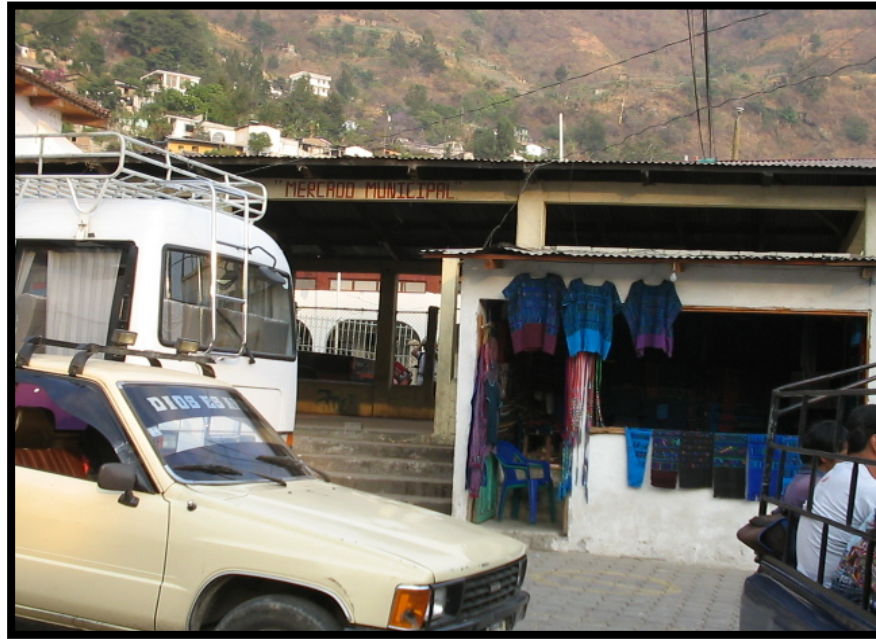
A.2 VENTAS TEXTILES. F-2

Al construirse el local utilizado como mercado, se construyeron 3 ventas de artesanías, construidas con block y lamina, su integración tanto funcional y estética no es correcta, debido a que contrasta con el templo católico.

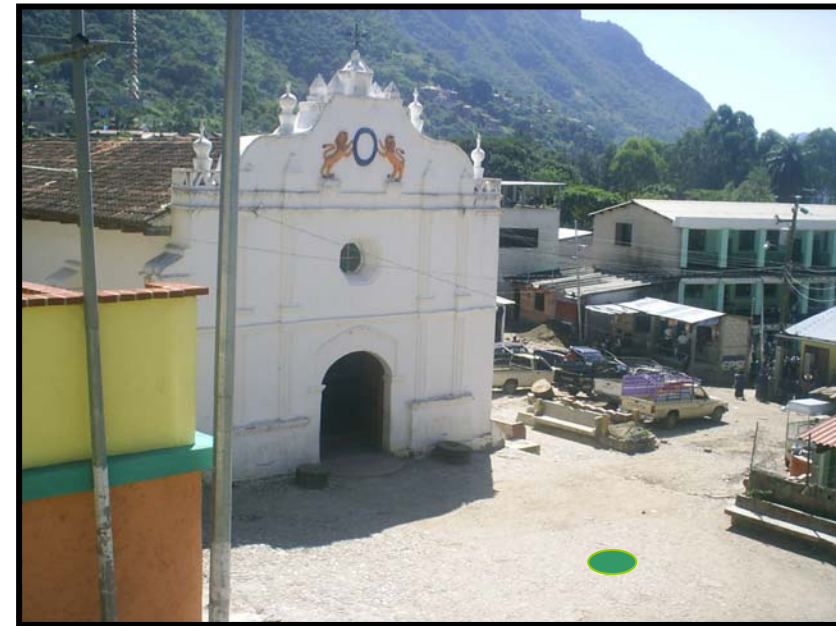
A-3 FRENTE IGLESIA.

Restaurada de 1988 a 1998, el entorno de iglesia se encuentra en deterioro, debido a la falta de conservación, en área marcada con círculo el desnivel de empedrado y sedimentación de tierra por falta de drenajes, factores que provocan el deterioro del lugar.

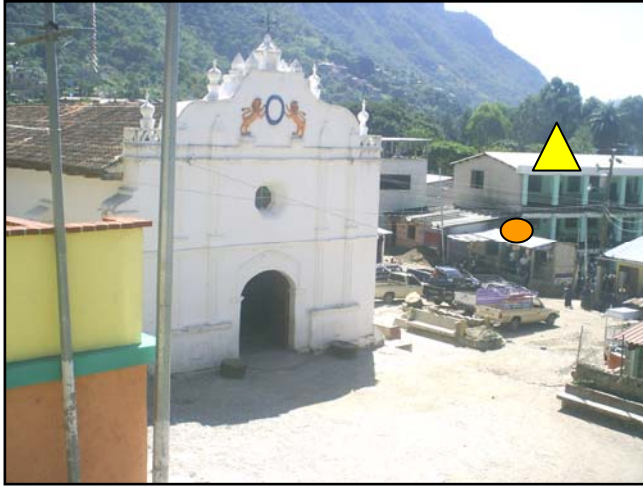
1.6.3.1 FRENTE IGLESIA

Iglesia de Santa Catarina Palopo, ubicada en la parte baja de la comunidad, restaurada en 1998, por autoridades por Instituto de conservación natural y cultural. ▲ Escuela pública,

● Sector en donde se localiza tienda, comedor.

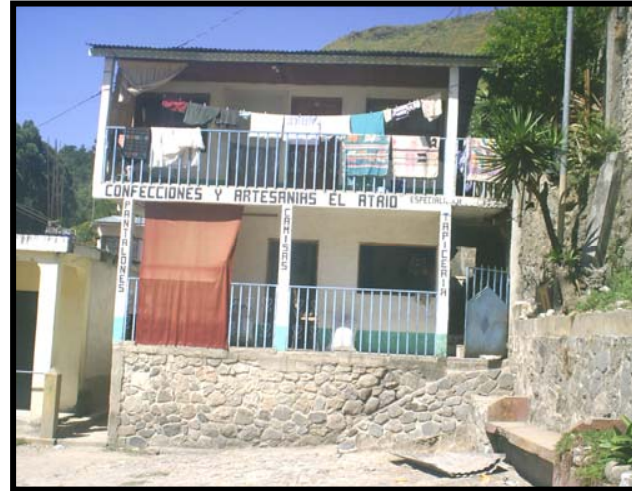
1.6.3.2 CASA EN ATRIO

Localizada alrededor de atrio, las ventanas y puertas no tienen la proporción que guardaban originalmente las construcciones propias del sector, anteriormente esta área era libre, formando parte del atrio, causando una alteración espacial, del entorno.

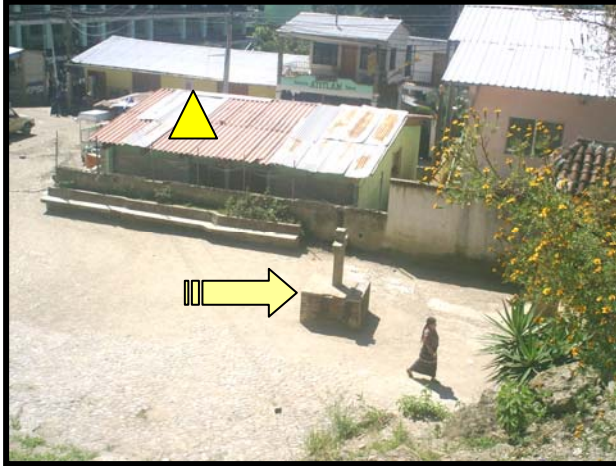
1.6.3.4 LOCAL ABANDONADO VISTA POSTERIOR

▲ Antiguo local de correos, ● centro de salud. En local abandonado se observa su deterioro, el techo de lámina se encuentra en estado de oxidación.

Anteriormente utilizado como correos

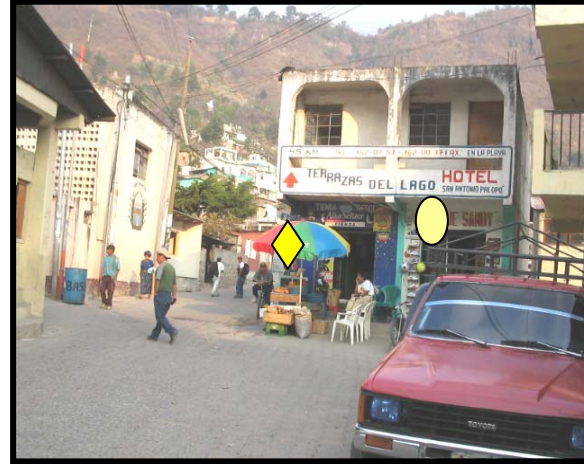
1.6.3.5 TIENDA EN CALLE PRINCIPAL

Ingresando a Santa Catarina Palopo, se aprecia este inmueble, encontrándose en buen estado estructural, no así, su integración al entorno, ya que su arquitectura contrasta con la utilizada en la región. Su uso es destinado negocio,

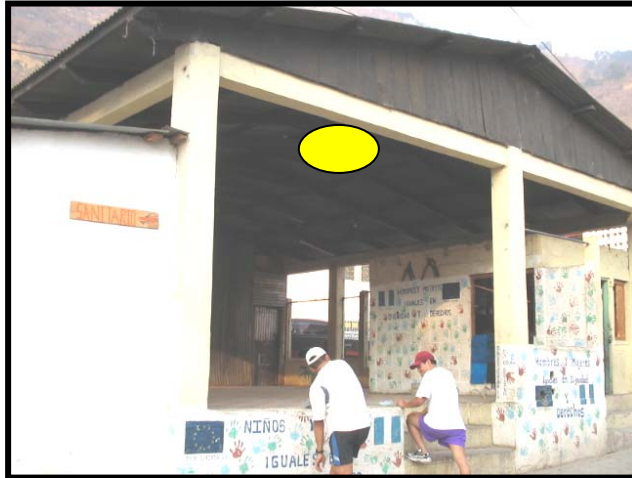
1.6.3.7 INGRESO LATERAL MERCADO

Este local lo utilizan como mercado, adosado a iglesia donde anteriormente se encontraba sacristía, alcaldía y tesorería municipal. Con techo a dos aguas, y sostenido por columnas y vigas de concreto. La alteración que sufre es de tipo espacial y conceptual, debido a que su uso no es el apropiado.

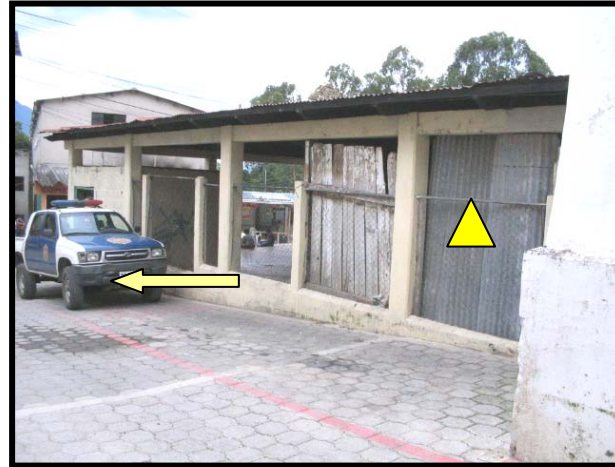
1.6.3.8 FACHADA POSTERIOR MERCADO

Vista posterior de mercado municipal,

Espacio utilizado como bodega. (Sacristía)

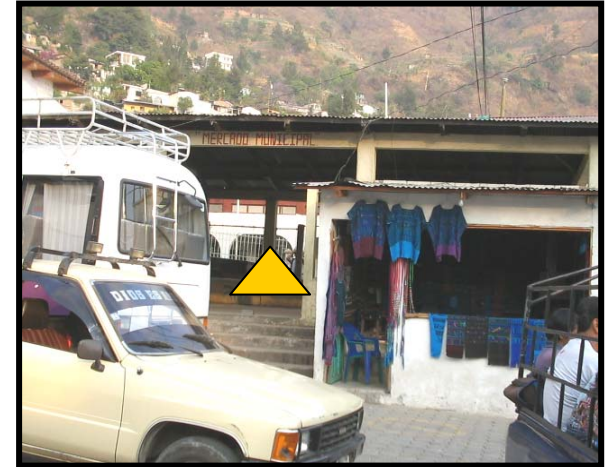
1.6.3.9 INGRESO FRONTAL MERCADO

Ingreso frontal,

venta de artesanías, los vehículos se parquean en la plaza lateral de iglesia, desordenadamente, debido a la falta de organización y delimitantes físicas.

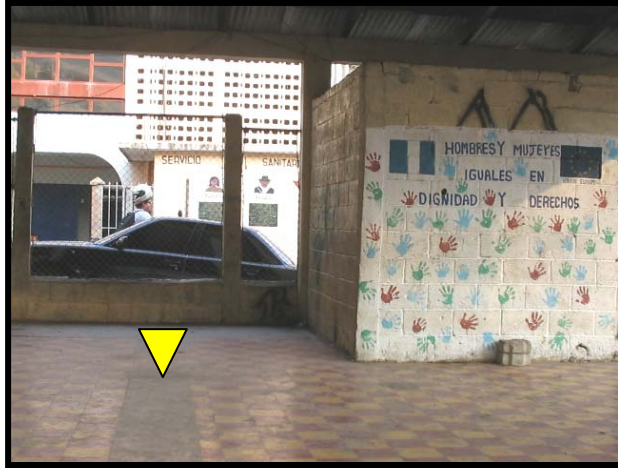
1.6.3.10 INGRESO LATERAL MERCADO

Vista interior de local utilizado como mercado, al fondo se aprecia el edificio municipal,

indica las marcas de la posible cimentación en donde se encontraba la sacristía, alcaldía y tesorería municipal.

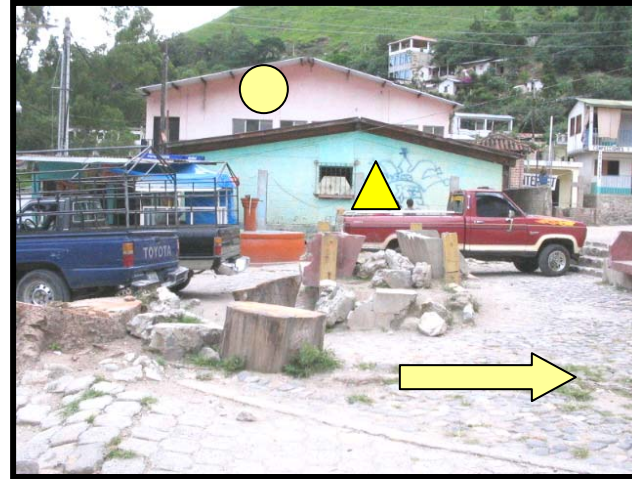
1.6.3.11 PLAZA LATERAL

Plaza lateral iglesia,

señala la dirección en donde se encuentra la fachada lateral de iglesia, el deterioro del piso provocado por las raíces de árbol, actualmente solo se encuentra el tronco. Al fondo local abandonado

y Puesto de salud

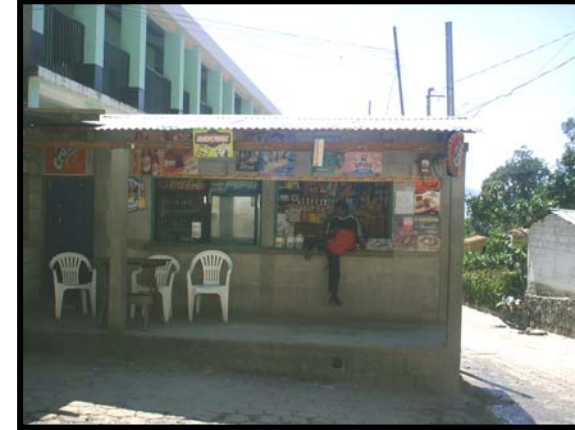
1.6.3.12 TIENDA, CALLE AL LAGO.

Tienda con block visto y techo de lámina, ubicada en esquina de calle que conduce a lago de atitlan, estando su construcción en buen estado, no así, su integración con el entorno.

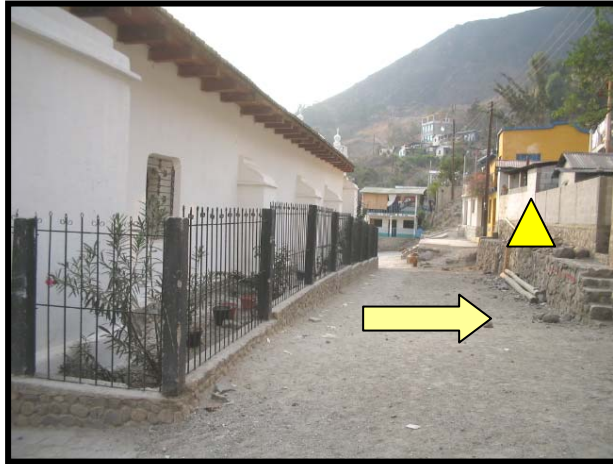
1.6.3.13 CALLE LATERAL TEMPLO

Calle de terracería que conduce a atrio de iglesia católica,

Indica, el lugar donde se encuentra museo.

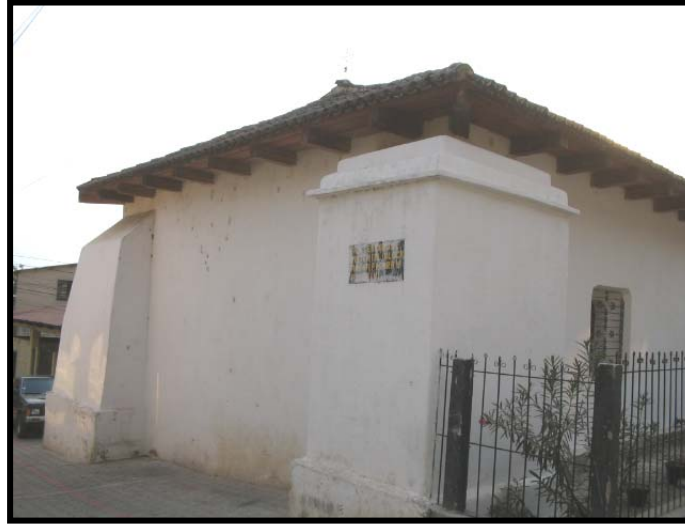
1.6.3.14 FACHADA POSTERIOR IGLESIA

Se puede observar los contrafuertes en las esquinas de la iglesia, estos son utilizados para soportar las cargas producidas por el techo y muros de iglesia.

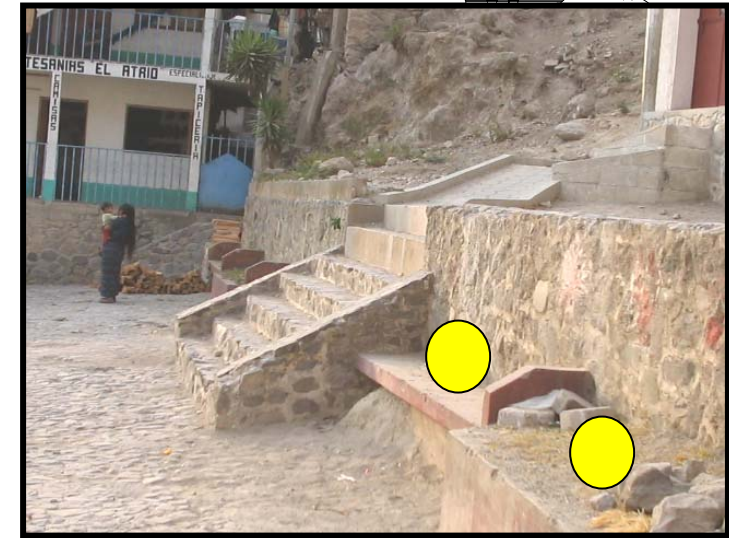
1.6.3.15 GRADAS A MUSEO.

Estas gradas conducen a plataforma en donde se ingresa a museo, en donde exponen pinturas y artesanías.

deterioro en bancas y jardineras.

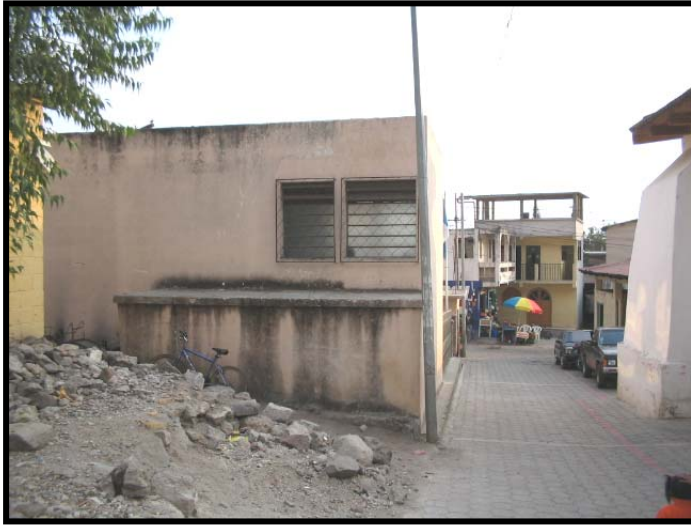
1.6.3.16 FACHADA LATERAL IZQUIERDA MUNICIPALIDAD

En esta vista se aprecia las ventanas en donde esta la alcaldía municipal, →, indica la humedad en paredes, al frente iglesia católica.

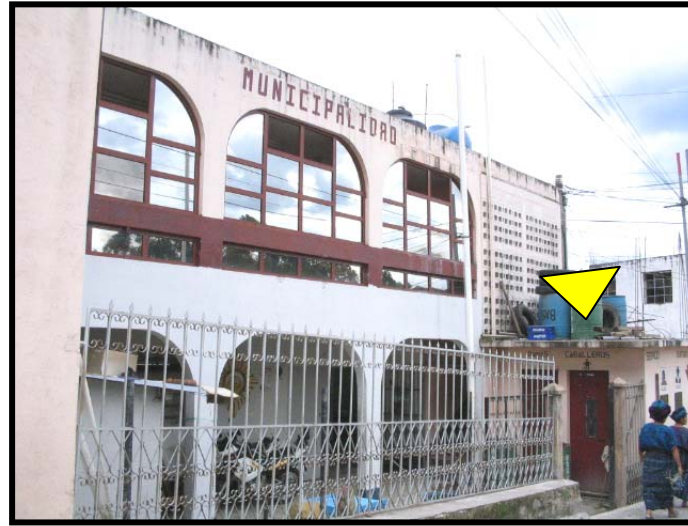
1.6.3.17 FACHADA FRONTAL MUNICIPALIDAD

Ingreso a municipalidad, se aprecia su arquitectura y descuido en paredes del edificio municipal, en el primer nivel funciona la policía nacional civil y OMP (oficina municipal de planificación, en el segundo nivel, secretaria, tesorería y Alcaldía municipal. Los sanitarios (triangulo) no funcionan al publico. ▼

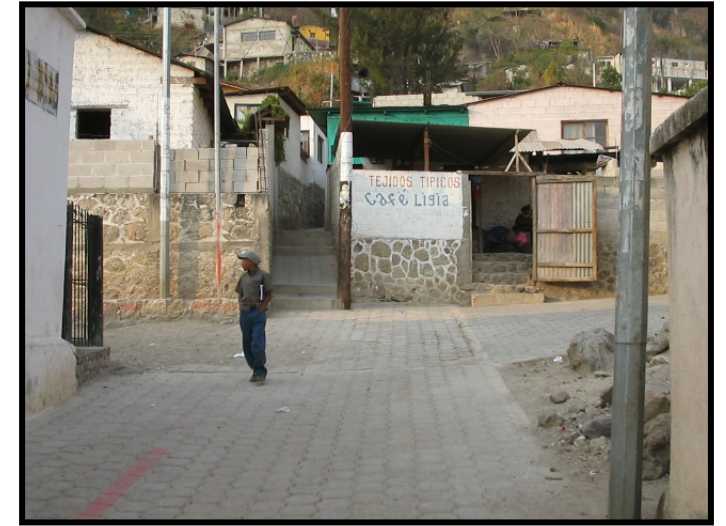
1.6.3.18 CALLEJON A PARTES ALTAS

Nombre que los pobladores asignan a las casas que se sitúan en las áreas elevadas del poblado, se puede apreciar la arquitectura de las viviendas, los callejones angostos, calles de adoquín, muros de piedras, son características pintorescas de la comunidad.

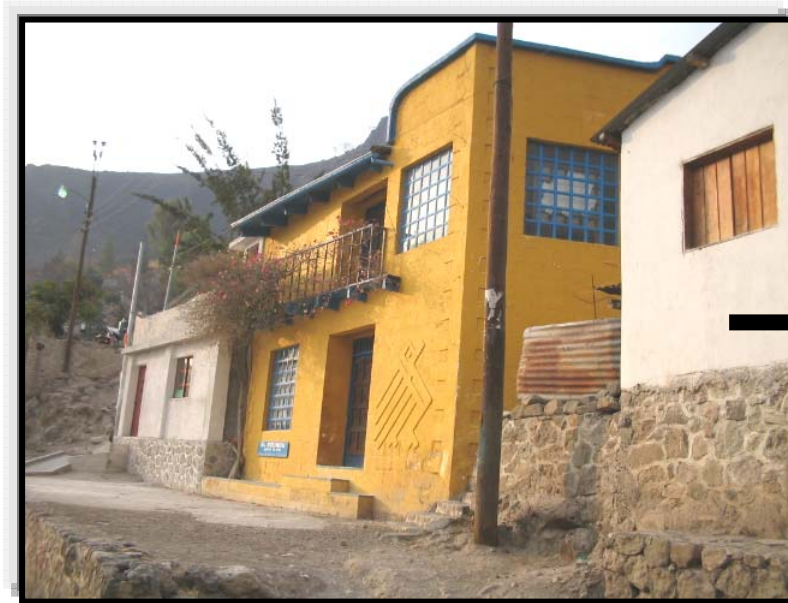
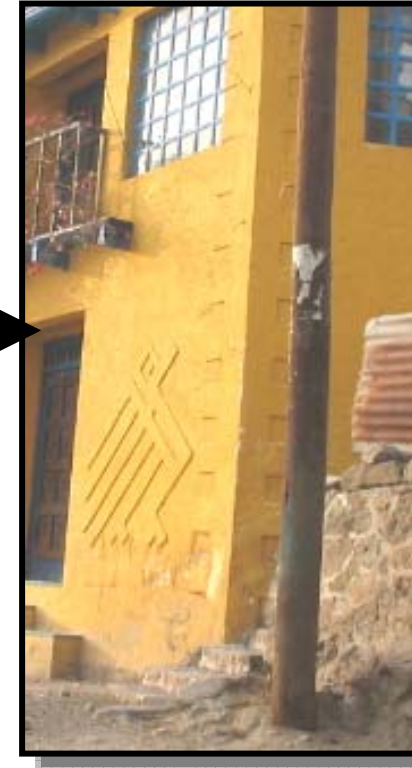
1.6.3.19 MUSEO EN ATRIO

Museo de exposición de artesanías y cuadros de artistas nacionales y extranjeros, de construcción reciente, 15 años, originalmente este terreno era inclinado, realizando una plataforma para su construcción, en el recuadro se aprecia detalle en acabado de muros, el color y diseño se inspiró en la identidad cultural de la región.

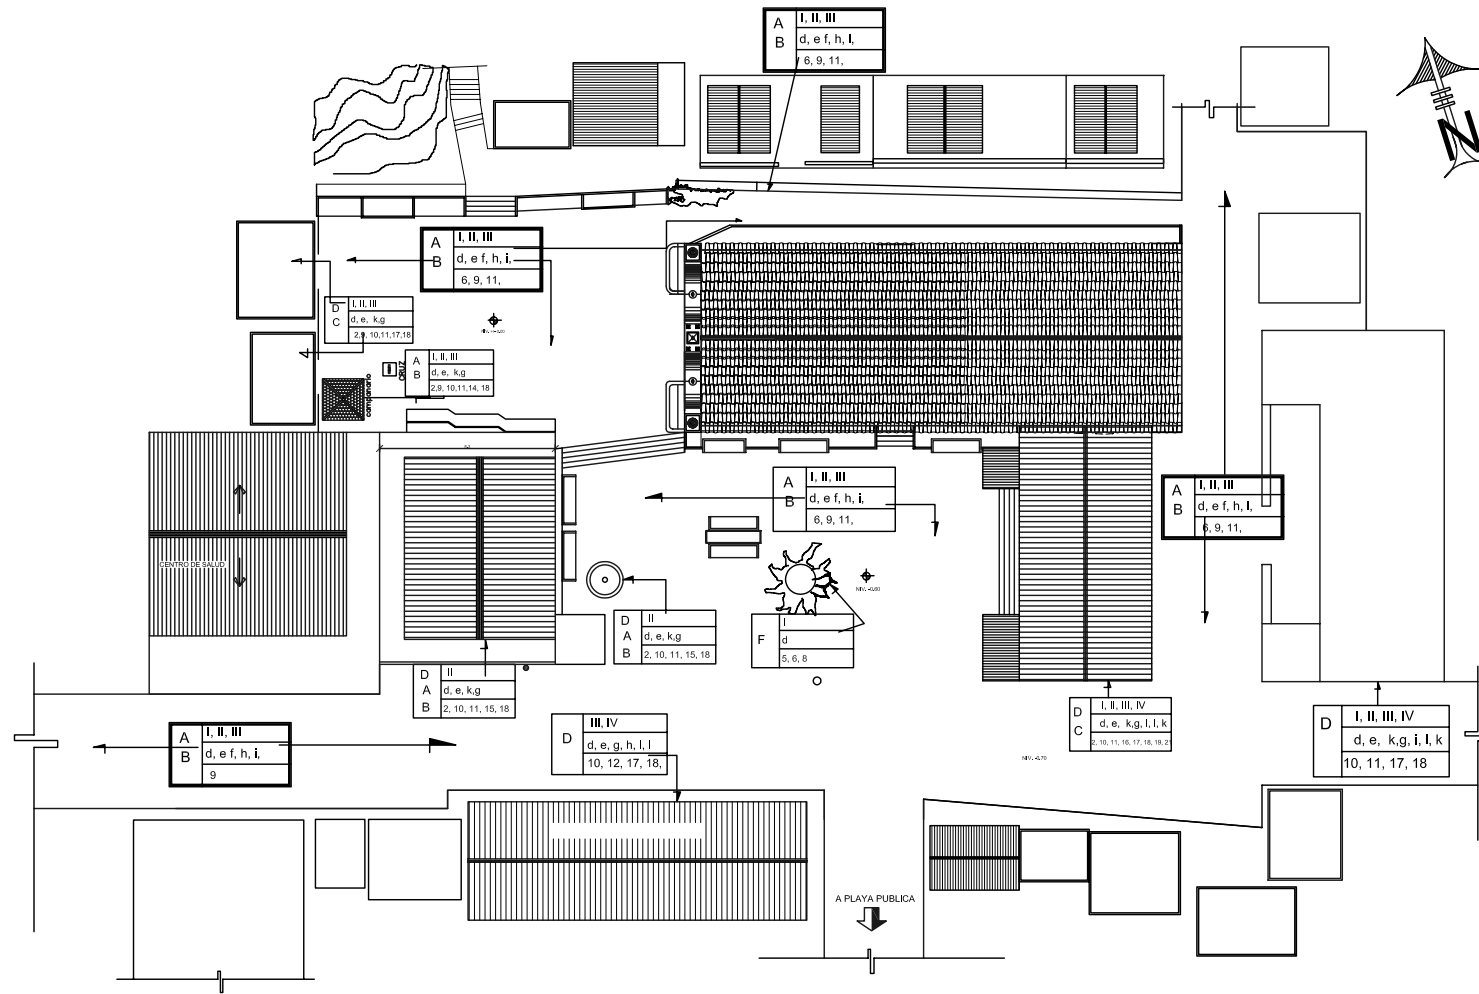
PLANTA CONJUNTO ESTADO ACTUAL
LEVANTAMIENTO DE DAÑOS Y ALTERACIONES

CONTENIDO:
PLANTA
LEVANTAMIENTO DE
DAÑOS Y
ALTERACIONES

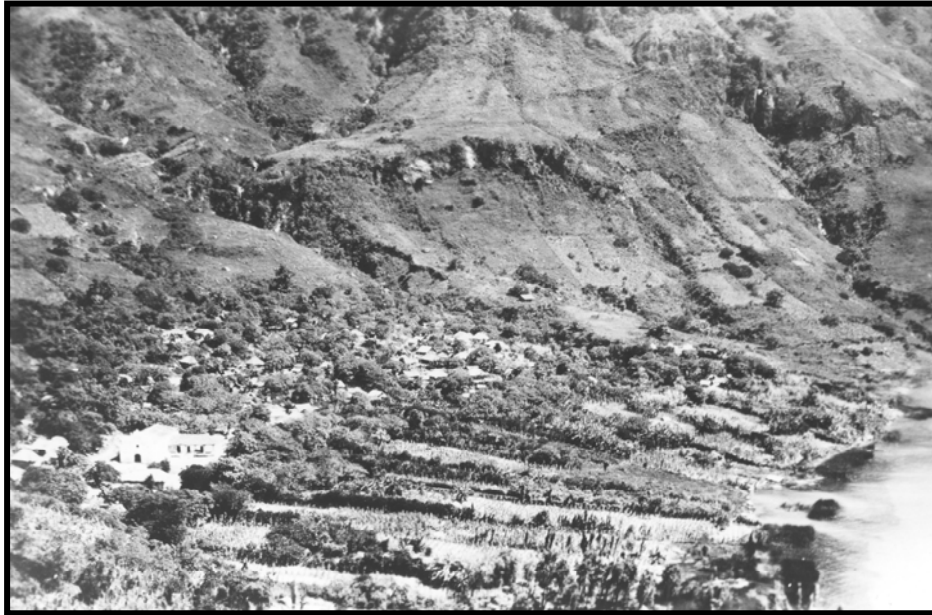
2.2.2.2 VISTA PANORÁMICA

Hacia los años de 1905, el uso del suelo era eminentemente agrícola, siendo la actividad de los pobladores la agricultura.

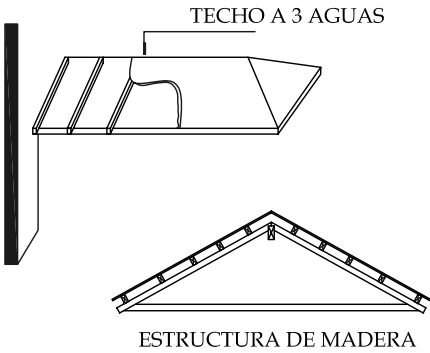
ASPECTO	PREMISAS	GRÁFICA
Cubiertas	la cubierta será de madera pino tratada, a 3 aguas, utilizando tendales, costaneras, y reglillas de fijacion para teja. el material sera teja de barro. con una inclinacion de 20 %

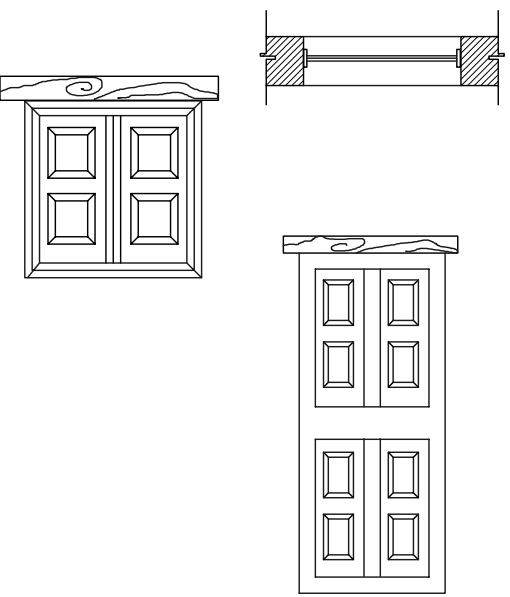
Ventaneria	la ventaneria sera de madera, y la proporción de las ventanas sera de 1:1 la cual es la utilizada en la región, las puertas serán de madera tratada para evitar su deterioro. el diseño de puertas y ventanas sera según la región, no incluyendo ningún estilo ajeno a su contexto.

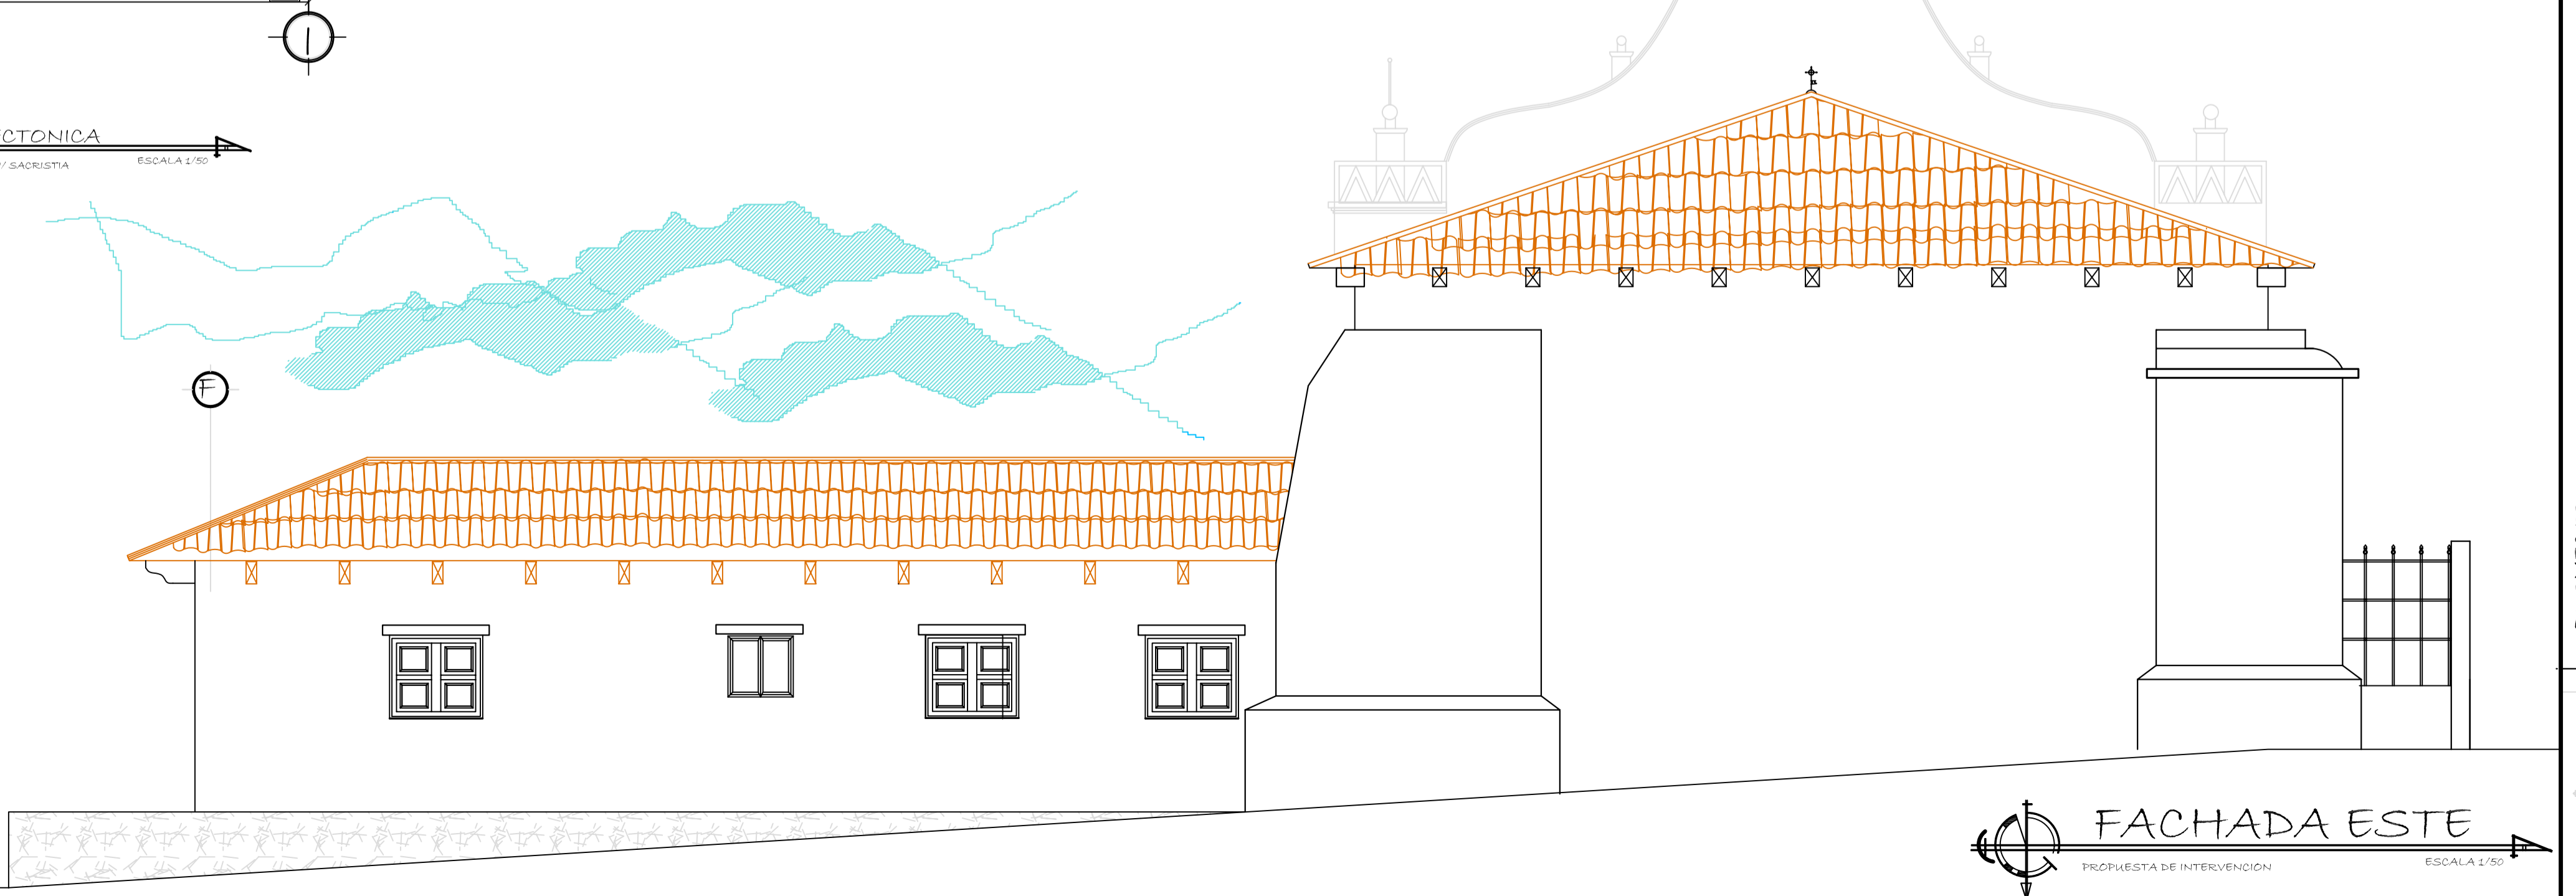
LEVANTAMIENTO DE POSIBLE CIMENTACION DE SACRISTIA.
LEVANTAMIENTO PROPIO

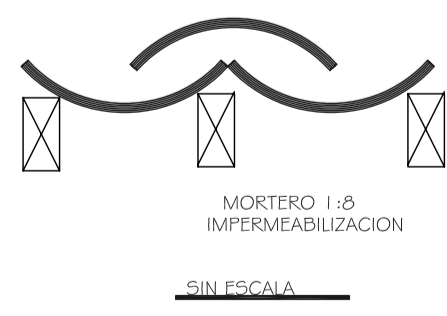
NOMENCLATURA	
	TENDALES DE MADERA DE 4" * 8" COLOCADOS @ 0.80 METROS
	CUMBRERA DE MADERA DE 4" * 8"
	COSTANERAS DE 2" * 4"
	REGILLAS DE FIJACION DE 1.5" * 2.5"

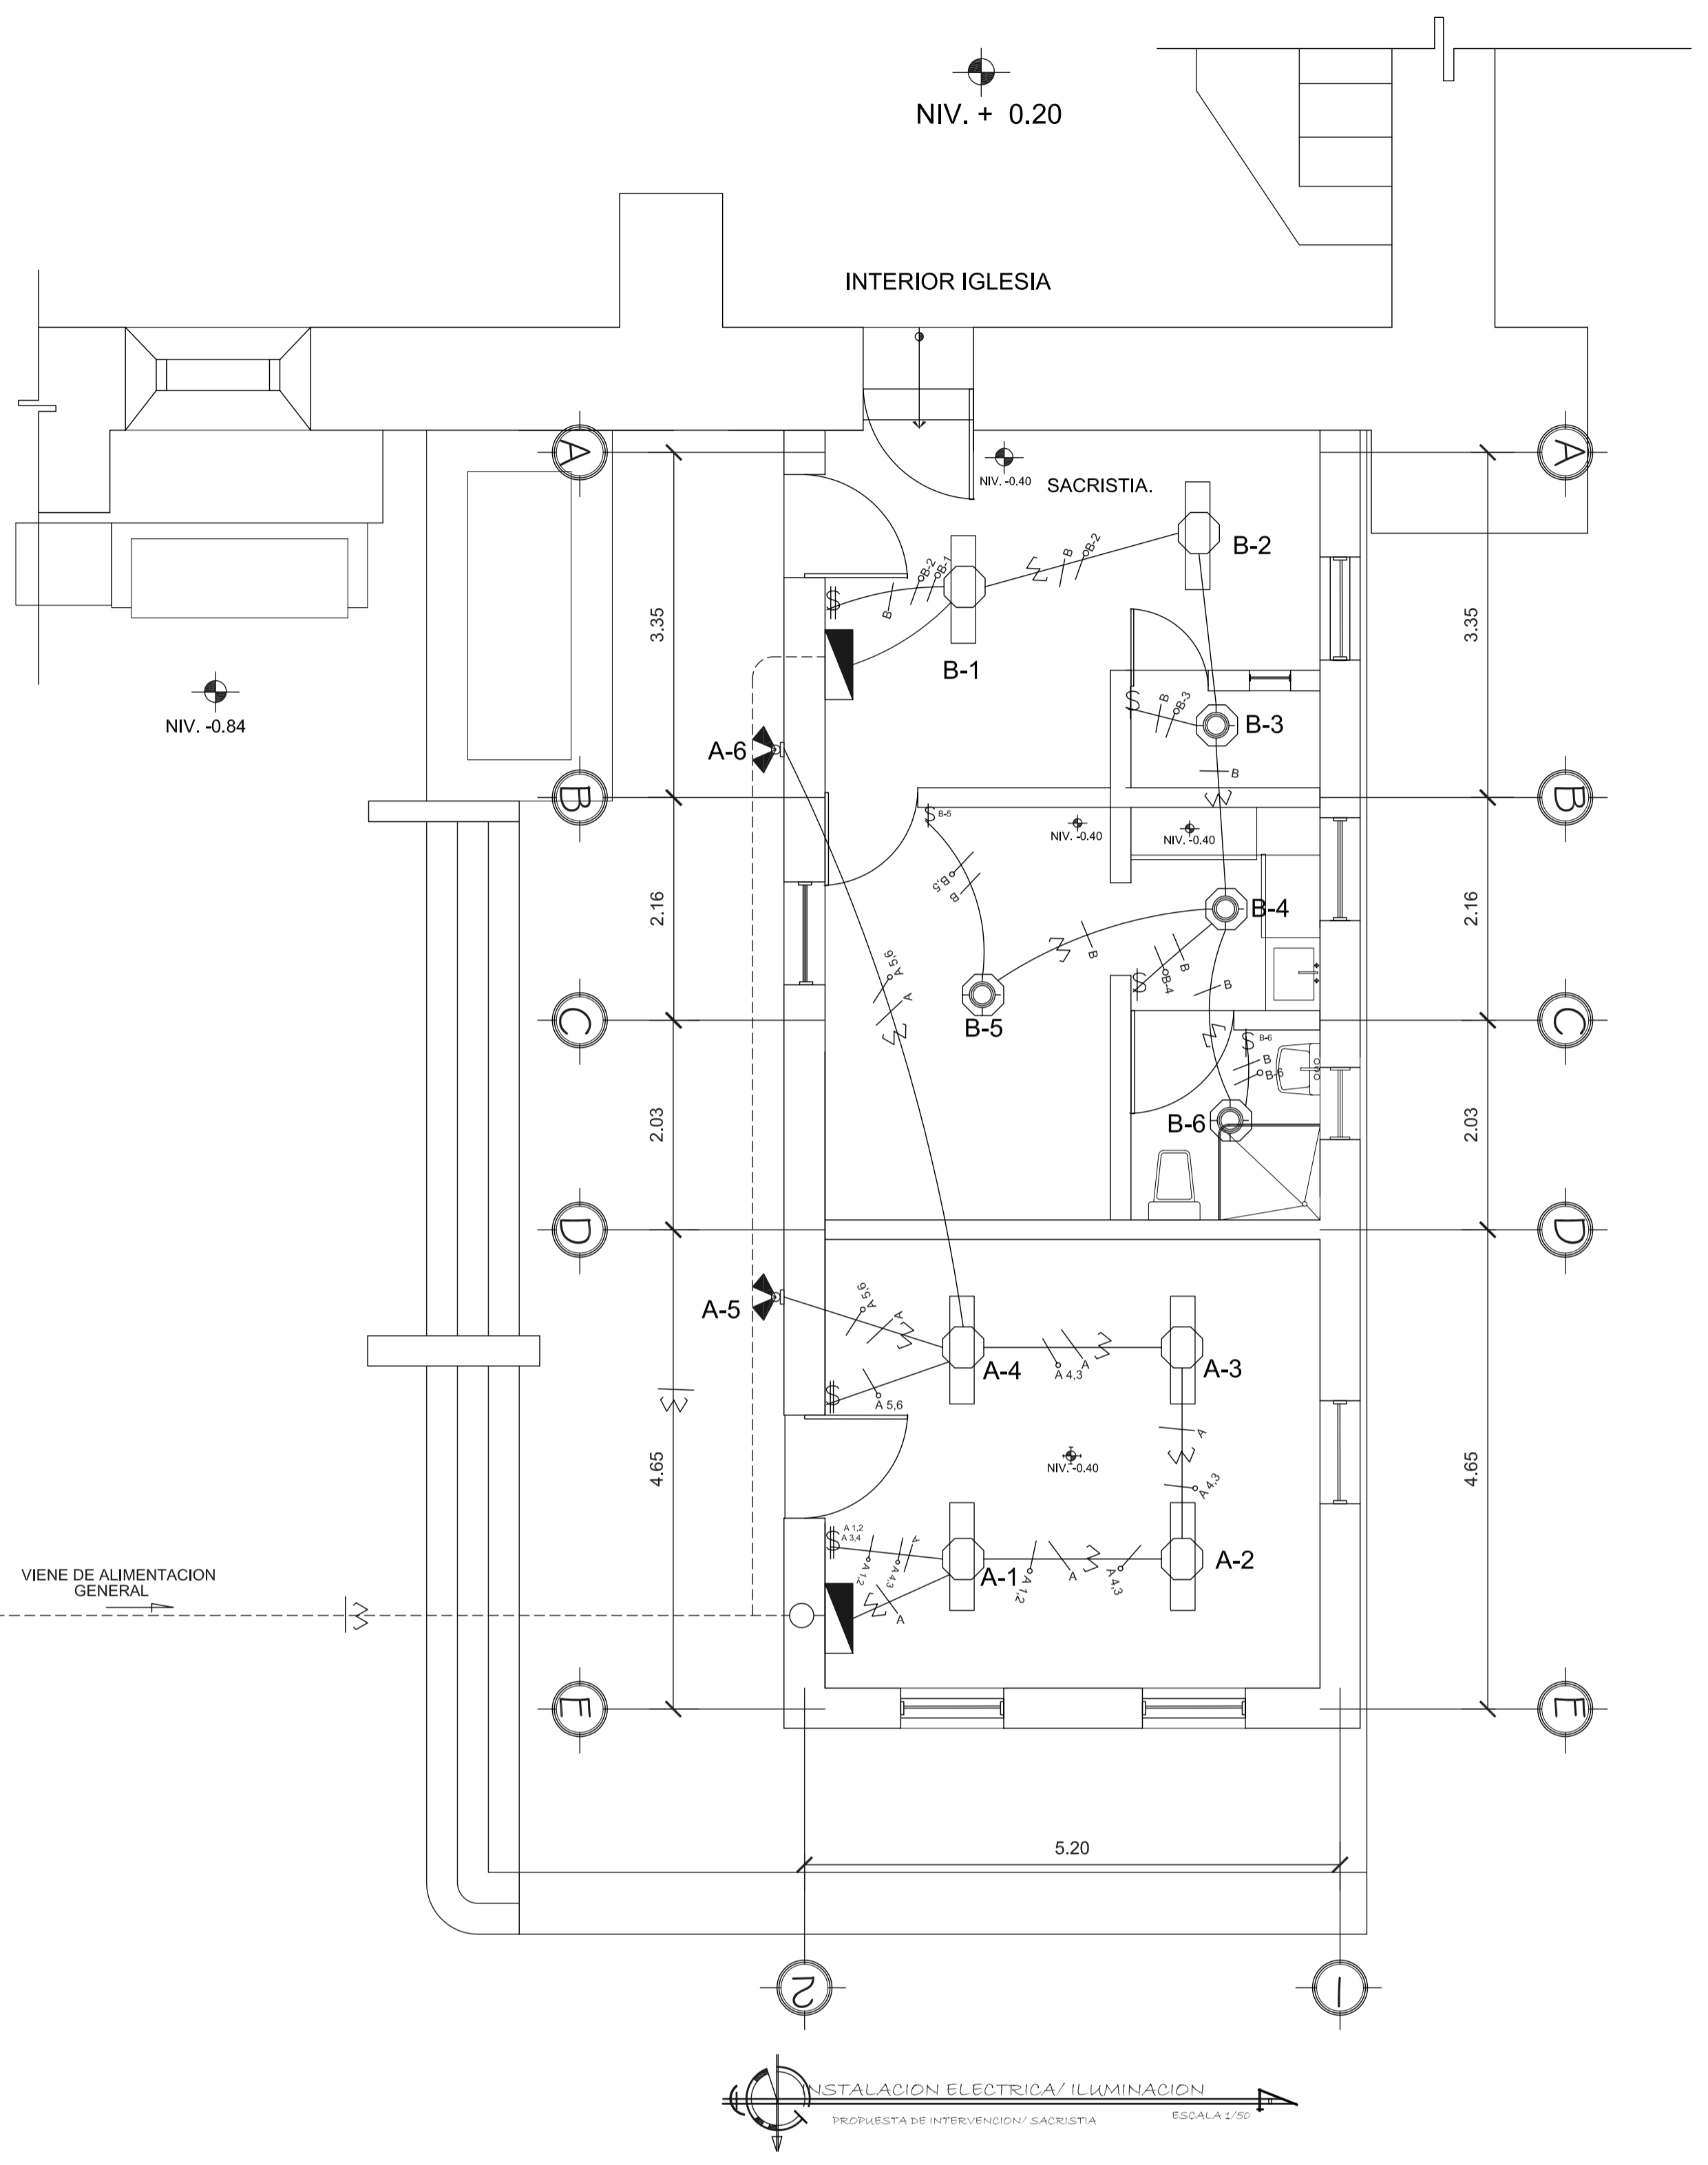
INSTALACION ELECTRICA/ILUMINACION
PROPUESTA DE INTERVENCION/ SACRISTIA
ESCALA 1:70

NOTA: LA TUBERIA SE COLOCARA SOBRE MUROS, NO SE PODRA PERFORAR LOS MUROS PARA INSTALAR LAS TUBERIAS.
