REHABILITACIÓN Y AMPLIACIÓN CASA DE LA CULTURA
TOTONICAPENSE

TESIS PRESENTADA POR
OSMAN ELOY VÁSQUEZ DE LEÓN
PARA OPTAR AL TÍTULO DE
ARQUITECTO
GUATEMALA OCTUBRE 2006

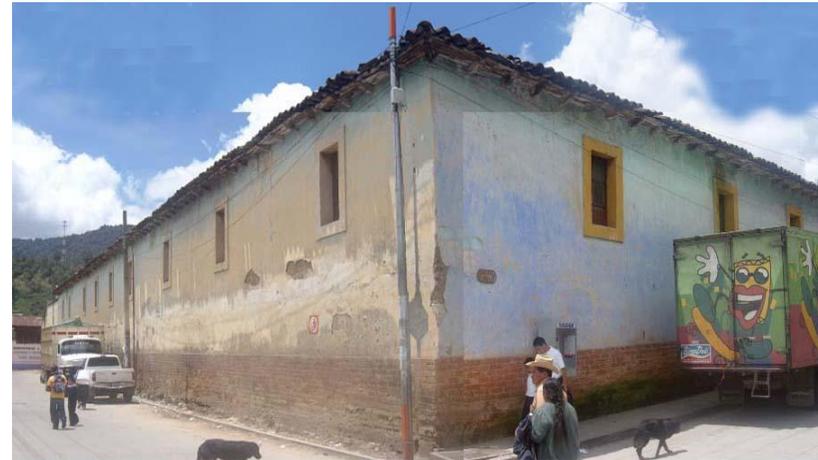
FOTO 27. Vista del Salón Municipal, edificio de gran valor cultural, en franco deterioro. Existe contaminación ya que los pobladores lo usan para realizar sus necesidades fisiológicas y como basurero.

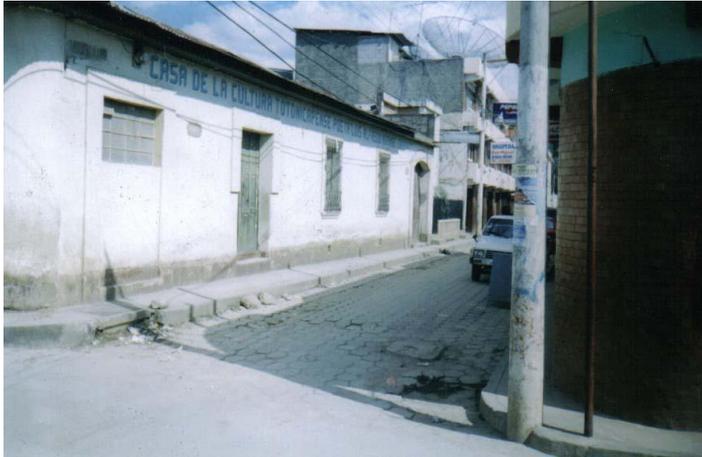
Foto I: Fachada sur, se observa el deterioro en el acabado, la humedad que afecta las paredes y la puerta de madera, la cubierta muestra Irregularidades y deterioro, rotulo agregado a la fachada.

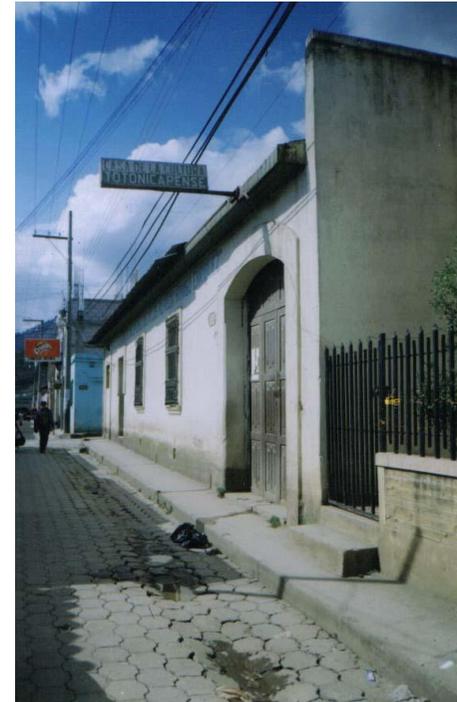
Foto II: Vista de la Fachada sur, rotulo en mal estado, portón de madera deteriorado por humedad, verja de metal oxidada, banqueta en mal estado.

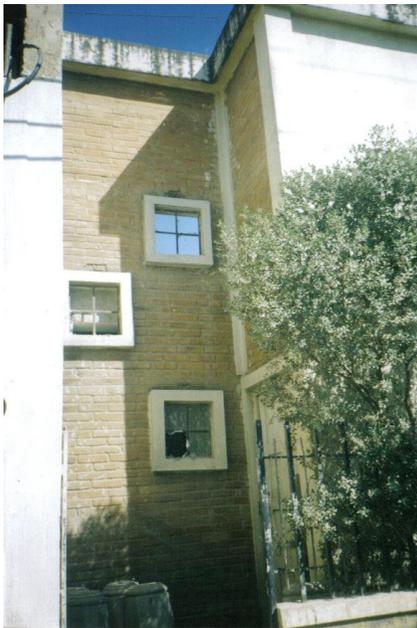
Foto III: Fachada de ingreso al Salón de usos múltiples, construcción de concreto reforzado, muros de ladrillo, ventanas de metal.

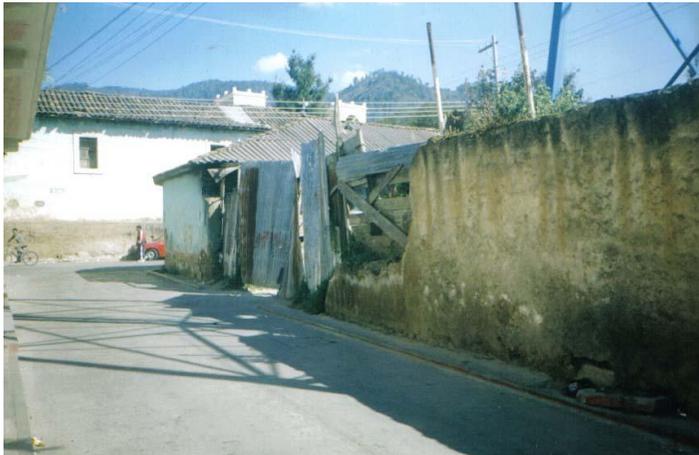
Foto IV: Vista de la fachada este donde se observa el deterioro del muro perimetral de adobe, una parte del cerramiento improvisada con lamina y madera.

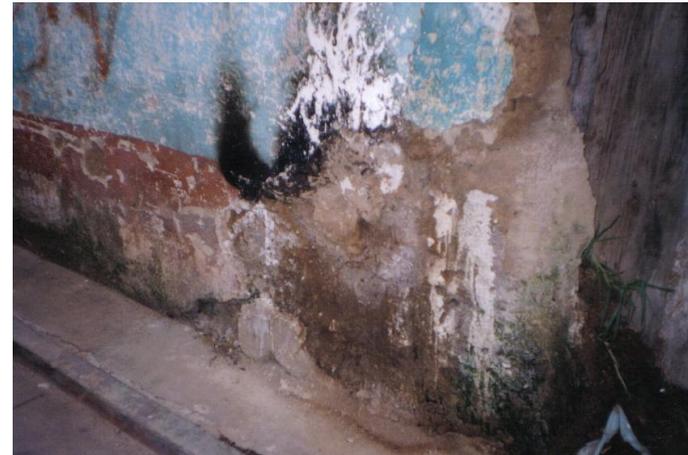
Foto V: humedad, desprendimiento de acabado, erosión, muro en constante deterioro.

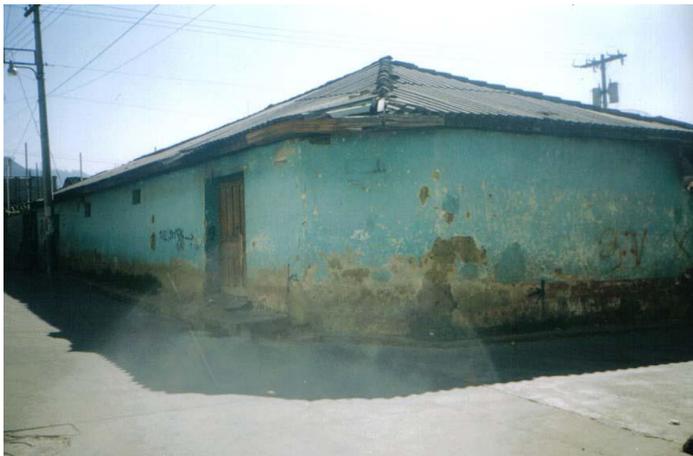
Foto VI: Deterioro en los muros y cubierta, desprendimiento de acabado, humedad, destrucción de la banqueta, lamina en mal estado, cielo falso en el alero deteriorado.

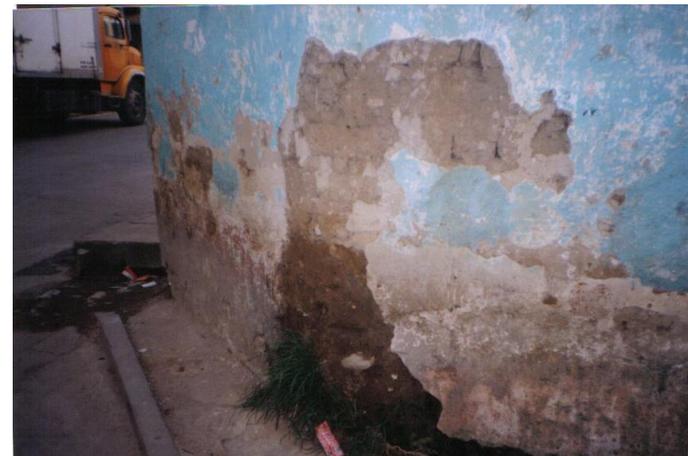
Foto VII: deterioro por humedad, desprendimiento de acabado, sin banqueta, vegetación.

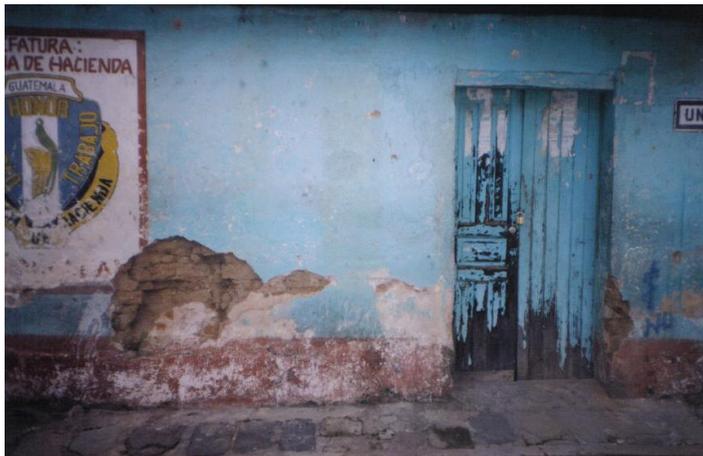
Foto X: rotulo en pared, puerta deteriorada, muros con desprendimientos de acabado, humedad en muros, banquetta en mal estado.

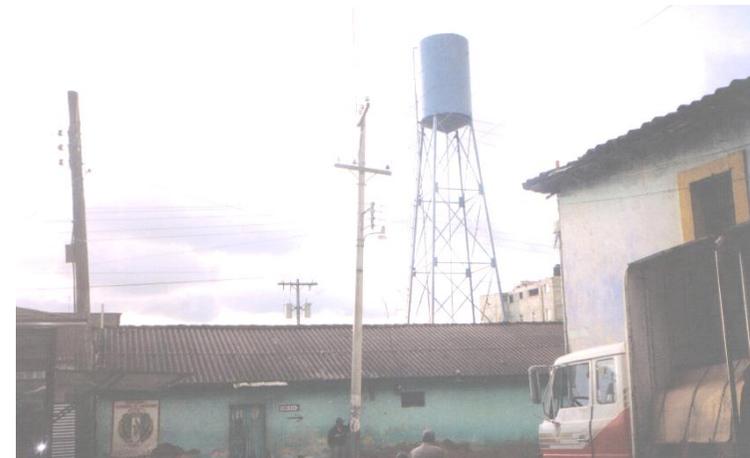
Foto XI: vista de la fachada norte, al fondo se observa el tanque elevado de agua potable que se encuentra en el terreno en estudio. Se observa contraste con la fachada.

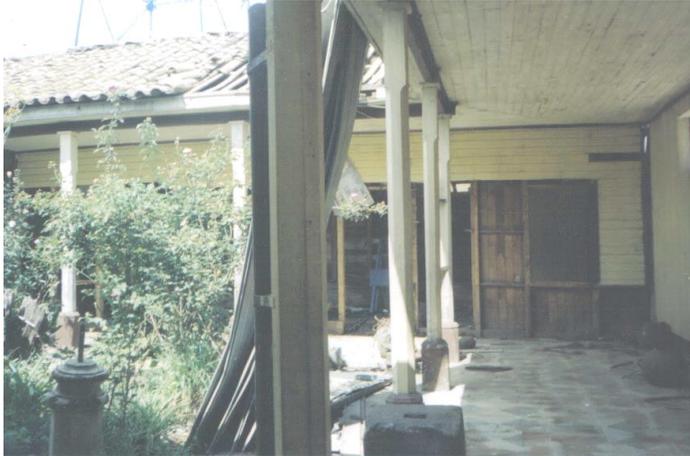
Foto XII: Vista del corredor interior, aunque se mantiene el cielo falso ya esta deteriorado, el piso es de granito no siendo el original, en la cubierta se observa que una parte ya no tiene teja de barro, el canal se ha caído, la vegetación esta descuidada lo que ha permitido su crecimiento descontrolado, a las columnas y sus bases se les ha aplicado pintura de aceite, además de que algunas ya están deterioradas, al fondo se puede observar un entrepaño de madera en mal estado.

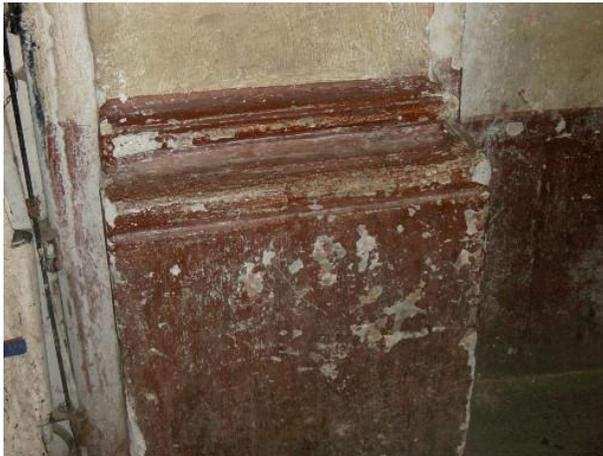
Foto XIV: Se observa el detalle de la base del arco del zaguán, esta deteriorado y tiene una capa de pintura de aceite.

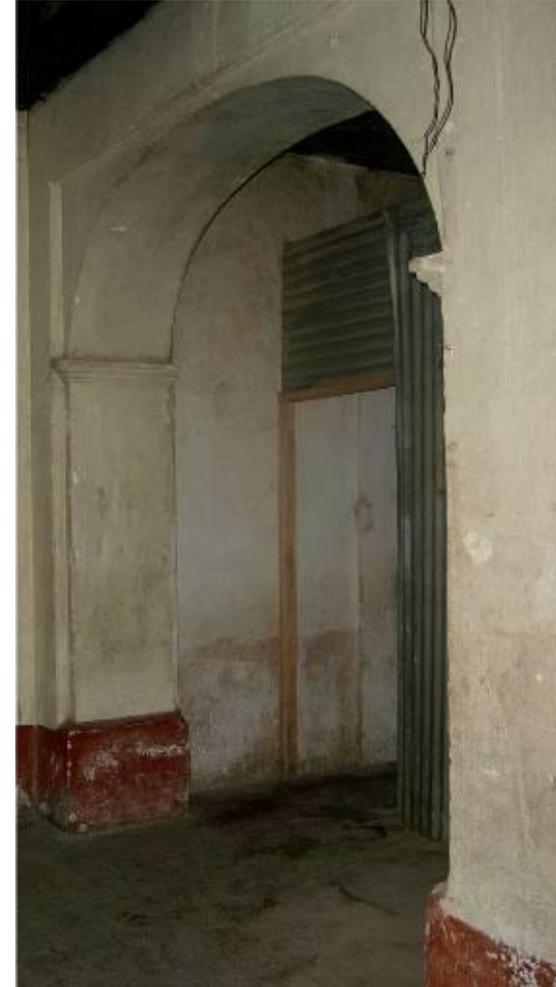
Foto XIII: Se observa el arco del zaguán de ingreso, detalle arquitectónico importante dentro del conjunto

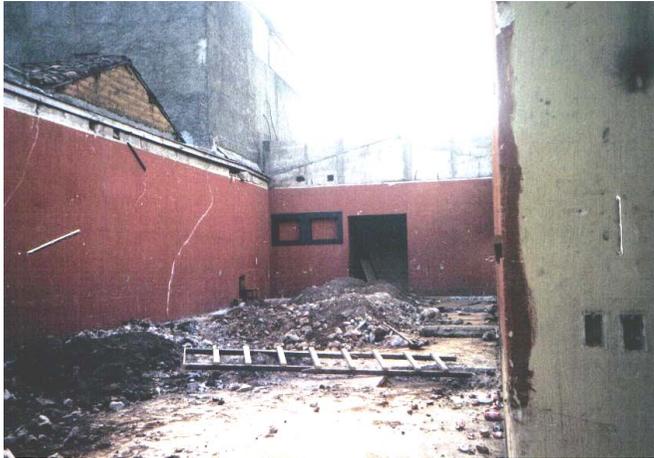
Foto XV: Salón de Usos Múltiples, a pesar de ser una construcción nueva relativamente, su estado es de total abandono y deterioro, ya no tiene techo lo que deja a la intemperie este espacio, causando humedad a las paredes y desprendimiento del acabado.

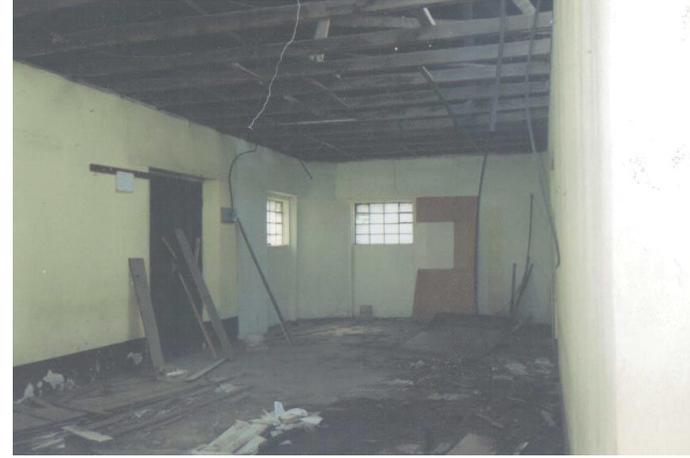
Foto XVI: se observa interior del ambiente donde se ubicaba la biblioteca, en abandono, no tiene cielo falso, instalaciones eléctricas expuestas, armazón del techo en franco deterioro, ventanas de metal con los vidrios rotos, puertas tapiadas.

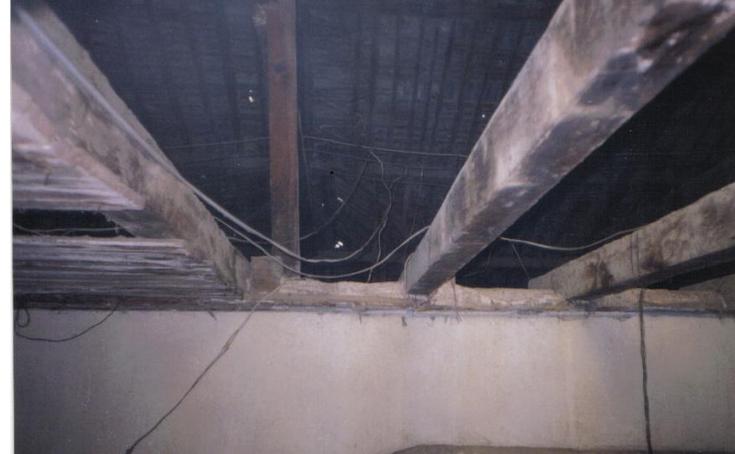
Foto XVIII: vista de la estructura de techo, no cuenta con cielo falso, las instalaciones eléctrica están expuestas, los tendales deteriorados.

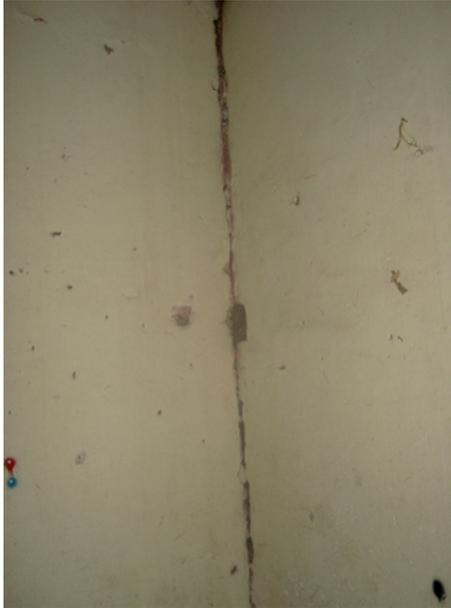
Foto XIX: Se observa una grieta en la esquina del ambiente, acabado en mal estado.

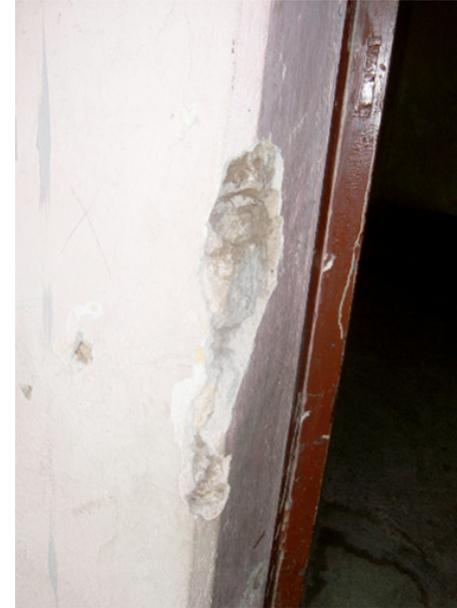
Foto XX: Se observa la esquina del marco de la puerta, acabado en mal estado.

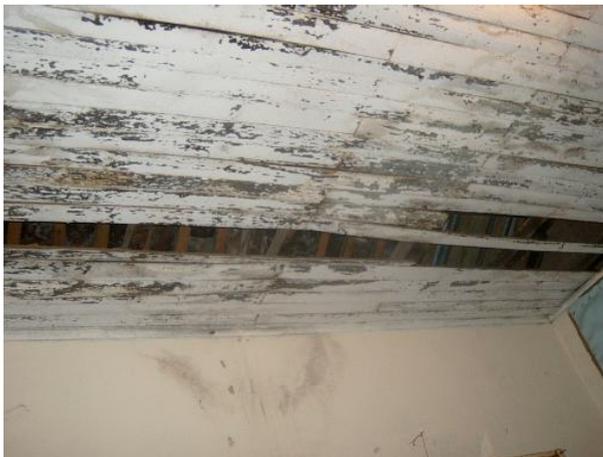
Foto XXI: Cielo falso en total deterioro, por la humedad y falta de mantenimiento.

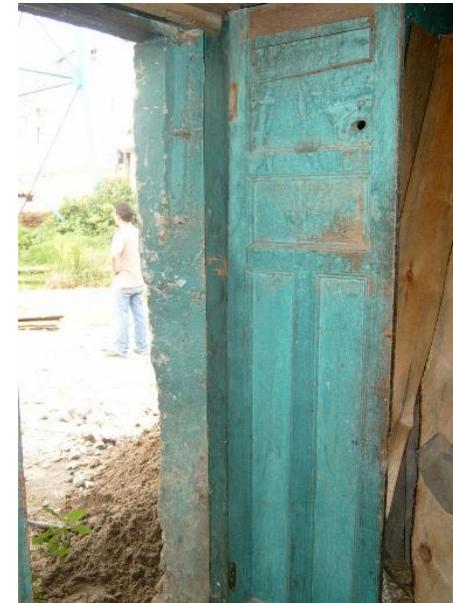
Foto XXVI: Vista del marco de puerta en mal estado, humedad, desportillado, además del deterioro de la puerta.

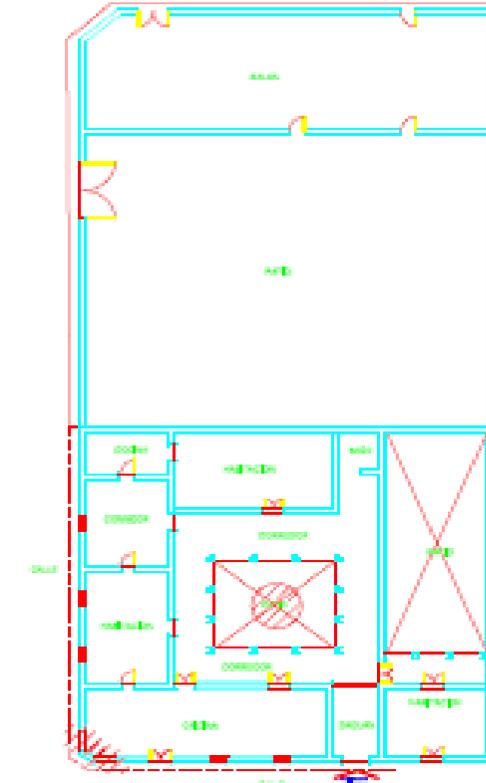
PLANTA

No existe modificación alguna, solamente el deterioro por falta de mantenimiento del edificio

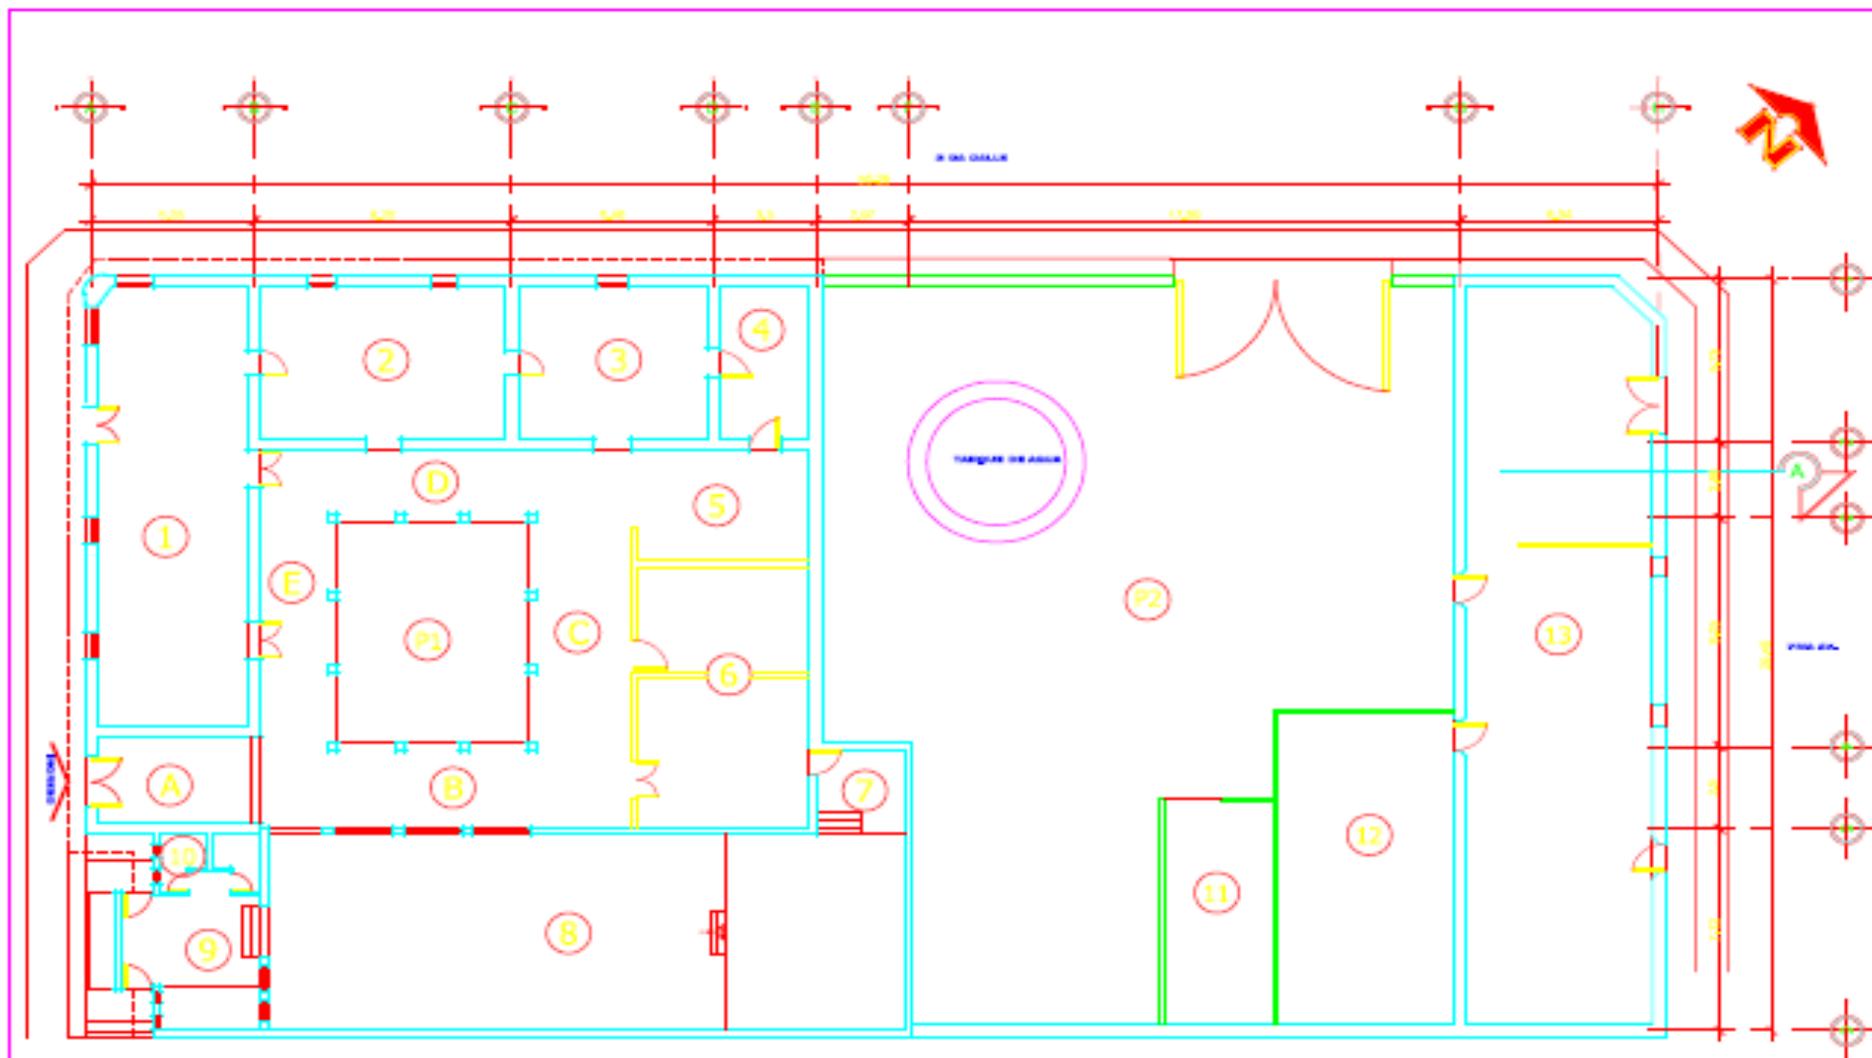
PLANTA

El daño que se encuentra en el conjunto en estudio se debe principalmente a la falta de mantenimiento preventivo y correctivo, desconocimiento, vandalismo y demolición de algunas de las partes que formaban el conjunto, como también desastres naturales.
