Análisis y Evaluación de la Tipología Arquitectónica para la Producción Bananera en Guatemala. Caso específico de la UFCo.

**ANÁLISIS Y EVALUACIÓN DE LA
TIPOLOGÍA ARQUITECTÓNICA PARA LA
PRODUCCIÓN BANANERA EN
GUATEMALA.**

CASO ESPECÍFICO DE LA UFCo.

Tesis

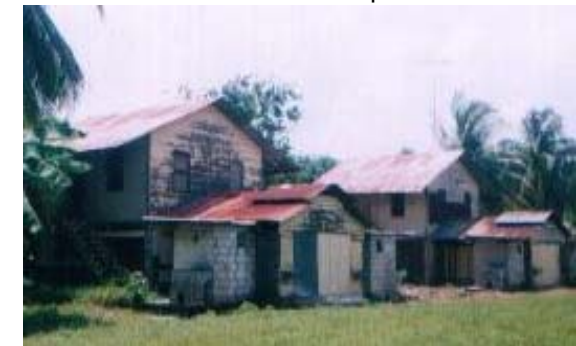
Fotografía No.1
Viviendas existentes de madera,
finca Arapahoe Nuevo,
distrito de Bobos, Morales, Izabal.
Fuente: trabajo de campo.

A través de los años desde la época en que se establecieron los centros poblados de la UFCo. en los diferentes sectores del país, la arquitectura muestra un deterioro en diferentes grados, esto es natural pues con el paso del tiempo los materiales sufren una degradación si no existe un periódico y adecuado mantenimiento, prueba de ello son las viviendas observadas en las visitas de campo. (ver fotografías No. 1 y No. 2)

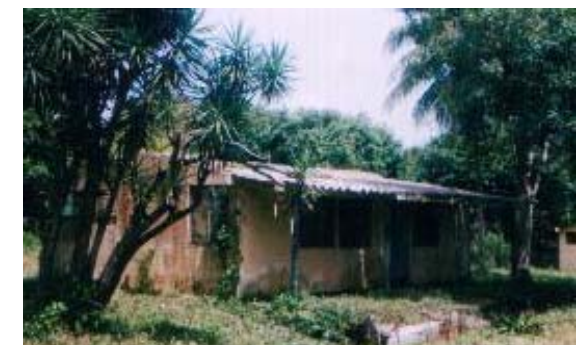
Fotografía No.2
Viviendas existentes de mampostería,
finca Arapahoe Nuevo,
distrito de Bobos, Morales, Izabal.
Fuente: trabajo de campo.

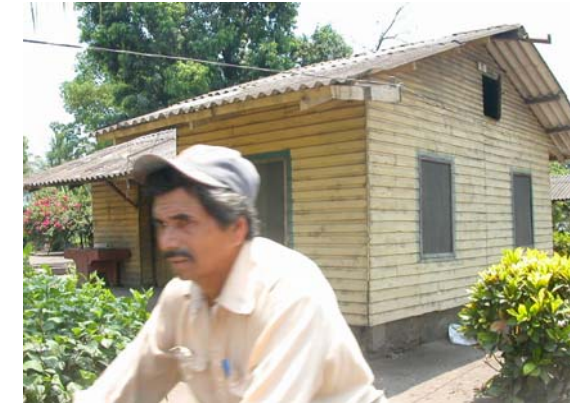
Fotografía No. 3. Vivienda unifamiliar, fincas el Cedro y la Ceiba, Tiquisate Escuintla. Fuente: trabajo de campo

La fotografía resuelve en gran medida los problemas de la representación (ver fotografía No. 3) en tres dimensiones, cumple el cometido de reproducir fielmente todo lo que hay en arquitectura bidimensional y tridimensional, es decir el edificio entero, pero sin el sustantivo espacial.

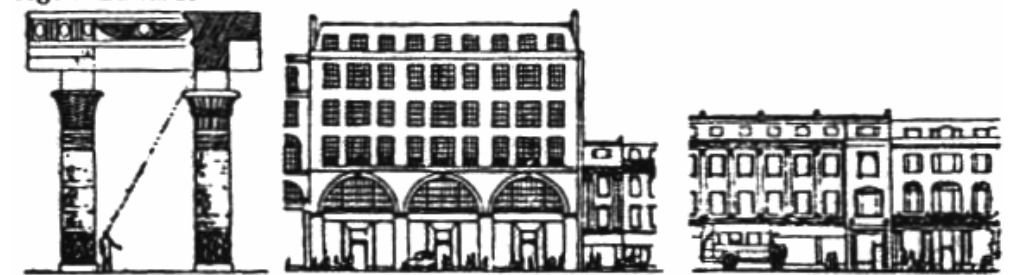
La escala es la propiedad más eficazmente arquitectónica entre todas las cualidades de la arquitectura enumeradas por las estéticas tradicionales. A la izquierda: corte de los templos egipcios de Filé y Edfú (según Pond); a la derecha: un ejemplo de la escala humana y de la escala monumental-comercial, según Edwards

Ilustración No. 20. Fuente: Zevi, Bruno. Saber ver la arquitectura, 1979. p. 129

Escala significa "dimensión relativa al hombre", no dimensión del hombre.³³ (ver ilustración No. 20) La escala es el elemento esencial en el juicio arquitectónico.

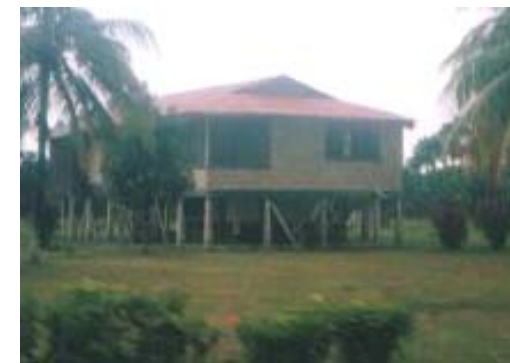
Fotografía No. 4

La fotografía No. 4 muestra una vivienda dirigida a los administradores de las fincas, en este caso la finca Arapahoe Nuevo del distrito de Bobos, Morales Izabal, es considerada de alto rango, su tamaño es mayor a las de los empleados de bajo rango y se encuentra aislada del grupo de viviendas de los trabajadores (bajo rango). La fotografía No. 5 muestra en la misma finca, una vivienda bifamiliar dirigida a empleados de mediano rango, su tamaño es menor en relación a las de altos rangos que son dirigidas a los administradores. Fuente: trabajo de campo.

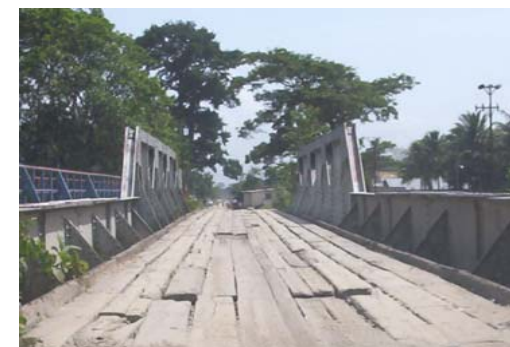
Fotografía No. 6

En la fotografía No. 6 se encuentra el puente sobre Río Chinamito u Onondaga del poblado Playitas. En la fotografía No. 7, tanque de agua en la finca Yuma, distrito de Motagua, Los Amates Izabal. Fuente: trabajo de campo.

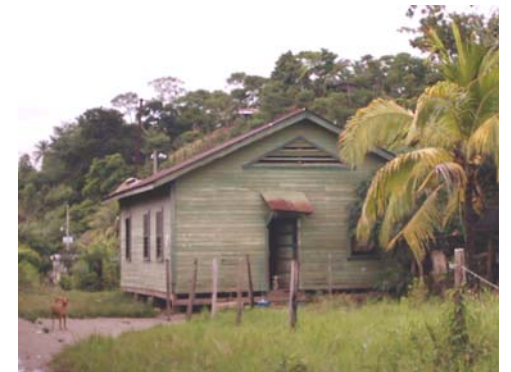
Fotografía No. 8.

Ver fotografía No. 8 que muestra un ejemplo de la adaptación de otras edificaciones al medio geográfico, estas son la arquitectura que se ubica en las estaciones del ferrocarril, fotografía de estación en Cayuga.

Esta arquitectura mucha de ella introducida por la IRCA, tiene características muy similares a la de la UFCo.

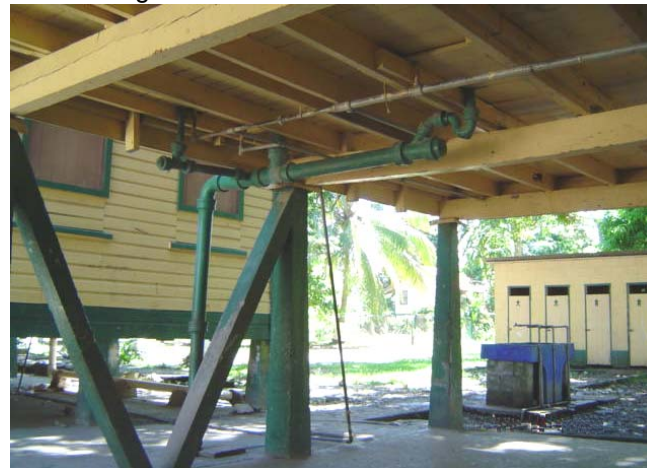
Ver fotografía No. 9 que muestra la estructura de piso, vigas transversales apoyadas sobre pilotes y vigas longitudinales en sentido contrario. La tubería utilizada es de hierro (HG) tanto para agua potable como para drenaje, en inmuebles de menor rango los servicios como sanitarios y cocina se encuentran separados del área social y privada.

Fotografía No.9, Escuela primaria de la Finca Chicasaw, distrito de Motagua, Los Amates Izabal. Fuente: visita de campo.

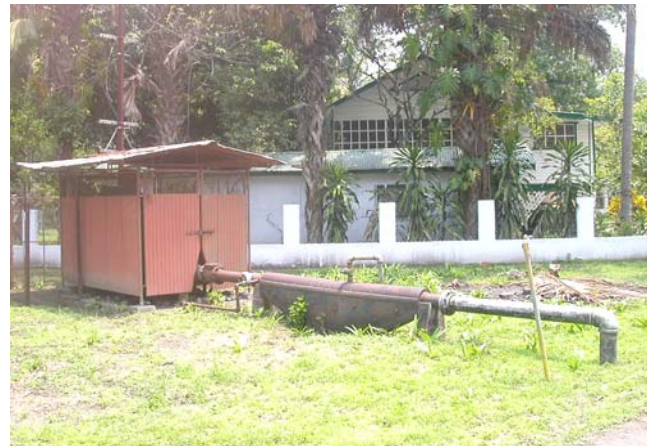
Fotografía No.10, tratamiento de aguas negras en la Colonia el Prado, Tiquisate Escuintla. Fuente: visita de campo.

En los sectores destinados a empleados de alto rango son denominados como colonias, estos demuestran una mejor organización, pues gozan de mejores beneficios tales como su infraestructura (ver fotografía No. 10), cuentan con servicios completos de agua y drenajes a través de tubería de hierro (HG).

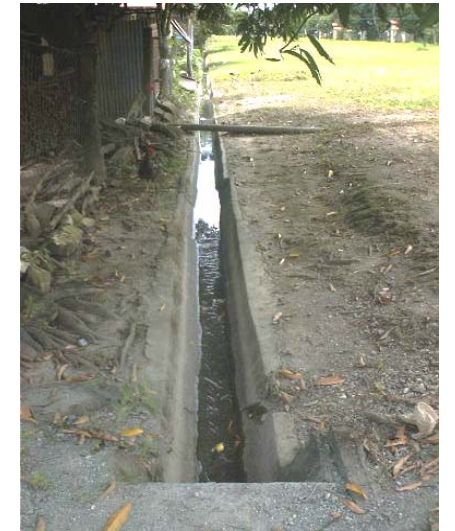
Fotografía No.11, Finca Choctaw, distrito de Motagua, Morales Izabal. Fuente: visita de campo.

La conducción de drenaje en las fincas del área rural es a base de cunetas de concreto (ver fotografía No.11) hechas generalmente a un costado de donde se ubican los servicios, y en tierra (ver fotografía No.12) sobre todo para el agua de lluvia, estas generalmente se ubican más retiradas de las viviendas; los desechos y agua de lluvia son conducidos hacia las plantaciones donde reciben tratamiento, ejemplos son: fincas Choctaw y Chicasaw, distrito de Motagua en Morales, Izabal.

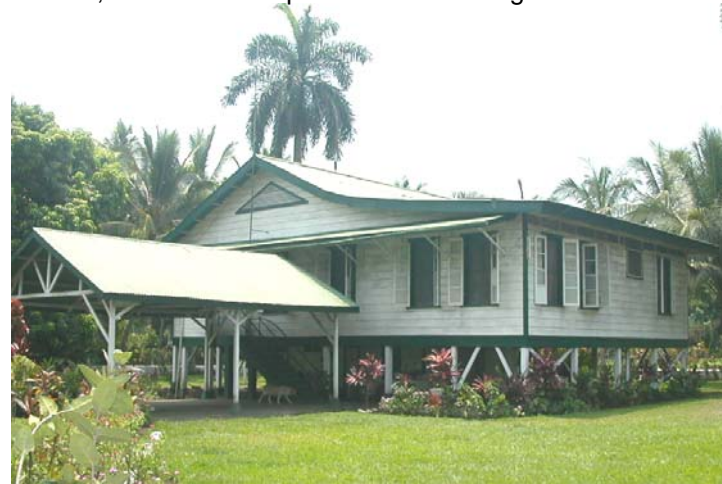
Fotografía No. 13, vivienda de alto rango, Colonia El Prado. Fuente: visita de campo.

Las viviendas de este sector se caracterizan por ser principalmente amplias, desarrollando variedad de partidos arquitectónicos, aunque conservan características comunes entre sí. El uso original de este sector era para viviendas unifamiliares y las oficinas centrales de la compañía. Actualmente las edificaciones son utilizadas para vivienda y algunas en combinación para el comercio. Las personas que vivían en el sector, conformaban una jerarquía alta, social y económica, quienes son actualmente usuarios de estos inmuebles han recibido una herencia ideológica, que se transmite en su forma de vida, como lo demuestra el ingreso a la colonia, del resto de la población con una garita.

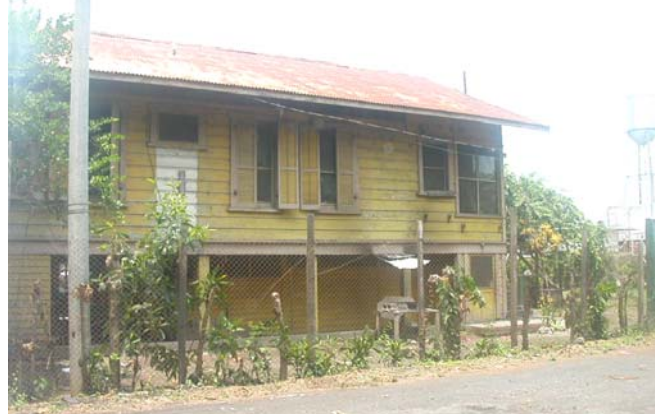
Fotografía No. 15, Vivienda multifamiliar tipo "Yarda", sector Las Yardas. Fuente: visita de campo.

Este sector se encuentra conformado por dos conjuntos, uno de ellos llamado "yardas del hospital", porque los usuarios originales eran empleados del hospital de Tiquisate. En él se ubican 8 yardas, estas viviendas son multifamiliares dirigidas a empleados de bajo rango. El otro conjunto se denomina "las yardas de la IRCA" porque eran habitadas por personeros del Ferrocarril Internacional de Centro América. Este conformado por dos yardas, que son las más antiguas del sector histórico del área urbana de Tiquisate.¹⁵⁸ Su uso actual en un 90% de los inmuebles aún se conserva (vivienda).

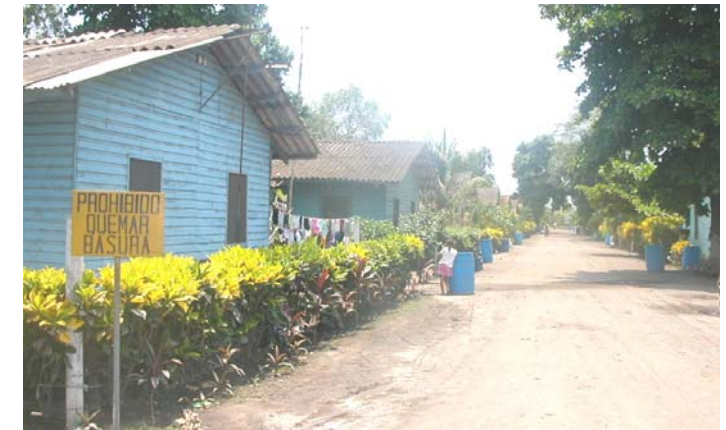
Fotografía No. 17, Viviendas tipo "T" en las fincas de Tiquisate. Fuente: visita de campo.

Es importante mencionar que las viviendas que se encuentran en las fincas corresponden a los mismos diseños que se encuentran en el área urbana, entre estos se han identificado los siguientes: viviendas tipo "T" (ver fotografía No. 17), tipo "Avión", tipo "Capitán" y "Yardas" (ver fotografía No. 18) principalmente.

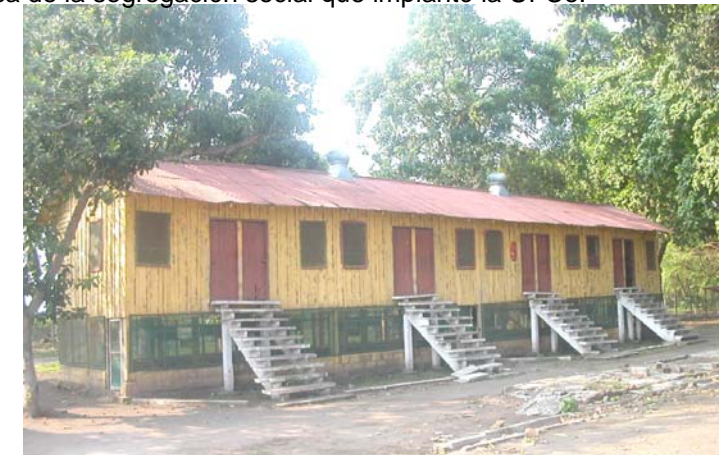
Fotografía No. 18, Viviendas tipo "Yarda", finca Petén Fuente: visita de campo.

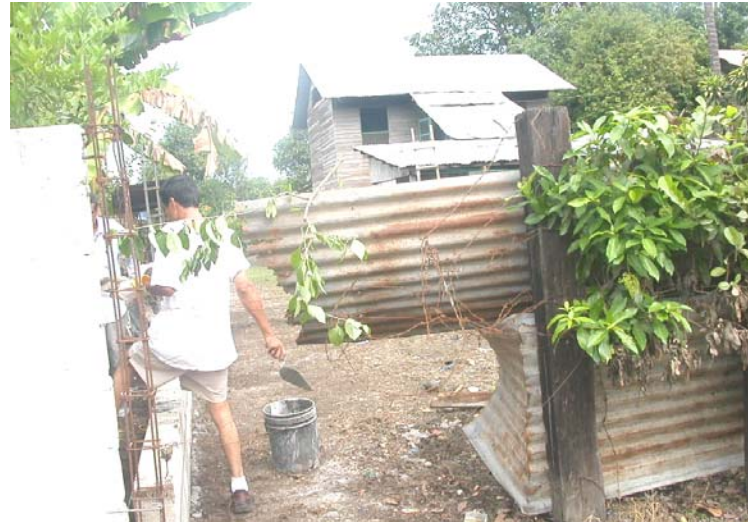
Fotografía No. 19. Al fondo vivienda tipo "Avión". Fuente: visita de campo.

Muchos de los inmuebles observados en el área urbana presentan algunas modificaciones, principalmente ampliaciones con otro tipo de materiales (ver fotografía No. 19). En el sector urbano se detectó que las modificaciones que han transformando su morfología, se deben muchas veces a las necesidades que presentan las diferentes familias, pues algunas son muy numerosas resultando ser viviendas demasiado pequeñas.

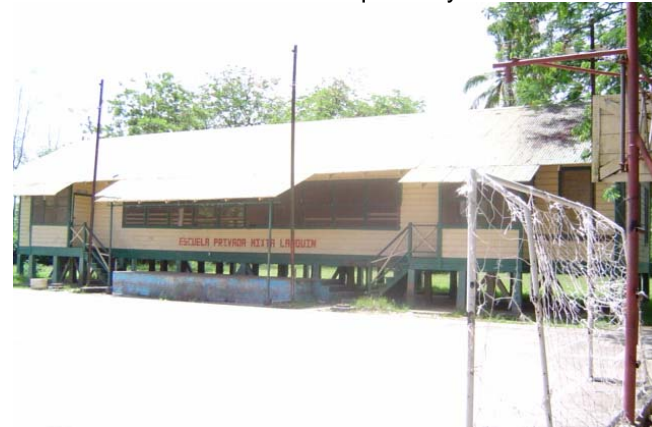
Fotografía No. 23. Escuela Rural Mixta Lankin 1. Fuente: trabajo de campo.

Esta escuela cuenta con dos módulos, cada uno con dos aulas cuya división intermedia es de madera y ase puede abatir para ser convertida en un solo salón cuando es necesario. La cancha de básquetbol sirve también para

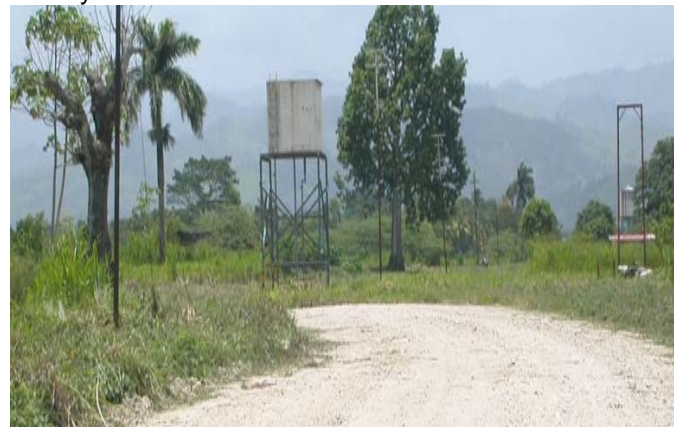
Fotografía No. 27. Vías de acceso y tanque de agua, finca Tikal. Fuente: trabajo de campo.

Las vías de acceso a las diferentes fincas son de terracería y se encuentran en regular estado (ver fotografía No. 27), la compañía SITRABI recorre las distintas fincas dando servicio de bus a quienes viven en ellas, algunas

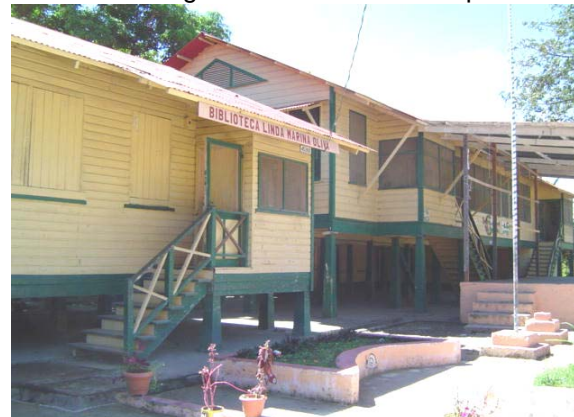
Fotografía No. 30. Escuela Rural finca Chicasaw. Fuente: trabajo de campo.

Esta escuela cuenta con dos módulos, en uno se reciben las clases y otro es una biblioteca.

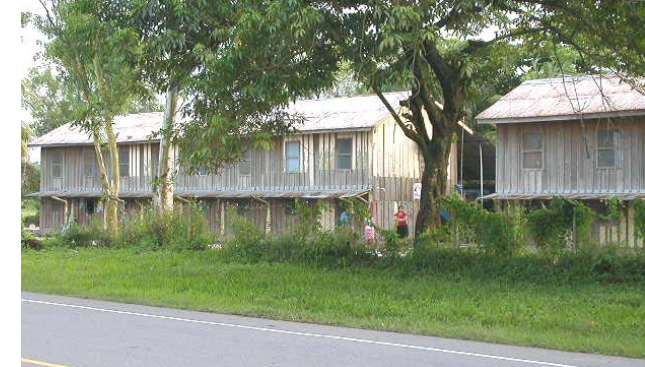
Fotografía NO. 34. En las fincas aún existentes se puede observar inmuebles tipo Yargas. Fuente: visita de campo.

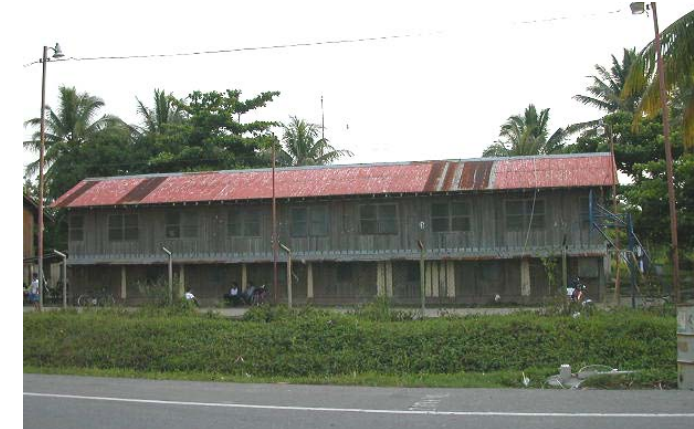
Fotografía No. 35. Las Yargas son inmuebles multifamiliares para empleados de bajo rango. Fuente: visita de campo.

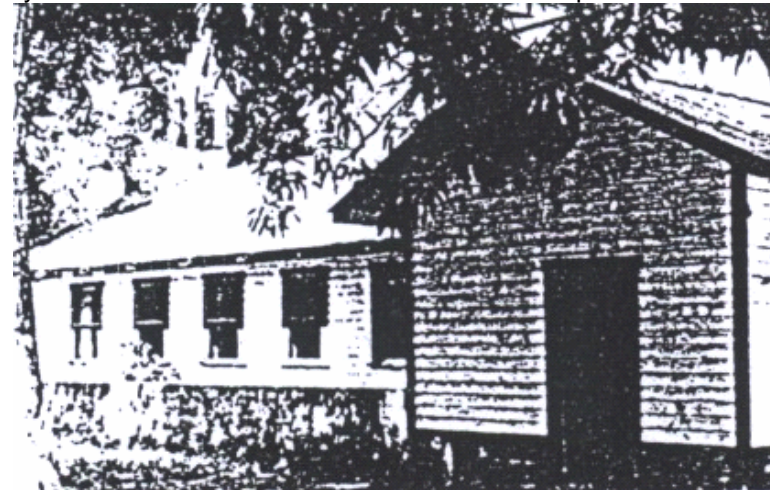
Fotografía No. 36. Edificio del Oratorio, formó parte de lo que fuera el conjunto parroquial de Tiquisate. Fuente: Hernández, Mabel. Caracterización del Patrimonio Urbano Arquitectónico durante la colonización Estadounidense en las costas del Atlántico y Pacífico de Guatemala. Fase 1, Tomo I. p. 158.

El oratorio es uno de los edificios que formaban parte de lo que fuera el conjunto religioso parroquial de Tiquisate, era de un solo nivel con planta en forma de T, compuesta por una nave principal en el medio y en los laterales la sacristía y otro ambientes (actualmente ha sido demolido, ver fotografía No. 36).

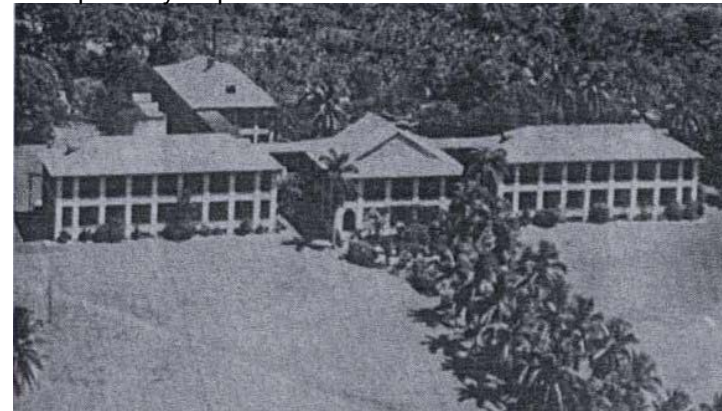
Fotografía No. 38. Vista frontal del antiguo hospital de Quiriguá (demolido en el año 2000), Los Amates, Izabal.
Fuente: STANLEY, Diane K. For the Record; the United Fruit Company's Sixty-Six Years in Guatemala. p. 117.

Los hospitales cubren los departamentos básicos: medicina, cirugía, gineco-obstetricia y pediatría. El hospital Quiriguá (ver fotografía No. 38 y 39), fue el primero construido por la UFCo., éste fue una innovación por su diseño y materiales utilizados (concreto reforzado), fue inaugurado en 1913 y demolido en el año 2000.

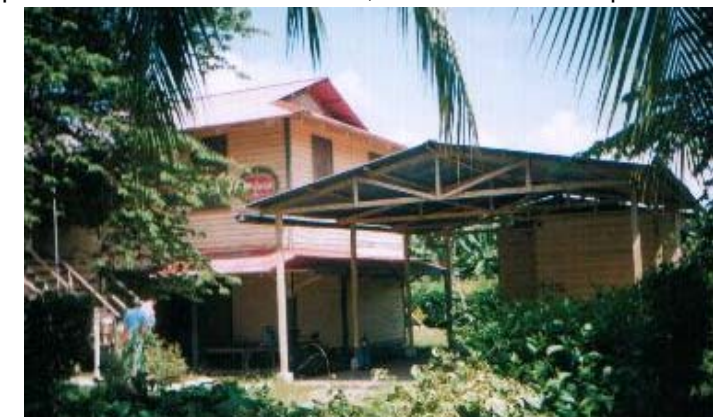
Fotografía No. 41. Vista frontal de Dispensario, finca Arapahoe Nuevo, distrito de Bobos, Morales, Izabal.
Fuente: trabajo de campo.

Los dispensarios son inmuebles más sencillos (ver fotografía No. 41), se ubican en el área rural o plantaciones, constan de dos niveles y son destinados a acciones más simples de atención a la salud como la promoción, prevención y recuperación de los trabajadores. En el trabajo de campo se pudo observar que en la región de Izabal varios de estos inmuebles se encuentran habilitados y cumplen la función para la cual fueron construidos, caso contrario a Tiquisate.

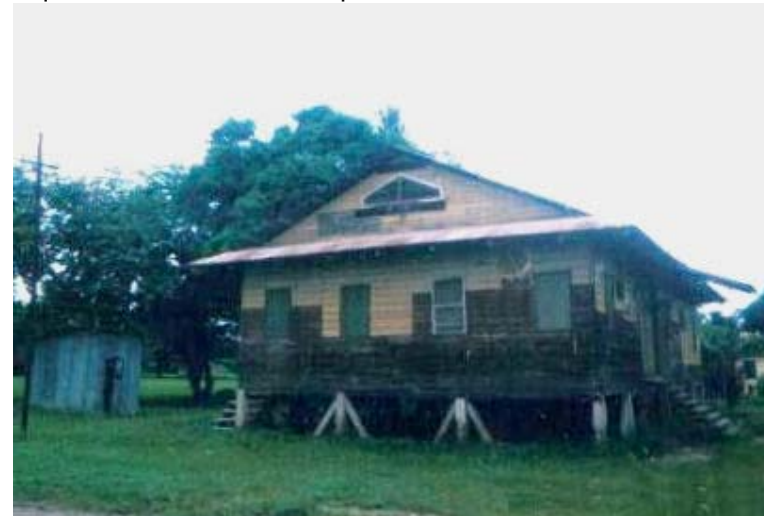
Fotografía No. 42. Vista del comisariato, finca Arapahoe Nuevo, distrito de Bobos, Morales, Izabal.
Fuente: trabajo de campo.

Los comisariatos eran ubicados a orillas de la línea férrea para facilitar la descarga de la mercadería. En Puerto Barrios se ubicó un almacén y comisariato el cual se considera el principal, fue una innovación para la época por su sistema estructural utilizado a orillas del mar, actualmente es utilizado por las oficinas de la

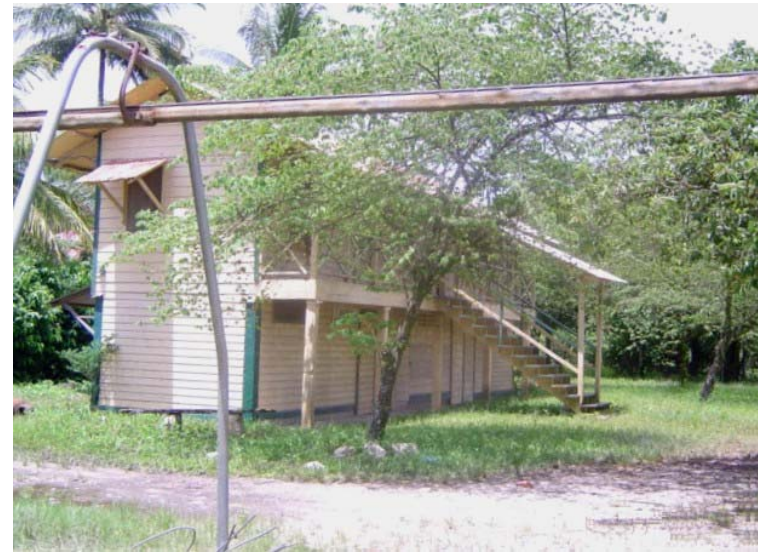
Fotografía No. 44. Oficinas Administrativas en la finca Lankin, distrito de Bobos, Morales, Izabal.
Fuente: visita de campo.

Los inmuebles ubicados en las fincas del sector de Morales Izabal, existe un predominio de la forma rectangular, tienen un corredor frontal al cual se accesa por medio de un módulo de gradas, son techados a dos aguas, en algunos casos (ver fotografía No. 44) se le ha circulado el primer nivel. Estos edificios son utilizados principalmente para el pago de planillas. En Puerto Barrios las oficinas ocupan espacios más amplios.

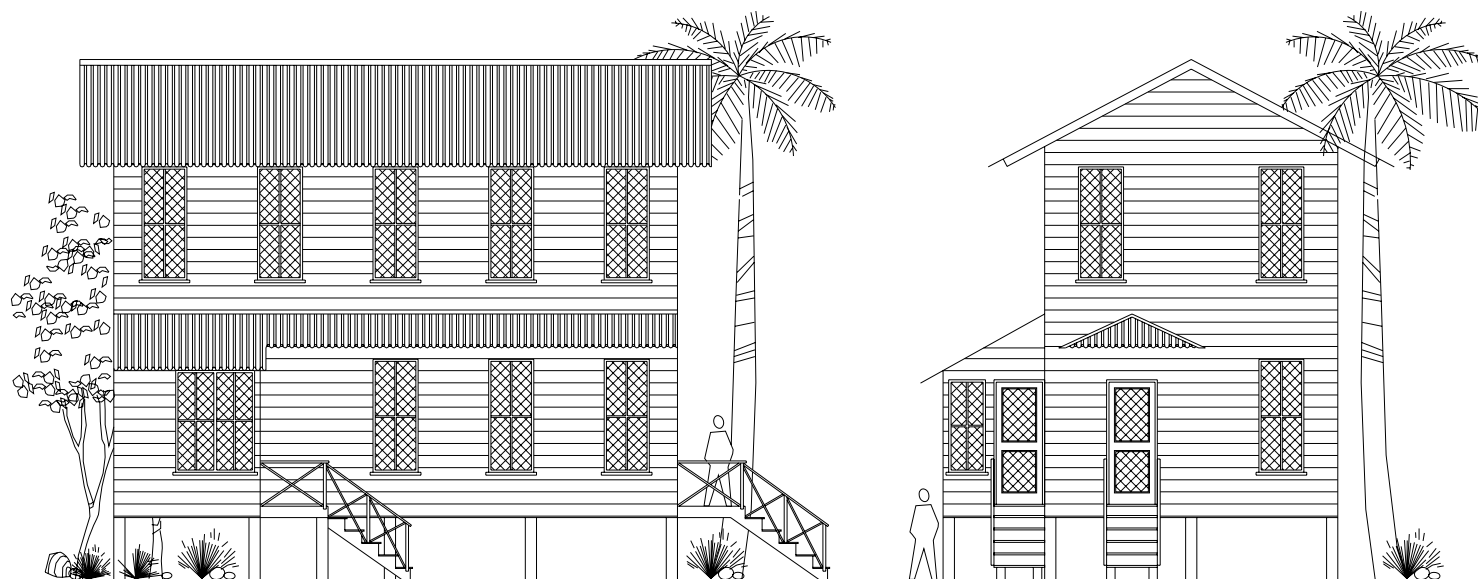
ELEVACIÓN 'A'

Los inmuebles son de madera y se aplica pintura con la regularidad que la compañía esté dispuesta a hacerlo. Las puertas y ventanas utilizan cedazo para la reducción de calor y para evitar el ingreso de molestos insectos.

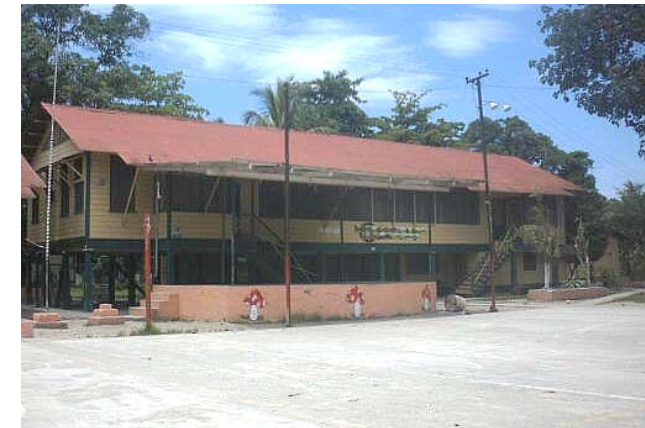
Fotografía No. 47. Escuela rural de la finca Choctaw, distrito de Motagua, Los Amates, Izabal.
Fuente: trabajo de campo.

En el sector de Izabal las escuelas son módulos de forma rectangular con uno o dos salones de clase, estos módulos pueden estar distribuidos en fila, formando una “L” o una “C”, pero siempre se ubican alrededor de una cancha de básquetbol, la cual sirve de recreación y como un patio cívico (ver fotografías No. 47 y 48).

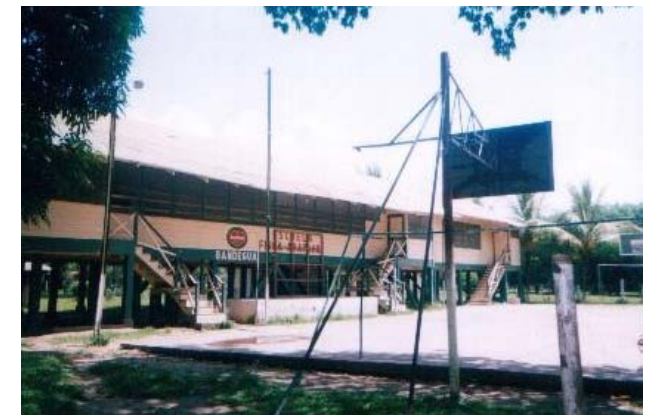
Fotografía No. 48. Escuela rural de la finca Arapahoe Nuevo, distrito de Bobos, Morales Izabal
Fuente: trabajo de campo.

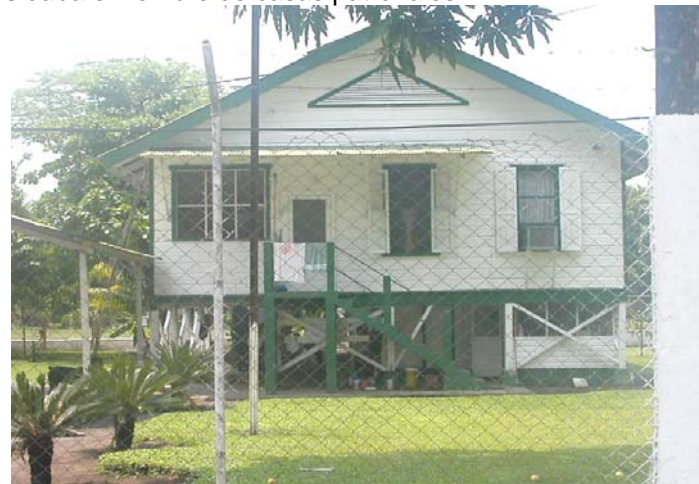
Fotografía No. 49. Vivienda Unifamiliar, Colonia El Prado en el área urbana Tiquisate, Escuintla.
Fuente: visita de campo.

Este tipo de vivienda corresponde al que tiene una mayor elaboración estilística y espacios bien definidos, principalmente en el área urbana forman colonias a las cuales no se tiene acceso si no se vive ahí o no se cuenta con una autorización específica. En esta clasificación se encuentra la mayor cantidad de inmuebles que presentan diferencias espaciales entre sí, producto de la clase de vida, del nivel socio-cultural y económico de las personas extranjeras que vivían ahí (ver fotografía No. 49).

Las viviendas ubicadas en las fincas, son inmuebles con características similares a las ubicadas en el área urbana (ver fotografía No. 49 y 50), existe una diferencia marcada entre estas y las de un menor rango, esto se puede ver reflejado en la traza urbana, pues se encuentran en lugares alejados de las viviendas de menor rango.

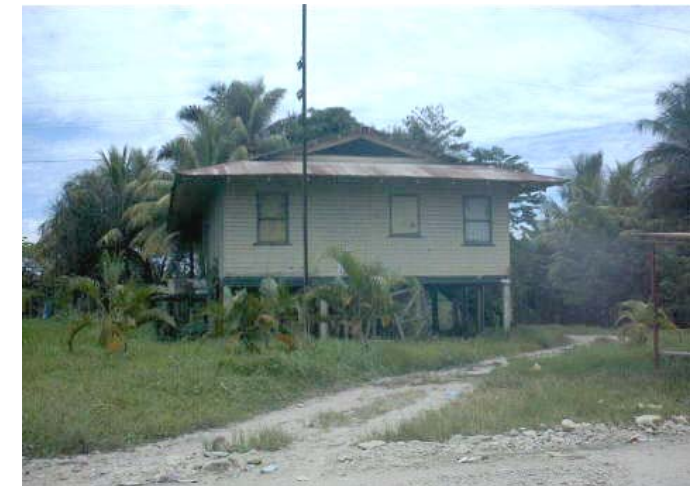
Fotografía No. 50. Vivienda Unifamiliar, finca Choctaw distrito del Motagua, Los Amates, Izabal
Fuente: visita de campo.

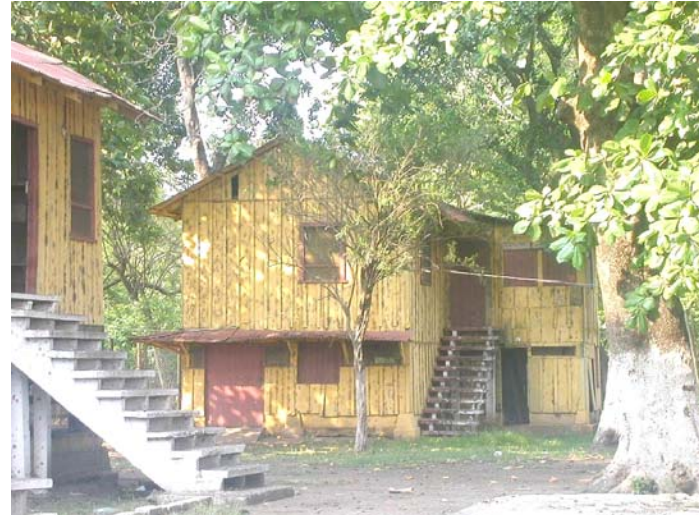
Fotografía No. 51. Vivienda Unifamiliar, llamada tipo "Capitán", finca Petén Tiquisate, Escuintla, Fuente: visita de campo.

La arquitectura de este tipo de viviendas corresponde a distribuciones espaciales separando las áreas sociales y de servicio regularmente en un primer nivel, y el área privada en un segundo nivel. Tal es el caso de las viviendas denominadas "Tipo Capitán", ubicadas en el sector de las Casitas Amarillas del área urbana de Morales Izabal –este sector es el que presenta las mayores modificaciones hechas al diseño original–, y del área urbana y rural de Tiquisate en Escuintla (ver fotografía No. 51).

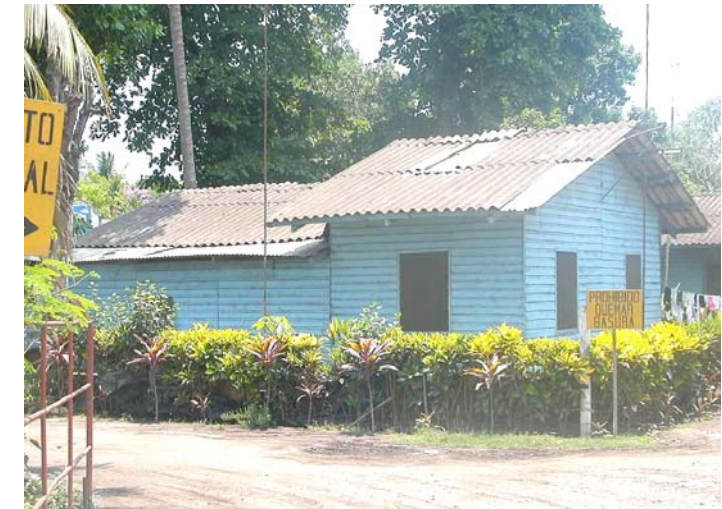
Fotografía No. 52. Vivienda Unifamiliar, llamada tipo "T", Finca La Ceiba, Tiquisate, Escuintla, Fuente: visita de campo.

Estas viviendas a diferencia de las de alto rango, cuentan con una menor elaboración estilística y espacios de menor dimensión. Algunos otros diseños presentan un solo nivel en la vivienda, como la denominada vivienda tipo "T" (ver

fotografía No. 52), cuyo diseño se ubica únicamente en el sector urbano y rural de Tiquisate en Escuintla.

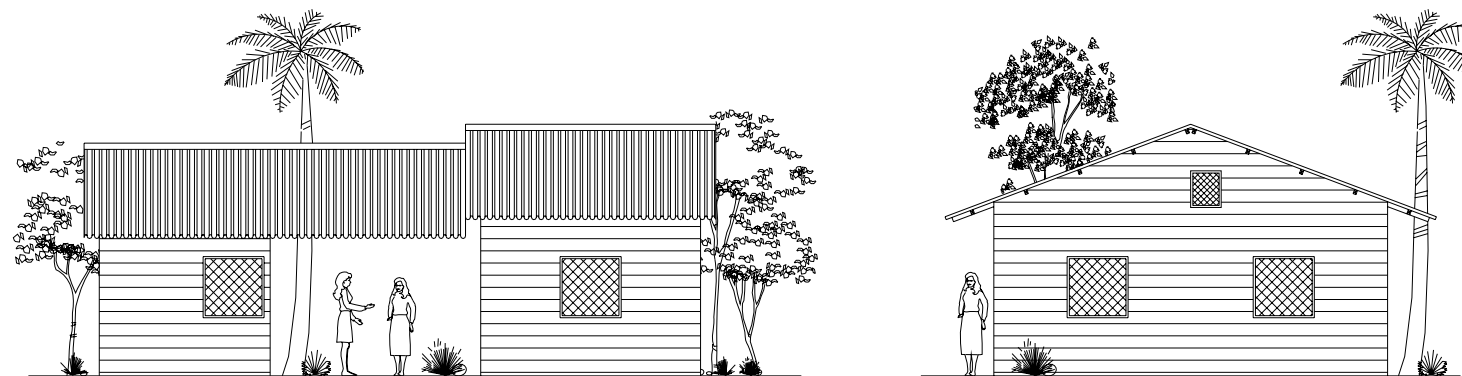
ELEVACIÓN 'A'

La forma geométrica se puede percibir por medio de dos rectángulos. El rectángulo 2, se encuentra perpendicular al rectángulo 1. La colocación de estos rectángulos dan forma de una T invertida, de la cual se deriva el nombre de este inmueble. En la elevación 'B' se observa simetría, mientras en la 'A' es asimétrica.

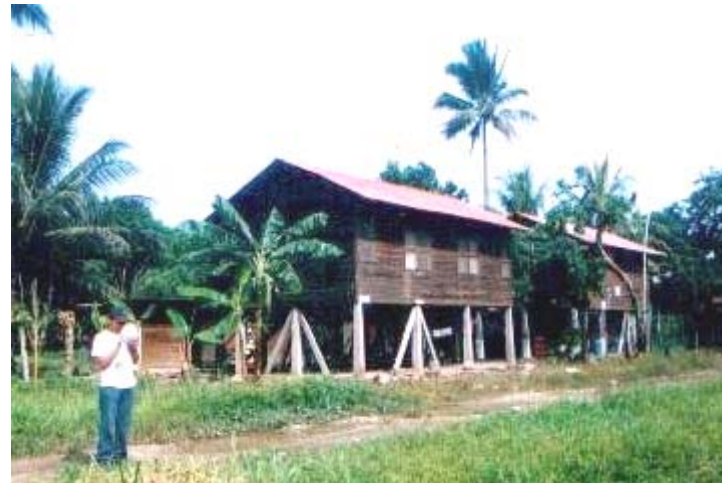
Fotografía No. 53. Vivienda Unifamiliar, conversión de yarda a tipo avión, finca Arapahoe Nuevo, distrito de Bobos, Morales, Izabal. Fuente: visita de campo.

El origen de la primera modalidad corresponde a la conversión o partición de una de las viviendas denominadas “Yardas” –en dos partes–, de ahí que su nombre sea conversión de yarda a tipo Avión (ver fotografía No. 53), además porque su cambio es muy parecido a la tipología de viviendas denominadas Tipo Avión.

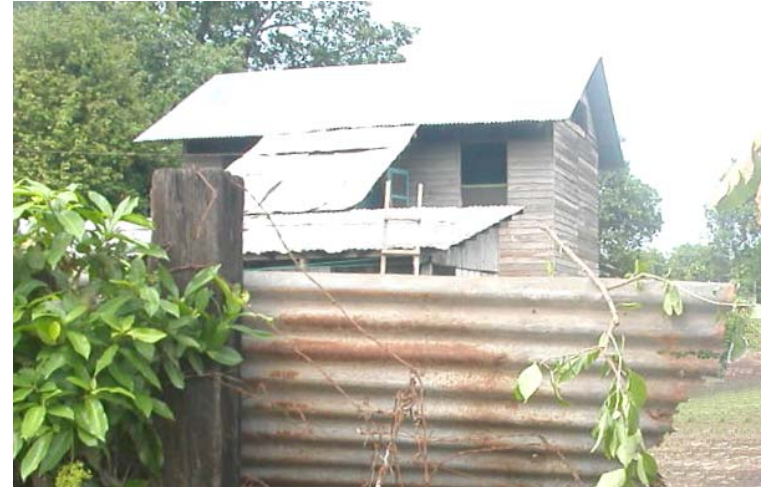
Este sistema puede mostrar una variedad de elementos de unión, en las estructuras de madera los más utilizados son las platinas de metal y pernos.

1.3.2.2 Sistema super estructural

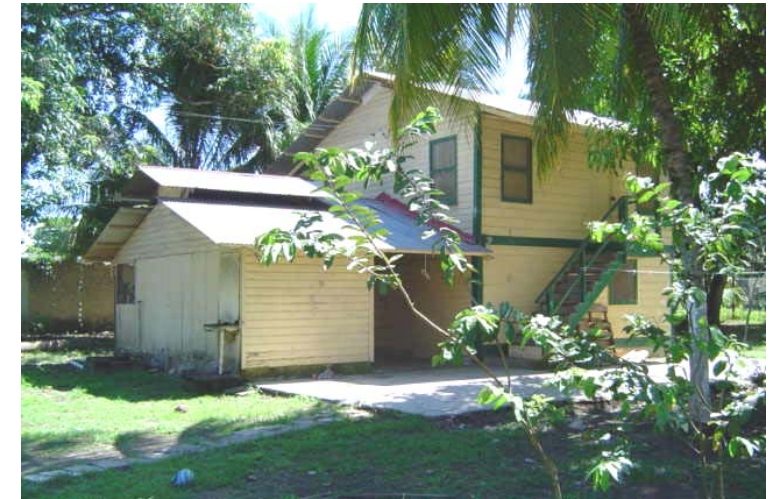
El sistema de cerramiento en el análisis arquitectónico se refiere a la parte superior que termina un edificio, a esta parte superior también se le llama cubierta. La cubierta es un elemento constructivo que como su nombre lo indica cubre toda el área de una edificación, preservando a esta de los fenómenos naturales que determinan los estados climáticos de las distintas regiones.

Entre los cerramientos se tiene de diferentes formas, tipos y materiales; son utilizados principalmente:

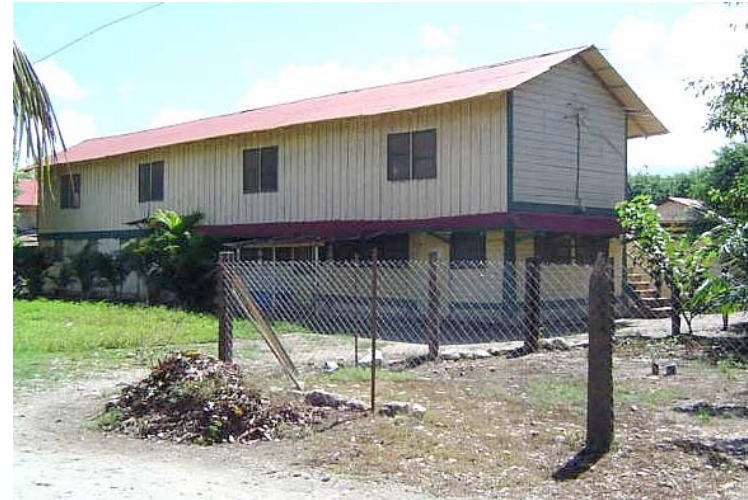
Fotografía No. 56. Vivienda multifamiliar denominada “Yarda”, finca Chicasaw, distrito de Motagua en Izabal Los Amates, Izabal. Fuente: visita de campo.

Originalmente el 1er nivel de estas viviendas se hallaba abierto, actualmente la mayoría de estos lo ha cerrado, para ser convertida en área social (ver fotografía No. 56). Las principales variantes de estas viviendas son las gradas de ingreso, algunas se ubican en forma perpendicular, otras paralelas a los inmuebles (ver fotografía No. 57), algunas techadas y otras en el interior, otra diferencia en ellas es la altura de sus pilotes lo cual las convierte en viviendas de un solo nivel (ver fotografía No. 58). Estos inmuebles se dividen en 8 módulos que comúnmente alberga a 4 familias (2 módulos cada una), o un máximo de 8 utilizando cada una un solo módulo.

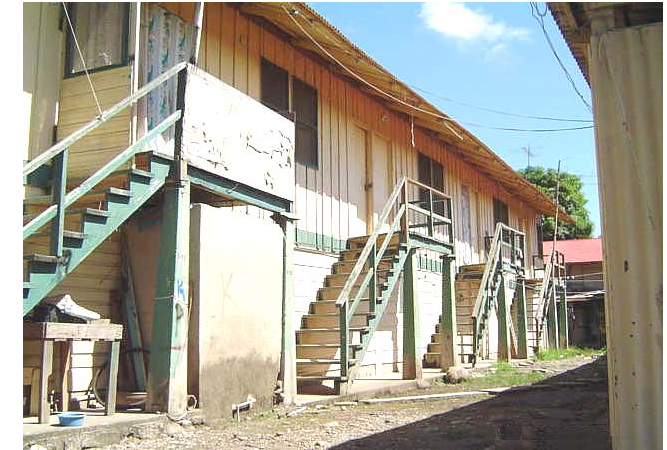
Fotografía No. 57. Vivienda multifamiliar denominada “Yarda”, finca Chicasaw, distrito de Motagua, Los Amates, Izabal. Fuente: visita de campo.

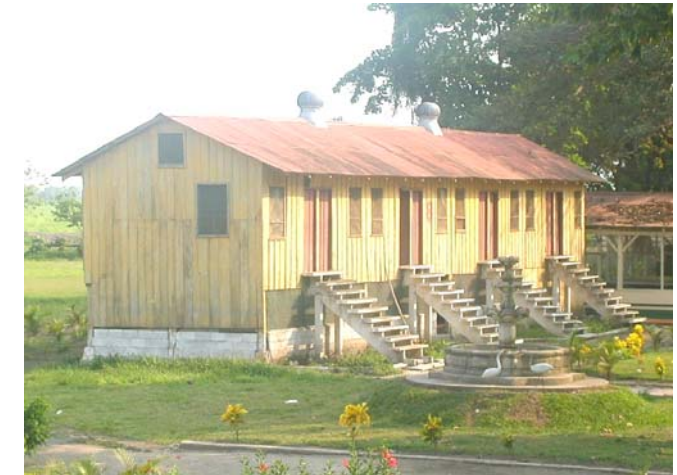
Fotografía No. 58. Vivienda multifamiliar denominada “Yarda”, finca Petén, Tiquisate, Escuintla. Fuente: visita de campo.

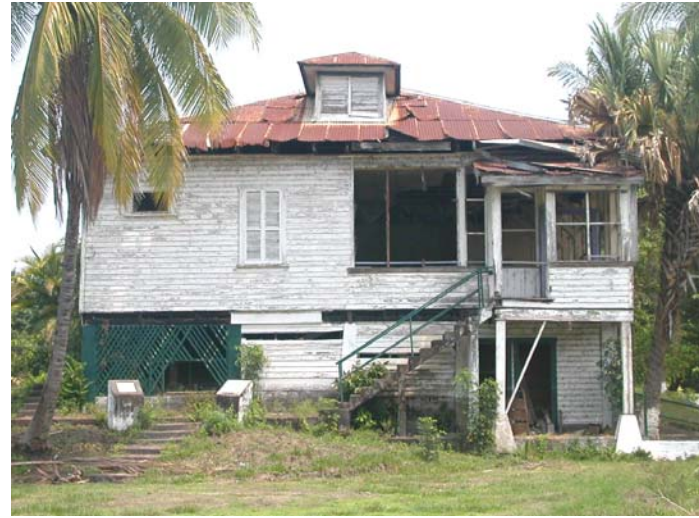
Fotografía No. 59. Hotel Itzamnia, Colonia El Prado, Tiquisate, Escuintla.
Fuente: visita de campo.

El ejemplo del hotel Itzamnia se encontraba en abandono, recientemente fue demolido (año 2004), este edificio junto con una serie de bungalows dispersos dentro de la colonia, estaban destinados a la recreación de personas que eran invitadas al lugar. El hotel Itzamnia se ubicaba construido sobre un pequeño montículo, se levantaba del suelo 0.80 m., sus ambientes principales eran una cocina completa para dar servicio a un área de restaurante, un módulo de baños para hombres y mujeres separaba el área de bar. Este es un inmueble que en su techo presenta la utilización de buhardillas, presenta características similares a la

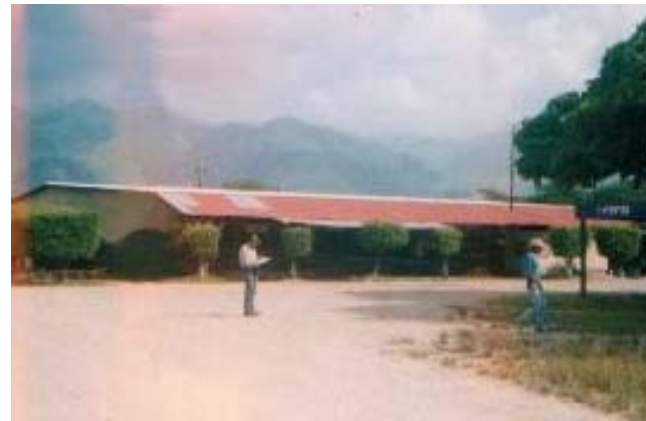
Fotografía No. 61. Planta empacadora, finca arapahoe Nuevo, distrito de Bobos, Morales, Izabal.
Fuente: visita de campo.

Las plantas empacadoras son el lugar donde el producto es empacado, estos edificios sólo se encuentran en las fincas, pues es ahí donde se da el proceso de empacar la fruta para la exportación (ver fotografía No. 61).

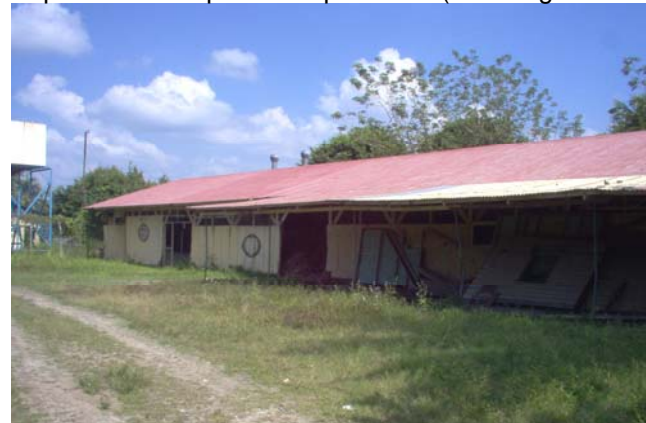
Fotografía No. 62. Taller de mecánica, finca Zaculeu, distrito de Bobos, Morales Izabal. Fuente: visita de campo.

Los talleres son edificios donde se trabaja una obra manualmente, se construyeron talleres mecánicos y electromecánicos equipados con máquinas innovadoras en esa época. Generalmente se encuentra uno en cada finca, (ver fotografía No. 62) mientras que en el área industrial se ubican los de mayores dimensiones que cubren lo siguiente: reparación de máquinas del tren, taller de plomería, taller de carpintería, de torno, de pintura, electromecánico y otros.

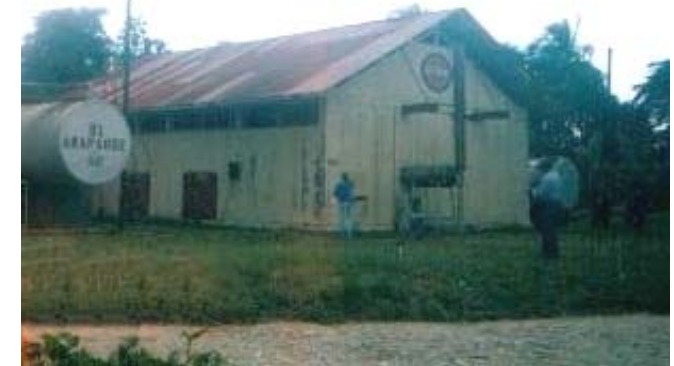
Fotografía No. 63. Bodegas y tanques de combustible, finca Arapahoe Nuevo, distrito de Bobos, Morales Izabal
Fuente: visita de campo.

Otros edificios de esta arquitectura lo son las bodegas, utilizadas para almacenar el producto terminado o elementos para su elaboración (ver fotografía No. 63), acá se incluyen las bodegas de sigatoka, que era un veneno para regar las plantaciones de banano y los cuartos de máquinas.

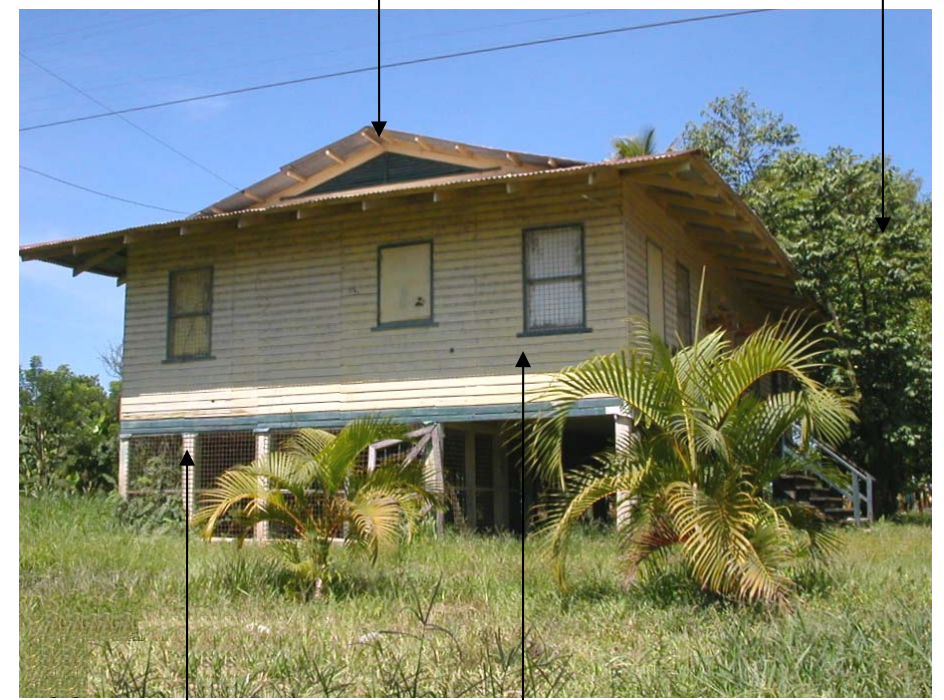
Los pilotes de concreto, también pueden tener refuerzos, inclinados por ejemplo, formando un triángulo.

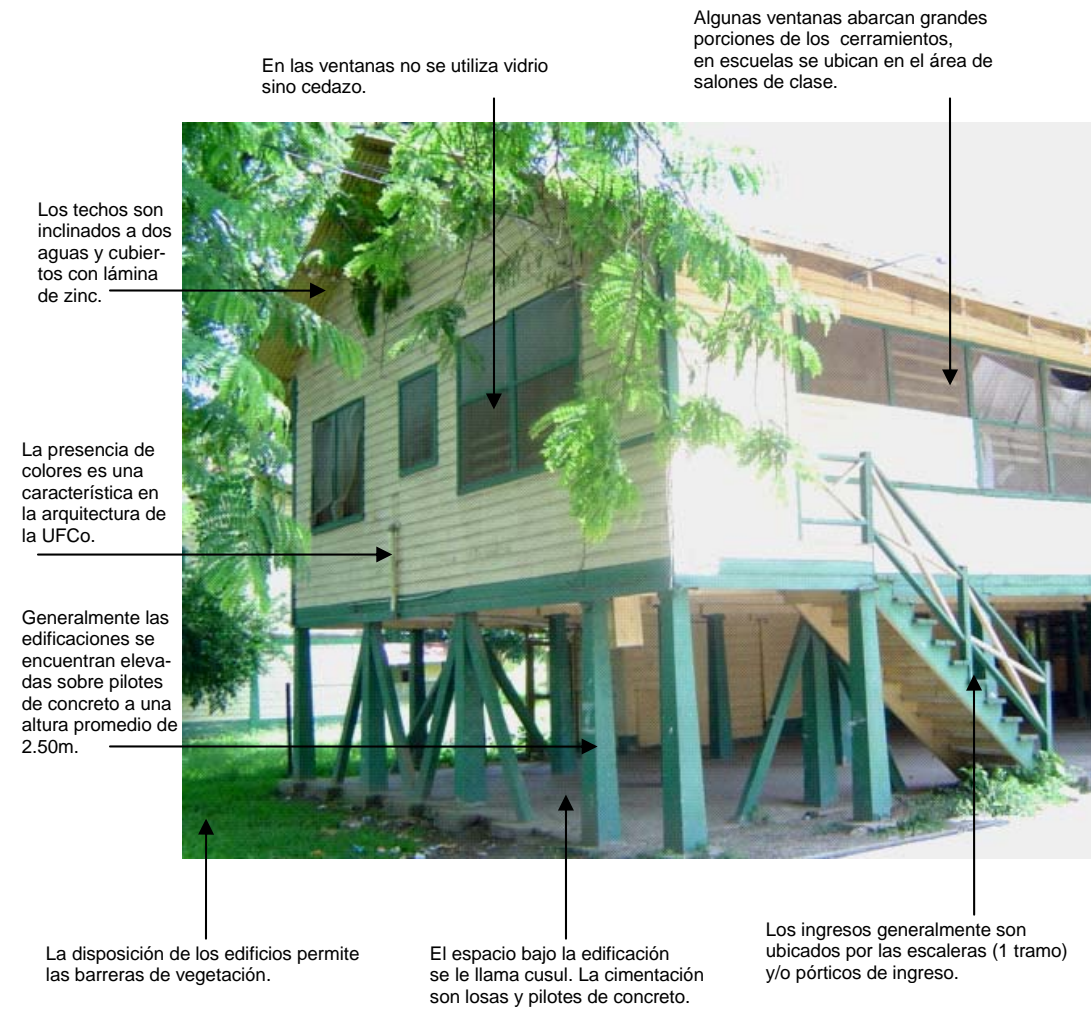
Fotografía No. 68
Escuela primaria en Finca Lanquín 1, distrito de Bobos, Morales, Izabal.
Corresponde a la Tipología No. 5, identificada en el capítulo VI.
Fuente: visita de campo.

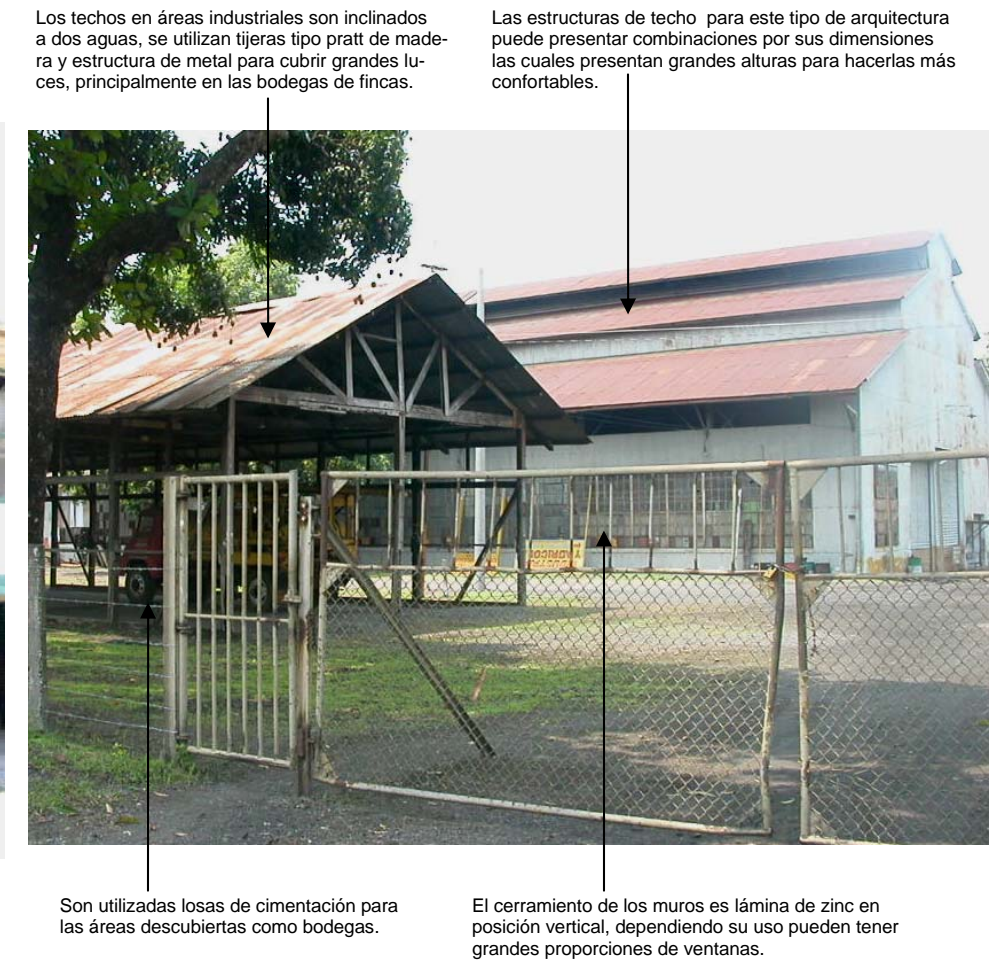
Fotografía No. 69
Sector Industrial, área urbana de Tiquisate, Escuintla.
Corresponde a la Tipología No. 12, identificada en el capítulo VI.
Fuente: visita de campo.
